PÖYTÄKIRJA SILVOLAN TEKOALTAAN PATOJEN MÄÄRÄAIKAISTARKASTUKSESTA 2014

Aika: 18.06.2014 klo 9:30

Paikka: HSY:n toimisto Pitkäkoscalla ja patoalue

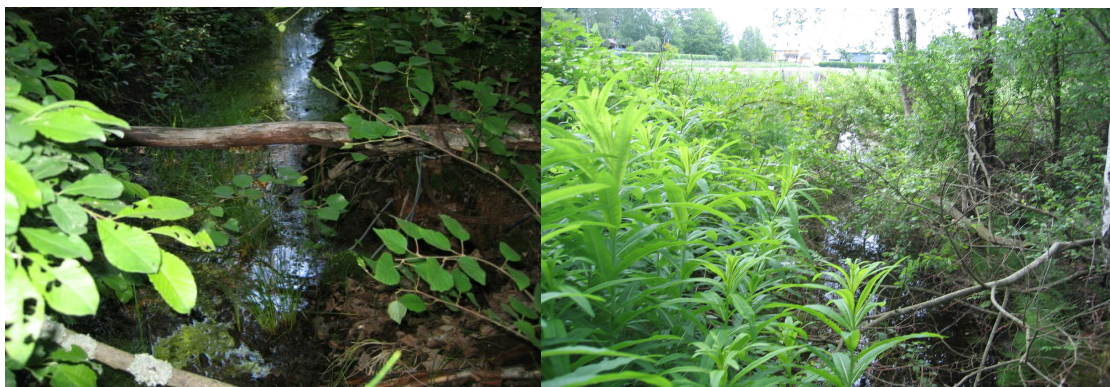
Maastotarkastuksessa ei todettu padoilla puutteita. Näkyvyys luiskiin on hyvä. Paikoin varsinkin märissä luiskissa pensaikko vaatii kuitenkin raivausta lähiaikoina. Harjat olivat hyvässä kunnossa.

Maapato II:n kuivatusoja v.2009 ja 2014

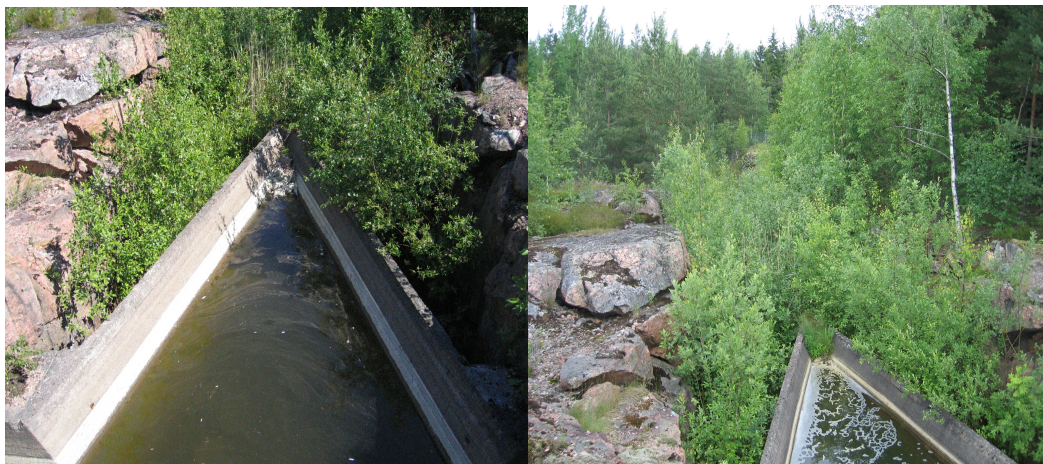
Ylisyöky v.2009 ja v. 2014

Padon II päässä olevan ylisyöksyn taustan pensaikko on raivattava.

Silmämääräisesti padon kunto on hyvä eikä turvallisuuspuutteita ole todettavissa. Luiskissa on paikka paikoin tiheitä paju- ja koivupensaita, joita on syytä selvästi harventaa. Myös ylivuotorakenteen alapuolella oleva pensaikko tulee poistaa.
