PÖYTÄKIRJA SILVOLAN TEKOALTAAN PATOJEN MÄÄRÄAIKAISTARKASTUKSESTA 2009

Aika: 24.06.2009 klo 9:00

Paikka: Helsingin veden toimisto Pitkäkoskella ja patoalue

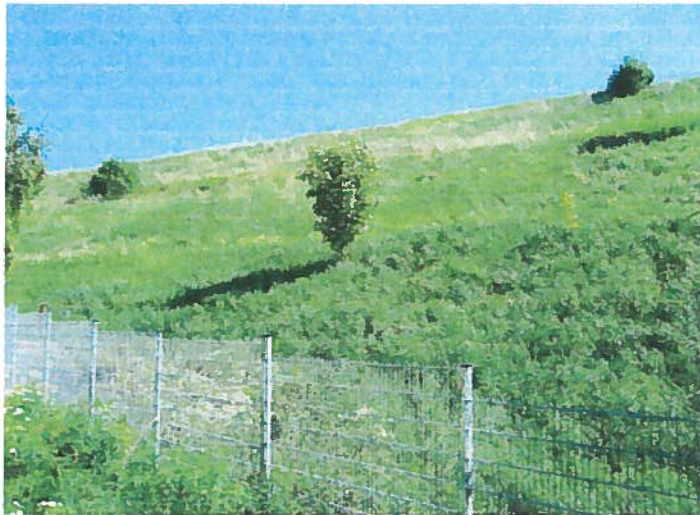
Maapadon I kuivaa luiskaa ja uutta aitaa.

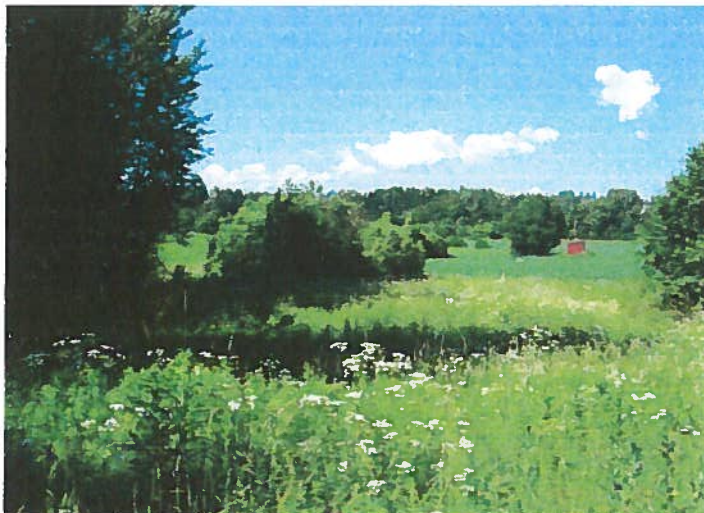
Maapadon I taustaa Vantaanjoelle päin

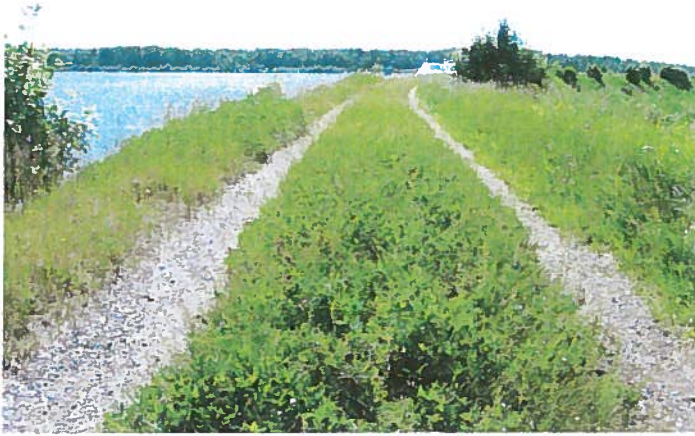
Maastotarkastuksessa ei padon kunnossa voitu todeta puutteita. Patojen toiminta on ollut tarkkailun mukaan normaalia. Luiskat olivat hyvin näkyvissä ja pato helposti tarkastettavissa sekä pääsy mittakaivoille oli helppoa. Padon harjalle muodostuneet ajourat on kuitenkin syytä kunnostaa lähiaikoina joko sorastamalla tai lanaamalla.

Maapato I:n harjaa

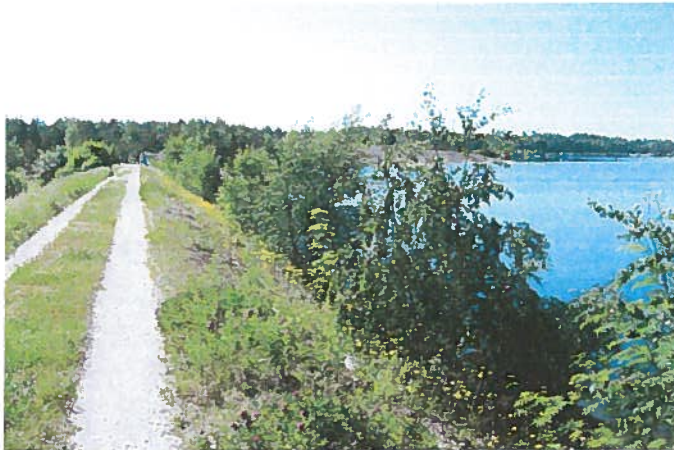
Maapato II todettiin tarkastuksen aikana hyväkuntoiseksi. Vaaitustuloksissa näkyneitä poikkeamia ei ollut silmämääräisesti havaittavissa. Taustalla oleva suotoalue oli kuiva ja taustaojissa virtasi vähän vettä. Padon harjan ajourat olivat pienempiä kuin maapadossa I. Märässä luiskassa olevaa kasvillisuutta tulisi joissain paikoin harventaa sen verran, että luiska olisi helposti nähtävissä koko pituudeltaan. Kasvillisuus ei muuten vaikuta padon turvallisuuteen. Runsas pensaikko saattaa kuitenkin aikaa myöten lisätä altaan roskaantumista.

Maapato II:n harjaa ja märkää luiskaa

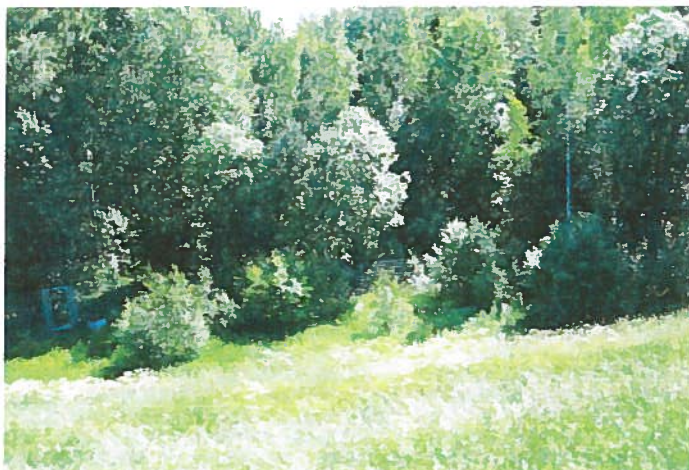
Maapato II:n takaluiskaa

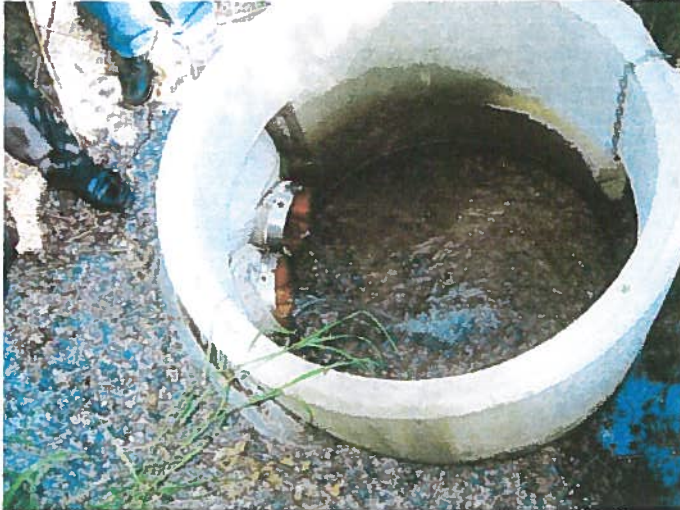
Suotovesikaivo maapato II:n taustalla

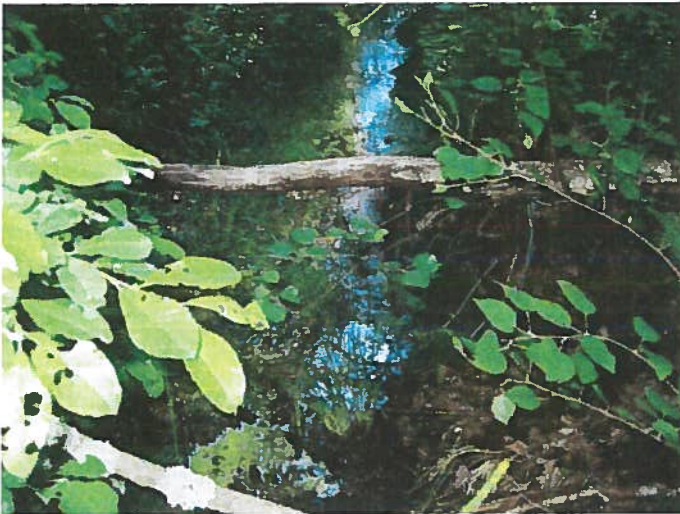
Maapato II:n taustan kuivatusoja

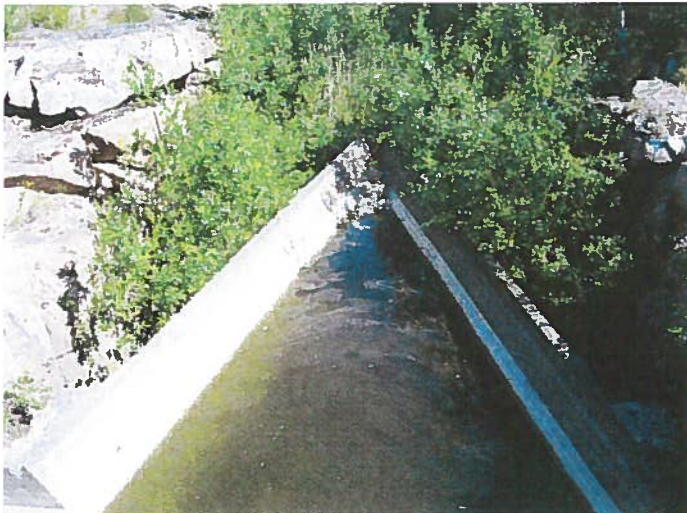
Ylisyoöksen taustaa

Padolla II olevan ylisyoöksen taakse on kasvanut pensaita, jotka on raivattava pois.
