KUNTOARVIO

KEMIÖNSAAREN KUNTA

ALMAKOTI
KEMIÖ

26.08.2011

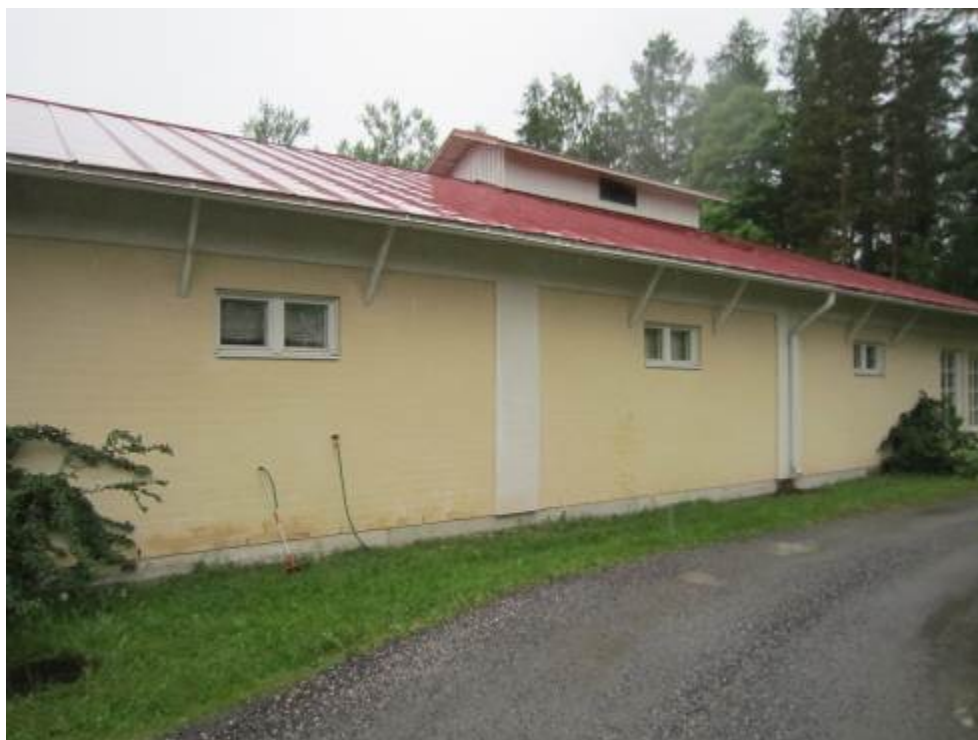
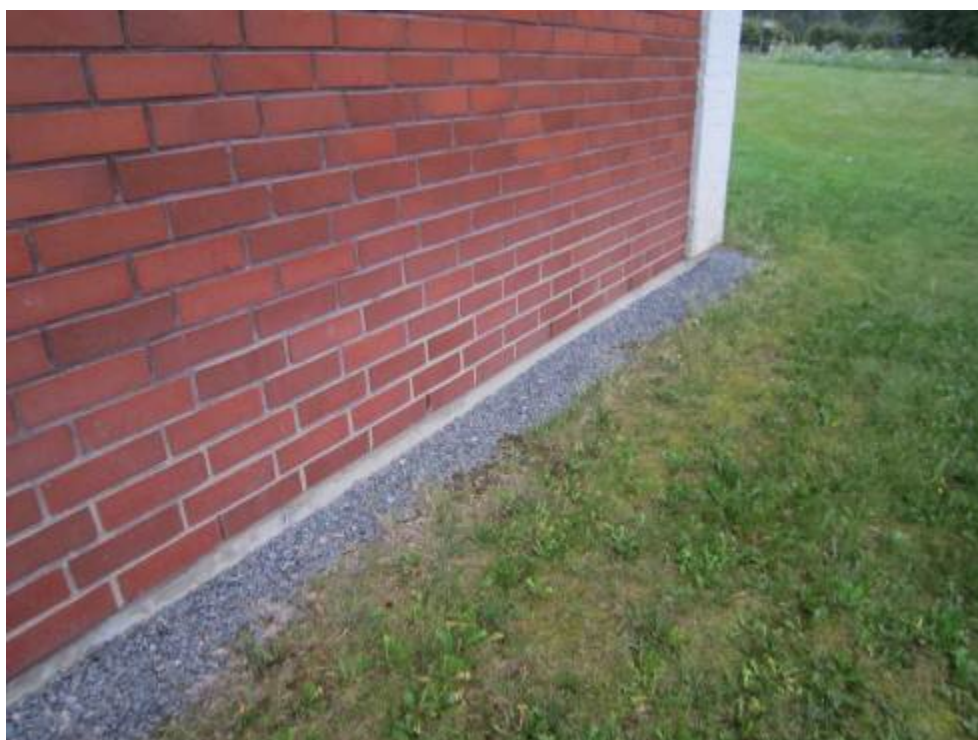
Julkisivussa on dementiaosastosiivessä näkyviä vaurioita seinän alaosassa. Samalla kohdalla on dementiaosaston kansliahuone, jossa aistittiin mikrobiperäistä hajua.

Samoin päiväkeskuksen päädyssä oli julkisivun alareunassa väripoikkeamaa saumoissa. Kohdalla on pesu- ja pukuhuone, joiden seinien alaosissa havaittiin kosteuspoikkeamaa ja vaurioita myös sisäpuolella.

Kuvat 1 ja 2. Kosteusvauriojälkiä julkisivuissa. Yläkuvan kohdalla on sisätiloissa dementiaosaston kanslia, jossa havaittiin mikrobiperäistä hajua. Alakuvan kohdalla on päiväkeskuksen puku- ja pesuhuoneet, joissa havaittiin merkkejä kosteusvaurioista.

- julkisivuvaurioiden syy ja laajuus on selvitettävä.

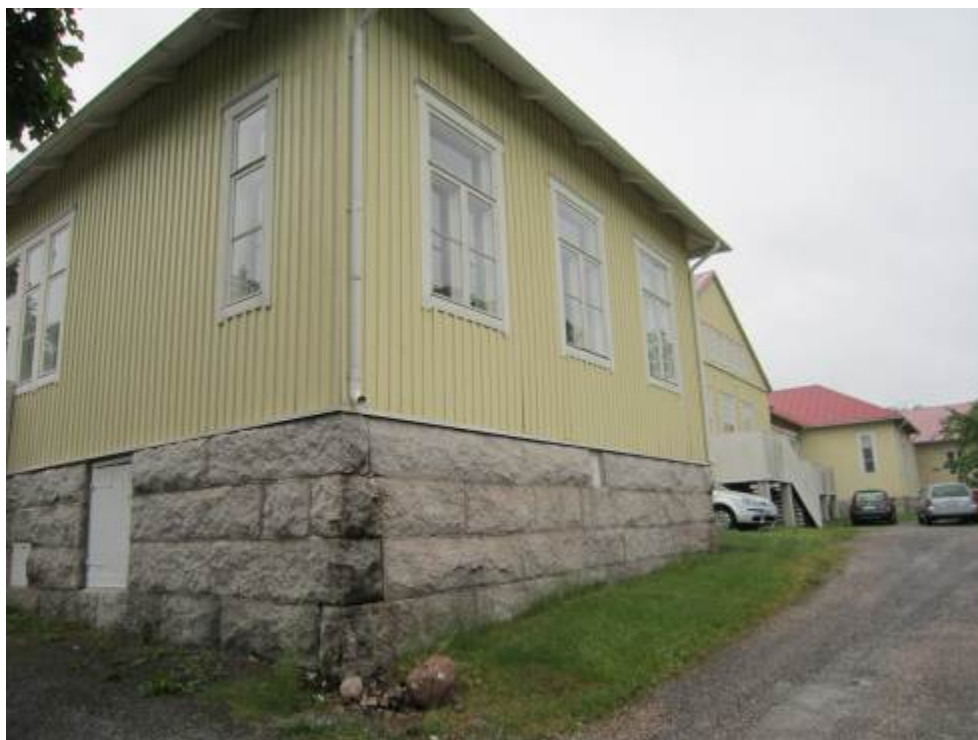
Kuva 3. Syöksytorvet ovat osalla rakennusta liian lyhyitä.

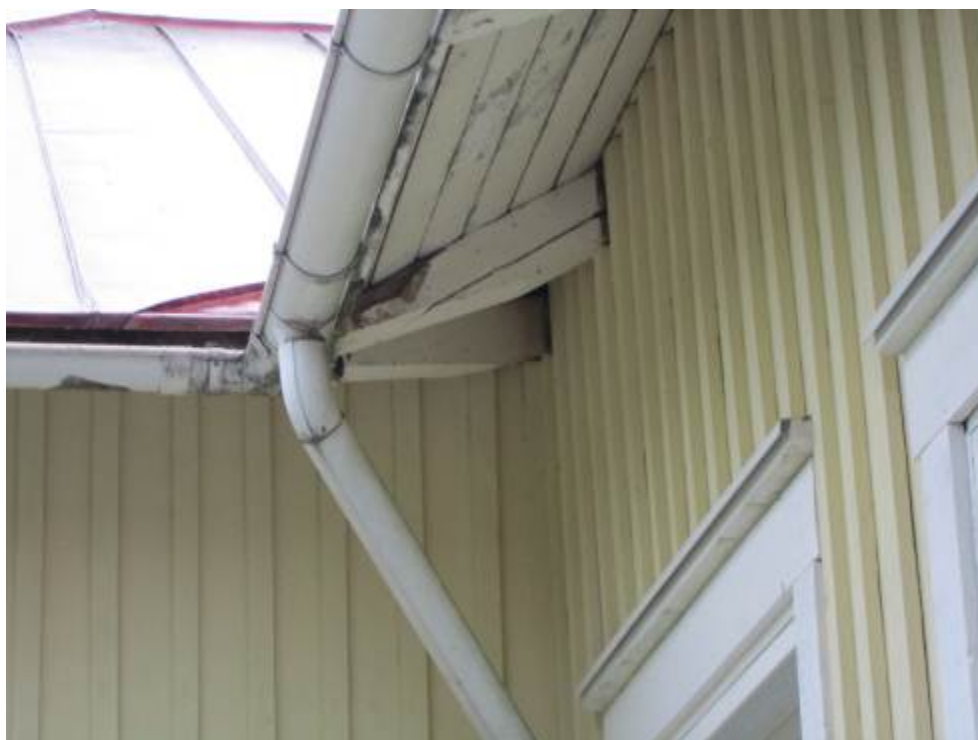
Ullakkotilassa oli havaittavissa jonkin verran vesivaurioituneita kattorakennelmia. Näitä oli lähinnä jiirien kohdalla. Vuodot ovat tapahtuneet vanhan vesikatteen aikana.

Kuva 4. Sisäjiiri on vaurioitunut vanhan vesikatteen aikana. Vesikourut ovat liian matalia ja voimakkaalla sateella vesi tulee kourusta yli.

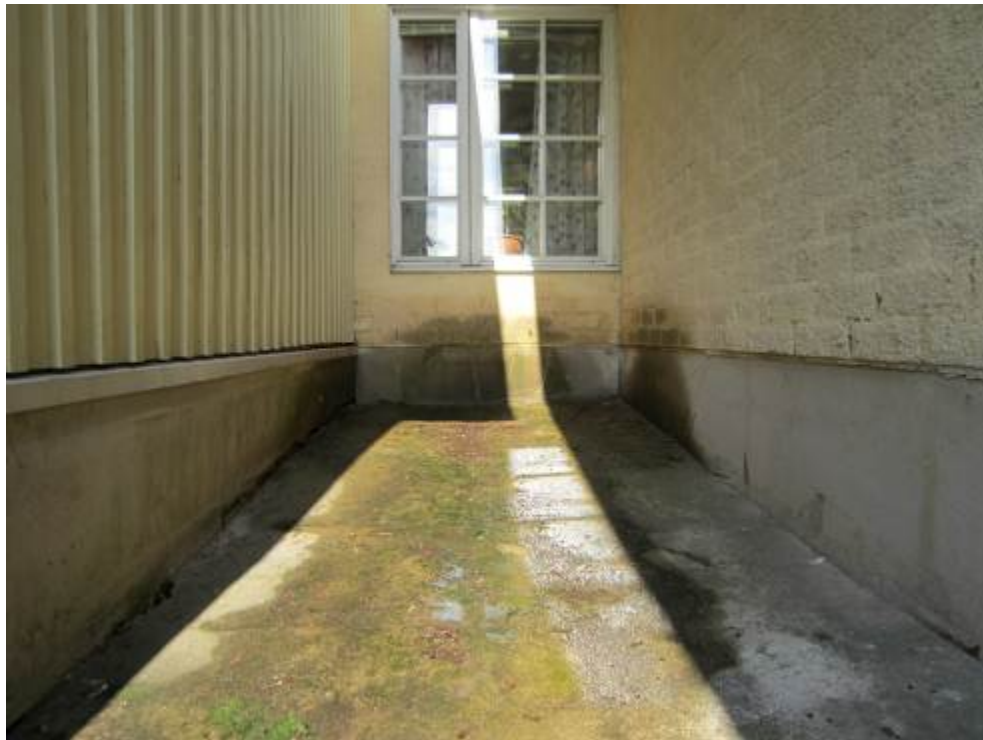
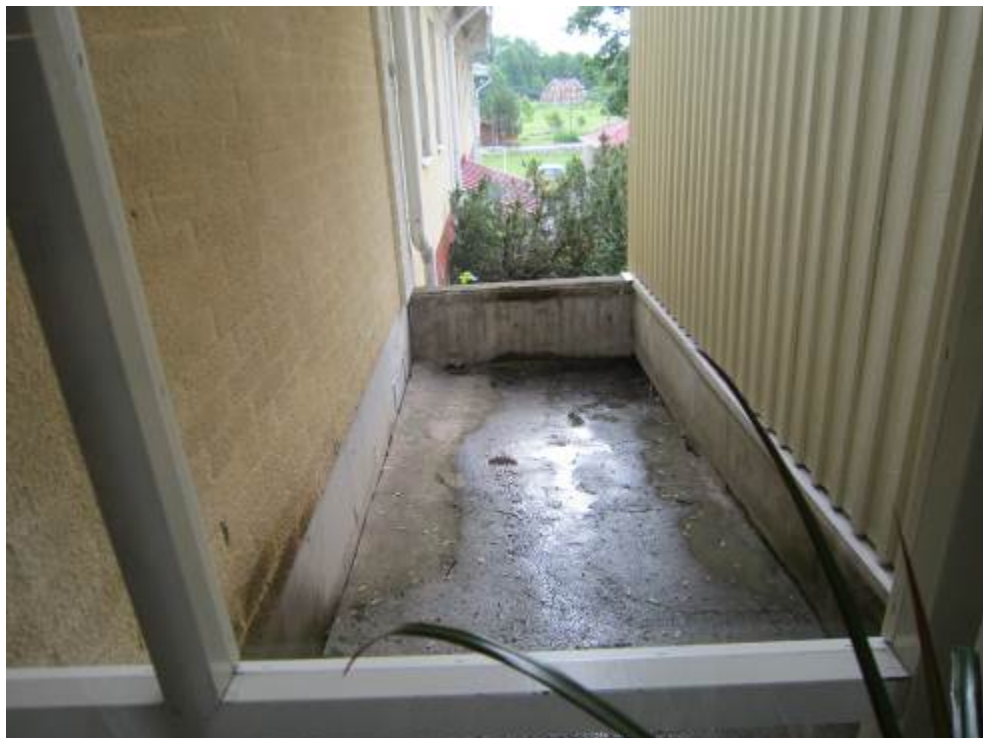
Kuvat 5 ja 6. Rakennusten välissä oleva välikkö. Katossa on molemmilla puolilla sisäjiirit, jotka kovalla sateella aiheuttavat kourujen tulvimisen ja vesi tulee suoraan betoniseen kaukaloon. Kaukalon seinät (rakennusosien sokkelit) pysyvät pitkään märkinä ja aiheuttavat kosteusrasitusta rakenteisiin.

- vanhan osan kellarin irtovesien kuivaus ja puurakenteisten hyllyjen poisto tiloista
- sadevesien ohjauksen varmentaminen vanhan ja uuden osan välisessä välikössä

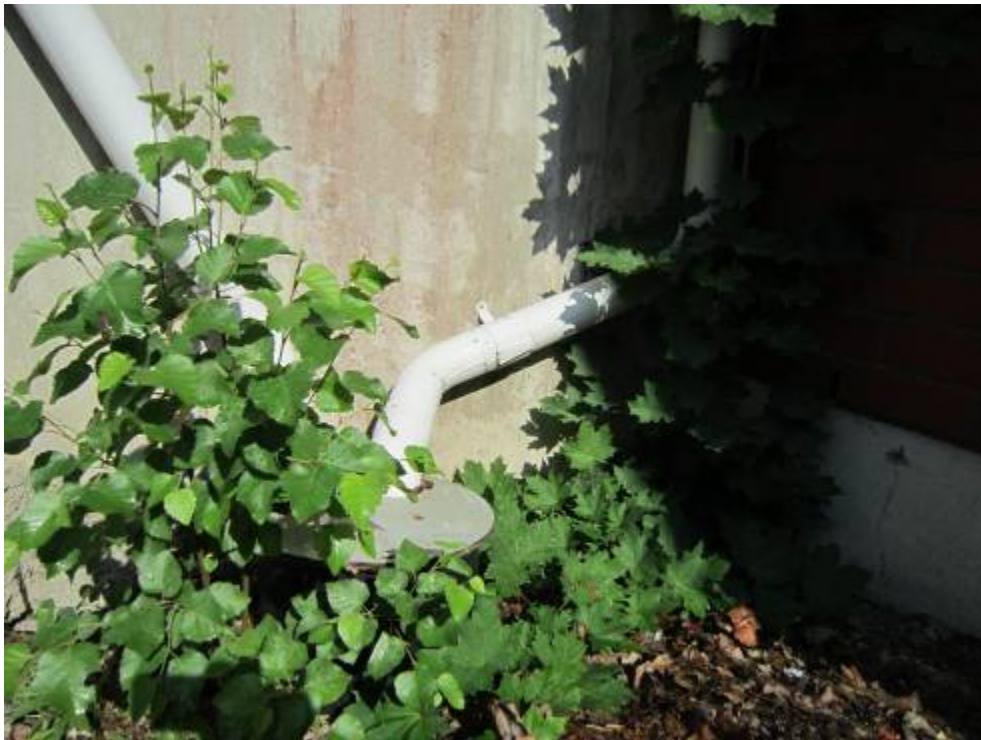
Kuva 7. Betonikaukalon vedenpoisto.

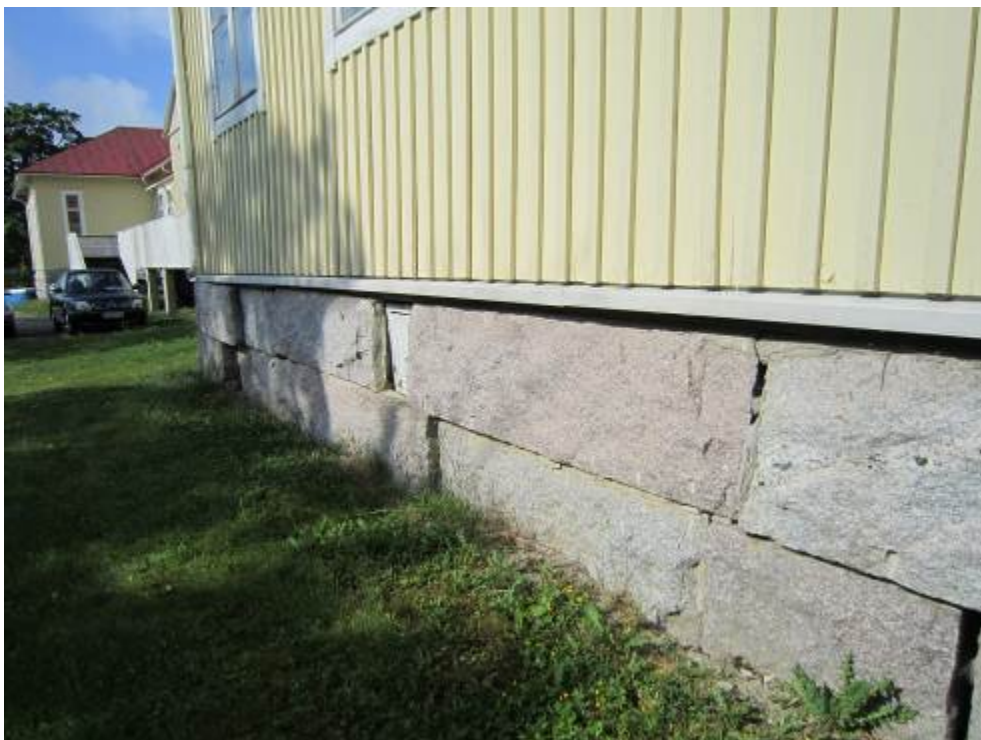
Kuva 8. Kivisokkeli on vaurioitunut.

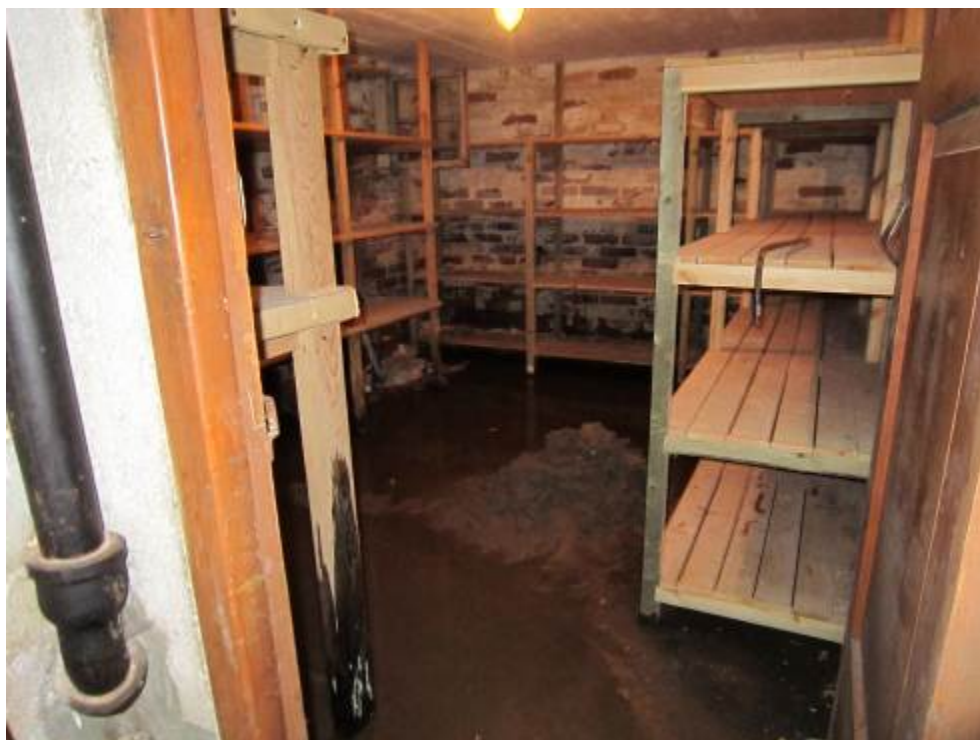
Vanhan osan kellarissa oli irtovettä lattialla kahdessa tilassa. Vesi on ilmeisesti tulvinut tiloihin ikkunan kautta. Tiloissa oli vanhoja puisia hyllyjä, jotka on poistettava.

Kuva 11. Vanhan osan kellarissa oli lattialla vettä. Tilassa olevat hyllyt ovat vaurioituneet pahoin ja ne pitää hävittää.

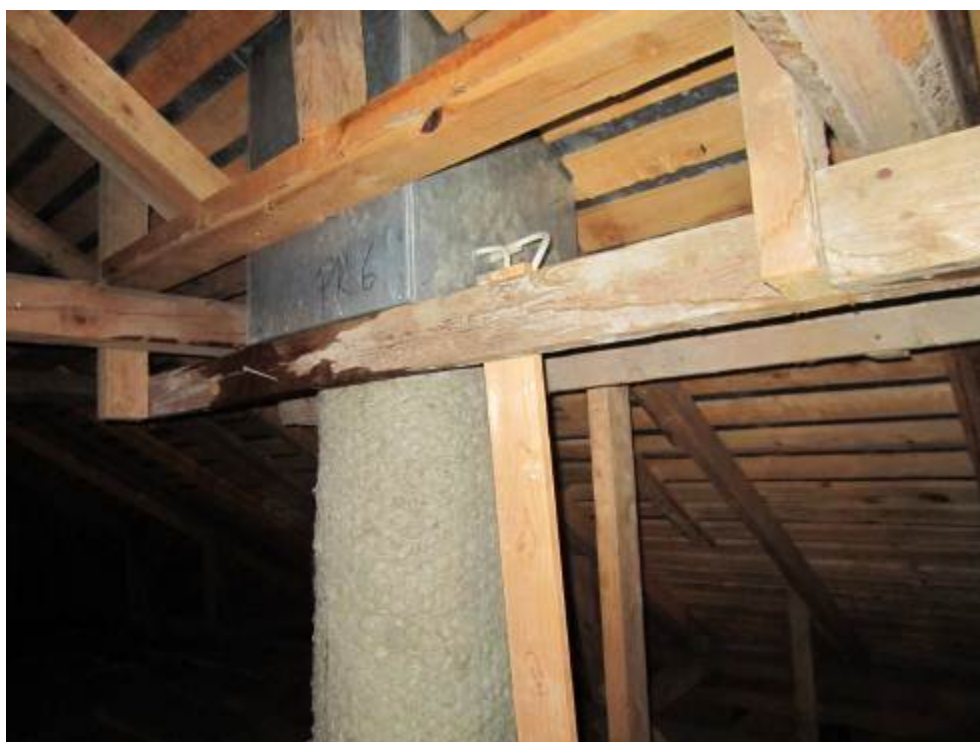
Kuva 12. PK 6 liitos kattoon vuotaa. Vuotokohdalla piippua kannatteleva puurakenne on märkä.

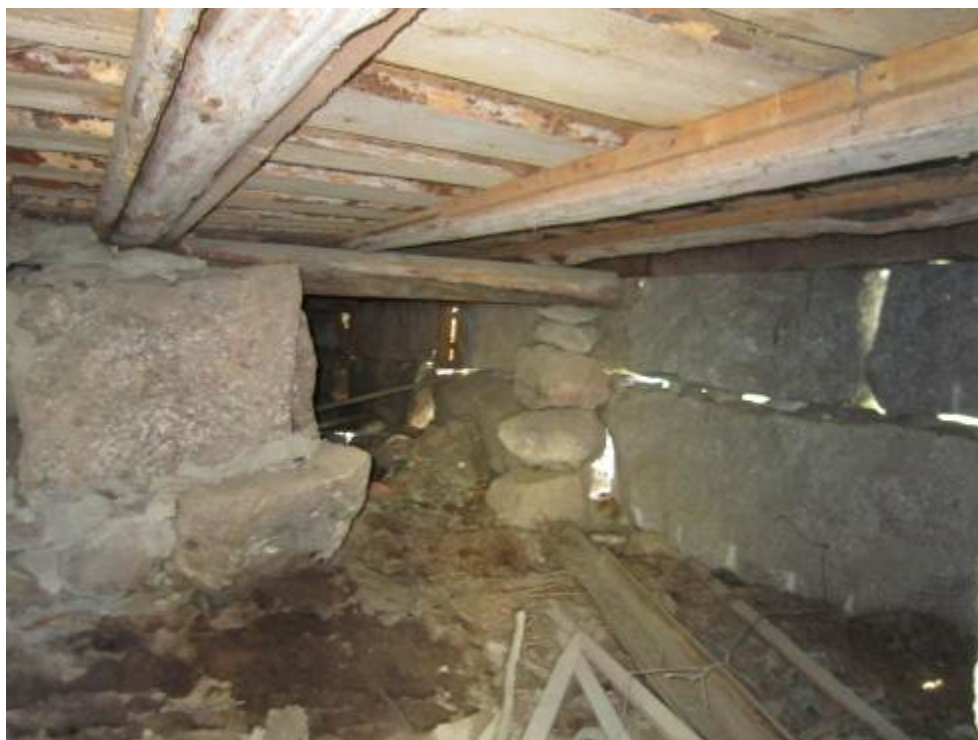
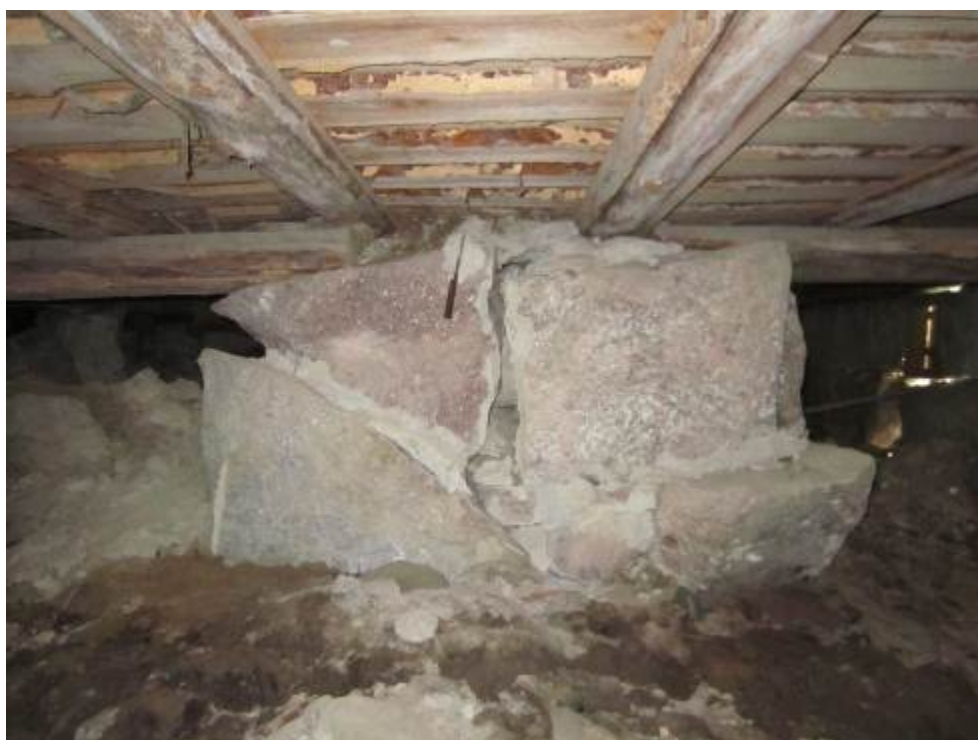
Kuvat 13 ja 14. Ryömintätilainen alapohja on epätasainen. Siellä on orgaanista aineesta. Sokkelikivetyksen rakoilu on parantanut alapohjan tuulettuvuutta.

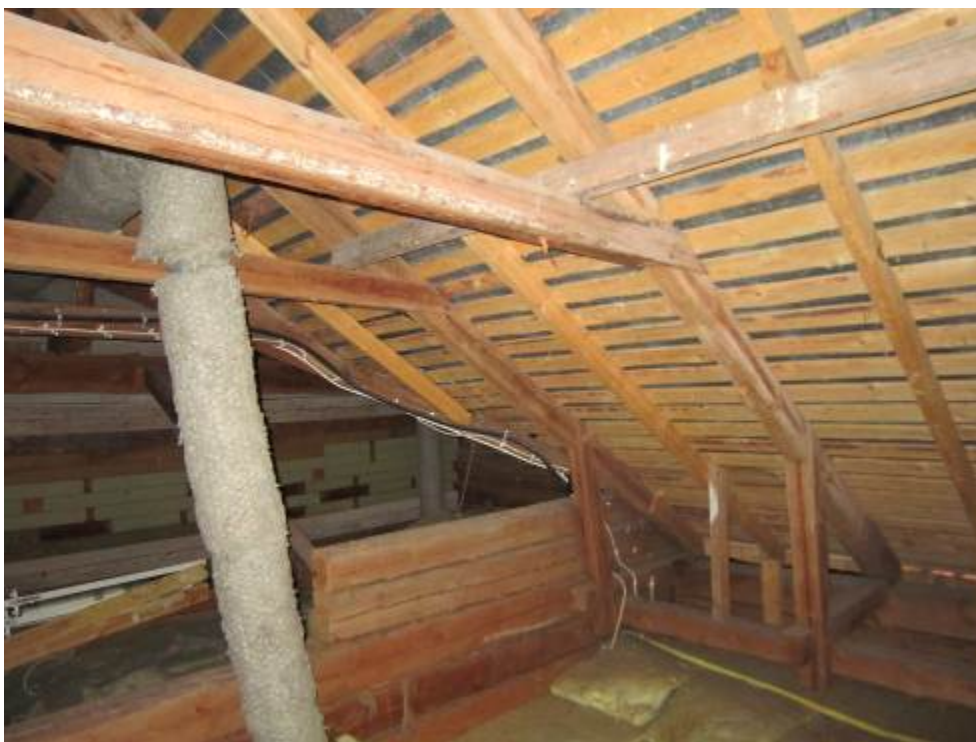
Kuva 15. Vesikattorakenteita. Vesikatossa ei ole aluskatetta. Ruoteet on pääosin uusittu peltikatteen asentamisen yhteydessä.

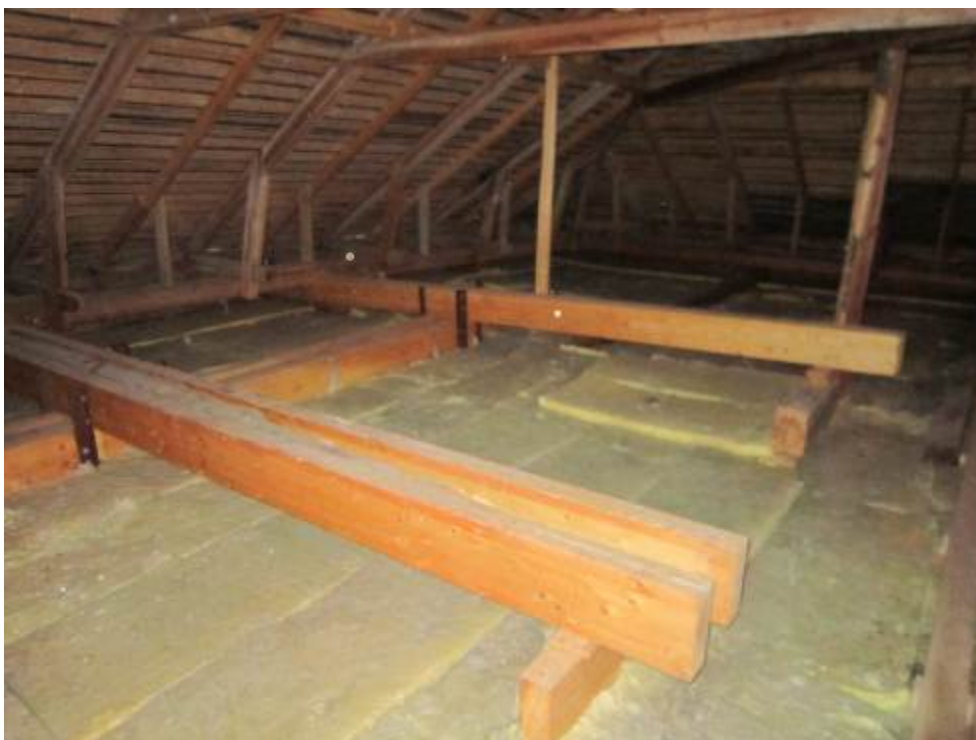
Kuva 16. Vanhan osan salin yläpohjaa on osin kannateltu riiputtaen.

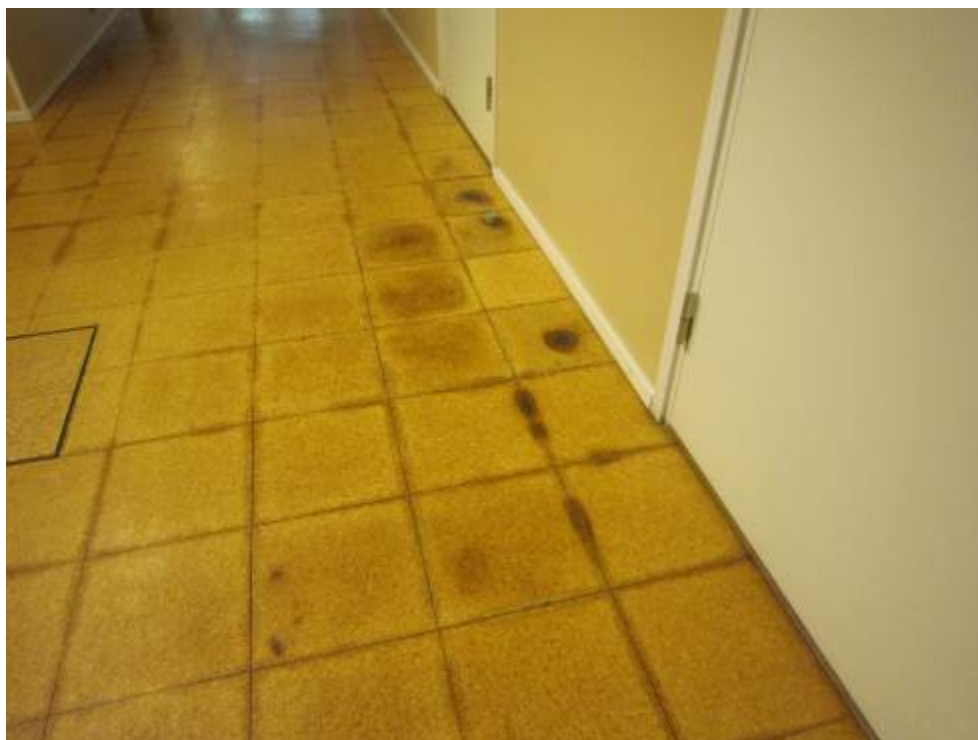
Kuva 17. Dementiaosaston käytävän lattiaa. Pesuvedet ovat tummentaneet korkkilaa-
tan saumoja. Tummiin laikkujen kohdalla pintakosteudenosoitin osoitti kohonneita
kosteuspitoisuuksia.

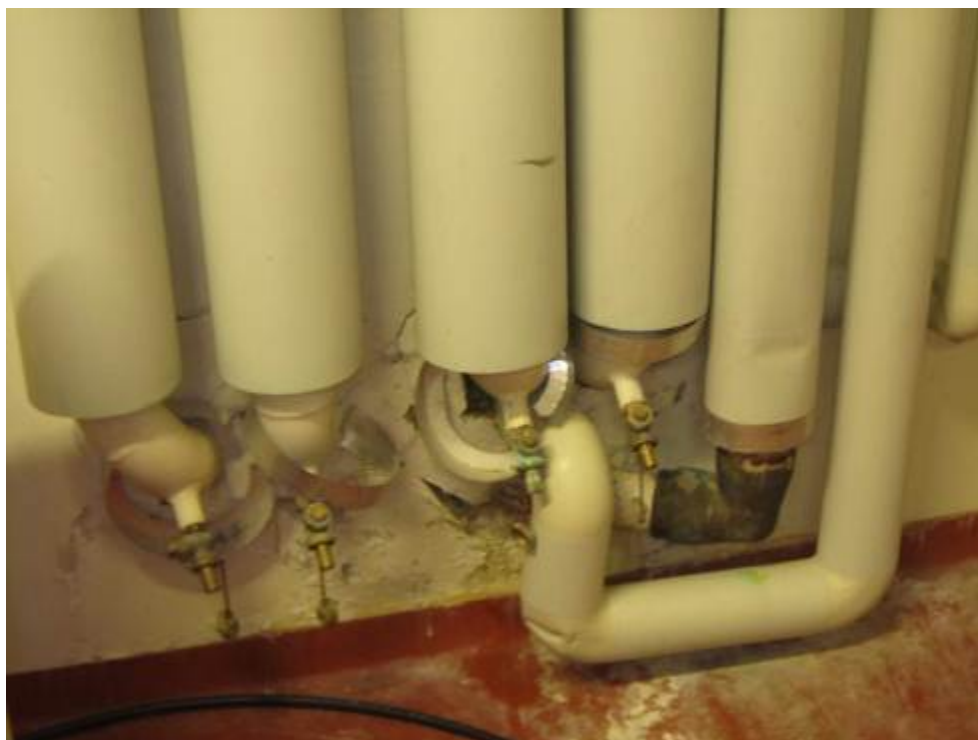
Kosteuspoikkeamia havaittiin yleisesti WC-tiloissa, dementiaosaston käytävällä ja kansliassa. Lisäksi poikkeamaa oli saunatiloissa ja pesulassa (tila 009). Saunatiloissa ja pesulassa oli selkeitä vauriojälkiä. Pesulan lattian muovimaton alla oli irtovettä.

Pesulan vesivaurio johtuu ulkopuolisista vesistä, jotka tulevan maanvastaisen seinän läpi lämpöjohtolinjojen läpiviennistä.

Kuva 18. Pesulan maanvastaisen seinän läpivienneistä tulee vettä sisätiloihin.

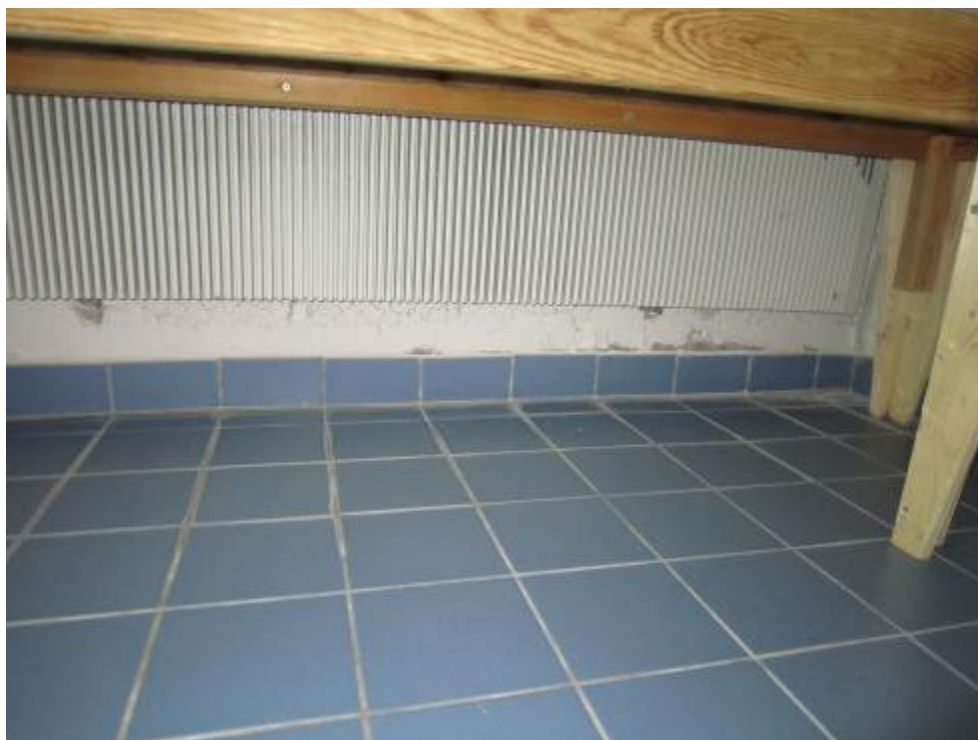
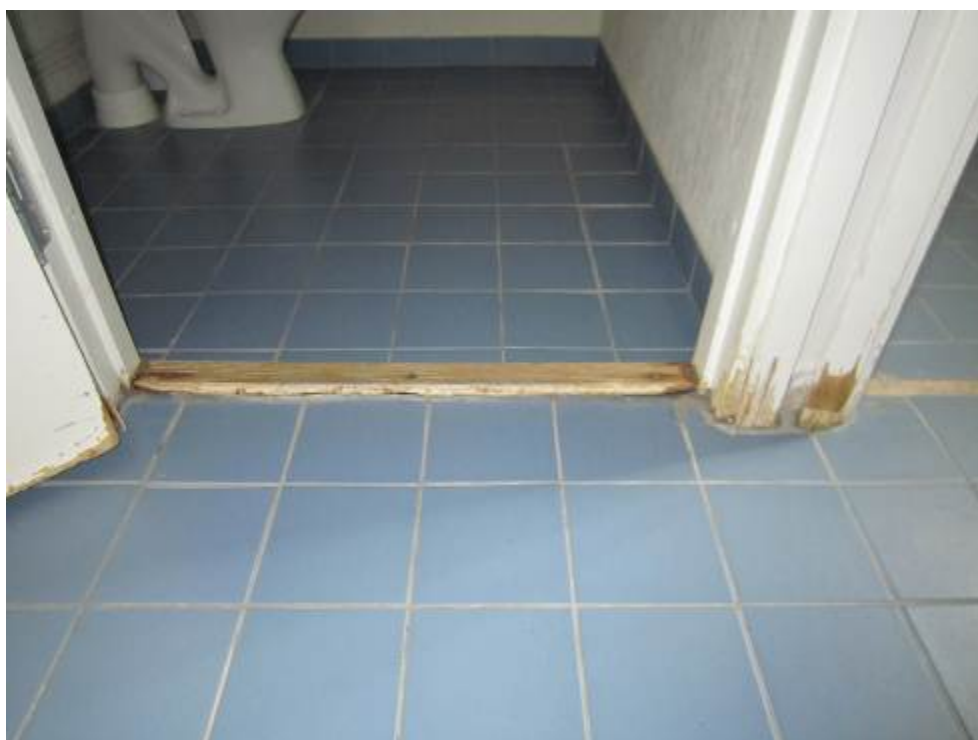
Kuvat 19 ja 20. Päiväkeskuksen kosteusvaurioituneita rakenteita. Yläkuvassa ulkoseinän vaurioitunutta maalipintaa. Kosteusvaurion aiheuttaja on selvitettävä. Alakuvassa kosteuden vaurioittama kynnyks ja ovikarmien alapää. Kuvan oikeassa reunassa näkyy, että pukuhuoneen ja pesuhuoneen välinen kynnyks puuttuu kokonaan. Vedellä on avoin reitti alapohjaan.

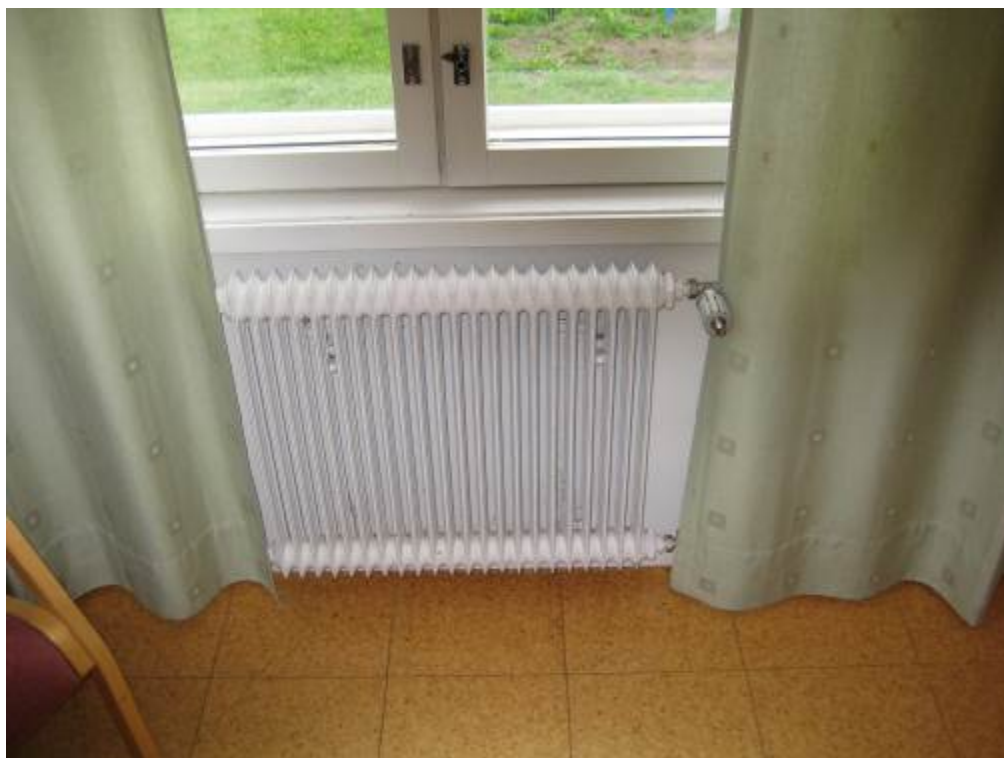
Kuva 21. Vanhan osan patteri ja elinkaarensa lopulla oleva termostaattinen patteriventtiili; uusittava tämän tarkastelujakson aikana.

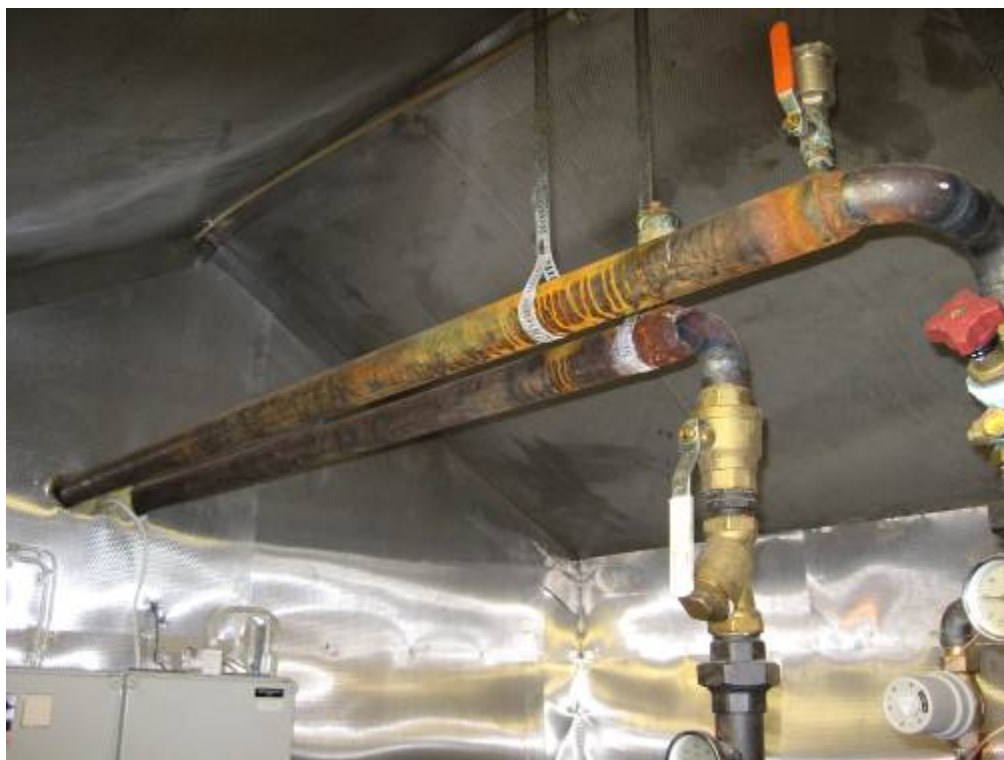
Kuva 23. Keittiön IV-koneen patteriputket ovat vailla maalia.

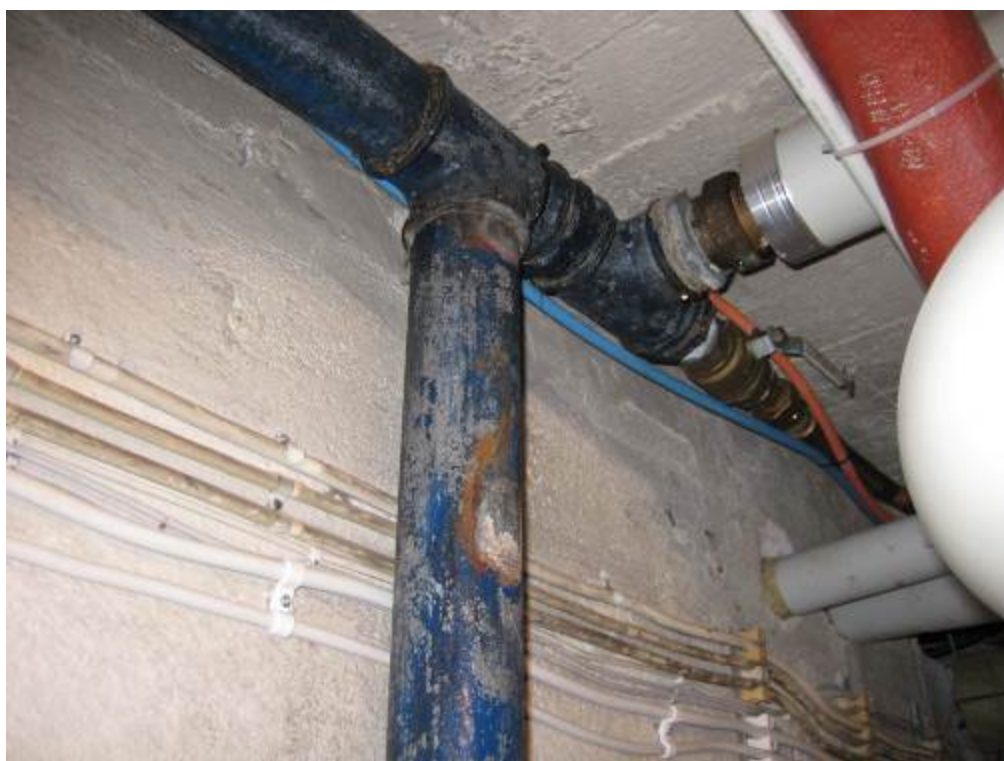
Rakennus on liitetty kunnan vesi- ja jätevesiviemäriverkostoon. Kupariset vesijohdot ovat kokonaisuutena tyydyttävässä kunnossa, mutta lämmönjakohuoneessa osa kylmävesiputkista oli sinkittyä terästä, joiden uusimiseen pitää varautua.

Kuva 24. Lämmönjakohuoneessa on vielä sinkittyä kylmävesiputkea; varauduttava uusimaa.

- sinkittyjen kylmävesijohtojen uusiminen lämmönjakohuoneessa ja kellarissa
- varauduttava uuden osan sisätiloissa valurautaviemäreiden (pantaliitoksella) uusimiseen
- pohjaviemäreiden puhdistus ja kuvaus ennen isompaa korjausta
- vesi- ja viemärikalusteiden uusimiseen pitää varautua WC- ja pesutilojen uudistuskorjauksien yhteydessä.

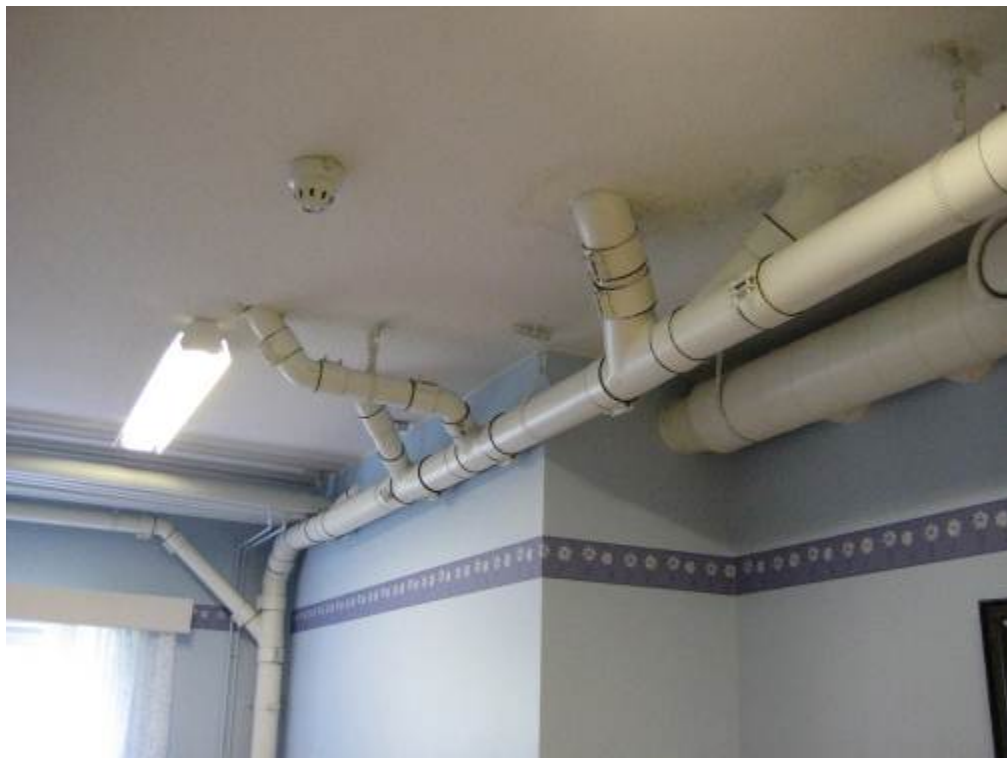
Jätevesiviemärit kokonaisuutena ovat muuten tyydyttävässä kunnossa, mutta uuden osan pantaliitoksilla liitetyissä valurautaviemäreissä on ollut syöpymiä ja vuotoja, joiden näiden korjauksiin on varauduttava. Korjauksia on helpottanut se, että asennukset ovat näkyvissä.

Kuva 26. Valurautaviemäreitä pantaliitoksilla; viemäreissä on ollut syöpymiä ja vuotoja. Korjauksia on helpottanut se, että asennukset ovat näkyvissä.

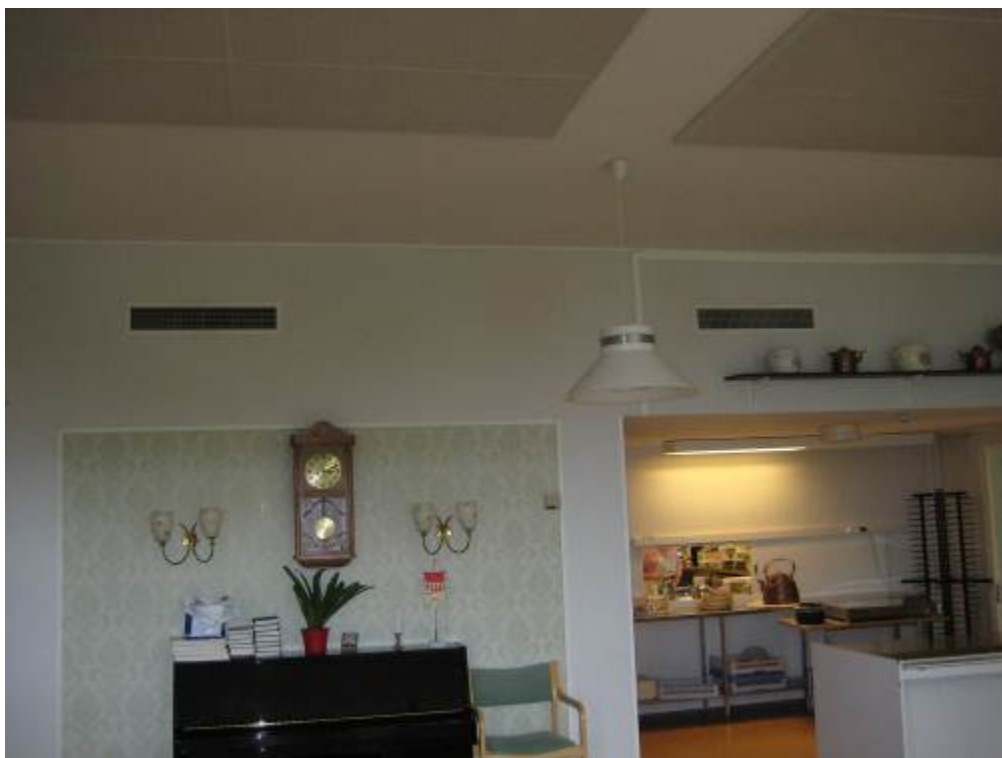
Kuva 31. Ruokalan tuloilmaventtiileitä; ovat tyydyttävässä/ välttävässä kunnossa.

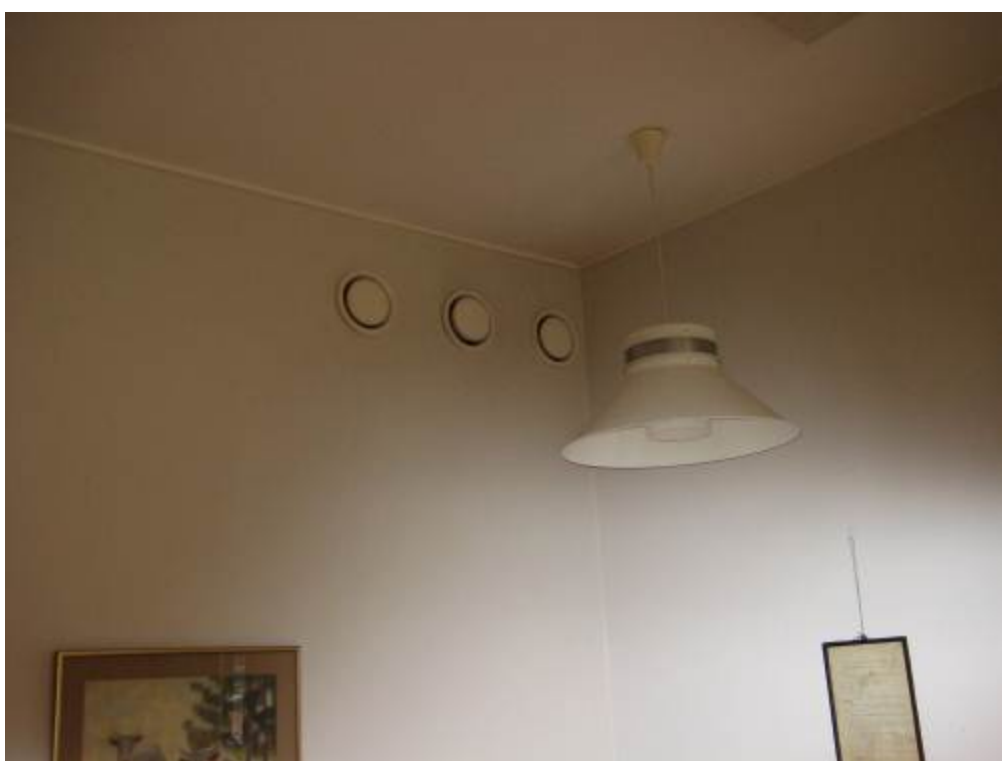
Kuva 32 . Ruokalan poistoilmaventtiileitä; ovat tyydyttävässä/ välttävässä kunnossa.

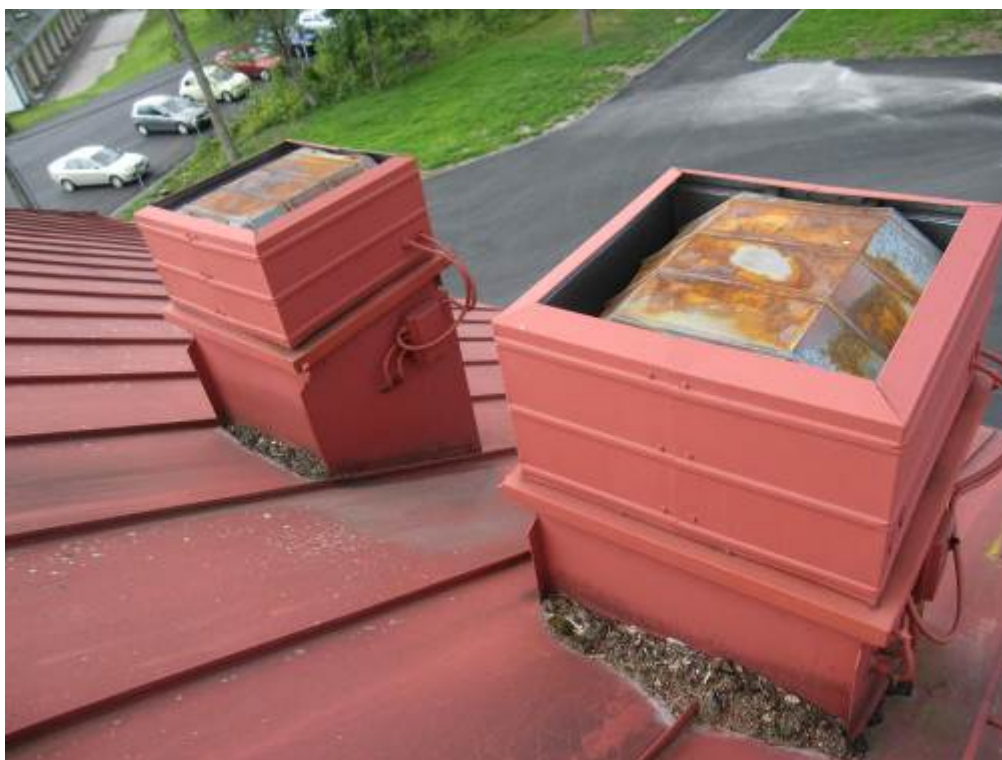
Kuva 34. Vanhan osan huippuimurit tarvitsevat ruosteenestomaalia.

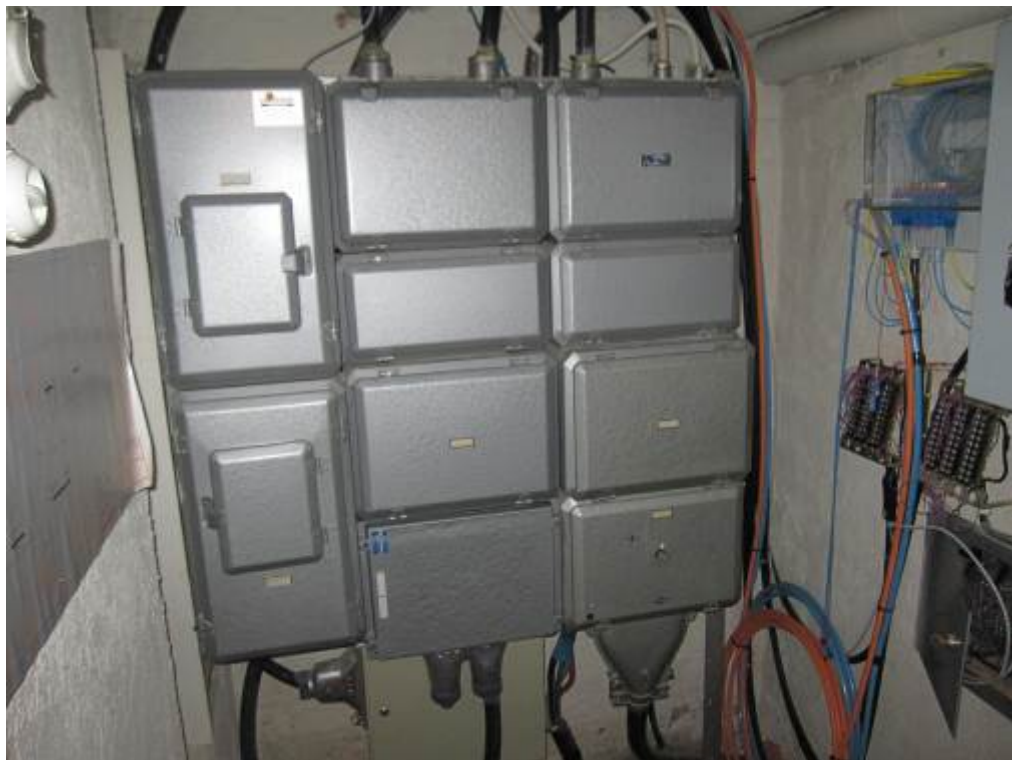
Kuva 42. Sähköpääkeskus. Sähköpääkeskuksen pääkytkin rikki.

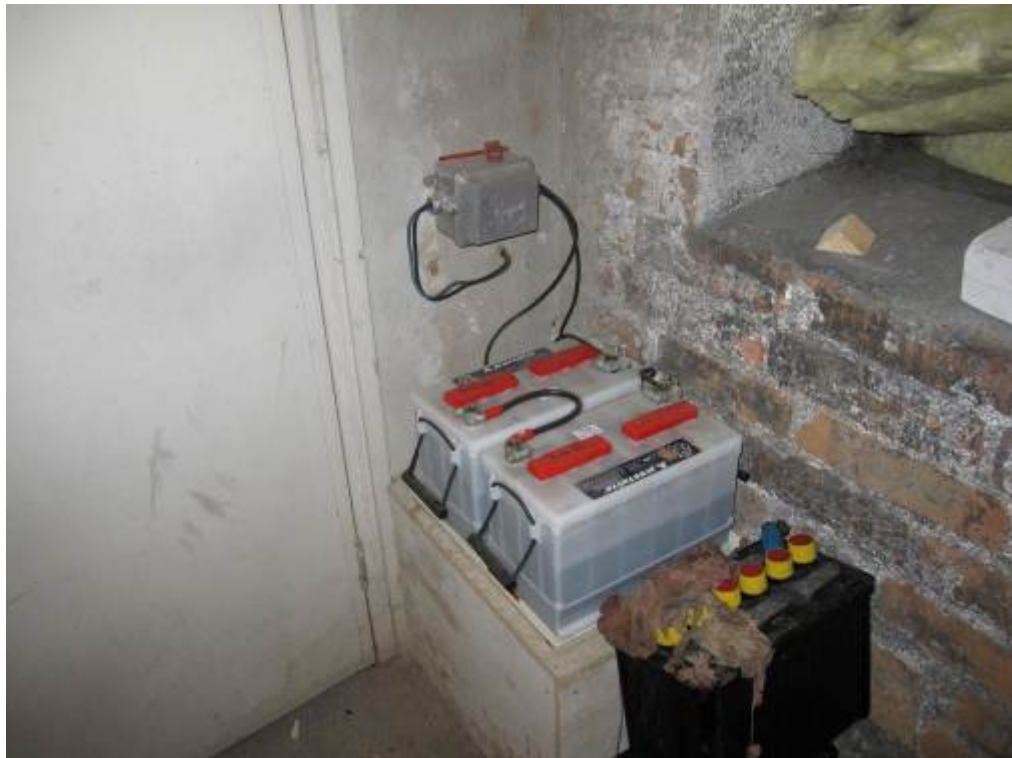
Kuva 45. Turvavalokeskuksen akuissa liian vähän nestettä.

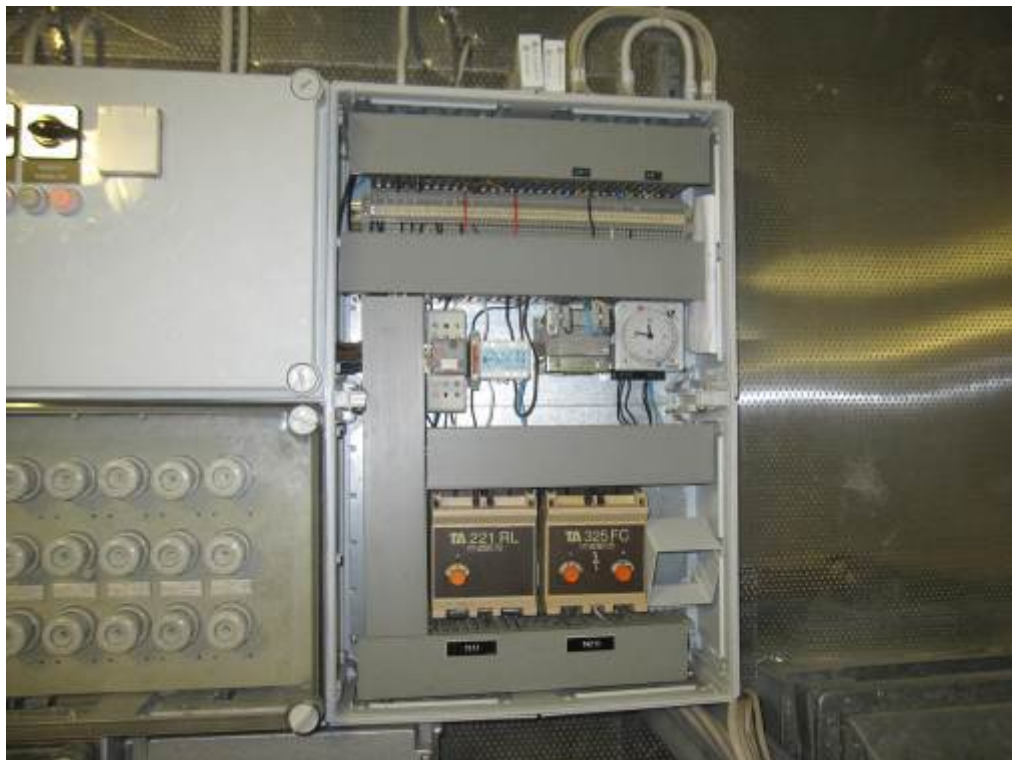
Kuva 48. IV- konehuoneiden vanhat automaatiolaitteet tulisi uusia.

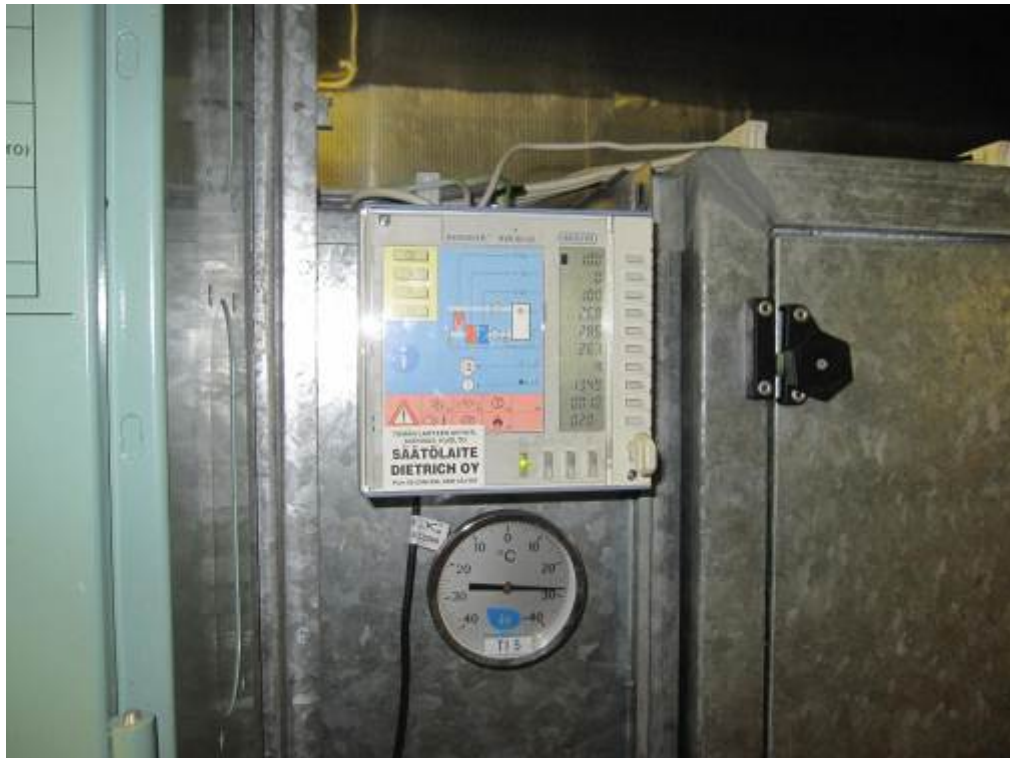
Kuva 49. Osa IV- koneiden säätölaitteita on uusittu n. 10v sitten. Landis&Gyr Aerogyr- säätölaitteita ei voi liittää keskusvalvomoon.
