KUNTOARVIO

KEMIÖNSAAREN KUNTA

ALMAKOTI
KEMIÖ

26.08.2011

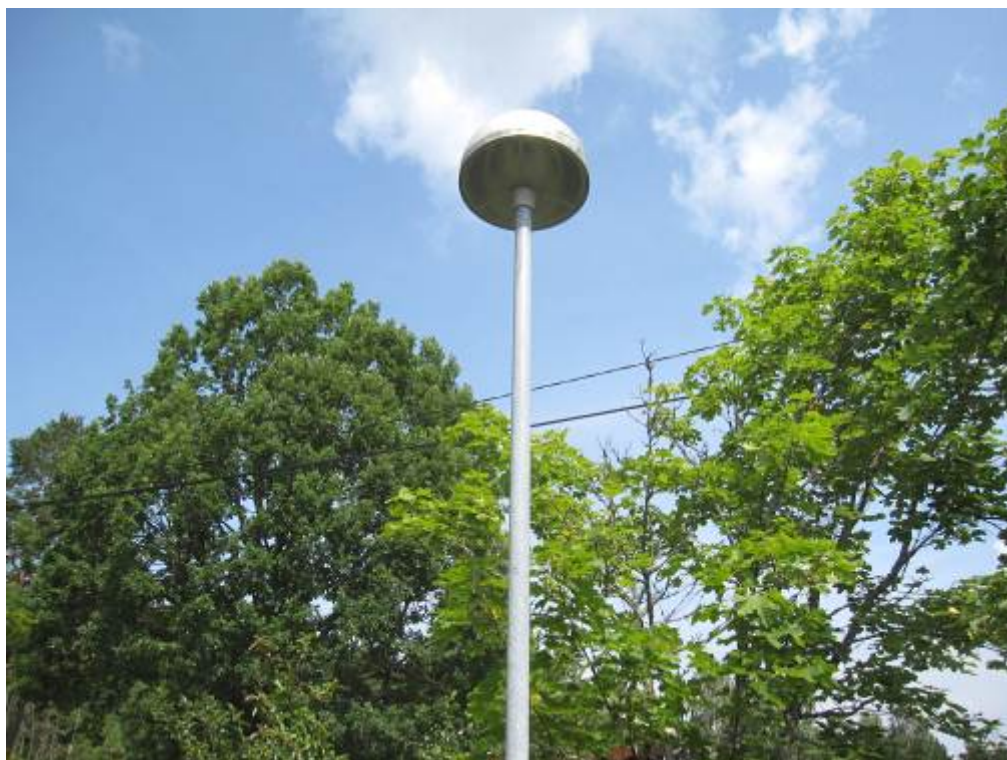
Kuva 51. Ulkovalaisimet tulee uusia tarkastelujakson aikana.

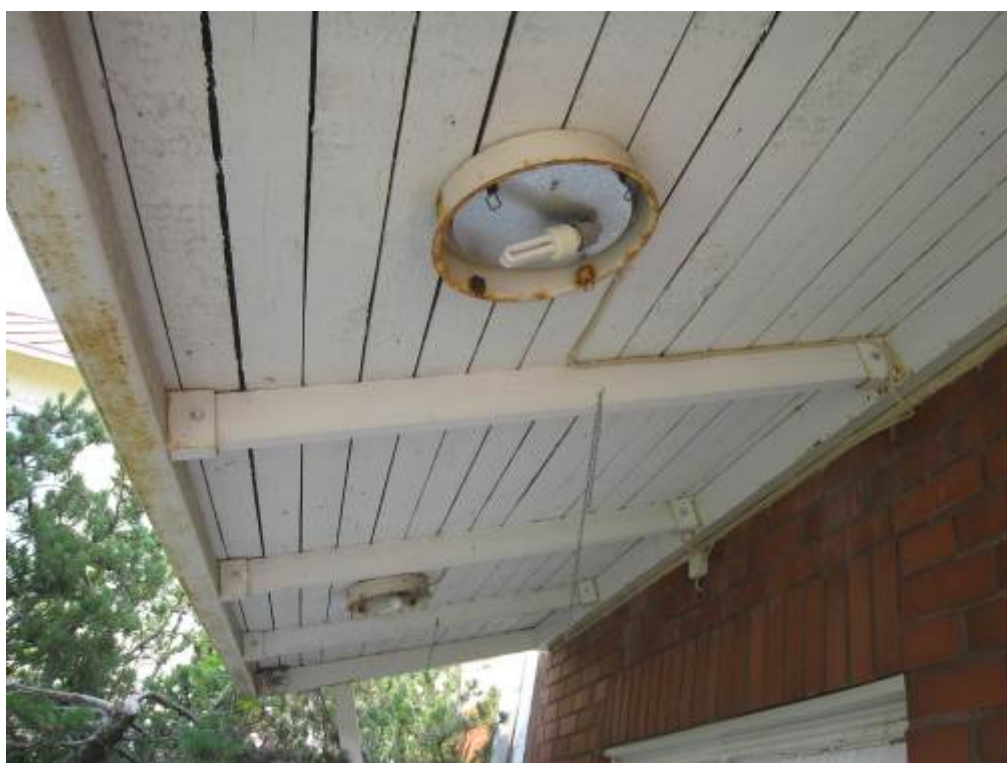
Kuva 52. Useita ulkovalaisimien kupuja puuttuu.

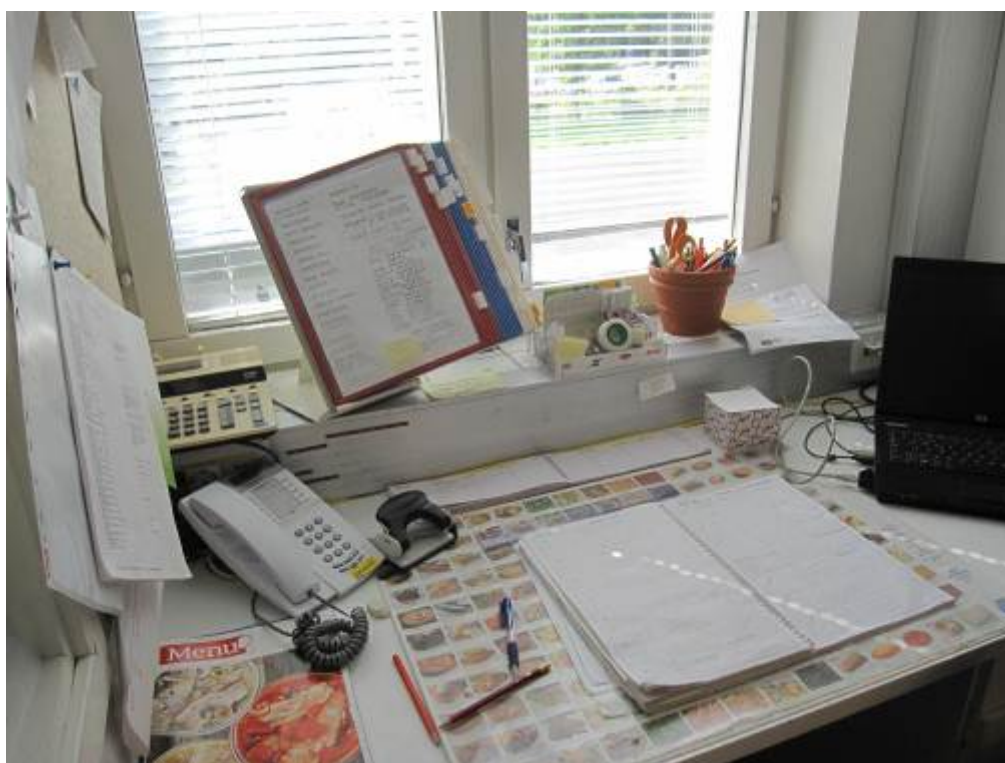
Kuva 54. Työhuoneiden sähköasennukset ovat melko hyvässä kunnossa. Pistorasioita on liian vähän ja jatkojohtoja on otettu käyttöön monissa paikoissa.

- jatkojohtojen korvaaminen kiinteillä pistorasioilla
- autonlämmityspistorasiat tulisi pitää lukittuina
- vanhojen automaatiolaitteiden uusiminen

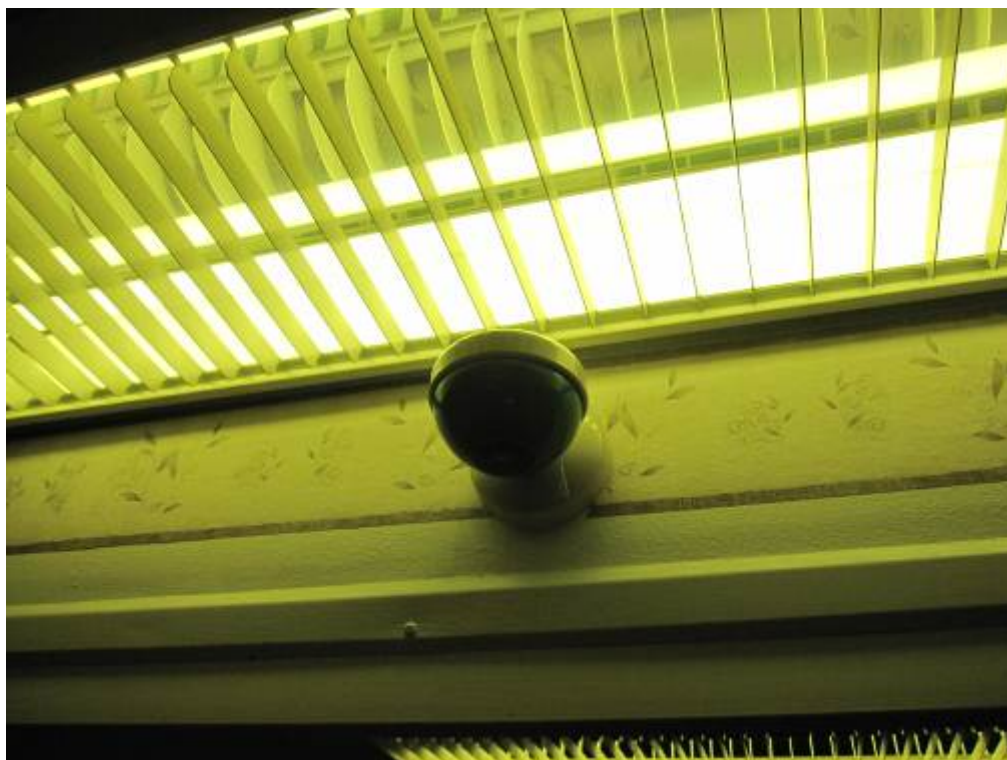
Kuva 55. Poistumistievalaisin. Useita poistumistievalaisimia rikki, kupuja puuttuu ja valaisimia pimeänä.

- rikkinäisten valaisinten korjaus
- rikkinäisten poistumistievalaisimien korjaus, kupujen uusinta
- rikkinäisten kellokytkimien uusiminen tai ohjauksien liittäminen automaatiojärjestelmään

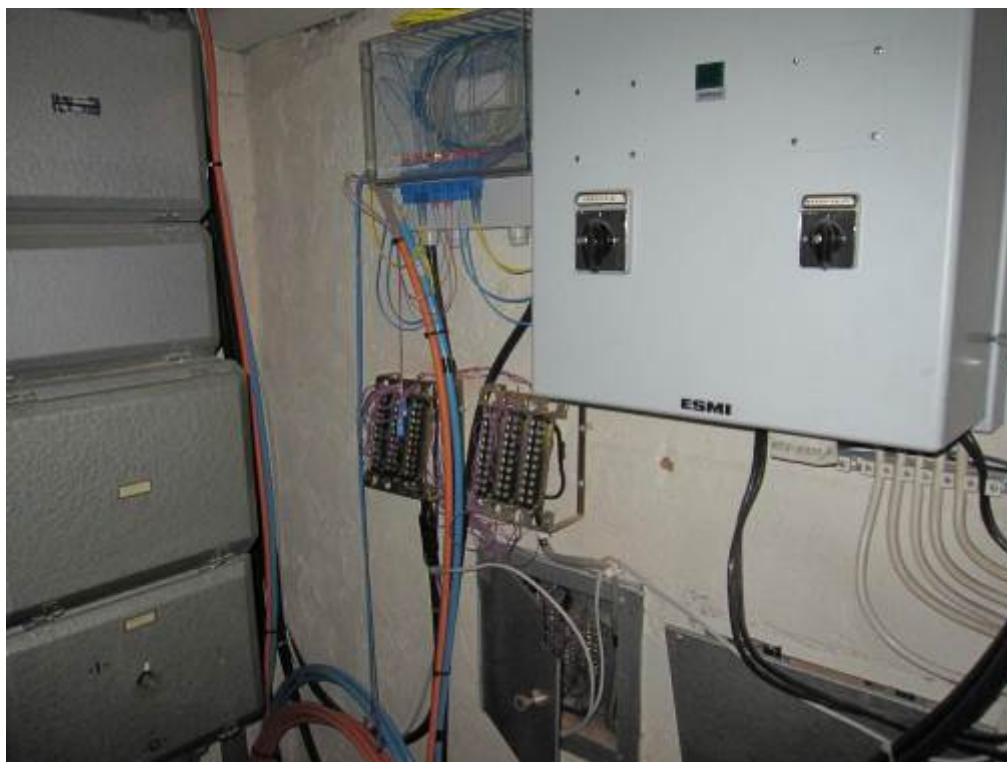
Kuva 56. Sähköasennukset on monin paikoin tehty epäsiististi.

- läpivientien ja palokatkojen tiivistys varsinkin paloalueiden välisellä alueella
- kompensoinnin huolto
- sähköasennusten ja kaapelointien siistiminen, asennusreittien täydentäminen roikkuvien kaapelien osalta

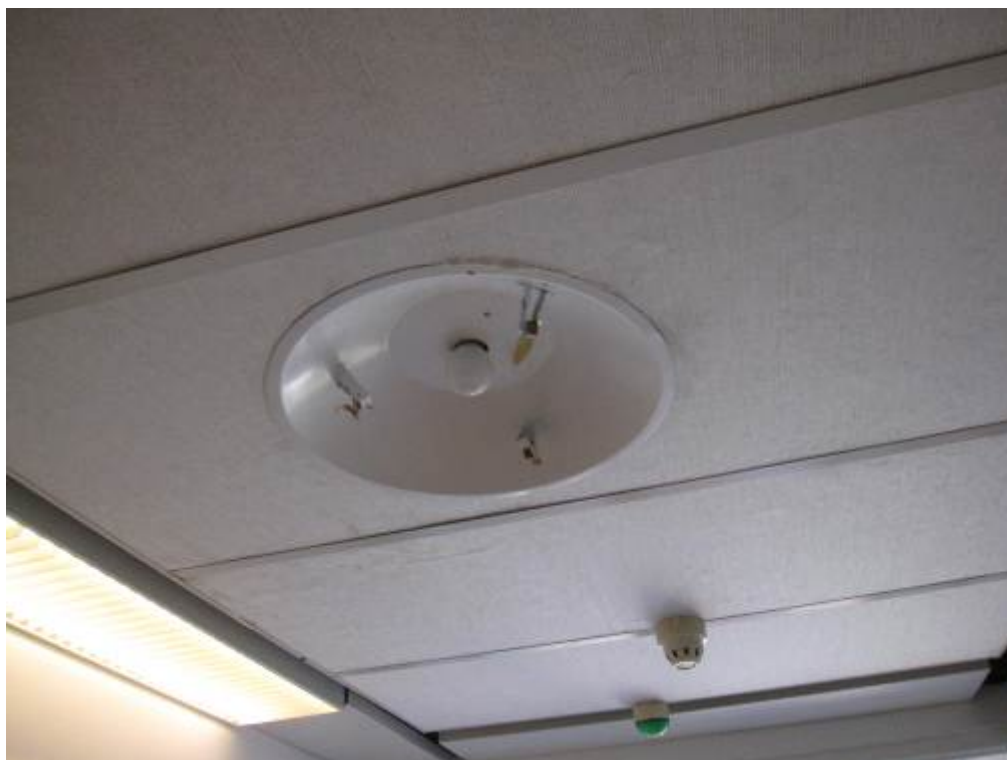
Kuva 57. Useita sisävalaisimien kupuja puuttuu.

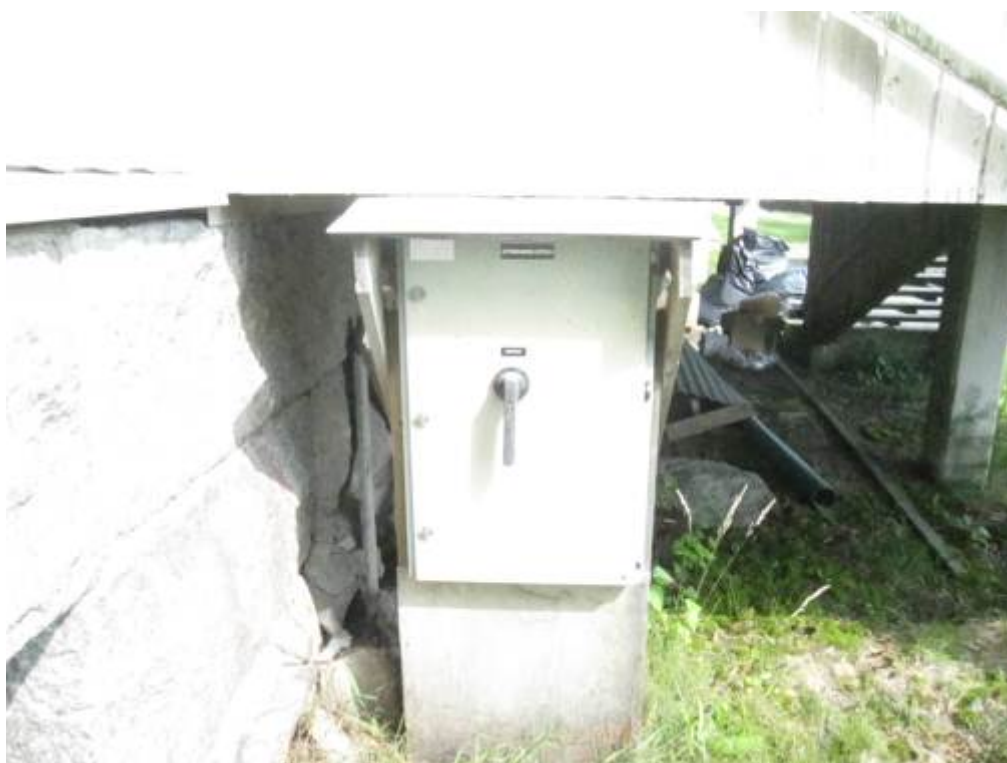
Kuva 58. Takapihalla oleva sähkökeskus ei ole suojattuna ilkivaltaa vastaan. Sähköt voidaan kääntää pois liian helposti.
