# KORJAUSTARVESELVITYS

MALMIN PELASTUSLAITOKSEN VÄISTÖTILAT  
28.2.2017

Malmin pelastuslaitoksen väistötilat  
Hki-Malmin lentoasema  
00700 Helsinki

Vahanen Rakennusfysiikka Oy  
Linnoitustie 5  
02600 Espoo

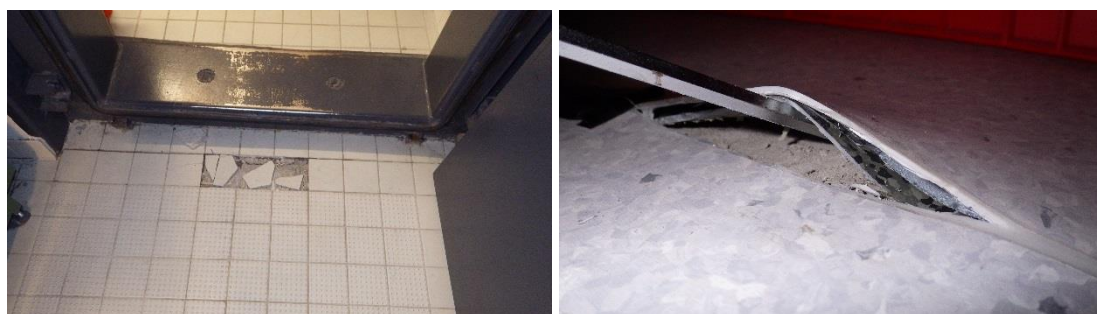
Lattiapäällysteet olivat tavanomaista kuluneisuutta ja yksittäisiä pintavaurioita lukuun ottamatta pääosin hyväkuntoisia. Uudella osalla havaittiin merkkejä lattialaatan vähäisestä painumisesta suhteessa painumattomiin kantaviin rakenteisiin. Painumien raja-kohtiin on muodostunut rakoja ja pienimuotoisia päällystevaurioita, kuten pieni tasoero kopterihallin viereisen käytävän muovimatossa ja irtonaisia laattoja väestönsuojan oven edustalla pukuhuonetilassa (kuva 2a).

Vanhan osan tilassa 151 havaittiin lattiapäällysteenä olevan kaksi muovimattoja päällekkäin, uusi joustorakenteinen matto oli asennettu irtoasennuksena alustaan liimatun ohuen vanhan pinnoitteen päälle (kuva 2b).

**Kuva 2 a ja b:** a) Irtonaisia laattoja uuden osan väestönsuojan edustalla. b) Sähkötyötilassa 151 havaittiin olevan kaksi muovimattopinnoitetta päällekkäin.

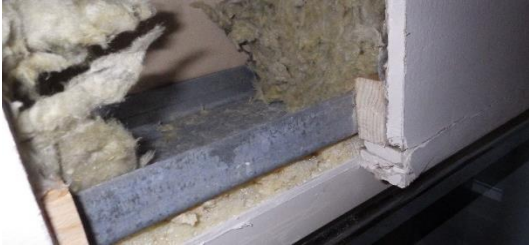
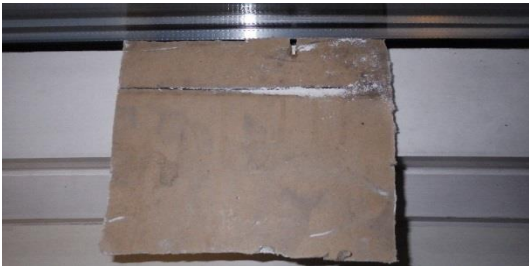
Rakenne- avaus	Valokuva	Havainnot
<b>RAK1</b>  <b>uusi osa</b>  <b>2. kerros tila 201</b>  Ulkoseinä ikkunan päällä

Sisäverhouksena maalattu kipsilevy, levypinnoissa kosteusrasitejälkiä. Levyn takana höyrynsulkumuovi. Lämmöneristeinä kivimineraalivillaa 150 mm, mineraalivilla oli kuivaa. Tuulensuojalevynä oli kipsilevy. Lämmöneristeet olivat tummuneet ulkopinnasta. Sisäverhoukskipsilevyn ulkopinnasta havaittiin mikrobiperäistä hajua levyn alareunassa.
<b>MAT1</b>  Kipsilevyn kartonki: suuret home- ja bakteeripitoisuudet, myös indikaattorimikrobeja.

Ikkunan päällä olevan U-runkoprofiilin päällä oli havaittavissa kosteusjälkiä.
<b>RAK2</b>  <b>uusi osa</b>  <b>2. kerros käytävän pääty terassin kohdalla</b>  Ulkoseinä

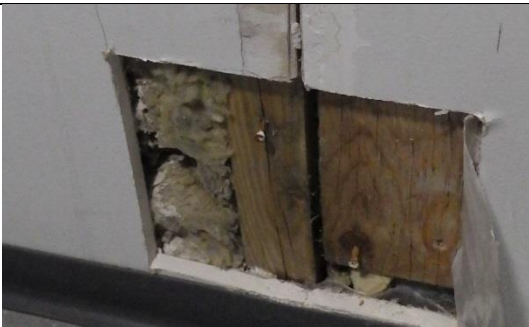
Sisäverhouksena maalattu kipsilevy, levyn pinnoissa kosteusjälkiä. Levyn takana höyrynsulkumuovi. Lämmöneristeinä kivimineraalivillaa 150 mm, mineraalivilla oli tarkastushetkellä kuivaa. Lämmöneristeet olivat tummuneita. Kipsilevyistä ja puurakenteiden pinnoista havaittiin mikrobiperäistä hajua.

<b>MAT2</b>  Kipsilevyn kartonki: suuret home- ja bakteeripitoisuudet, myös indikaattorimikrobeja.

Uuden osan 2. kerroksen käytävän päädyssä on **paikallinen kosteusvaurio-kohta, jossa sisäpinnan materiaaleja kastelee todennäköisesti julkisivun terassirakenteissa olevat vedenpitävyyspuutteet oviaukon rakenteissa.**

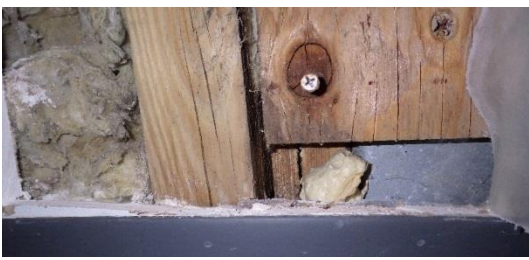
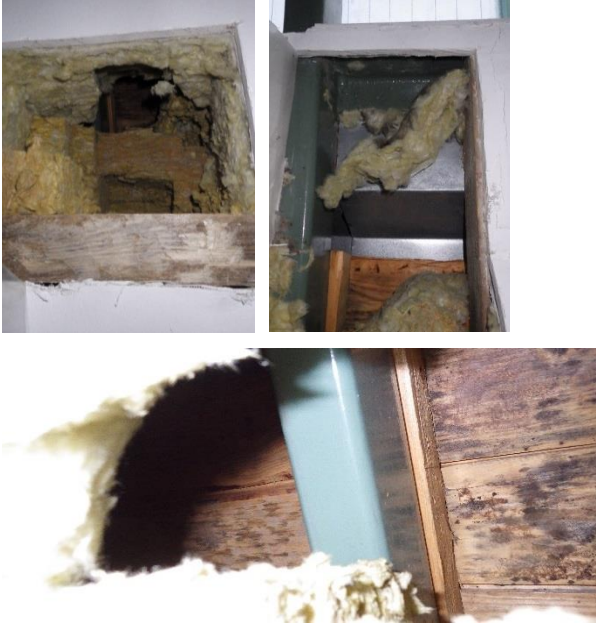
<p><b>MAT3</b></p> <p>Kipsilevyn kartonki: Homepitoisuus alle määritysrajan, <b>pieni bakteeripitoisuus</b></p>

<p>Seinässä kivimineraalivilla 150 mm,</p> <p>Yläpohjan eristepaksuutta ei mitattu. <b>Vesikatteen alusponttilaudoituksen alapinnoissa havaittiin pilkkumaisia tummentumia</b> vesikaton reunan viiston ylösnoston osalla. <b>Ponttilaudoituksen pinnoista havaittiin ummehtunutta hajua.</b> Tarkastuskohdassa <b>havaittiin tuuletus</b> aistinvaraisesti toimivaksi, mutta kolmiomaisen välitilan asianmukaisesta tuulettumisesta ei voitu varmistua.</p>
<p><b>RAK4</b></p> <p><b>uusi osa</b></p> <p><b>2. kerros tila 210</b></p> <p>Ulkoseinä</p> <p>Ei materiaalinäytettä</p>

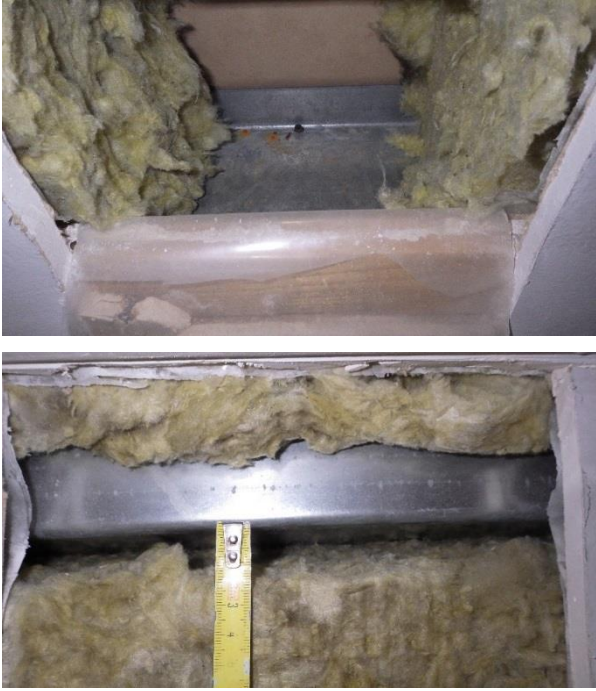
<p>Sisäverhouksena maalattu kipsilevy, avauskohdan alaosassa havaittiin levyn pinnoissa kosteusrasitejälkiä. Levyn takana höyrynsulku-muovi. Lämmöneristeenä kivimineraalivillaa 150 mm, mineraalivilla oli kuivaa. Tuulensuojalevynä oli kipsilevy. Lämmöneristeet olivat tummuneet ulkopinnasta. <b>Sisäverhouskipsilevyn ulkopinnasta havaittiin mikrobipe- räistä hajua levyn alareu- nassa.</b></p> <p><b>Ikkunan päällä olevan U-run- koprofiilin päällä oli havait- tava kosteusjälkiä.</b></p> <p><b>Lämmöneristeen havaittiin olevan paikoin irti runkoprofi- listä, mikä heikentää kyseisen kohdan lämmöneristävyyttä jopa merkittävästi.</b></p>

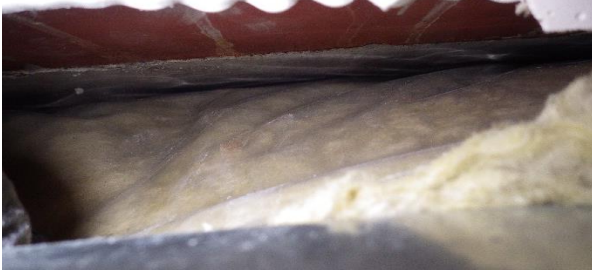
<p><b>RAK5</b></p> <p><b>uusi osa</b></p> <p><b>2. kerros tila 211</b></p> <p>Ulkoseinä- ylä- pohjaliitos (päätyseinä)</p>

<p>Rakenneavauksesta havaittiin <b>päätyseinän höyrynsulun jatkuvan yläpohja ontelolaa- tan yli.</b> Avauksessa havaittiin teräsprofiilissa valumajälkiä, joiden pääteltiin olevan työai- kaisia valusta johtuvia valu- mia. Kuva on otettu sisäver-</p>

<p>houslevyyn tehdystä tutkimusaukosta sisäpuolisten rakenteiden ja höyrynsulkukalvon välistä ylöspäin.</p>
<p><b>RAK6</b> <b>vanha osa 1. kerros</b> <b>tila 162</b> Ulkoseinä (ulkopuolelta)</p> <p>Tuulensuojalevyssä todettiin olevan asbestia</p>

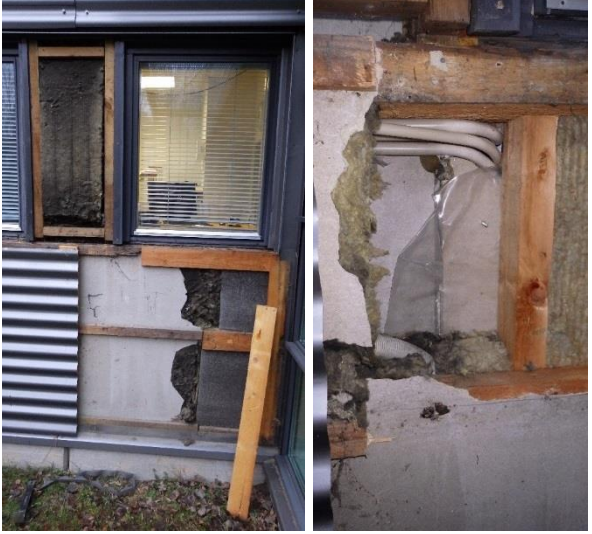
<p>Peltiverhouksen takana rimakoolaus, kuitusementtinen tuulensuojalevy ja kivimineraalivilla 50 mm. Runko 100 mm + kivimineraalivilla 100 mm. Mineraalivillat olivat ulkopinnasta tummuneita. Höyrynsulkumuovi oli epätiivis ja puuttui paikoin kokonaan. Rakenteesta oli suora ilmayhteys sisäpuolelle/ sisäilmaan. Sisäverhouslevynä kuitusementtilevy. Alaohjauspuu oli tarkastuskohdalla hyväkuntoinen ja sen alla oli bitumikaista.</p>
<p><b>RAK7</b> <b>uusi osa 1. kerros käytävä</b> Ulkoseinä ikkunan päällä</p>

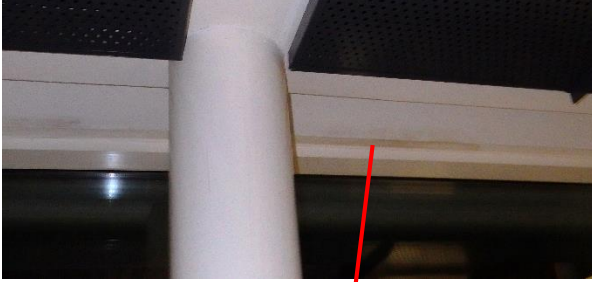
<p>Sisäverhouksena maalattu kipsilevy. Avauskohdan alaosassa havaittiin levyn pinnoissa kosteusrasitejälkiä. Levyn takana höyrynsulkumuovi, jonka alareunaa ei ollut liimitetty rakenteeseen. Lämmöneristeenä kivimineraalivillaa, mineraalivilla oli kuivaa. Avauksen alaosassa havaittiin ulkoseinän ja ikkunan välisen liittymän olevan epätiivis (avoin/ epätiivis rako riman ja ikkunan yläkarmiprofiilin välissä).</p>

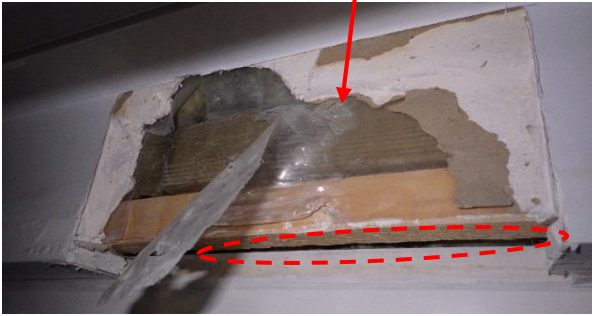
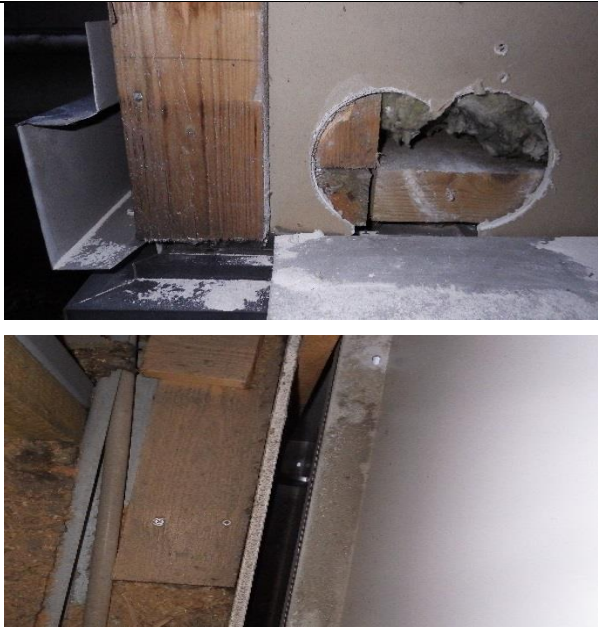
<p><b>RAK8</b> <b>Uusi osa 1. kerros käytävä</b> Ulkoseinä (ulkopuolelta)</p>		<p>Ulkopuolelle tehdystä rakennusaukuksesta havaittiin tuulensuojalevynä olevan kipsilevy. Mineraalivillat olivat ulkopinnoiltaan tummuneita. Avauskohdan RAK7 kosteusjälkihavaintoihin liittyen tämän</p>

<p>rakenneavauksen ja katon räystäsrakenneavauksen RAK12 (alempi kuva) perusteella voitiin todeta, että ulkopuolisen kosteuden kulkeutuminen rakenteen sisään on epätodennäköistä.</p>
<p><b>RAK9</b> vanha osa 2. kerros tila 265 Ulkoseinä (ikkunalista)</p>

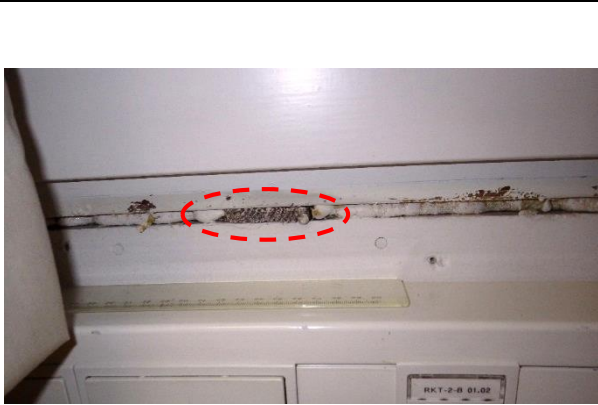
<p>Puisessa ikkunakiilassa voimakas mikrobiperäinen haju. Kiilan kohdalta esiintyi ilmavuotoa sisäänpäin.</p>
<p><b>MAT4</b> Puinen ikkunakiila: Suuri homepitoisuus, pieni bakteeripitoisuus</p>

Alkuperäisen osan ikkunan karmiraosta irrotetussa puisessa asennuskiilassa, sekä ikkunan alapuolisessa runkopuussa, oli mikrobianalyysin perusteella mikrobikasvustoa. Kiilojen ja karmiraon puupintojen kosteusperäiseen vaurioitumiseen vaikuttavat ajan kuluessa tapahtuvat ilmankosteuden muutokset sekä vesipellin alapintaan tietyissä olosuhteissa muodostuvan kondenssikosteuden aiheuttama rasite. Huonetiloissa havaittiin paikoin poikkeavaa hajua, joka aistinvaraisesti arvioituna oli samankaltaista, kuin mitä ikkunarakenteista oli aistittavissa. Ikkunoiden liitosrakenteen havaittiin avauksien perusteella oleva epätiivis. **Karmiraoista tulisi vähintään poistaa puiset asennuskiilat, puhdistaa sekä paikata syntyneet raot ja parantaa liittymien ilmatiiviyttä sisäpuolen saumojen osalta erillisen tiivistyskorjaussuunnitelman mukaan.**

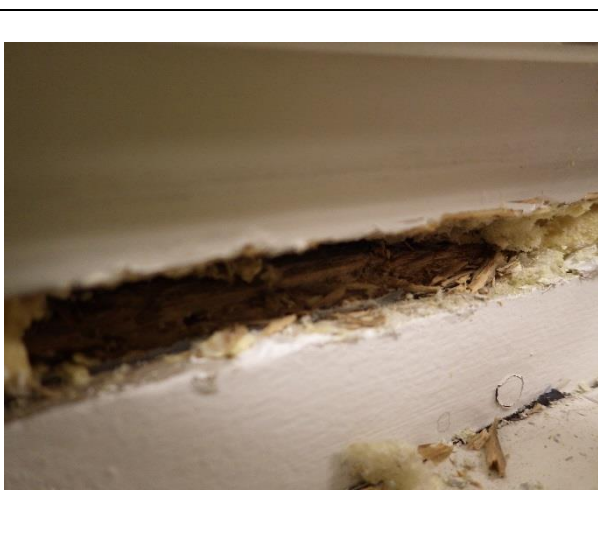
<p>Liittymästä voimakasta mikrobiperäistä hajua sisäilmaan. Liittymästä havaittiin ilmavuotoa sisäänpäin.</p>
<p><b>RAK10</b> vanha osa 2. kerros tila 251 Ulkoseinä (ikkunalista)</p>

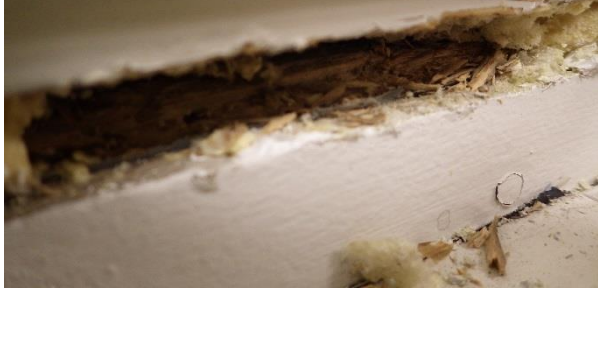
<p>Liittymästä voimakasta mikrobiperäistä hajua. Liittymästä havaittiin ilmavuotoa sisäänpäin.</p>
<p><b>MAT5</b> Ikkunan alapuolinen runkopuu: suuret home- ja bakteeripitoisuudet</p> <p><b>MAT6</b> Ikkunakiila: ei mikrobikasvua</p>		<p>Liittymästä voimakasta mikrobiperäistä hajua. Liittymästä havaittiin ilmavuotoa sisäänpäin.</p>

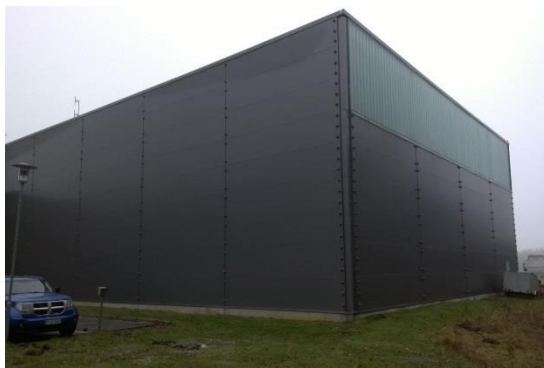
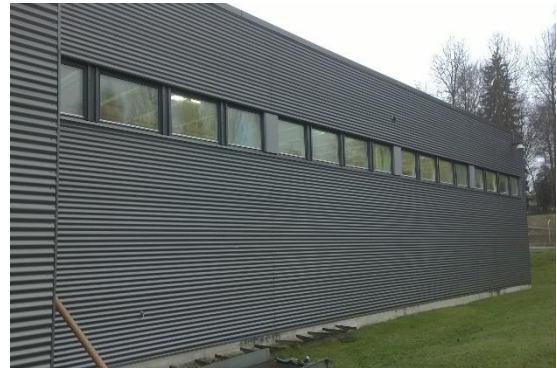
**Kuva 6 a ja b:** Julkisivujen peltiverhous oli pääasiassa hyväkuntoinen sekä uudella osalla (kuva a) että vanhalla osalla (kuva b). Maanpinta rakennuksen vierellä on joko nurmea tai asfaltoitu. Maanpinnan kaltevuus on vanhan osan kohdalla osittain kohti rakennusta. Muualla maanpinta on melko tasainen tai loivasti poispäin rakennuksesta viettävä.

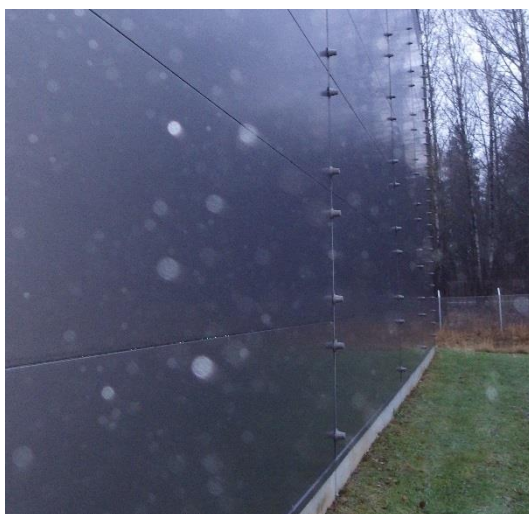
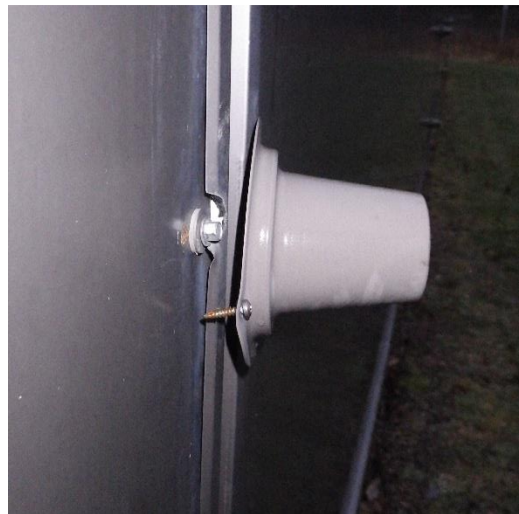
Julkisivujen peltiverhous oli pääasiassa hyväkuntoinen. Seinien peltikasettien kiinnityskohtien suojakupit havaittiin paikoin epätiiviksi ja osittain kiinnikkeistään irtonaisiksi. Aaltopeltiosuuksilla kiinnityksissä ei ollut havaittavissa puutteita.

**Kuva 7 a ja b:** Peltikasettien kiinnityskohtien suojakupit olivat paikoin osittain epätiivitä/irtonaisia.

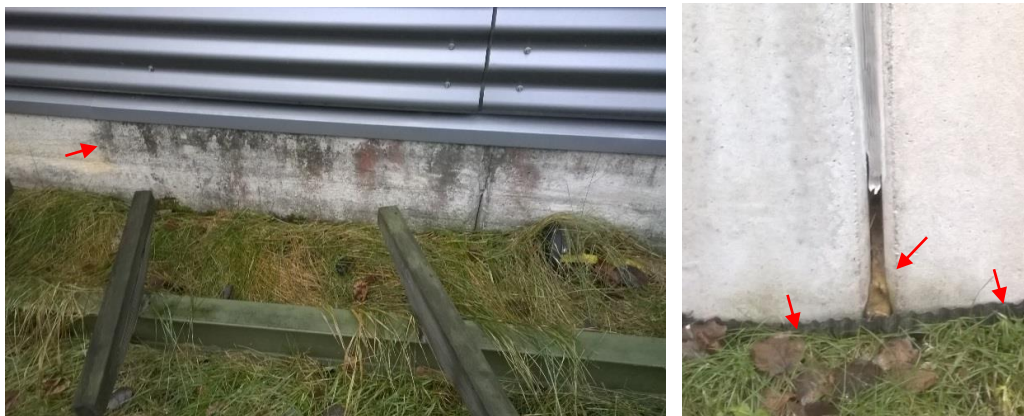
**Kuva 8 a ja b:** a) Sokkelissa havaittiin kosteusjälkiä. b) Sokkelielementtien saumat olivat paikoin vajaita. Perusmuurilevyn yläreuna oli suojaamatta. Rakennuksessa havaittiin patolevy vanhalla rakennusosalla, uudella osalla sitä ei ollut.

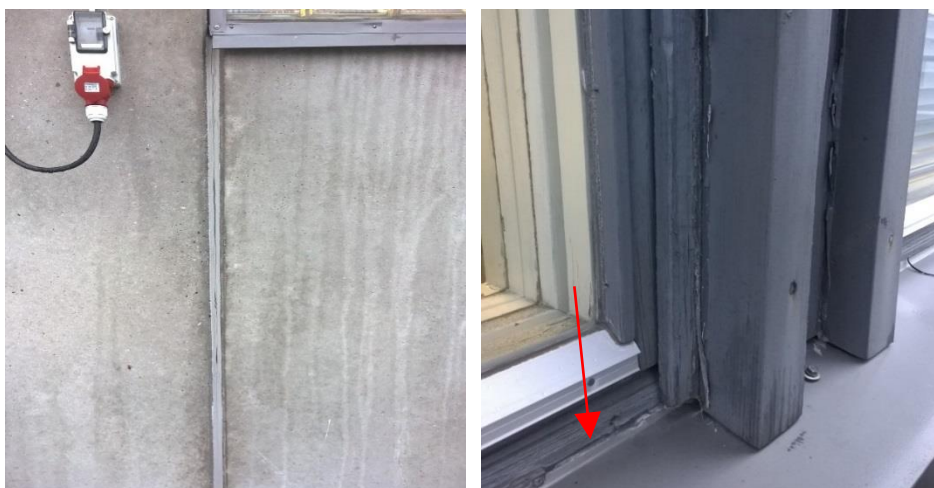
**Kuva 9 a ja b:** a) Betonielementin sauma oli haljennut. b) Vanhan osan ikkunoiden ulkopuutteet olivat ikääntyneitä ja huonokuntoisia, niiden maalipinta hilseili ja puisissa alalistoissa oli paikallisia vaurioita (vauriokohta on osoitettu nuolella).

Vanhalla osalla ikkunoiden ulkopuutteet ja listoitukset olivat ikääntyneitä ja huonokuntoisia, niiden maalipinta hilseili. Pellitysten liittymät karmeihin olivat tiiviydeltään paikoin arveluttavia. Sisäpuutteiden kunto oli välttävä. Uudella osalla ikkunat olivat pääosin hyväkuntoisia. Kummallakin osalla avautuvien ikkunoiden tiivisteiden kunnosta ei ole kattavaa tietoa ja ne on suositeltavaa varmistaa ja korjata tarvittaessa.

Alkuperäisen osan ulkoseinän mineraalivillaeristeet olivat paikoin vajaasti asennettuja ja niihin oli kertynyt runsaasti vuotovirtausten mukana kulkeutunutta pölyä ja likaa, minkä takia ne on suositeltavaa uusida. Vaikka ikkunoiden ulkopuolisissa osissa on paikallisia pienialaisia vaurioita, ikkunoiden uusiminen ei ole välttämätöntä. **Ikkunat suositellaan vanhalla osalla kuitenkin huoltokorjaamaan.**

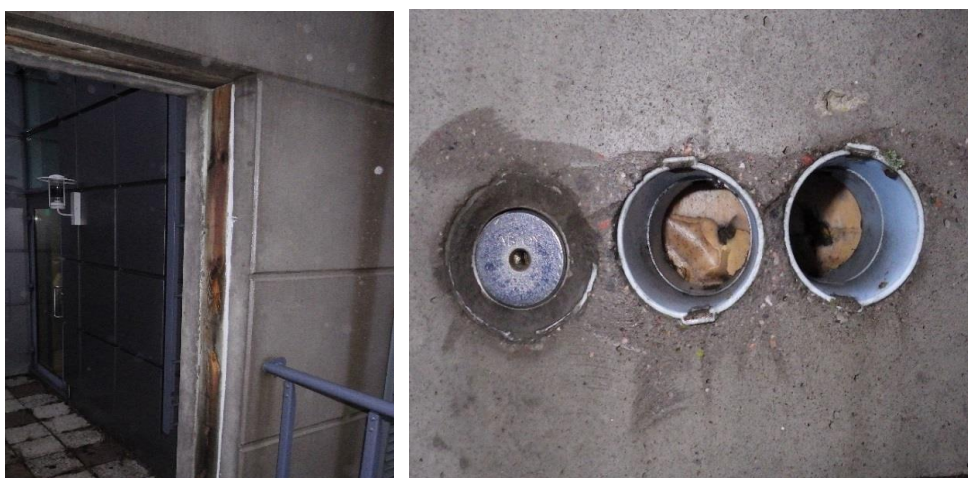
**Kuva 10 a ja b:** a) Uuden osan kattoterassin kohdalla havaittiin ulkotilassa olevan betonielementin ovettoman kulkuaukon pielissä ulkopuoliselta kosteudelta suojaamattomat epätiivit puukehykset. b) Kerrosta alempana elementin ulkokuoressa oli kaksi sadevettä eristetilaan päästävää reikää.

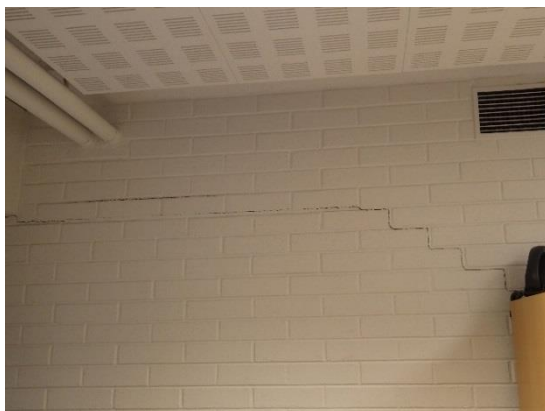
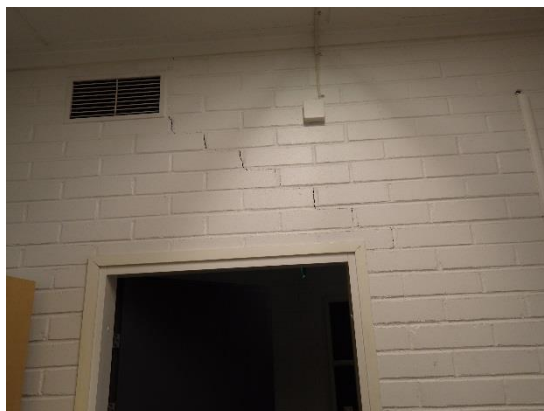
Väliseinät olivat pinnoiltaan siistejä ja pääosin hyväkuntoisia. Vanhalla osan tiiliseinissä havaittiin halkeamia, halkeamien tyypistä päätellen rakenteissa on tapahtunut pientä epätasaista painumaa (kuva 11).

**Kuva 11:** Vanhan osan 1. kerroksen huoneessa 162 (kuva a) sekä 2. kerroksen huoneessa 254 (kuva b) havaittiin halkeama tiiliseinässä.

Tutkimusten perusteella väliseiniin ei kohdistu toimenpidetarvetta lukuun ottamatta uuden osan 1. kerroksen lasitiiliseinän yläreunan tuennan parantamista. Tiiliseinien halkeamat ovat lähinnä visuaalinen haitta ja ovat korjattavissa seinien maalauksen yhteydessä. Märkätilojen seinissä ei havaittu puutteita, mutta mahdolliset vedeneristeet ovat teknisen käyttöikänsä loppupuolella.

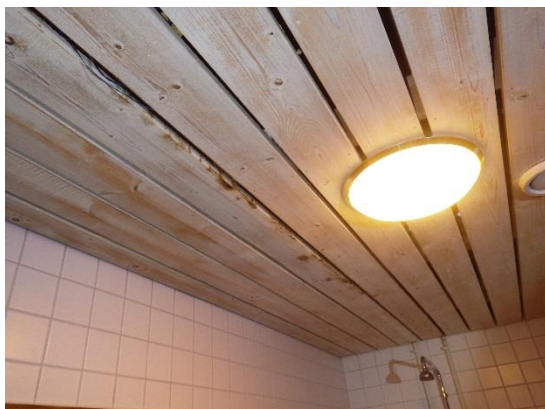
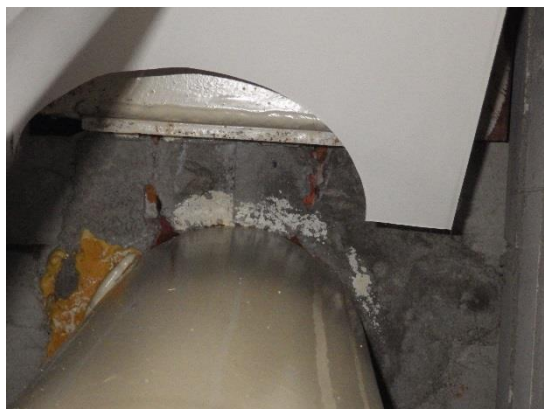
Lattiapäällysteet olivat tavanomaista kuluneisuutta lukuun ottamatta pääosin hyväkuntoisia. Uuden osan 1. kerroksen suihkutilassa havaittiin katon paneloinnissa kosteusjälkiä. Kyseisen kohdan päällä on eristämättömiä vesijohtoja, jotka kondensoivat.

Siivouskomeron pilarin ja välipohjan liittymässä havaittiin myös kosteusjälkiä. Havainnot on esitetty kuvassa 12.

**Kuva 12 a ja b:** Uuden osan kylpyhuoneen katon paneloinnissa (kuva a) sekä siivouskomerossa olevan teräspilarin liitoksessa välipohjaan (kuva b) havaittiin kosteusjälkiä.

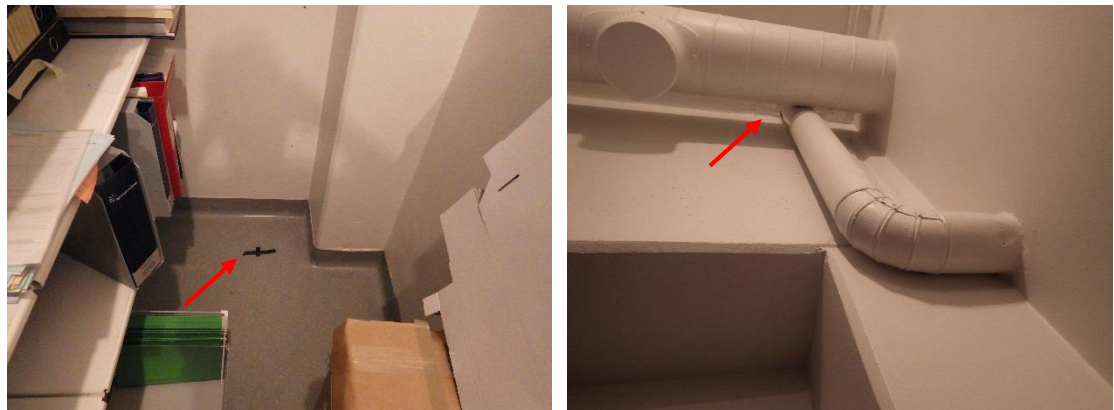
**Kuva 14 a ja b:** Viiltomittauskohta arkistohuoneessa (kuva a). Mittauksesta saatiin korkea suhteellisen kosteuden lukema. Kyseisen kohdan päällä oli kattokaivon läpivienti (kuva b), joka on todennäköisesti vuotanut. Myös viereisessä pilarissa havaittiin kosteusvalumajälkiä sekä seinän tasoitteessa havaittiin kosteusperäisiä vaurioita.

**Vanhan osan arkistohuoneessa todettiin vuotavan kattokaivon liittymän kastelevan lattiapäällystettä sekä seinäpintoja. Lattiapäällyste tulee poistaa kyseisestä kohdasta ja kuivattaa rakenne ennen uusien pintakerrosten asentamista. Katossa oleva kattokaivon läpivienti tulee tarkistaa ja korjata tarvittaessa.**

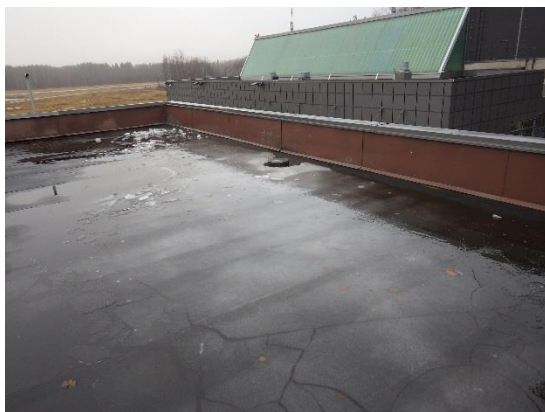
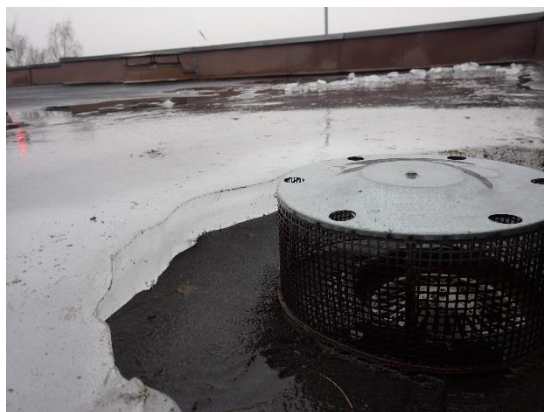
**Kuva 15 a ja b:** Vanhan osan vesikatolla havaittiin yhdellä sivustalla paksu jääkerros.

Vanhan osan vesikatolla havaitun jääkerroksen muodostumiseen voi vaikuttaa mm. kattokaivon tukkeutuminen, tutkimusajankohtana kaivo oli puhdas. Jääkerroksen muo-dostumisen syitä tulee selvittää tarkemmin, koska massiivinen jää voi vaurioittaa ka-tetta ja aiheuttaa sulaessaan vuotoja.

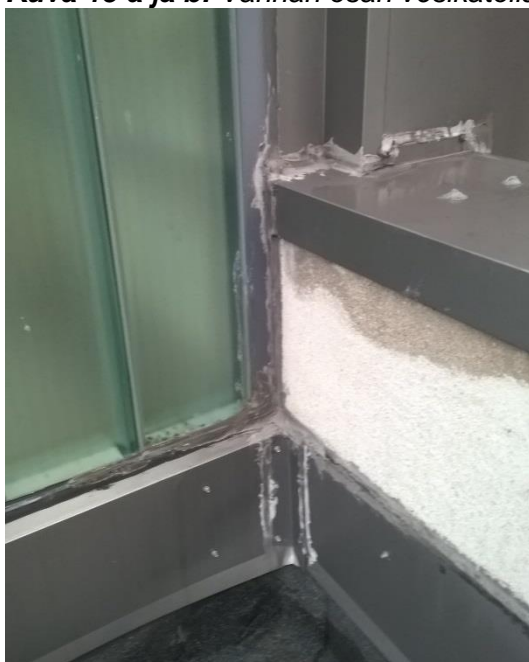
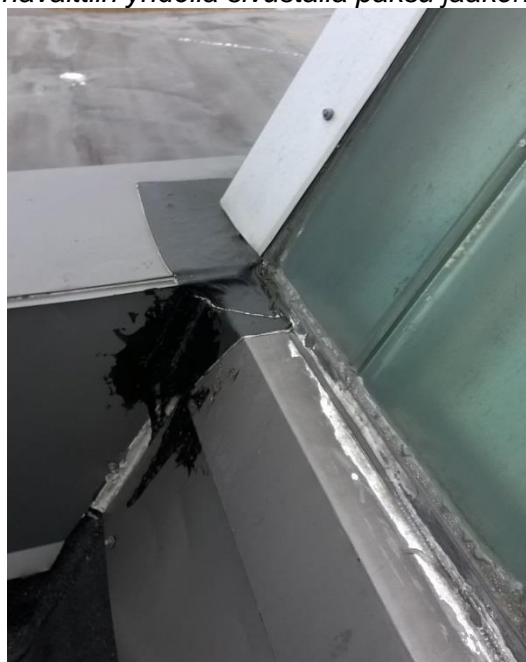
**Kuva 16 a ja b:** Uuden osan vesikatolla räystäs- ja ikkunapellitysten liitoksia oli tiivistetty joustavalla saumamassalla, silikonilla sekä erilaisilla teipeillä.

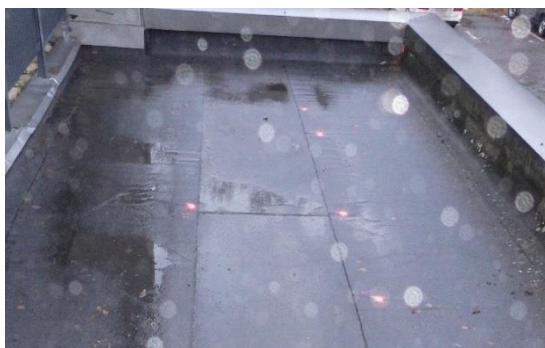
**Kuva 17:** Katteeseen muun tahon tekemiä merkintöjä (punaiset maalaukset).

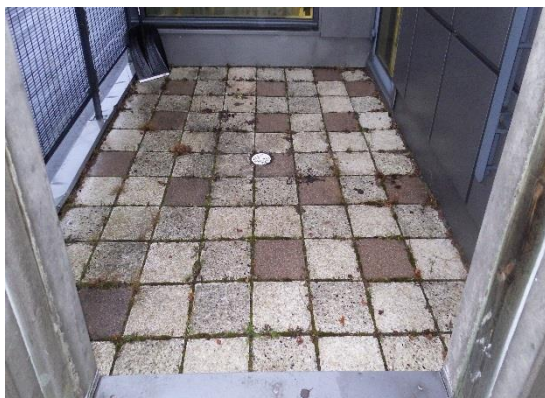
**Kuva 18:** Terassin pohja on pinnoitettu pesubetonipintailla betonilaatoilla, laatta-saumoihin on muodostunut kasvustoa. Vettä poistava kaivo on tavanomainen muoviri-lätkäkannella varustettu lattiakaivo, jossa ei kuitenkaan havaittu vaurioita. Laattapinta joustaa, alla on ilmeisesti jonkin tyyppinen käännetty kattorakenne. Vedeneristys ei ole vuotanut alaspäin, mutta terassioven alaosan liittymästä on sisäpuolisen kosteusjäl-jestä päätellen päässyt kosteutta seinärakenteisiin. Kohtaan tehtiin rakenneavaus RAK2, ks. havainnot taulukko 2.

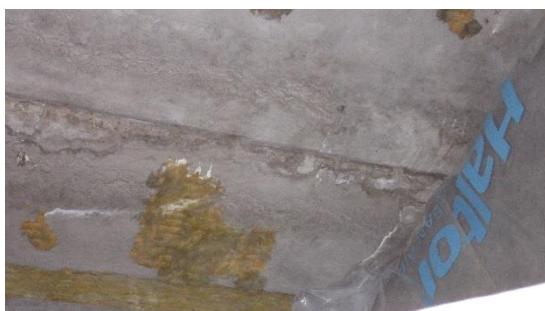
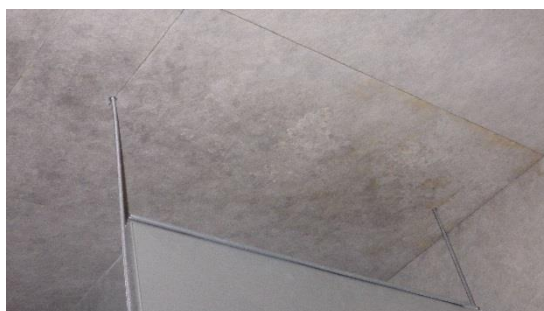
**Kuva 19 a ja b:** Uuden osan IV-konehuoneen katossa havaittiin vuotojälkiä.
