Tutkimusraportti

Malmin lentoasema Asbesti- ja haitta-ainetutkimus

Projekti 308893

22.5.2017

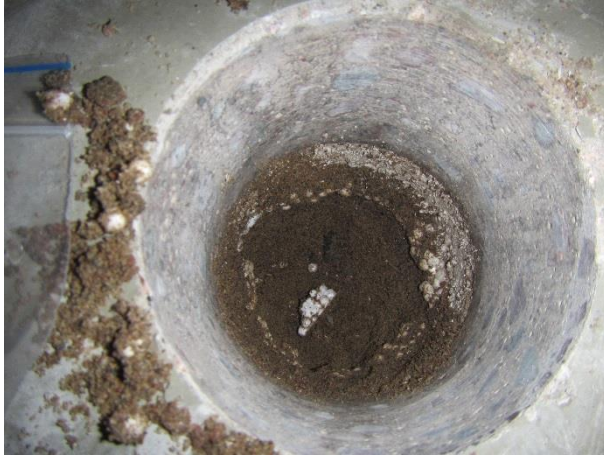
Rakenneavaus 1 Öljyvaraston alapohja

- Betoni 100 mm (WML 19)
- Styroksi 50 mm
- Hiekka (WML 18)

Analyysin perusteella alempi ohjearvo tai kynnysarvo ylittyy betoninäytteessä.

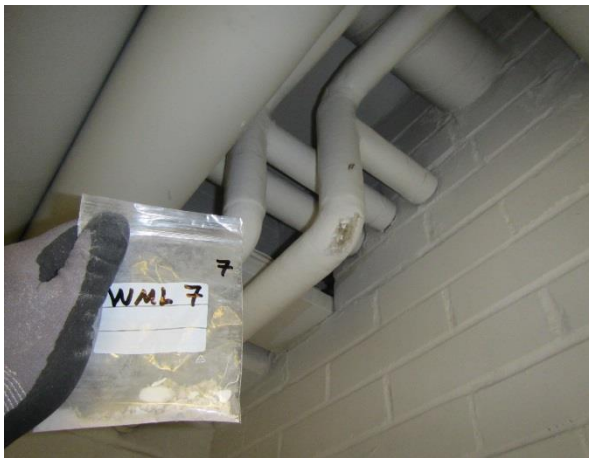
Kuva 1. Putkieristeen mutka (WML 7) sisältää asbestia (antofylliitti/amosiitti).

- Putkimutkia (WML 7) noin 15 kpl. Vanhan osan vesiputkien mutkien alkuperäisissä eristyksissä on käytetty asbestipitoista eristettä. Osa eristeistä on vaihdettu ja osa on edelleen alkuperäisiä. Mikäli korjaustöissä tulee vastaan alkuperäisellä tyylillä eristettyjä vesiputkien mutkia, niin tulee purkutyöt suorittaa asbestipurkuna.
- IV-kanavan tiivistemassa, vanha puoli (WML 20) määrää ei voida arvioida
- Sisäverhous- ja tuulensuojalevyissä yhteensä noin 465 m²

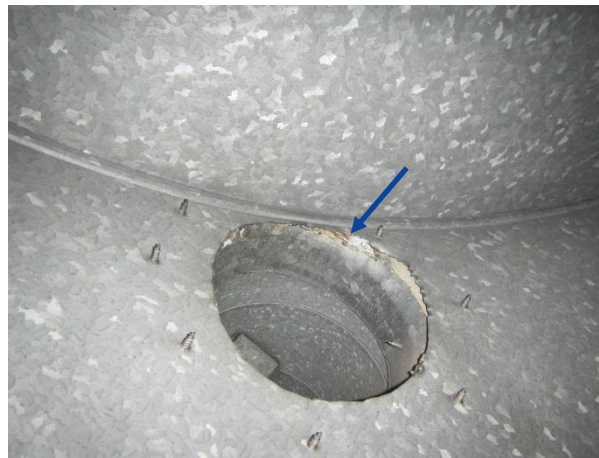
Kuva 2. IV-kanavan saumamassa (WML 20) sisältää asbestia (antofylliitti).

Näyte nro	Otopaikka / materiaali	Menetelmä	Asbestipitoisuus/-tyyppi
WML 17	Vanhan puolen kattokermi	VM	Ei sisällä asbestia.
WML 20	IV-kanavan tiivistysmassa	VM	Sisältää asbestia, antofylliitti.

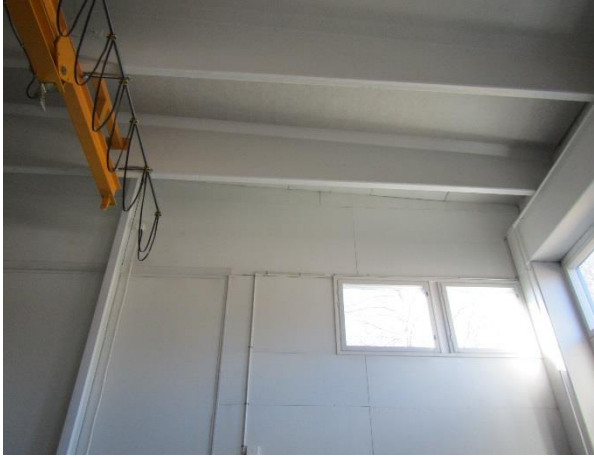
Kuva 3. Vahasen raportin (helmikuu, 2017) mukaan vanhan rakennusosan sisäverhouslevyt ja tuulensuojalevyt sisältävät asbestia.

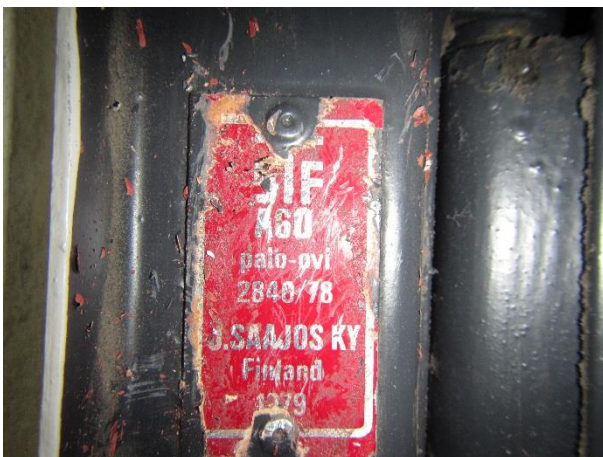
Kuva 4. Vanhat palo-ovet ovat J. Saajos Ky:n valmistamia vuoden 1979 palo-ovia. Nämä voivat sisältää asbestia ja tulisi siksi käsitellä asbestipitoisena materiaalina.

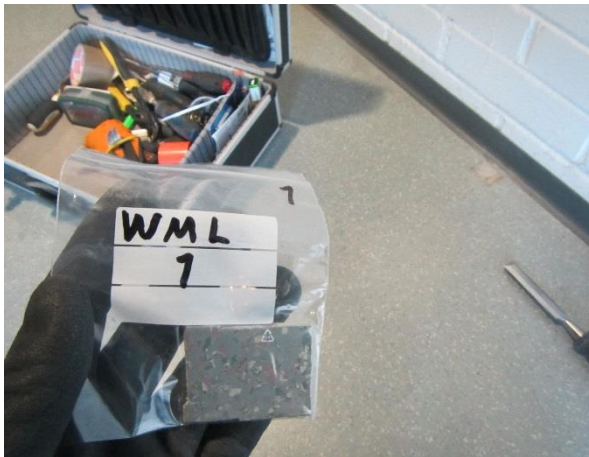
Kuva 5. Harmaa, pilkullinen linoleumimatto (WML 1) sisältää haitallisen määrän sinkkiä.

- Harmaata, pilkullista linoleumimattoa (WML 1) noin 570 m²
- Tummanharmaata lattialistaa (WML 2) noin 440 jm
- Tummanharmaata kuviollista linoleumimattoa (WML 5) noin 40 m²
- Saumamassaa (WML 6) koko rakennuksen alueella, määrää ei voida arvioida
- Vihertävän harmaata lattiamaalia (WML 9) noin 15 m²
- Vihreää lattiamaalia (WML 10) noin 75 m²
- Sinertävää pilkullista ruutulinoaleumimattoa (WML 11) noin 90 m²
- IV-kanavan saumamassaa vanhan puolen IV-kanavissa, määrää ei voida arvioida

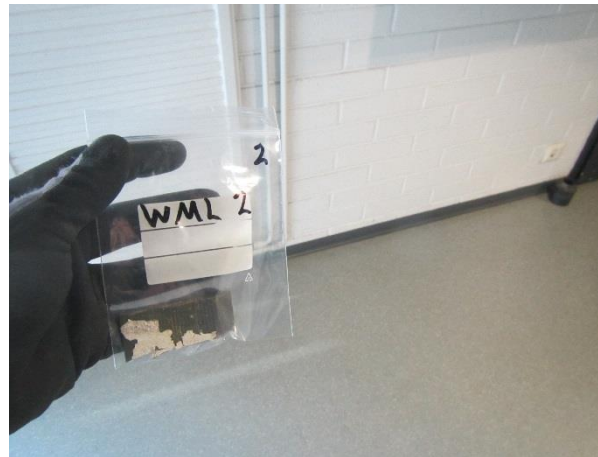
Kuva 6. Tummanharmaa lattialista (WML 2) sisältää haitallisen määrän sinkkiä.

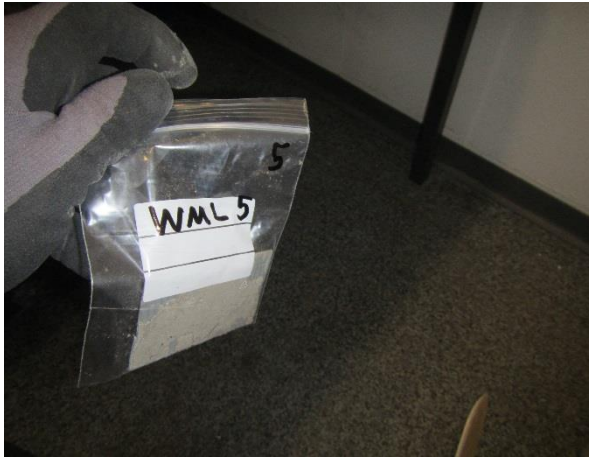
Kuva 7. Tummanharmaa, kuviollinen linoleumimatto (WML 5) sisältää haitallisen määrän sinkkiä.

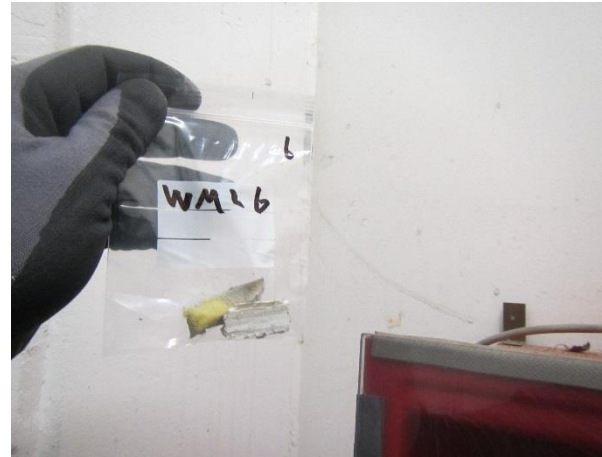
Kuva 8. Saumamassa (WML 6) sisältää haitallisen määrän lyijyä ja sinkkiä.

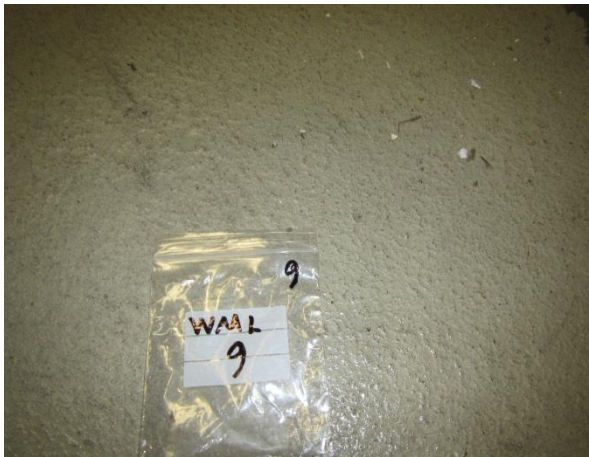
Kuva 9. Vihertävän harmaa lattiamaali (WML 9) sisältää haitallisen määrän sinkkiä.

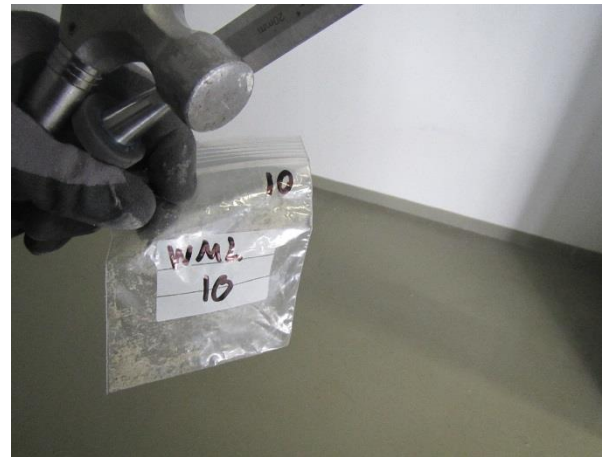
Kuva 10. Vihreä lattiamaali (WML 10) sisältää haitallisen määrän kuparia.

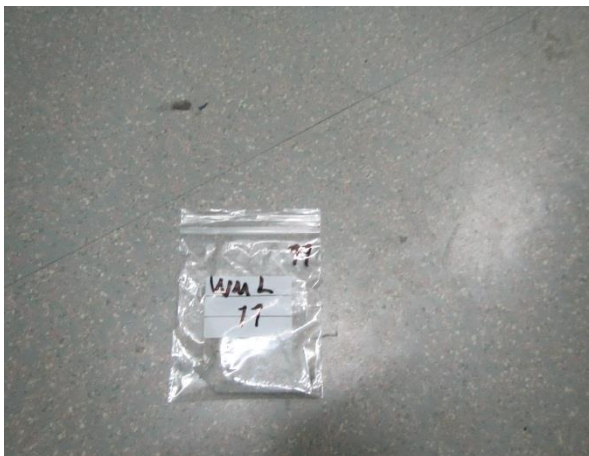
Kuva 11. Sinertävä, pilkullinen ruutulinoaleumimatto (WML 11) sisältää haitallisen määrän sinkkiä.

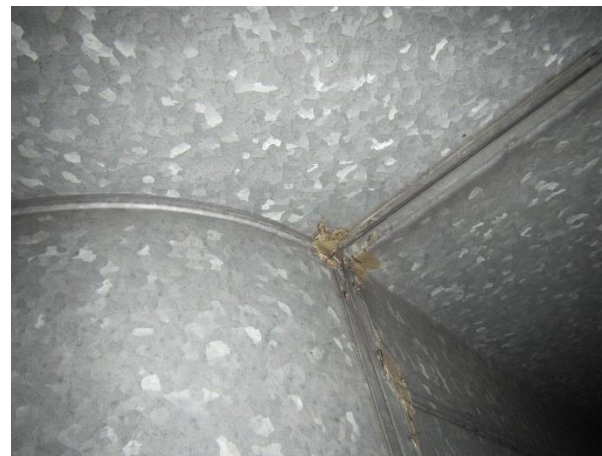
Kuva 12. IV-kanavan saumamassa (WML 20) sisältää haitallisen määrän nikkeliä.
