Asiakirjatyyppi
Tutkimusraportti

Päivämäärä
8.6.2018

MALMIN LENTOASEMAN HANGAARI **ASBESTI- JA HAITTA-AINE- KARTOITUS**

Malmin lentoaseman hangaari (LEKO 1), Helsinki

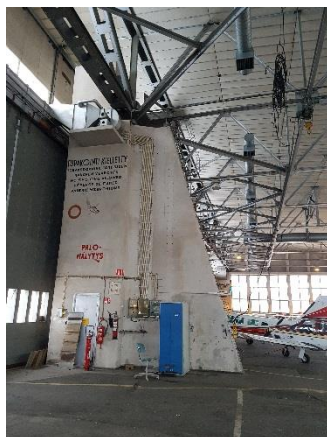
Kuva 4. Lentokonehallin kuilu 2

- kuilu 2, kahden pystyputken eristeet, antofylliitti ja amosiitti (näyte ASB 41), kuvat 4 ja 5

Asbestipitoiset eristeet puretaan asbestipurkuna.

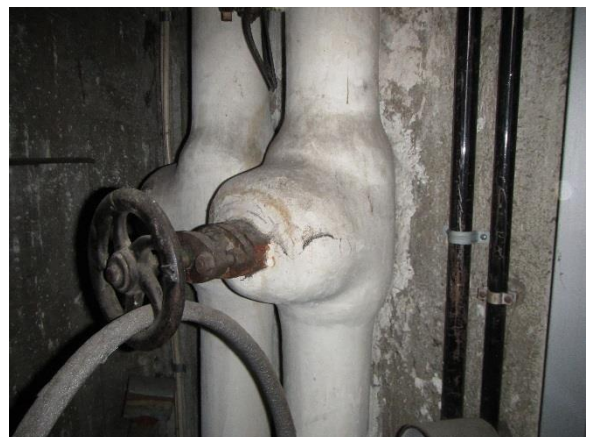
Kuva 5. Lentokonehallin kuilun 2 putkieristeet sisältävät asbestia.

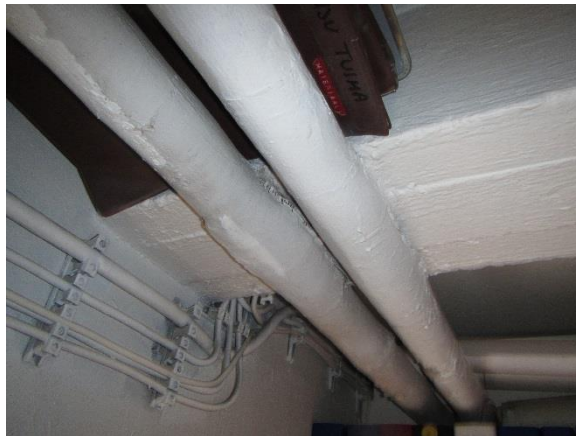
Kuva 6. Toimiston 354a putkieristeet sisältävät asbestia.

Asbestipitoiset eristeet puretaan asbestipurkuna.

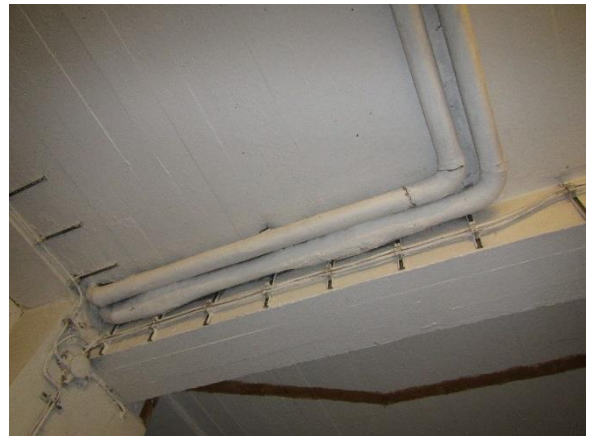
Asbestipitoiset putkieristeet jatkuivat myös viereiseen varastoon 354, kuva 7. Eteisen 331 putkieristeen havaittiin olevan samaa materiaalia, kuva 8. Muissa tiloissa putkia oli uusittu tai vanhojen putkien eristeitä vaihdettu mineraalivillaan ja muovikuoreen.

Kuva 7. Varaston 354 putkieristeet sisältävät asbestia.

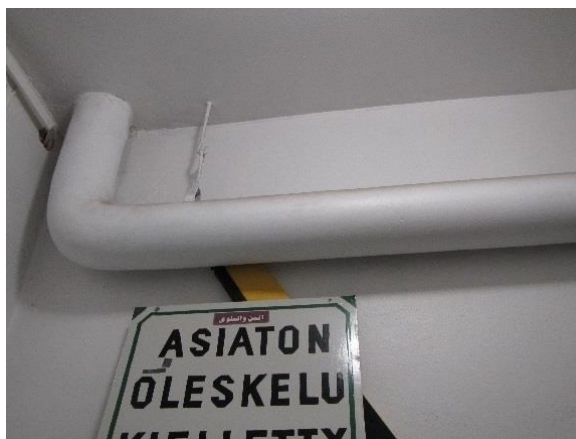
Kuva 8. Toimistosiiven 1. kerroksen eteisen 331 putkieriste sisältää asbestia.

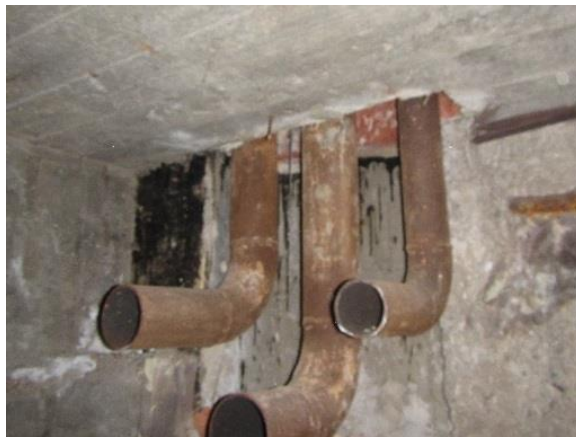
Vastaavia vanhoja putkiläpivientejä on putkikanaalissa todennäköisesti useita. Osittain purettuja eristeitä ei ole kapseloitu katkaistuilta pinnoilta. Putkikanaaleiden puhtaudesta ei ole varmuutta. Asbestipitoiset läpiviennit tulisi purkaa tai vähintään kapseloida luotettavasti, koska niistä voi päästä asbestikuituja kanaalitilaan. Mikäli kanaalitiloissa tehdään huoltotöitä, tulisi tiloissa suojautua asianmukaisesti.

Kuva 9. Putkikanaalin katossa havaittiin vanhojen, katkaistujen putkien läpivientejä.

Asbestipitoiset eristeet puretaan asbestipurkuna.

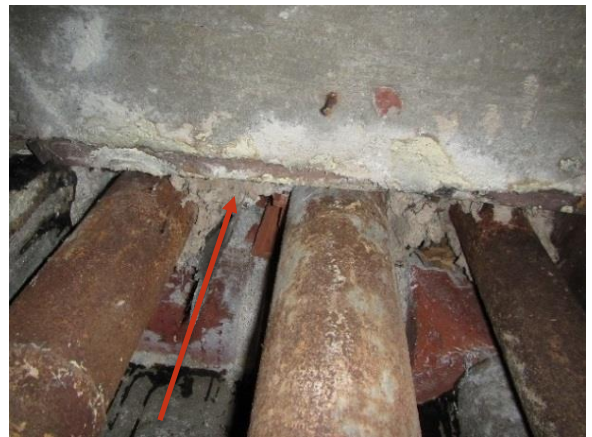
Kuva 10. Läpivienneissä on jäljellä asbestipitoisia putkieristeitä.

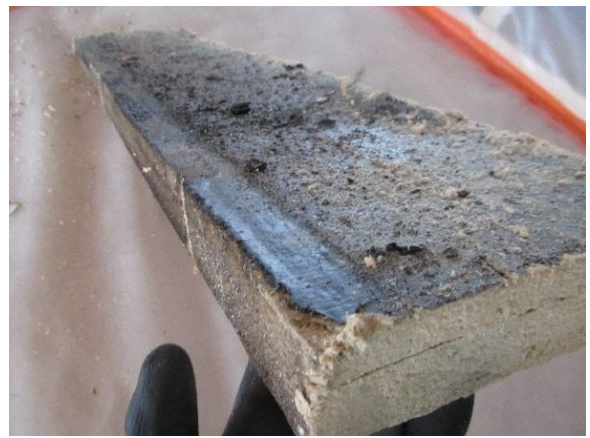
Kuva 12. Yläpohjan puukuitulevyjen yläpinnassa asbestipitoinen bitumisively

Lentokonehallin yläpohjan puukuitulevyn yläpinnan bitumisivelyn sisältämien PAH-yhdisteiden kokonaispitoisuus 1 400 mg/kg ylittää purkutöissä henkilösuojautumista edellyttävän ohje-arvon 200 mg/kg (näyte PAH 1b), kuva 12. Bitumisively sekä katon sisäverhouslevyt sisältävät kuitenkin myös asbestia. Hallin yläpohjarakenteet on purettava asbestipurkuna.

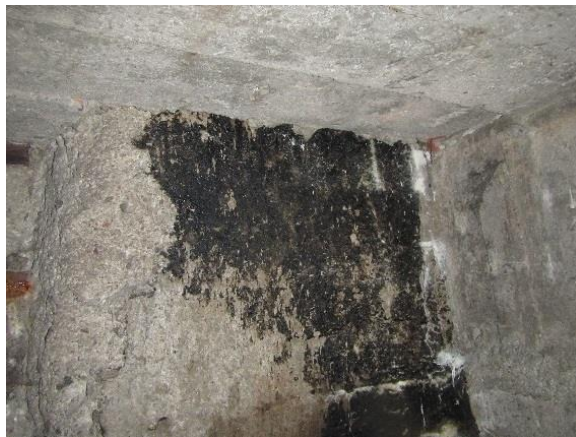
Kuva 13. Putkikanaalin seinän pikisively sisältää asbestia.

Asbestipitoinen bitumisively poistetaan asbestipurkuna mikäli siihen kohdistuu purkua vaativia toimenpiteitä.

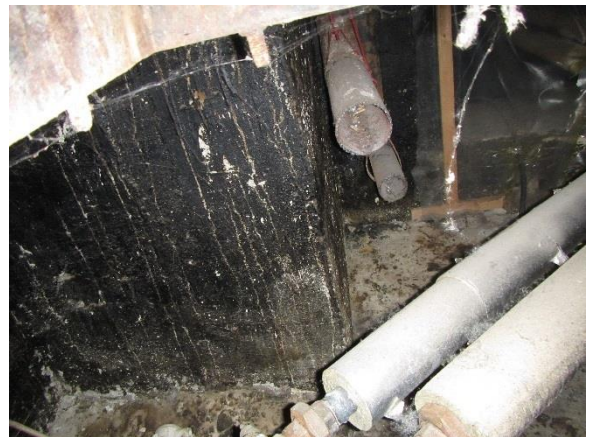
Kuva 14. Putkikanaalin seinämissä pikisively, kuvattuna lentokonehallin lattialuukusta portaikon oven kohdalta.

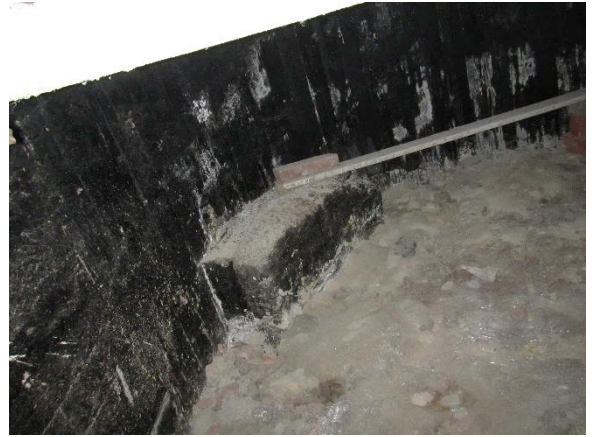
Bitumisivelyä on putkikanaalissa vain osassa seiniä. Bitumisivelyä havaittiin myös portaikon aluskomeron alaisessa, tyhjillään olevassa tilassa, kuvat 15 ja 16, jonka oletetaan olevan vastaavaa, asbestipitoista bitumisivelyä.

Kuva 16. Portaikon aluskomeron alaisen tyhjän tilan seinämissä havaittiin bitumisively, joka sisältää mahdollisesti asbestia.

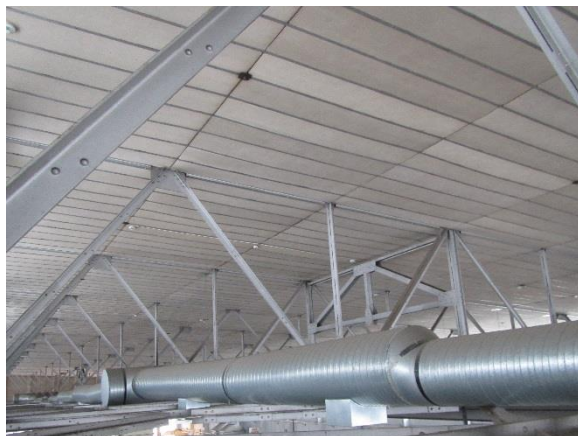
Hallin yläpohjan sekä liukuovien puoleisen ulkoseinän ikkunoiden ylä- ja alapuolisen osuuden sisäverhouslevyt sisältävät antofylliitti- ja krysotiili-asbestia (näyte ASB 47), kuvat 17 ja 18.

Kuva 17. Lentokonehallin kattoverhouslevyt sisältävät asbestia, näyte 47)

Asbestipitoiset yläpohjarakenteet ja ulkoseinäverhoukset poistetaan asbestipurkuna, mikäli niihin kohdistuu toimenpiteitä.

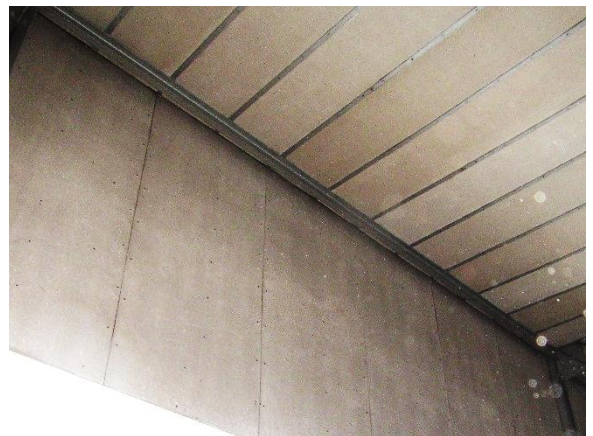
Kuva 18. Hallin yläikkunoiden yläpuolella asbestipitoista seinälevyä, samaa levyä myös ikkunoiden alapuolella

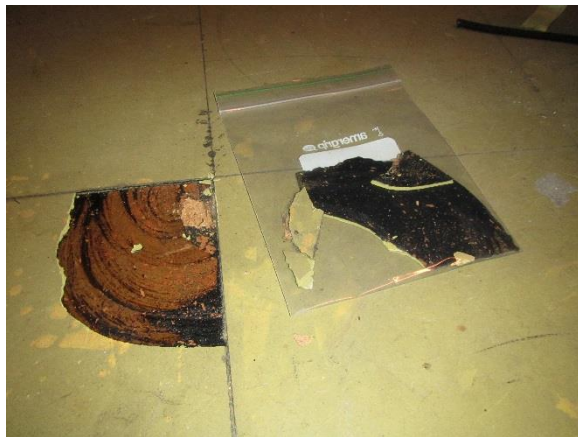
Kuva 19. Tilan 349 lattialaatta ja musta liima sisältävät asbestia.

Mikäli lattialaatat puretaan, poistetaan laatat liimoineen asbestipurkuna.

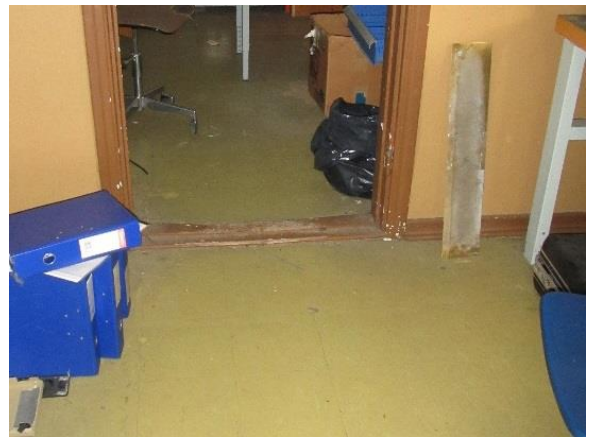
Tilassa 348 havaittiin sama asbestipitoinen lattiapinnoite kuin tilassa 349, kuva 20.

Kuva 20. Tiloissa 348 ja 349 havaittiin sama lattiapinnoite.

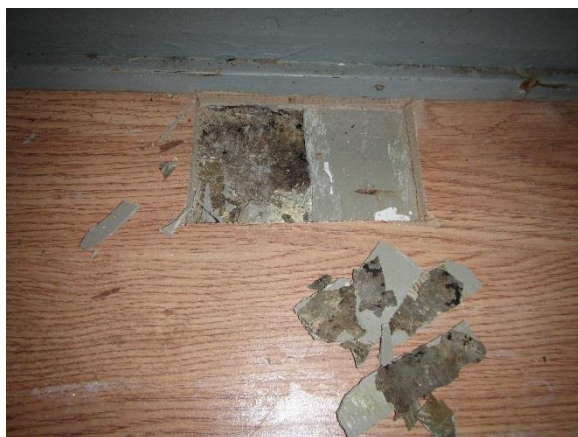
- tila 314, harmaa lattialaatta uudemman lattiapäällysteen alla + musta kiinnitysliima (avaus 6), krysotiili (näyte ASB 28), kuva 21

Kuva 21. Tilan 314 vanha lattialaatta ja musta liima sisältävät asbestia.

Mikäli lattiapinnoitteita puretaan, poistetaan päällyste liimoineen asbestipurkuna.

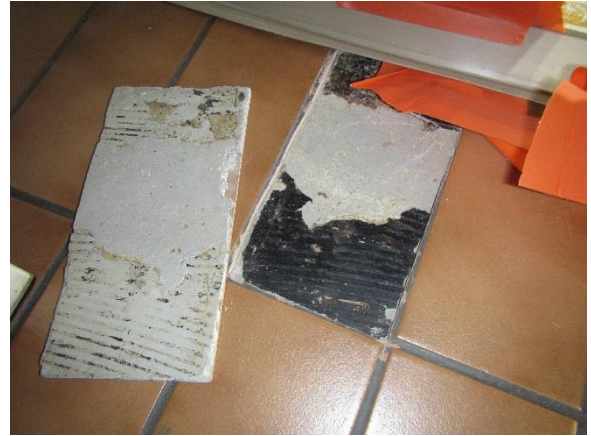
Päivystyshuoneen 330 lattian klinkkerilattian alla on jäljellä vanhan lattiapinnoitteen musta kiinnitysliima, joka sisältää antofylliittiasbestia (näyte ASB 51), kuvat 22 ja 23.

Kuva 23. Lattialaattojen kiinnityslaastin alla on asbestipitoista mustaa liimaa, näyte 51.

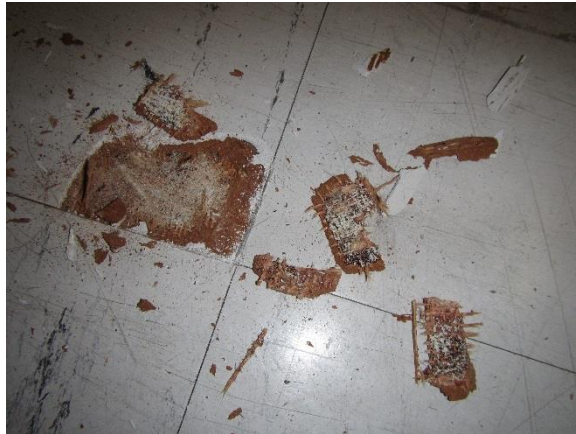
Vinyylilattialaatat 250 x 250 mm ja musta liima sisältävät asbestia. Näytteenottokohdissa laatat oli liimattu vanhan pinnoitteen (esim. linoleum) päälle tai laattojen päälle on kiinnitetty uudempi pinnoite. Näytteet otettiin kaikista pintakerroksista, liimoista sekä alapuolisesta tasoitteesta eli kaikki materiaalikerrokset kantavaan laattaan saakka. Mikäli lattiapinnoitteita puretaan, poistetaan kaikki kerrokset liimoineen ja tasoitteineen asbestipurkuna.

Kuva 24. Tilan 335 lattiapinnoitteet ja liimat sisältävät asbestia.

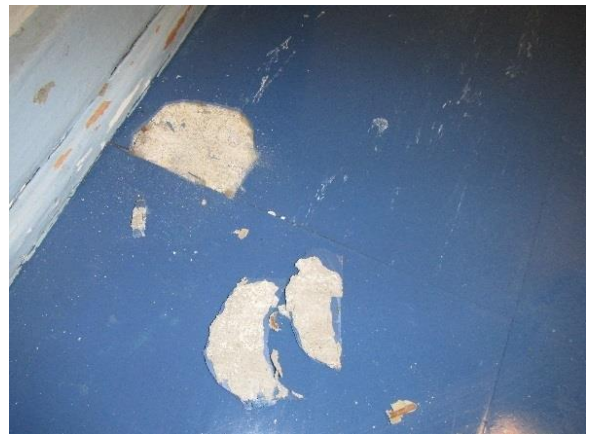
Kuva 25. Tilan 339 sininen lattialaatta sisältää asbestia.

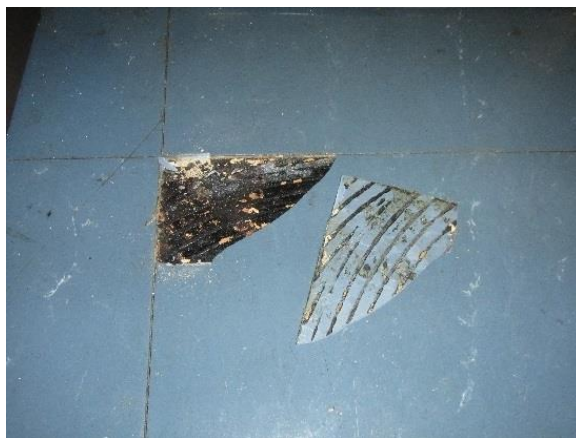
Kuva 26. Tilan 340 siniharmaa lattialaatta ja musta liima sisältävät asbestia.

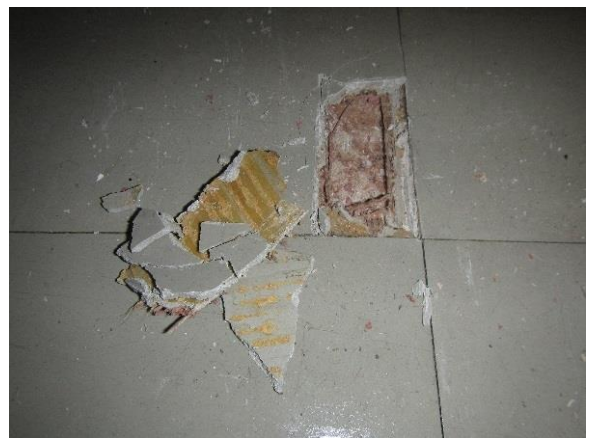
Kuva 27. Tilan 341 harmaa lattialaatta sisältää asbestia.

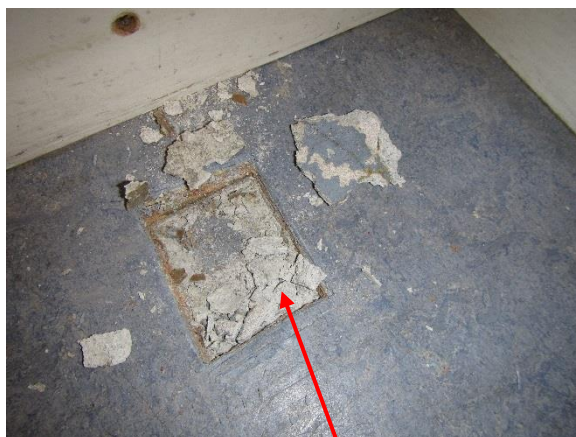
Kuva 28. Tilan 350 lattiapinnoitteiden alainen taasoitekerros sisältää asbestia.

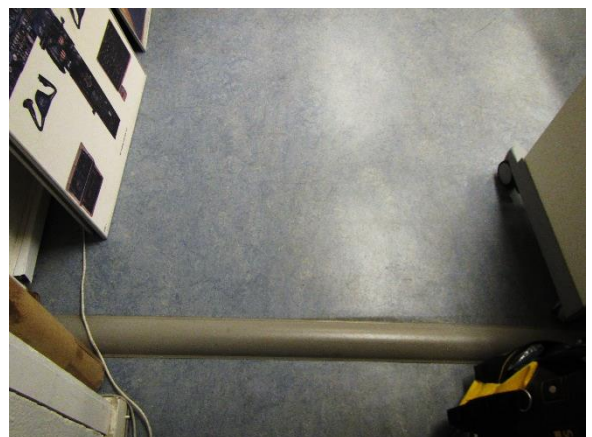
Kuva 29. Tilassa 350 ja käytävällä 250a havaittiin sama lattiapinnoite, jonka alapuoliset kerrokset ovat mahdollisesti myös samoja.

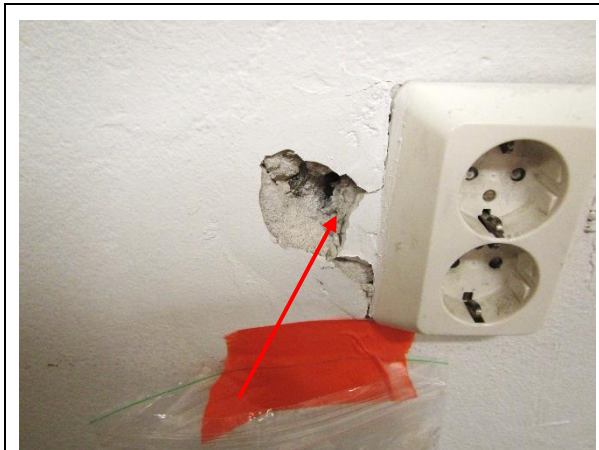
Seinätasoitteita on tutkittu useasta kohdasta ja havaittu, että sähköasennusten roilojen paikkauksessa on käytetty asbestipitoista tasoitetta ainakin yhdessä kohdassa. Todennäköisesti osa seinän sisällä olevista sähköasennuksista on tehty rakentamisajankohdan jälkeen. Tiedossa ei ole, onko vastaavia paikkakorjaustyyppisiä, pistemäisiä tasoiteasennuksia muuallakin, koska niitä ei voida havaita päällepäin. Seinätasoitusten purku- tai hiontatyöt tulee tehdä asbestityönä.

Kuva 30. Tilan 350 seinässä pistorasian vieressä havaittiin asbestipitoista paikkatasoitetta.

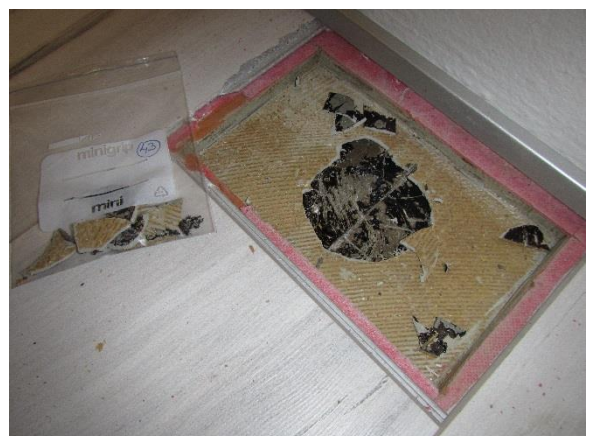
- toimisto 355, lattialaatta + musta liima, krysotiili (näyte ASB 43), kuvat 31 ja 32

Huonetilan uudempien lattiamateriaalien alle oli jätetty vanha lattiapinnoite, todennäköisesti viinylilaatta. Sekä laatta että musta liima sisältävät asbestia.

Kuva 32. Uudempien kahden lattiapinnoitteen alla havaittiin lattialaatta, joka on kiinnitetty mustalla liimalla. Sekä laatta että liima sisältävät asbestia.

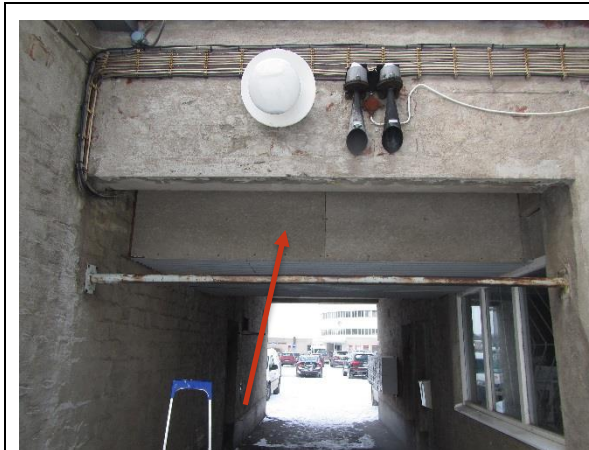
- toimistosiiven ja hallirakennuksen välisen katoksen pystylevytys, krysotiili (näyte ASB 42), kuva 33

Kuva 33. Toimistosiiven ja hallirakennuksen välisen katoksen pystylevytykset sisältävät asbestia.

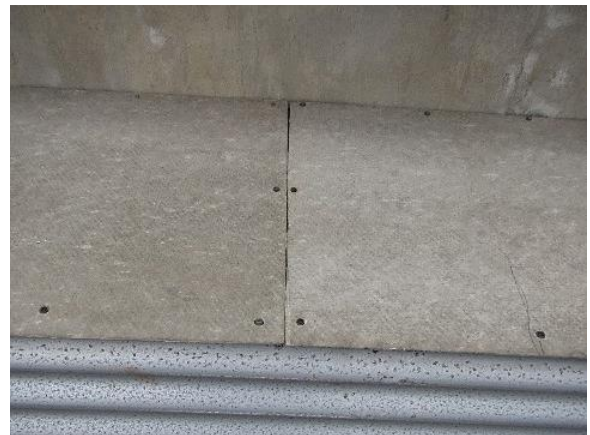
Asbestipitoiset levyt on kiinnitetty puurunkoon ruuveilla idän puolella, kuva 34. Vastakkaisella puolella pystylevyt ovat paksumpia ja kiinnitetty naulaamalla, kuva 35. Niiden asbestipitoisuudesta ei ole varmuutta. Molemmat levytykset puretaan asbestipurkuna, mikäli niihin kohdistuu toimenpiteitä.

Kuva 34. Katoksen levyt ovat idän puolella ohuita ja kiinnitetty ruuveilla.

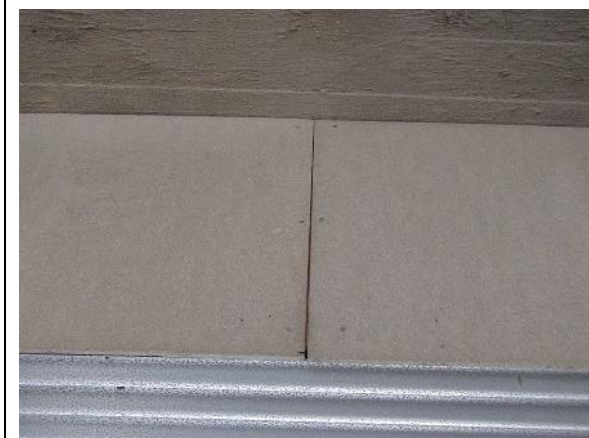
Kuva 35. Katoksen levyt ovat lännen puolella paksumpia ja kiinnitetty nauloilla.

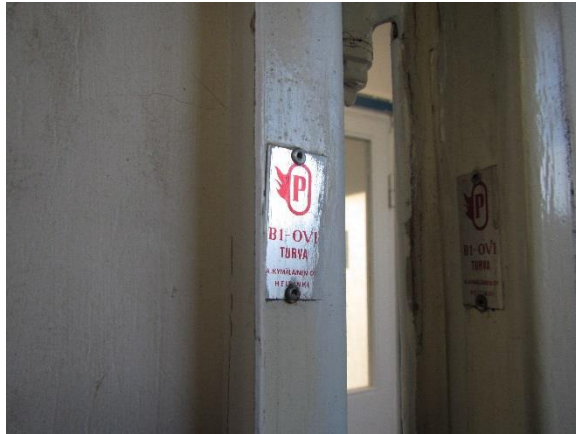
Kuva 36. Vanha B1-luokan metallipalo-ovi karmeineen sisältää asbestia.

Kaikki em. metalliovet poistetaan karmeineen asbestipurkuna.

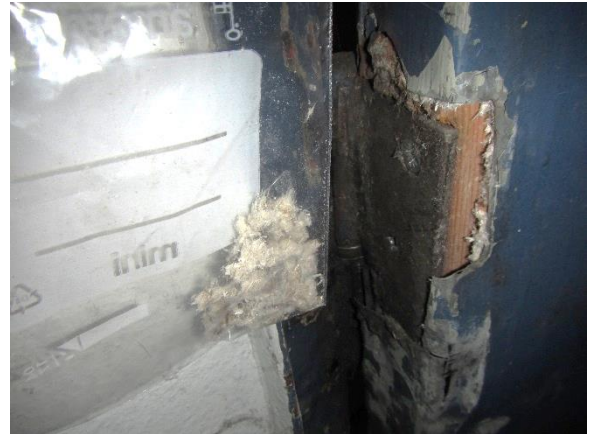
Lentokonehallin ja tilan 324 välisen vanhan metallipalo-oven sisällä on eristehuopa, joka sisältää laboratorioanalyysivastauksen mukaan antofylliitti- ja krysotiili-asbestia (näyte ASB 19), kuva 37. Palo-ovessa ei havaittu luokituskilpeä. Palo-ovi oli hieman vaurioitunut ja eristettä näkyvissä. Ovi tulisi purkaa tai vaurio vähintään kapseloida.

Kuva 37. Lentokonehallin ja tilan 324 välinen vanha metalliovi sisältää asbestia.

Lentokonehallin ja tilan 324 välisessä vanhassa metallipalo-ovessa havaittiin vaurioita. Ovi tulisi purkaa tai vaurio vähintään kapseloida.

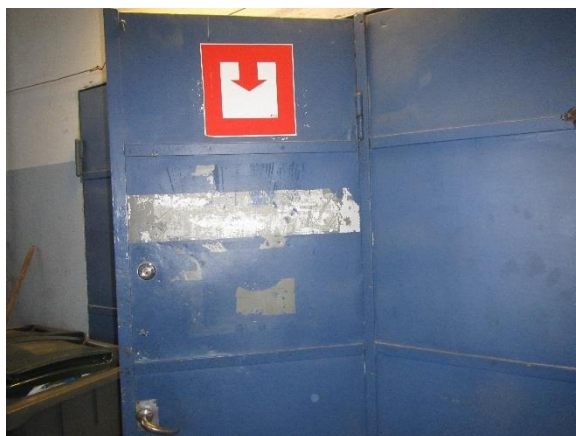
Hallirakennuksessa havaittiin lisäksi todennäköisesti alkuperäisiä sinisiä metalliovia sekä metallisia liukupalo-ovia, kuvat 38 ja 39. Ko. ovet sisältävät mahdollisesti asbestia. Myös lämmönjakohuoneen ja käytävän välinen metalliovi sisältää mahdollisesti asbestia, kuva 40.

Kuva 38. Lentokonehallin ja tilan 328 välinen vanha metalliovi sisältää mahdollisesti asbestia.

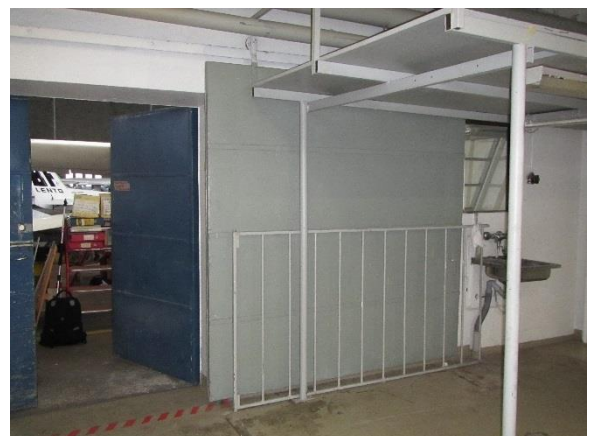
Kuva 39. Korjaamo-osan liukupalo-ovi sisältää mahdollisesti asbestia.

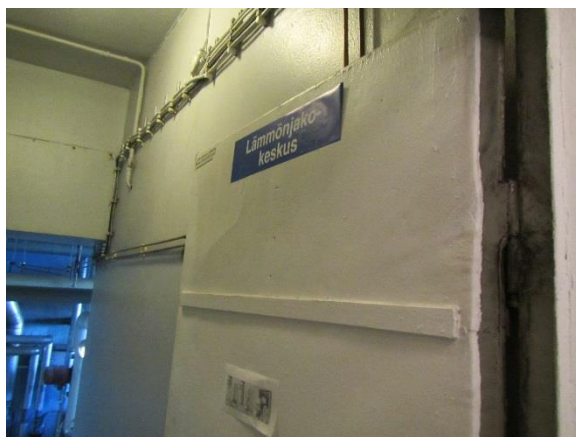
Kuva 40. Lämmönjakohuoneen ja käytävän välinen metalliovi sisältää mahdollisesti asbestia.

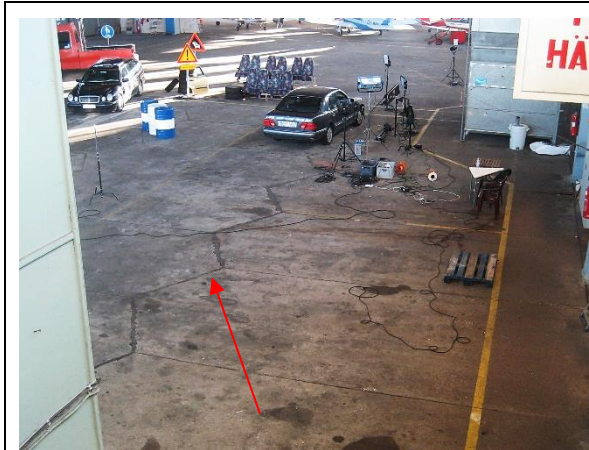
Kuva 41. Lentokonehallin alapohja koostuu erillisistä laatoista, jotka on saumattu asbestipitoisella massalla

Mikäli liikuntasauamamassat poistetaan erikseen alapohjasta, työ on tehtävä asbestipurkuna.

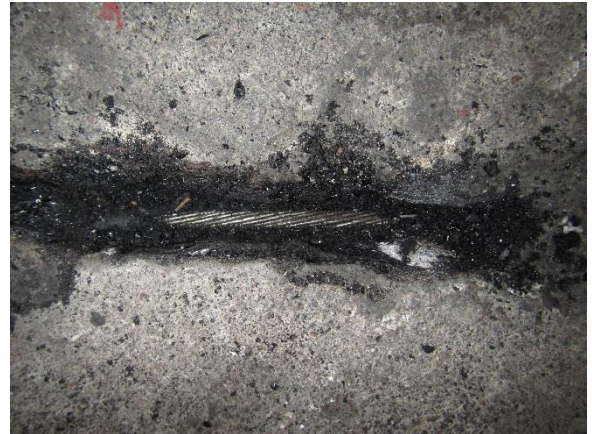
Kuva 42. Hallin alapohjan saumamassassa havaittiin teräsvaijeri.

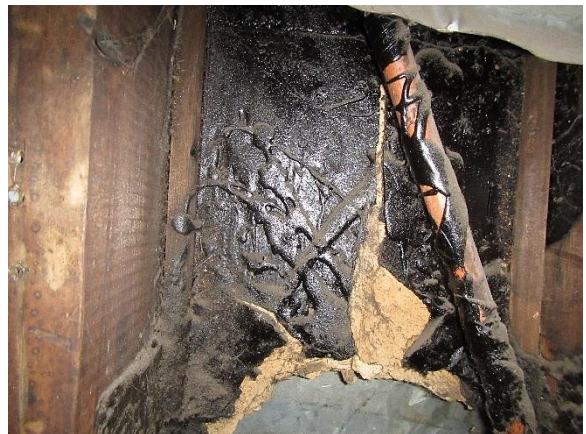
Kuva 44. Liukuoven sisällä olevan puukuitulevyn sisäpinnan bitumisivelyn PAH-yhdisteiden kokonaispitoisuus ylittää purkutöissä henkilösuojautumista edellyttävän ohjearvon.

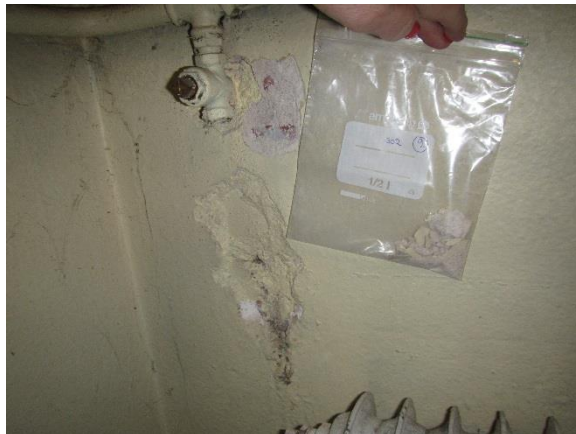
Kuva 45. Tilan 302 keltainen seinämaali sisältää sinkkiä yli vaarallisen jätteen raja-arvon.

Kaikissa sisä- ja ulkotilojen maalipinnoitteiden mahdollisissa poistoissa tulee noudattaa työohjetta RATU S-1225 *Pölyntorjunta rakennustyössä* soveltaen sekä samalla huolehtia riittävästä henkilösuojautumisesta. Myös jätteenkäsittelyssä tulee noudattaa olemassa olevaa lainsäädäntöä.

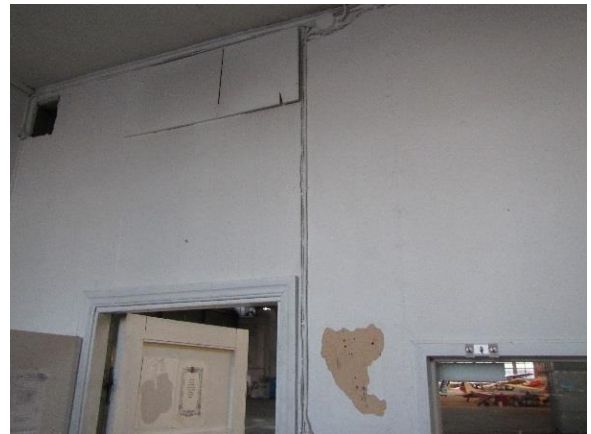
Kuva 46. Tilan 304 seinämaali sisältää sinkkiä yli vaarallisen jätteen raja-arvon.

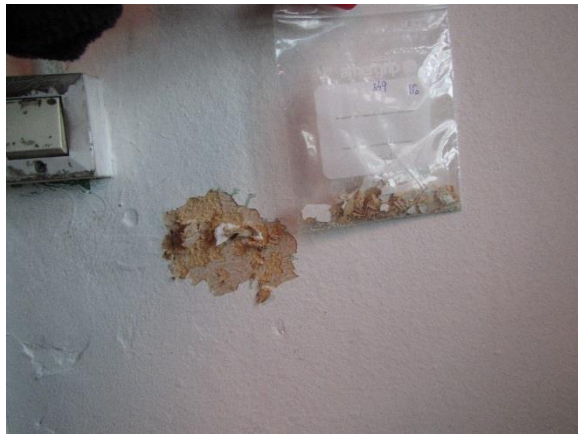
Kuva 47. Tilan 349 seinämaalit sisältävät lyijyä yli vaarallisen jätteen raja-arvon.

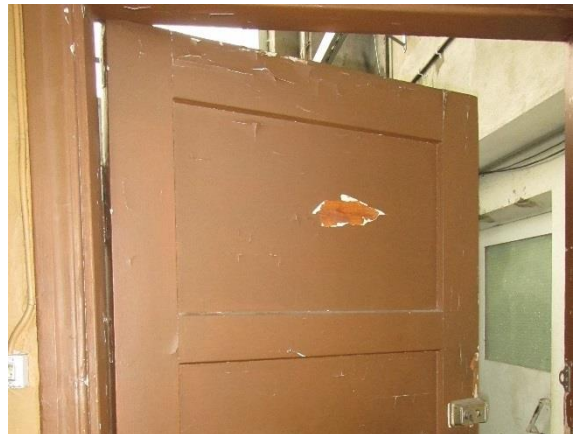
**Kuva 48. Toimistotornin 2. kerrokset ovi- ja karmi-
maalit sisältävät sinkkiä ja lyijyä yli vaarallisen
jätteen raja-arvon.**

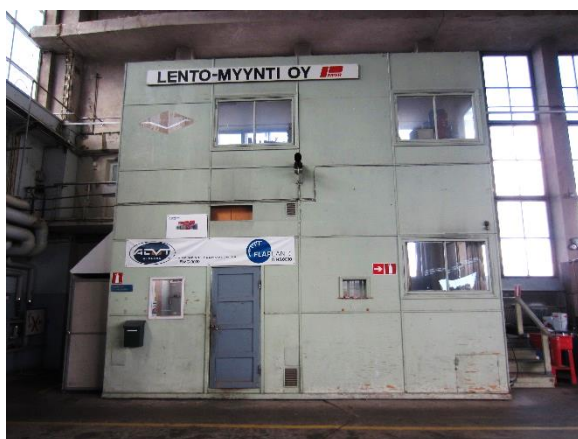
**Kuva 49. Toimistotornin ulkopuolen seinien vihreä
maali sisältää sinkkiä yli vaarallisen jätteen raja-
arvon.**

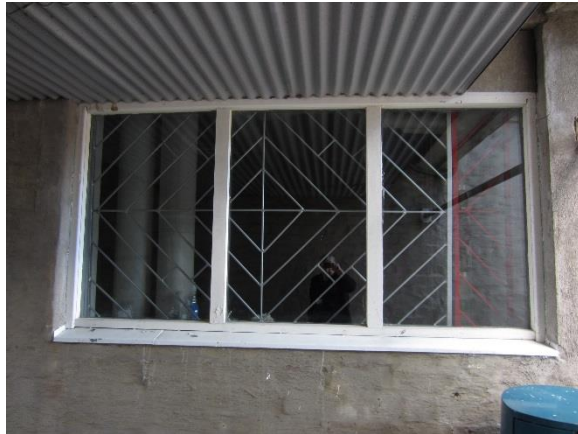
Kuva 62. Autotallin ikkuna välikatoksen alla on lämpölasikkuna, jonka tiivistysmassat mahdollisesti sisältävät PCB:tä.

Autotallin lämpölasi-ikkunan tiivistysmassojen PCB-pitoisuus tulee selvittää ennen purkutoimenpiteitä. Vanhoista kermikatteista tulee ottaa asbesti- ja PAH-näytteet, mikäli vesikatteisiin kohdistetaan toimenpiteitä.

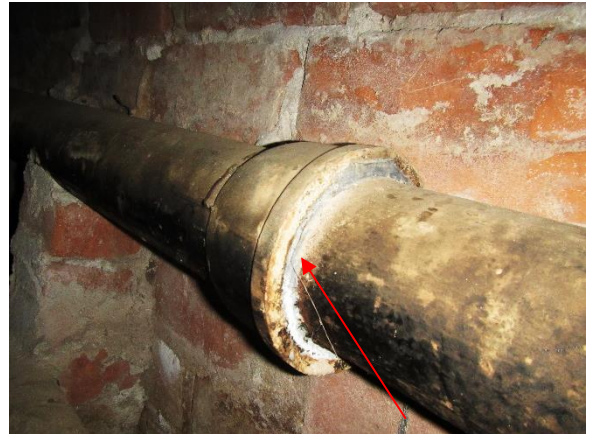
**Kuva 63. Putkikanaalin valurautaputken muhvilii-
toksessa on lyijyä.**

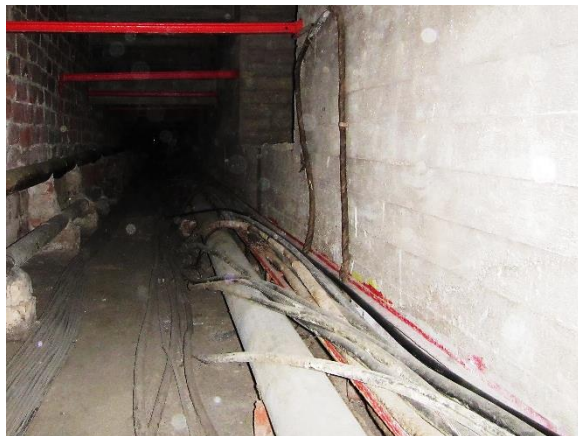
**Kuva 64. Putkikanaalissa havaittiin vanhoja sähkö-
johtoja, joiden eristeet mahdollisesti sisältävät
PAH-yhdisteitä.**

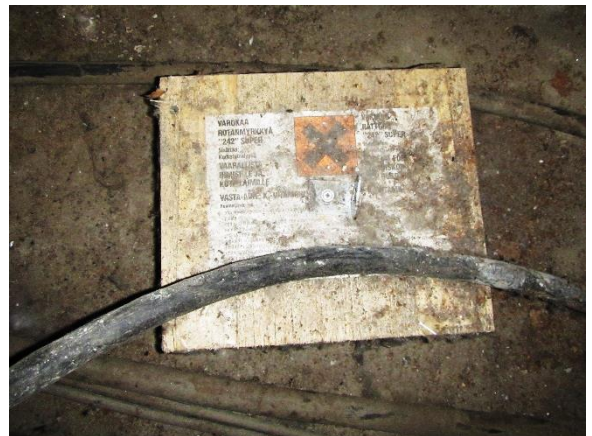
Putkikanaalissa havaittiin rotanmyrkkylaatikko, kuva 65.

**Kuva 65. Rotanmyrkyä havaittiin ainakin putkika-
naalissa.**
