TARKASTUSKIRJA

Kohteen nimi**Malmin lentoaseman hangaari**

Rakennuksen rakenteellisen turvallisuuden arviointitodistus

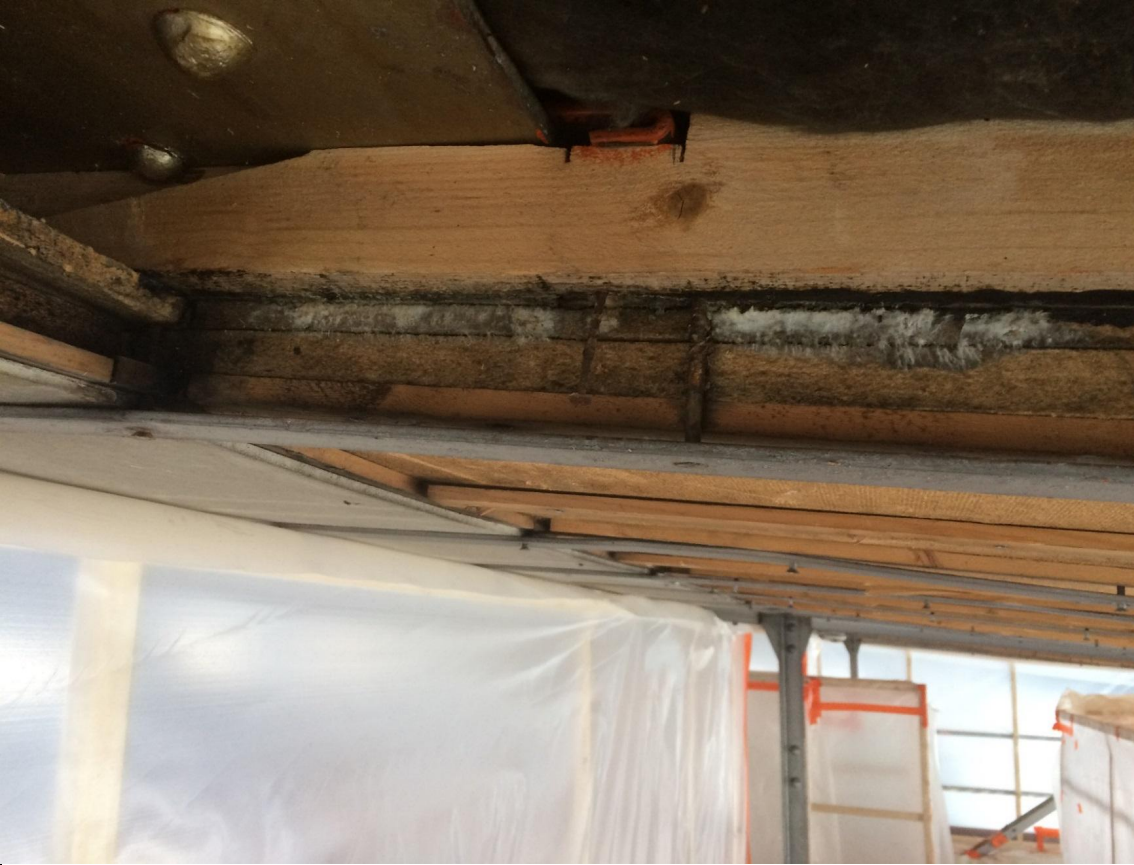
Yläpohjan levyrakenteet on kiinnitetty puukoolauksiin teräslatalla ja ruuveilla. Kiinnityksessä käytetyt ruuvit ovat ruosteisia ja puurakenteet ovat paikoin saaneet kosteutta. Ruuvien ja puukoolauksen välinen tartunta saattaa olla heikentynyt. Lisäksi kaikki levyrakenteet on sijoitettu suunnitelmista poiketen puukoolauksen ja teräslatan väliin. Edellä mainittujen syiden takia levyrakenteet voivat tippua. Kiinnitysten pitävyys on tarkastettava ja tarvittaessa uusittava.

Kuva 1, Kattolevyjen kiinnitys. Hometta insuliittilevyissä ja ruostuneet puuruuvit

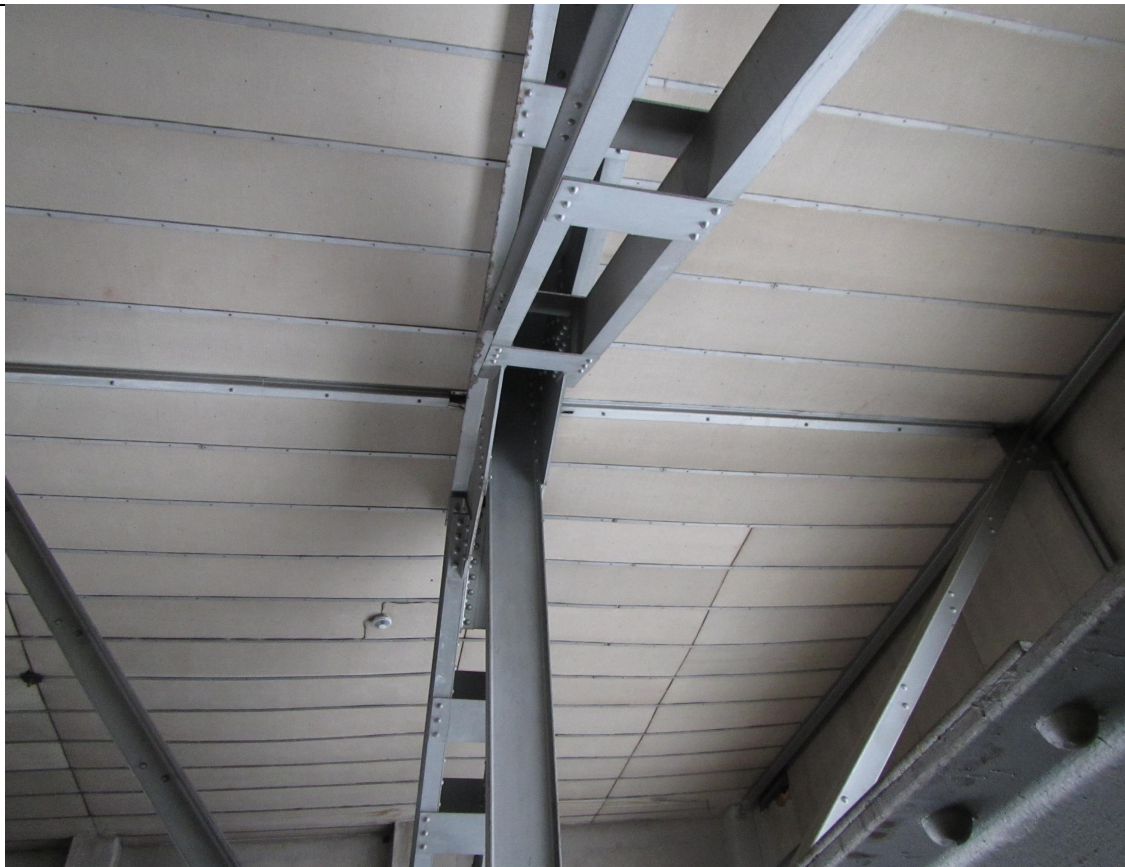
Kuva 2, Asbestipuulevyt selvästi taipuneet
