TUTKIMUSRAPORTTI

PÄIVÄYS	12.12.2014
PROJEKTI	Kosteustekninen ja sisäilmaston kuntotutkimus
TILAAJA	Helsingin Kaupungin Rakennusvirasto / HKR-Rakennuttaja
KOHDE	Käpylän peruskoulu, Väinöläncatu 7, Untamontie 2, 00610 HELSINKI

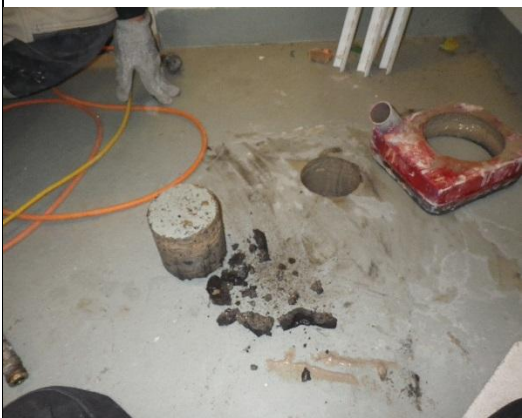
AP2, rakenneavaus

AP2 Tuulettuva alapohjarakenne, rakenneavauksella RA.03 (varasto V15, 1. krs)	
Mitta (mm)	Rakenne, materiaali
-	maali
90	betonilaatta
80	koksikuona / hiili
-	betonilaatta
400...1400	ryömintätila (h = 40 – 140 cm)

Rakenneavauksissa havaittiin, että oletetusta poiketen varastotilassa V15 alapohjan eristeenä ei ollut tojalevyä, vaan koksikuonaa ja / tai hiiltä.

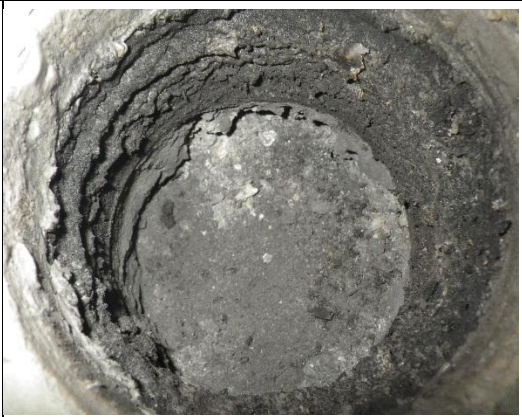
AP2, rakenneavaus

AP2 Tuulettuva alapohjarakenne, rakenneavauksella RA.04 (varasto V15, 1. krs)	
Mitta (mm)	Rakenne, materiaali
-	maali
80	betonilaatta
110	koksikuona / hiili
-	betonilaatta
400...1400	ryömintätila (h = 40 – 140 cm)

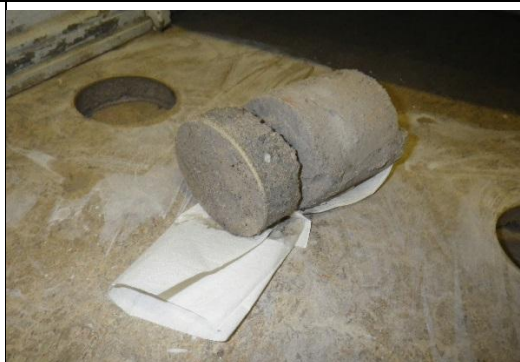
VP1, rakenneavaus RA.01, 4 krs

VP1 Välipohjarakenne, rakenneavauksella RA.01, (luokka V44, 4 krs).

Mitta (mm)	Rakenne, materiaali
-	muovimatto
40	betonilaatta
15	tasoitushiekka
95	betonilaatta
-	muottilauta
-	turve / betonipalkisto
-	betonilaatta (alalaatta)

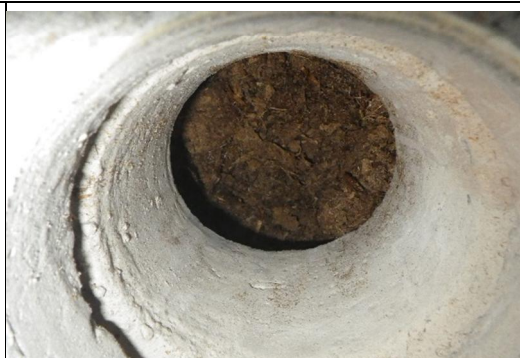
VP1, rakenneavaus RA.02, 4 krs

VP1 Välipohjarakenne, rakenneavauksella RA.02, (luokka V44, 4 krs).

Mitta (mm)	Rakenne, materiaali
-	muovimatto
45	betonilaatta
15	tasoitushiekka
80	betonilaatta
-	muottilauta
-	turve / betonipalkisto
-	betonilaatta (alalaatta)

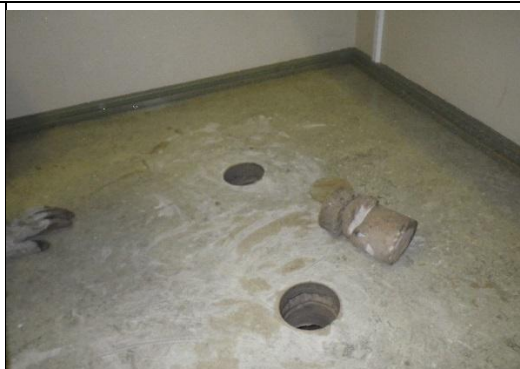
VP1, rakenneavaus RA.05, 5 krs

VP1 Välipohjarakenne, rakenneavauksella RA.05, (luokka V55, 5 krs).

Mitta (mm)	Rakenne, materiaali
-	muovimatto
40	betonilaatta
30	laasti
80	betonilaatta
-	muottilauta
-	turve / betonipalkisto
-	betonilaatta (alalaatta)

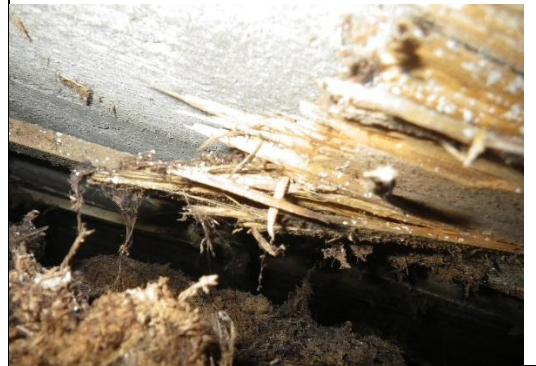
VP1, rakenneavaus RA.06, 5 krs

VP1 Välipohjarakenne, rakenneavauksella RA.06, (luokka V55, 5 krs).

Mitta (mm)	Rakenne, materiaali
-	muovimatto
85	betonilaatta
5	laasti
80	betonilaatta
-	muottilauta
-	turve / betonipalkisto
-	betonilaatta (alalaatta)

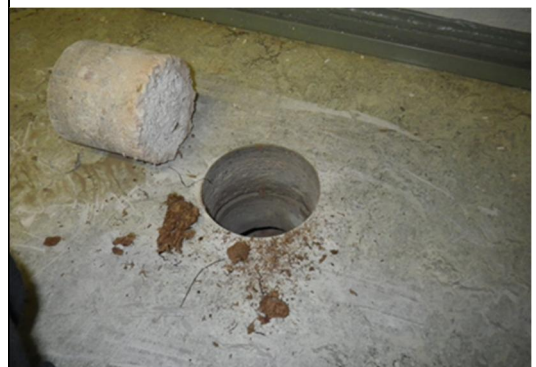
VP1, rakenneavaus RA.07, 5 krs

VP1 Välipohjarakenne, rakenneavauksella RA.07, (luokka V52, 5 krs).

Mitta (mm)	Rakenne, materiaali
-	muovimatto
60	betonilaatta
30	laasti
80	betonilaatta
-	muottilauta
-	turve / betonipalkisto
-	betonilaatta (alalaatta)

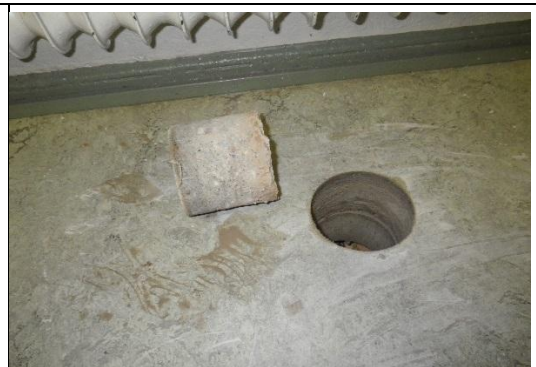
VP1, rakenneavaus RA.08, 5 krs

VP1 Välipohjarakenne, rakenneavauksella RA.08, (luokka V52, 5 krs).

Mitta (mm)	Rakenne, materiaali
-	muovimatto
45	betonilaatta
60	laasti
85	betonilaatta
-	muottilauta
-	turve / betonipalkisto
-	betonilaatta (alalaatta)

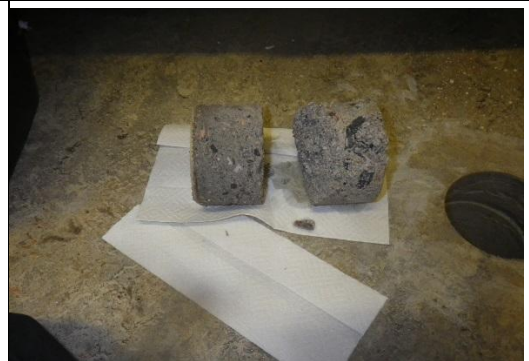
VP1, rakenneavaus RA.09, 4 krs

VP1 Välipohjarakenne, rakenneavauksella RA.09, (luokka V43, 4 krs).

Mitta (mm)	Rakenne, materiaali
-	muovimatto
55	betonilaatta
35	laasti
60	betonilaatta
-	muottilauta
-	turve / betonipalkisto
-	betonilaatta (alalaatta)

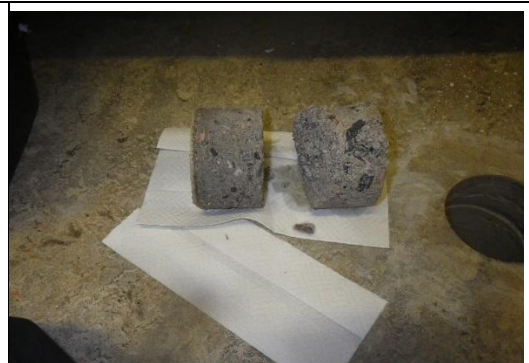
VP1, rakenneavaus RA.10, 4 krs

VP1 Välipohjarakenne, rakenneavauksella RA.10, (luokka V43, 4 krs).

Mitta (mm)	Rakenne, materiaali
-	muovimatto
50	betonilaatta
35	laasti
75	betonilaatta
-	muottilauta
-	turve / betonipalkisto
-	betonilaatta (alalaatta)

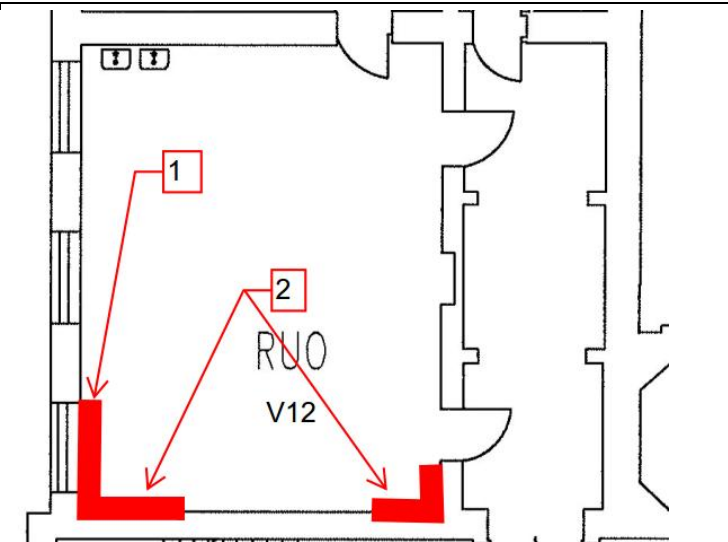
Ensimmäisen kerroksen tilassa V12 ruokala merkkiainetta laskettiin alapohjan tojaeristekerrokseen kahdessa eri pisteessä. Ennen merkkiaineen laskua toisesta laskukohtasta mitattiin hetkellinen paine-ero. Paine-ero vaihteli -1...0 Pascalia. Merkkiaineen laskukohtien viereisissä lattian sekä ulko- ja väliseinien rakenneliittymissä havaittiin vuotokohtia. Vuotokohdat on merkitty liitteenä 1 olevaan paikannuspiirustukseen sekä alla olevaan kuvaan.

AP2, Ryömintätilainen alapohjarakenne, huone V12, 1. krs	
1	Ulkoseinän ja lattian eristetilan liittymät
2	Väliseinän ja lattian eristetilan liittymät
<p>Muita huomioita</p> <p>Merkkiainekoe suoritettiin ko. tilaan normaaleissa käyttöolosuhteissa. Vuodot ilmenevät selkeästi.</p> <p>Hetkellinen paine-ero merkkiainekokeen aikana vaihteli eristetilaan nähden välillä -1...0 (Pa)</p>

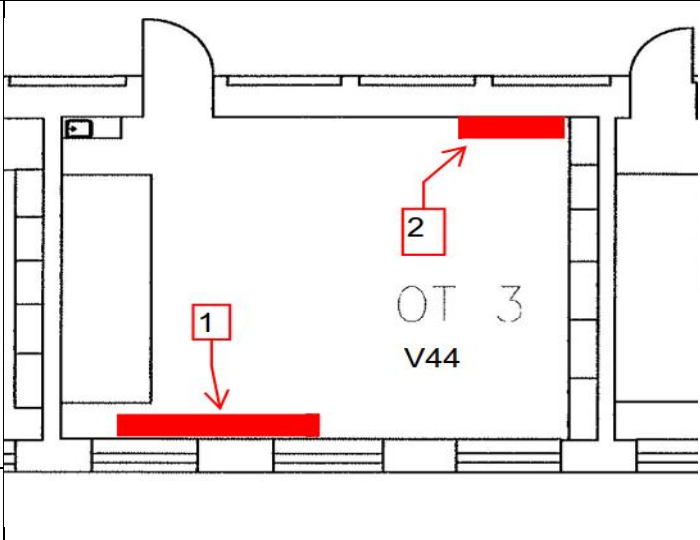
Neljännän kerroksen luokassa V43 merkkiainetta laskettiin välipohjan kaksoislaatta-eristekerrokseen kahdessa eri pisteessä. Ennen merkkiaineen laskua toisesta laskukohtasta mitattiin hetkellinen paine-ero. Paine-ero vaihteli 0...2 Pascalia. Merkkiaineen laskukohtien viereisissä lattian sekä ulko- ja väliseinien rakenneliittymissä havaittiin vuotokohtia. Vuotokohdat on merkitty liitteenä 1 olevaan paikannuspiirustukseen sekä alla olevaan kuvaan.

VP1, Välipohjarakenne (kaksoislaattapalkisto), huone V44, 4 krs	
1	Ulkoseinän ja välipohjan eristetilan liittymät
2	Väliseinän ja välipohjan eristetilan liittymät
<p>Muita huomioita</p> <p>Merkkiainekoe suoritettiin ko. tilaan normaaleissa käyttöolosuhteissa. Vuodot ilmenevät selkeästi.</p> <p>Hetkellinen paine-ero merkkiainekokeen aikana vaihteli välipohjan eristetilaan nähden välillä -1...0 (Pa)</p>

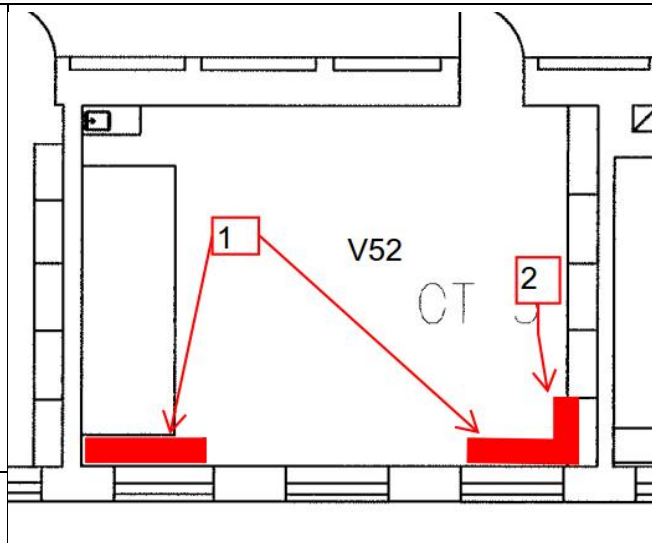
Viidennen kerroksen luokassa V52 merkkiainetta laskettiin välipohjan kaksoislaatta-eristekerrokseen kolmessa eri pisteessä. Ennen merkkiaineen laskua yhdestä laskukohtasta mitattiin hetkellinen paine-ero. Paine-ero oli 0 Pascalia. Merkkiaineen laskukohtien viereisissä lattian sekä ulko- ja väliseinien rakenneliittymissä havaittiin vuotokohtia. Käytävän puoleisen väliseinän kohdalla vuotoja ei havaittu. Vuotokohdat on merkitty liitteenä 1 olevaan paikannuspiirustukseen sekä alla olevaan kuvaan.

Merkkiainekoe suoritettiin ko. tilaan normaaleissa käyttöolosuhteissa. Vuodot ilmenevät selkeästi.

Hetkellinen paine-ero merkkiainekokeen aikana oli välipohjan eristetilaan nähden välillä 0 (Pa)
