TUTKIMUSRAPORTTI

PÄIVÄYS	15.08.2014
PROJEKTI	Rakennetekninen kuntotutkimus ja haitta-ainekartoitus
TILAAJA	Helsingin Kaupungin Rakennusvirasto / HKR-Rakennuttaja
KOHDE	Käpylän peruskoulu, Väinöläncatu 7, 00610 HELSINKI

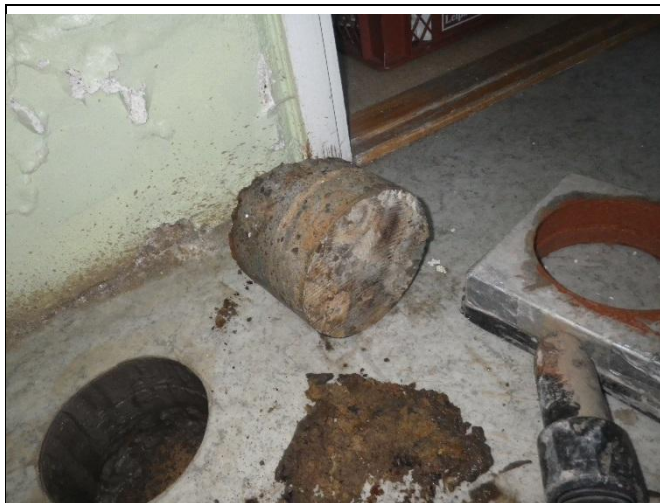
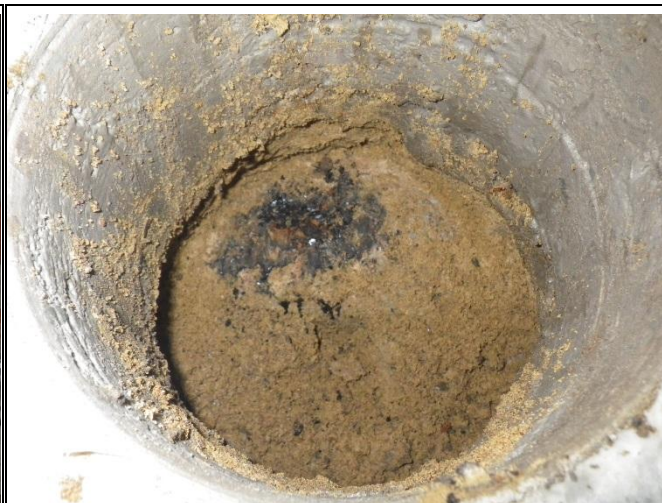
Rakenneavauksessa todettiin alapohjan olevan maanvarainen lämmöneristämätön massiivibetonilaatta. Laatta on valettu kahdessa osassa ja betonikuorien välissä on havaittavissa laastikerros. Lattiapinnoitteena toimivan muovimaton alla havaittiin voimakas mikrobiperäinen haju. Betonilaatan alla oleva täyttömaa on hienojakoista, eikä lattiarakenteessa ole maaperästä nousevan kosteuden estävää vedeneristystä eikä kapillaarikatkoa. Lattiarakenteessa ei todettu olevan kosteudesta vaurioitumisalttiita rakennemateriaaleja muovimattoa lukuun ottamatta.

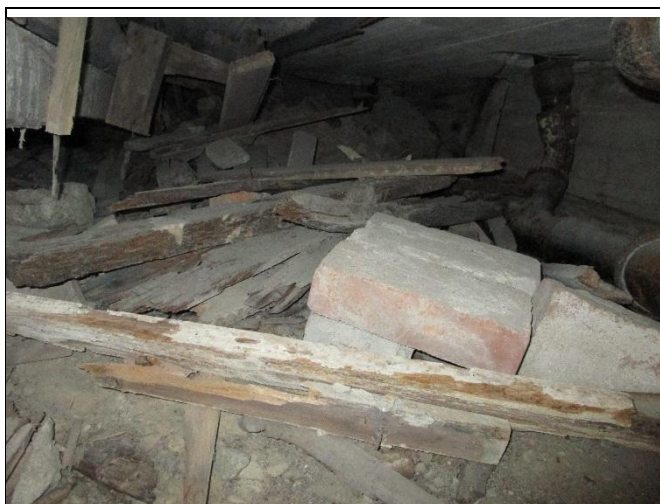
Sisäpuolelta suoritetuissa tarkastuksissa rakenteessa ei havaittu viitteitä vaurioista. Rakennuksen ryömintätiloja on kunnostettu. Korjaustöiden yhteydessä ryömintätiloista on poistettu vanhoja alapohjan muottilautoja ja tilan tuulettuvuutta on parannettu asentamalla ryömintätilaan koneellinen poistoilmakanavisto. Ryömintätilan kosteutta on vähennetty salaojaputkistolla ja maanpinnan sorastuksella, ennen sorastusta savipitoista maa-ainesta on poistettu. Sorastus on suunnitelmista poiketen toteutettu vain osittain ja suunnitelmissa esitetty alapohjarakenteen alapuolien lisäeristämisen toteutus on jäänyt myös vain osittaiseksi. Lisäksi asennetun salaojaputkiston korkoasema ei vastaa suunnitelmia ja siten sen kyky kuivattaa ryömintätilan maapohjaa on suunniteltua pienempi. Ryömintätiloissa havaittiin edelleen purettua / purkamatonta muottilaudoitusta ja savisen pintamaan päällä on mikrobikasvustoa sekä vesilammikoita, (kuvat 8.1 ja 8.2).

Kuva 8.1 Ryömintätilassa muottilautoja.

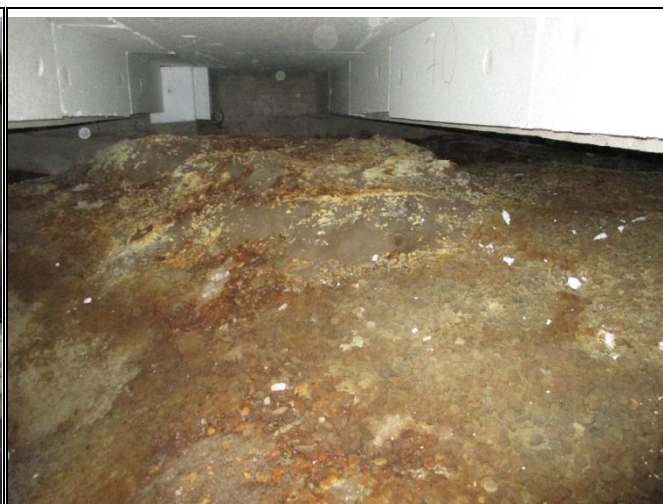
Ryömintätilassa on kosteutta ja perusmaa on mikrobikasvuston peittämää. Lisäksi ryömintätilassa on paikoin runsaasti orgaanista, mikrobeja tuottavaa, rakennusjärettä. Tällä hetkellä ryömintätila on alipaineistettu, mutta sen paine-ero sisäilmaan nähden saattaa muuttua, kun rakennuksen ilmanvaihtoon tehdään muutoksia. Ryömintätilaan suunniteltu ja jo osittain toteutettu peruskorjaus on saatettava loppuun tulevan peruskorjauksen yhteydessä. Lisäksi peruskorjauksen yhteydessä on maanvaraisen alapohjan kohdalla maaperästä nouseva kosteusrasitus katkaistava ja rakennuksen ilmanvaihtoa tehostettava.

Kuva 8.2 Ryömintätilassa mikrobikasvustoa.

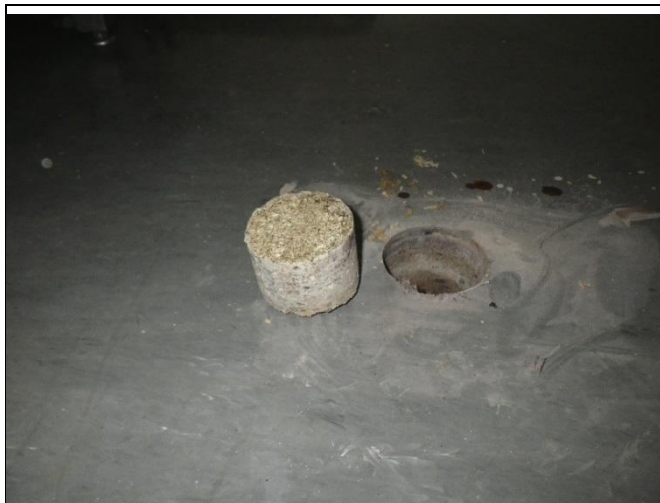
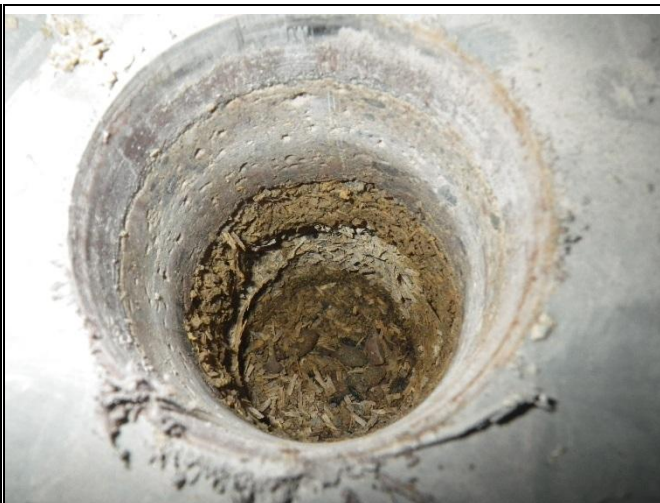
Rakenneavauksessa todettiin, että muovimaton alla lattiapinnoitteena on magnesiassa ja alapohjan lämmöneristeenä on käytetty toja-levyä. Toja-levyssä havaittiin lievä mikrobiperäinen haju. Toja-levy on pääosin orgaanista materiaalia ja siten se vaurioituu altistuessaan kosteudelle. Lattiarakenteessa on toja-levyn ja betonilaatan välissä kosteuseristeenä bitumisively. Rakenteesta johtuen toja-levyyn kohdistuva kosteusrasitus on pieni, mutta rakennusvaiheessa levy on jo altistunut kosteudelle. Altistuessaan kosteudelle toja-levyyn saattaa syntyä mikrobikasvustoa.

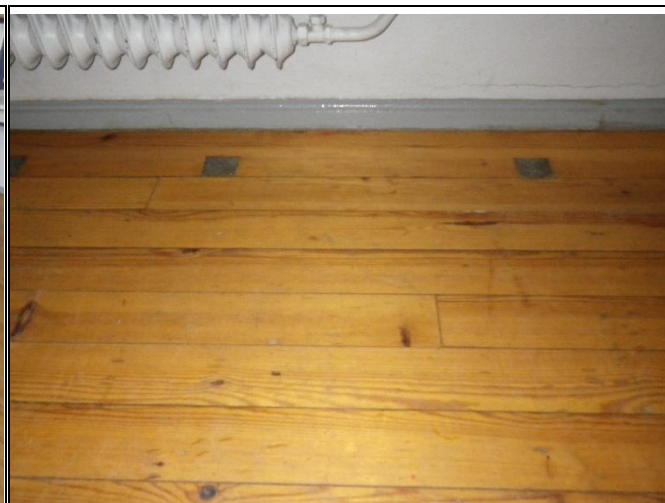
Suoritetuissa tarkastuksissa havaittiin lankkulattiassa tuuletussäleikköjä, (kuva 6.2). Säleiköt oli sijoitettu huoneen pitkien sivujen reunoille ja ne olivat n. 60cm välein. Tutkimuksissa havaittiin, että säleikköjen tarkoitus on varmistaa lankkulattian alapuolisen tilan tuulettuminen. Lankkulattian alla on kuitenkin pölyä yms. epäpuhtauksia jotka ilmavirtauksien mukana pääsevät kulkeutumaan huoneilmaan, heikentäen sisäilman laatua.

Kuva 9.2 Tuuletussäleikköjä.

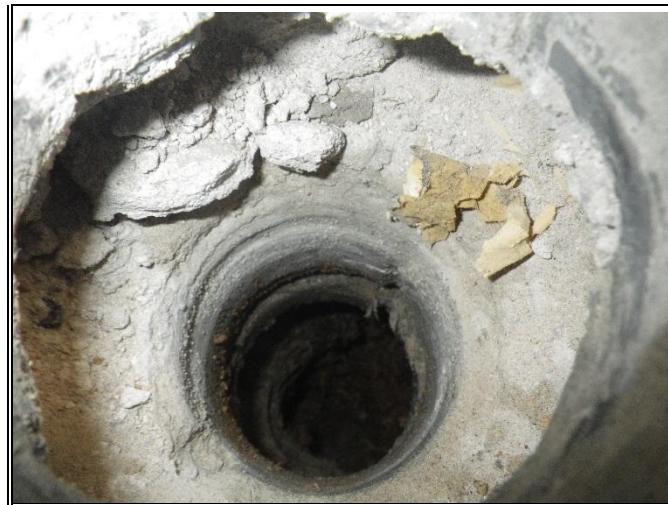
Rakenneavauksessa todettiin, että lattian alkuperäinen lämmöneriste on murskattua / lohkottua kevytbetonia. Eristetilassa on lisäksi runsaasti pölyä ja hieman orgaanista rakennusjätettä. Eristekerroksen alla on vesieristeenä bitumisively.

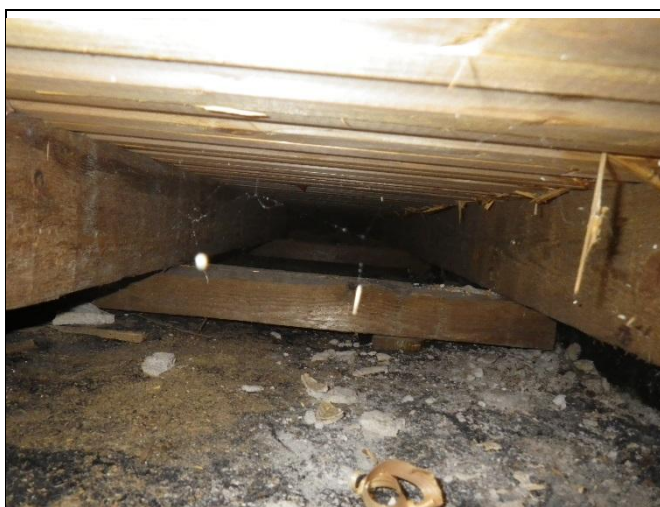
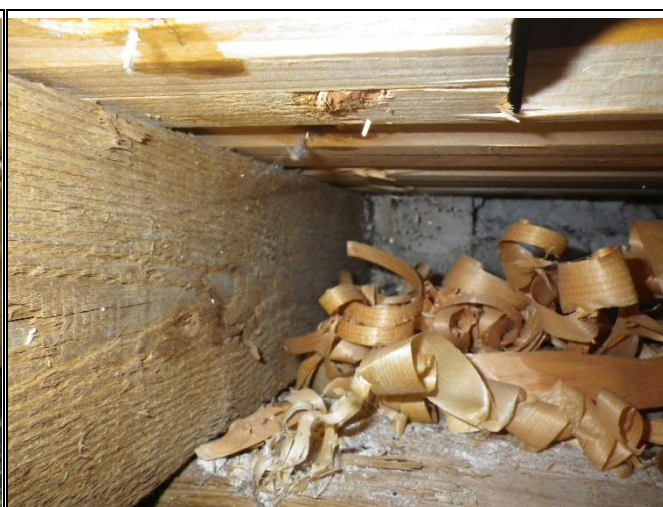
Rakenneavauksessa todettiin, että lankkulattia on avattu ja alkuperäinen lämmöneriste on pääosin poistettu, muutamia lastuja oli paikoin jätetty, kuvat 10.3 ja 10.4). Eristetilassa havaittiin lisäksi runsaasti pölyä. Lattialankkuja kannatteleva puupalkisto on uusittu ja sen materiaalina on käytetty painekyllästettyä puuta. Lattian korjaustöiden yhteydessä lattiaan ei ole asennettu lämmöneristettä. Alapohjan peruskorjaussuunnitelmissa rakenne oli suunniteltu alapuolelta eristettäväksi, mutta eristys on toteuttamatta ja nyt lattiasta puuttuu kokonaan lämmöneriste. Betonilattian pinnassa on vesieristeenä bitumisively.

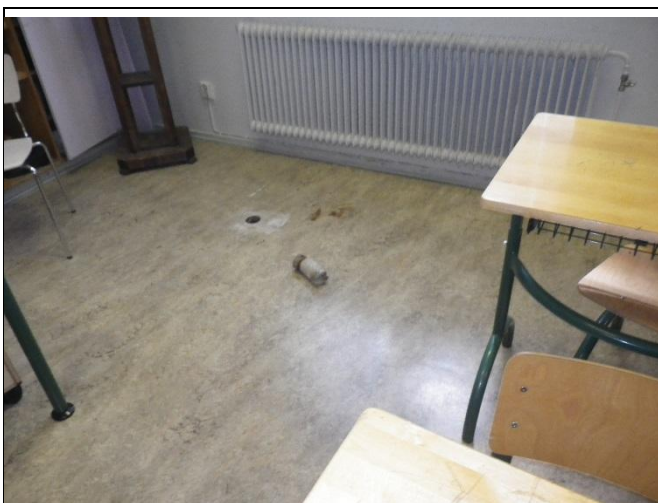
Rakenneavauksessa todettiin rakenteen vastaavan arkkitehtipiirustuksessa esitettyä rakennetta. Työmenetelmistä johtuen pintalaatan valamiseen käytetty muottilaudoitusta ei ole purettu, ja muottilaudoitusta on edelleen rakenteessa. Betonikuorien välissä on täyteenä turve.

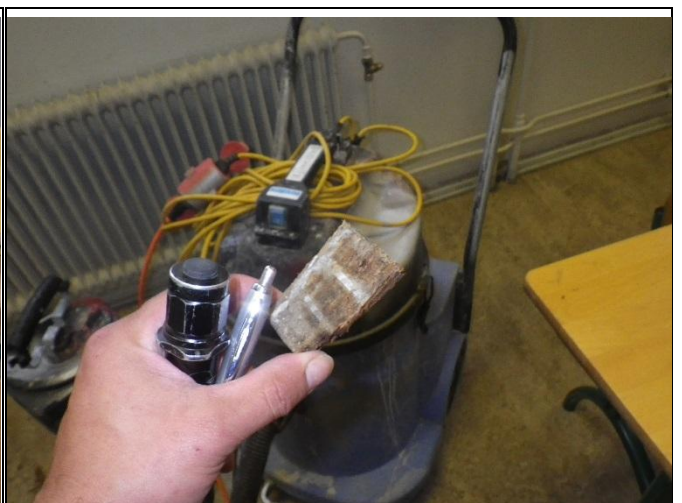
Kuva 12.4 Muottilautaa.

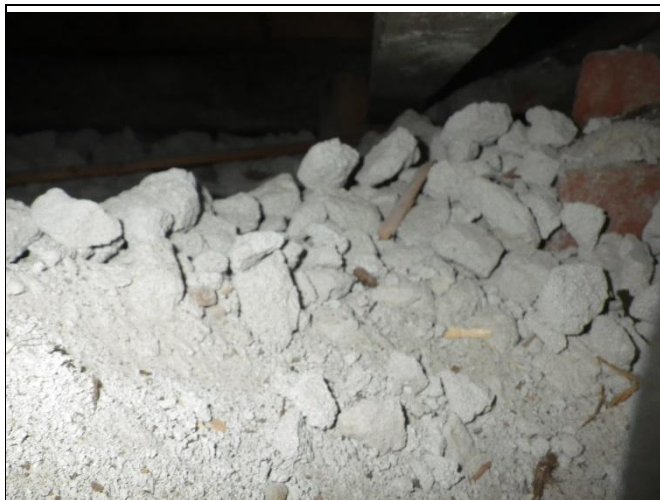
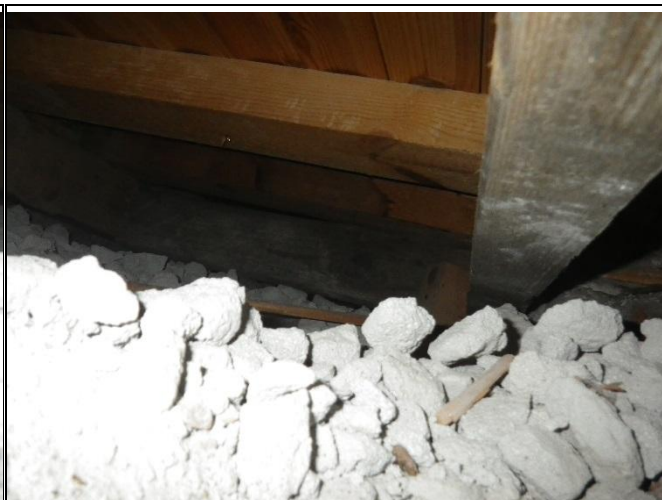
Rakenneavauksessa todettiin rakenteen poikkeavan täyttemateriaalin osalta muista välipohjarakenteista (VP1). Välipohjan täytteenä on lohkottua / murskattua kevytbetonia. Kevytbetonin seassa on hieman rakennusjätettä (tiiltä, puumateriaali, yms).

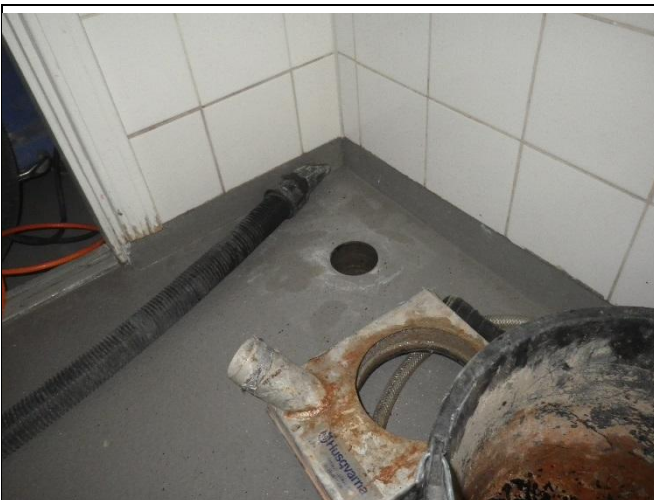
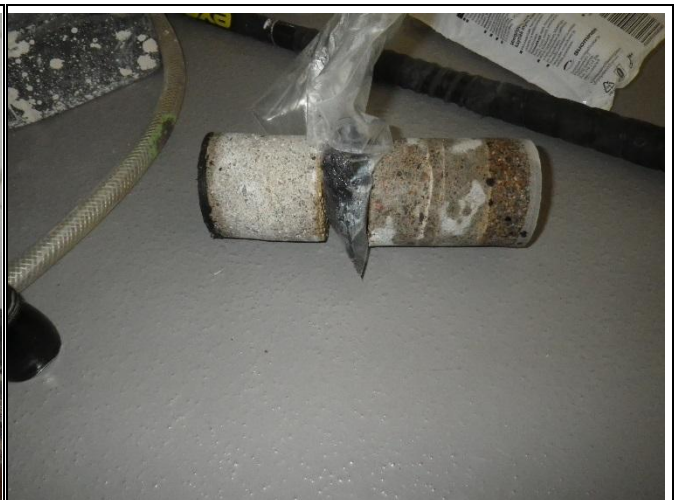
Rakenneavauksessa todettiin, että laatta on valettu neljässä eri osassa. Ylimmäinen osa on valettu parantamaan lattia viettävyttä kohti lattiakaivoa. Lattiarakenteessa on kaksi bitumilla tehtyä vesieristyskerrosta ja välipohjatäytteenä on kevytsora. Lattiarakenteessa ei todettu olevan kosteudesta vaurioitumisalttiita materiaaleja. Lattian vesieristeenä toimii sen pinnoite.

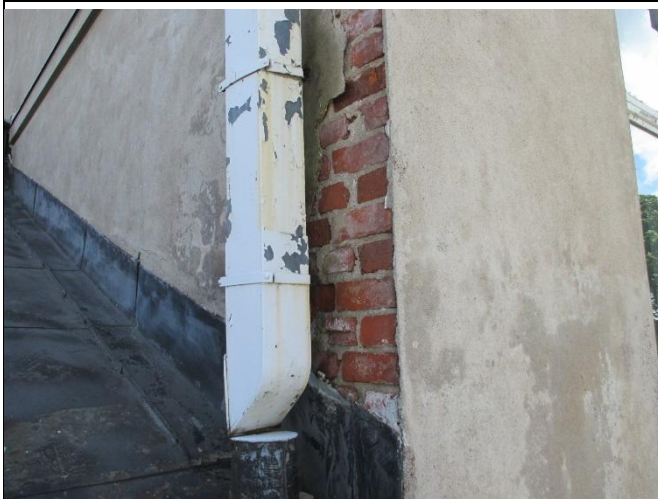
Julkisivurappaus on kauttaaltaan irti alustastaan ja siten se aiheuttaa riskin rakennuksen henkilöturvallisuudelle. Ikkunoiden karmirakenne on upotettu rappaukseen ja siksi rappauskorjauksen yhteydessä on tehtävä myös ikkunoiden uusiminen / peruskorjaus. Rappausvaurioiden laajuuden vuoksi työ tulisi suorittaa pikaisesti.

Kuva 15.1 Vaurio ulkorappauksessa.

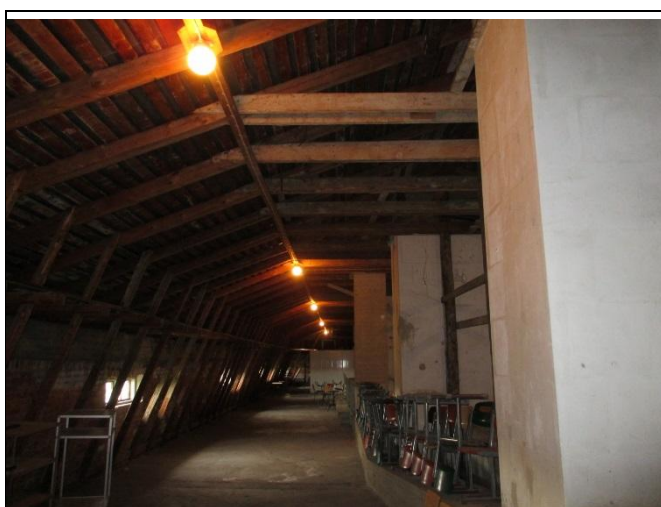
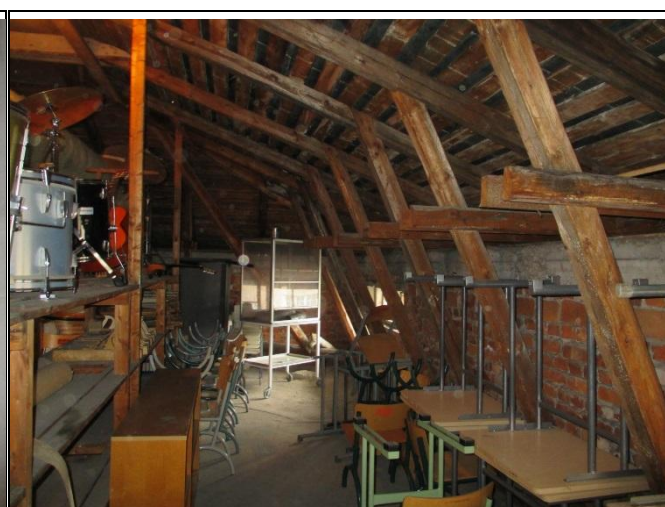
Suoritetuissa aistinvaraisessa tarkastuksessa rakenteessa ei havaittu ulkoisia merkkejä vaurioista, eikä tiloissa havaittu mikrobivaurioon viittaavaa hajua. Yläpohjan ullakkotilassa säilytetään runsaasti sammutustöitä hankaloittavaa ja palokuormaa lisäävä irtainta, (kuvat 16.1 ja 16.2).

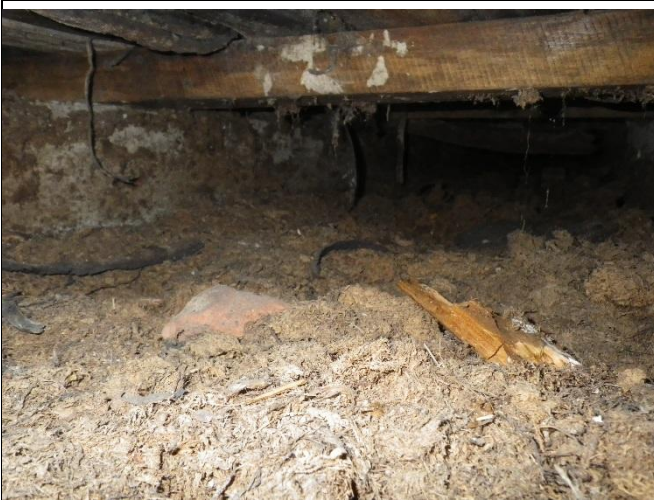
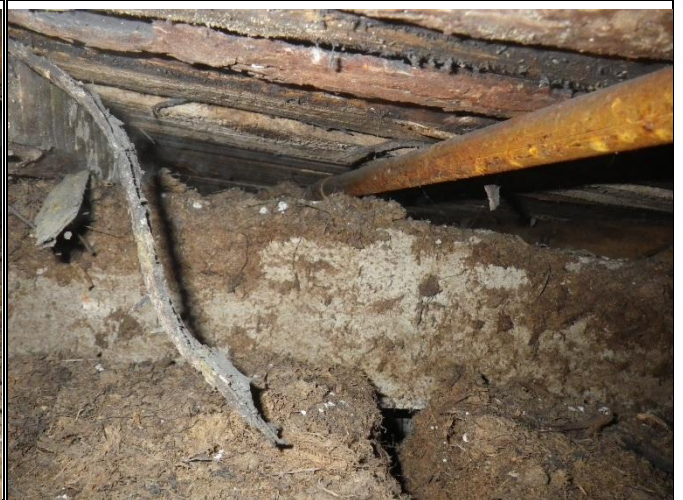
Rakenneavauksessa todettiin rakenteen vastaavan arkkitehtipiirustuksessa esitettyä rakennetta. Työmenetelmistä johtuen pintalaatan valamiseen käytettyä muottilaudoitusta ei ole purettu ja muottilaudoitusta on edelleen rakenteessa. Muottilaudoissa havaittiin pitkälle edennyt lahovaurioitumista. Yläpohjan lämmöneristeenä betonikuorien välissä on turve.

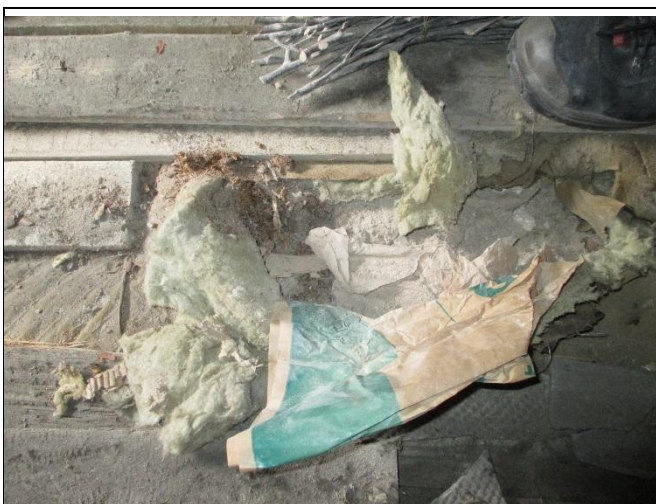
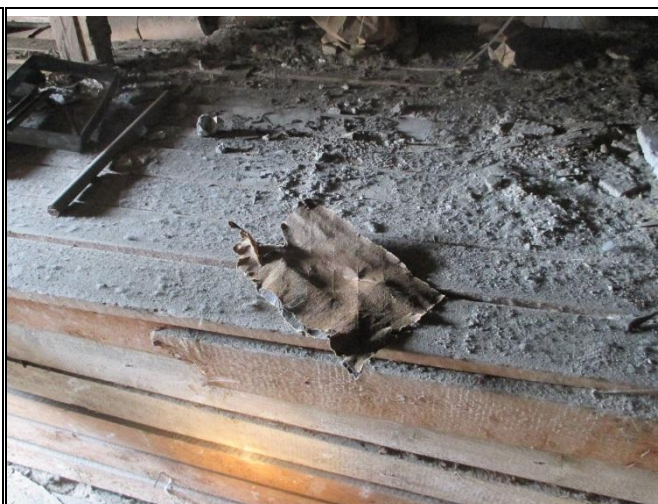
Rakenneavauksessa varmistuttiin, ettei rakenne ole palopermannon suhteen arkkitehtikuvan mukainen. Yläpohjan lämmöneristeenä on turve.

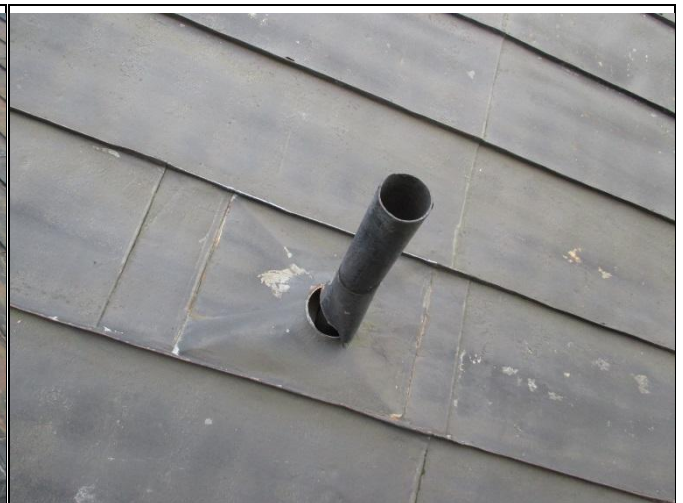
Vesikatteen vaurioituminen on edennyt niin pitkälle, ettei katteena toimivan pellin huoltokäsittely ole enää mahdollista. Lisäksi vesikaton läpivienneissä havaittiin aktiivisia vesivuotopaikkoja, jotka kastelevat palopermantoa ja sen eristeitä.

Kuva 18.2 Läpivienti epätiivis.

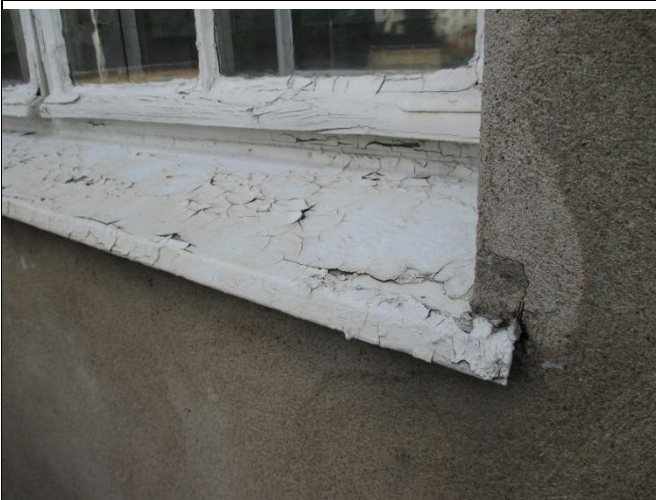
Huullettujen ikkunoiden toimivuus on heikko ja rakennuksessa on runsaasti ikkunoita, joita ei saatu suljettua. Yleisesti ikkunat eivät ole tiiviit ja niiden maalipinnoissa sekä ikkunakittauksissa on runsaasti vaurioita.

Suoritetuissa tarkastuksissa havaittiin ikkunoiden mekaanisessa toiminnassa paljon puutteita ja osaa ikkunoista ei saatu suljettua lainkaan tai niiden sulkeminen oli hankalaa. Tarkastushetkellä ikkunoissa ei havaittu vedon tunnetta (vuodenaika, kesä), mutta talvella voidaan olettaa ikkunoiden vetävän. Ikkunapuitteiden ja karmien maalipinta hilseilee ja ikkunakittauksissa havaittiin lohkeilua. Lisäksi pistopiikillä koestatessa puuosissa havaittiin pinnan pehmenemistä. Ikkunapellitusten liitokset eivät ole tiiviit ja peltien maalipinta hilseilee. Ikkunat ovat 2-lasisia ja niiden energiatehokkuus on heikko.

Kuva 19.1 Maalipinta hilseilee.

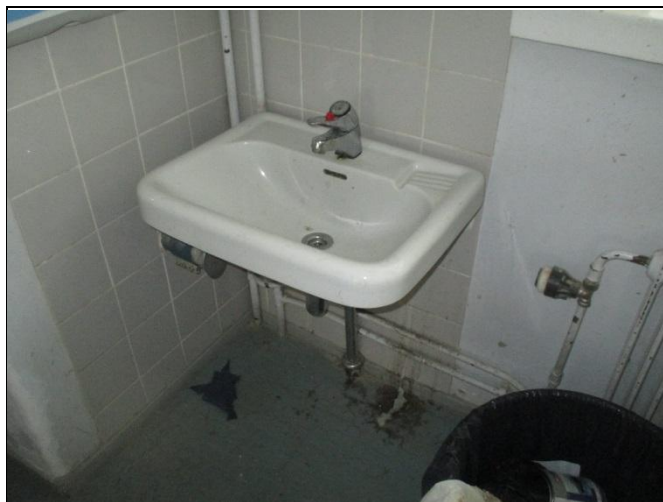
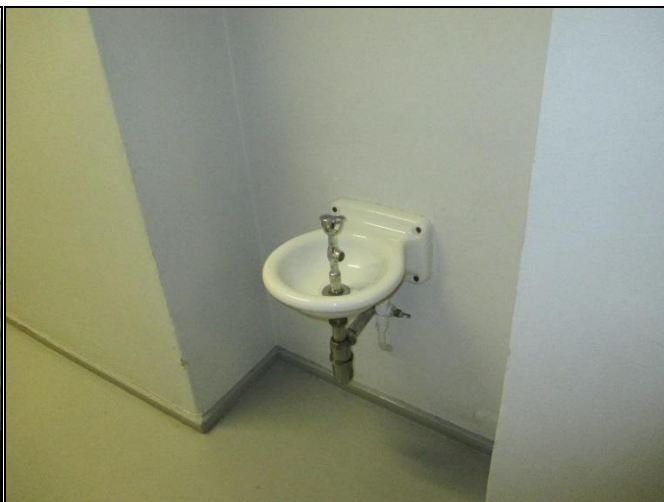
Kuva 20.1 Vesikaluste.

Kuva 20.2 Vesikaluste.

Märkätilojen heikentyneestä kunnosta johtuen on peruskorjauksen yhteydessä suositeltavaa uusia märkätilojen rakenteet kauttaaltaan nykymääräysten mukaisiksi. Kaikkiin wc-tiloihin suositellaan asennettavan lattiakaivo ja vedeneristystä kauttaaltaan (vrt. märkätila) suositellaan harkittavan.
