## TUTKIMUSRAPORTTI

### Korjausrakentaminen

PÄIVÄYS	15.8.2014
PROJEKTI	Rakennetekninen kuntotutkimus
TILAAJA	Helsingin Kaupungin Rakennusvirasto / HKR-Rakennuttaja
KOHDE	Untamontie 2, 00610 HELSINKI

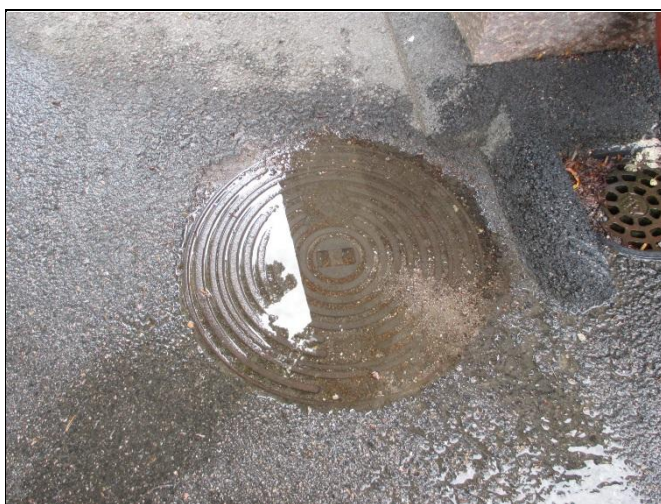
Kuva 5.1 Salaojakaivo

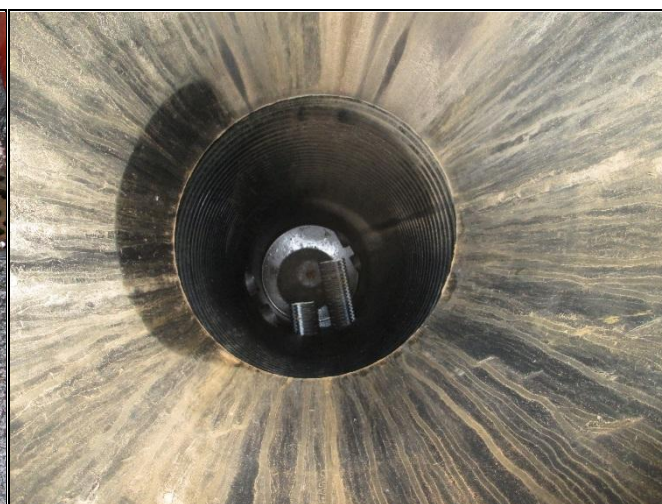
Kuva 5.2 Putket salaoja kaivossa

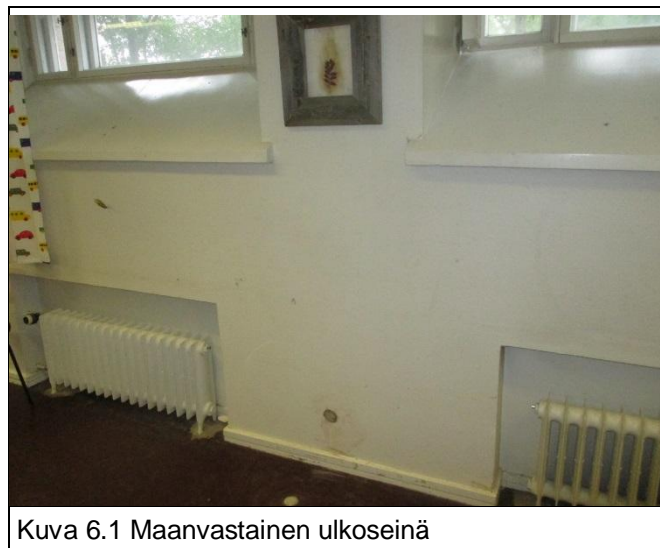
Aistivaraisen tarkastelun perusteella seinärakenteessa ei havaittu rakenteellisia vaurioita tai ulkoisia merkkejä kosteusvaurioista, kuten esim. kosteuden aiheuttamasta tasoitteen halkeilusta tai maalin hilseilystä, kuva 6.1.

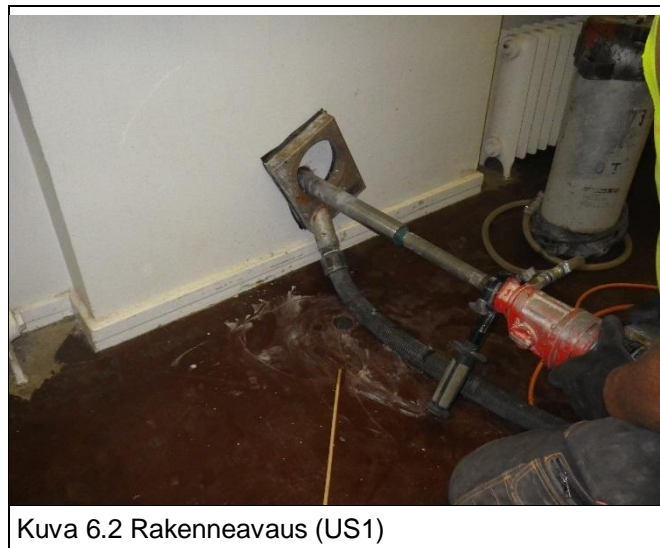
Rakenneavauksen (kuva 6.2) perusteella seinärakenne vastaa pääosin alkuperäistä rakennetta. Sisäpuolisen tiiliverhouksen ja kevytbetonin väliin on jätetty 10mm tuuletusrako. Tuuletusraossa ei havaittu lämmöneristekerrosta. Vedeneristeenä betonin sisäpinnalla on käytetty ohutta alle 5mm paksua bitumisivelyä.

Kuva 6.2 Rakenneavaus (US1)

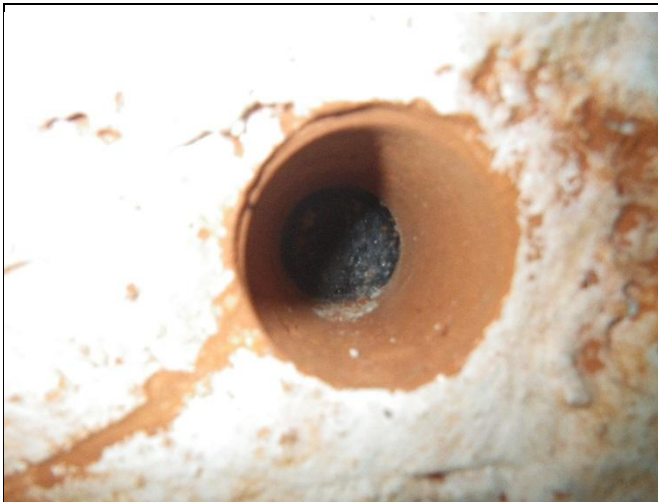
Rakenneavauksen perusteella seinärakenne vastaa pääosin alkuperäistä rakennetta. Sisäpuolisen tiiliverhouksen ja kantavan betoniseinän väliin on jätetty 10 mm tuuletusrako. Tuuletusraossa ei havaittu lämmöneristekerrosta. Vedeneristeenä betonin sisäpinnassa on käytetty ohutta alle 5 mm paksua bitumikerrosta (kuvat 7.1 ja 7.2).

Kuva 7.1 Maanvastaisen ulkoseinän bitumisively on betonin lämpimällä puolella.

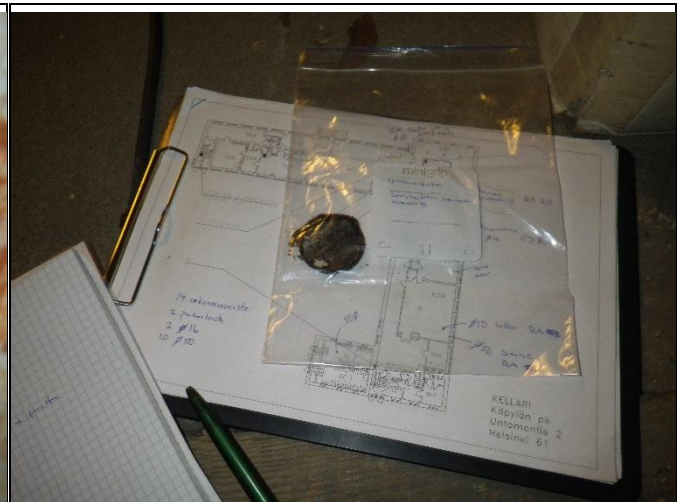
Kuva 7.2 Vedeneristeestä tehtiin asbesti- ja PAH-analysit.

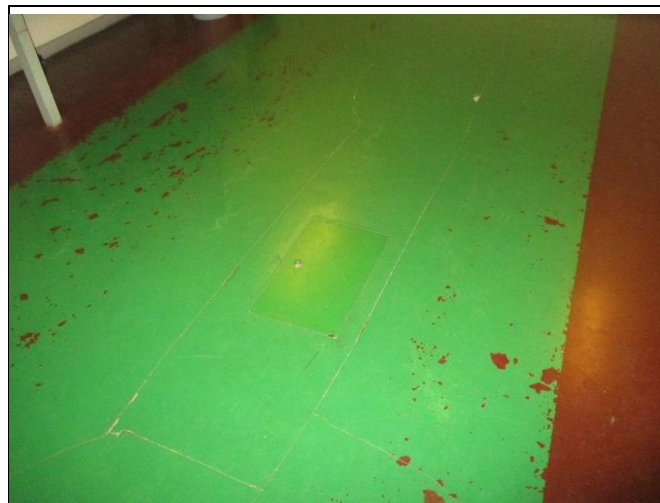
Aistivaraisen tarkastelun perusteella alapohjarakenteessa ei havaittu rakenteellisia vaurioita tai ulkoisia merkkejä kosteusvaurioista, kuten esim. kosteuden aiheuttamasta pinnoitevaurioista. Yleiskuva tutkittavasta rakenteesta on esitetty kuvassa 8.1.

Kuva 8.1 Kellarin maanvastainen alapohja (AP1)

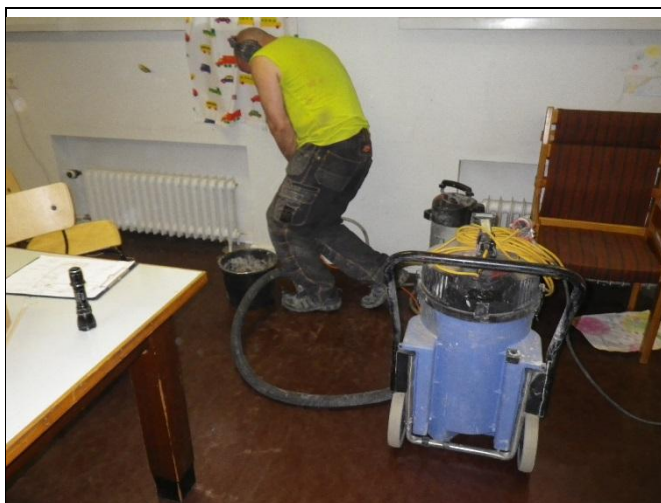
Kuva 8.2 Maanvastaiseen alapohjaan tehtiin rakennevaus rakennetyypin selvittämiseksi.

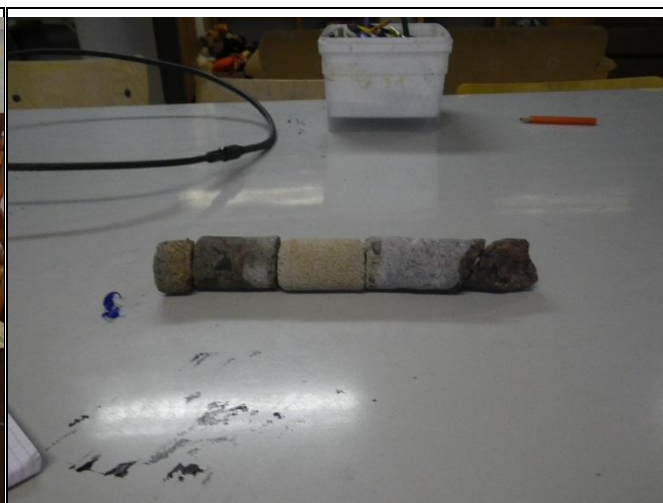
Rakenneavauksessa todettiin alapohjarakenteen olevan yli 500 mm paksu (kuva 8.3). Tämä todennettiin vielä erikseen pienemmällä poralla tehdyillä rakenteen läpi porauksilla. Havaintojen mukaan siporexin paksuus on hieman ohuempi kuin alkuperäisissä piirustuksissa on mainittu. Vesieristeenä rakenteessa on ohut noin 2 mm:n paksuinen bitumisively. Rakenneavauksen kohdalla maaperä on hienoa hiekkaa, joka ei estä veden kapillaarista nousua rakennekerrokseen.

Kuva 8.3 Lattiarakenne on yli 500 mm paksu

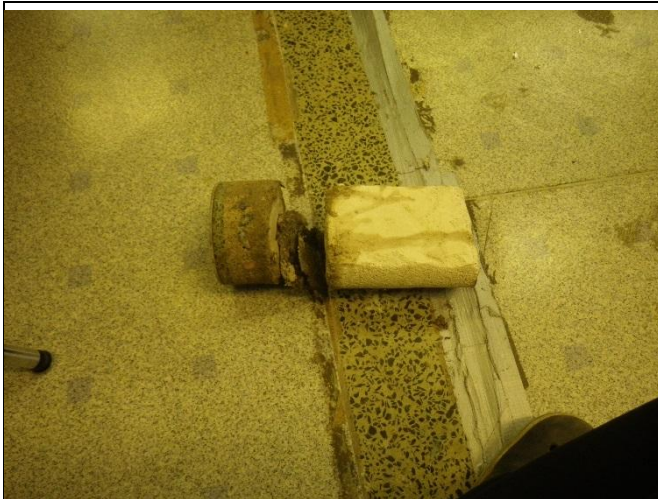
Havaintojen mukaan siporexin paksuus on hieman ohuempi kuin alkuperäisissä pohjapiirustuksissa on mainittu. Vesieristeenä rakenteessa on ohut noin 2 mm:n paksuinen bitumiväli. Vesieriste sijaitsee siporexin alapinnassa. Lisäksi siporexin yläpintaan on asennettu tervapaperi. Rakenneavauksen kohdalla maaperä on hienoa hiekkaa (kuva 9.2), joka ei estä veden kapillaarista nousua rakennekerrokseen.

Kuva 9.1 Rakenneavaus (AP2)

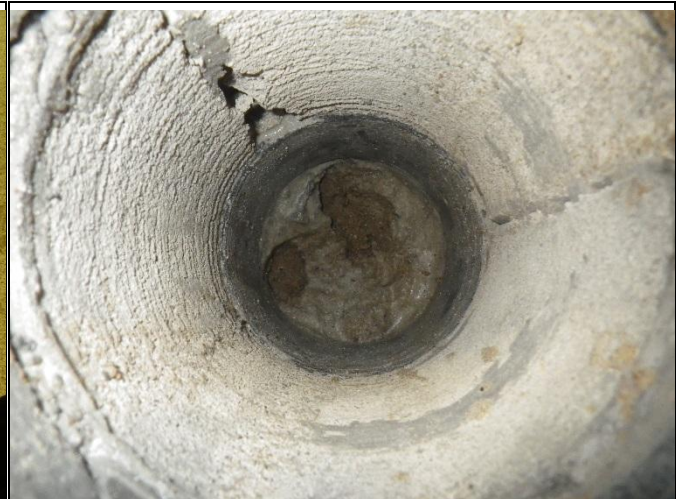
Kuva 9.2 Maaperä on hienoa hiekkaa

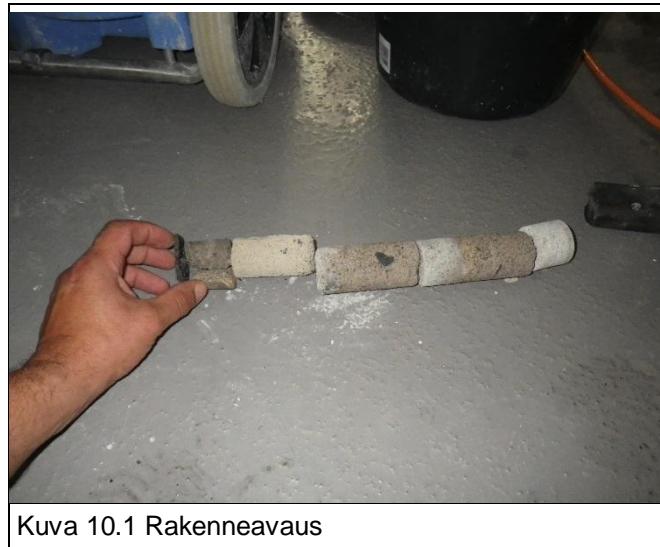
Rakenneavauksessa (kuva 10.1) todettiin alapohjarakenteen olevan yli 900 mm paksu. Tämä todennettiin vielä erikseen pienemmällä poralla tehdyillä rakenteen läpi porauksilla. Rakenteessa on kaksi vedeneristystä, molemmiin puolin siporex- lämmöneristettä. Molemmat vedeneristeet ovat ohuita noin 3 mm paksuja bitumisivelyjä. Maaperä rakenneavauksen kohdalla oli pääasiassa kallioperäistä, vaikka seassa näkyi myös hienoa hiekkaa.

Kuva 10.1 Rakenneavaus

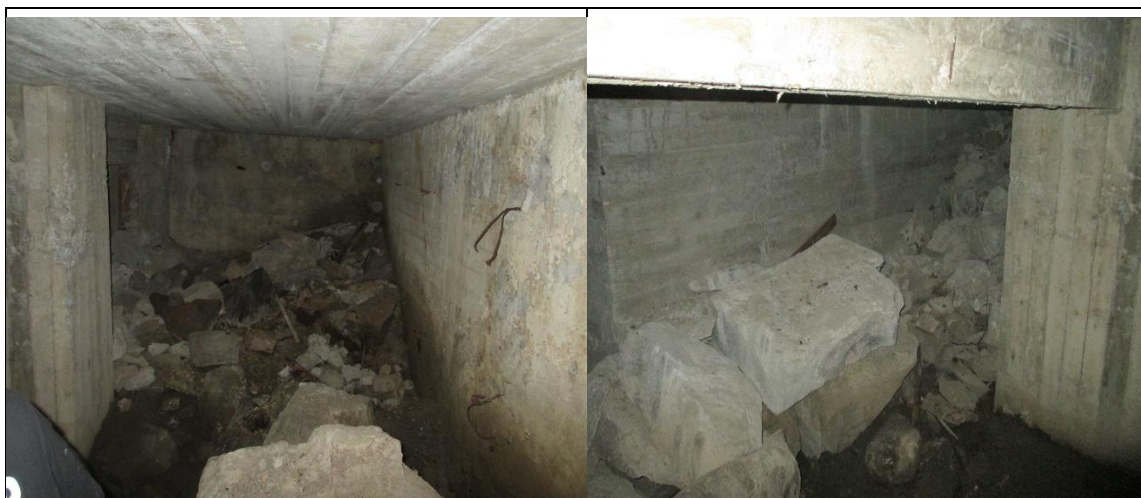
Tiloissa havaittiin kosteusvaurioita perusmuurin alaosissa ja maapohjan päällä paikoin vettä. Betoniterästen korroosiovaurioita havaittiin paikoitellen.

Kuva 12.1 Ryömintätila

Kuva 12.2 Ryömitätila

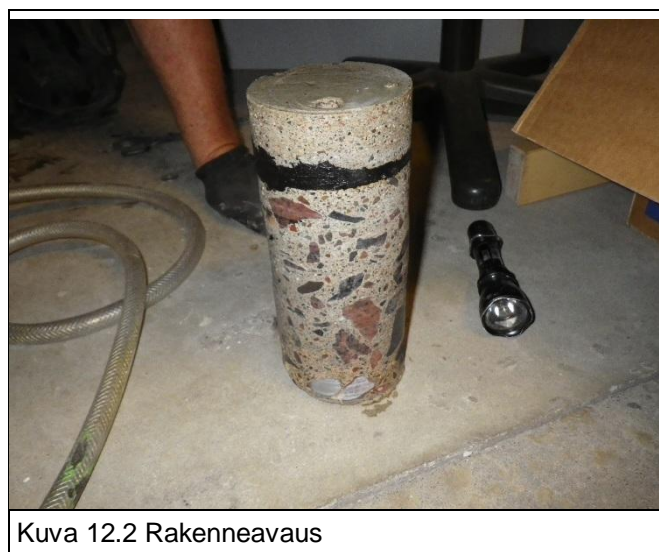
Alapohja on betonirakenteinen, joka on tuettu palkeilla, jotka tukeutuvat betonipilareihin. Vesieristeenä on käytetty noin 10 mm paksuista bitumikerrosta. Ryömintätilassa havaittiin mikrobiperäistä hajua.

Kuva 12.2 Rakenneavaus

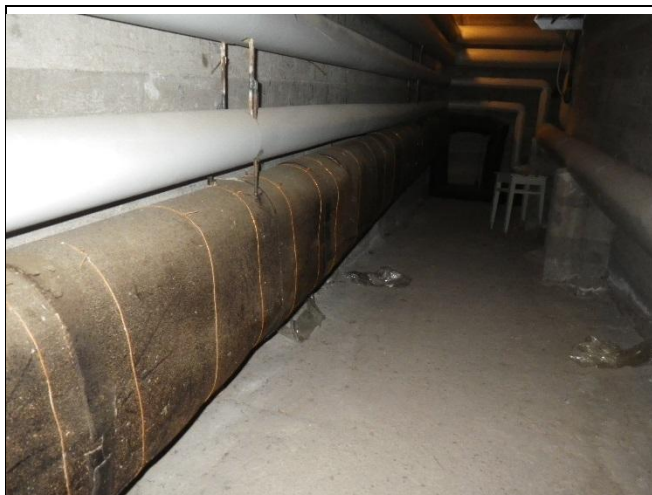
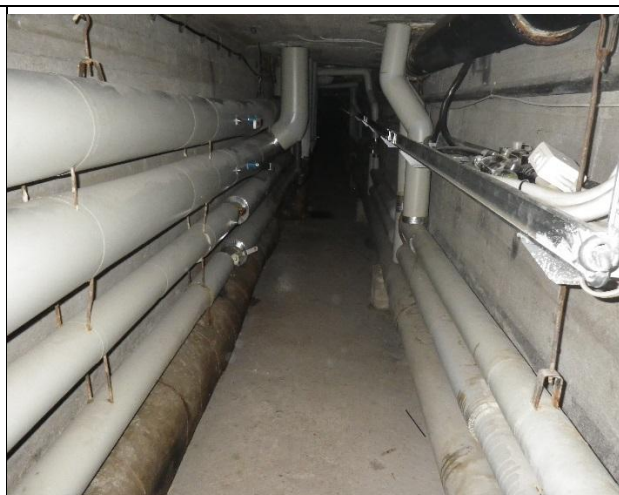
Putkitunnelista erkanevissa putkikanaaleihin on jätetty vanhat muottilaudat paikoilleen. Tunnelin rakenteissa ei havaittu kosteusvaurioita eikä pinnoilla havaittu kosteuden tiivistymistä lukuun ottamatta kahta lievää putkivuotoa, toinen lämpöverkossa ja toinen viemä-rissä.

Kuva 13.1 Putkitunneli

Kuva 13.2 Putkitunneli

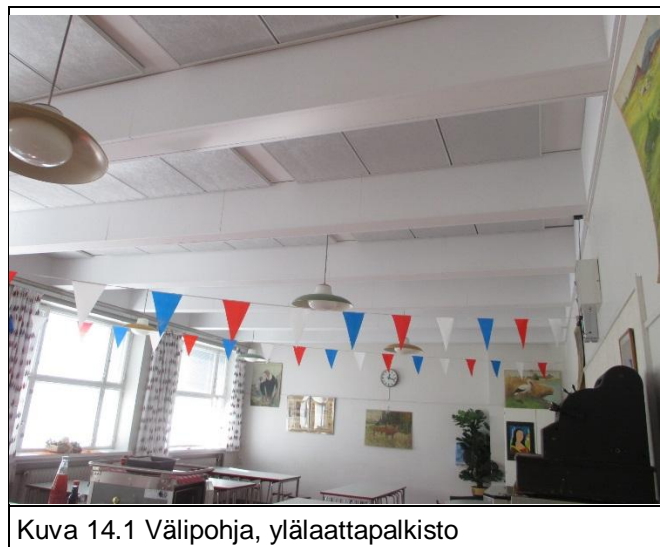
Aistivaraisen tarkastelun perusteella välipohjarakenteessa ei havaittu rakenteellisia vaurioita.

Kuva 14.1 Välipohja, ylälaattapalkisto

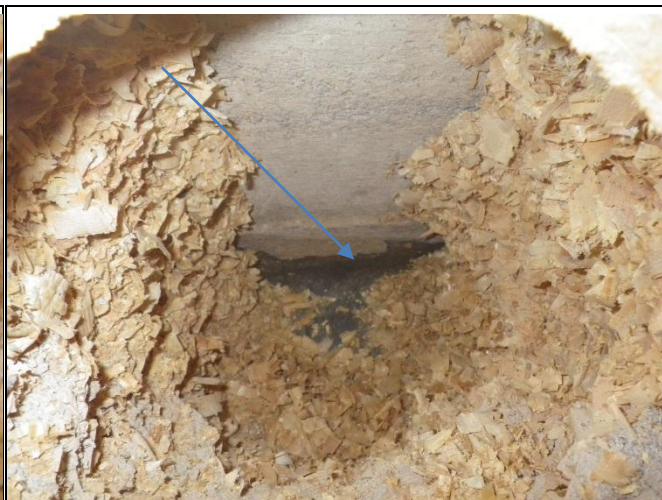
Kuva 15.2 Eristekerroksen alla on tervapaperi

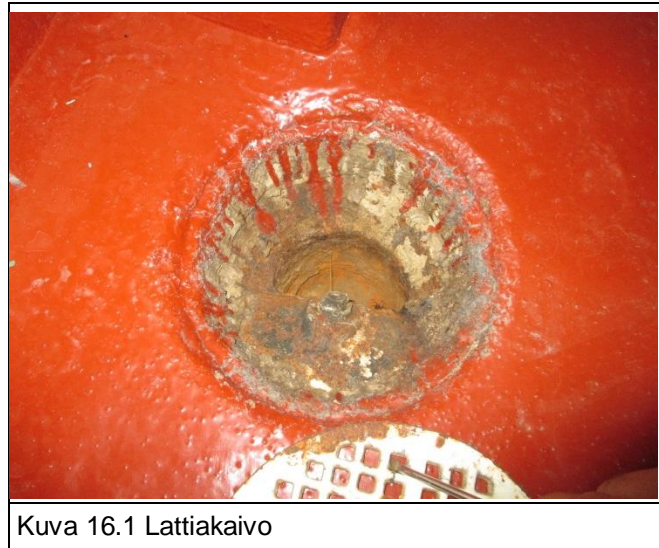
Pintamateriaaleista tehtyjen havaintojen mukaan tila on peruskorjattu 70-luvulla tehdyn peruskorjauksen yhteydessä, lattiapinnoite vaikutti uudemmalta. Tilassa olevan lattiakaivon (kuva 16.1) tiiveydestä ei voitu varmistua. Seinien vedeneristyksen olemassaolosta ei voitu varmistua.

Kuva 16.1 Lattiakaivo

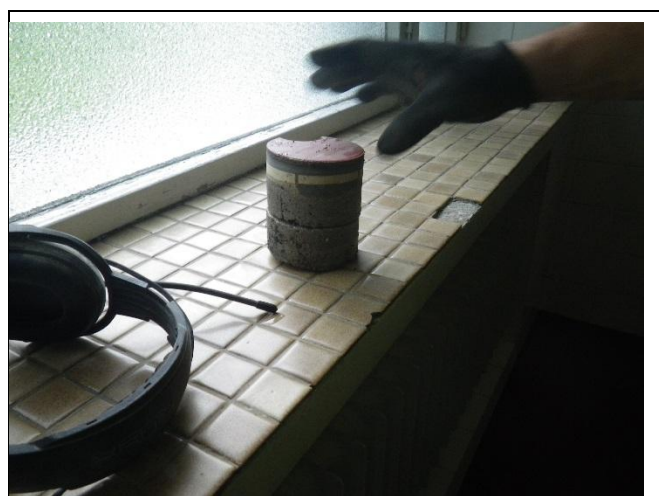
Rakenneavauksessa havaittiin, että lattiarakennetta on korjattu vanhan klinkkerilaatan päälle. Klinkkerilaatan päälle on asennettu uusi tasoitevalu ja epoksinnoite. Rakenteen vedeneristeenä toimii epoksinnoite sekä 10 mm paksu bitumikerros. Lattiasa ei havaittu kosteusvaurioille alttiita materiaaleja.

Kuva 16.2 Rakenneavaus

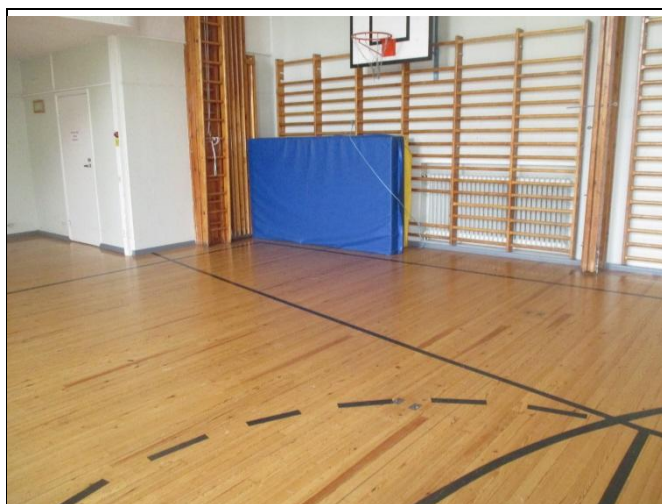
Lankkulattiassa ei havaittu vauriota eikä merkittävää kulumista.

Kuva 16.1 yleiskuva liikuntasalista

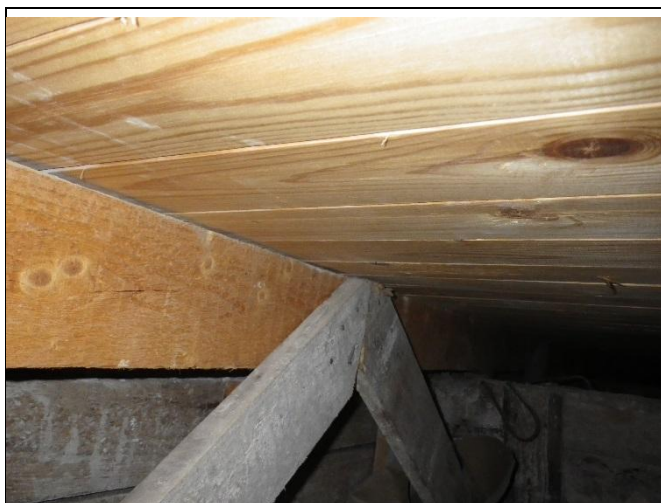
Rakenneavauksen perusteella liikuntasalin lattia on korjattu vanhan lankkulattian päälle asentamalla siihen vaneri ja uusi lankkulattia. Väliilassa, jossa sijaitsee betonipalkisto sekä puukoolaus, havaittiin vanhaa rakennusjätettä (kuva 16.3). Betonipalkkien vanhat muottilaudat on myös jätetty rakenteeseen (kuva 16.4).

Kuva 16.3 Välitilassa on vanhat muottilaudat.

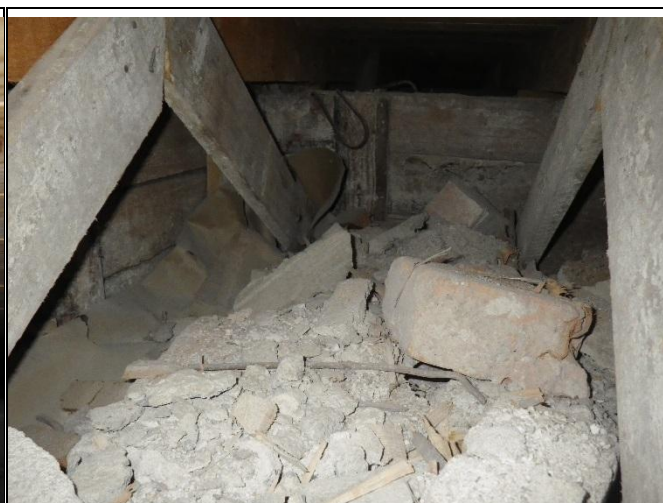
Kuva 16.4 Välitilaan on jätetty vanhaa rakennusjätettä.

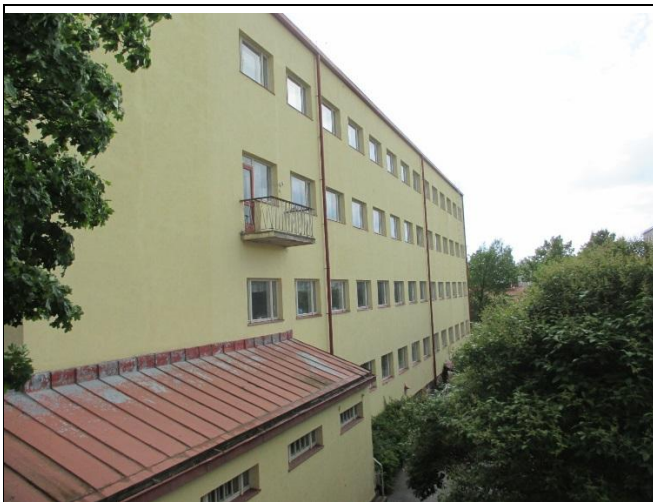
- julkisivuilla lounaaseen ja sisäpihalla kaakkoon rappauksen tartunta selvästi muita julkisivuja huonompi
- maalivaurioita esiintyy paikoittain
- paikoittaisia rappauspinnan halkeamia, osassa paikkaa laajoja halkeamaverkostoja
- osa halkeamista laajuudeltaan huomattavia (kuva 18.2)
- rappauksen pieniä lohkeamia melko yleisesti
- rappauspinnassa on havaittavissa yksittäisiä paikkakorjattuja kohtia
- rappauskerroksen paksuus vaihtelee mitatuilta osin 25 – 34 mm välillä
- rappausverkkoa ei ole käytetty

Kuva 18.1 Julkisivu

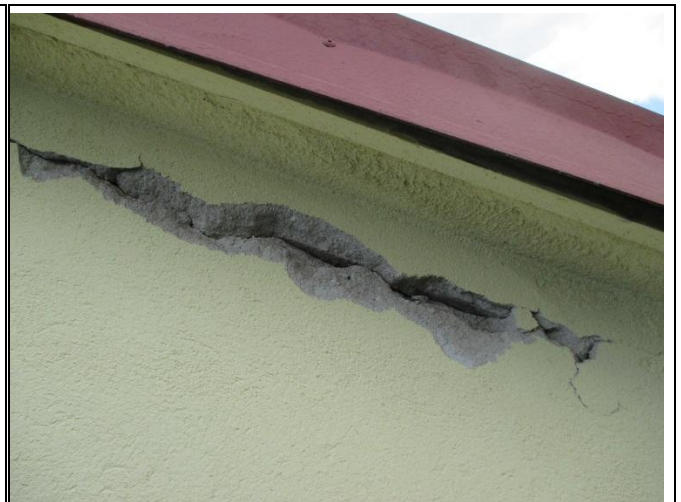
Kuva 18.2 Rappaushalkeama

Julkisivurappauksen laastit ovat huonokuntoisia ja rappaus on paikoin irti alustastaan. Lisäksi ikkunoiden tekninen käyttöikä on päättymässä ja niissä havaittiin maalipinnan hilseilyä ja lievää karmien lahovaurioitumista. Ikkunoiden lukitusmekanismeissa havaittiin merkittäviä puutteita, eikä osaa ikkunoista saatu suljettua. Ikkunoiden karmirakenne on upotettu rappaukseen ja siksi peruskorjauksen yhteydessä tehtävien rappauskorjausten yhteydessä on tehtävä myös ikkunoiden uusiminen / peruskorjaus.

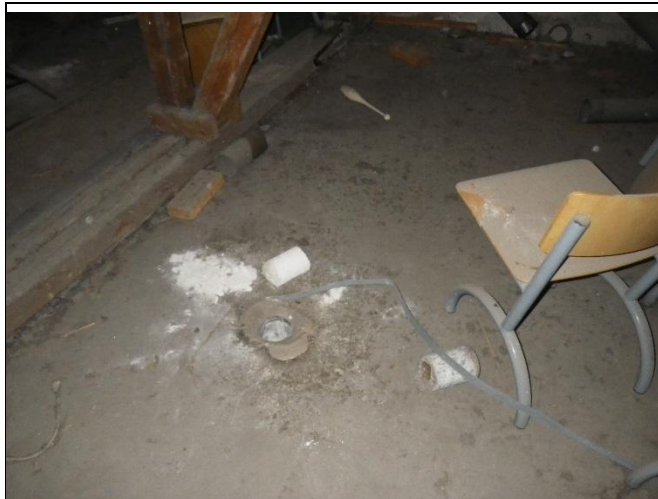
kohdalta yksittäinen siporex-harkko. Rakenneavauksella varmistettiin yläpohjan eristeeksi sama kuin muualla (siporex) sekä tilan tuulettuvuus, jota oli 100 mm eristeen yläpuolella.

Kuva 19.1 Rakenneavaus RA31

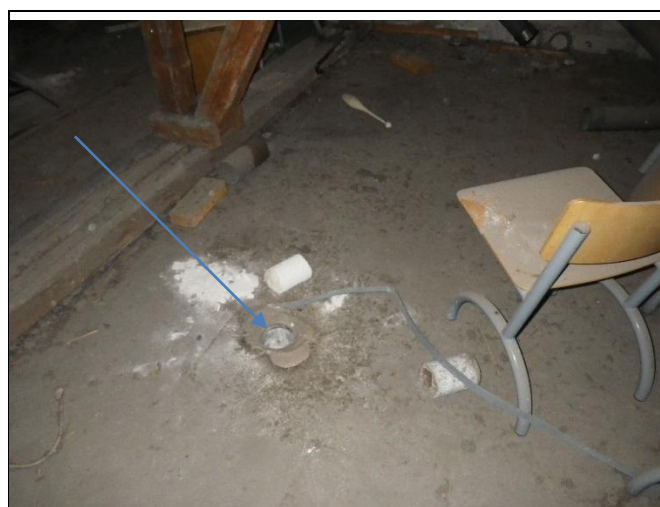
Rakenneavauksen perusteella yläpohjan rakenteet ovat alkuperäisiä. Yläpohjarakenteena on niin sanottu kaksoislaattapalkisto. Havaintojen mukaan ylemmän laatan muottilaudoituksia ei ole poistettu. Lämmöneristeenä on käytetty siporex kevytbetonia. Rakenneavauksessa havaittiin Siporexin alapinnassa rakennuspaperi sekä ohut kaista villaa. Lisäksi havaittiin tervapaperi muottilaudoituksen päällä sekä siporexin yläpinnassa.

Kuva 20.1 Rakenneavaus

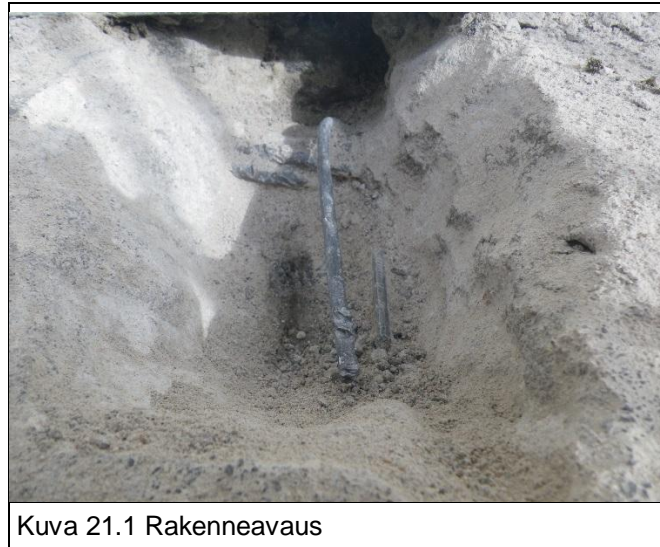
Rakenneavausten (kuva 21.1) perusteella yläpohjan rakenteet ovat alkuperäisiä. Alapuolisella rakenneavauksella varmistettiin yläpohjan lämmöneristeen materiaali. Lämmöneristeenä on käytetty siporex kevytbetonia. Yläpuolisella rakenneavauksella varmistettiin vedeneristeen olemassaolo. Avauksen perusteella rakenteen vedeneristys on alkuperäinen, lukuun ottamatta kaivon ympäristöä jota oli paikkailtu tuoreemmalla bitumilla.

Kuva 21.1 Rakenneavaus

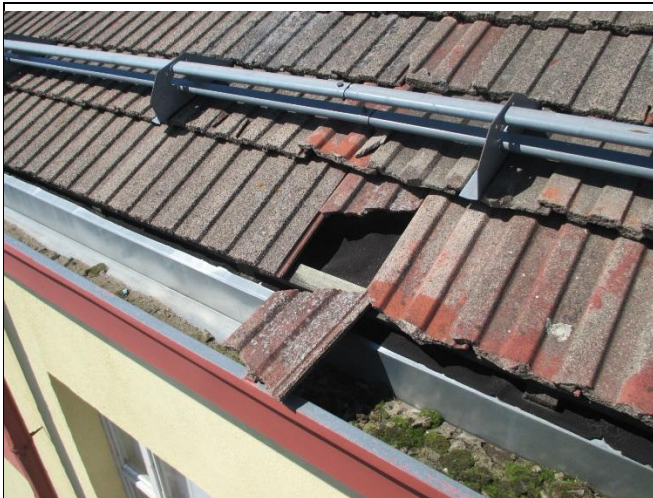
Vesikatolla havaittiin useita irtonaisia (kuva 23.2) sekä rikkoontuneita tiiliä ja ne aiheuttavat niiden putoamisvaaran (kuva 22.1). Lisäksi havaittiin, että uusi aluskate on asennettu vanhan kermikatteen päälle ja tiilien ruoderimoina on käytetty ainoastaan 22 mm x 50 mm ri-maa.

Kuva 22.1 Rikkoontuneet tiilet aiheuttavat niiden putoamisvaaran

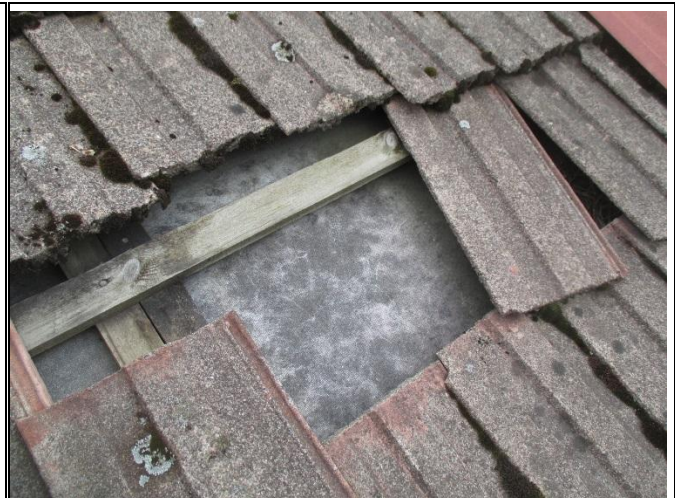
Kuva 23.2 Irronneita tiiliä

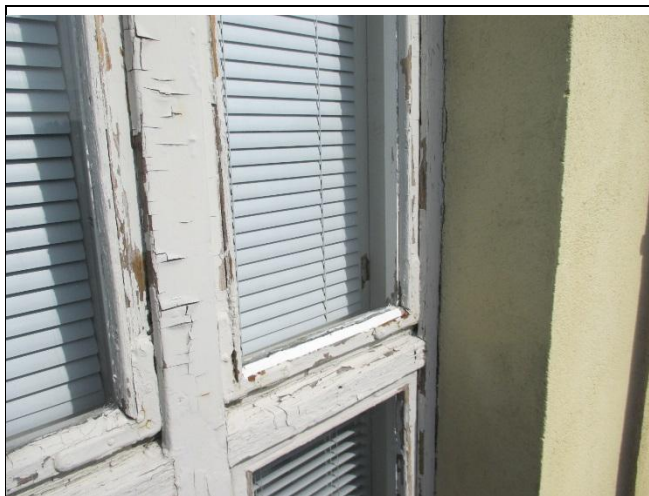
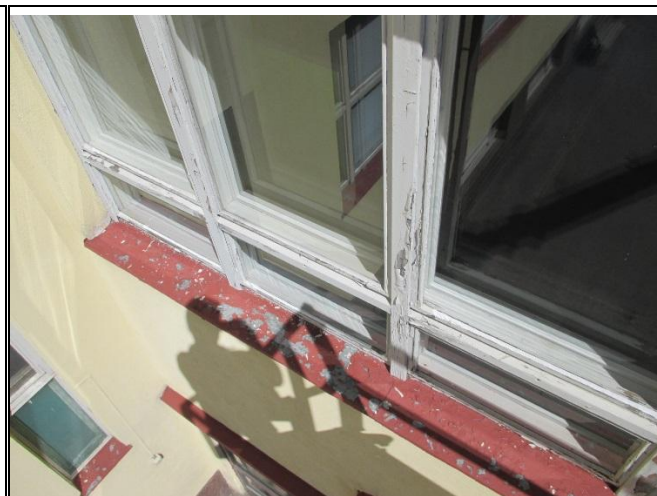
Suoritetuissa tarkastuksissa havaittiin ikkunoiden mekaanisessa toiminnassa paljon puutteita ja osaa ikkunoista ei saatu suljettua lainkaan tai niiden sulkeminen oli hankalaa. Tarkastushetkellä ikkunoissa ei havaittu vedon tunnetta (vuodenaika), mutta talvella voidaan olettaa ikkunoiden kohdalla vetoa. Ikkunapuitteiden ja karmien maalipinta hilseilee ja ikkunakittauksissa havaittiin lohkeilua. Ikkunoiden puuosat ovat jo osin vaurioituneet (kuva (23.1)). Ikkunapellitusten liitokset eivät ole tiiviit ja myös peltien maalipinta hilseilee (kuva 23.2).

Kuva 23.1 Ikkunoiden puosat ovat osin jo vaurioituneet

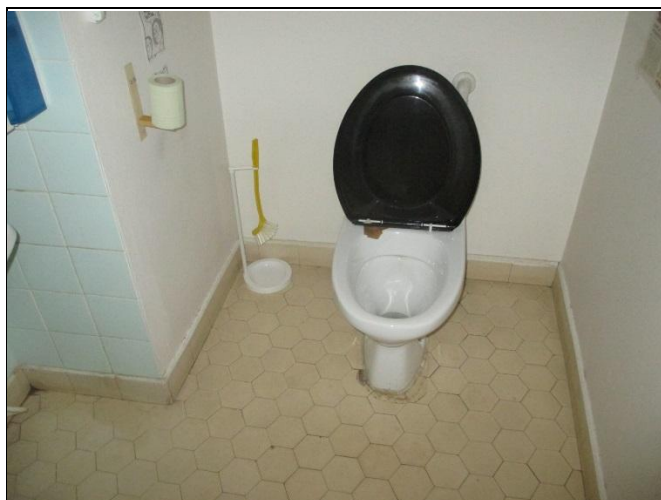
Kuva 24.2 wc- tila

Märkätilojen heikentyneestä kunnosta ja peruskorjauksen luonteesta johtuen, on suositel-tavaa uusia märkätilojen rakenteet kauttaaltaan nykymääräysten mukaisiksi. Kaikkiin wc-tiloihin suositellaan asennettavan lattiakaivo ja vedeneristys kauttaaltaan (vrt. märkätila).

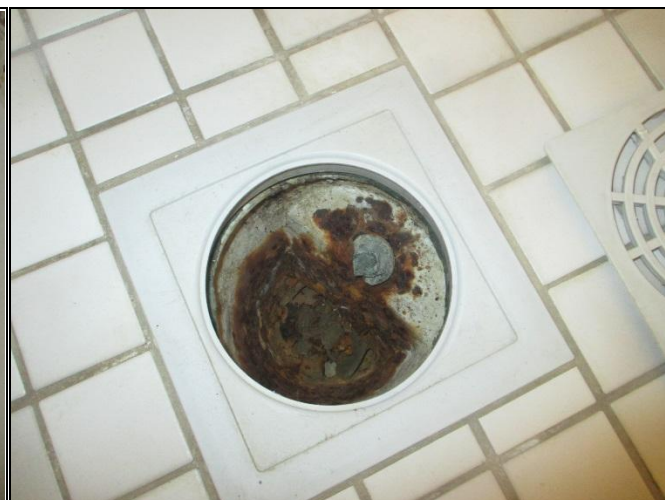
Kuva 24.2 Vanha lattiakaivo
