KÄPYLÄN PERUSKOULU

Untamontie 2
00610 HELSINKI

Tutkimusraportti

LVV- kuntotutkimukset

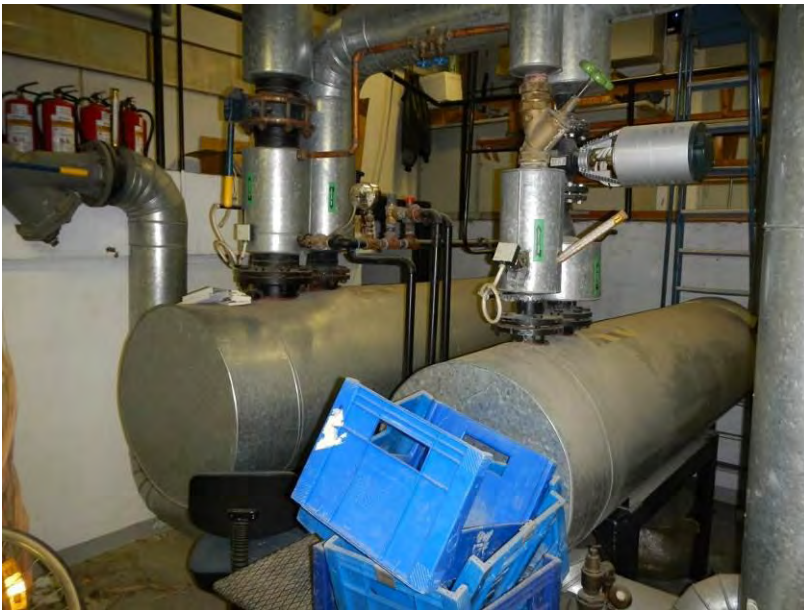
Kuva 1. Yleiskuva lämmönjakohuoneen laitteista.

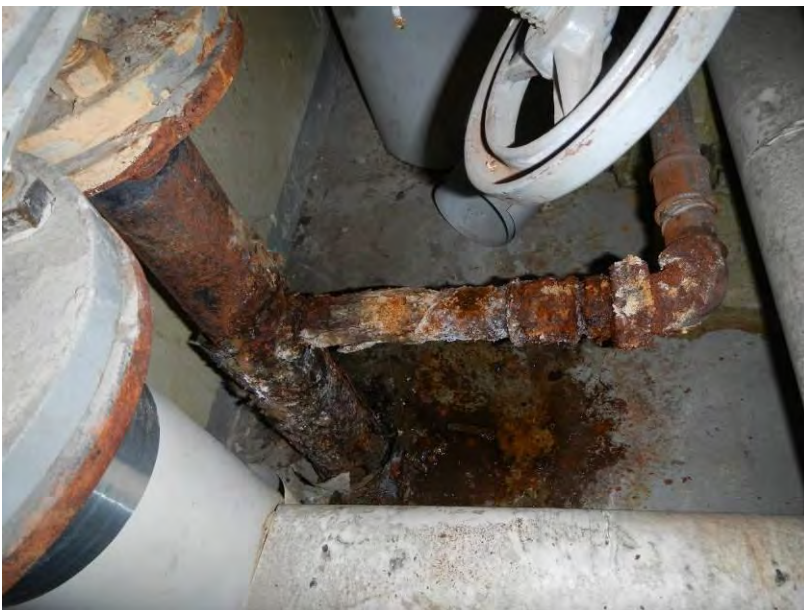
Kuva 2. Pumppuhuoneessa havaittiin vuotava venttiili.

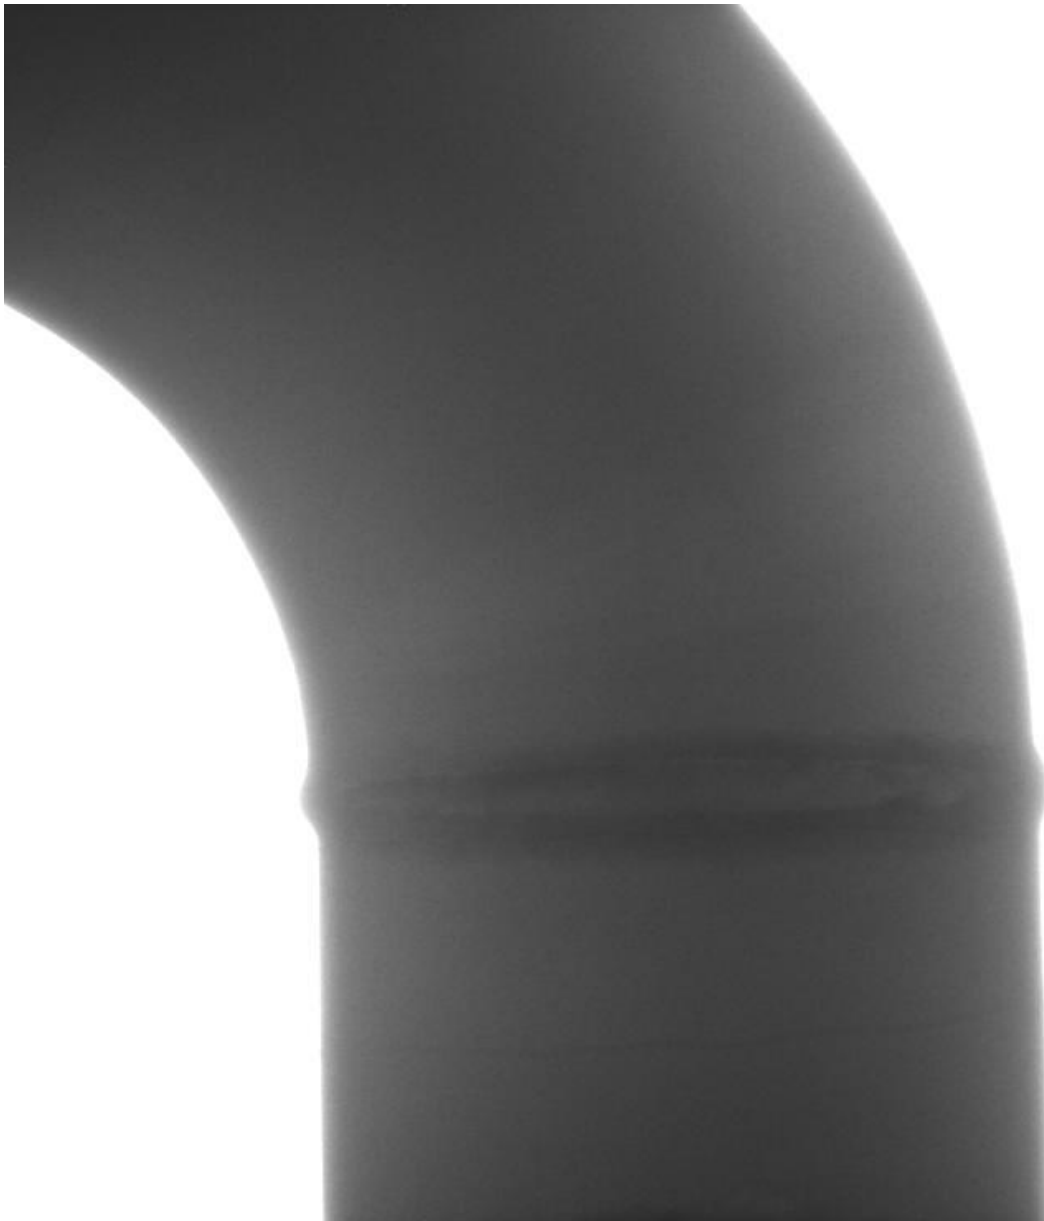
LJ1: Näyte on otettu DN 65 teräspankista. Näytteen putkikappaleissa ei ole havaittavissa merkittävää korroosiota, ainoastaan sakkakertymää. Vastaavankuntoisten putkien jäljellä oleva käyttöikä on yli 10 vuotta, mikäli korroosion eteneminen tapahtuu laskennallisesti ja lineaarisesti. Putkinäytteen kuntoluokka on KL5.

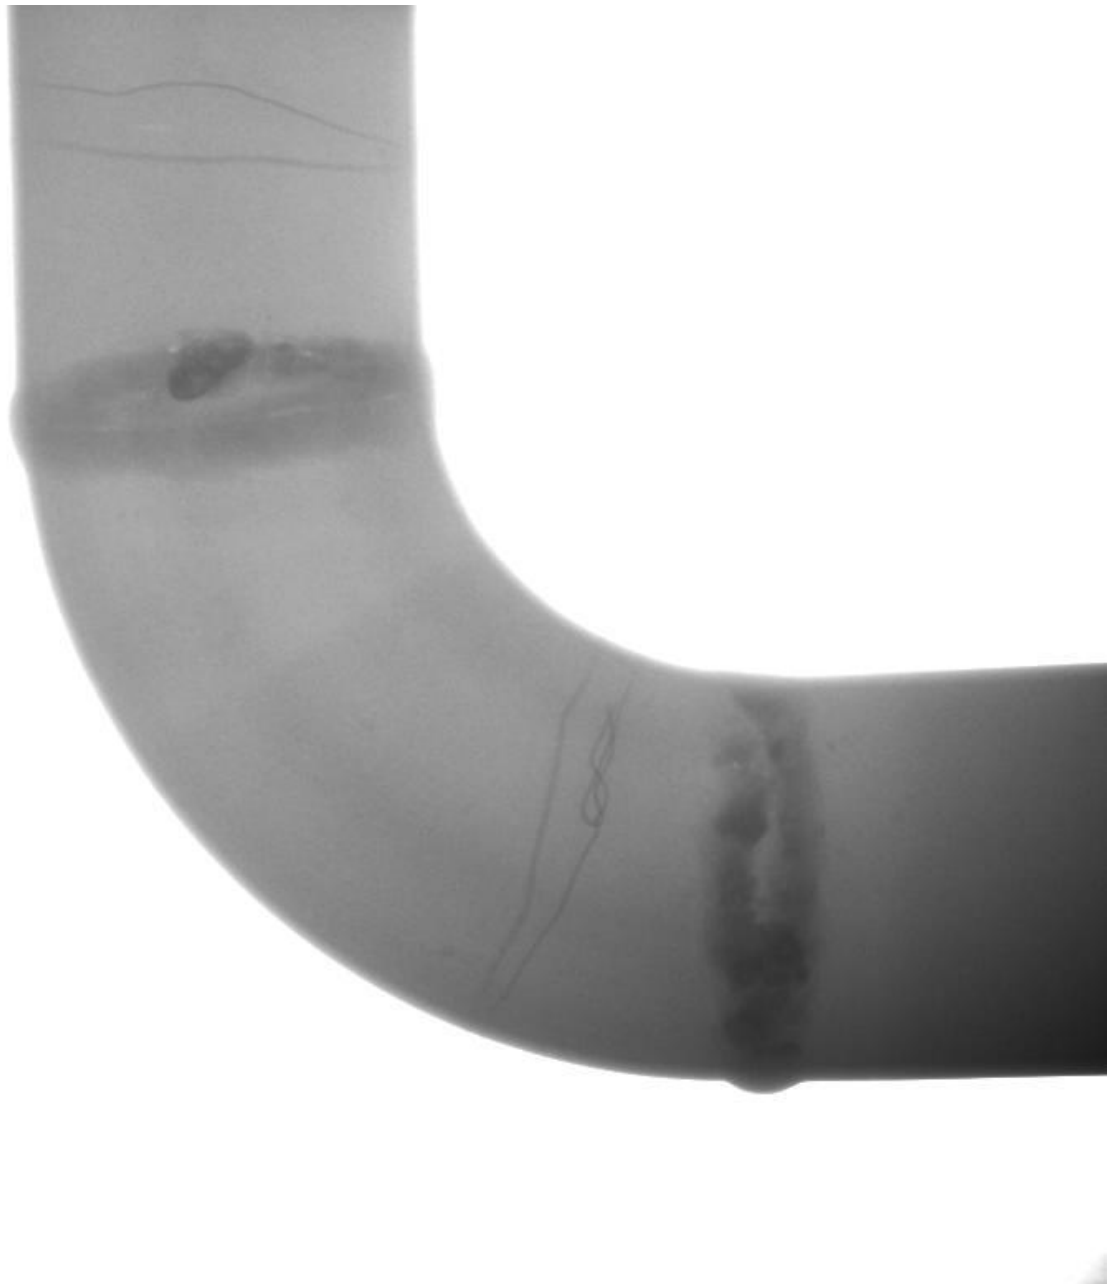
LJ2: Näyte on otettu DN 50 teräsputkista. Näytteen putkikappaleissa ei ole havaittavissa merkittävää korroosiota, ainoastaan sakkakertymää. Vastaavankuntoisten putkien jäljellä oleva käyttöikä on yli 10 vuotta, mikäli korroosion eteneminen tapahtuu laskennallisesti ja lineaarisesti. Putkinäytteen kuntoluokka on KL5.

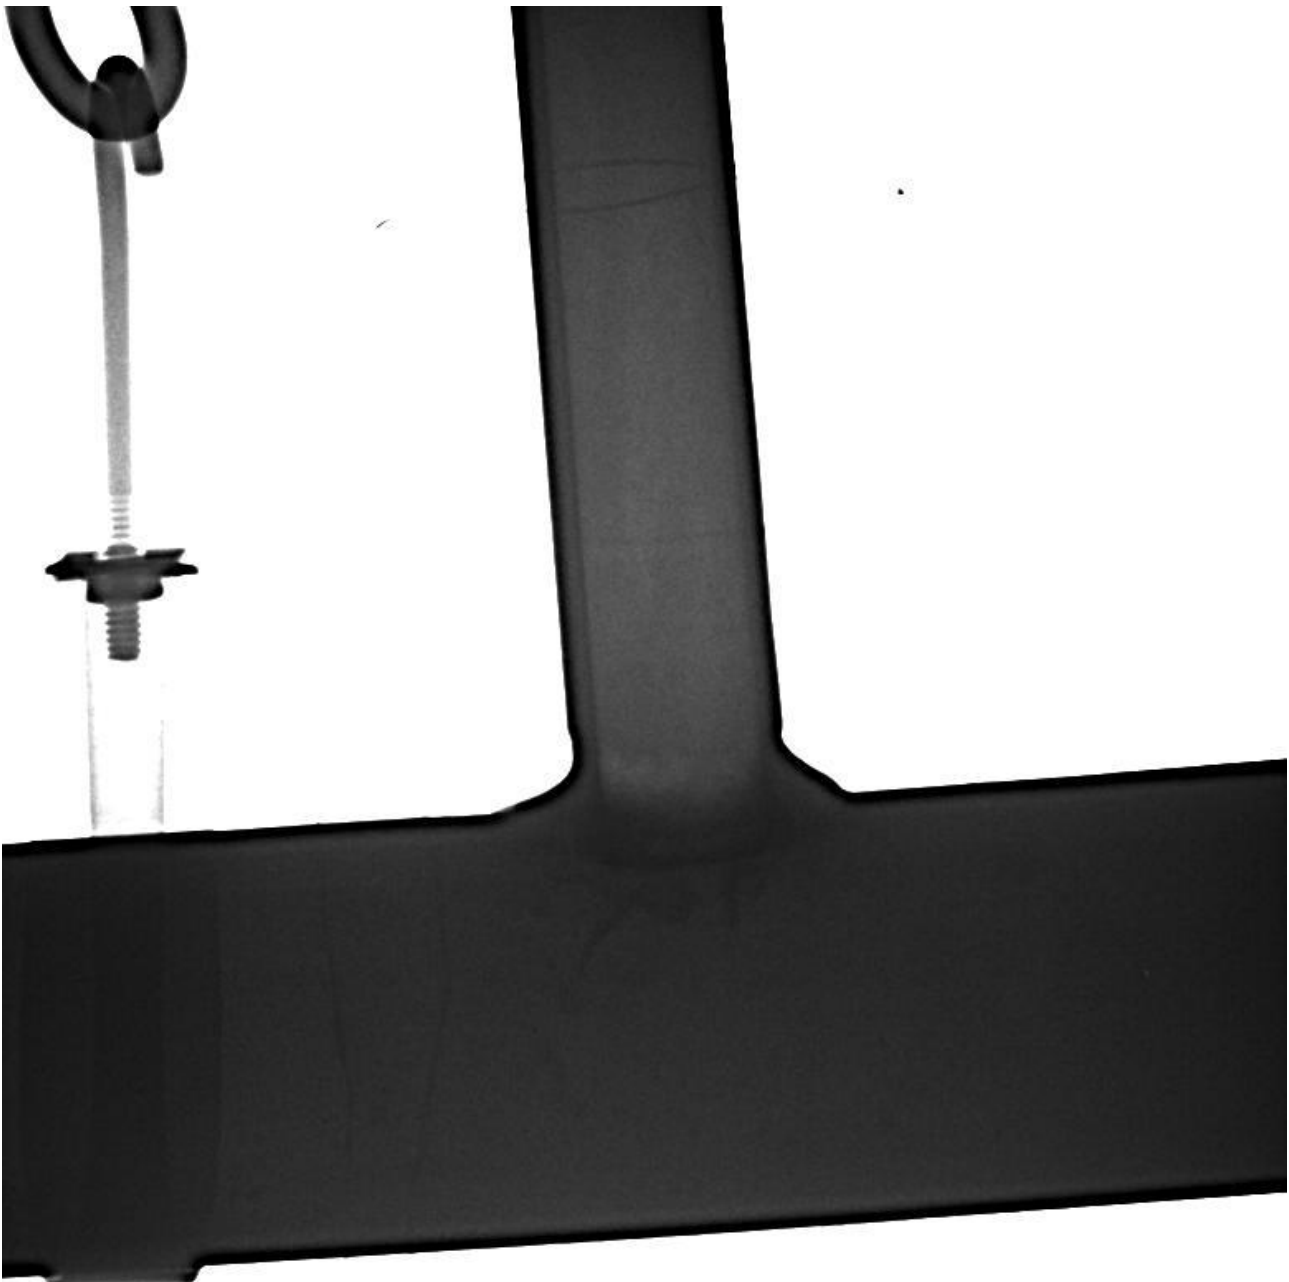
LJ3: Näyte on otettu DN 65/25 teräsputkista. Näytteen putkikappaleissa ei ole havaittavissa merkittävää korroosiota, ainoastaan sakkakertymää. Vastaavankuntoisten putkien jäljellä oleva käyttöikä on yli 10 vuotta, mikäli korroosion eteneminen tapahtuu laskennallisesti ja lineaarisesti. Putkinäytteen kuntoluokka on KL5.

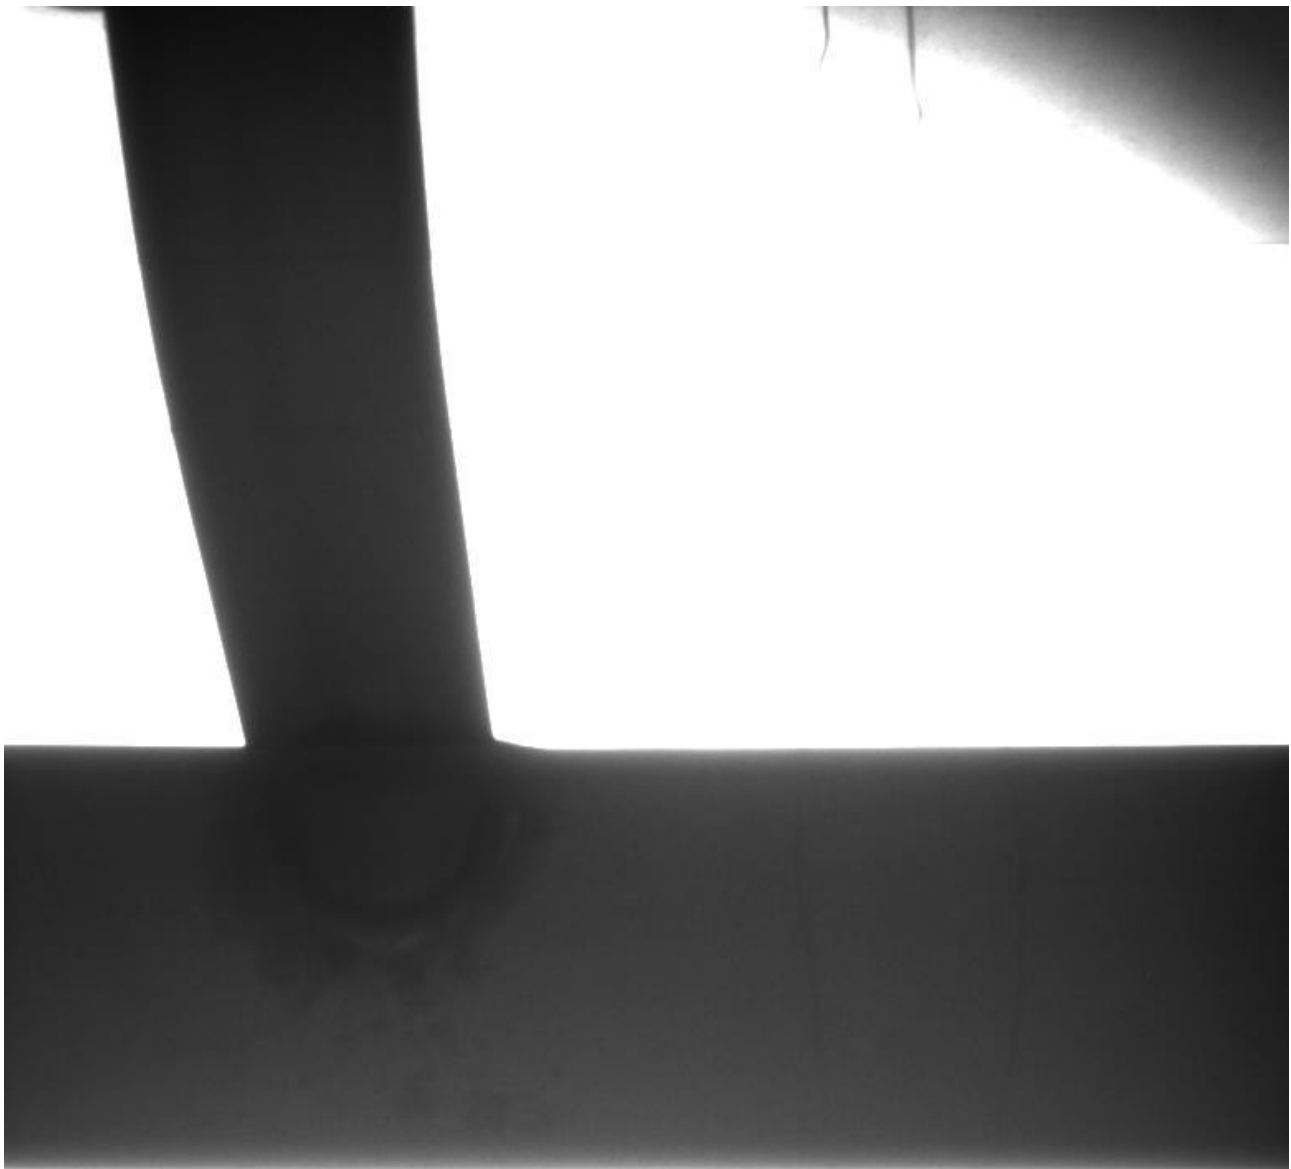
LJ4: Näyte on otettu DN 65/40 teräsputkista. Näytteen putkikappaleissa ei ole havaittavissa merkittävää korroosiota, ainoastaan sakkakertymää. Vastaavankuntoisten putkien jäljellä oleva käyttöikä on yli 10 vuotta, mikäli korroosion eteneminen tapahtuu laskennallisesti ja lineaarisesti. Putkinäytteen kuntoluokka on KL5.

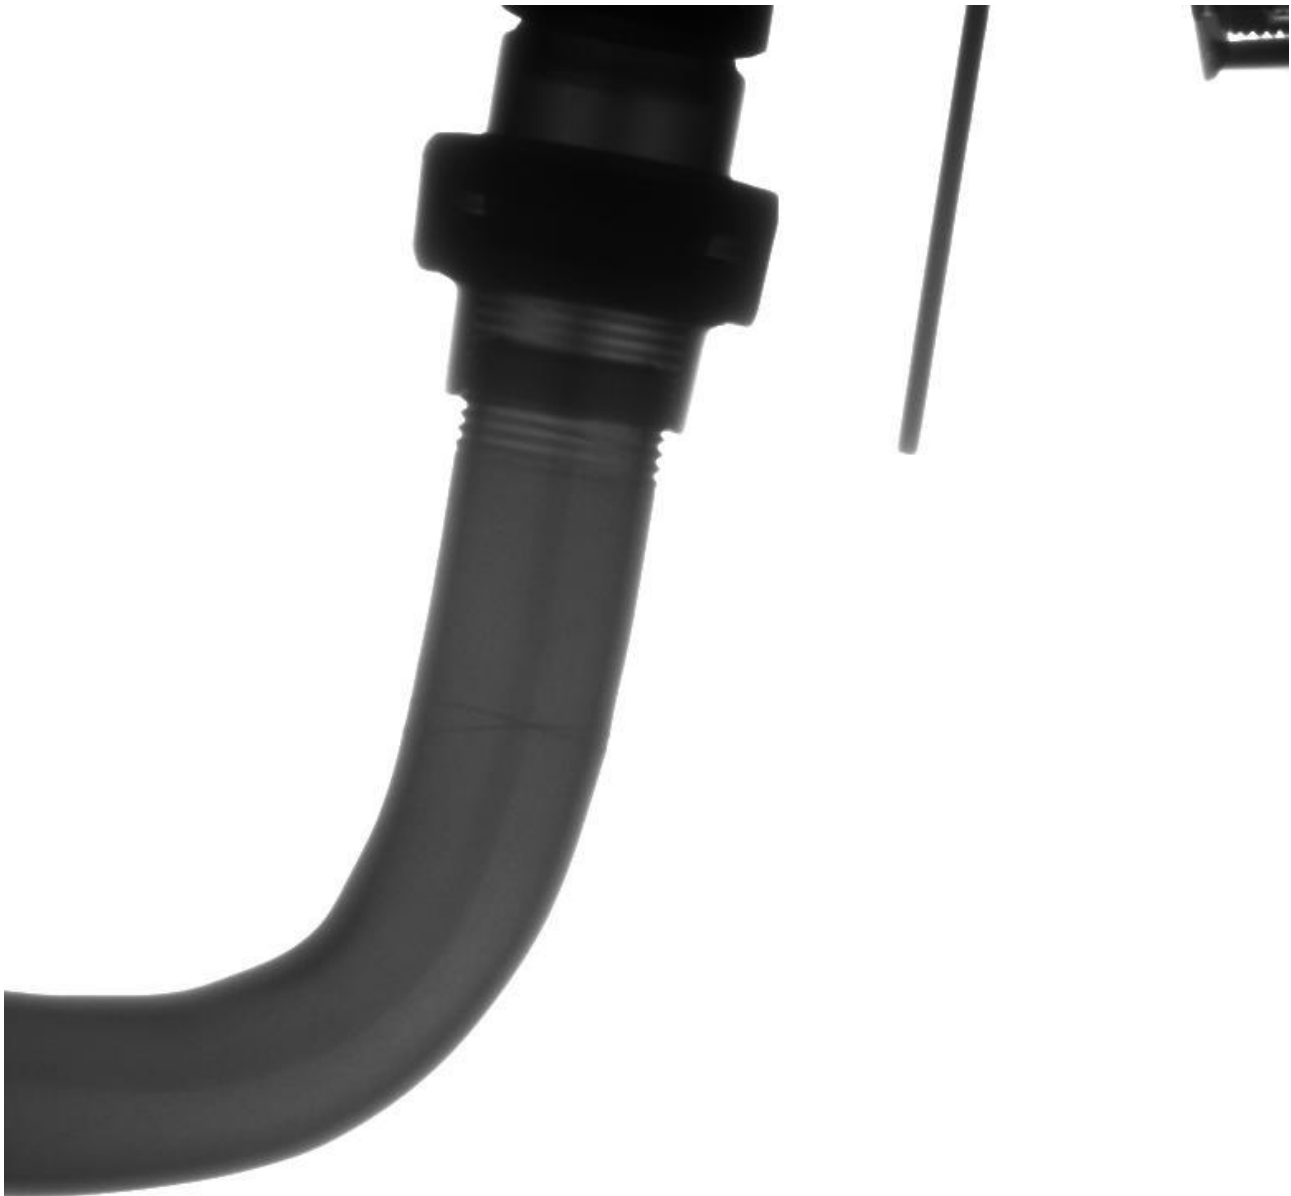
LJ5: Näyte on otettu DN 25 teräsputkista. Näytteen putkikappaleissa ei ole havaittavissa merkittävää korroosiota, ainoastaan sakkakertymää. Vastaavankuntoisten putkien jäljellä oleva käyttöikä on yli 10 vuotta, mikäli korroosion eteneminen tapahtuu laskennallisesti ja lineaarisesti. Putkinäytteen kuntoluokka on KL5.

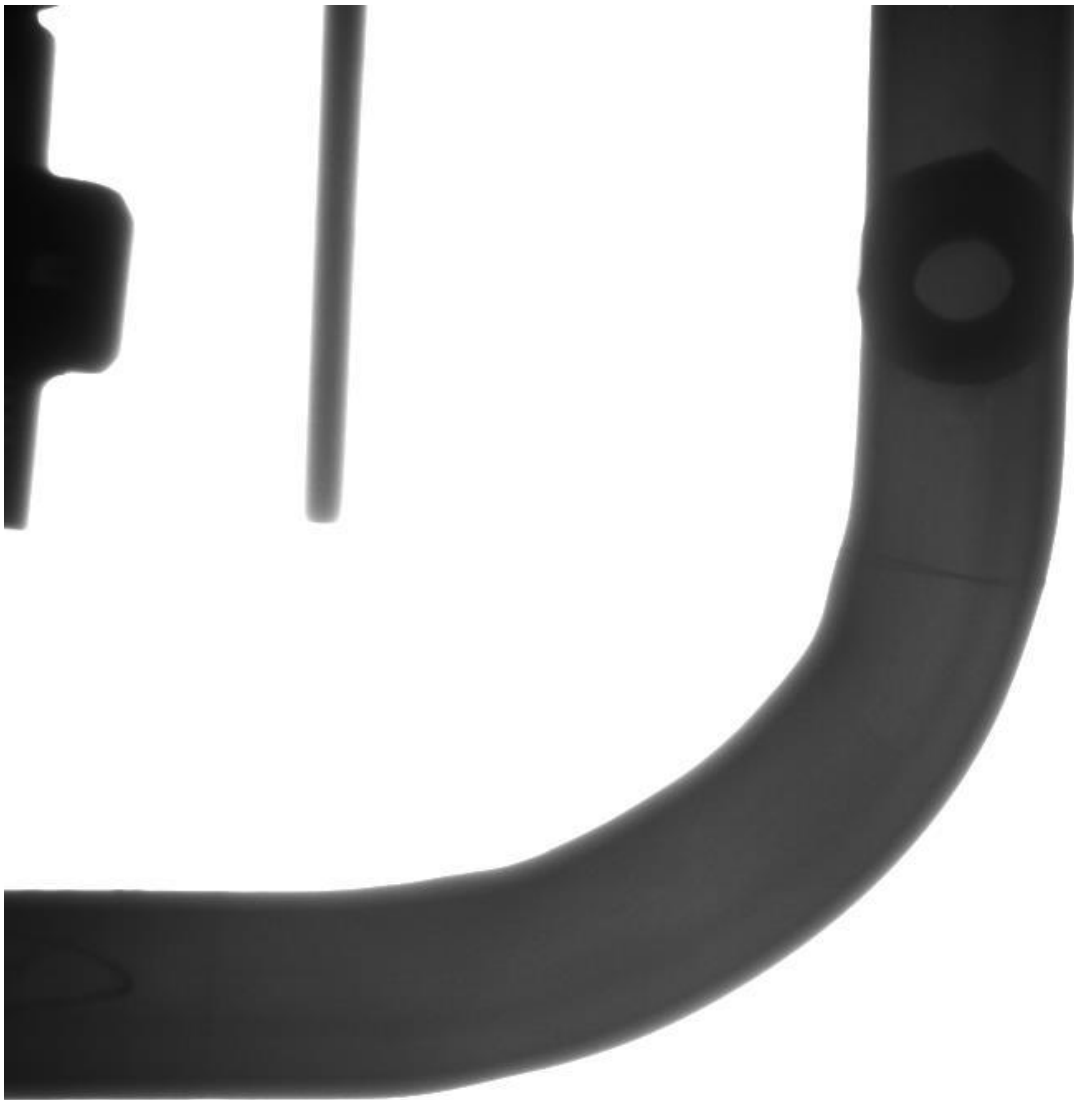
LJ6: Näyte on otettu DN 25 teräsputkista. Näytteen putkikappaleissa ei ole havaittavissa merkittävää korroosiota, ainoastaan sakkakertymää. Vastaavankuntoisten putkien jäljellä oleva käyttöikä on yli 10 vuotta, mikäli korroosion eteneminen tapahtuu laskennallisesti ja lineaarisesti. Putkinäytteen kuntoluokka on KL5.

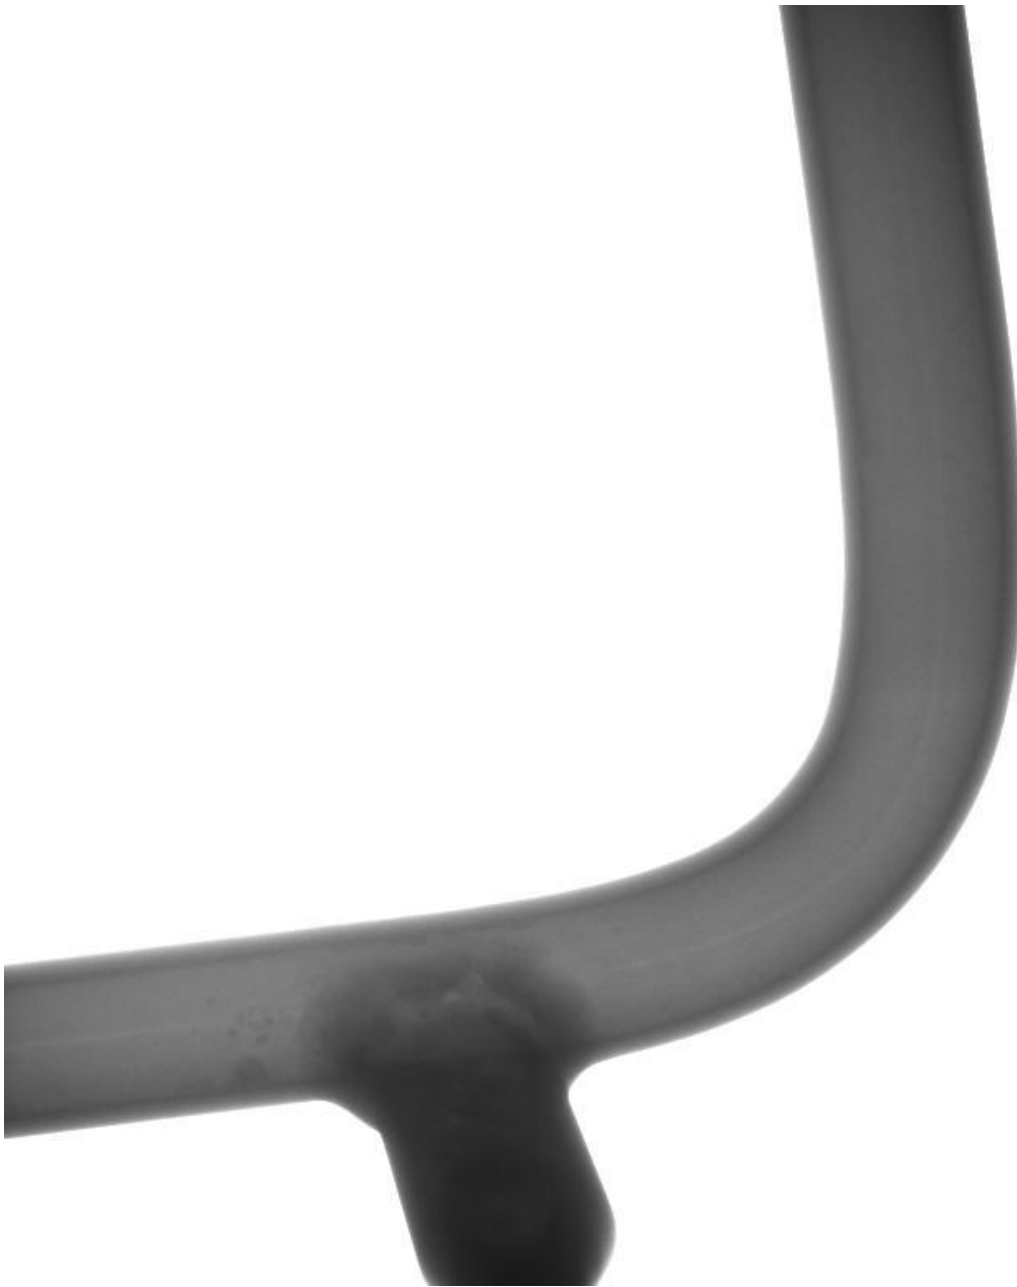
LJ7 meno: Näyte on otettu DN 25 teräsputkista. Näytteen putkikappaleissa ei ole havaittavissa merkittävää korroosiota, ainoastaan sakkakertymää. Vastaavankuntoisten putkien jäljellä oleva käyttöikä on yli 10 vuotta, mikäli korroosion eteneminen tapahtuu laskennallisesti ja lineaarisesti. Putkinäytteen kuntoluokka on KL5.

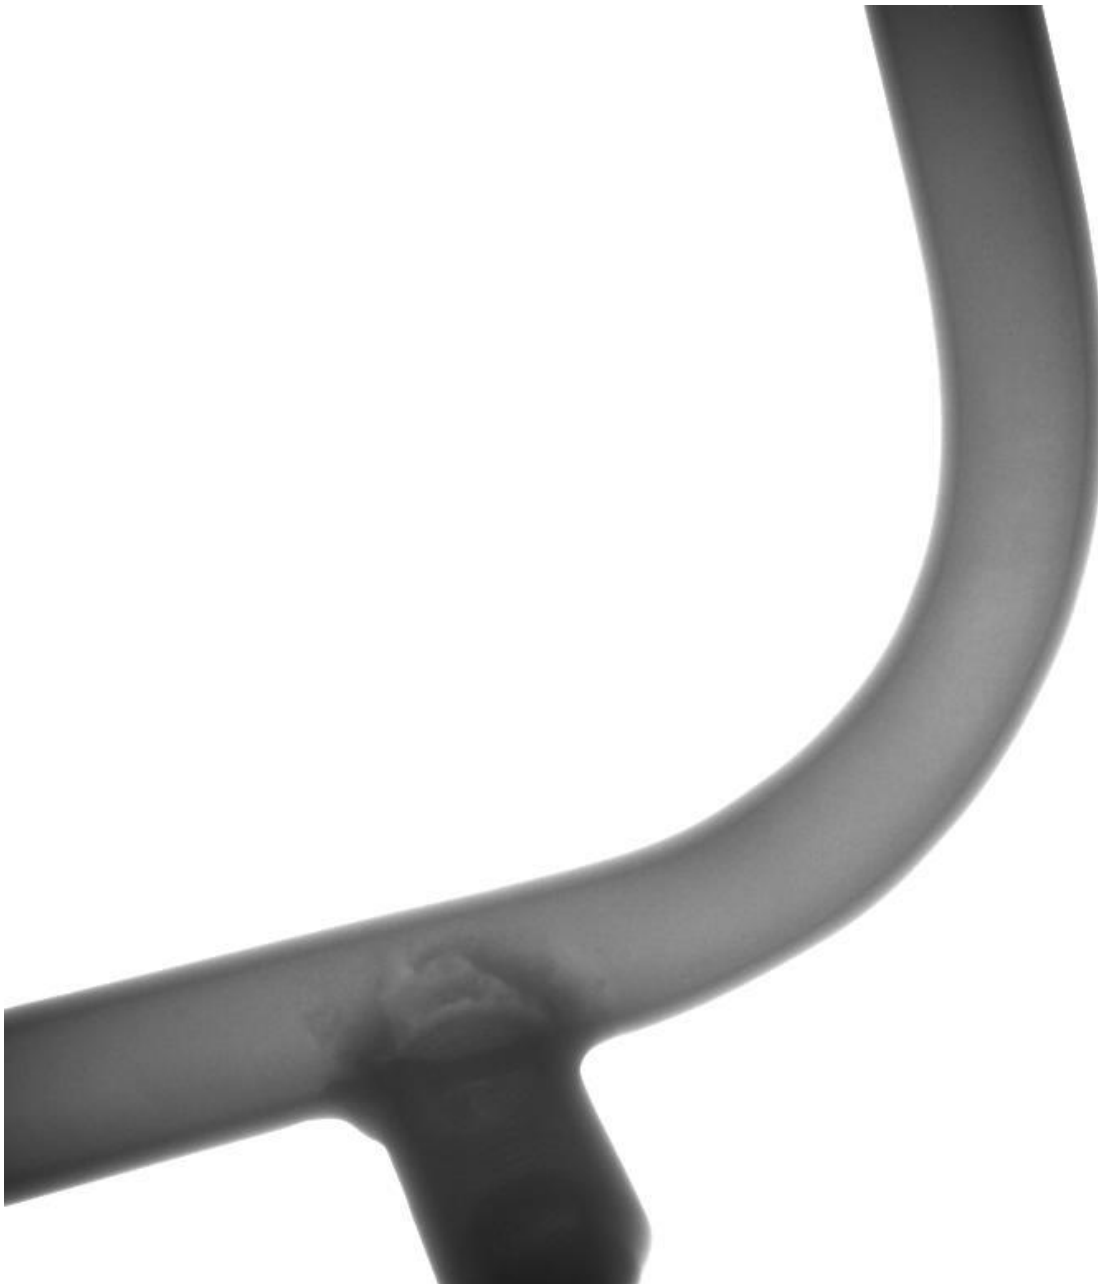
LJ7 paluu: Näyte on otettu DN 25 teräsputkista. Näytteen putkikappaleissa ei ole havaittavissa merkittävää korroosiota, ainoastaan sakkakertymää. Vastaavankuntoisten putkien jäljellä oleva käyttöikä on yli 10 vuotta, mikäli korroosion eteneminen tapahtuu laskennallisesti ja lineaarisesti. Putkinäytteen kuntoluokka on KL5.

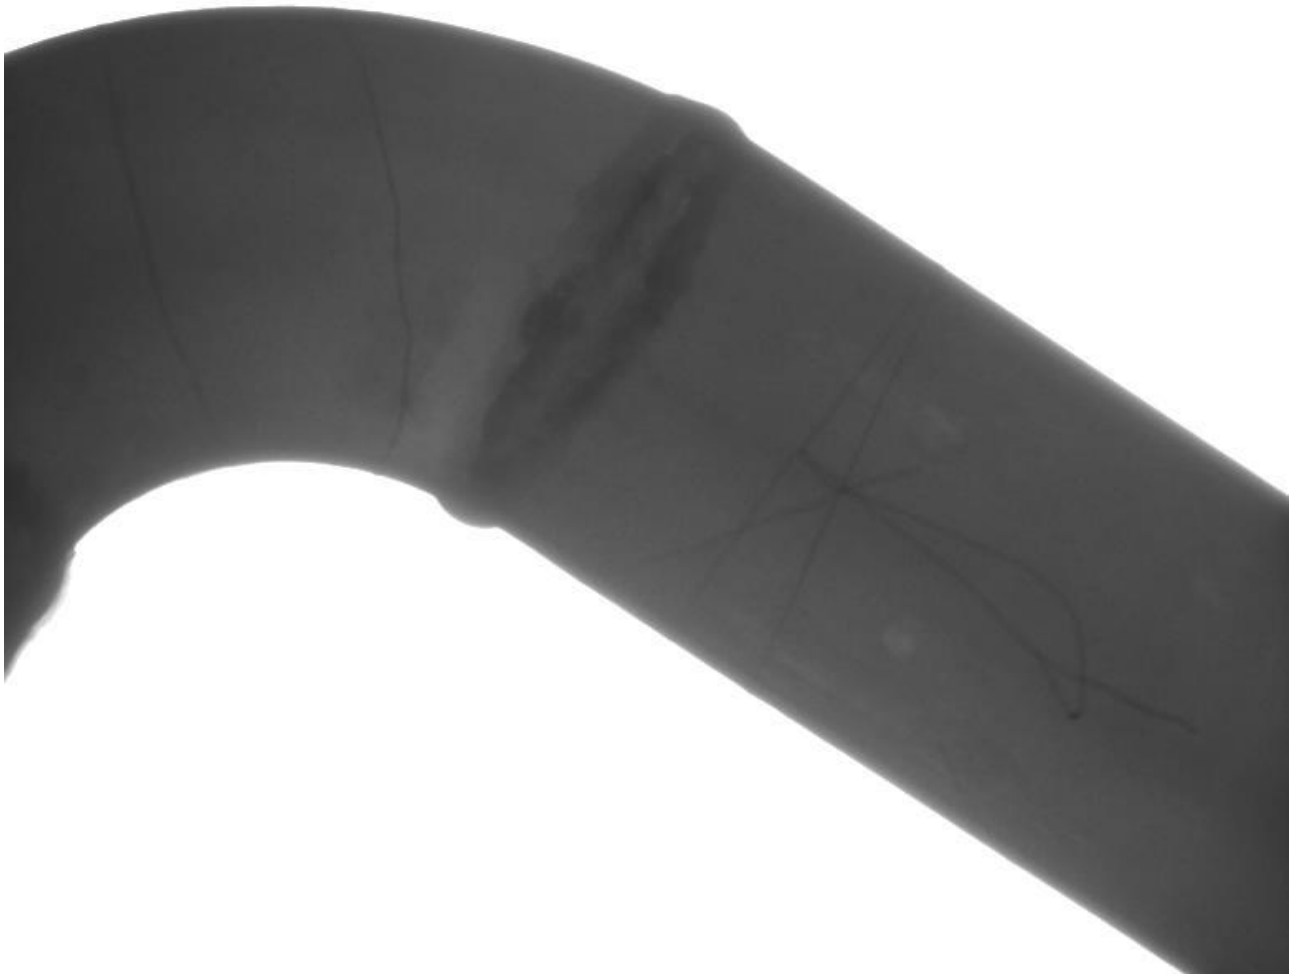
LJ8: Näyte on otettu DN 65 teräsputkista. Näytteen putkikappaleissa ei ole havaittavissa merkittävää korroosiota, ainoastaan sakkakertymää. Vastaavankuntoisten putkien jäljellä oleva käyttöikä on yli 10 vuotta, mikäli korroosion eteneminen tapahtuu laskennallisesti ja lineaarisesti. Putkinäytteen kuntoluokka on KL5.

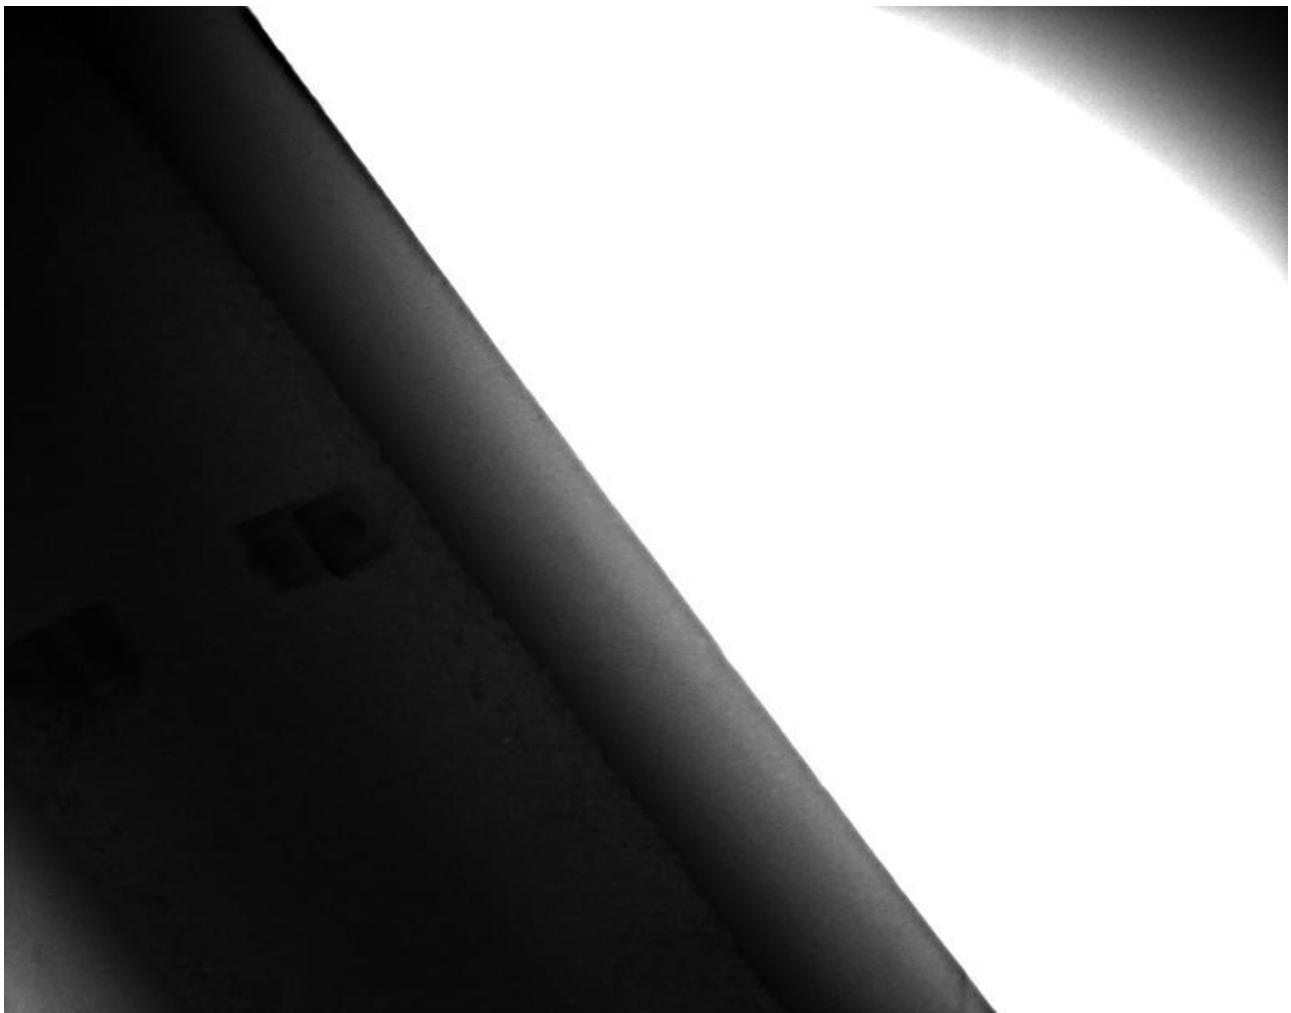
LP1: Näyte on otettu valurautapatterista. Näytteen patterissa on havaittavissa lievää korroosiota ja sakkakertymää. Korroosioaste on n. 10 % ja vastaavankuntoisten pattereiden jäljellä oleva käyttöikä on yli 10 vuotta, mikäli korroosion eteneminen tapahtuu laskennallisesti ja lineaarisesti. Putkinäytteen kuntoluokka on KL5.

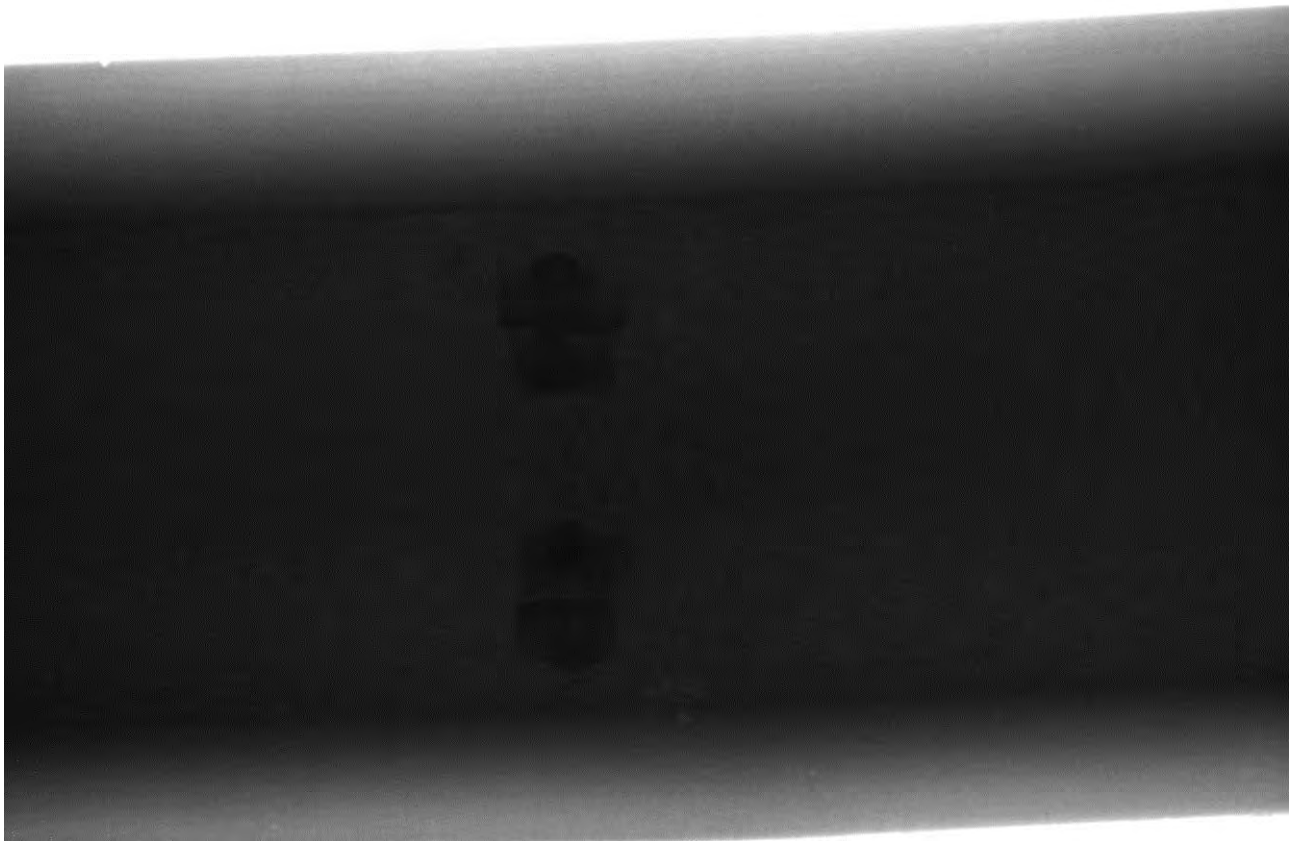
LP2: Näyte on otettu valurautapatterista. Näytteen patterissa on havaittavissa lievää korroosiota ja sakkakertymää. Korroosioaste on n. 10 % ja vastaavankuntoisten pattereiden jäljellä oleva käyttöikä on yli 10 vuotta, mikäli korroosion eteneminen tapahtuu laskennallisesti ja lineaarisesti. Putkinäytteen kuntoluokka on KL5.

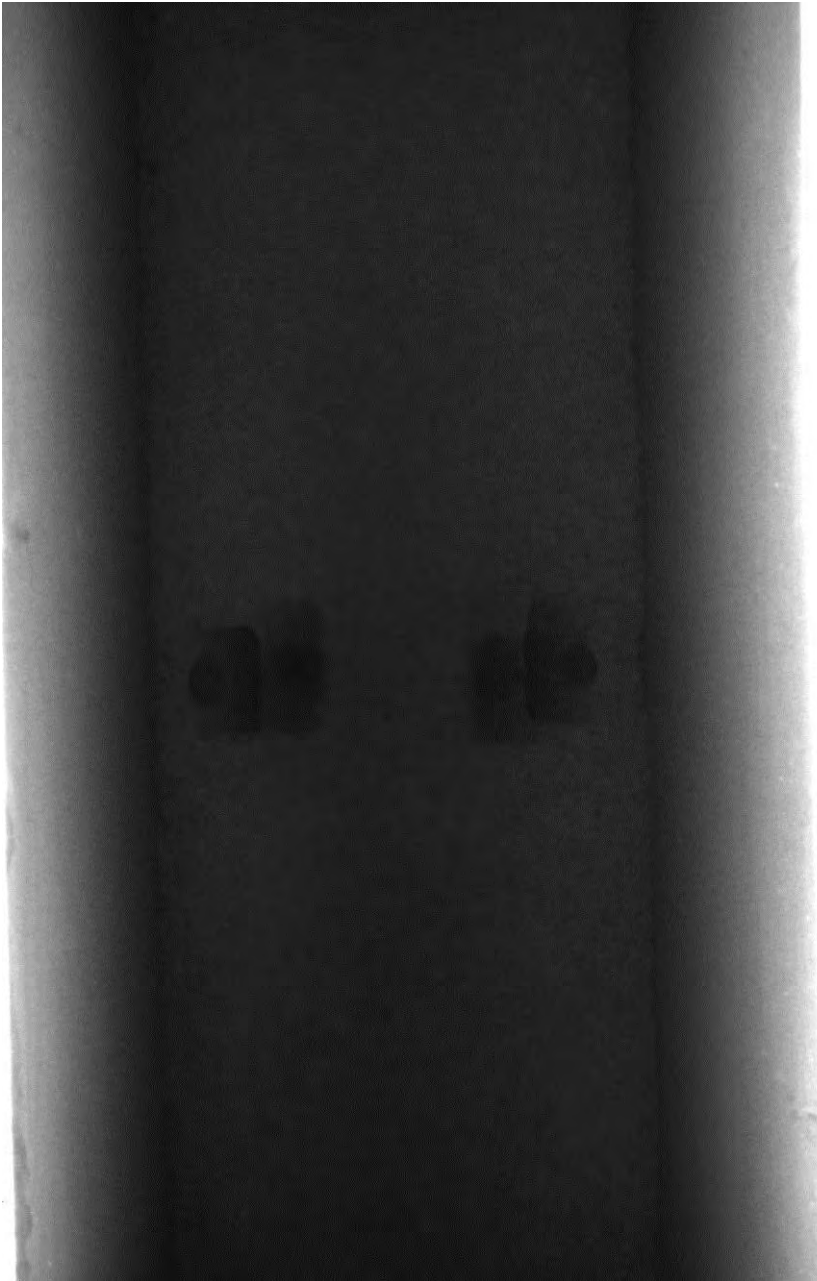
LP4: Näyte on otettu valurautapatterista. Näytteen patterissa on havaittavissa lievää korroosiota ja sakkakertymää. Korroosioaste on n. 10 % ja vastaavankuntoisten pattereiden jäljellä oleva käyttöikä on yli 10 vuotta, mikäli korroosion eteneminen tapahtuu laskennallisesti ja lineaarisesti. Putkinäytteen kuntoluokka on KL5.

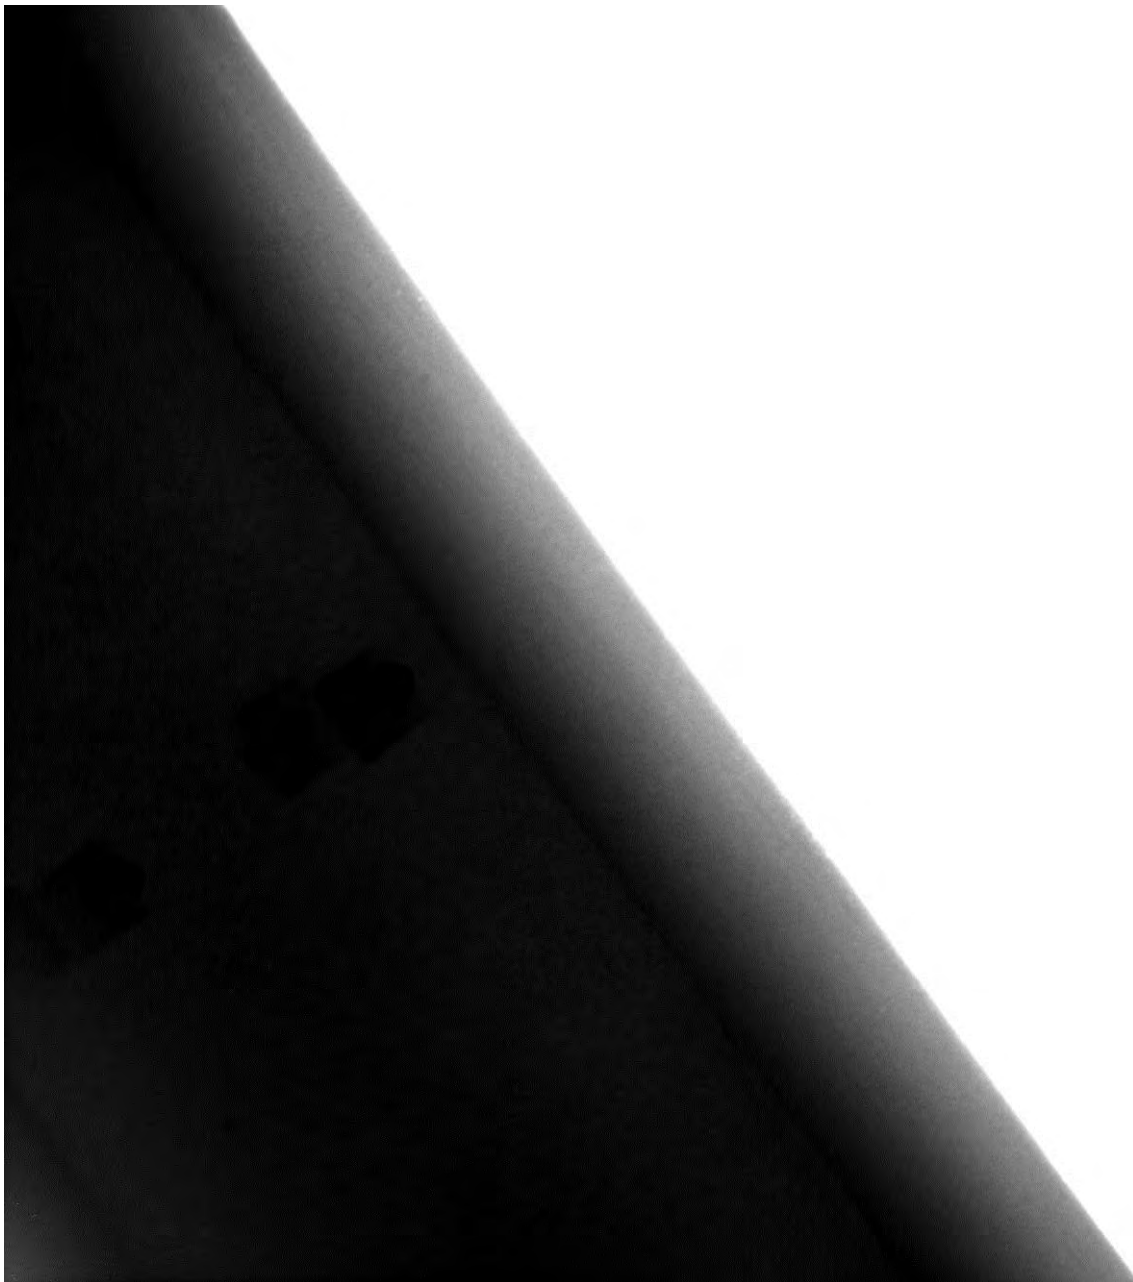
LP5: Näyte on otettu valurautapatterista. Näytteen patterissa on havaittavissa lievää korroosiota ja sakkakertymää. Korroosioaste on n. 10 % ja vastaavankuntoisten pattereiden jäljellä oleva käyttöikä on yli 10 vuotta, mikäli korroosion eteneminen tapahtuu laskennallisesti ja lineaarisesti. Putkinäytteen kuntoluokka on KL5.

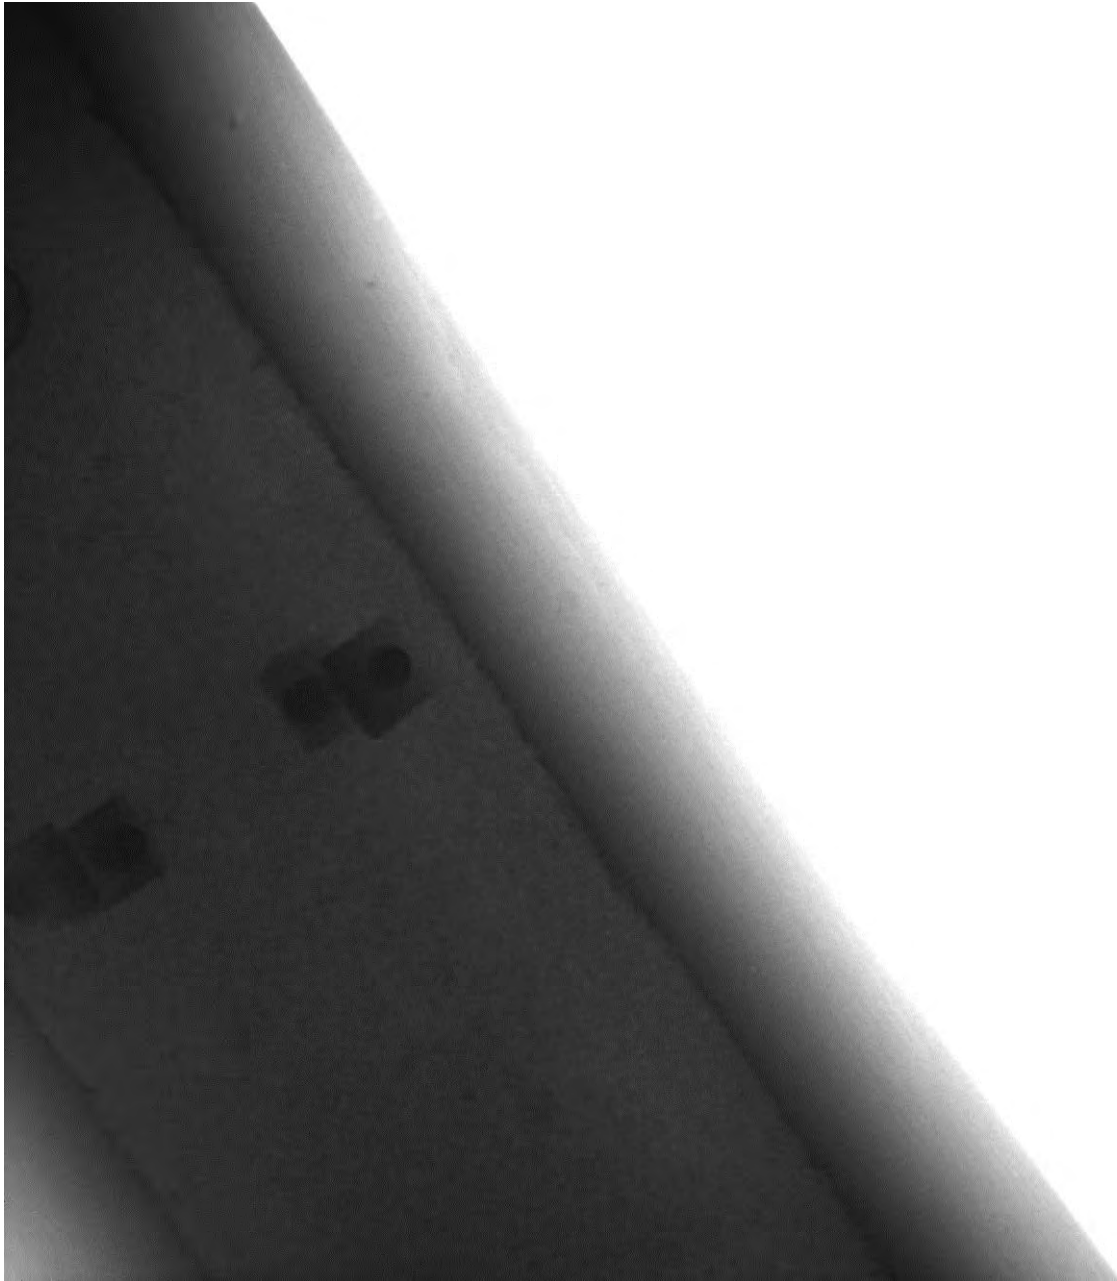
LP6: Näyte on otettu valurautapatterista. Näytteen patterissa on havaittavissa lievää korroosiota ja sakkakertymää. Korroosioaste on n. 10 % ja vastaavankuntoisten pattereiden jäljellä oleva käyttöikä on yli 10 vuotta, mikäli korroosion eteneminen tapahtuu laskennallisesti ja lineaarisesti. Putkinäytteen kuntoluokka on KL5.

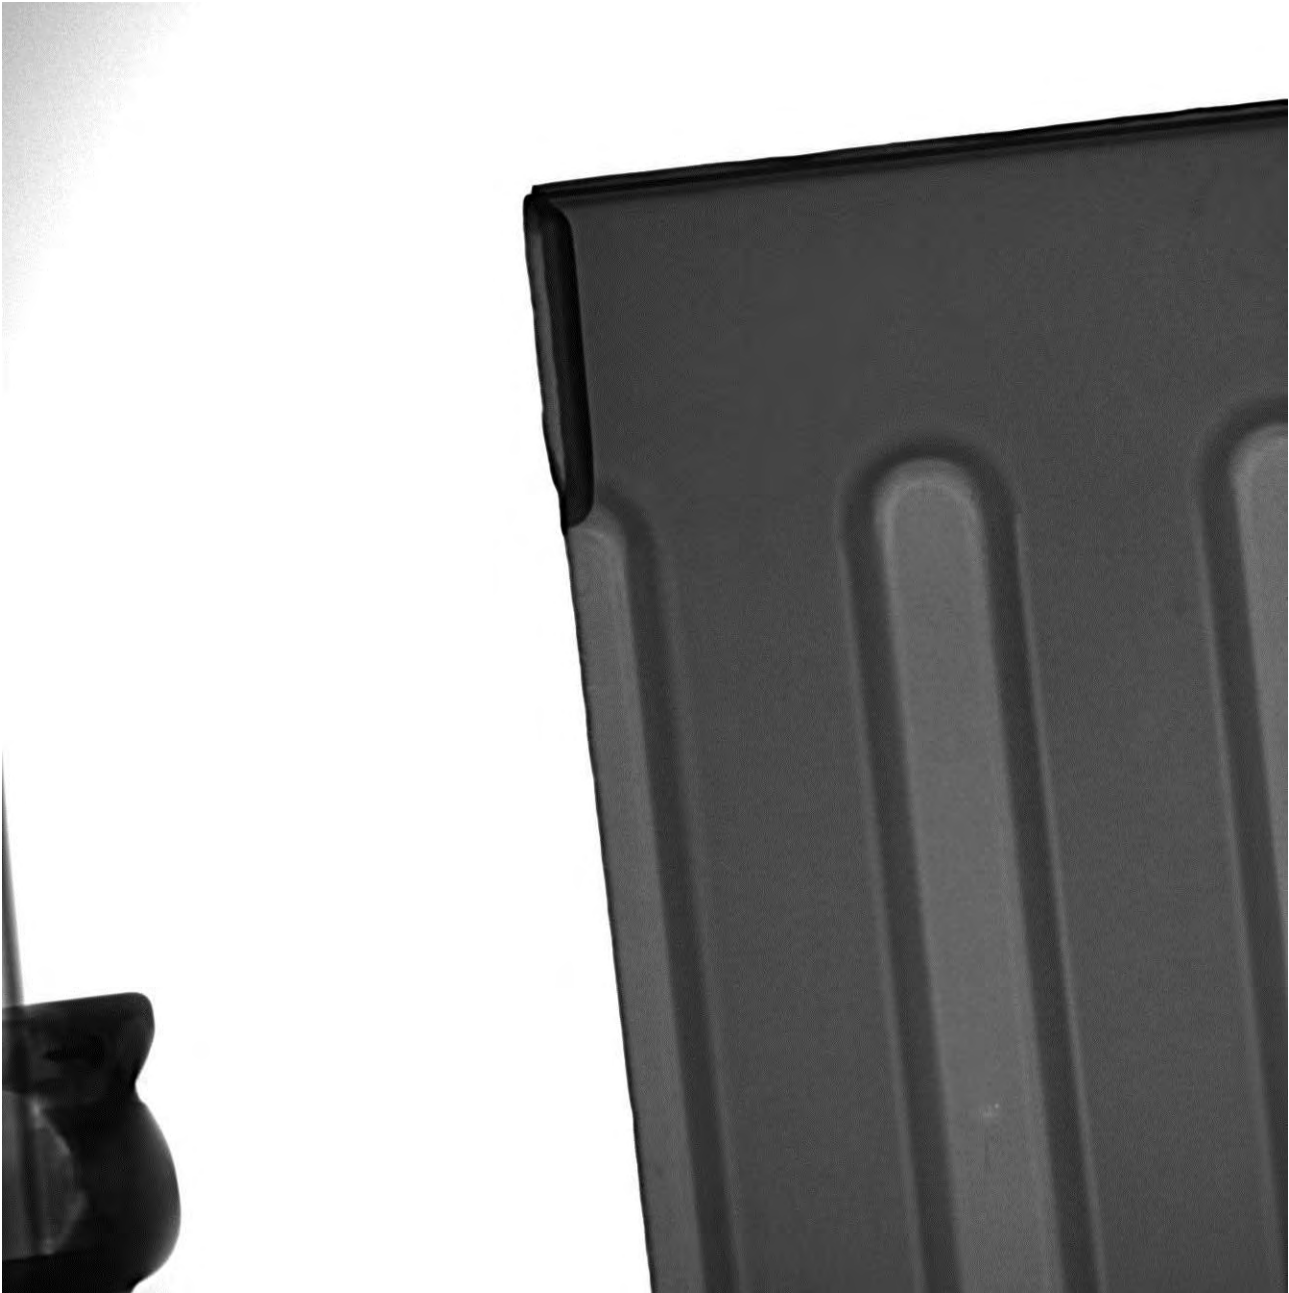
LP8: Näyte on otettu teräslevypatterista. Näytteen patterissa ei ole havaittavissa merkittävää korroosiota. Vastaavankuntoisten pattereiden jäljellä oleva käyttöikä on yli 10 vuotta, mikäli korroosion eteneminen tapahtuu laskennallisesti ja lineaarisesti. Putkinäytteen kuntoluokka on KL5.
