KÄPYLÄN PERUSKOULU

Untamontie 2
00610 HELSINKI

Tutkimusraportti

LVV- kuntotutkimukset

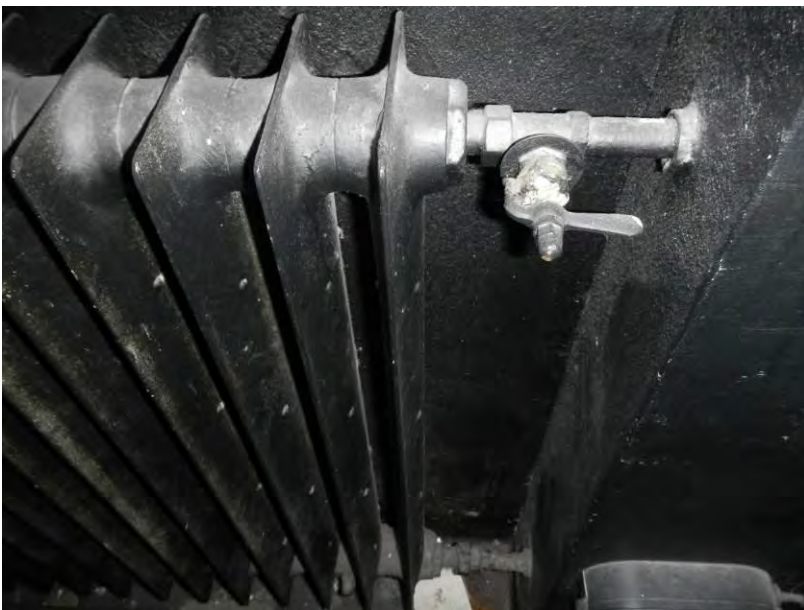
Kuva 3. Yleiskuva vanhasta patteriventtiilistä.

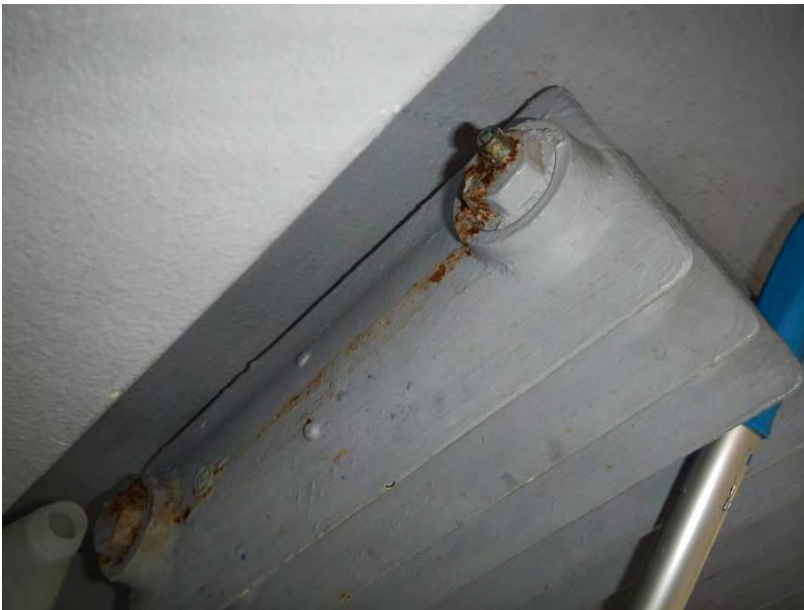
Joissakin lämpöpattereiden ilmausruuveissa on vuotojälkiä ja patterin pinnalla korroosiovaurioita (kuva 4). Ilmausruuvit tulee tarkastaa ja uusia epäkuntoiset. Samalla ruostuneet pinnat puhdistetaan ja maalataan.

Kuva 4. Ilmausruuvit tulee tarkastaa ja korjata vuotavat.

- lämpöpattereiden ilmausruuvit tulee tarkastaa ja uusia vuotavat tarpeen mukaisessa laajuudessa
- patterin ulkopinnassa olevat korroosiojäljet tulee puhdistaa ja maalata tarpeen mukaisessa laajuudessa.

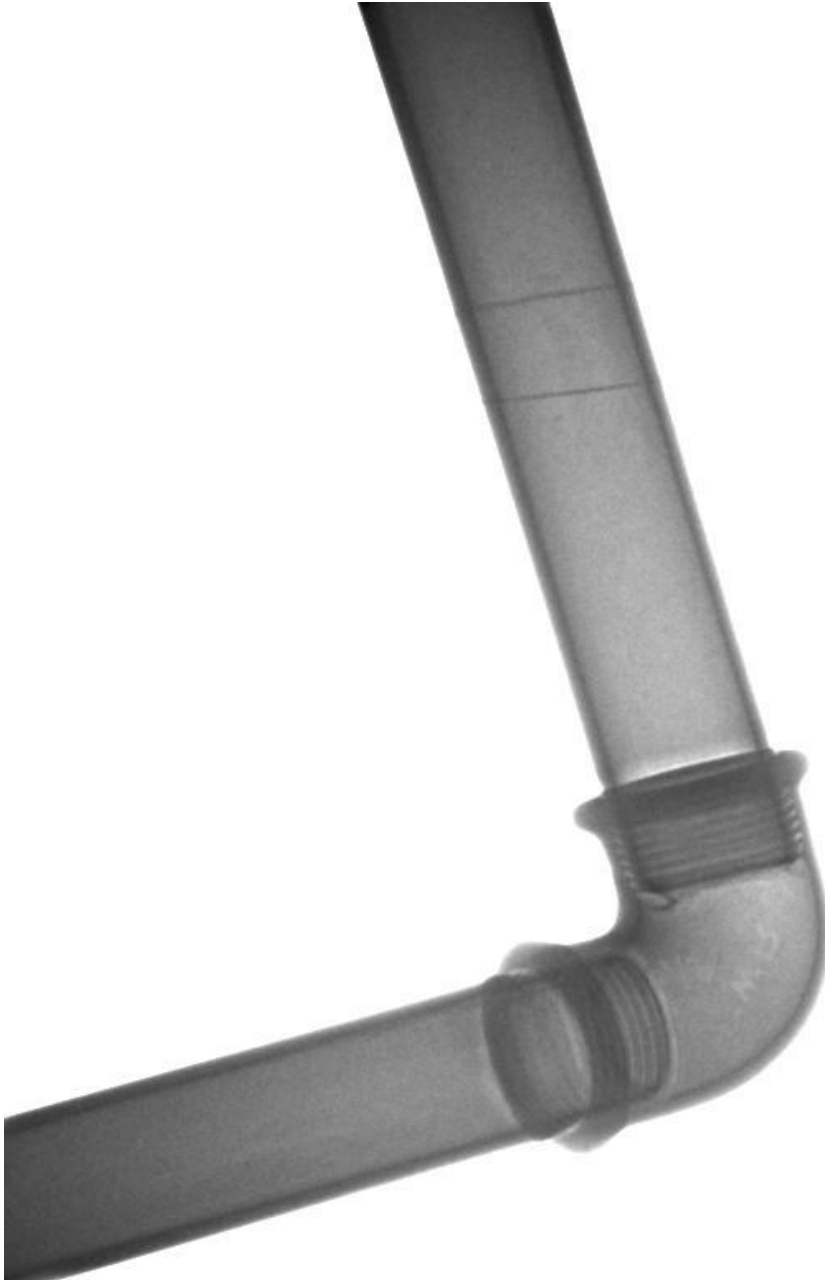
KV1: Näyte on otettu DN 20 kuumasinkitystä teräsputkesta. Näytteen putkikappaleessa on havaittavissa lievää galvaanista korroosiota. Seinämäpaksuus on ohuimmillaan kierteiden pohjalla, vain 20 % alkuperäisestä seinämävahvuudesta. Putkinäytteen kaltaisten putkien kuntoa voidaan pitää tyydyttävänä ja niiden jäljellä oleva käyttöikä on yli 10 vuotta, mikäli korroosion eteneminen tapahtuu laskennallisesti ja lineaarisesti. Putkinäytteen kuntoluokka on KL5.

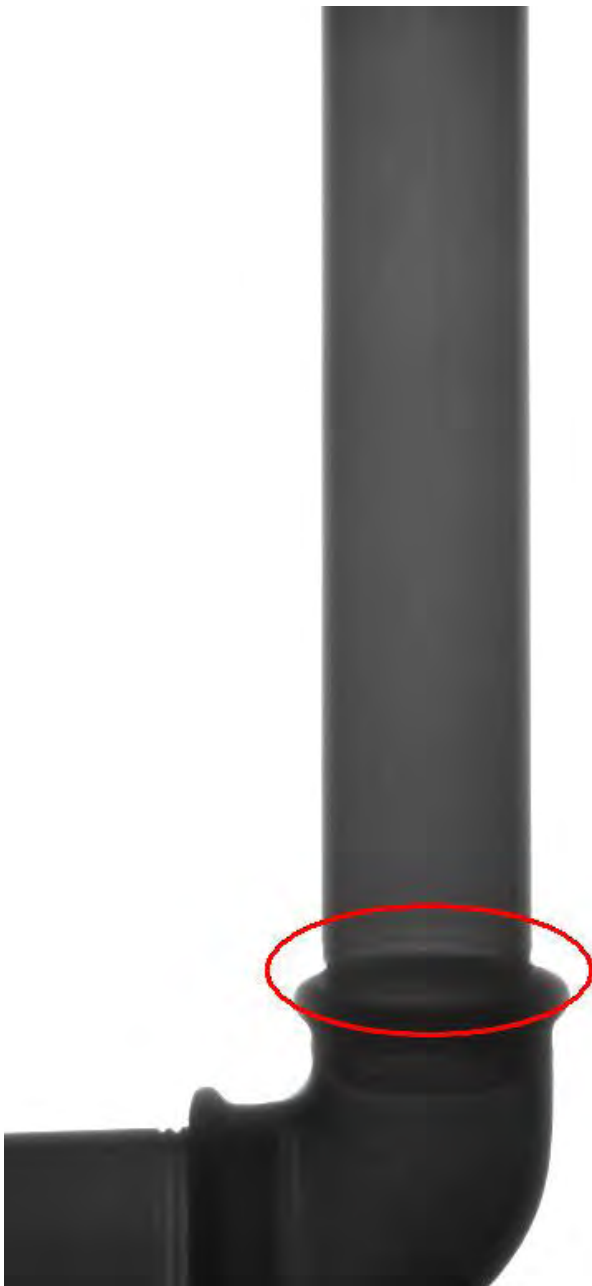
KV2: Näyte on otettu DN 25 kuumasinkitystä teräsputkesta. Näytteen putkikappaleessa on havaittavissa lievää galvaanista korroosiota. Seinämöpaksuus on ohuimmillaan kierteiden pohjalla, vain 20 % alkuperäisestä seinämävahvuudesta. Putkinäytteen kaltaisten putkien kuntoa voidaan pitää tyydyttävänä ja niiden jäljellä oleva käyttöikä on yli 10 vuotta, mikäli korroosion eteneminen tapahtuu laskennallisesti ja lineaarisesti. Putkinäytteen kuntoluokka on KL5.

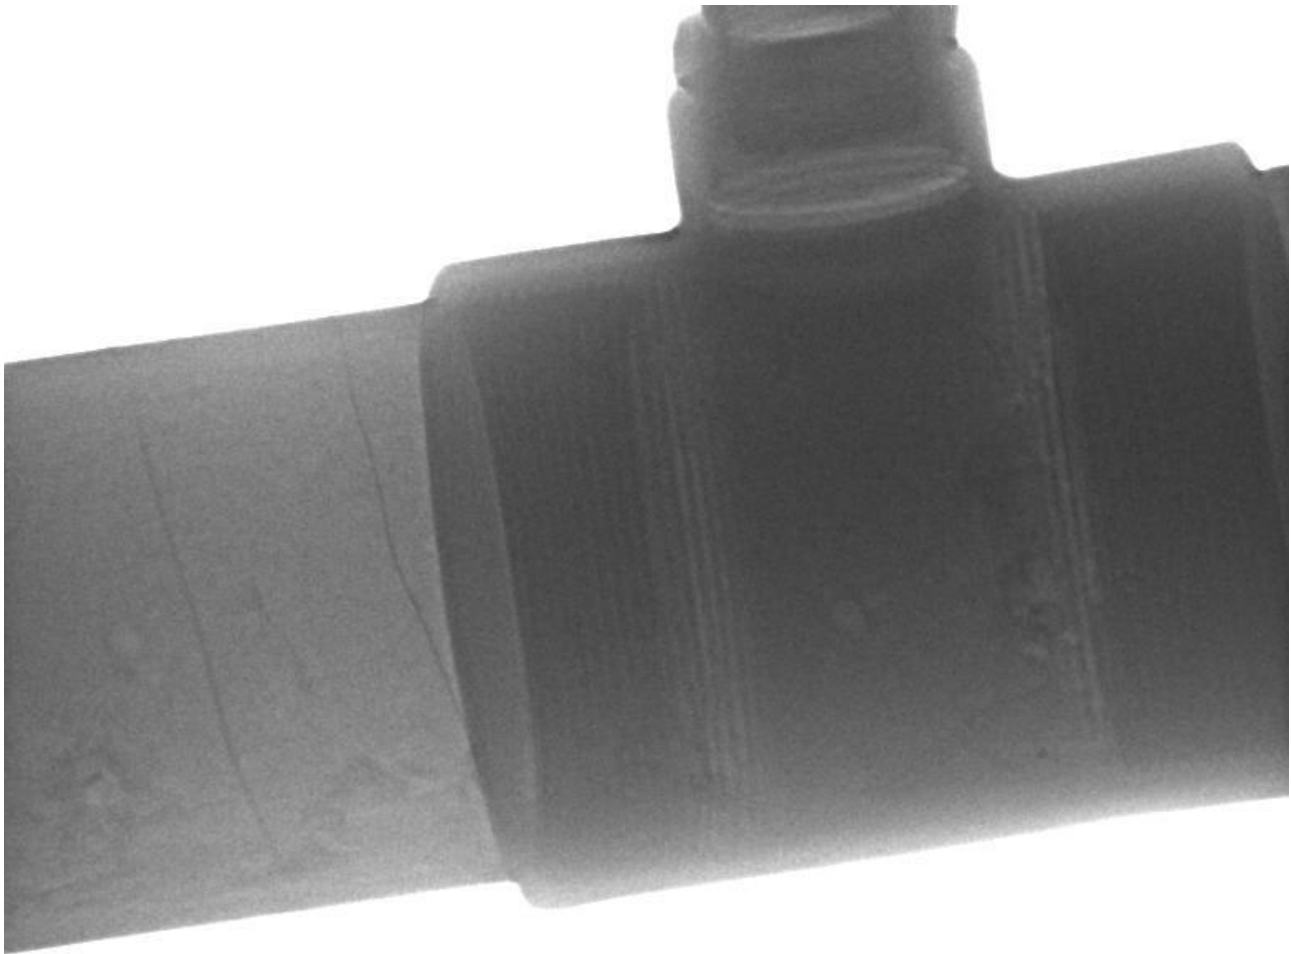
KV3: Näyte on otettu DN 90/40 kuumasinkitystä teräsputkesta. Näytteen putkikappaleessa on havaittavissa galvaanista korroosiota. Korroosioaste on noin 20 %. Putkinäytteen kaltaisten putkien kuntoa voidaan pitää tyydyttävänä ja niiden jäljellä oleva käyttöikä on yli 10 vuotta, mikäli korroosion eteneminen tapahtuu laskennallisesti ja lineaarisesti. Putkinäytteen kuntoluokka on KL5.

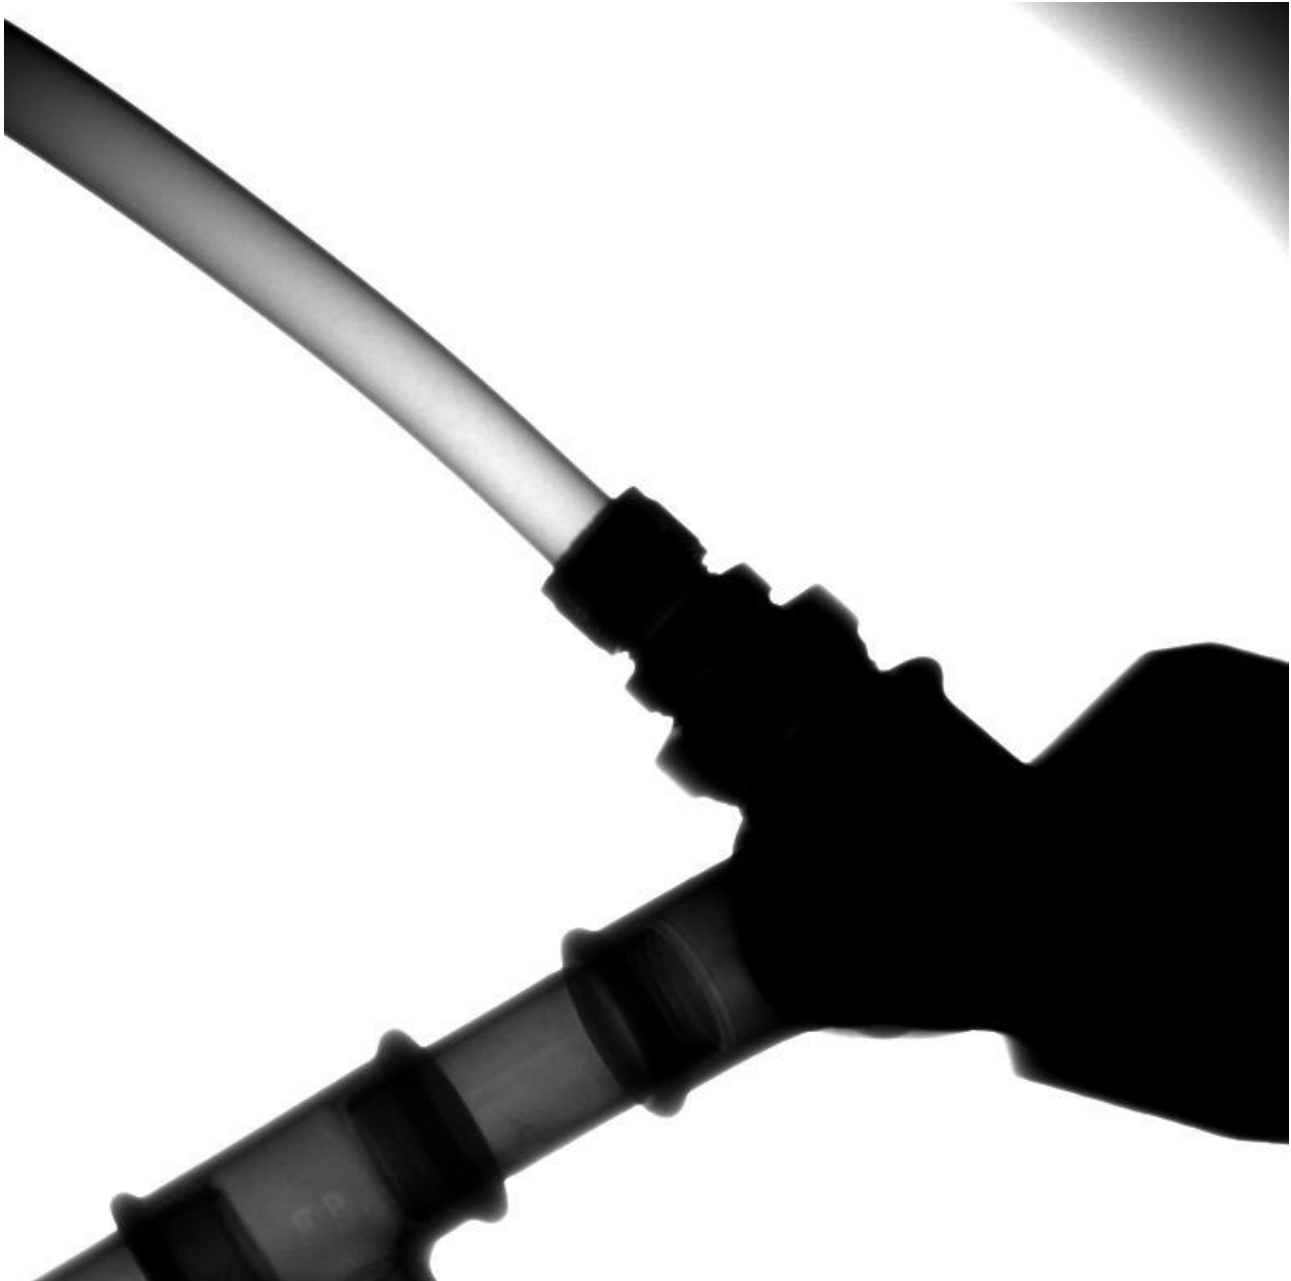
KV4: Näyte on otettu DN 20 kuumasinkitystä teräsputkesta ja \varnothing 15 mm kupariputkesta. Näytteen kuumasinkitystä teräksestä valmistetussa putkikappaleessa ei ole havaittavissa merkittävää korroosiota. Kupariputken osalla on havaittavissa voimakasta eroosiokorroosiota. Putkinäytteen kaltaisten putkien kuntoa voidaan pitää tyydyttävänä ja niiden jäljellä oleva käyttöikä on 5-10 vuotta, mikäli korroosion eteneminen tapahtuu laskennallisesti ja lineaarisesti. Putkinäytteen kuntoluokka on KL4-5.

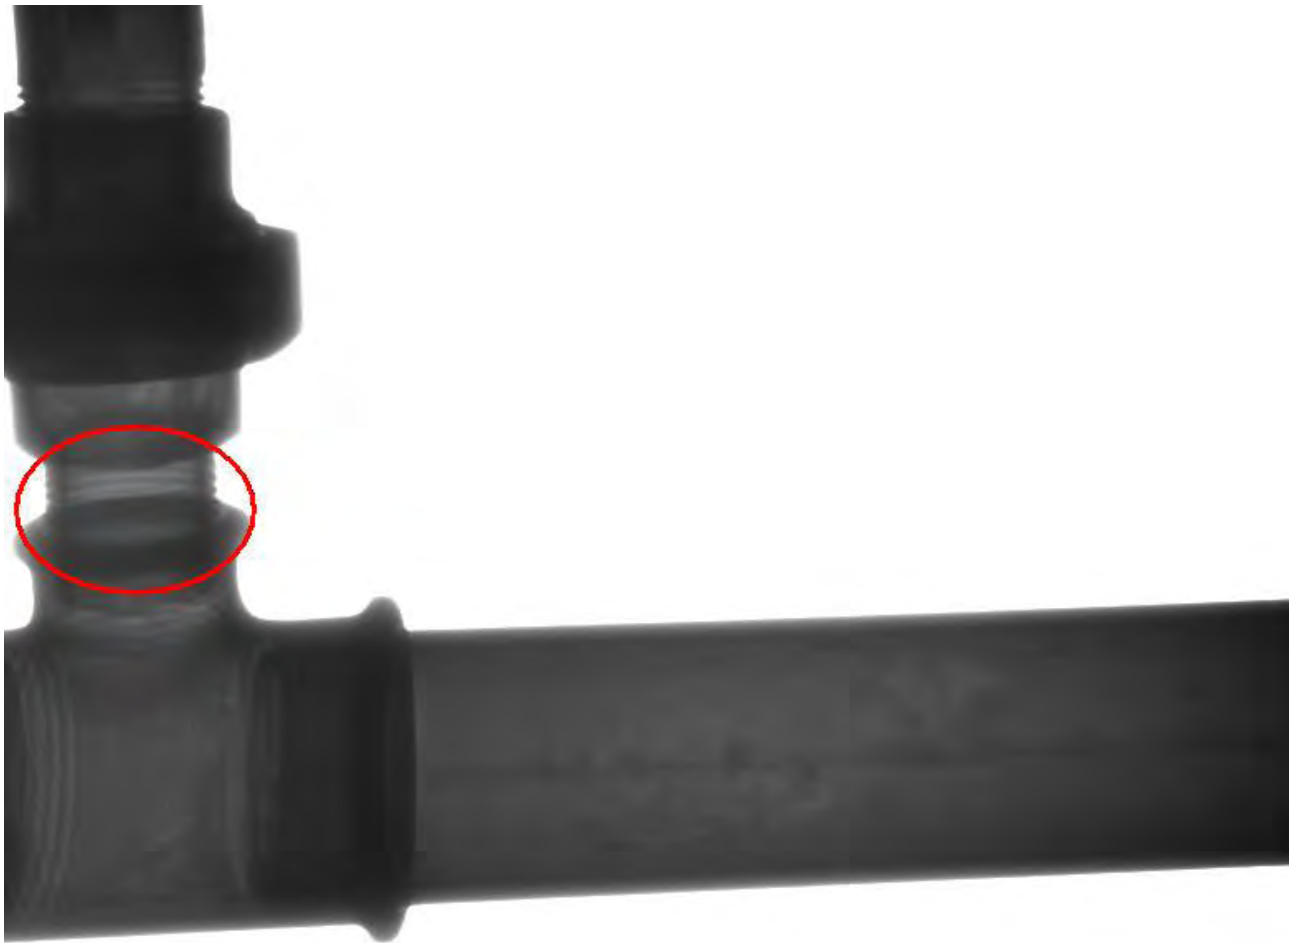
KV5: Näyte on otettu DN 32/20 kuumasinkitystä teräsputkesta. Näytteen putkikappaleessa on havaittavissa lievää galvaanista korroosiota. Seinämöpaksuus on ohuimmillaan kierteiden pohjalla, noin 40 % alkuperäisestä seinämävahvuudesta. Putkinäytteen kaltaisten putkien kuntoa voidaan pitää tyydyttävänä ja niiden jäljellä oleva käyttöikä on yli 10 vuotta, mikäli korroosion eteneminen tapahtuu laskennallisesti ja lineaarisesti. Putkinäytteen kuntoluokka on KL5.

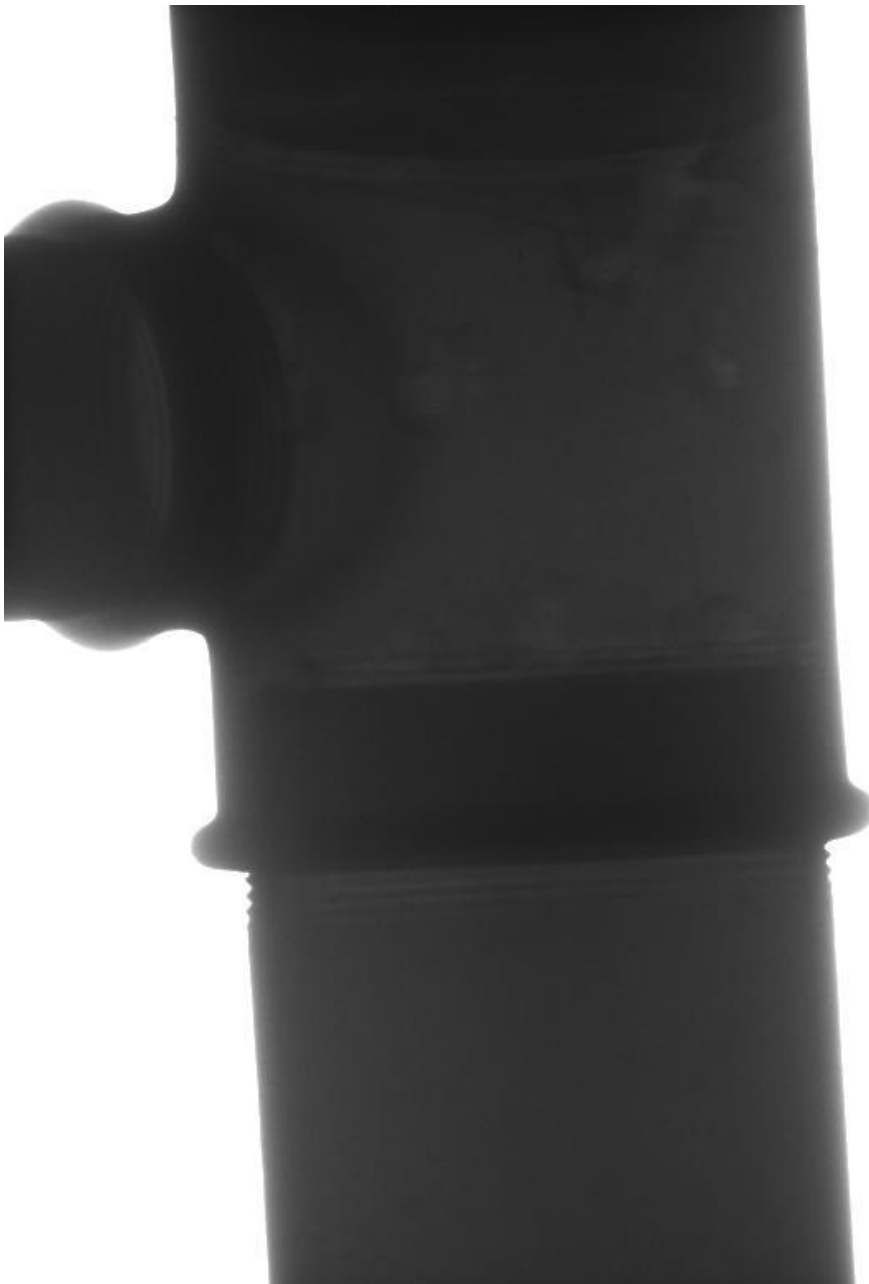
KV6: Näyte on otettu DN 90 kuumasinkitystä teräsputkesta. Näytteen putkikappaleessa on havaittavissa lievää galvaanista korroosiota. Korroosioaste on noin 10 %. Putkinäytteen kaltaisten putkien kuntoa voidaan pitää tyydyttävänä ja niiden jäljellä oleva käyttöikä on yli 10 vuotta, mikäli korroosion eteneminen tapahtuu laskennallisesti ja lineaarisesti. Putkinäytteen kuntoluokka on KL5.

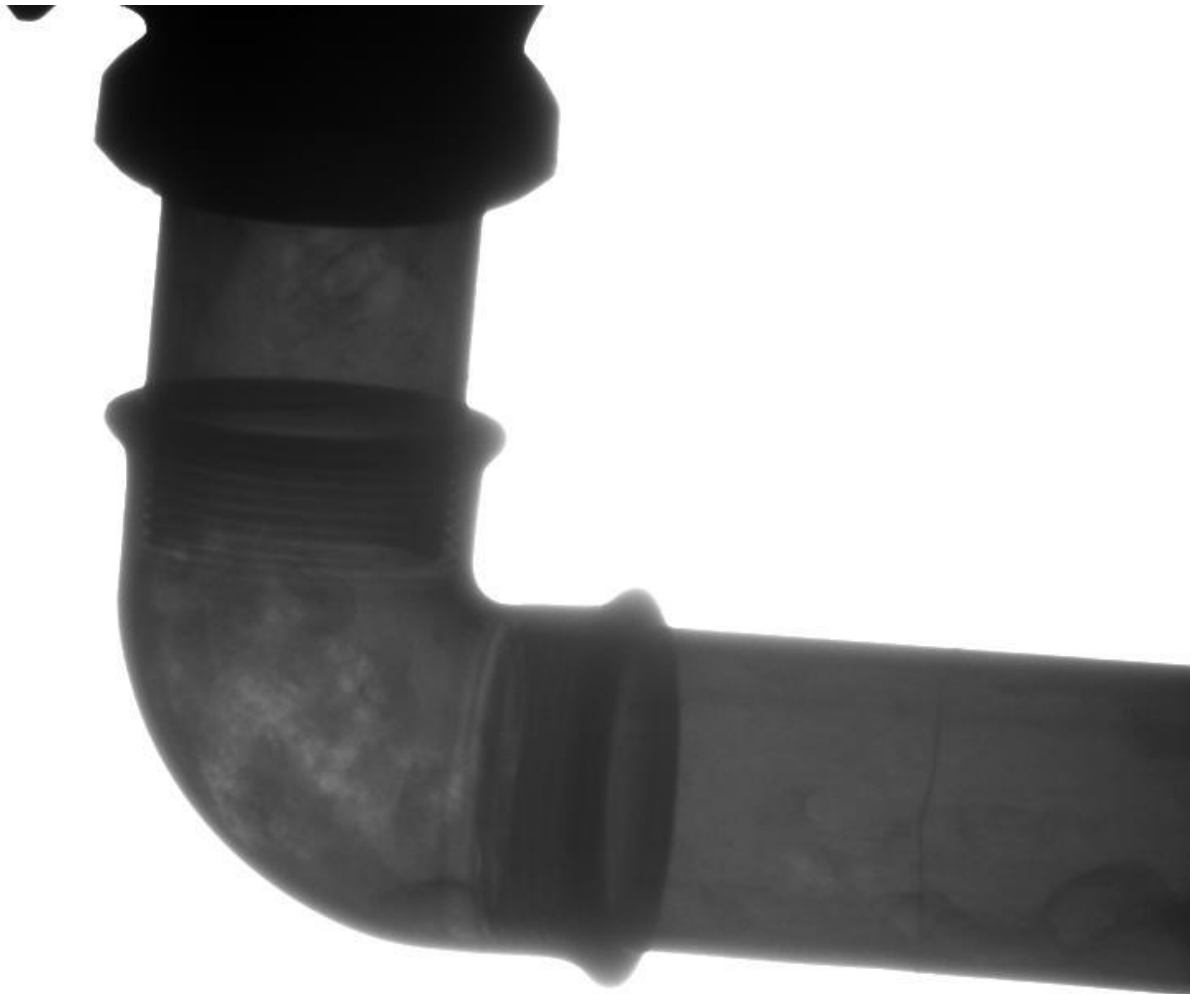
KV7: Näyte on otettu DN 40 kuumasinkitystä teräsputkesta. Näytteen putkikappaleessa on havaittavissa galvaanista korroosiota. Korroosioaste on voimakkaimmillaan noin 40 %. Putkinäytteen kaltaisten putkien kuntoa voidaan pitää tyydyttävänä ja niiden jäljellä oleva käyttöikä on yli 10 vuotta, mikäli korroosion eteneminen tapahtuu laskennallisesti ja lineaarisesti. Putkinäytteen kuntoluokka on KL5.

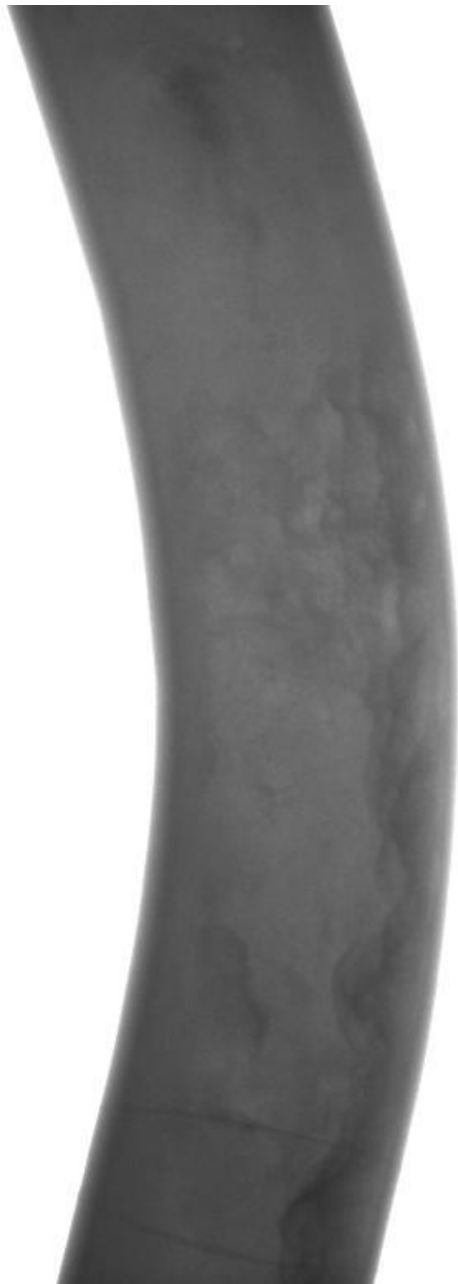
KV8: Näyte on otettu DN 20 kuumasinkitystä teräsputkesta. Näytteen putkikappaleessa on havaittavissa galvaanista korroosiota ja sakkakertymää. Korrosioaste on noin 20 %. Putki on taivutettu putkimateriaalille sopimattomalla tavalla. Putkinäytteen kaltaisten putkien kuntoa voidaan pitää tyydyttävänä ja niiden jäljellä oleva käyttöikä on yli 10 vuotta, mikäli korroosion eteneminen tapahtuu laskennallisesti ja lineaarisesti. Putkinäytteen kuntoluokka on KL5.

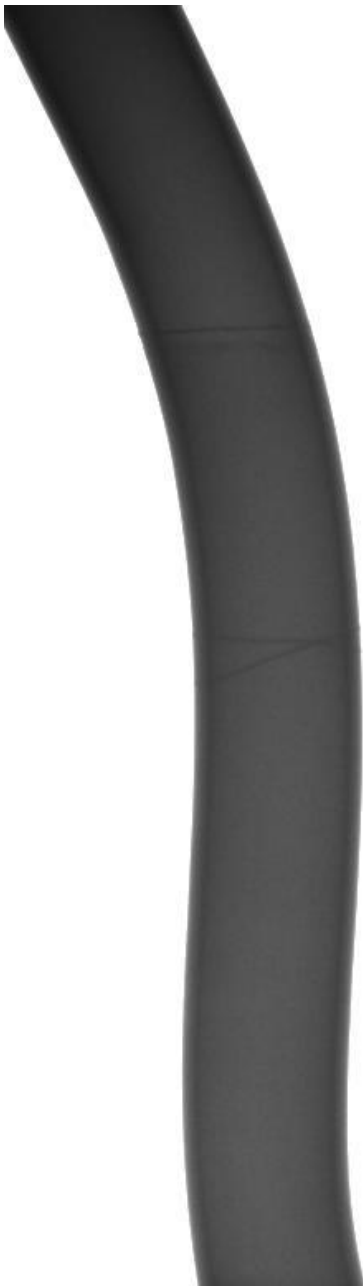
KV9: Näyte on otettu DN 20 kuumasinkitystä teräsputkesta. Näytteen putkikappaleessa ei ole havaittavissa merkittävää korroosiota. Putki on taivutettu putkimateriaalille sopimattomalla tavalla. Putkinäytteen kaltaisten putkien kuntoa voidaan pitää tyydyttävänä ja niiden jäljellä oleva käyttöikä on yli 10 vuotta, mikäli korroosion eteneminen tapahtuu laskennallisesti ja lineaarisesti. Putkinäytteen kuntoluokka on KL5.

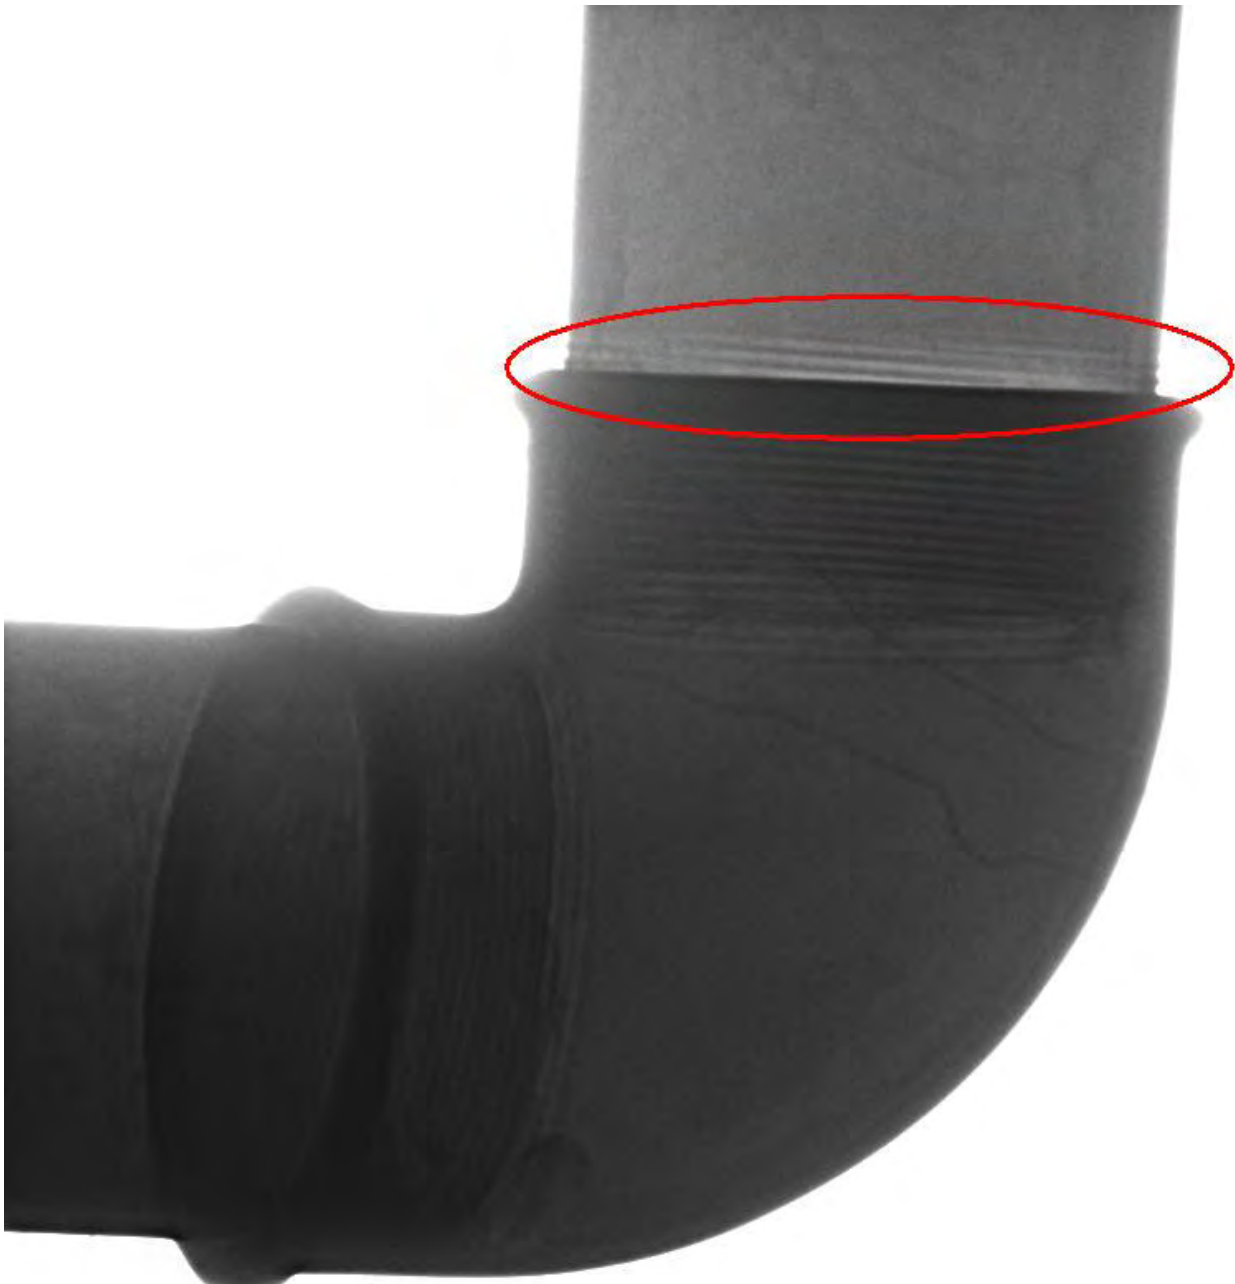
KV10: Näyte on otettu DN 90 kuumasinkitystä teräsputkesta. Näytteen putkikappaleessa on havaittavissa lievää galvaanista korroosiota ja sakkakertymää. Seinämäpaksuus on ohuimmillaan kierteiden pohjalla, noin 50 % alkuperäisestä seinämävahvuudesta. Putkinäytteen kaltaisten putkien kuntoa voidaan pitää tyydyttävänä ja niiden jäljellä oleva käyttöikä on yli 10 vuotta, mikäli korroosion eteneminen tapahtuu laskennallisesti ja lineaarisesti. Putkinäytteen kuntoluokka on KL5.

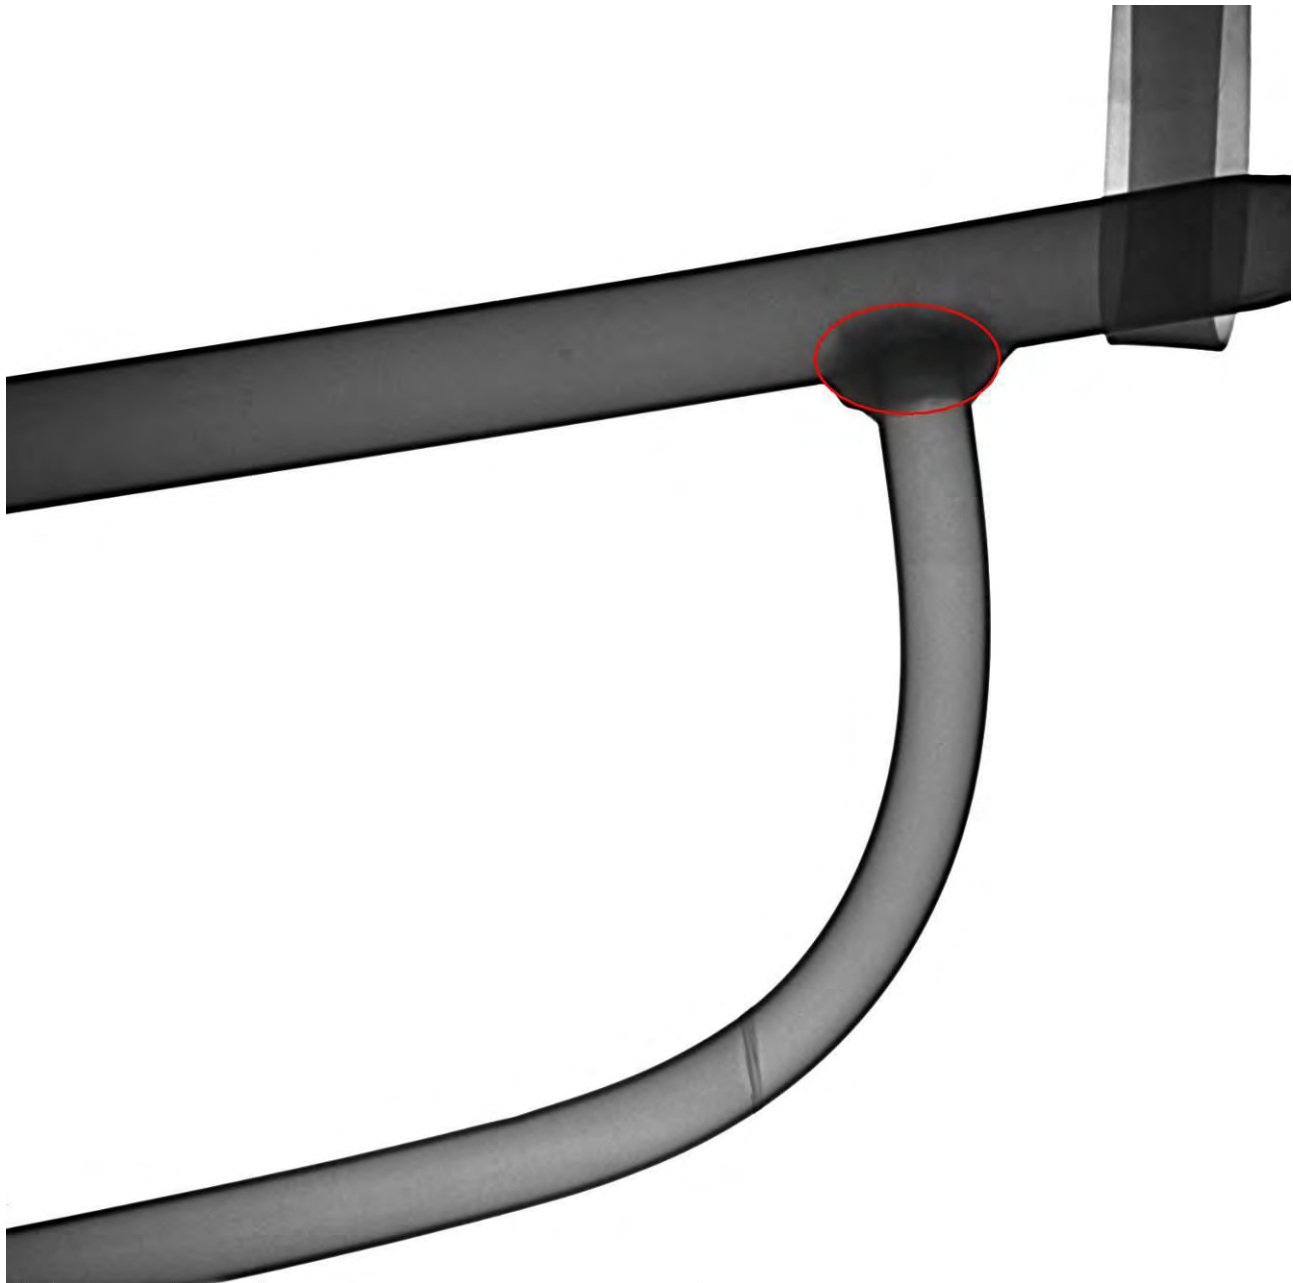
LV1/LVK1: Näyte on otettu \varnothing 22/17 mm kupariputkista. Näytteen putkikappaleissa on havaittavissa lievää eroosiokorroosiota ja sakkakertymää. Juotokset ovat hieman huokoiset. Putkinäytteen kaltaisten putkien kuntoa voidaan pitää tyydyttävänä ja niiden jäljellä oleva käyttöikä on noin 5-10 vuotta, mikäli korroosion eteneminen tapahtuu laskennallisesti ja lineaarisesti. Putkinäytteen kuntoluokka on KL4-5.

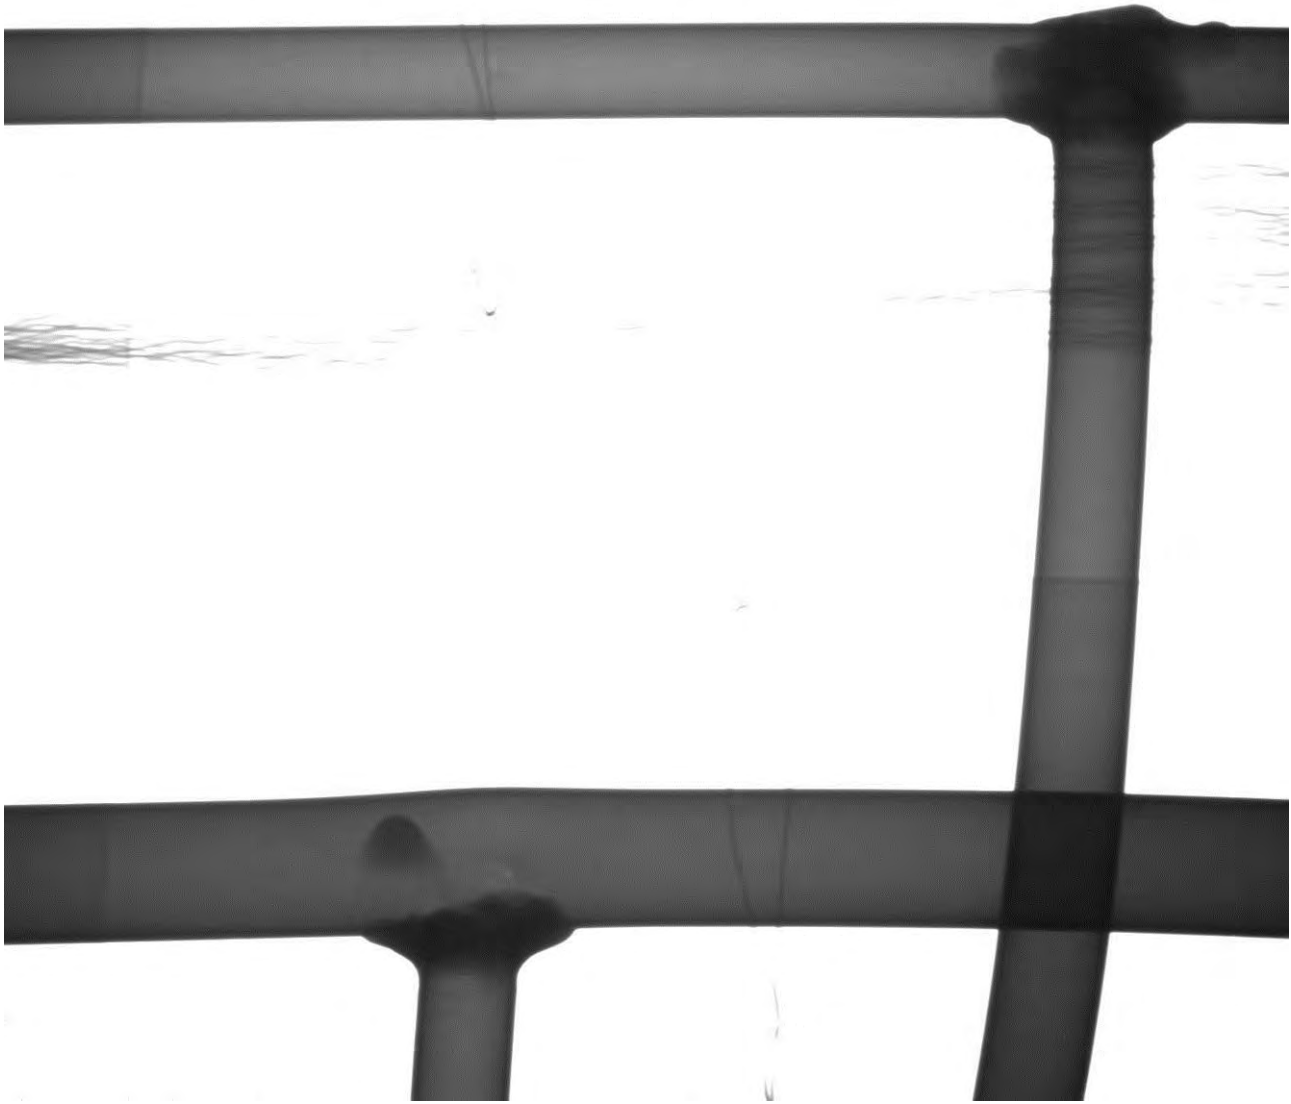
LV2/LVK2: Näyte on otettu \varnothing 22/17 mm kupariputkista. Näytteen putkikappaleissa on havaittavissa lievää eroosiokorroosiota ja sakkakertymää. Juotokset ovat hieman huokoiset. Putkinäytteen kaltaisten putkien kuntoa voidaan pitää tyydyttävänä ja niiden jäljellä oleva käyttöikä on noin 5-10 vuotta, mikäli korroosion eteneminen tapahtuu laskennallisesti ja lineaarisesti. Putkinäytteen kuntoluokka on KL4-5.

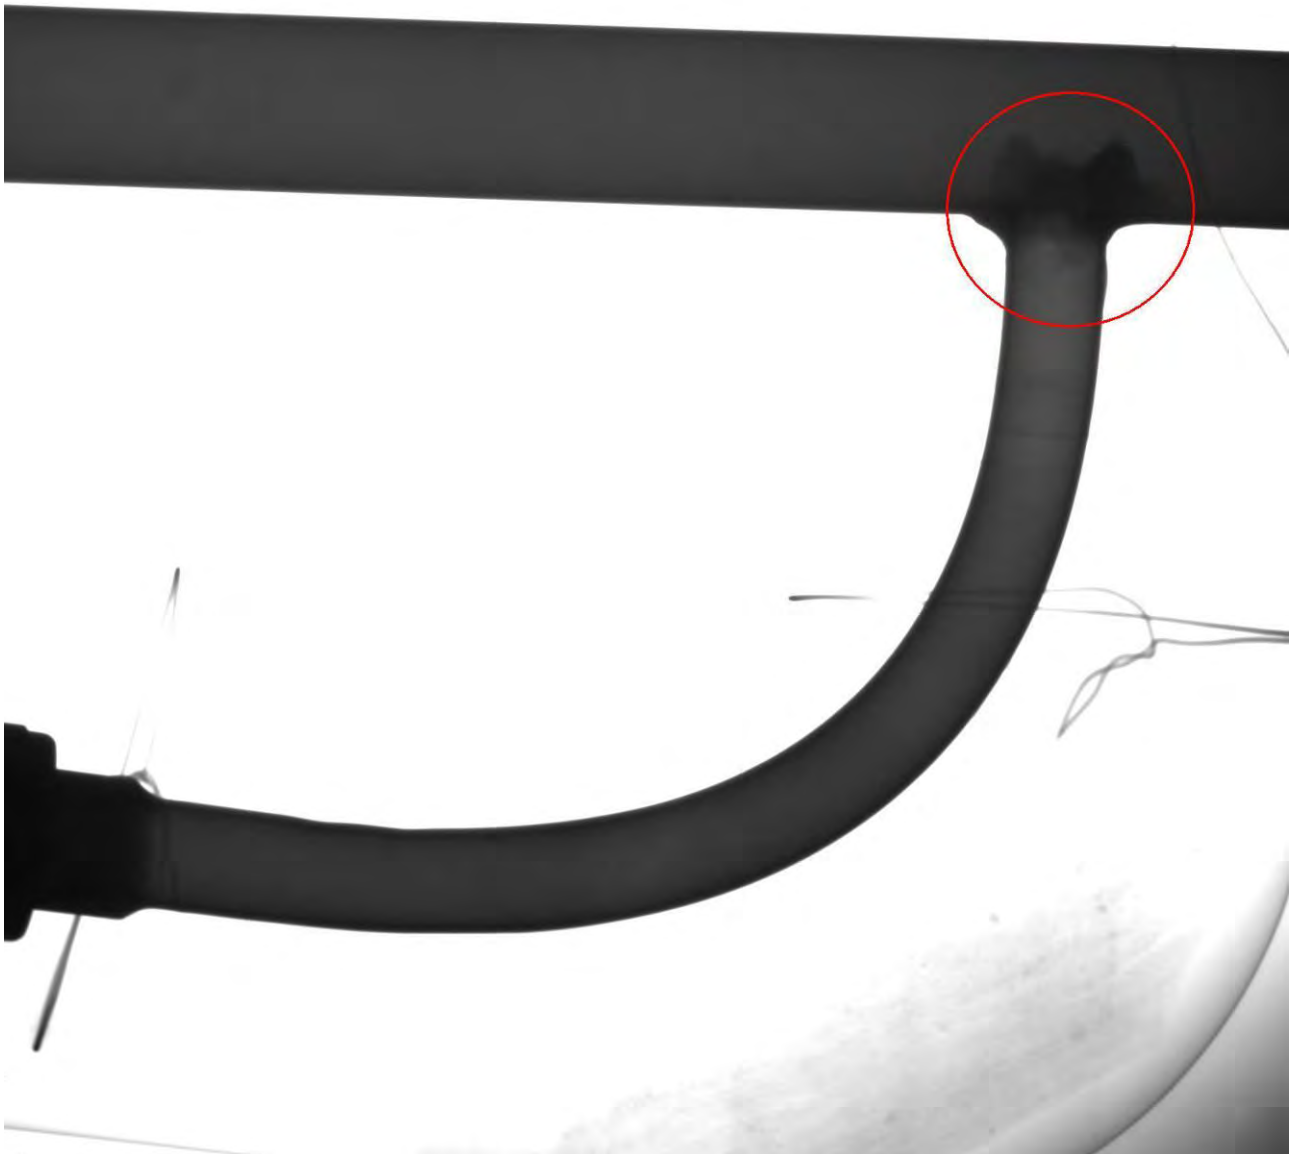
LV3: Näyte on otettu \varnothing 28/18 mm kupariputkesta. Näytteen putkikappaleissa ei ole havaittavissa merkittävää korroosiota, ainoastaan sakkakertymää. Juotos on hieman huokoinen. Putkinäytteen kaltaisten putkien kuntoa voidaan pitää tyydyttävänä ja niiden jäljellä oleva käyttöikä on 5-10 vuotta, mikäli korroosion eteneminen tapahtuu laskennallisesti ja lineaarisesti. Putkinäytteen kuntoluokka on KL4-5.

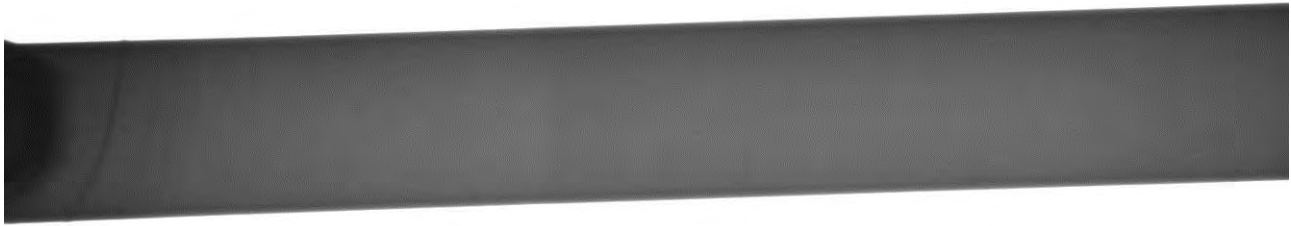
LV4/LVK4: Näyte on otettu \varnothing 28/12 mm kupariputkista. Näytteen putkikappaleissa ei ole havaittavissa merkittävää korroosiota, ainoastaan sakkakertymää. Putkinäytteen kaltaisten putkien kuntoa voidaan pitää tyydyttävänä ja niiden jäljellä oleva käyttöikä on yli 10 vuotta, mikäli korroosion eteneminen tapahtuu laskennallisesti ja lineaarisesti. Putkinäytteen kuntoluokka on KL5.

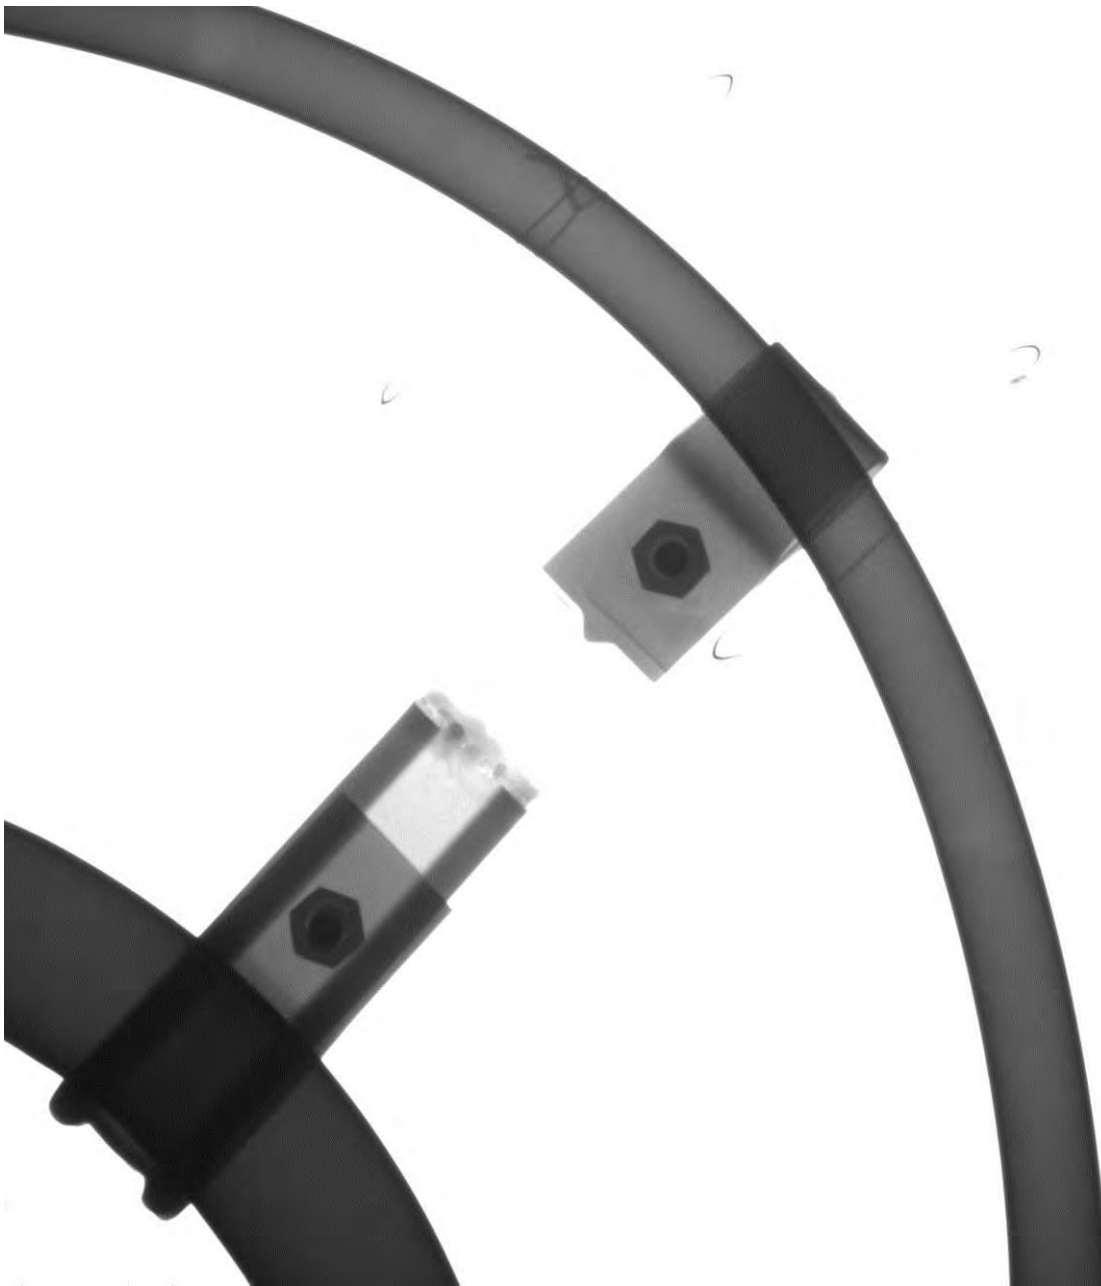
LV5/LVK5: Näyte on otettu \varnothing 28/15 mm kupariputkista. Näytteen putkikappaleissa ei ole havaittavissa merkittävää korroosiota, ainoastaan sakkakertymää. Putkinäytteen kaltaisten putkien kuntoa voidaan pitää tyydyttävänä ja niiden jäljellä oleva käyttöikä on yli 10 vuotta, mikäli korroosion eteneminen tapahtuu laskennallisesti ja lineaarisesti. Putkinäytteen kuntoluokka on KL5.

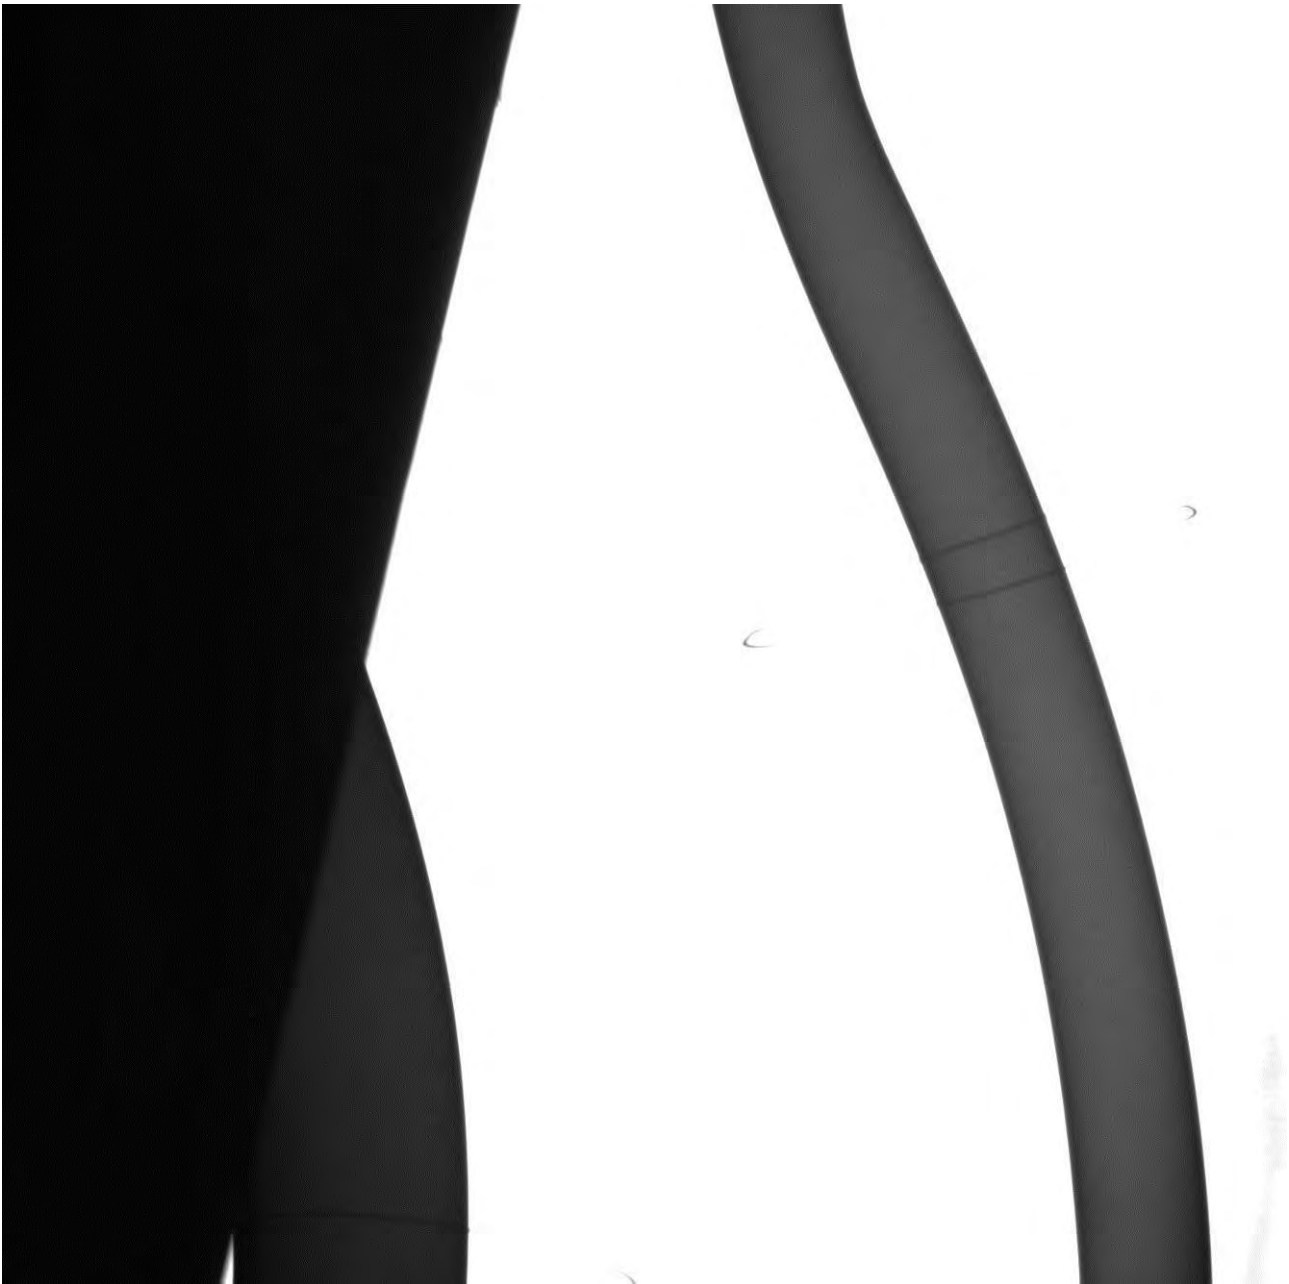
LV6/LVK6: Näyte on otettu \varnothing 42/22 mm kupariputkista. Näytteen putkikappaleissa ei ole havaittavissa merkittävää korroosiota, ainoastaan sakkakertymää. Putkinäytteen kaltaisten putkien kuntoa voidaan pitää tyydyttävänä ja niiden jäljellä oleva käyttöikä on yli 10 vuotta, mikäli korroosion eteneminen tapahtuu laskennallisesti ja lineaarisesti. Putkinäytteen kuntoluokka on KL5.
