KÄPYLÄN PERUSKOULU

Untamontie 2
00610 HELSINKI

Tutkimusraportti

LVV- kuntotutkimukset

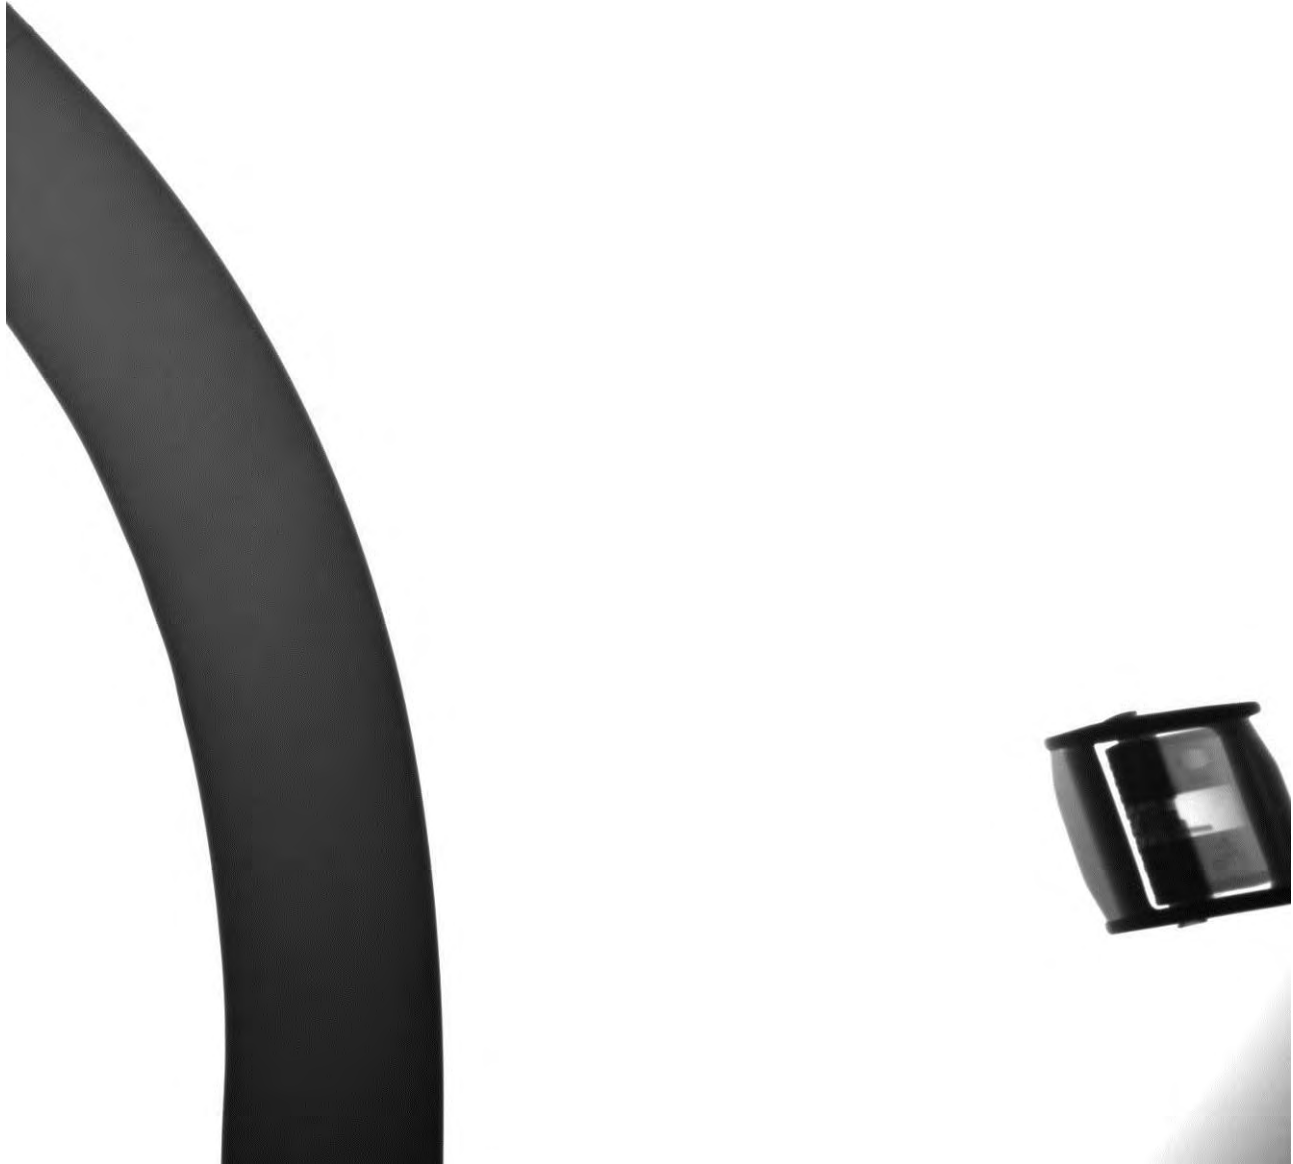
LV7: Näyte on otettu \varnothing 36 mm kupariputkesta. Näytteen putkikappaleessa ei ole havaittavissa merkittävää korroosiota, ainoastaan sakkakertymää. Putkinäytteen kaltaisten putkien kuntoa voidaan pitää tyydyttävänä ja niiden jäljellä oleva käyttöikä on yli 10 vuotta, mikäli korroosion eteneminen tapahtuu laskennallisesti ja lineaarisesti. Putkinäytteen kuntoluokka on KL5.

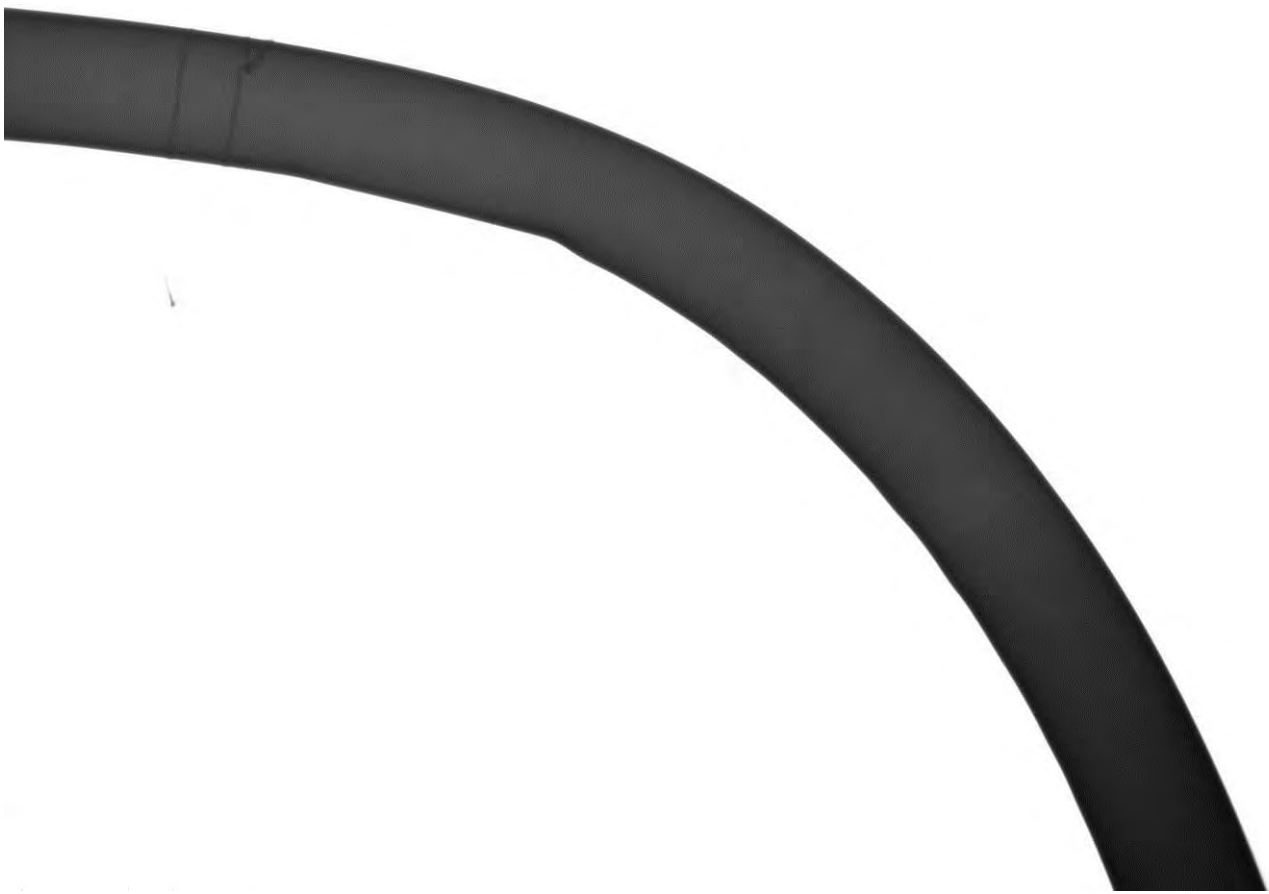
LVK7: Näyte on otettu \varnothing 22 mm kupariputkesta. Näytteen putkikappaleessa ei ole havaittavissa merkittävää korroosiota, ainoastaan sakkakertymää. Putkinäytteen kaltaisten putkien kuntoa voidaan pitää tyydyttävänä ja niiden jäljellä oleva käyttöikä on yli 10 vuotta, mikäli korroosion eteneminen tapahtuu laskennallisesti ja lineaarisesti. Putkinäytteen kuntoluokka on KL5.

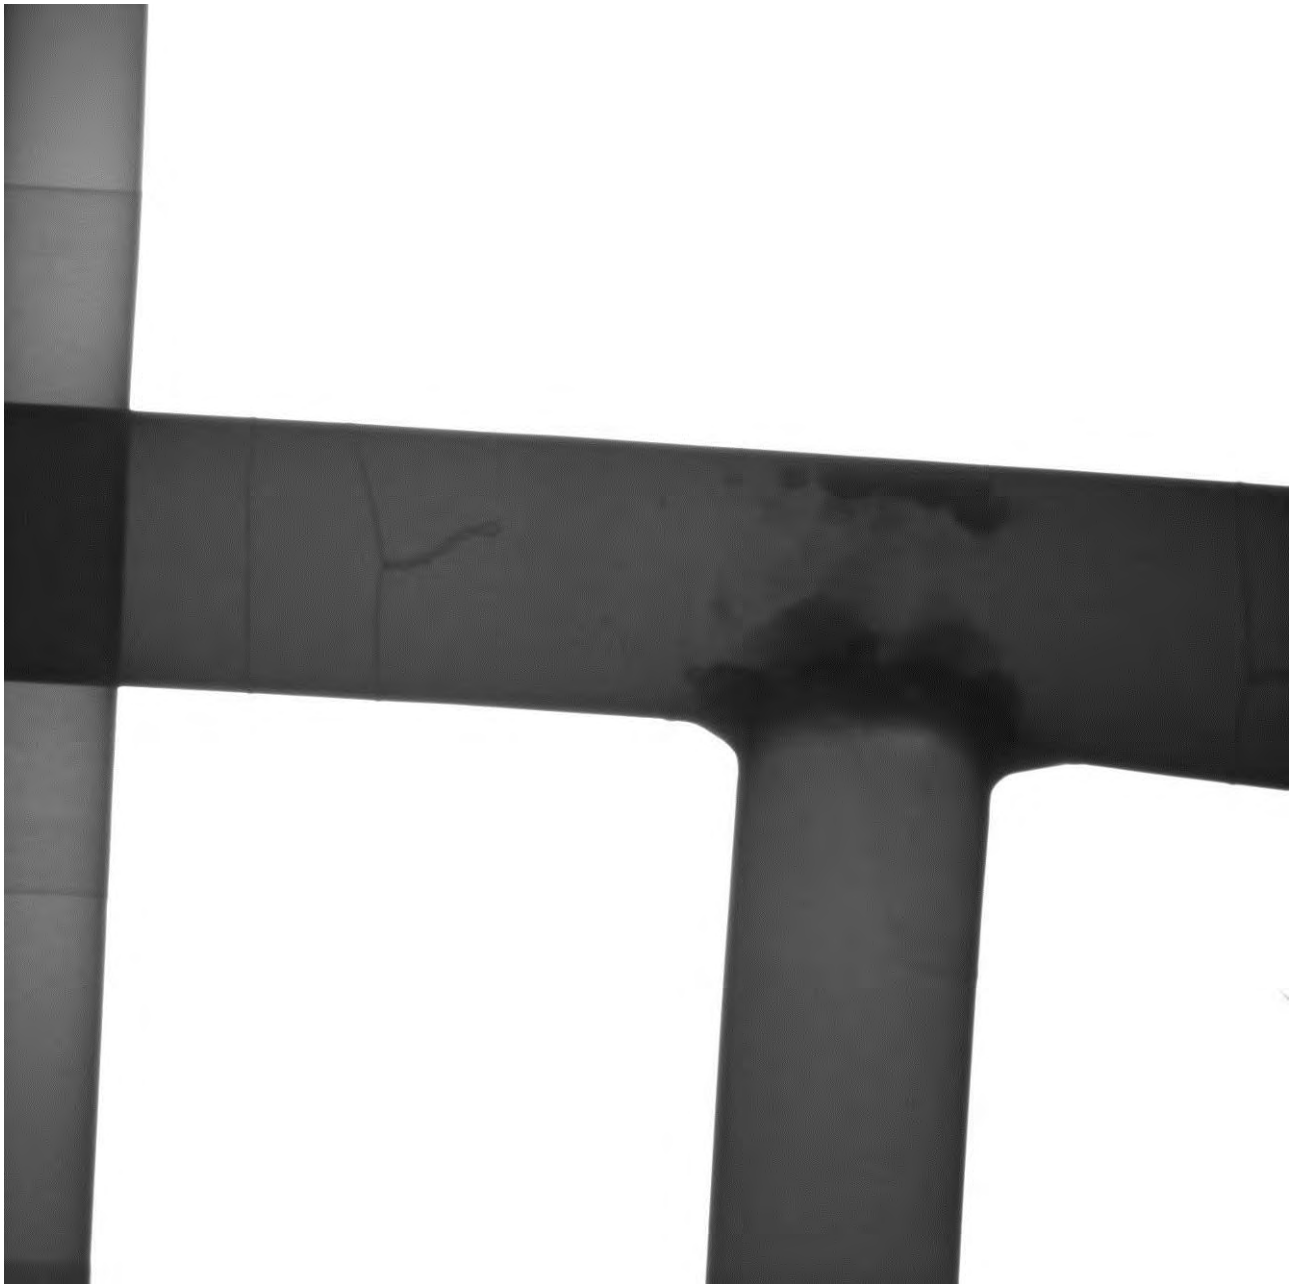
LV8: Näyte on otettu \varnothing 50/42 mm kupariputkista. Näytteen putkikappaleissa ei ole havaittavissa merkittävää korroosiota, ainoastaan sakkakertymää. Putkinäytteen kaltaisten putkien kuntoa voidaan pitää tyydyttävänä ja niiden jäljellä oleva käyttöikä on yli 10 vuotta, mikäli korroosion eteneminen tapahtuu laskennallisesti ja lineaarisesti. Putkinäytteen kuntoluokka on KL5.

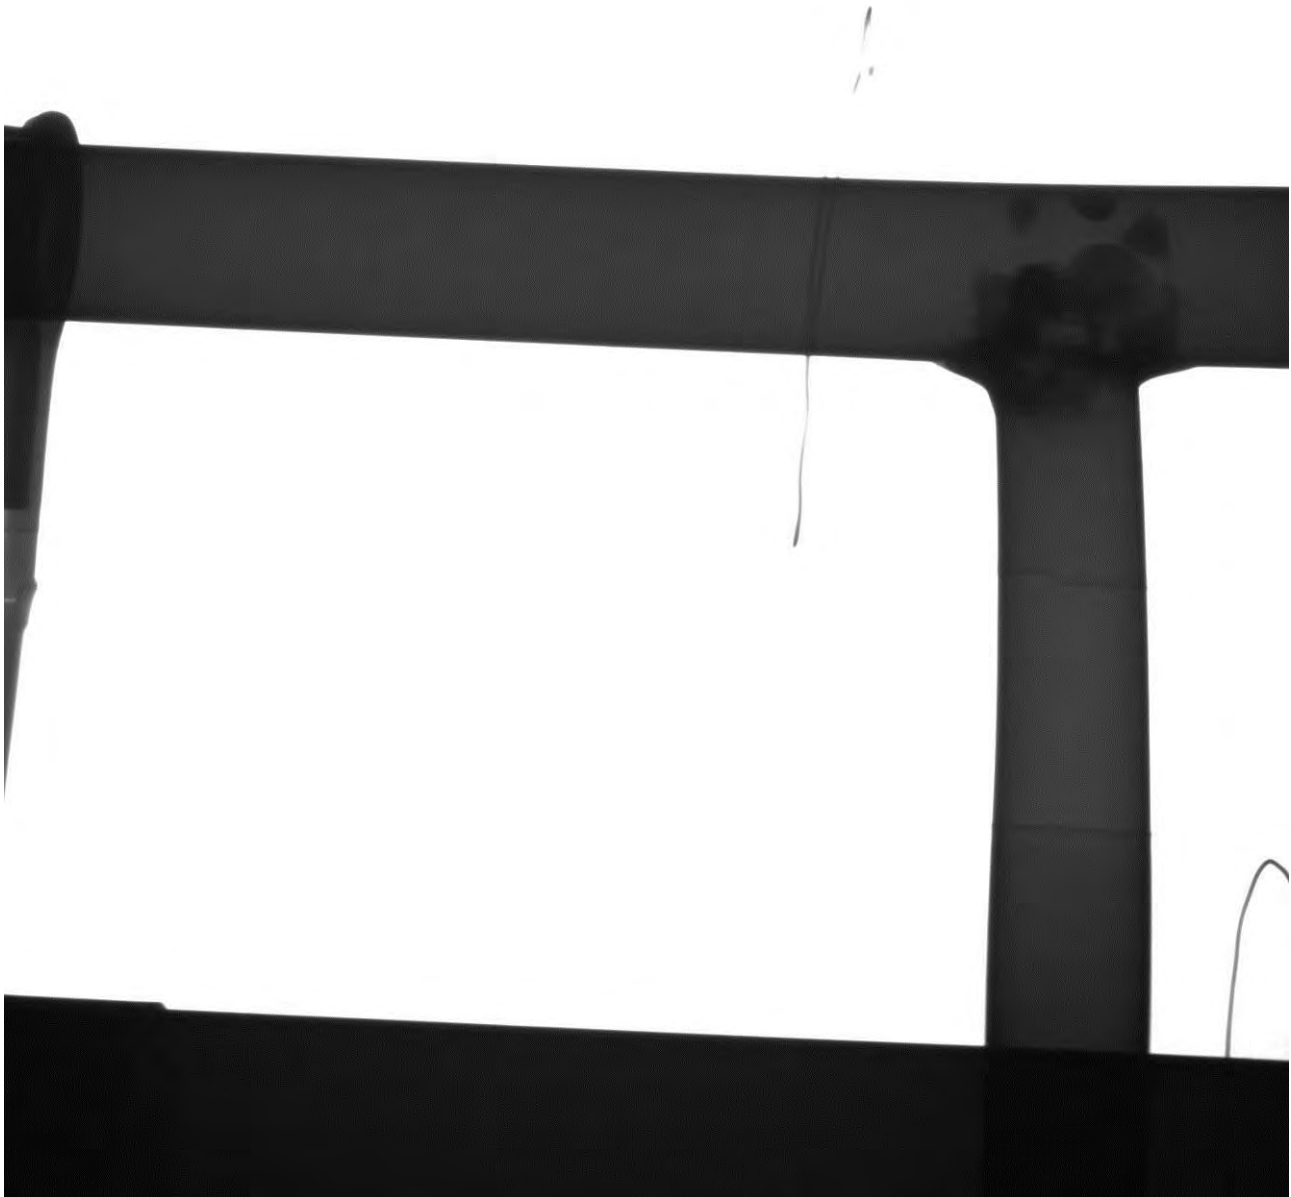
LVK8: Näyte on otettu \varnothing 28/22 mm kupariputkista. Näytteen putkikappaleissa ei ole havaittavissa merkittävää korroosiota, ainoastaan sakkakertymää. Putkinäytteen kaltaisten putkien kuntoa voidaan pitää tyydyttävänä ja niiden jäljellä oleva käyttöikä on yli 10 vuotta, mikäli korroosion eteneminen tapahtuu laskennallisesti ja lineaarisesti. Putkinäytteen kuntoluokka on KL5.

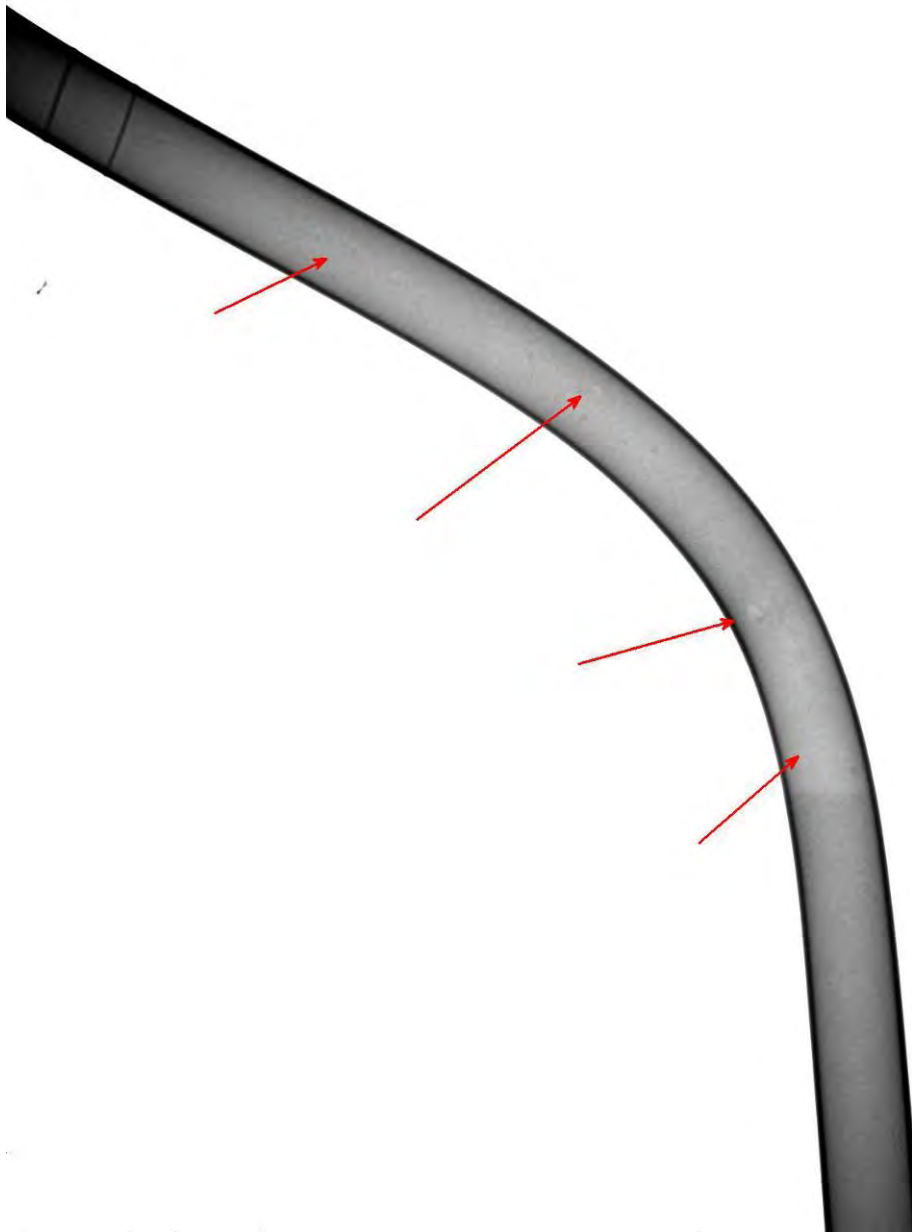
LV9: Näyte on otettu \varnothing 15 mm kupariputkesta. Näytteen putkikappaleessa on havaittavissa eroosio- ja pistekorrosiota sekä sakkakertymää. Korrosioaste on vielä varsin lievä (n. 20 %). Putkinäytteen kaltaisten putkien kuntoa voidaan pitää tyydyttävänä ja niiden jäljellä oleva käyttöikä on yli 10 vuotta, mikäli korroosion eteneminen tapahtuu laskennallisesti ja lineaarisesti. Putkinäytteen kuntoluokka on KL5.

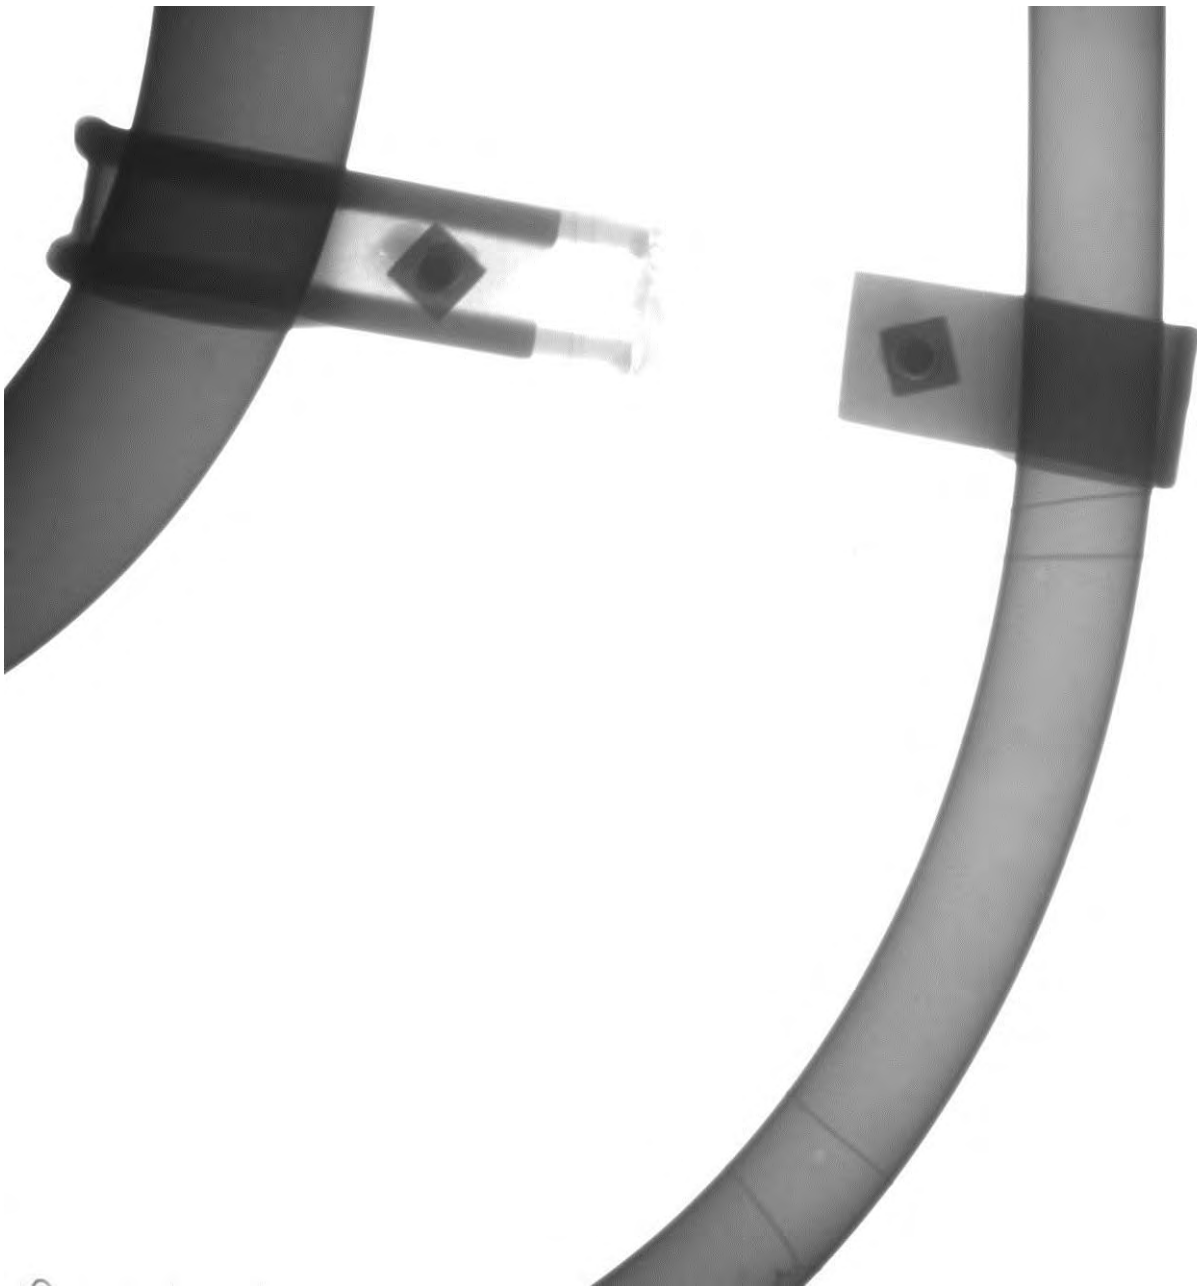
LV10/LVK10: Näyte on otettu \varnothing 36/22 mm kupariputkista. Näytteen putkikappaleissa on havaittavissa alkavaa pistekorrosiota ja sakkakertymää. Putkinäytteen kaltaisten putkien kuntoa voidaan pitää tyydyttävänä ja niiden jäljellä oleva käyttöikä on yli 10 vuotta, mikäli korroosion eteneminen tapahtuu laskennallisesti ja lineaarisesti. Putkinäytteen kuntoluokka on KL5.

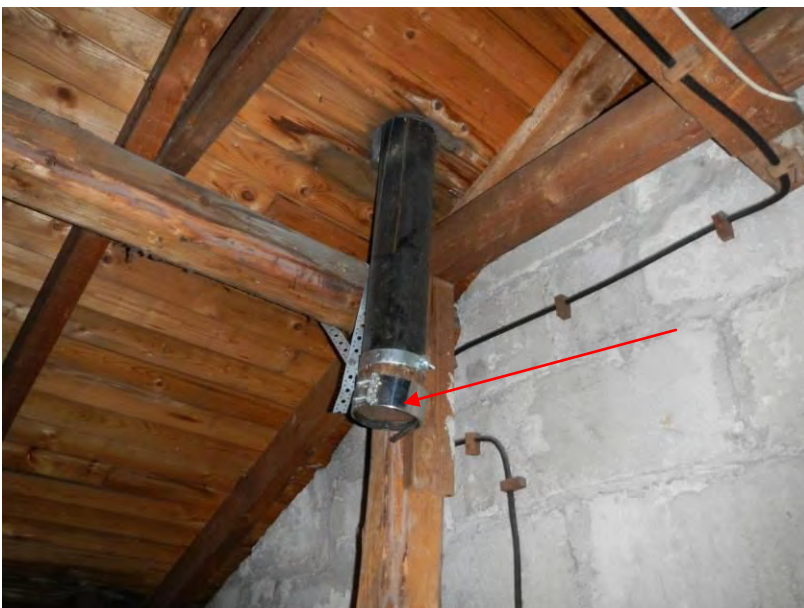
Kuva 5. Tuuletusviemärit ovat osittain irti muhveista.

- juhlasalin viereiset irronneet tuuletusviemärit korjataan asianmukaisiksi
- kaikki tuuletusviemärit puhdistetaan ja pohjaviemärit huuhdellaan tarpeen mukaisessa laajuudessa
- puhdistustyöt tulee suorittaa suurta varovaisuutta noudattaen.

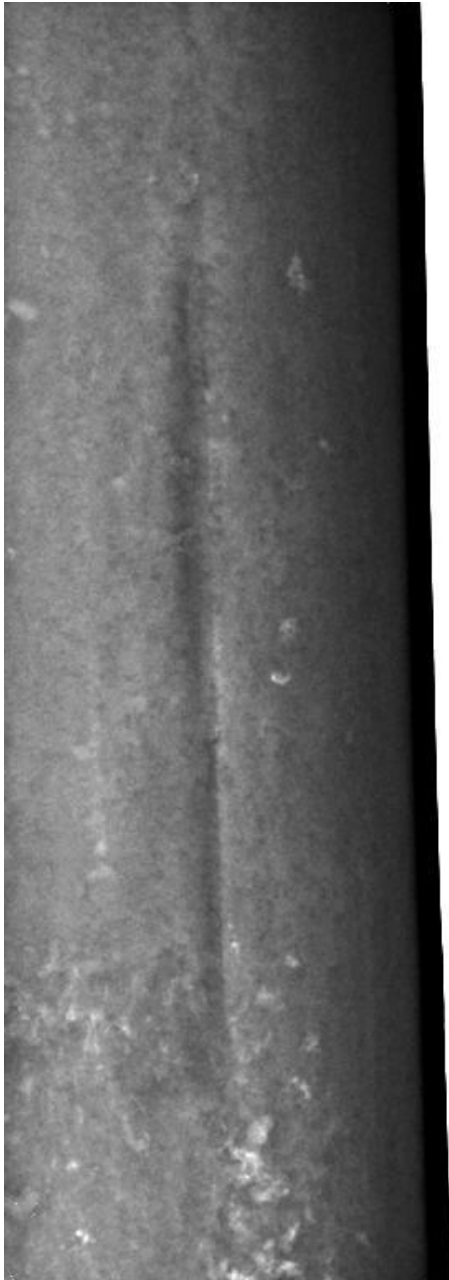
JV1: Näyte on otettu GR100 viemäriputkesta. Näytteen putkikappaleessa on havaittavissa yleistä ja pistemäistä korroosiota. Korrosioaste on pistemäisesti noin 70 % alkuperäisestä seinämästä. Putkinäytteen kaltaisten putkien kuntoluokka on KL4 ja jäljellä oleva käyttöikä on 5-10 vuotta, mikäli korroosion eteneminen tapahtuu laskennallisesti ja lineaarisesti.

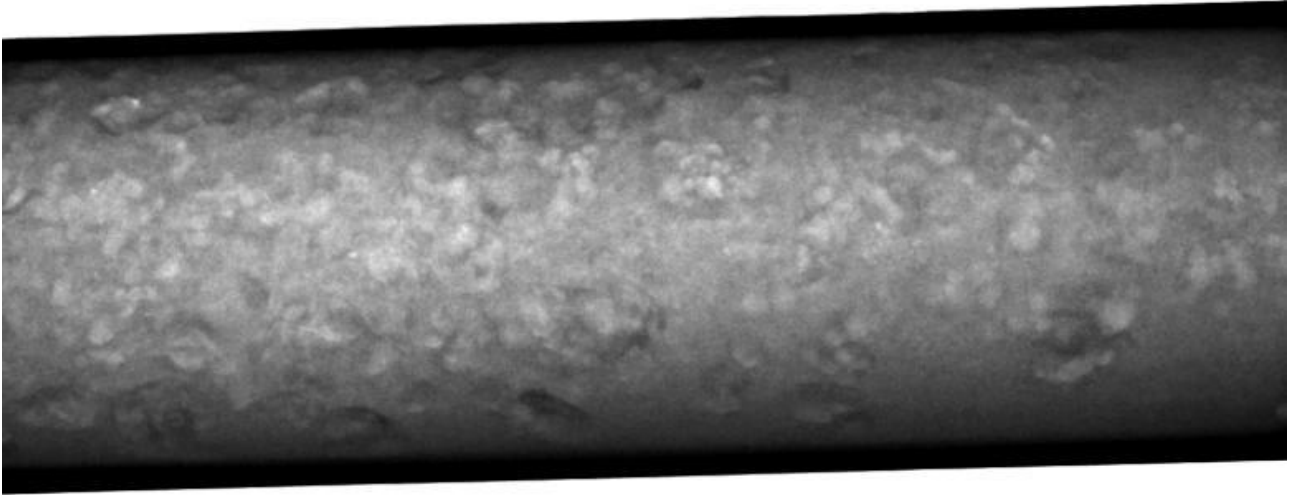
JV2: Näyte on otettu GR70 viemäriputkesta. Näytteen putkikappaleessa on havaittavissa yleistä ja pistemäistä korroosiota. Korrosioaste on pistemäisesti noin 50 % alkuperäisestä seinämästä. Putkinäytteen kaltaisten putkien kuntoluokka on KL5 ja jäljellä oleva käyttöikä on yli 10 vuotta, mikäli korroosion eteneminen tapahtuu laskennallisesti ja lineaarisesti.

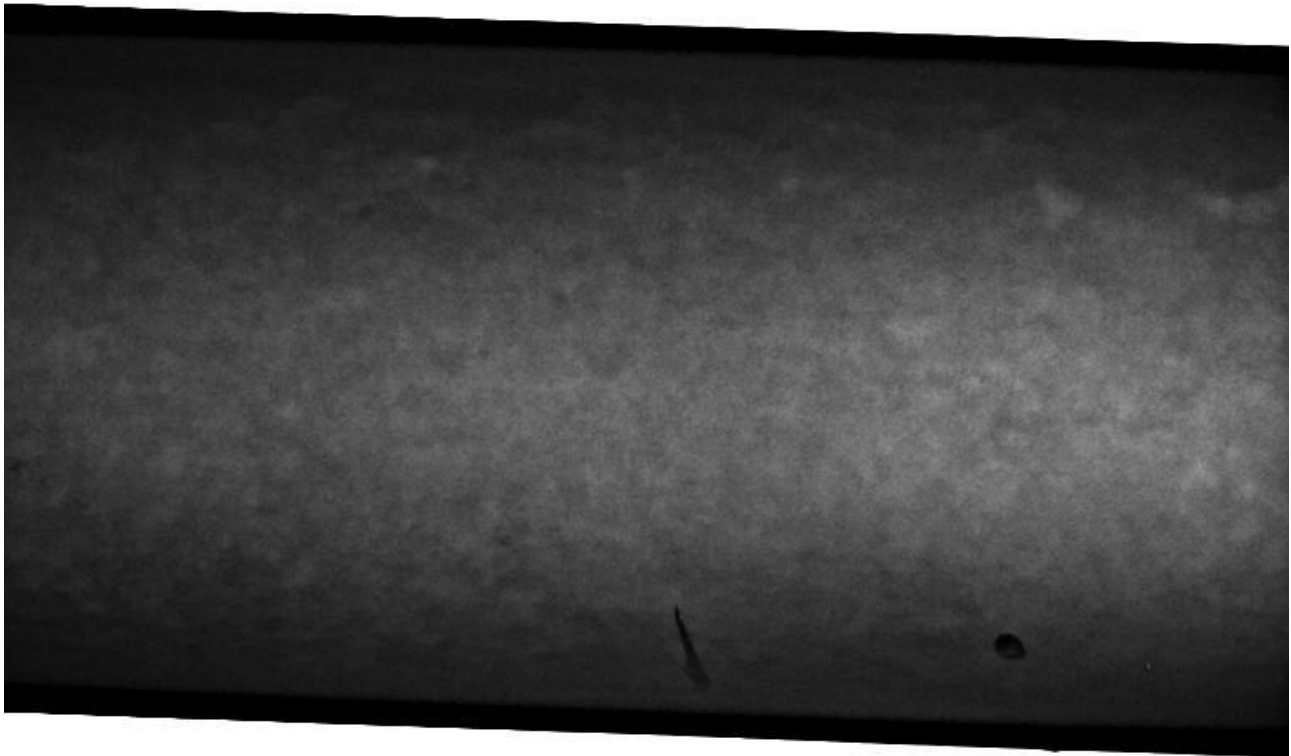
JV3: Näyte on otettu GR100 viemäriputkesta. Näytteen putkikappaleessa on havaittavissa yleistä ja pistemäistä korroosiota. Korrosioaste on pistemäisesti noin 20 % alkuperäisestä seinämästä. Putkinäytteen kaltaisten putkien kuntoluokka on KL5 ja jäljellä oleva käyttöikä on yli 10 vuotta, mikäli korroosion eteneminen tapahtuu laskennallisesti ja lineaarisesti.

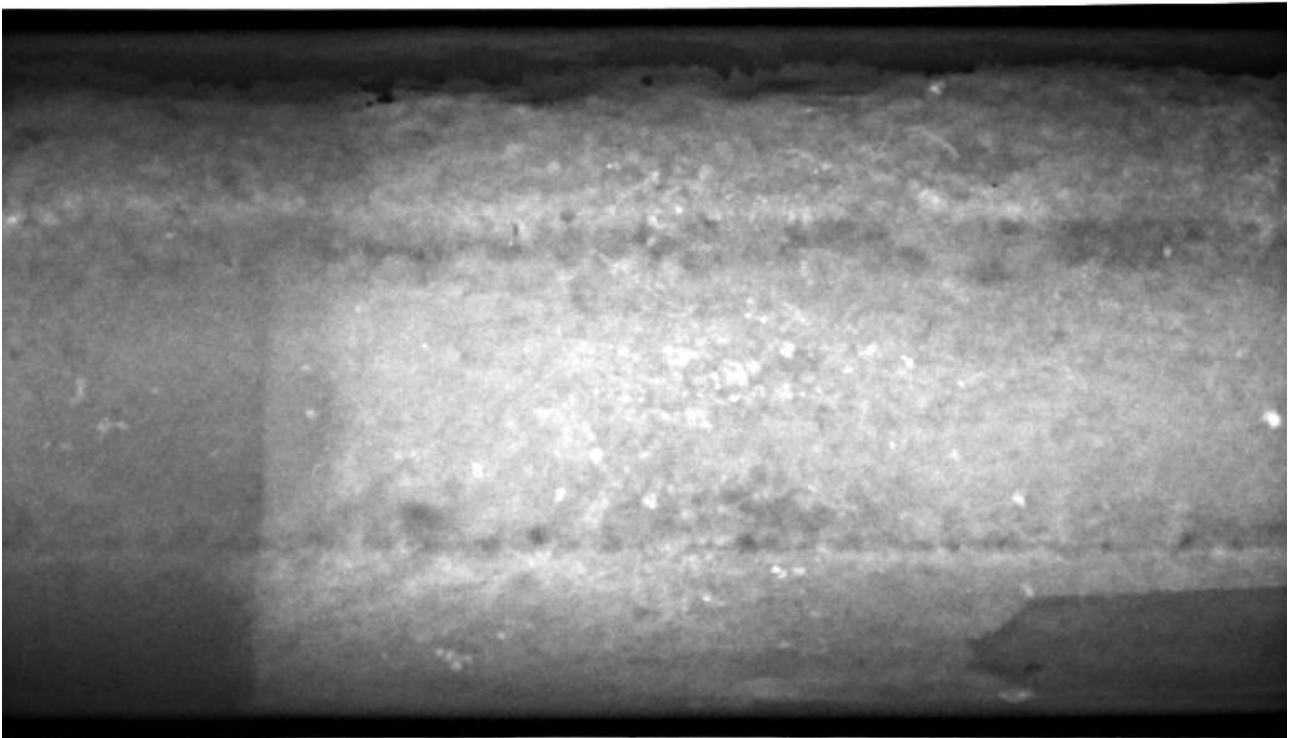
JV4: Näyte on otettu GR100 viemäriputkesta. Näytteen putkikappaleessa on havaittavissa yleistä ja pistemäistä korroosiota. Korrosioaste on noin 50 % alkuperäisestä seinämästä. Putkikappale on grafitoitunut. Putkinäytteen kaltaisten putkien kuntoluokka on KL4 ja jäljellä oleva käyttöikä on noin 5-10 vuotta, mikäli korroosion eteneminen tapahtuu laskennallisesti ja lineaarisesti. Grafitoituminen nostaa vuotoriskiä merkittävästi.

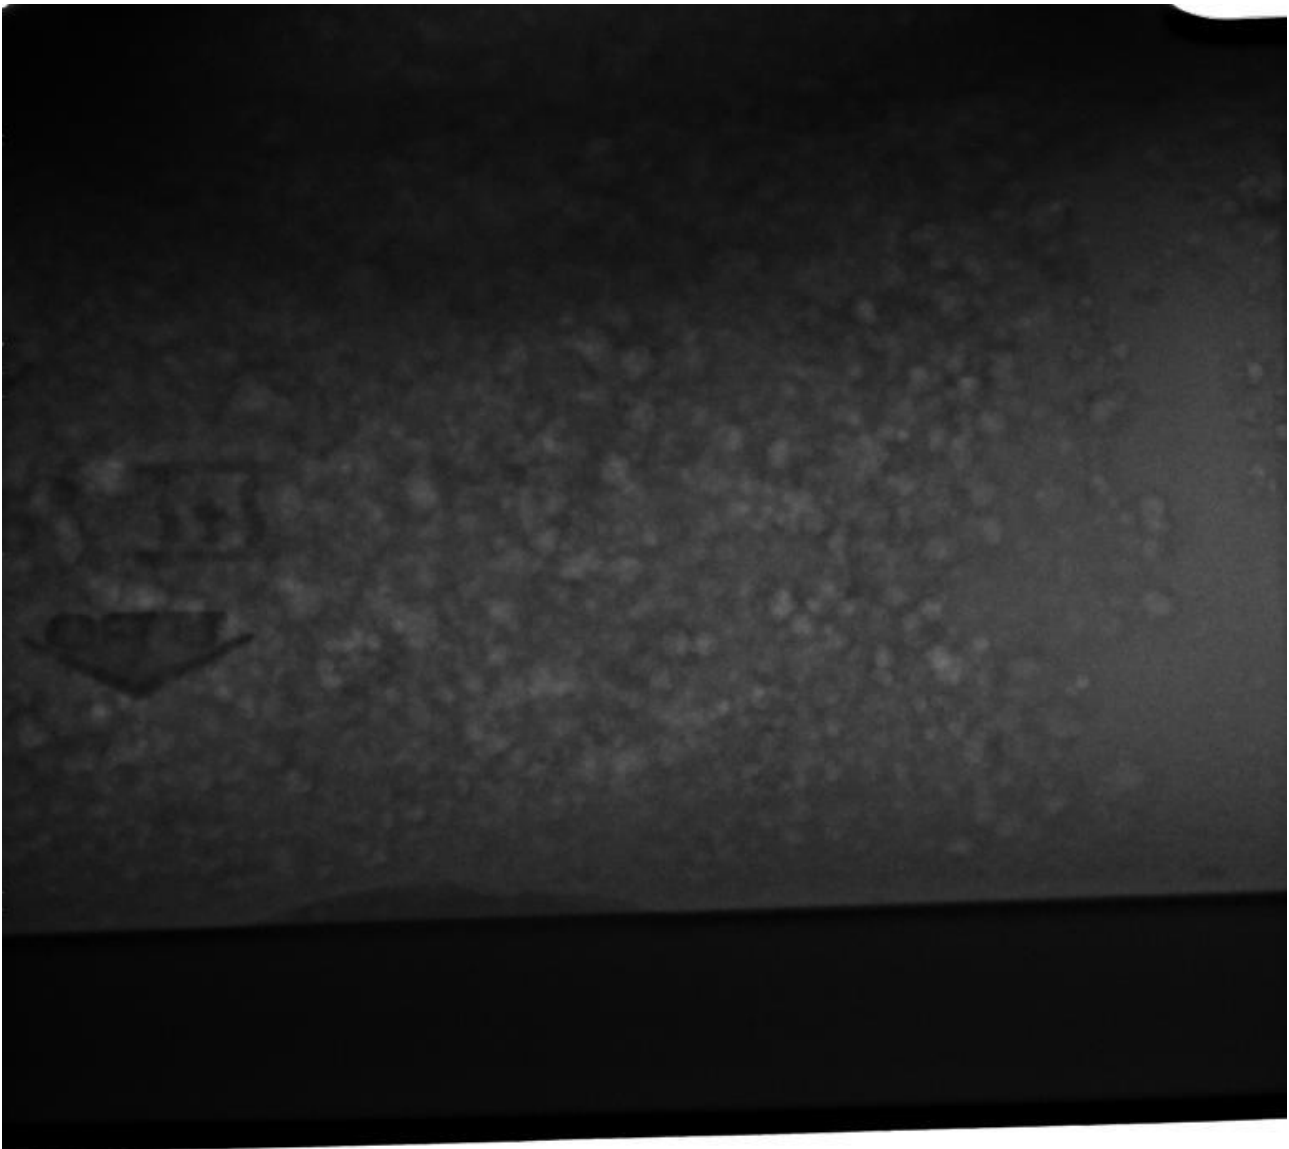
JV5: Näyte on otettu GR150 viemäriputkesta. Näytteen putkikappaleessa on havaittavissa yleistä ja pistemäistä korroosiota. Korroosioaste on pistemäisesti noin 40 % alkuperäisestä seinämästä. Putkinäytteen kaltaisten putkien kuntoluokka on KL5 ja jäljellä oleva käyttöikä on yli 10 vuotta, mikäli korroosion eteneminen tapahtuu laskennallisesti ja lineaarisesti.

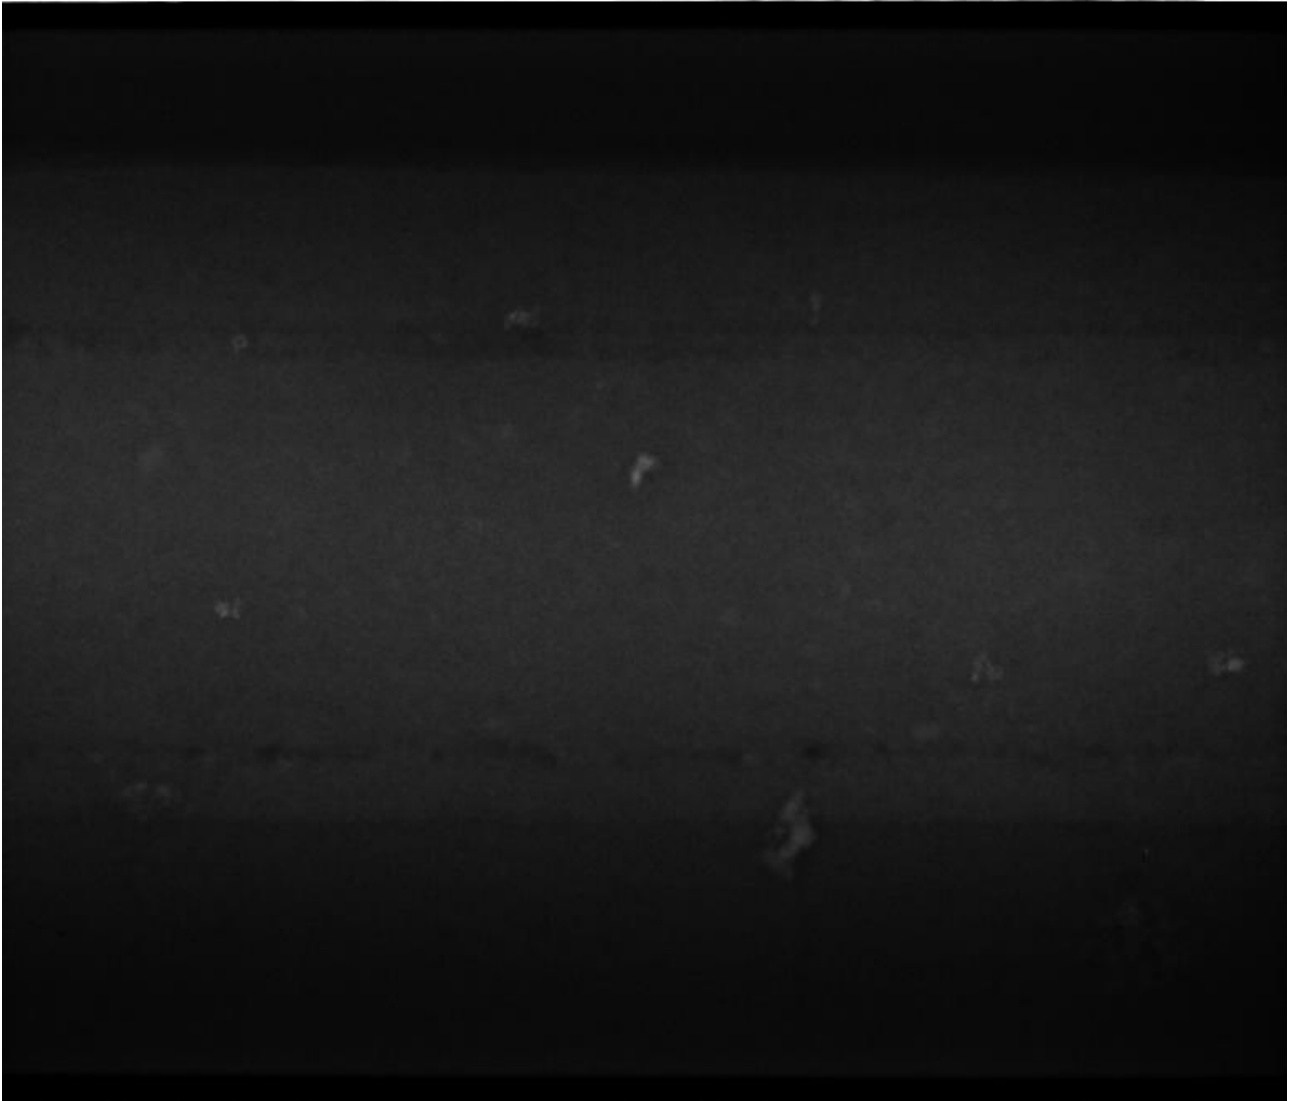
JV6: Näyte on otettu GR150 viemäriputkesta. Näytteen putkikappaleessa on havaittavissa yleistä ja pistemäistä korroosiota. Korrosioaste on pistemäisesti noin 20 % alkuperäisestä seinämästä. Putkinäytteen kaltaisten putkien kuntoluokka on KL5 ja jäljellä oleva käyttöikä on yli 10 vuotta, mikäli korroosion eteneminen tapahtuu laskennallisesti ja lineaarisesti.

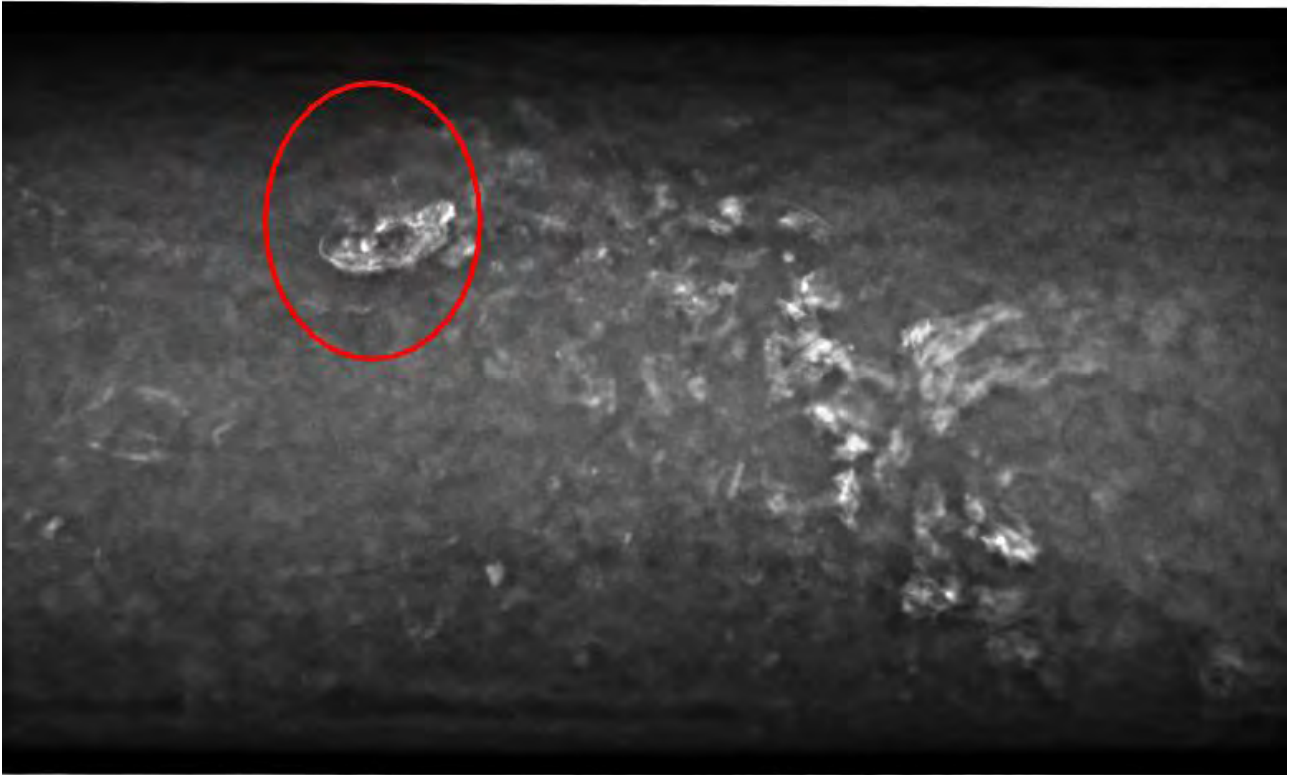
JV8: Näyte on otettu GR100 viemäriputkesta. Näytteen putkikappaleessa on havaittavissa yleistä ja pistemäistä korroosiota. Korrosioaste on pistemäisesti jopa 80 % alkuperäisestä seinämästä. Putkikappale on grafitoitunut voimakkaasti. Putkinäytteen kaltaisten putkien kuntoluokka on KL3 ja jäljellä oleva käyttöikä on noin 3-5 vuotta, mikäli korroosion eteneminen tapahtuu laskennallisesti ja lineaarisesti. Grafitoituminen nostaa vuotoriskiä merkittävästi.

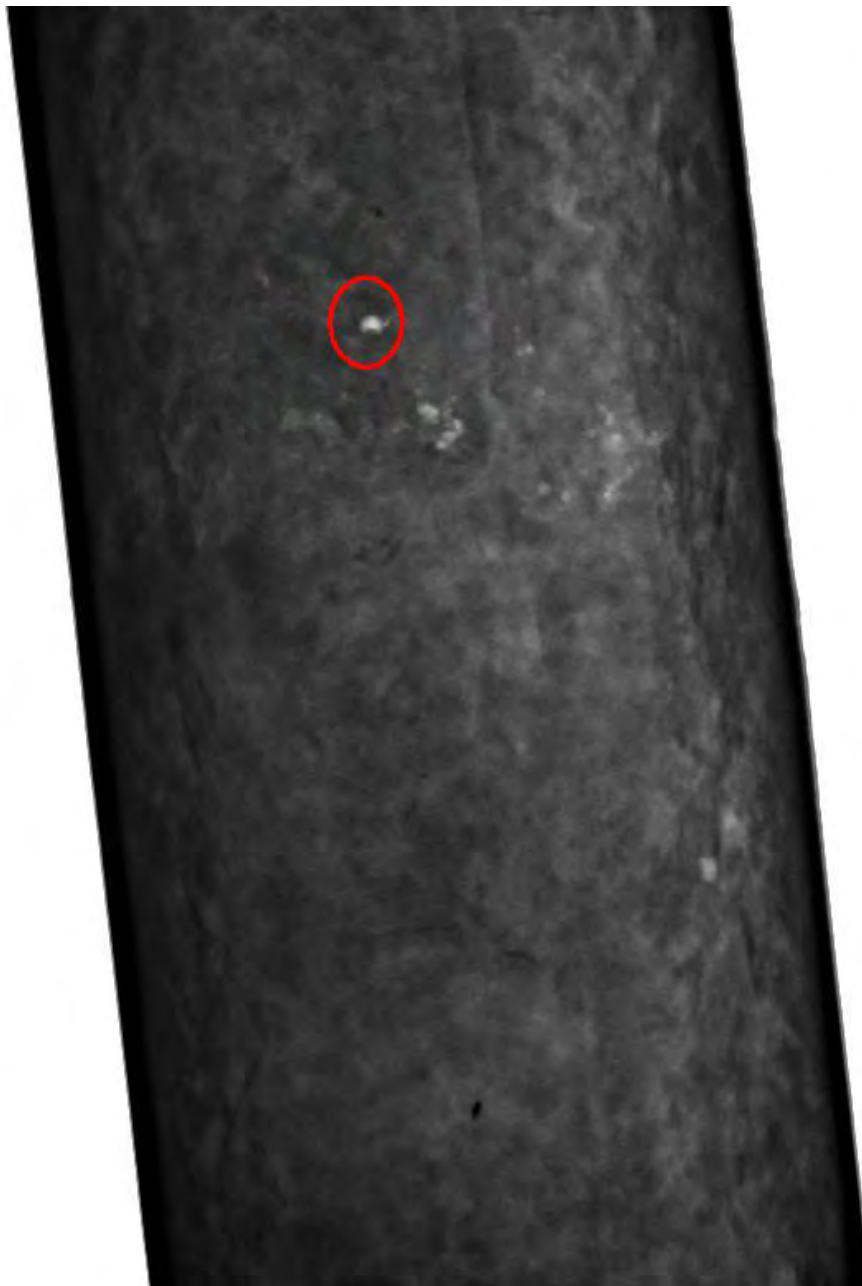
JV9: Näyte on otettu GR100 viemäriputkesta. Näytteen putkikappaleessa on havaittavissa yleistä ja pistemäistä korroosiota. Korrosioaste on pistemäisesti jopa 80 % alkuperäisestä seinämästä. Putkikappale on grafitoitunut. Putkinäytteen kaltaisten putkien kuntoluokka on KL4 ja jäljellä oleva käyttöikä on noin 5-10 vuotta, mikäli korroosion eteneminen tapahtuu laskennallisesti ja lineaarisesti. Grafitoituminen nostaa vuotoriskiä merkittävästi.

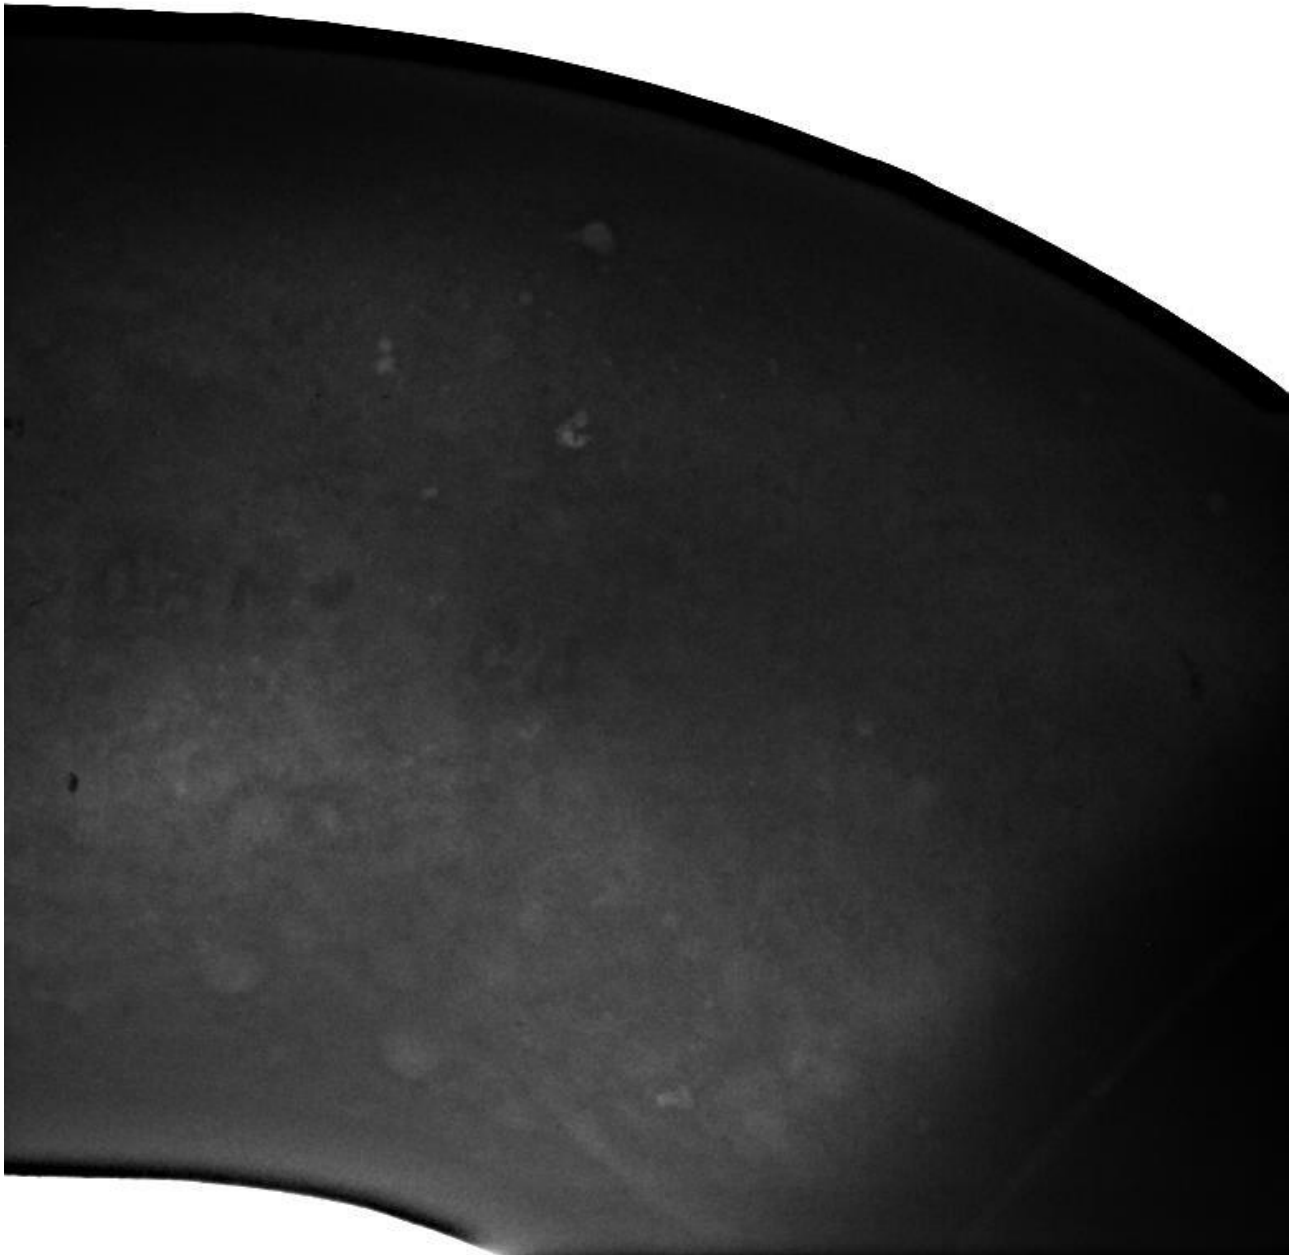
JV10: Näyte on otettu GR150 viemäriputkesta. Näytteen putkikappaleessa on havaittavissa yleistä ja pistemäistä korroosiota. Korrosioaste on pistemäisesti noin 20 % alkuperäisestä seinämästä. Putkinäytteen kaltaisten putkien kuntoluokka on KL5 ja jäljellä oleva käyttöikä on yli 10 vuotta, mikäli korroosion eteneminen tapahtuu laskennallisesti ja lineaarisesti.

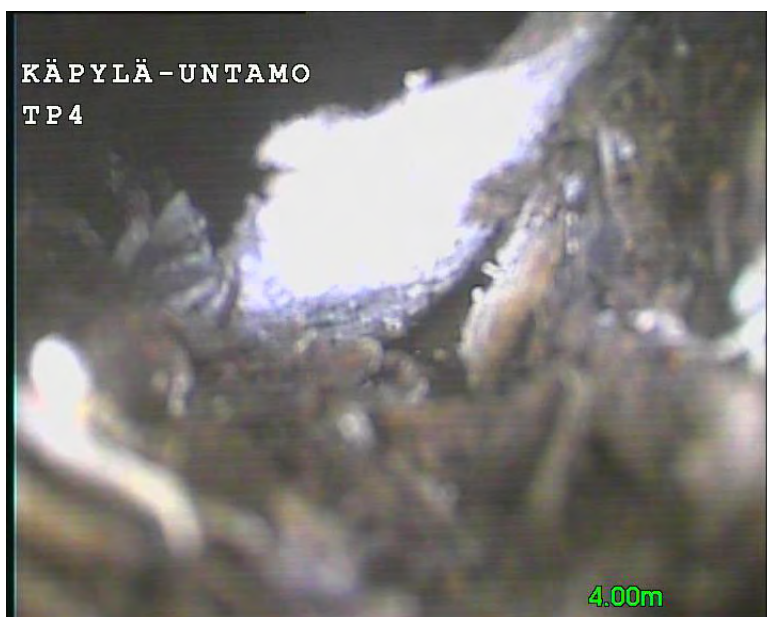
Kuva 10. Viemärissä on kuivunutta kertymää.
