KÄPYLÄN PERUSKOULU

Tutkimusraportti

LVV- kuntotutkimukset

Tutkimuksen
suoritusajankohta: vko 28-31 / 2014
Raportin päiväys: 15.8.2014

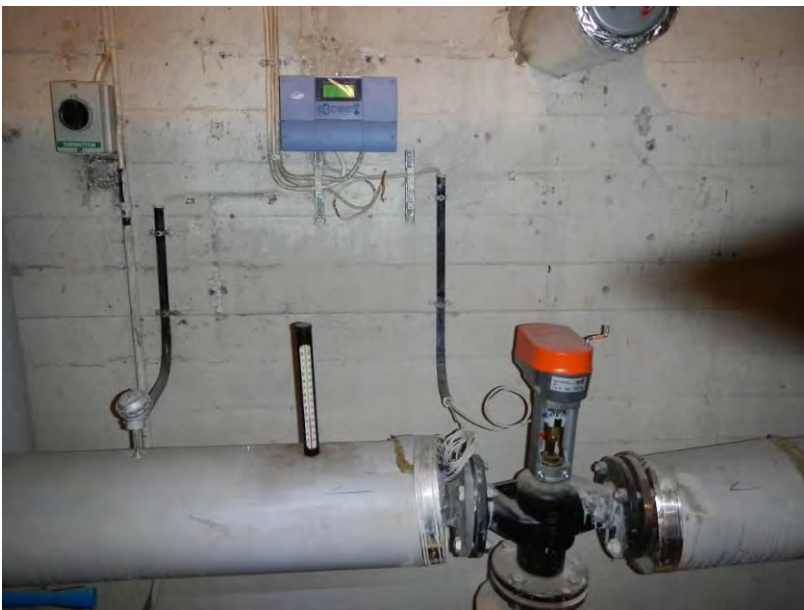
Kuva 1. Yleiskuva shunttiryhmän laitteista.

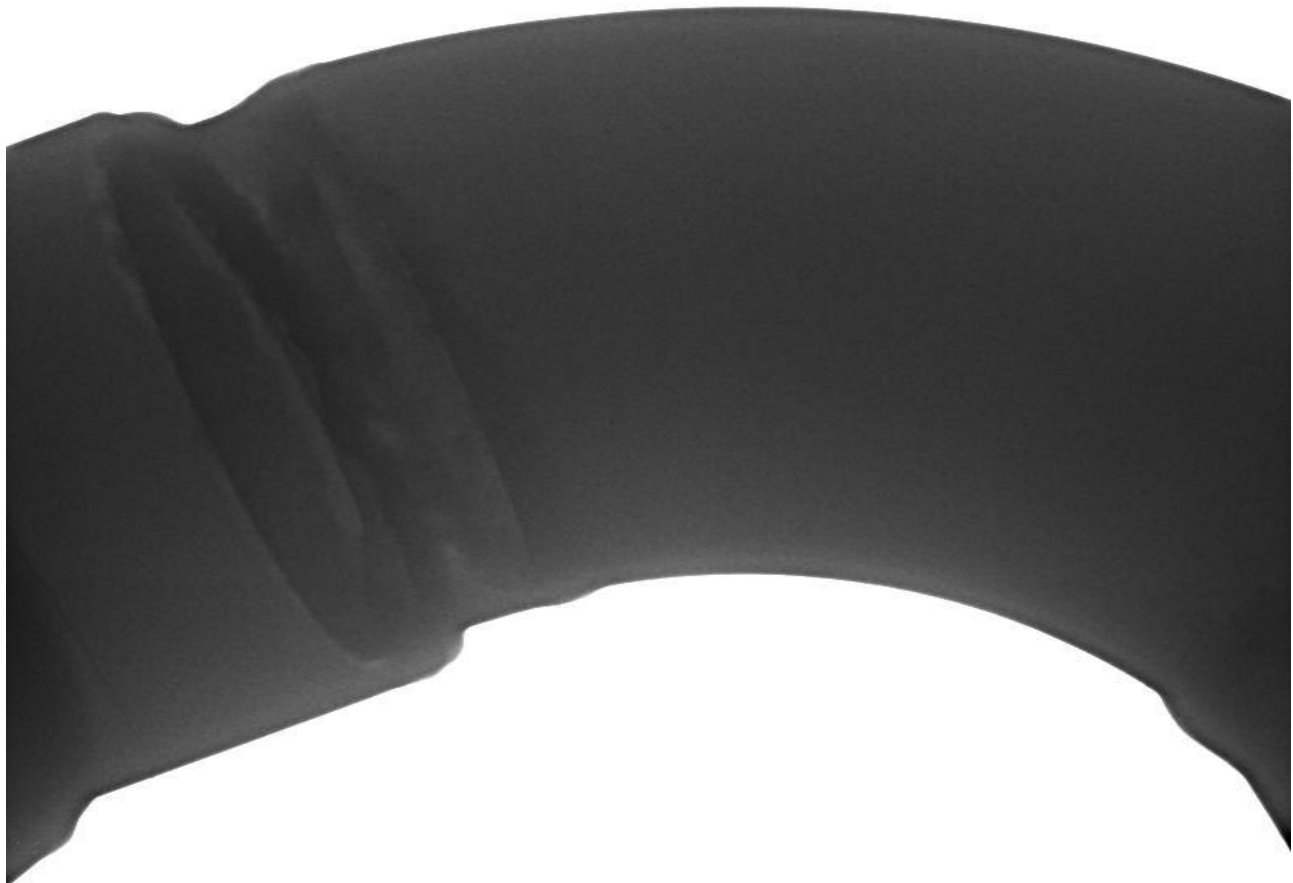
LJ1: Näyte on otettu DN 65 teräsputkista. Näytteen putkikappaleissa ei ole havaittavissa merkittävää korroosiota, ainoastaan sakkakertymää. Vastaavankuntoisten putkien jäljellä oleva käyttöikä on yli 10 vuotta, mikäli korroosion eteneminen tapahtuu laskennallisesti ja lineaarisesti. Putkinäytteen kuntoluokka on KL5.

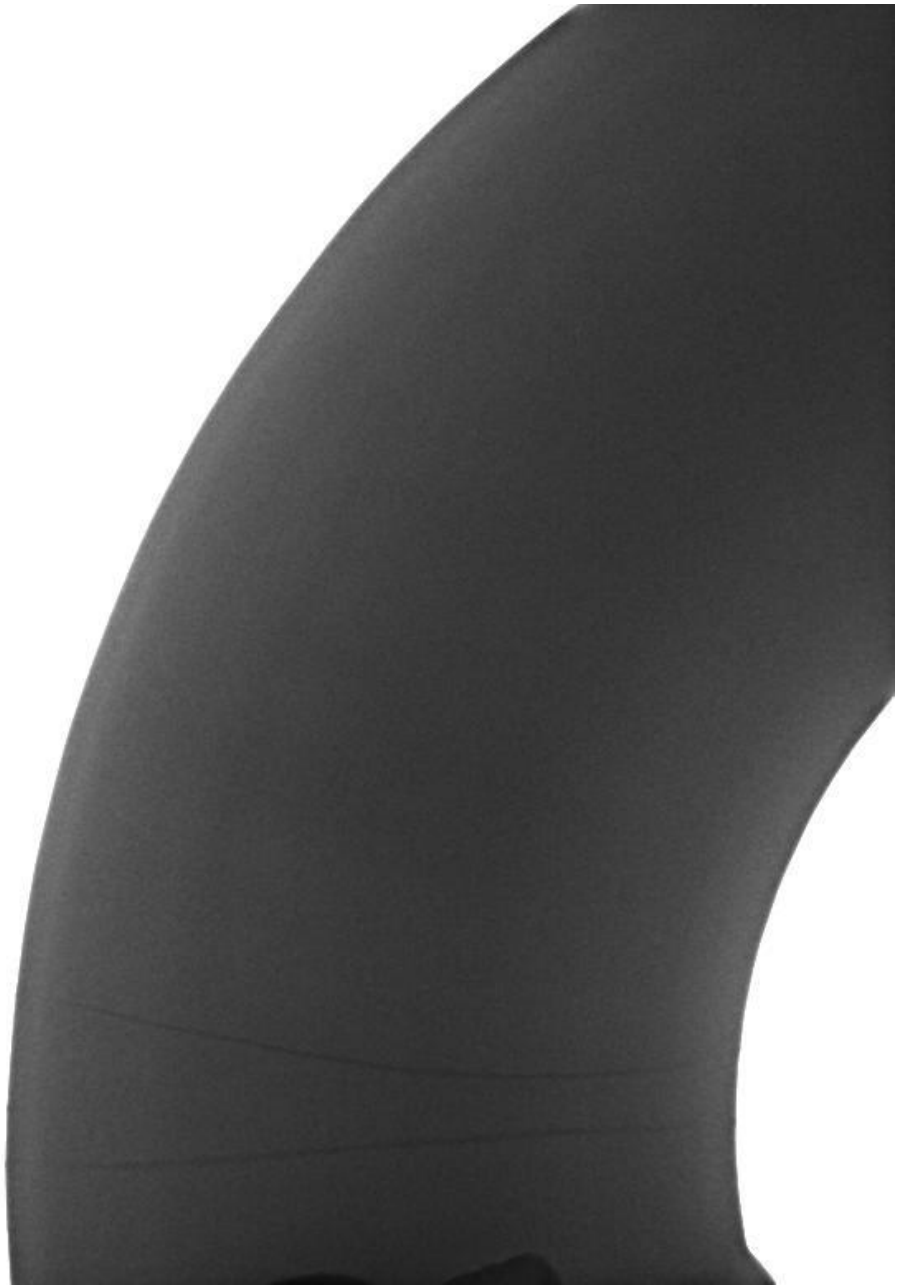
LJ2: Näyte on otettu DN 65 teräsputkesta. Näytteen putkikappaleessa ei ole havaittavissa merkittävää korroosiota, ainoastaan sakkakertymää. Vastaavankuntoisten putkien jäljellä oleva käyttöikä on yli 10 vuotta, mikäli korroosion eteneminen tapahtuu laskennallisesti ja lineaarisesti. Putkinäytteen kuntoluokka on KL5.

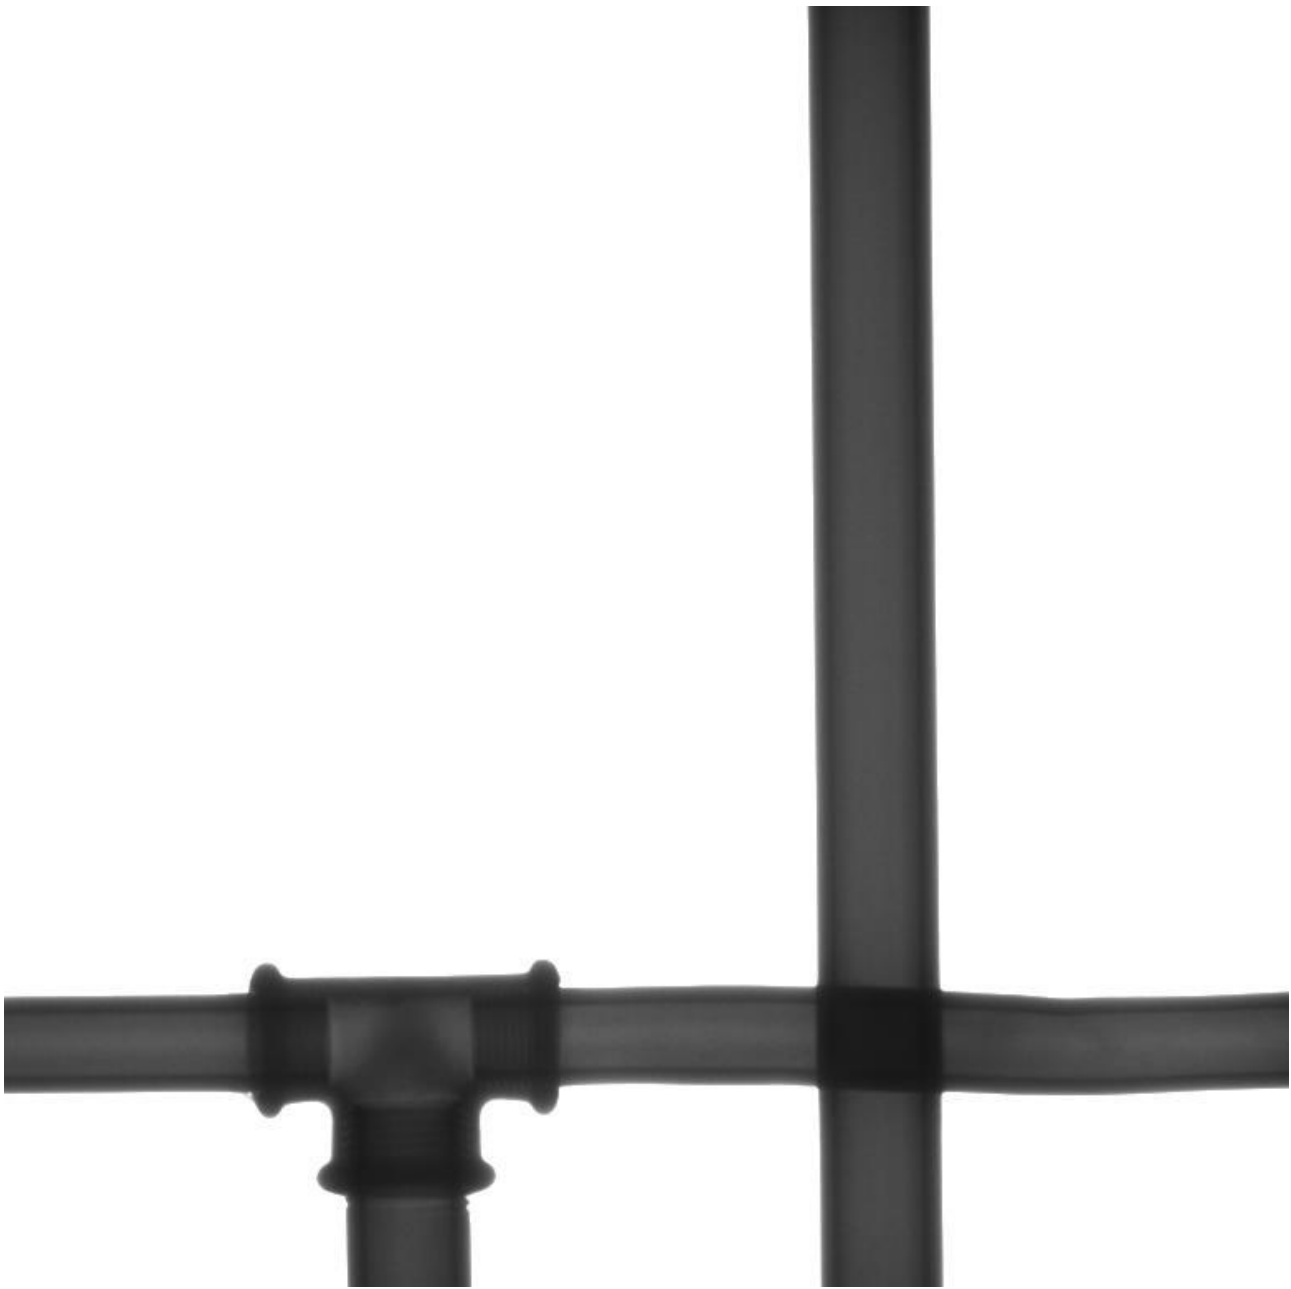
LJ3: Näyte on otettu DN 15 teräsputkista. Näytteen putkikappaleissa ei ole havaittavissa merkittävää korroosiota, ainoastaan sakkakertymää. Vastaavankuntoisten putkien jäljellä oleva käyttöikä on yli 10 vuotta, mikäli korroosion eteneminen tapahtuu laskennallisesti ja lineaarisesti. Putkinäytteen kuntoluokka on KL5.

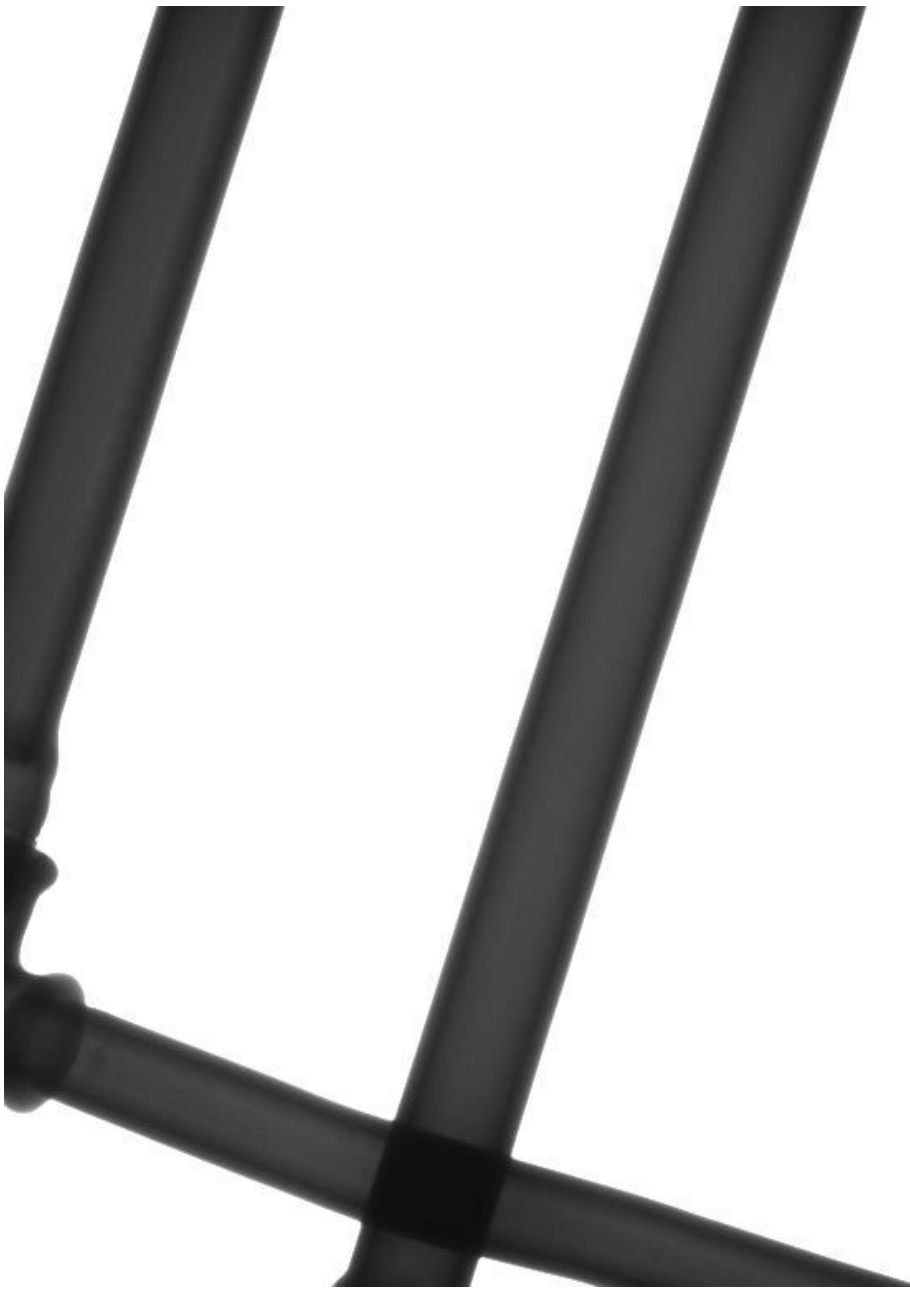
LJ4: Näyte on otettu DN 15 teräsputkista. Näytteen putkikappaleissa ei ole havaittavissa merkittävää korroosiota, ainoastaan sakkakertymää. Vastaavankuntoisten putkien jäljellä oleva käyttöikä on yli 10 vuotta, mikäli korroosion eteneminen tapahtuu laskennallisesti ja lineaarisesti. Putkinäytteen kuntoluokka on KL5.

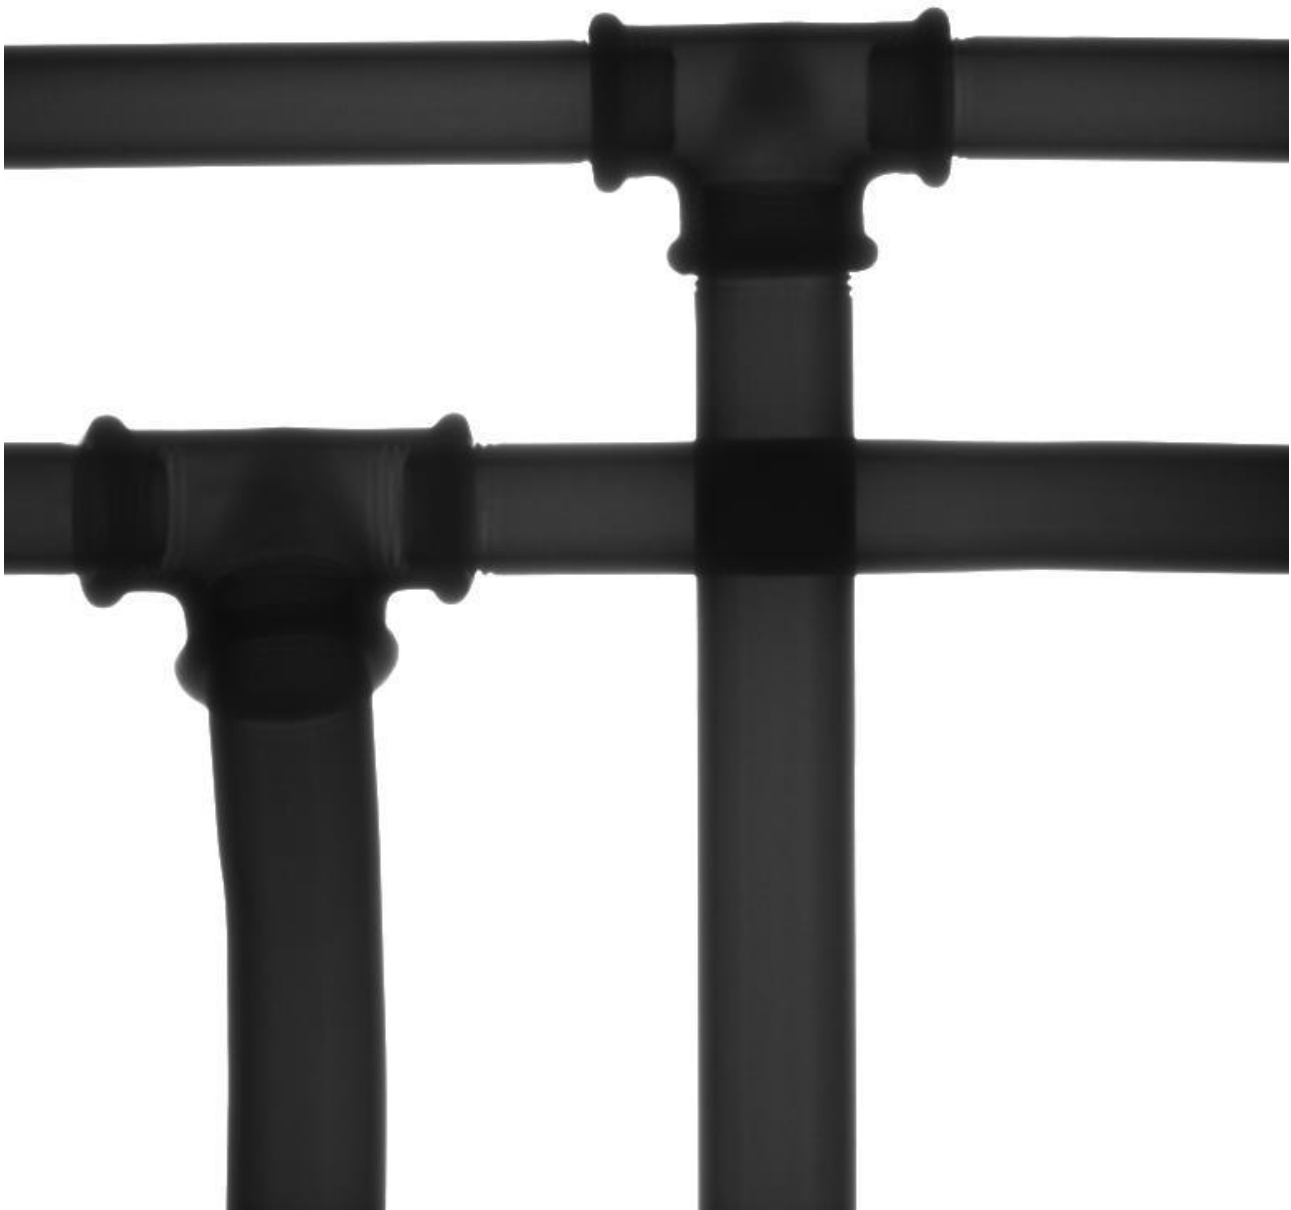
LJ5: Näyte on otettu DN 20/15 teräsputkista. Näytteen putkikappaleissa ei ole havaittavissa merkittävää korroosiota, ainoastaan sakkakertymää. Vastaavankuntoisten putkien jäljellä oleva käyttöikä on yli 10 vuotta, mikäli korroosion eteneminen tapahtuu laskennallisesti ja lineaarisesti. Putkinäytteen kuntoluokka on KL5.

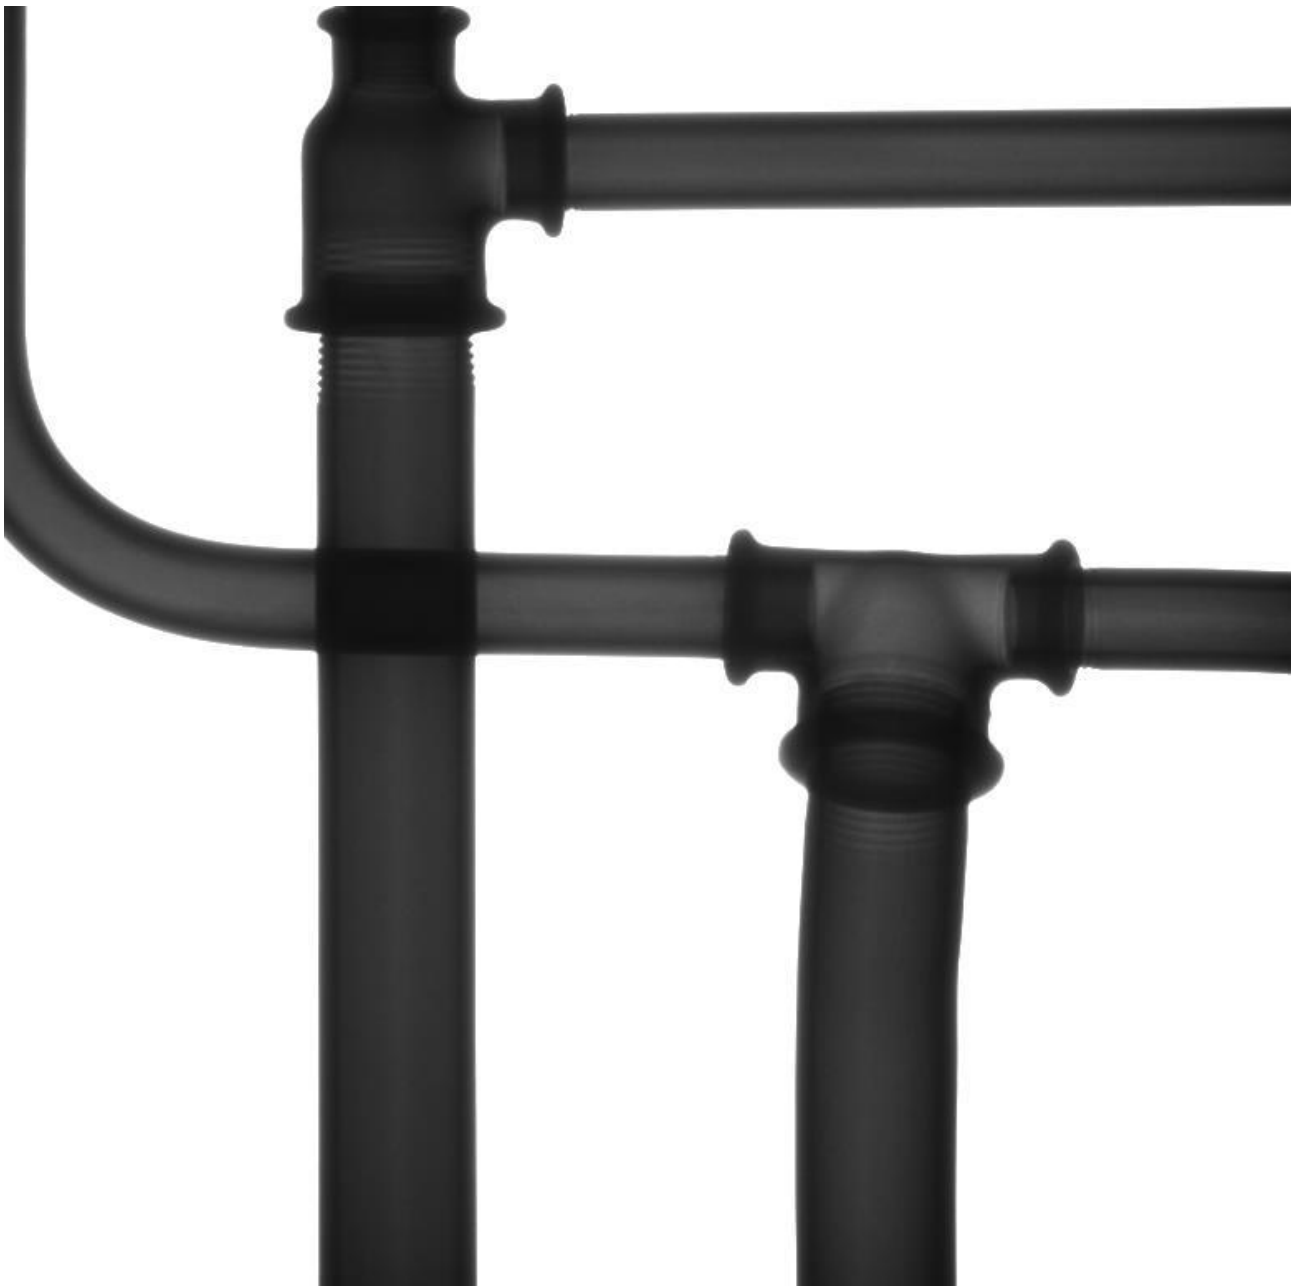
LJ6: Näyte on otettu DN 20/15 teräsputkista. Näytteen putkikappaleissa ei ole havaittavissa merkittävää korroosiota. Vastaavankuntoisten putkien jäljellä oleva käyttöikä on yli 10 vuotta, mikäli korroosion eteneminen tapahtuu laskennallisesti ja lineaarisesti. Putkinäytteen kuntoluokka on KL5.

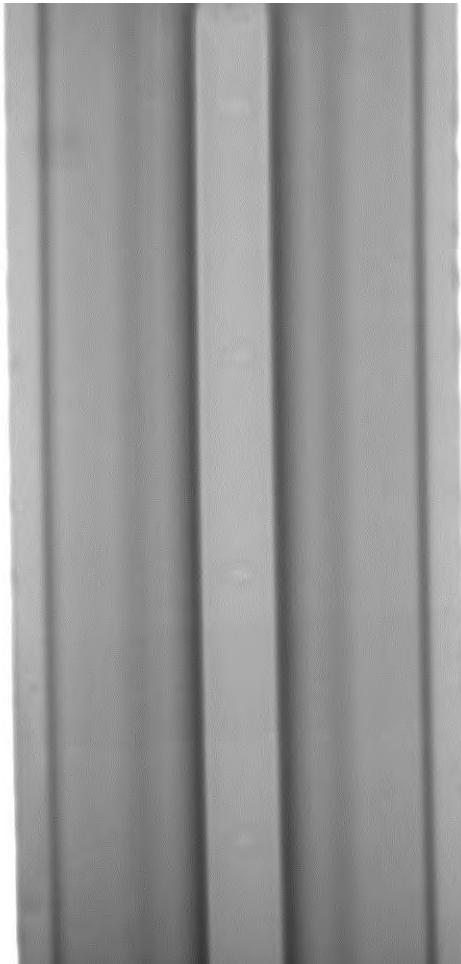
LP1: Näyte on otettu teräslevypatterista. Näytteen patterissa ei ole havaittavissa merkittävää korroosiota ainoastaan sakkakertymää. Vastaavankuntoisten pattereiden jäljellä oleva käyttöikä on yli 10 vuotta, mikäli korroosion eteneminen tapahtuu laskennallisesti ja lineaarisesti. Putkinäytteen kuntoluokka on KL5.

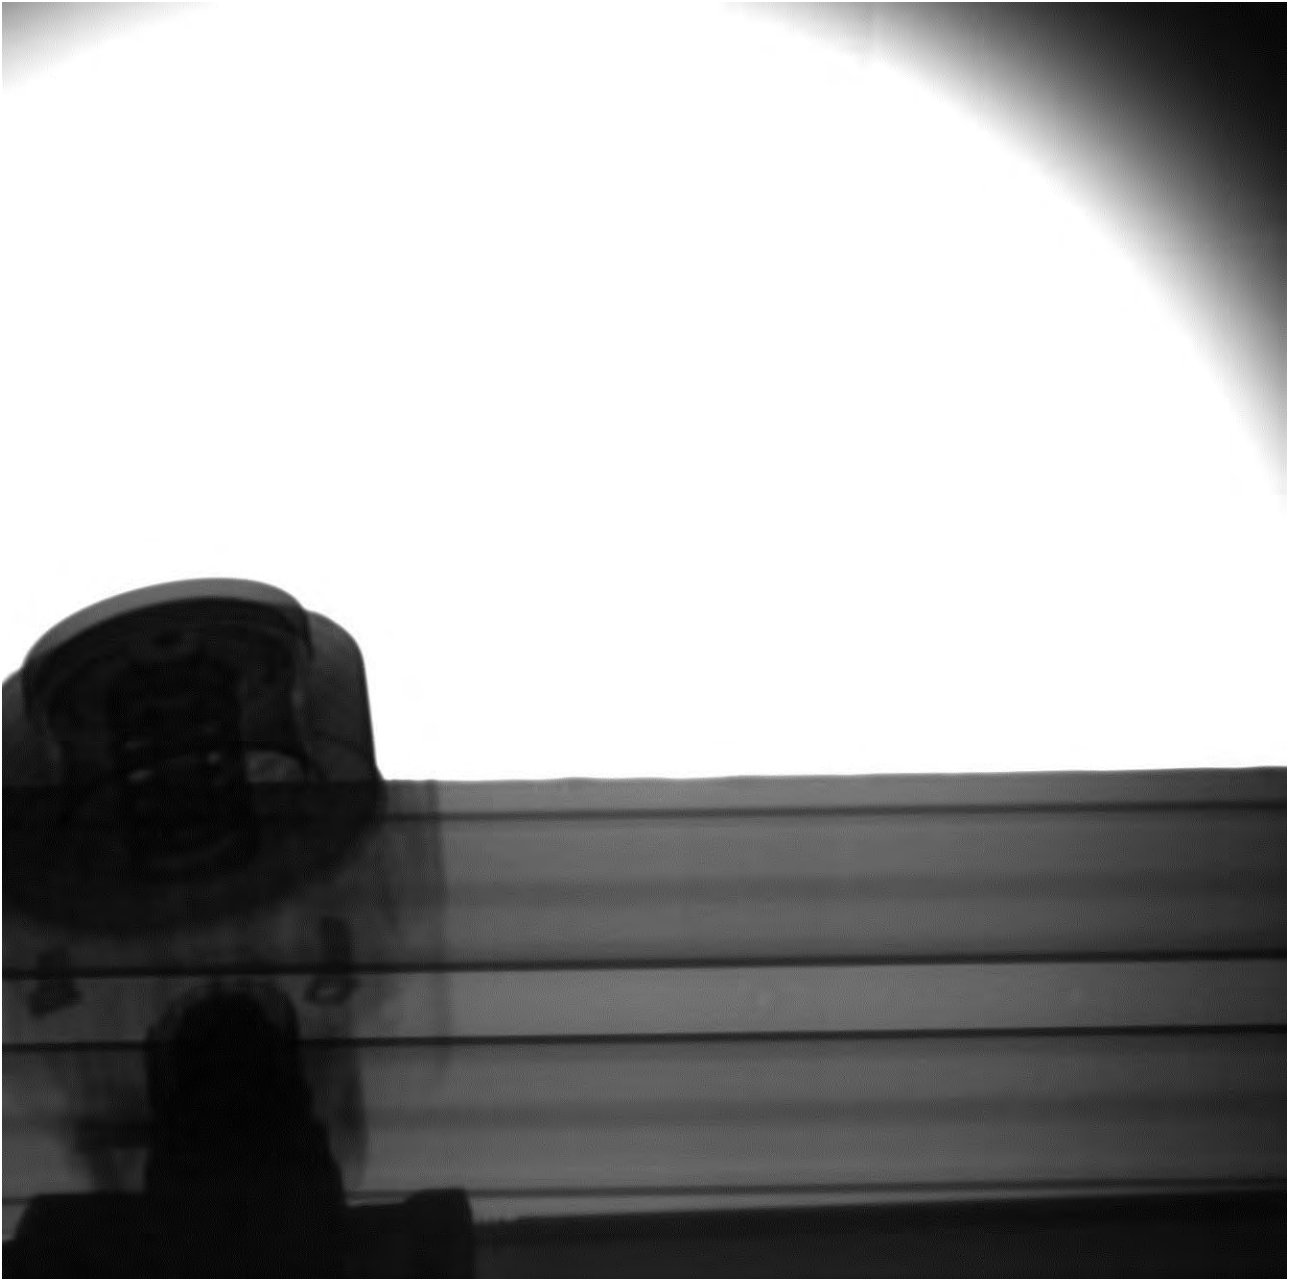
LP2: Näyte on otettu teräslevypatterista. Näytteen patterissa ei ole havaittavissa merkittävää korroosiota ainoastaan sakkakertymää. Vastaavankuntoisten pattereiden jäljellä oleva käyttöikä on yli 10 vuotta, mikäli korroosion eteneminen tapahtuu laskennallisesti ja lineaarisesti. Putkinäytteen kuntoluokka on KL5.

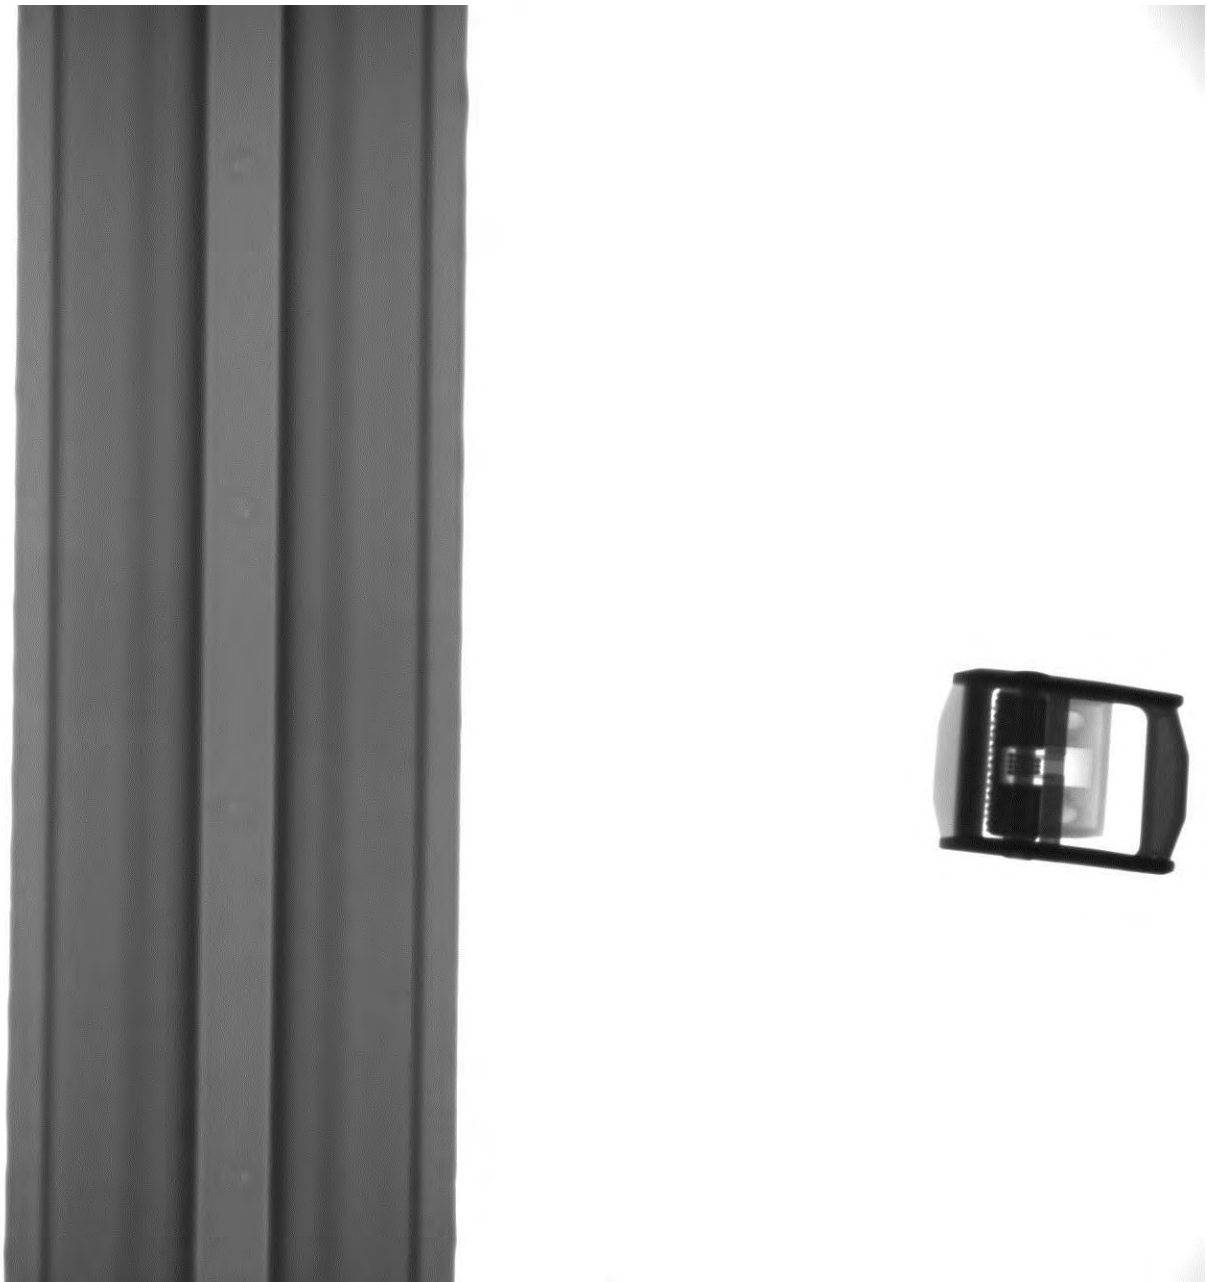
LP3: Näyte on otettu teräslevypatterista. Näytteen patterissa ei ole havaittavissa merkittävää korroosiota ainoastaan sakkakertymää. Vastaavankuntoisten pattereiden jäljellä oleva käyttöikä on yli 10 vuotta, mikäli korroosion eteneminen tapahtuu laskennallisesti ja lineaarisesti. Putkinäytteen kuntoluokka on KL5.

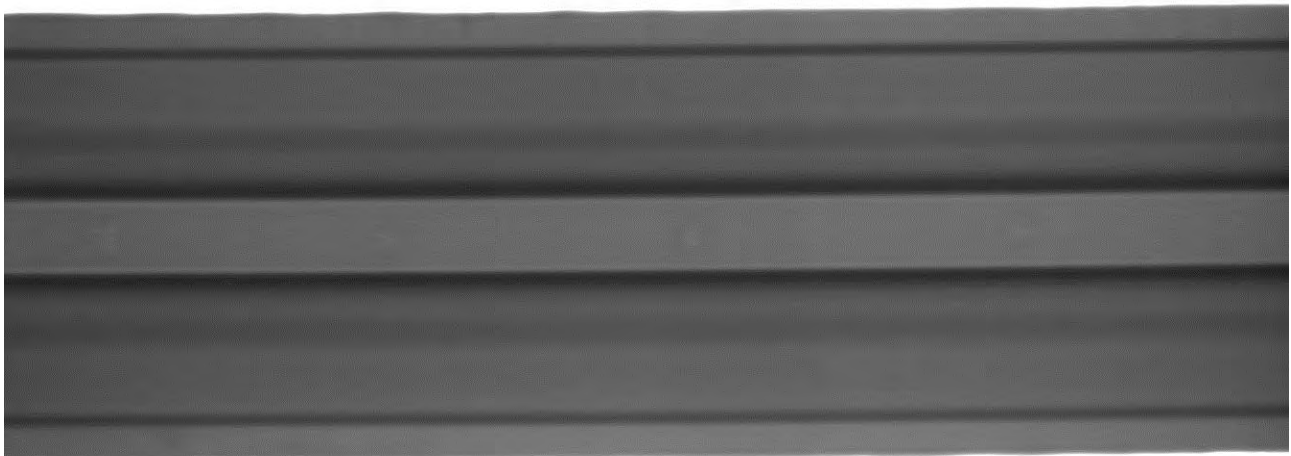
LP4: Näyte on otettu teräslevypatterista. Näytteen patterissa ei ole havaittavissa merkittävää korroosiota ainoastaan sakkakertymää. Vastaavankuntoisten pattereiden jäljellä oleva käyttöikä on yli 10 vuotta, mikäli korroosion eteneminen tapahtuu laskennallisesti ja lineaarisesti. Putkinäytteen kuntoluokka on KL5.

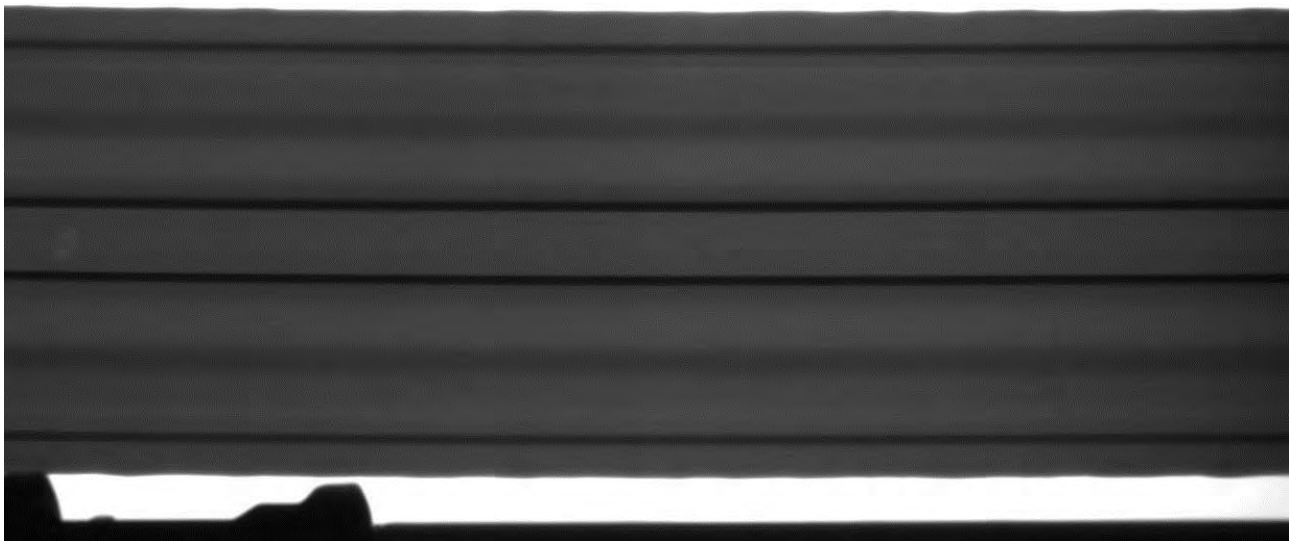
LP5: Näyte on otettu teräslevypatterista. Näytteen patterissa ei ole havaittavissa merkittävää korroosiota ainoastaan sakkakertymää. Vastaavankuntoisten pattereiden jäljellä oleva käyttöikä on yli 10 vuotta, mikäli korroosion eteneminen tapahtuu laskennallisesti ja lineaarisesti. Putkinäytteen kuntoluokka on KL5.

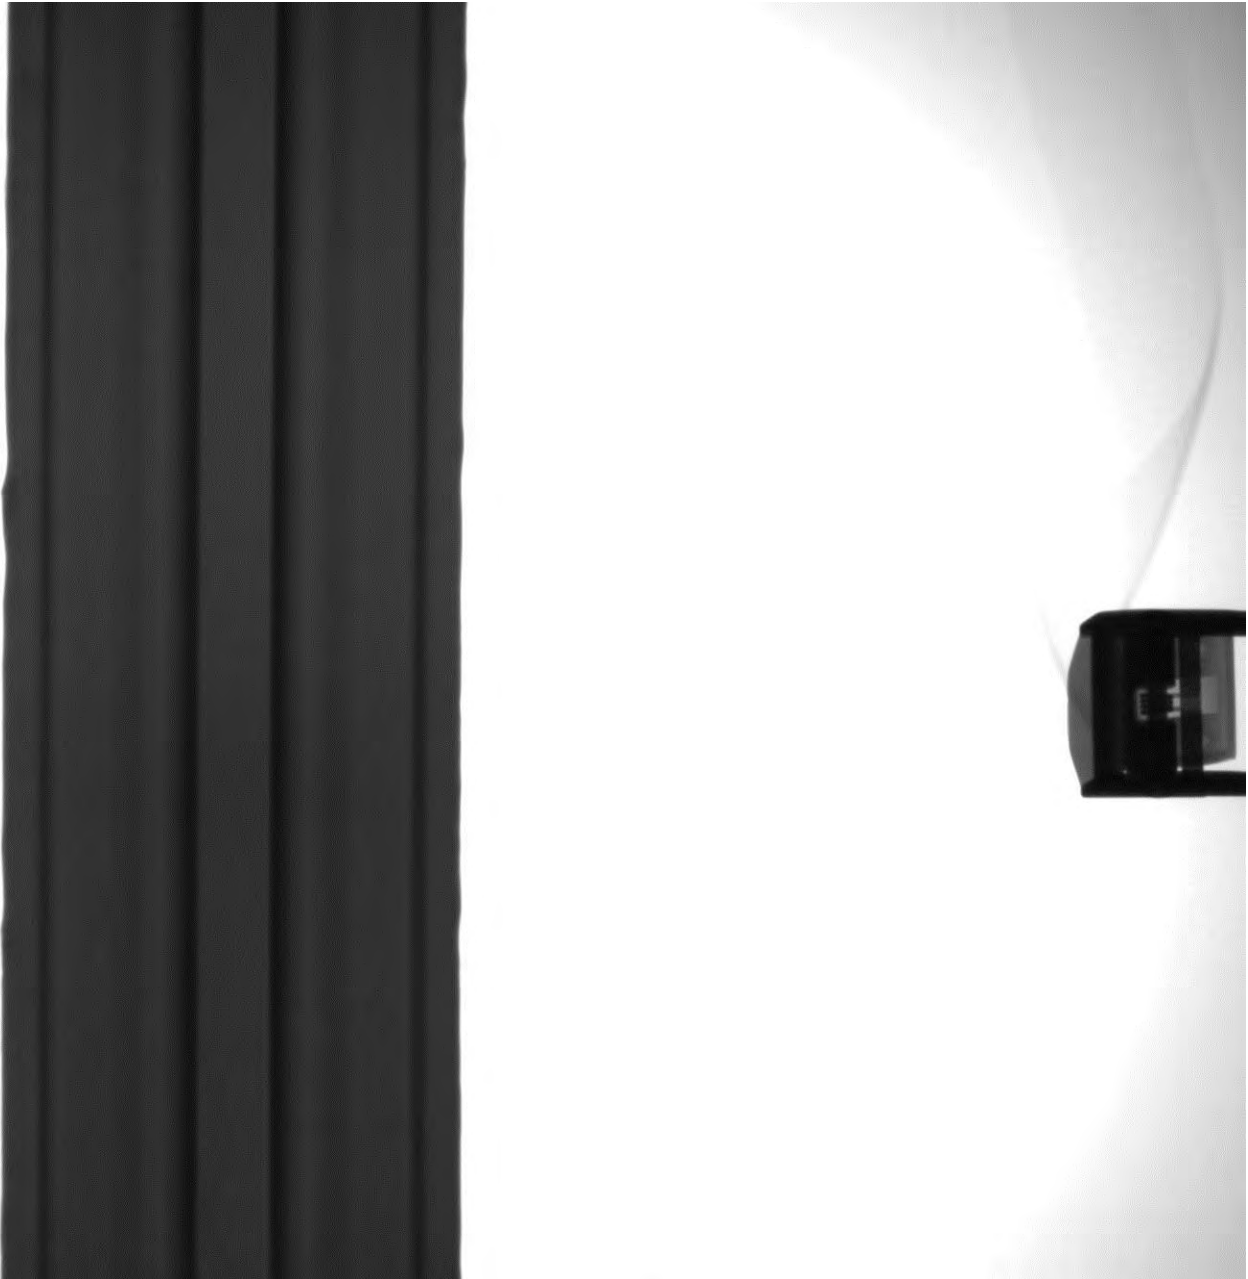
LP6: Näyte on otettu teräslevypatterista. Näytteen patterissa ei ole havaittavissa merkittävää korroosiota ainoastaan sakkakertymää. Vastaavankuntoisten pattereiden jäljellä oleva käyttöikä on yli 10 vuotta, mikäli korroosion eteneminen tapahtuu laskennallisesti ja lineaarisesti. Putkinäytteen kuntoluokka on KL5.

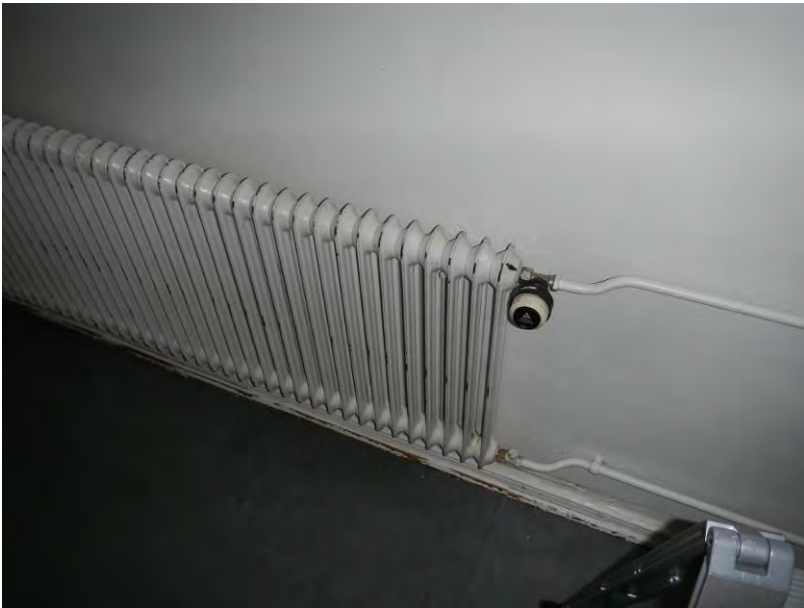
Kuva 2. Yleiskuva vanhasta patteriventtiilistä.

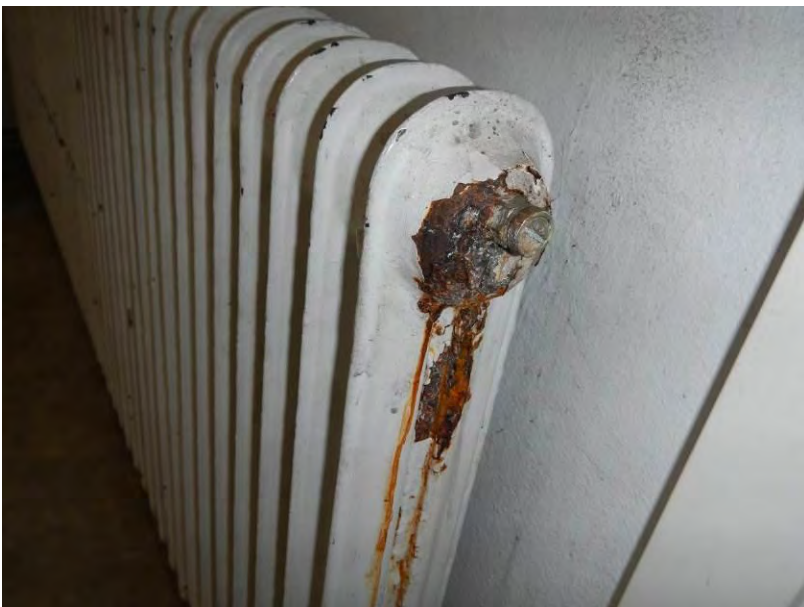
Joissakin lämpöpattereiden ilmausruuveissa on vuotojälkiä ja patterin pinnalla korroosiovaurioita (kuva 3). Ilmausruuvit tulee tarkastaa ja uusia epäkuntoiset. Samalla ruostuneet pinnat puhdistetaan ja maalataan.

Kuva 3. Pattereiden ilmausruuveissa on vuotojälkiä.

- lämpöpattereiden ilmausruuvit tulee tarkastaa ja uusia vuotavat tarpeen mukaisessa laajuudessa
- patterin ulkopinnassa olevat korroosiojäljet tulee puhdistaa ja maalata tarpeen mukaisessa laajuudessa.

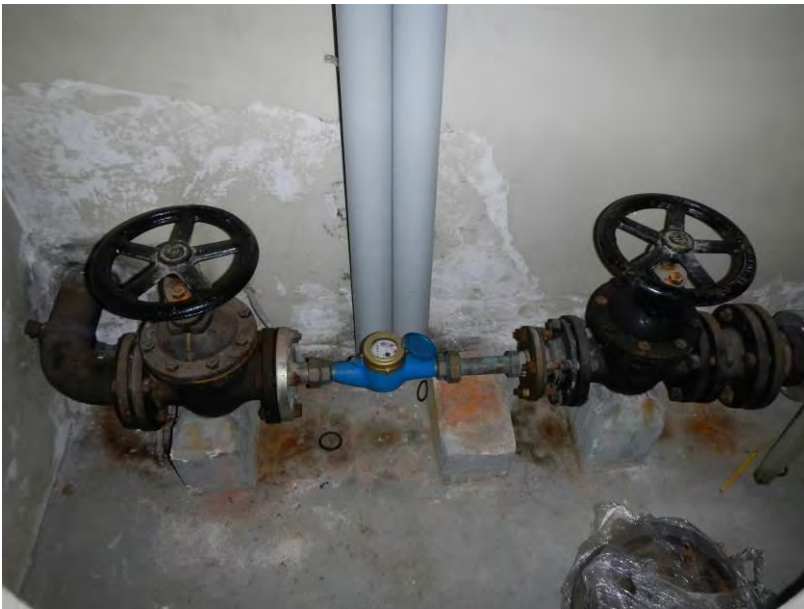
Kuva 4. Yleiskuva vesimittarista ja pääsuluista.

- vesimittarin yhteydessä olevat pääsulkuventtiilit tulee huoltaa tai uusia.

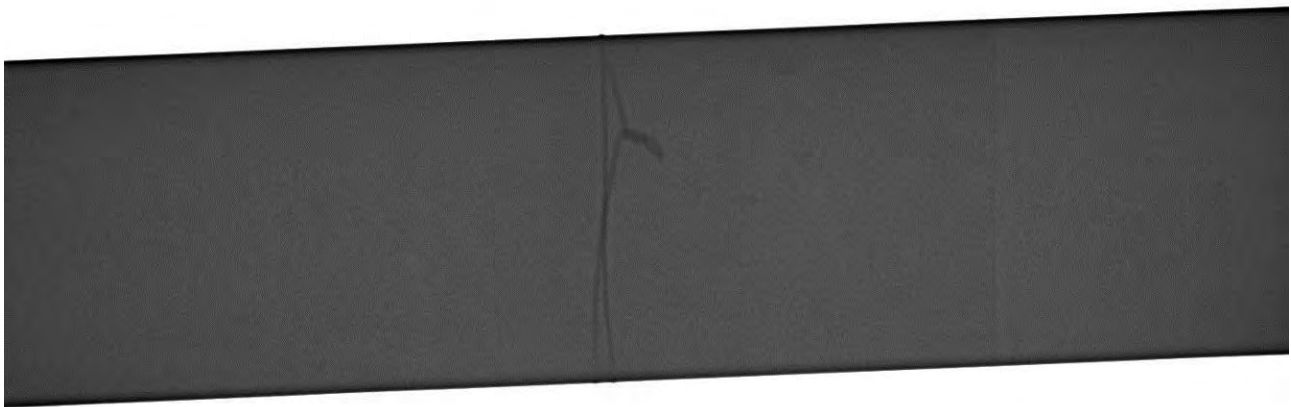
KV1: Näyte on otettu \varnothing 50 mm kupariputkesta. Näytteen putkikappaleessa ei ole havaittavissa merkittävää korroosiota, ainoastaan sakkakertymää. Putkinäytteen kaltaisten putkien kuntoa voidaan pitää tyydyttävänä ja niiden jäljellä oleva käyttöikä on yli 10 vuotta, mikäli korroosion eteneminen tapahtuu laskennallisesti ja lineaarisesti. Putkinäytteen kuntoluokka on KL5.

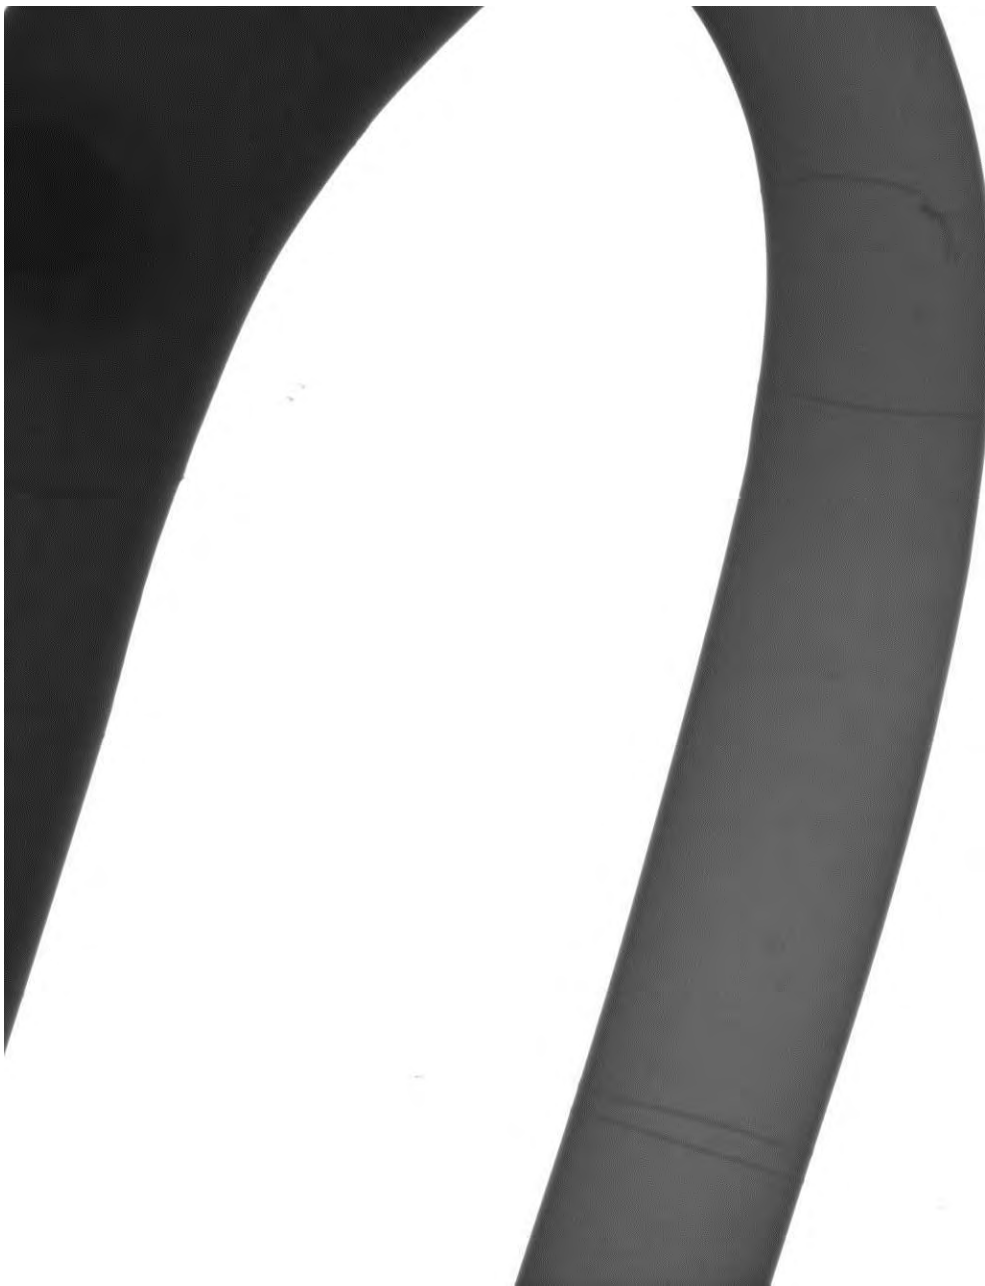
KV2: Näyte on otettu \varnothing 42 mm kupariputkesta. Näytteen putkikappaleessa ei ole havaittavissa merkittävää korroosiota, ainoastaan sakkakertymää. Putkinäytteen kaltaisten putkien kuntoa voidaan pitää tyydyttävänä ja niiden jäljellä oleva käyttöikä on yli 10 vuotta, mikäli korroosion eteneminen tapahtuu laskennallisesti ja lineaarisesti. Putkinäytteen kuntoluokka on KL5.

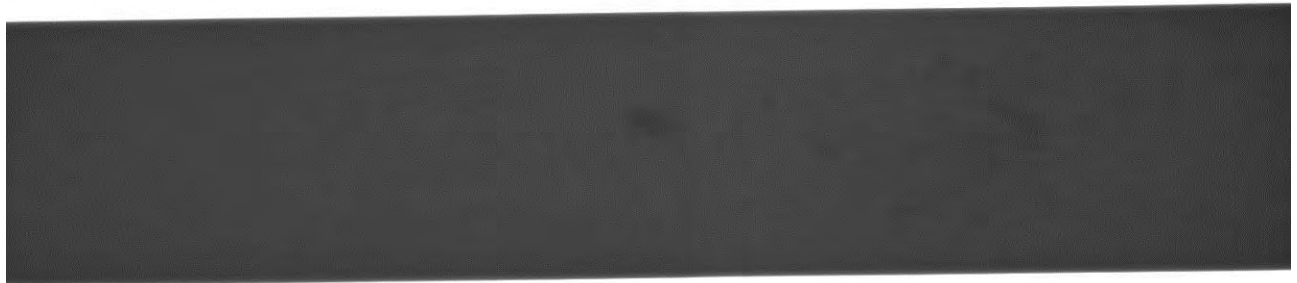
KV3: Näyte on otettu \varnothing 42 mm kupariputkesta. Näytteen putkikappaleessa ei ole havaittavissa merkittävää korroosiota, ainoastaan sakkakertymää. Putkinäytteen kaltaisten putkien kuntoa voidaan pitää tyydyttävänä ja niiden jäljellä oleva käyttöikä on yli 10 vuotta, mikäli korroosion eteneminen tapahtuu laskennallisesti ja lineaarisesti. Putkinäytteen kuntoluokka on KL5.

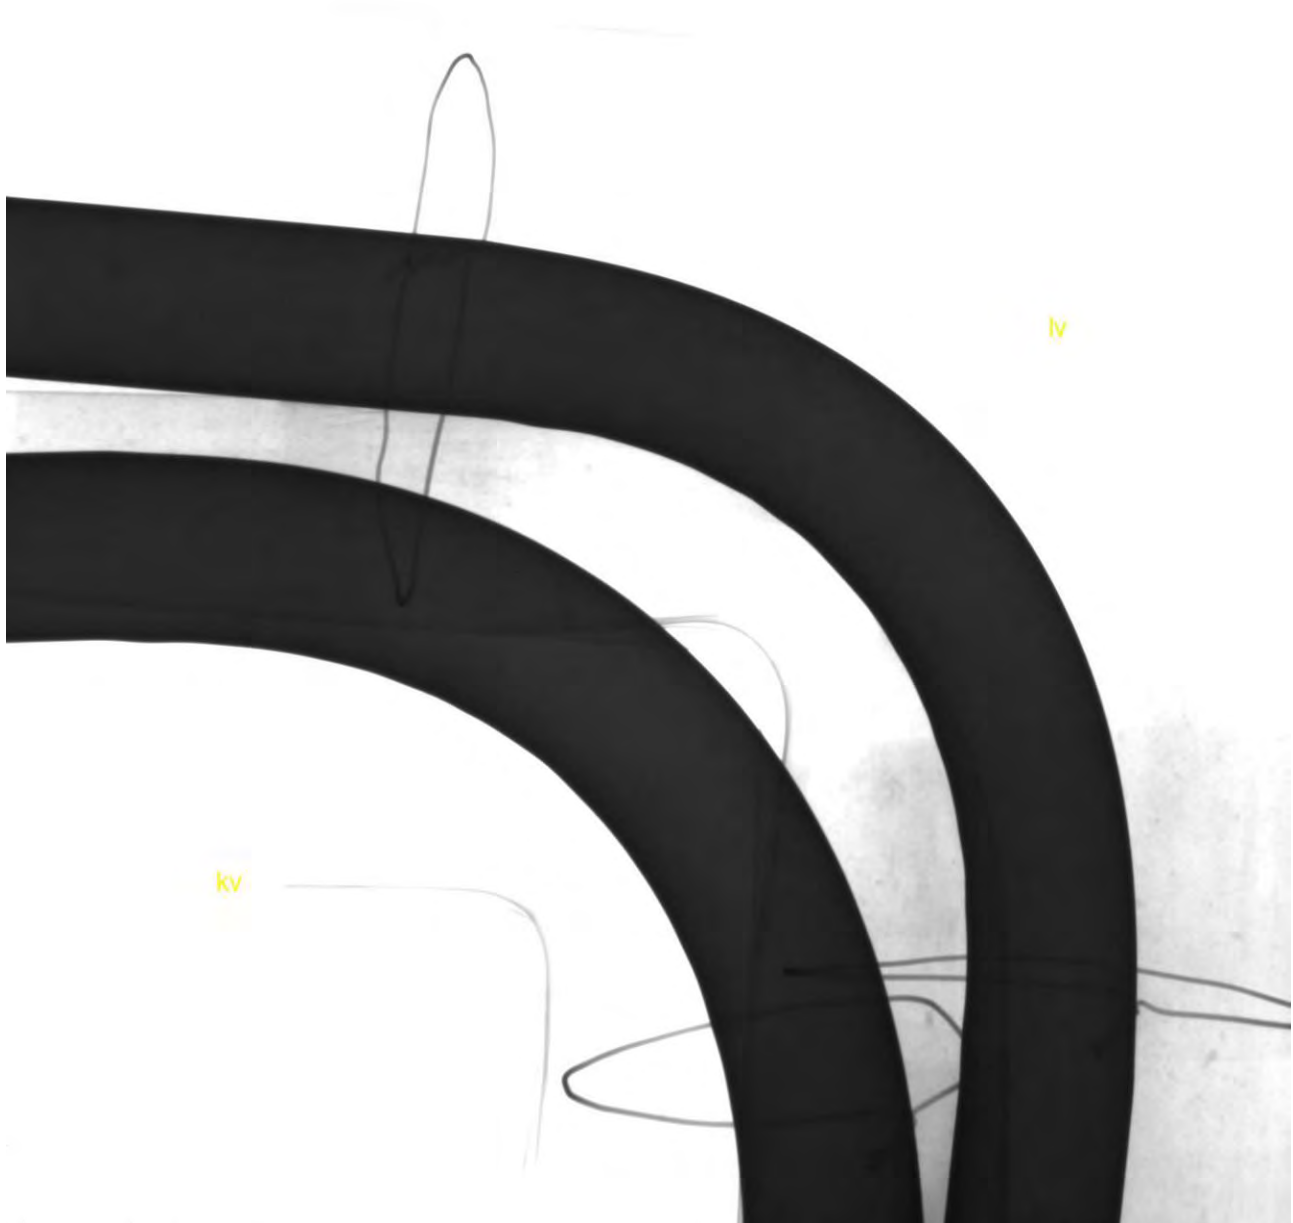
KV4: Näyte on otettu \varnothing 28 mm kupariputkesta. Näytteen putkikappaleessa ei ole havaittavissa merkittävää korroosiota, ainoastaan sakkakertymää. Putkinäytteen kaltaisten putkien kuntoa voidaan pitää tyydyttävänä ja niiden jäljellä oleva käyttöikä on yli 10 vuotta, mikäli korroosion eteneminen tapahtuu laskennallisesti ja lineaarisesti. Putkinäytteen kuntoluokka on KL5.
