KÄPYLÄN PERUSKOULU

Tutkimusraportti

LVV- kuntotutkimukset

Tutkimuksen
suoritusajankohta: vko 28-31 / 2014
Raportin päiväys: 15.8.2014

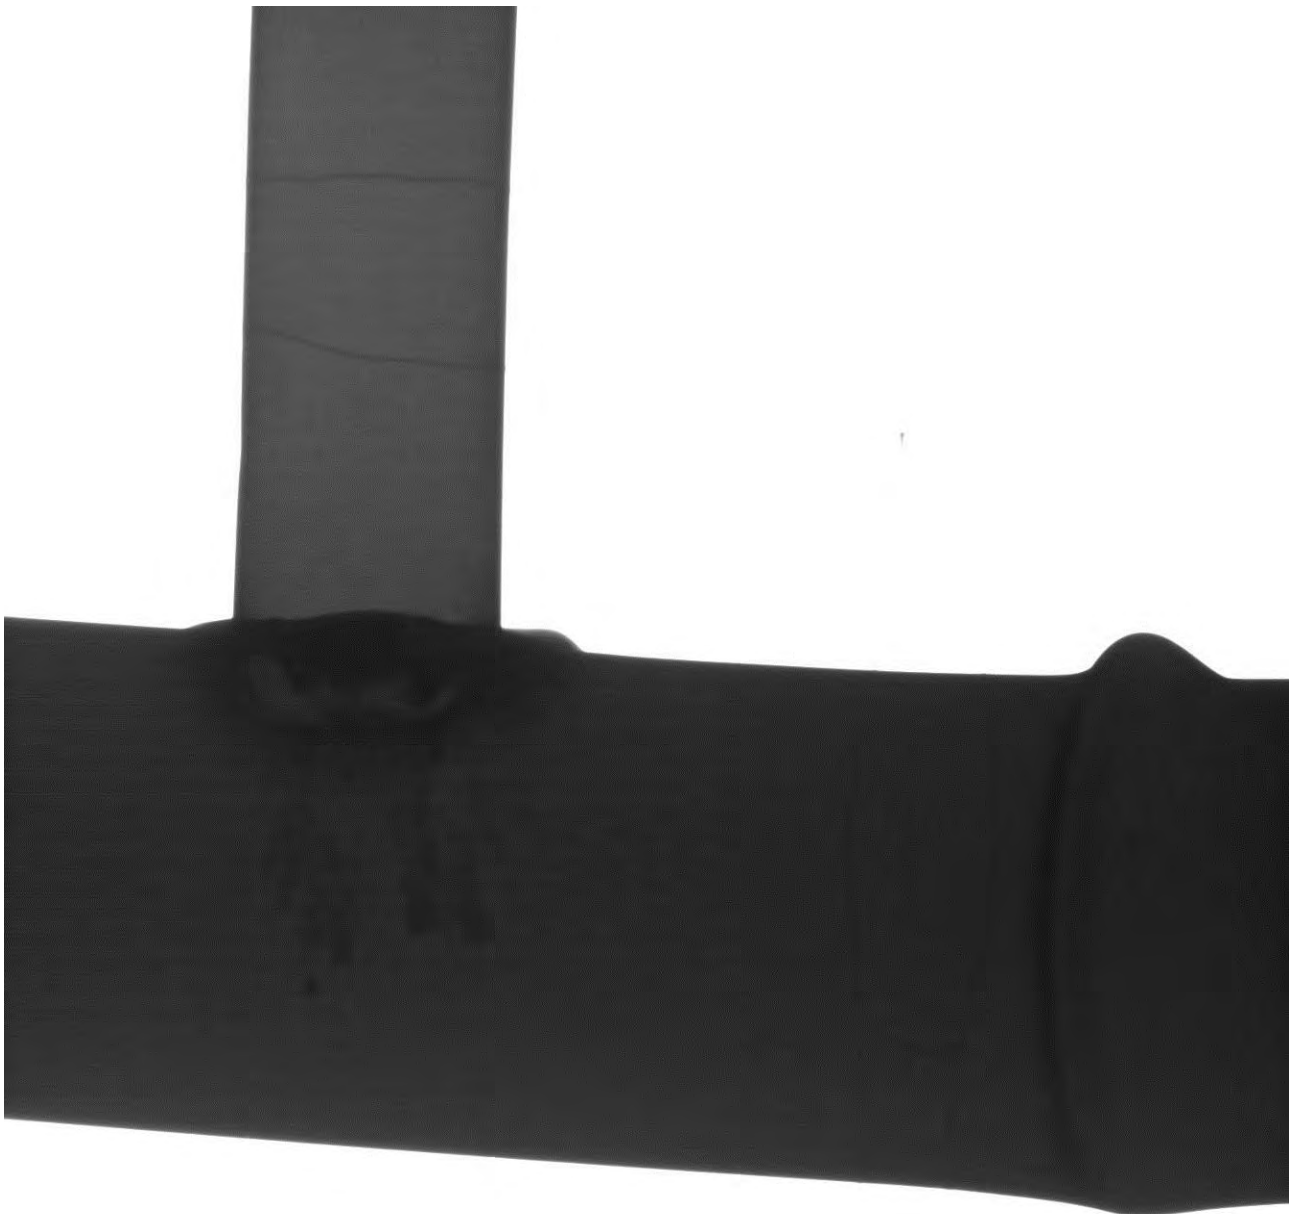
KV5: Näyte on otettu \varnothing 80/42 mm kupariputkista. Näytteen putkikappaleissa ei ole havaittavissa merkittävää korroosiota, ainoastaan sakkakertymää. Putkinäytteen kaltaisten putkien kuntoa voidaan pitää tyydyttävänä ja niiden jäljellä oleva käyttöikä on yli 10 vuotta, mikäli korroosion eteneminen tapahtuu laskennallisesti ja lineaarisesti. Putkinäytteen kuntoluokka on KL5.

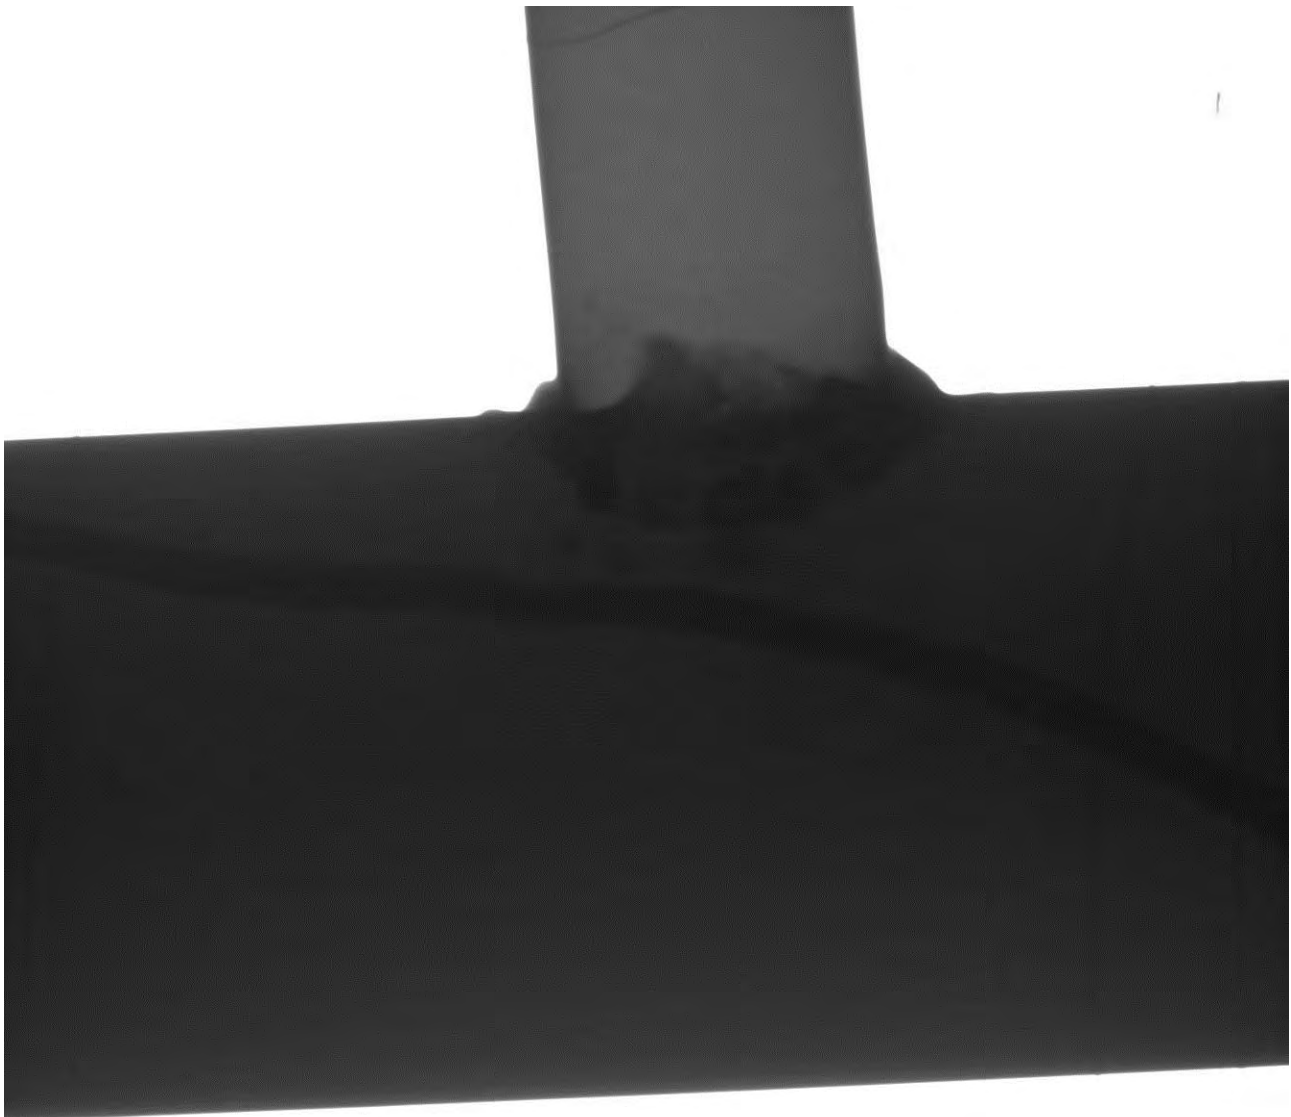
KV6: Näyte on otettu \varnothing 80/50 mm kupariputkista. Näytteen putkikappaleissa ei ole havaittavissa merkittävää korroosiota, ainoastaan sakkakertymää. Putkinäytteen kaltaisten putkien kuntoa voidaan pitää tyydyttävänä ja niiden jäljellä oleva käyttöikä on yli 10 vuotta, mikäli korroosion eteneminen tapahtuu laskennallisesti ja lineaarisesti. Putkinäytteen kuntoluokka on KL5.

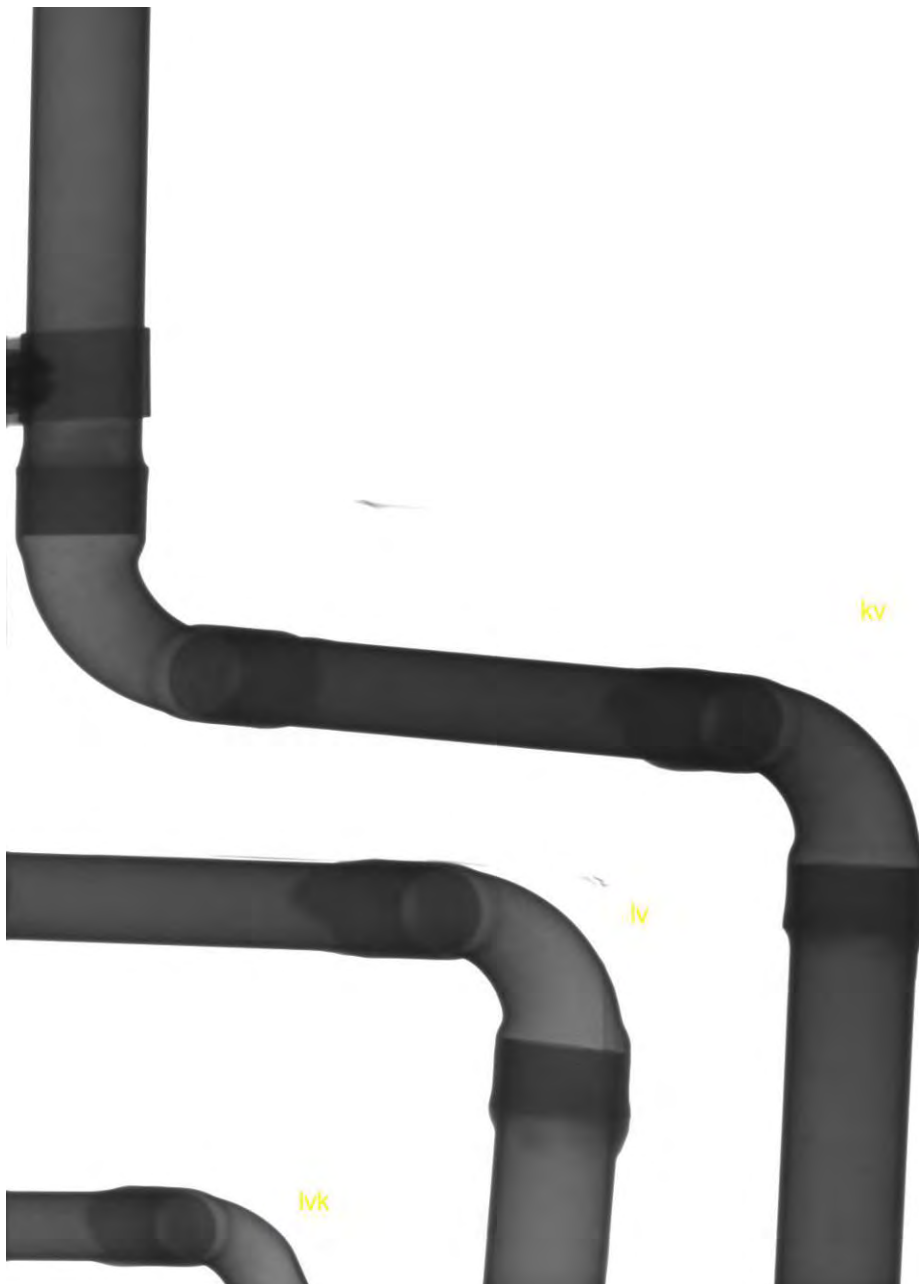
KV7: Näyte on otettu \varnothing 15 mm kupariputkista. Näytteen putkikappaleissa ei ole havaittavissa merkittävää korroosiota, ainoastaan sakkakertymää. Putkinäytteen kaltaisten putkien kuntoa voidaan pitää tyydyttävänä ja niiden jäljellä oleva käyttöikä on yli 10 vuotta, mikäli korroosion eteneminen tapahtuu laskennallisesti ja lineaarisesti. Putkinäytteen kuntoluokka on KL5.

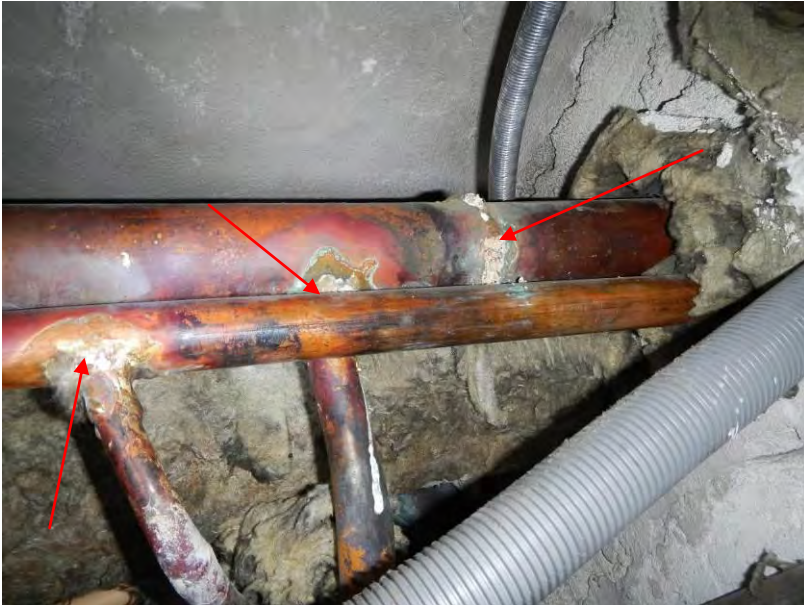
Kuva 5. Messinkijuotoksissa oli havaittavissa sinkinkatoa.

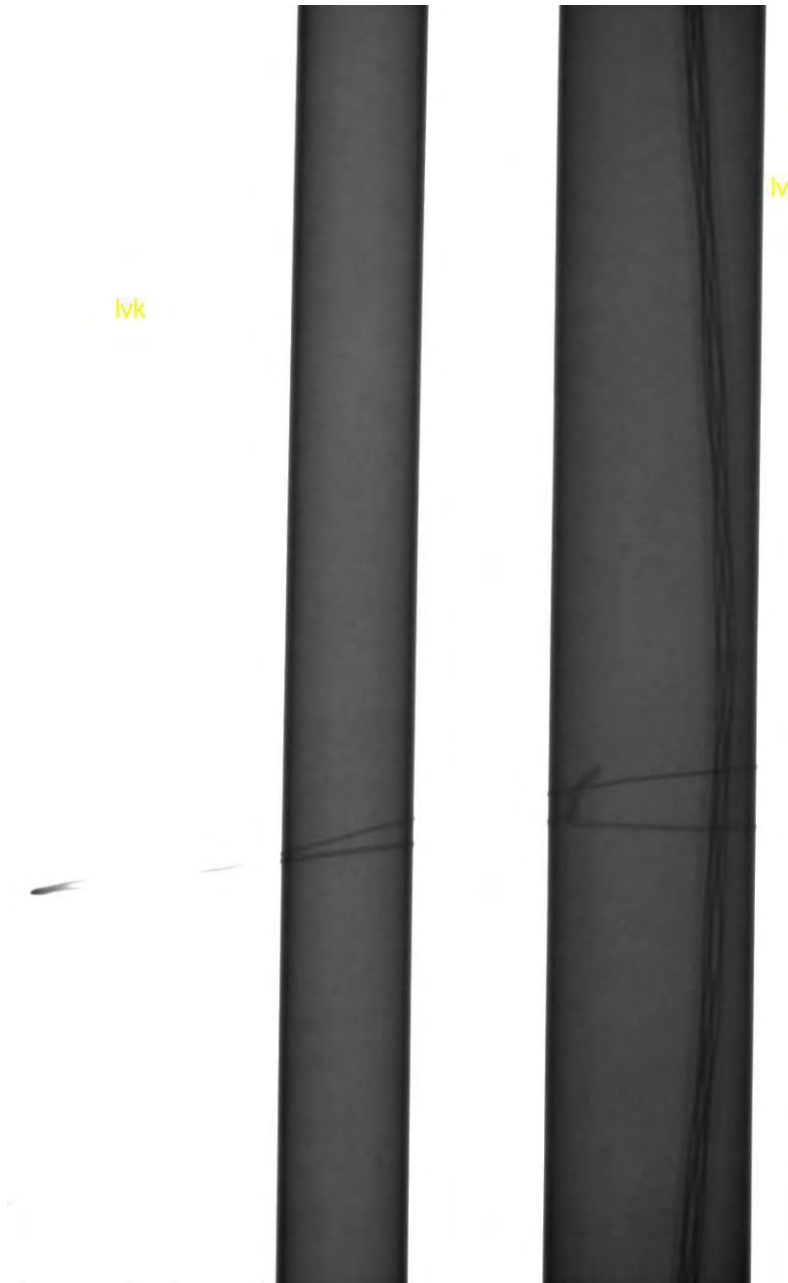
LV1/LVK1: Näyte on otettu \varnothing 36/22 mm kupariputkista. Näytteen putkikappaleissa ei ole havaittavissa merkittävää korroosiota, ainoastaan sakkakertymää. Putkinäytteen kaltaisten putkien kuntoa voidaan pitää tyydyttävänä ja niiden jäljellä oleva käyttöikä on yli 10 vuotta, mikäli korroosion eteneminen tapahtuu laskennallisesti ja lineaarisesti. Putkinäytteen kuntoiluokka on KL5.

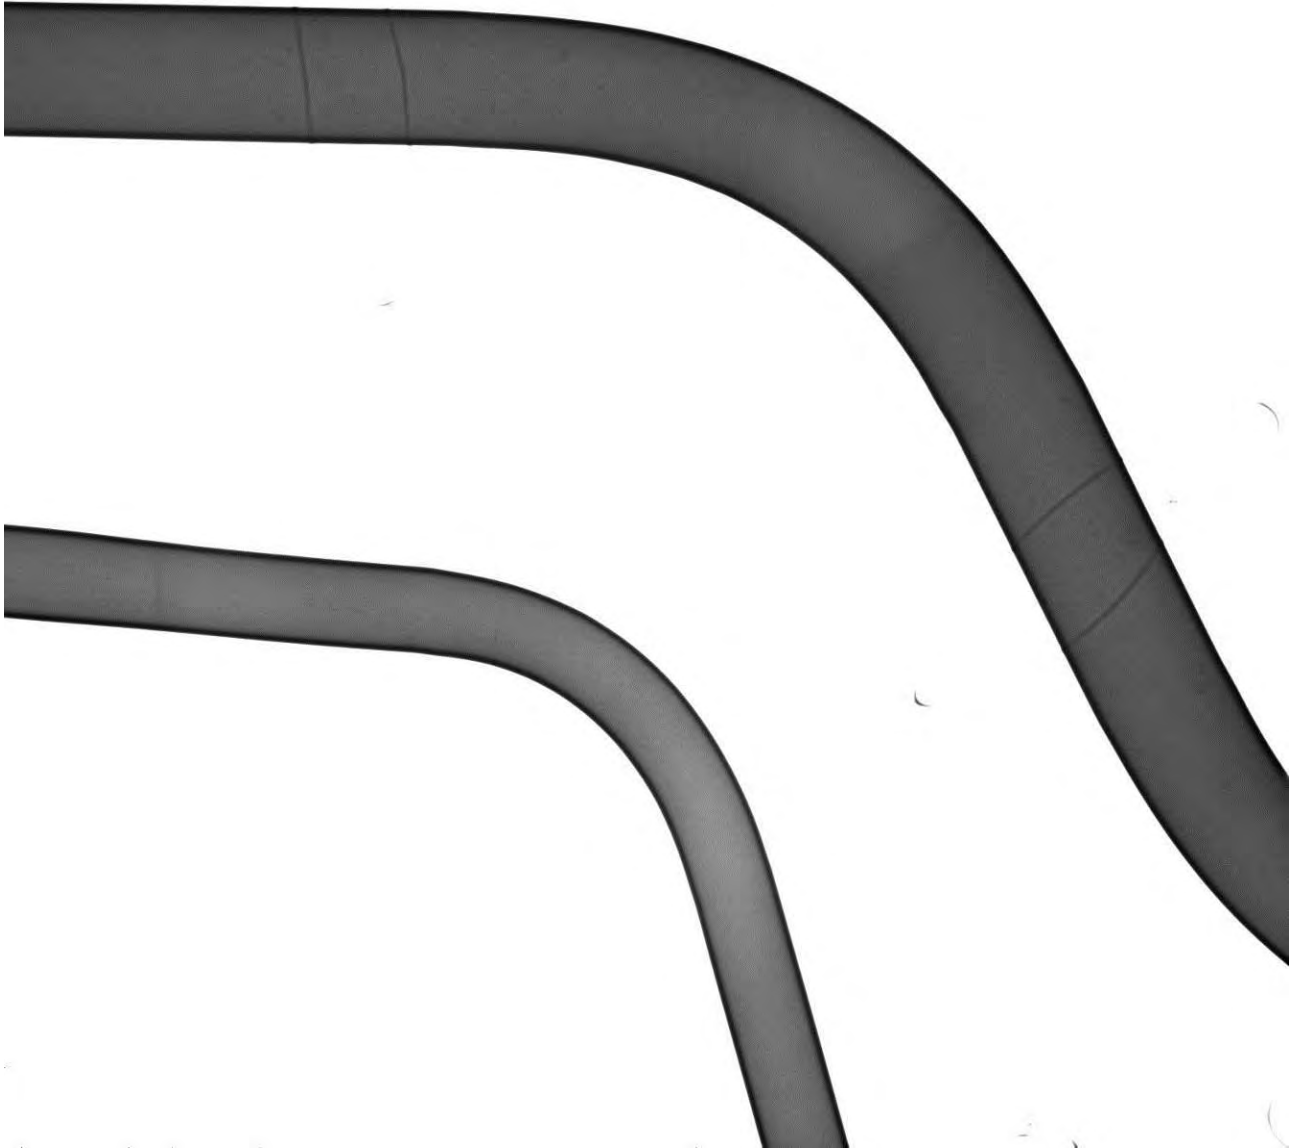
LV2/LVK2: Näyte on otettu \varnothing 22/15 mm kupariputkista. Näytteen putkikappaleissa ei ole havaittavissa merkittävää korroosiota, ainoastaan sakkakertymää. Putkinäytteen kaltaisten putkien kuntoa voidaan pitää tyydyttävänä ja niiden jäljellä oleva käyttöikä on yli 10 vuotta, mikäli korroosion eteneminen tapahtuu laskennallisesti ja lineaarisesti. Putkinäytteen kuntoluokka on KL5.

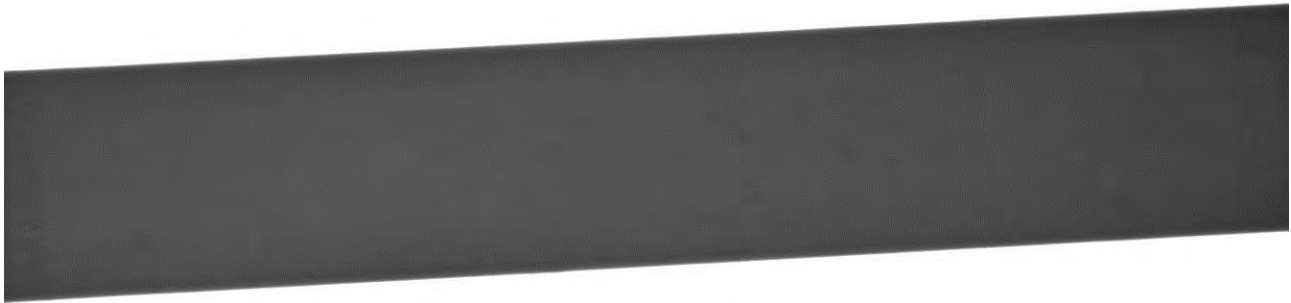
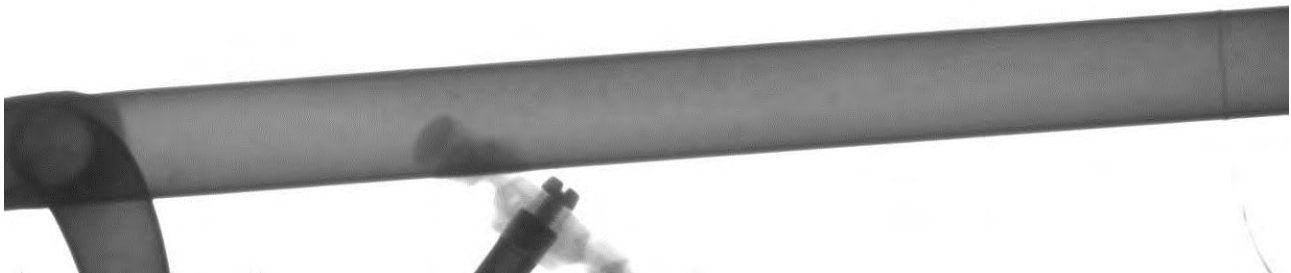
LV3/LVK3: Näyte on otettu \varnothing 36/17 mm kupariputkista. Näytteen putkikappaleissa ei ole havaittavissa merkittävää korroosiota, ainoastaan sakkakertymää. Putkinäytteen kaltaisten putkien kuntoa voidaan pitää tyydyttävänä ja niiden jäljellä oleva käyttöikä on yli 10 vuotta, mikäli korroosion eteneminen tapahtuu laskennallisesti ja lineaarisesti. Putkinäytteen kuntoluokka on KL5.

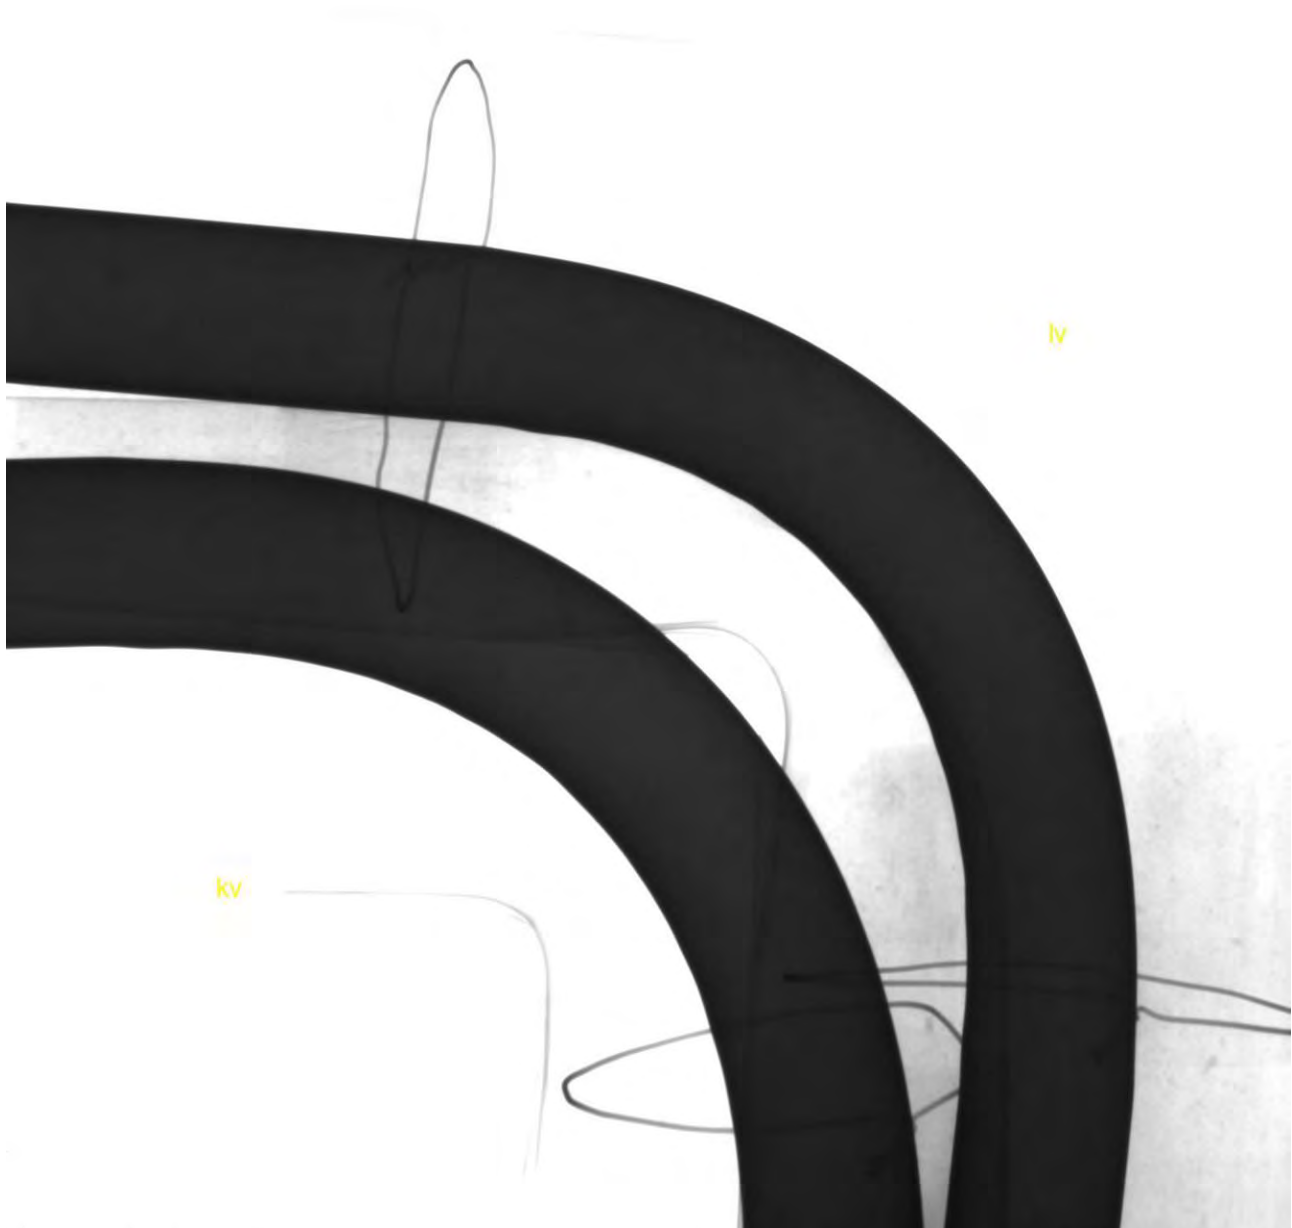
LV4: Näyte on otettu \varnothing 28 mm kupariputkesta. Näytteen putkikappaleessa ei ole havaittavissa merkittävää korroosiota, ainoastaan sakkakertymää. Putkinäytteen kaltaisten putkien kuntoa voidaan pitää tyydyttävänä ja niiden jäljellä oleva käyttöikä on yli 10 vuotta, mikäli korroosion eteneminen tapahtuu laskennallisesti ja lineaarisesti. Putkinäytteen kuntoluokka on KL5.

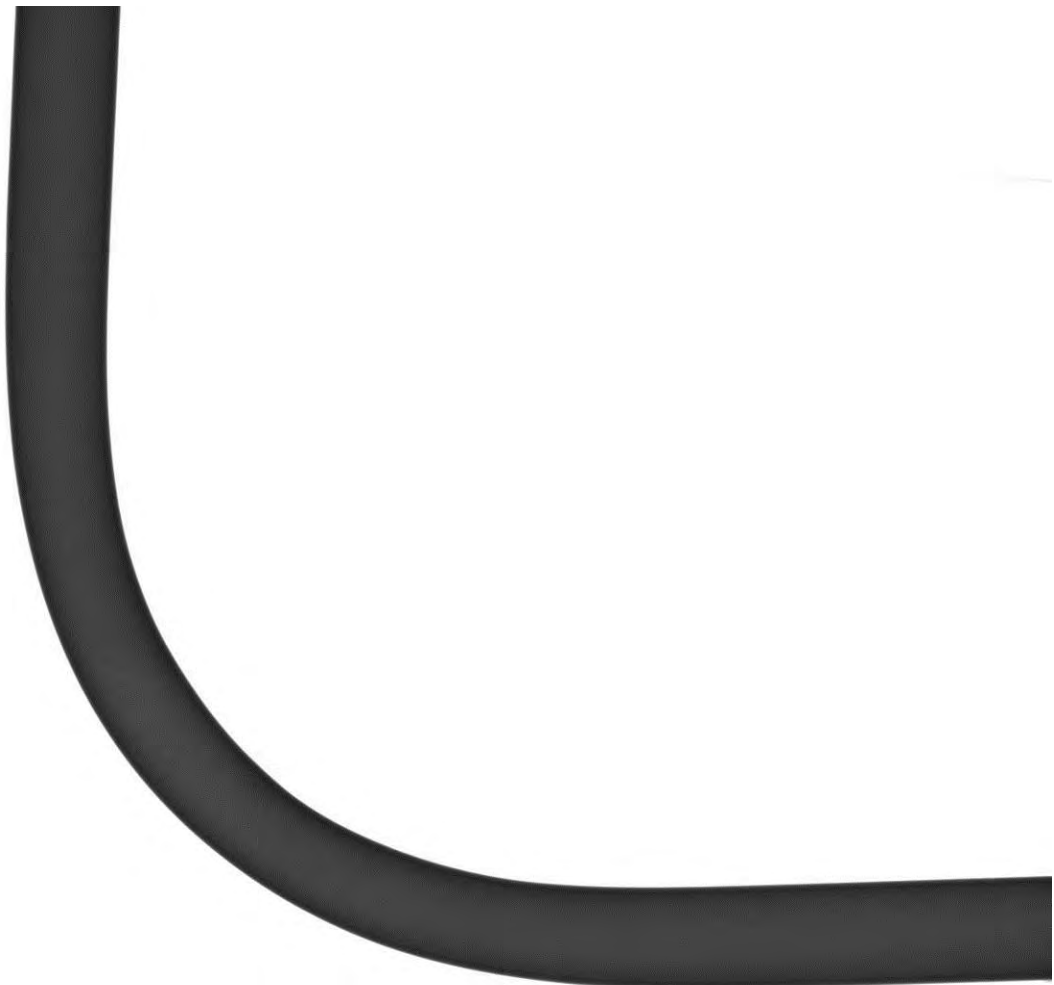
LVK4: Näyte on otettu \varnothing 17 mm kupariputkesta. Näytteen putkikappaleessa ei ole havaittavissa merkittävää korroosiota, ainoastaan sakkakertymää. Putkinäytteen kaltaisten putkien kuntoa voidaan pitää tyydyttävänä ja niiden jäljellä oleva käyttöikä on yli 10 vuotta, mikäli korroosion eteneminen tapahtuu laskennallisesti ja lineaarisesti. Putkinäytteen kuntoluokka on KL5.

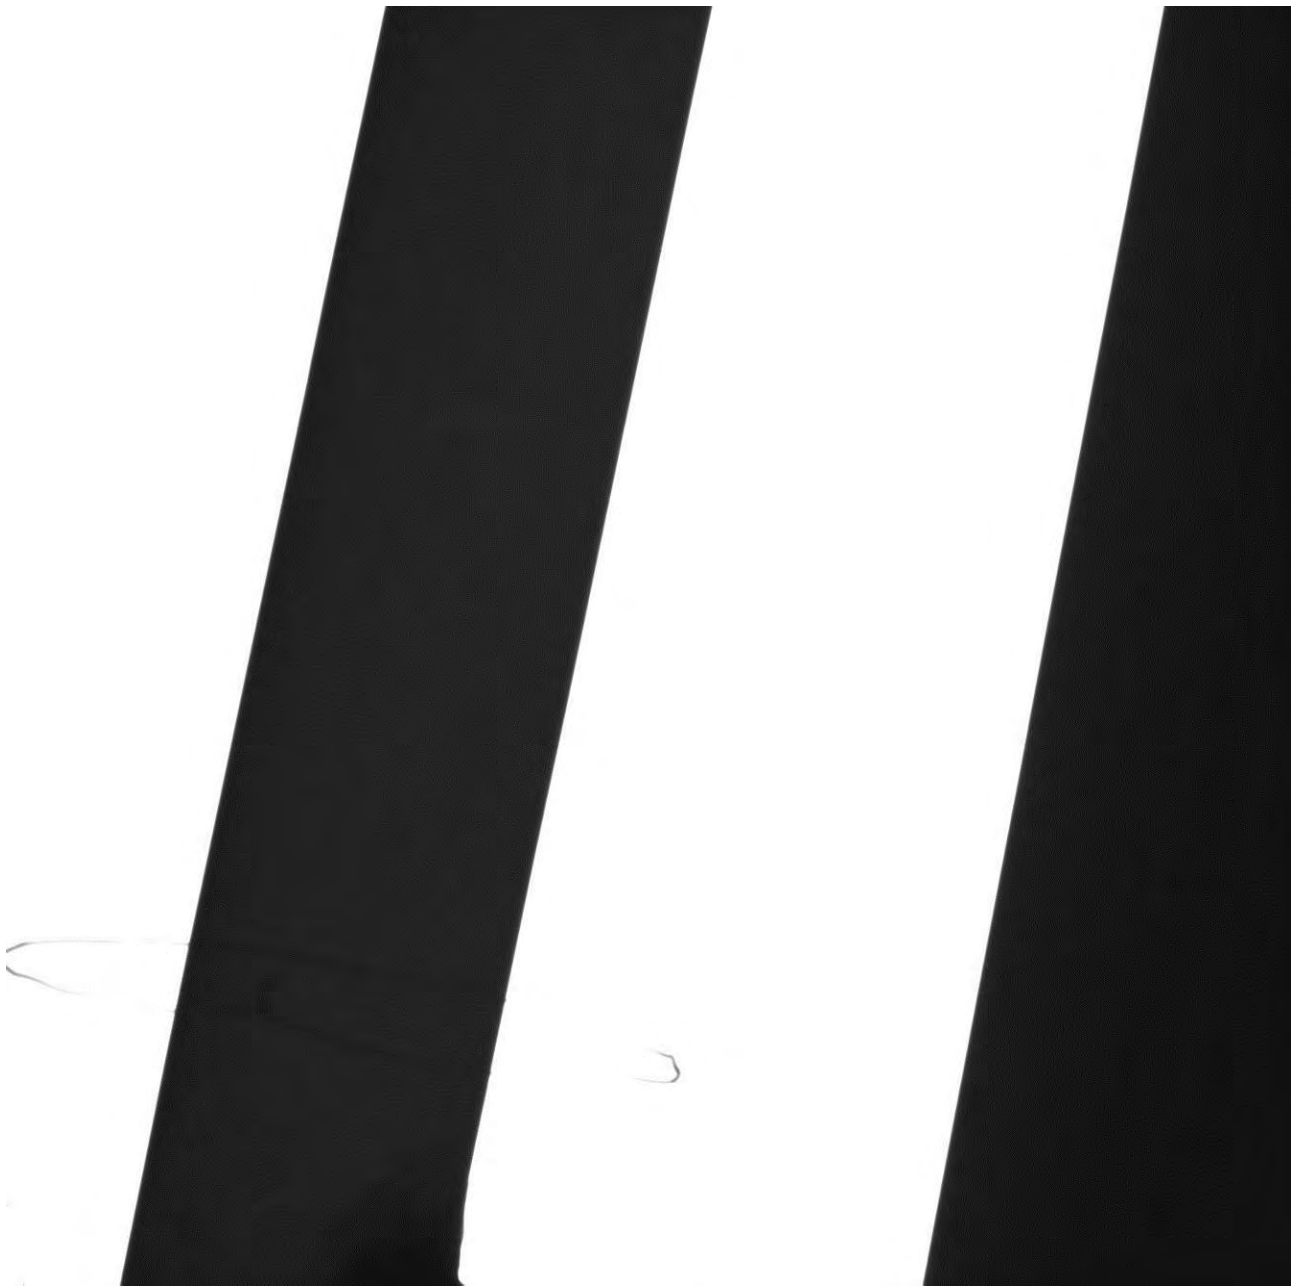
LV5: Näyte on otettu \varnothing 50 mm kupariputkesta. Näytteen putkikappaleessa ei ole havaittavissa merkittävää korroosiota, ainoastaan sakkakertymää. Putkinäytteen kaltaisten putkien kuntoa voidaan pitää tyydyttävänä ja niiden jäljellä oleva käyttöikä on yli 10 vuotta, mikäli korroosion eteneminen tapahtuu laskennallisesti ja lineaarisesti. Putkinäytteen kuntoluokka on KL5.

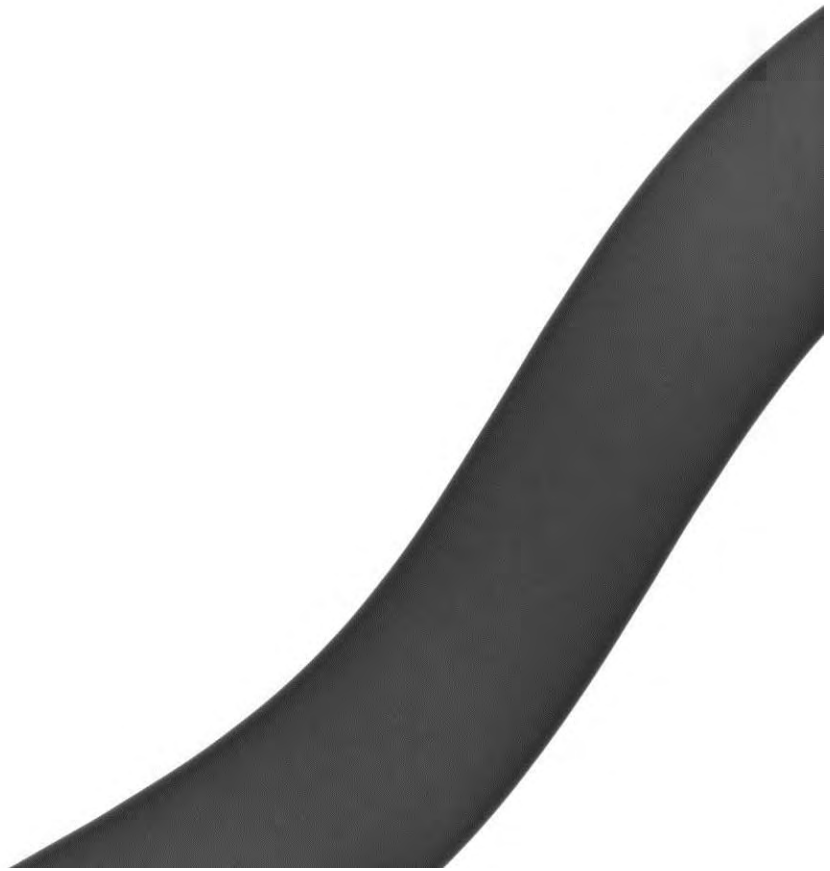
LVK5: Näyte on otettu \varnothing 42 mm kupariputkesta. Näytteen putkikappaleessa ei ole havaittavissa merkittävää korroosiota, ainoastaan sakkakertymää. Putkinäytteen kaltaisten putkien kuntoa voidaan pitää tyydyttävänä ja niiden jäljellä oleva käyttöikä on yli 10 vuotta, mikäli korroosion eteneminen tapahtuu laskennallisesti ja lineaarisesti. Putkinäytteen kuntoluokka on KL5.

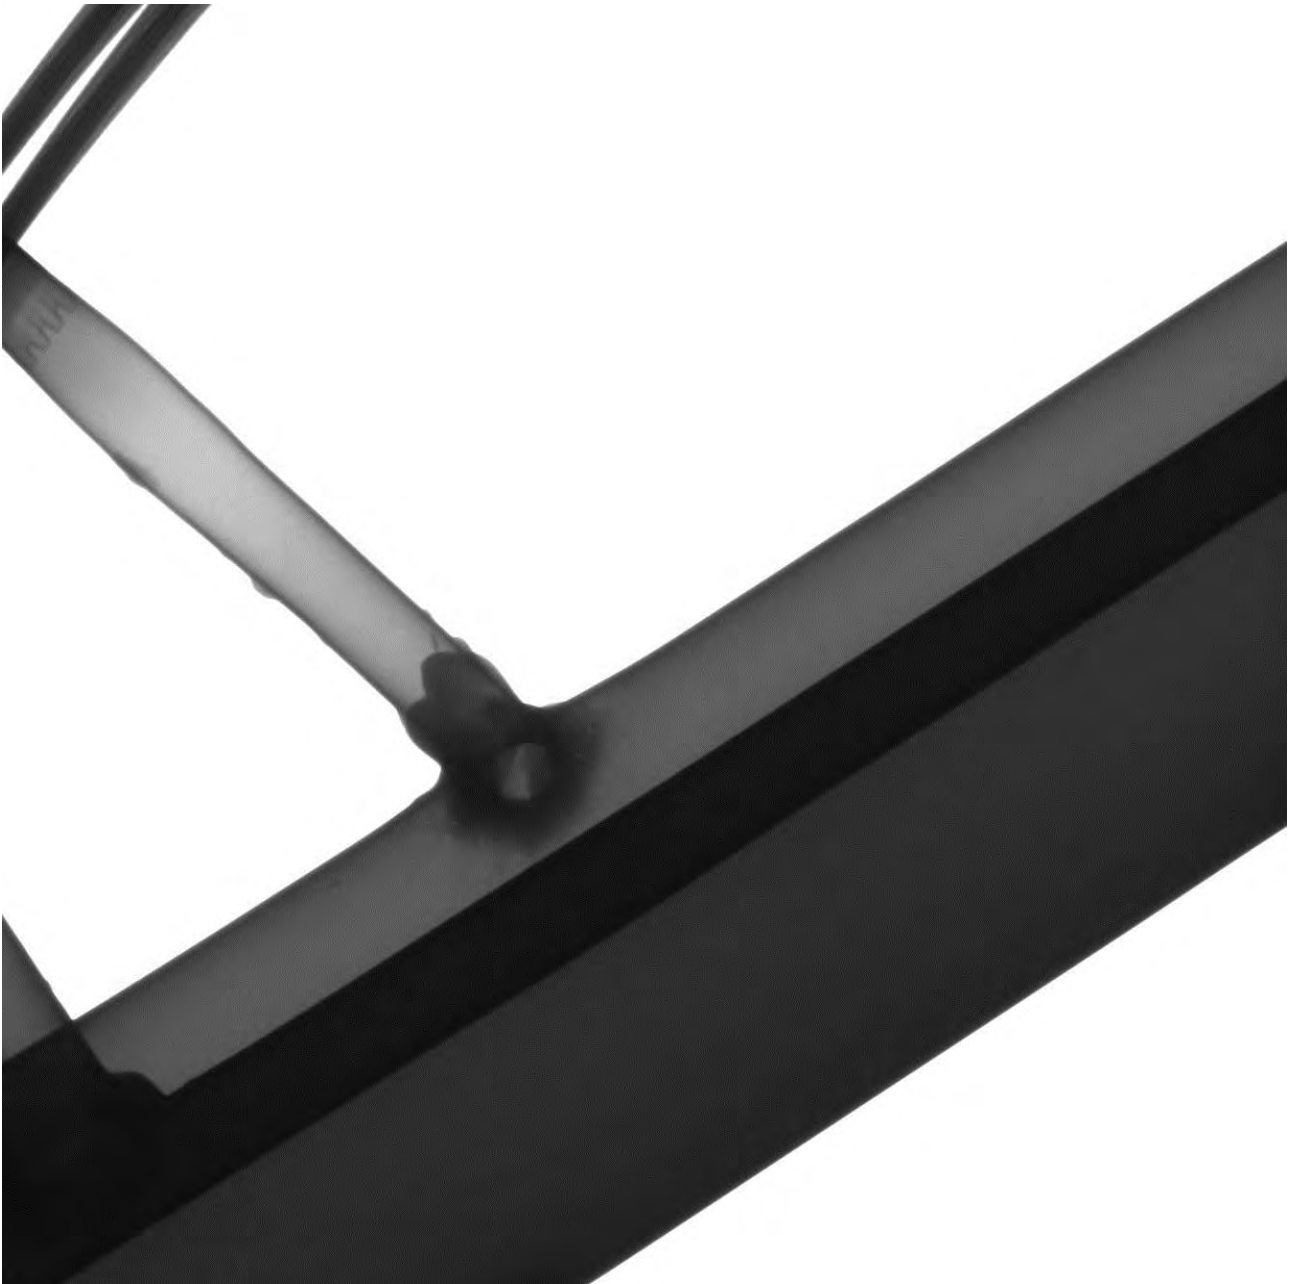
LV6/LVK6: Näyte on otettu \varnothing 42/28/17 mm kupariputkista. Näytteen putkikappaleissa ei ole havaittavissa merkittävää korroosiota, ainoastaan sakkakertymää. Juotos on hieman huokoinen. Putkinäytteen kaltaisten putkien kuntoa voidaan pitää tyydyttävänä ja niiden jäljellä oleva käyttöikä on noin 5-10 vuotta, mikäli korroosion eteneminen tapahtuu laskennallisesti ja lineaarisesti. Putkinäytteen kuntoluokka on KL4.

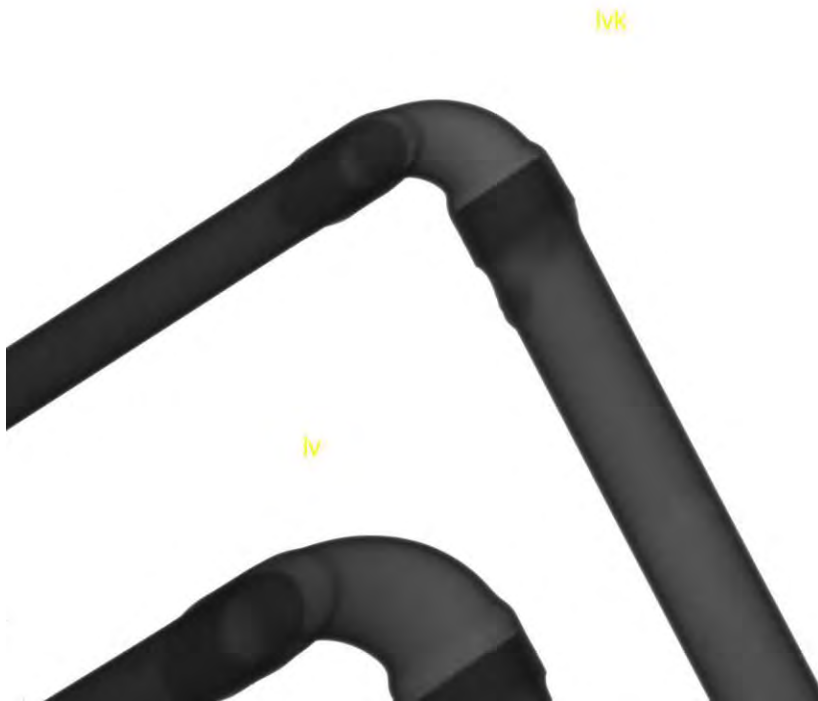
LV7/LVK7: Näyte on otettu \varnothing 15/12 mm kupariputkista. Näytteen putkikappaleissa ei ole havaittavissa merkittävää korroosiota, ainoastaan sakkakertymää. Putkinäytteen kaltaisten putkien kuntoa voidaan pitää tyydyttävänä ja niiden jäljellä oleva käyttöikä on yli 10 vuotta, mikäli korroosion eteneminen tapahtuu laskennallisesti ja lineaarisesti. Putkinäytteen kuntoluokka on KL5.

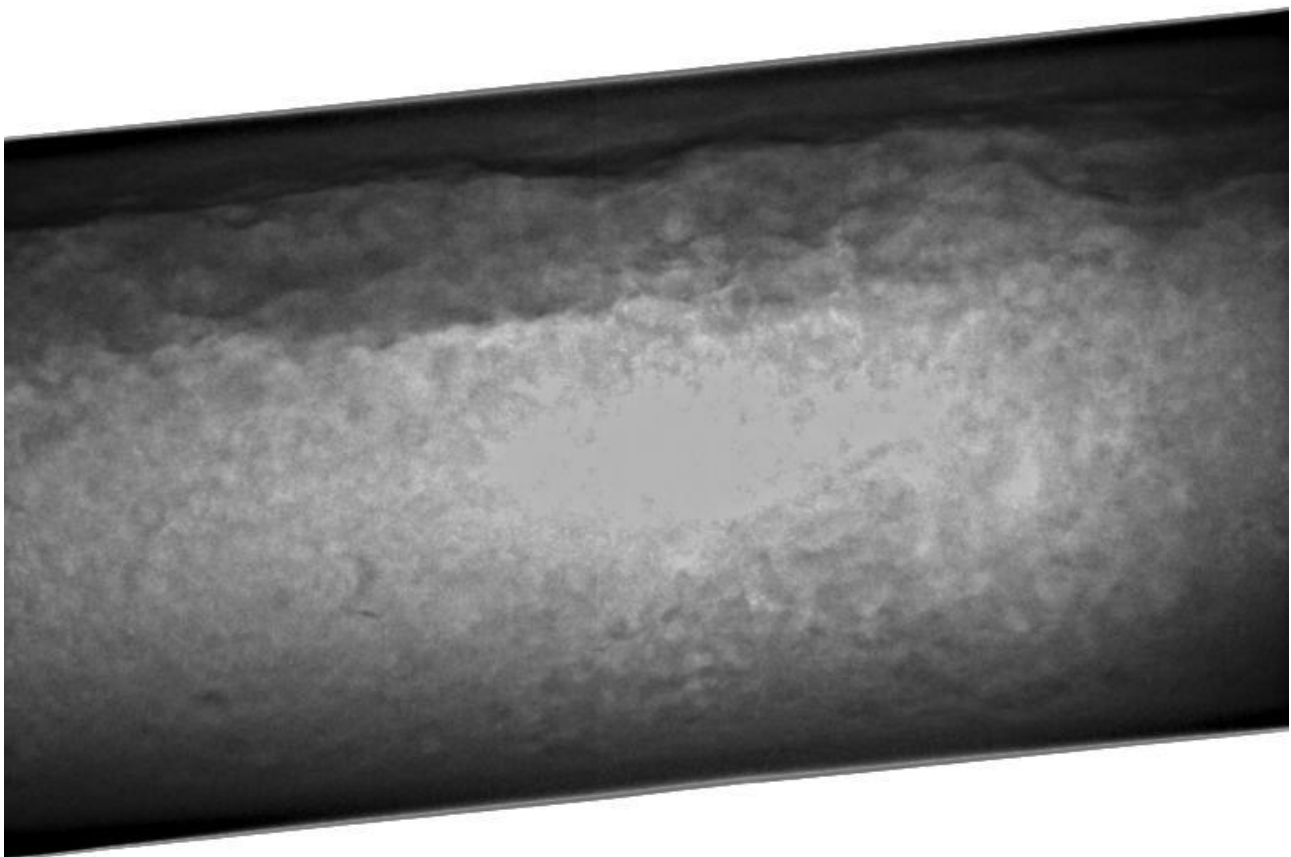
JV1: Näyte on otettu GR100 viemäriputkesta. Näytteen putkikappaleessa on havaittavissa yleistä ja pistemäistä korroosiota sekä karstaa. Korrosioaste on noin 50 % alkuperäisestä seinämästä. Putkinäytteen kaltaisten putkien kuntoluokka on KL5 ja jäljellä oleva käyttöikä on yli 10 vuotta, mikäli korroosion eteneminen tapahtuu laskennallisesti ja lineaarisesti.

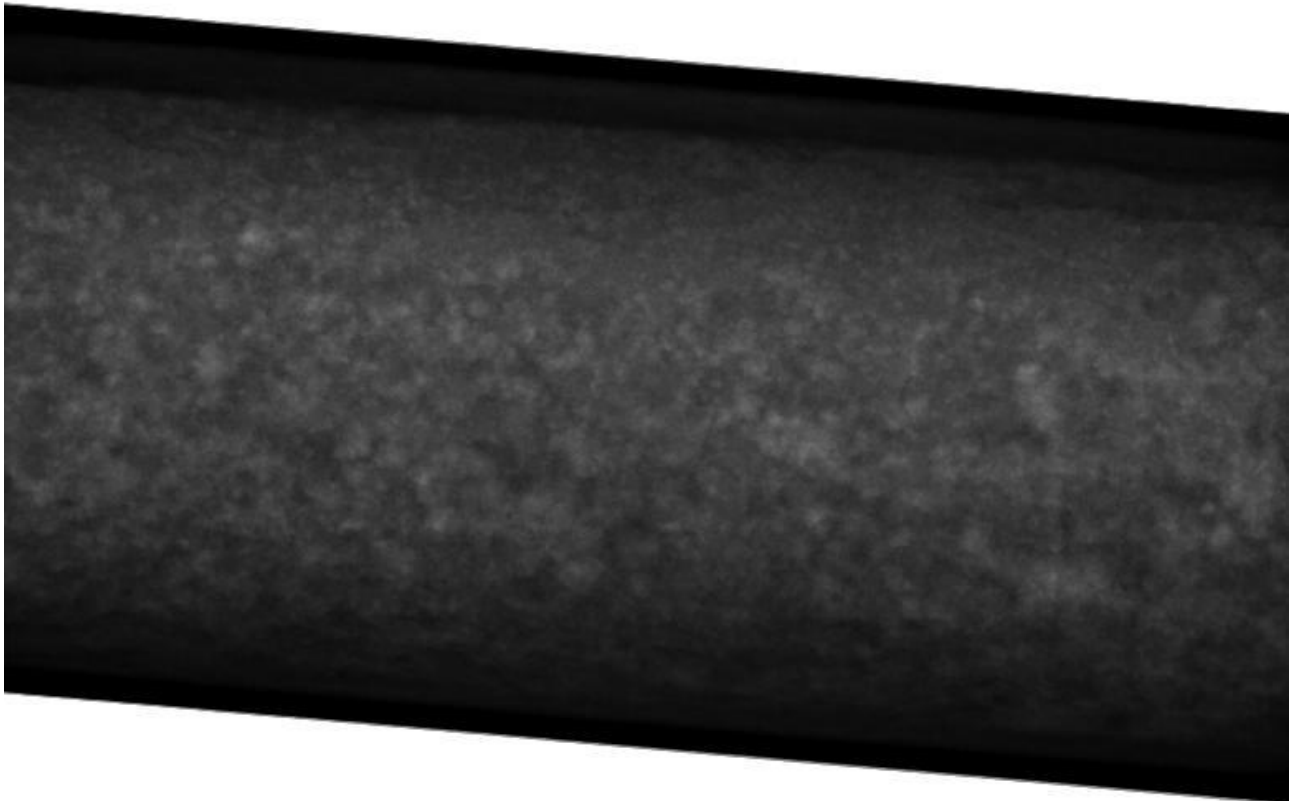
JV2: Näyte on otettu GR100 viemäriputkesta. Näytteen putkikappaleessa on havaittavissa yleistä ja pistemäistä korroosiota sekä karstaa. Korroosioaste on noin 40 % alkuperäisestä seinämästä. Putkinäytteen kaltaisten putkien kuntoluokka on KL5 ja jäljellä oleva käyttöikä on yli 10 vuotta, mikäli korroosion eteneminen tapahtuu laskennallisesti ja lineaarisesti.

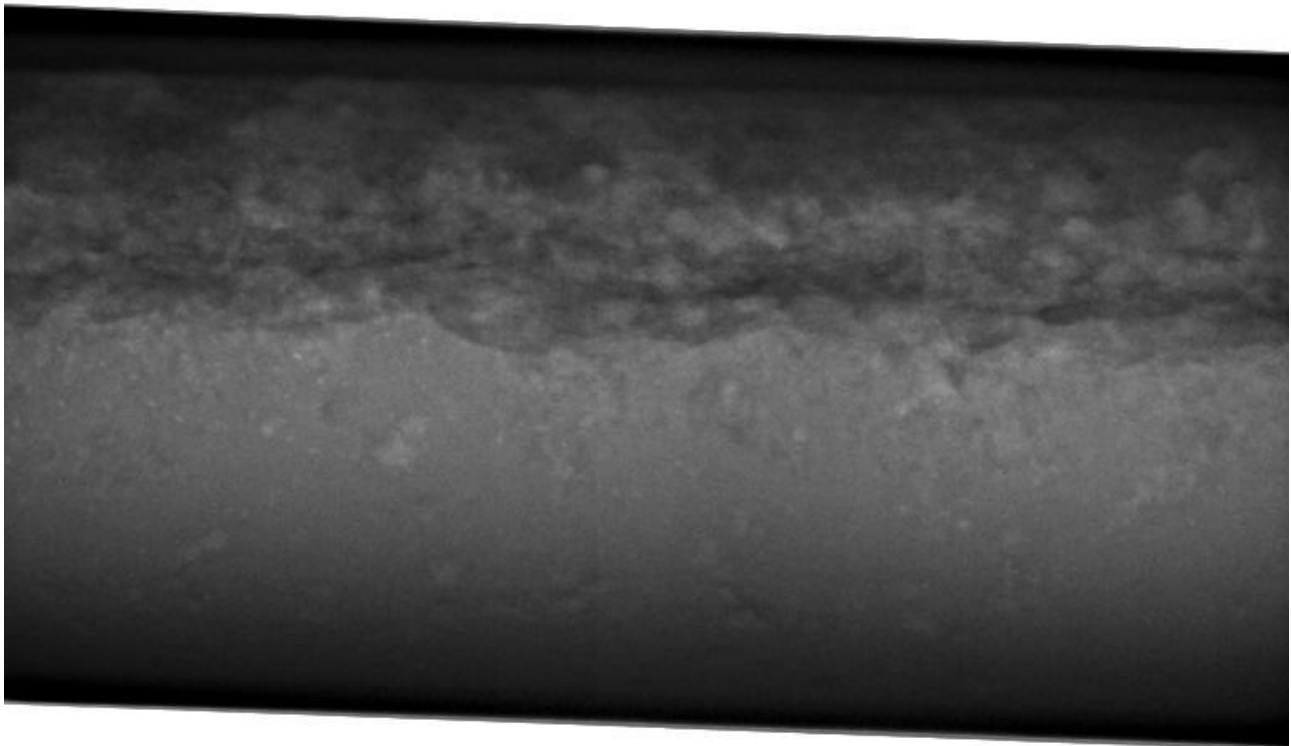
JV3: Näyte on otettu GR100 viemäriputkesta. Näytteen putkikappaleessa on havaittavissa yleistä ja pistemäistä korroosiota. Korrosioaste on noin 50 % alkuperäisestä seinämästä. Putkinäytteen kaltaisten putkien kuntoluokka on KL5 ja jäljellä oleva käyttöikä on yli 10 vuotta, mikäli korroosion eteneminen tapahtuu laskennallisesti ja lineaarisesti.

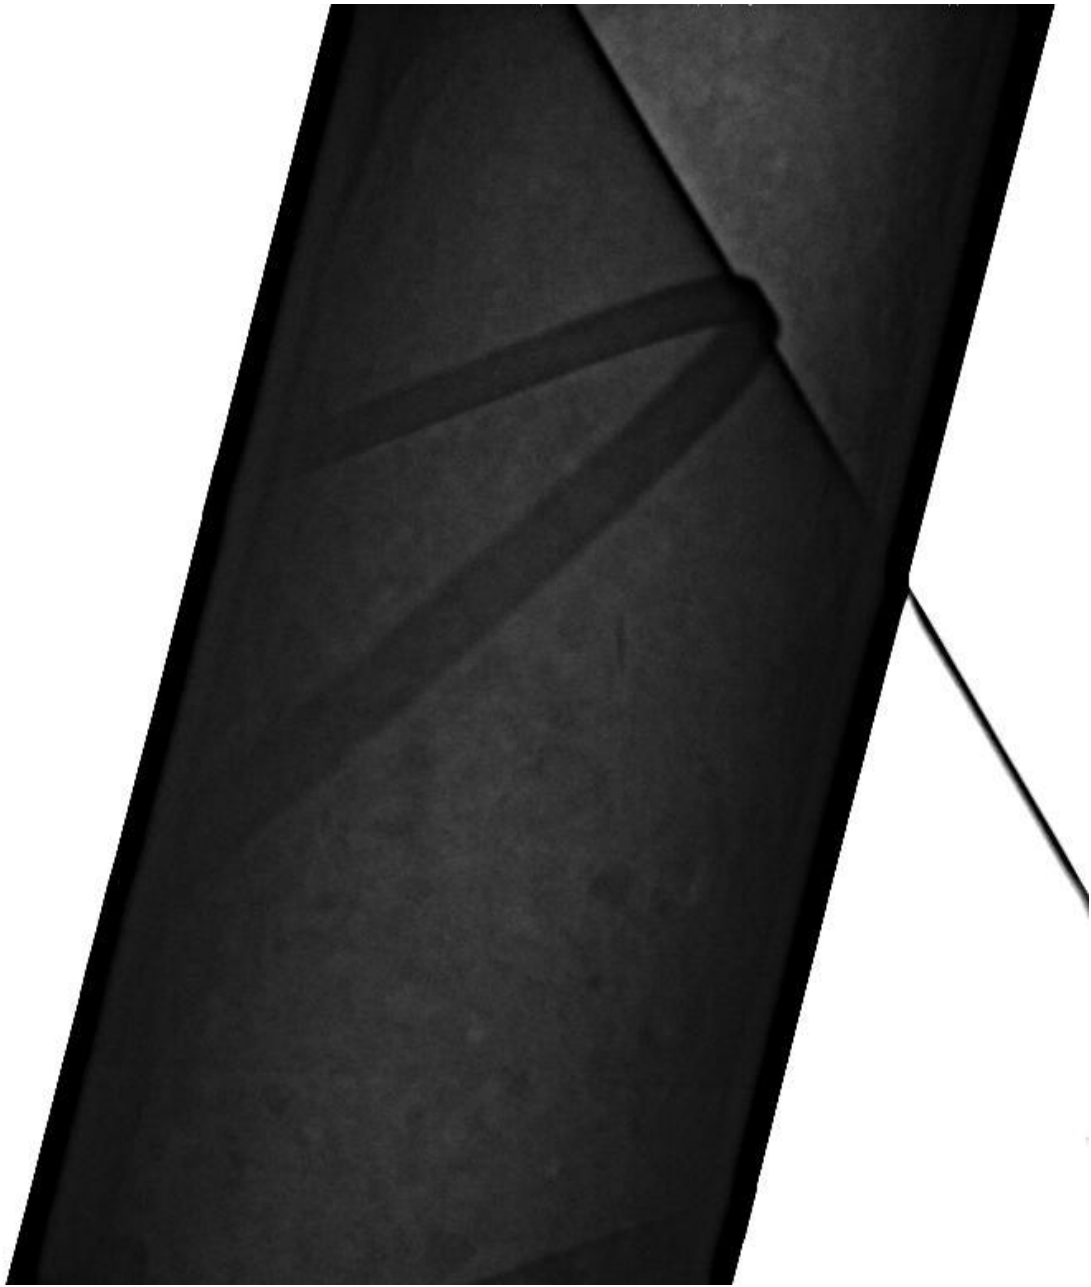
JV4: Näyte on otettu GR100 viemäriputkesta. Näytteen putkikappaleessa on havaittavissa yleistä ja pistemäistä korroosiota. Korrosioaste on pistemäisesti noin 20 % alkuperäisestä seinämästä. Putkinäytteen kaltaisten putkien kuntoluokka on KL5 ja jäljellä oleva käyttöikä on yli 10 vuotta, mikäli korroosion eteneminen tapahtuu laskennallisesti ja lineaarisesti.

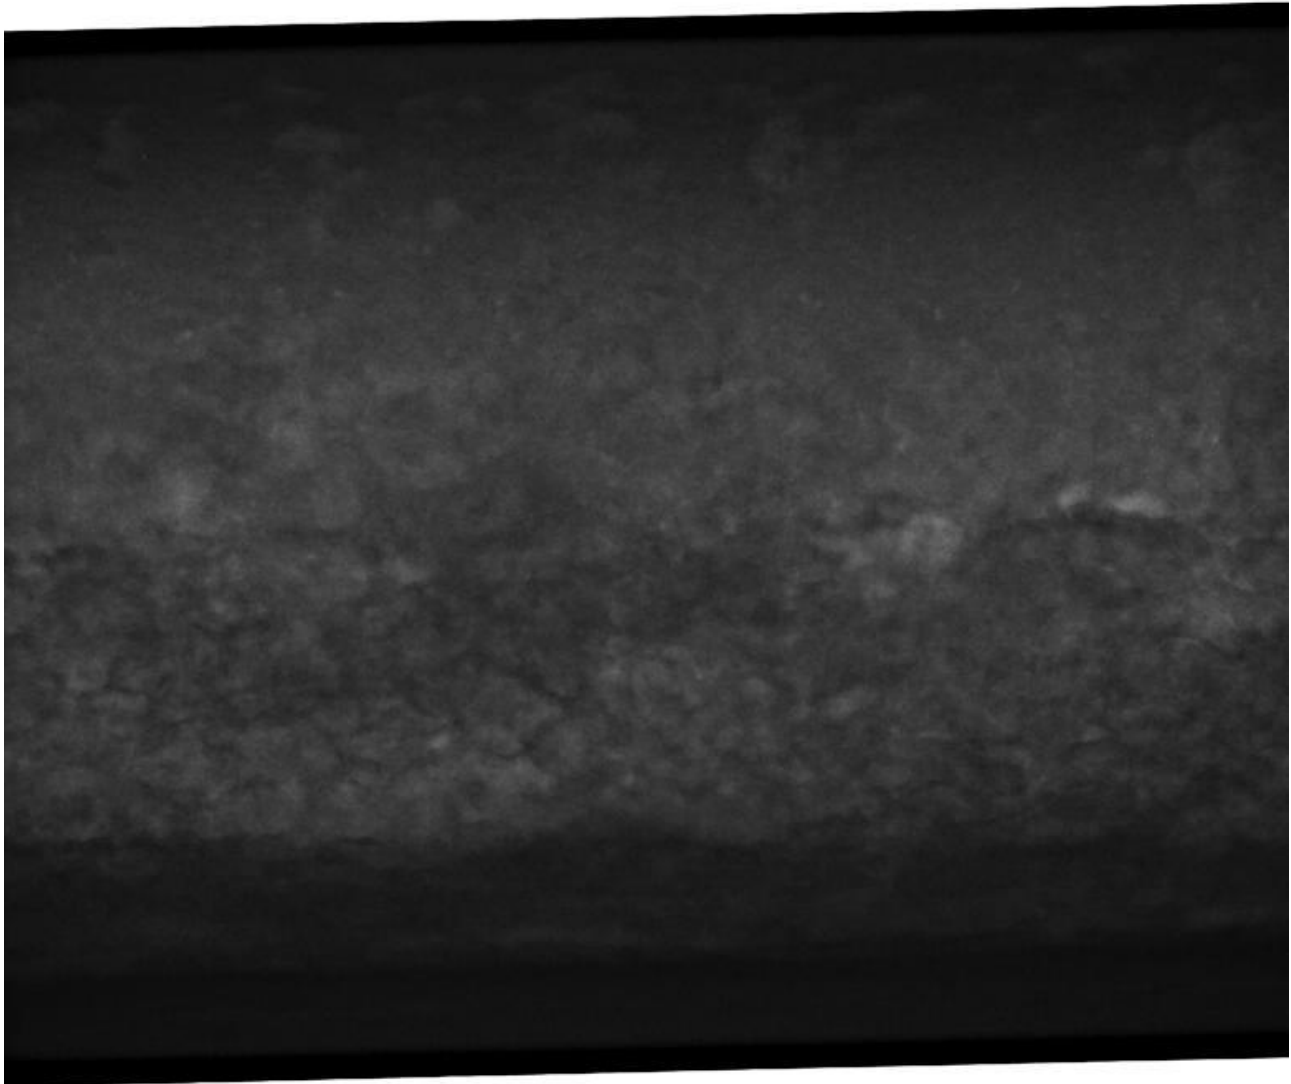
JV5: Näyte on otettu GR150 viemäriputkesta. Näytteen putkikappaleessa on havaittavissa yleistä ja pistemäistä korroosiota sekä karstaa. Korroosioaste on noin 30 % alkuperäisestä seinämästä. Putkinäytteen kaltaisten putkien kuntoluokka on KL5 ja jäljellä oleva käyttöikä on yli 10 vuotta, mikäli korroosion eteneminen tapahtuu laskennallisesti ja lineaarisesti.
