KÄPYLÄN PERUSKOULU

Tutkimusraportti

LVV- kuntotutkimukset

Tutkimuksen
suoritusajankohta: vko 28-31 / 2014
Raportin päiväys: 15.8.2014

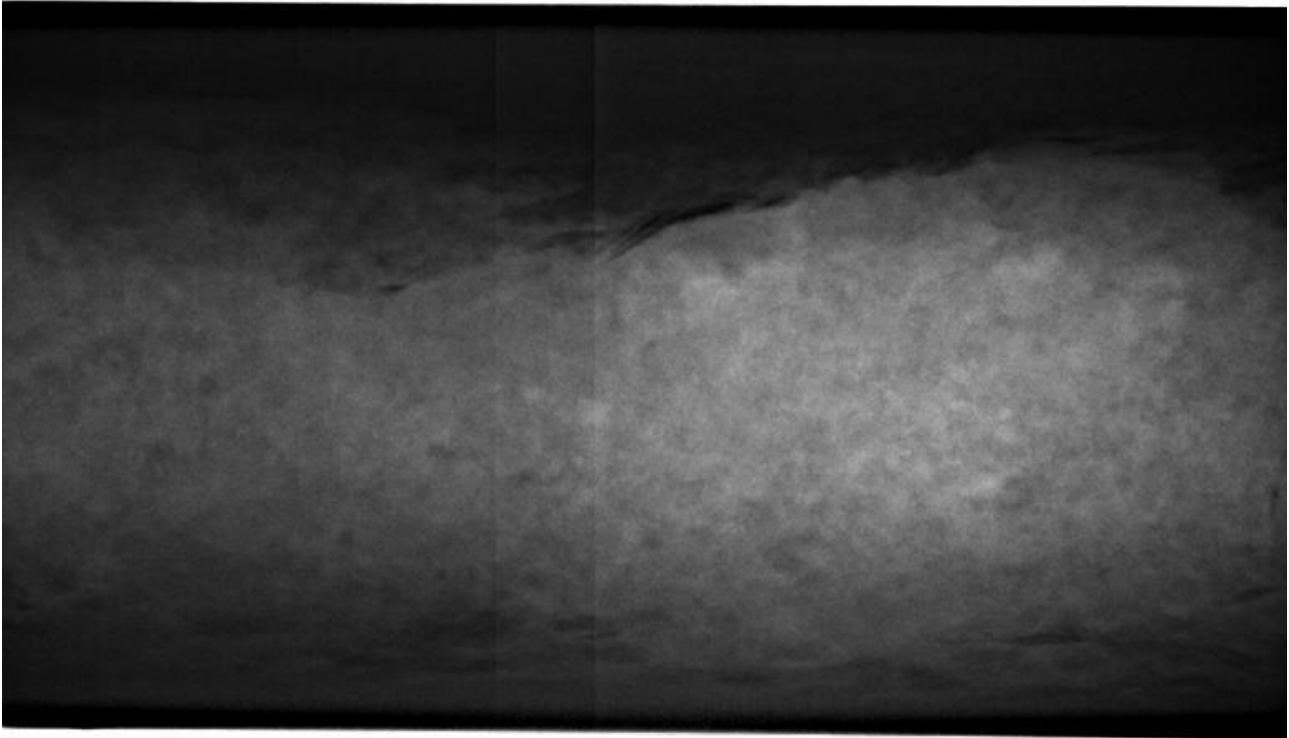
JV6: Näyte on otettu GR100 viemäriputkesta. Näytteen putkikappaleessa on havaittavissa yleistä ja pistemäistä korroosiota sekä karstaa. Korroosioaste on noin 30 % alkuperäisestä seinämästä. Putkinäytteen kaltaisten putkien kuntoluokka on KL5 ja jäljellä oleva käyttöikä on yli 10 vuotta, mikäli korroosion eteneminen tapahtuu laskennallisesti ja lineaarisesti.

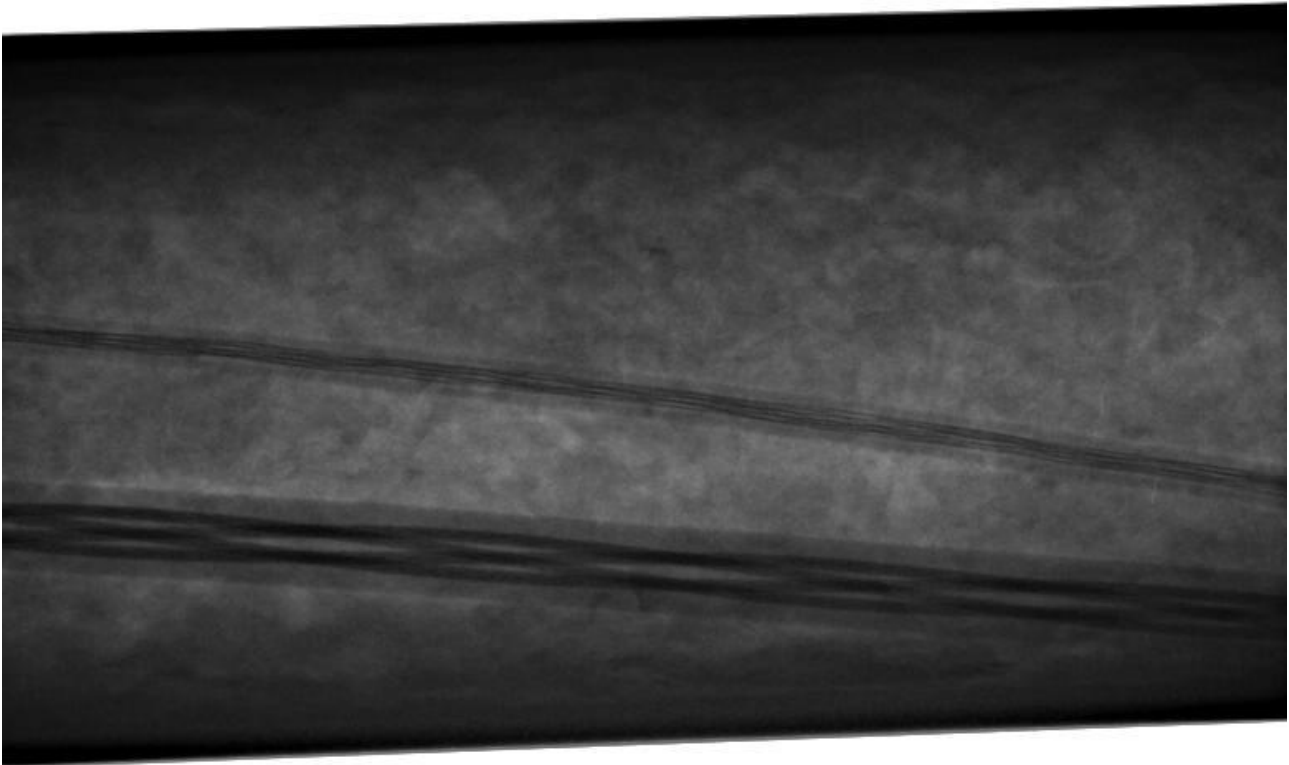
JV7: Näyte on otettu GR100 viemäriputkesta. Näytteen putkikappaleessa on havaittavissa yleistä ja pistemäistä korroosiota sekä karstaa. Korroosioaste on noin 40 % alkuperäisestä seinämästä. Putkinäytteen kaltaisten putkien kuntoluokka on KL5 ja jäljellä oleva käyttöikä on yli 10 vuotta, mikäli korroosion eteneminen tapahtuu laskennallisesti ja lineaarisesti.

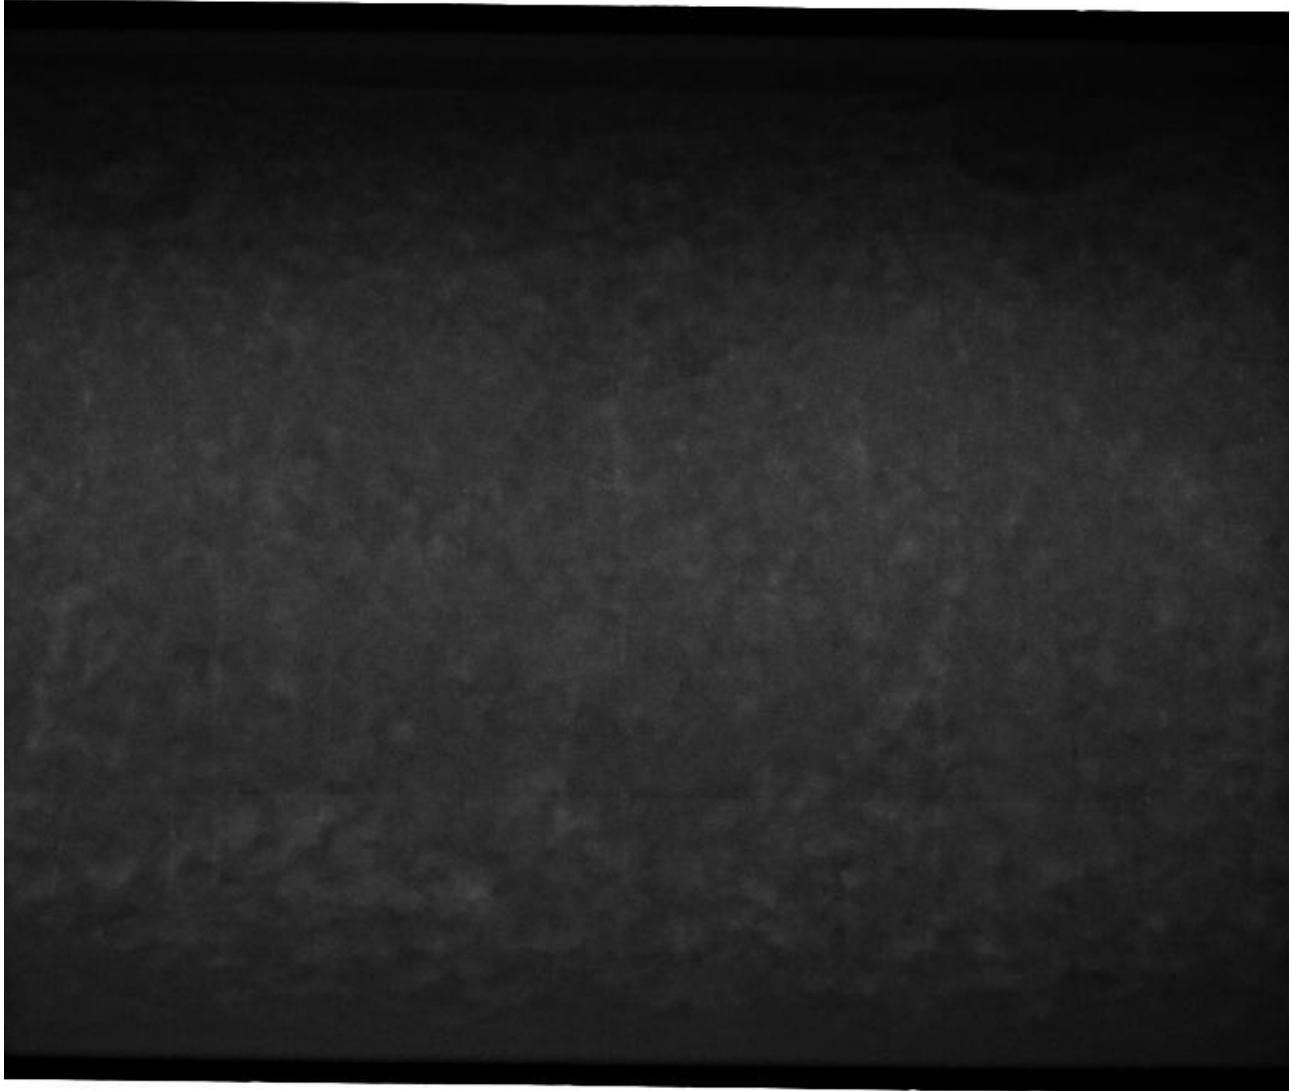
JV8: Näyte on otettu GR150 viemäriputkesta. Näytteen putkikappaleessa on havaittavissa yleistä ja pistemäistä korroosiota sekä karstaa. Korroosioaste on noin 20 % alkuperäisestä seinämästä. Putkinäytteen kaltaisten putkien kuntoluokka on KL5 ja jäljellä oleva käyttöikä on yli 10 vuotta, mikäli korroosion eteneminen tapahtuu laskennallisesti ja lineaarisesti.

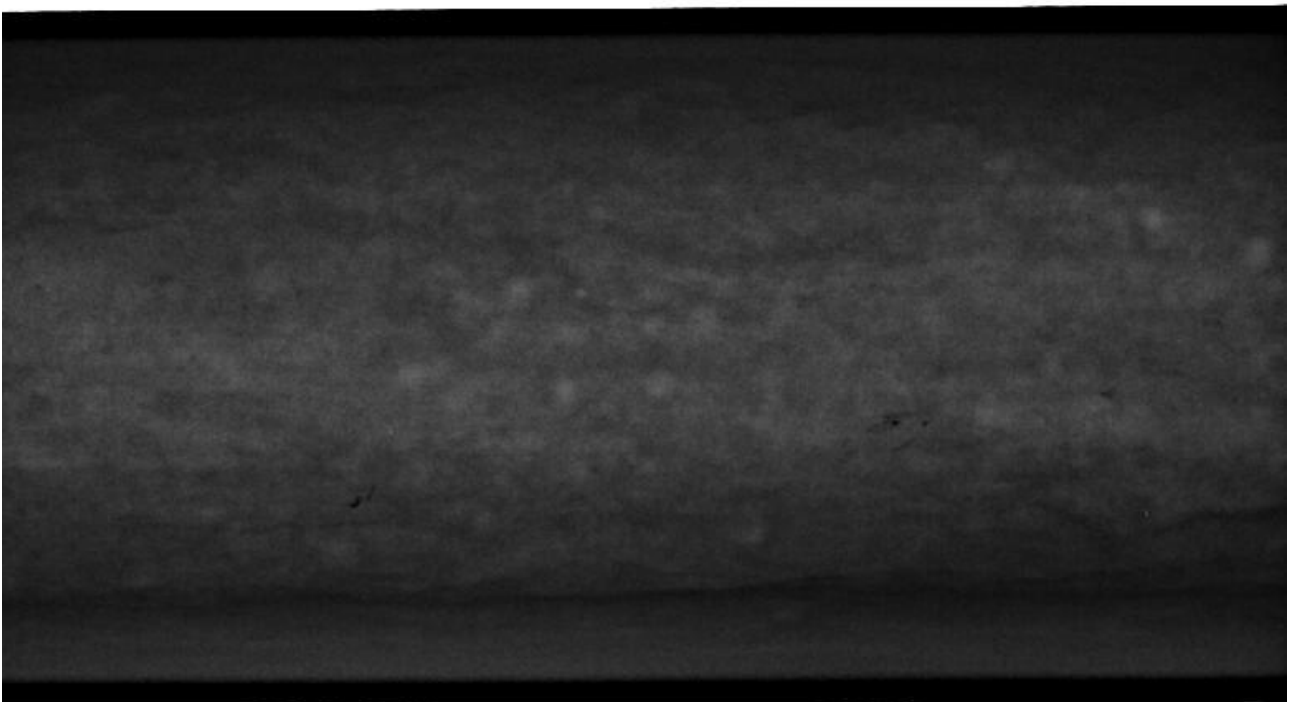
JV9: Näyte on otettu GR100 viemäriputkesta. Näytteen putkikappaleessa on havaittavissa yleistä ja pistemäistä korroosiota sekä karstaa. Korroosioaste on noin 10 % alkuperäisestä seinämästä. Putkinäytteen kaltaisten putkien kuntoluokka on KL5 ja jäljellä oleva käyttöikä on yli 10 vuotta, mikäli korroosion eteneminen tapahtuu laskennallisesti ja lineaarisesti.

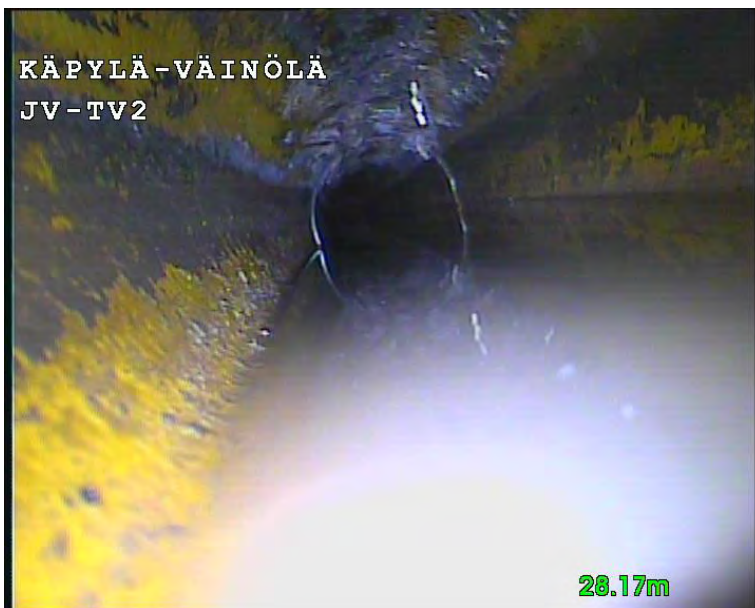
TV 2 (jätevesi). Kuvausväli oli PL1 ⇒ JVTK1 myötävirtaan pohjaviemäriin. Kuvattu putki oli Ø150 mm valurautaviemäri ja kuvausmatka 30,8 m.
- välillä 28,1...30,8 m putken pohjalla on vettä 20-40 % sisähalkaisijasta, kamera sukeltaa (kuva 6)
- kohdassa 30,8 m kuvaus päättyi putkistokitkaan
Kuvattu osuus on toiminnallisesti kunnossa (KL3-4). Viemäriin tulee painehuuhdella puhtaaksi jätekertymästä ja tarkastuskuvata.

Kuva 6. Viemäriin pohjalla on vettä.

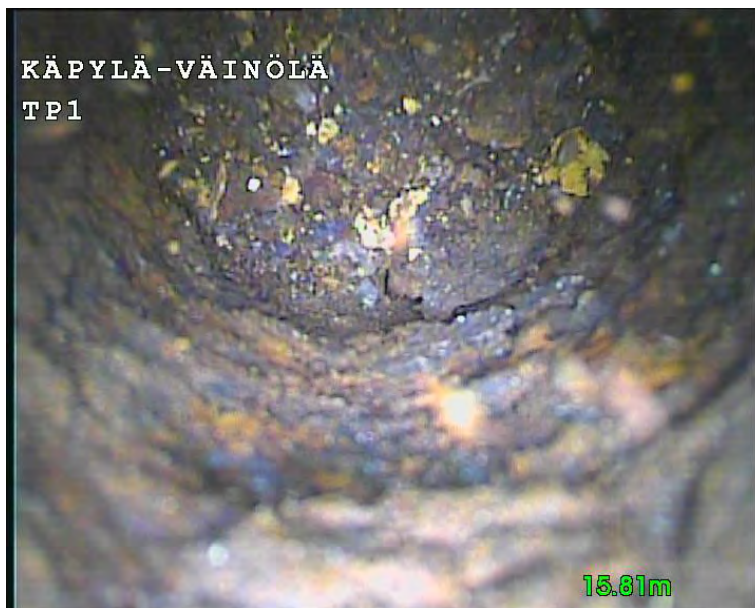
Kuvattu osuus on toiminnallisesti huonossa kunnossa (KL1). Viemäriin tukos tulee poistaa ja varmistaa viemäriin tuulettavuus.

Kuva 7. Viemäri on tukossa.

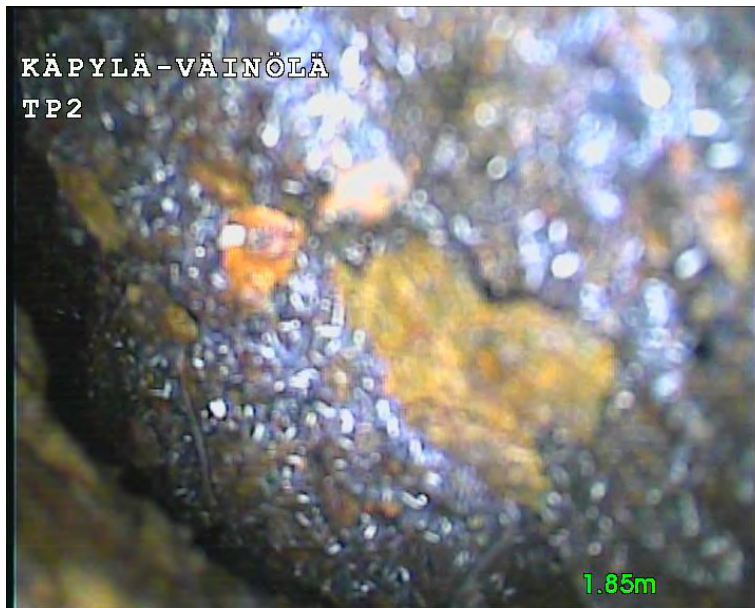
Kuvattu osuus on toiminnallisesti huonossa kunnossa (KL1). Viemäriin tukos tulee poistaa ja varmistaa viemäriin tuulettavuus.

Kuva 8. Viemäri on tukossa.

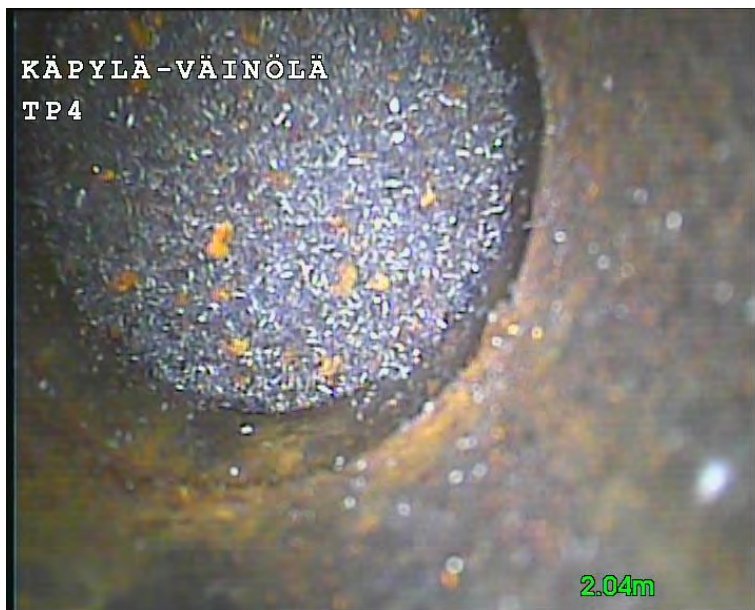
Kuvattu osuus on toiminnallisesti huonossa kunnossa (KL1). Viemäriin tukos tulee poistaa ja varmistaa viemäriin tuulettuvuus.

Kuva 9. Viemäri on tukossa.
