Espoossa 15.8.2014

Wise Group Finland Oy

KAUP. OSA / KYLÄ 25	KORTTELI / TILA 837	TONNIT / RINno 3	VRANOM. ARKISTOMERK. RATU: 5800
Tutkimus		RAKENNEPIIRUSTUS	
TYÖN NIMI Käpylän ala-aste / rakennus 2 Väinöläkatu 7 00610 HELSINKI		Nro 2 MK	
SUUNN. HYV Juho Antikainen		SUUNN. ALA RAK	TYÖ Nro PIIR Nro 3010
PVM 13.8.2014	TARK	FILE	.DWG

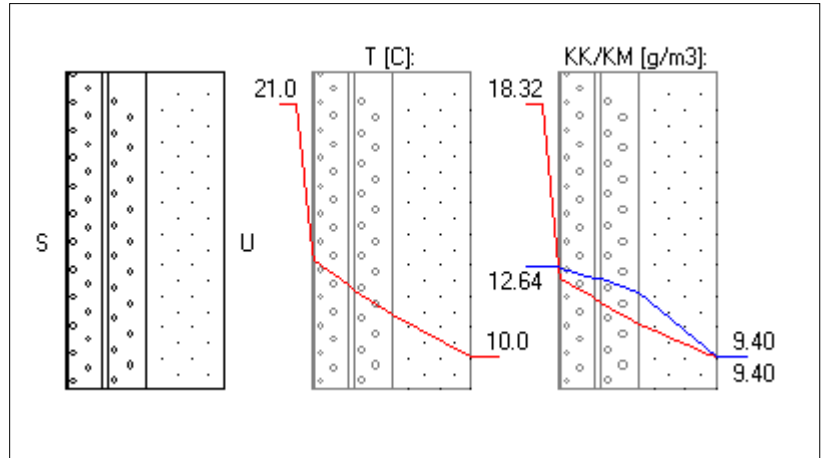
Rakennuskohde: Käpylän ala-aste	Sisältö:	
Suunnittelija: Risto Koivusaari	Päiväys: 12.8.2014	Tunnus: AP1

**Lisätiedot:****Tiivistymisvaara! (SK\_max = 100.0 %)**

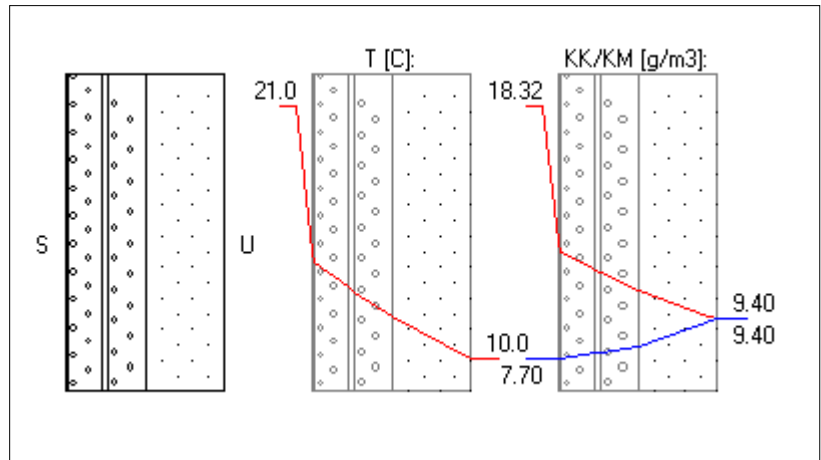
Rakennuskohde: Käpylän ala-aste	Sisältö:	
Suunnittelija: Risto Koivusaari	Päiväys: 12.8.2014	Tunnus: AP1

**Lisätiedot:****Tiivistymisvaara! (SK\_max = 100.0 %)**

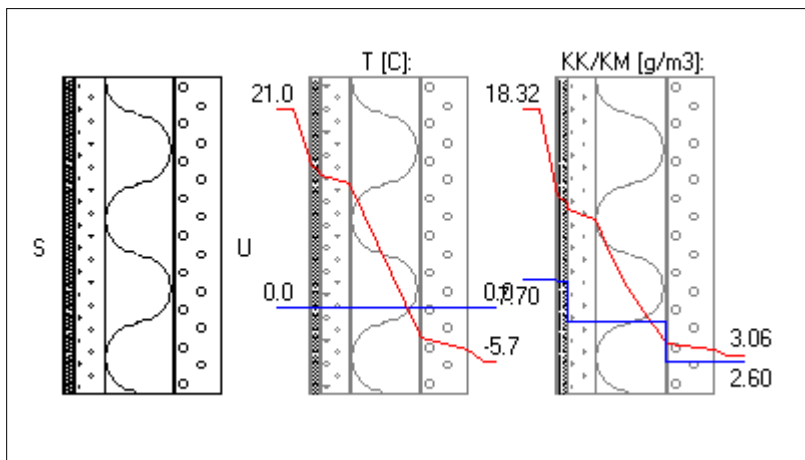
Rakennuskohde: Käpylän ala-aste	Sisältö:	
Suunnittelija: Risto Koivusaari	Päiväys: 12.8.2014	Tunnus: AP2

**Tiivistymisvaara! (SK\_max = 100.0 %)**

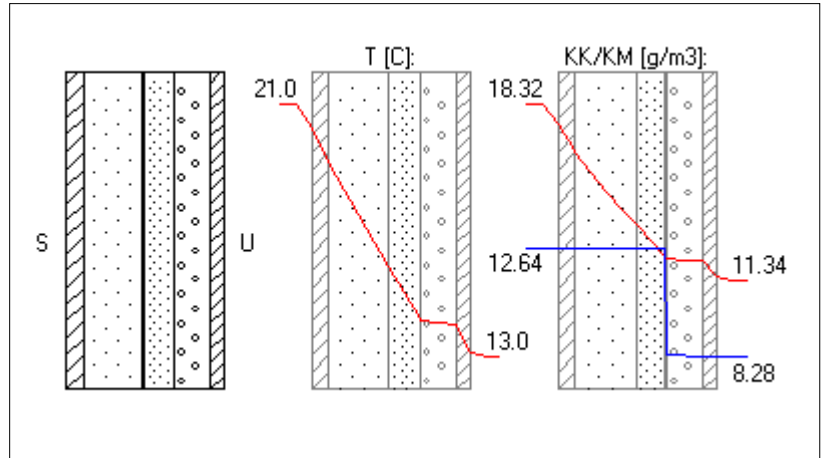
Rakennuskohde: Käpylän ala-aste	Sisältö:	
Suunnittelija: Risto Koivusaari	Päiväys: 12.8.2014	Tunnus: AP4

**Tiivistymisvaara! (SK\_max = 100.0 %)**

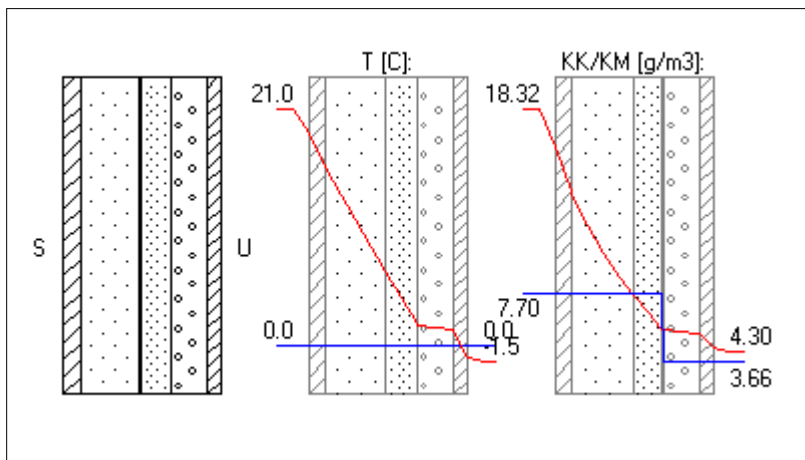
Rakennuskohde: Käpylän ala-aste	Sisältö:	
Suunnittelija: Risto Koivusaari	Päiväys: 12.8.2014	Tunnus: AP4

**Tiivistymisvaara! (SK\_max = 100.0 %)**

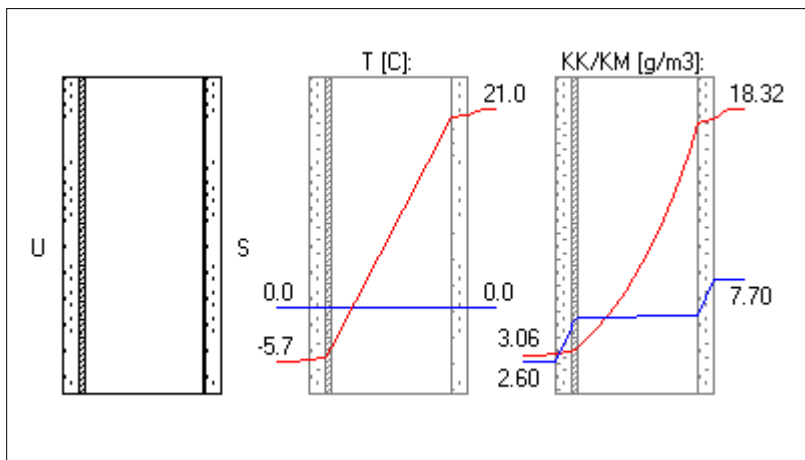
Rakennuskohde: Käpylän ala-aste	Sisältö:	
Suunnittelija: Risto Koivusaari	Päiväys: 12.8.2014	Tunnus: YP1

**Lisätiedot:****Tiivistymisvaara! (SK\_max = 100.0 %)**
