## 25. HORMIKARTOITUS

Espoossa 15.8.2014

KAUP./OSA/KYLÄ	KORTTELI/TILA	TONNIT/RNro	VRANOM. ARKISTOMERK.	RATU:
25	837	3		5799
Tutkimus			RAKENNEPIIRUSTUS	Nro 2
TYÖN NIMI			Rakenneaavukset ja tutkimukset	MK
Käpylän koulu			Kellari	
Untamontie 2				
00610 HELSINKI				
<b>wise</b> GROUP <small>Korjausrakentaminen Espoo: 0207 436 250</small>	SUUNN.	SUUNN.ALA	TYÖ Nro	PIIR Nro
	HYV Juho Antikainen	RAK		3010
PVM 11.8.2014	TARK	FILE		.DWG

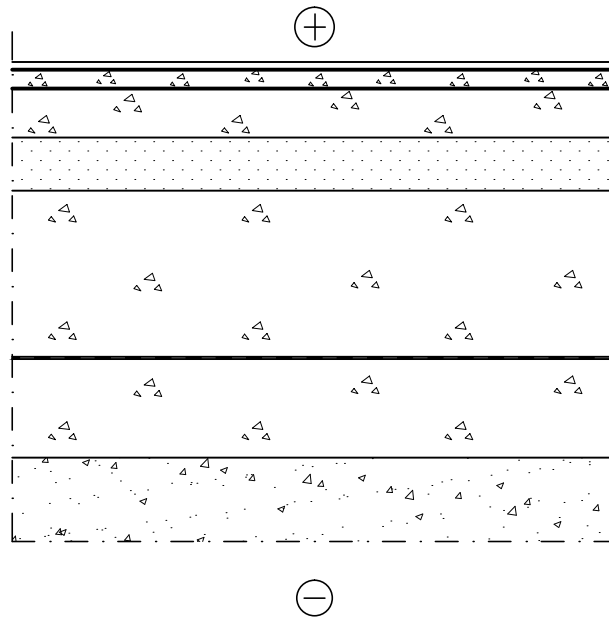
Sisältö  
Rakenneavaus RA-35

Rakennekerrokset:	10 mm	Magnesiummassa (v)
	25 mm	Betonilaatta (v)
	65 mm	Betonilaatta (v)
	70 mm	Siporex (v)
	220 mm	Betonilaatta (v)
	2 mm	Vesieriste (v)
	130 mm	Betonilaatta (v)
		Perusmaa (v)

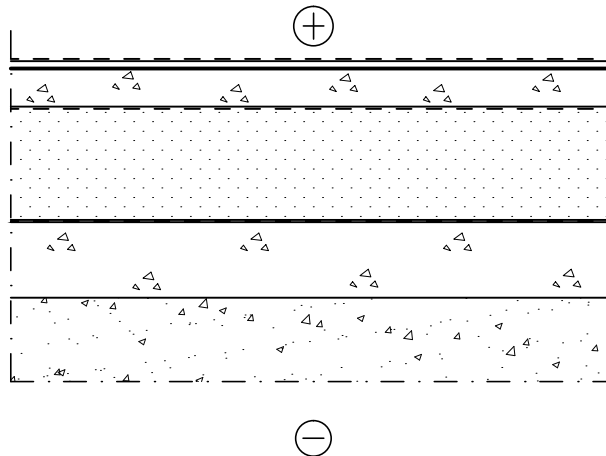
Sisältö  
Rakenneavaus RA-22

Rakennekerrokset:	2 mm	Muovimatto (v)
	10 mm	Mosaiikkibetoni (v)
	50 mm	Betonilaatta (v)
		Tervapaperi (v)
	150 mm	Siporex (v)
	3 mm	Vesieriste (v)
	100 mm	Betonilaatta (v)
		Perusmaa (v)
