## TUTKIMUSRAPORTTI

### Korjausrakentaminen

PÄIVÄYS	15.08.2014
PROJEKTI	Rakennetekninen kuntotutkimus ja haitta-ainekartoitus
TILAAJA	Helsingin Kaupungin Rakennusvirasto / HKR-Rakennuttaja
KOHDE	Käpylän peruskoulu, Väinöläkatu 7, 00610 HELSINKI

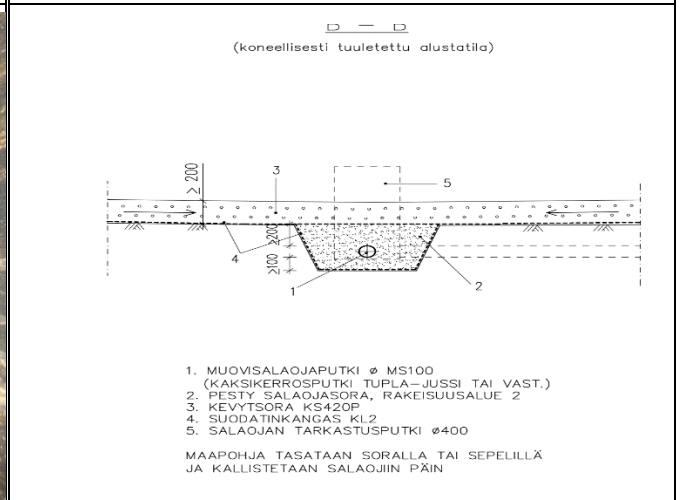
Ryömintätilan putkiston asennustapa / -syvyys eivät vastaa suunnitelmia (kuva 6.4) ja putkiston kyky kuivattaa alapohjaa on suunniteltua heikempi. Ryömintätilan pinnalle suunniteltu kevytsorakerros on korvattu salaojasoralla tai se puuttuu kokonaan. Lisäksi vanhan täyttömaan poisto ja ryömintätilan syventäminen on tehty vain osittain. Tämän johdosta ryömintätilan kosteusrasitus on suunniteltua suurempi ja maan pinnalle on muodostunut mikrobikasvustoa. Ryömintätalassa havaittiin myös purkamatonta muottilaudoitusta, joka kohottaa tilan mikrobipitoisuutta.

Kuva 5.4 Ryömintätilan putkistoleikkaus, korjaussuunnitelman mukaan.

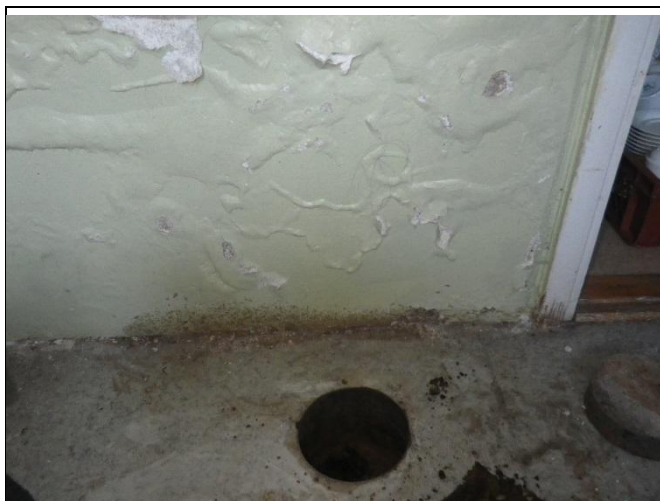
Kuva 6.1 Vaurioita seinän alaosaan.

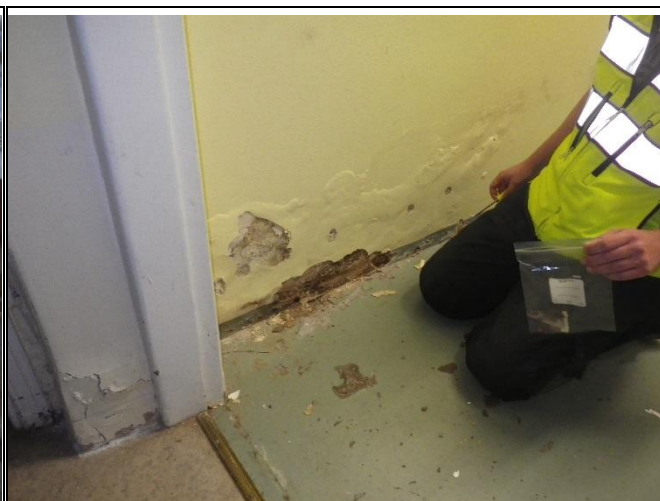
Kuva 6.2 Vaurioita seinän alaosaan.

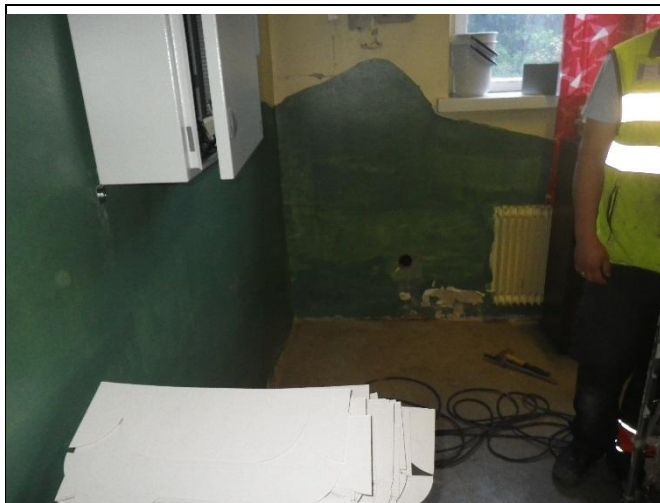
Kuva 6.3 Rakenneavaus

Rakenneavauksessa todettiin seinärakenteen kantavan osan olevan massiivinen tiilirakenteinen seinä. Seinä tukeutuu betonisokkelin varaan. Betonirakenne nousee tiilikuoren ulkopinnalla siten, että se kannattelee myös sokkelin luonnonkivilaattoja. Tiili- / betonirakenteen rajapintaan on asennettu vesieristykseksi bitumisively. Seinärakenteessa ei todettu olevan kosteusrasituksen vaikutuksesta vaurioitumisalttiita rakennemateriaaleja.

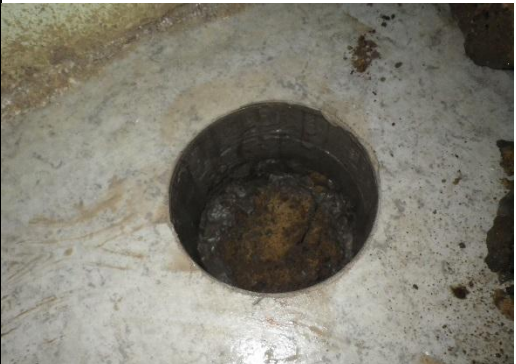
AP1, rakenneavaus

AP1, Maanvarainen betonilaatta, rakenneavauksella RA02-AP1 todennettu rakenne	
Mitta (mm)	Rakenne, materiaali
2	muovimatto
45	betonilaatta
7	laasti / tasoitekerros
50	betonilaatta
-	täyttömaa, hienojakoinen hiekka

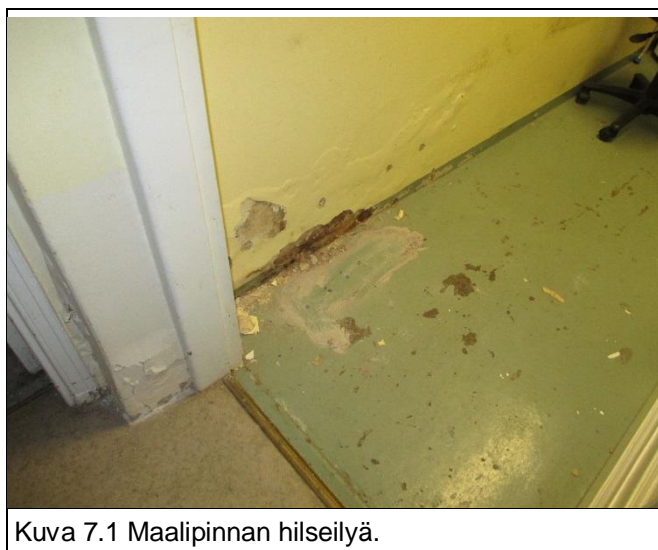
Suoritetuissa tarkastuksissa havaittiin maalamalla pinnoitettujen lattioiden kohdalla maalipintojen runsasta hilseilyä, (kuva 7.1).

Kuva 7.1 Maalipinnan hilseilyä.

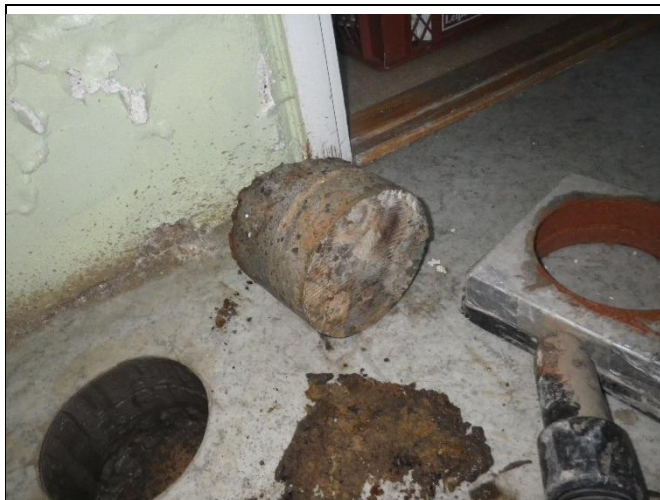
Kuva 7.2 Rakenneavaus.

Rakenneavauksessa todettiin alapohjan olevan maanvarainen lämmöneristämätön massiivibetonilaatta. Laatta on valettu kahdessa osassa ja betonikuorien välissä on havaittavissa laastikerros. Lattiapinnoitteena toimivan muovimaton alla havaittiin voimakas mikrobiperäinen haju. Betonilaatan alla oleva täyttömaa on hienojakoista, eikä lattiarakenteessa ole maaperästä nousevan kosteuden estävää vedeneristystä eikä kapillaarikatkoa. Lattiarakenteessa ei todettu olevan kosteudesta vaurioitumisalttiita rakennemateriaaleja muovimattoa lukuun ottamatta.

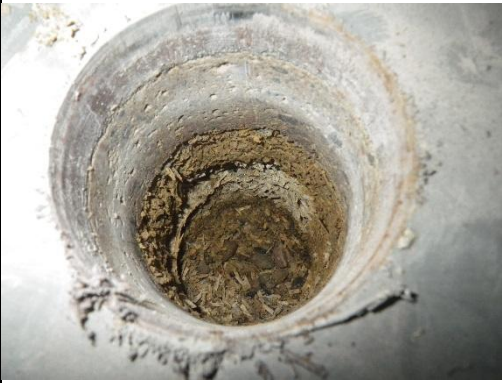
AP2a, rakenneavaus

AP2a Tuulettuva alapohjarakenne, rakenneavauksella RA.03 (eteläsiiven ruokala)	
Mitta (mm)	Rakenne, materiaali
-	muovimatto
16	magnesiamassa
-	laasti / tasoitekerros
50	betonilaatta
120	toja-levy
-	vesieristys
-	betonilaatta / -palkisto (ylälaatta)
-	ontelotila (h = 40 – 140 cm)

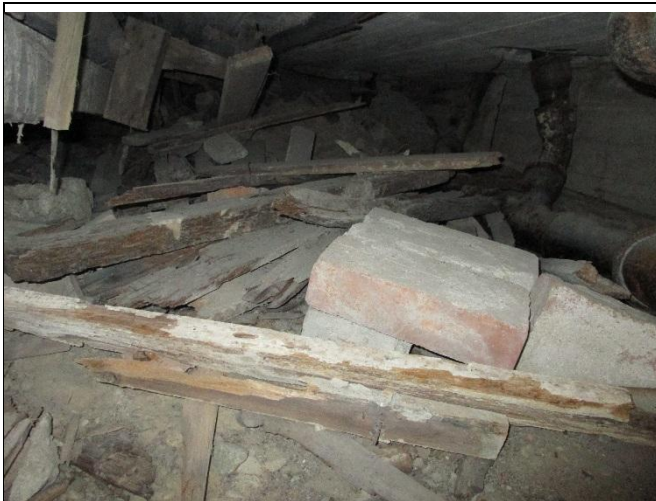
Sisäpuolelta suoritetuissa tarkastuksissa rakenteessa ei havaittu viitteitä vaurioista. Rakennuksen ryömintätiloja on kunnostettu. Korjaustöiden yhteydessä ryömintätiloista on poistettu vanhoja alapohjan muottilautoja ja tilan tuulettuvuutta on parannettu asentamalla ryömintätilaan koneellinen poistoilmakanavisto. Ryömintätilan kosteutta on vähennetty salaojaputkistolla ja maanpinnan sorastuksella, ennen sorastusta savipitoista maa-ainesta on poistettu. Sorastus on suunnitelmista poiketen toteutettu vain osittain ja suunnitelmissa esitetty alapohjarakenteen alapuolien lisäeristämisen toteutus on jäänyt myös vain osittaiseksi. Lisäksi asennetun salaojaputkiston korkoasema ei vastaa suunnitelmia ja siten sen kyky kuivattaa ryömintätilan maapohjaa on suunniteltua pienempi. Ryömintätiloissa havaittiin edelleen purettua / purkamatonta muottilaudoitusta ja savisen pintamaan päällä on mikrobikasvustoa sekä vesilammikoita, (kuvat 8.1 ja 8.2).

Kuva 8.1 Ryömintätilassa muottilautoja.

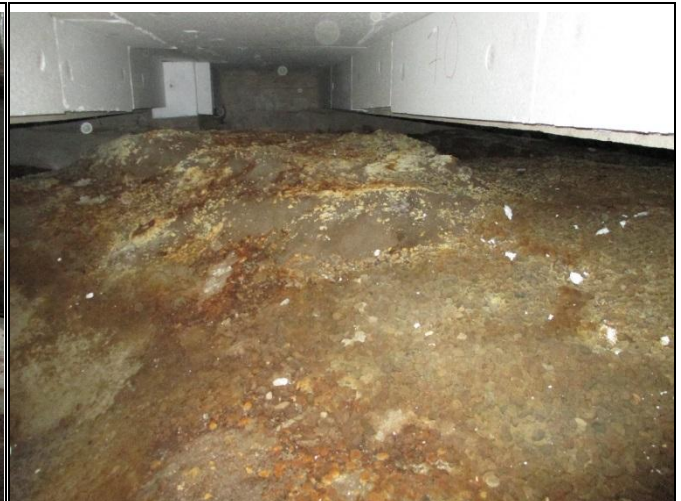
Kuva 8.2 Ryömintätilassa mikrobikasvustoa.

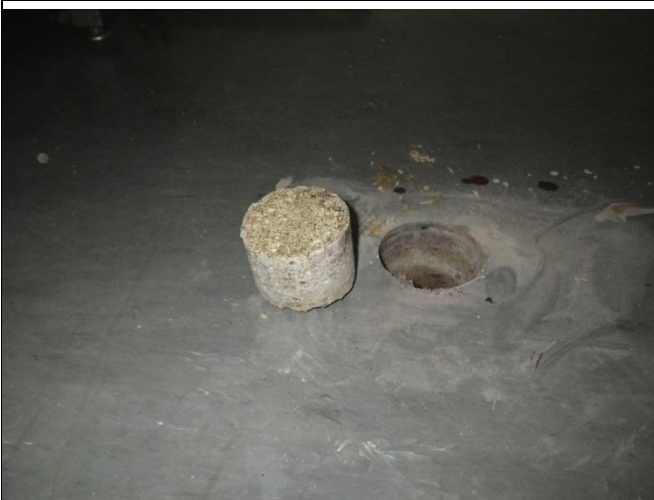
Kuva 8.3 Rakenneavaus.

Rakenneavauksessa todettiin, että muovimaton alla lattiapinnoitteena on magnesiassa ja alapohjan lämmöneristeenä on käytetty toja-levyä. Toja-levyssä havaittiin lievä mikrobiperäinen haju. Toja-levy on pääosin orgaanista materiaalia ja siten se vaurioituu altistuessaan kosteudelle. Lattiarakenteessa on toja-levyn ja betonilaatan välissä kosteuseristeenä bitumisively. Rakenteesta johtuen toja-levyyn kohdistuva kosteusrasitus on pieni, mutta rakennusvaiheessa levy on jo altistunut kosteudelle. Altistuessaan kosteudelle toja-levyyn saattaa syntyä mikrobikasvustoa.

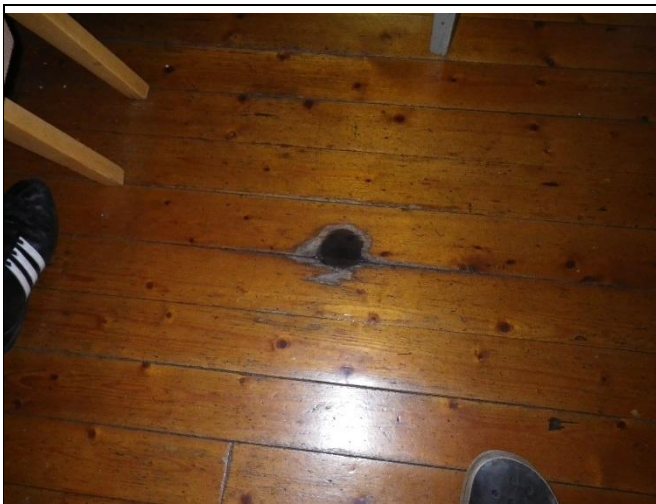
Tarkastuksen yhteydessä havaittiin kattoon asennetun ilmanvaihtokoneen vesiputkistossa vuoto, jonka seurauksen lankkulattiaan on syntynyt pieni vaurio, (kuva 10.1). Mikrobiperäistä hajua ei havaittu.

Kuva 10.1 Ilmanvaihtokoneen vuodon aiheuttama vaurio.

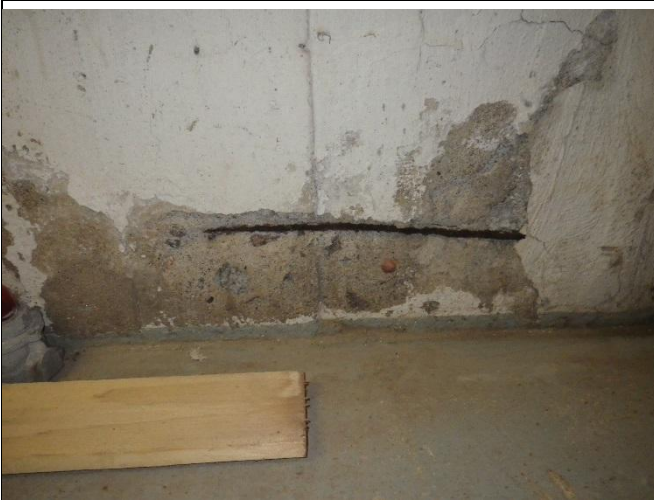
Suoritetussa tarkastuksessa seinärakenteen alaosassa havaittiin runsaasti betonin karbonatisoitumisesta seuranneita raudoitusterästen korroosiovaurioita, joiden seurauksena myös teräksiä suojaava ohut betonipeite oli paikoin lohkeillut irti (kuva 11.1).

Kuva 11.1 Seinän alaosan betoniteräsvaurio.

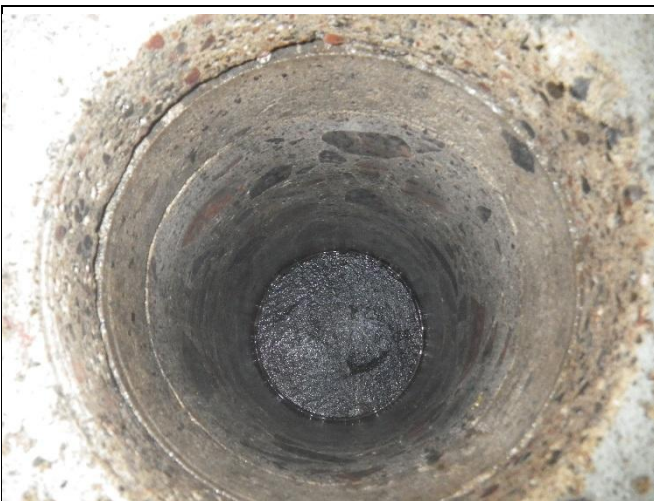
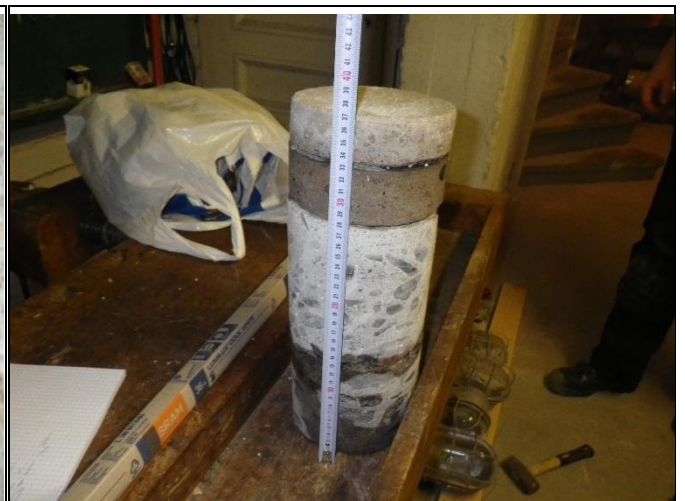
Kuva 11.3 Rakenneavaus.

Rakenneavauksessa todettiin alapohjan olevan maanvarainen lämmöneristämätön massiivibetonilaatta, samalla todettiin, että laatta on suunniteltu vedenpainelaataksi. Laatan alla havaittiin pintalaatan korkeuteen asti ulottuvaa paineellista vettä. Laatta on valettu neljässä osassa ja vedenpainelaattana toimivan betonilaatan molemmille puolille on tehty bitumista vesieristys. Betonilaatan alla oleva täyttömaa on hienojakoista. Lattiarakenteessa ei todettu olevan kosteudesta vaurioitumisalttiita materiaaleja.

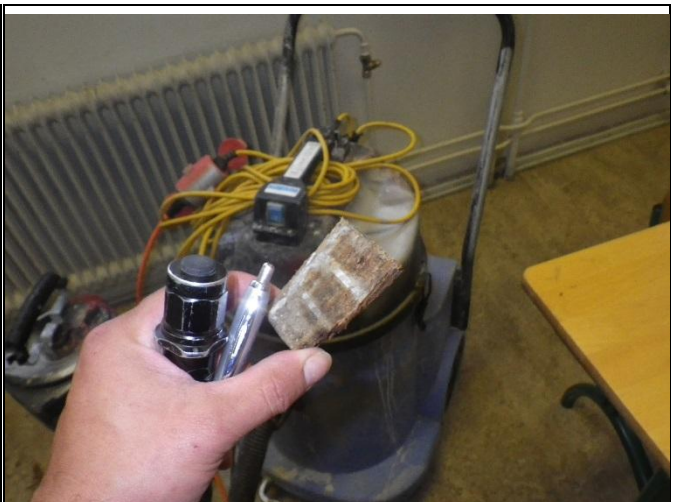
Kuva 12.4 Muottilautaa.

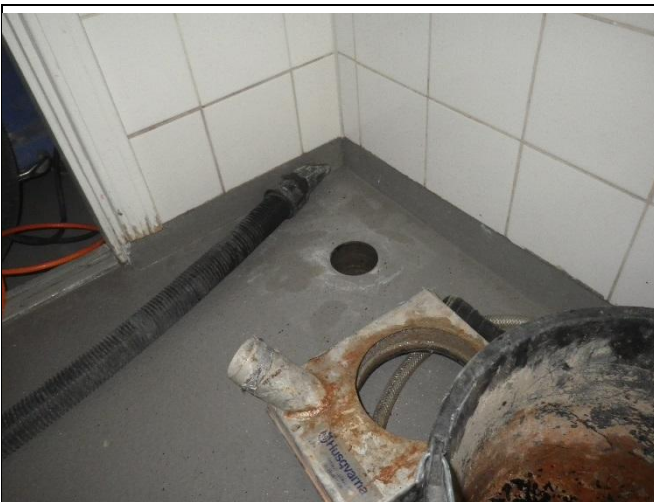
Kuva 14.3 Rakenneavaus.

Rakenneavauksessa todettiin, että laatta on valettu neljässä eri osassa. Ylimmäinen osa on valettu parantamaan lattia viettävyttä kohti lattiakaivoa. Lattiarakenteessa on kaksi bitumilla tehtyä vesieristyskerrosta ja välipohjatäytteenä on kevytsora. Lattiarakenteessa ei todettu olevan kosteudesta vaurioitumisalttiita materiaaleja. Lattian vesieristeenä toimii sen pinnoite.

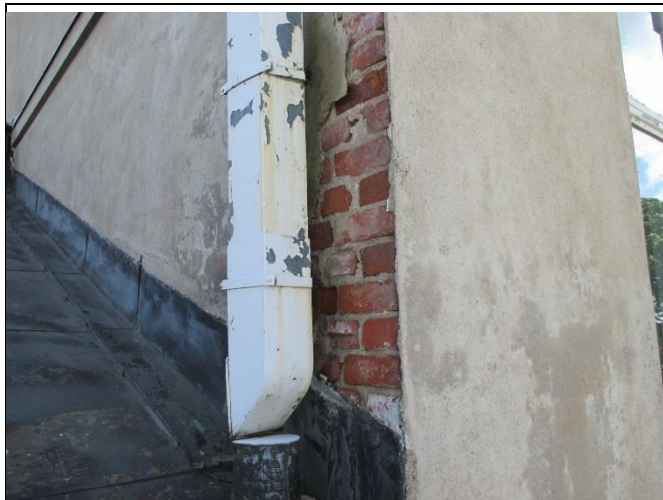
ja maalipinnassa ei havaittu kosteuden aiheuttamaa kupruilua. Tasoitekerros oli paikoin irti alustastaan (kopoa).

Kuva 15.1 Vaurio ulkorappauksessa.

Julkisivurappaus on kauttaaltaan irti alustastaan ja siten se aiheuttaa riskin rakennuksen henkilöturvallisuudelle. Ikkunoiden karmirakenne on upotettu rappaukseen ja siksi rappauskorjauksen yhteydessä on tehtävä myös ikkunoiden uusiminen / peruskorjaus. Rappausvaurioiden laajuuden vuoksi työ tulisi suorittaa pikaisesti.

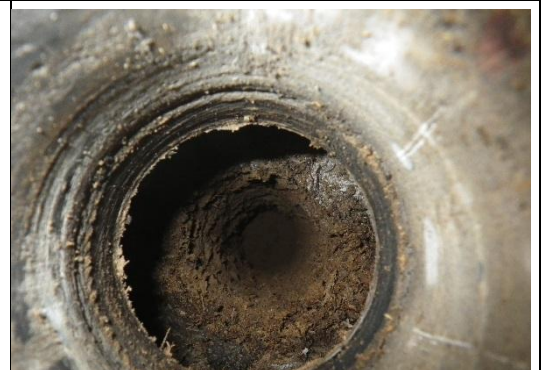
YP1C, rakenneavaus

Mitta (mm)	Rakenne, materiaali
35	betonilaatta (palopermanto)
-	tervapaperi
80	Ilmarako
22	muottilauta
660	turve / betonipalkisto
-	betonilaatta (alalaattapalkisto)

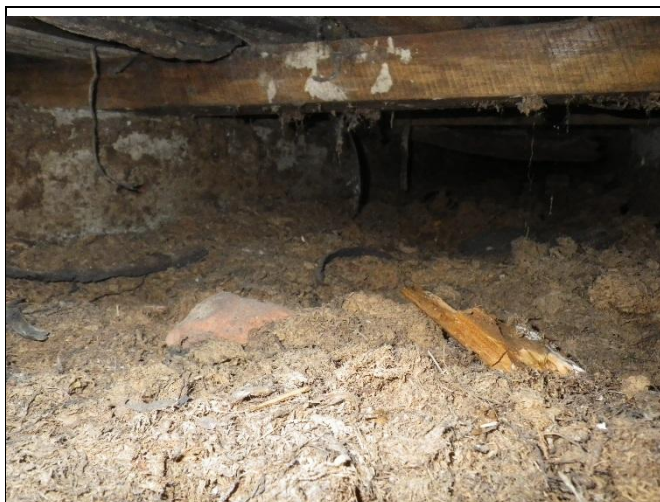
Kuva 16.3 Rakenneavaus.

Rakenneavauksessa todettiin rakenteen vastaavan arkkitehtipiirustuksessa esitettyä rakennetta. Työmenetelmistä johtuen pintalaatan valamiseen käytettyä muottilaudoitusta ei ole purettu ja muottilaudoitusta on edelleen rakenteessa. Muottilaudoissa havaittiin pitkälle edennyt lahovaurioitumista. Yläpohjan lämmöneristeenä betonikuorien välissä on turve.

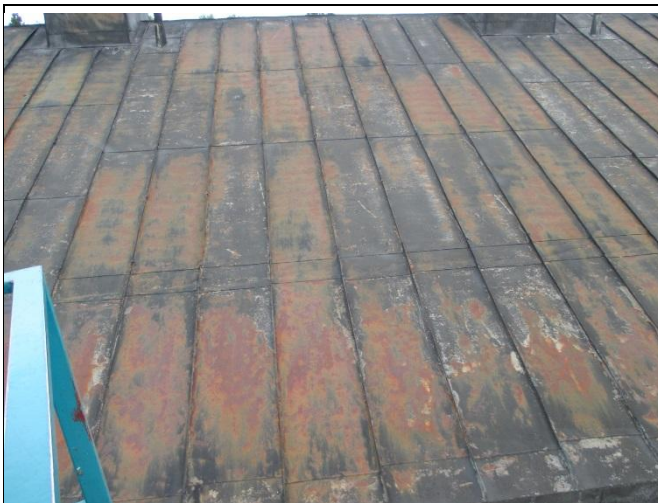
Vesikatteen vaurioituminen on edennyt niin pitkälle, ettei katteena toimivan pellin huoltokäsittely ole enää mahdollista. Lisäksi vesikaton läpiviennissä havaittiin aktiivisia vesivuotopaikkoja, jotka kastelevat palopermantoa ja sen eristeitä.

Katetta suojaava maalipinta on kauttaaltaan pahoin kulunut ja kate on suurelta osin ruostevaurioitunut, (kuva 18.1). Lisäksi katteessa havaittiin runsaasti reikiä sekä katteen putkiläpivienneissä epätiiveyttä, (kuva 18.2). Suojaavan maalipinnoitteen puuttumisen / heikon kunnan takia katteen sinkitys on syöpyntynyt ja kate on ruostevaurioitunut.

Kuva 18.1 Katteessa ruostevaurioita.

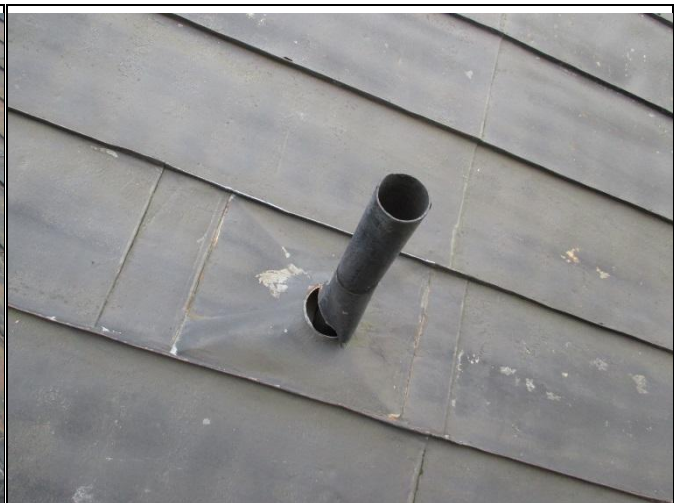
Kuva 18.2 Läpivienti epätiivis.

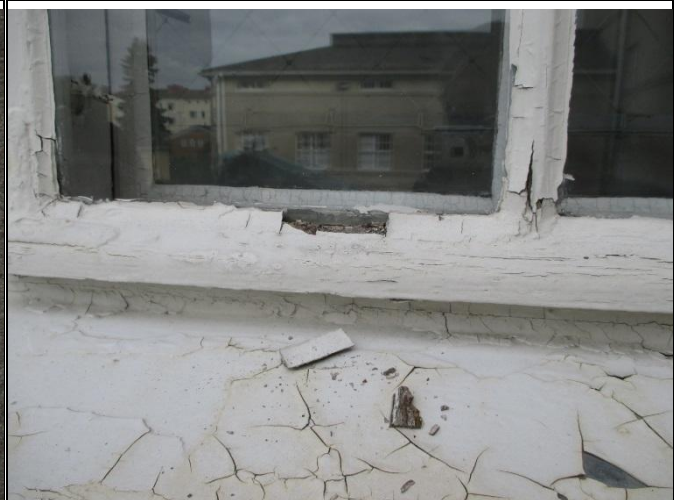
Huullettujen ikkunoiden toimivuus on heikko ja rakennuksessa on runsaasti ikkunoita, joita ei saatu suljettua. Yleisesti ikkunat eivät ole tiiviit ja niiden maalipinnoissa sekä ikkunakittauksissa on runsaasti vaurioita.

Kuva 19.2 Ikkunakittaukset lohkeilee.

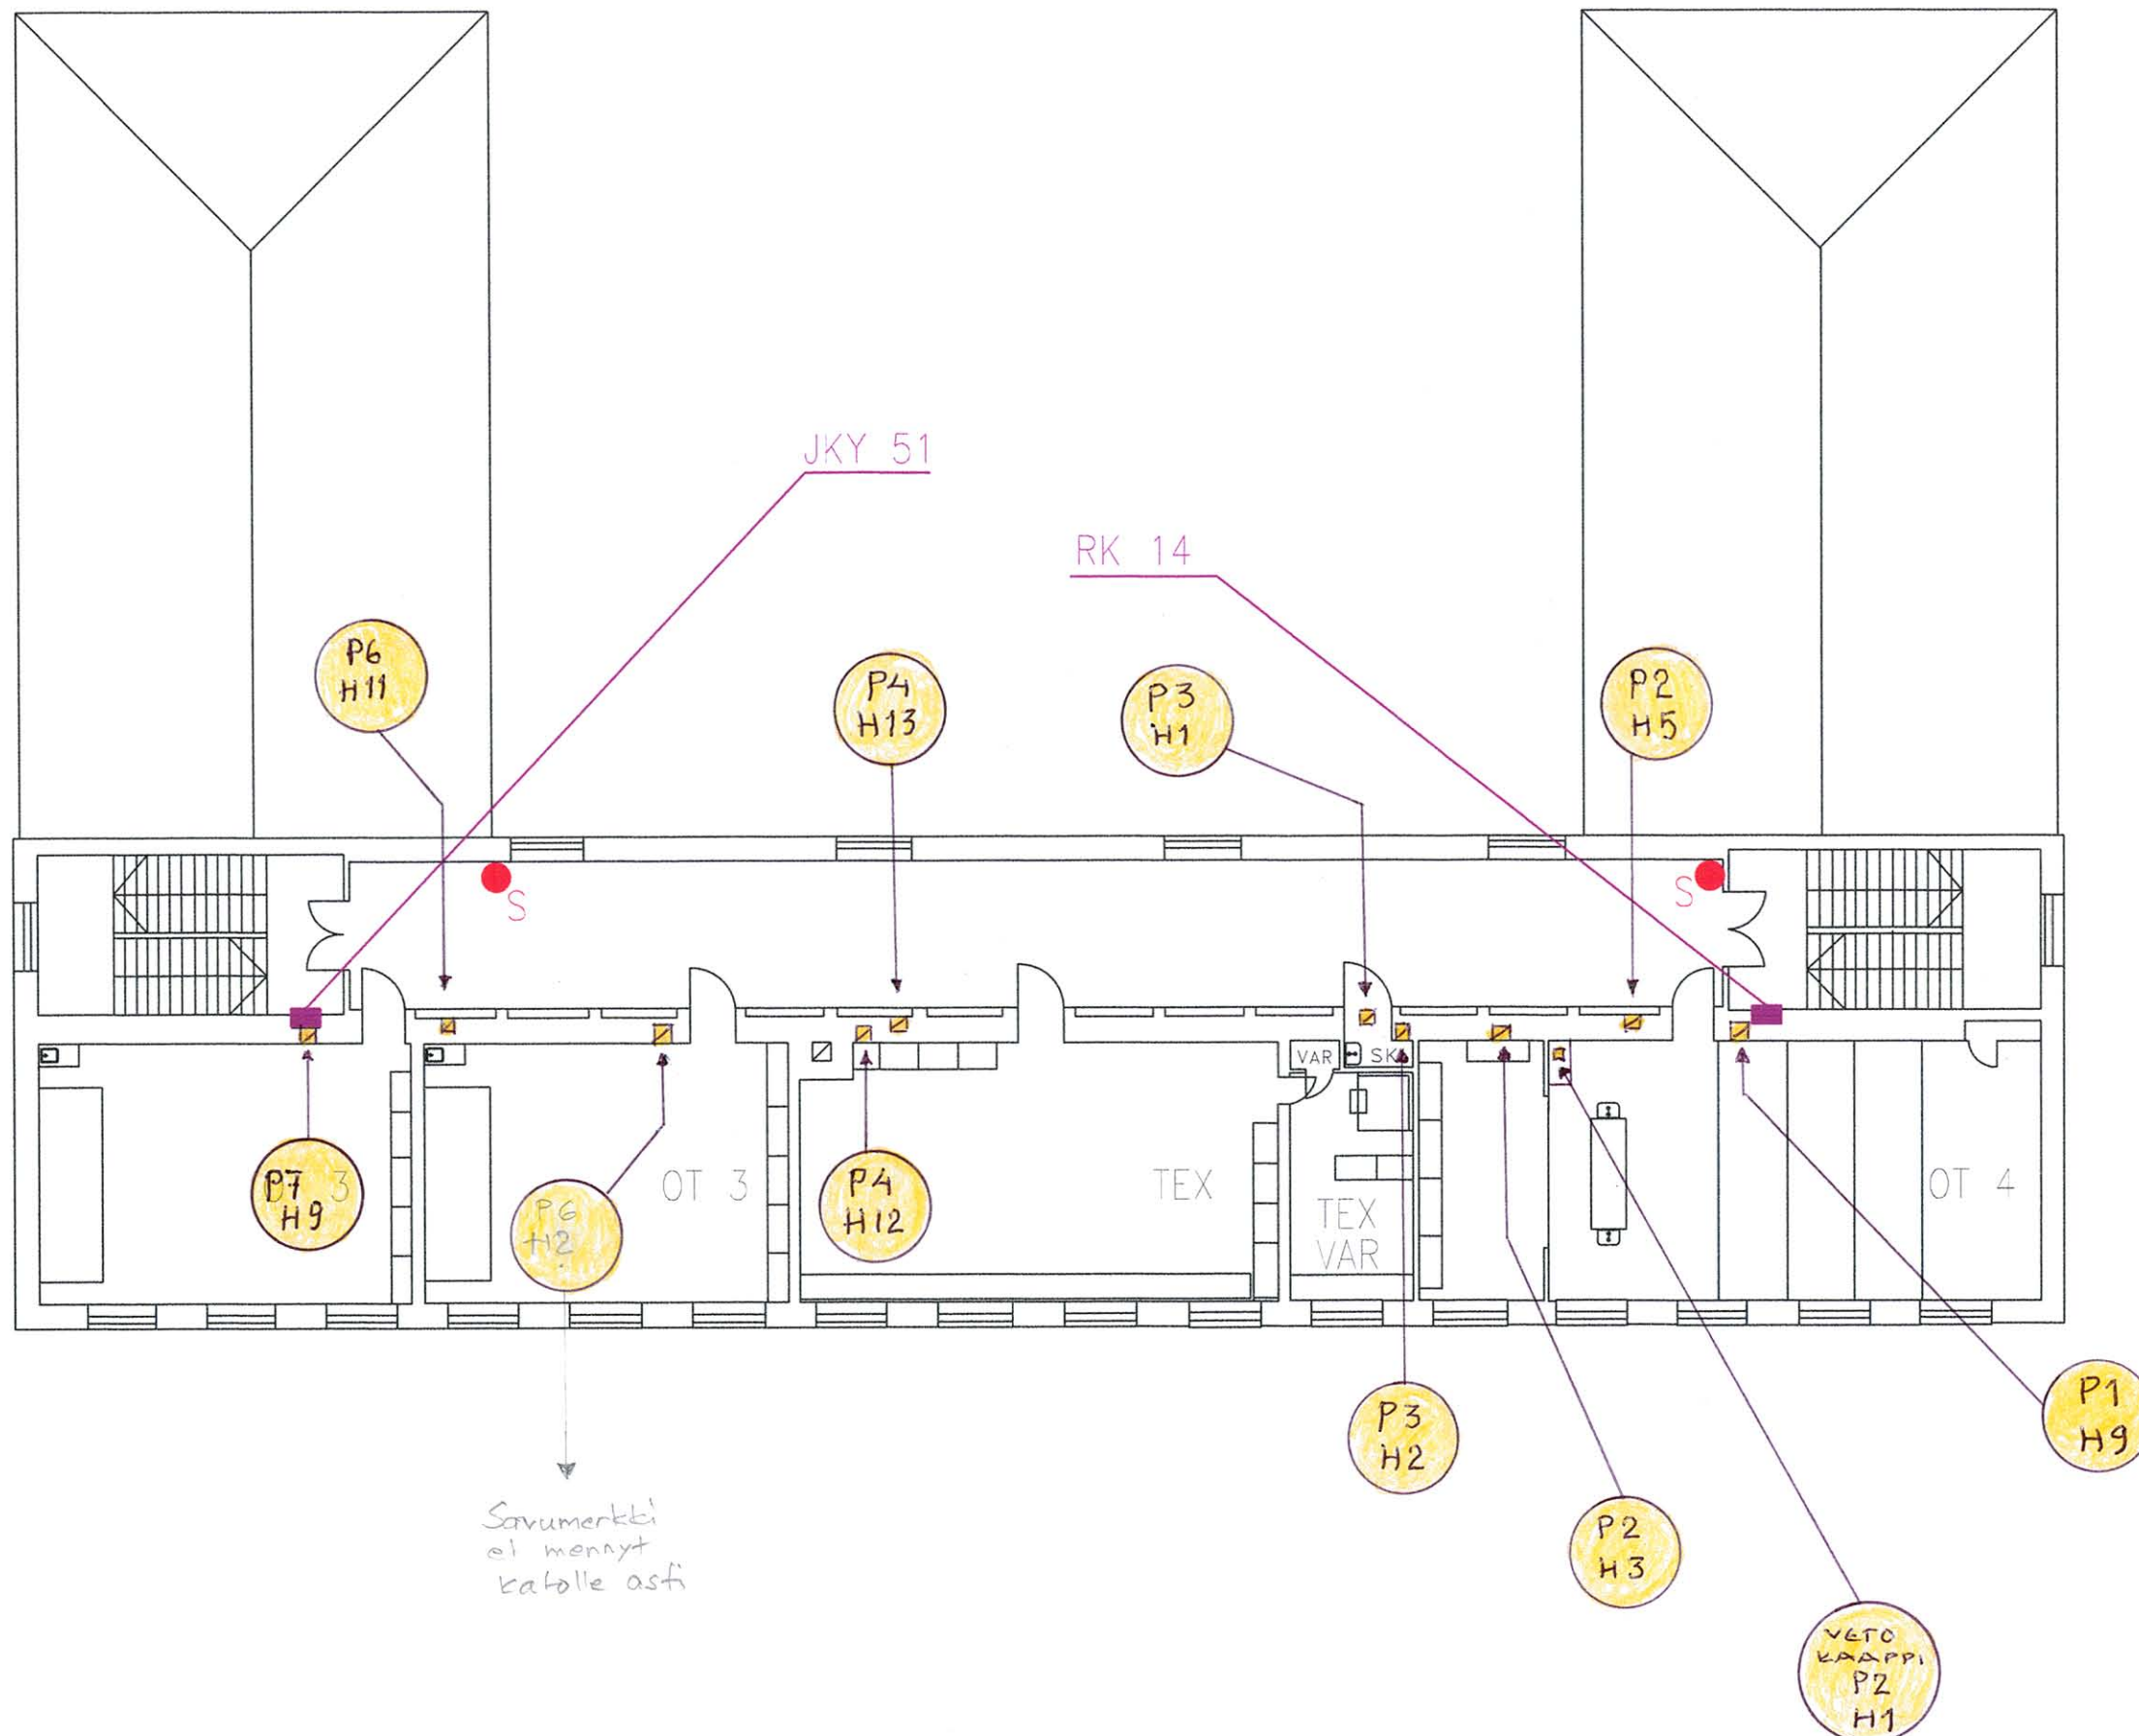
Savumerkki ei mennyt katolle asti
