Ilmanpölyyden mittausraportti

Tapanilan ala-asteen koulu
vuonna 1936 rakennettu kouluosa
Veljestenpiha 2
00730 Helsinki

Laatija: Suunnittelutoimisto Dimensio Oy
29.5.2012

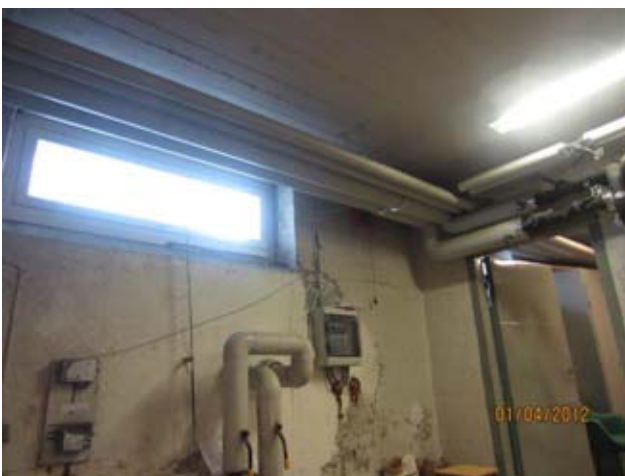
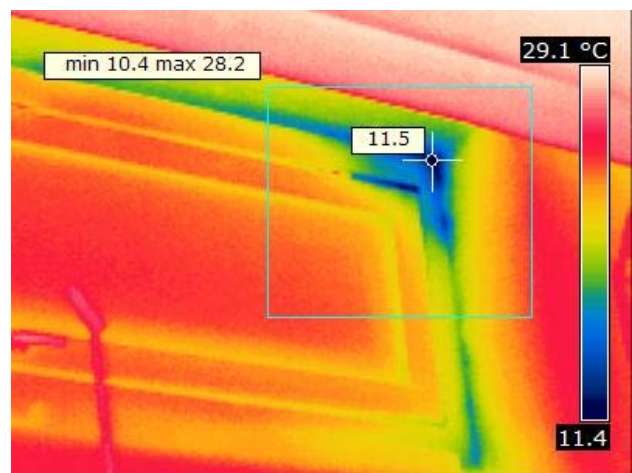
5. KHO (18)

Kuvat 22 ja 23: Ilmanvuotoja ikkunan karmin liitoksesta seinärakenteeseen (9)

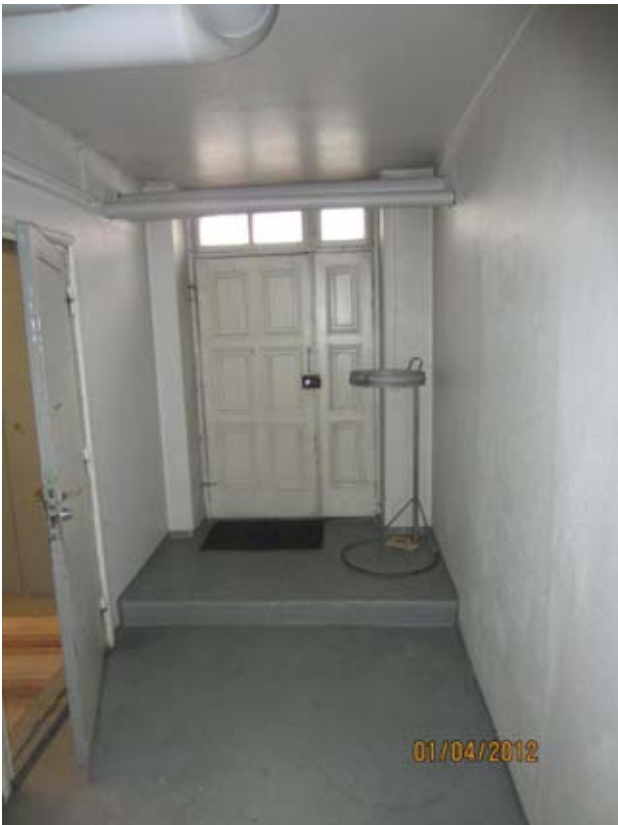
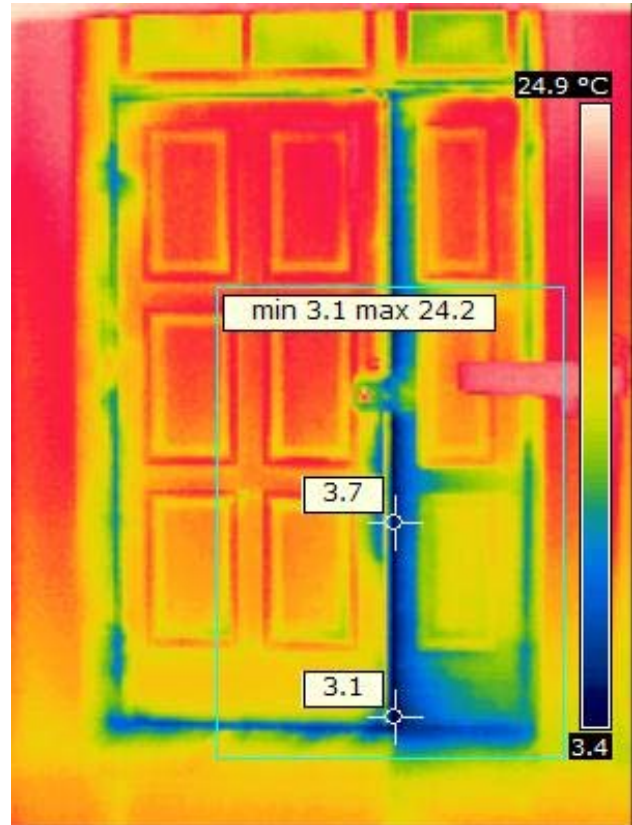
6. ET (12)

Kuvat 24 ja 25: Ilmanvuotoja ulko-oven ovilehden ja levikeosan välistä (10)

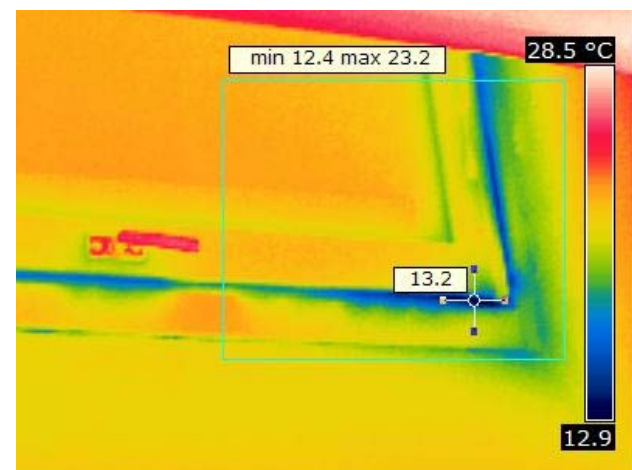
7. Pukuhuone

Kuvat 26-28: Ilmanvuotoja ikkunan karmin ja puitteen välistä (11)

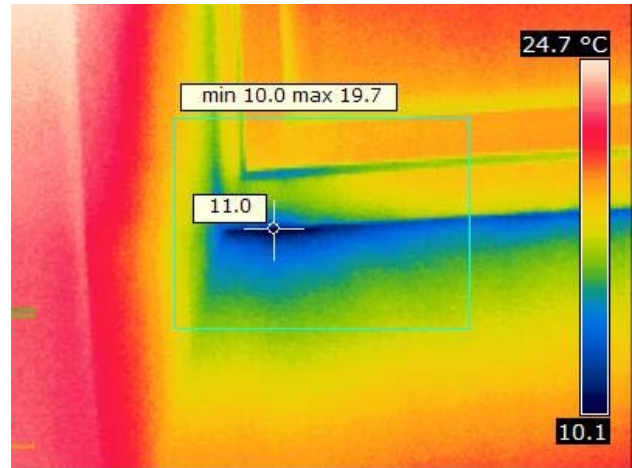
8. KIR (55)

Kuvat 29-31: Ilmanvuotoja ikkunan karmin liitoksesta seinärakenteeseen (12)

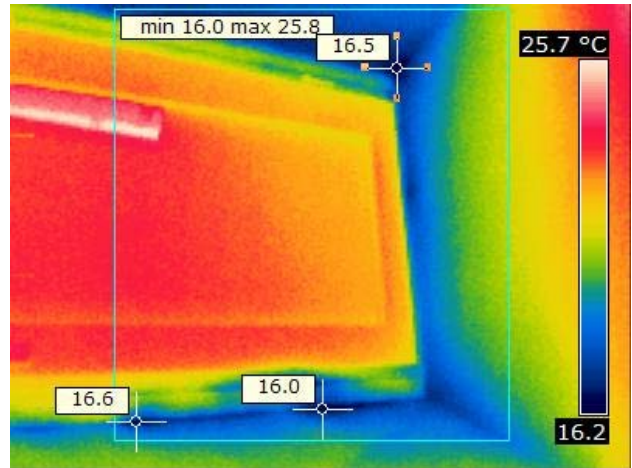
Kuvat 34 ja 35: Ilmanvuotoja ikkunan liitoksesta seinärakenteeseen (14)

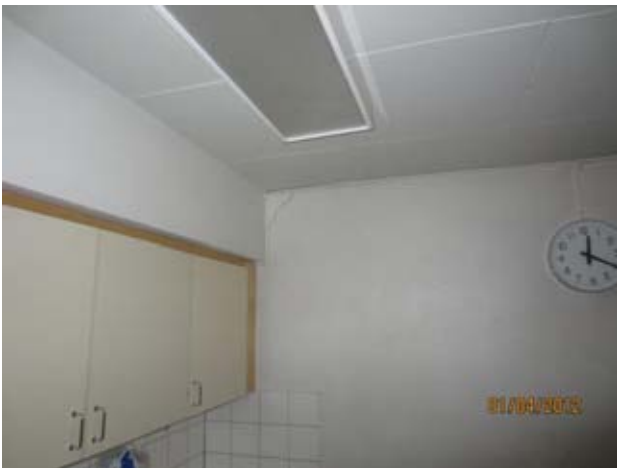
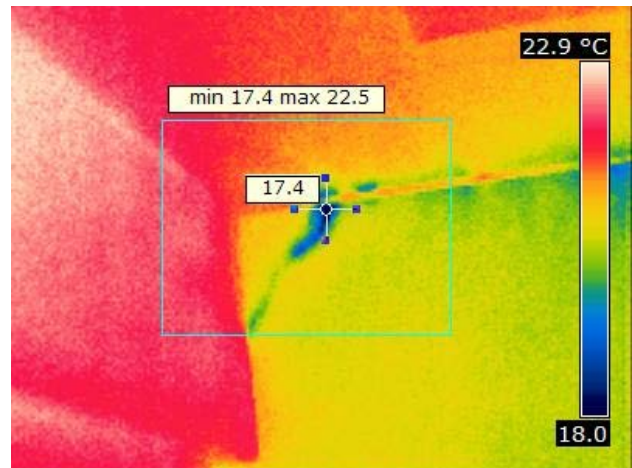
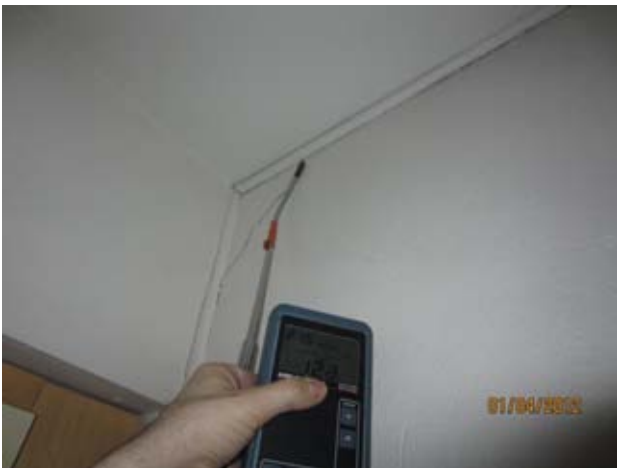
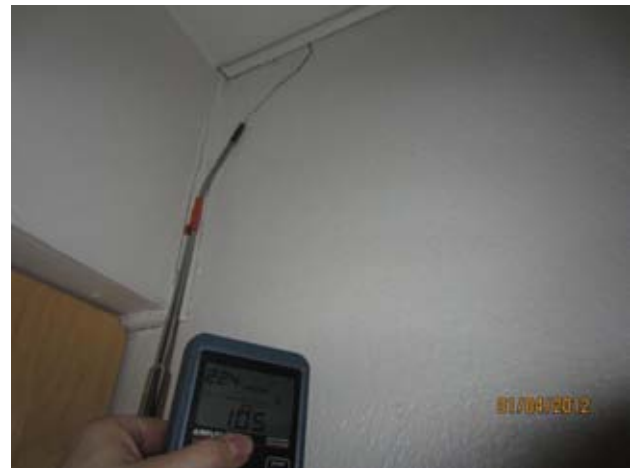
Kuvat 42-45: Ilmanvuotoja ulkoseinässä olevasta halkeamasta (17)

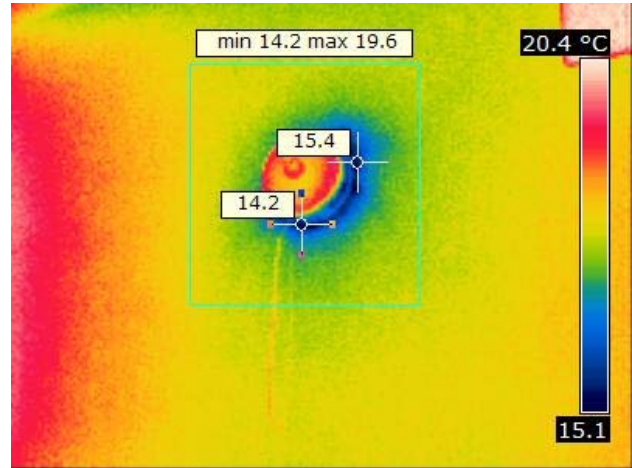
Kuvat 4-6: Ilmanvuotoja korvausilmaventtiin ja seinän liitoksesta (2)

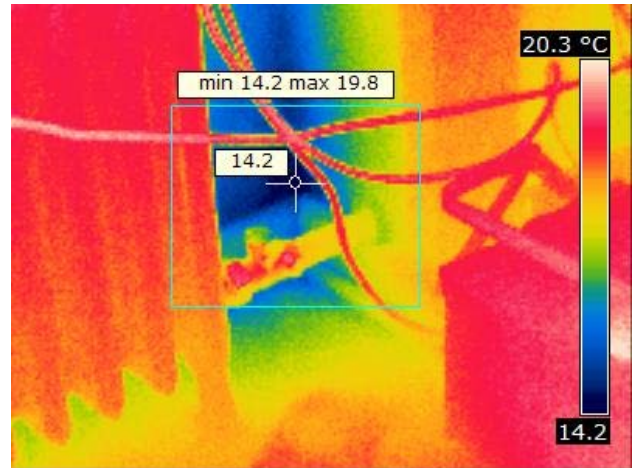
Kuvat 7-10: Ilmanvuotoja jalkalistan takaa patterisyyvennyksessä (3)

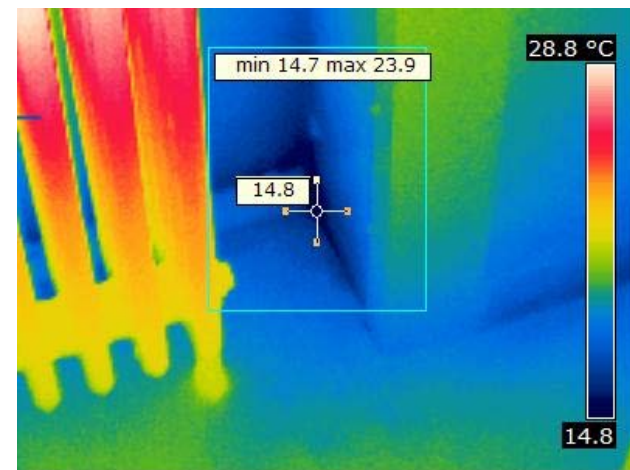
Kuvat 18-20: Ilmanvuotoja lattiapäällysteen ja seinän liitoksesta patterisyvennyksessä (6)

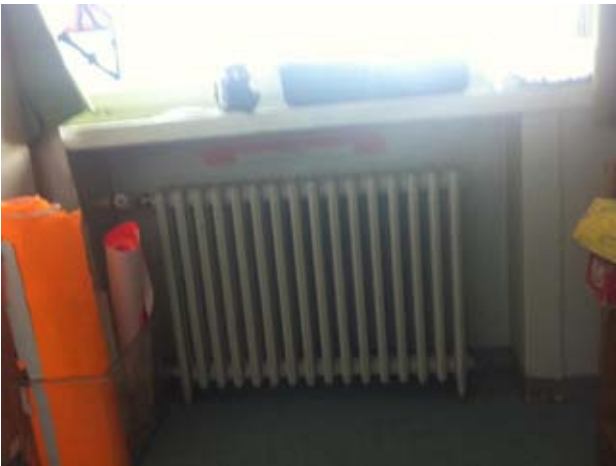
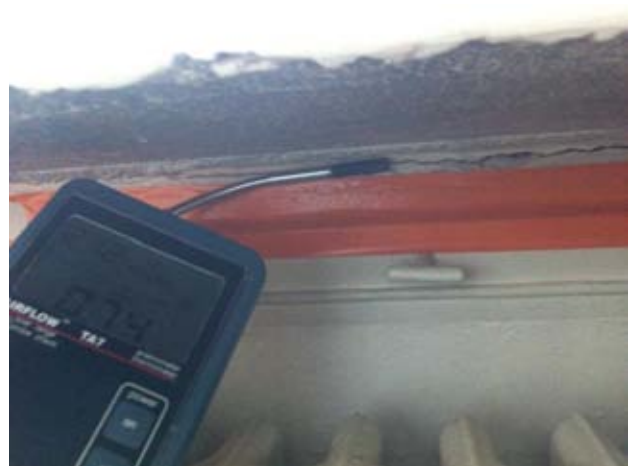
Kuvat 21 ja 22: Ilmanvuotoja ulkoseinän ja ikkunapenkin liitoksessa olevasta halkeamasta (7)

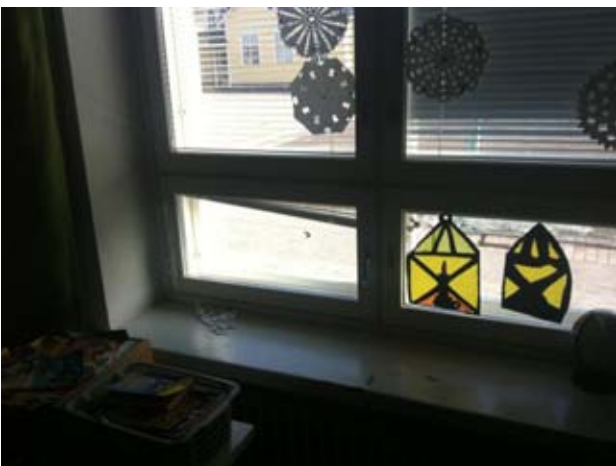
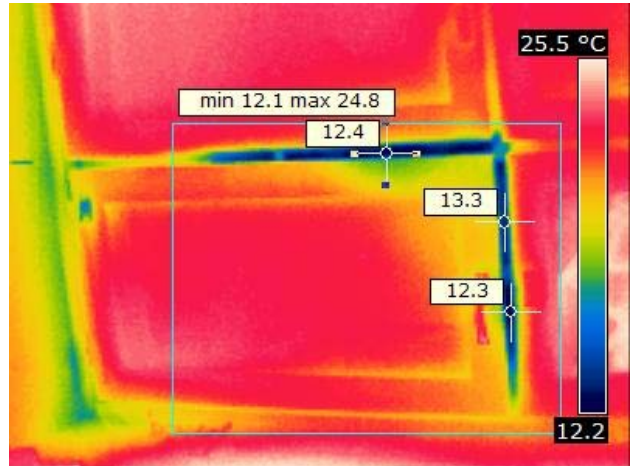
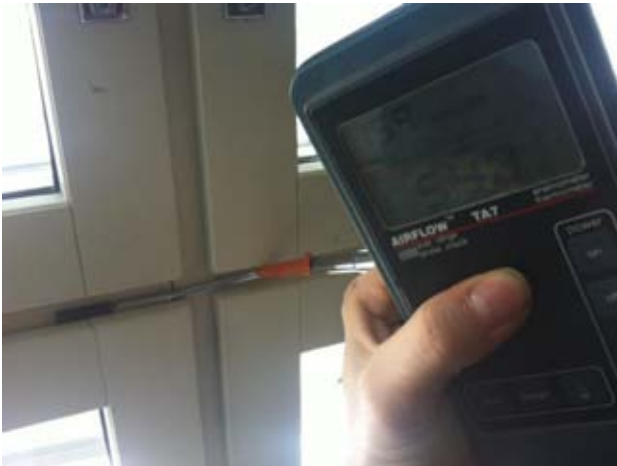
Kuvat 23-25: Ilmanvuotoja ikkunan karmin ja puitteen välistä (8)

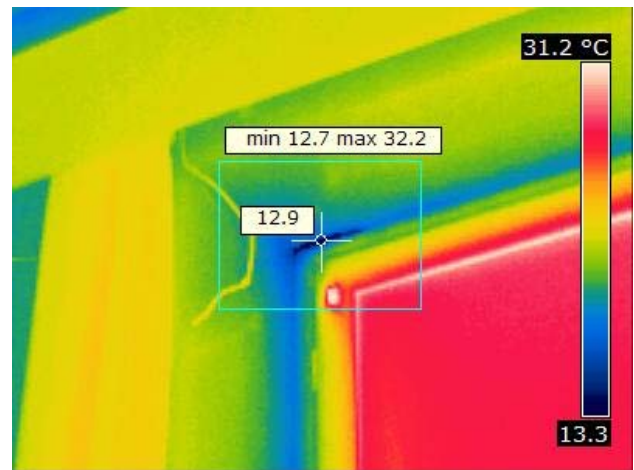
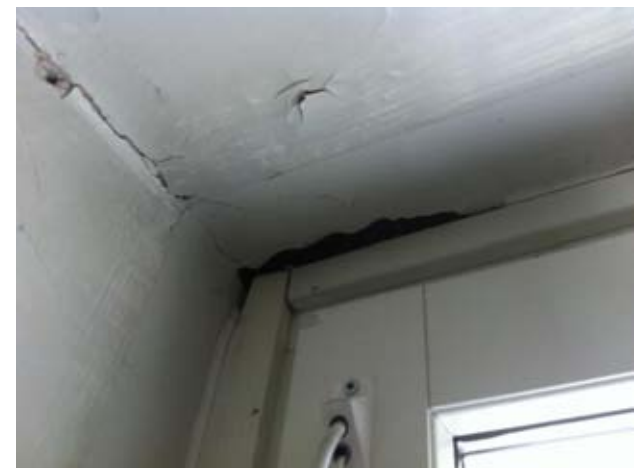
Kuvat 26-29: Ilmanvuotoja ikkunan karmin liitoksesta seinärakenteeseen (9)

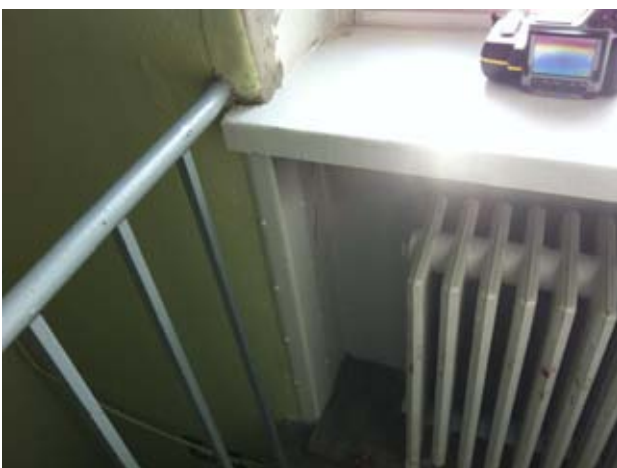
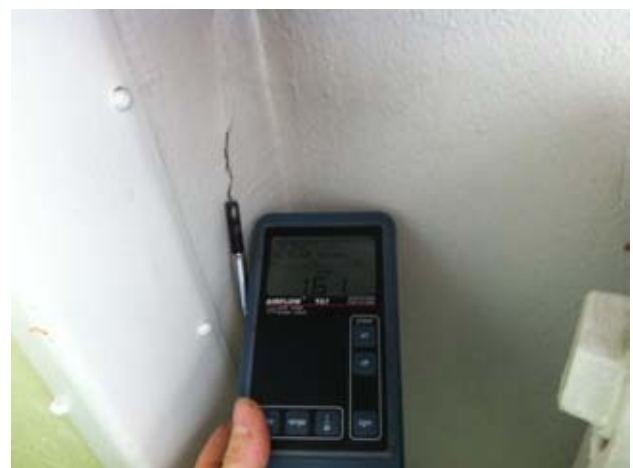
Kuvat 34 ja 35: Ilmanvuotoja patterisivyennyksen sivuseinässä olevasta halkeamasta (11)

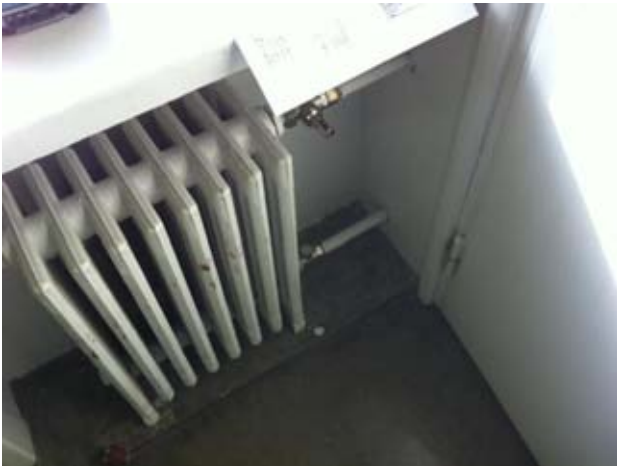
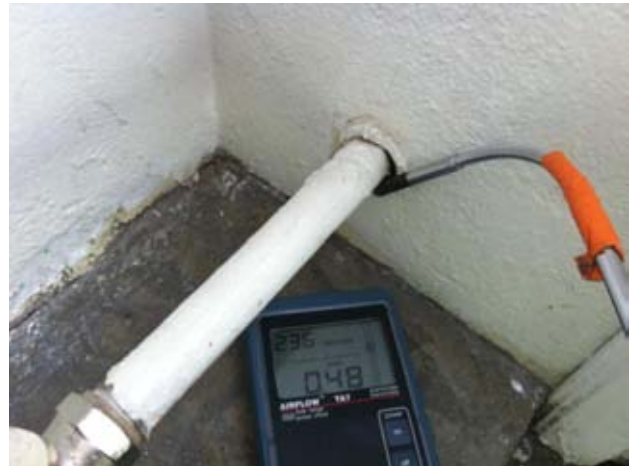
Kuvat 36 ja 37: Ilmanvuotoja seinän läpiviennistä patterin vesiputkea varten (12)

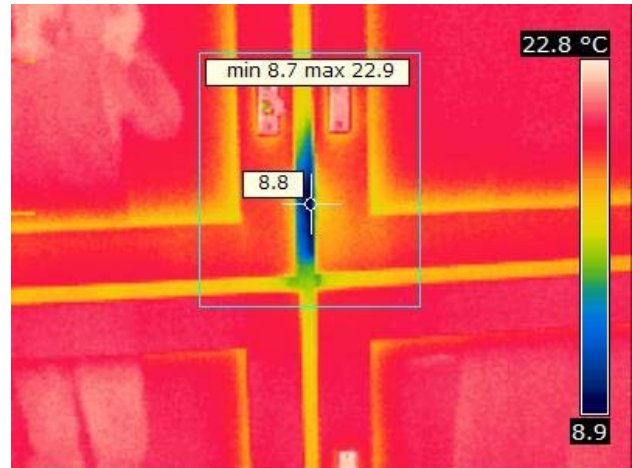
Kuvat 38-41: Ilmanvuotoja ikkunan pystyvälikarmin ja puitteen välistä (13)

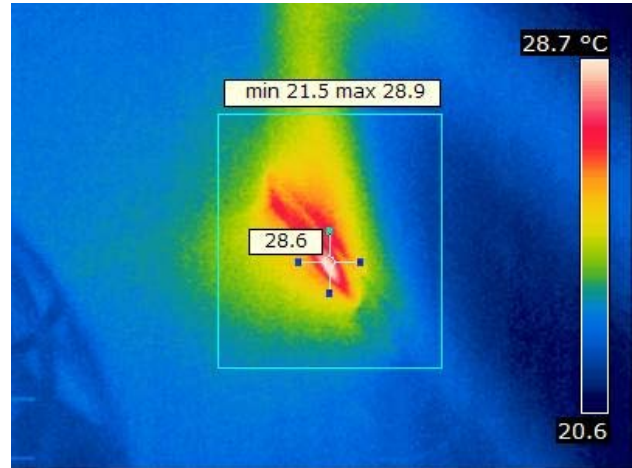
Kuvat 42-44: Ilmanvuotoja OT 3:n vastaisen väliseinän ja ulkoseinän nurkan liitoksesta lattiaan jalkalistan takaa (14)

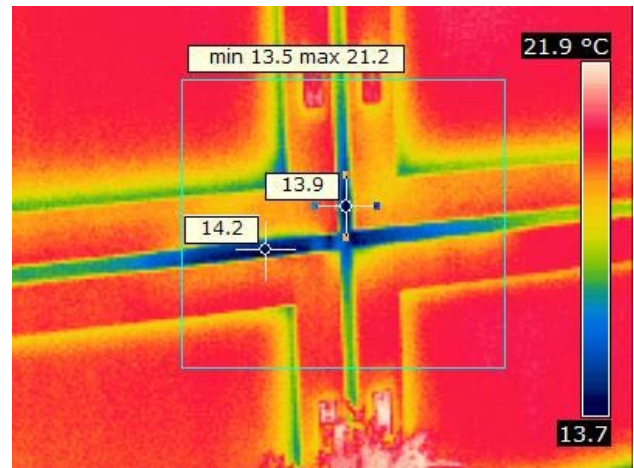
Kuvat 45-47: Ilmanvuotoja vaakavälikarmin ja puitteiden välistä (15)

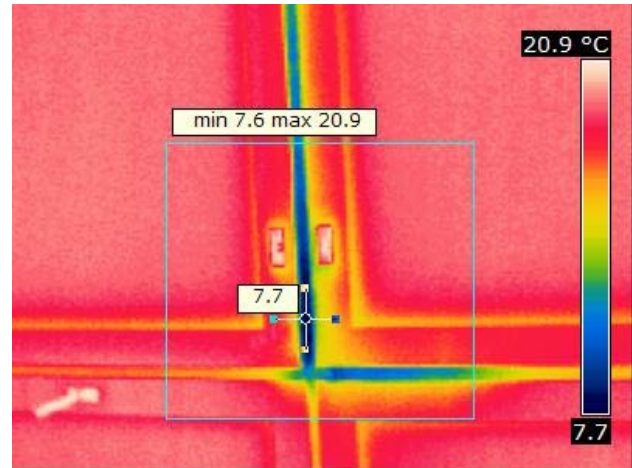
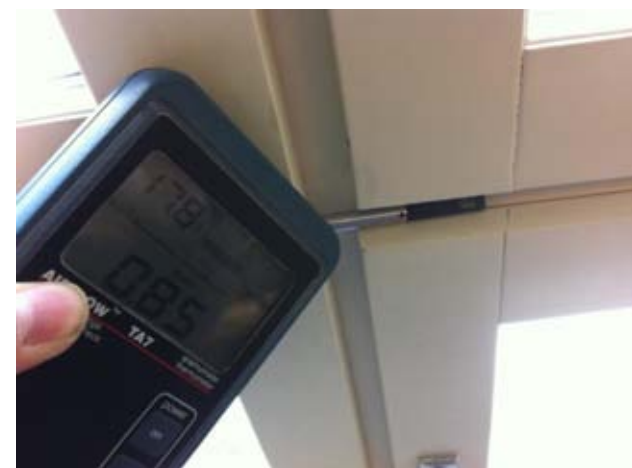
Kuvat 48-51: Ilmanvuotoja välikarmin ja puitteiden välistä (16)

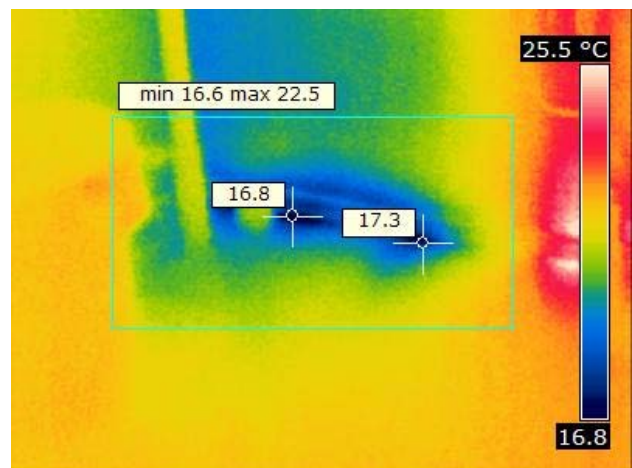
Kuvat 61-64: Ilmanvuotoja ulkoseinän ja lattiapäällysteen välistä jalkalistan takaa (20)

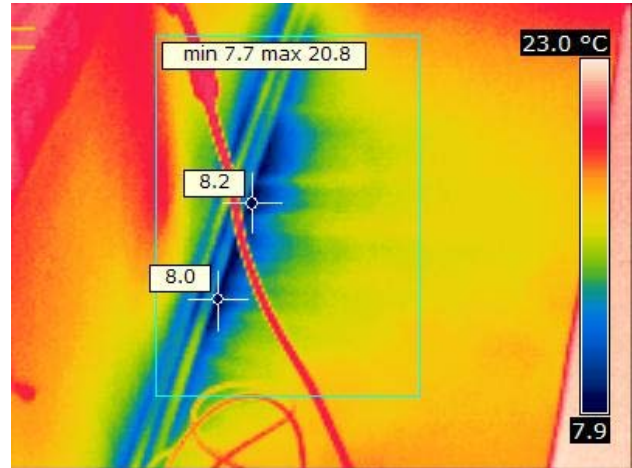
Kuvat 68-70: Suuria ilmanvuojoja ulkoseinän ja lattiapäällysteen liitoksesta jalkalistan takaa (22)

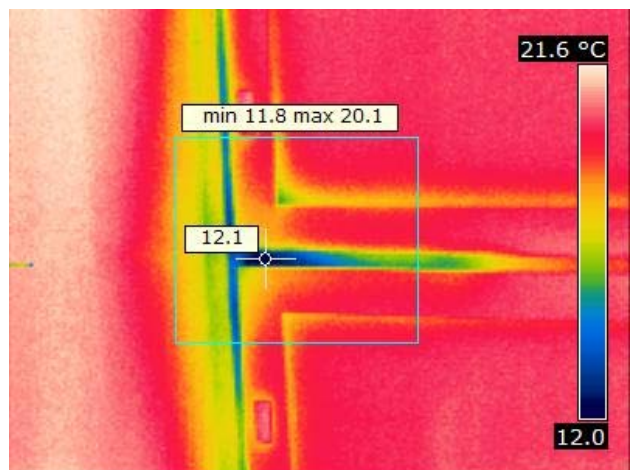
Kuvat 91-93: Ilmanvuotoja ikkunan karmin ja puitteen liitoksesta (30)

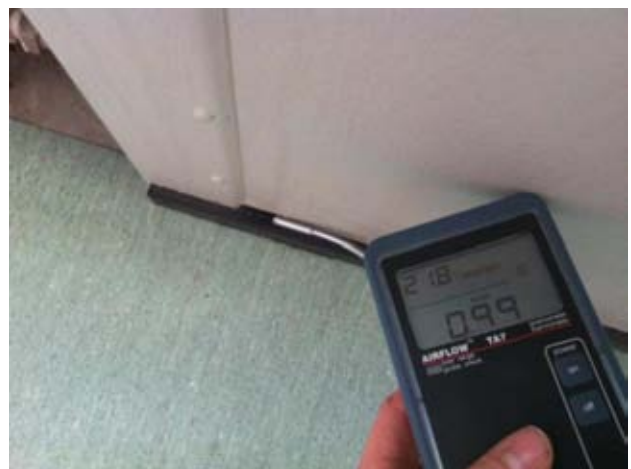
Kuvat 96 ja 97: Ilmanvuotoja ulkoseinän ja kellarin vastaisen välipohjan liitoksesta jalkalistan takaa (32)

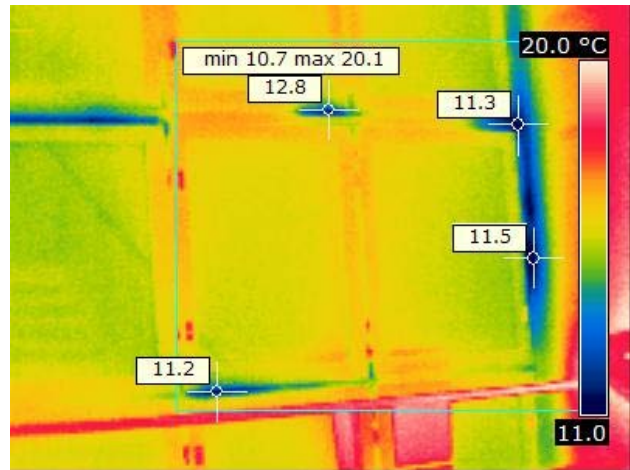
Kuvat 98-101: Ilmanvuoja ikkunaelementin karmin ja puitteiden välistä (33)

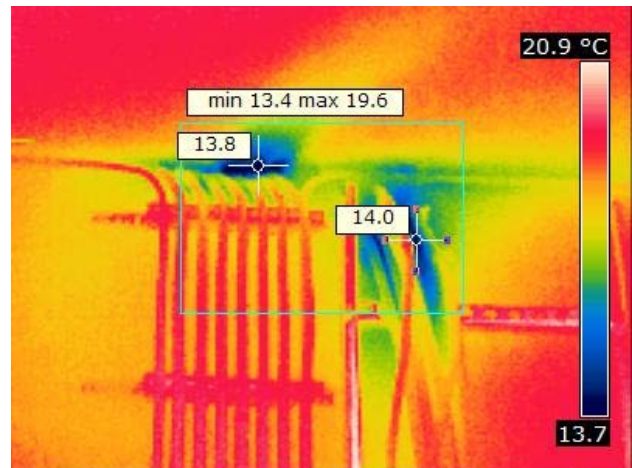
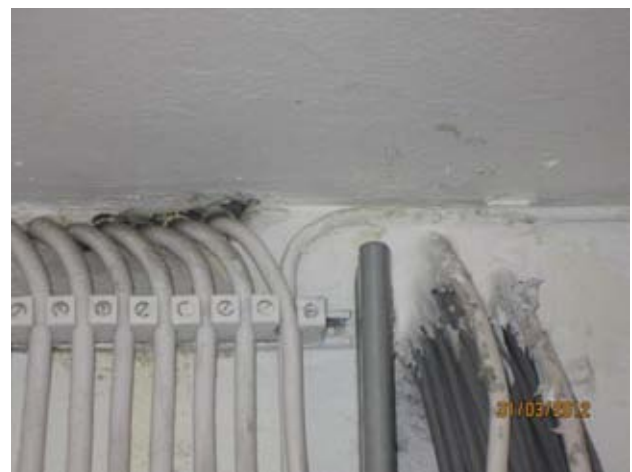
Kuvat 5-8: Ilmanvuotoja sähkökaapeleiden läpivienneistä (3)

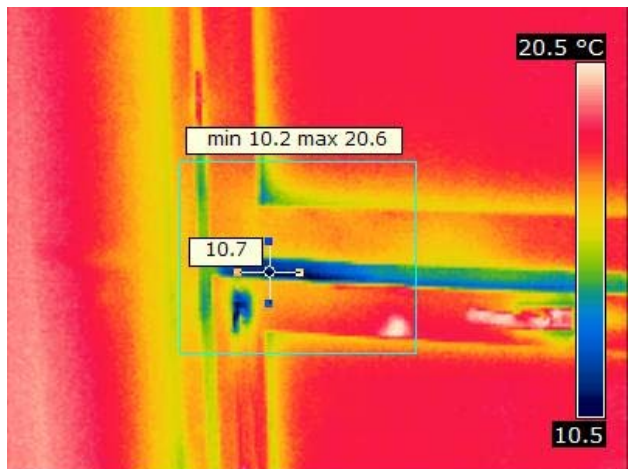
Kuvat 9-10: Ilmanvuotoja ikkunan karmin ja puitteen välistä (4)

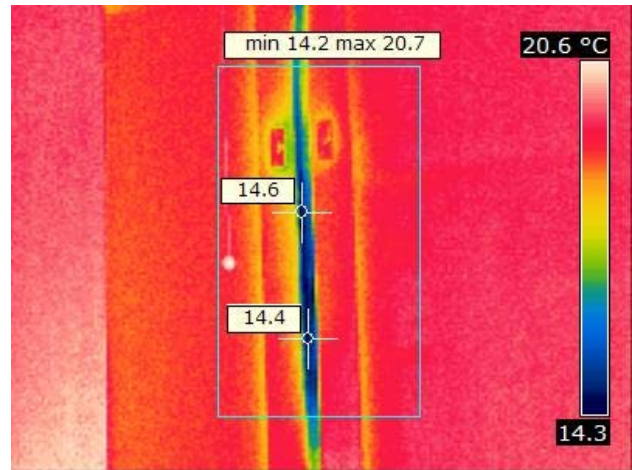
Kuvat 20 ja 21: Ilmanvuotoja ikkunan pystyvälikarmin ja puitteen välistä (9)

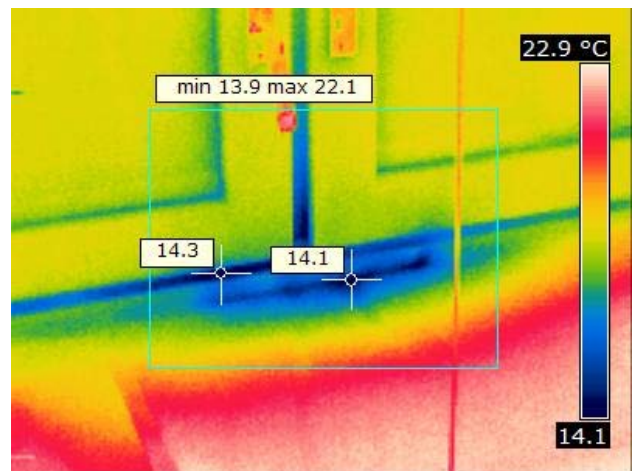
Kuvat 22-24: Ilmanvuotoja ikkunan alakarmin ja seinärakenteen välistä (10)

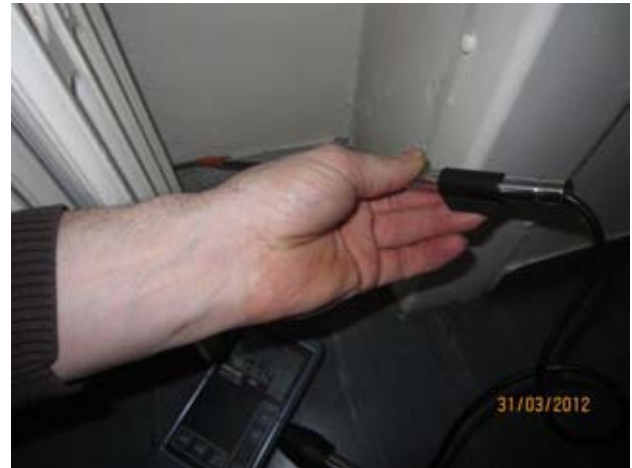
Kuvat 25-27: Ilmanvuotoja ulkoseinän ja välipohjan liitoksesta jalkalistan takaa patterisyvennyksessä (11)

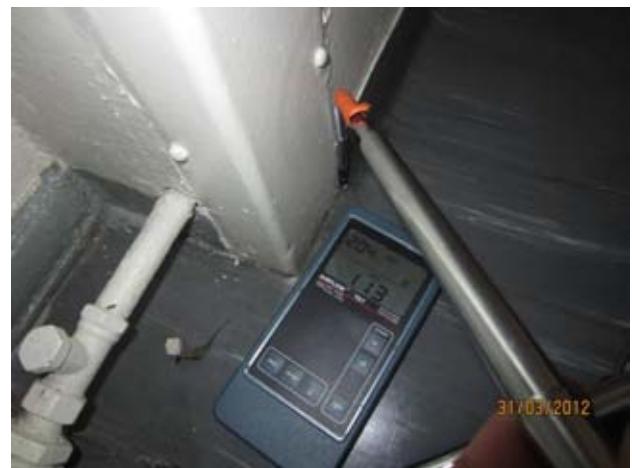
Kuvat 28-30: Ilmanvutoja välipohjan ja ulkoseinän liitoksesta lattiapäällysteen takaa (12)

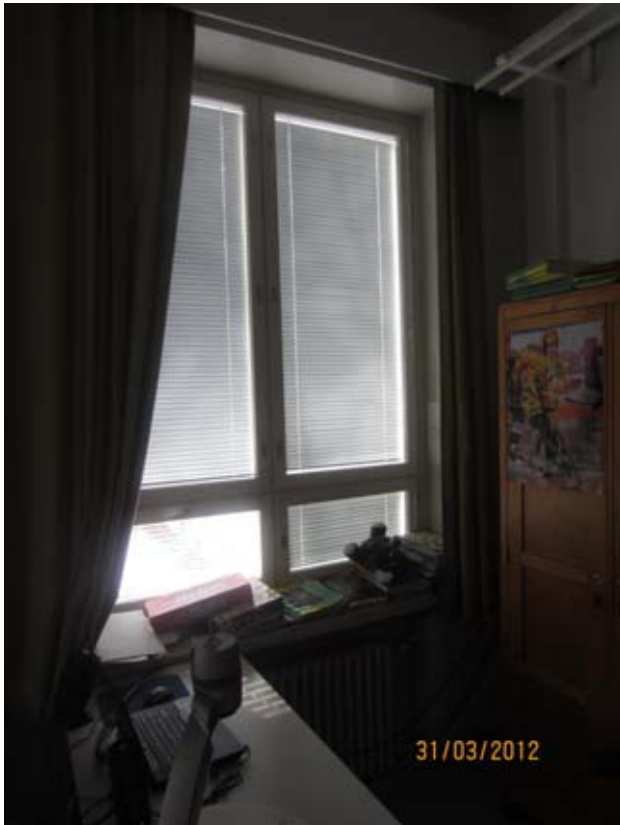
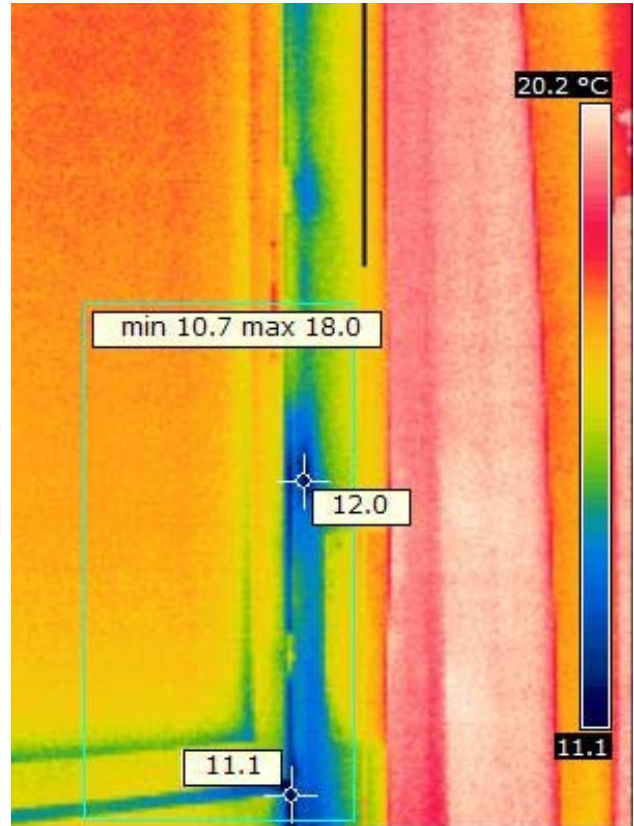
Kuvat 58-61: Ilmanvuotoja ikkunan karmin liitoksesta seinärakenteeseen (22)

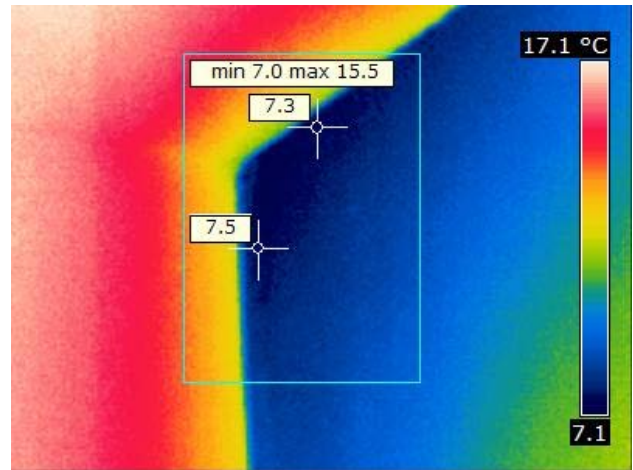
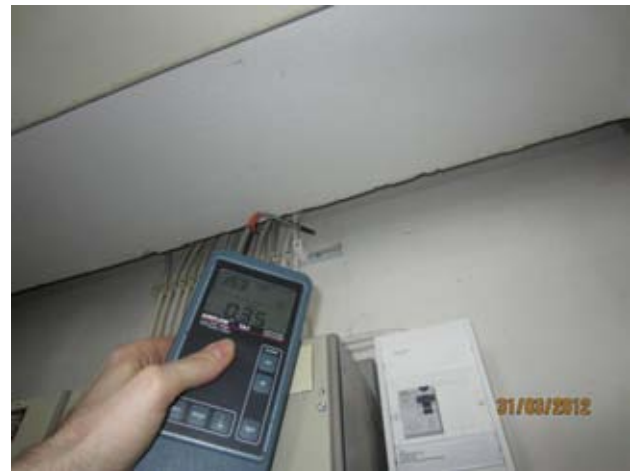
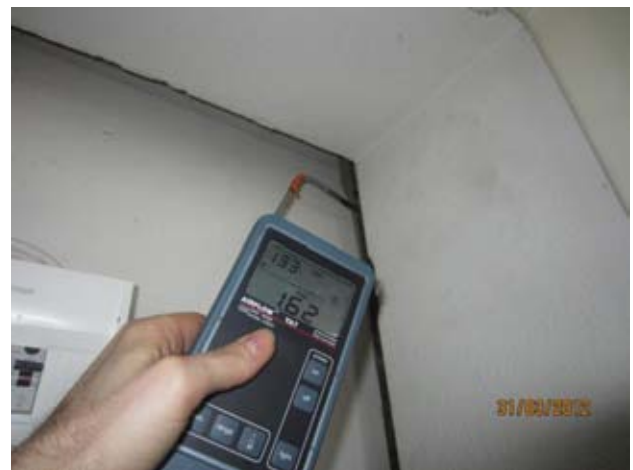
7. Sähkökeskus

Kuvat 77-83: Laajoja ilmanvuotoja sähkökeskuksen takaseinän ja kantavan seinän välistä (27)

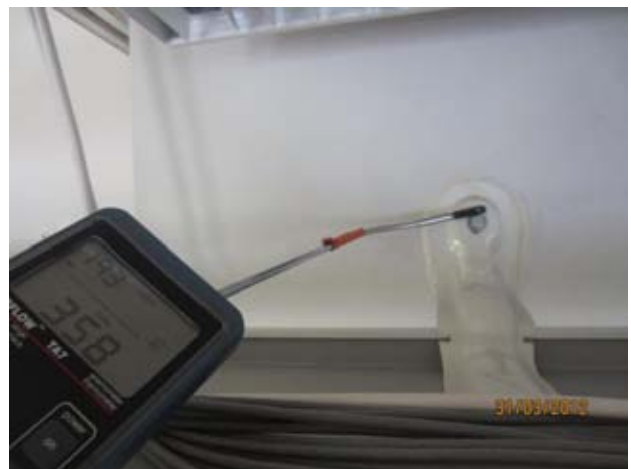
Kuvat 93 ja 94: Ilmanvuotoja kaapelisillan kiinnityspaikoista (31)

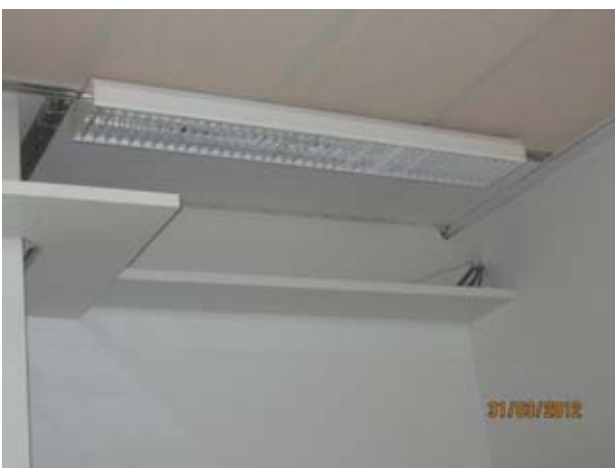
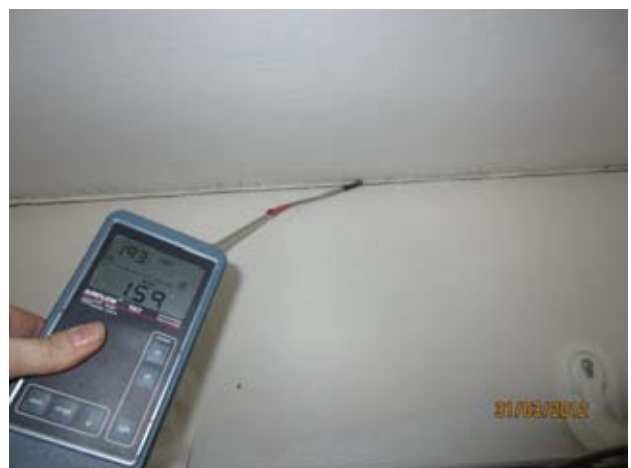
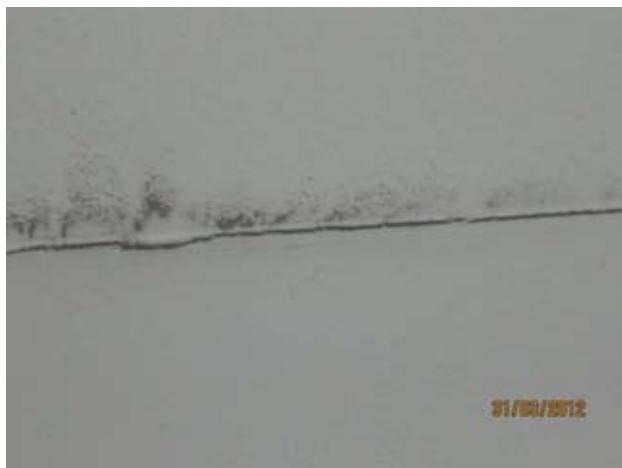
Kuvat 98-100: Ilmanvuotoja seinän ja katon välisestä halkeamasta (33)

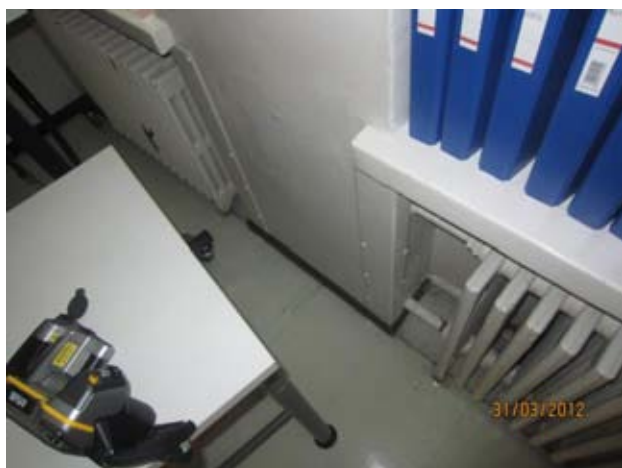
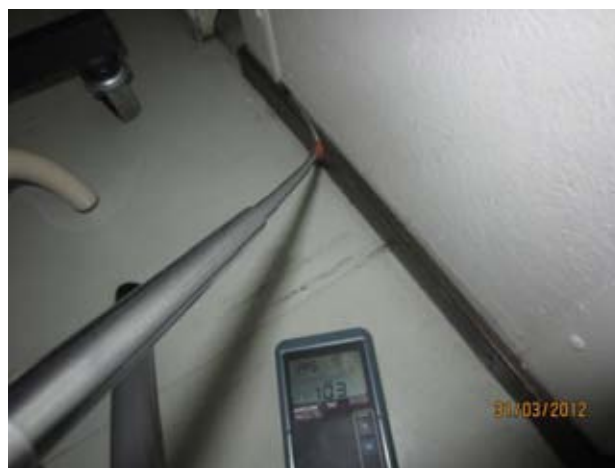
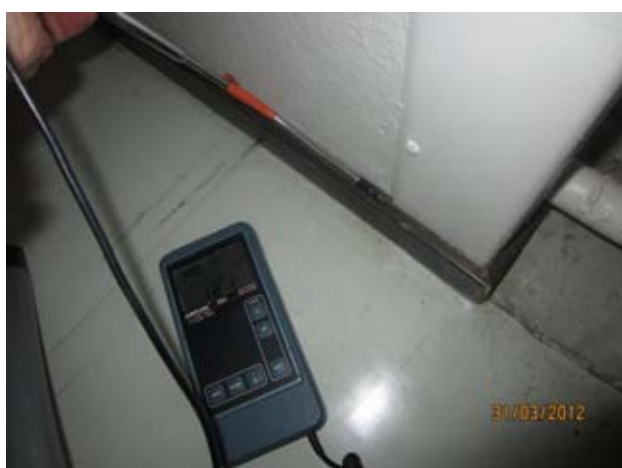
9. OT 4 (64)

Kuvat 101-103: Ilmanvuotoja ulkoseinän ja välipohjan liitoksesta jalkalistan takaa (34)

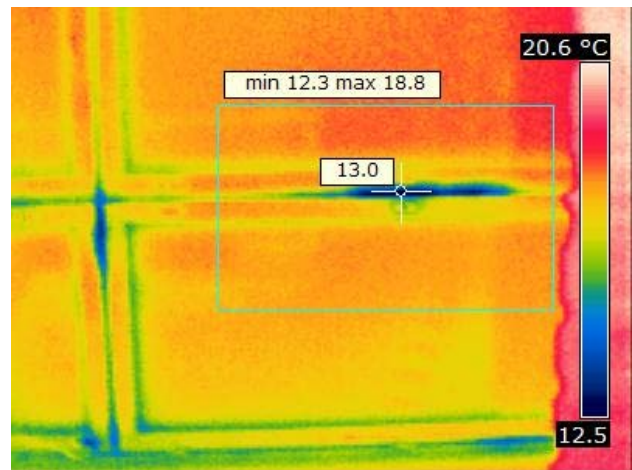
12. Käytävä

Kuvat 126 ja 127: Ilmanvuotoja ikkunan vaakavälikarmin ja puitteen välistä (42)

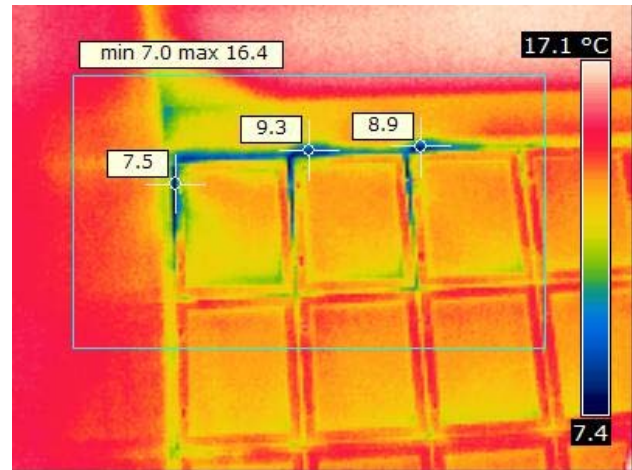
Kuvat 133 ja 134: Ilmanvuotoja ikkunaelementin karmin ja puitteiden välistä (45)

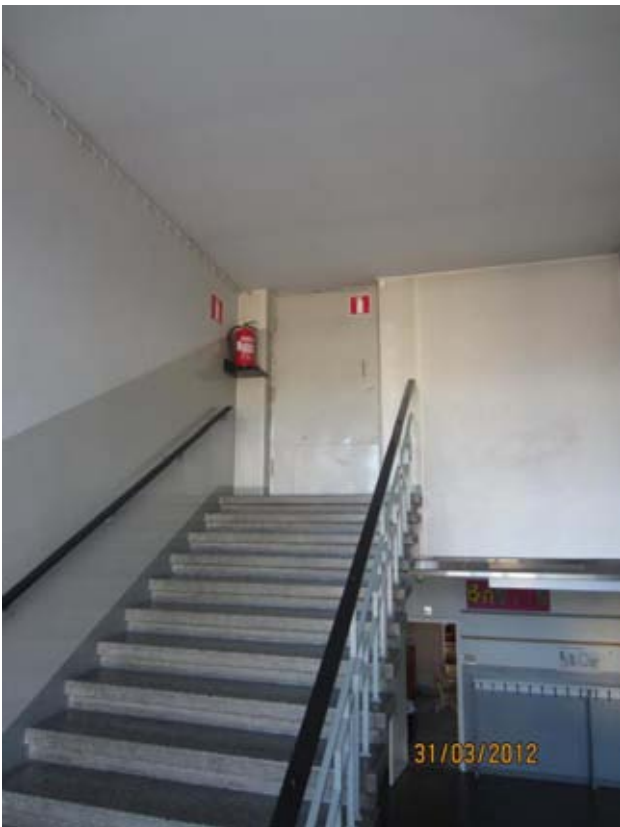
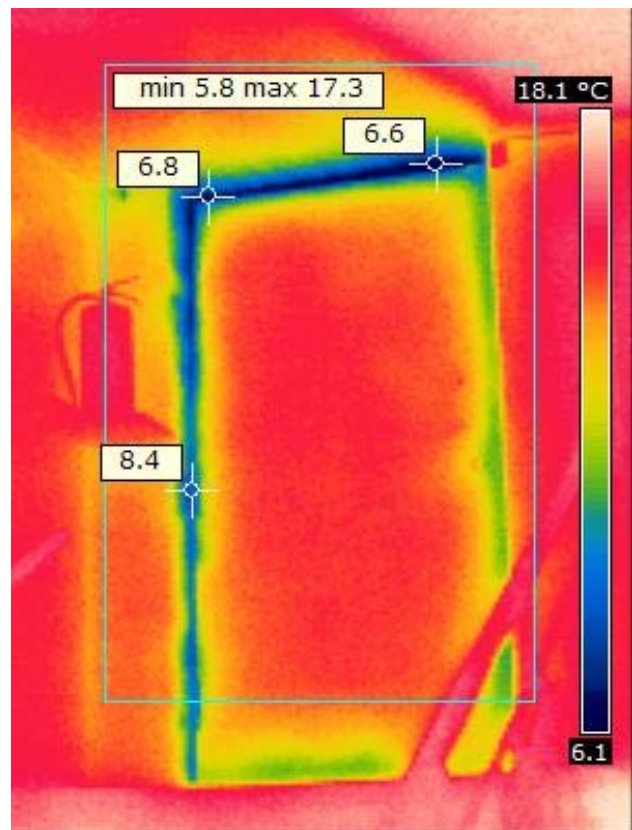
Kuvat 135 ja 136: Ilmanvuotoja ullakolle johtavan oven ovilehden ja karmin välistä (46)

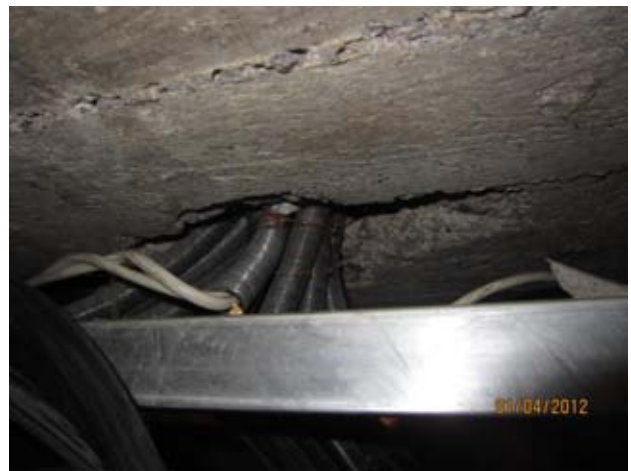
Kuvat 15-18: Ilmanvuotoja välipohjan läpiviennistä sähköjohtoja varten (5)

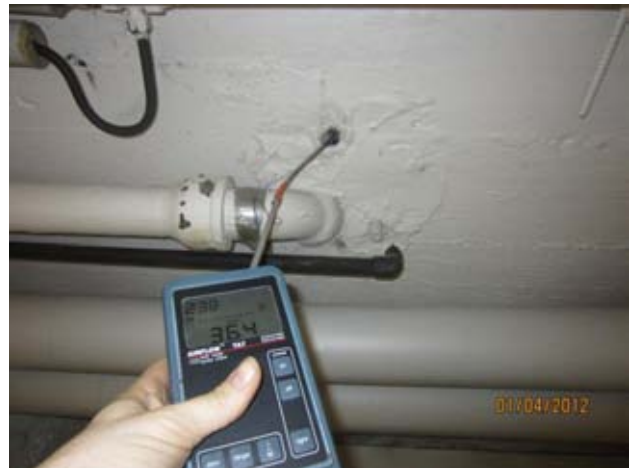
Kuvat 23-26: Ilmanvuotoja välipohjan läpiviennistä viemäriä varten sekä välipohjan betonissa olevasta reiästä (7)

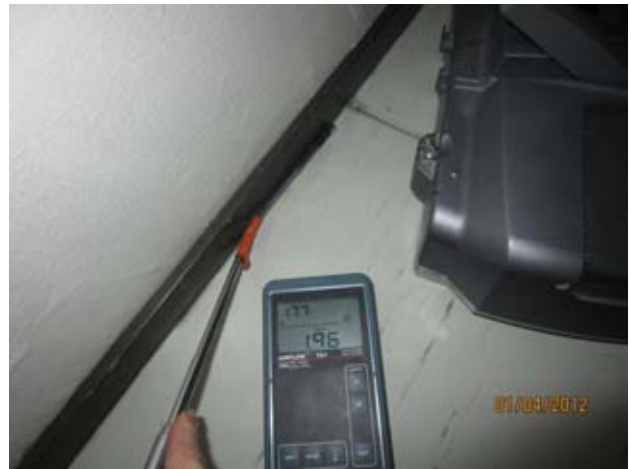
Kuvat 61-64: Laajoja ilmanvutoja päätyseinän ja välipohjan liitoksesta (21)
