Tapanilan ala-aste: Puukoulu

Veljestenpiha 2

PROJEKTI: 305954

KOSTEUS- JA RAKENNETEKNINEN KUNTOTUTKIMUS

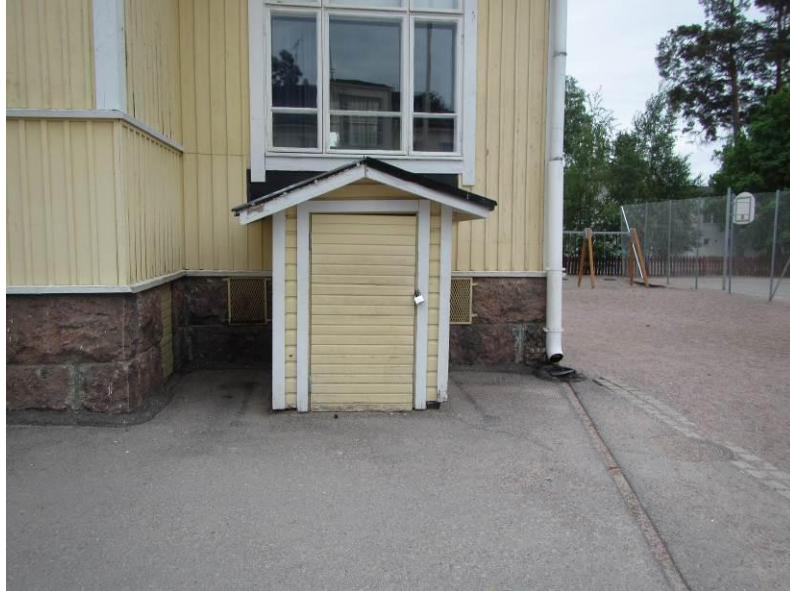
Kuva 3 Rakennusta ympäröivä piha-alue oli sekä asfaltti- että sorapäälysteinen

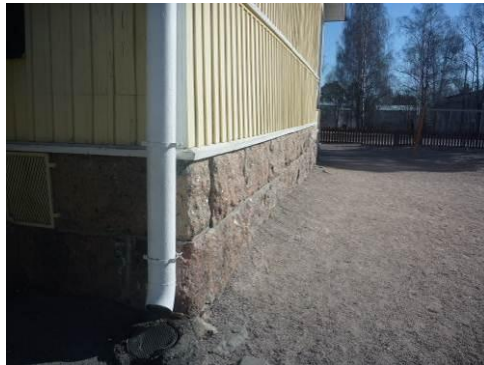
Kuva 4 Maa viettää lievästi rakennuksesta poispäin rakennuksen reunalla

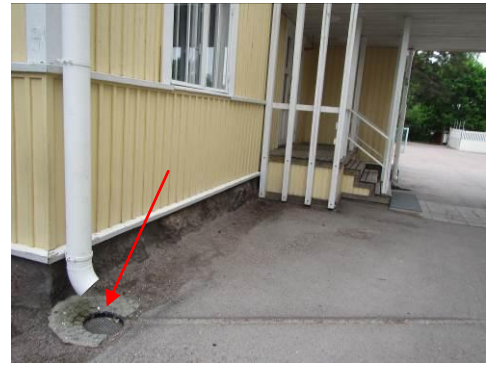
Kuva 5 Syöksytorvet on suunnattu sadevesikaivoihin

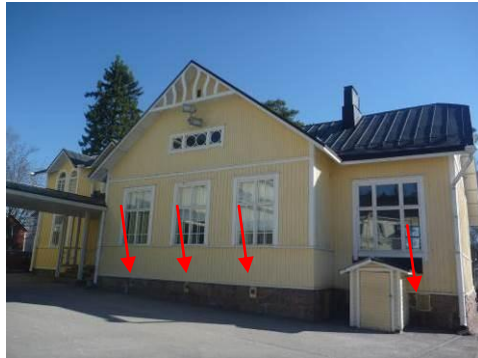
Kuva 6 Perusmuurissa oli riittävästi tuuletusaukkoja. Luonnonkivinen perusmuuri oli 60 ... 80 cm korkea.

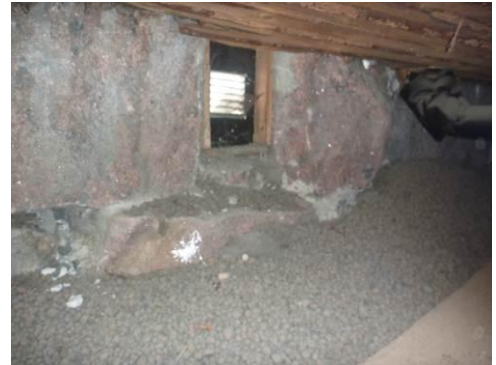
Kuva 7 Tuuletusaukoissa oli säleikkö. Luonnonkivisessä perusmuurissa ei ollut lämmöneristettä.

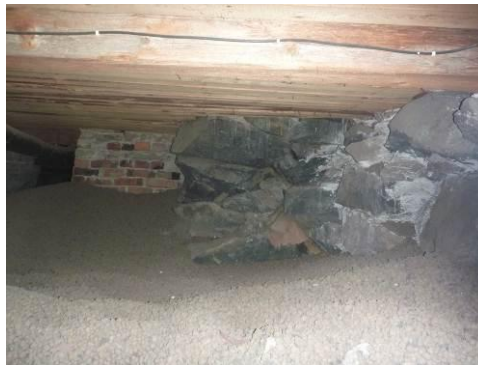
Kuva 8 Ryömintätilan pohjalla oli 200–300 mm paksu kerros kevytsoraa. Kevytsora vähentää maaperän mahdollista kosteusrasitusta. Ryömintätilassa oli kivilatomus todennäköisesti entisen uunin jäljiltä.

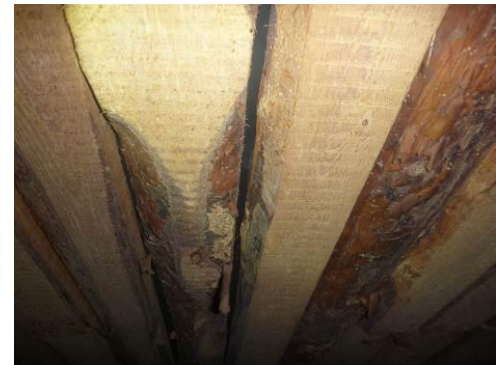
Kuva 9 Alapohjan alapinnassa oli tervapaperi ja laudoitus. Laidoitus ei ollut alkuperäinen. Laidoituksessa ja tervapaperissa ei havaittu epätiiveyskohtia.

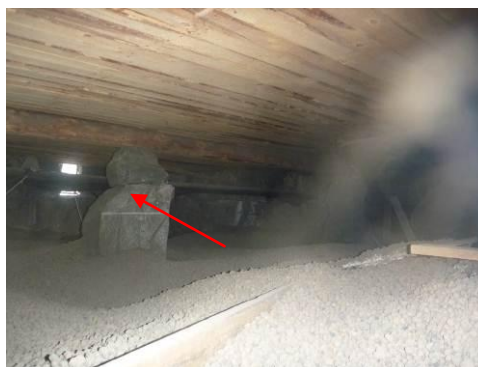
Kuva 10 Alapohjan hirsissä kannattajissa oli luonnonkivisiä välitukia

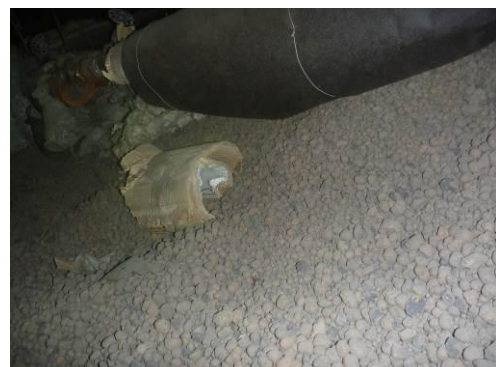
Kuva 11 Ryömintätilassa havaittiin rikoontunut, todennäköisesti asbestipitoinen, putkieriste

- Lattiamattojen korkeiden VOC-pitoisuuksien vuoksi suositellaan uusia lattiamattoja ja alustamateriaali pintaosista (betonivalu ja vanerilevy). Levylattiasa päällimmäinen levy uusitaan. Betonilaatassa jyrksitään vähintään 10 mm. betonia. Jyrksitty pinta kapseloidaan. Työt tehdään mikrobityönä asianmukaisin suojauksin ja desinfioinnein (Ratu 82-0383) -ohjekortin mukaan.
- Muovimatto voi olla riski kosteusvaurioille tulevaisuudessa, jossa kosteuden tiivistyminen on mahdollista tiiviille pinnalle. Lattiamateriaaliksi suositellaan puulattiaa, jossa kosteus pääsee paremmin kuivumaan.
- Ryömintätilan pohjalla oli kolhiintunut, todennäköisesti asbestipitoinen putkieriste. Asbestipitoiset materiaalit tulee merkitä rakenteeseen tai ne tulee uusia asbestia sisältämättömillä materiaaleilla.

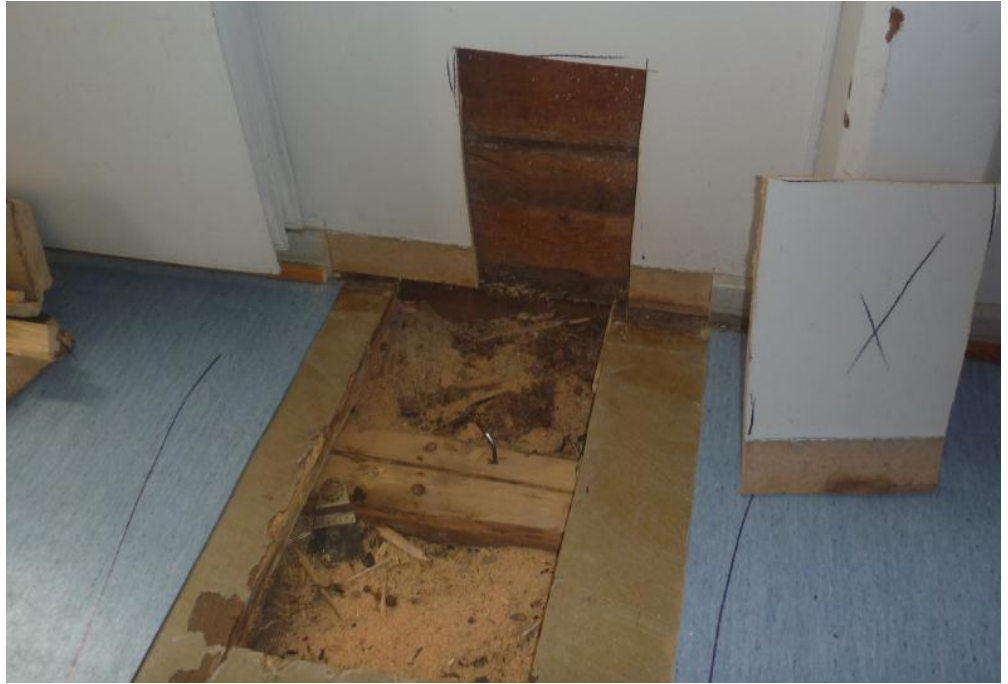
Kuva 12 Rakenneavaus Rak 16 Luokkahuoneessa 3

Materiaalinäytteissä WTA M15 ja WTA M16 ei ollut mikrobianalyysin mukaan viitettä kosteus- tai mikrobivaurioista rakenteessa. Mikrobianalyysit ovat kokonaisuudessaan liitteenä 2.

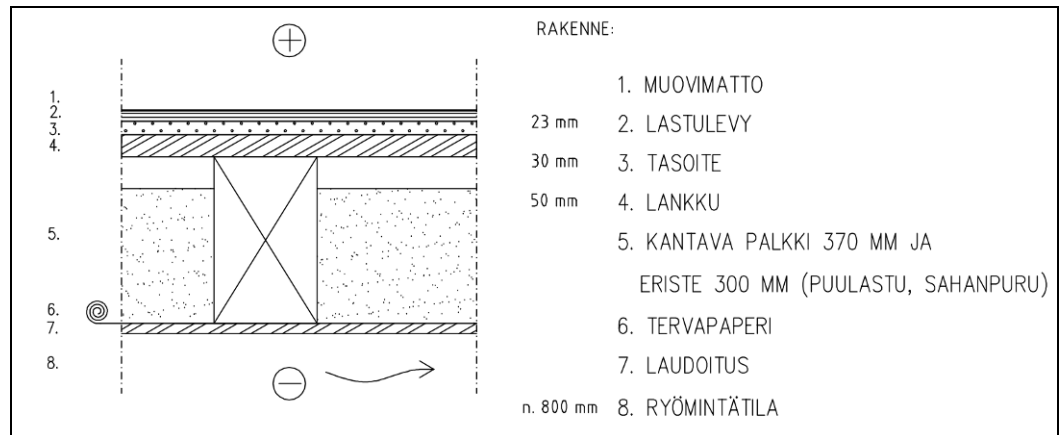
Kuva 13 Alapohjan rakenne rakenneavauksessa Rak 15. Lattiamaton alla oli 30mm tasotekerros, jolla on todennäköisesti oikaistu lattian epätasaisuuksia. Avauskohdassa Rak 16 eristekerros oli 400 mm paksu. Tässä avauskohdassa eristekerroksen yläpuolella oli 50 mm paksu puulankkukerros ja uusi ja vanha muovimatto.

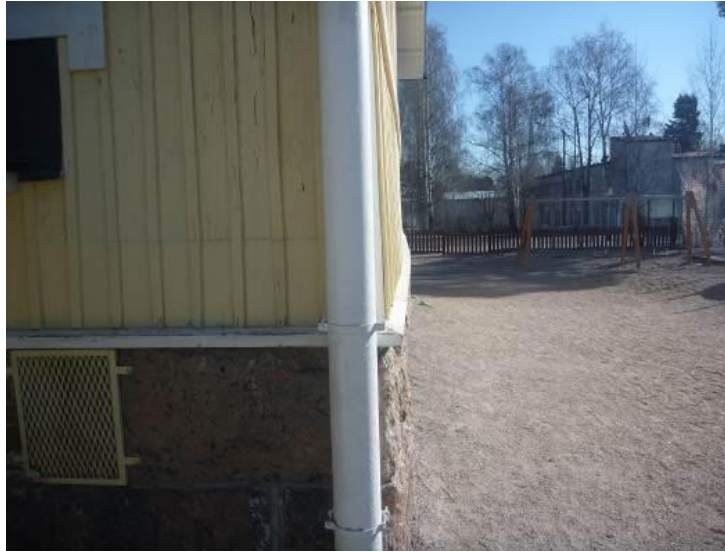
Kuva 14 Ulkoverhous oli lievästi pullistunut ulospäin rakennuksen eteläseinällä

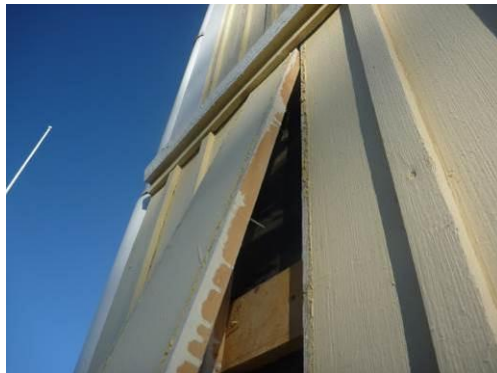
Kuva 15 Julkisivuverhouksen takana on vaakakoolaus ja tervapaperi. Rakenne ei tuuletettu, koska vaakakoolaus tukkii tuuletusraon. Verhouksen taustalle joutunut kosteus ei kuivu tehokkaasti.

Ulkoseiniin tehdyissä rakenneavauksissa ei havaittu lahoa eikä tavanomaisesta poikkeavia puun kosteuspitaisuuksia. Julkisivun lautaverhouksen taustalla ei tuuletus toimi, joka aiheuttaa jonkinlaisen riskin kosteusvaurioille. Tutkimusten perusteella julkisivun kosteusrasitus on kuitenkin vähäistä, koska vaurioita ei havaittu rakenteissa. Ulkoseinistä on todennäköisesti ulkoverhouksen uusimisen yhteydessä purettu följareita. Eteläseinä oli hieman pullistunut ulospäin, mahdollisesti hirsien puutteellisen tuennan johdosta. Mikäli kohteessa halutaan energiatehokkuuteen liittyvistä syistä parantaa ulkoseinän lämmöneristävyyttä, lisälämmöneristys on asennettava erillisen suunnitelman mukaan hirsirungon ulkopuolelle.

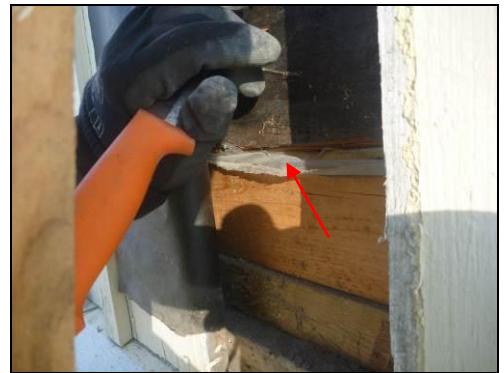
Kuva 16 Alin hirsikerta oli uusittu/paikattu. Hirsien välissä oli vaalea muovikaistale. Teoriassa muovin käyttö hirsirakennuksissa on virhe, mutta ohut kalvo hirsien välissä on vähäinen määrä ja ei todennäköisesti aiheuta kosteusvaurioriskiä.

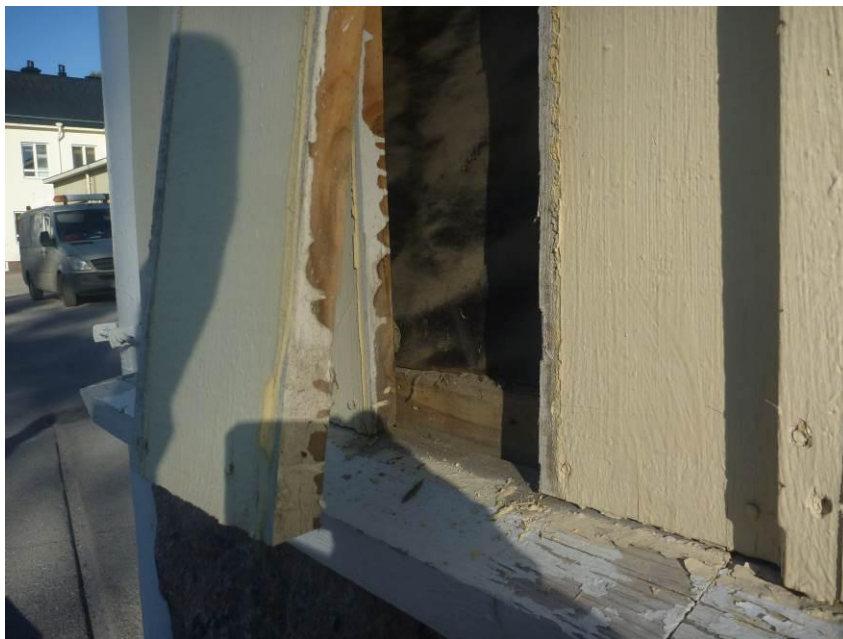
Kuva 17 Ulkolaudoituksen alareuna oli kiinni vaakalistassa, mikä myös estää laudoituksen takana olevan ilmaraon tuulettumisen

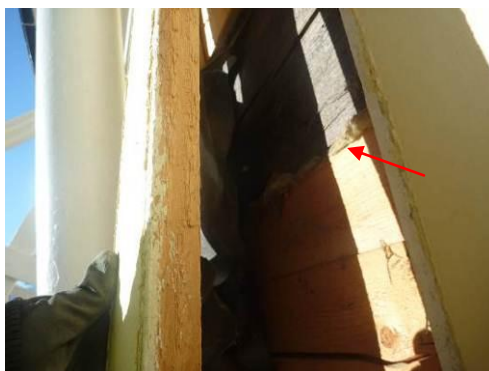
Kuva 18 Uuden ja vanhan hirren välissä oli mineraalivillatilke

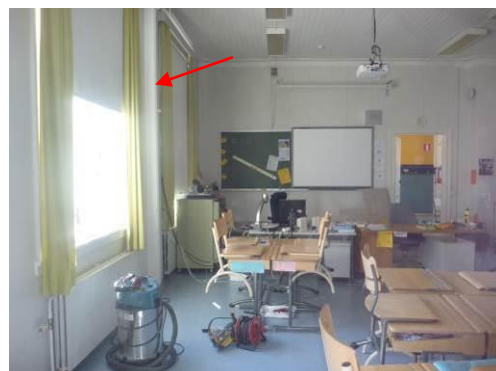
Kuva 19 Ulkoseinällä oli muutama följari eli tukiparru seinän sisäpuolella. Följarit puuttuivat seinän ulkopuolelta.

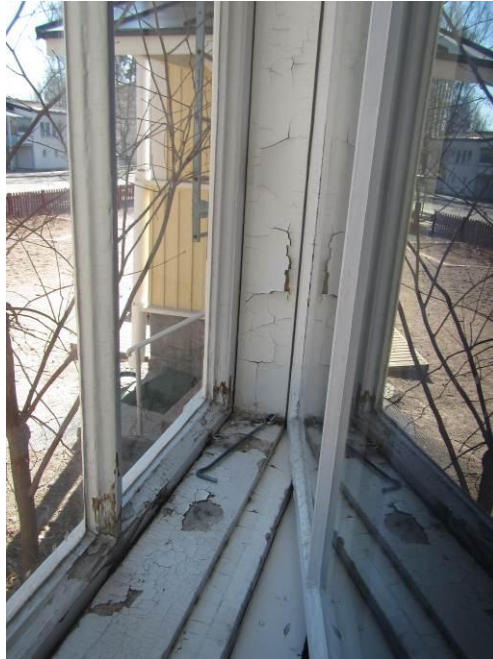
Kuva 20 Maali irtoili paikoin ikkunoiden ulkopuutteesta ja karmista.

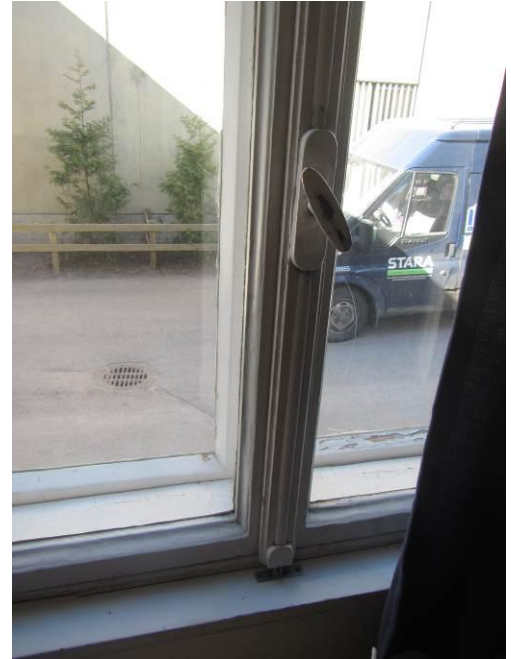
Kuva 21 Paikoin ikkunoiden puupinnat ovat hyväkuntoiset

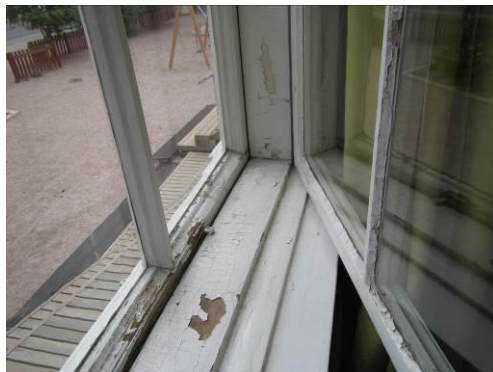
Kuva 22 Osassa ikkunoita ei ollut tiivisteitä

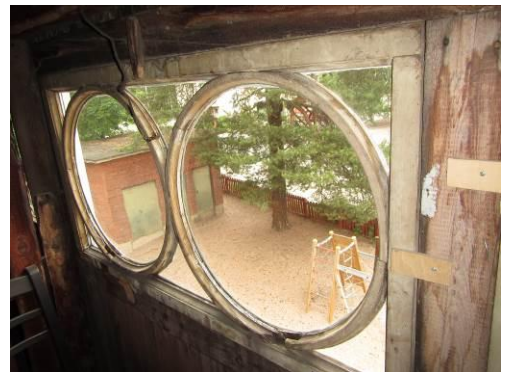
Kuva 23 Kylmän ullakkotilan ikkunat olivat yksilasisiä

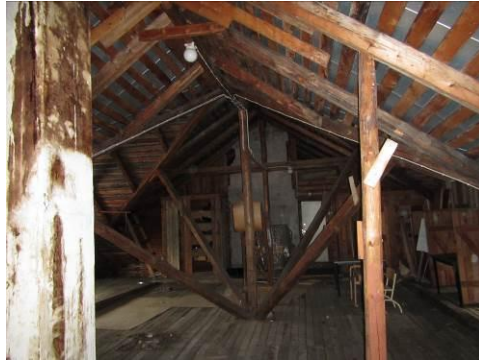
Kuva 24 Ullakkotilassa oli vesikaton puisia tukirakenteita.

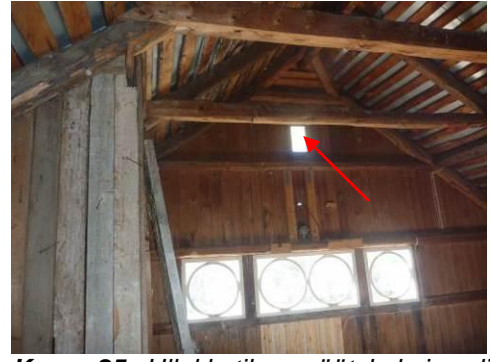
Kuva 25 Ullakkotilan päätykolmio oli kevytrakenteinen. Peltikatteella ei ollut aluskatetta. Ullakkotila tuulettui päätykolmiossa olevan tuuletusaukon (merkitty kuvaan nuolella) ja seinän rakojen kautta.

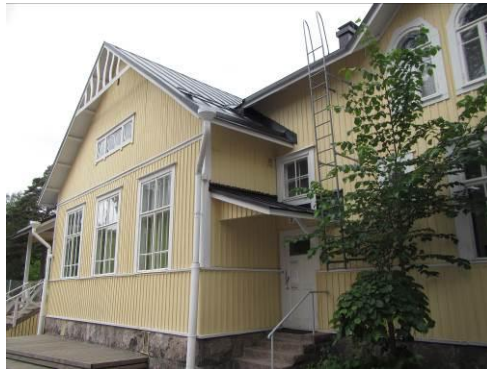
Kuva 26 Portaikkoon johtavan sisäänkäynnin katoksella ei ole jalkaränniä. Vesi pääsee valumaan vapaasti ulkoseinälle.

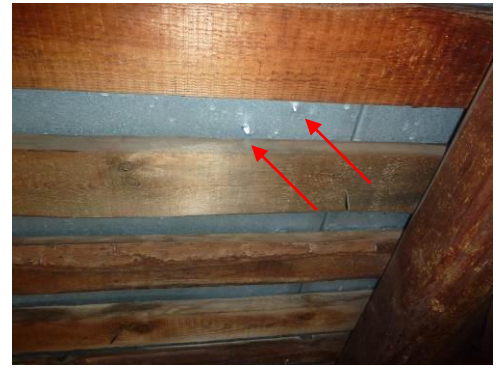
Kuva 27 Peltikatteessa oli muutama yksittäinen reikä, todennäköisesti lummenpudottajien jäljiltä

Vesikate oli yleisesti ottaen hyväkuntoinen. Vesikatteessa havaittiin kuitenkin muutama todennäköisesti lumenpudotuksesta aiheutunut reikä. Kohteessa havaittiin vanhoja vesivuotojälkiä, mutta ne on henkilökunnan mukaan paikattu ja vesivuotoja ei ole enää ollut. Ullakkotilasta käsin havaittiin yksittäisiä lahovaurioita seinähirsissä ja kattorungossa.

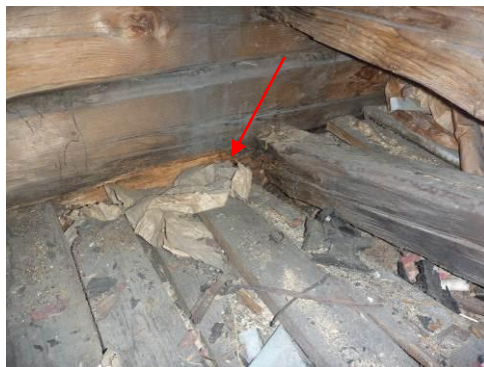
Kuva 28 Ulkoseinän hirressä oli paikallinen lahovaurio. Kuva ullakkotilasta.

- Vanhojen vesivuotokohtien (mikrobinäytteiden ja silmämääräisten lahovaurioiden kohdalta) eristemateriaalin uusiminen ja lahonneiden hirsi- ja tukirakenteiden korjaaminen. Työt tehdään mikrobityönä Ratu 82-0383-ohjekortin mukaan.
- Ensimmäisen kerroksen kattorakenteiden tiivistäminen, ettei eristemateriaali varise luokkatiloihin.

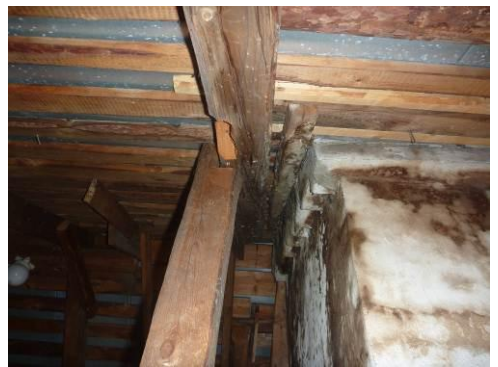
Kuva 29 Savupiipun juuressa on ollut vesivuoto. Kuva ullakkotilasta.

- Asumisterveysohjeen raja-arvot ylittyivät yhdessä näytteessä:
- **Näytteessä WTA M12** havaittiin Asumisterveysohjeen raja-arvojen ylittävä sieni- ja bakteeripitoisuus. Materiaalinäyte otettiin yläpohjasta savupiipun juuresta kohdasta, jossa oli vanhoja vesivuotojälkiä.
- **Näytteessä WTA M14** sieni-itiöpitoisuus (9100 cfu/g) juuri alittaa niukasti viitearvon (10 000 cfu/g). Näytteessä on epätavanomainen mikrobilajisto. Lisäksi näytteessä esiintynyt Aureobasidium (2100 cfu/g) on mahdollisesti kosteusvauriolaji.

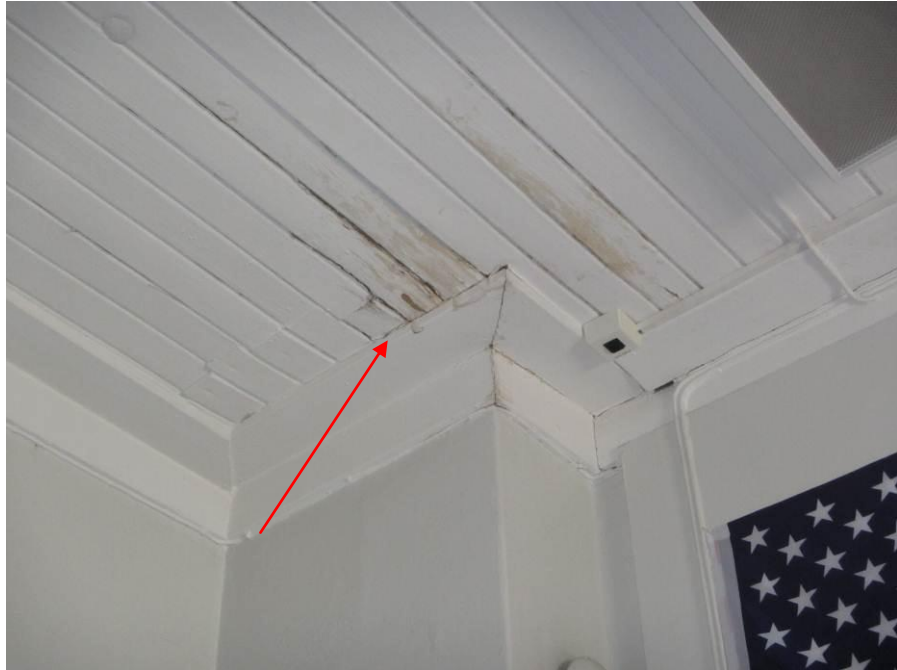
Kuva 30 Vesivuotojälki piipun juuressa 1. kerroksen katossa. Kuva luokasta 3.

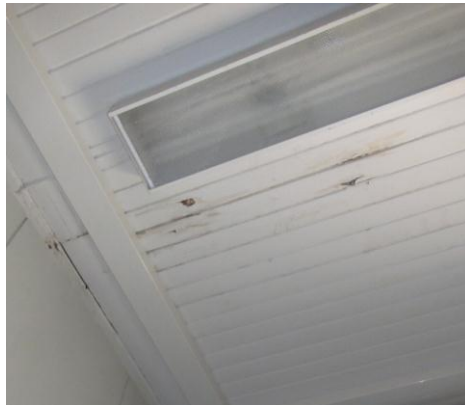
Kuva 31 Vesivuotojälki luokahuoneen katossa. Kuva luokasta 2.

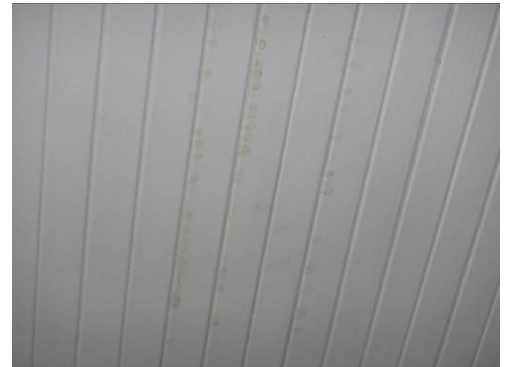
Kuva 32 Vesivuotojälkiä 1. kerroksen katossa. Kuva luokasta 2.

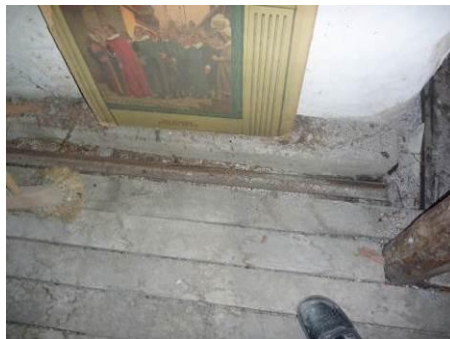
Kuva 33 Savupiipun vieressä laudoituksella oli vanhoja vesivuodonjälkiä

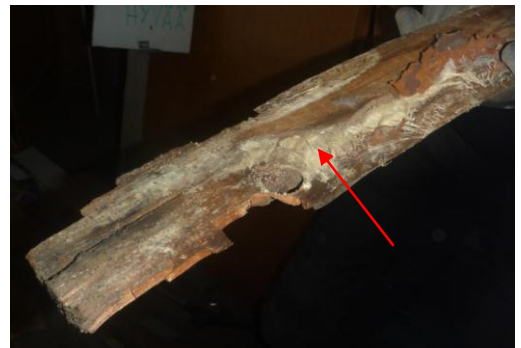
Kuva 34 Ullakkotilassa oli yksittäinen lauta, jossa oli viitteitä mikrobikasvustosta

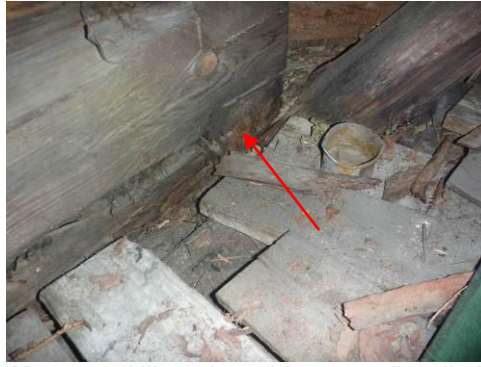
Kuva 35 Ulkoseinän hirressä oli paikallinen lahovaurio, joka johtuu todennäköisesti vesikattovuodosta

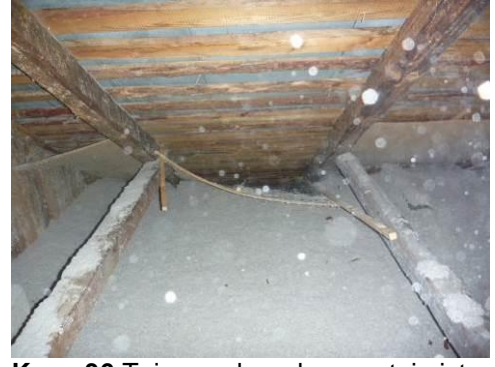
Kuva 36 Toisessa kerroksessa toimistotilojen kohdalla yläpohjassa oli puhallusvillaeristystä. Räystästuuletuksen varmistavien rakennuslevyjen kiinnitys oli paikoin pettänyt.

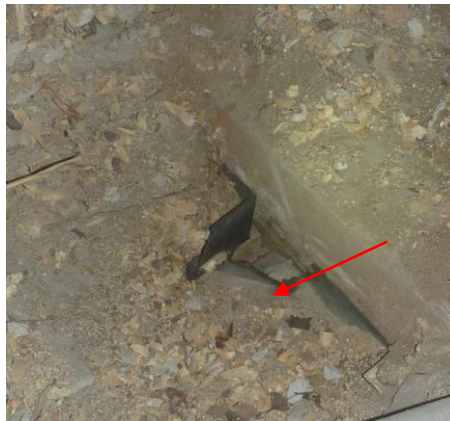
Kuva 37 Yläpohjan hiekka-/purueristeen alla oli musta tervapaperi

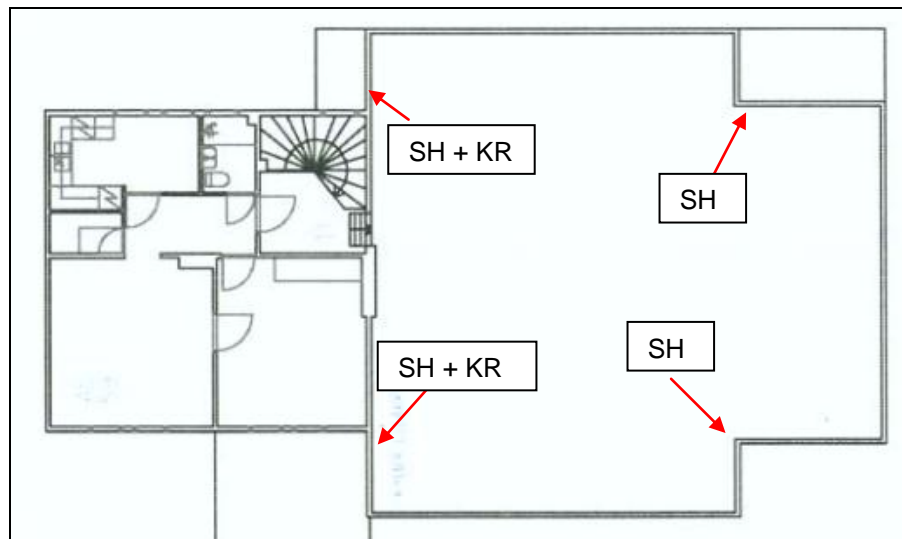
Kuva 38 Ullakkotilassa havaitut paikalliset seinähirren (SH) ja kattorungon (KR) lahovauriot. Vauriot liittyvät yleensä vesikatteen jirikohtiin.

Mikrobianalyysi yläpohjan eristeestä savupiipun juuresta viittasi eristeessä olevan kyseisessä kohtaa mikrobikasvua ja toisessa lahovauriokohdassa on jonkinlainen viite haitallisesta mikrobikasvustosta. Myös muissa lahovauriokohdissa voi olla haitallista mikrobikasvustoa.

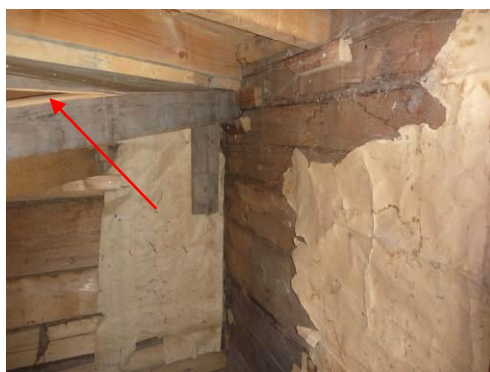
Kuva 40 Toiseen kerrokseen johtavissa portaissa porrasaskelmaa kannatteleva puusoiro oli haljennut. Seinällä oli vanhoja vesivuotojälkiä.

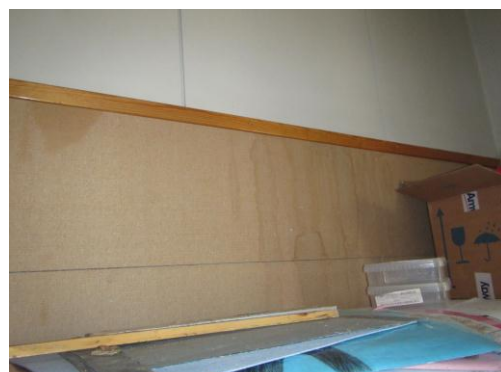
Kuva 41 Vesivuotojälkiä luokkahuoneen seinällä ja ilmoitustaululla (kattovuoto).

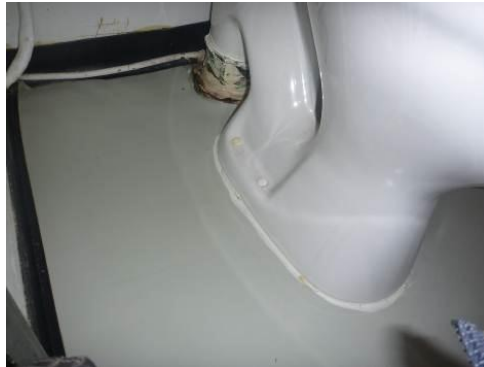
Kuva 42 Henkilökunnan mukaan 1. kerroksen WC:ssä on tulvinut toistuvasti vettä lattialle, syynä todennäköisesti huonokuntoinen viemäri. Tutkimushetkellä WC oli käyttökiellossa. WC:n lattia-rakenteessa voi olla vaurioita. Rakennevauruksia ei tehty rakenteiden kastumisriskin vuoksi.

- WC-tilan lattian avaaminen eristeeseen asti. Uusitaan vaurioitunut materiaali.

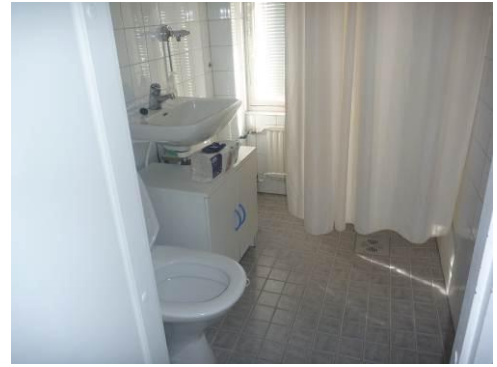
Kuva 43 Toisen kerroksen WC-/suihkutilassa on uudet pintamateriaalit

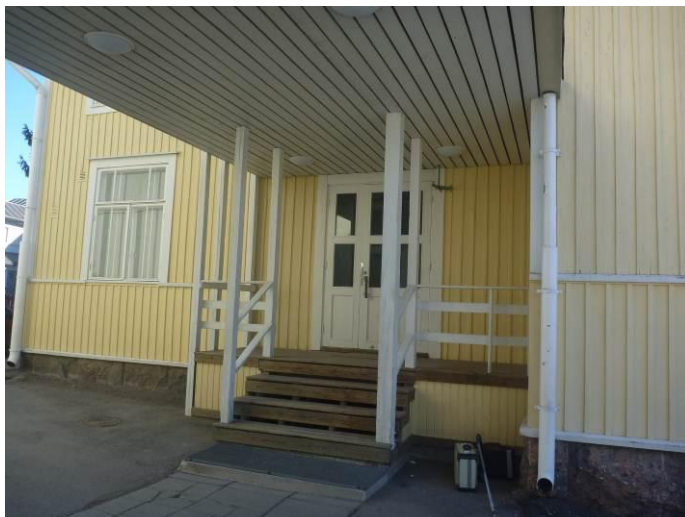
Kuva 44 Rakennuksessa on kolme sisäänkäyntiä, joissa kaikissa on portaat.

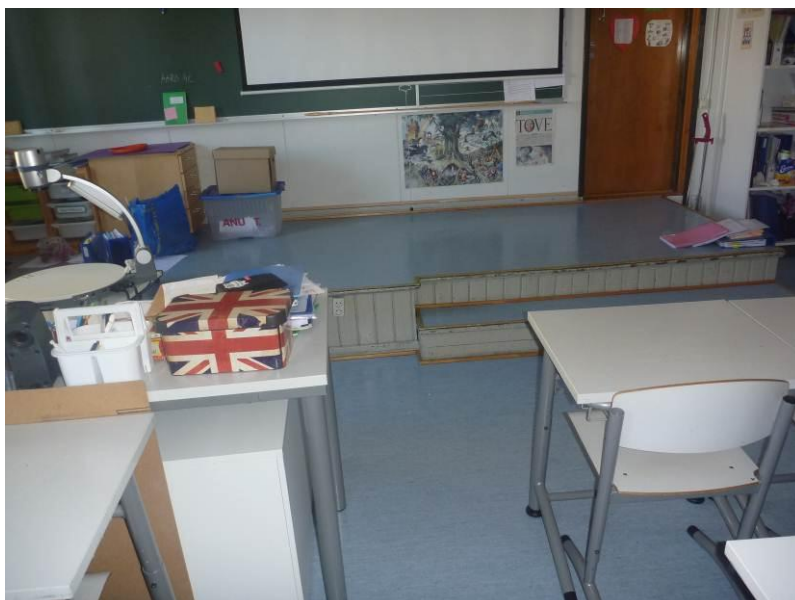
Kuva 45 Luokkahuoneen etuosassa oli koroke opettajaa varten. Luokkahuoneen toinen sisäänkäynti kulki portaiden kautta.

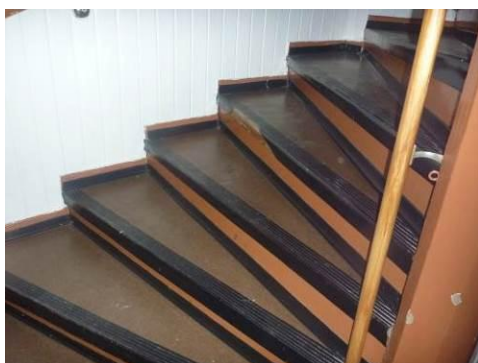
Kuva 46 Toiseen kerrokseen on kulku jyrkkien portaiden kautta.

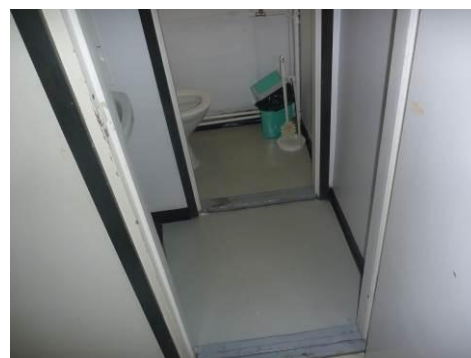
Kuva 47 Ensimmäisen kerroksen WC-tila oli ahdas ja sinne oli kulku kapeiden ovi-aukkojen läpi.

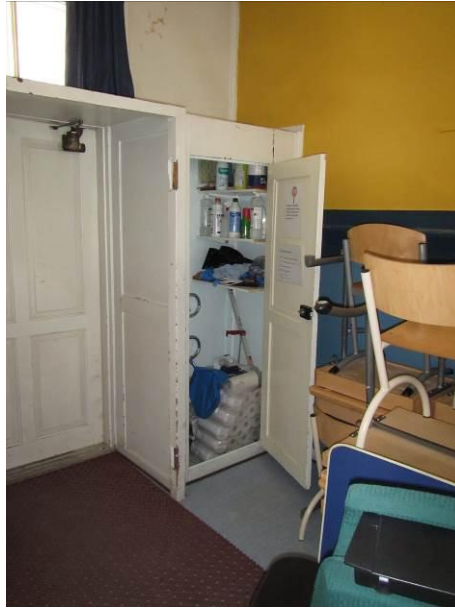
Kuva 48 Siivousvälineille oli puutteelliset säilytystilat. Siivouskaappi voi olla hajuhaittojen lähde.
