# TAPANILAN ALA-ASTE A-OSA

## Tutkimusraportti

### LVI- järjestelmien kunto- tutkimukset

Tutkimuksen  
suoritusajankohta: vko 21-23 / 2012  
Raportin päiväys: 27.6.2012

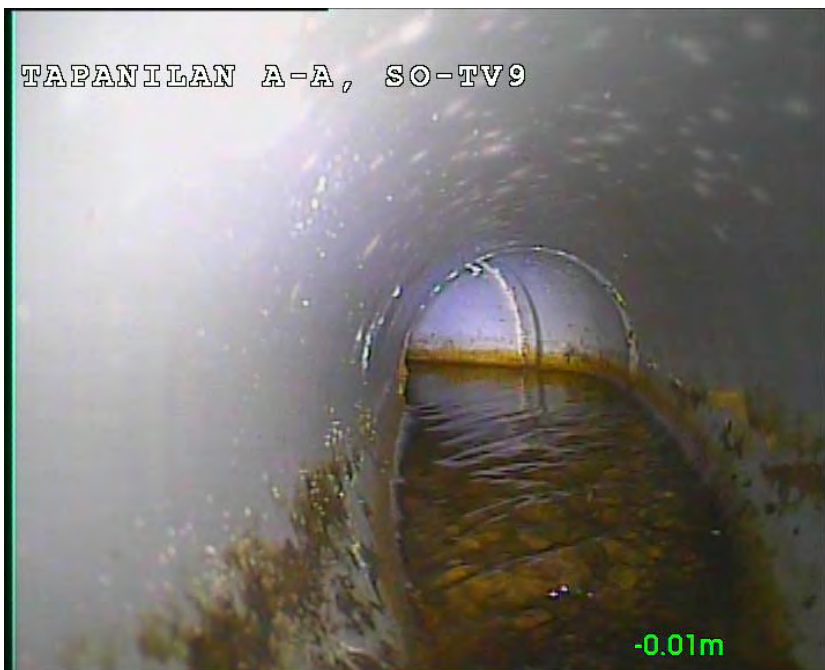
Salaojaverkosto kuvattiin lähes 100 % laajuudessa. Salaojaverkosto on kuvauksen perusteella kokonaisuudessaan hyväkuntoinen ja vain SOK5-PVP1 välisen putkiosuuden havaittiin painuneen merkittävästi. Kyseinen linja tulee painehuuhdella puhtaaksi ja seurata painauma. Mikäli painauma pahenee nykyisestä, tulee viemäriosuus uusaa. Salaojaverkoston kunto on hyvä tarkkailla noin 5-10 vuoden välein sisäpuolisen kuvauksen avulla ja pestä linjat tarpeen mukaisessa laajuudessa.

Kuva 2. SOK5 ja PVP1 välinen viemäri on painunut merkittävästi.

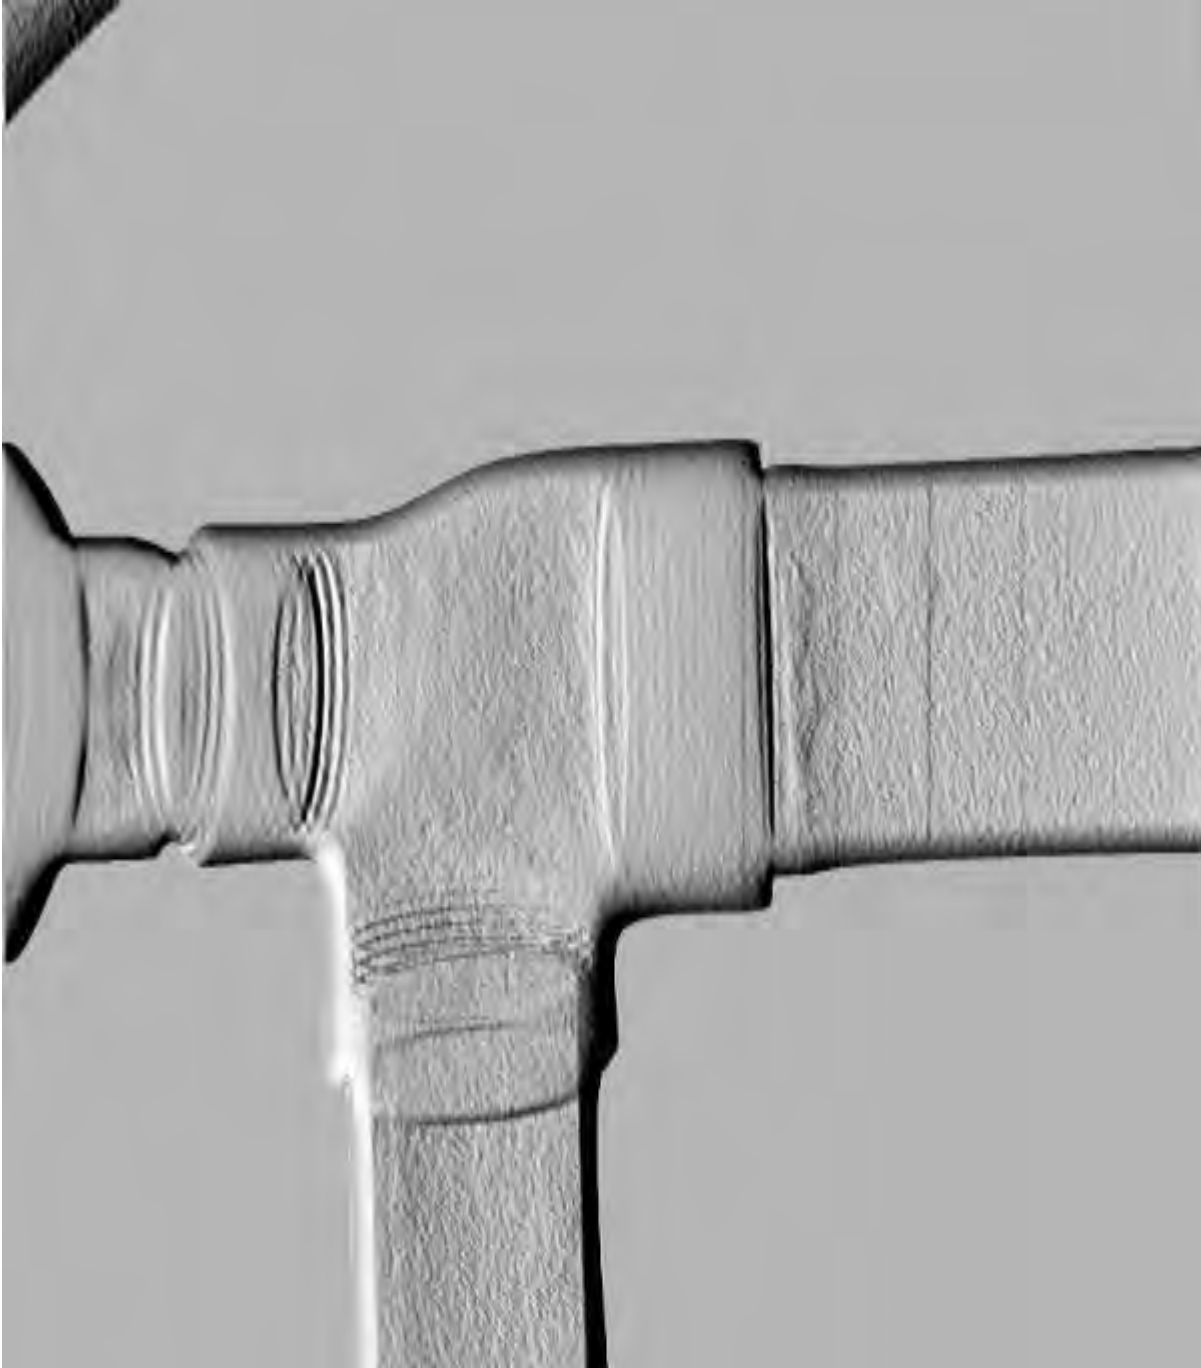
LJ1: Näyte on otettu DN 32/40/50 teräsputkesta (runkojohto). Näytteen putkikappaleessa ei ole havaittavissa merkittävää korroosiota ja vastaavankuntoisten putkien kunto on hyvää tasoa ja niiden jäljellä oleva käyttöikä on yli 10 vuotta, mikäli korroosion eteneminen tapahtuu laskennallisesti ja lineaarisesti.

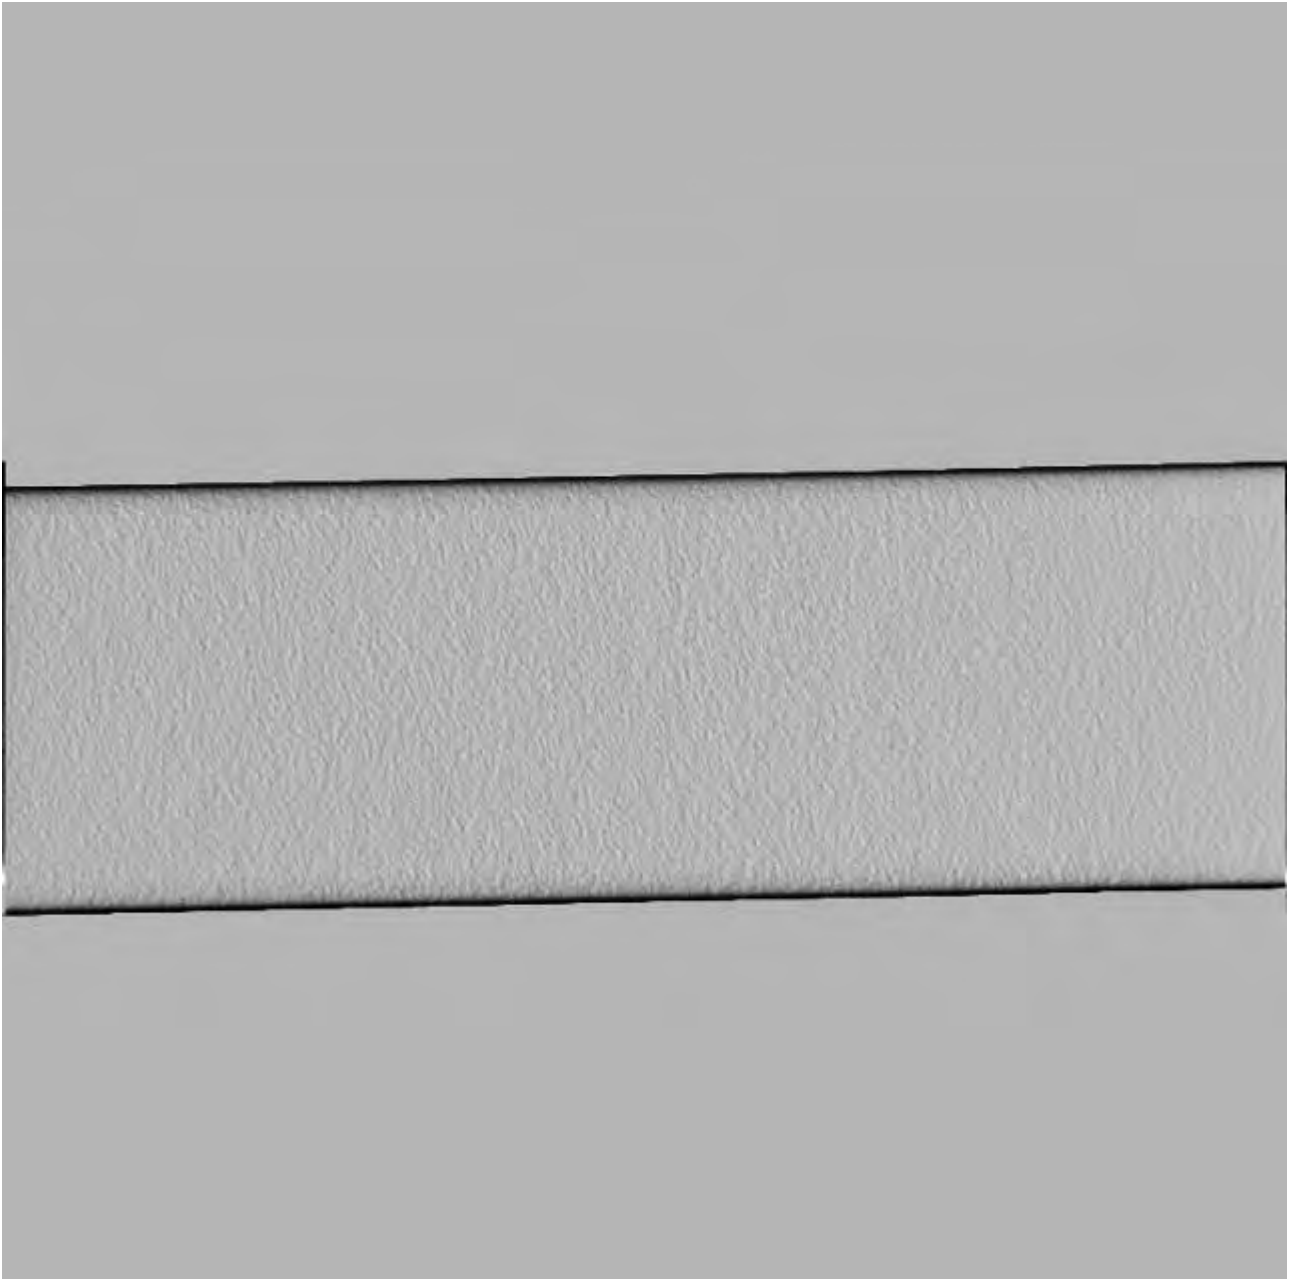
LJ2: Näyte on otettu DN 65 teräsputkesta (runkojohto). Näytteen putkikappaleessa ei ole havaittavissa merkittävää korroosiota ja vastaavankuntoisten putkien kunto on hyvää tasoa ja niiden jäljellä oleva käyttöikä on yli 10 vuotta, mikäli korroosion eteneminen tapahtuu laskennallisesti ja lineaarisesti.

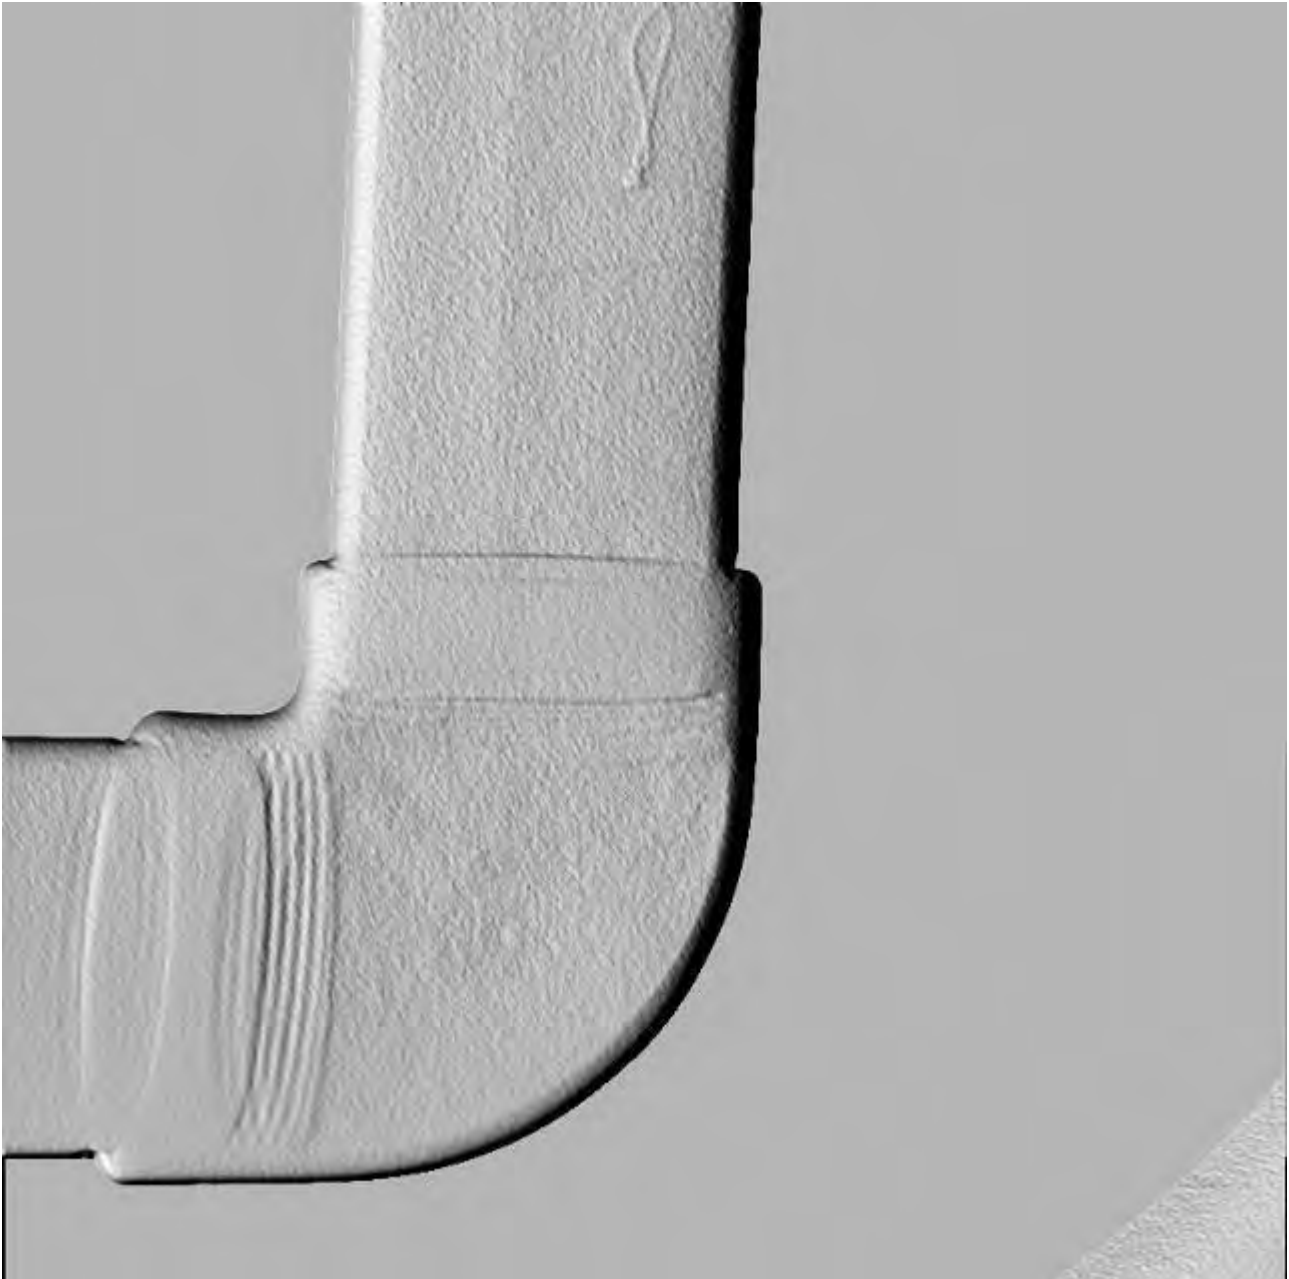
LJ3: Näyte on otettu DN 65 teräsputkesta (runkojohto). Näytteen putkikappaleessa ei ole havaittavissa merkittävää korroosiota ja vastaavankuntoisten putkien kunto on hyvää tasoa ja niiden jäljellä oleva käyttöikä on yli 10 vuotta, mikäli korroosion eteneminen tapahtuu laskennallisesti ja lineaarisesti.

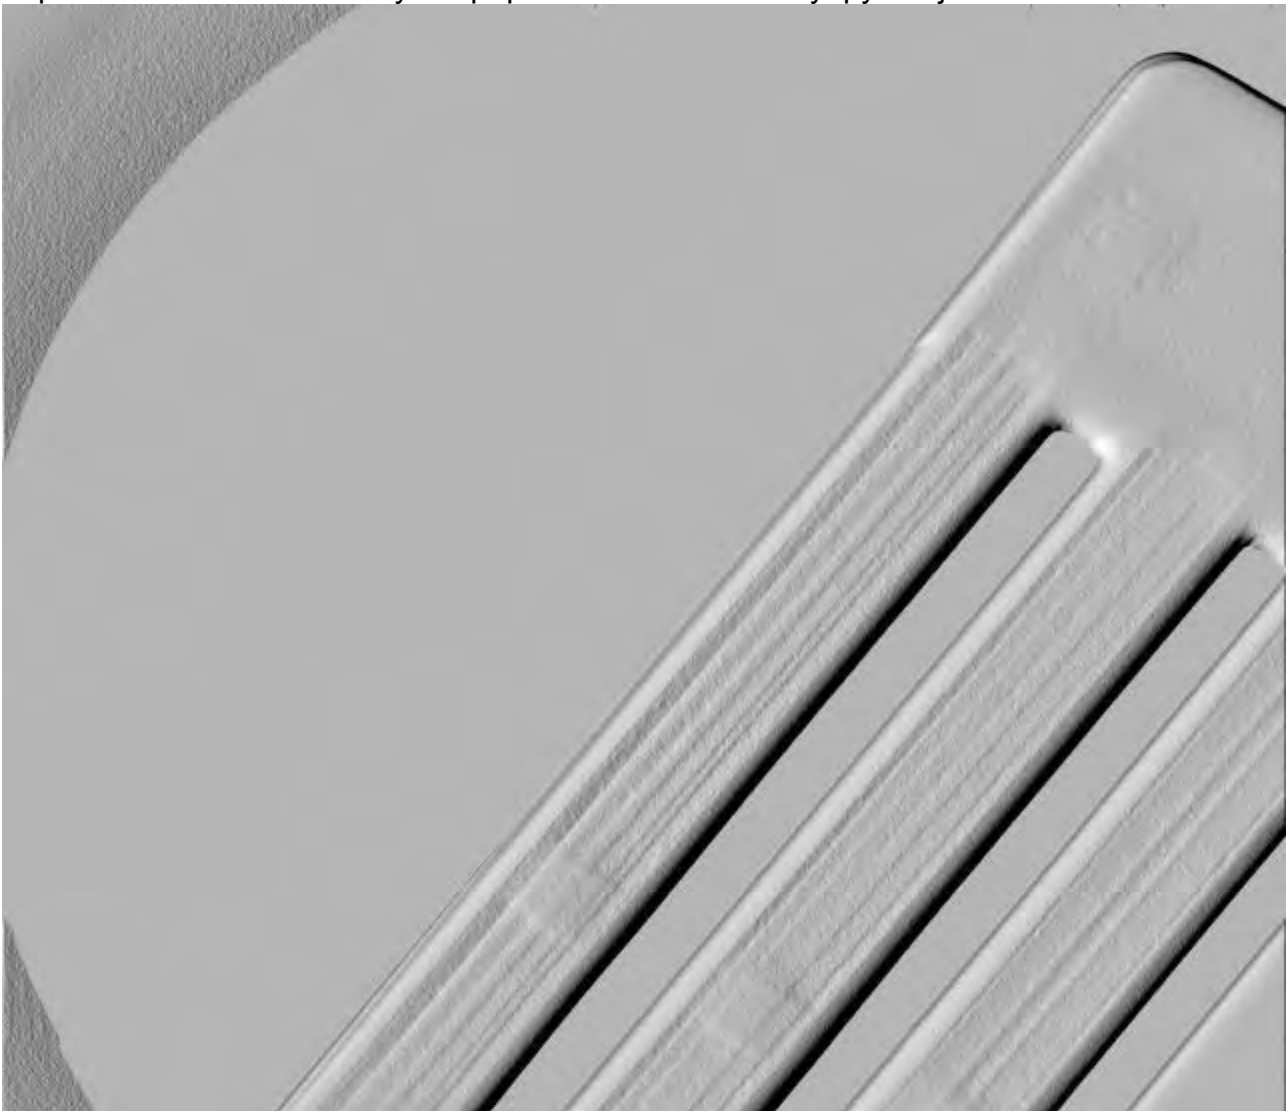
LP1: Näyte on otettu valurautapatterista. Näytteen patterissa on havaittavissa yleistä korroosiota. Havaittu korroosio on maltillista ja vastaavankuntoisten pattereiden kunto on hyvää tasoa ja niiden jäljellä oleva käyttöikä on yli 10 vuotta, mikäli korroosion eteneminen tapahtuu laskennallisesti ja lineaarisesti.

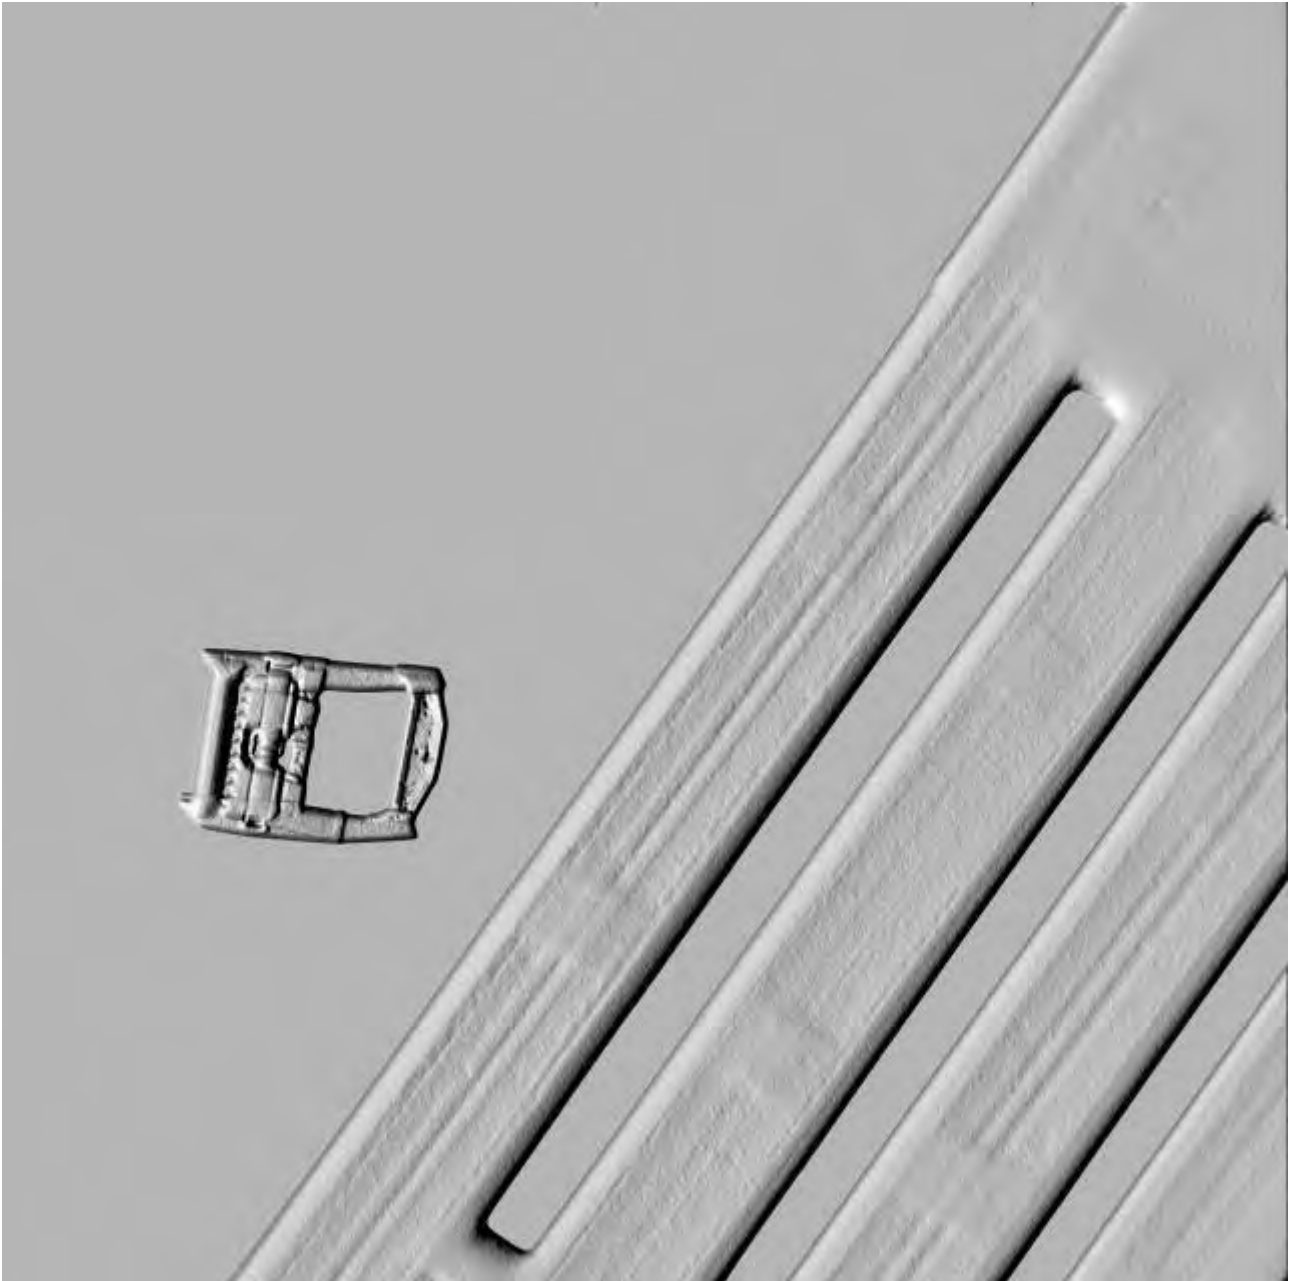
LP2: Näyte on otettu valurautapatterista. Näytteen patterissa on havaittavissa yleistä korroosiota. Havaittu korroosio on maltillista ja vastaavankuntoisten pattereiden kunto on hyvää tasoa ja niiden jäljellä oleva käyttöikä on yli 10 vuotta, mikäli korroosion eteneminen tapahtuu laskennallisesti ja lineaarisesti.

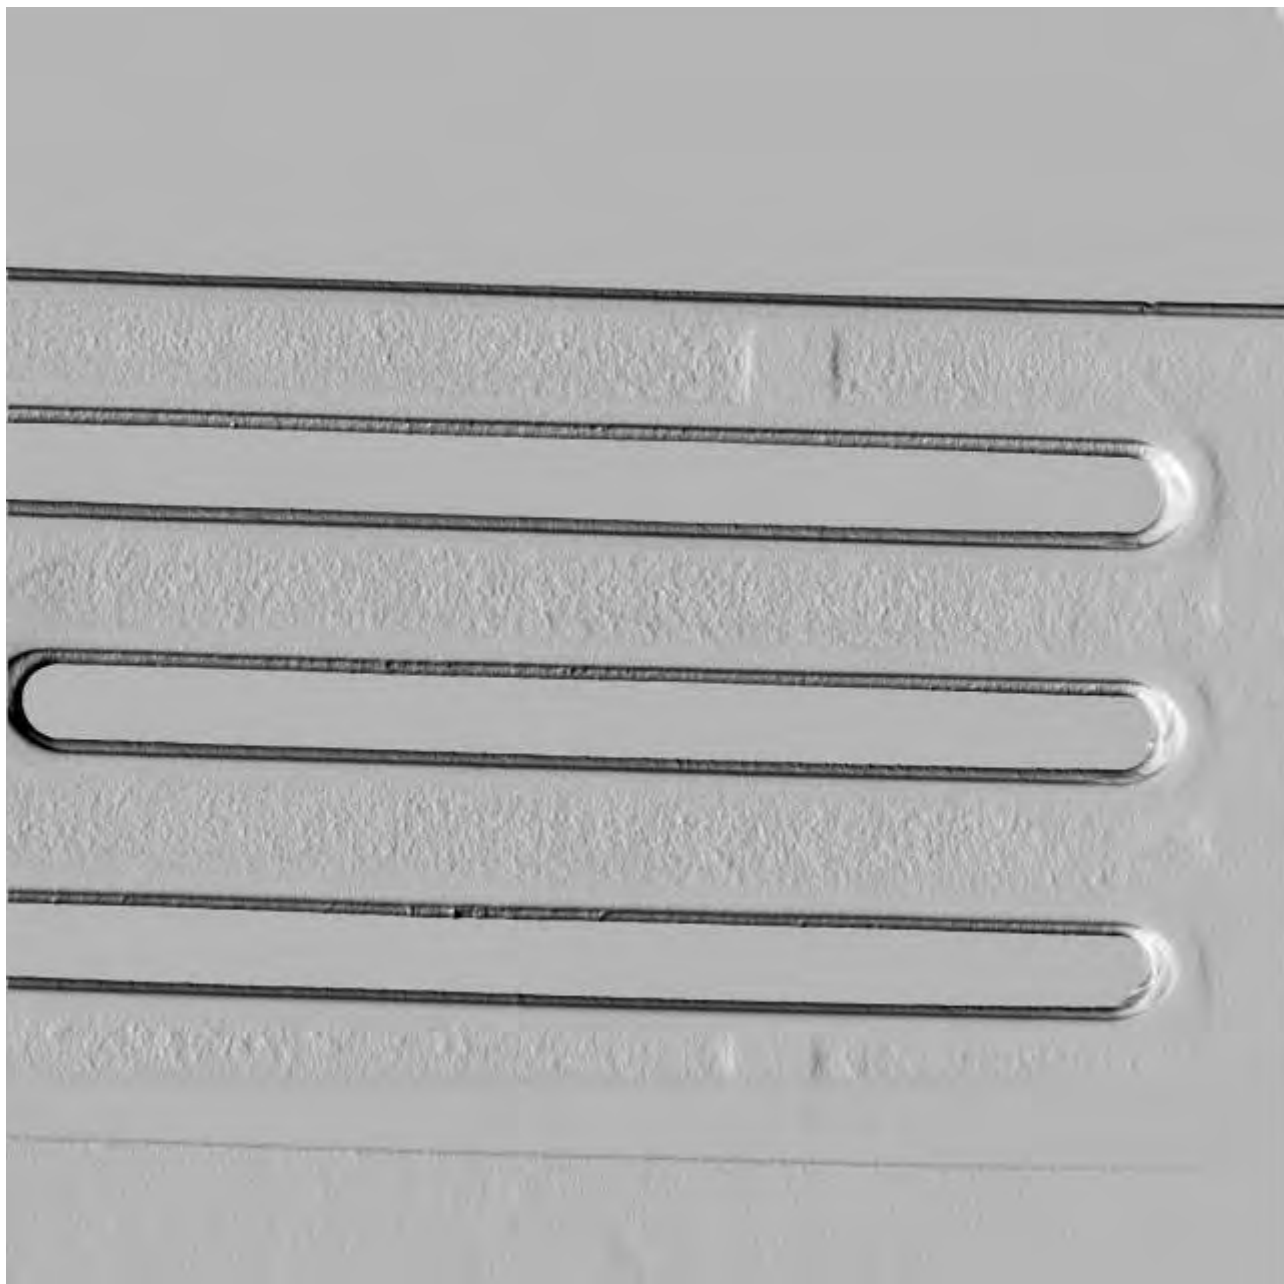
LP3: Näyte on otettu valurautapatterista. Näytteen patterissa on havaittavissa yleistä korroosiota. Havaittu korroosio on maltillista ja vastaavankuntoisten pattereiden kunto on hyvää tasoa ja niiden jäljellä oleva käyttöikä on yli 10 vuotta, mikäli korroosion eteneminen tapahtuu laskennallisesti ja lineaarisesti.

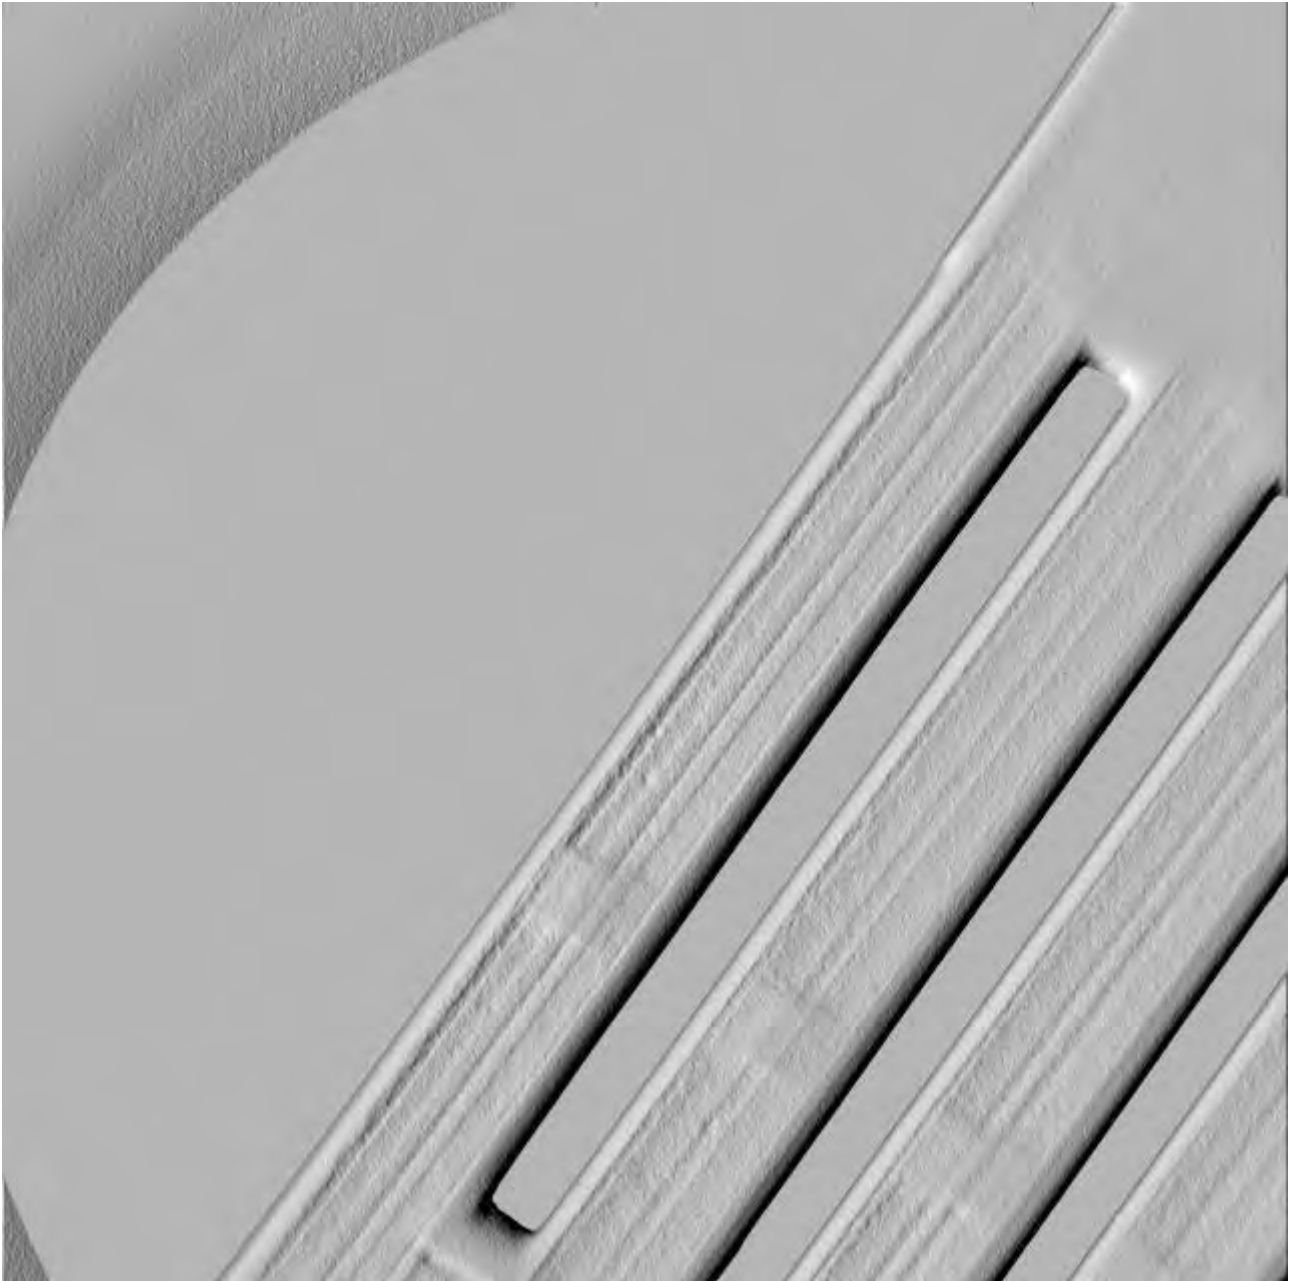
LP4: Näyte on otettu valurautapatterista. Näytteen patterissa on havaittavissa yleistä korroosiota. Havaittu korroosio on maltillista ja vastaavankuntoisten pattereiden kunto on hyvää tasoa ja niiden jäljellä oleva käyttöikä on yli 10 vuotta, mikäli korroosion eteneminen tapahtuu laskennallisesti ja lineaarisesti.

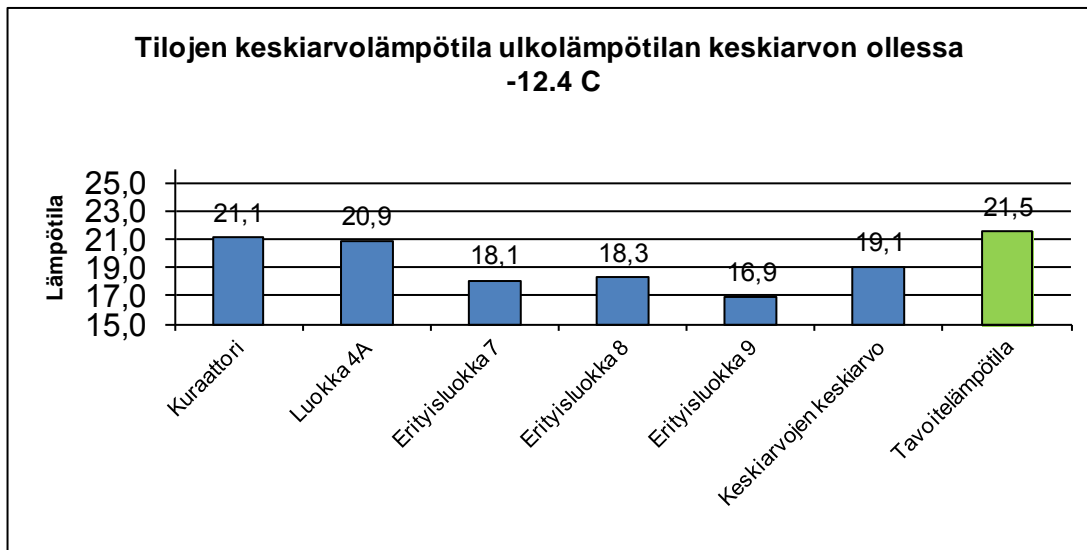
Lämmityskaudella suoritettujen mittausten perusteella Kuraattorin tilaa ja Luokka 4 A luokkuun ottamatta kaikkien huoneiden mitattujen huonelämpötilojen keskiarvot alittavat merkittävästi S2-luokituksen vähimmäisarvon (20,5 °C). Osassa huonetiloja alhainen lämpötila on johtunut kylmistä lämpöpattereista ja mittausanturin sijainnista. Huonelämpötiloja voidaan kuitenkin pitää huomattavan alhaisina ja lämpötilojen huonekohtaista vaihtelua merkittävänä. Mittausten perusteella onkin suositeltavaa tehdä verkostolle perussäätö ja säätökäyrän optimointi linjaventtiileiden uusinnan yhteydessä (vaatii erillisen suunnitelman).

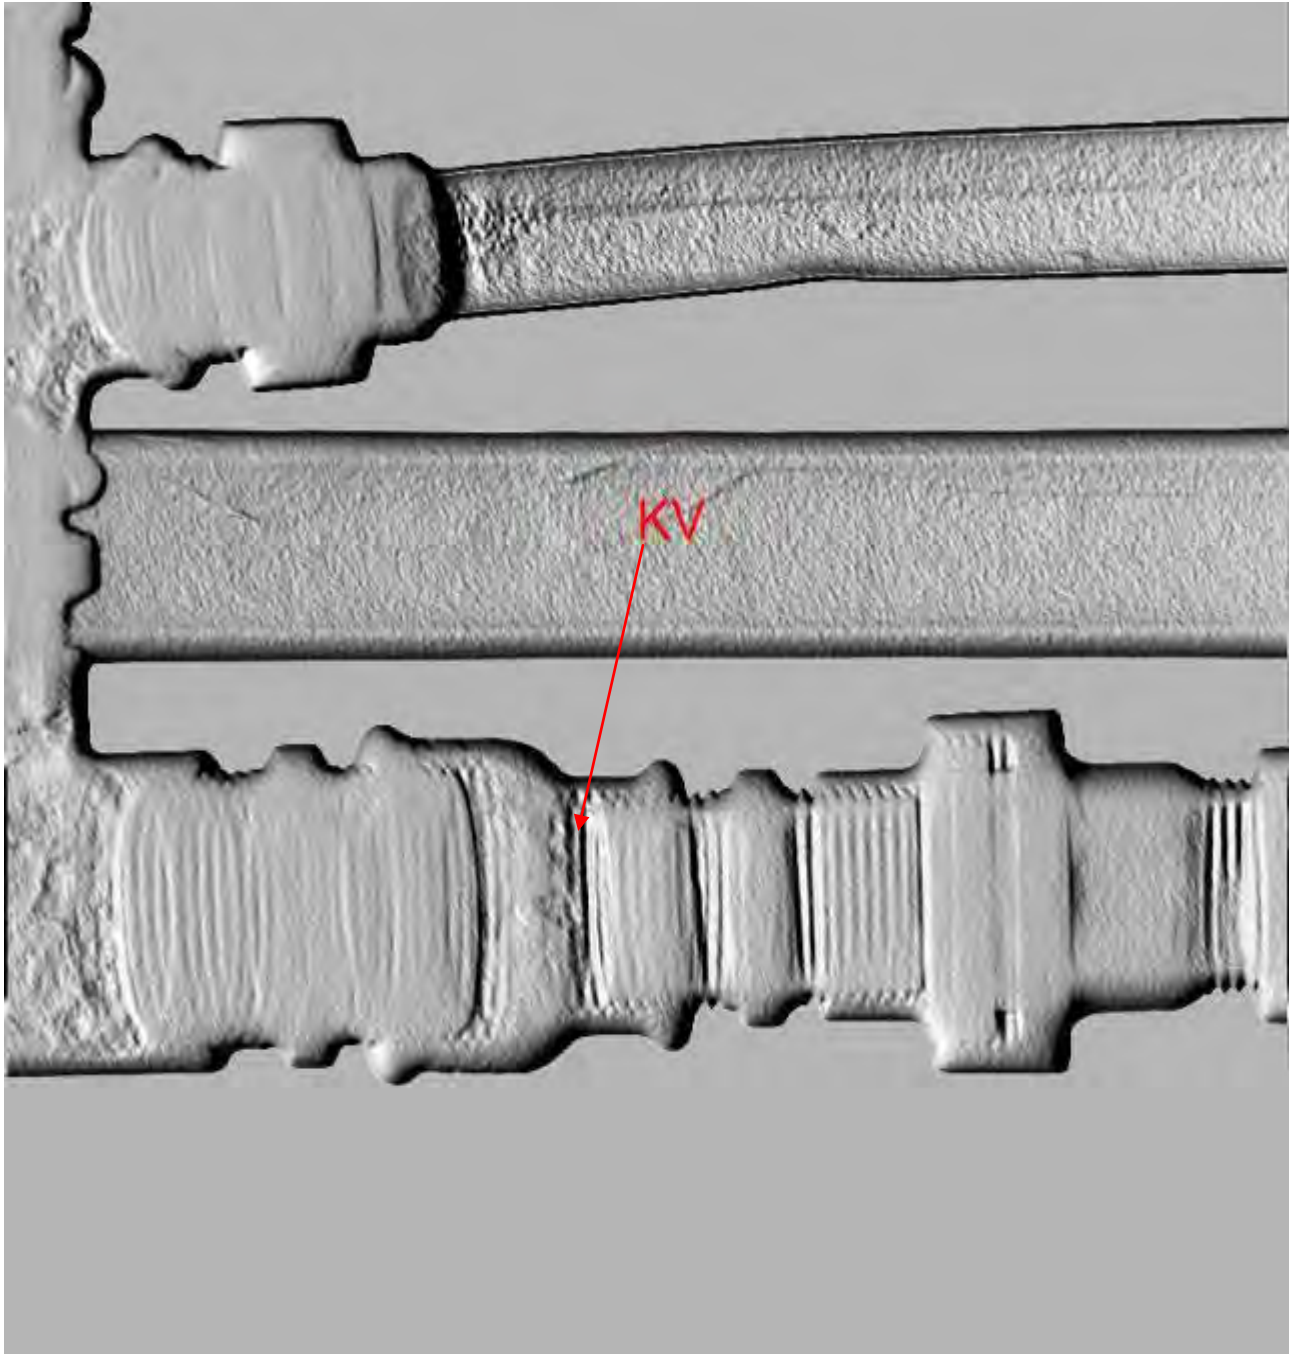
KV1: Näyte on otettu DN25 kuumasinkitystä teräsputkesta (nousulinjan alaosa). Näytteen putkikappaleissa on havaittavissa galvaanista korroosiota. Putkinäytteestä tehdyn seinämävahvuusmittauksen perusteella minimiarvo on noin 50 % alkuperäisestä seinämävahvuudesta. Putkinäytteen kaltaisten putkien kuntoa voidaan pitää tyydyttävänä ja niiden jäljellä oleva käyttöikä on noin 10 vuotta, mikäli korroosion eteneminen tapahtuu laskennallisesti ja lineaarisesti.

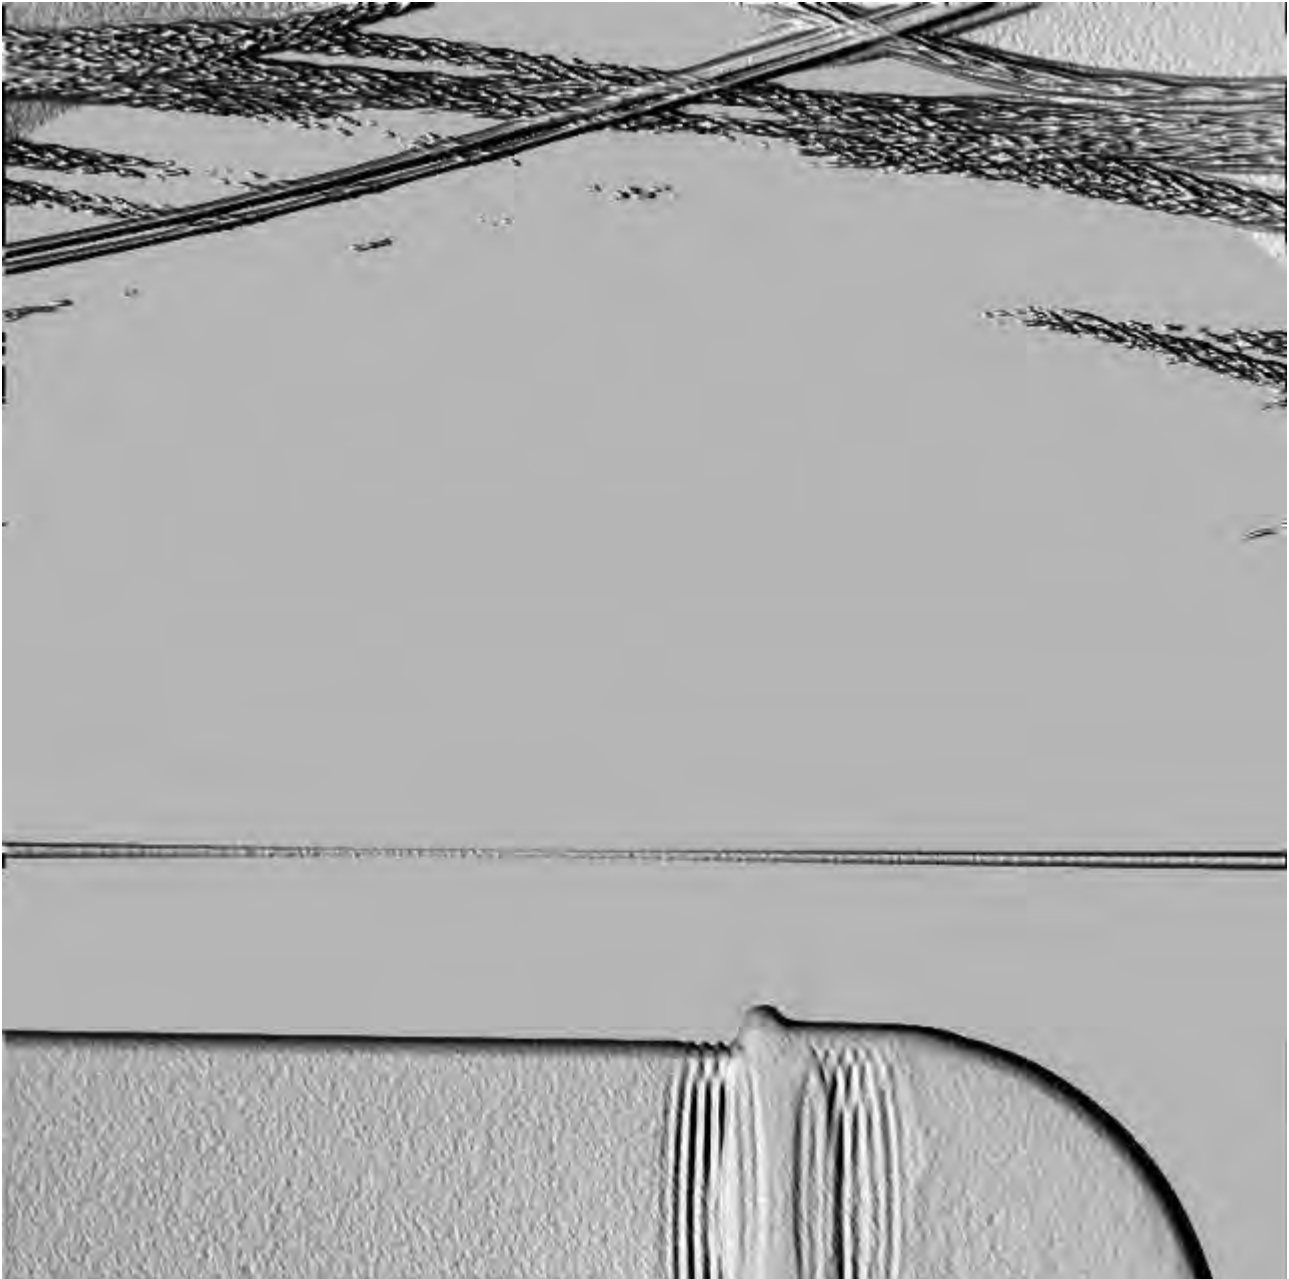
KV2: Näyte on otettu DN40 kuumasinkitystä teräsputkesta (runkolinja). Näytteen putkikappaleissa on havaittavissa erittäin vähäistä galvaanista korroosiota. Putkinäytteestä tehdyn seinämävahvuusmittauksen perusteella minimiarvo on yli 90 % alkuperäisestä seinämävahvuudesta. Seinämävahvuus on ohuimmillaan kierreosissa, joka johtuu asennustavasta. Putkinäytteen kaltaisten putkien kuntoa voidaan pitää melko hyvänä ja niiden jäljellä oleva käyttöikä on yli 10 vuotta, mikäli korroosion eteneminen tapahtuu laskennallisesti ja lineaarisesti.

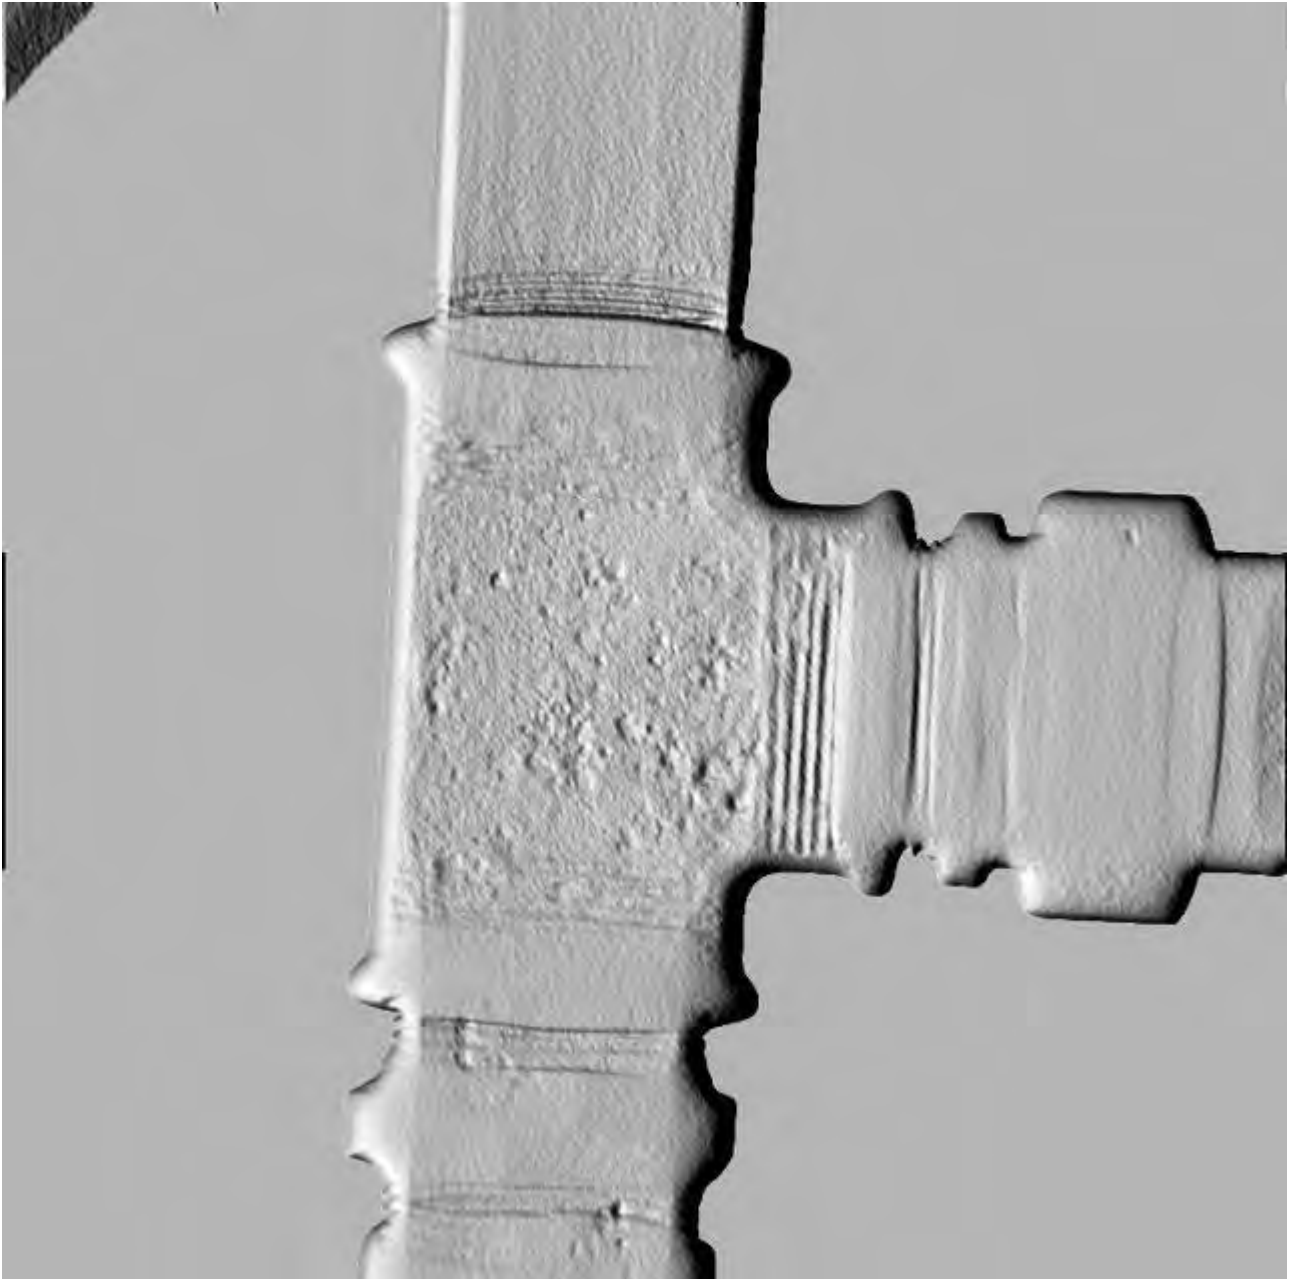
KV3: Näyte on otettu DN40 kuumasinkitystä teräsputkesta (runkolinja). Näytteen putki-kappaleissa on havaittavissa paikallista erittäin voimakasta galvaanista korroosiota. Putki-näytteestä tehdyn seinämävahvuusmittauksen perusteella minimiarvo on alle 20 % alkuperäisestä seinämävahvuudesta. Seinämävahvuus on ohuimmillaan t-kappaleessa. Putki-näytteen kaltaisten putkien kuntoa voidaan pitää välttävänä ja niiden jäljellä oleva käyttöikä on noin 3-5 vuotta, mikäli korroosion eteneminen tapahtuu laskennallisesti ja lineaarisesti.

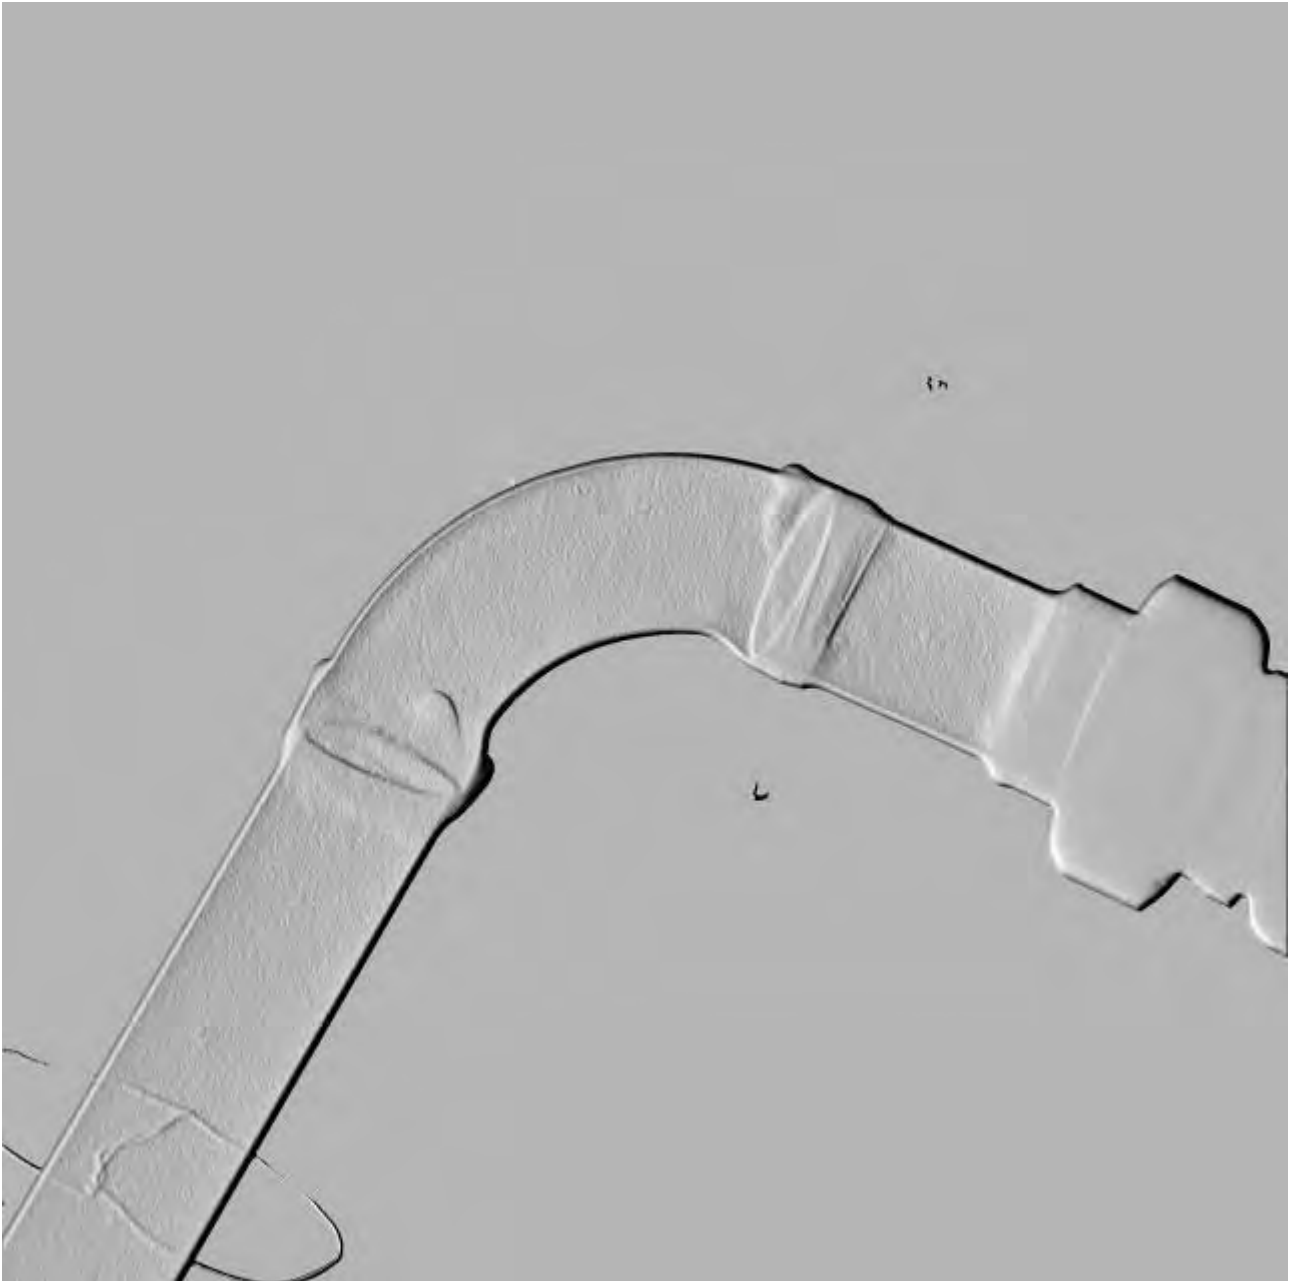
KV4: Näyte on otettu  $\varnothing$  28 mm kupariputkesta (uudempi nousulinjan alaosa). Näytteen putkikappaleessa ei ole havaittavissa merkittävää korroosiota. Putkinäytteen kaltaisten putkien kuntoa voidaan pitää hyvänä ja niiden jäljellä oleva käyttöikä on yli 10 vuotta, mikäli korroosion eteneminen tapahtuu laskennallisesti ja lineaarisesti.

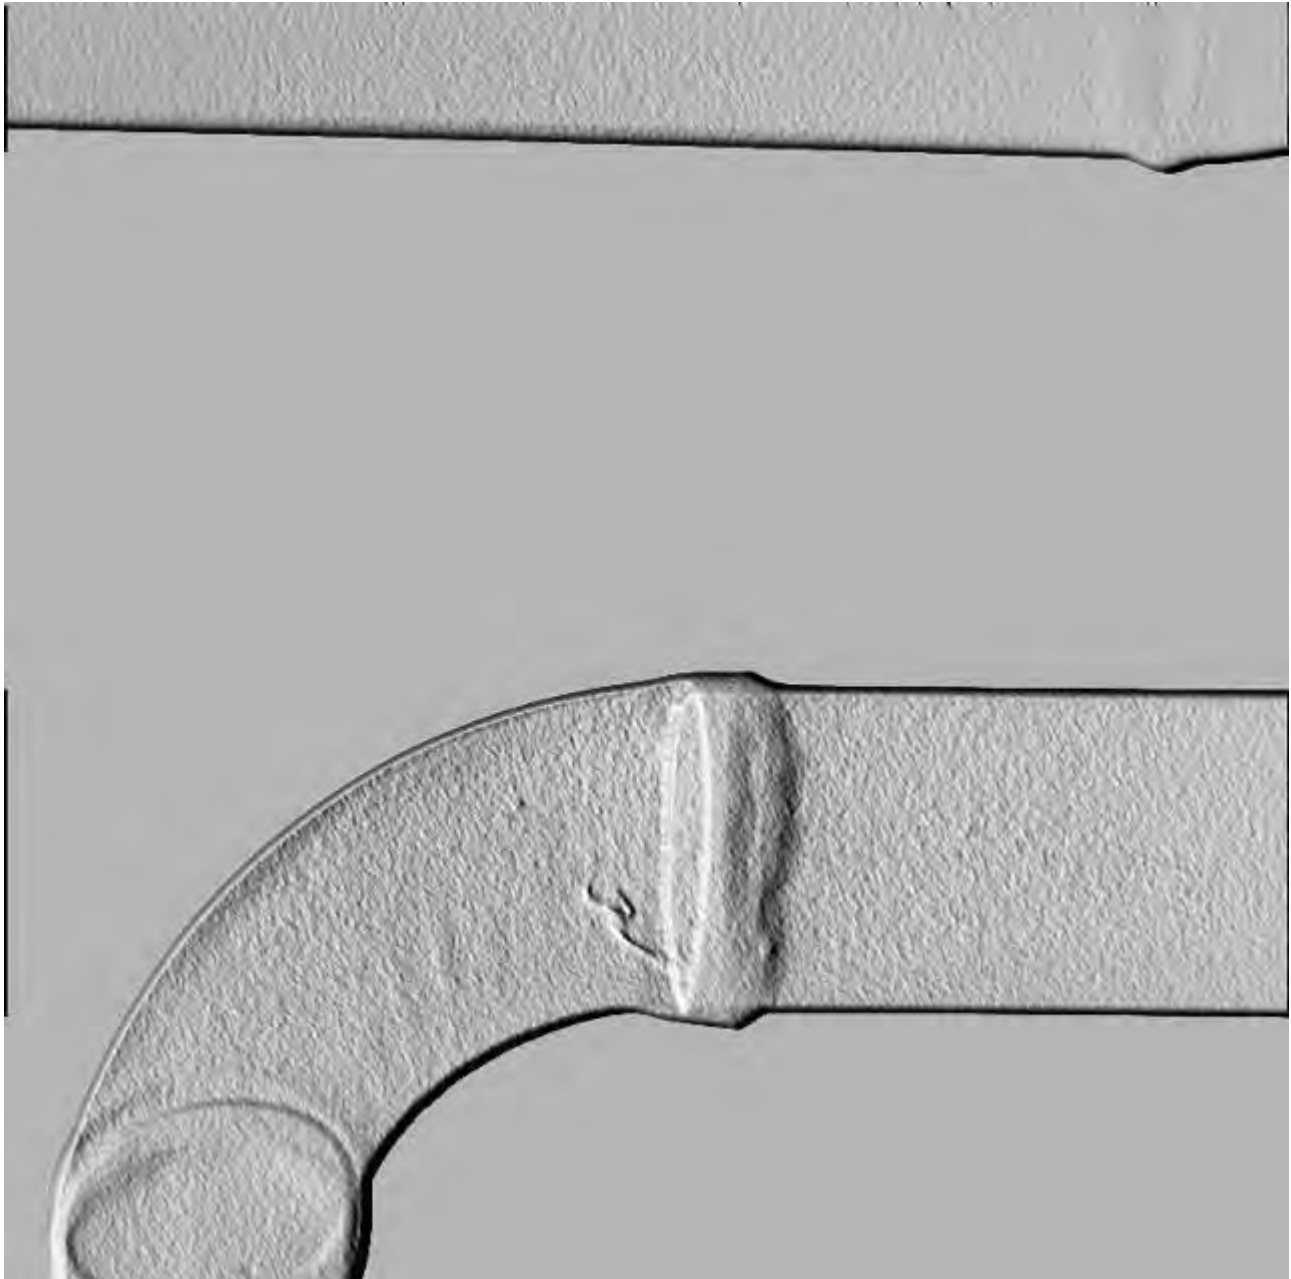
KV5: Näyte on otettu  $\varnothing$  54 mm kupariputkesta (uudempi runkolinja). Näytteen putkikappaleessa ei ole havaittavissa merkittävää korroosiota. Putkinäytteen kaltaisten putkien kuntoa voidaan pitää hyvänä ja niiden jäljellä oleva käyttöikä on yli 10 vuotta, mikäli korroosion eteneminen tapahtuu laskennallisesti ja lineaarisesti.
