# TAPANILAN ALA-ASTE A-OSA

## Tutkimusraportti

### LVI- järjestelmien kunto- tutkimukset

Tutkimuksen  
suoritusajankohta: vko 21-23 / 2012  
Raportin päiväys: 27.6.2012

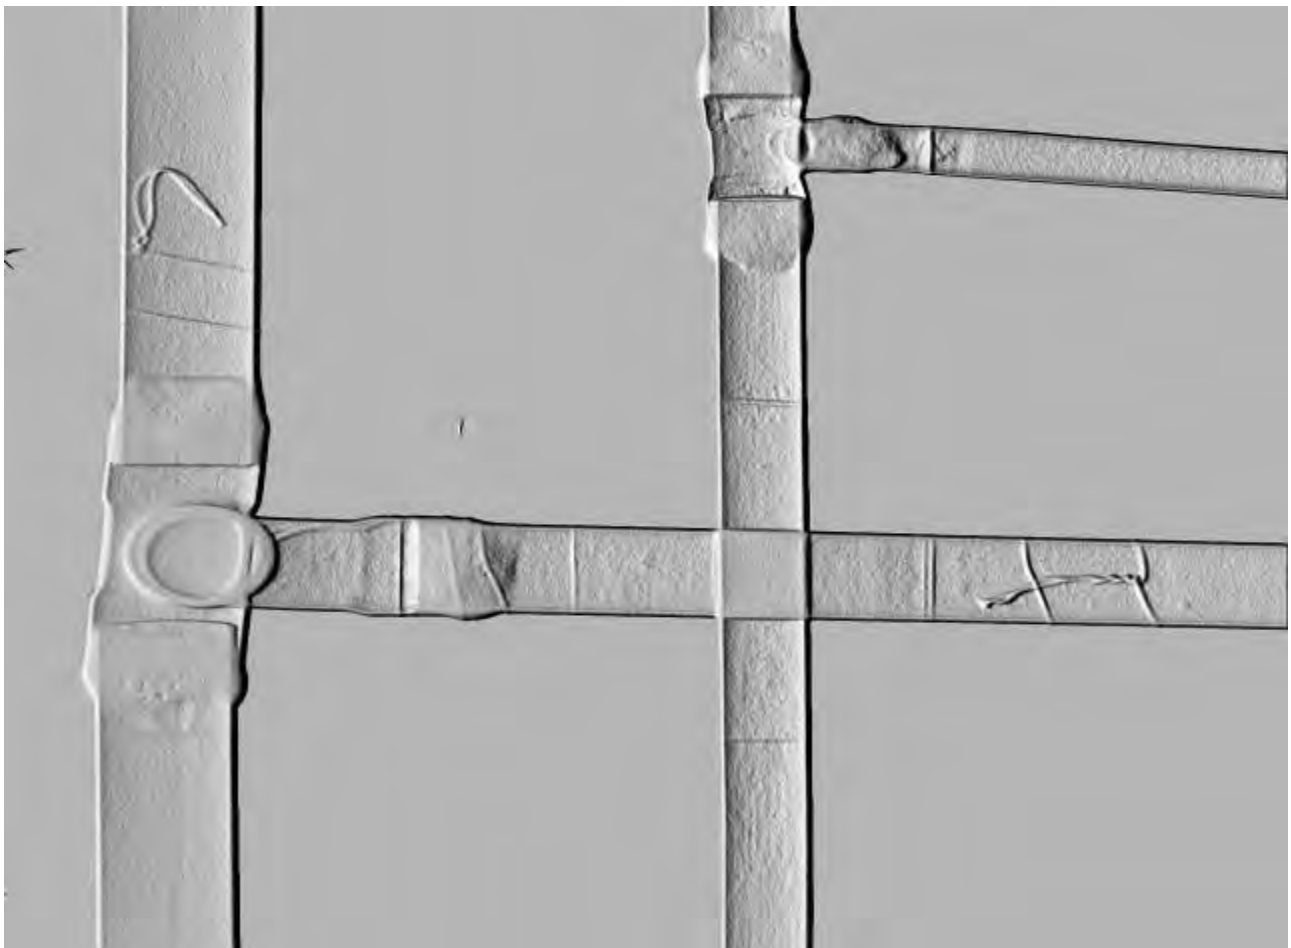
LV1/LVK1: Näyte on otettu  $\varnothing$  22/15 mm kupariputkista (nousulinjan alaosat). Näytteen putkikappaleissa on havaittavissa alkavaa pistekorrosiota. Putkinäytteen kaltaisten putkien kuntoa voidaan pitää tyydyttävänä ja niiden jäljellä oleva käyttöikä on yli 10 vuotta, mikäli korroosion eteneminen tapahtuu laskennallisesti ja lineaarisesti.

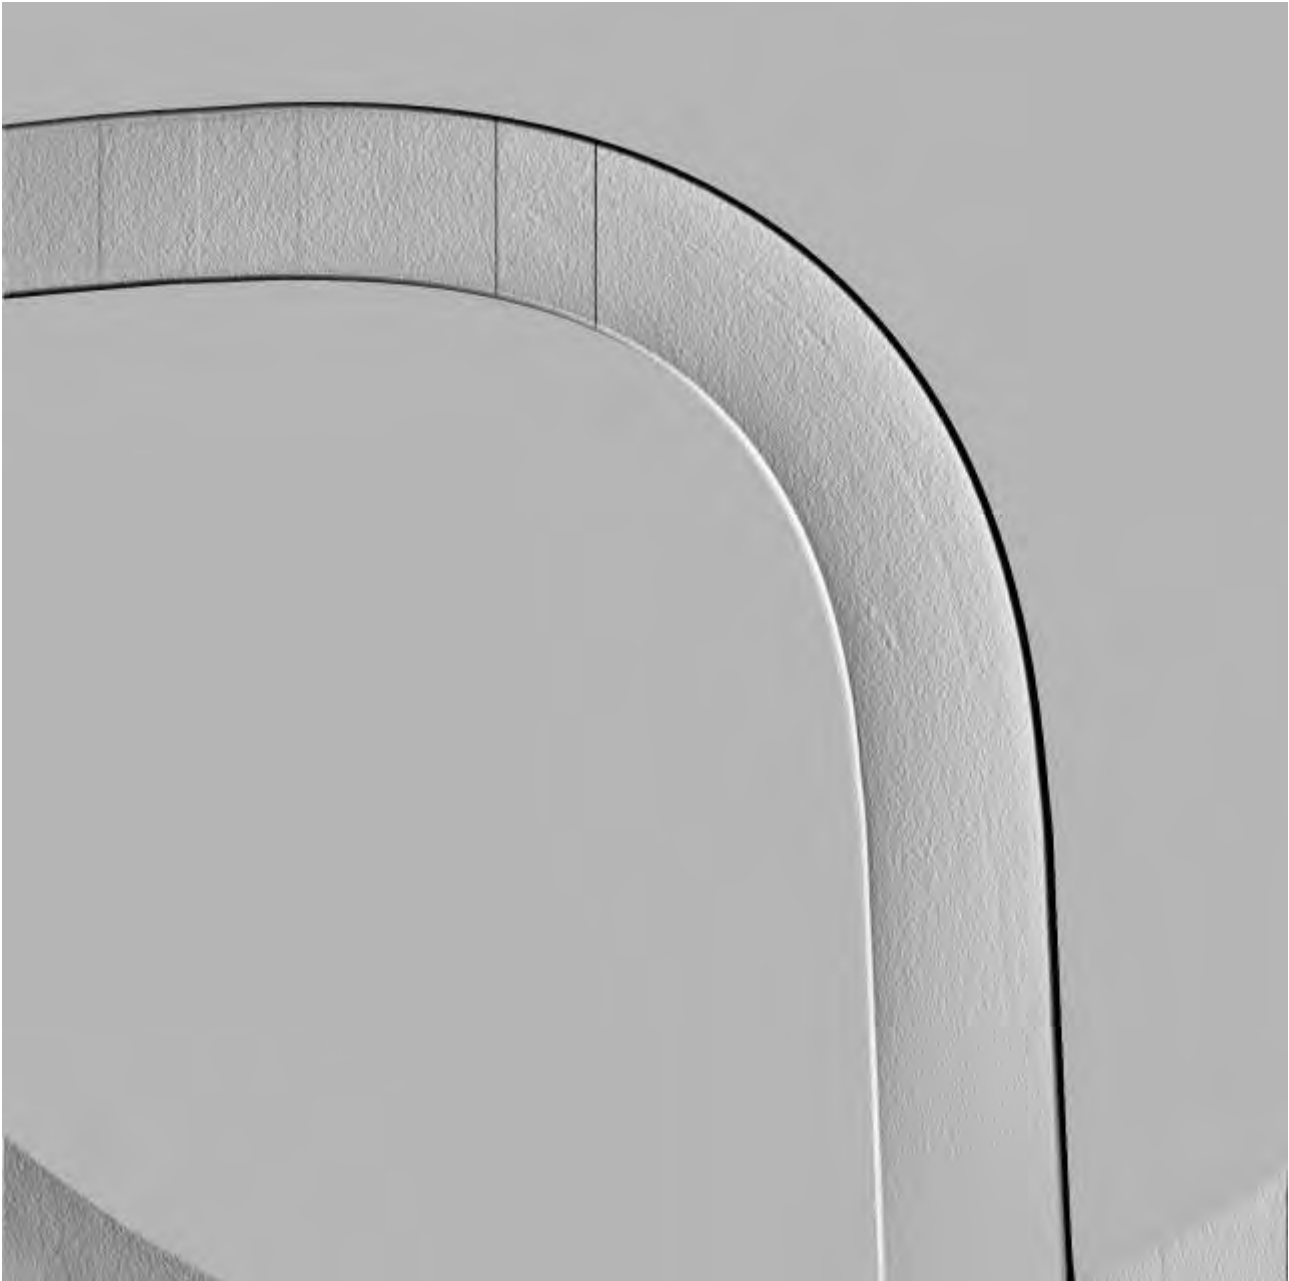
LV2: Näyte on otettu  $\varnothing$  28 mm kupariputkesta (runkolinja). Näytteen putkikappaleessa on havaittavissa alkavaa pistekorroosiota. Putkinäytteen kaltaisten putkien kuntoa voidaan pitää tyydyttävänä ja niiden jäljellä oleva käyttöikä on yli 10 vuotta, mikäli korroosion eteneminen tapahtuu laskennallisesti ja lineaarisesti.

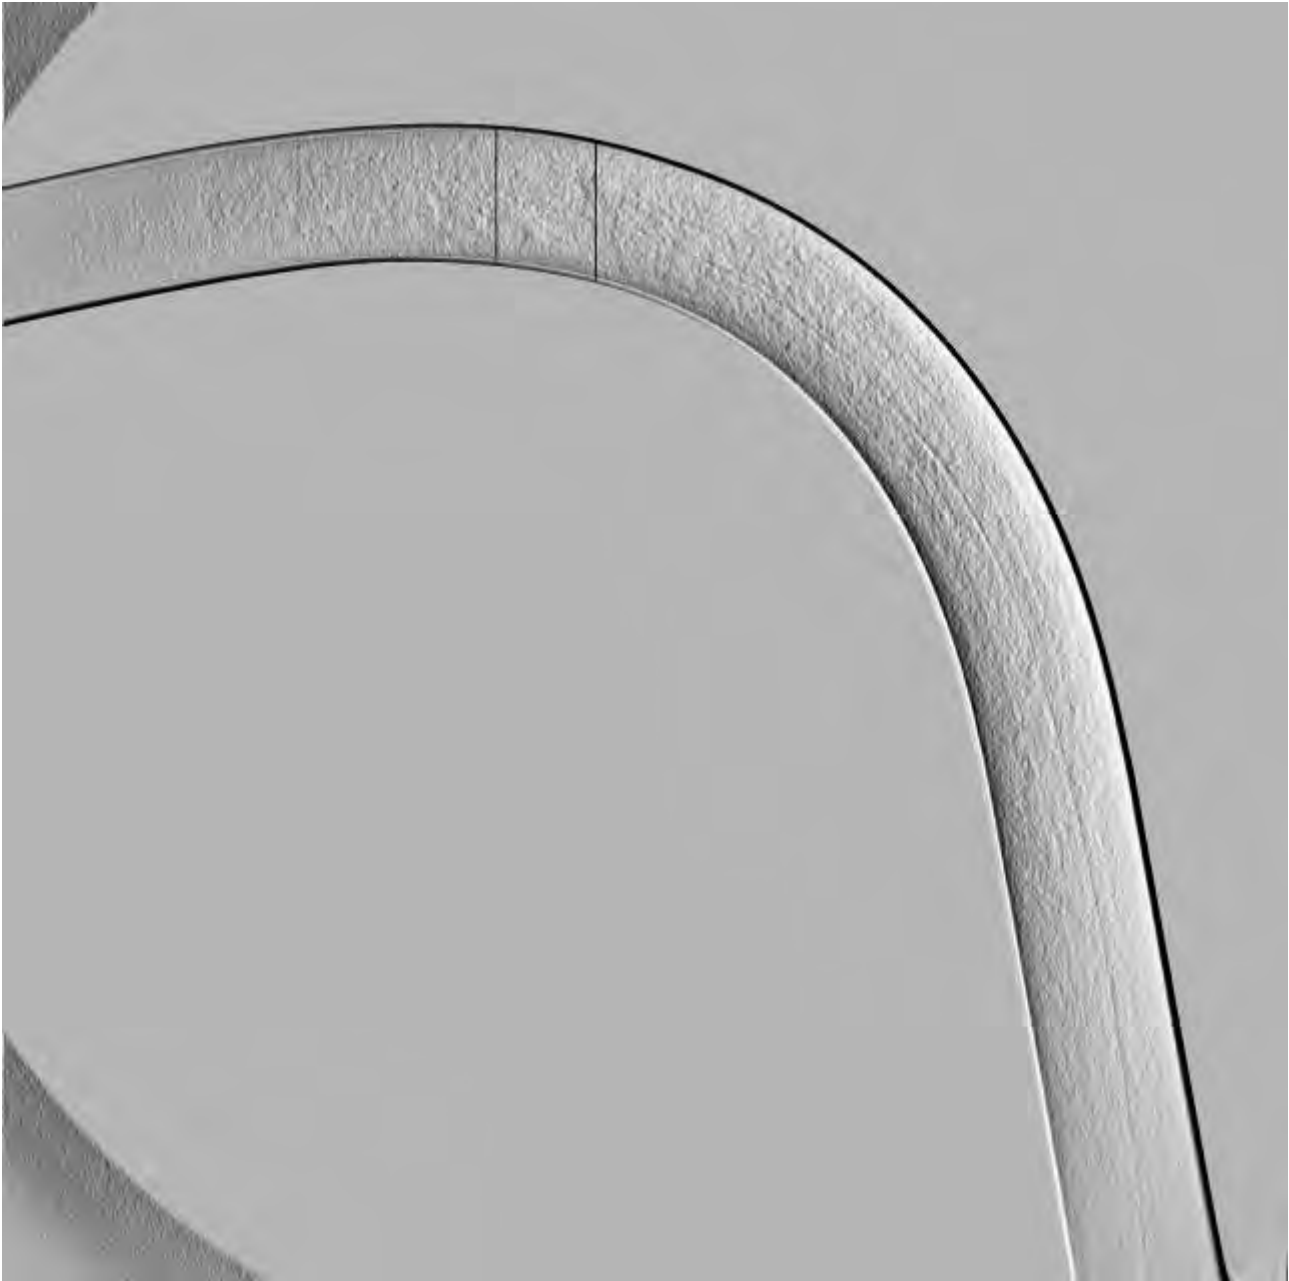
LVK2: Näyte on otettu  $\varnothing$  18 mm kupariputkesta (runkolinja). Näytteen putkikappaleessa on havaittavissa eroosiokorroosiota ja alkavaa pistekorroosiota. Putkinäytteen kaltaisten putkien kuntoa voidaan pitää tyydyttävänä ja niiden jäljellä oleva käyttöikä on noin 10 vuotta tai jopa yli 10 vuotta, mikäli korroosion eteneminen tapahtuu laskennallisesti ja lineaarisesti.

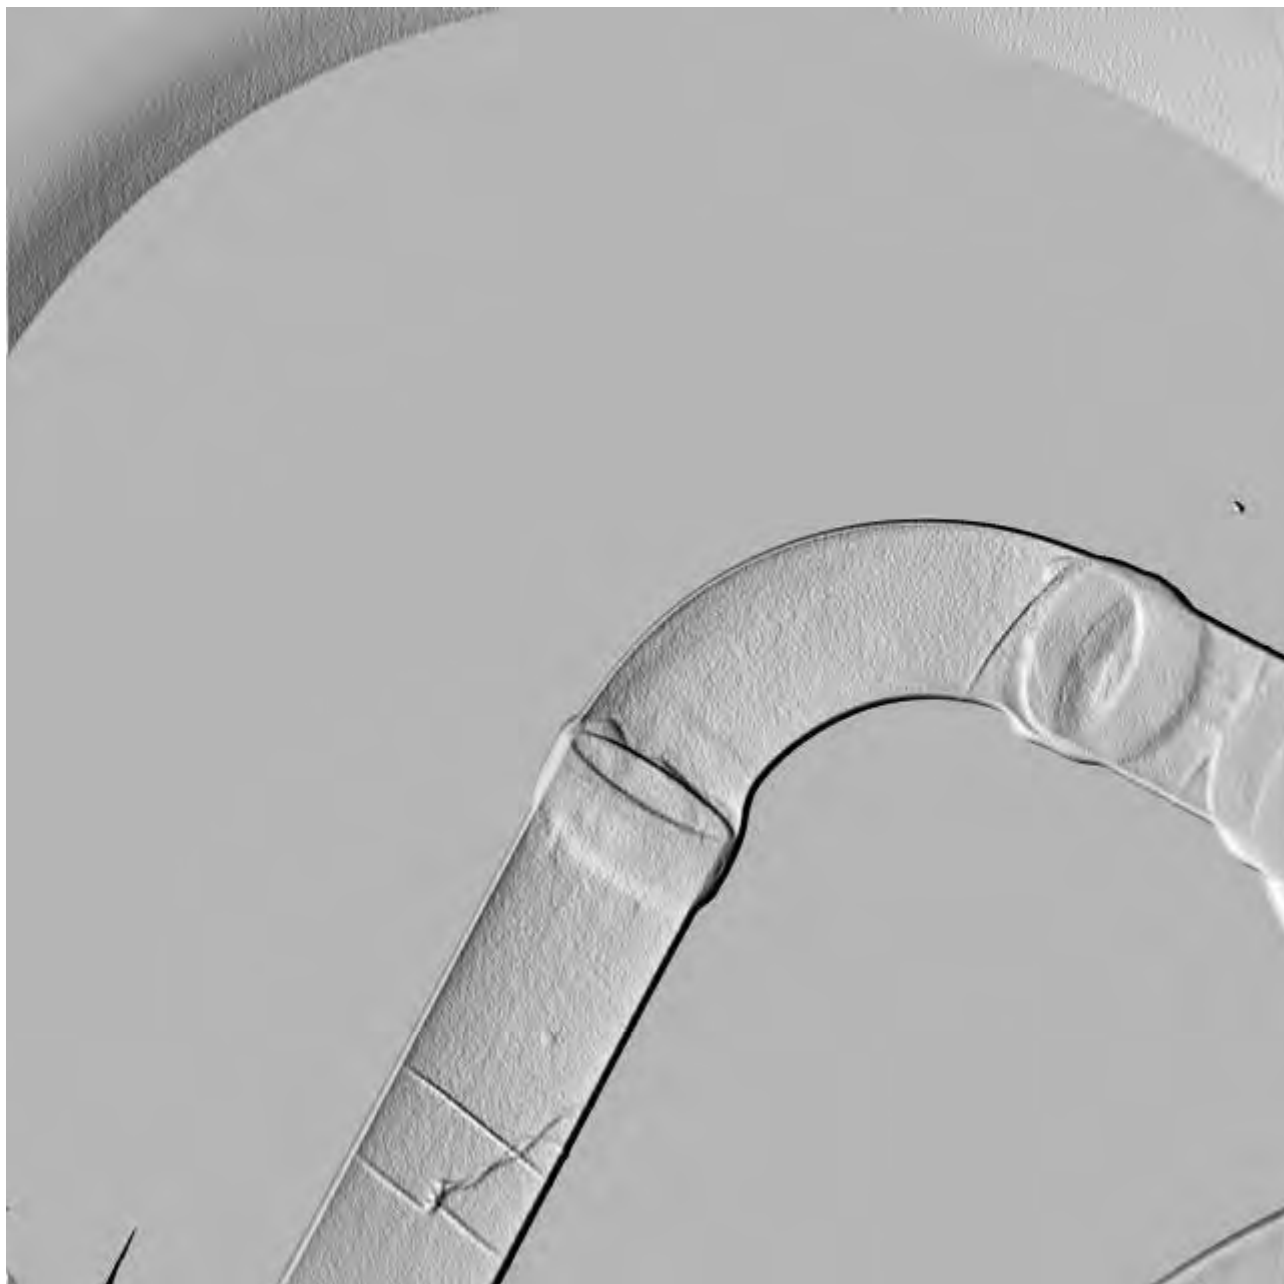
LV3: Näyte on otettu  $\varnothing$  28 mm kupariputkesta (nousulinjan alaosa). Näytteen putkikappaleissa on havaittavissa alkavaa pistekorrosiota. Putkinäytteen kaltaisten putkien kuntoa voidaan pitää tyydyttävänä ja niiden jäljellä oleva käyttöikä on yli 10 vuotta, mikäli korroosion eteneminen tapahtuu laskennallisesti ja lineaarisesti.

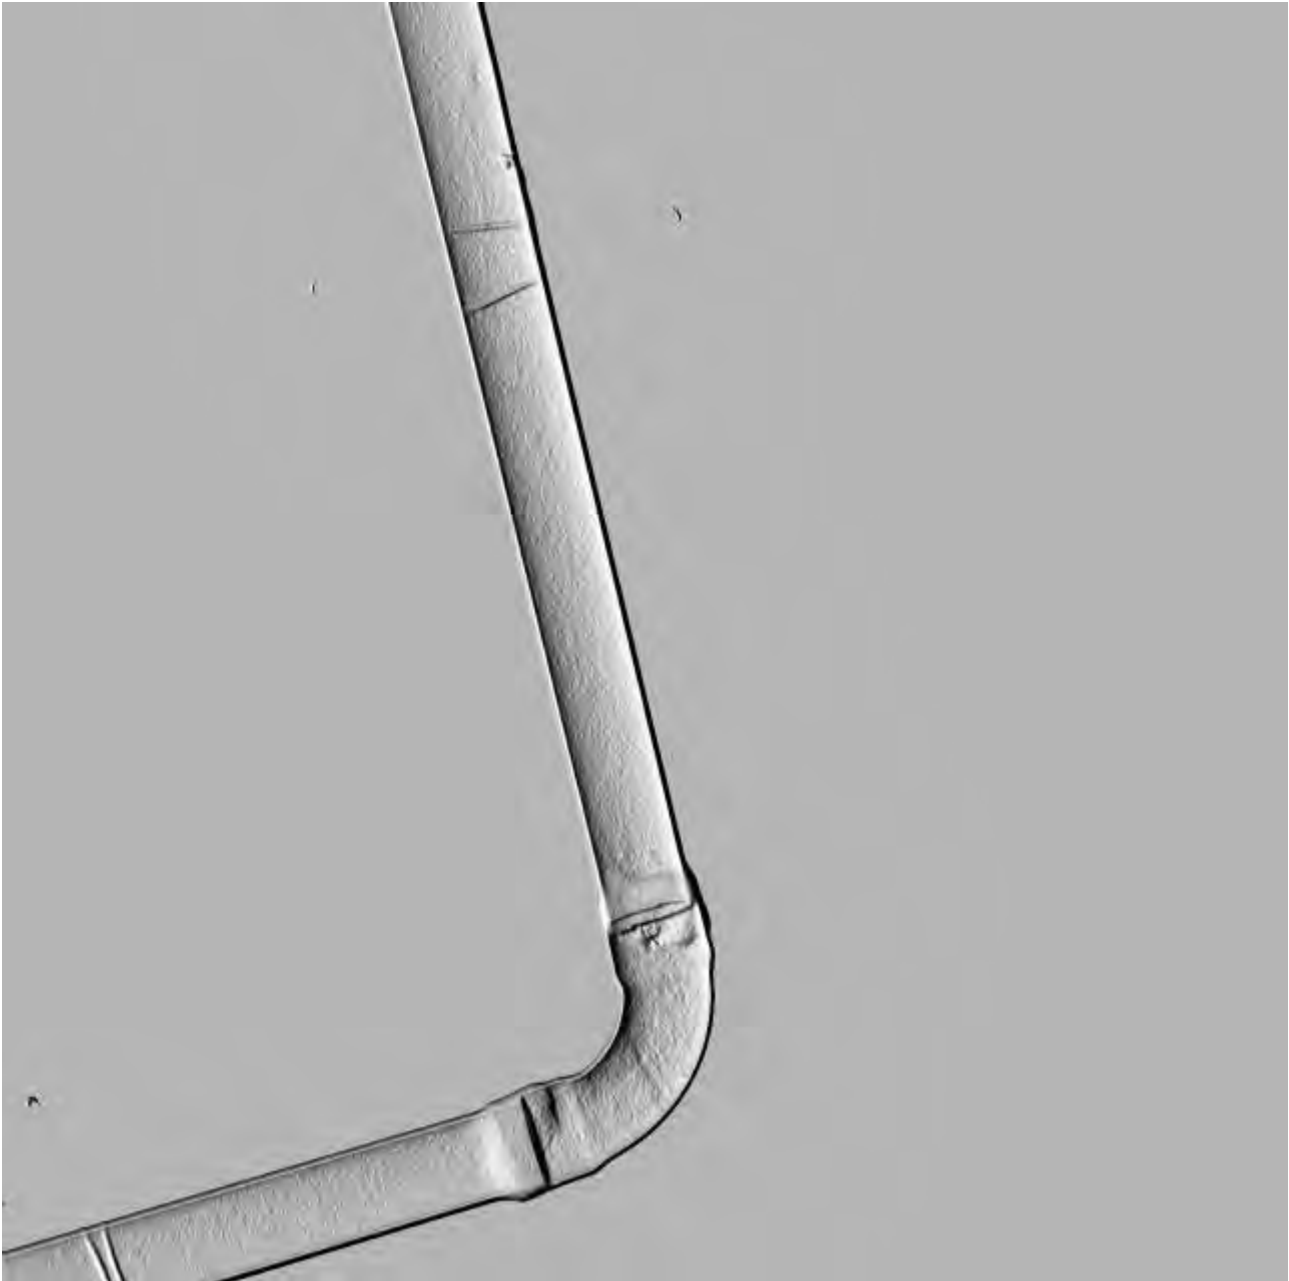
LVK3: Näyte on otettu  $\varnothing$  15 mm kupariputkesta (nousulinjan alaosa). Näytteen putkikapaleissa on havaittavissa alkavaa pistekorrosiota. Putkinäytteen kaltaisten putkien kuntoa voidaan pitää tyydyttävänä ja niiden jäljellä oleva käyttöikä on yli 10 vuotta, mikäli korroosion eteneminen tapahtuu laskennallisesti ja lineaarisesti.

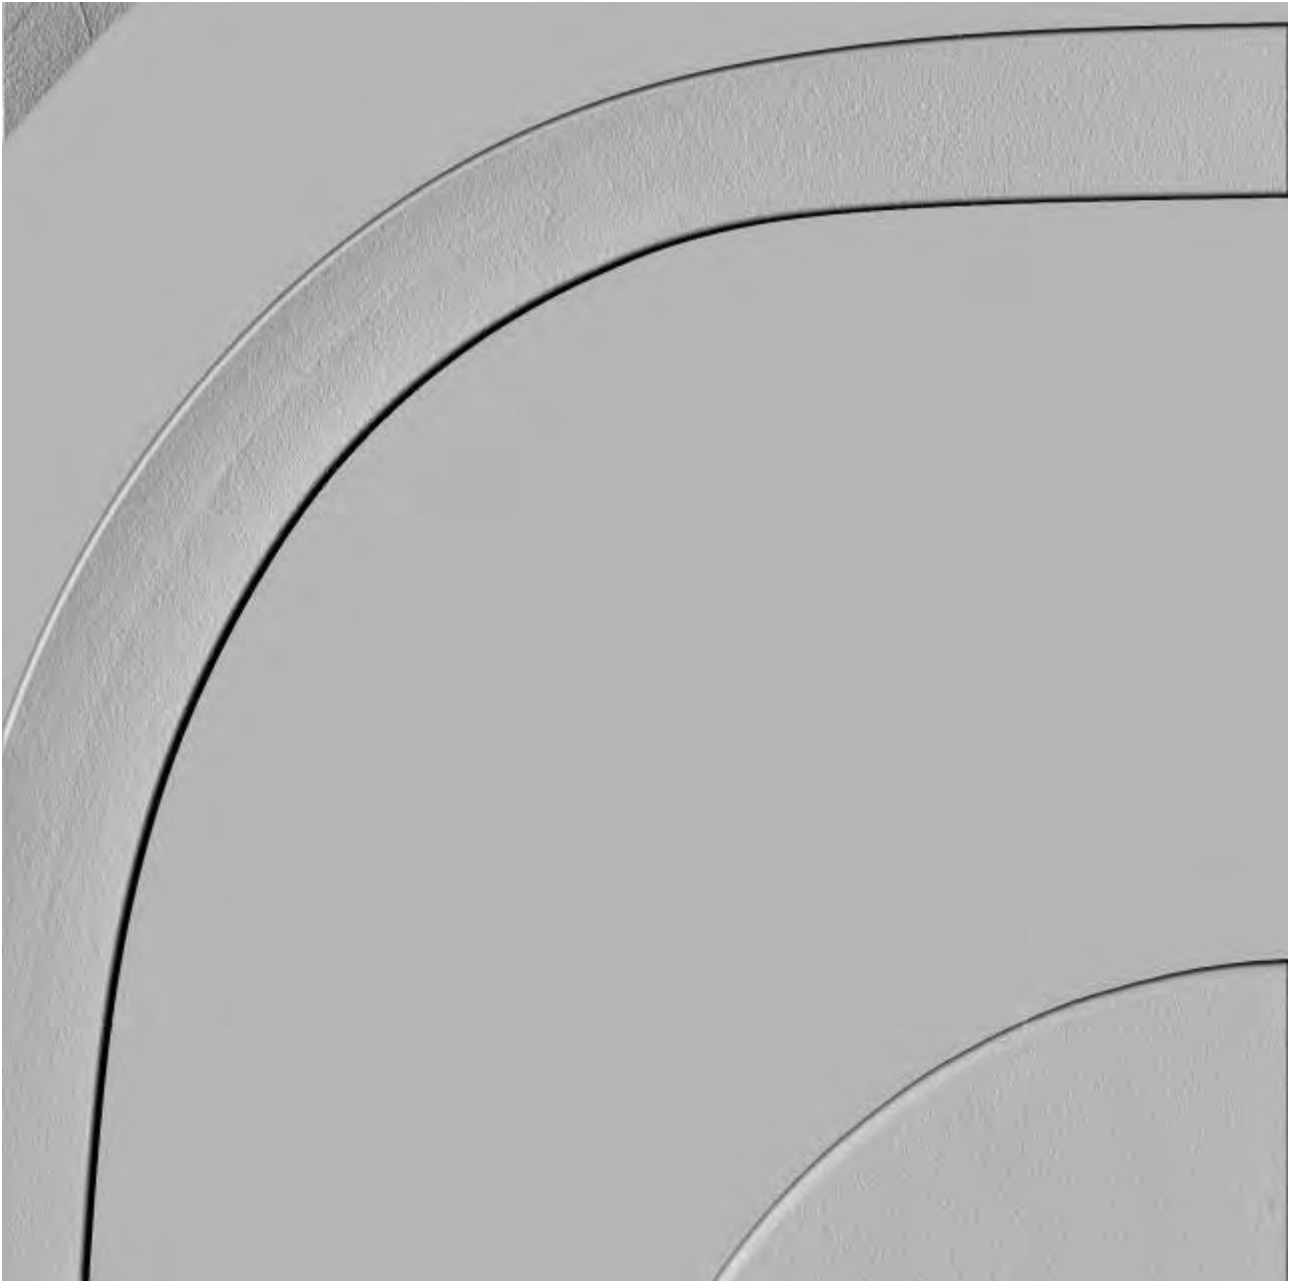
LV4: Näyte on otettu  $\varnothing$  28 mm kupariputkesta (runkolinja). Näytteen putkikappaleessa on havaittavissa alkavaa pistekorrosiota. Putkinäytteen kaltaisten putkien kuntoa voidaan pitää tyydyttävänä ja niiden jäljellä oleva käyttöikä on yli 10 vuotta, mikäli korroosion eteneminen tapahtuu laskennallisesti ja lineaarisesti.

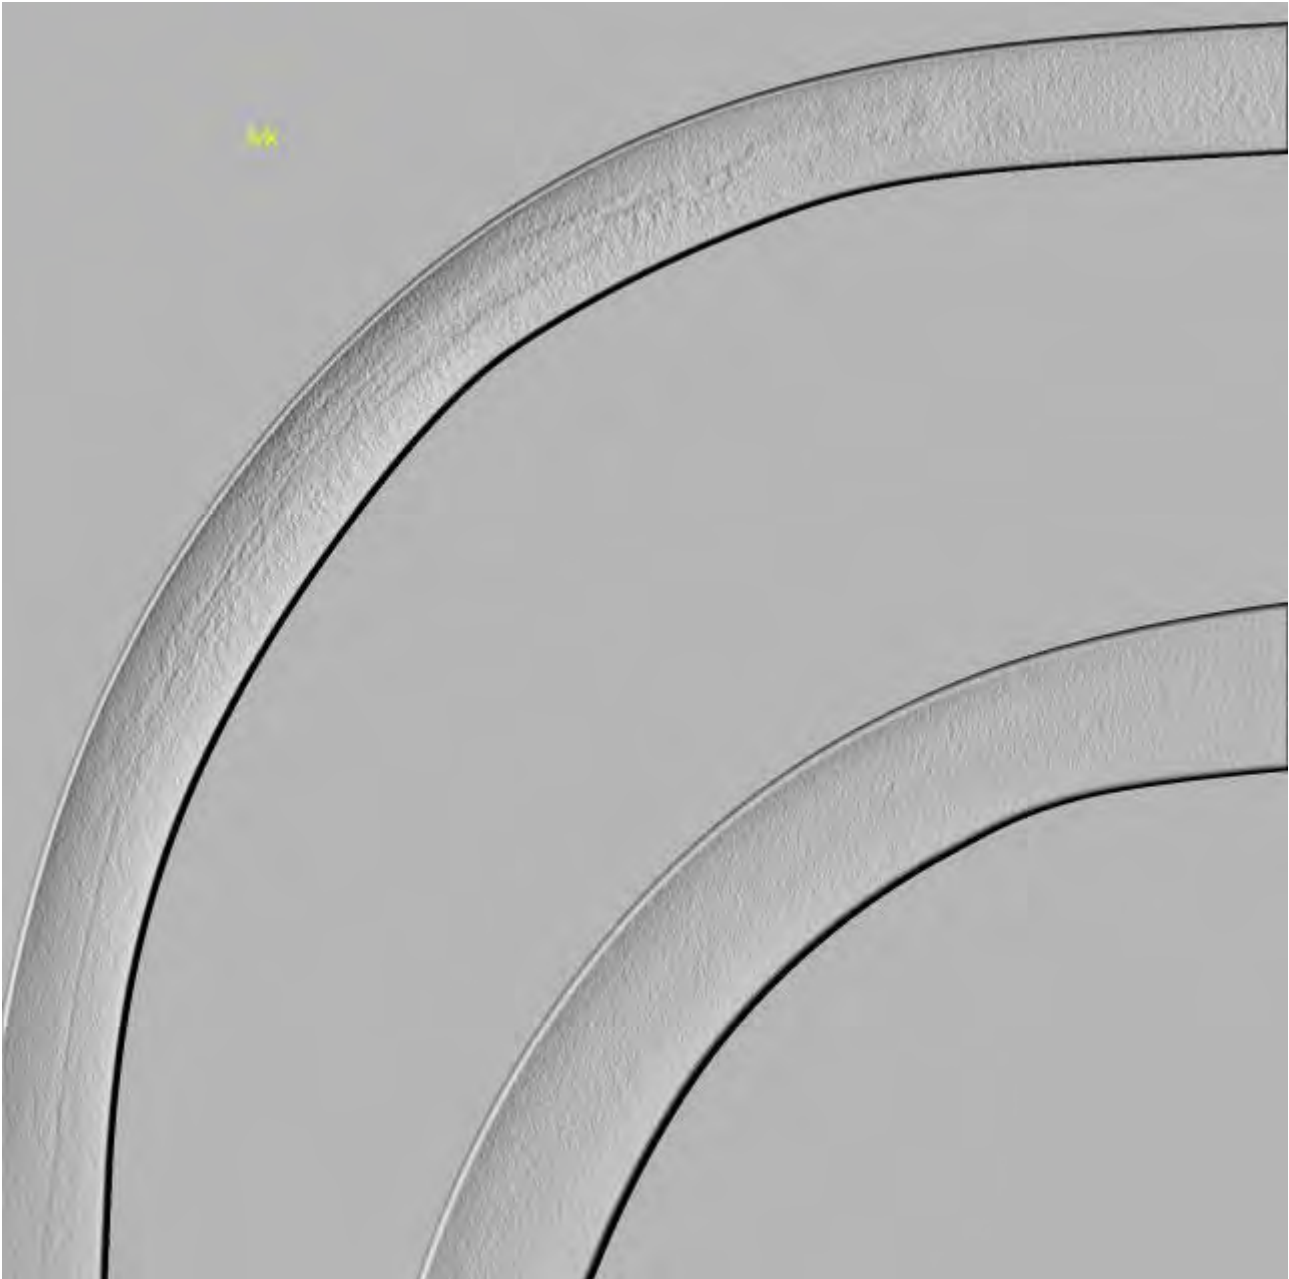
LVK4: Näyte on otettu  $\varnothing$  28 mm kupariputkesta (runkolinja). Näytteen putkikappaleessa on havaittavissa eroosiokorroosiota ja alkavaa pistekorroosiota. Putkinäytteen kaltaisten putkien kuntoa voidaan pitää tyydyttävänä ja niiden jäljellä oleva käyttöikä on noin 10 vuotta tai jopa yli 10 vuotta, mikäli korroosion eteneminen tapahtuu laskennallisesti ja lineaarisesti.

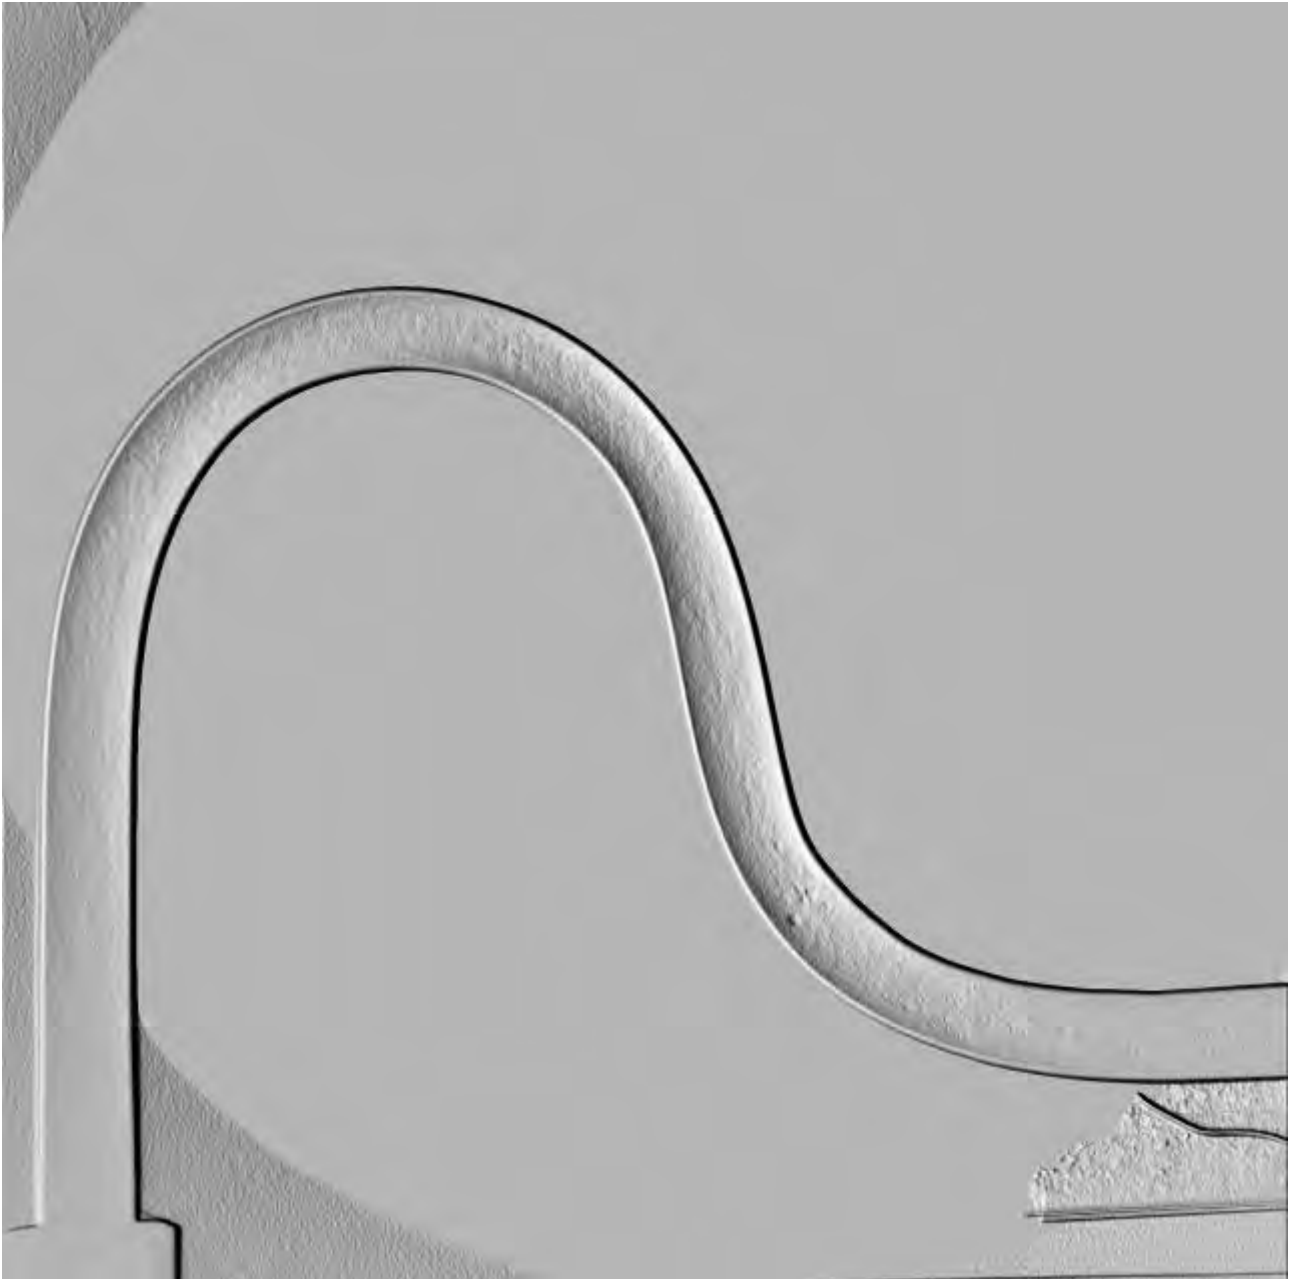
LVK5: Näyte on otettu  $\varnothing$  15 mm kupariputkesta (runkolinja). Näytteen putkikappaleessa on havaittavissa eroosiokorroosiota ja alkavaa pistekorrosiota. Eroosiokorroosio on melko voimakasta. Putkinäytteen kaltaisten putkien kuntoa voidaan pitää tyydyttävänä ja niiden jäljellä oleva käyttöikä on noin 5-10 vuotta, mikäli korroosion eteneminen tapahtuu laskennallisesti ja lineaarisesti.

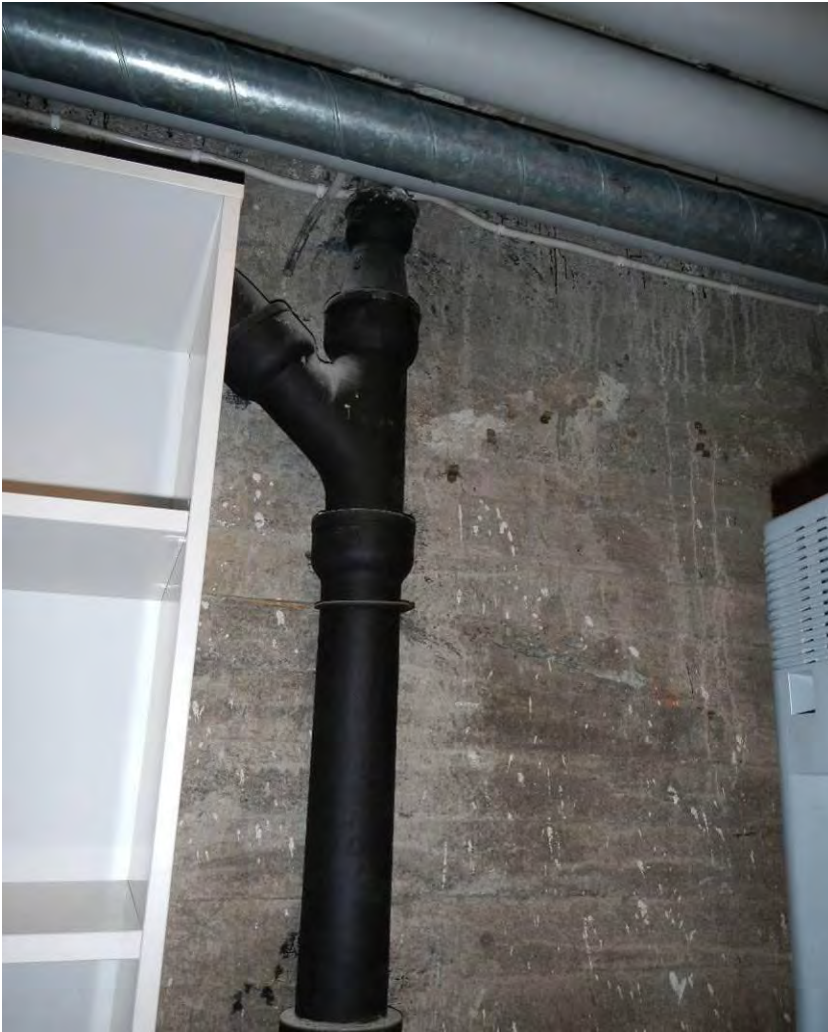
Kuva 13. Viemärit ovat osittain alkuperäiset.

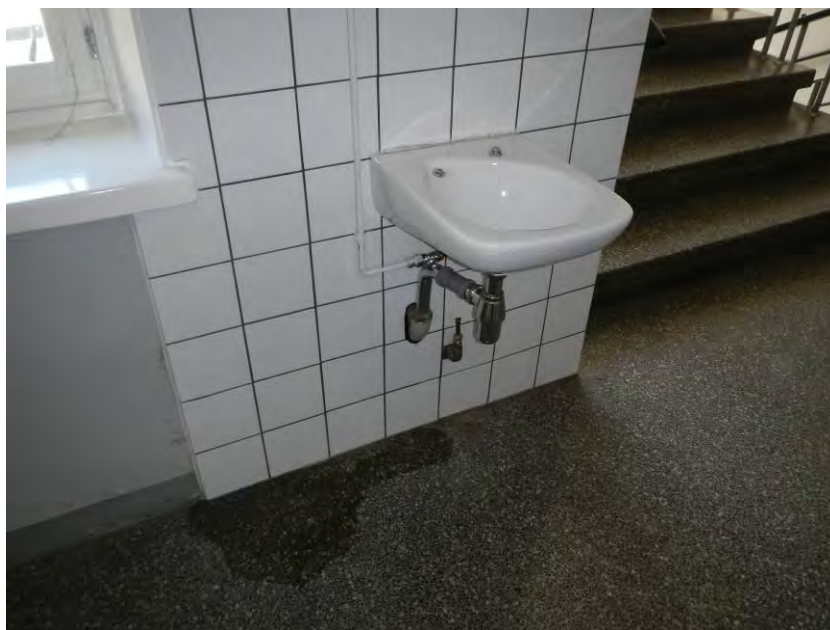
Kuva 15. Juomahanan vuotava viemäri tulee korjata.

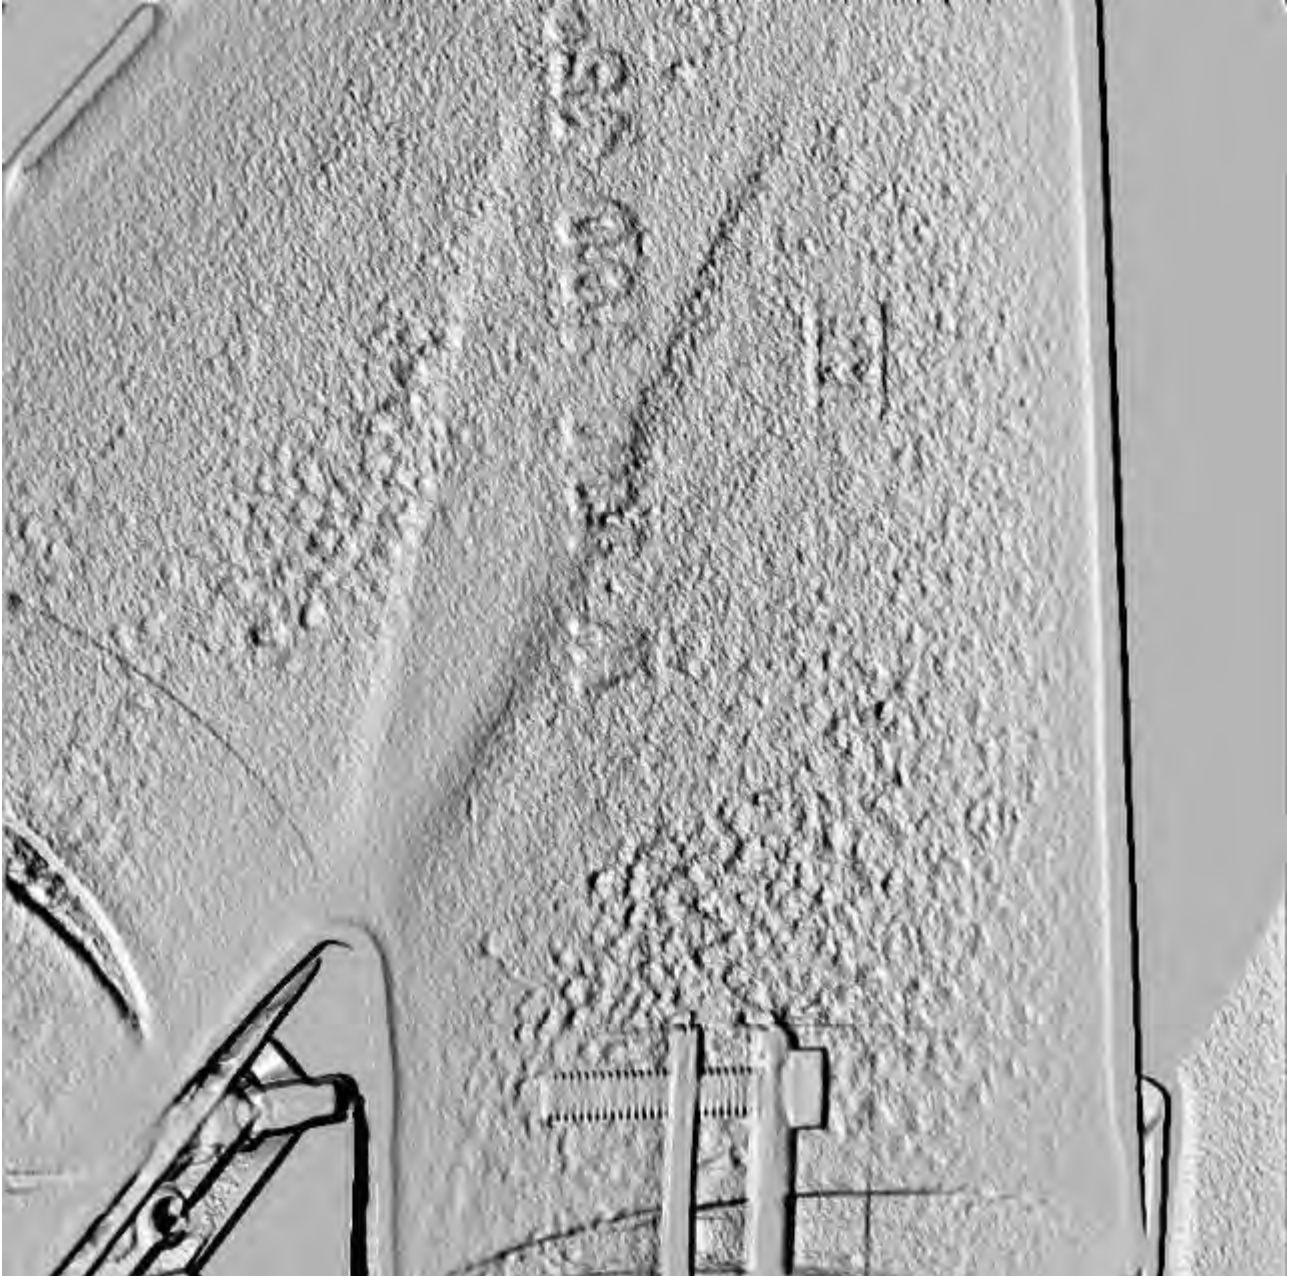
JV1: Näyte on otettu GR100 viemäriputkesta (80-luvun viemäri). Näytteen putkikappaleessa on havaittavissa pistemäistä korroosiota. Havaittu korrosio on vielä maltillista ja vastaavankuntoisten putkien kunto on tyydyttävää tasoa ja niiden jäljellä oleva käyttöikä on noin 10 vuotta tai jopa yli 10 vuotta, mikäli korroosion eteneminen tapahtuu laskennallisesti ja lineaarisesti.

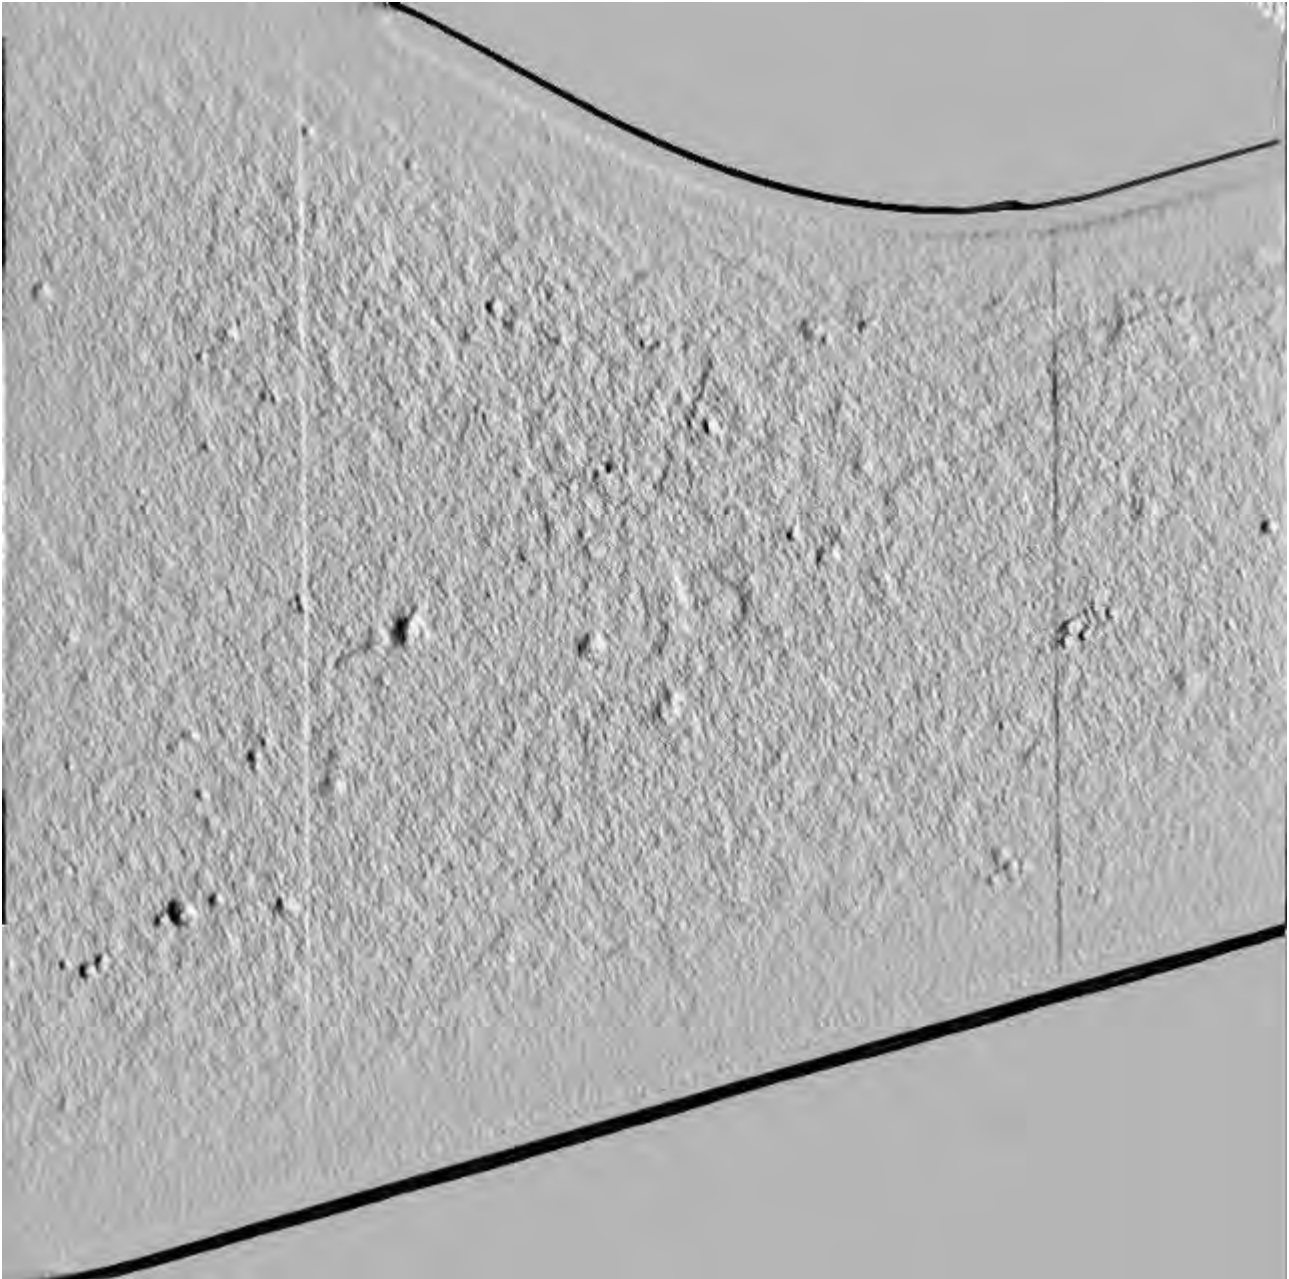
JV2: Näyte on otettu GR100 viemäriputkesta (vanha viemäri). Näytteen putkikappaleessa on havaittavissa pistemäistä korroosiota. Havaittu korrosio on pistemäisesti voimakasta ja vastaavankuntoisten putkien kunto on tyydyttävää tasoa ja niiden jäljellä oleva käyttöikä on noin 5-10 vuotta, mikäli korroosion eteneminen tapahtuu laskennallisesti ja lineaarisesti.

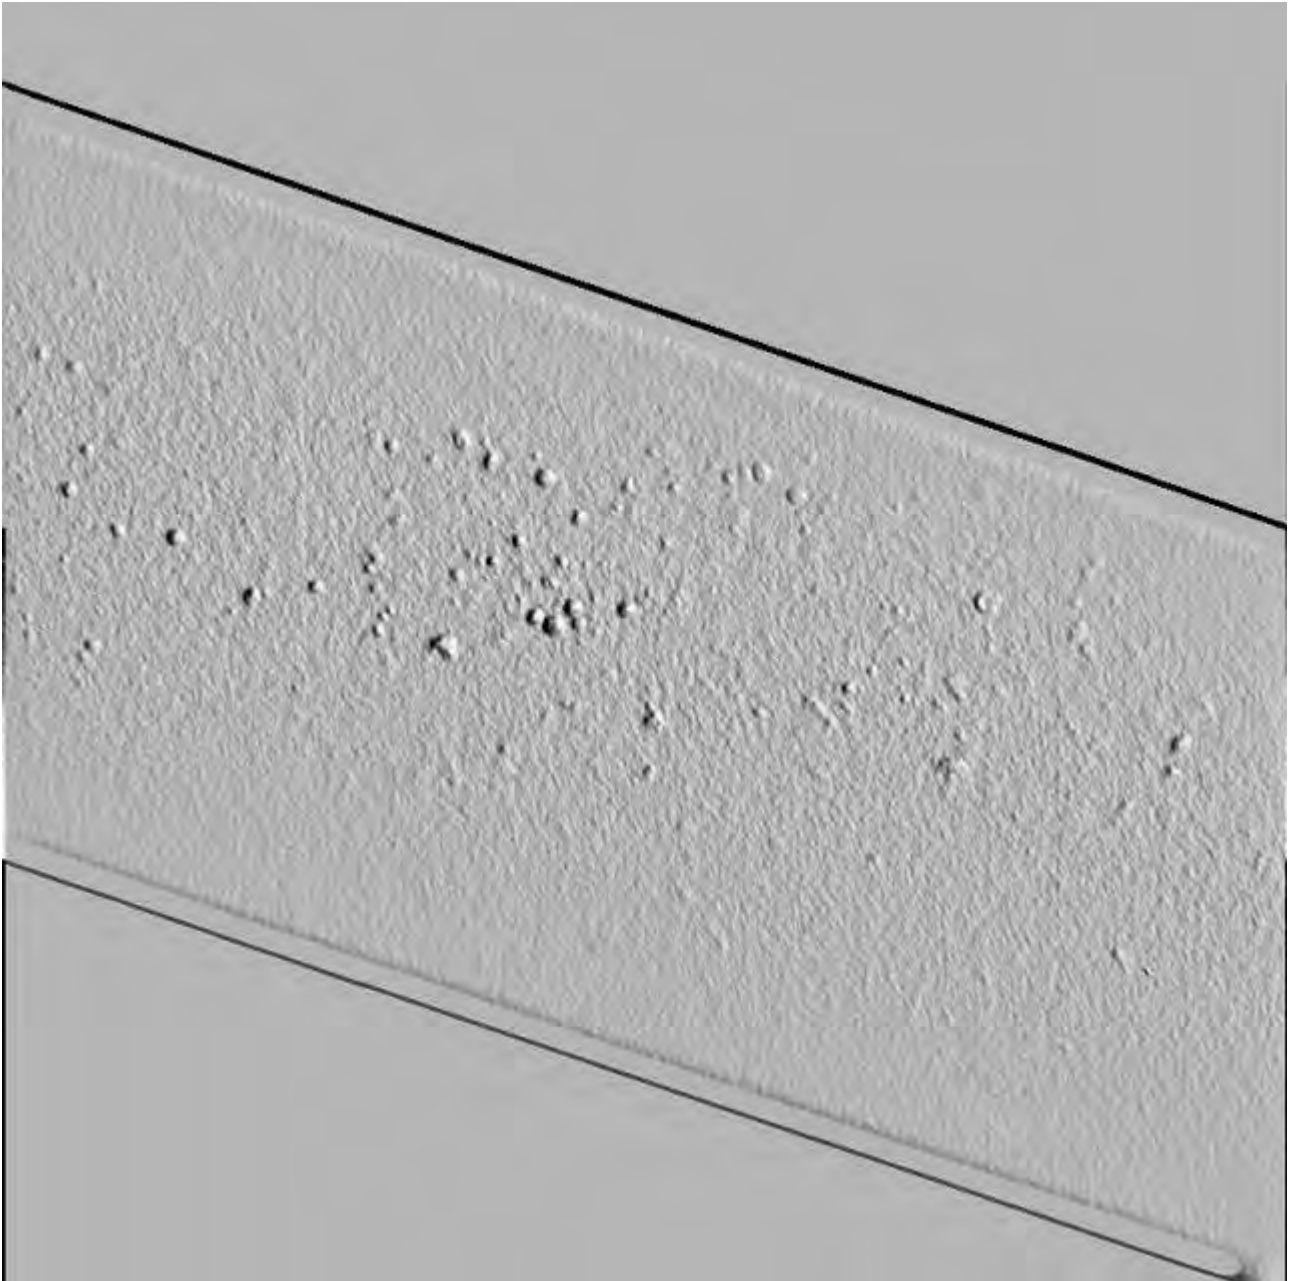
JV3: Näyte on otettu GR100 viemäriputkesta (vanha viemäri). Näytteen putkikappaleessa on havaittavissa pistemäistä korroosiota. Havaittu korroosio on pistemäisesti voimakasta ja vastaavankuntoisten putkien kunto on tyydyttävää tasoa ja niiden jäljellä oleva käyttöikä on noin 5-10 vuotta, mikäli korroosion eteneminen tapahtuu laskennallisesti ja lineaarisesti.

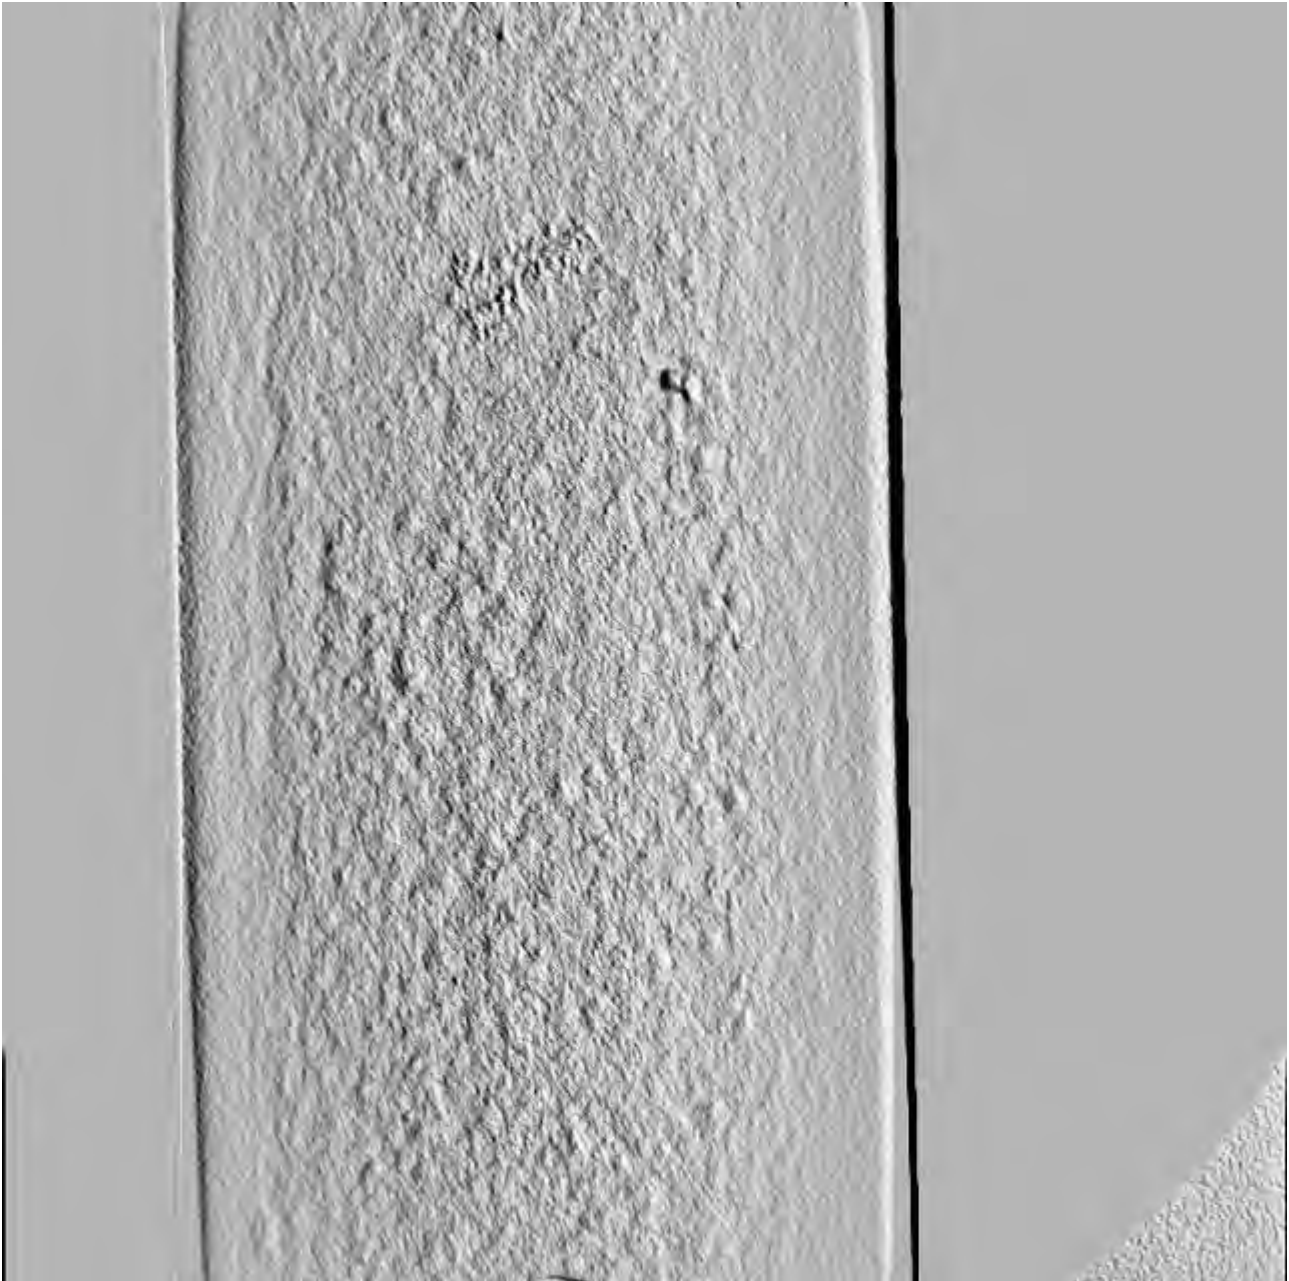
JV4. Näyte on otettu GR100 viemäriputkesta (vanha viemäri). Näytteen putkikappaleessa on havaittavissa pistemäistä korroosiota ja karstaa. Havaittu korroosio on pistemäisesti voimakasta ja vastaavankuntoisten putkien kunto on tyydyttävää tasoa ja niiden jäljellä oleva käyttöikä on noin 5-10 vuotta, mikäli korroosion eteneminen tapahtuu laskennallisesti ja lineaarisesti.
