# TAPANILAN ALA-ASTE A-OSA

## Tutkimusraportti

### LVI- järjestelmien kunto- tutkimukset

Tutkimuksen  
suoritusajankohta: vko 21-23 / 2012  
Raportin päiväys: 27.6.2012

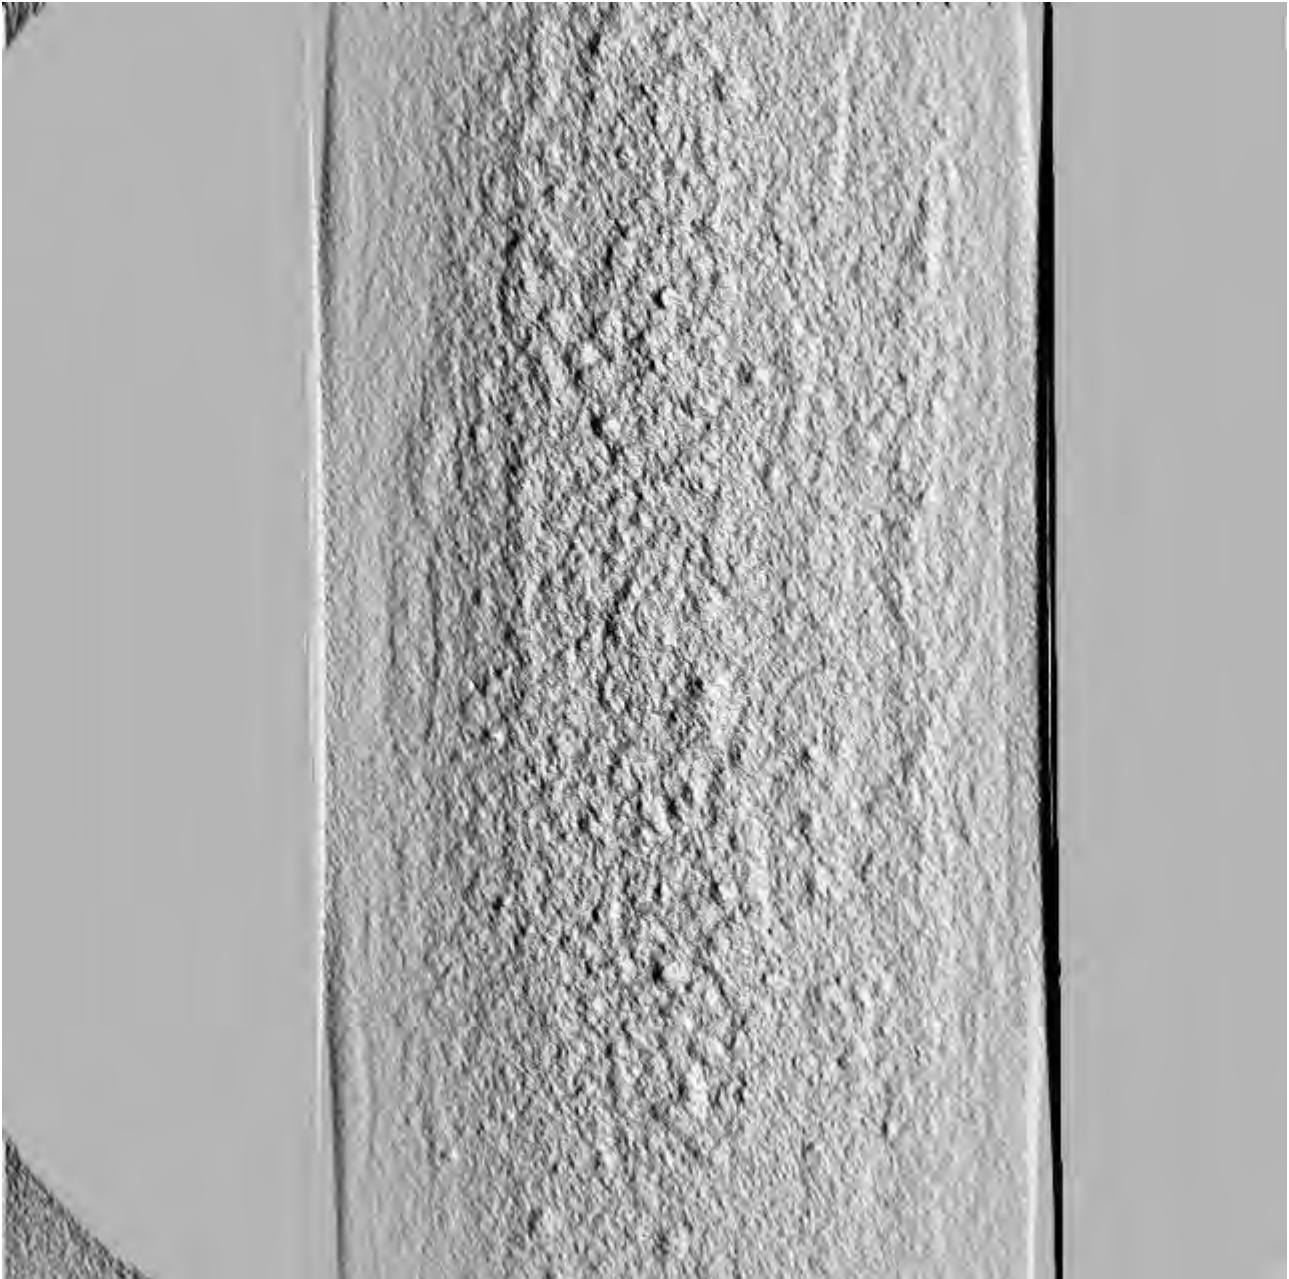
JV5: Näyte on otettu GR100 viemäriputkesta (vanha viemäri). Näytteen putkikappaleessa on havaittavissa pistemäistä korroosiota ja karstaa. Havaittu korroosio on pistemäisesti voimakasta ja vastaavankuntoisten putkien kunto on tyydyttävää tasoa ja niiden jäljellä oleva käyttöikä on noin 5-10 vuotta, mikäli korroosion eteneminen tapahtuu laskennallisesti ja lineaarisesti.

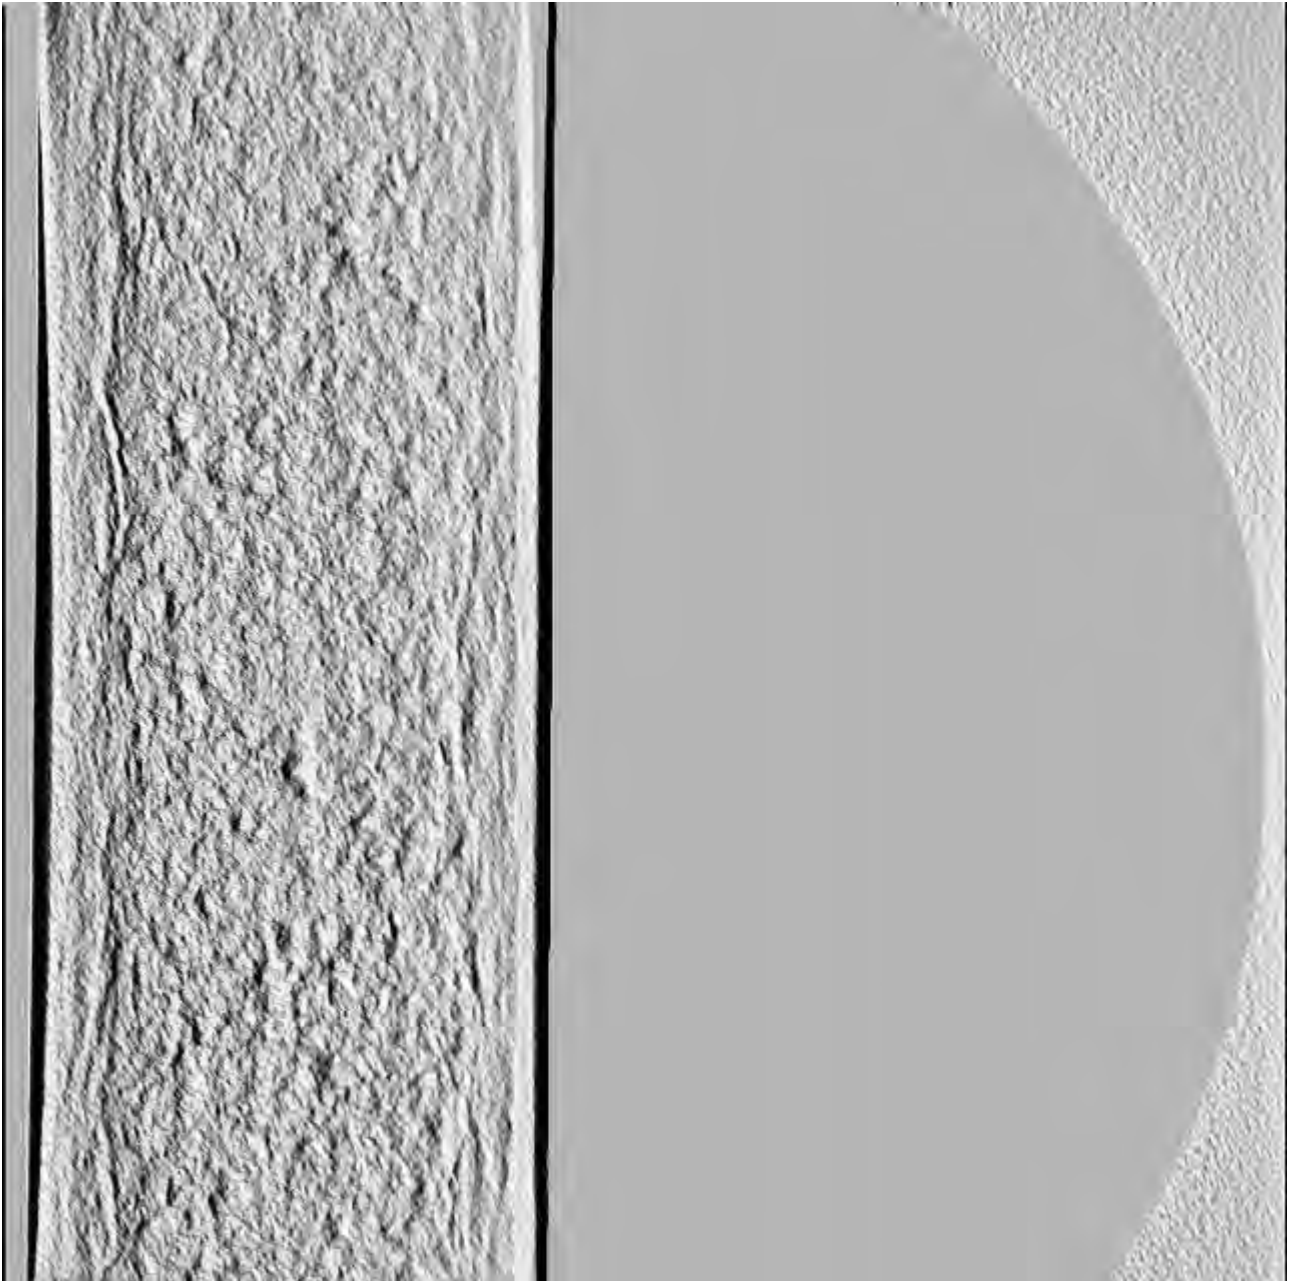
JV6: Näyte on otettu GR70 viemäriputkesta (vanha viemäri). Näytteen putkikappaleessa on havaittavissa pistemäistä korroosiota ja karstaa. Havaittu korroosio on pistemäisesti voimakasta ja vastaavankuntoisten putkien kunto on tyydyttävää tai välttävää tasoa ja niiden jäljellä oleva käyttöikä on noin 5-10 vuotta, mikäli korroosion eteneminen tapahtuu laskennallisesti ja lineaarisesti.

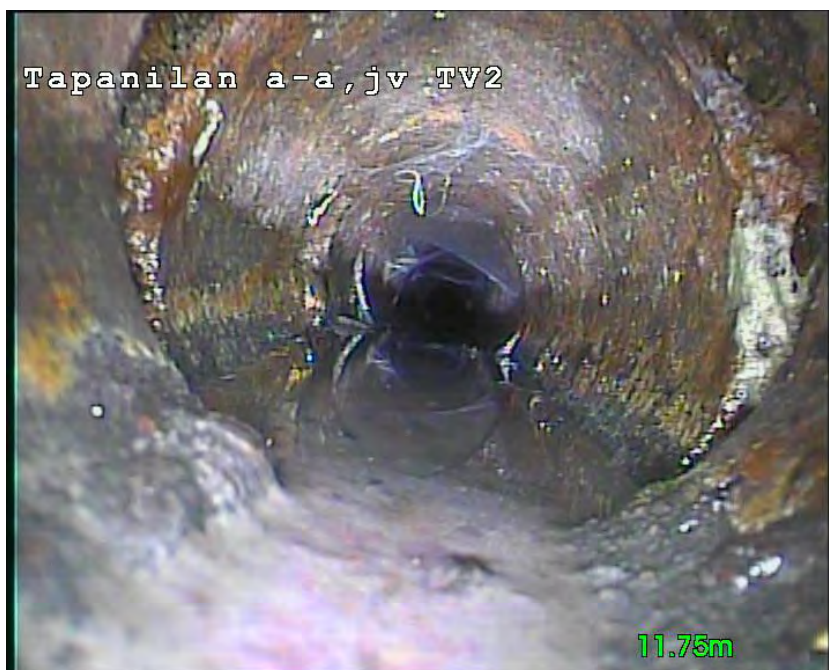
Kuva 16. Pohjaviemäri on poikki.

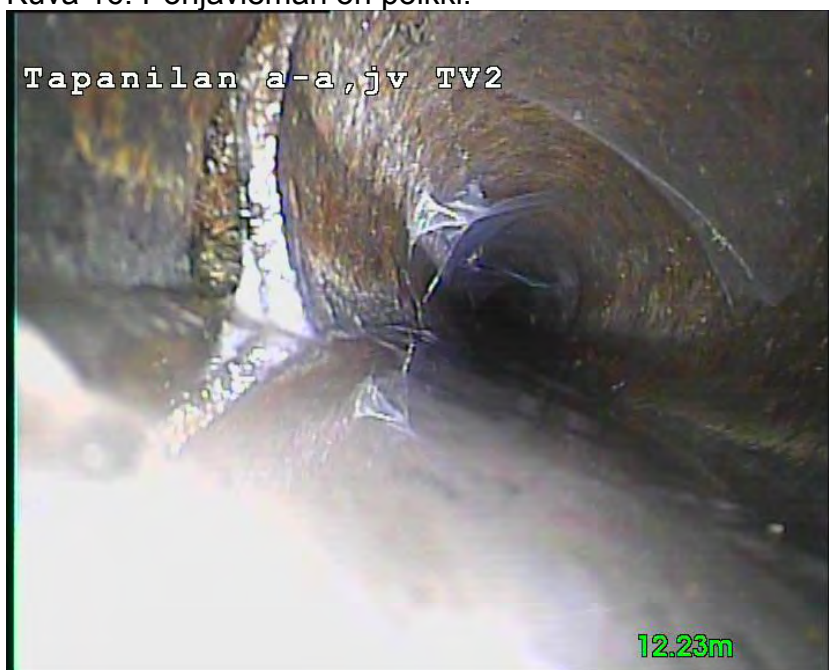
Kuva 17. Pohjaviemäri on poikki.

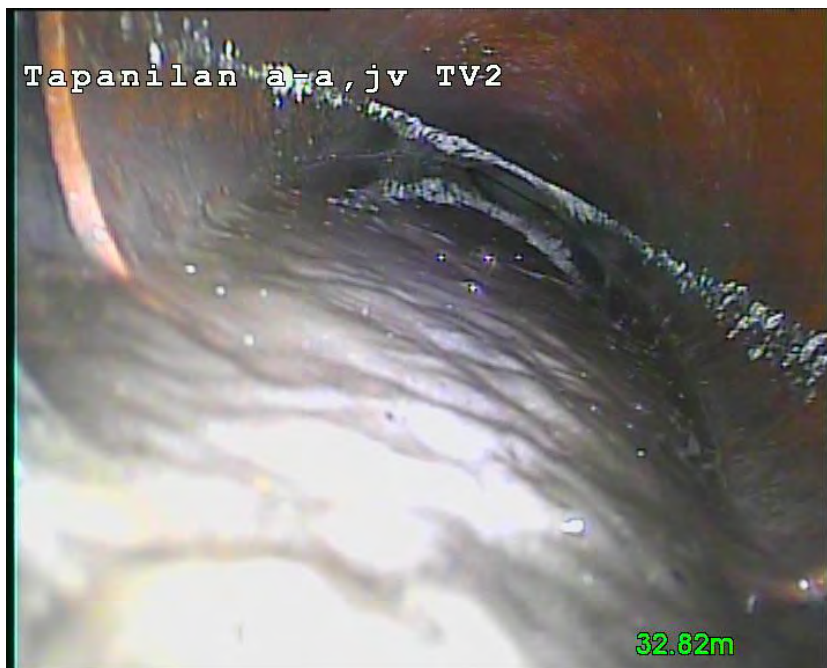
Kuva 18. Tonttviemäri on painunut voimakkaasti JVTK1 purkavan linjan osalta.

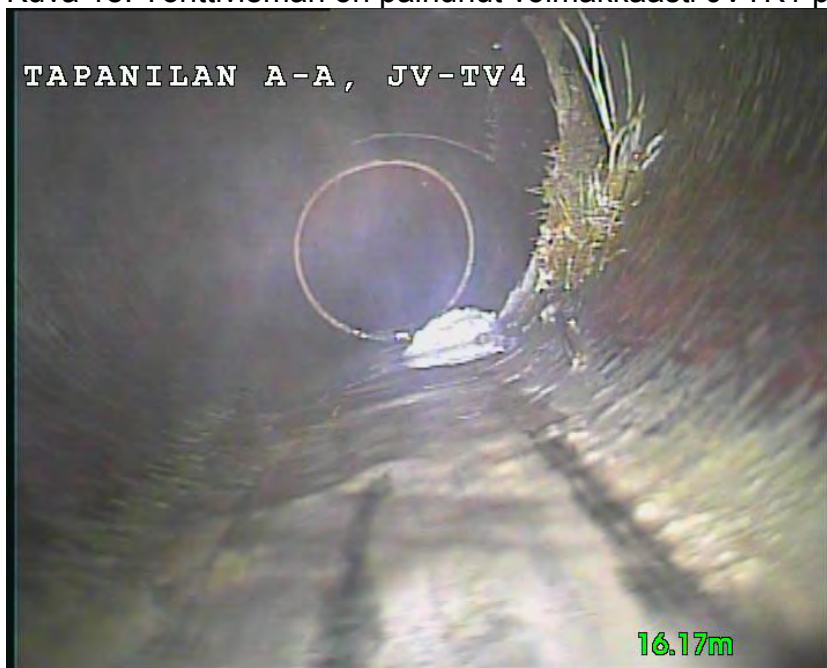
Kuva 19. Viemärin oikeassa kyljessä on juurikasvustoa.

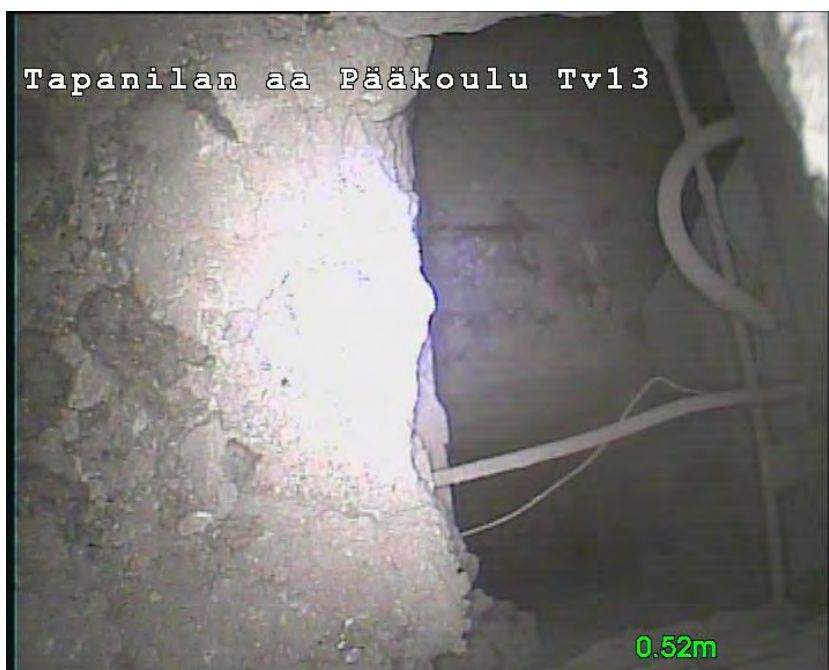
Kuva 26. Yleiskuva hormista, hormissa on rautoja näkyvillä.

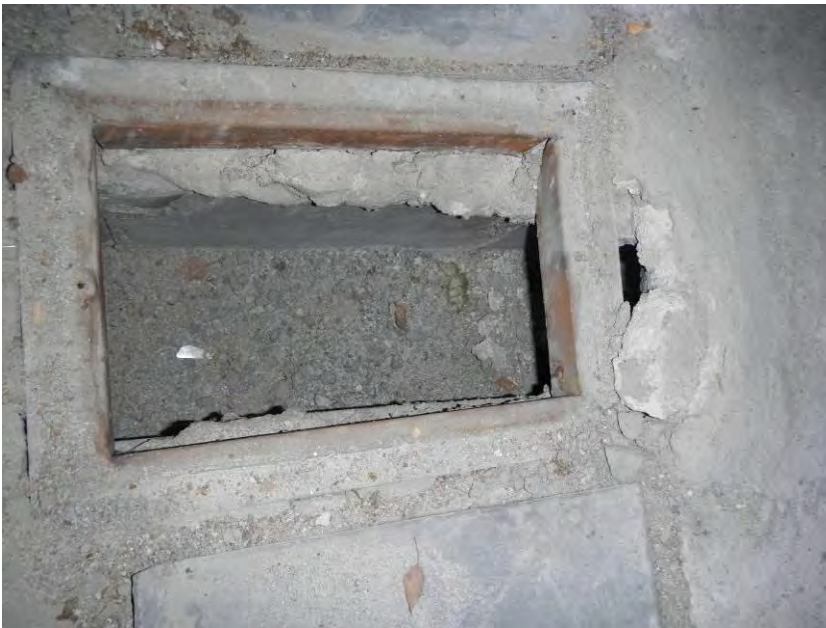
Kuva 27. Hormin puhdistusluukun kehyksen tiiveys on puutteellinen.

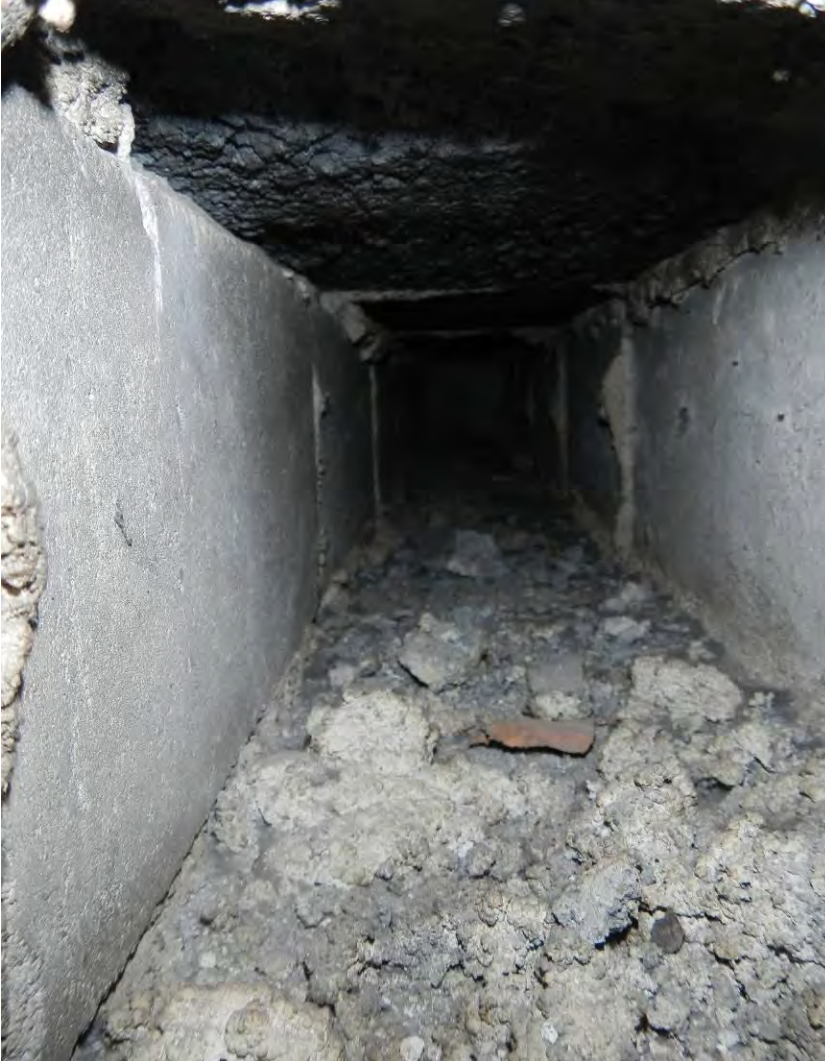
Kuva 30. Vaakahormien pohjalla on paikoin runsaasti rakennusaineista epäpuhtautta.

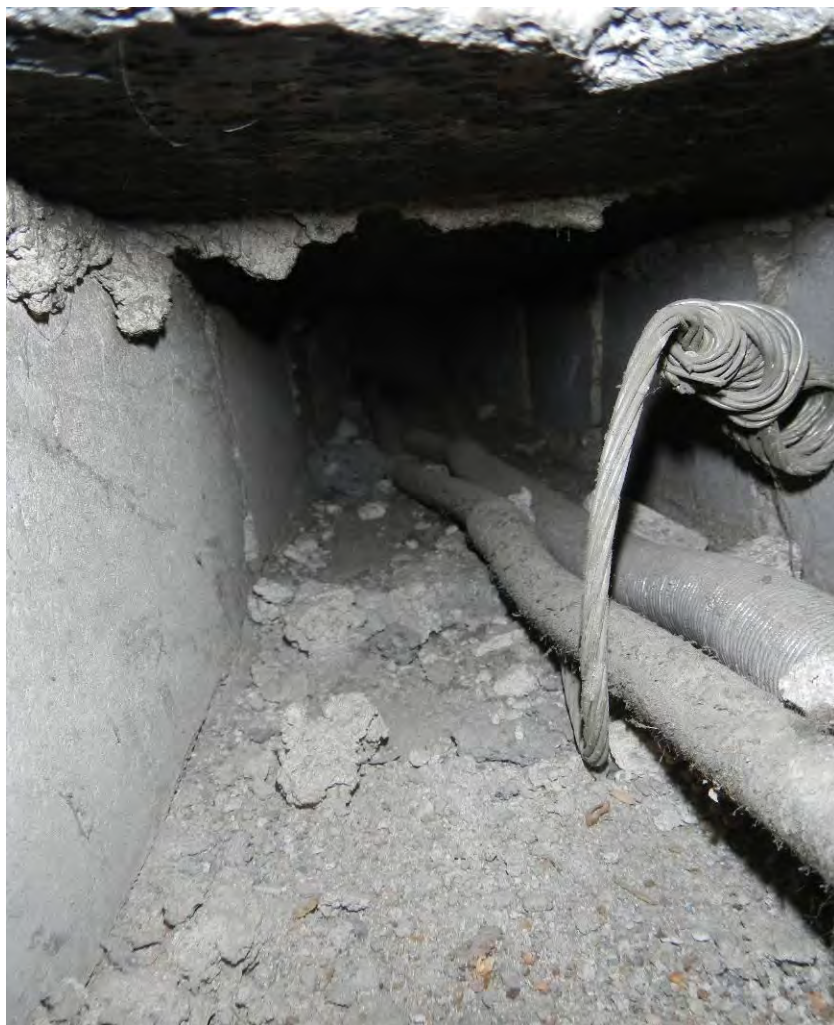
Kuva 31. Hormissa on sähkökaapeleita.

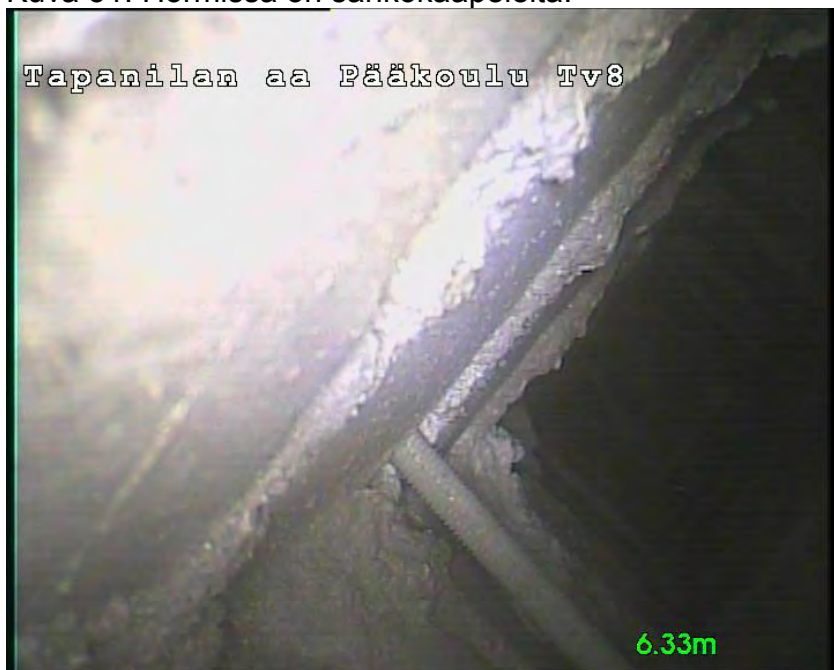
Kuva 32. Hormin lävistää kierretanko.

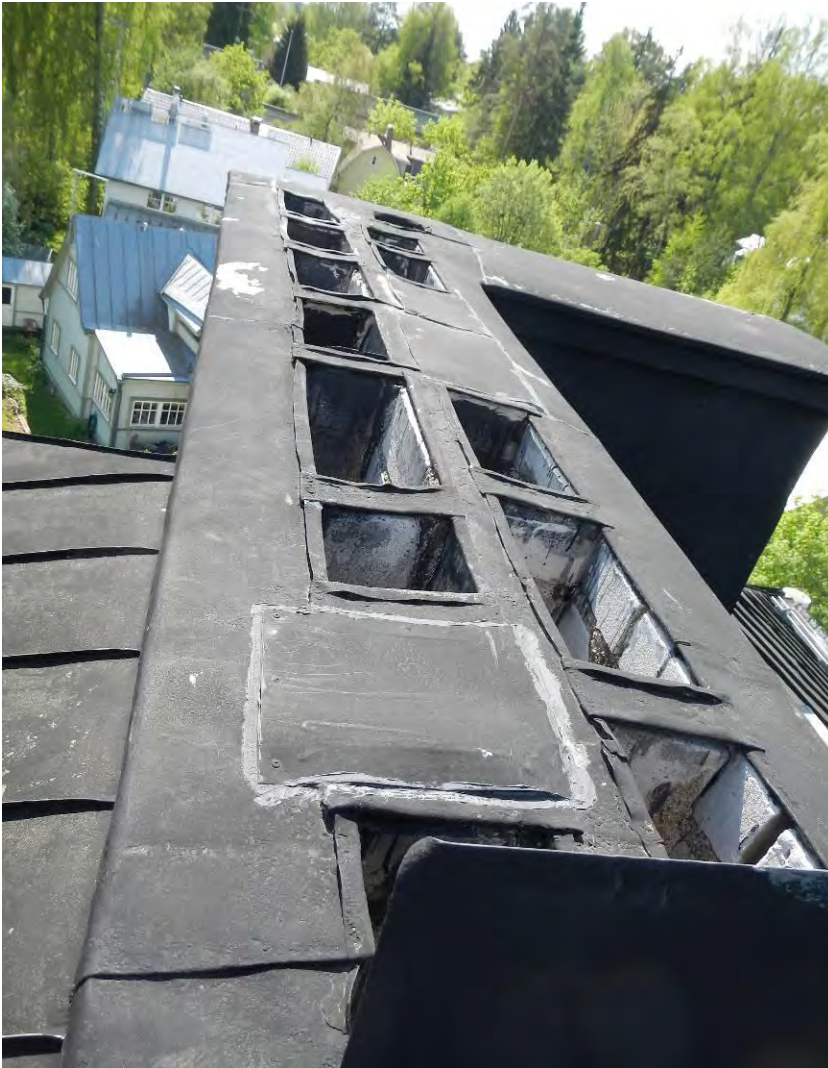
Kuva 33. Osa hormien yläpäistä on tulpattu peltilätkällä.

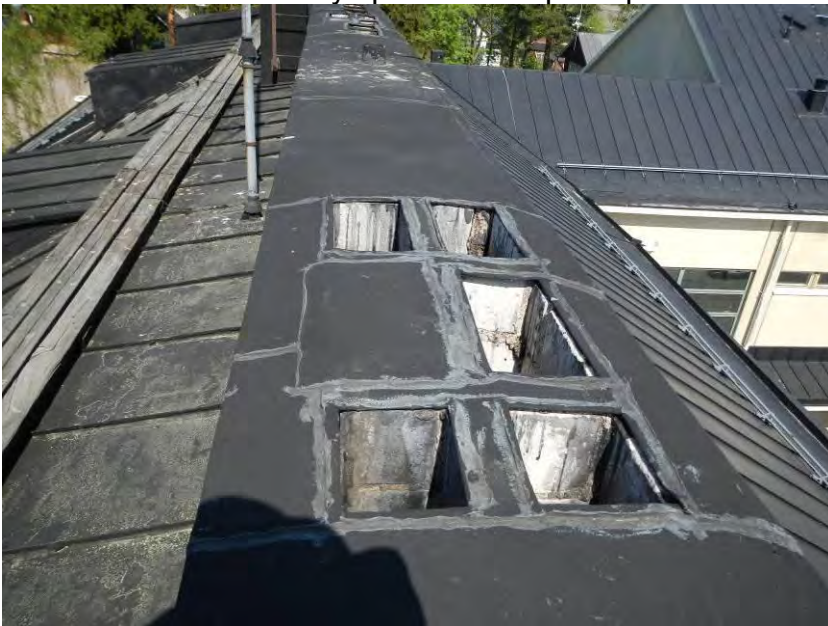
Kuva 34. Osa hormien yläpäistä on tulpattu peltilätkällä.

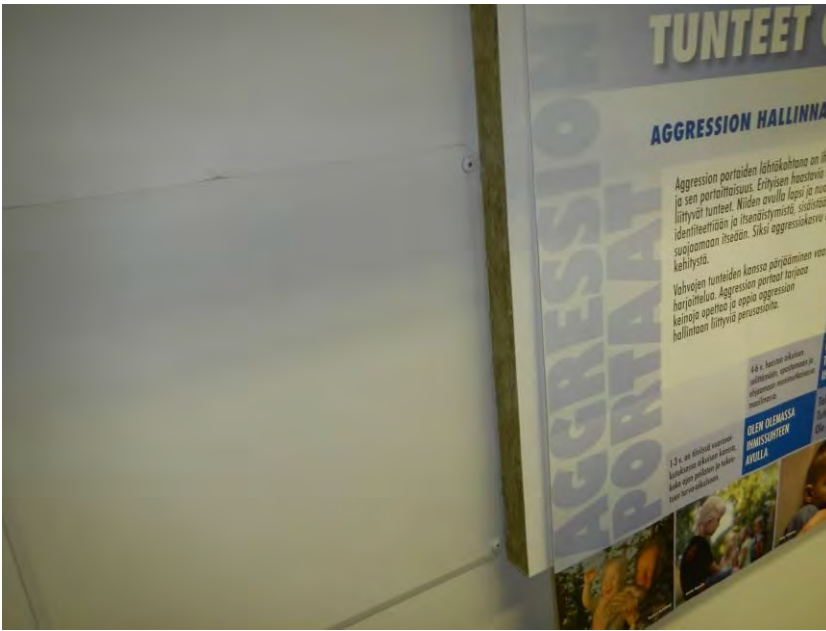
Kuva 40. Luokkatiloissa on paikoin kolhiintuneita ja suojaamattomia eristevillapintoja.
