Tapanilan ala-aste, Helsinki

Ilmanvaihtojärjestelmä, kuntotutkimus

17.6.2014/ päivitys

projekti 305954

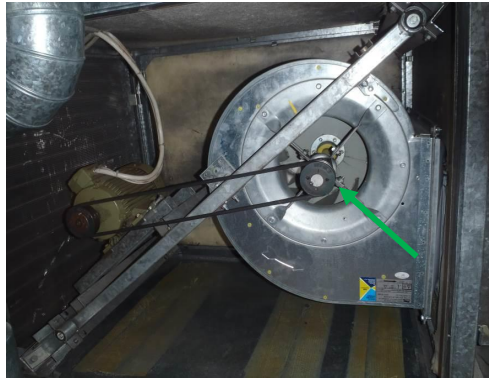
Kuva 1. Tuloilmakoneen (6TK1) puhallinosa on uusittu.

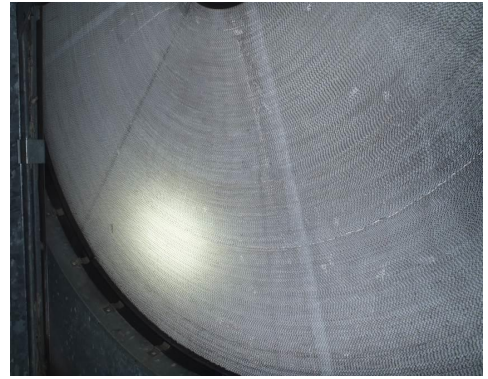
Lämmityspattereiden ja lämmöntalteenottokiekon otsapinnat olivat puhtaita. Tuloilman ilmansuodatus on toteutettu konekohtaisilla suodattimilla (pussi). Suodatinkehikot vaikuttivat tiiviiltä, eikä ohivirtauksia havaittu.

Kuva 2. Ilmanvaihtokoneiden 6TK1/6PK1 lämmöntalteenottokiekon otsapinta on puhdas.

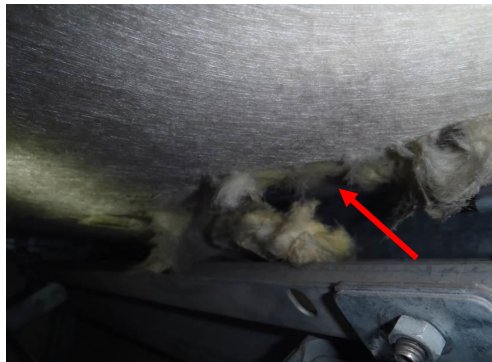
Tuloilmakoneen 6TK1 suodatinkammiossa (suodattimen jälkeen) ja puhallinkammiossa on ääneneristysmateriaalina mineraalivillaa, jonka pinta on paikoittain rikki.

Kuva 3. Tuloilmakoneen 6TK1 puhallinkammiossa olevan mineraalivillan pinta on osin rikki.

Jatkotoimenpiteenä vuoden kuluessa suosittelemme ilmanvaihtojärjestelmässä olevien mineraalivillakuitulähteiden korvaamista / käsittelemistä si-deaineella, ilmanvaihtojärjestelmän puhdistustyötä, sekä ilmamäärien säätötyötä. Teknisen työn tiloissa (1 krs.) poistoilman järjestämistä tiloihin, koska nykyisellään tila on ylipaineinen ympäröiviin tiloihin nähden (hajuhaittaa ympäröiviin tiloihin). Raskaampia peruskorjaustoimenpiteitä suunniteltaessa on suositeltavaa huomioida, että ilmanvaihtokoneiden keskimääräinen tekninen käyttöikä on loppuillaan, eivätkä niiden ilmamäärät / tehot ole ilman muutostöitä säädettävissä tilojen käytön mukaisesti.

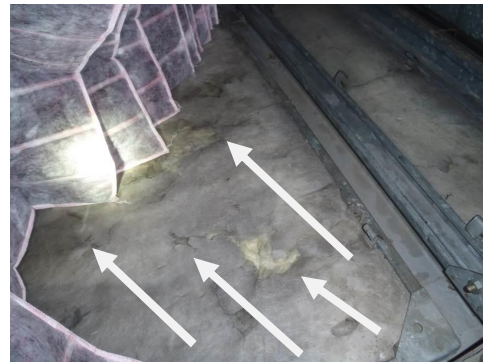
Kuva 4. Kuten myös suodatinkammiossa tuloilmasuodattimien jälkeen.

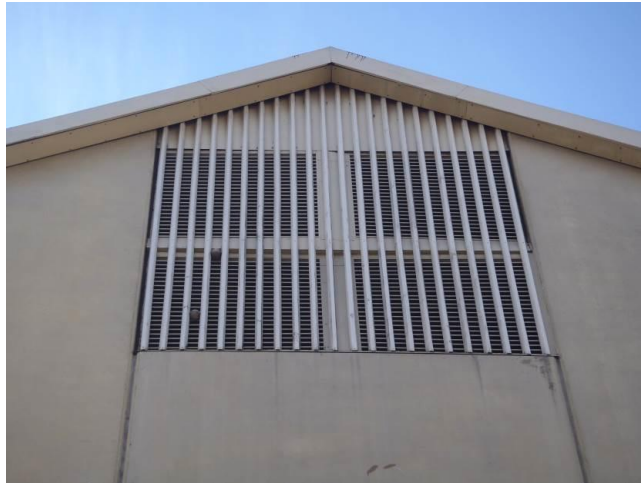
Tuloilmakoneiden raitisilmasäleikkö sijaitsevat rakennuksen päädyssä (kaikilla tuloilmakoneilla yhteinen). Raitisilmasäleikköjen suojaverkkojen puhtautta ei pääse tarkastamaan sisäkautta, joten tarkastaminen / puhdistaminen edellyttää henkilönostimen käyttöä.

Kuva 5. Tuloilmakoneiden raitisilmasäleiköt sijaitsevat rakennuksen päädyssä.

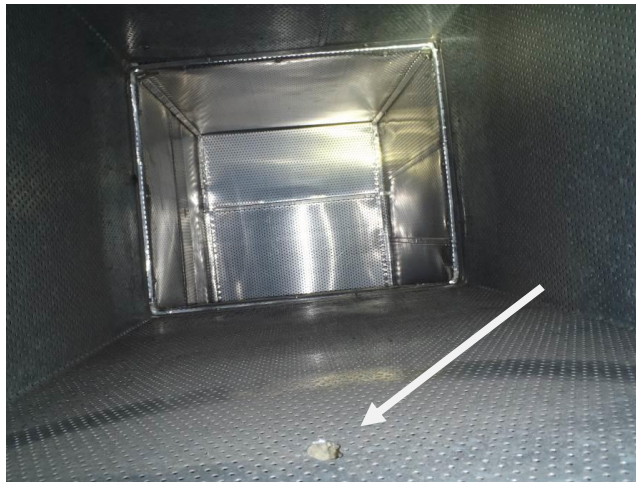
Ilmanvaihtokoneiden yhteydessä olevat kanavaäänenvaimentimien reikäpelti on paikoin rikki, jolloin alta näkyy mineraalivillaa.

Kuva 6. Tuloilmakoneen kanavaäänenvaimentimen reikäpelti on rikki.

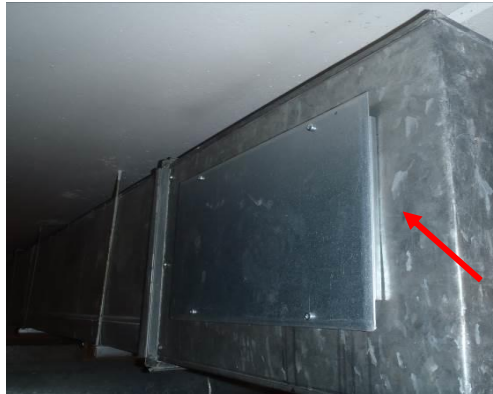
Kuva 7. Puhdistusluukun kehyksen kanavaliitos vuotaa IV-konehuoneessa (5TK1).

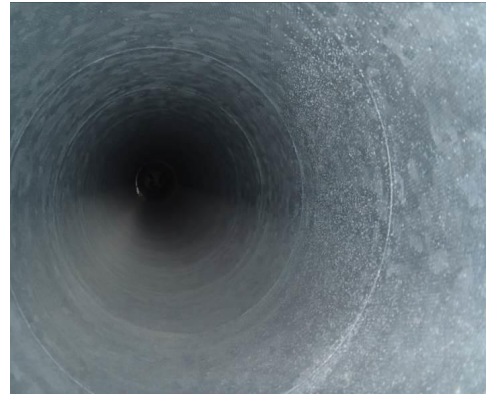
Tehdyissä runko- ja haarakanavien sisäpuolisissa tarkastuksissa havaittiin, että tuloilmakanavissa on hieman näkyvää pölykertymää.

Kuva 8. Tuloilmakanavassa on hieman näkyvää pölykertymää.

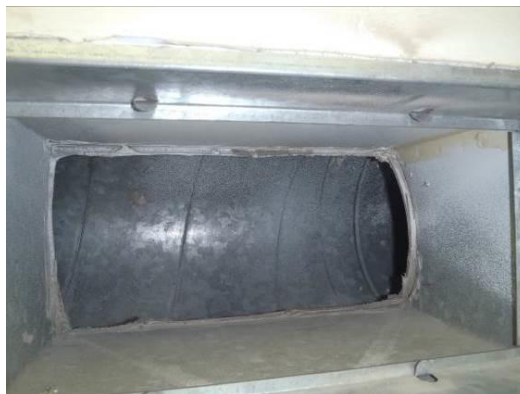
Tuloilman päätelaitteet ovat pääosin seinällä asennettuja tuloilmasäleikköjä ja poistoilman päätelaitteet katoissa olevia kartioventtiilejä. Tuloilman päätelaitteissa ei ole mittayhteitä / säätöosaa.

Kuva 9. Tuloilman päätelaitteissa ei ole mittayhteitä / säätöosaa

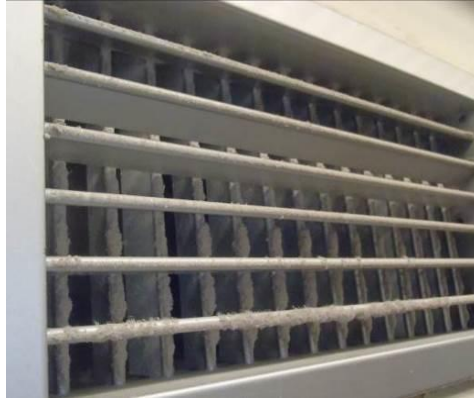
Päätelaitteiden sisäpuolisissa tarkastuksissa havaittiin pölykertymiä jakolaa-
 tikoissa ja etenkin tuloilmasäleiköt vaikuttivat osin likaisilta.

Kuva 10. Tuloilmasäleiköt ovat osin likaisia.

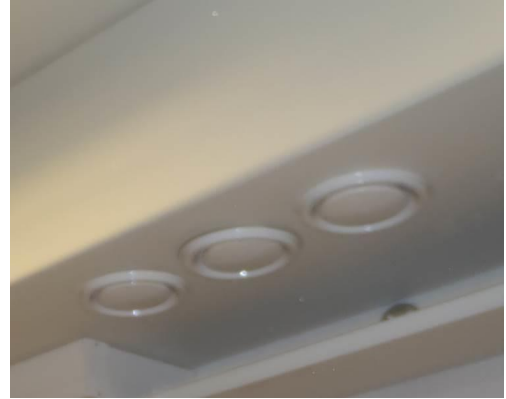
Kuva 11. Poistoilman päätelaitteet ovat KSO-venttiilejä.

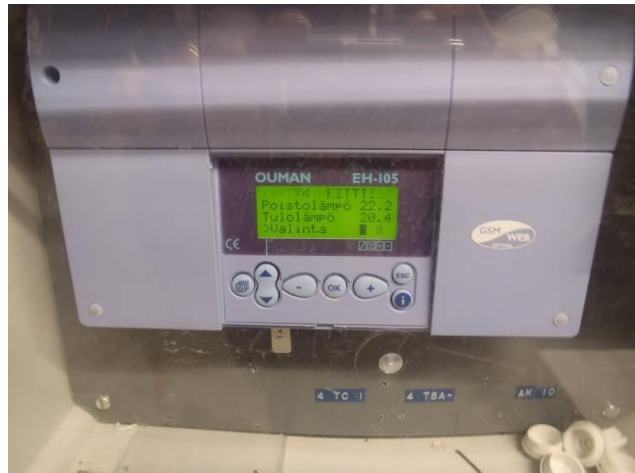
Kuva 14. IV-konehuoneessa oleva Oumanin yksikkösäädin (EH-105).

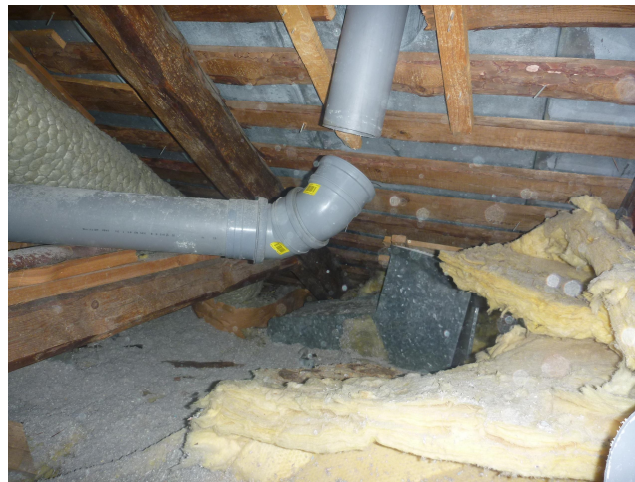
Kuva 15. Puukoulu ullakon viemäri on irti

Puukoulun ullakolla tuuletusviemärin liitos on irti

- Tuuletusviemäri on laitettava paikoilleen ja kannakoitava asianmukaisesti.

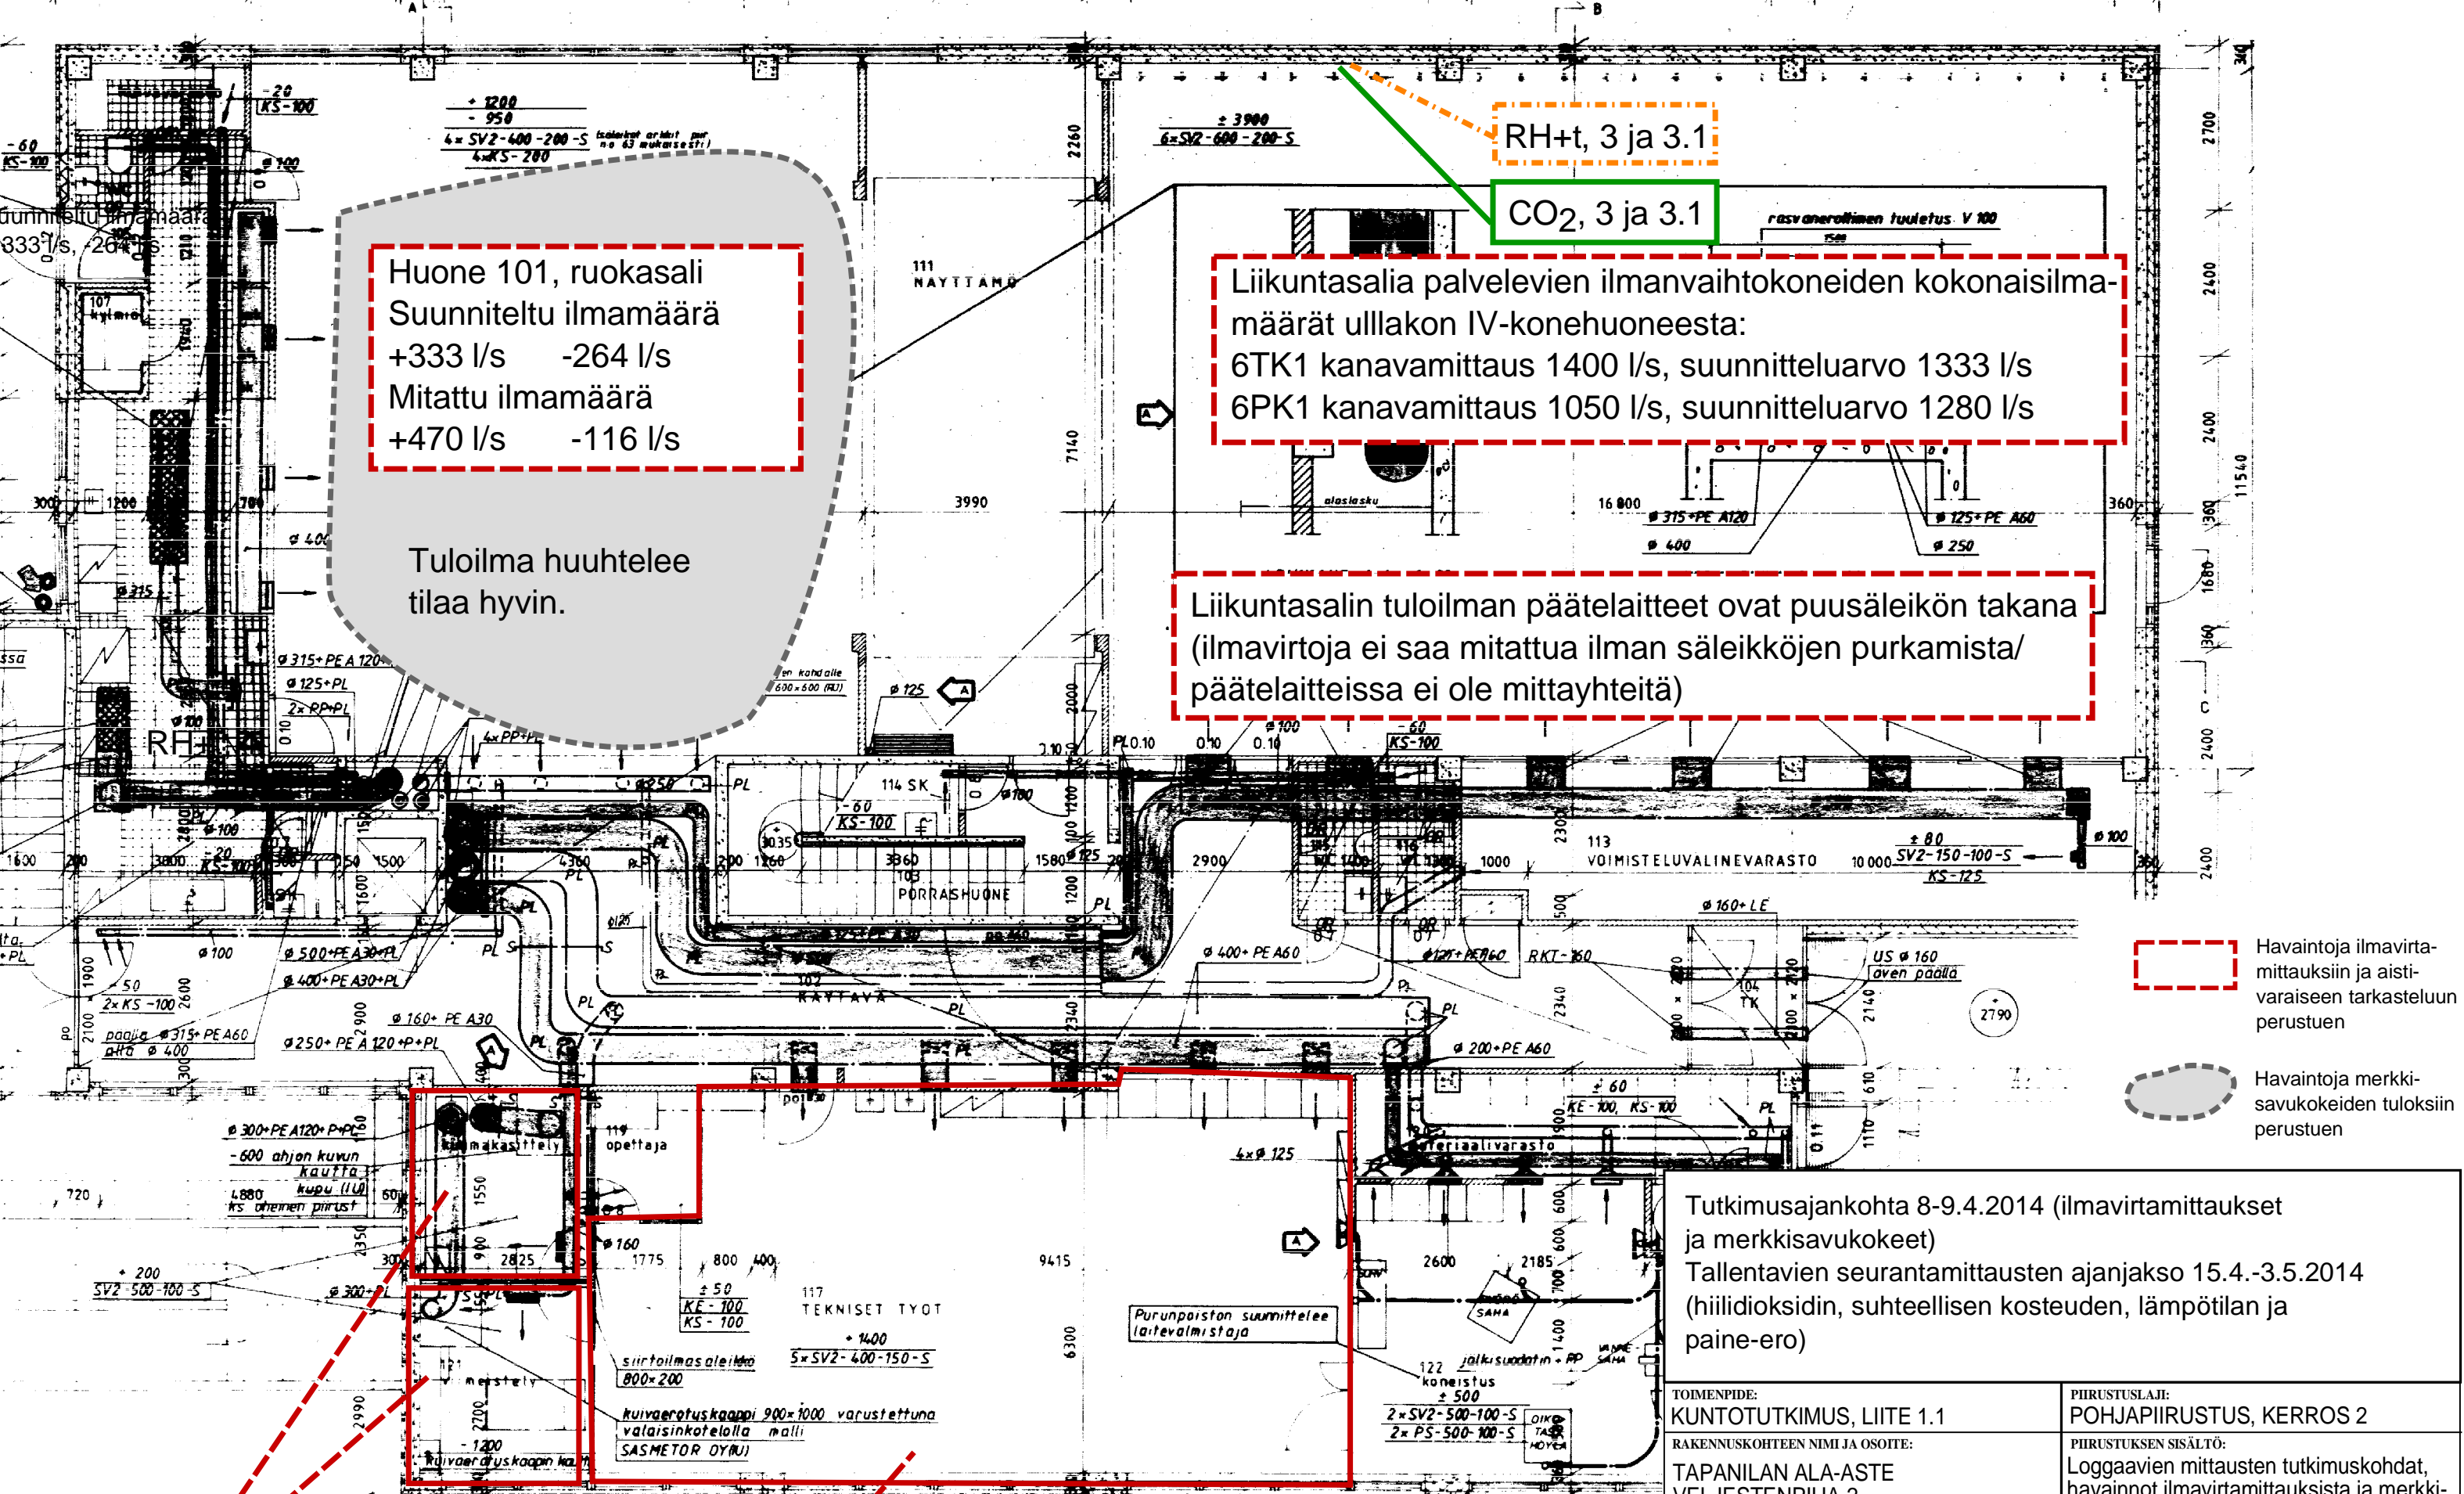
Huone 101, ruokasali
 Suunniteltu ilmamäärä
 +333 l/s -264 l/s
 Mitattu ilmamäärä
 +470 l/s -116 l/s

Tuloilma huuhtelee tilaa hyvin.

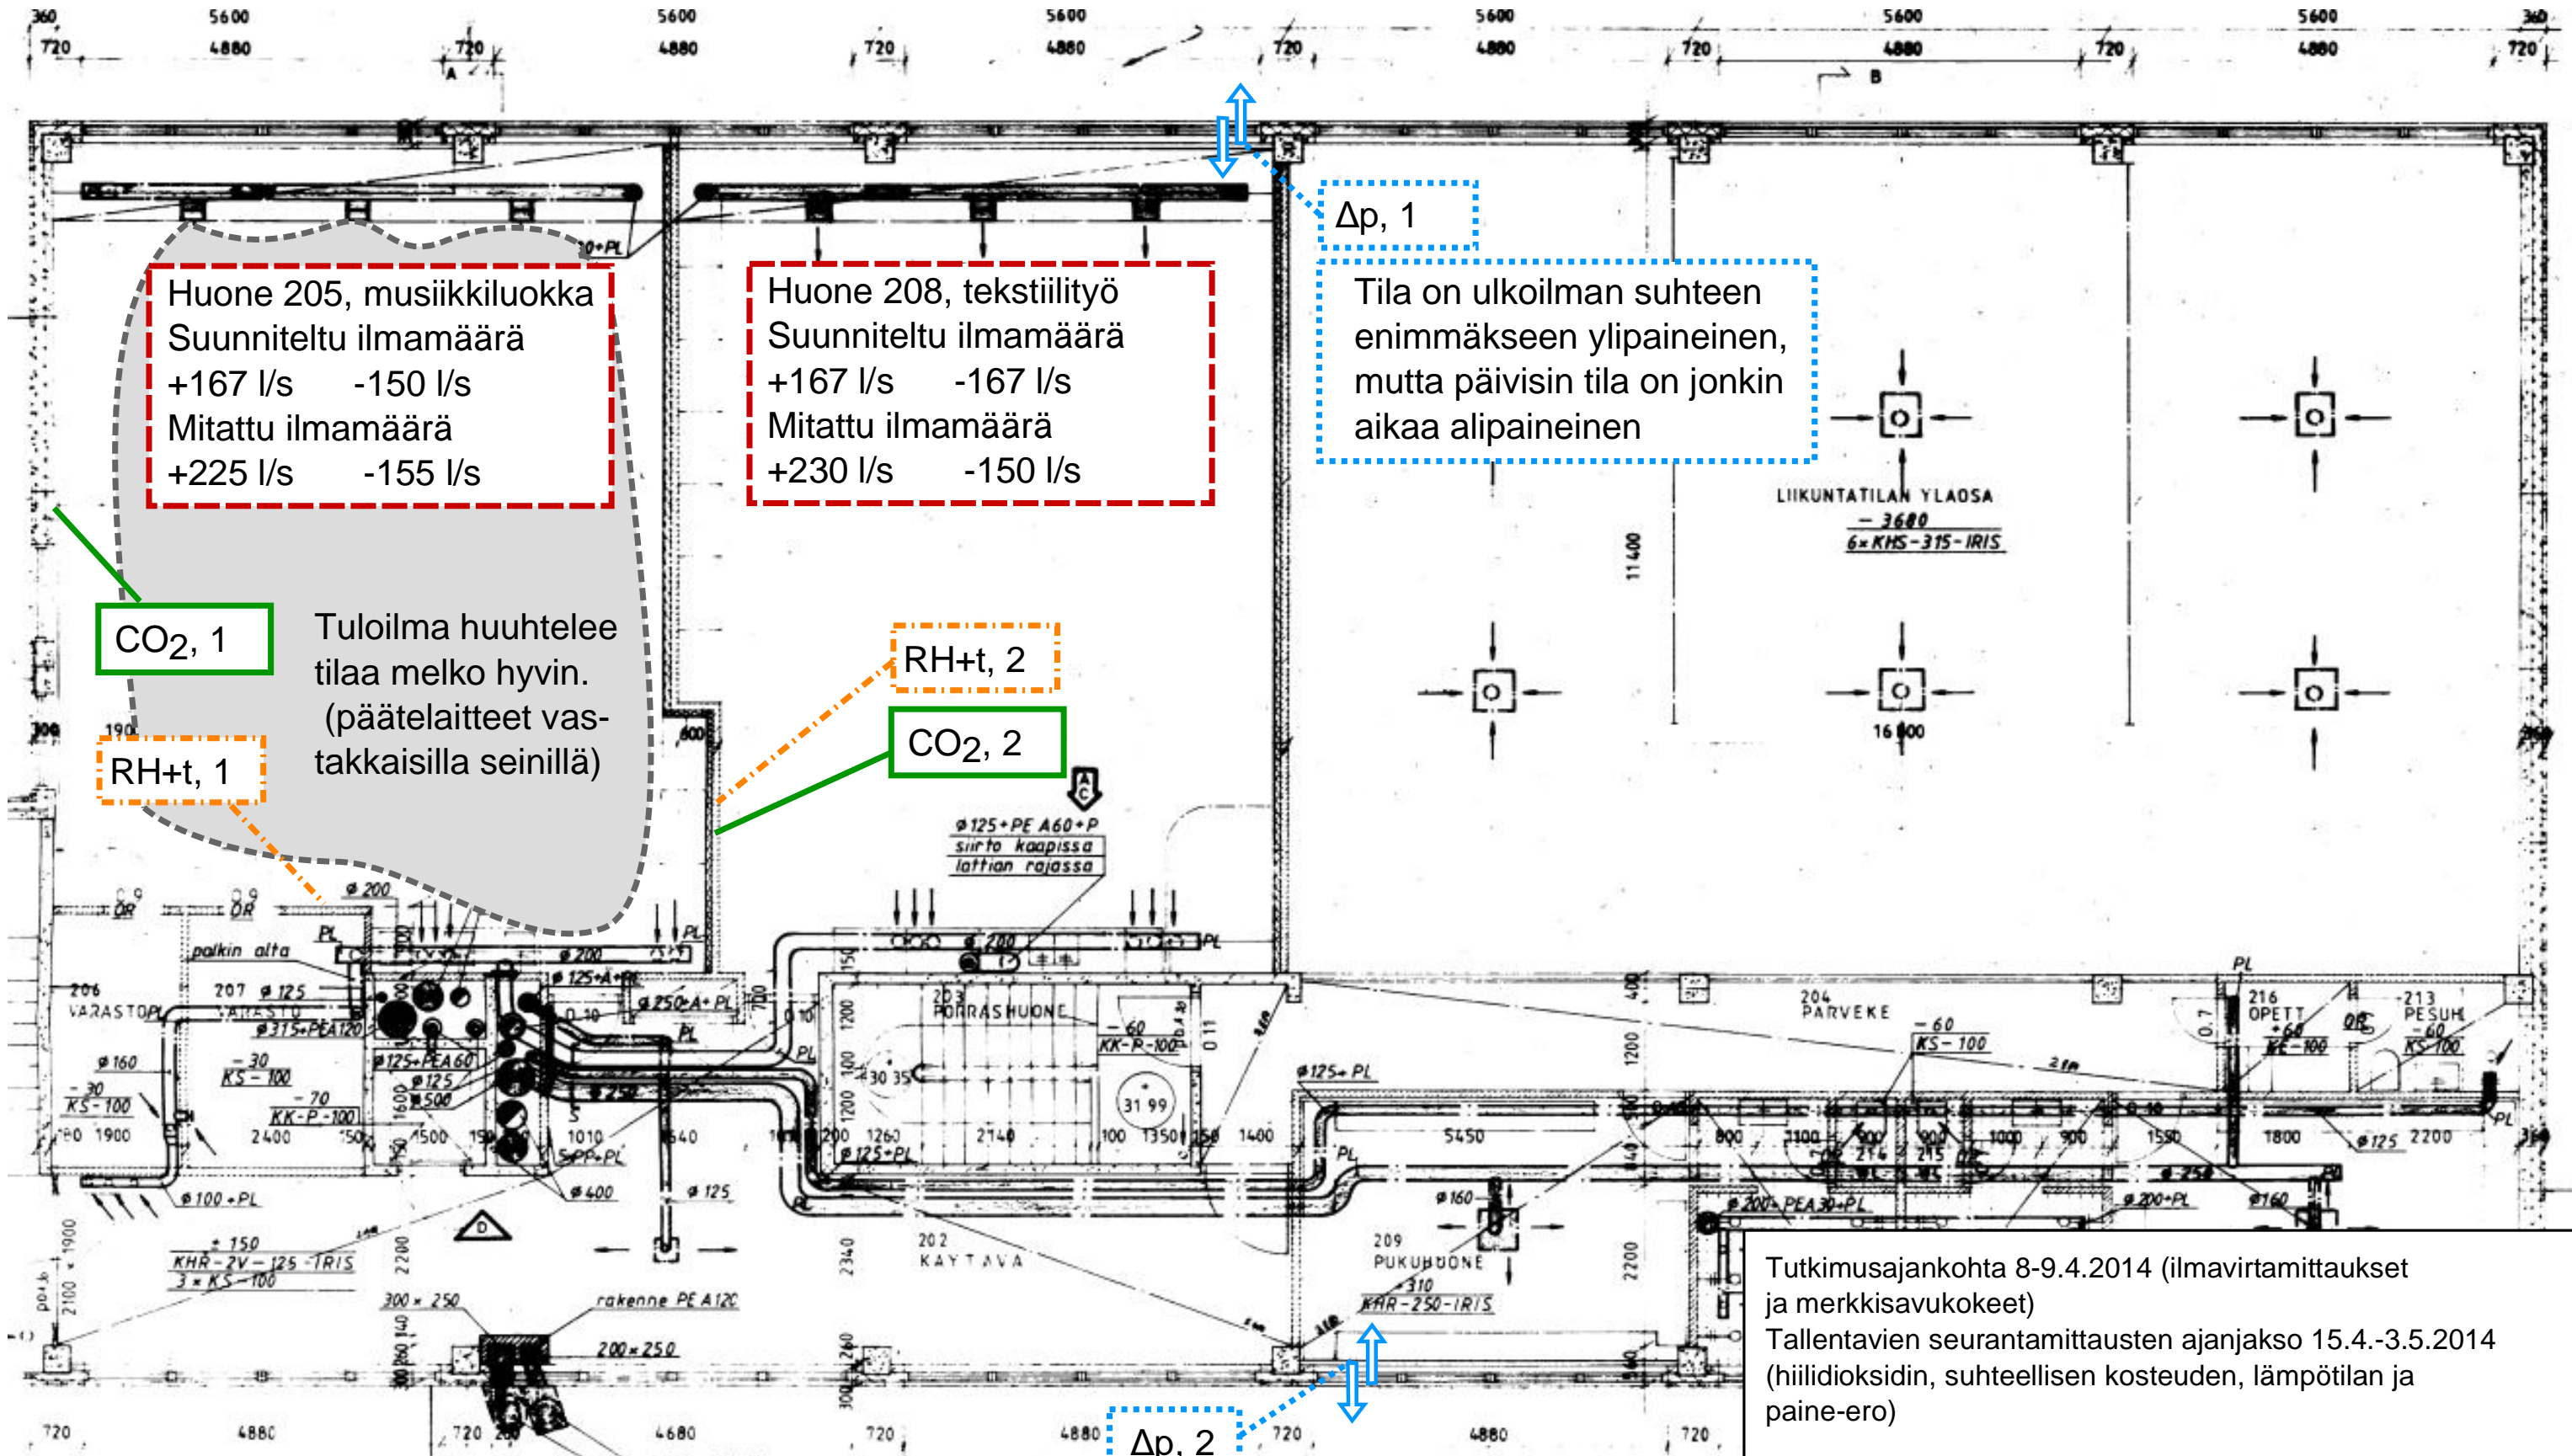
Huone 205, musiikkiluokka
 Suunniteltu ilmamäärä
 +167 l/s -150 l/s
 Mitattu ilmamäärä
 +225 l/s -155 l/s

Huone 208, tekstilityö
 Suunniteltu ilmamäärä
 +167 l/s -167 l/s
 Mitattu ilmamäärä
 +230 l/s -150 l/s

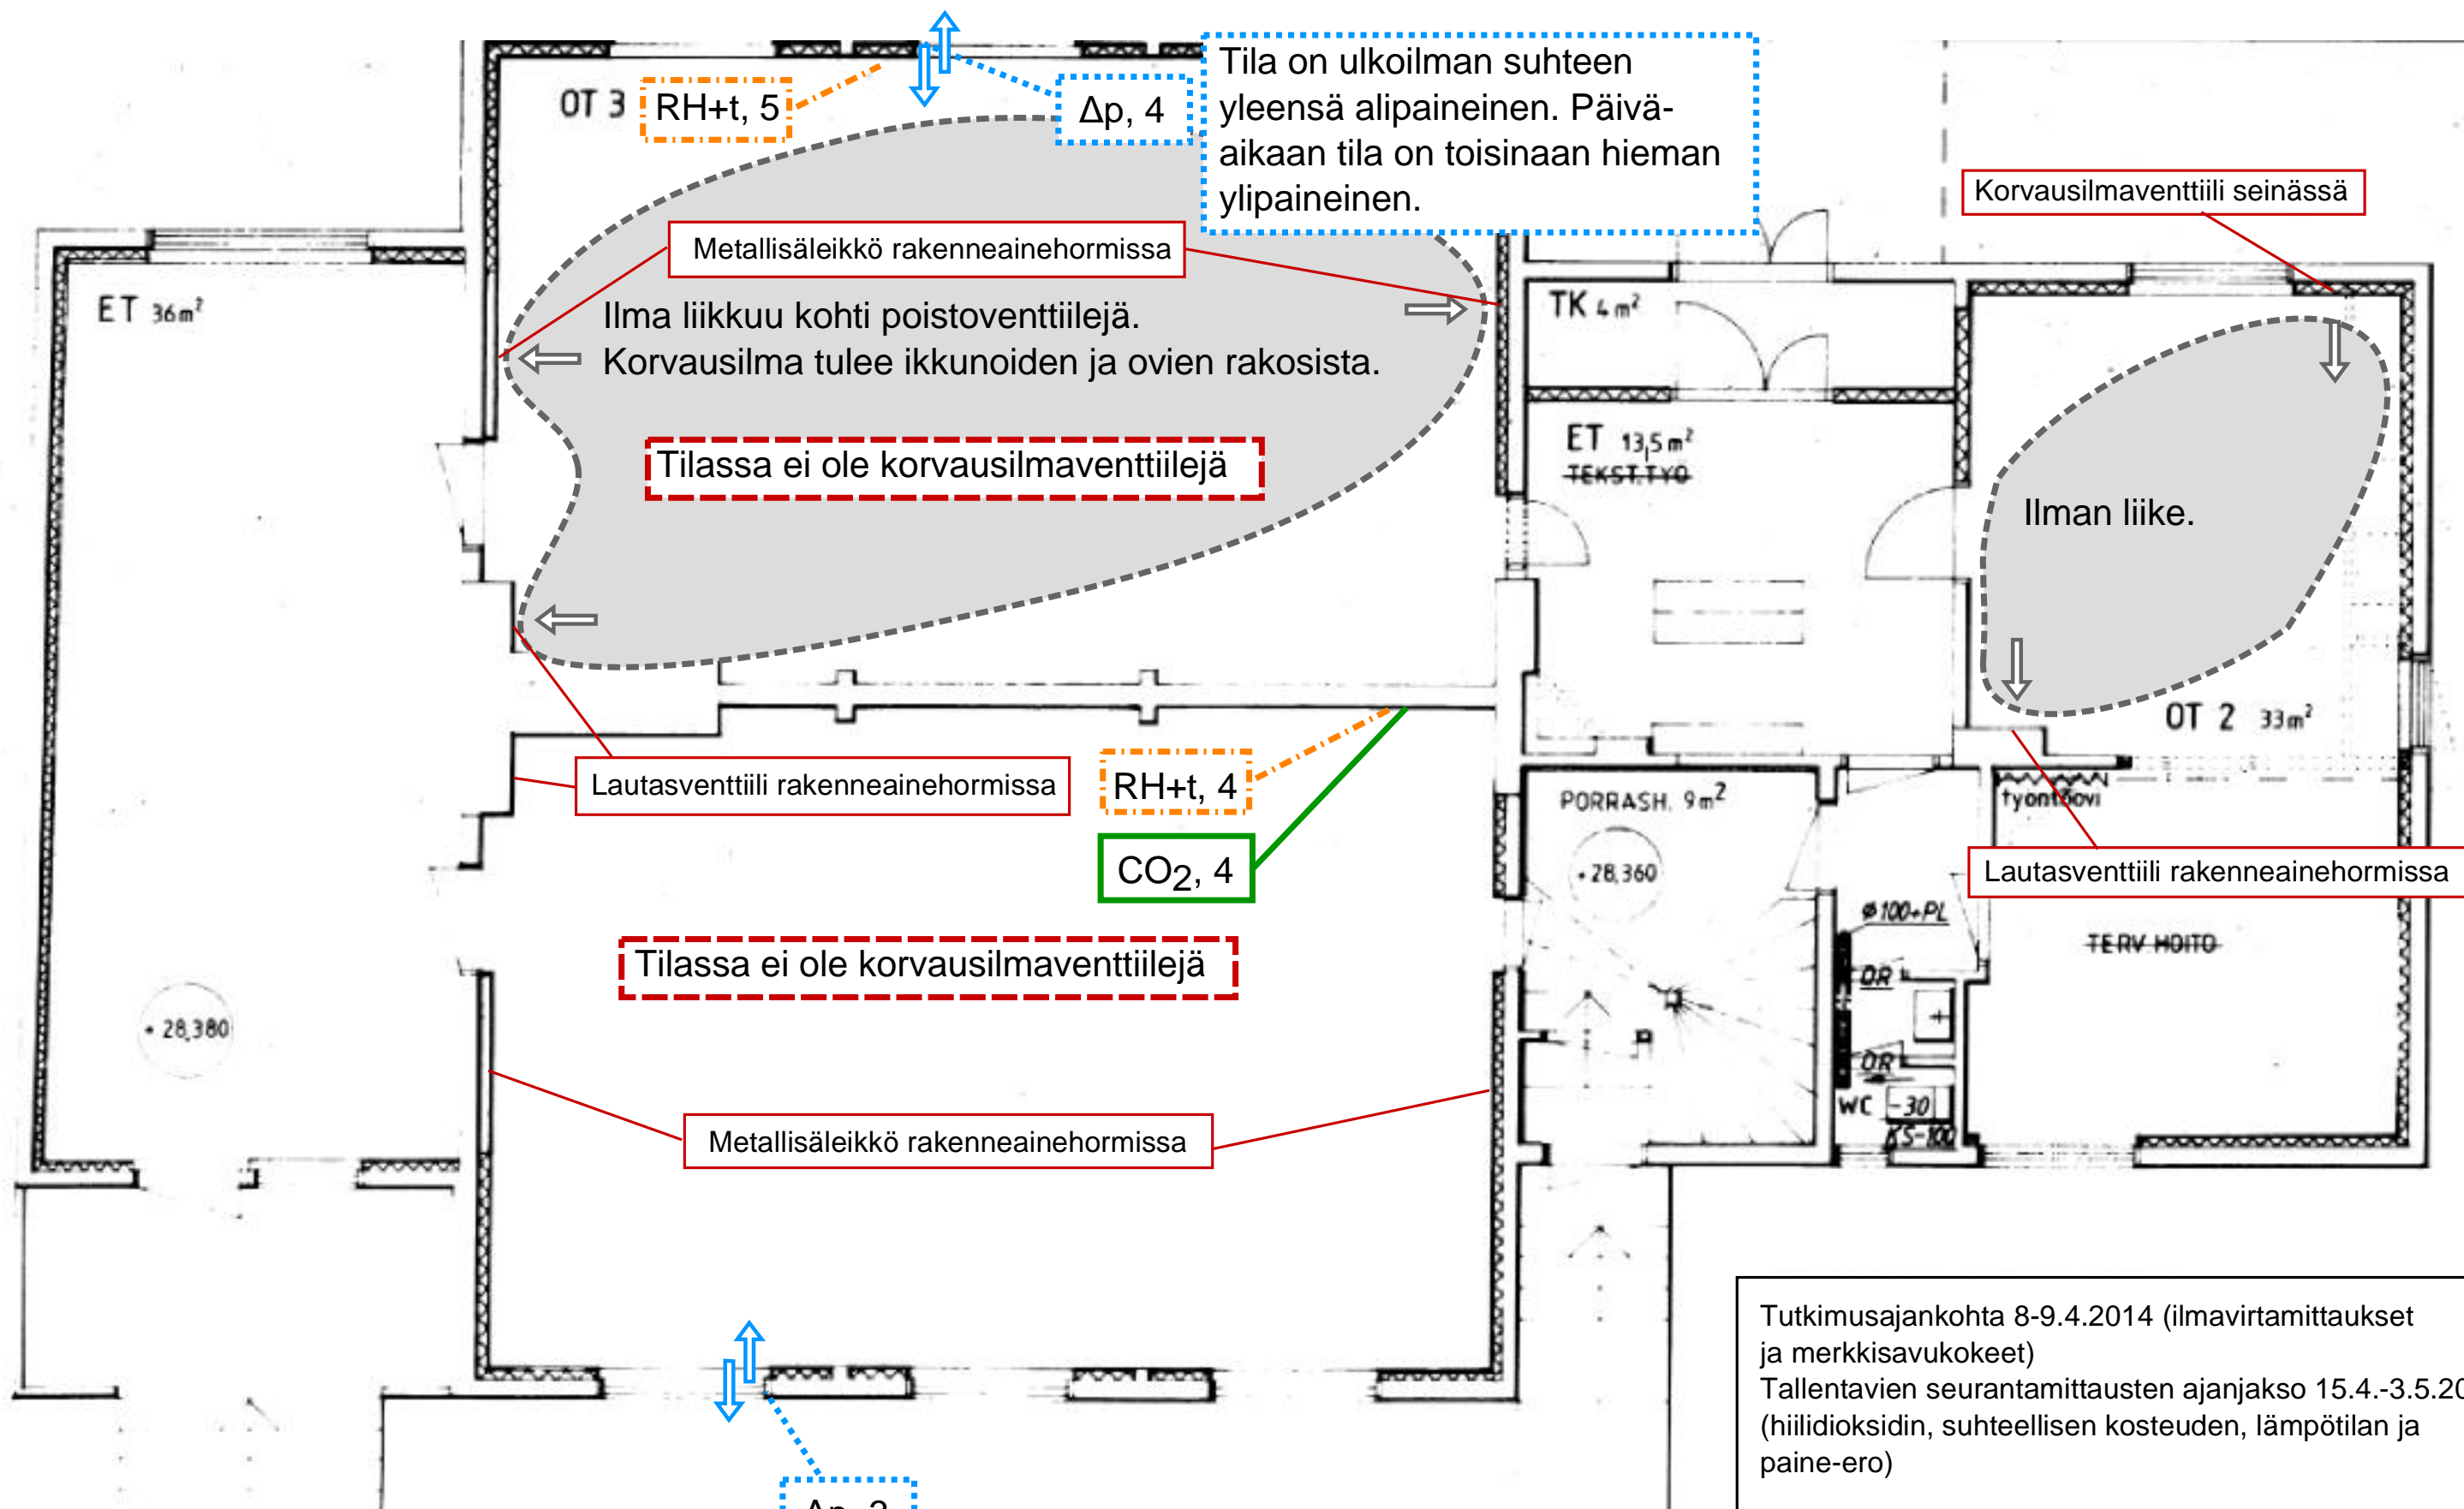
Tila on ulkoilman suhteen yleensä alipaineinen. Päivä-aikaan tila on toisinaan hieman ylipaineinen.

Metallisäleikkö rakenneainehormissa
 Ilma liikkuu kohti poistoventtiilejä.
 Korvausilma tulee ikkunoiden ja ovien rakosista.
