**TAPANILAN ALA-ASTE,
PÄÄRAKENNUKSEN B-OSA**

Veljestenpiha 2
00730 Helsinki

PROJEKTI: 305954

KOSTEUS- JA RAKENNETEKNINEN KUNTOTUTKIMUS

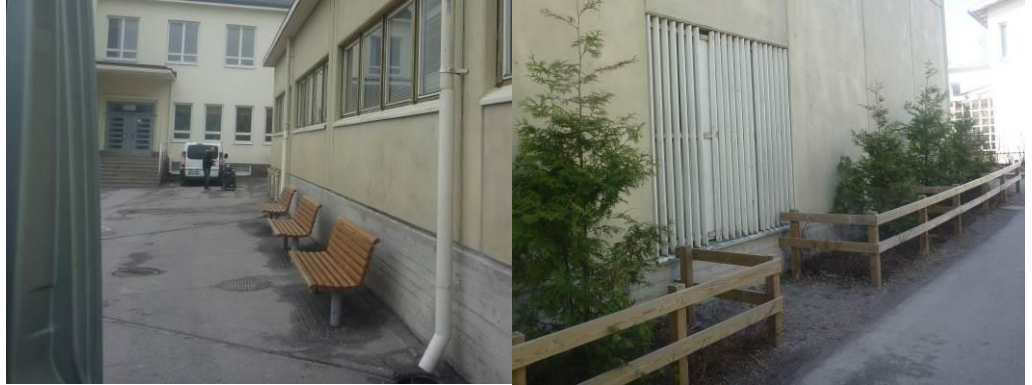
Kuva 1. Koulurakennusten sisäpihat ovat asfalttipintaisia. Asfalttiin on muotoiltu vesikourut syöksyjen alta.

Kuva 2. Paikoin rakennuksen vierustalla on pensaita, joka periaatteessa heikentää kuivumista ja juurikasvu voi aiheuttaa vaurioita salaojitukseen. Vähäistä kosteusrasitusta sokkelissa on havaittavissa.

Varsinaisia kosteusvaurioita ei havaittu. Vaurioriskin kannalta pensaat ja multakais-ta rakennuksen vierustalla eivät ole suositeltavia. Salaojien olemassa olo ja kunto on hyvä selvittää, koska niitä tuskin on huollettu tai tukittu puuttuvien tarkastuskaivojen vuoksi.

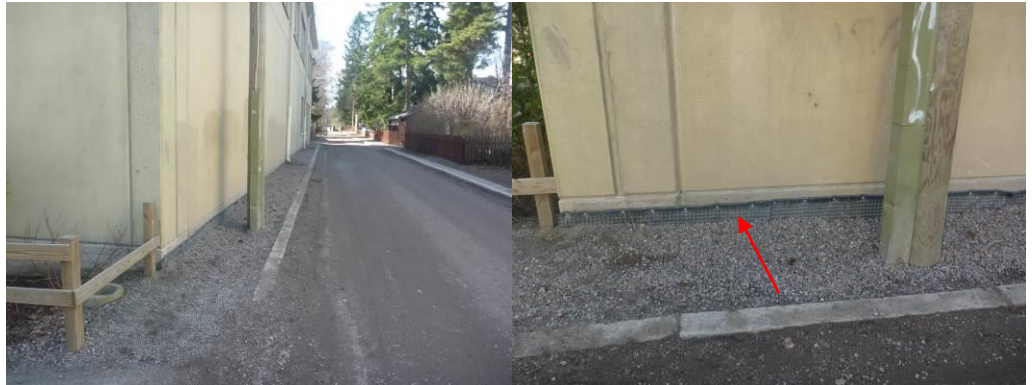
Kuva 3. Veljestentien pinta ja rakennuksen vierusmaat ovat lähes koulun lattiapinnan tasossa. Salaojakaivoja ei havaittu rakennuksen vierustoilla. Leikkauskuviin on piirretty salaojat, joiden tarkastuskaivot on mahdollisesti maan alla.

Kuva 4. Kadun puolella sokkelin pintaan on asennettu patolevy suojaamaan perusrakenteita kosteusrasitukselta.

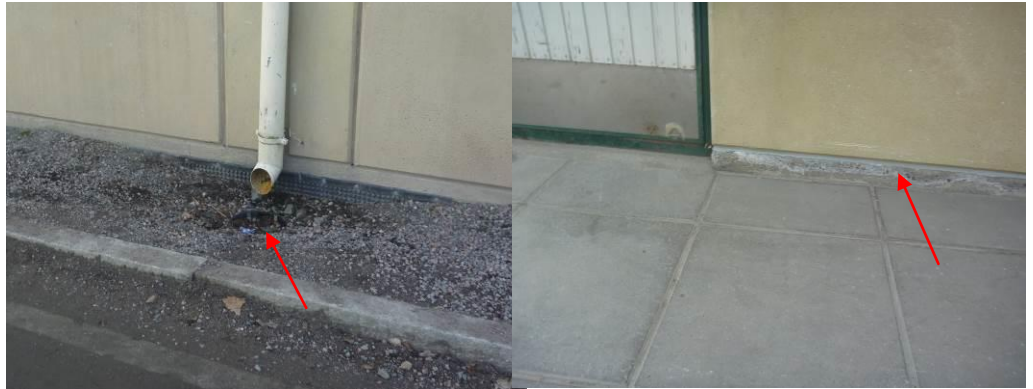
Kuva 5. Syöksytorvien alla on sadevesiviemärit.

Kuva 6. Pohjoispäädyn katoksen alla sokkelipinnalla on kosteuden aiheuttamaa kalkkihärmää. Todennäköisesti maakosteus nousee kapillaarisesti betoni. Päällä on katos, joten pintavesirasitusta ei ole.

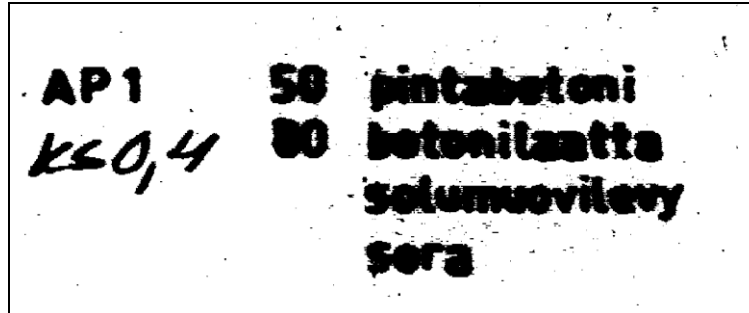
Kuva 7. Ensimmäisen kerroksen ja kellarin betonipintaiset alapohjarakenteet ovat piirustusten mukaan kuten AP1. Rakenteeseen ei tehty avausta, mutta todennäköisesti (muiden avausten perusteella) rakenne vastaa toteutettua.

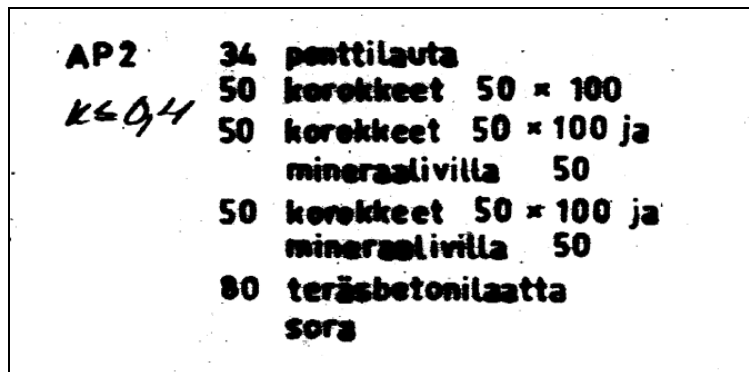
Kuva 8. Liikuntasalin alapohjarakenne AP2 on rakenneavausten perusteella pääpiirteissään suunnitellun mukainen. Teräsbetonilaatan päällä on muovi rakenneavausten perusteella. Rakenneavauksia tehtiin yhteensä 4 kpl, jotka ulottuvat pohjabetonin pintaan asti.

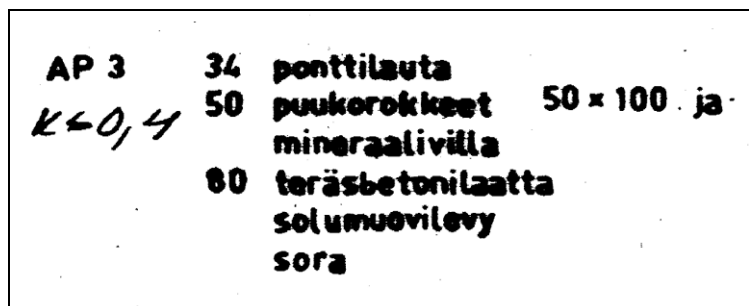
Kuva 9. Teknisen työn alapohjarakenne AP3 on rakenneavausten perusteella pääpiirteissään suunnitellun mukainen. Todellisuudessa muovikalvo on betonilaatan päällä, jota ei ole mainittu rakennetyypissä. Tarkennuksena solumuovilevyn paksuus ulkoseinän vierustalla on 100 mm ja maatyttö on karkeaa soraa, jossa ei todettu hienoainesta. Rakenneavaus suoritettiin yhdestä kohdasta täyttömaahan asti.

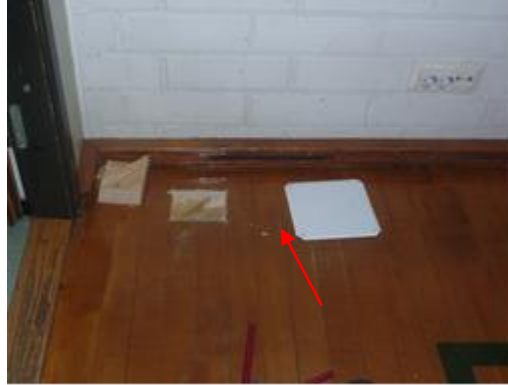
Kuva 10. Liikuntasalin lattiapinnoilla ei havaittu viitteitä vaurioista. Rakenneavauksia tehtiin kosteusmittausten ja riskiarvion perusteella. Lattiaan tehtiin 4 kpl rakenneavauksia.

- Liikuntasalin lattia suositellaan purkaa ja uusia kokonaisuudessaan. Purkutyöt tehdään mikrobipurkuna Ratu 82-0383 ”Kosteus- ja mikrobivaurioituneiden rakenteiden purku” –ohjeiden mukaisesti.

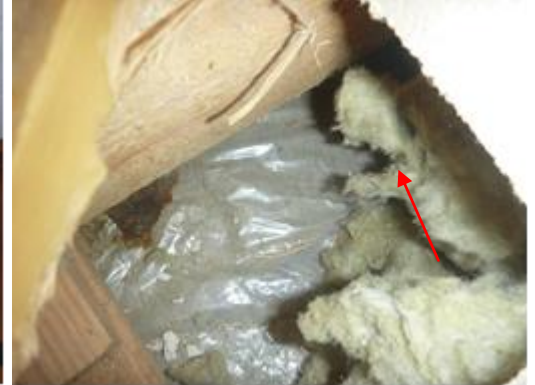
Kuva 11. Liikuntasalin puurakenteisen lattian ja betonilaatan välissä on muovi. Muovissa on jälkiä kosteuden tiivistymisestä.

Liikuntasalin puurakenteinen lattiarakenne on sen sijaan vaurioitunut kosteuden vaikutuksesta. Puulattian alla homekasvusto on levinnyt jo kohtuullisen laajalle alueelle. Kolmessa näytteessä neljästä on viite vauriosta. Vain yhdessä kosteusmittapisteessä 10:stä todettiin haitallisen korkea kosteuspitoisuus, mutta kuitenkin kuivissa rakenteissa todettiin korkeita mikrobipitoisuuksia.

- Liikuntasalin puurakenteisen lattian kosteustekninen parantaminen. Joustolattian alla on oltava aina tuulettuva ilmarako. Vaihtoehtoisia tai rinnakkaisia ratkaisuja ovat:

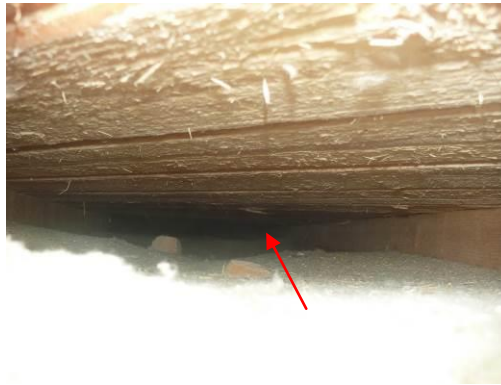
Kuva 12. Liikuntasalin lattian ja villan välissä on 50 mm rako.

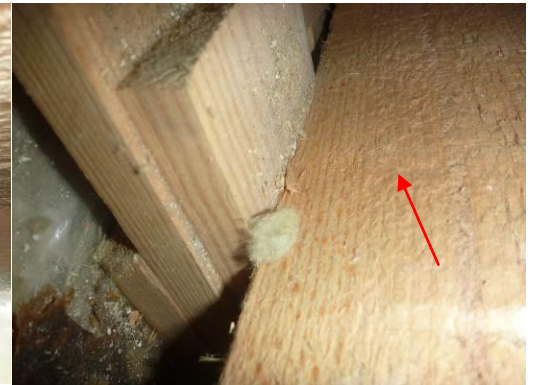
Kuva 13. liikuntasalin lattian puurakenteisessa ei näkynyt merkkejä kosteusrasituksesta.

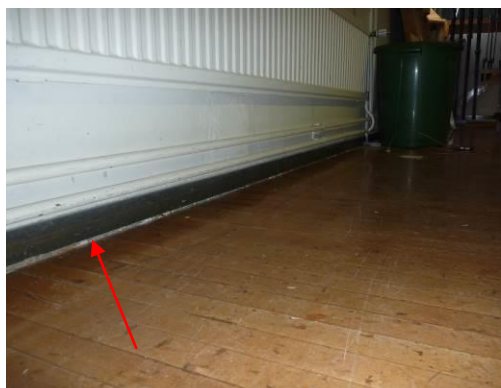
Kuva 14. Teknisentyön luokan lattialistan alla on rako. Syynä voi olla lattiarakenteen painuminen.

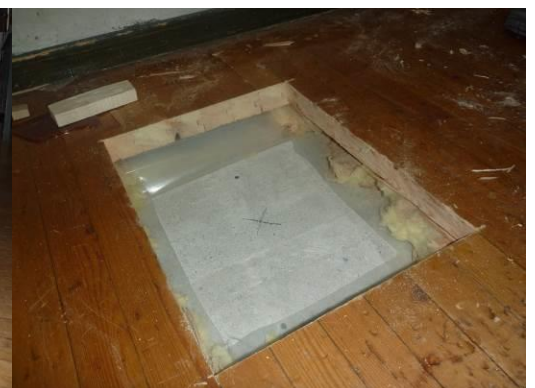
Kuva 15. Teknisentyön lattian puurakenteen ja betonin välissä on muovikalvo.

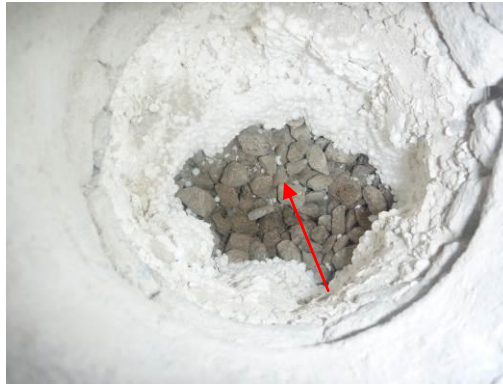
Kuva 16. Teknisen luokan lattian betonilaatan alla on karkea sora, jossa ei ole hienoaainesta.

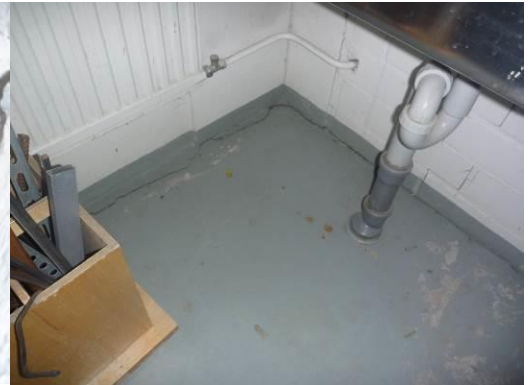
Kuva 17. Teknisentyön "hitsaushuoneessa" on betonilaatta, jonka reunat ovat halkeilleet lattialaatan painuman seurauksena

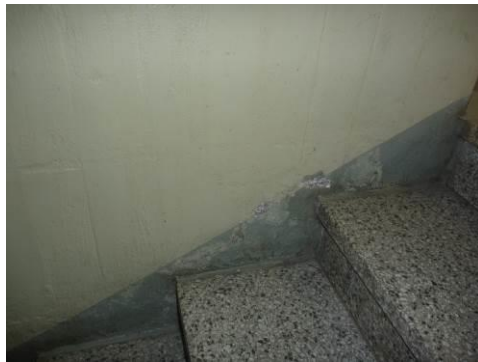
Kuva 18. Kellarin portaikossa on todennäköisesti kosteuden aiheuttamia vaurioita. Todennäköinen syy on kapillaarikosteus portaan alapuolisesta maataytöstä.

Kellaritilassa ja kellarin portaikossa on paikallisia viitteitä kohonneesta lattiakosteudesta. Pintakosteusmittausten perusteella yksittäisillä lattian betonipinnoilla on kohonnut kosteus. Kellarin portaikon seinällä on kosteusvaurioseinäpinnalla, joka todennäköisesti johtuu perusmuurin kapillaarisesta kosteudesta.

- o Vaurioituneet pinnoitteet uusitaan tarvittaessa
 - o Kellariin tulee suunnitella oma erillinen ilmanvaihto, kosteusriskin vuoksi. ilmanvaihto kuivattaa rakenteiden pintoja.

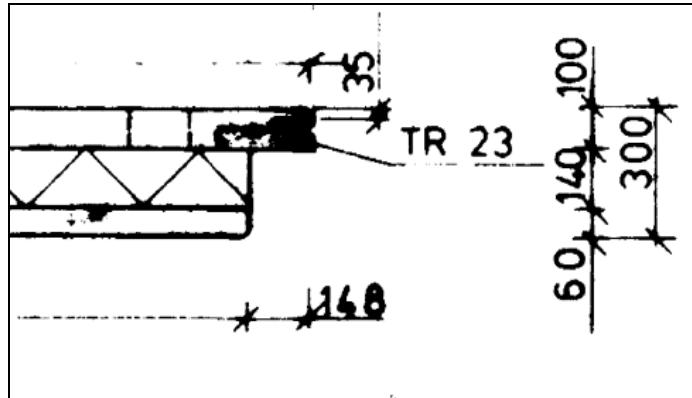
Kuva 19. Kuvassa ulkoseinäelementti piirustus. Ulkokuoren paksuus rakennesauskohdissa oli noin 75 mm ja villaeristeen paksuus oli noin 120 mm. Mittapoikkeamat piirustukseen ovat syntyneet todennäköisesti valutekniikasta johtuen.

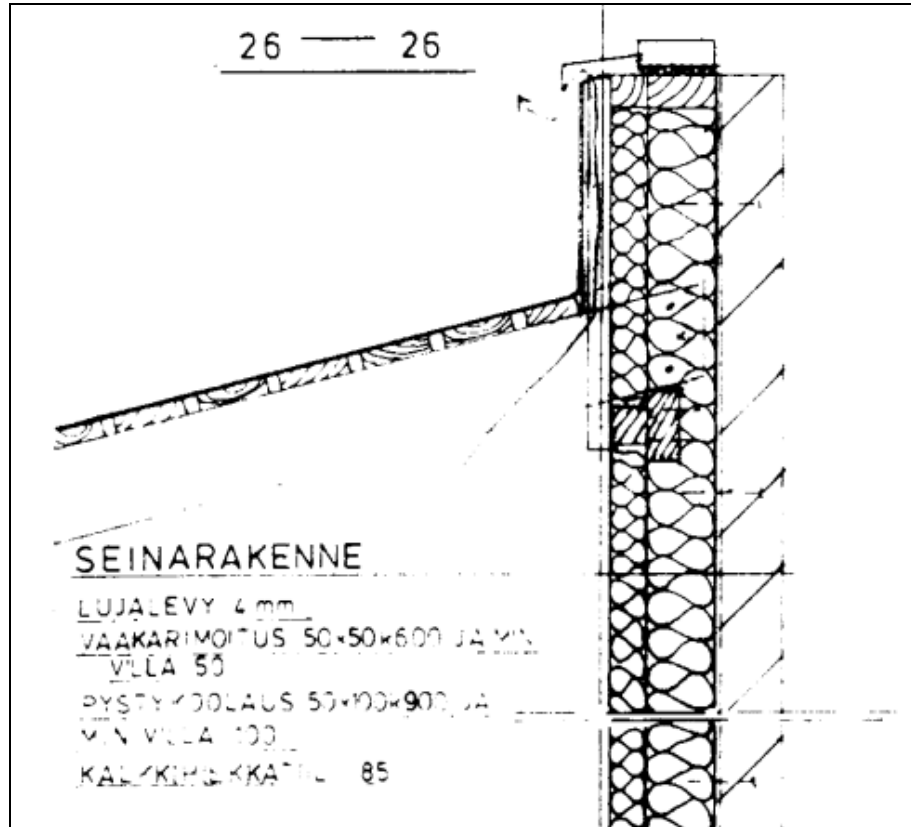
Kuva 20. Ulkoseinä rakenne yläkerran käytävän seinällä. Rakenneavauskohdasta mitattu rakenne (sisäkuoritili 80 mm, ilmarako 0..30 mm, muovikalvo, villaeriste 150 mm ja lujalevy). Rakennekerrokset vastaavat yllä olevaa leikkauskuvaa, lukuun ottamatta sisäpinnan muovikalvoa.

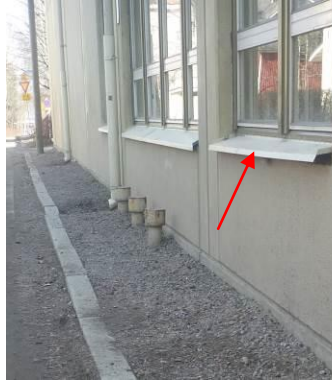
Kuva 21. Ikkunapellit ovat yleisesti hyväkuntoisia ja toimivia. Yksi rikkoontunut pelti todettiin kadun puolella. Rikkonainen pellitys aiheuttaa ylimääräistä kosteusrasitusta

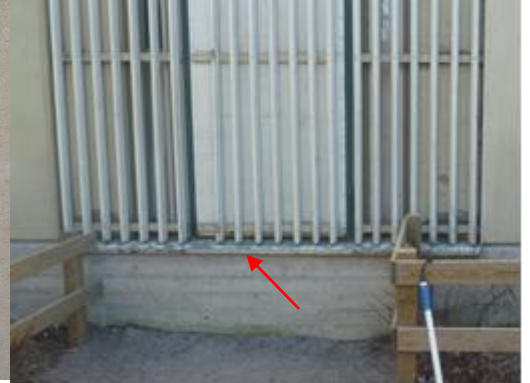
Kuva 22. Vanhan oviaukon pellityksen kaltevuus on vähäinen, joka aiheuttaa ylimääräistä kosteusrasitusta seinärakenteen alaosaan.

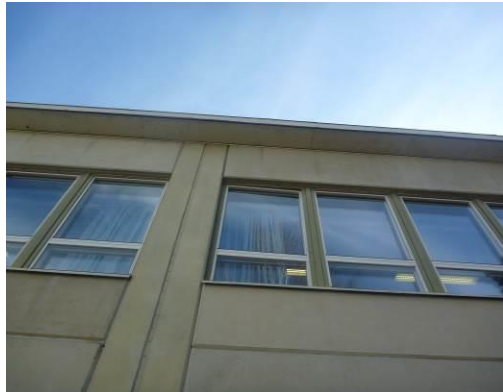
Kuva 23. Liikuntasalin korkealla olevia ikkunoita ei päästy tarkastamaan.

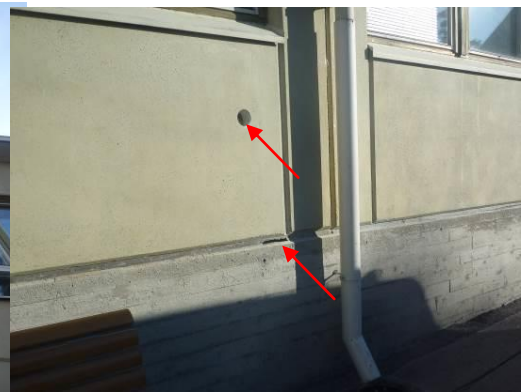
Kuva 24. Julkisivurakennetta tutkittiin rakenneavauksilla.

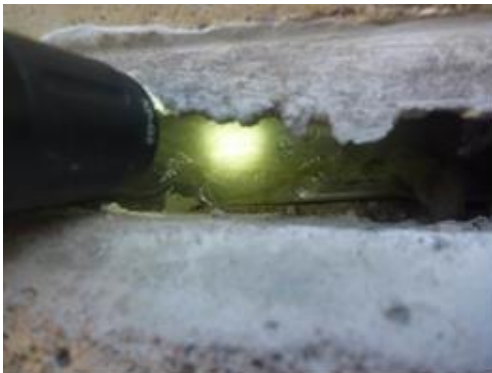
Kuva 25. Betonielementtiseinän saumassa näkyi muovia. Villan ulkopinnassa oleva muovi estää rakenteen kuivumista.

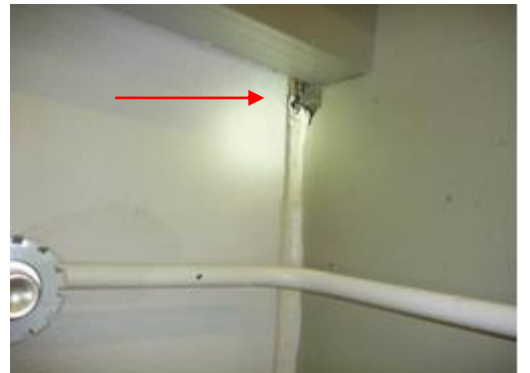
Kuva 26. Rako musiikkiluokan ulkoseinässä

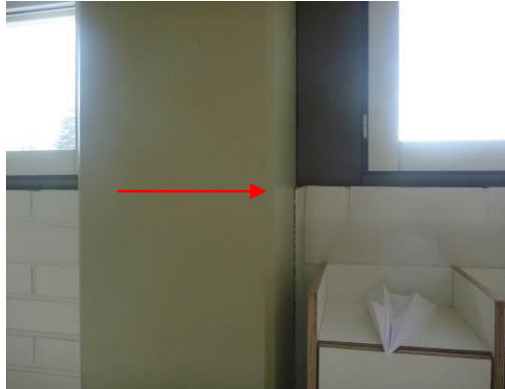
Kuva 27. Tiilirakenteisen sisäkuoren liitokset monin paikoin ovat halkeilleet. Rakenne ei ole ilmatiivis ja ulkoseinästä voi päästä epäpuhtauksia sisäilmaan.

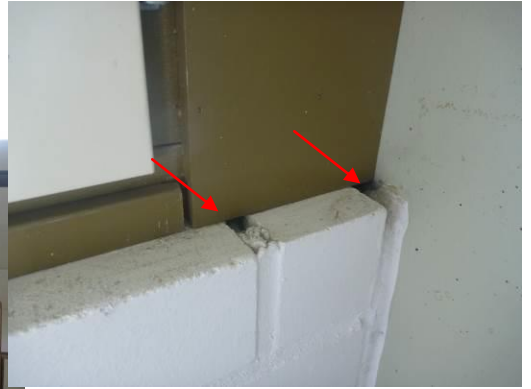
Kuva 28. Tiilen ja levysauman raoista voi päästä epäpuhtauksia sisäilmaan.

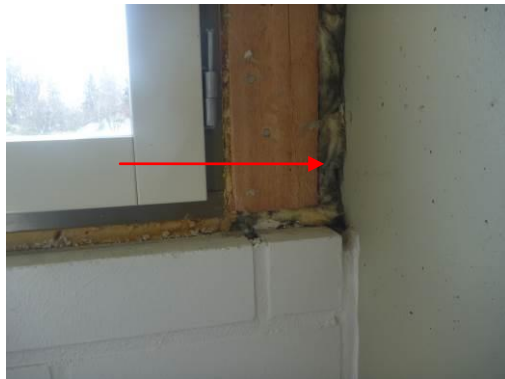
Kuva 29. Tummineet villat ikkunan vieressä viittaavat ilmapuotoihin rakenteessa. Rakenteen sisäpinnassa ei ole tiivistä höyrynsulkua.

Sisäpuolella ikkunaliitoksissa todettiin puutteita tiiviydessä. Höyrynsulkumuovit puuttuvat villaeristeen sisäpinnasta ja ikkunatilkkeen villat ovat näkyvissä. Epätiiviyshohdistusta voi syntyä ilmavuotoa sisätiloihin, jonka mukana epäpuhtauksia voi kulkeutua rakenteesta sisään. Myöskin sisäilman kosteus voi tunkeutua rakenteeseen epätiiviyshohdistusta.

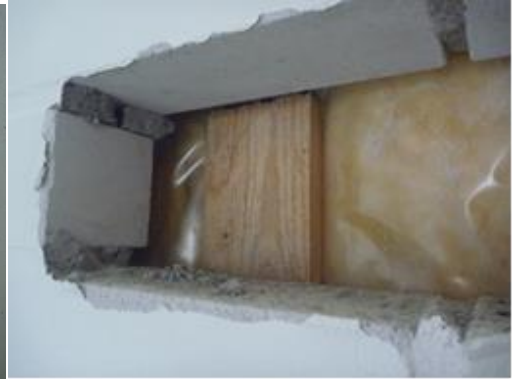
Kuva 30. Tiilirakenteisen ulkoseinän eristetilä, jossa muovi on sisäpinnassa ja muovin sisäpinnalla puutavaraa sekä ilmarako. Ilmaraot eristetilassa heikentävät lämmöneristystä. Vuotokohdista kylmä ilma voi kulkeutua ilmarakoja pitkin muualle.

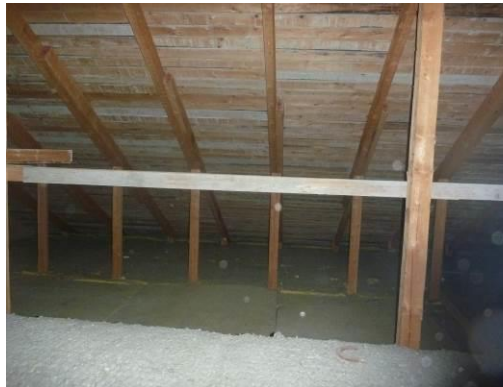
Kuva 32. Yläpohja rakenteissa ei havaittu merkkejä kosteusvaurioista.

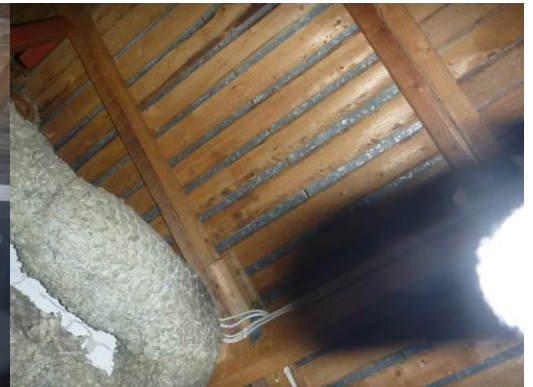
Kuva 33. Peltikatteen alla on harvalauditus ja aluskatetta ei ole. Toisaalta katto on jyrkkä harjakatto ja merkittävää riskiä kosteusvaurioille ei ole.

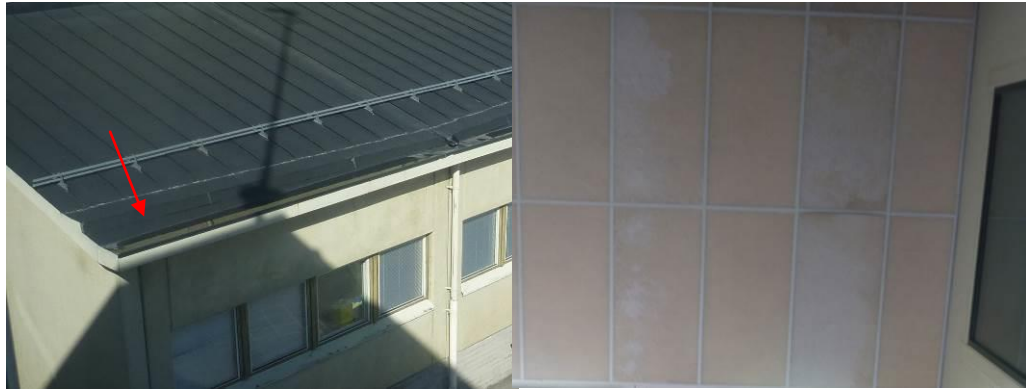
Kuva 34. Rästäspeltti muodostaa kourun ja vesi lammikoituu räystäälle. Lammikoituvaa vettä on riski vesivuodoille. Vuotoja ei kuitenkaan havaittu.

Kuva 35. Vesikatossa on vanhoja vesivuotoon viittaavia jälkiä pääportaikon kohdalla. Viimevuosina vuotoja ei ole havaittu. Todennäköisesti jäljet ovat vanhoja ja vuodot on korjattu.

- Sisäkattojen akustiikkalevyt, joissa on kosteusjälkiä uusitaan. Purkutyöt tehdään varmuuden vuoksi mikrobityönä (Ratu 82-0383)
- Räystäspelttien uusiminen niin, että vedet eivät lammikoidu pellin päälle.

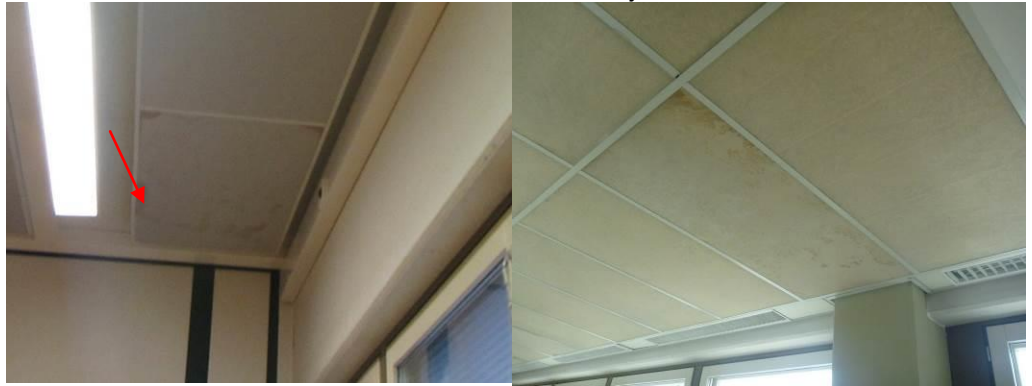
Kuva 36. Teknisen työn katossa on ollut vesivuotoa. Akustiikkalevyssä jälkiä. Akustiikkalevyt ovat pinnoitettu ja niistä ei pitäisi vapautua kuituja sisäilmaan.

Kuva 37. Yläkerran käytävän katossa vanha vesivuotokohta. Akustiikkalevyssä jälkiä.

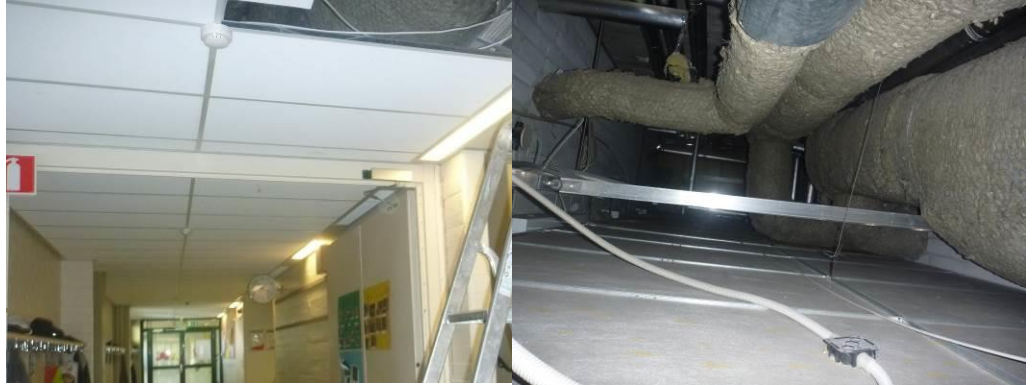
Kuva 38. Kattojen alaslaskut ovat pinnoitettuja akustiikkalevyjä.

Kuva 33. Alas laskujen taustalla on villaeristettyjä IV-kanavia.

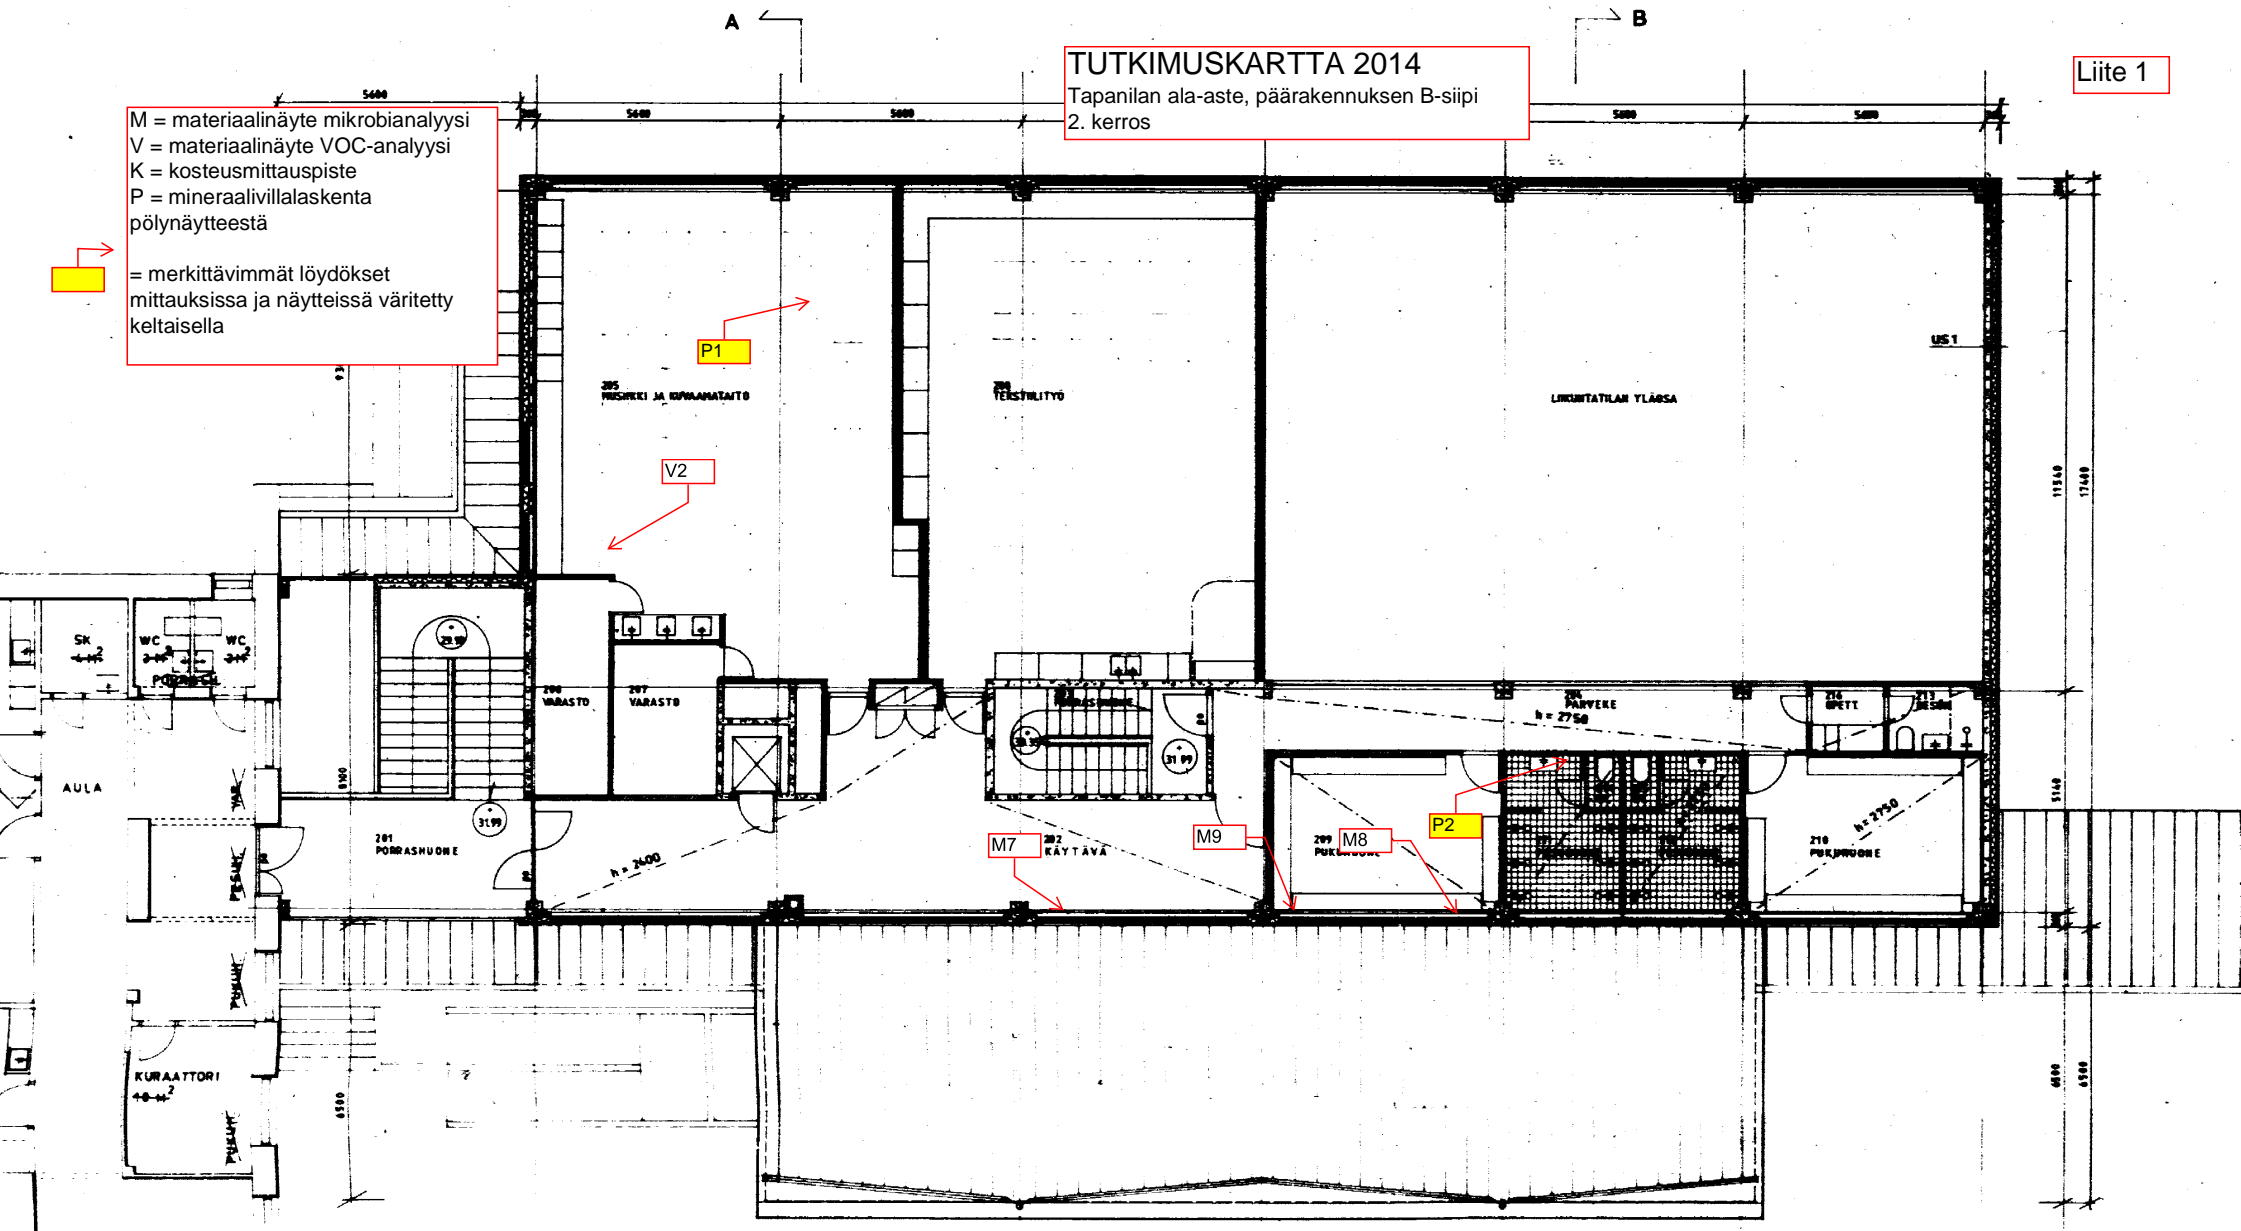
TUTKIMUSKARTTA 2014

= Kosteaa alua lattiapinnalla.
