TUTKIMUSRAPORTTI

Korjausrakentaminen

PÄIVÄYS	30.4.2014
PROJEKTI	Rakenne- ja kosteustekninen kuntotutkimus, haitta-ainekartoitus
TILAAJA	Helsingin Kiinteistövirasto, Tilakeskus
KOHDE	Louhentie 3, Helsinki, Yhtenäiskoulu

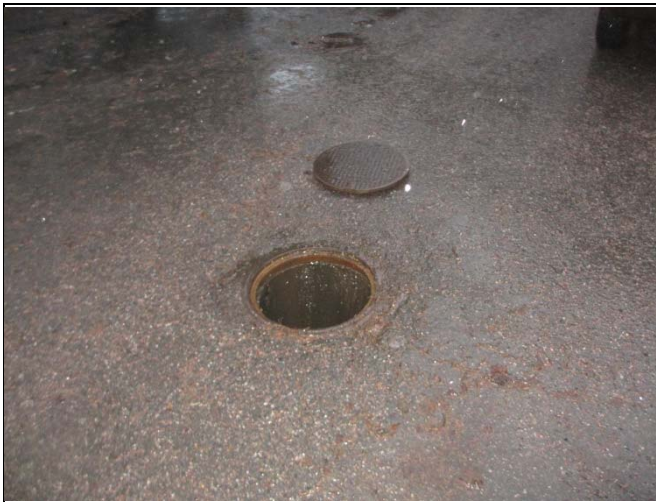
Salaojakaivo, teräskansi

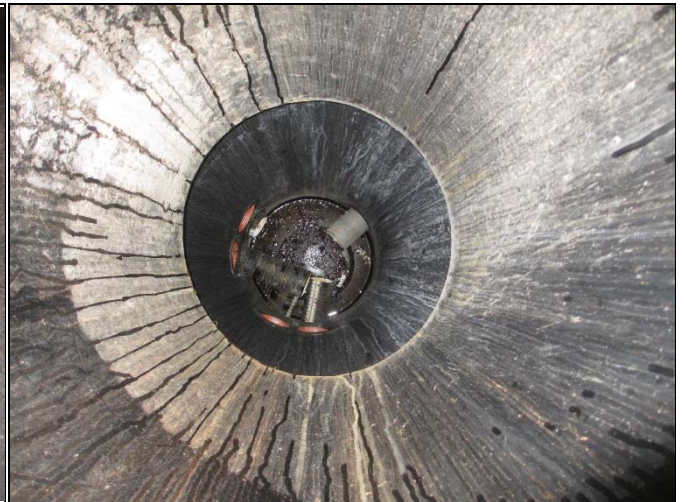
Putket salaoja kaivossa

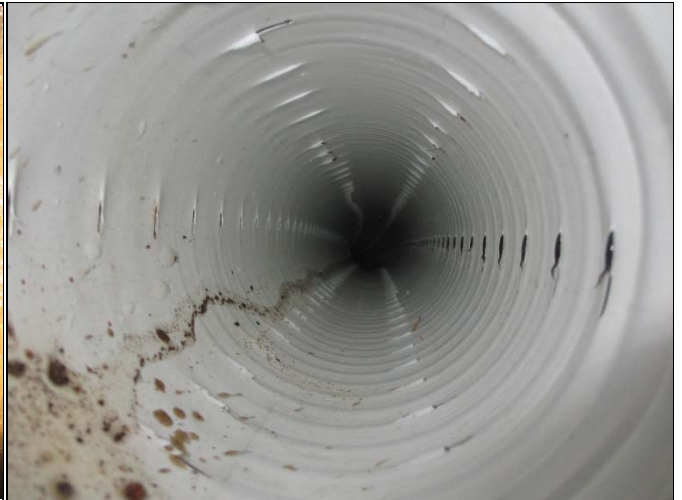
Salaojat ovat kuvatuilta osin puhtaita

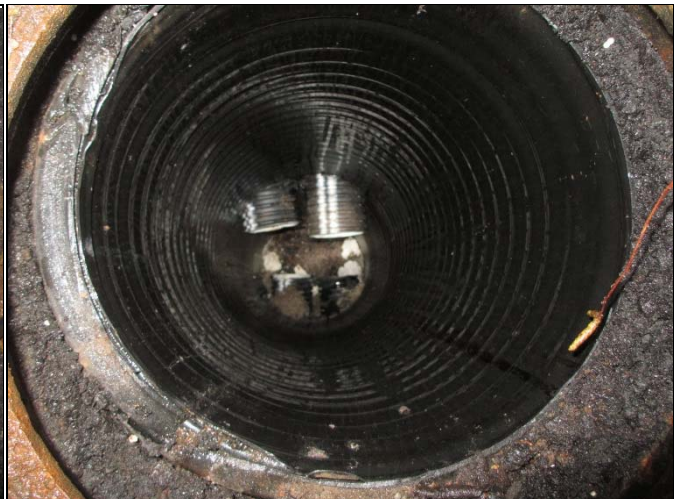
Kaivo, jossa putkien korkoeron on ilmoitettu olevan 1570 mm

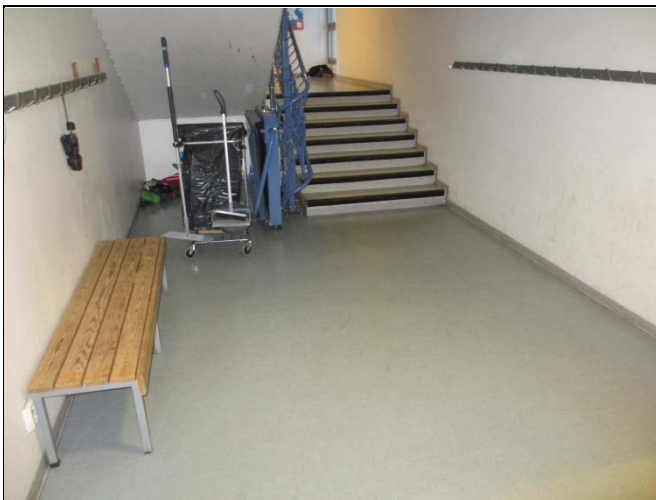
Käyttötiloissa on valtaosin muovimatot

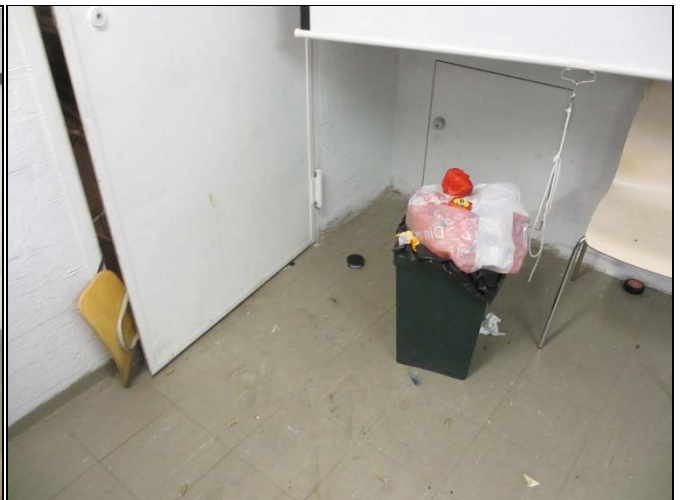
Linoleumlaattaa kerhohuoneessa

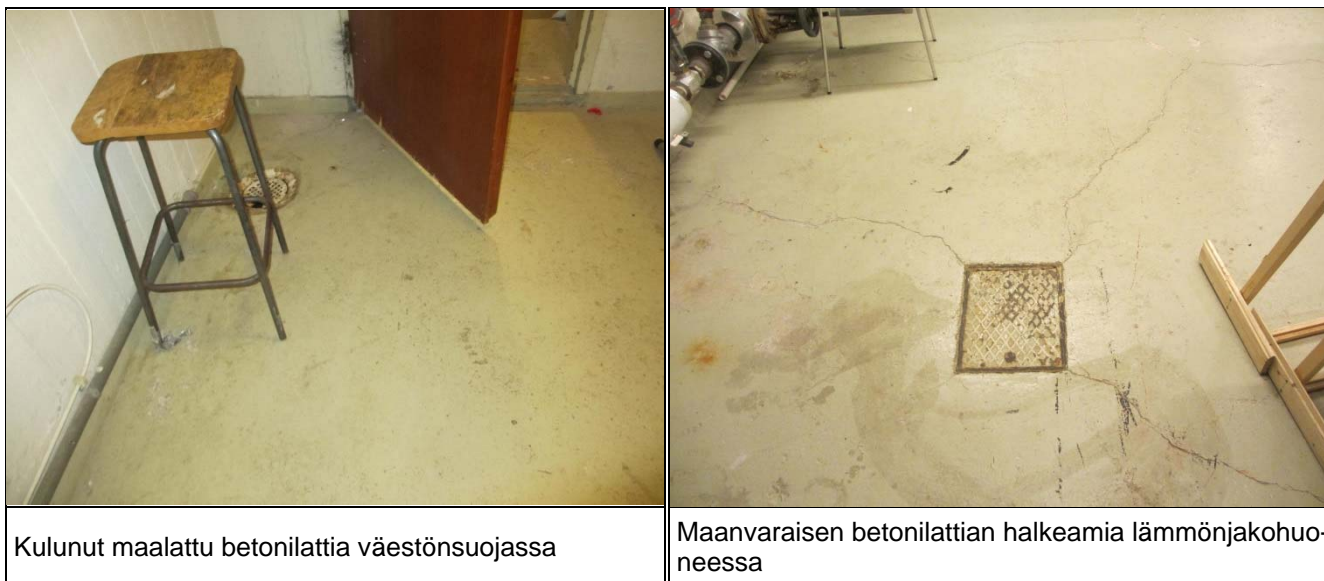
Kulunut maalattu betonilattia väestönsuojassa

Maanvaraisen betonilattian halkeamia lämmönjakohuoneessa

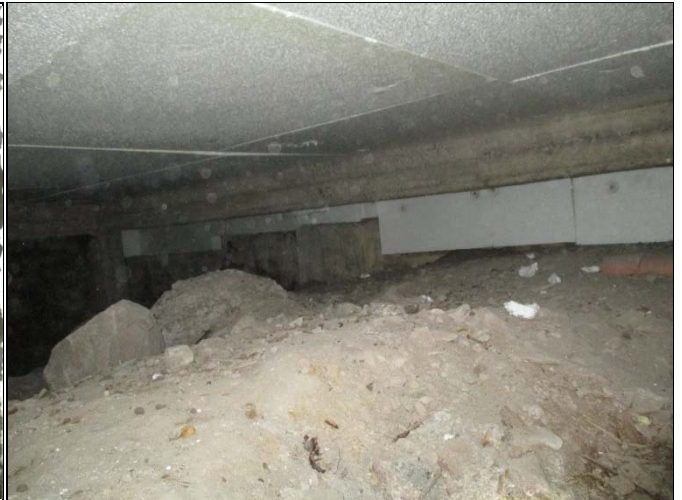
Ryömintätila jossa kallionpinta näkyvissä

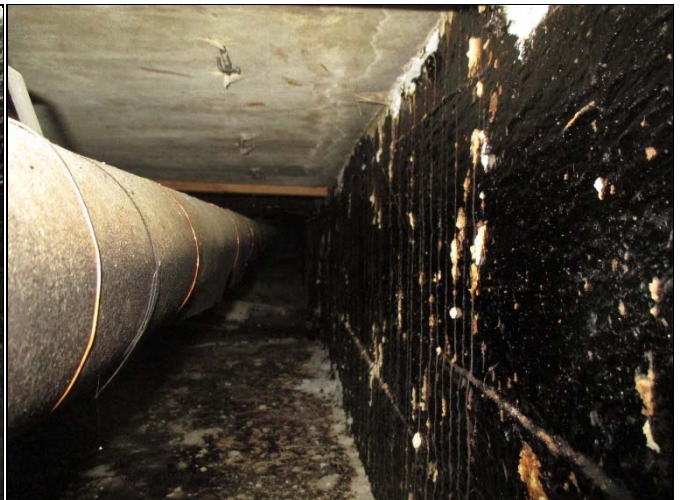
Matalaa putkikanaalia, katossa muottivaneri

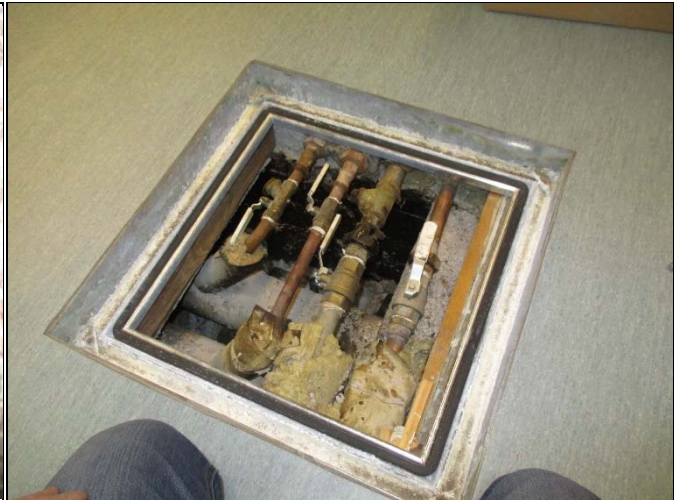
Matalan kanaalin luukku

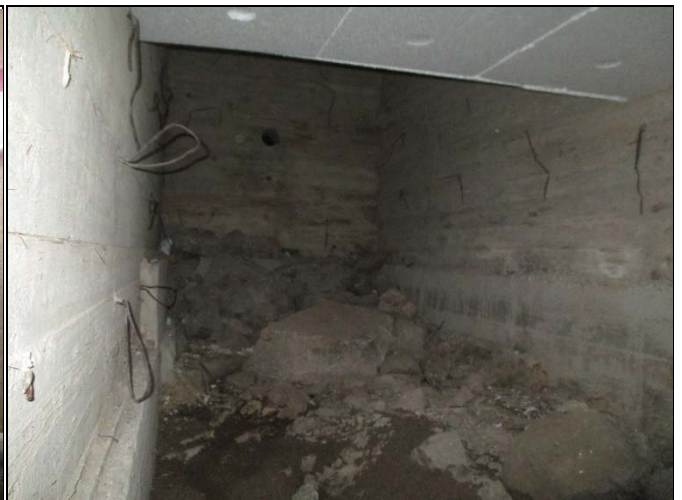
Ryömintätila jossa ei koneellista ilmanvaihtoa

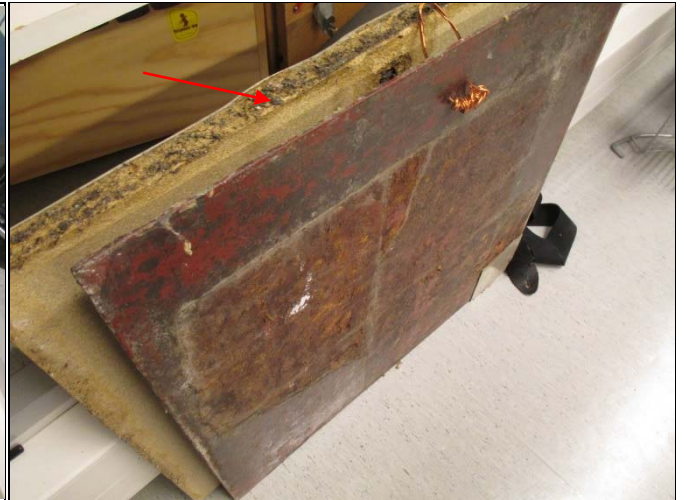
- Musiikkiluokan tarkastusluukku putkikanaaliin on muista poikkeavasti lastulevyraakenneinen, eikä se ole ilmatiivis. Luukussa oli havaittavissa kosteuden aiheuttamia vaurioita. Kosteuslähde ei selvinnyt varmuudella, kyseisellä alueella kulkee pystyhormi, jossa on saattanut esiintyä vuoto, tai kosteus voi olla peräisin esim. lattian pesusta. Tarkastushetkellä alueen rakenteet olivat pintakosteusmittausten perusteella kuivat.
- Matalissa kanaaleissa on muottilaudoituksia ja -vanereita paikoillaan.
- Ryömintätiloissa tai putkikanaaleissa ei havaittu viitteitä kosteusvaurioista.
- Maanvastaisten alapohjien alustäyttö oli näkyvissä muutamista kohdista aiemmin tehtyjen rakenneavausten (avaus ryömintätilallisen ja maanvastaisen alapohjan välisessä seinässä) osalta, alustäyttönä on kyseisillä alueilla poikkeuksetta hienojakoinen hiekka.

Lastulevyssä kosteuden aiheuttamaa turpoamista

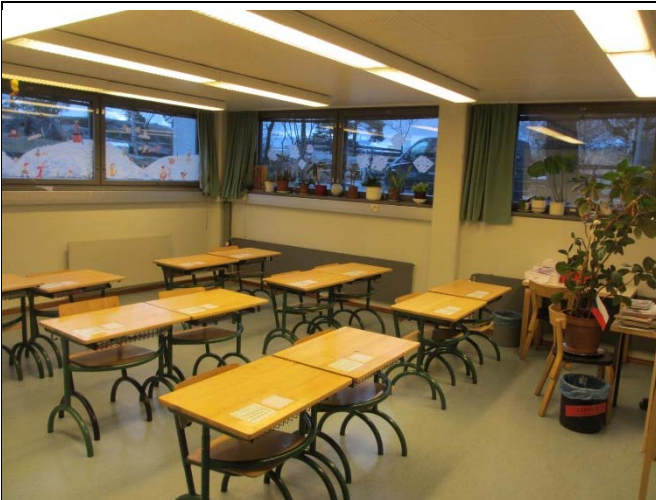
Ikkunoiden alapuolella maanvastaista seinää

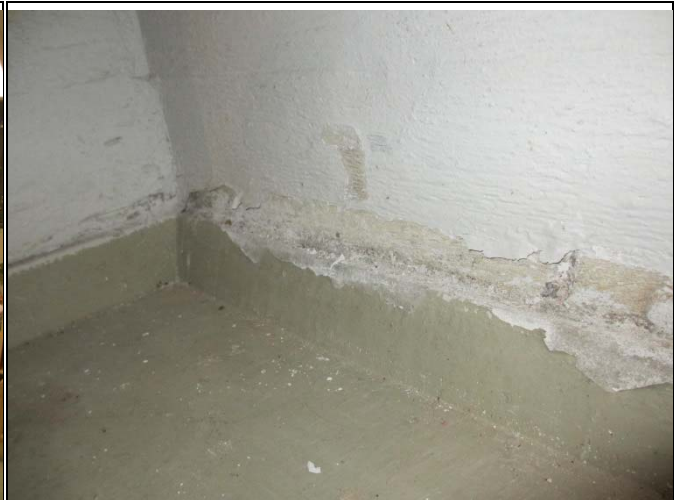
Seinän alaosan maalivaurio väestösuojassa

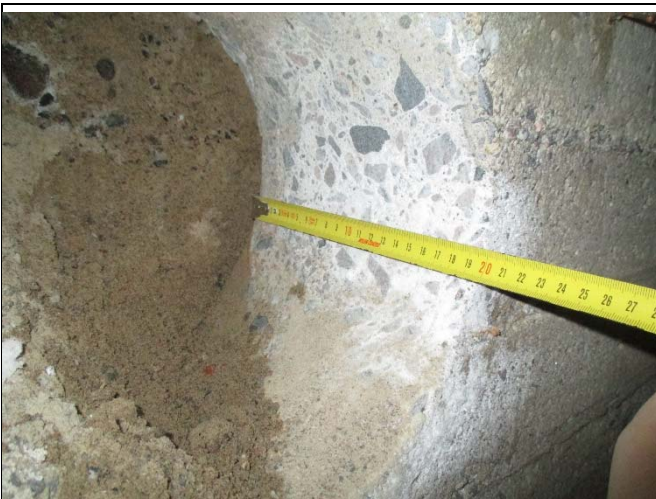
Ryömintätilan ja maanvastaisen alapohjan välinen seinä rakennuksen sisäpuolella, paksuus 200 mm

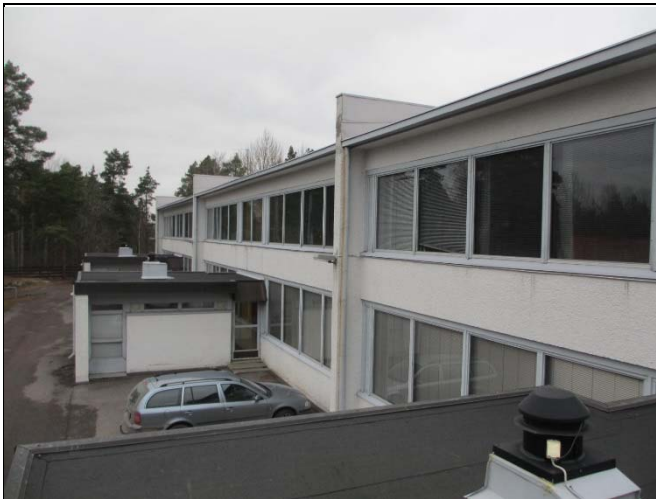
Yleiskuva lännen puolelta

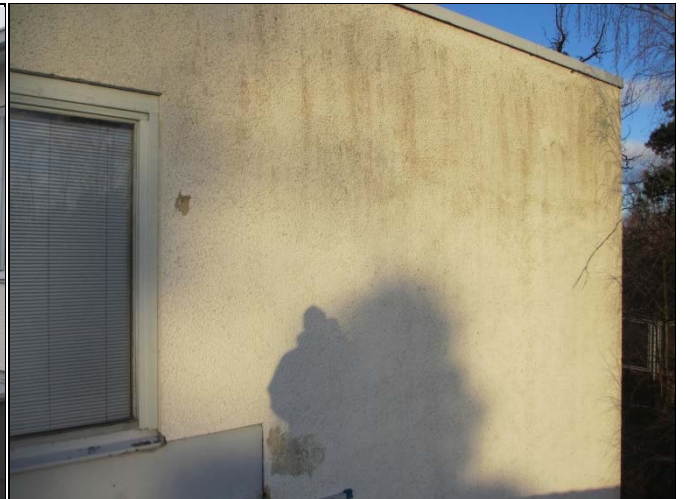
Valumajälkiä värjäytyksiä esiintyy monin paikoin

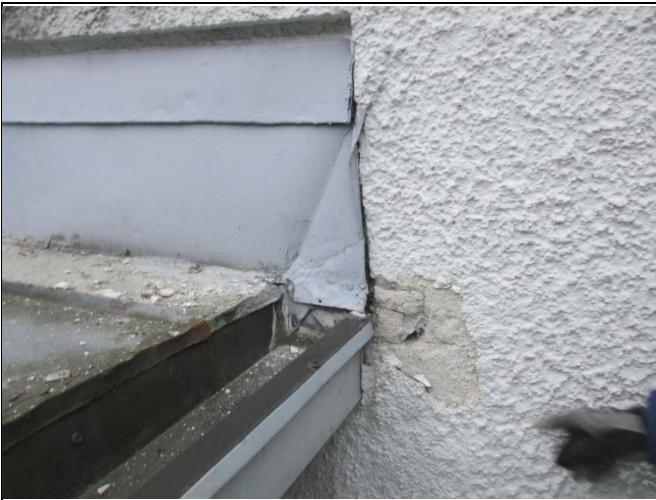
Liittymäpellitys epätiivis, alueella rappausvaurio

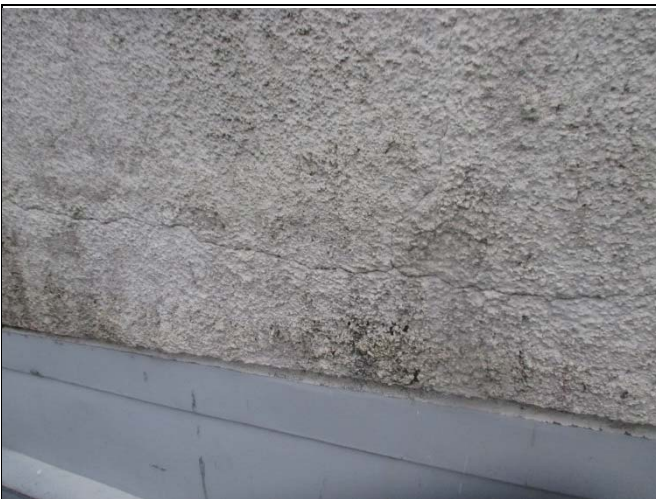
Suurehko halkeama rappauskerroksessa

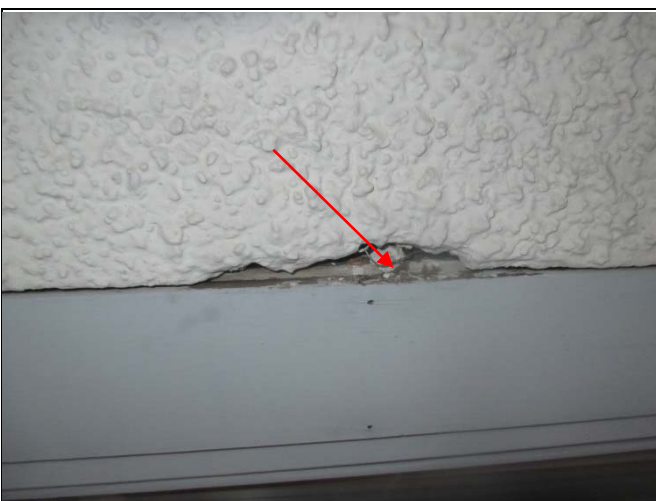
Rappausverkko havaittiin vain yksittäisillä alueilla

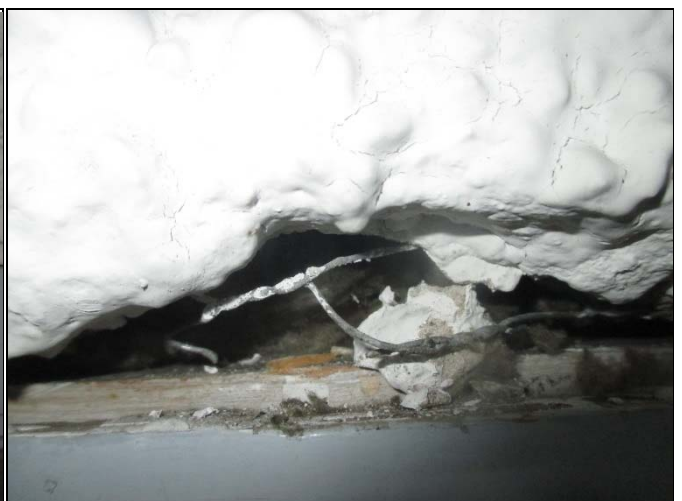
Lähikuva edellisestä, rappausverkko on terästä

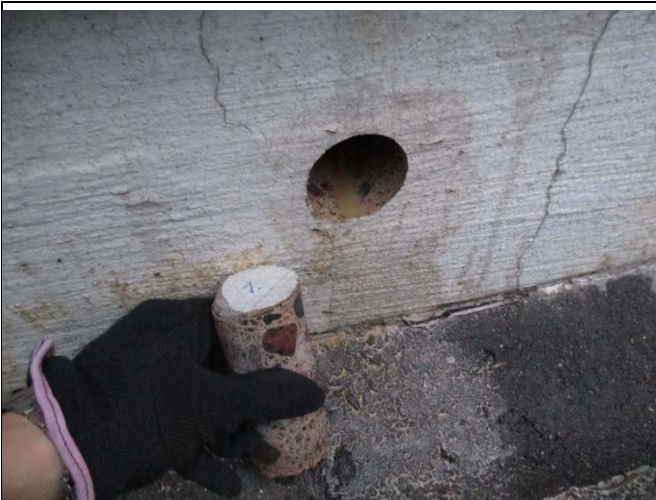
Halkeamia näytteenottoaikan ympärillä

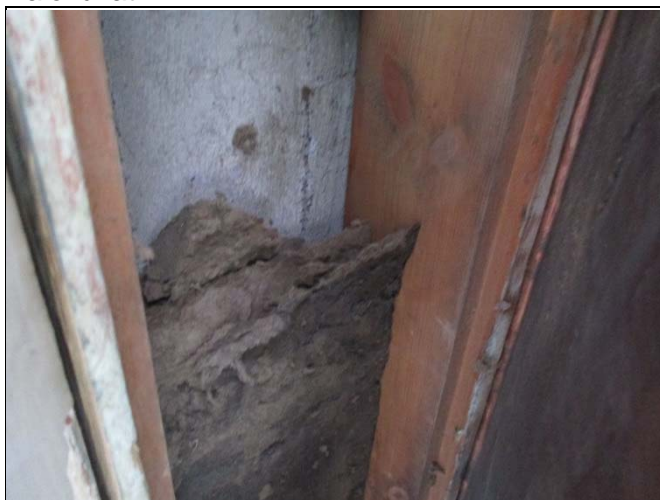
Puurakenteet betonia vasten, ei höyrynsulkua

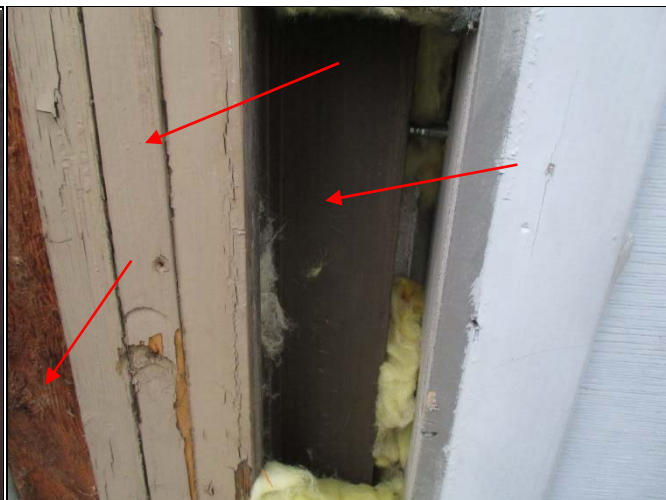
Avauksissa havaittiin useita purkamattomia vanhoja ikkunarakenteita.

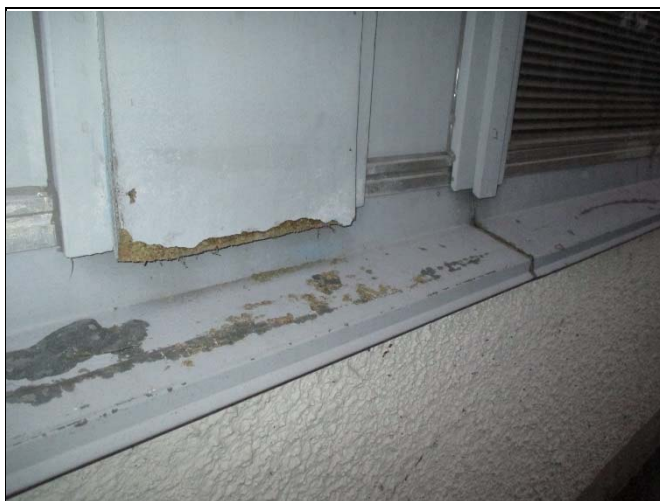
Kosteusvaurio ulkopinnan lastulevyssä

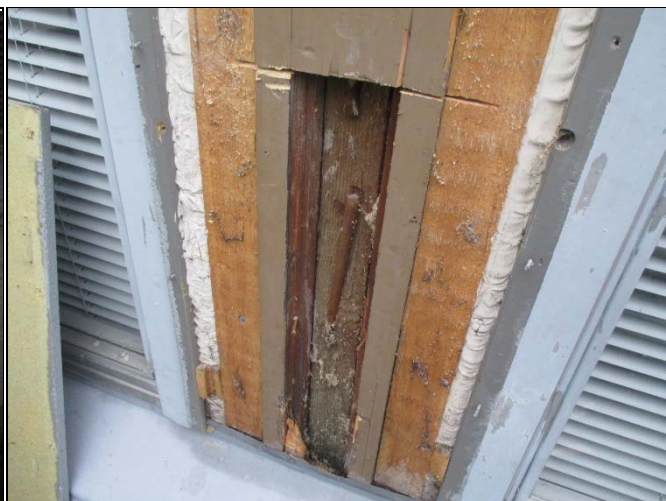
Rakenteet ovat täysin tuulettumattomia

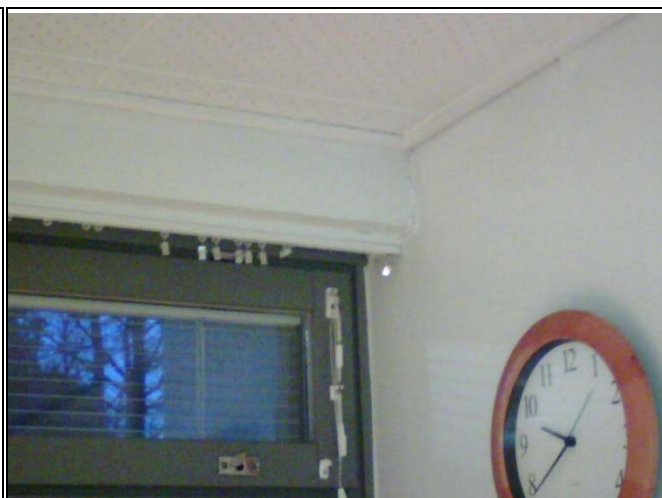
Lämpövuotoalue yläpohjan ja ulkoseinän liittymässä lännen puolen ulokkeessa

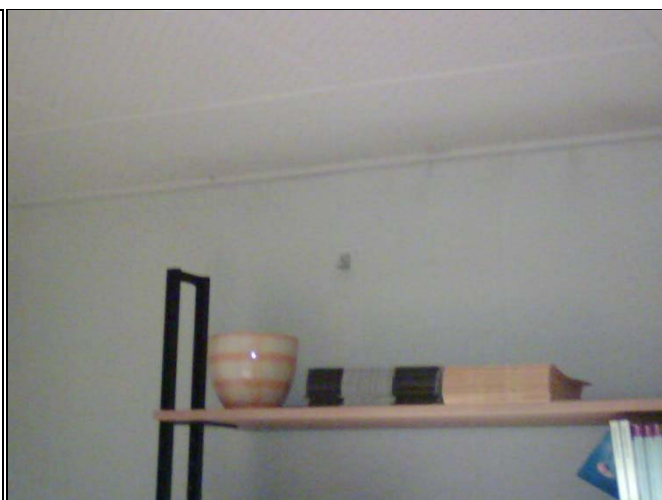
Lämpövuotoalue yläpohjan ja ulkoseinän liittymässä lännen puolen ulokkeessa

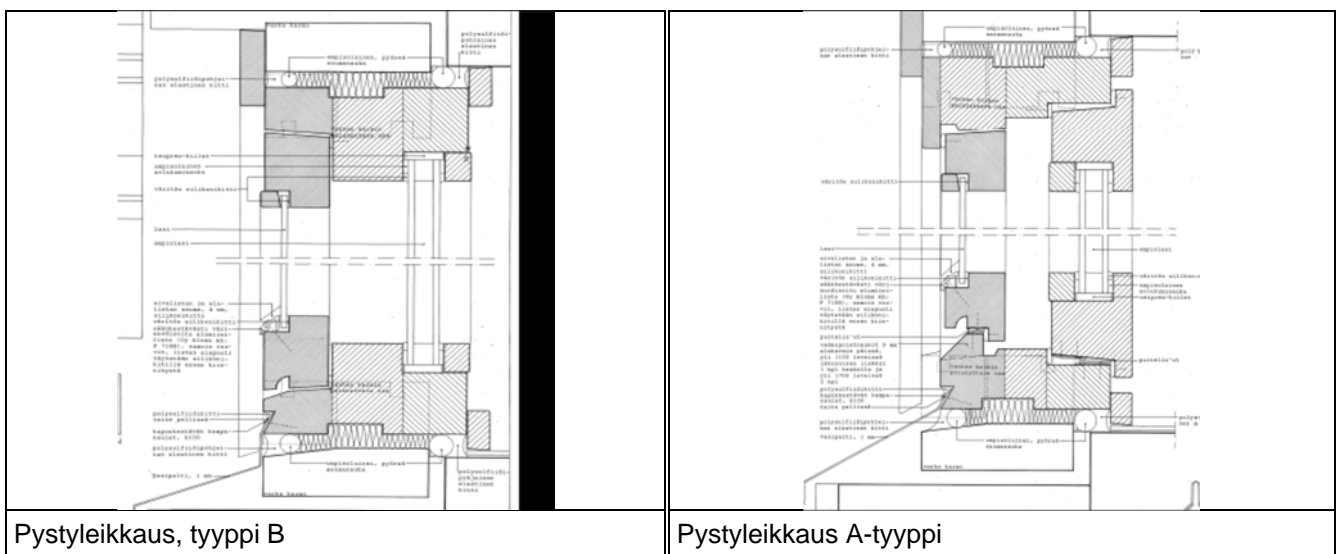
Nykyisiä ikkunarivejä lännen puolella

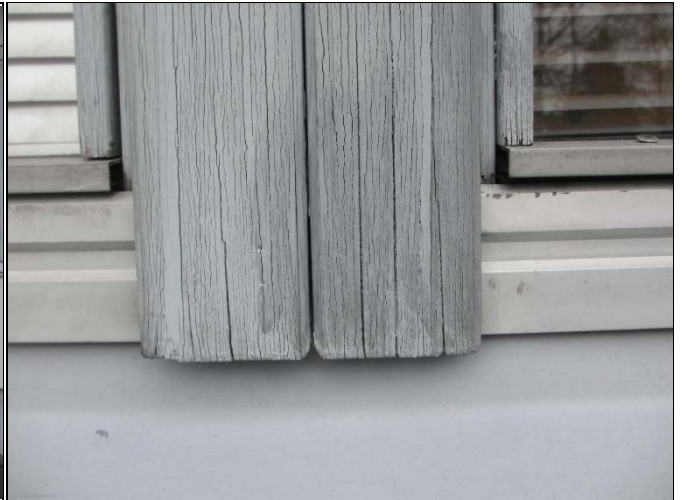
Karmin peitelistojen voimakasta haristumista

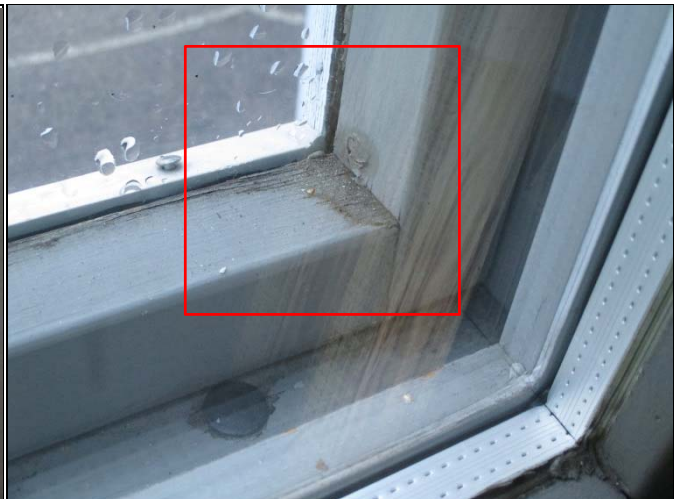
Kosteutta tiivistyy paikoin ulkolasin sisäpintaan

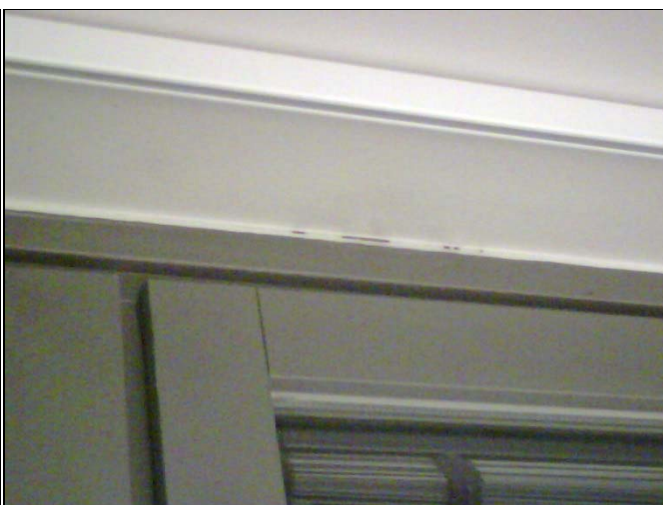
Tiivistevuoto kohtaavien puitteiden välissä

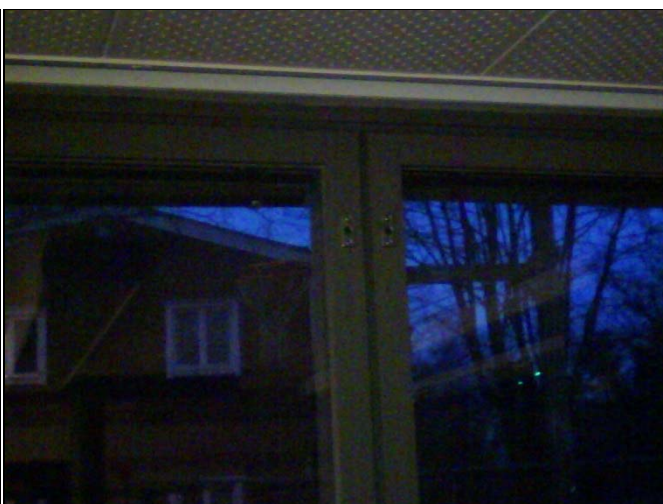
Tiivistevuoto tuuletusikkunassa

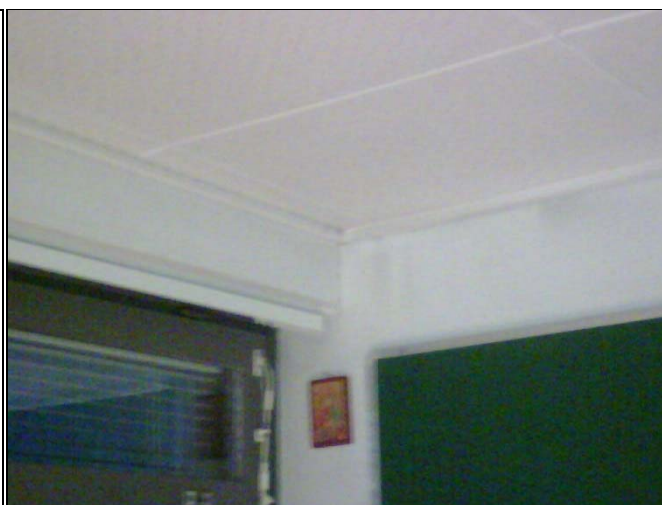
Vuotokohta välipohjan liittymässä

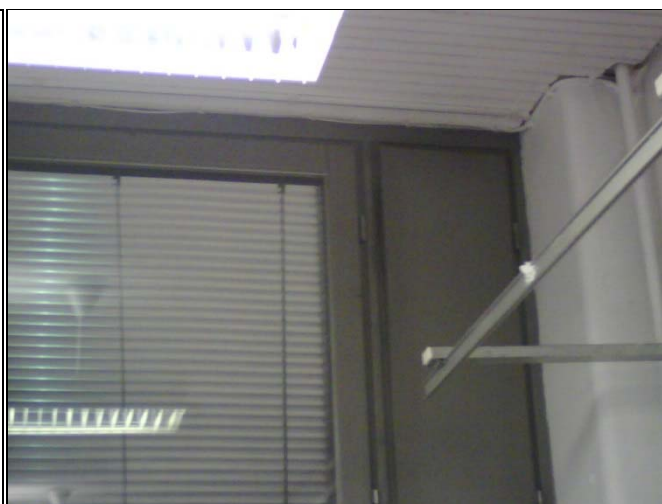
Laaja tiivistevuoto tuuletusikkunassa

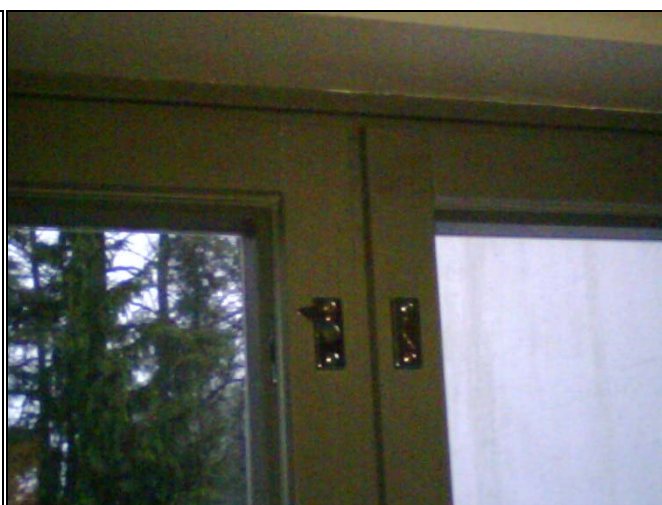
Laaja tiivistevuoto tai ikkunan lukitus ei kiinni

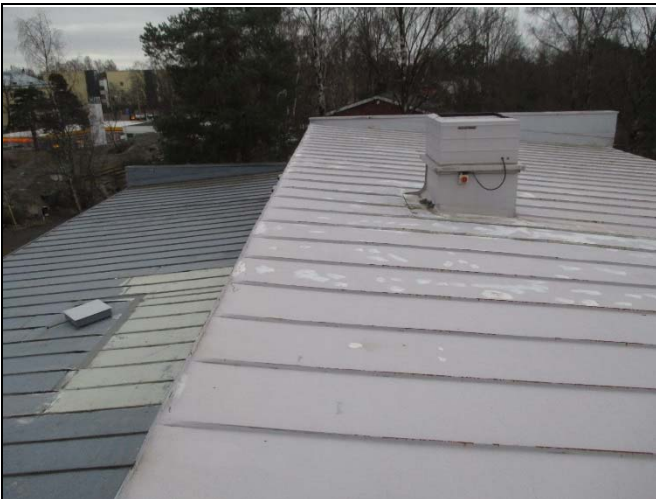
Yleiskuva pulpettikatolta, vasemmalla paikkakorjattu alue

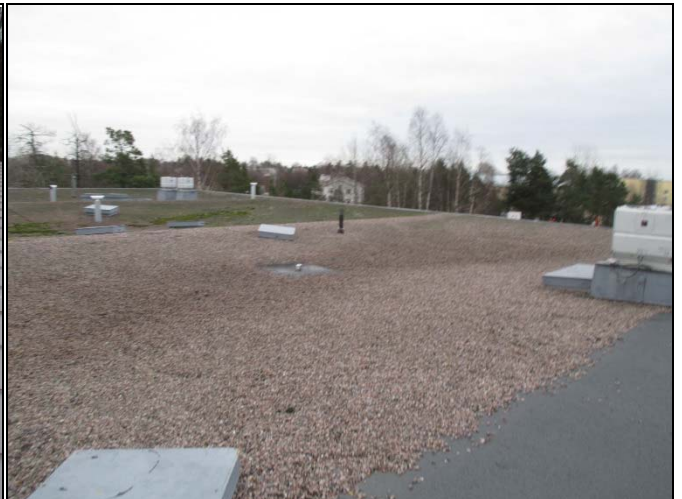
Yleiskuva liikuntasalin katolta

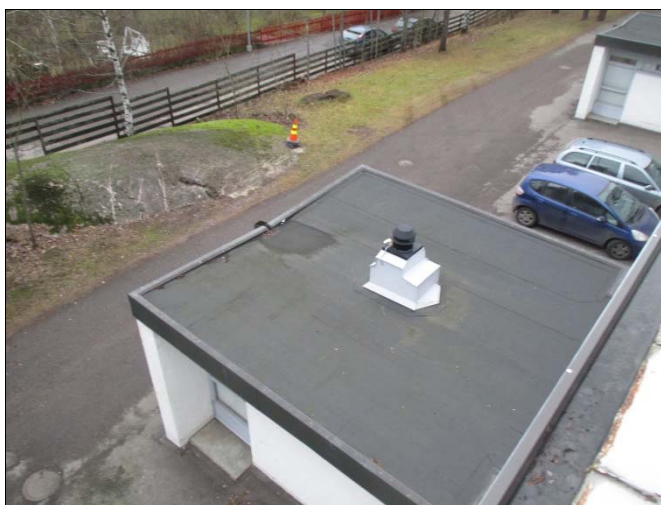
Lännen puolen ulokeosien katot on uusittu

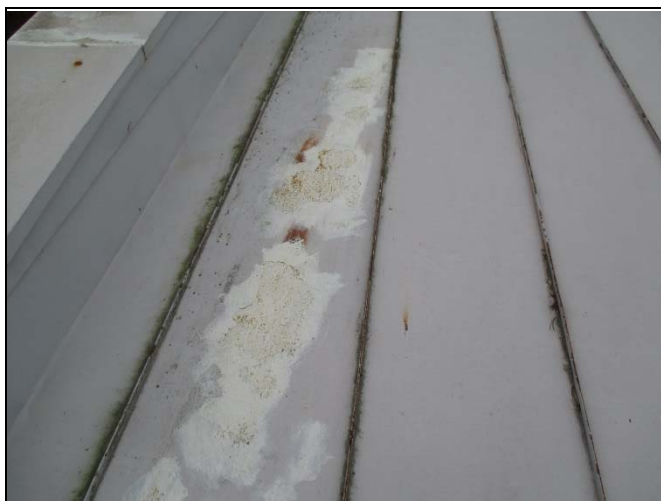
Maali- ja korroosiovauriot ovat yleisiä

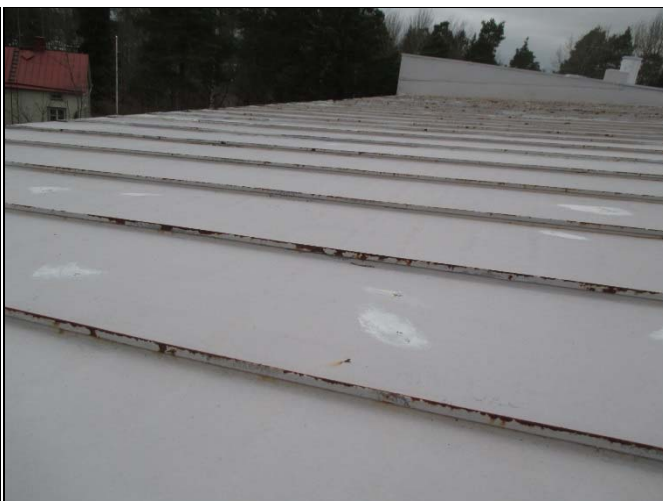
Pystysaumoissa laajat korroosiovauriot

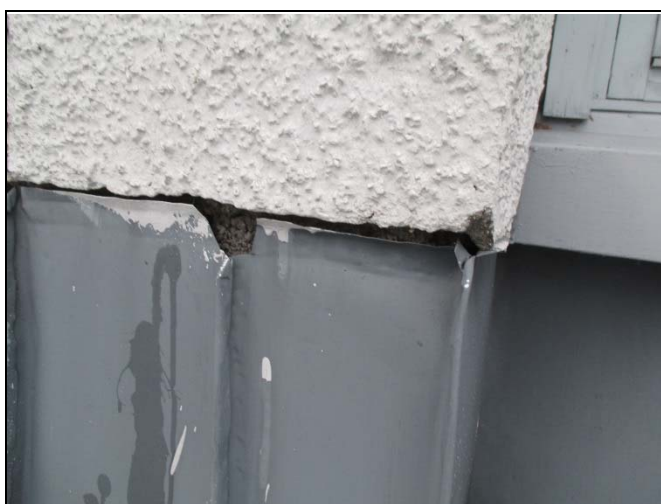
Epätiivittä pellitysten liittymiä havaittiin monin paikoin

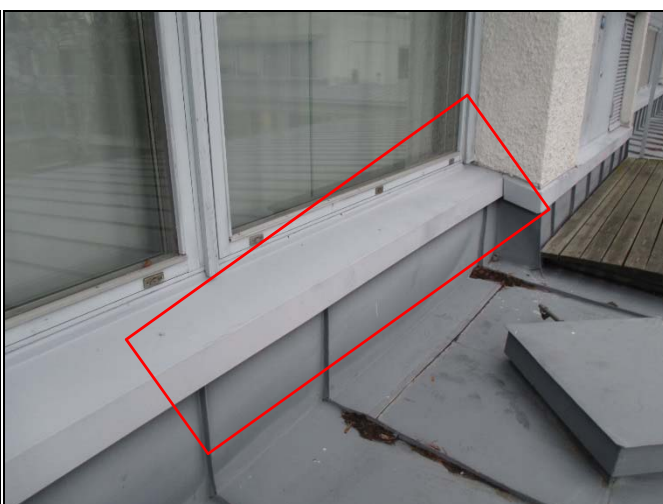
Havaintojen mukaan ilmaväli on ummessa alemman lappeen yläpäästä.

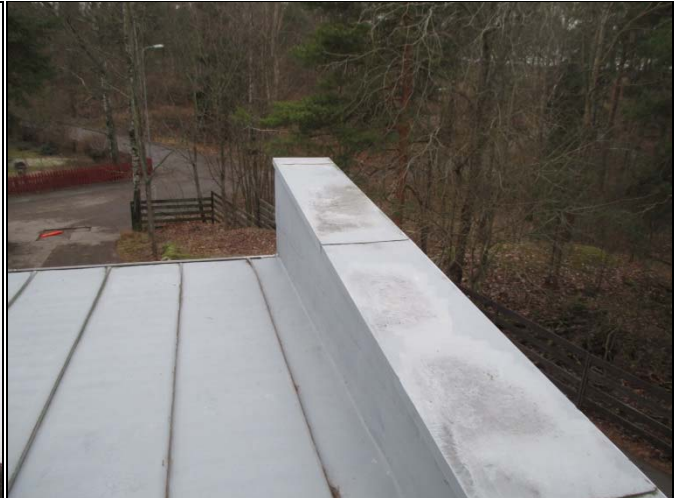
Päätyräystäillä ei ole kallistuksia

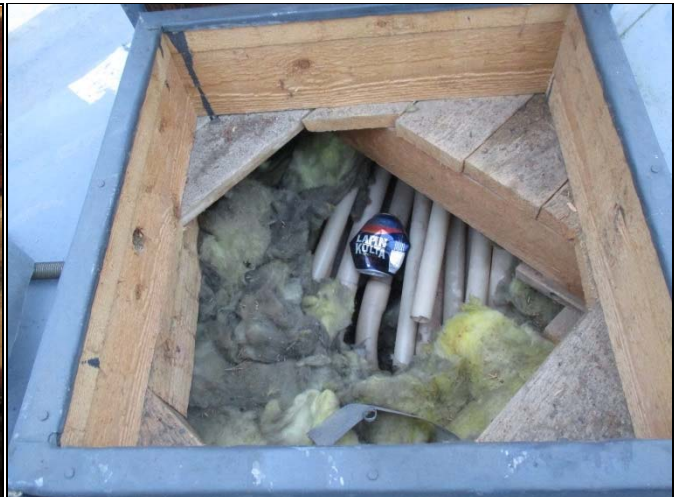
Pulpettikaton ontelotilassa runsaasti IV- ja sähkötekniikkaa

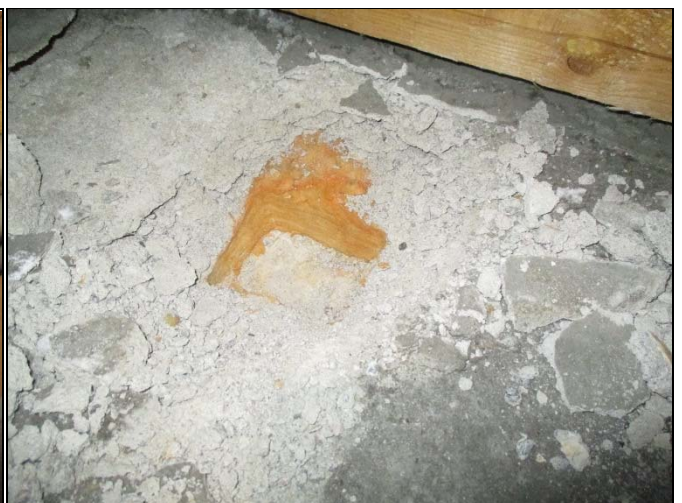
Rakenneaivaus, liikuntasalin yläpohja

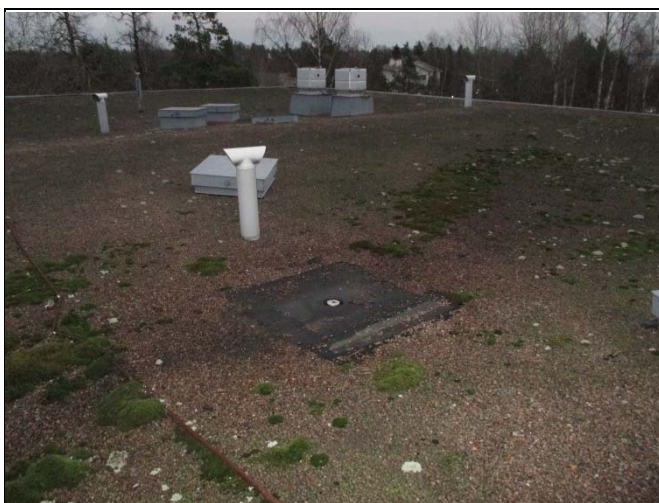
Vesikatot ovat pientä osaa lukuun ottamatta välttävää- tai heikkokuntoisia. Liikuntasalin vanhempi kermikatto vuotaa ja sisältää asbestia, katto on käyttöikänsä lopussa. Peltikatto-osuuksilla havaittiin useita riskirakenteita, mm. aluskatteen ja tuuletuksen puutteet. Lisäksi maalipinta ja peltikate ovat laajalti vaurioituneet, eikä kunnostus ole suositeltavaa. Peltikat-
tojen maalissa on lyijyä vaarallisen jätteen ylittäviä pitoisuuksia.

Liikuntasalin vanha vesikate

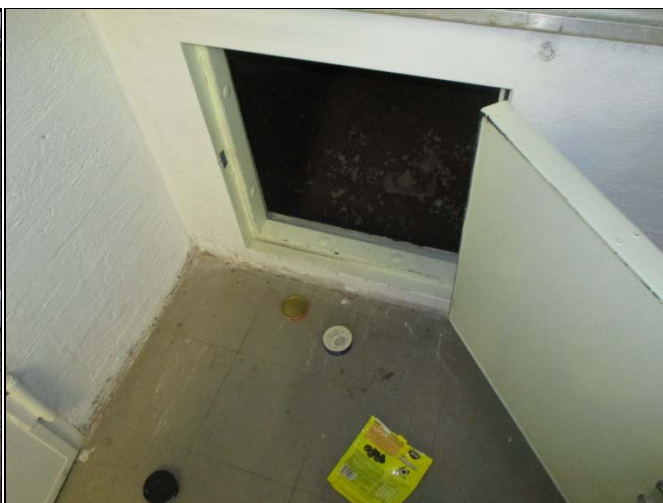
linoleumlaatta, lattia

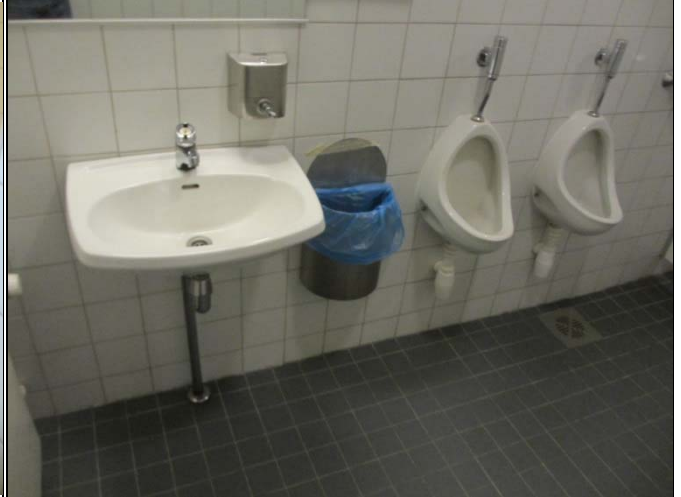
Wc-tilan kalusteita

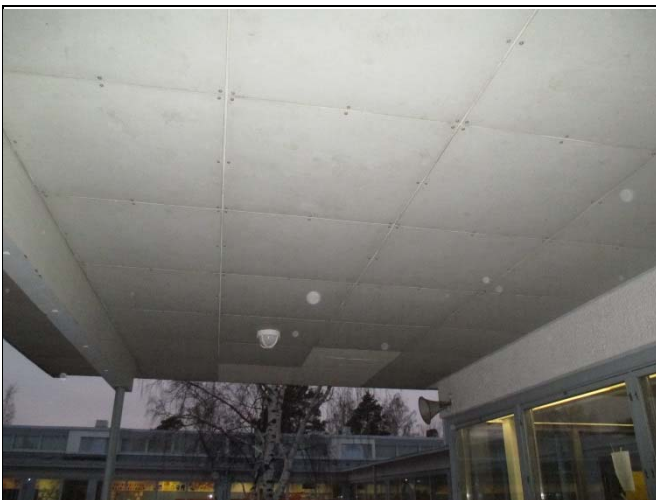
Katoksen alapinnan levytys

Havainnot katoksista mukailevat vesikatto-osuuksia. Sisäänkäyntien kattorakenteet suositellaan uusittavan muun peltikatto-osuuden yhteydessä. Erillisen katoksen teräsrakenteissa on paikoin maali- ja korroosiovaurioita. Katoksen teräsrakenteille suositellaan korroosionestomaalausta peruskorjauksen yhteydessä

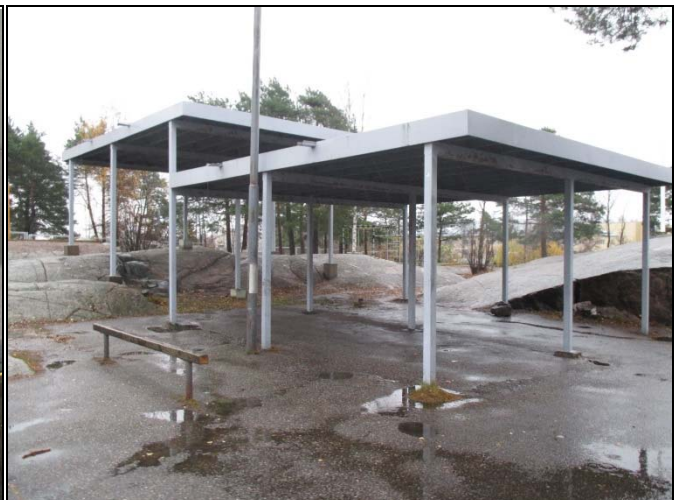
Erillinen katos

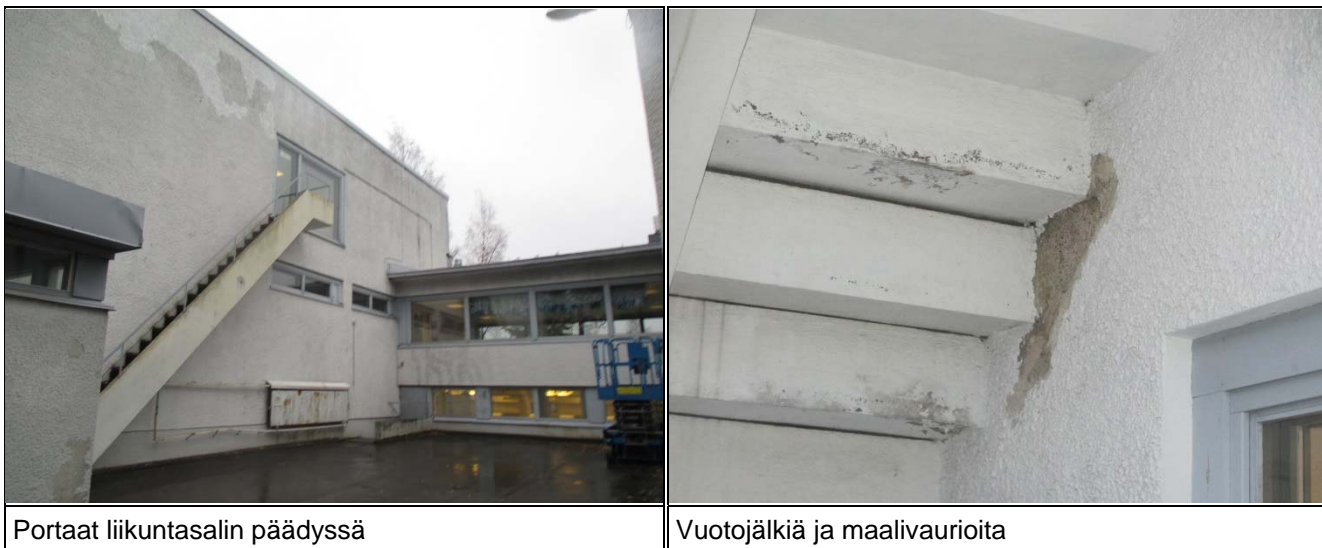
Liikuntasalin päädyssä on betonirakenteiset, rakennuksen runkoon tuetut portaat. Portaissa on maalattu betonikaide ja teräksinen käsijohde. Vedenohjaus on osin puutteellinen, portaiden ja julkisivun liittymä on paikoin vuotanut ja aiheuttanut maalivaurioita portaiden alapintaan sekä rapattuun julkisivuun.

Portaat liikuntasalin päädyssä

Vuotojälkiä ja maalivaurioita

Betoniportaisiin on suositeltavaa asentaa vedeneriste ja suorittaa betonirakenteille laasti-
paikkauskorjaus ja uudelleen maalaus.
