YHTENÄISKOULU
Louhentie 3

TUTKIMUSSELOSTUS
Rakenne- ja kosteustutkimukset
1.12.2009

HELSINGIN KAUPUNKI
RAKENNUSVIRASTO
HKR-Rakennuttaja
p. 09- 310 1661

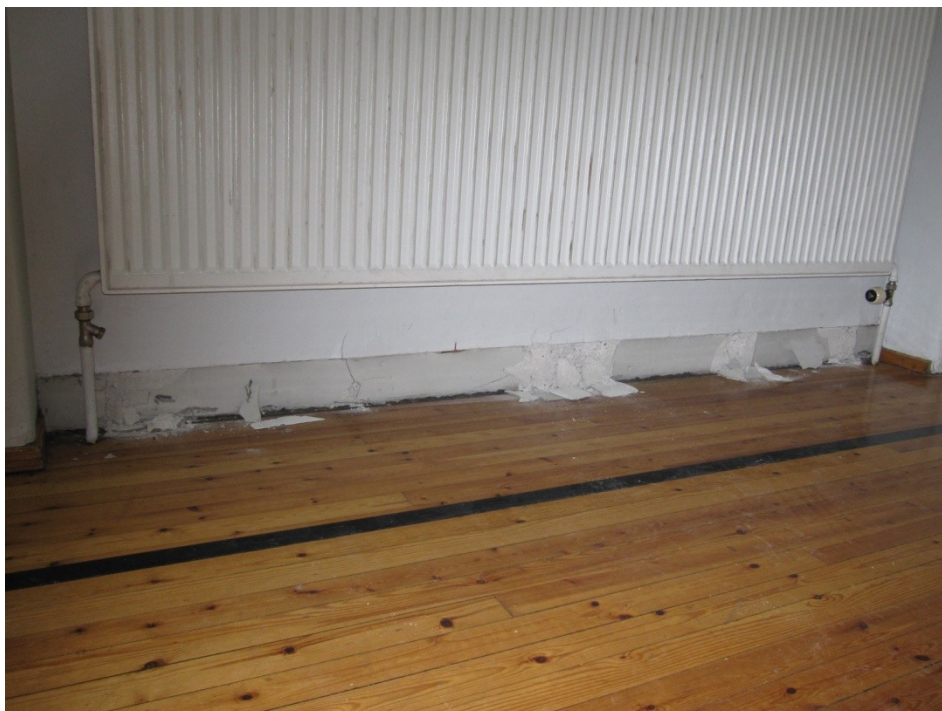
Liikuntasalin lattiataso sijaitsee 1. kerroksen ja kellarikerroksen välissä, ja sali rajoittuu kahdesta suunnasta ulkoseiniin. Molemmilla ulkoseinillä oli näkyvissä maalipintojen irtoilua seinien alaosissa, mikä oli nähtävissä erityisesti jalkalistojen irrottamisen jälkeen (kuva 1). Seinien alaosista mitattiin paikoitellen kohonneita pintakosteusarvoja. Seinätasoitteesta otettiin näytteet 3 ja 4 (liite 2). Kummassakaan näytteessä ei todettu mikrobikasvustoa.

Kuva 1: Seinäpintojen irtoilua liikuntasalissa

Ulkoseinien osalta mahdollinen korjaustapa on vanhojen laastien poistaminen seiniltä esim. 50 cm korkeudelle lattiasta ja näiden korvaaminen hengittävillä seinäpinnoitteilla, jotka päästävät jonkin verran kosteutta lävitseen.

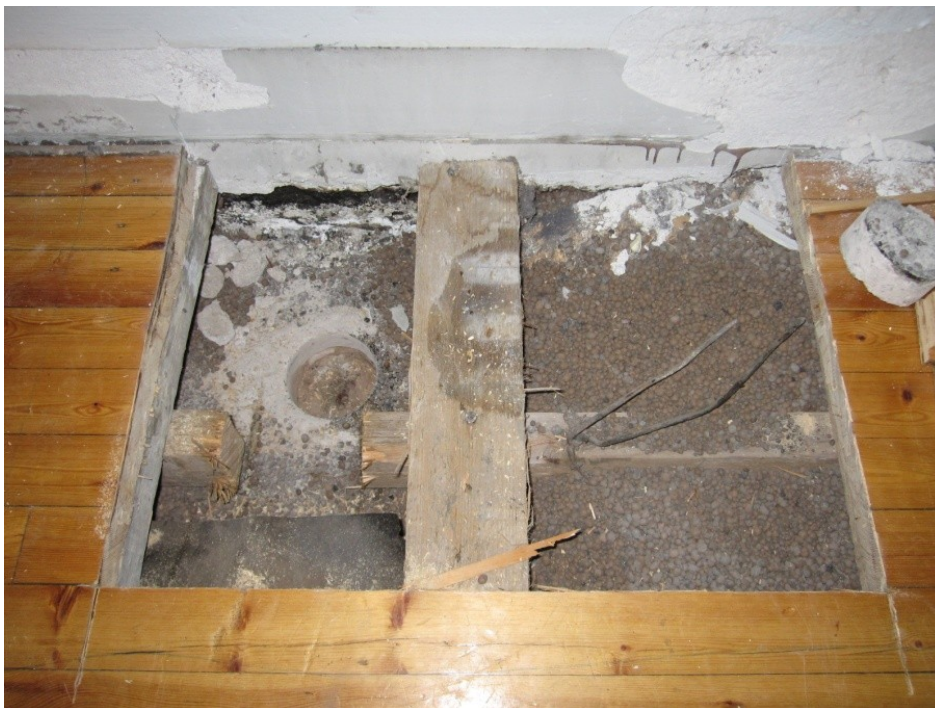
Kuva 2: Avaus liikuntasalin lattiaan

Salin reunoille ulkoseinien viereen tehtiin kaksi rakenneavausta, toinen lähelle nurkkaa ja toinen keskemmälle (kuva 2). Avauksissa todettiin, että lattian kantavissa puurakenteissa näkyi vanhoja vesijälkiä ja puiset kannattajat olivat osittain lahot. Avauskohdassa mitattiin lattialaatan betonipinnasta pintakosteudenilmaisimella selkeästi kohonneita kosteusarvoja. Molemmista avauskohdista otettiin lattian puurakenteista materiaalinäyte (näytteet 1 ja 2, liite 2), joissa molemmissa todettiin runsaasti mikrobikasvustoa ja vahva viite vauriosta.

Liikuntasalin lattian puurakenteet tulee poistaa koko salin alueelta. Koska kosteuden nousua lattiassa on vaikea katkaista onnistuneesti, suositeltava korjaustapa on poistaa lattian täytteenä oleva kevytsora ja sen alapuolinen betonilaatta. Lattian alla oleva märkä maakerros poistetaan mahdollisesti kalliopintaan saakka kallion korkeusasemasta riippuen. Poistetun maa-aineksen tilalle asennetaan karkearakeinen maakerros, joka estää kosteuden nousemisen kapillaarisesti lattiarakenteeseen. Lopuksi tilaan asennetaan uudet lattiarakenteet.

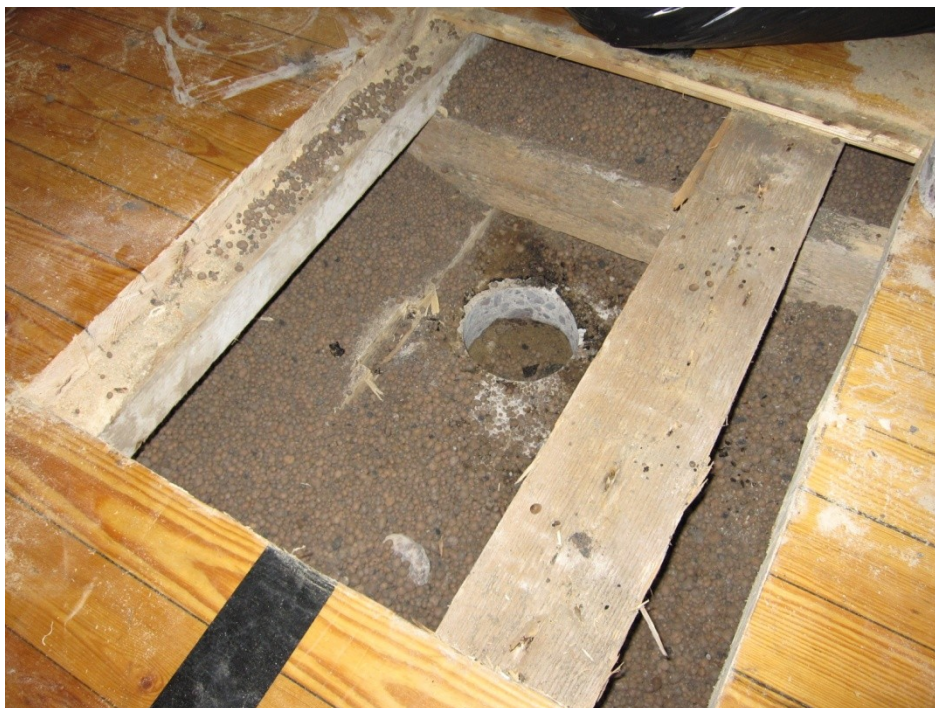
Liikuntasalin keskelle lattiaan tehtiin kolmas rakenneavaus (kuva 3). Avauskohdassa betonin alapuolinen hiekka oli hienojakoista ja selkeästi märkää. Lattian kantavasta puurakenteesta otettiin materiaalinäyte 3 (liite 3), jossa todettiin jonkin verran mikrobikasvustoa ja viite vauriosta.

Kuva 3: Rakenneavaus lattiaan salin keskellä

Liikuntasalissa tehtyjen tutkimusten perusteella voidaan todeta, että kosteus- ja mikrobivaurioita esiintyy ulkoseinien alaosien tasoitteissa ja lattian puurakenteissa. Lattiassa betonilaatan alla havaittiin olevan hienojakoista hiekkaa, joka nostaa kosteutta kapillaarisesti betonilaattaan ja edelleen lattian puurakenteisiin. Rakennusta ympäröivä salaojitus ei ole onnistunut pitämään ulkoseiniä täysin kuivina, vaan ulkopuolisen kosteuden vaikutus näkyy seinätasotteiden irtoamisena.

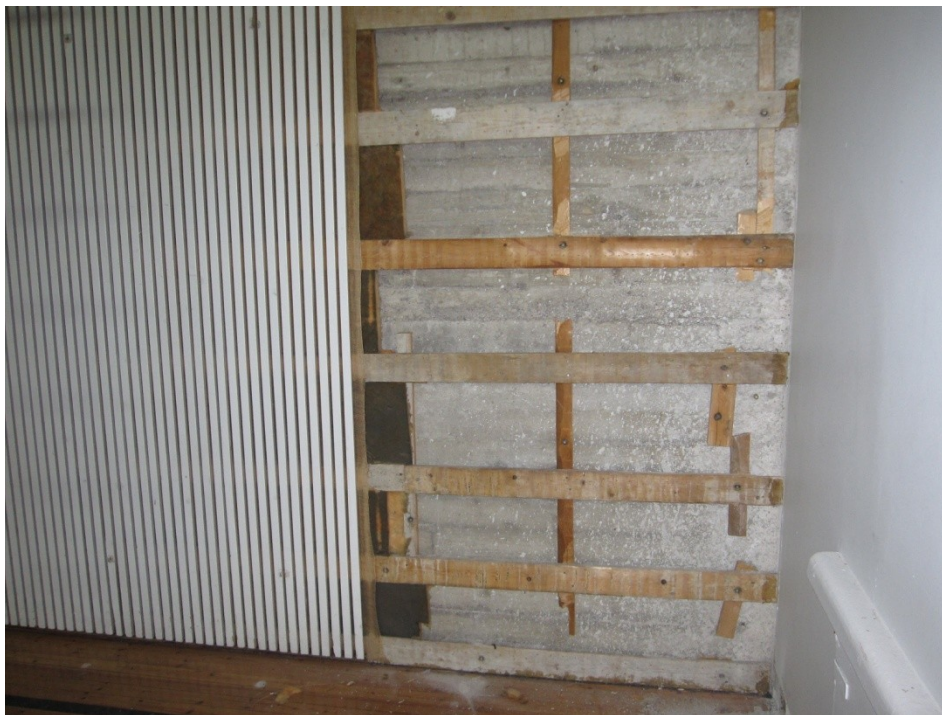
Liikuntasalin seinällä on puolapuiden takana puinen ritilärakenne, jonka takana on puukoolaus ja villaeriste (kuva 4). Eristetty rakenne sijaitsee suihkutilan vastaisella seinällä. Koska suihkutilassa oli todettu kosteusvaurioita jo keväällä 2009 tehdyssä alkukatselmuksessa, liikuntasalin puoleisesta seinän villaeristeestä otettiin materiaalinäyte 5 (liite 2). Näytteessä ei todettu olevan mikrobikasvustoa.

Kuva 4: Villaeriste puurakenteen takana

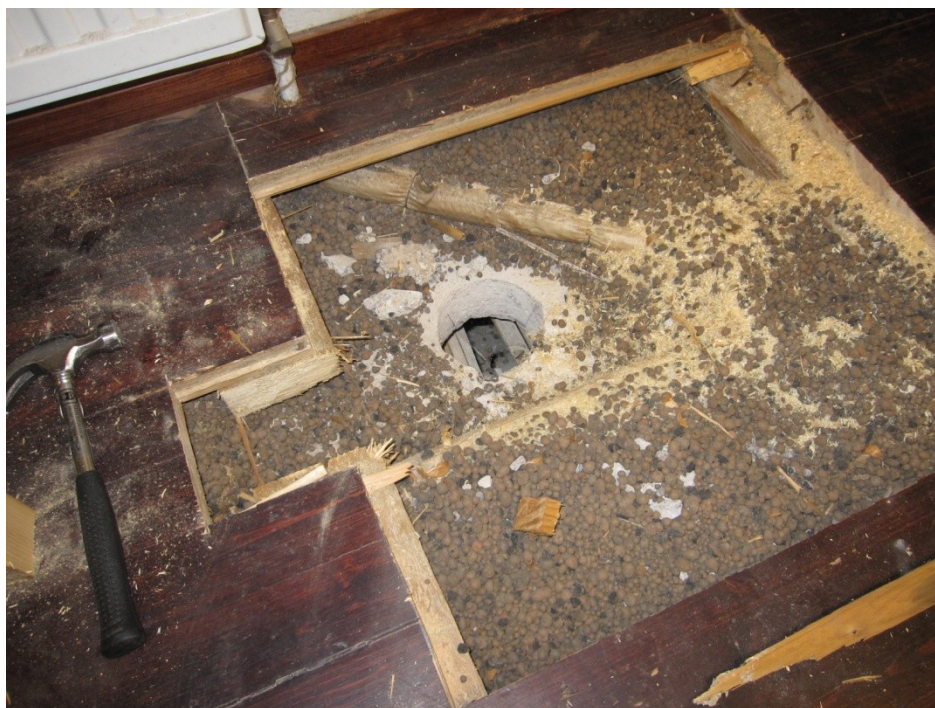
Kellarikerroksessa entisissä teknisen työn tiloissa sijaitsee nykyään kotitalousluokka. Luokan lattiaan tehtiin kaksi rakenneavausta ulkoseinän viereen, toinen keskemmälle (kuva 5) ja toinen lähelle huoneen nurkkaa. Avausten perusteella todettiin lattiarakenteen olevan seuraavanlainen:

Lattian avauskohdat vaikuttivat melko kuivilta ja materiaalit olivat hyväkuntoiset. Päälimmäisestä betonilaatasta mitattiin pintakosteusarvoja, jotka olivat normaalit. Molemmista avauskohdista otettiin näyte lattian kantavista puurakenteista (näytteet 6 ja 7, liite 2). Molemmissa näytteissä todettiin kuitenkin olevan runsaasti mikrobikasvustoa ja vahva viite vauriosta.

Kuva 5: Rakenneavaus kotitalousluokan lattiaan

Kotitalousluokan lattian puurakenteessa todettujen mikrobivaurioiden tarkkaa aiheuttajaa on vaikeampi arvioida kuin liikuntasalissa. Koska alapohjassa on puulattian alla kaksoislaatta ja välissä ilmatila, on mahdollista että lattia on kastunut ulkoseinien kautta. Havaittu kaksoislaatta saattaa myös olla putkikanaali, joka kulkee ulkoseinälinjalla, ja muu osa luokasta saattaa sijaita liikuntasalin tapaan maanvaraisen laatan päällä, josta kosteus pääsee nousemaan rakenteisiin. Joka tapauksessa on todennäköistä, että lattian puurakenteen kastumisen ja mikrobivaurioitumisen aiheuttajana on ollut maakosteus.

Kotitalousluokan korjaustyöt edellyttävät korjaussuunnittelua, jonka yhteydessä selvitetään tarkemmin lattiarakennetta ja vaurioiden syitä. Korjauksiin sisältyy joka tapauksessa puulattiarakenteiden purkaminen ja korvaaminen rakenteilla, jotka eivät ole yhtä herkkiä vaurioitumaan. Puulattian alapuolisten betonilaattarakenteiden sijainti ja kunto sekä maapohjasta tulevan kosteuden määrä tulee selvittää, ja näiden perusteella voidaan määrittää tarvittavat korjaustoimenpiteet.

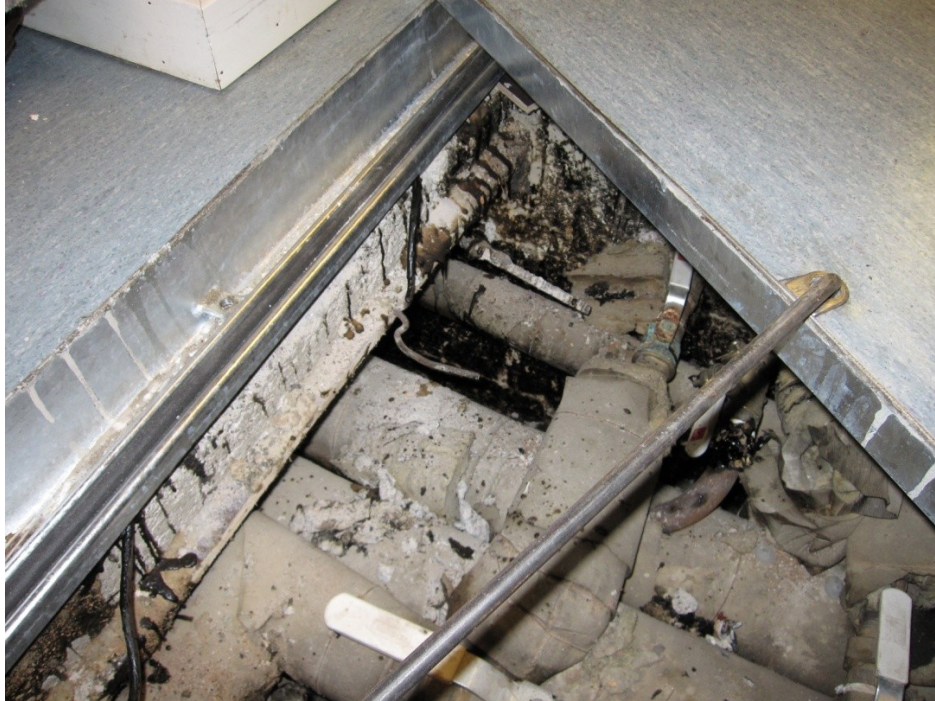
Lattiarakennetta havainnoitiin lattiassa olevan luukun kautta, joka johtaa putkikanaaliin (kuva 7). Lattia oli tältä osin kaksoislaattarakenne, mutta on mahdollista että muu osa kirjastosta sijaitsee maanvaraisen laatan päällä. Koska lattia oli mitattaessa kuiva ja hyväkuntoinen, eikä siinä ollut mitään viitteitä kosteusvaurioista, ei lattiarakenteen avausta katsottu tässä kohdin aiheelliseksi.

Kuva 7: Kirjaston lattian putkikanaali

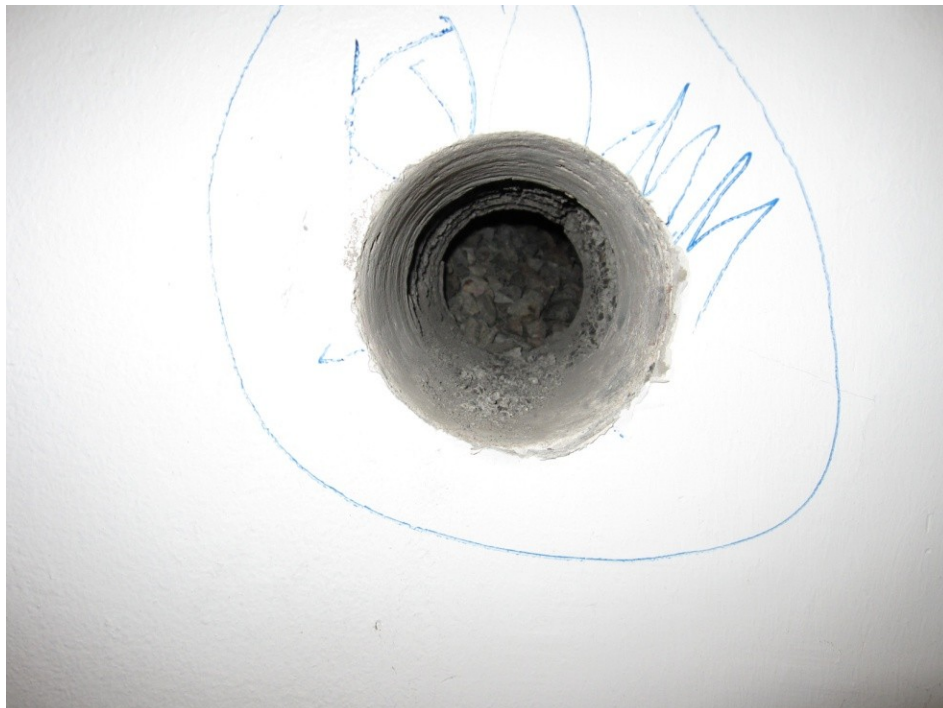
Kuva 8: Kirjaston seinän timanttiporausaukko

Kirjaston seinään tehtiin timanttiporausaukko (kuva 8), jonka kautta todettiin seinärakenteen olevan betonia ja paksuudeltaan n. 180 mm. Seinä ja sen takana oleva sepelikerros olivat tarkastelukohdassa kuivia.

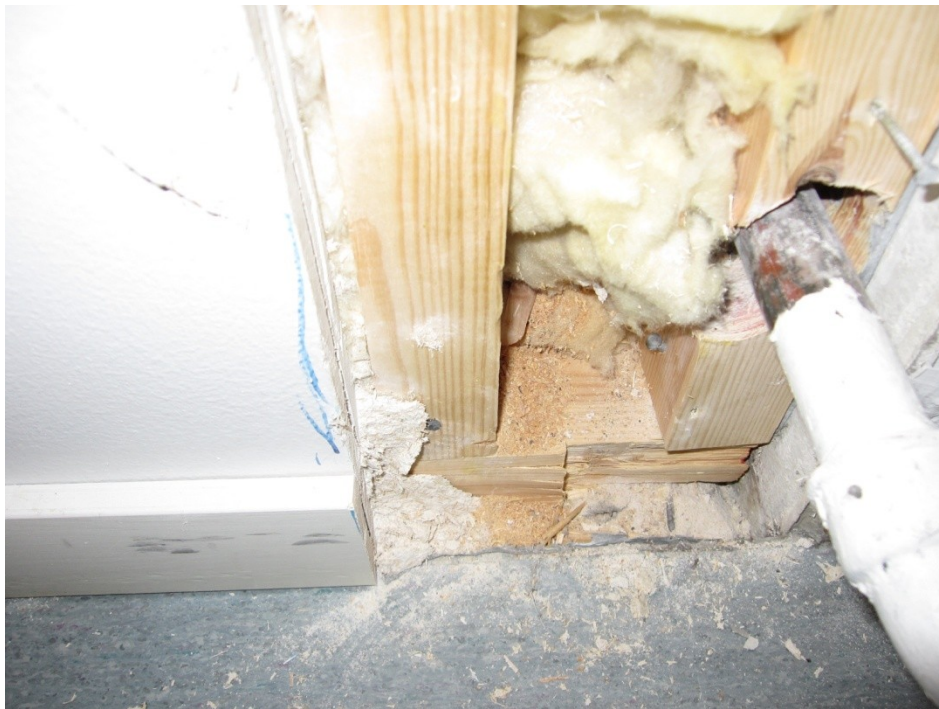
Kirjaston levyrakenteisen väliseinän alaosa avattiin ulkoseinän vierestä (kuva 9). Seinälevyn alaosassa oli jälki, joka viittaa kastumiseen, muilta osin seinärakenne oli kuiva ja hyväkuntoinen, eikä siinä ollut todettavissa hajuhaittoja. Levystä ja seinän alaosan puurakenteesta otettiin näytteet 8 ja 9 (liite 2). Levystä todettiin olevan heikko viite vauriosta, kun taas puusta otetussa näytteessä ei vauriota havaittu. On mahdollista, että levyssä havaittu kastumisjälki on aiheutunut esim. siivouksessa käytetystä vedestä tai muusta levyn pinnalle tulleesta kosteudesta.

Kuva 9: Kirjaston väliseinän rakenneavaus

Koska kirjaston ja ATK-luokan osalta ei todettu merkkejä kosteusvaurioista väliseinää lukuun ottamatta, ei korjaustoimenpiteisiin ole tällä hetkellä aihetta. Tutkimusten perusteella vaikuttaa siltä, että huono sisäilma aiheutuu ennen kaikkea puutteellisesta ilmanvaihdosta, jota on selvitetty erillisessä IV-tutkimuksessa. Tilojen osalta tulee kuitenkin tarkkailla tilannetta ja tarvittaessa jatkaa tutkimuksia, mikäli tiloissa oleskelevien oireet jatkuvat ilmanvaihdon parannustöistä huolimatta tai pahenevat merkittävästi ilmanvaihtokorjauksia odottaessa.

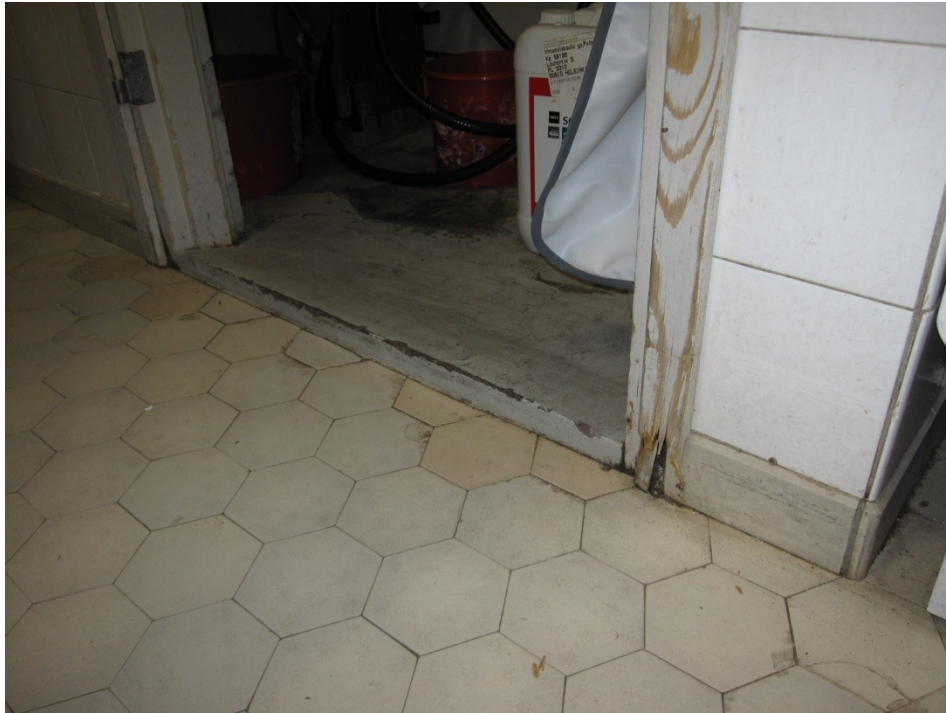
Kuva 11: Keittiön pintarakenteet ja puuosat ovat huonokuntoiset

Keittiön pinnoitteet näyttivät vanhoilta ja ovat ilmeisesti alkuperäiset. Lattialta ja seinien alaosista mitatut kosteusarvot olivat paikoitellen kohonneet. Seinien maalipinta on irronnut paikoitellen, ja laatoitusten saumat ovat tummuneet. Ovien puukarmit ovat alaosistaan lahonneet ja tummuneet (kuva 11). Putkiliitokset ovat monin paikoin huonokuntoiset ja osittain kiinni rautalangalla (kuva 12), mikä lisää vesivahingon riskiä. Seinän alaosan hilseilevästä tasoitteesta otettiin näyte 4 ja ovenkarmista näyte 5 (liite

3). Molemmissa näytteissä todettiin merkittävästi mikrobikasvustoa ja vahva viite vauriosta.

Keittiö, 1. kerroksen kapea märkätila sekä siivouskomero ovat pintamateriaaleiltaan niin iäkkäitä, että näissä ei hyvin todennäköisesti ole minkäänlaisia vesieristeitä, ja kosteus on päässyt kastelemaan rakenteita lattiolla ja seinillä. Kosteuden vaikutuksesta myös ovenkarmien alaosat ovat vaurioituneet keittiössä. Uusituissa märkätiloissa kohonneiden kosteusarvojen syynä on ilmeisesti suuri kosteusrasitus ja vesieristeiden jonkinasteinen pettäminen tai vesieristeiden puutteellisuus.

Erityisesti keittiön tilat tulee saada mahdollisimman nopeasti remontoitua, koska nämä ovat jatkuvassa käytössä. Keittiössä on lisäksi riskinä vanhojen putkistojen mahdollistamat vesivahingot. Kapea märkätila ja siivouskomero ovat myös käyttöikänsä päässä, mutta näiden osalta on mahdollista odottaa peruskorjausta.

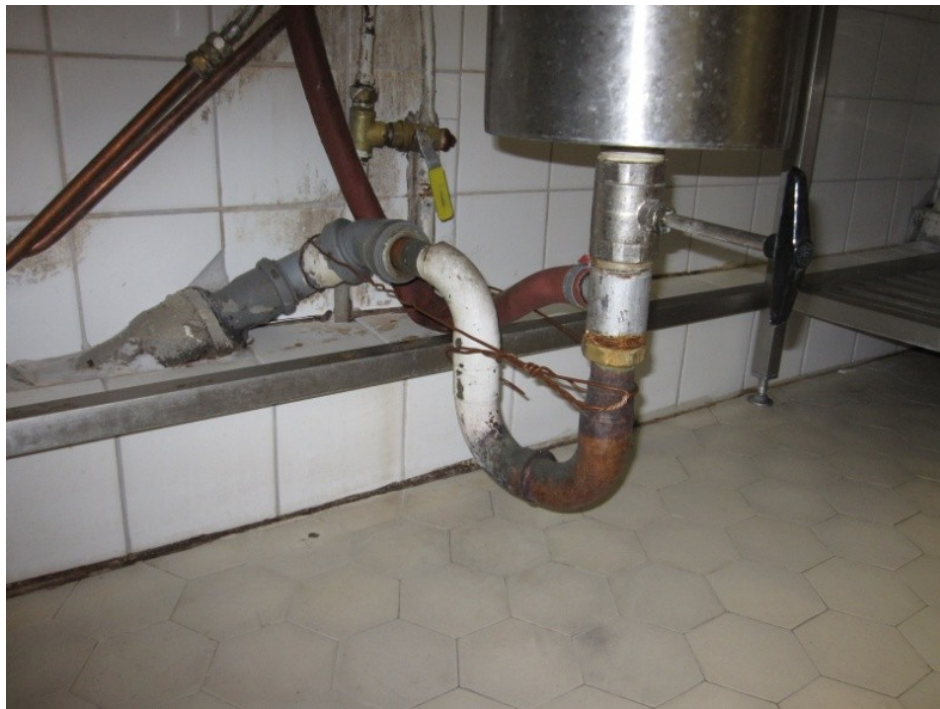
Kuva 12: Rautalangalla kiinnitetty putki

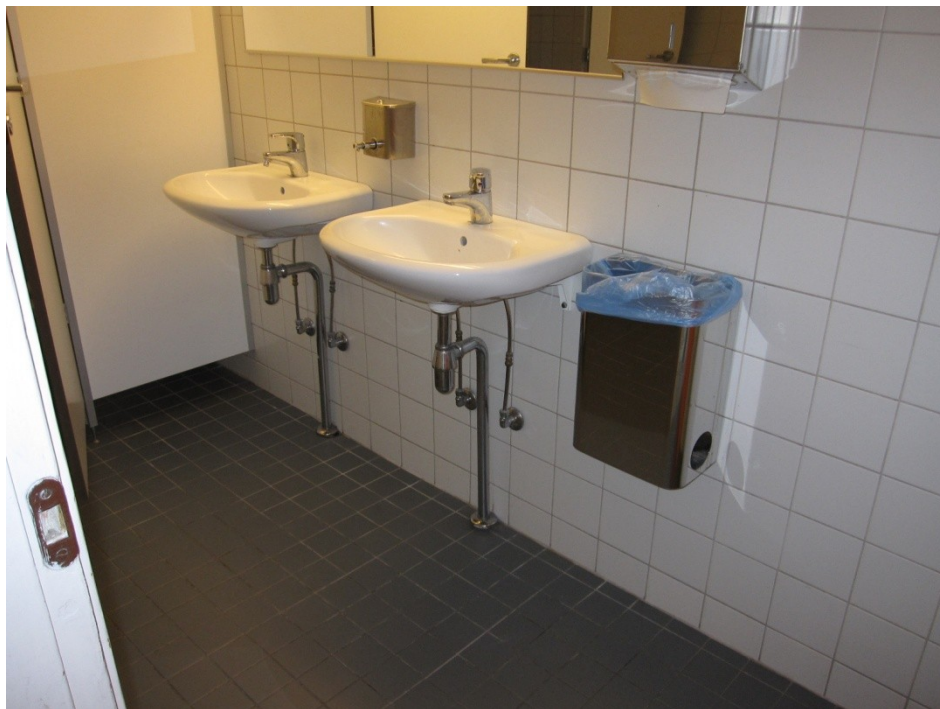
Liikuntasalin viereisistä märkätiloista 1. kerroksessa yksi on alkuperäinen, samoin siivouskomeron pinnoitteet vaikuttivat iäkkäiltä, muut märkätilat on remontoitu. Alkuperäisessä kapeassa märkätilassa mitattiin kohonneita kosteusarvoja lattioilta ja seinien alaosista (kuva 14). Siivouskomerosta mitatut arvot olivat kuivat, mutta siellä oli havaittavissa maalipintojen irtoamista seinillä. Myös yhdessä remontoituista märkätiloista mitattiin jonkin verran kohonneita kosteusarvoja (kuva 15).

Kuva 15: Kohonneita kosteusarvoja uusitussa märkätilassa

Uudemmissa WC- tiloissa ei välittömiin korjaustoimenpiteisiin ole aihetta kohonneista kosteusarvoista huolimatta. Näissä sekä seinä- että lattiapinnoitteet ovat kaakelia, joissa ei esiinny mikrobivaurioita yhtä herkästi kuin esim. lattiamaton alle päässeeseen kosteuden tapauksessa. Kellarikerroksessa WC-tilojen edustalla käytävän lattiamatto ja -tasoite tulee poistaa kastuneelta alueelta, kuivattaa lattia ja lopuksi pinnoittaa lattia uudelleen. Keraamisten laattojen käyttäminen lattiamaton sijaan on suotavaa käytävällä tässä kohdassa, koska kosteus saattaa päästä WC-tiloista käytävälle kynnyksen kohdalta myös uusitun lattiamaton alle.

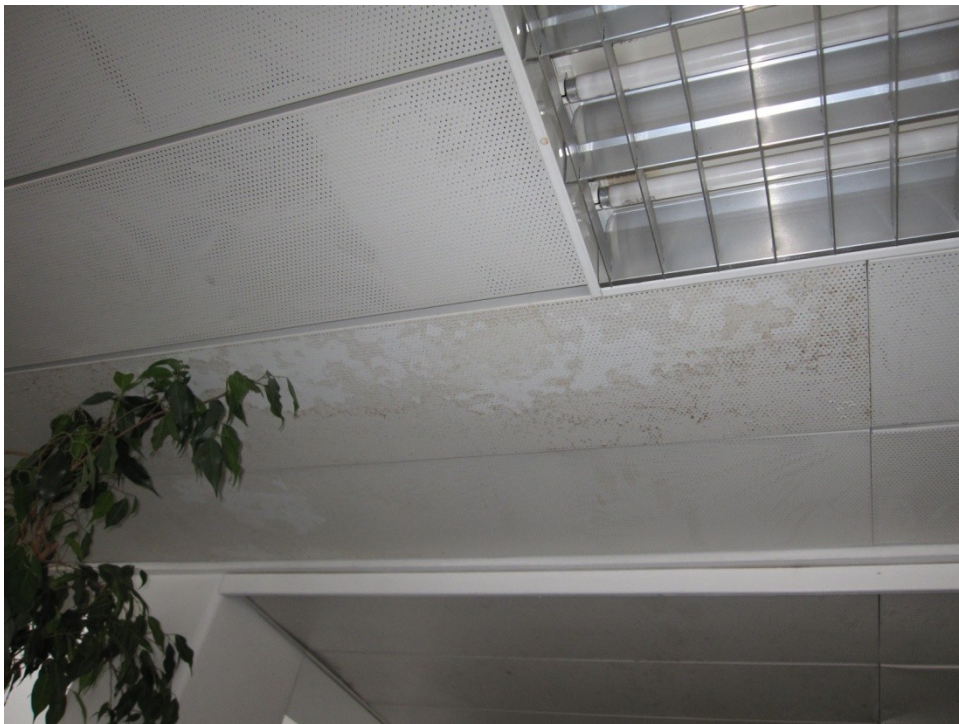
Rakennuksen eteisaulassa todettiin kattovuotojälkiä (kuva 16).

Kuva 16: Aulan kattovuotojälki

Rakennuksen ulkopuolelta tarkasteltaessa todettiin, että 2. kerroksen ikkunalinja kulkee kattovuodon kohdalla, joten vuodot ovat saattaneet aiheutua veden pääsemisestä rakenteisiin ikkunoiden kautta. Kattovuotojen tarkkaa syytä ei tämän tutkimuksen yhteydessä selvitetty.

Jos kattovuodot aulassa tai sen yläpuolisissa tiloissa uusiutuvat, tulee näiden syy ja vaurioalue selvittää tarkasti ja päättää sen jälkeen tarvittavista korjaustoimenpiteistä tulevien vuotojen estämiseksi.
