YHTENÄISKOULU
Louhentie 3

TUTKIMUSSELOSTUS
Rakenne- ja kosteustutkimukset
1.12.2009

HELSINGIN KAUPUNKI
RAKENNUSVIRASTO
HKR-Rakennuttaja
p. 09- 310 1661

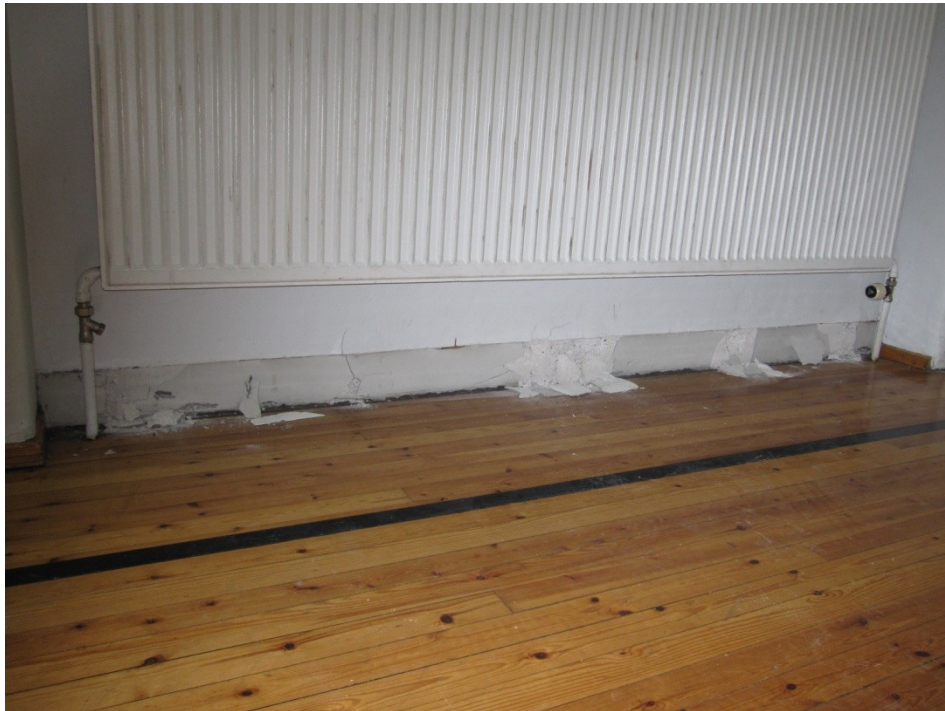
Liikuntasalin lattiataso sijaitsee 1. kerroksen ja kellarikerroksen välissä, ja sali rajoittuu kahdesta suunnasta ulkoseiniin. Molemmilla ulkoseinillä oli näkyvissä maalipintojen irtoilua seinien alaosissa, mikä oli nähtävissä erityisesti jalkalistojen irrottamisen jälkeen (kuva 1). Seinien alaosista mitattiin paikoitellen kohonneita pintakosteusarvoja. Seinätasoitteesta otettiin näytteet 3 ja 4 (liite 2). Kummassakaan näytteessä ei todettu mikrobikasvustoa.

Kuva 1: Seinäpintojen irtoilua liikuntasalissa

Ulkoseinien osalta mahdollinen korjaustapa on vanhojen laastien poistaminen seiniltä esim. 50 cm korkeudelle lattiasta ja näiden korvaaminen hengittävillä seinäpinnoitteilla, jotka päästävät jonkin verran kosteutta lävitseen.

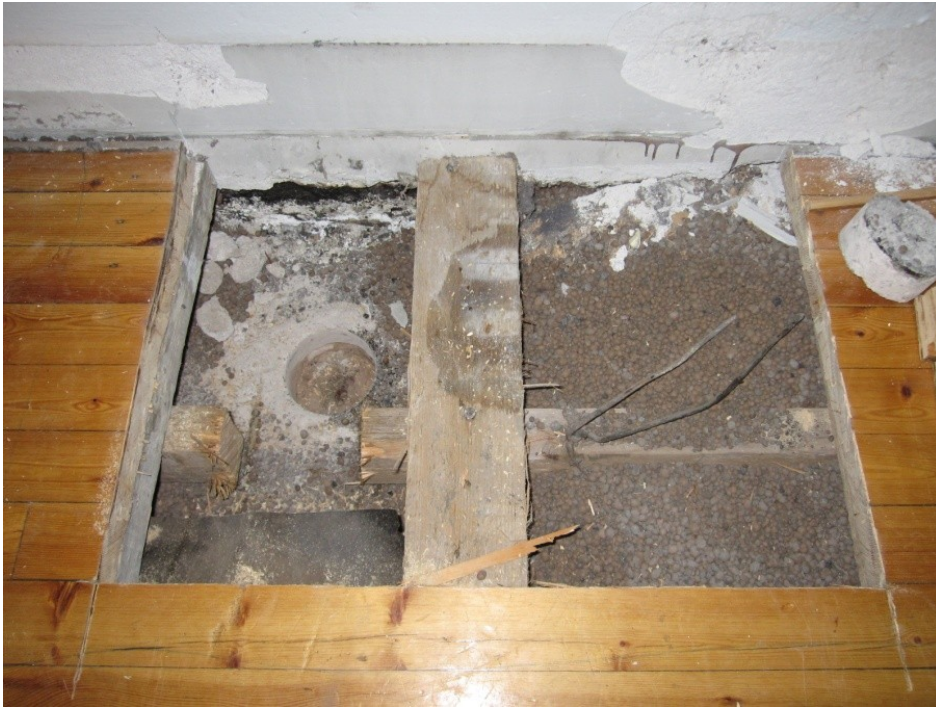
Kuva 2: Avaus liikuntasalin lattiaan

Salin reunoille ulkoseinien viereen tehtiin kaksi rakenneavausta, toinen lähelle nurkkaa ja toinen keskemmälle (kuva 2). Avauksissa todettiin, että lattian kantavissa puurakenteissa näkyi vanhoja vesijälkiä ja puiset kannattajat olivat osittain lahot. Avauskohdassa mitattiin lattialaatan betonipinnasta pintakosteudenilmaisimella selkeästi kohonneita kosteusarvoja. Molemmista avauskohdista otettiin lattian puurakenteista materiaalinäyte (näytteet 1 ja 2, liite 2), joissa molemmissa todettiin runsaasti mikrobikasvustoa ja vahva viite vauriosta.

Liikuntasalissa tehtyjen tutkimusten perusteella voidaan todeta, että kosteus- ja mikrobivaurioita esiintyy ulkoseinien alaosien tasoitteissa ja lattian puurakenteissa. Lattiassa betonilaatan alla havaittiin olevan hienojakoista hiekkaa, joka nostaa kosteutta kapillaarisesti betonilaattaan ja edelleen lattian puurakenteisiin. Rakennusta ympäröivä salaojitus ei ole onnistunut pitämään ulkoseiniä täysin kuivina, vaan ulkopuolisen kosteuden vaikutus näkyy seinätasoitteiden irtoamisena.

Liikuntasalin lattian puurakenteet tulee poistaa koko salin alueelta. Koska kosteuden nousua lattiassa on vaikea katkaista onnistuneesti, suositeltava korjaustapa on poistaa lattian täytteenä oleva kevytsora ja sen alapuolinen betonilaatta. Lattian alla oleva märkä maakerros poistetaan mahdollisesti kalliopintaan saakka kallion korkeusasemasta riippuen. Poistetun maa-aineksen tilalle asennetaan karkearakeinen maakerros, joka estää kosteuden nousemisen kapillaarisesti lattiarakenteeseen. Lopuksi tilaan asennetaan uudet lattiarakenteet.

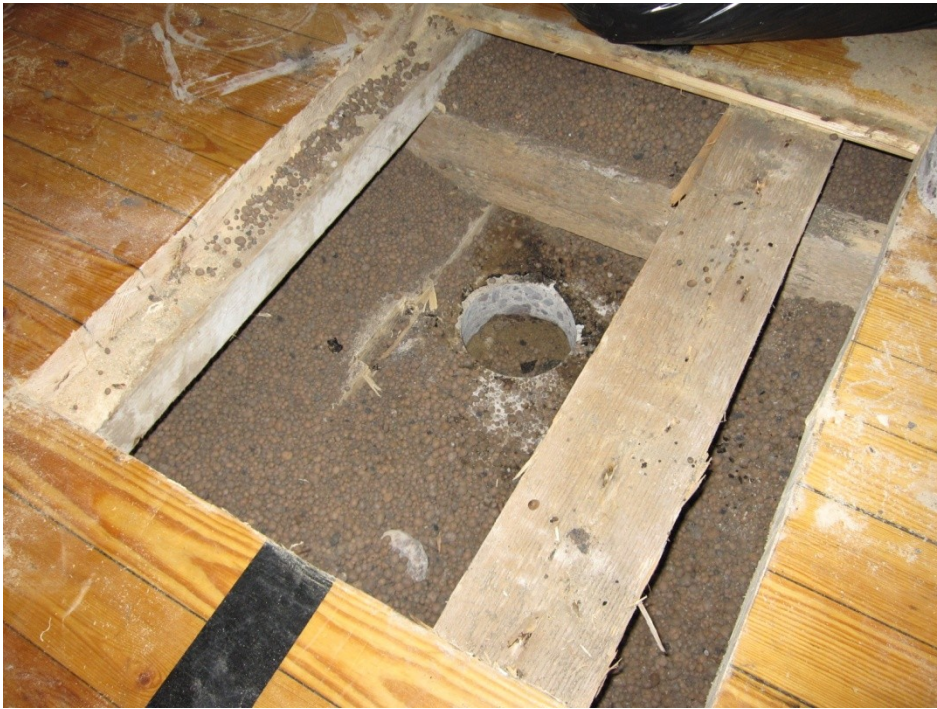
Liikuntasalin keskelle lattiaan tehtiin kolmas rakenneavaus (kuva 3). Avauskohdassa betonin alapuolinen hiekka oli hienojakoista ja selkeästi märkää. Lattian kantavasta puurakenteesta otettiin materiaalinäyte 3 (liite 3), jossa todettiin jonkin verran mikrobikasvustoa ja viite vauriosta.

Kuva 3: Rakenneavaus lattiaan salin keskellä

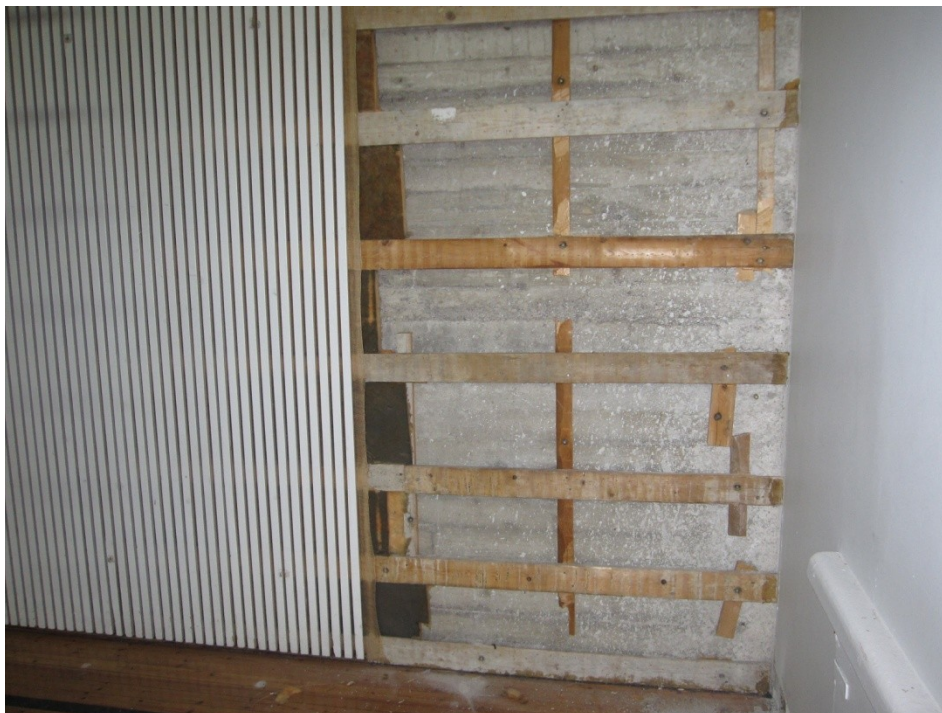
Liikuntasalin seinällä on puolapuiden takana puinen ritilärakenne, jonka takana on puukoolaus ja villaeriste (kuva 4). Eristetty rakenne sijaitsee suihkutilan vastaisella seinällä. Koska suihkutilassa oli todettu kosteusvaurioita jo keväällä 2009 tehdyssä alkukatselmuksessa, liikuntasalin puoleisesta seinän villaeristeestä otettiin materiaalinäyte 5 (liite 2). Näytteessä ei todettu olevan mikrobikasvustoa.

Kuva 4: Villaeriste puurakenteen takana

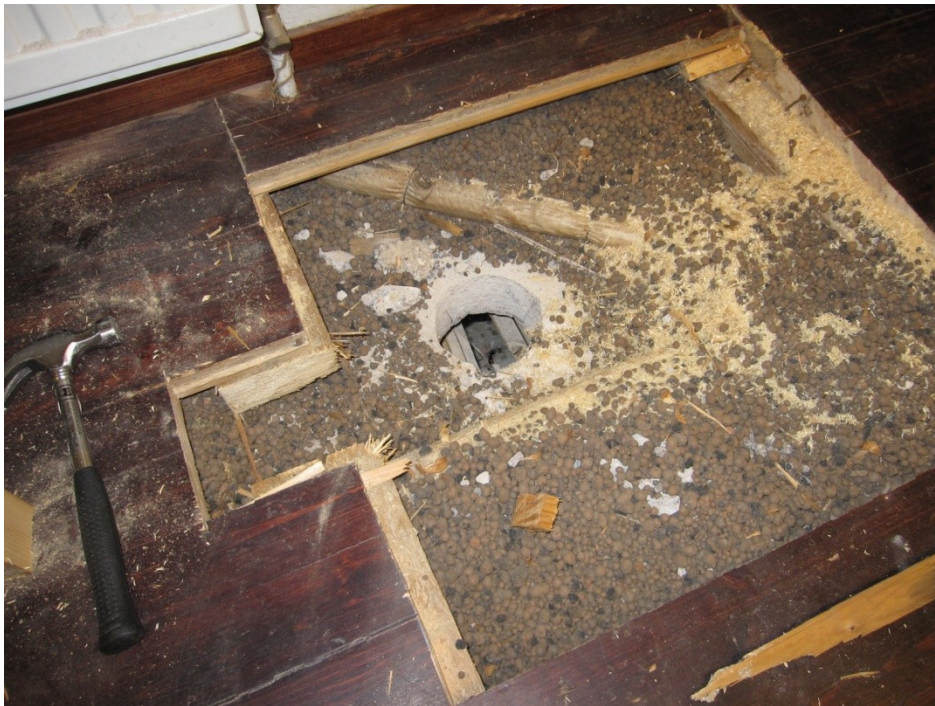
Lattian avauskohdat vaikuttivat melko kuivilta ja materiaalit olivat hyväkuntoiset. Päälimmäisestä betonilaatasta mitattiin pintakosteusarvoja, jotka olivat normaalit. Molemmista avauskohdista otettiin näyte lattian kantavista puurakenteista (näytteet 6 ja 7, liite 2). Molemmissa näytteissä todettiin kuitenkin olevan runsaasti mikrobikasvustoa ja vahva viite vauriosta.

Kuva 5: Rakenneavaus kotitalousluokan lattiaan

Kotitalousluokan lattian puurakenteessa todettujen mikrobivaurioiden tarkkaa aiheuttajaa on vaikeampi arvioida kuin liikuntasalissa. Koska alapohjassa on puulattian alla kaksoislaatta ja välissä ilmatila, on mahdollista että lattia on kastunut ulkoseinien kautta. Havaittu kaksoislaatta saattaa myös olla putkikanaali, joka kulkee ulkoseinälinjalla, ja muu osa luokasta saattaa sijaita liikuntasalin tapaan maanvaraisen laatan päällä, josta kosteus pääsee nousemaan rakenteisiin. Joka tapauksessa on todennäköistä, että lattian puurakenteen kastumisen ja mikrobivaurioitumisen aiheuttajana on ollut maakosteus.

Kotitalousluokan korjaustyöt edellyttävät korjaussuunnittelua, jonka yhteydessä selvitetään tarkemmin lattiarakennetta ja vaurioiden syitä. Korjauksiin sisältyy joka tapauksessa puulattiarakenteiden purkaminen ja korvaaminen rakenteilla, jotka eivät ole yhtä herkkiä vaurioitumaan. Puulattian alapuolisten betonilaattarakenteiden sijainti ja kunto sekä maapohjasta tulevan kosteuden määrä tulee selvittää, ja näiden perusteella voidaan määrittää tarvittavat korjaustoimenpiteet.

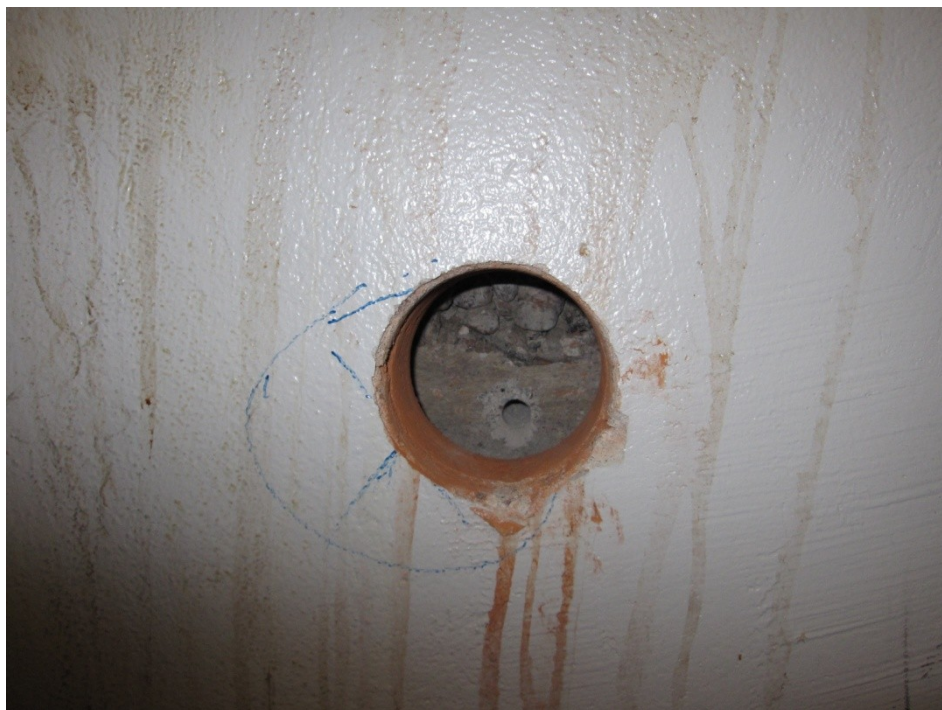
Kotitalousluokan ulkoseinään tehtiin timanttiporausreikä (kuva 6). Ulkoseinän sisäpuolisen rakenteen todettiin olevan tiiltä, ja sen takana on ilmarako ja betonisokkeli, jonka paksuutta ei tässä yhteydessä selvitetty. Seinärakenteessa ei todettu merkkejä kosteuden noususta. Ulkoseinältä mitattiin pintakosteusarvoja, jotka olivat normaalit.

Kuva 6: Ulkoseinän timanttiporausreikä

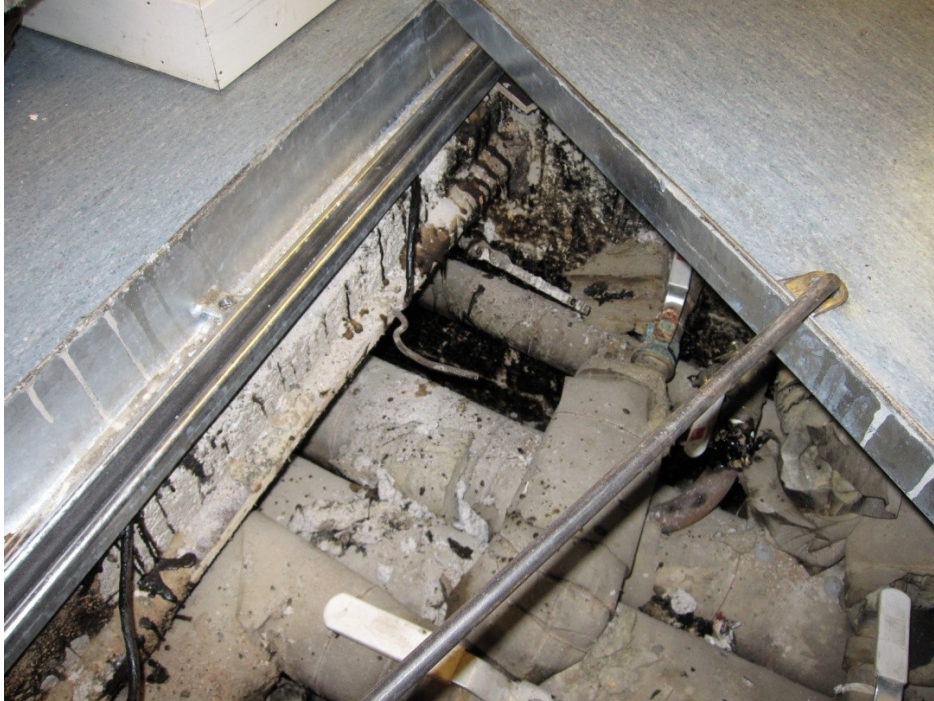
Lattiarakennetta havainnoitiin lattiassa olevan luukun kautta, joka johtaa putkikanaaliin (kuva 7). Lattia oli tältä osin kaksoislaattarakenne, mutta on mahdollista että muu osa kirjastosta sijaitsee maanvaraisen laatan päällä. Koska lattia oli mitattaessa kuiva ja hyväkuntoinen, eikä siinä ollut mitään viitteitä kosteusvaurioista, ei lattiarakenteen avausta katsottu tässä kohdin aiheelliseksi.

Kuva 7: Kirjaston lattian putkikanaali

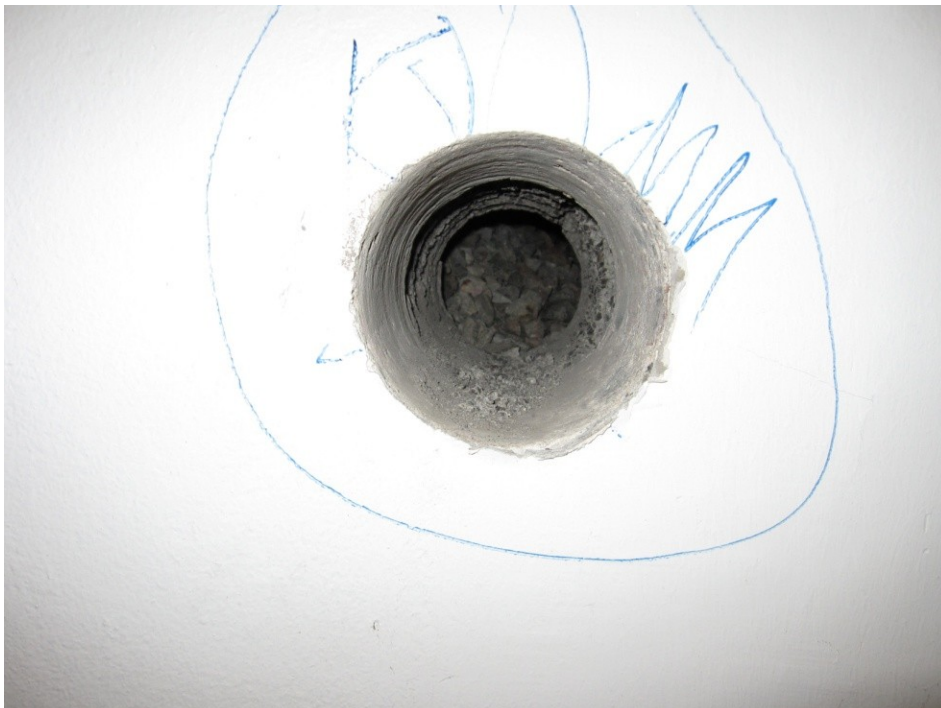
Kuva 8: Kirjaston seinän timanttiporausaukko

Kirjaston seinään tehtiin timanttiporausaukko (kuva 8), jonka kautta todettiin seinärakenteen olevan betonia ja paksuudeltaan n. 180 mm. Seinä ja sen takana oleva sepelikerros olivat tarkastelukohdassa kuivia.

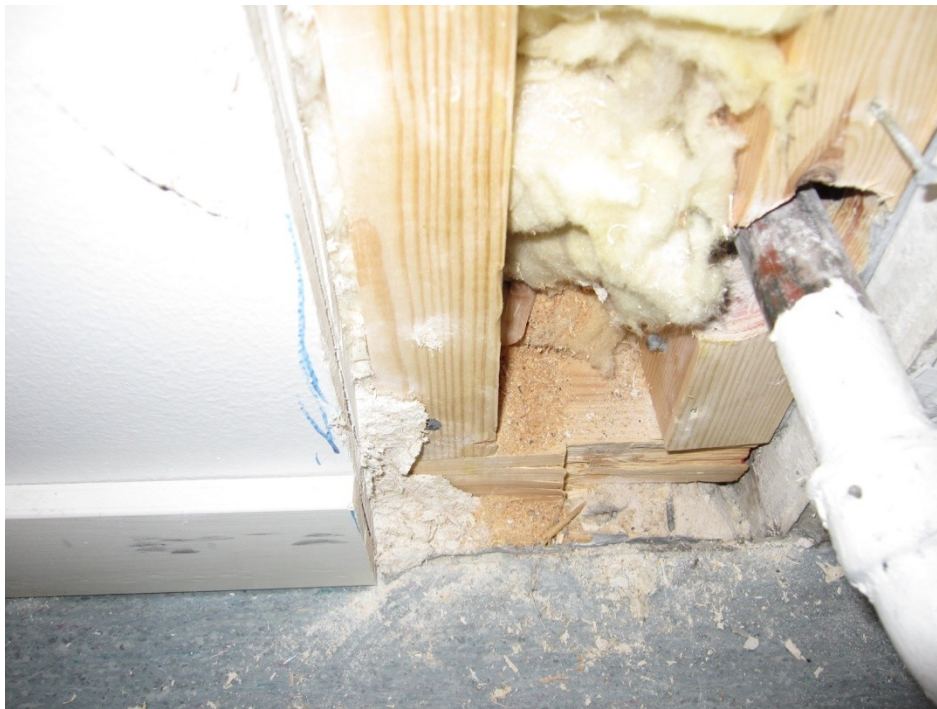
Kirjaston levyrakenteisen väliseinän alaosa avattiin ulkoseinän vierestä (kuva 9). Seinälevyn alaosassa oli jälki, joka viittaa kastumiseen, muilta osin seinärakenne oli kuiva ja hyväkuntoinen, eikä siinä ollut todettavissa hajuhaittoja. Levystä ja seinän alaosan puurakenteesta otettiin näytteet 8 ja 9 (liite 2). Levystä todettiin olevan heikko viite vauriosta, kun taas puusta otetussa näytteessä ei vauriota havaittu. On mahdollista, että levystä havaittu kastumisjälki on aiheutunut esim. siivouksessa käytetystä vedestä tai muusta levyn pinnalle tulleesta kosteudesta.

Kuva 9: Kirjaston väliseinän rakenneavaus

Koska kirjaston ja ATK-luokan osalta ei todettu merkkejä kosteusvaurioista väliseinää lukuun ottamatta, ei korjaustoimenpiteisiin ole tällä hetkellä aihetta. Tutkimusten perusteella vaikuttaa siltä, että huono sisäilma aiheutuu ennen kaikkea puutteellisesta ilmanvaihdosta, jota on selvitetty erillisessä IV-tutkimuksessa. Tilojen osalta tulee kuitenkin tarkkailla tilannetta ja tarvittaessa jatkaa tutkimuksia, mikäli tiloissa oleskelevien oireet jatkuvat ilmanvaihdon parannustöistä huolimatta tai pahenevat merkittävästi ilmanvaihtokorjauksia odottaessa.

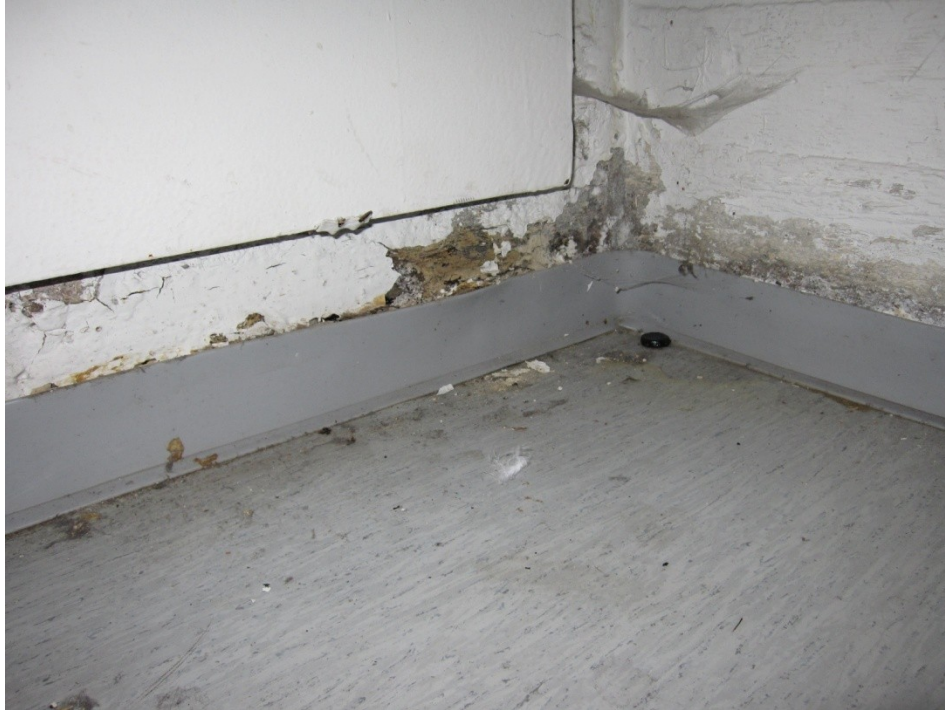
Kellarikerroksen varastotiloissa ja käytävillä tilojen vieressä oli nähtävissä maakosteudesta aiheutunutta tasoitteiden irtoamista seinien alaosissa (kuva 10). Sekä

lattioilta että sienien alaosista mitattiin monin paikoin kohonneita pintakosteusarvoja. Seinät olivat maalattua betonia, ja lattialla oli osassa tiloja muovimatto tai laatat, ja osassa maalattu betoni. Käytävältä seinätasoitteesta otettiin näyte 1 ja lattiamatosta näyte 2 (liite 3). Kummassakaan näytteessä ei todettu olevan viitettä vauriosta.

Vaikka otetuissa näytteissä ei havaittu mikrobikasvustoa, ovat kellarin vauriot siinä määrin selkeästi kosteuden aiheuttamat, että tilat edellyttävät korjaustoimenpiteitä.

Kuva 10: Kellarikäytävän seinän alaosa

Kellarin varastotiloissa ja käytävillä tulee poistaa vanhat muovimatot tai lattialaatat ja hioa näiden alapuoliset tasoiitteet pois. Seiniltä tulee poistaa muovilistat ja hioa seinillä olevat tasoiitteet pois esim. 30 cm korkeudelle lattiasta. Mikäli tiloja käytetään lähinnä varastoina, seinien ja lattioiden jättäminen betonipinnoille on suotavaa, koska kosteus pääsee tällöin haihtumaan pois aiheuttamatta mikrobivaurioita pinnoitteisiin. Haluttaessa voi seinien alaosat ja lattiat pinnoittaa hengittäväillä tasoiitteilla ja maaleilla, jotka ovat vesihöyrynläpäiseviä. Lattioiden päällystämistä esim. muovimatoilla ei kuitenkaan ole syytä toteuttaa, sillä tällöin todetut kosteusvauriot saattavat uusiutua.

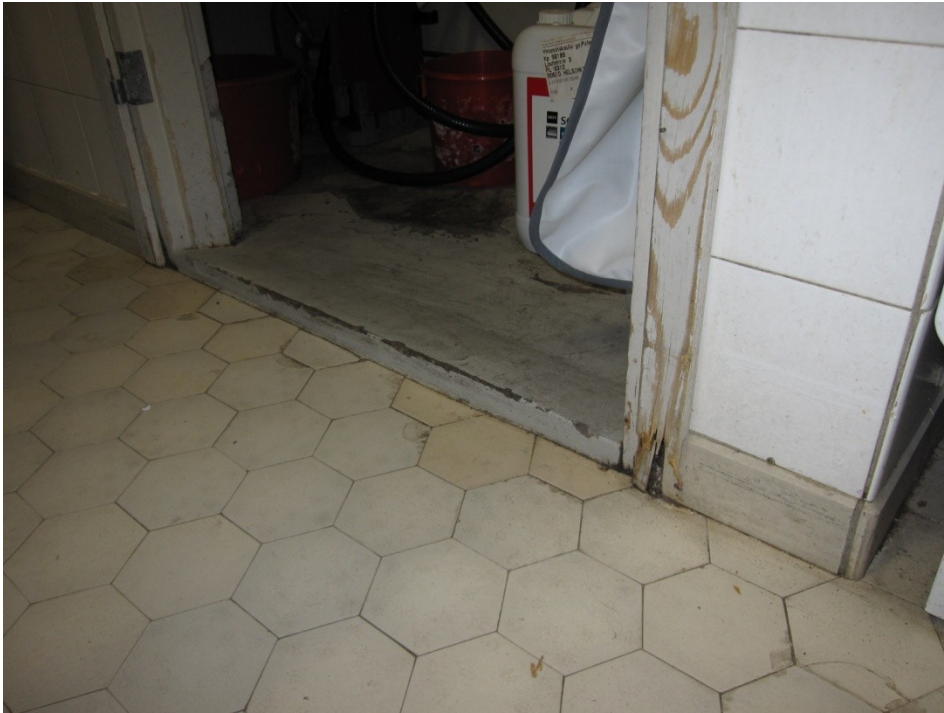
Kuva 11: Keittiön pintarakenteet ja puuosat ovat huonokuntoiset

Keittiön pinnoitteet näyttivät vanhoilta ja ovat ilmeisesti alkuperäiset. Lattialta ja seinien alaosista mitatut kosteusarvot olivat paikoitellen kohonneet. Seinien maalipinta on irronnut paikoitellen, ja laatoitusten saumat ovat tummuneet. Ovien puukarmit ovat alaosistaan lahonneet ja tummuneet (kuva 11). Putkiliitokset ovat monin paikoin huonokuntoiset ja osittain kiinni rautalangalla (kuva 12), mikä lisää vesivahingon riskiä. Seinän alaosan hilseilevästä tasoitteesta otettiin näyte 4 ja ovenkarmista näyte 5 (liite

Keittiö, 1. kerroksen kapea märkätila sekä siivouskomero ovat pintamateriaaleiltaan niin iäkkäitä, että näissä ei hyvin todennäköisesti ole minkäänlaisia vesieristeitä, ja kosteus on päässyt kastelemaan rakenteita latioilla ja seinillä. Kosteuden vaikutuksesta myös ovenkarmien alaosat ovat vaurioituneet keittiössä. Uusituissa märkätiloissa kohonneiden kosteusarvojen syynä on ilmeisesti suuri kosteusrasitus ja vesieristeiden jonkinasteinen pettäminen tai vesieristeiden puutteellisuus.

Erityisesti keittiön tilat tulee saada mahdollisimman nopeasti remontoitua, koska nämä ovat jatkuvassa käytössä. Keittiössä on lisäksi riskinä vanhojen putkistojen mahdollistamat vesivahingot. Kapea märkätila ja siivouskomero ovat myös käyttöikänsä päässä, mutta näiden osalta on mahdollista odottaa peruskorjausta.

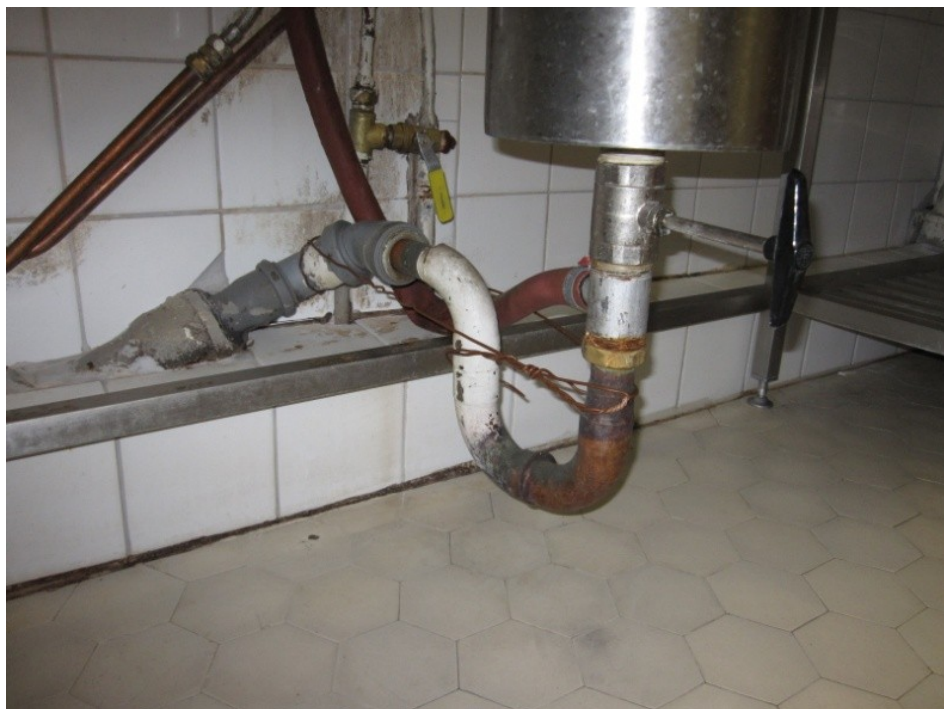
Kuva 12: Rautalangalla kiinnitetty putki

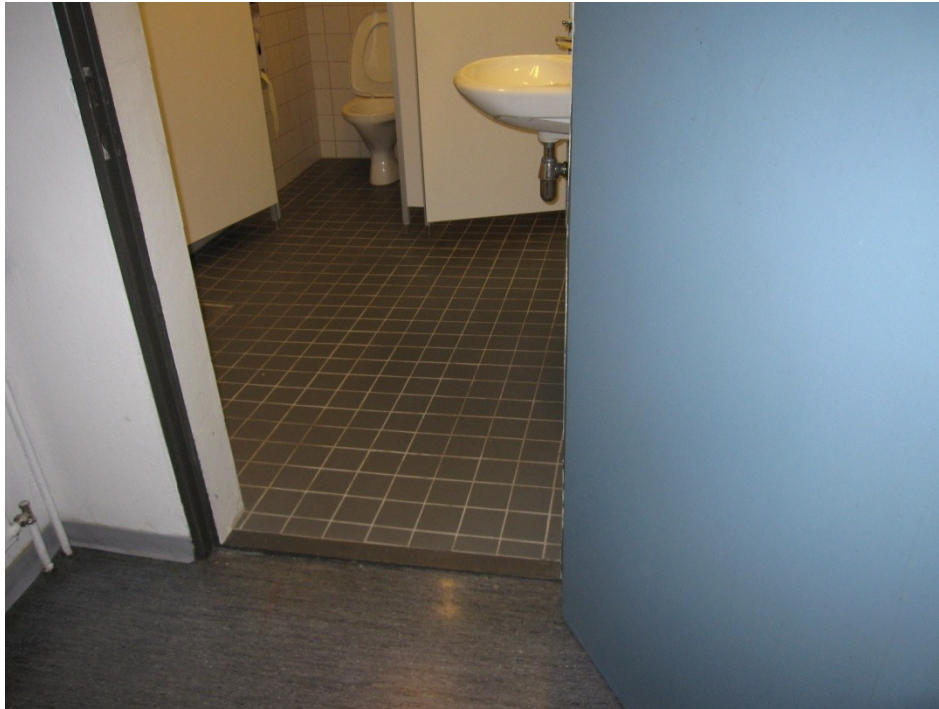
Kellarikerroksen portaikkojen alatasoilla (3 kpl) ovat oppilaiden WC-tilat, jotka on jossain vaiheessa remontoitu. Kotitalousluokan viereisissä WC-tiloissa mitattiin molemmissa lattialta ja seinien alaosista jonkin verran kohonneita kosteusarvoja (kuva 13). Kosteus on levinnyt kynnyksen kautta myös käytävän puolelle n. 50 cm leveydeltä. Muissa kellarikerroksen oppilaiden WC-tiloissa mitatut arvot olivat normaalit, tai kohonneita arvoja esiintyi ainoastaan paikoitellen, mikä on märkätiloille tavanomaista.

Kuva 13: Toinen WC-tila, jossa kohonneita kosteusarvoja

Uudemmissa WC- tiloissa ei välittömiin korjaustoimenpiteisiin ole aihetta kohonneista kosteusarvoista huolimatta. Näissä sekä seinä- että lattiapinnoitteet ovat kaakelia, joissa ei esiinny mikrobivaurioita yhtä herkästi kuin esim. lattiamaton alle päässeen kosteuden tapauksessa. Kellarikerroksessa WC-tilojen edustalla käytävän lattiamatto ja -tasoite tulee poistaa kastuneelta alueelta, kuivattaa lattia ja lopuksi pinnoittaa lattia uudelleen. Keraamisten laattojen käyttäminen lattiamaton sijaan on suotavaa käytävällä tässä kohdassa, koska kosteus saattaa päästä WC-tiloista käytävälle kynnyksen kohdalta myös uusitun lattiamaton alle.

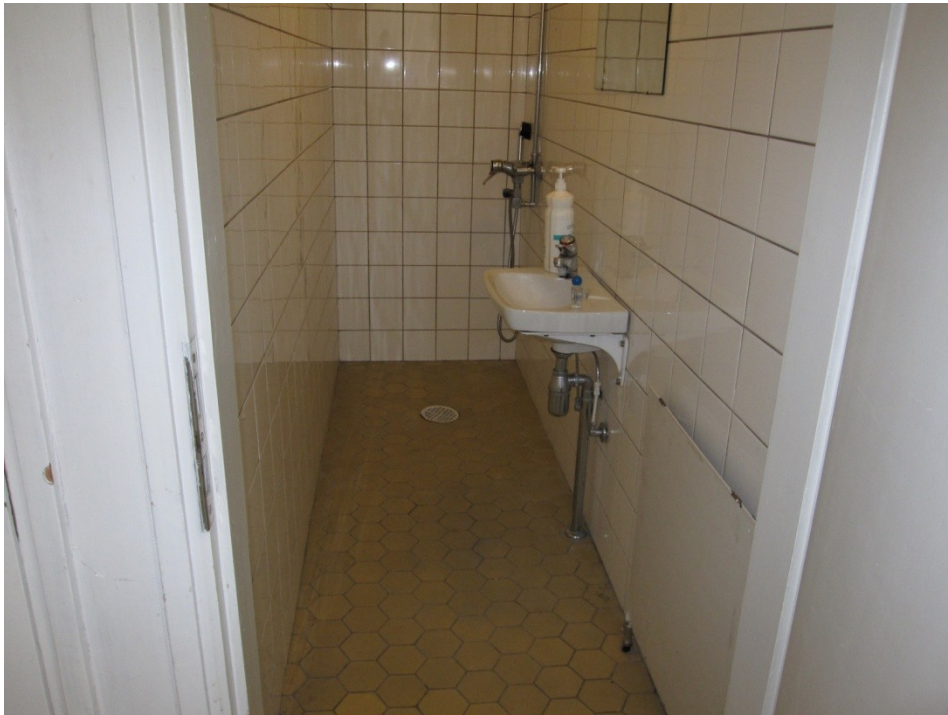
Liikuntasalin viereisistä märkätiloista 1. kerroksessa yksi on alkuperäinen, samoin siivouskomeron pinnoitteet vaikuttivat iäkkäiltä, muut märkätilat on remontoitu. Alkuperäisessä kapeassa märkätilassa mitattiin kohonneita kosteusarvoja lattioilta ja seinien alaosista (kuva 14). Siivouskomerosta mitatut arvot olivat kuivat, mutta siellä oli havaittavissa maalipintojen irtoamista seinillä. Myös yhdessä remontoiduista märkätiloista mitattiin jonkin verran kohonneita kosteusarvoja (kuva 15).

Kuva 14: Kohonneita kosteusarvoja vanhassa märkätilassa

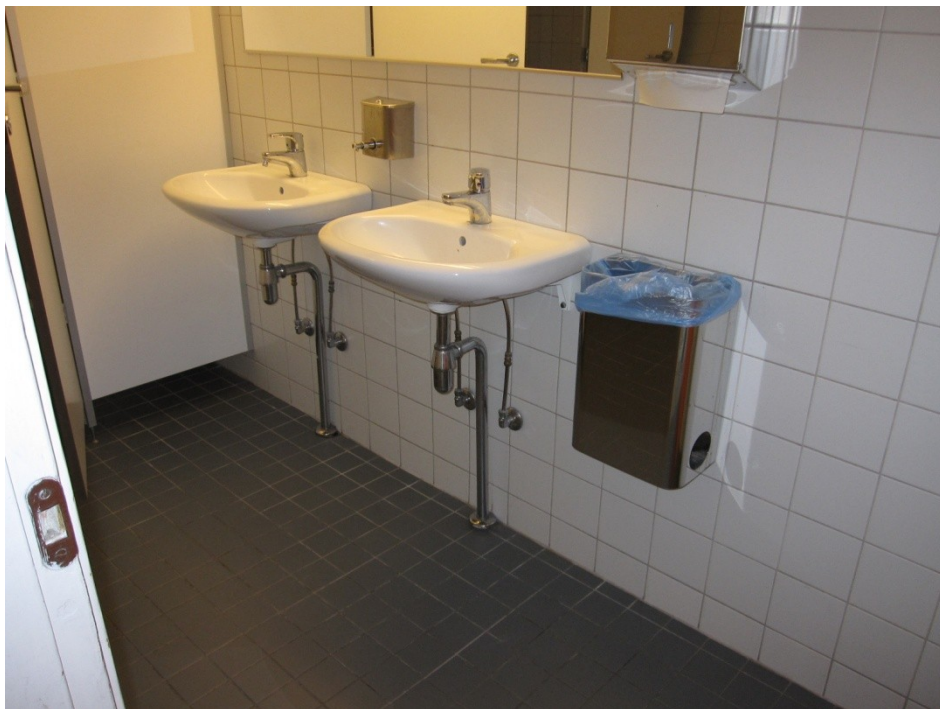
Kuva 15: Kohonneita kosteusarvoja uusitussa märkätilassa

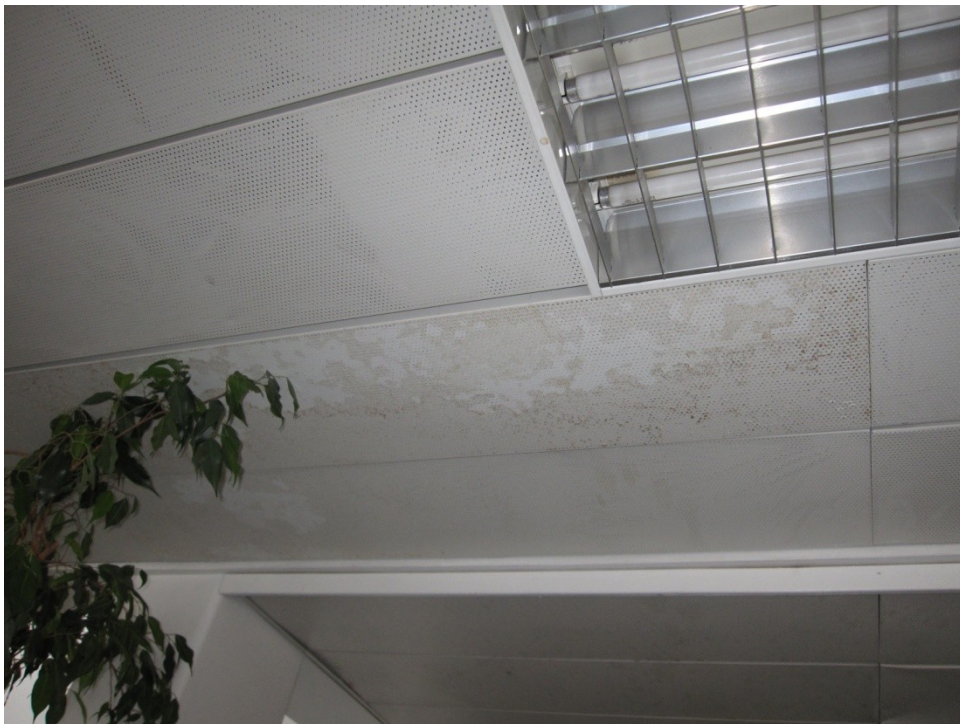
Rakennuksen eteisaulassa todettiin kattovuotojälkiä (kuva 16).

Kuva 16: Aulan kattovuotojälki

Rakennuksen ulkopuolelta tarkasteltaessa todettiin, että 2. kerroksen ikkunalinja kulkee kattovuodon kohdalla, joten vuodot ovat saattaneet aiheutua veden pääsemisestä rakenteisiin ikkunoiden kautta. Kattovuotojen tarkkaa syytä ei tämän tutkimuksen yhteydessä selvitetty.

Jos kattovuodot aulassa tai sen yläpuolisissa tiloissa uusiutuvat, tulee näiden syy ja vaurioalue selvittää tarkasti ja päättää sen jälkeen tarvittavista korjaustoimenpiteistä tulevien vuotojen estämiseksi.
