**YHTENÄISKOULU**  
LOUHENTIE 3  
00610 HELSINKI

## Tutkimusraportti

### Ilmastointijärjestelmän kuntotutkimus

Tutkimuksen  
suoritusajankohta: vko 36–38 / 2009  
Raportin päiväys: 15.10.2009

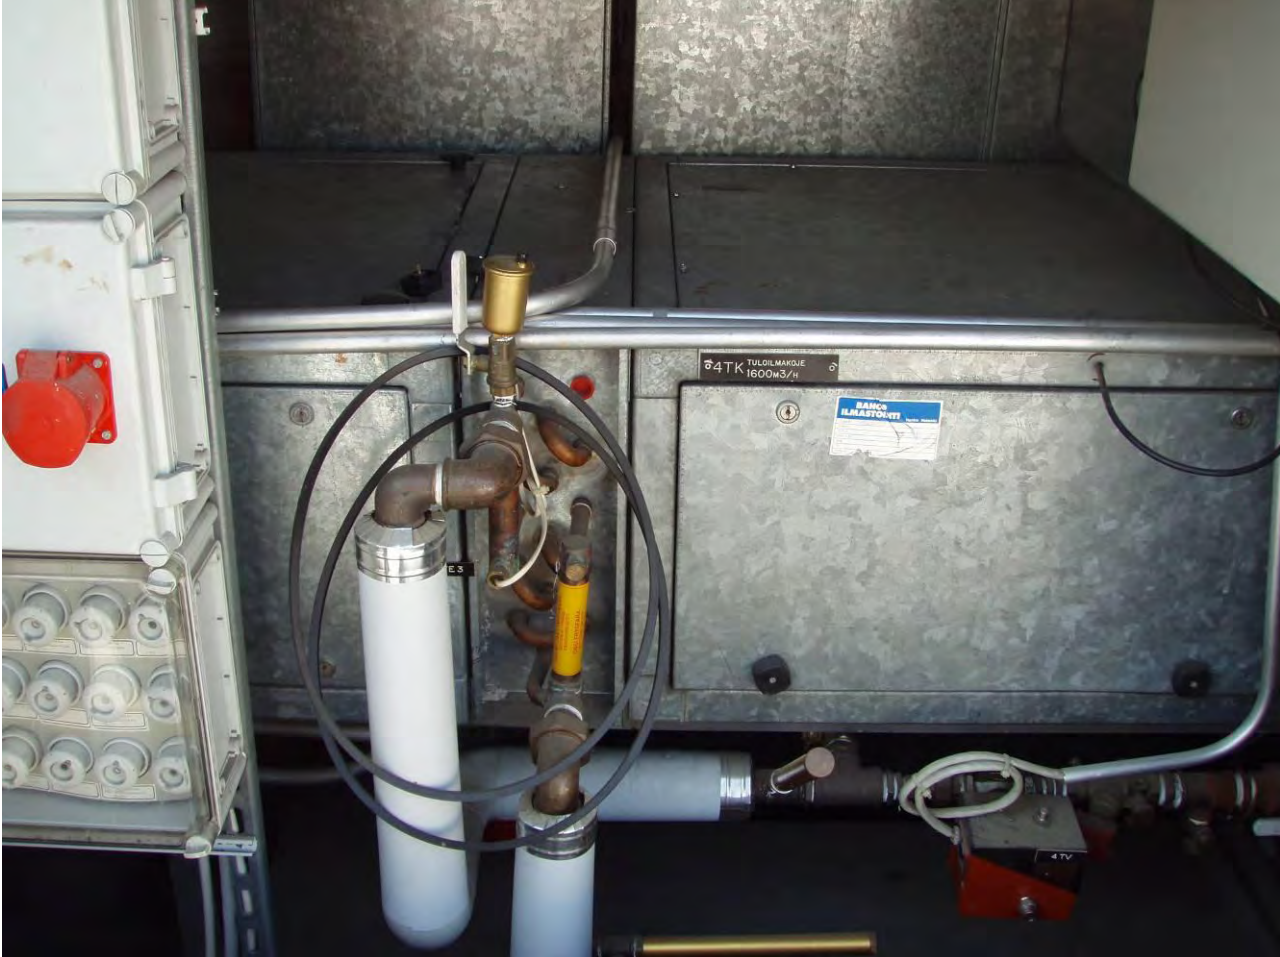
Konepaketti (kuva 1) on varustettu ulkosäleiköllä, sulkupellillä, suodatuksella, vesilämmityspatterilla ja keskipakoispuhaltimella. Alle on kirjattu koneessa ja oheislaitteissa tehtyjä havaintoja:

- konehuone on likainen ja siellä on suojaamattomia mineraalivillapintoja
- ulkosäleikön ja ilmastointikoneen liitos ei ole tiivis ja kone ottaa osan sisään puhallettavasti ilmasta konehuoneesta (kuva 2)
- puhallinkammiot ovat likaiset
- lämmityspatteri on noin 30-40 % tukossa, mm. kuolleita hyönteisiä ja muita epäpuhtauksia (kuva 3)
- luukkujen tiivisteet ovat rikki ja luukuista tapahtuu ohivirtausta
- puhaltimen kiilahihnat ovat halkeilleet
- puhaltimen kammioiden sisäpinnat ovat suojaamattomia mineraalivillapintoja, jotka ovat osittain kolhuilla (kuva 4)
- lämmityksen kiertovesipumpussa on kuiva laakeriääni
- puhaltimen urapyörät ovat kunnossa
- puhallin on melko puhdas

Konepaketti on kokonaisuus huomioiden huonossa kunnossa. Nykyisessä kunnossa kone lähinnä heikentää palvelualueen sisäilman laatua. Konepaketti tulee kunnostaa välittömästi ja koneen uusintaan tulee varautua lähiaikoina.

KUVA 1. Yleiskuva 4TK koneesta.

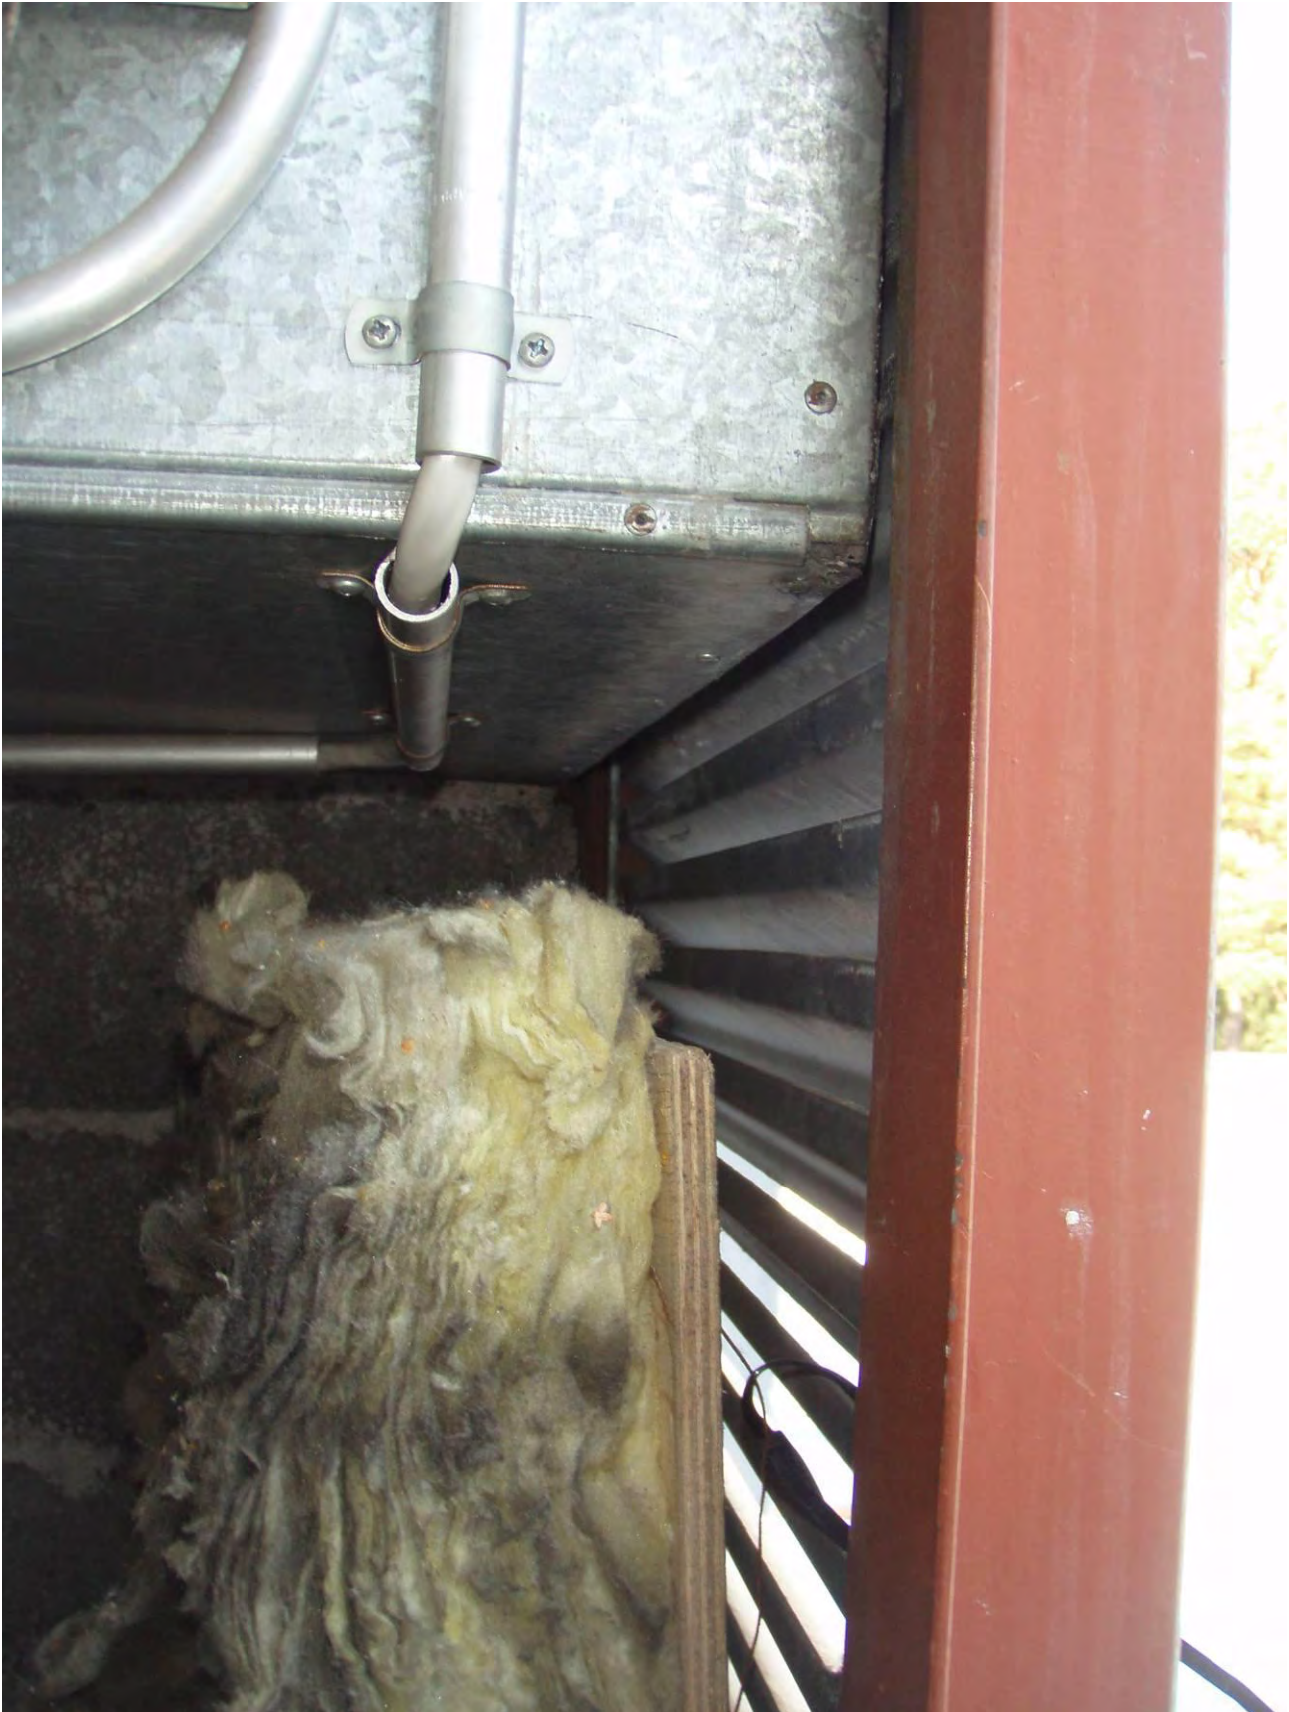
KUVA 2. 4TK koneen ulkosäleikkö ei ole tiivistä kiinni koneessa, minkä seurauksena kone ottaa osan raittiista ilmasta konehuoneesta.

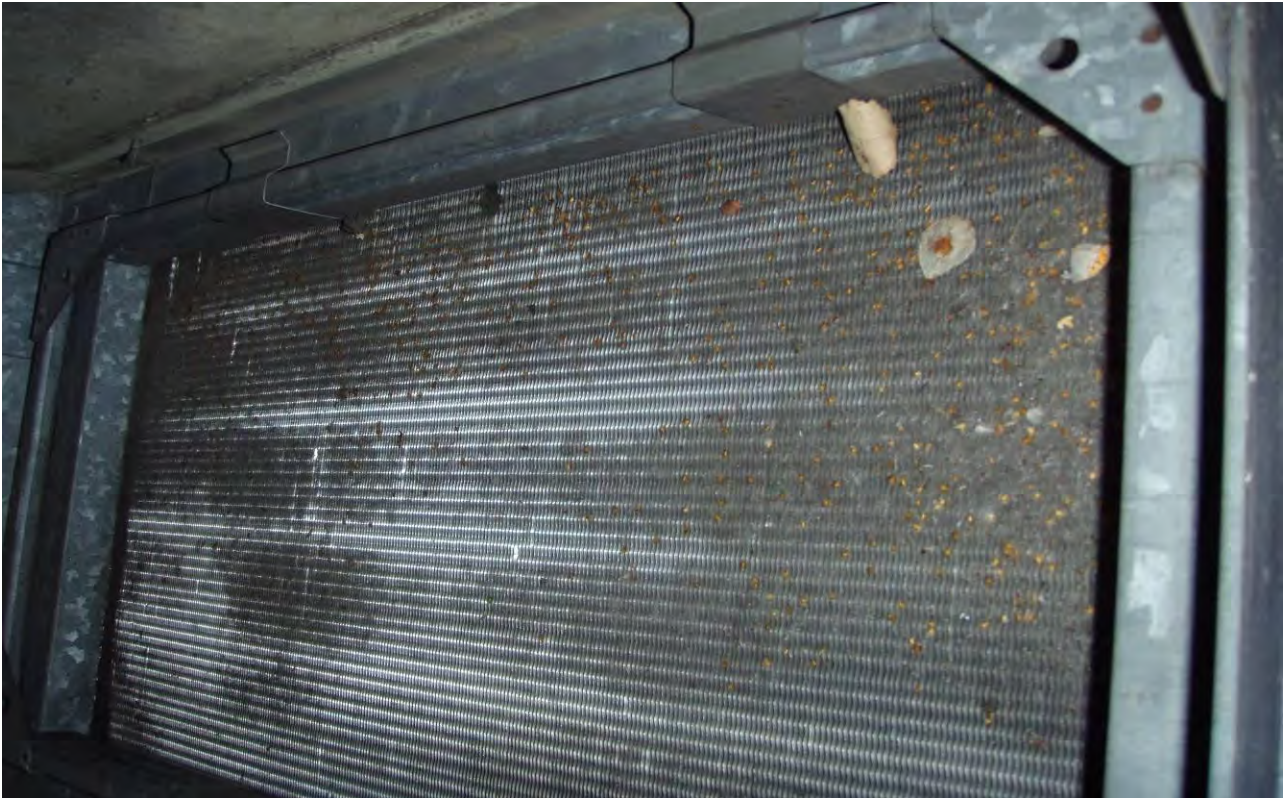
KUVA 3. 4TK koneen lämmityspatteri on likainen, mikä johtuu suodattimien ohivirtauksesta.

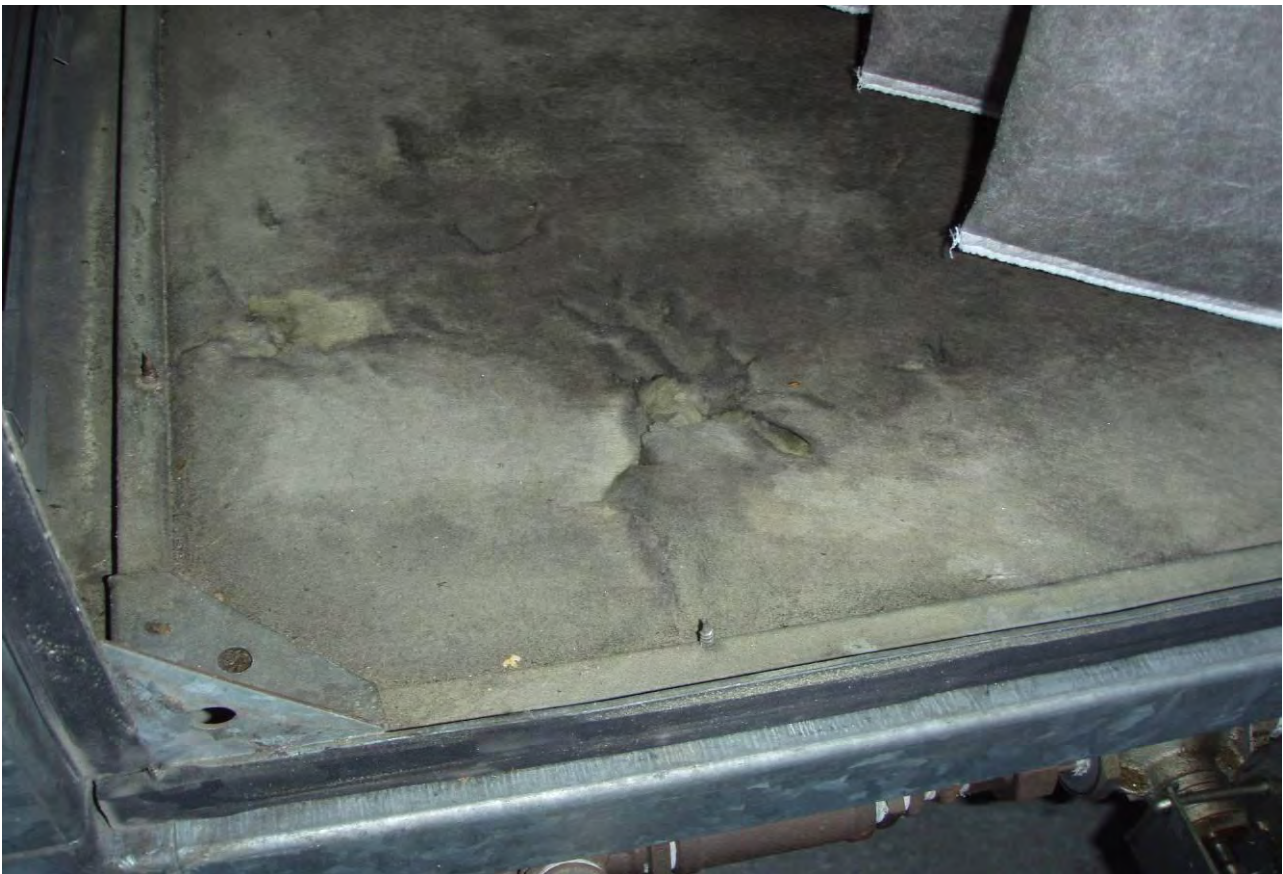
KUVA 4. Puhallinkammioissa esiintyy epäpuhtauksia ja kolhiintuneita mineraalivillapintoja.

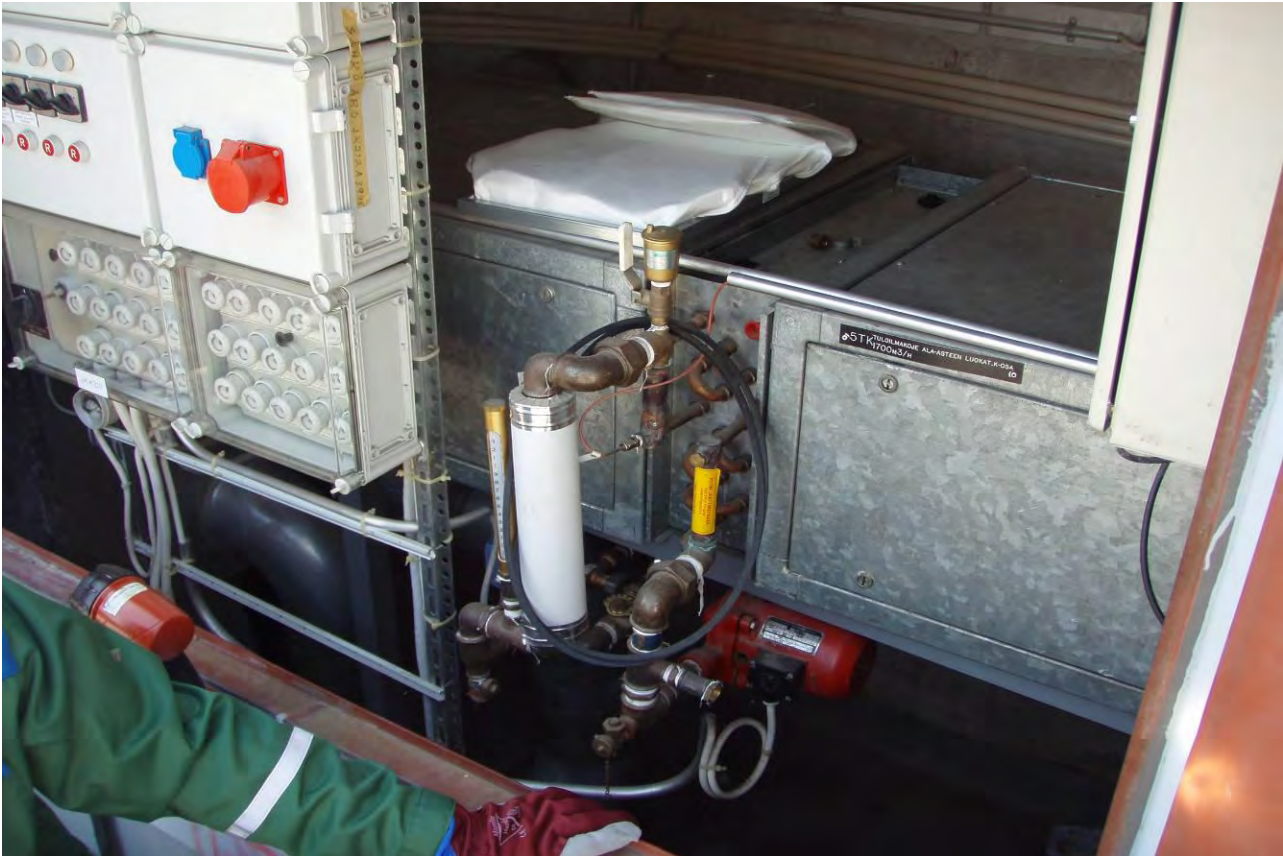
Konepaketti (kuva 5) on varustettu ulkosäleiköllä, sulkupellillä, suodatuksella, vesilämmityspatterilla ja keskipakoispuhaltimella. Alle on kirjattu koneessa ja oheislaitteissa tehtyjä havaintoja:

- konehuone on likainen ja siellä on suojaamattomia mineraalivillapintoja
- ulkosäleikön ja ilmastointikoneen liitos ei ole tiivis ja kone ottaa osan sisään puhallettavasti ilmasta konehuoneesta (kuva 6)
- puhallinkammiot ovat likaiset
- lämmityspatteri on noin 20 % tukossa, mm. kuolleita hyönteisiä ja muita epäpuhtauksia (kuva 7)
- luukkujen tiivisteet ovat rikki ja luukuista tapahtuu ohivirtausta
- puhaltimen kiilahihnat ovat löysällä
- puhaltimen kammioiden sisäpinnat ovat suojaamattomia mineraalivillapintoja, jotka ovat osittain kolhuilla
- lämmityksen kiertovesipumpussa on kuiva laakeriääni
- puhaltimen urapyörät ovat kunnossa
- puhallin on melko puhdas

Konepaketti on kokonaisuus huomioiden huonossa kunnossa. Nykyisessä kunnossa kone lähinnä heikentää palvelualueen sisäilman laatua. Konepaketti tulee kunnostaa välittömästi ja koneen uusintaan tulee varautua lähiaikoina.

KUVA 5. Yleiskuva 5TK koneesta.

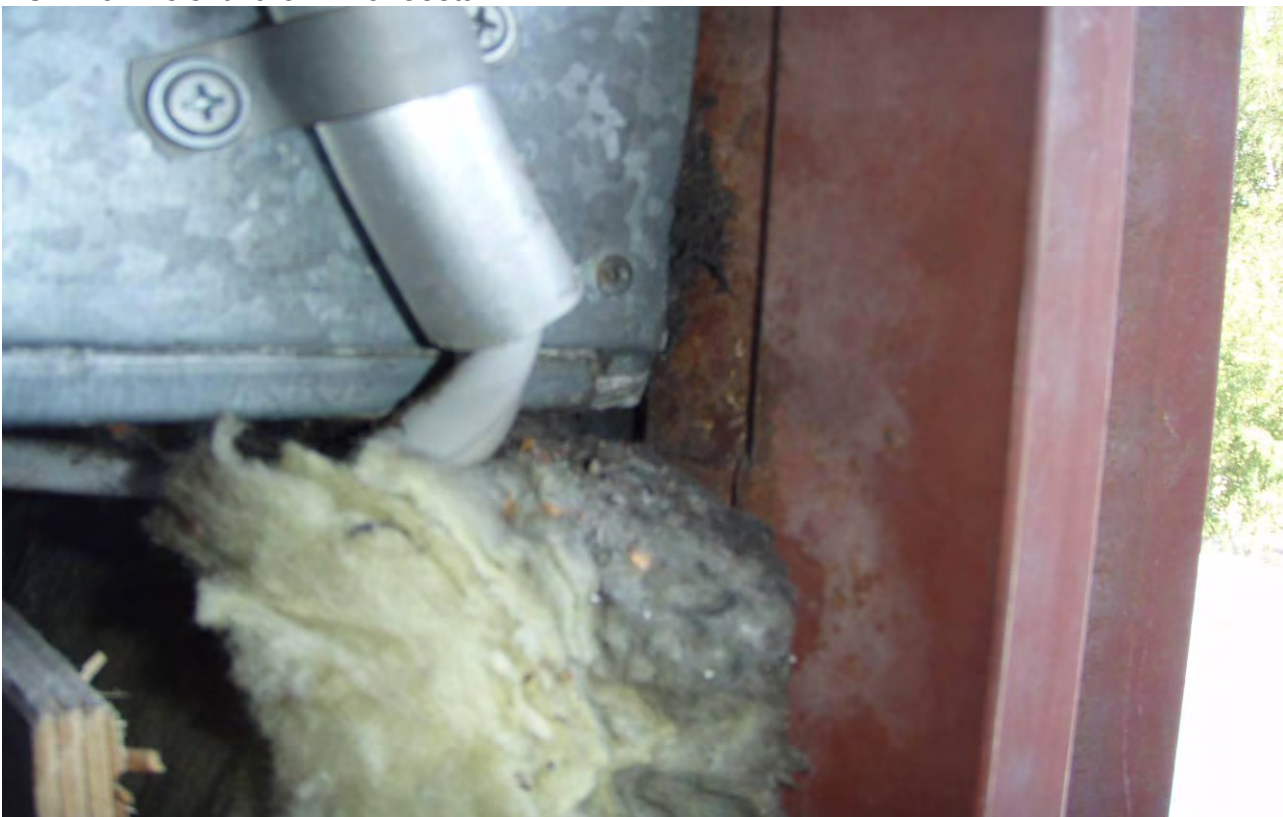
KUVA 6. 5TK koneen ulkosäleikkö ei ole tiivisti kiinni koneessa, minkä seurauksena kone ottaa osan raittiista ilmasta konehuoneesta.

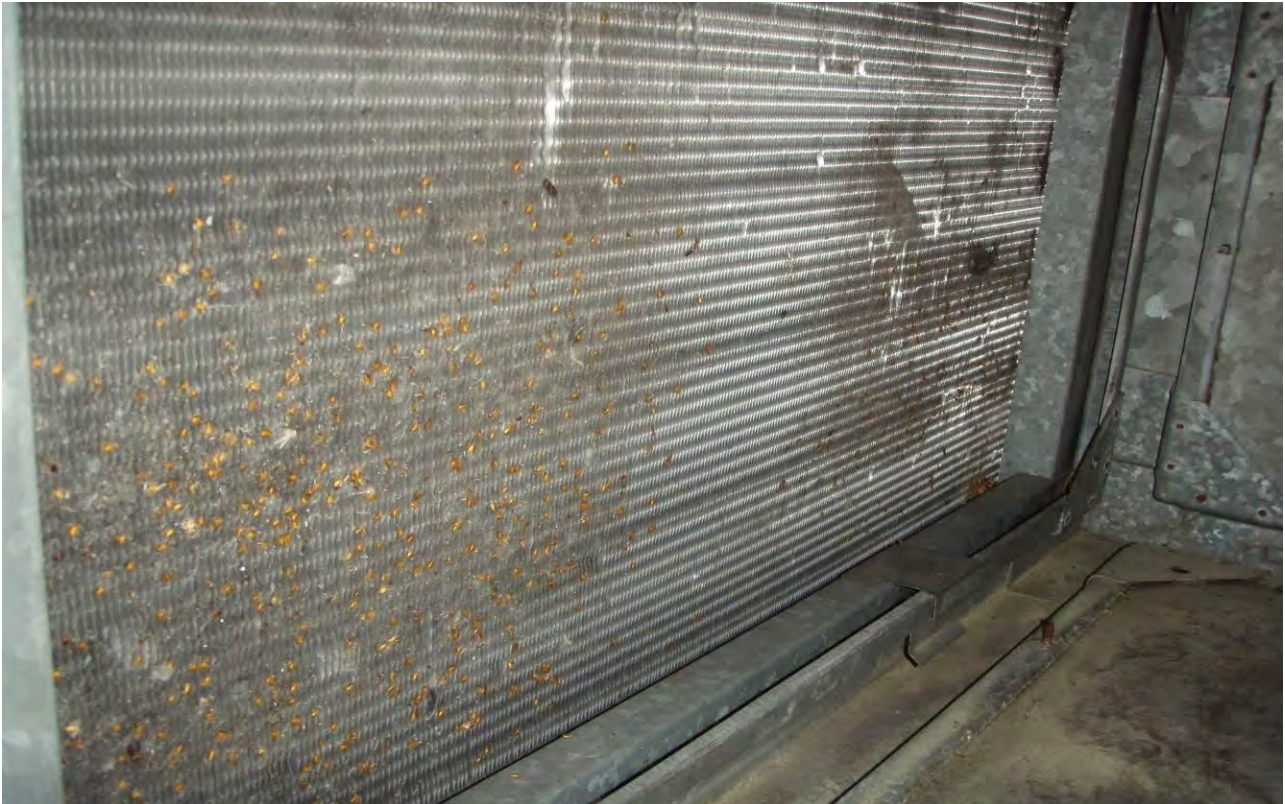
KUVA 7. 5TK koneen lämmityspatteri on likainen, mikä johtuu suodattimien ohivirtauksesta.

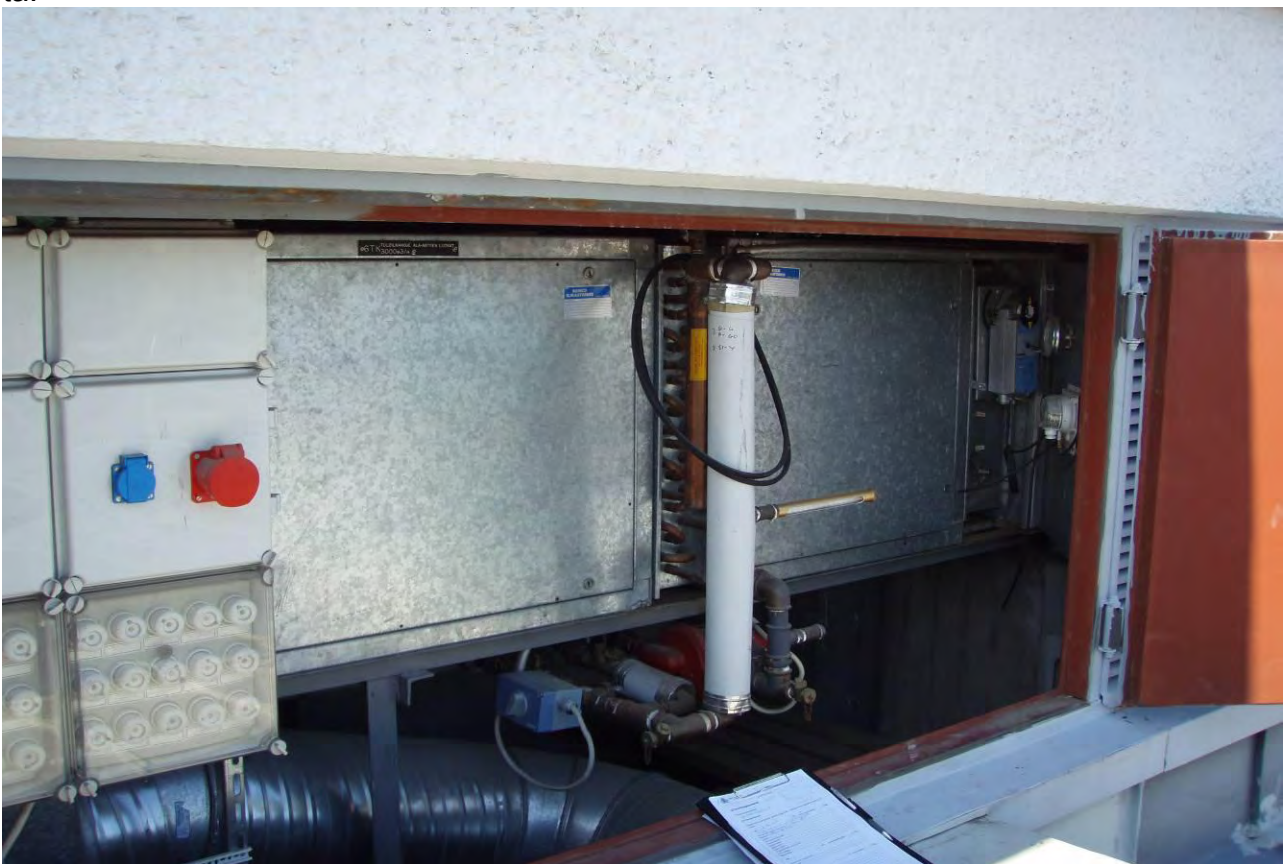
Konepaketti (kuva 8) on varustettu ulkosäleiköllä, sulkupellillä, suodatuksella, vesilämmityspatterilla ja keskipakoispuhaltimella. Alle on kirjattu koneessa ja oheislaitteissa tehtyjä havaintoja:

Konepaketti on kokonaisuus huomioiden huonossa tai kelvottomassa kunnossa. Nykyisessä kunnossa kone heikentää palvelualueen sisäilman laatua. Konepaketti tulee kunnostaa välittömästi ja koneen uusintaan tulee varautua lähiaikoina.

KUVA 8. Yleiskuva 6TK koneesta.

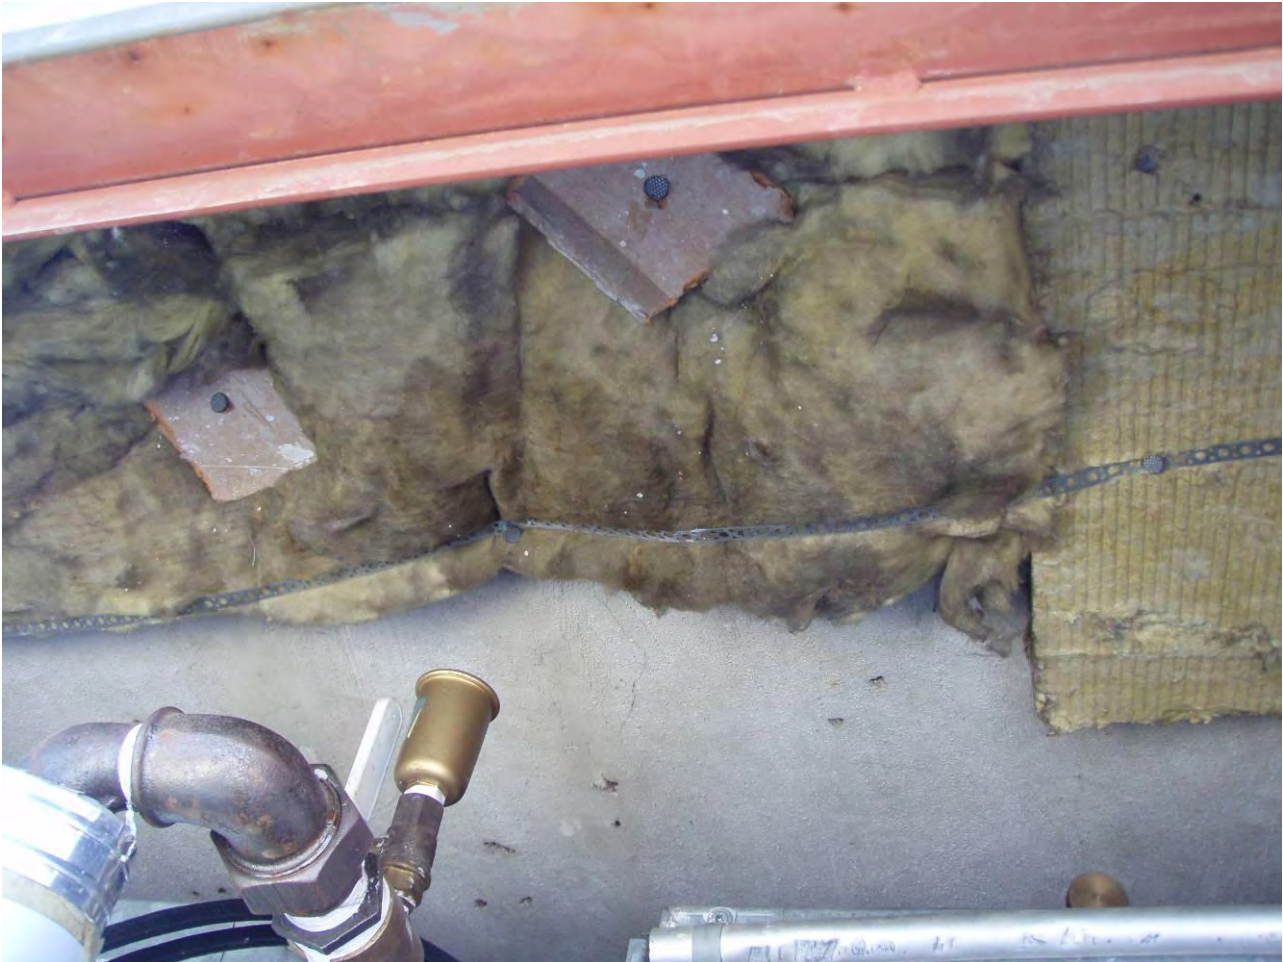
- konehuone on likainen ja siellä on suojaamattomia mineraalivillapintoja (kuva 9)
- ulkosäleikön ja ilmastointikoneen liitos ei ole tiivis ja kone ottaa osan sisään puhallettavasti ilmasta konehuoneesta (kuva 10)
- lämmityspatteri on noin 95 % tukossa, mm. kuolleita hyönteisiä ja muita epäpuhtauksia (kuva 11)
- luukkujen tiivisteet puuttuvat ja luukuista tapahtuu ohivirtausta
- puhaltimen kiilahihnat ovat lasittuneet
- puhallinkammiot ovat likaiset (kuva 12)
- puhaltimen kammioiden sisäpinnat ovat suojaamattomia mineraalivillapintoja, jotka ovat osittain kolhuilla
- lämmityksen kiertovesipumpussa on kuiva laakeriääni
- puhaltimen urapyörät ovat kunnossa
- puhallin on melko puhdas
- lämmityspatterin alaputki on lähes tukossa (kuva 13)
- suodattimen paine-eromittaus ei toimi, koska letkut ovat irti

KUVA 9. Konehuoneessa on suojaamattomia mineraalivillapintoja.

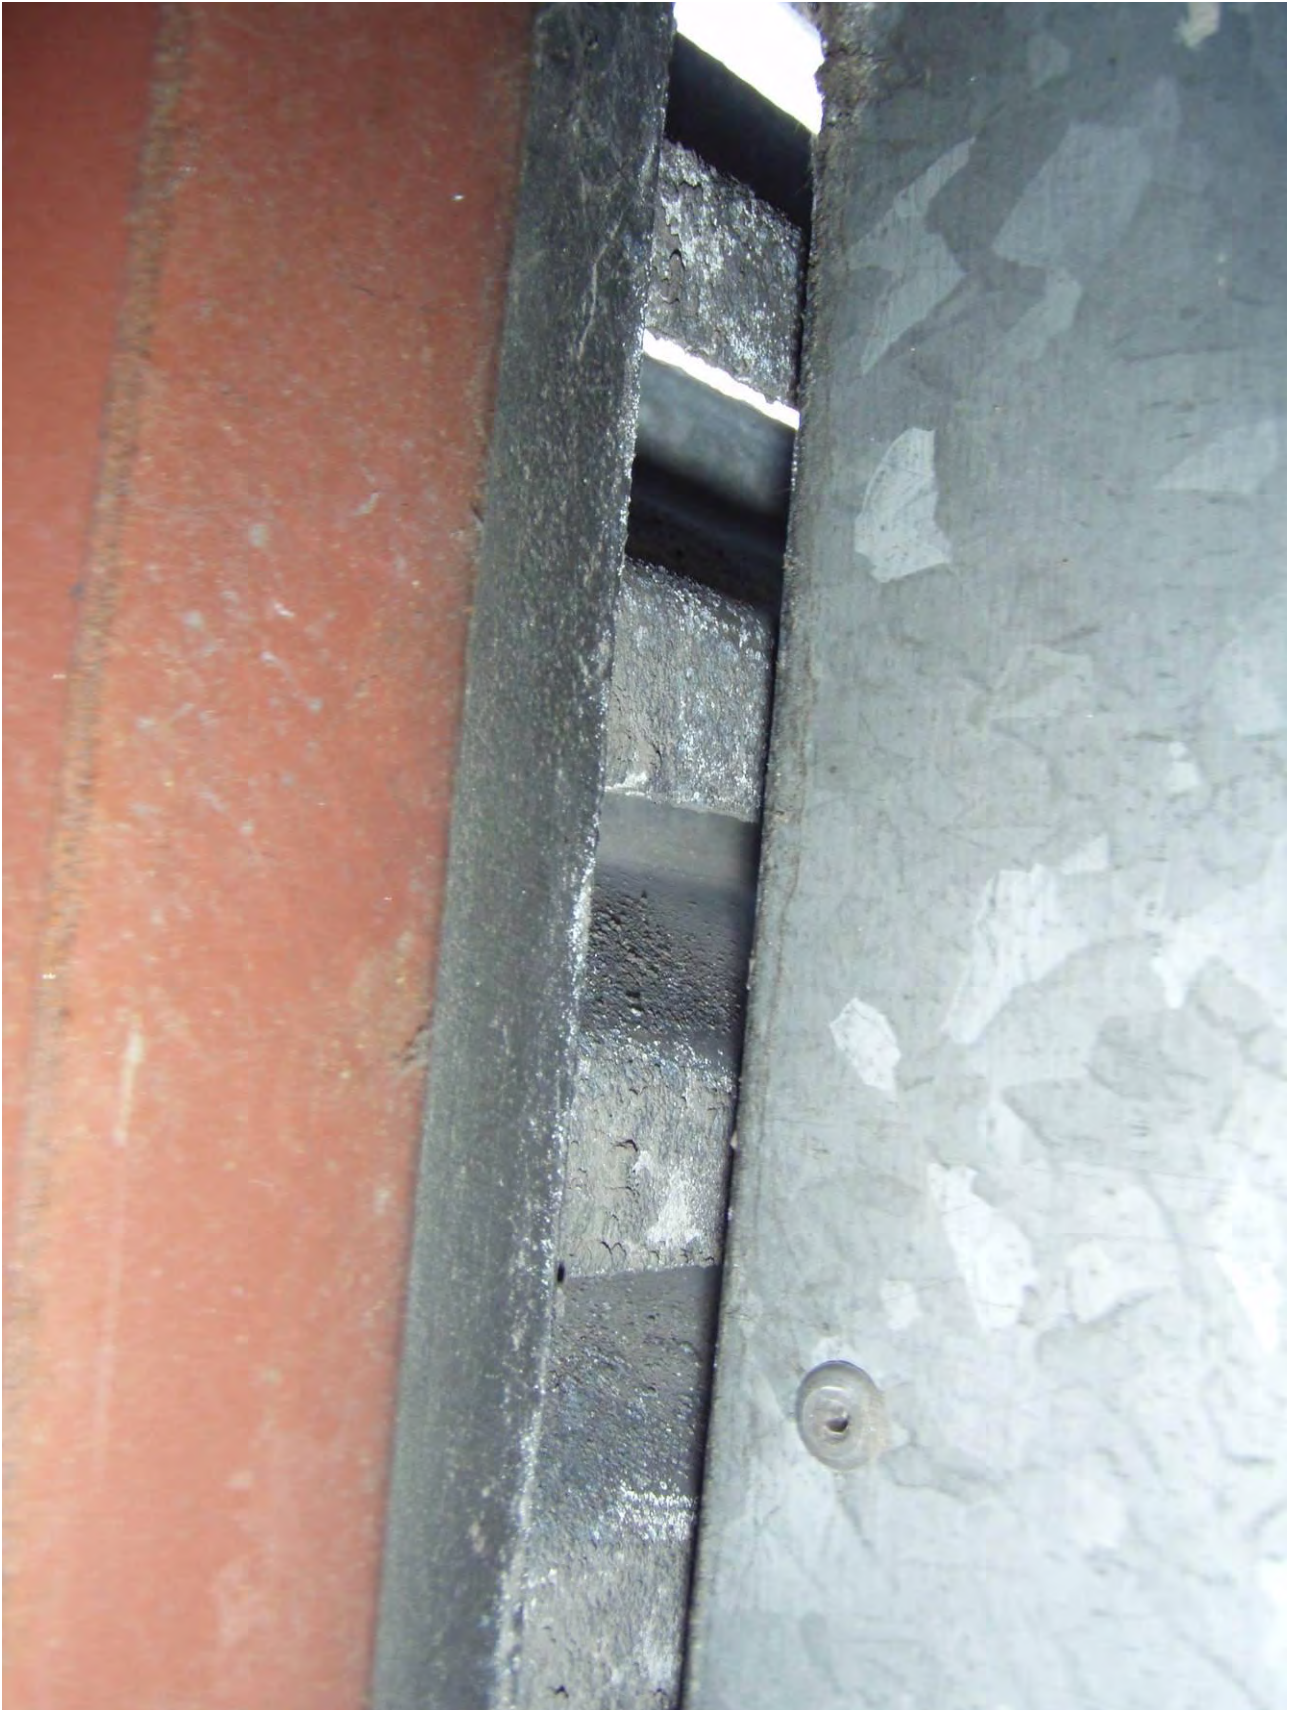
KUVA 10. 6TK koneen ulkosäleikkö ei ole tiivisti kiinni koneessa, minkä seurauksena kone ottaa osan raittiista ilmasta konehuoneesta.

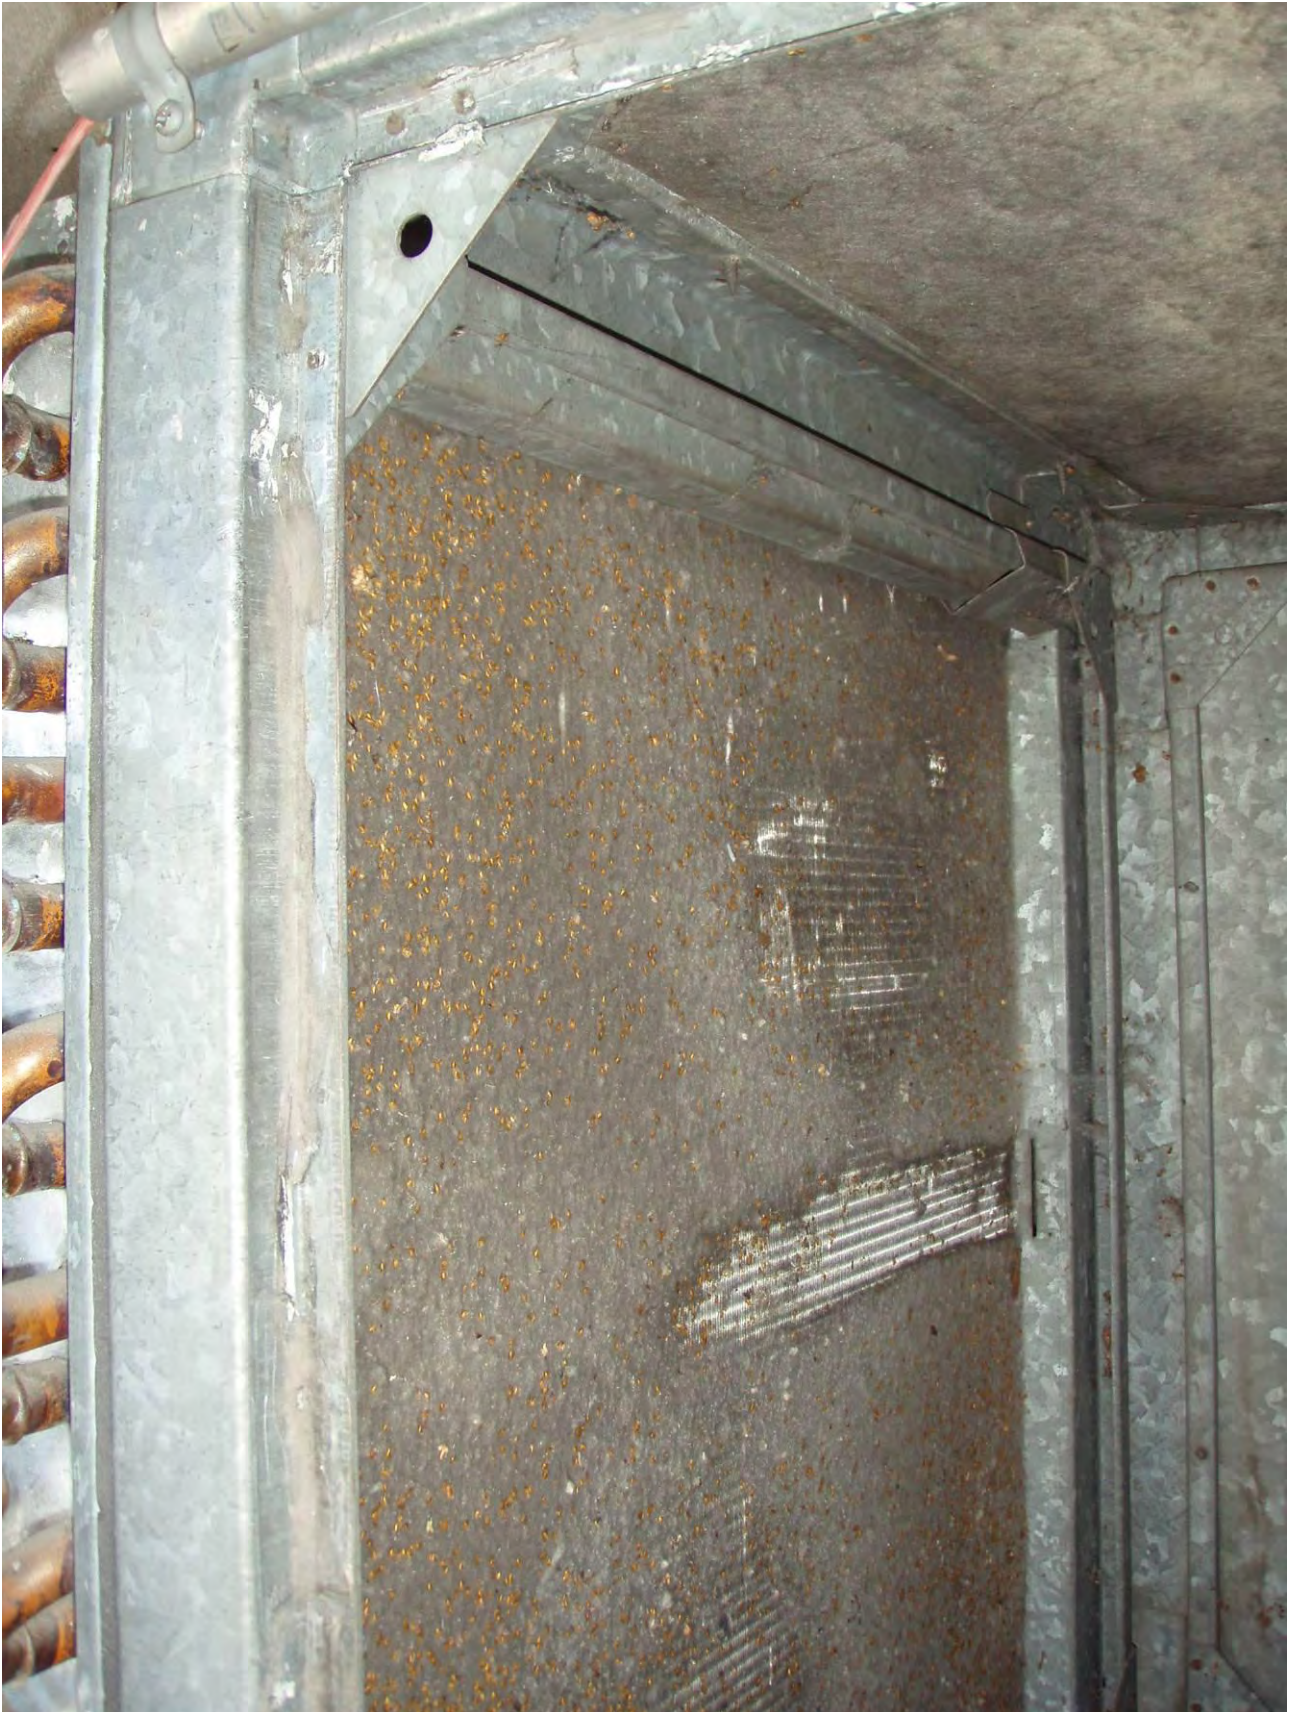
KUVA 11. 6TK koneen lämmityspatteri on lähes tukossa, mikä johtuu suodattimien ohivirtauksesta.

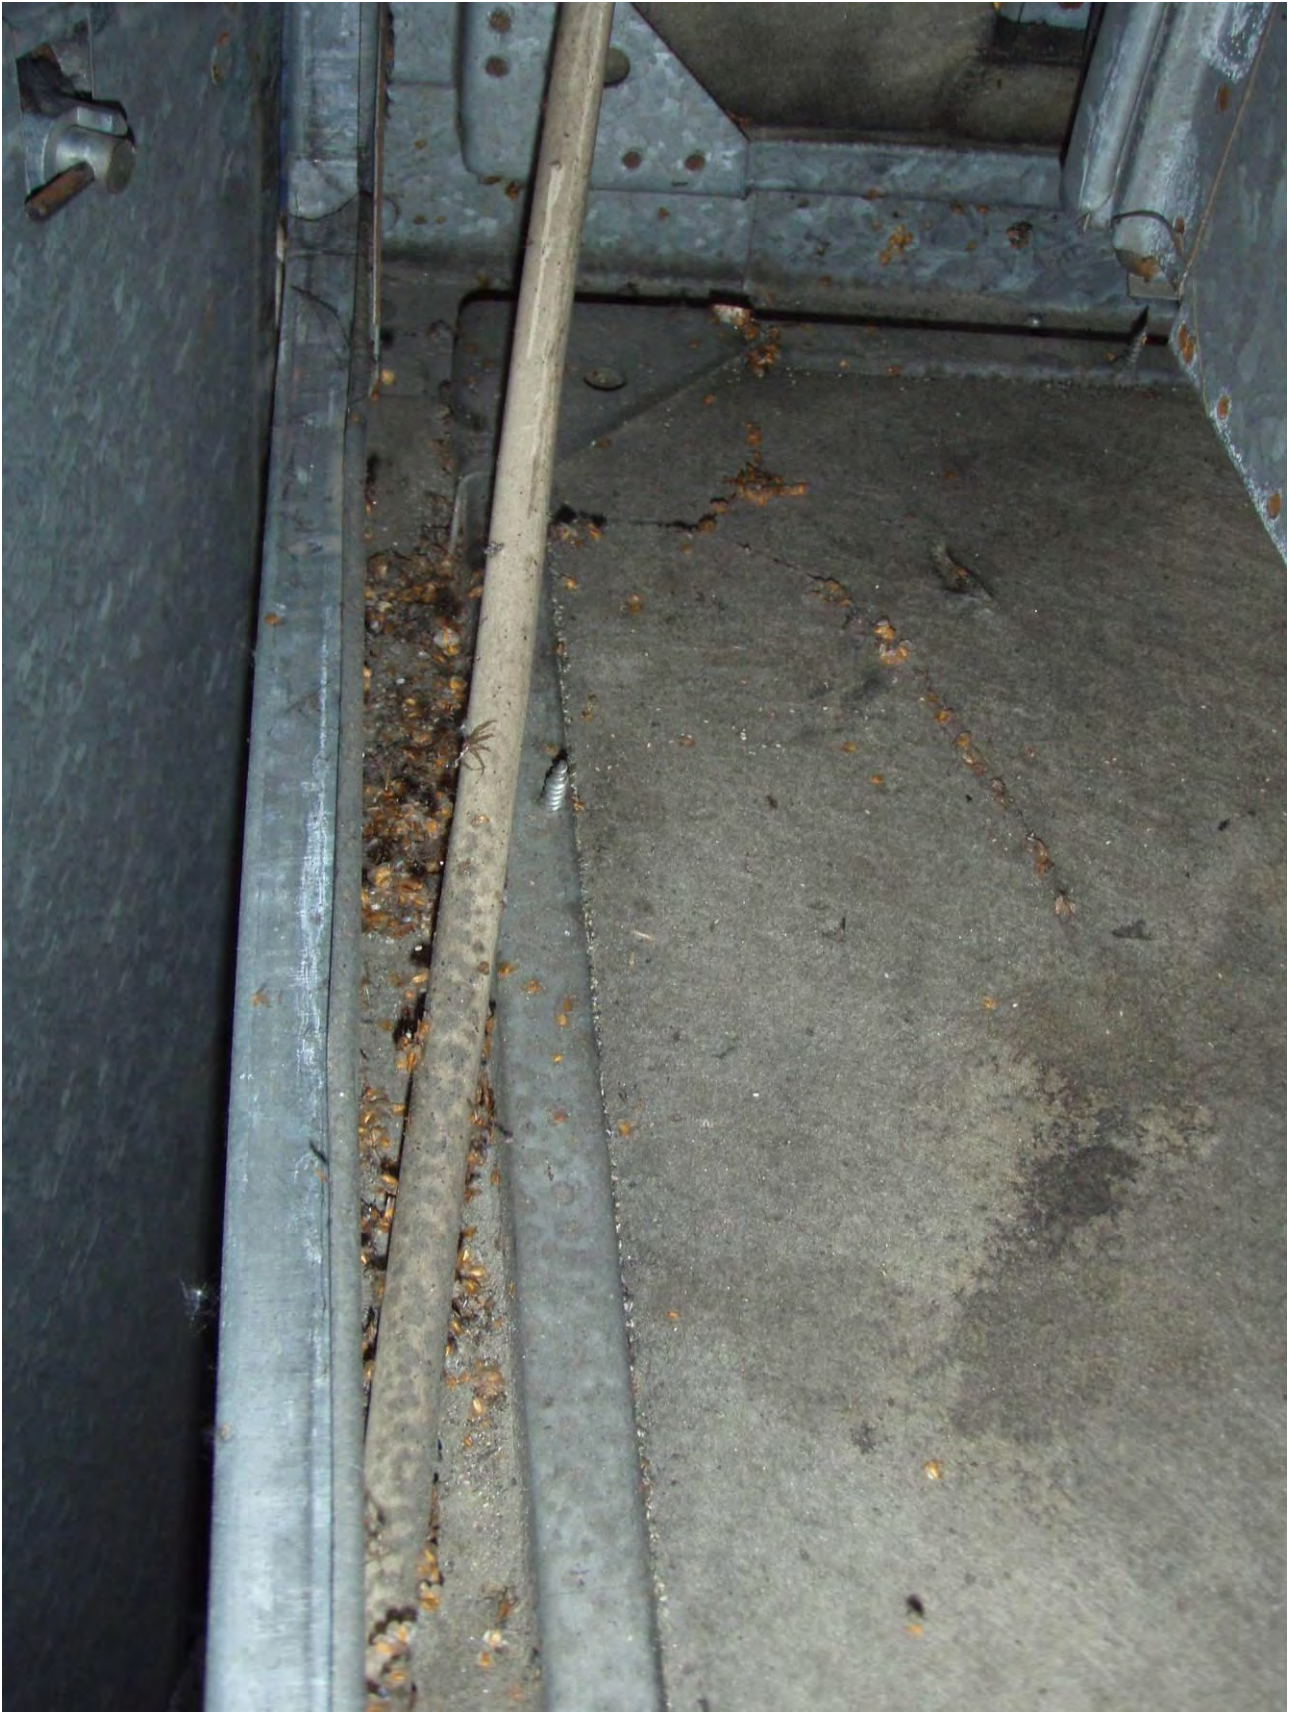
KUVA 12. Puhallinkammioissa esiintyy epäpuhtauksia ja kolhiintuneita mineraalivillapintoja.

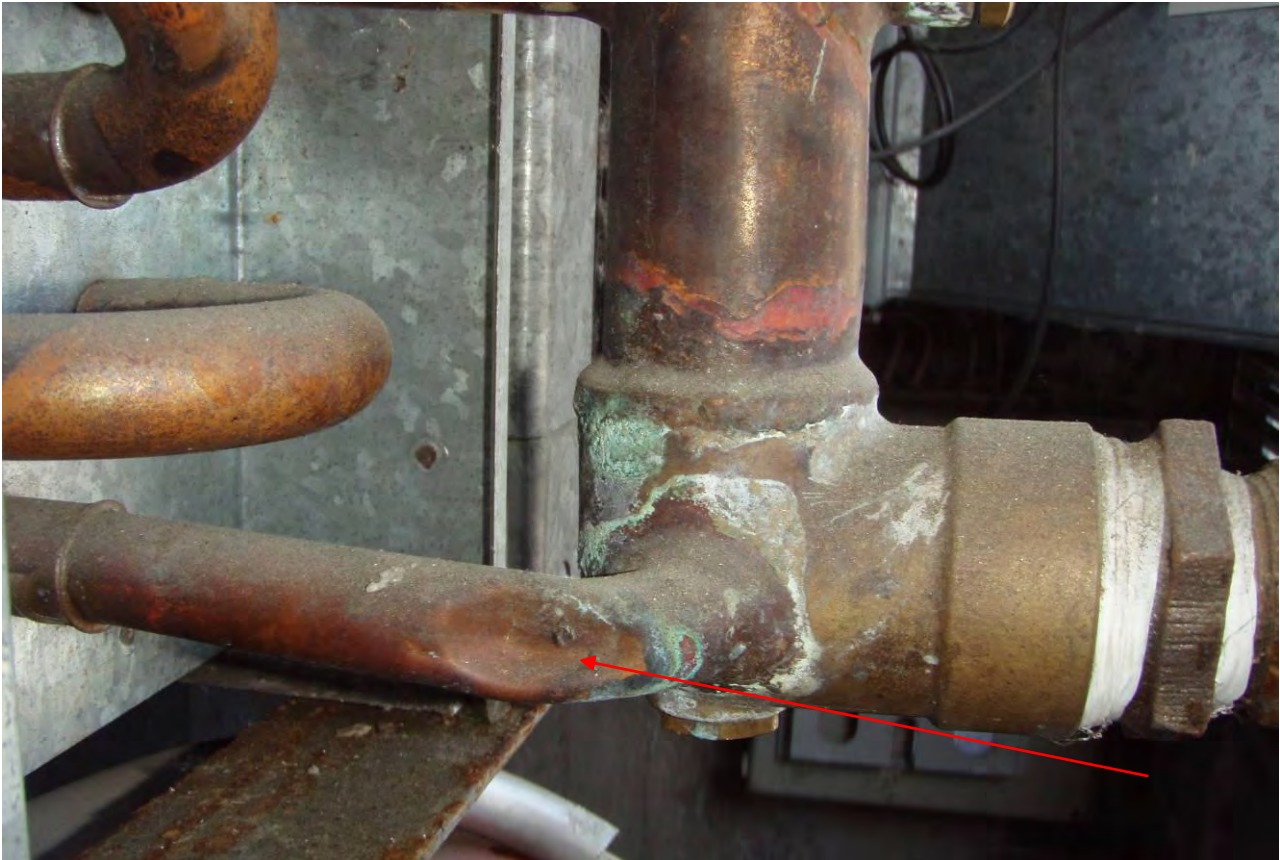
Lämmityspatterit ovat koneiden ikäisiä kupari-alumiinipattereita. Patterit ovat puhdistuksen tarpeessa, muuten ne olivat havaintojen perusteella kunnossa. Poikkeuksena on 6TK koneen patterin paluuputki, joka on painunut lähes kasaan ja heikentää veden virtaamista patterissa. Konekohtaiset kiertovesipumput ovat koneiden ikäisiä ja 4TK...6TK koneiden osalta pumput ovat heikkokuntoisia. TK1/01 koneen osalta pumpussa ei havaittu sivuäänä tai puutteita.

KUVA 13. Lämmityspatterin paluuputki on painunut kasaan.

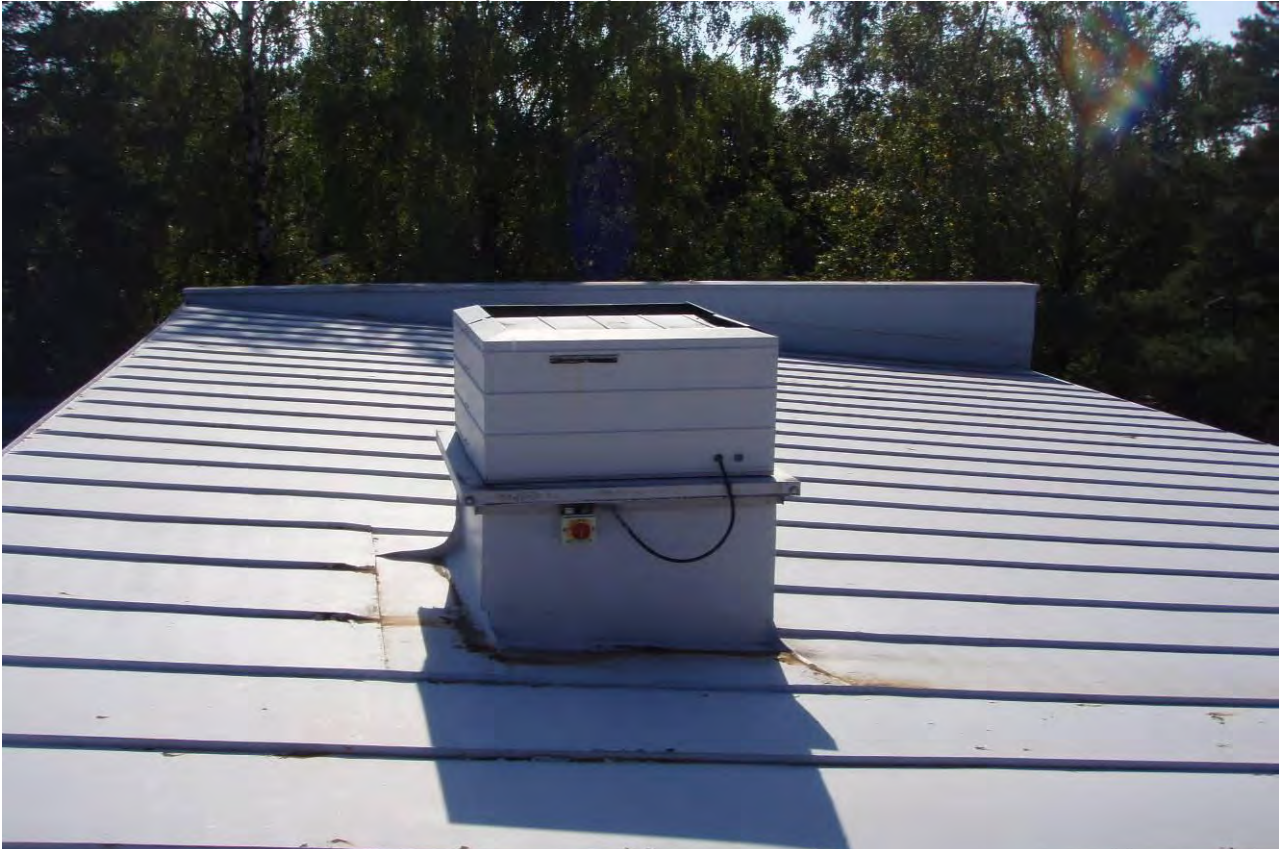
Huippuimuri on vuodelta 1986 ja se on sijoitettu vesikatolle (kuva 14). Alle on kirjattu koneessa ja oheislaitteissa tehtyjä havaintoja:

- puhallinkammiossa on vähäisesti epäpuhtauksia (lähinnä mursketta)
- koneessa ei havaittu sivuääniä tai epätasapainoa
- puhaltimen siivet ovat puhtaat

Kone on tyydyttävässä kunnossa ja sen arvioitiin toimivan suunnitellulla tavalla.

KUVA 14. Yleiskuva 6PF koneesta.

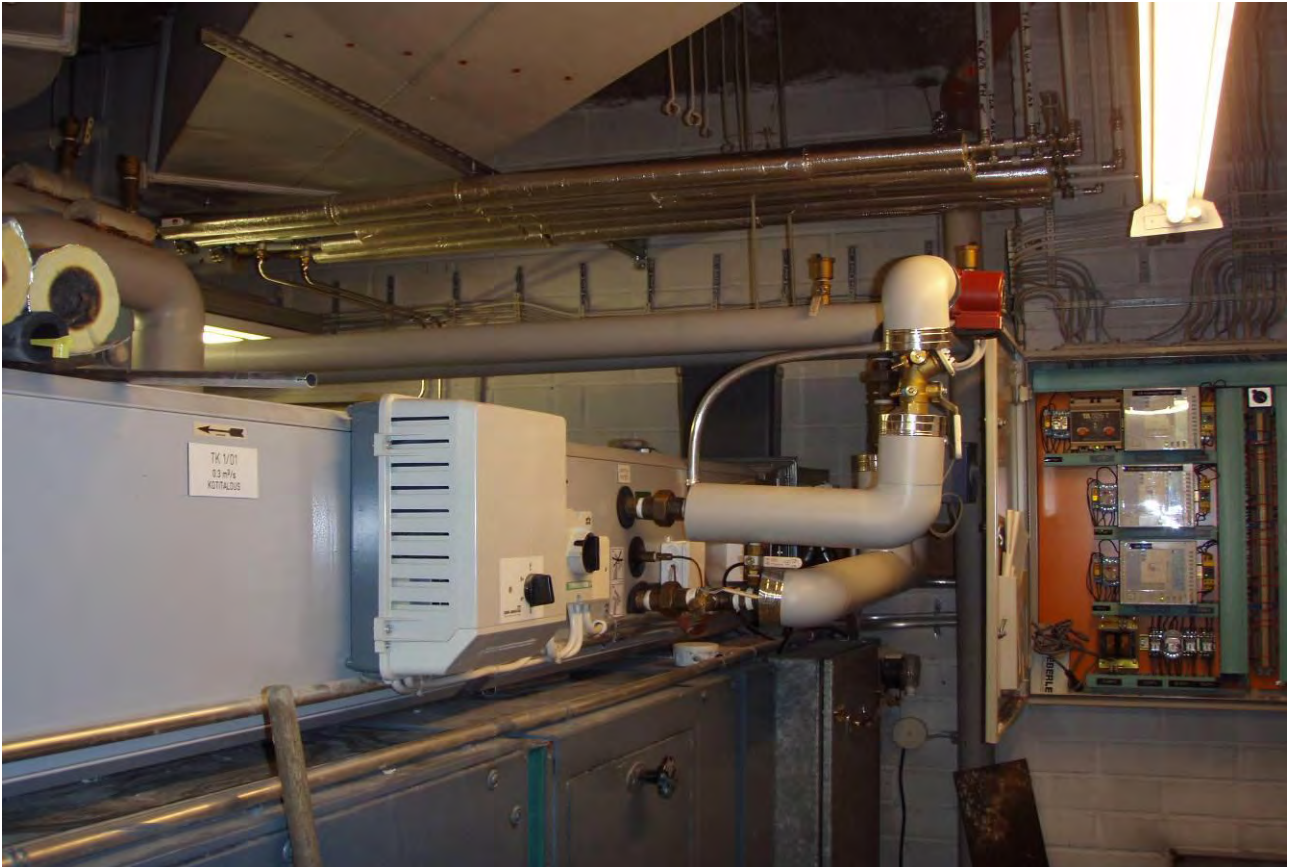
Konepaketti (kuva 15) on varustettu ulkosäleiköllä, raitisilmakammioilla, sulkupellillä, suodatuksella, vesilämmityspatterilla ja keskipakaispuhaltimella. Ulkosäleikkö ja raitisilmakammio palvelevat myös konehuoneessa olevia muita koneita (eivät kuuluneet tutkimuksen piiriin), kyseisiä laitteita käsitellään tarkemmin raportin kohdassa *G32 Ilmastointikoneeseen liittyvät osat*. Alle on kirjattu koneessa ja oheislaitteissa tehtyjä havaintoja:

Konepaketti on kokonaisuus huomioiden varsin hyvässä kunnossa ja havaitut puutteet saadaan korjattua normaalin perushuollon avulla. Koneen raitisilmakammiorakenne on ongelma, joka heijastuu koneeseen. Asiaa on kuitenkin käsitelty toisaalla raportissa.

KUVA 15. Yleiskuva TK1/01 koneesta.
