**YHTENÄISKOULU**  
LOUHENTIE 3  
00610 HELSINKI

## Tutkimusraportti

### Ilmastointijärjestelmän kuntotutkimus

Tutkimuksen  
suoritusajankohta: vko 36–38 / 2009  
Raportin päiväys: 15.10.2009

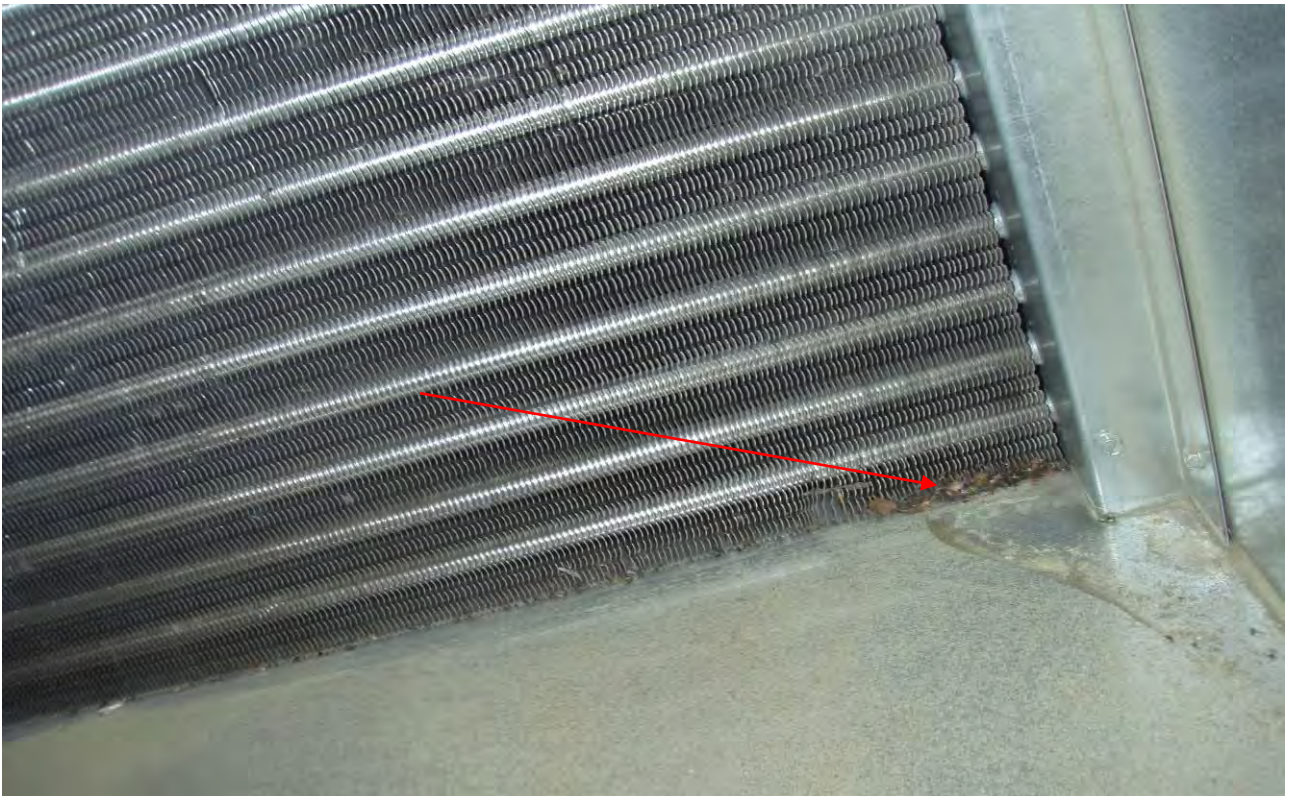
- lämmityspatterissa on epäpuhtauksia, mm. kuolleita hyönteisiä ja muita epäpuhtauksia (kuva 16)
- luukkujen tiivisteet ovat hyväkuntoisia eikä niissä havaittu vuotoja
- puhaltimen ja lämmityspatterin jälkeinen liitos vuotaa
- puhallinnopeutta ohjataan 5-portaisella kytkimellä ja rakennusautomaatiolla, mittaushetkellä kone oli 3-nopeudella

KUVA 16. TK1/01 koneen lämmityspatterissa on epäpuhtauksia, mikä johtuu suodattimien ohivirtauksesta.

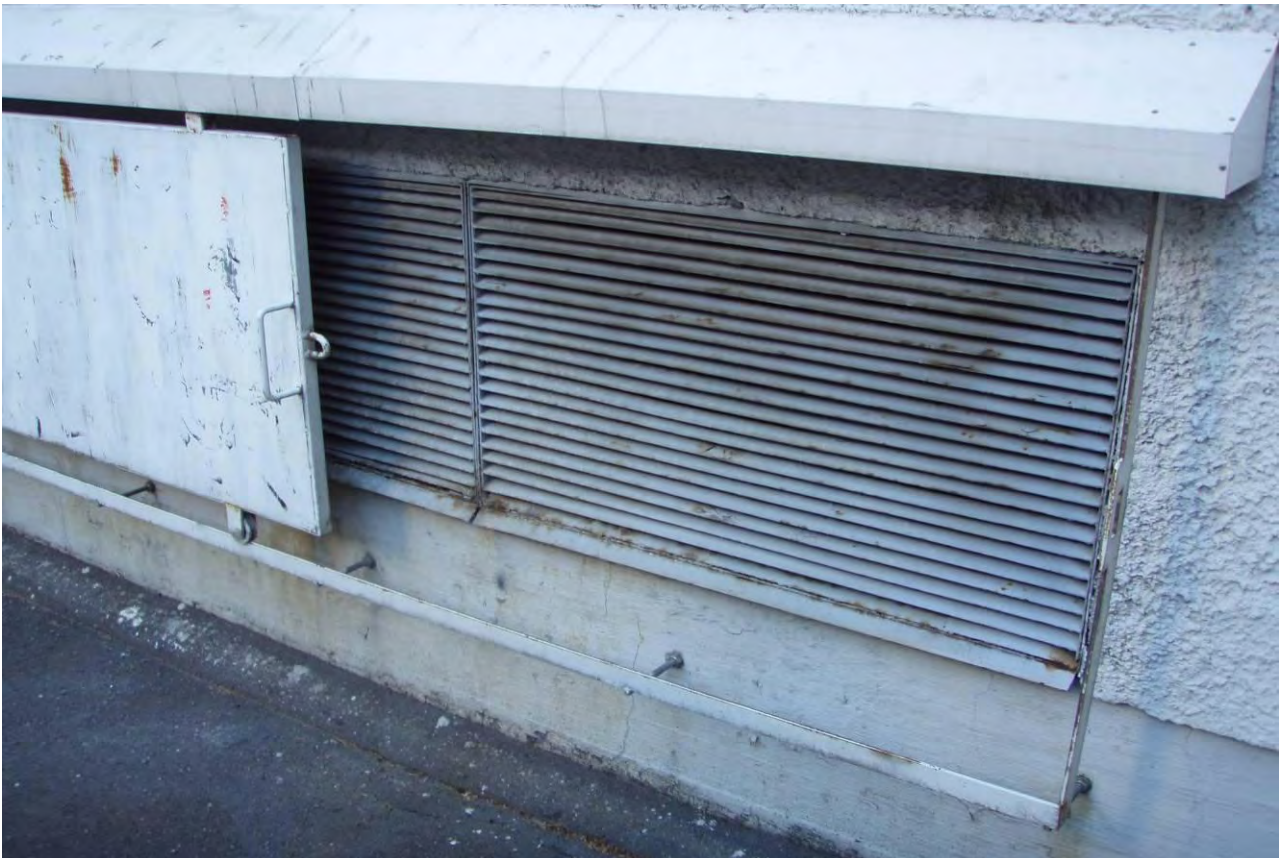
KUVA 18. Raitisilmasäleikön edessä oleva luukku tulee avata koneiden ollessa päällä.

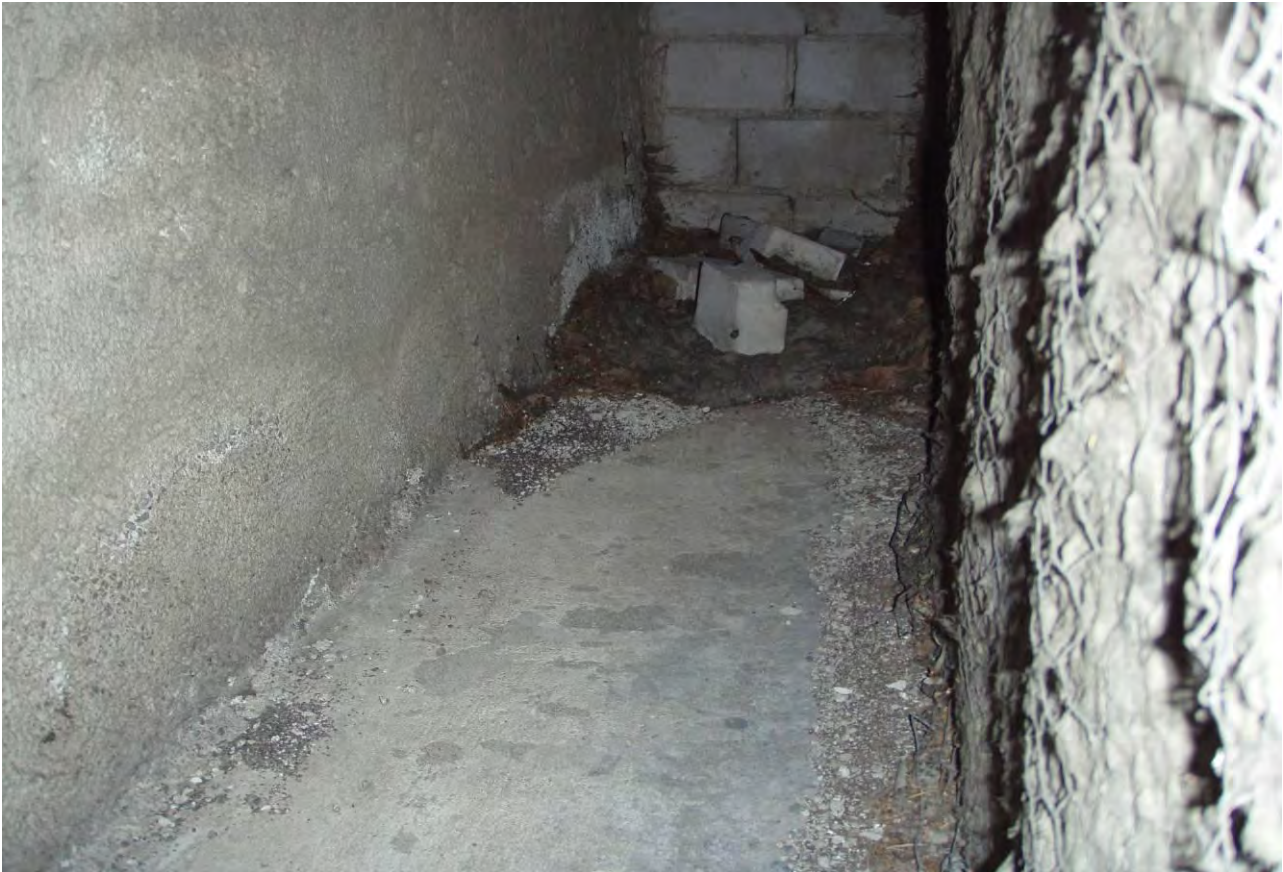
Raitisilmakammio on rakennusaineinen ja sen sisällä on osittain verkkomattoeriste (kuva 19). Kammiossa on epäpuhtauksia. Kammio tulee puhdistaa epäpuhtauksista ja suojamattomat verkkomattopinnat tulee suojata asianmukaisella tavalla. Kammiossa ei havaittu lumen ja veden pääsyn aiheuttamia vaurioita, vaikka raitisilmasäleikön edessä ei ole lumisieparia.

KUVA 19. TK1/01 konetta palvelevassa raitisilmakammiossa esiintyy epäpuhtauksia.

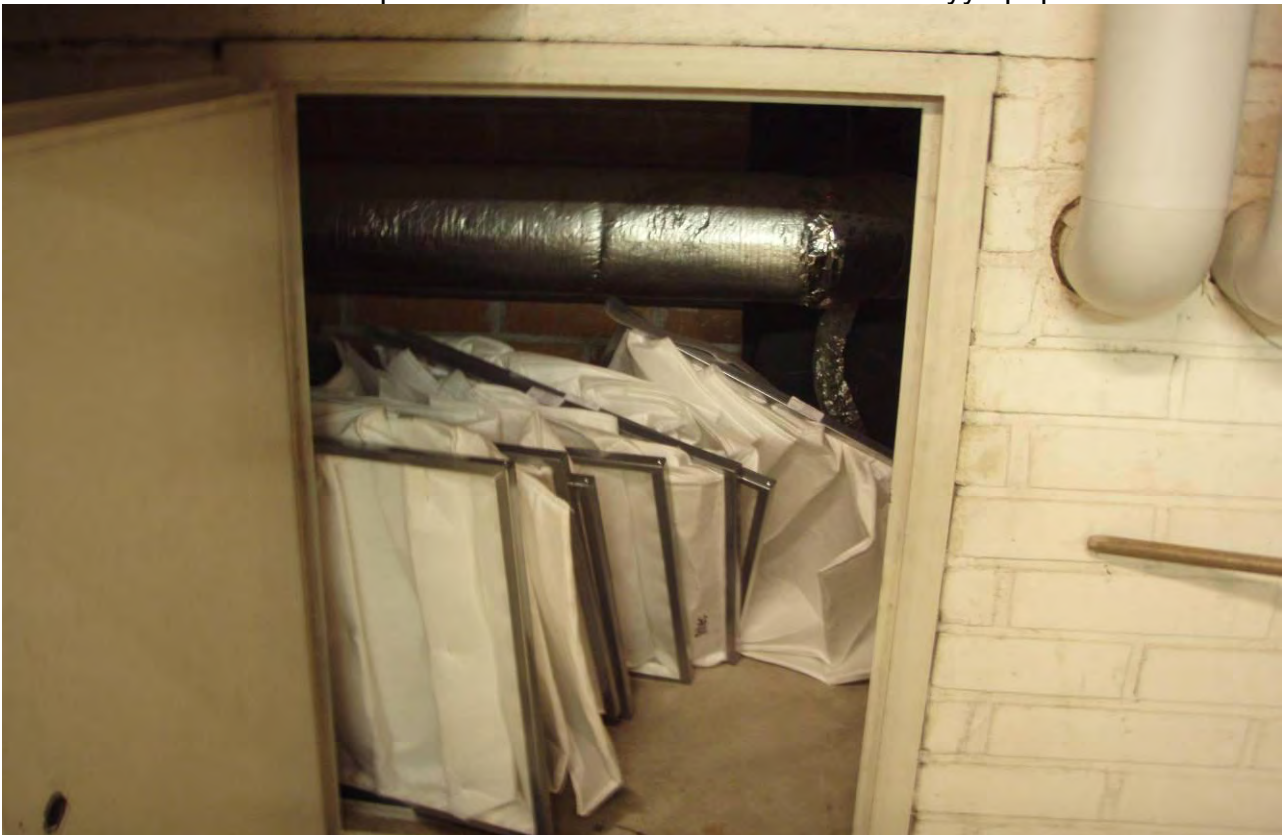
KUVA 20. Puhtaita suodattimia ei tule säilyttää likaisissa tiloissa.

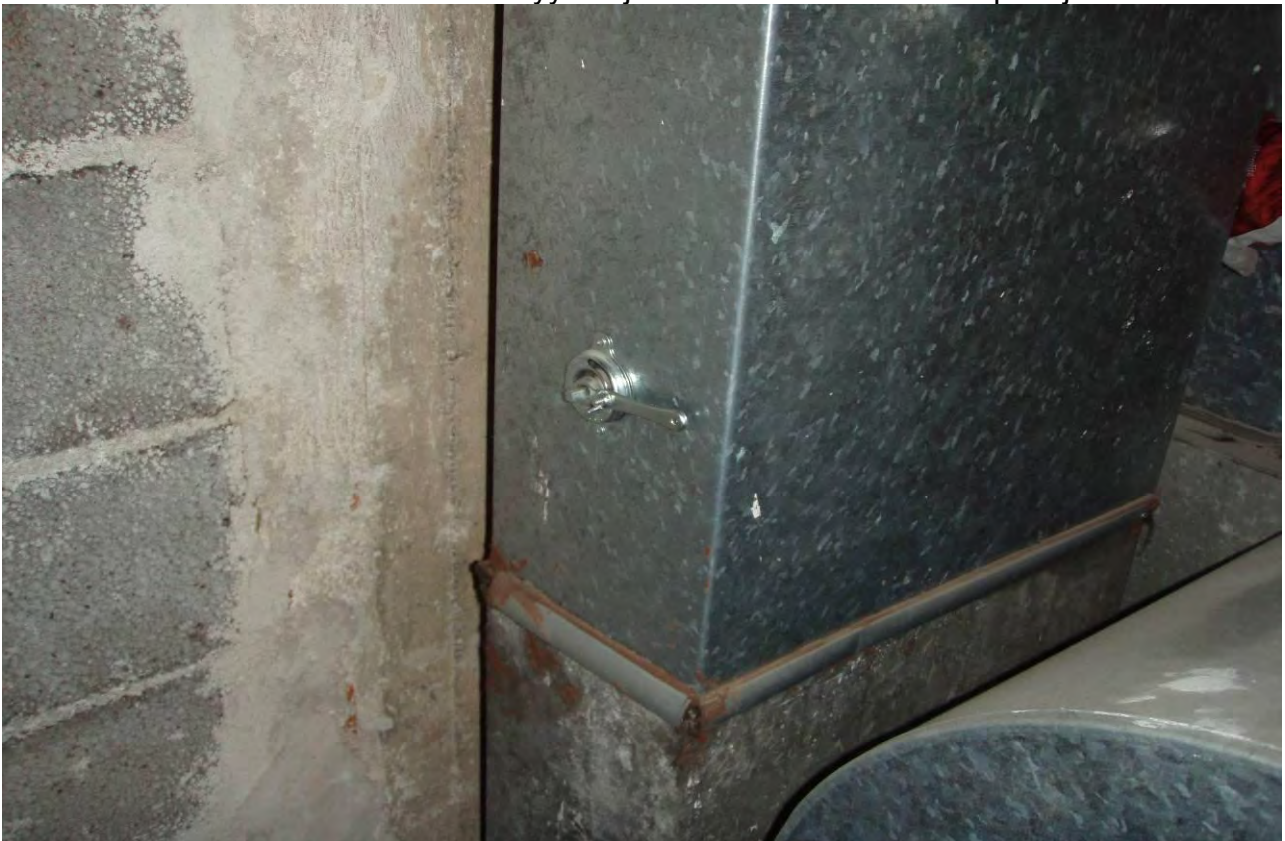
Runkokanavissa on säätöpeltejä, mutta niissä ei ole mittayhteitä (kuva 22). Tarkastusten perusteella konehuonetilojen palopellit ovat melko yleisesti auki vain 45 astetta eli ne kurostavat ilmanvirtausta ja toimivat ns. säätöpelteinä (kuva 23). Ilmamäärien säätäminen nykyisillä säätölaitteilla on vaikeaa ja epätarkkaa.

KUVA 22. Säätopelleissä ei ole mittayhteitä.

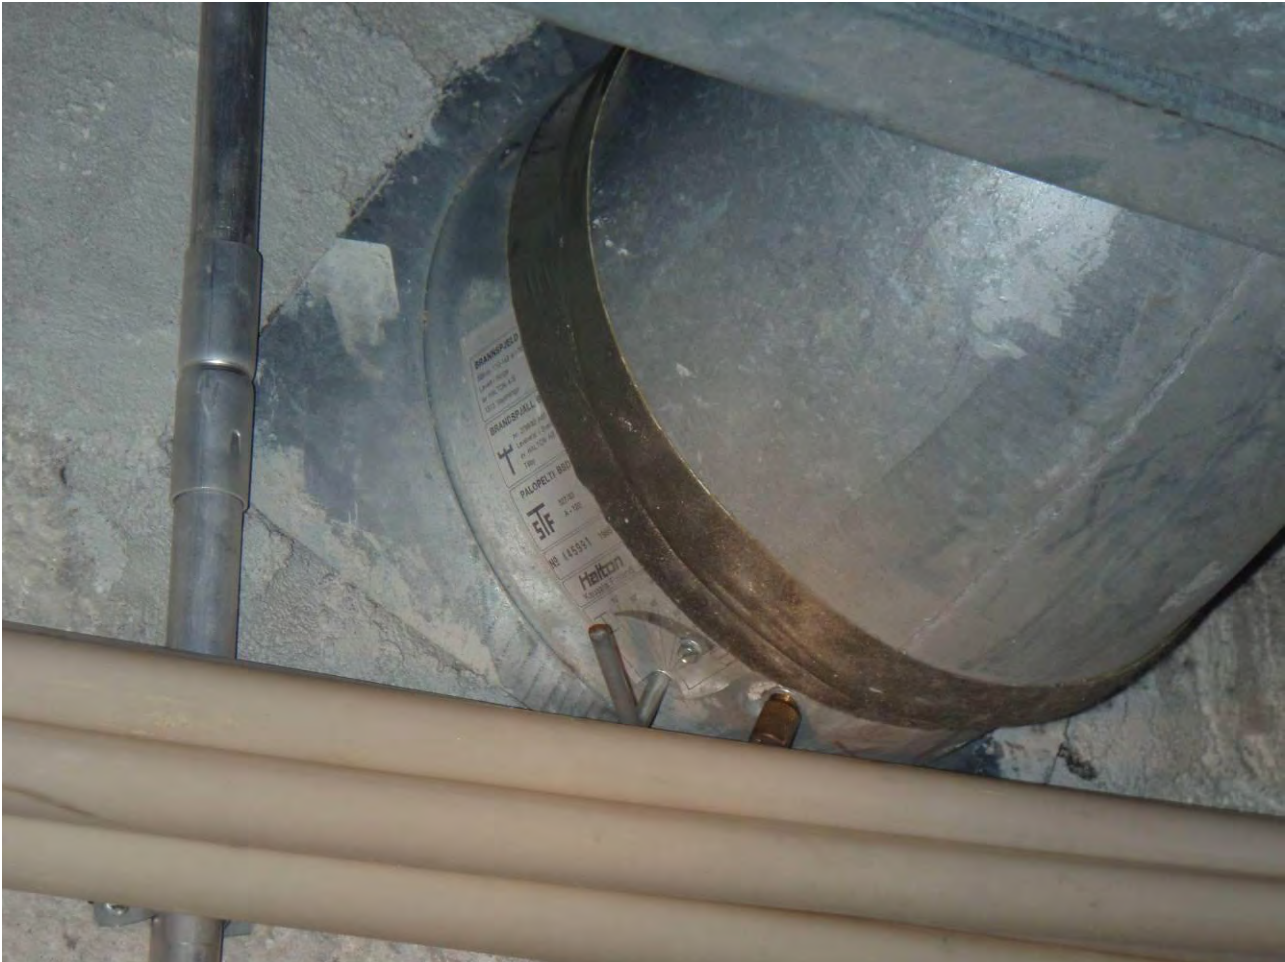
KUVA 23. Palopellit ovat kuristettu ja ne toimivat näin ollen säätöpelteinä.

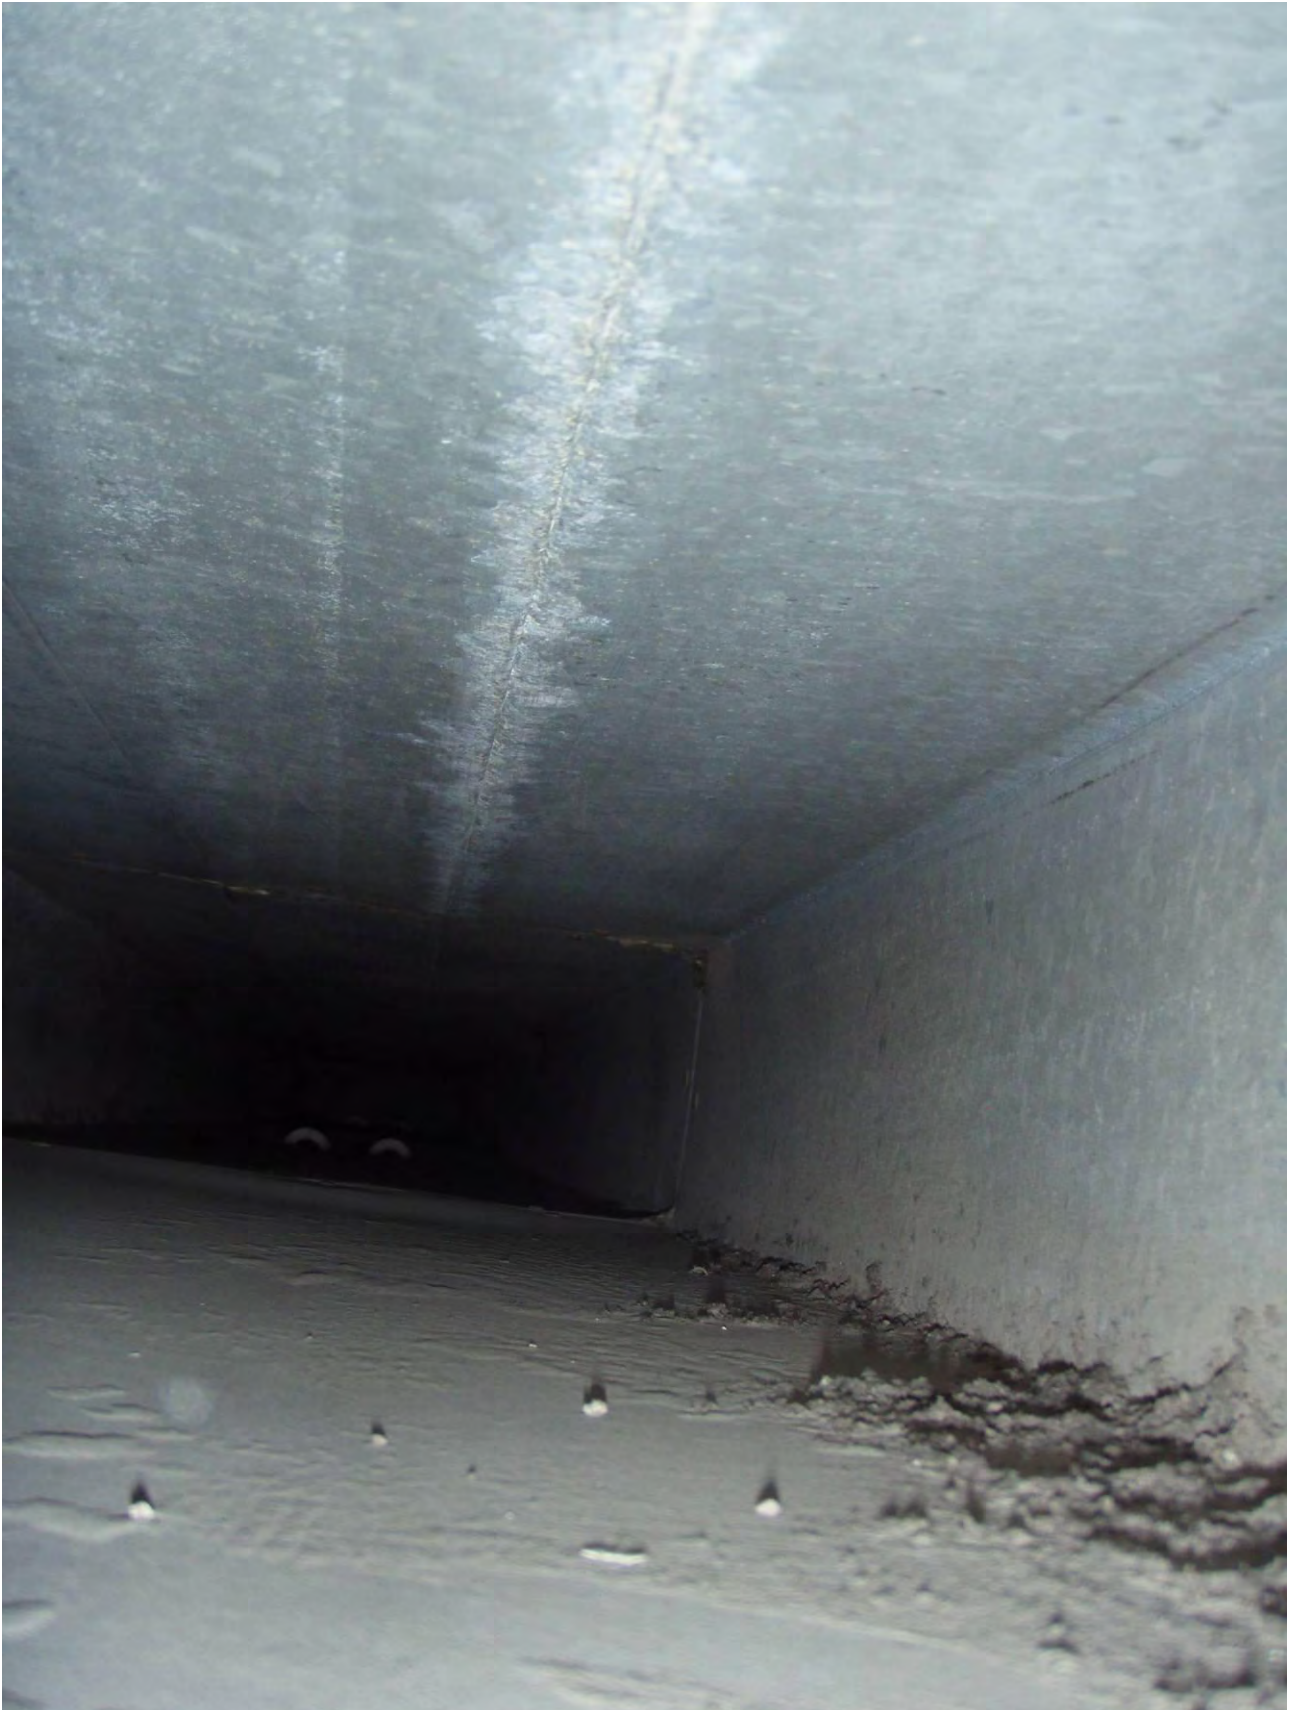
KUVA 24. Ilmastointikanavissa on paikoin epäpuhtauksia.

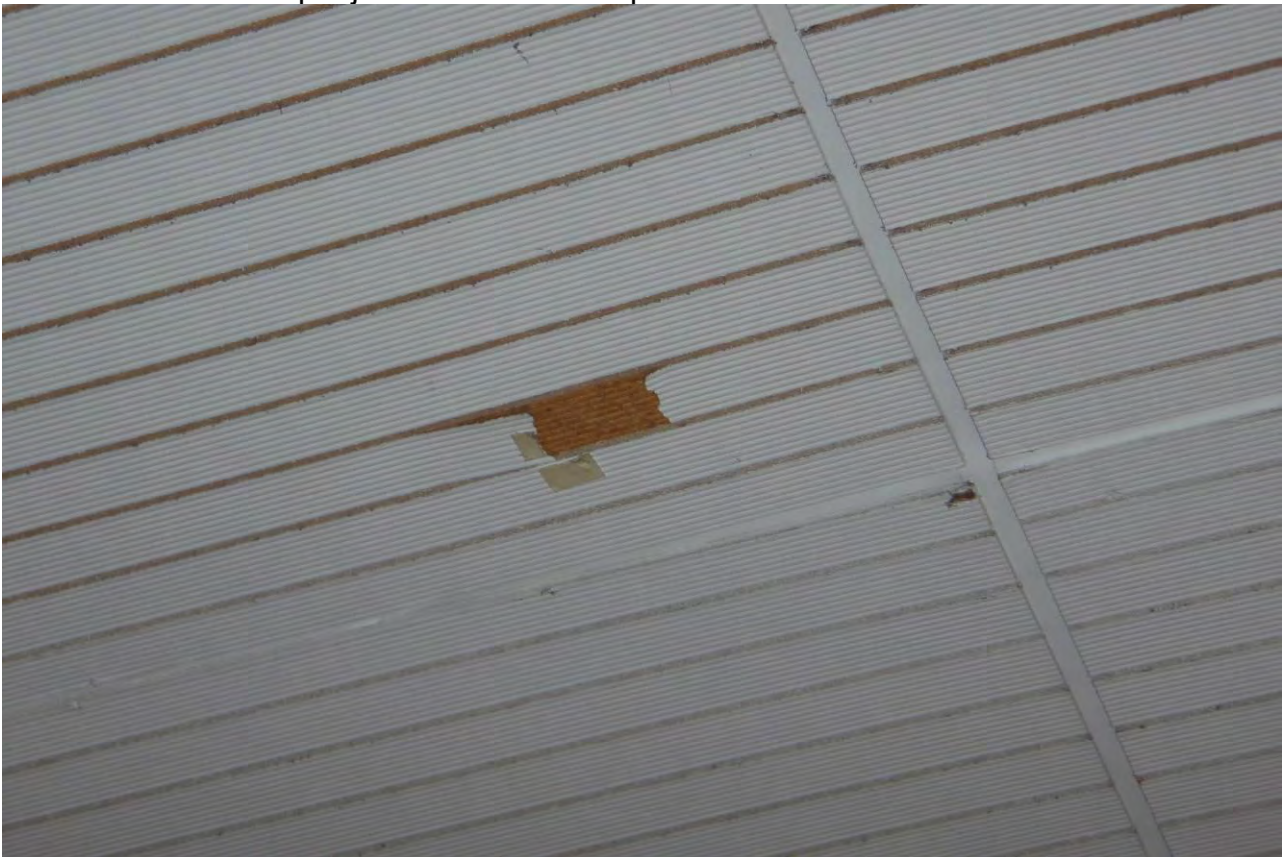
KUVA 26. Luokahuoneiden katossa olevat akustovillalevyt ovat paikoin kolhiintuneet.

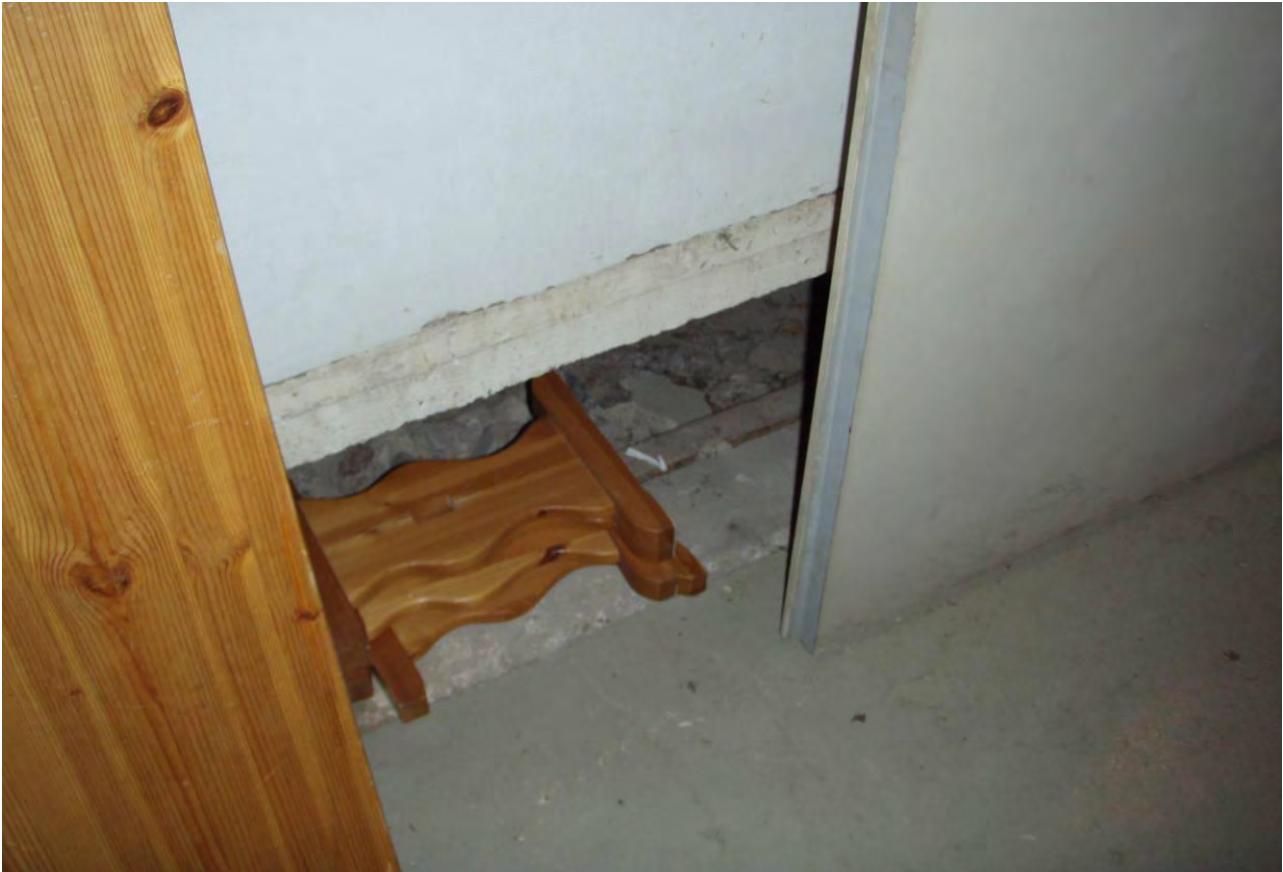
KUVA 27. Vanhasta öljysäiliöhuoneesta on suora yhteys alapohjatiilaan.

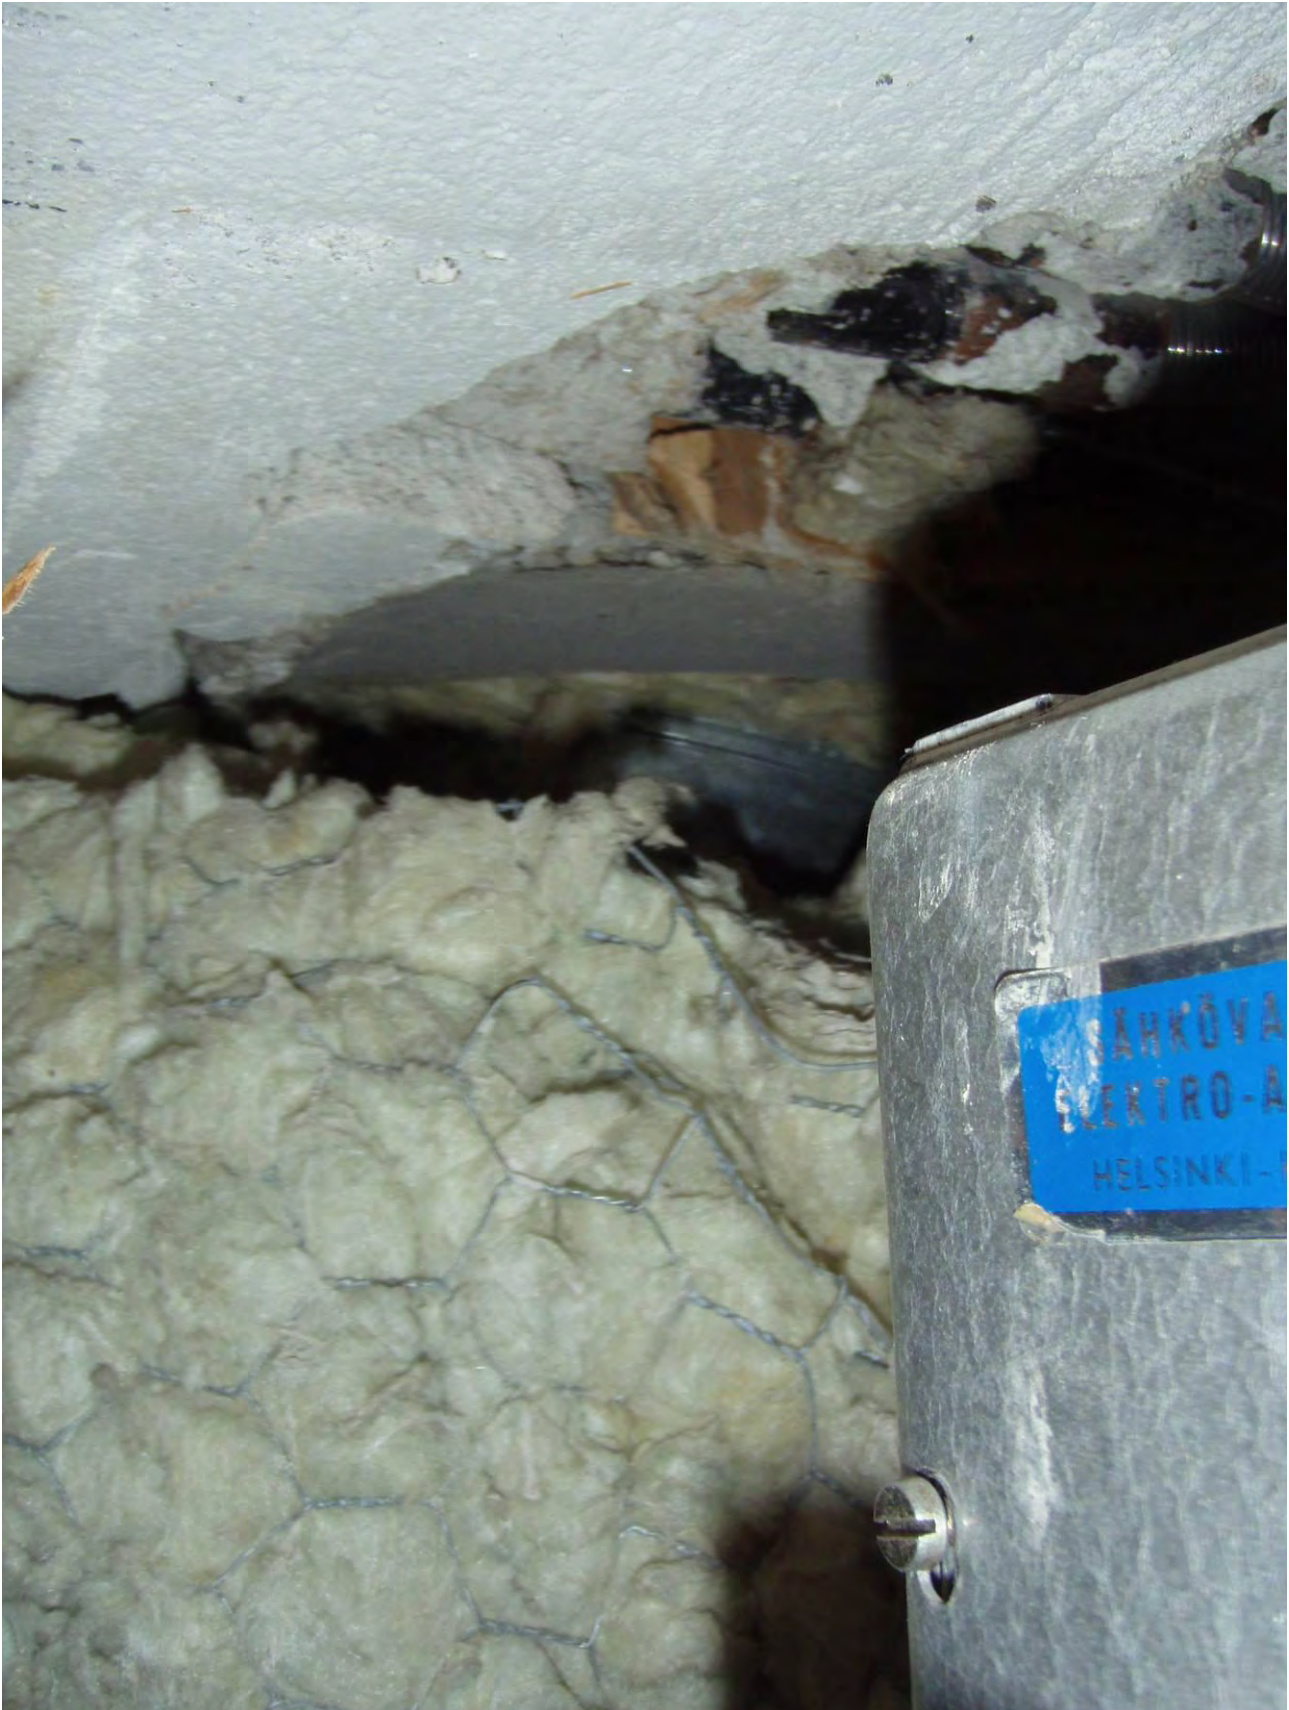
KUVA 29. Kanavien paloeristyksissä esiintyy pieniä puutteita.

- korjataan kanavaeristeet tarpeen mukaisessa laajuudessa
