Kemiönsaaren Vesi

Tyskaholmenin jätevedenpuhdistamon ympäristöluvan edellyttämä raportti viikonvaihteen 4-7.12.2015 tapahtumista

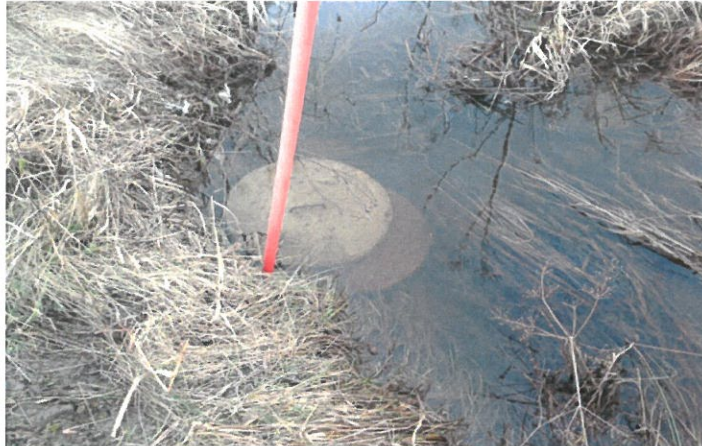
A. Vuotava viettokaivo

Björkbodan pellon reunan ojassa olevaan viettoviemäri kaivoon (halkaisijalta 400 mm) oli puoli vuotta sitten asennettu tiivis kansi tarkoituksella, että saisimme vuotovedet verkostossa vähenemään. Tapahtuma ajankohtana laitosta ihmetyttivät valtavat vesimäärät suhteessa sadantaan. Ongelma löytyi maanantaina kun kyseistä kaivoa tarkastettiin. Tiivis kansi oli poissa paikoltaan samalla kun kaivon yläreuna oli veden pinnan alapuolella. Kaivo nielaisi ojavettä koko putkella. Kun kansi laitettiin tiiviisti takaisin paikolleen ja paino kannen päälle, ojan vesipinta nousi välittömästi noin 15 cm ja jäteveden puhdistamon tulokuorma tippui noin 100 - 120 m³/h (melkein 3000 m³/päivä).

Verkostossa kyseinen viettokaivo sijaitsee SLKT 5 ja SLKT 6 välissä.

Kuva viettokaivosta, jossa on nyt tiivis kansi ja kannen päällä lisäpaino. Kuva on otettu 9.12.2015.

Vuotava kaivo on paikattu.

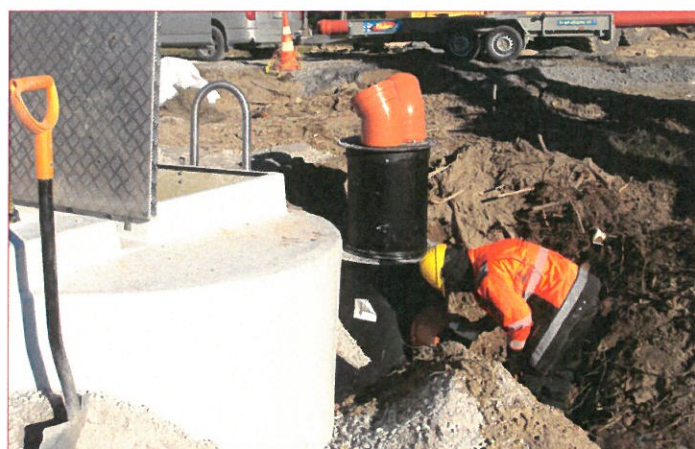
F. Pumppaamoiden ylivuoto putket

Kåddbölen siirtoviemäripumppaamon tulokaivon ylivuotoputken asennus käynnissä keväällä 2015. Pumppaamoissa on suhteellisen pieni varatilavuus kun niiden ylivuotoputki on suhteellisen alas asennettu tulokaivoissa. Kun siirtolinjassa esiintyy ongelmia niin silloin ylivuoto raja tulee suhteellisen noopeasti vastaan.
