# KORJAUSTARVESELVITYS

MALMIN PELASTUSLAITOKSEN VÄISTÖTILAT  
28.2.2017

Malmin pelastuslaitoksen väistötilat  
Hki-Malmin lentoasema  
00700 Helsinki

Vahanen Rakennusfysiikka Oy  
Linnoitustie 5  
02600 Espoo

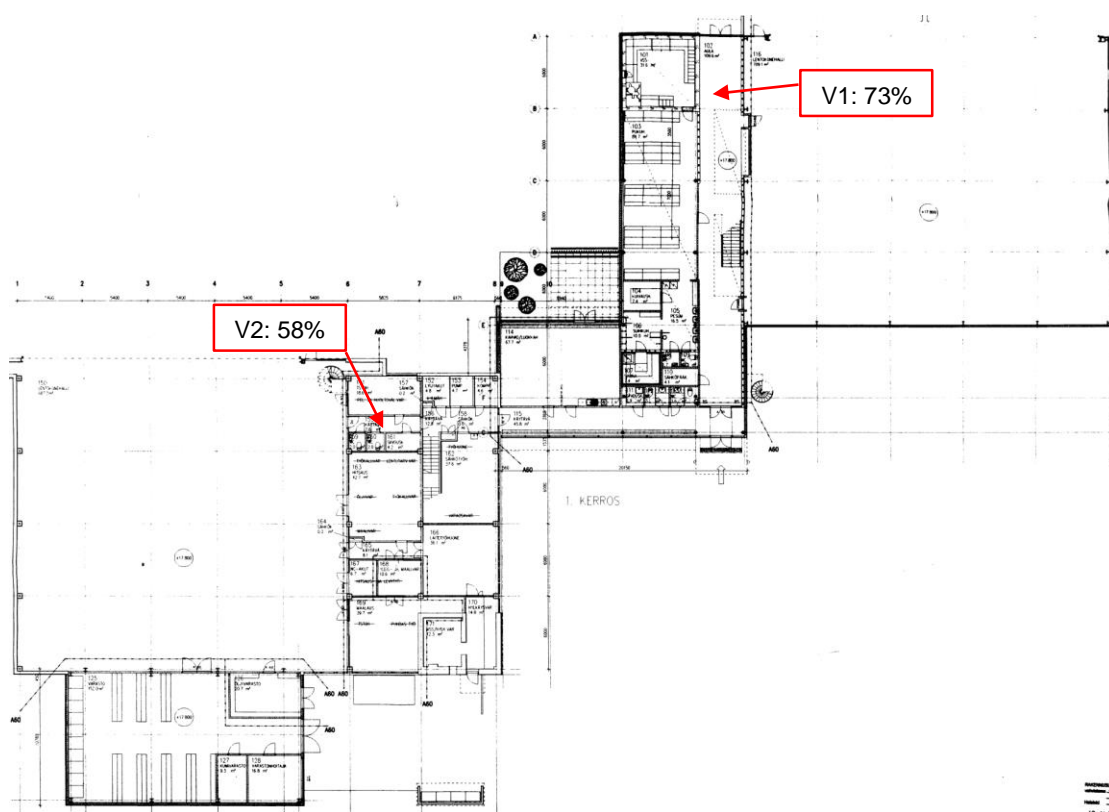
Kuva 3: Viiltomittausten sijainnit pohjakuvassa.

Pintakosteuskartoituksen perusteella valittiin ns. viiltomittauksina tehtävien kosteusmittauspisteiden sijainnit (kuva 3). Viiltomittauksen perusteella arvioitiin lattiapäällysteisiin kohdistuvaa kosteusrasitusta. Lattiapäällysteen alle tehtyjen viiltomittauksen tulokset on esitetty taulukossa 1.

Mittapiste	mittaus-syvyys	mitta-pää	t [°C]	RH [%]	Abs [g/m <sup>3</sup> ]	muut havainnot
<b>V1</b> 1.krs käytävä (uusi osa) Gann 80	maton alla	H10	19,3	73,0	12,1	Muovimatto, maton tartunta hyvä.
	sisäilma	H8	18,2	33,4	5,2	
<b>V2</b> sähkötyötila 151 (vanha osa) Gann 100	maton alla	H12	21,6	58,2	11,0	Muovimatto, maton alla toinen matto. Ir-tosi melko helposti alustastaan.
	sisäilma	H11	21,4	28,5	5,3

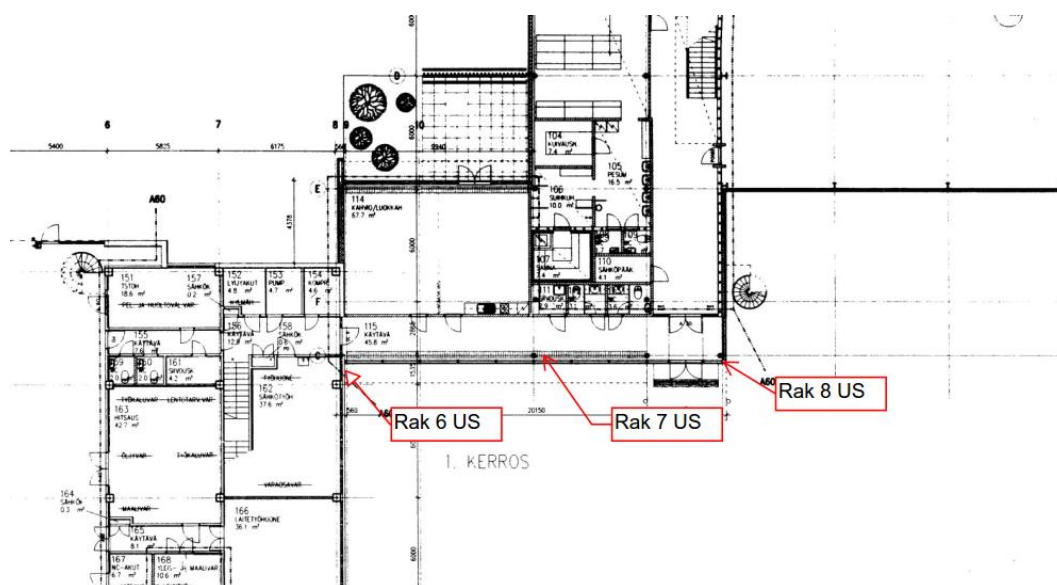
Kuva 4: Rakenneavausten sijainnit 1. kerroksessa.

Ulkoseinärakenteen rakenneavaukset nro. 1-11 tehtiin kuvissa 4 ja 5 osoitettuihin paikkoihin. Rakenneavauksilla havainnoitiin ulkoseinärakenteen toteutustapaa ja toimivuutta. Rakenneavauksista otettiin materiaalinäytteitä sekä mikrobianalyysejä, että asbestianalyysejä varten. Taulukossa 2 on esitetty havaintoja rakenneavauksista ja mikrobinäytteenoton tulokset.

Osassa rakenneavauksia todettiin kosteusjälkiä sekä mikrobiperäiseen lähteeseen viittaavaa hajua. Rakenteiden ilmatiiviydessä havaittiin myös puutteita. Analyysivastaukset on esitetty kokonaisuudessaan liitteissä 2 ja 3.

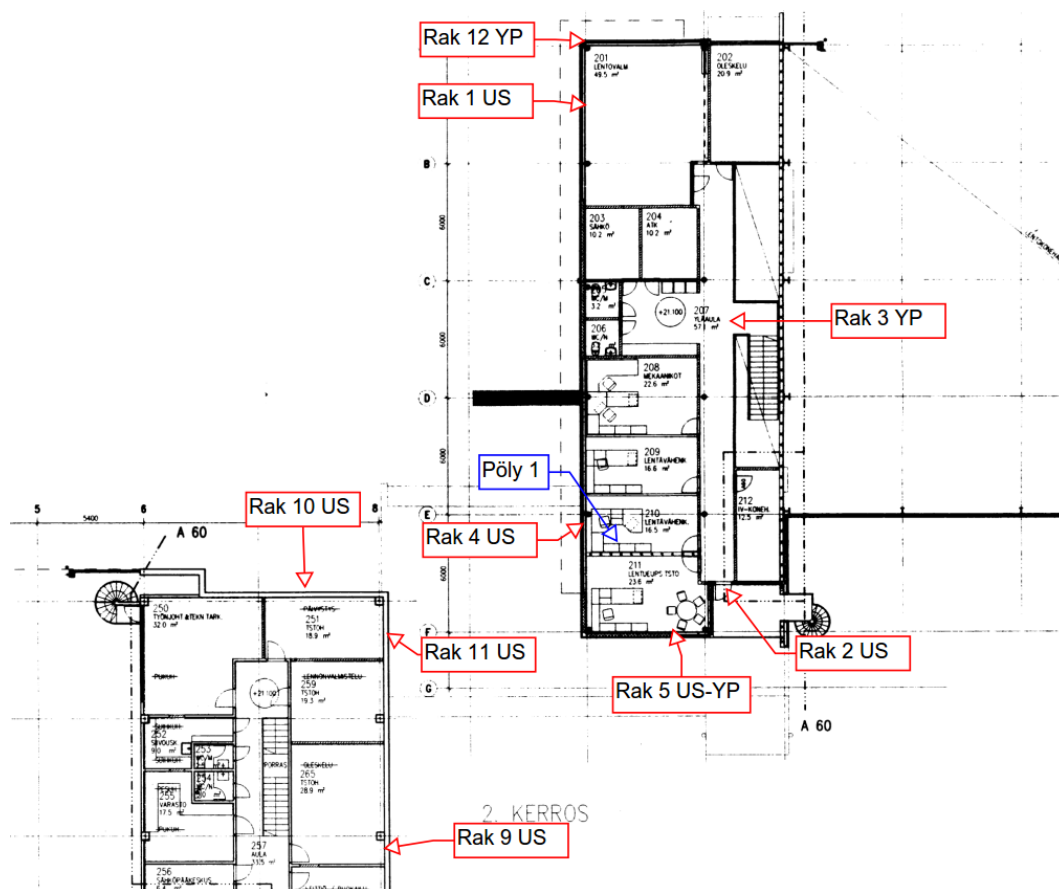
Kuva 5: Rakenneavausten sijainnit 2. kerroksessa.

Uuden osan huonetilat sekä ulkoseinärakenteiden sisäpinnat olivat yleisilmeiltään joi-takin poikkeuksia lukuun ottamatta pääosin siistit, eikä tiloissa ollut havaittavissa nor-maalista poikkeavia hajuja, paitsi tilassa 201 oli mikrobivaurioon viittaavaa hajua (RAK1, 12). Hajuhavainto tilassa 201 oli tehty tutustumiskäynnillä, tutkimusajankoh-tana poikkeavaa hajua ei ollut aistittavissa. Hajujen esiintymiseen vaikuttavat raken-nuksen paine-erot eri tilojen ja ulkoilman välillä, sekä tuulen suunta, nopeus ja ilman kosteus-/ lämpöolosuhteet.

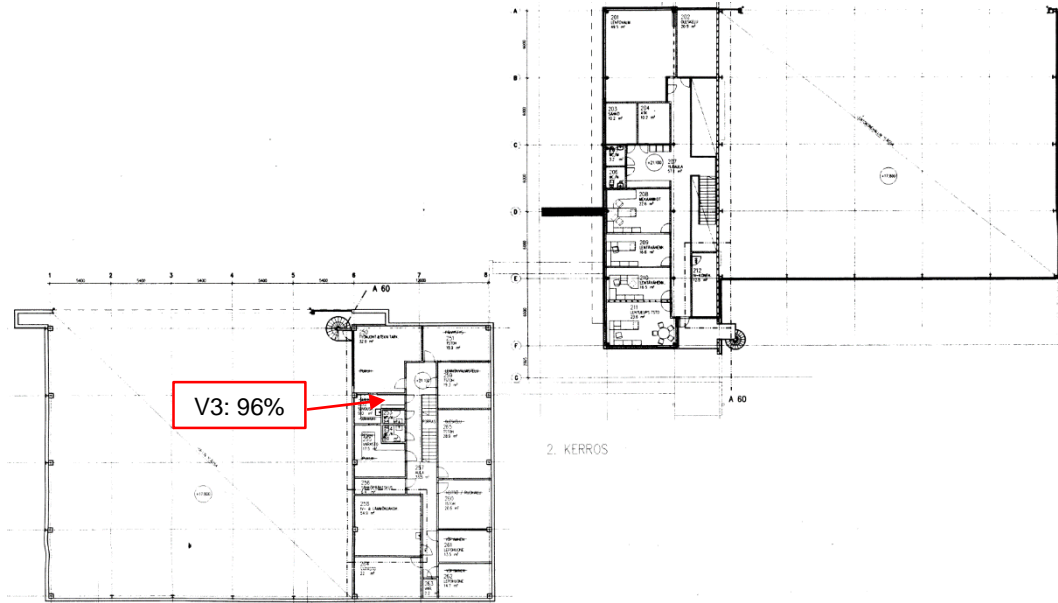
**Kuva 13:** Viiltomittauksen sijainti pohjakuvassa.

Mittapiste	mittaus-syvyys	mitta-pää	t [°C]	RH [%]	Abs [g/m³]	muut havainnot
<b>V3</b> 2.krs arkistohuone (vanha osa) Gann 110	maton alla	H10	23,1	95,7	19,7	Muovimatto, maton tartunta alustaan heikko
	<i>sisäilma</i>	<i>H8</i>	22,8	26,5	5,3
