Asiakirjatyyppi
Tutkimusraportti

Päivämäärä
8.6.2018

MALMIN LENTOASEMAN HANGAARI **ASBESTI- JA HAITTA-AINE- KARTOITUS**

Malmin lentoaseman hangaari (LEKO 1), Helsinki

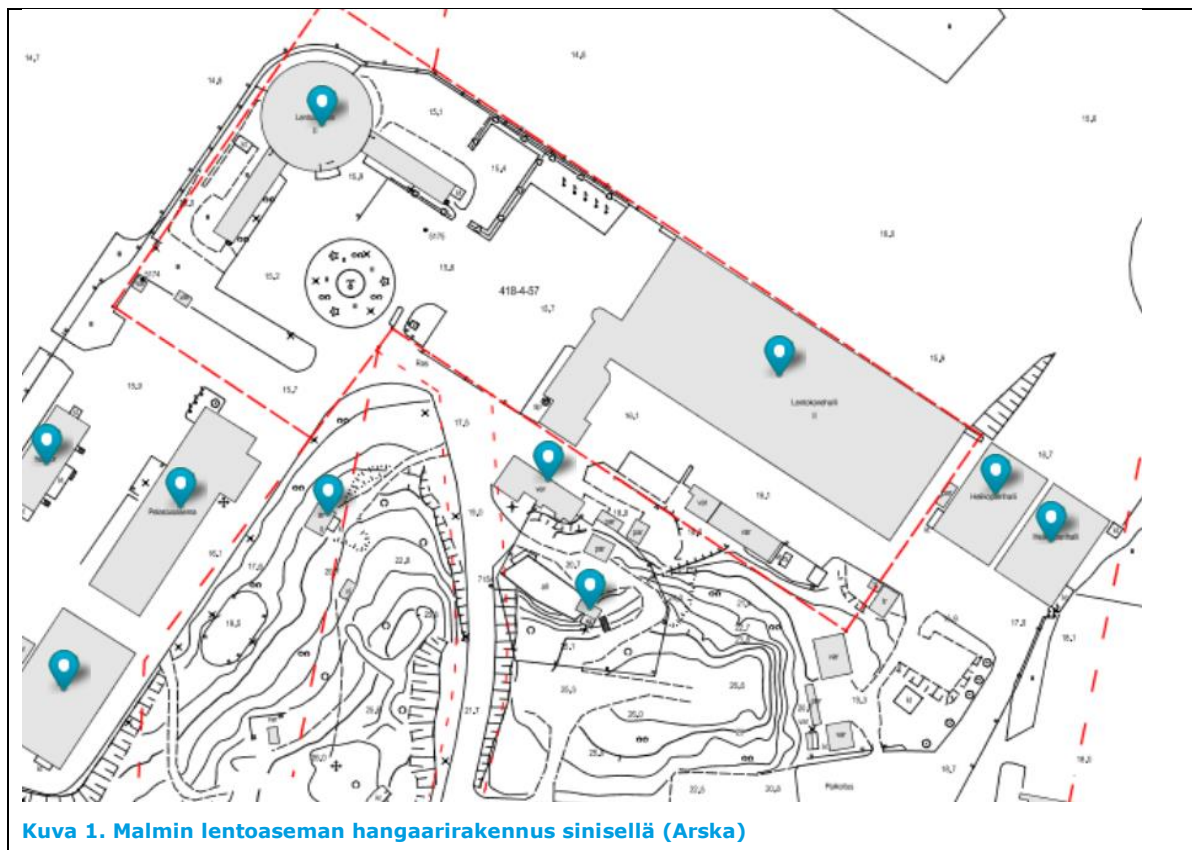
Kuva 1. Malmin lentoaseman hangaarirakennus sinisellä (Arski)

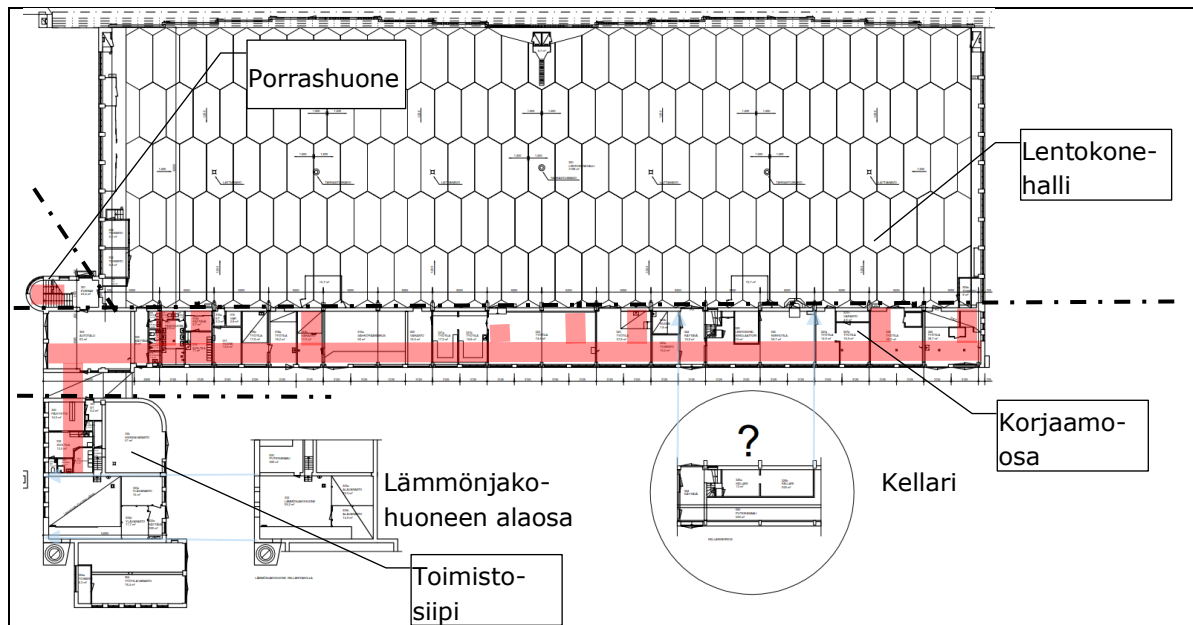
Kuva 2. Hangaarirakennuksen ensimmäinen kerros sekä maanalaiset kellaritilat. Putkitunnelit punaisella. Pistekatkoviivoilla eroteltu eri rakennusosat.

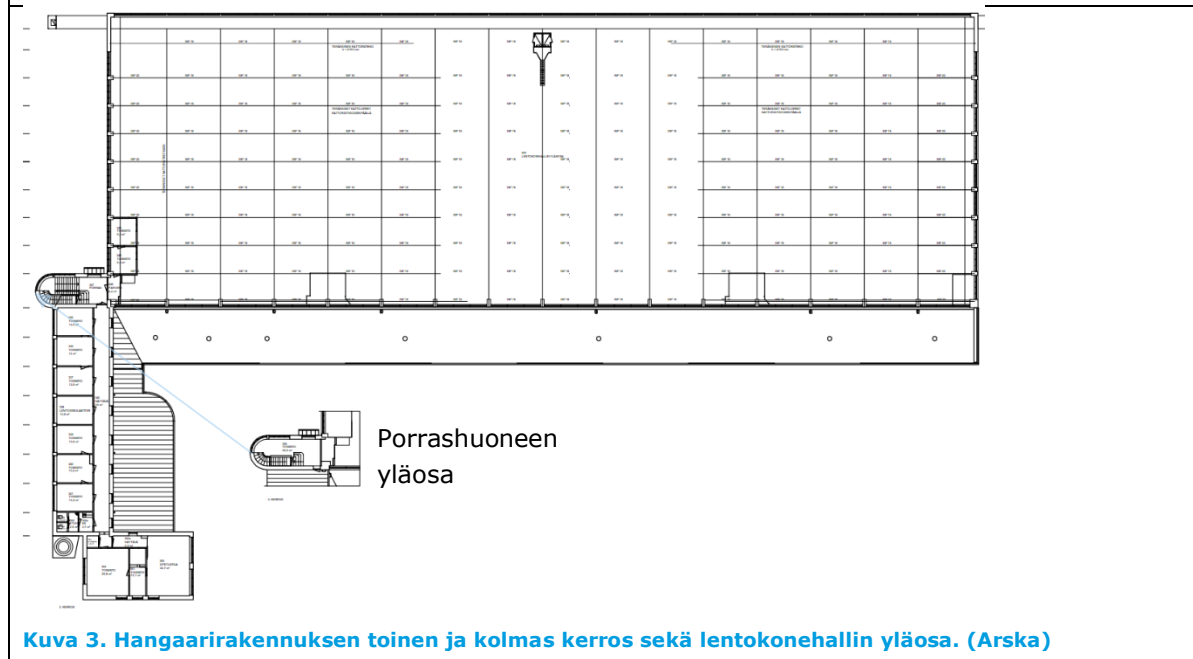
Kuva 3. Hangaarirakennuksen toinen ja kolmas kerros sekä lentokonehallin yläosa. (Arski)

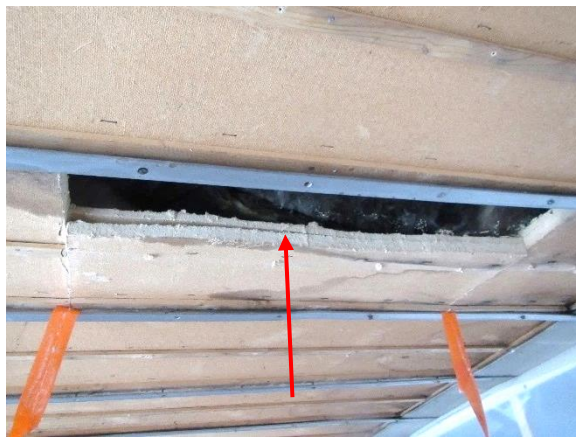
Kuva 11. Lentokonehallin yläpohjaa avattuna, 2-kertainen puukuitulevytyks näkyvissä, avaus 1.

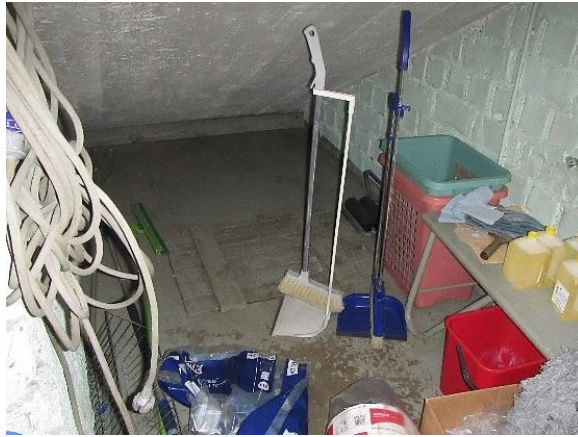
Bitumisivelyä on putkikanaalissa vain osassa seiniä. Bitumisivelyä havaittiin myös portaikon aluskomeron alaisessa, tyhjillään olevassa tilassa, kuvat 15 ja 16, jonka oletetaan olevan vastaavaa, asbestipitoista bitumisivelyä.

Kuva 15. Portaikon aluskomeron lattiassa on luukku alapuoliseen tyhjään tilaan.

Asbestipitoinen bitumisively poistetaan asbestipurkuna mikäli siihen kohdistuu purkua vaativia toimenpiteitä.

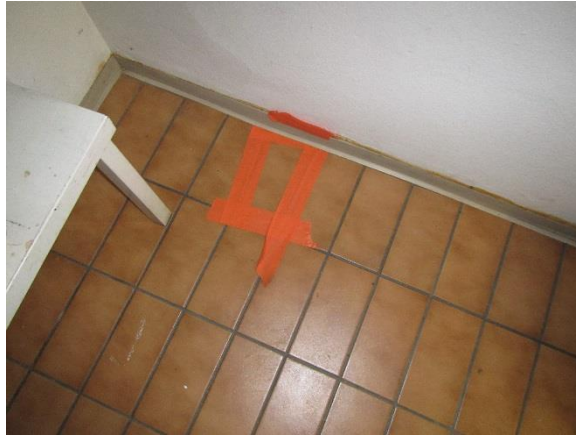
Päivystyshuoneen 330 lattian klinkkerilattian alla on jäljellä vanhan lattiapinnoitteen musta kiinnitysliima, joka sisältää antofylliittiasbestia (näyte ASB 51), kuvat 22 ja 23.

Kuva 22. Päivystyshuoneen 330 klinkkerilattiaa

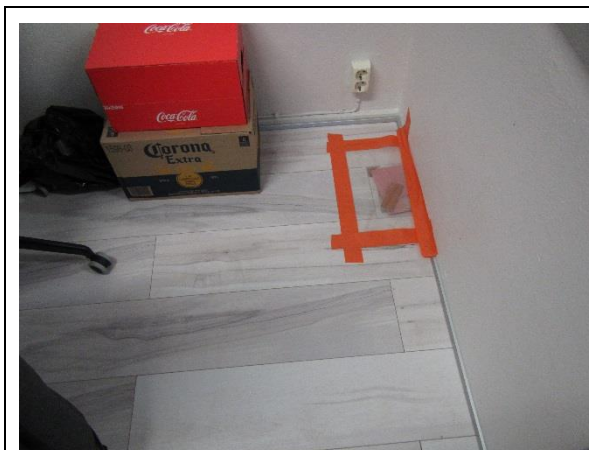
- toimisto 355, lattialaatta + musta liima, krysotiili (näyte ASB 43), kuvat 31 ja 32

Huonetilan uudempien lattiamateriaalien alle oli jätetty vanha lattiapinnoite, todennäköisesti viinylilaatta. Sekä laatta että musta liima sisältävät asbestia.

Kuva 31. Toimistossa 355 uusi laminaattilattia

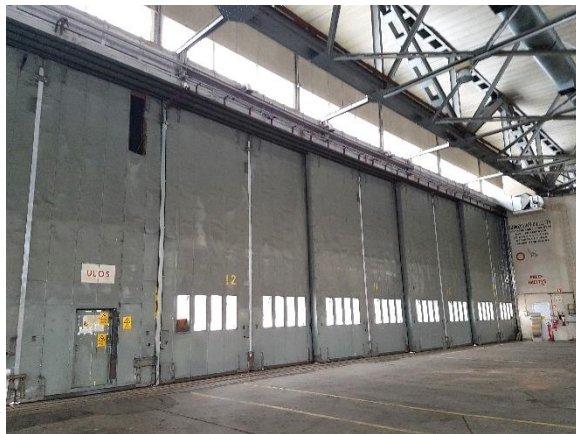
Lentokonehallin liukuovien sisällä sekä putkikanaalin seinämissä bitumisivelyjen PAH-yhdisteiden kokonaispitoisuus ylittää purkutöissä henkilösuojautumista edellyttävän ohjearvon. Raskasmetalleja tutkittiin otosluonteisesti.

Kuva 43. Lentokonehallin liukuovia

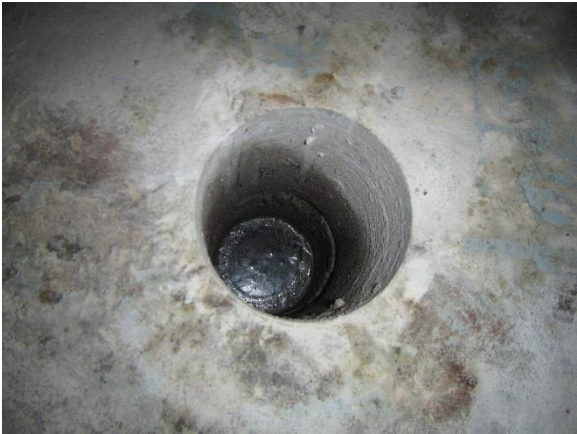
<p>Rakenneavaus 9</p> <p>Tila 326a, kellarivaraston alapohja:</p> <ul style="list-style-type: none">- Maali- Betonilaatta- Vedeneriste, piki/kermi- Betonilaatta- Sora

<p>Kuva 58. Rakenneavaus 9 yläpuolelta</p>
<p>Rakenneavaus 10</p> <p>Tila 335, ulkoseinän patterisyvennys, sisäpuolelta ulospäin:</p> <ul style="list-style-type: none">- Maali + tasoite- Reikätiili 70 mm- Laastia 35 mm- Pikisively- Puukuitulevy- Avaus keskeytetty

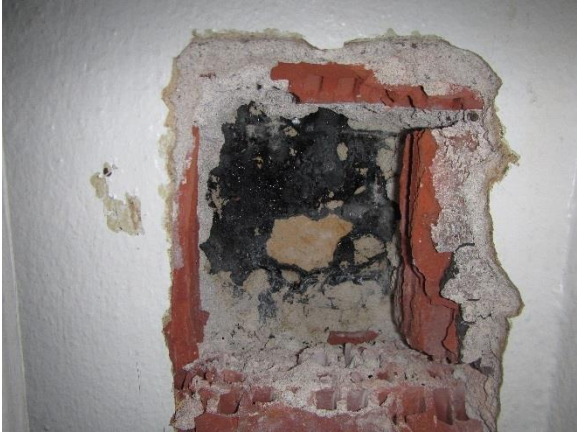
<p>Kuva 59. Rakenneavaus 10 sisäpuolelta</p>
<p>Rakenneavaus 11</p> <p>Tila 344, välipohja, ylhäältä alaspäin:</p> <ul style="list-style-type: none">- Laatoitus + tasoite- Betonilaatta 50 mm- Vedeneriste, piki/kermi- Betonilaatta 70 mm- Puualusta, avaus keskeytetty- Mahdollisesti alalaattapalkisto

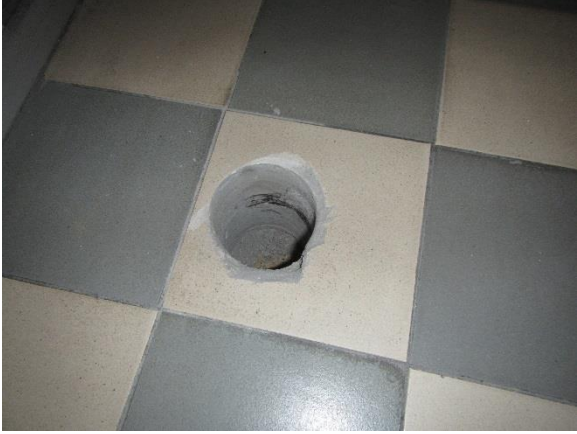
<p>Kuva 60. Rakenneavaus 11 yläpuolelta</p>

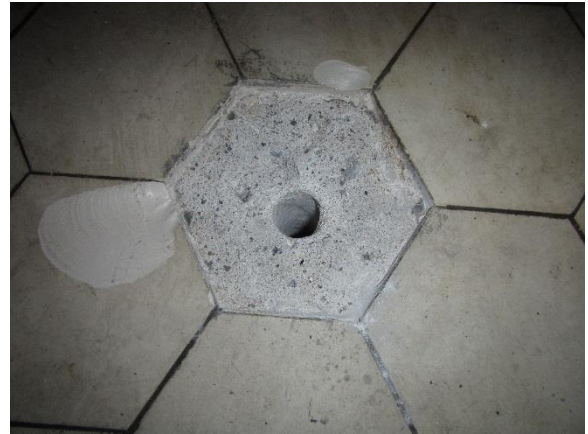
Rakenneavaus 12

Tila 316, alapohja:

- Laatoitus
- Betonilaatta, avaus lopetettiin 130 mm:n syvyyteen

Kuva 61. Rakenneavaus 12 yläpuolelta

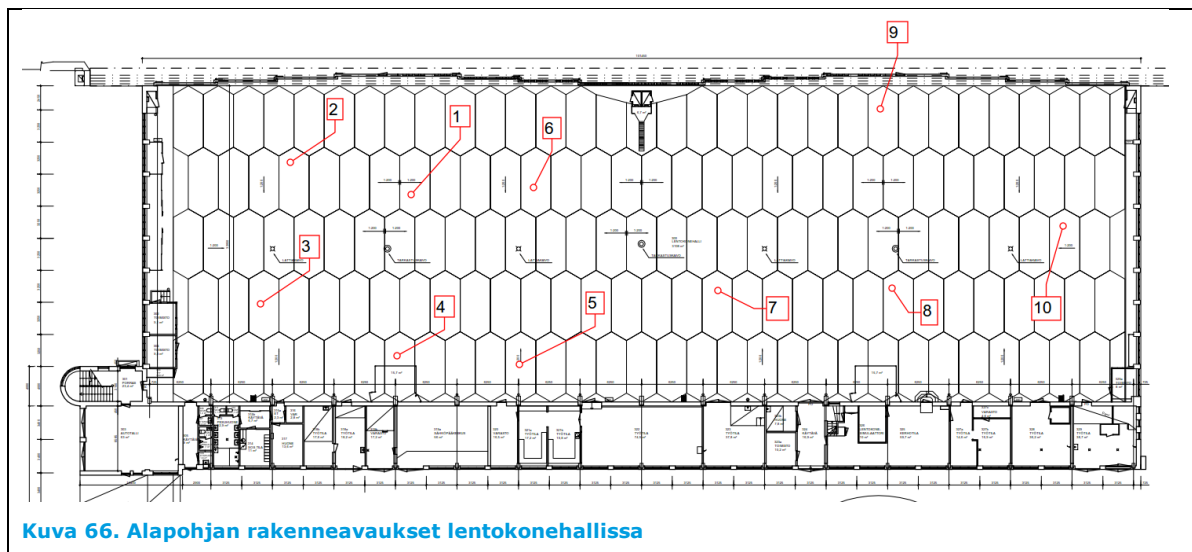
Lentokonehallin alapohjaan tehtiin kymmenen (10) rakenneavausta lieriöporalla, avauskohdat on esitetty kuvassa 66.

Avausten perusteella alapohjan teräsbetoni-laatta on vahvuudeltaan 90...100 mm ja vastaa siten alkuperäisiä rakennesuunnitelmia. Alapohja on paikoin painunut ja painuminen on myös aiheuttanut halkeilua alapohjaan. Laatan alla on havaintojen mukaan hiekkaa, jota suunnitelmien mukaan on asennettu 30-40 mm tasaushiekaksi. Avauskohdissa ei havaittu maaperän painumista, joka ilmenisi tyhjänä tilana, mutta käyttäjältä saadun tiedon mukaan alapohjaa on mahdollisesti stabiloitu painumisen takia. Hallin luoteispäädyn alapohjassa havaittiin ummistettuja reikiä, joiden kautta stabilointi on mahdollisesti tehty.
