TUTKIMUSRAPORTTI

PÄIVÄYS	15.08.2014
PROJEKTI	Rakennetekninen kuntotutkimus ja haitta-ainekartoitus
TILAAJA	Helsingin Kaupungin Rakennusvirasto / HKR-Rakennuttaja
KOHDE	Käpylän peruskoulu, Väinöläncatu 7, 00610 HELSINKI

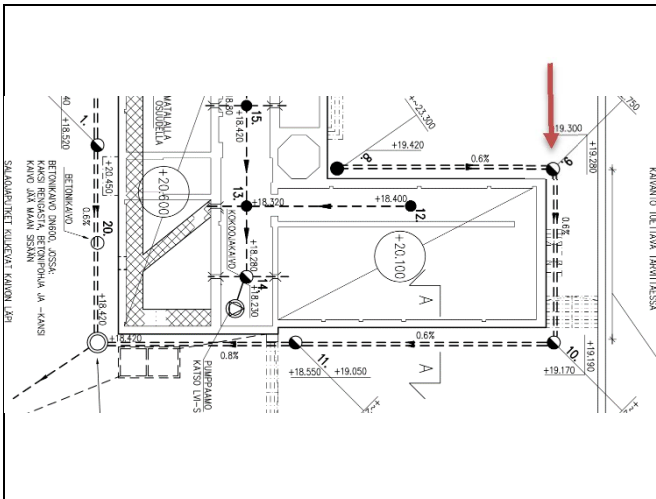
Tarkastuskaivoa numero 9 ei löydetty, (kuva 5.1). Tutkituissa tarkastuskaivoissa ei havaittu lietettä, eikä vettä, (kuva 5.3). Salaojajärjestelmään kuuluu kaksi hälyttimellä varustettua pumppukaivoa. Kaivojen hälytyslaitteiston toiminnasta ei saatu varmuutta / tietoa, (kuva 5.2).

Kuva 5.1 Tarkastuskaivo nro 9 paikka

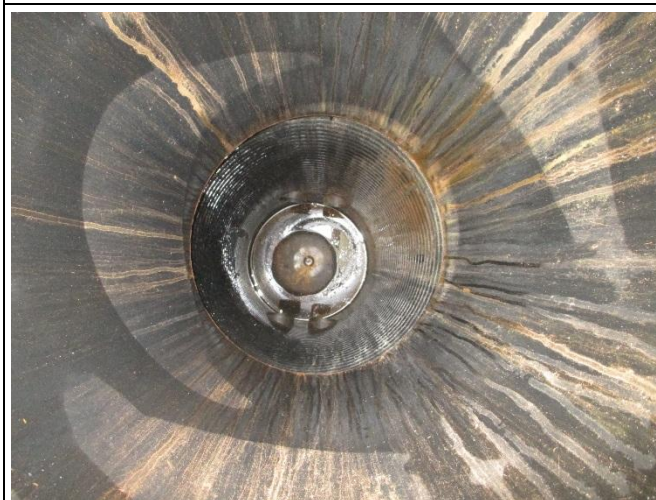
Kuva 5.3 Tarkastuskaivo

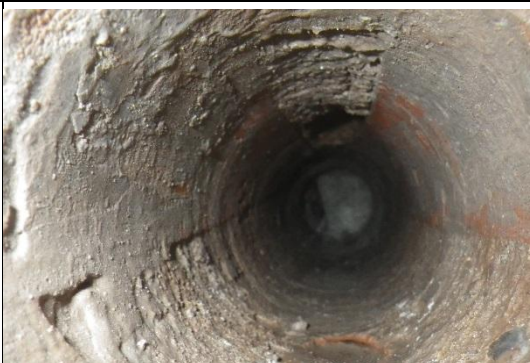
US1, rakenneavaus

US1, Maanvastainen ulkoseinä rakenne, rakenneavauksella RA.01-US1 todennettu rakenne	
Mitta (mm)	Rakenne, materiaali
-	sisäpuolen pintakäsittely
20	rappaus
330	tiili
5	vesieristys, bitumisively
-	betoni

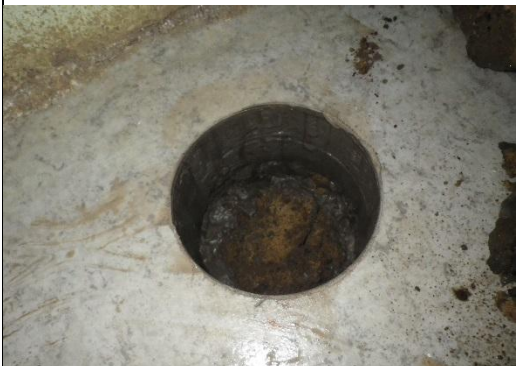
AP1, rakenneavaus

AP1, Maanvarainen betonilaatta, rakenneavauksella RA02-AP1 todennettu rakenne	
Mitta (mm)	Rakenne, materiaali
2	muovimatto
45	betonilaatta
7	laasti / tasoitekerros
50	betonilaatta
-	täyttömaa, hienojakoinen hiekka

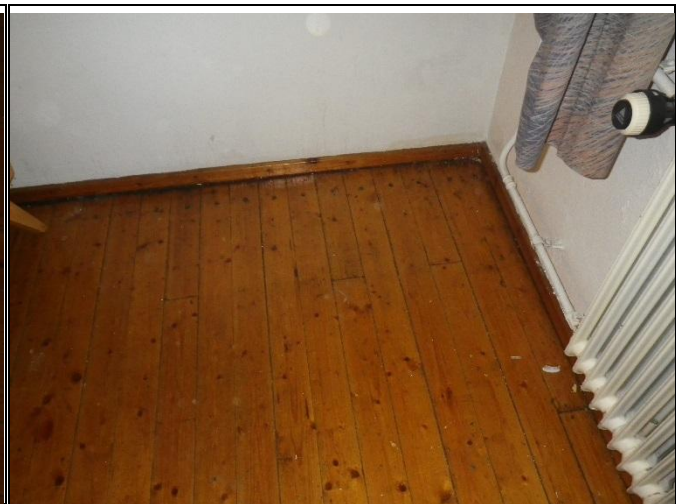
Kuva 10.2 Yleiskuva.

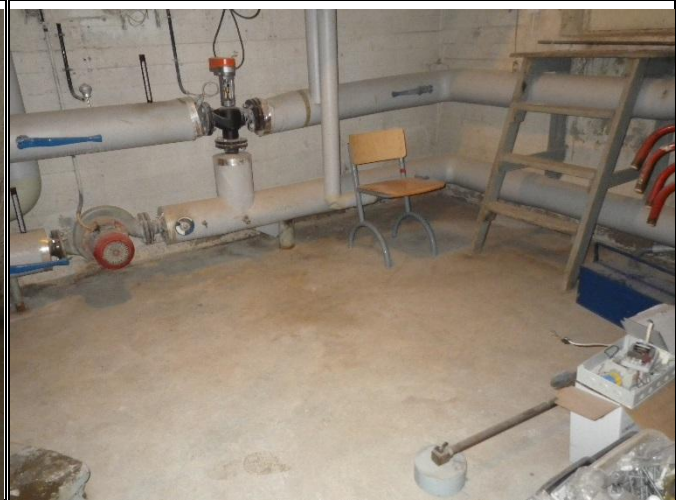
Kuva 11.2 Yleiskuva.

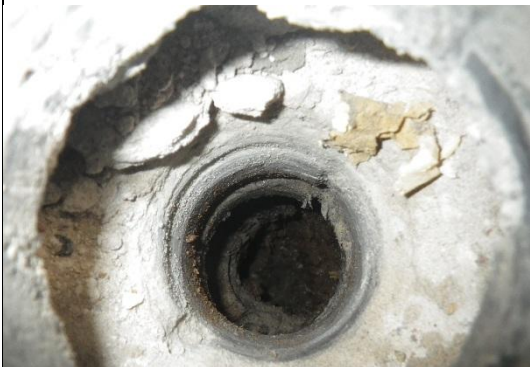
VP1, rakenneavaus

VP1 Välipohjarakenne, rakenneavauksella RA.05 (eteläpäädyn opetustila, 4 krs).	
Mitta (mm)	Rakenne, materiaali
-	muovimatto
55	betonilaatta
25	hiekkä
100	betonilaatta
22	muottilauta
320	turve / betonipalkisto
-	betonilaatta (alalaattapalkiston)

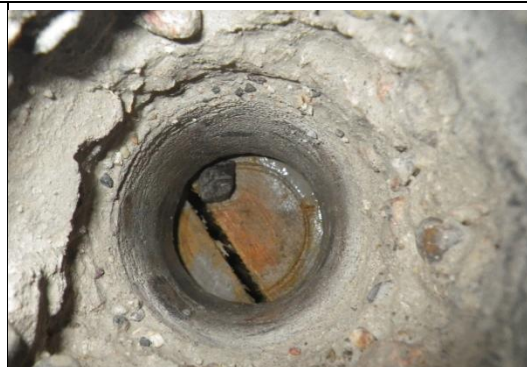
VP1, rakenneavaus

VP1 Välipohjarakenne, rakenneavauksella RA.06 (eteläpäädyn opetustila, 4 krs).

Mitta (mm)	Rakenne, materiaali
-	muovimatto
30	betonilaatta
30	hiekkä
120	betonilaatta
22	muottilauta
280	turve / betonipalkisto
-	betonilaatta (alalaattapalkiston)

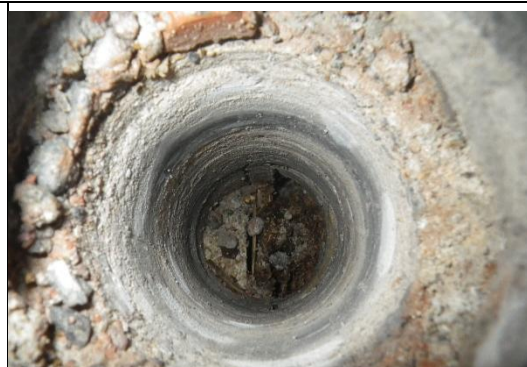
VP1, rakenneavaus

VP1 Välipohjarakenne, rakenneavauksella RA.10 (pohjoispäädyn opetustila, 4 krs).

Mitta (mm)	Rakenne, materiaali
-	muovimatto
30	betonilaatta
30	hiekkä
120	betonilaatta
22	muottilauta
280	turve / betonipalkisto
-	betonilaatta (alalaattapalkiston)

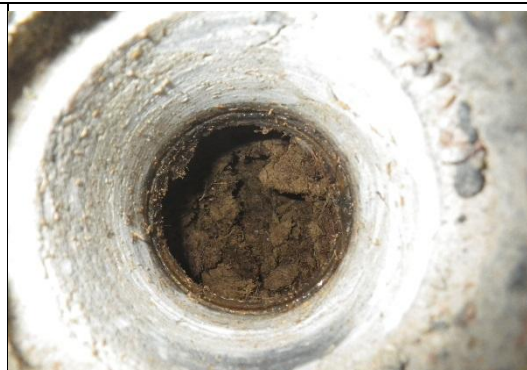
VP1, rakenneavaus

VP1 Välipohjarakenne, rakenneavauksella RA.10 (pohjoispäädyn opetustila, 4 krs).

Mitta (mm)	Rakenne, materiaali
-	muovimatto
40	betonilaatta
10	hiekkä
80	betonilaatta
22	muottilauta
280	turve / betonipalkisto
-	betonilaatta (alalaattapalkiston)

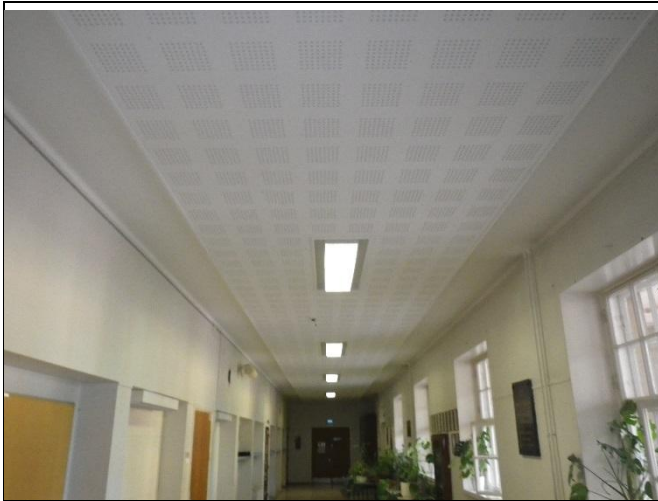
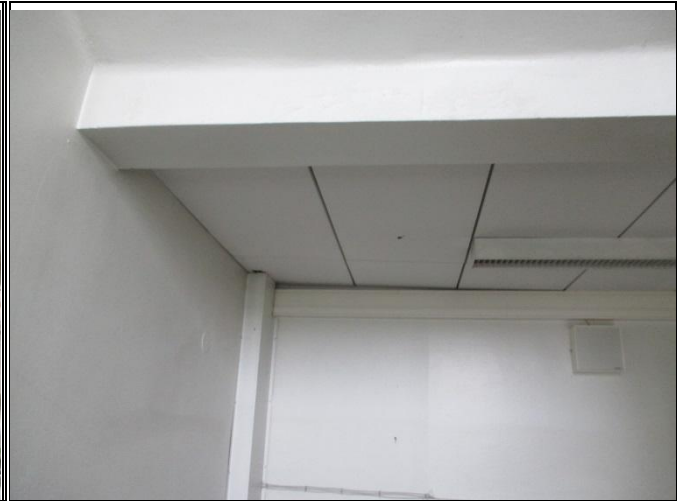
Suoritetuissa aistinvaraisessa tarkastuksessa rakenteessa ei havaittu ulkoisia merkkejä vaurioista eikä tiloissa havaittu mikrobivaurioon viittaavaa hajua.

Kuva 12.1 Yleiskuva.

Kuva12.2 Yleiskuva.

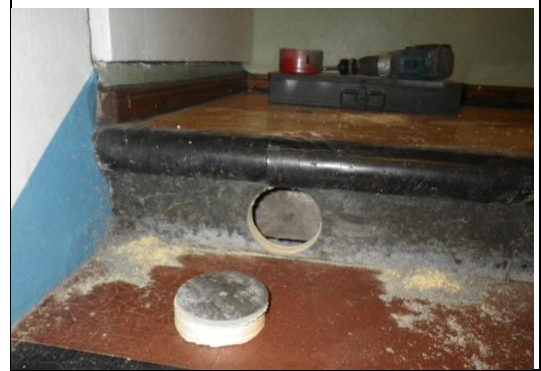
VP2, rakenneavaus

VP2 Välipohjarakenne, rakenneavauksella RA.15 (liikuntasali).

Mitta (mm)	Rakenne, materiaali
28	lankkulattia
150	puukoolaus 50 + 100 (ristikoolaus)
180	kevytbetoni murska / puutolpitus
-	betonilaatta

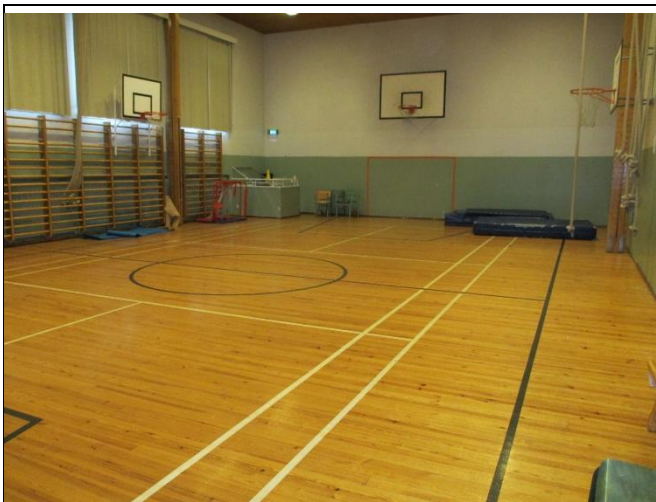
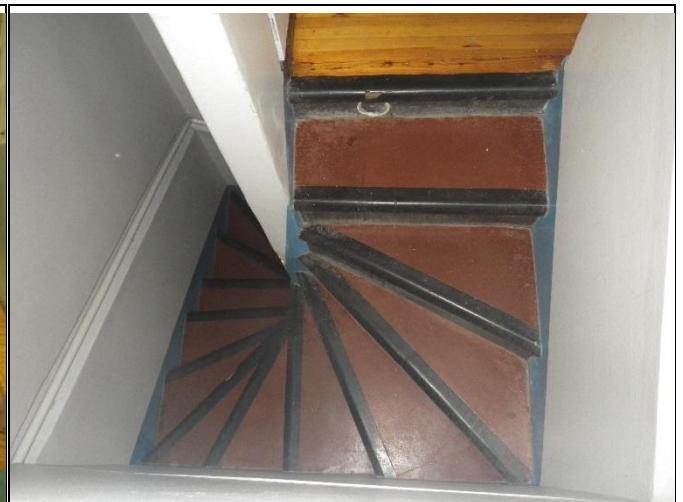
Suoritetuissa aistinvaraisessa tarkastuksessa rakenteessa ei havaittu ulkoisia merkkejä vaurioista eikä tilassa havaittu mikrobivaurioon viittaavaa hajua.

Kuva 13.1 Yleiskuva.

Kuva 13.2 Portaat.

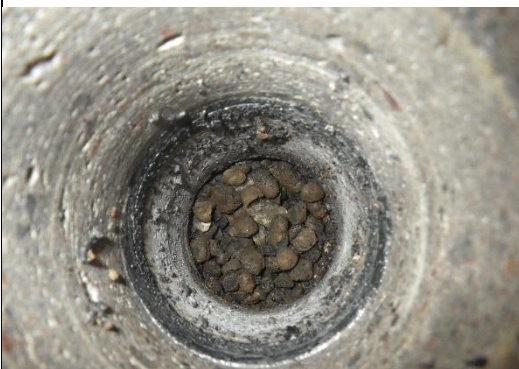
VP3, rakenneavaus

VP3 Välipohjarakenne, rakenneavauksella RA.12 (liikuntasalin suihkuutila, pohjoispääty, 2 krs).	
Mitta (mm)	Rakenne, materiaali
6	lattiapinnoite, epoksi
20	betoni / lattiatasoite, kaatokorjaus
65	betoni
15	vesieristys
65	betoni
5	vesieristys
370	leca-sora
-	betonilaatta / -palkisto

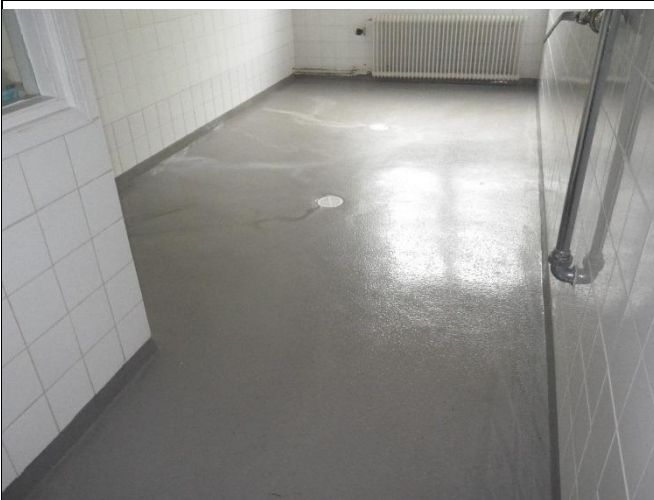
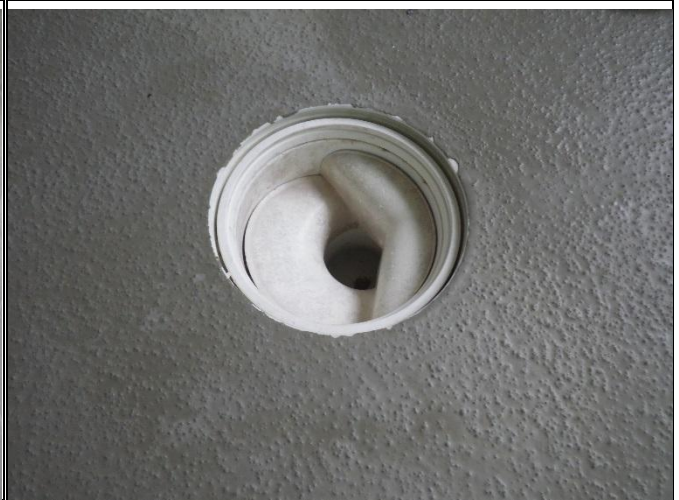
Pintamateriaaleista tehtyjen havaintojen mukaan tila on peruskorjattu 70-luvulla tehdyn peruskorjauksen yhteydessä, lattiapinnoite vaikutti uudemmalta. Lattiapinnoitteen tekemisen yhteydessä myös seinästä on uusittu kolme alinta laattariviä (pinnoitteen nosto seinälle). Tilassa olevan lattiakaivon tiiveydestä ei voitu varmistua, (kuva 14.2). Suoritetuissa aistinvaraisessa tarkastuksessa rakenteessa ei havaittu ulkoisia merkkejä vaurioista, eikä tilassa havaittu mikrobivaurioon viittaavaa hajua.

Kuva14.1 Yleiskuva.

Kuva 14.2 Lattiakaivo.

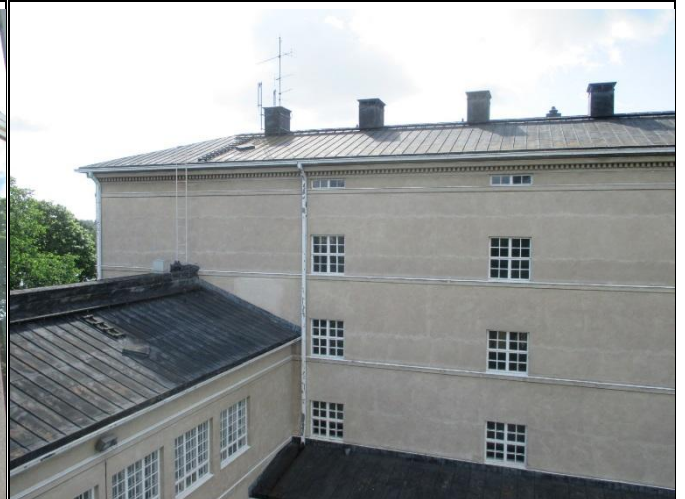
Julkisivupinnoille tehtiin rappauksen kopokartoitus, jossa todettiin, että ulkoseinien rappaus on 95 %:n alalta irti alustastaan ja siten se muodostaa jo riskin henkilöturvallisuudelle, jos rappaus lohkeilee irti ja putoaa. Rappauspinnassa havaittiin ainoastaan yksi kokonaan irronnut rappausalue, jonka pinta-ala on n. 1m² (kuva 15.1). Tämän vaurion on aiheuttanut syöksytorven vuodon aiheuttama julkisivun kastuminen.

Kuva 15.2 Yleiskuva.

Julkisivurappaus on kauttaaltaan irti alustastaan ja siten se aiheuttaa riskin rakennuksen henkilöturvallisuudelle. Ikkunoiden karmirakenne on upotettu rappaukseen ja siksi rappauskorjauksen yhteydessä on tehtävä myös ikkunoiden uusiminen / peruskorjaus. Rappausvaurioiden laajuuden vuoksi työ tulisi suorittaa pikaisesti.

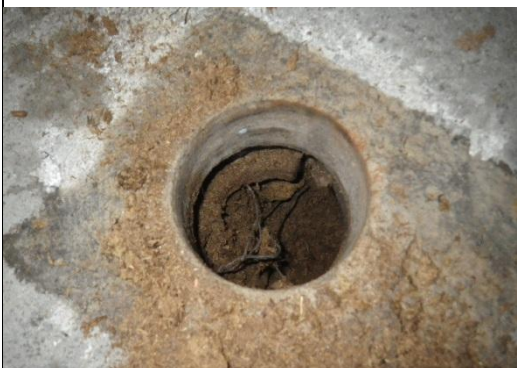
YP1A, rakenneavaus

YP1A Yläpohjarakenne, rakenneavauksella RA.07 (eteläsiiven matalamman lattian osuus).	
Mitta (mm)	Rakenne, materiaali
60	betonilaatta (palopermanto)
-	tervapaperi
22	muottilauta
440	turve / betonipalkisto
-	betonilaatta (alalaattapalkisto)

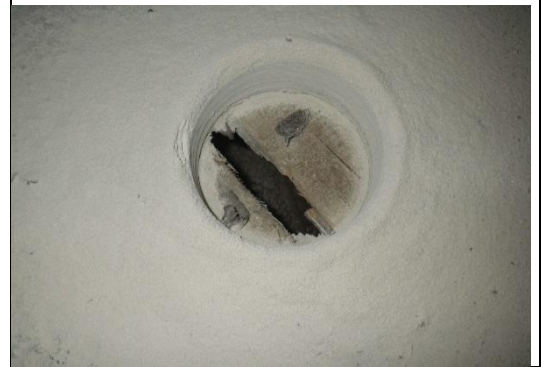
YP1B, rakenneavaus

YP1B Yläpohjarakenne, rakenneavauksella RA.08 (eteläsiiven korkeamman lattian osuus).

Mitta (mm)	Rakenne, materiaali
35	betonilaatta (palopermanto)
-	tervapaperi
22	muottilauta
660	turve / betonipalkisto
-	betonilaatta (alalaattapalkisto)

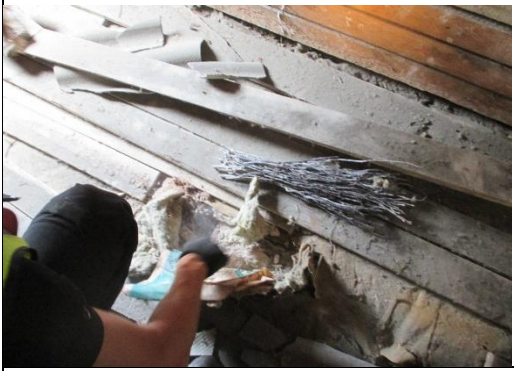
YP2, yleiskuva

YP2 Yläpohjarakenne, rakenneavauksella RA.16 (liikuntasalisiipi).	
Mitta (mm)	Rakenne, materiaali
22	lauta
-	rakennuspaperi
330	turve / betonipalkisto
-	betonilaatta (alalaatapalkisto)

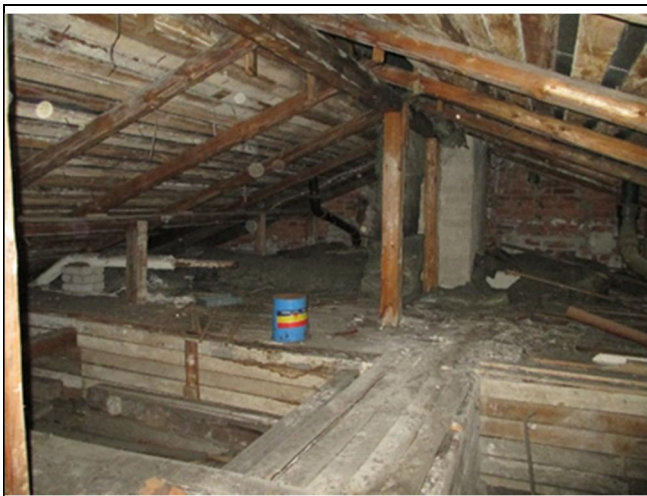
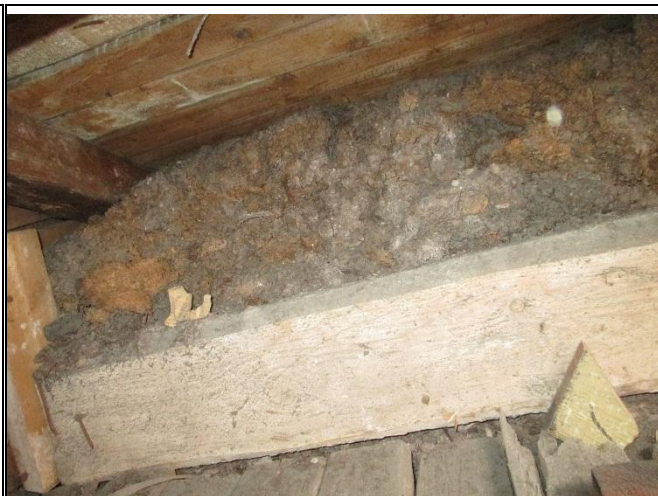
Suoritetuissa aistinvaraisessa tarkastuksessa rakenteessa ei havaittu ulkoisia merkkejä vaurioista, eikä tiloissa havaittu mikrobivaurioon viittaavaa hajua. Yläpohjan ullakkotilassa oin runsaasti palokuormaa ja tilasta puuttuu suunnitelmassa esitetty palopermanto. Yläpohjan ilmanvaihto on rakenteellisesti niukka, koska räystäsalueiden tuuletusreitit on tukittu eristeillä. Niukasta tuulettumisesta aiheutuneita vaurioita ei kuitenkaan havaittu, (kuvat 17.1 ja 17.2).

Kuva 17.1 Yleiskuva.

Kuva 17.2 Yleiskuva.
