## TUTKIMUSRAPORTTI

### Korjausrakentaminen

PÄIVÄYS	15.8.2014
PROJEKTI	Rakennetekninen kuntotutkimus
TILAAJA	Helsingin Kaupungin Rakennusvirasto / HKR-Rakennuttaja
KOHDE	Untamontie 2, 00610 HELSINKI

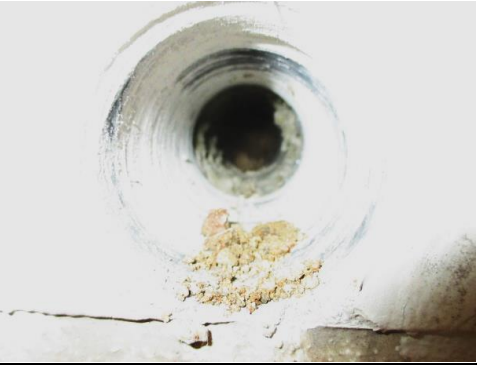
US1, rakenneavaus

US1, Maanvastainen ulkoseinärakenne, rakenneavauksella RA.26 todennettu rakenne	
Mitta (mm)	Rakenne, materiaali
-	maali
20	rappaus
70	tiili
10	ilmarako
140	kevytbetoni
-	vesieristys
-	betoni

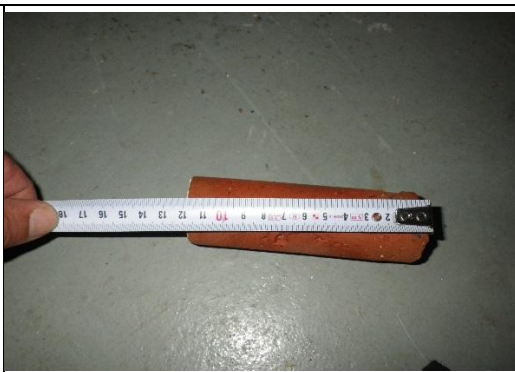
US2, rakenneavaus

US2, Maanvastainen ulkoseinärakenne, rakenneavauksella RA.21-US2 todennettu rakenne	
Mitta (mm)	Rakenne, materiaali
-	maali
120	tiili
10	ilmarako
-	vesieristys
-	betoni

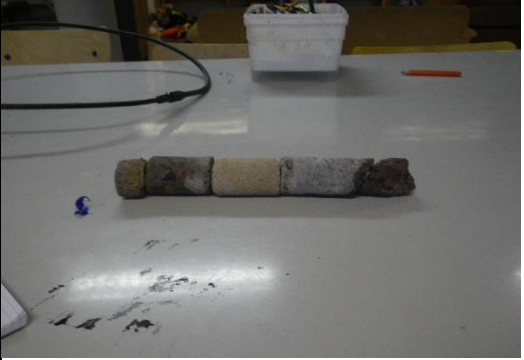
AP1, rakenneavaus

AP1, Maanvastainen alapohja, rakenneavauksella RA.25 todennettu rakenne	
Mitta (mm)	Rakenne, materiaali
10	magnesiummassa
85	betonilaatta
70	siporex
220	betonilaatta
-	vesieristys
130	betonilaatta
-	perusmaa (hiekkä)

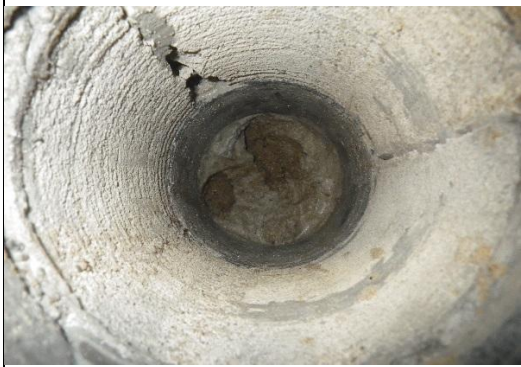
AP2, rakenneavaus

AP2, Maanvastainen alapohja, rakenneavauksella RA.35-AP2 todennettu rakenne	
Mitta (mm)	Rakenne, materiaali
-	muovimatto
10	mosaiikkibetoni
50	betoni
-	tervapaperi
150	siporex
-	vesieristys
100	betoni
-	perusmaa (hiekkä)

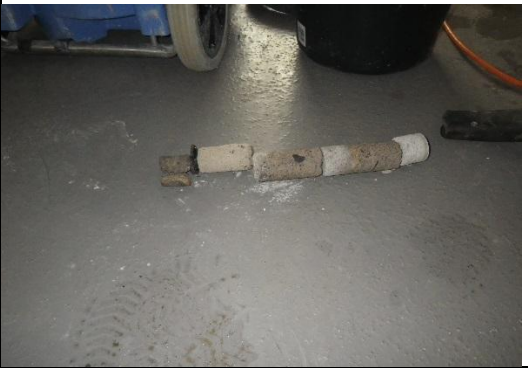
AP3, rakenneavaus

AP3, Maanvastainen alapohja, rakenneavauksella RA.24-AP3 todennettu rakenne	
Mitta (mm)	Rakenne, materiaali
-	epoksinpinnoite
220	betoni
-	vesieriste
70	siporex
50	betoni
-	vesieriste
620	betoni
-	kalliopohjainen maaperä

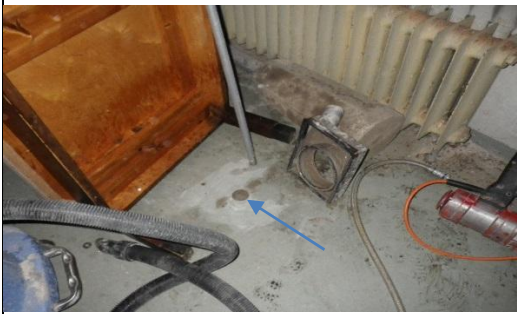
AP5, rakenneavaus

AP5, Maanvastainen alapohja, rakenneavauksella RA.22 todennettu rakenne	
Mitta (mm)	Rakenne, materiaali
-	maali
160	betonilaatta
-	vesieristys
130	betonilaatta

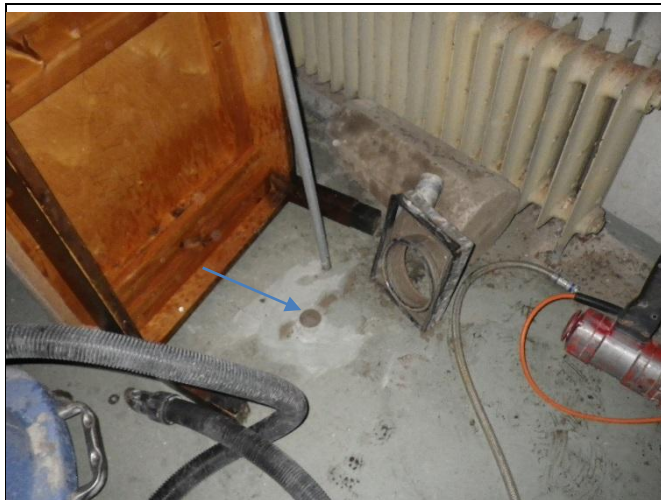
Kuva 11.1 Rakenneavaus

Maanvaraiselle alapohjalle suoritettiin rakenneavaus (RA.22) (kuva 11.1), jolla selvitettiin alapohjan rakennetyyppi.

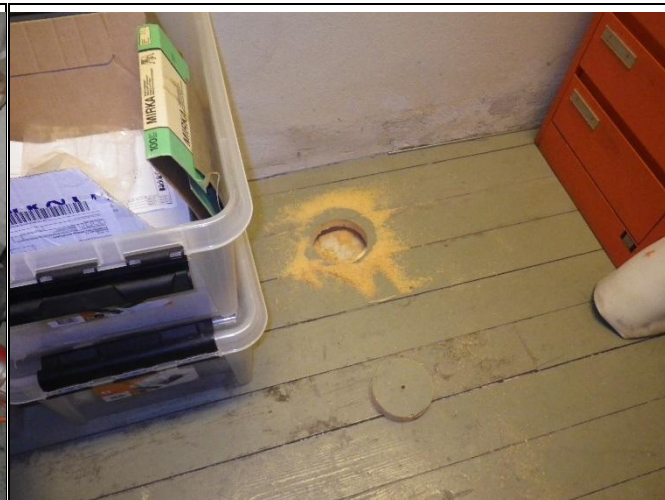
Kuva 11.2 Rakenneavaus

Lisäksi tehtiin rakenneavaus (kuva 11.2) sähköpääkeskukseen, jossa lattian pintarakenteena on puulattia. Avauksella varmistettiin lankkulattian alapuolella sijaitsevat rakenteet ja niiden kunto. Lankkulattia on rakennettu suoraan betonilaatan päälle puukoolauksin, eikä puurakenteessa havaittu vaurioita.

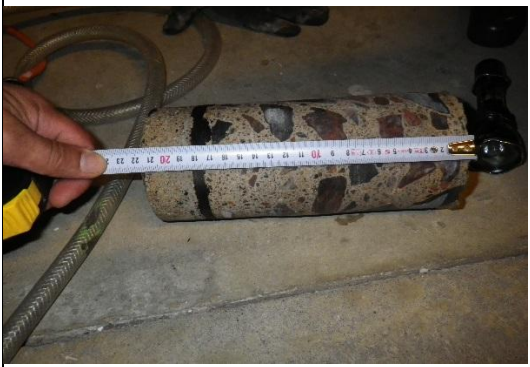
AP4, rakenneavaus

AP4, ryömintätalallinen alapohja, rakenneavauksella RA.23 todennettu rakenne	
Mitta (mm)	Rakenne, materiaali
-	maali
35	betoni
~10	vesieristys
170	betoni
~1700	ryömintätila

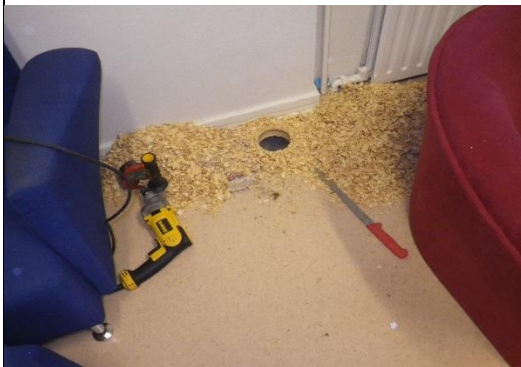
VP2

VP2, välipohja, rakenneavauksella RA.36 todennettu rakenne	
Mitta (mm)	Rakenne, materiaali
-	muovimatto
-	muovimatto
32	lankkulauta
350	kutterilasti + puukoolaus
-	tervapaperi
-	betonivälipohja

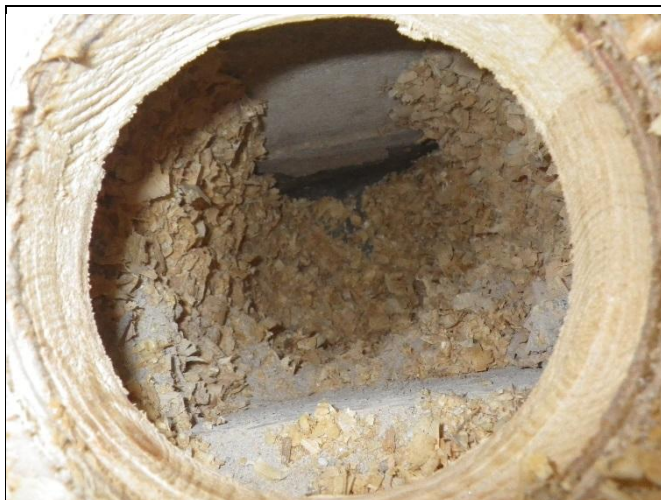
Kuva 15.1 Rakenneavaus

Välipohjan rakennetta tarkasteltiin lattiaan tehdyllä rakenneavauksella (RA35). Rakenneavaus tehtiin rasiaporanterällä (∅ 100 mm). (Kuva 15.1).

Rakenneavauksessa todettiin välipohjan olevan betonirakenteinen, jonka päälle on rakennettu puukoolaus ja lankkulattia. Lankkulattian päälle on asennettu eri aikoina kaksi kerrosta muovimattoa. Lämmöneristeenä rakenteessa on kutterilastu. Eristekerroksen alle on asennettu tervapaperi (kuva 14.2).

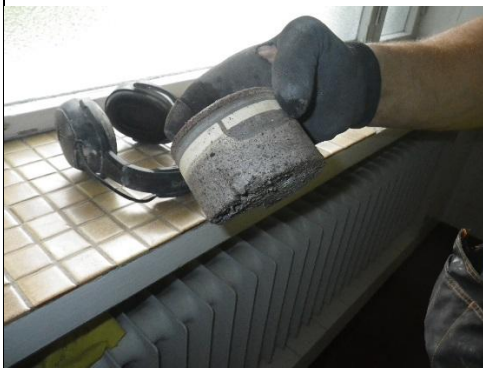
VP3, rakenneavaus

VP3 Välipohjarakenne, rakenneavauksella RA.30-VP3 (suihkutilat 2 krs).	
Mitta (mm)	Rakenne, materiaali
3	epoksinnoite
6	lattiatasoite
10	klinkkerilaatta
85	betonilaatta
10	vesieristys
-	betonilaatta/palkisto

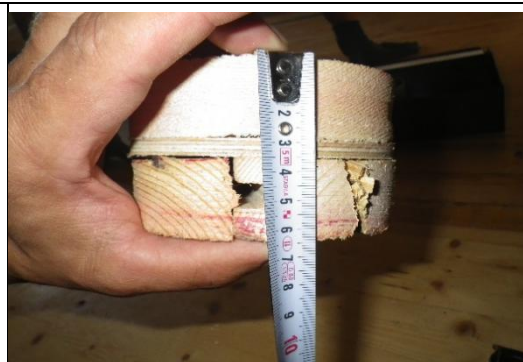
VP4, rakenneavaus

VP4 Väliohjarakenne, rakenneavauksella RA.37-VP4 (liikuntasalin näyttämön alatiila).

Mitta (mm)	Rakenne, materiaali
25	lankkulattia
6	vaneri
25	lankkulattia
-	puukoolaus/betonipalkisto

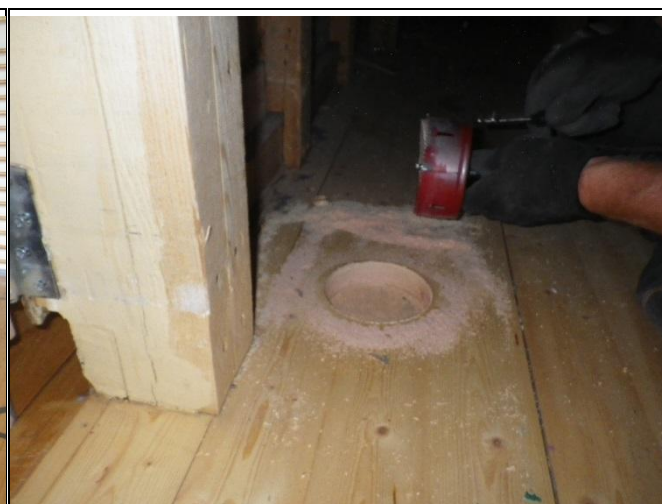
Kuva 16.2 rakenneavaus tehtiin näyttämön alatiilaan

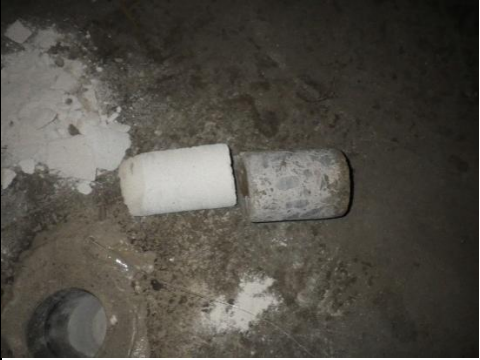
YP1a, rakenneavaus

YP1a, yläpohjarakenne, rakenneavauksella RA.31 (luokkahuonesiipi, yläpohja)	
Mitta (mm)	Rakenne, materiaali
130	betonilaatta
130	siporex
3	rakennuspaperi / villa
-	betonilaatta / palkisto

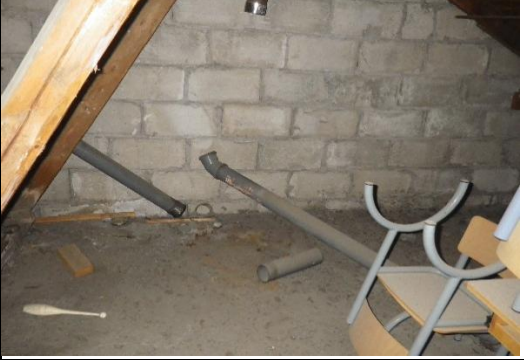
YP1b

YP1b, yläpohjarakenne, rakenneavauksella RA.28 (pieni siipi, yläpohja)	
Mitta (mm)	Rakenne, materiaali
130	betonilaatta
-	tervapaperi
150	siporex
3	rakennuspaperi + villa
-	betonilaatta

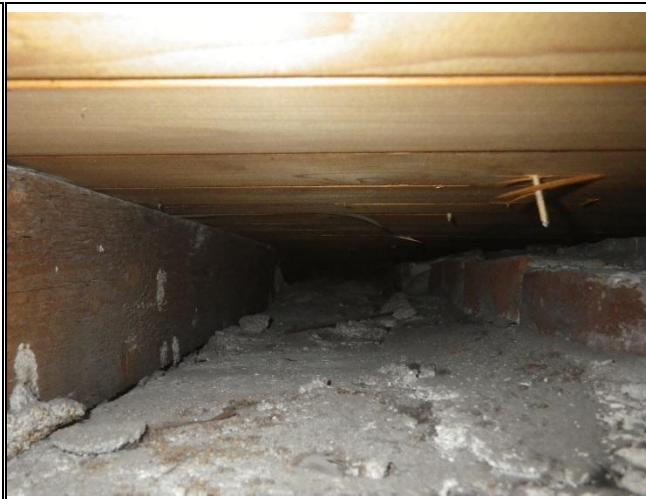
Kuva 19.2 Rakenneavaus

Lisäksi tehtiin rakenneavaus (RA32) (kuva 19.2) portaiden yläpuolella olevaan yläpohjatilaan, johon ei ole muualta pääsyä. Rakenneavauksessa poistettiin seinästä yläpohjatilaa

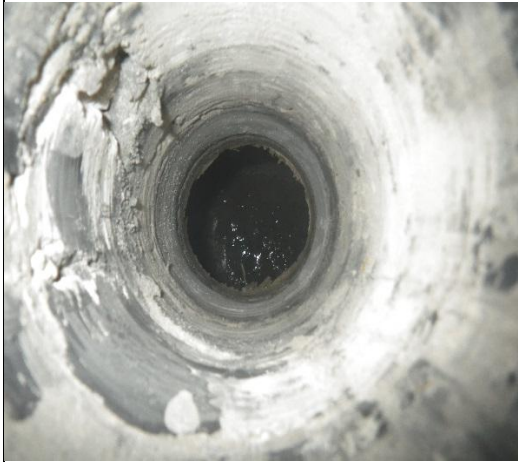
YP2, rakenneavaus

YP2, yläpohjarakenne, rakenneavauksella RA.29 (juhlasalisiipi, yläpohja)	
Mitta (mm)	Rakenne, materiaali
55	betonilaatta
-	tervapaperi
150	siporex kevytbetoni
3	rakennuspaperi + villa
75	betonilaatta (ylälaatta)
-	tervapaperi
22	muottilauta
650	betonipalkisto + ilmatila
-	betonilaatta (alalaatta)
