KÄPYLÄN PERUSKOULU

Untamontie 2
00610 HELSINKI

Tutkimusraportti

LVV- kuntotutkimukset

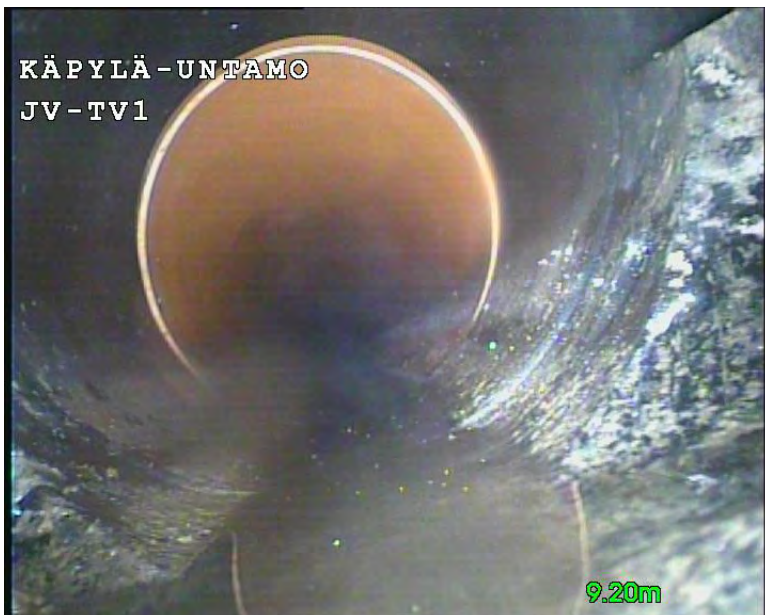
- kohdassa 9,2 m on kaivo (JVTK1)
- välillä 9,2...11,6 m viemäriin pohjalla on vettä noin 5-10 mm (kuva 6)
- välillä 15,3...16,6 m viemäriin pohjalla on vettä noin 5-10 mm
- kohdassa 27,7 m on kaivo (JVTK2)
- kohdassa 37,0 m on loiva kulma alas ja kuvaus loppui

Kuvattu osuus on toiminnallisesti tyydyttävässä kunnossa (KL4). Viemäriputki on kuvatulta osuudelta hieman syöpynyt. Viemäriin tulee painehuuhdella puhtaaksi jätekertymästä.

Kuva 6. Viemäriin pohjalla on hieman seisovaa vettä.

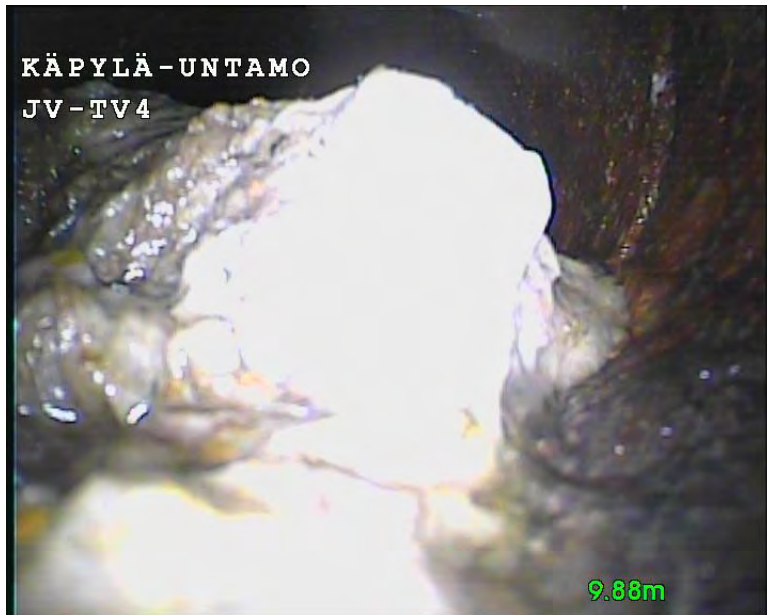
- kohdassa 9,8 m putkessa paperikasauma, joka padottaa virtausta (kuva 7)
- kohdassa 16,6 m putkikoko muuttuu Ø100 mm valurautaviemäriksi
- kohdassa 17,5 m putken pohjalla on kiinteää kertymää
- kohdassa 21,9 m kuvaus päättyi putkistokitkaan

Kuvattu osuus on toiminnallisesti kunnossa (KL3-4). Viemäriin tulee painehuuhdella puhtaaksi jätekertymästä.

Kuva 7. Paperikertymä padottaa virtausta.

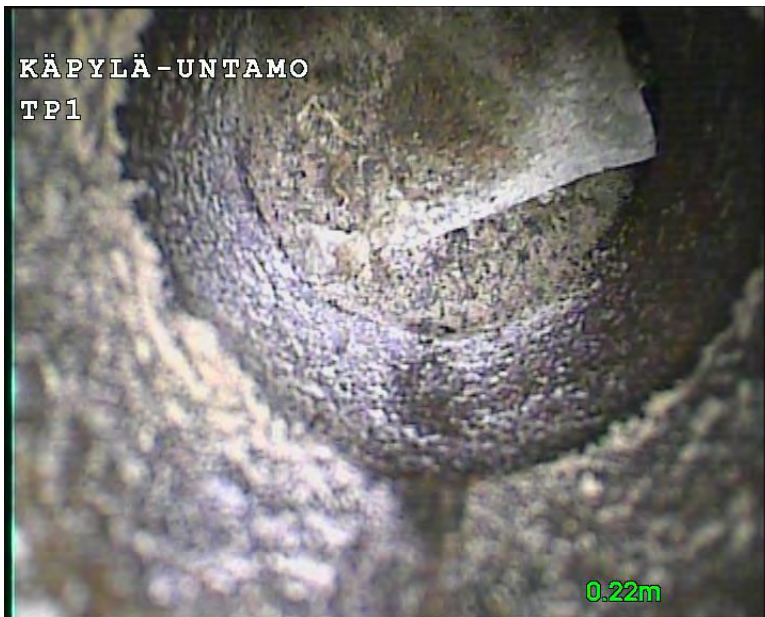
- kohdassa 0,2 m viemäri on tukossa (kuva 8), kuvaus loppui

Kuvattu osuus on toiminnallisesti huonossa kunnossa (KL1). Viemäriin tulee poistaa ja varmistaa viemäriin tuulettavuus.

Kuva 8. Viemäri on tukossa.

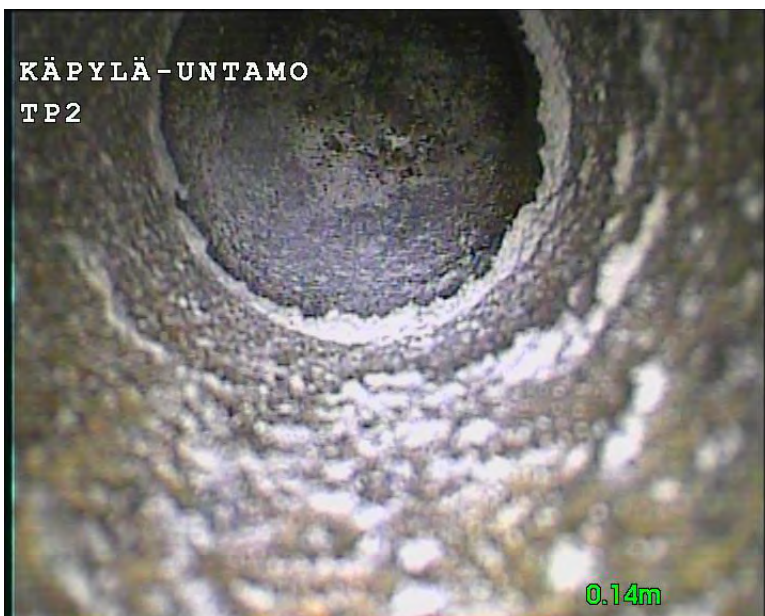
- kohdassa 0,4 m on kulma vaakaan ja viemäri on tukossa (kuva 9), kuvaus loppui
Kuvattu osuus on toiminnallisesti huonossa kunnossa (KL1). Viemäriin tukos tulee poistaa ja varmistaa viemäriin tuulettuvuus.

Kuva 9. Viemäri on tukossa.
