Espoossa 15.8.2014

Wise Group Finland Oy

KAUP. OSA / KYLÄ 25	KORTTELI / TILA 837	TONNIT / RINno 3	VRANOM. ARKISTOMERK. RATU: 5800
Tutkimus		RAKENNEPIIRUSTUS	
TYÖN NIMI Käpylän ala-aste / rakennus 2 Väinöläkatu 7 00610 HELSINKI		Nro 2 MK	
SUUNN. HYV Juho Antikainen		SUUNN. ALA RAK	TYÖ Nro PIIR Nro 3010
PVM 13.8.2014	TARK	FILE	.DWG

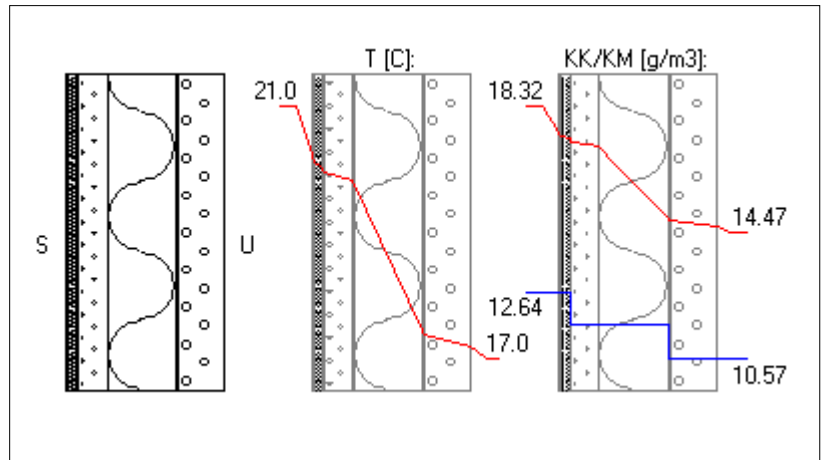
Rakennuskohde: Käpylän ala-aste	Sisältö:	
Suunnittelija: Risto Koivusaari	Päiväys: 12.8.2014	Tunnus: AP2

**Tiivistymisvaara! (SK\_max = 100.0 %)**

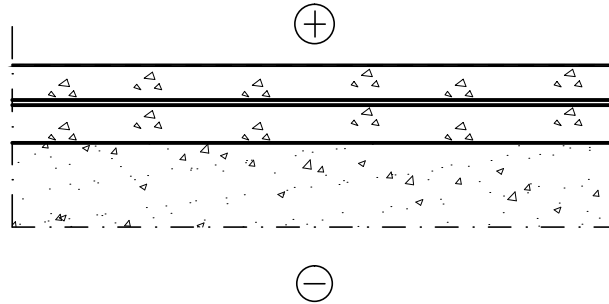
Sisältö  
 Rakenneavaus RA-2

Rakennekerrokset:	2 mm	Muovimatto (v)
	45 mm	Betonilaatta (v)
	7 mm	Laastikerros (v)
	50 mm	Betonilaatta (v)
		Perusmaa (v)

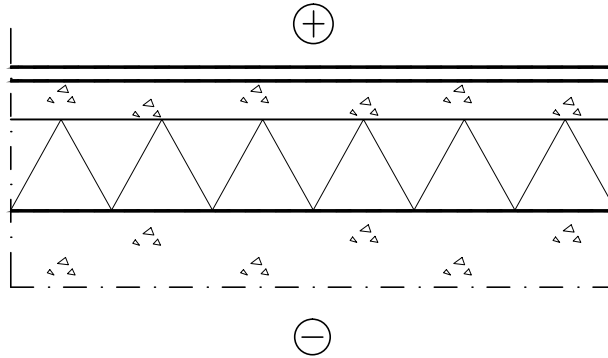
Sisältö  
Rakenneavaus RA-3

Rakennekerrokset:	2 mm	muovimatto (v)
	16 mm	Magnesiummassa (v)
	2 mm	Laasti (v)
	50 mm	Betonilaatta (v)
	120 mm	toja-levy (v)
	2 mm	Vesieristys (v)
		Betonilaatta / palkisto (v)

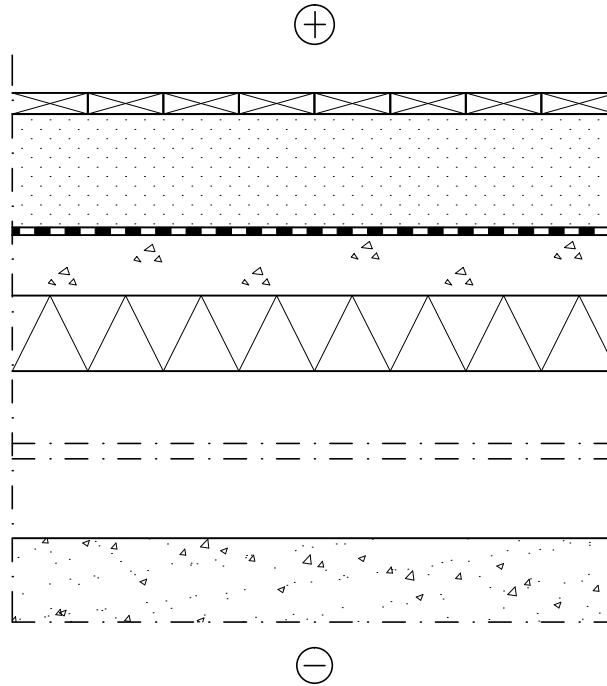
Sisältö  
Rakenneavaus RA-14

28 mm	Lankkulattia (v)
150 mm	Kevytbetoni / puukoolaus (murskaa / lohkoja) (v)
10 mm	Vesieriste (v)
80 mm	Betonilaatta (v)
100 mm	ESP-eriste (v)
1000 mm	Ryömintätila (v)
	Perusmaa (v)

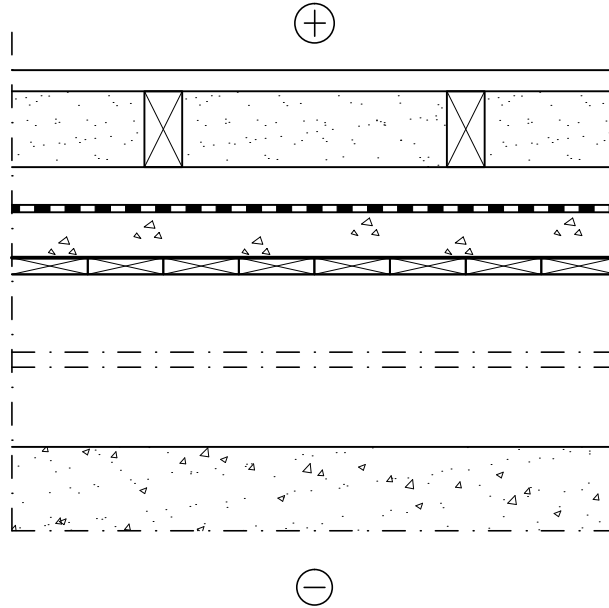
Sisältö  
Rakenneavaus RA-13

Rakennekerrokset:	28 mm	Lankkulattia (v)
	100 mm	Puukoolaus 50x100 + kutterin lastu (v)
	50 mm	Puukoolaus 50x100 + kutterin lastu (v)
	10 mm	Vesieriste (v)
	60 mm	Betonilaatta (v)
	22 mm	Muottilauta (v)
	560 mm	Ryömintätila (v)
		Perusmaa (v)

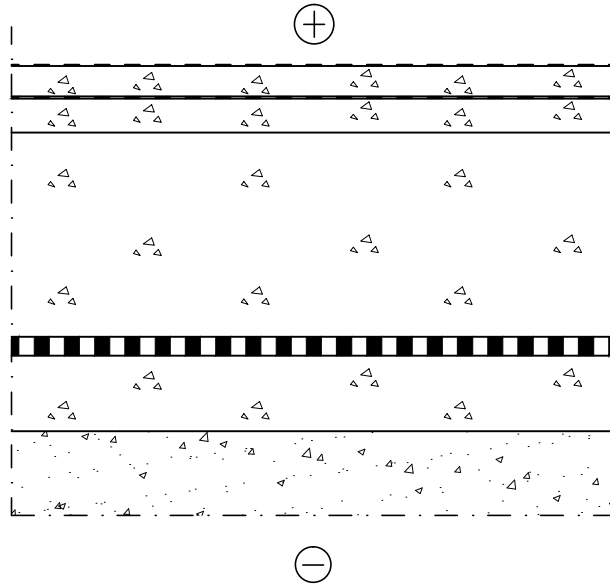
Sisältö  
 Rakenneavaus RA-4

40 mm	Maali (v)
3 mm	Betonilaatta (v)
45 mm	Vesieristys (v)
270 mm	Betonilaatta (v)
25 mm	Betoni (lokokiviä) (v)
100 mm	Vesieristys (v)
	Betonilaatta (v)
	Perusmaa (v)

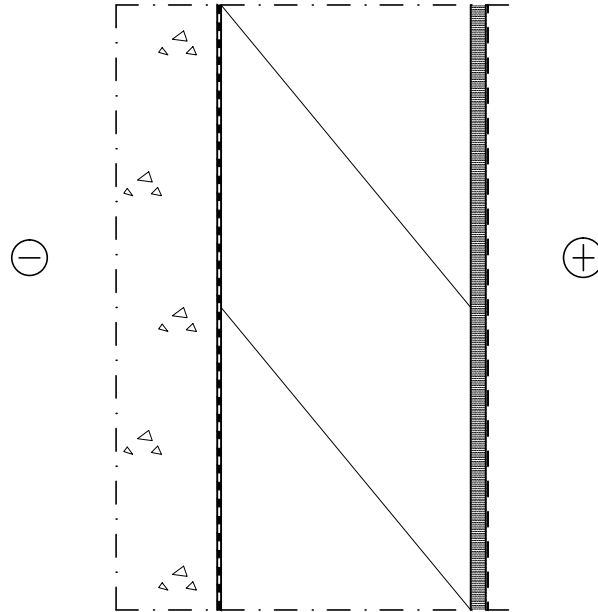
Sisältö  
Rakenneavaus RA-1

20 mm	Maali (v)
120 mm	Rappaus (v)
5 mm	Tiili (v)
	Vedeneristys (v)
	Betoni (v)

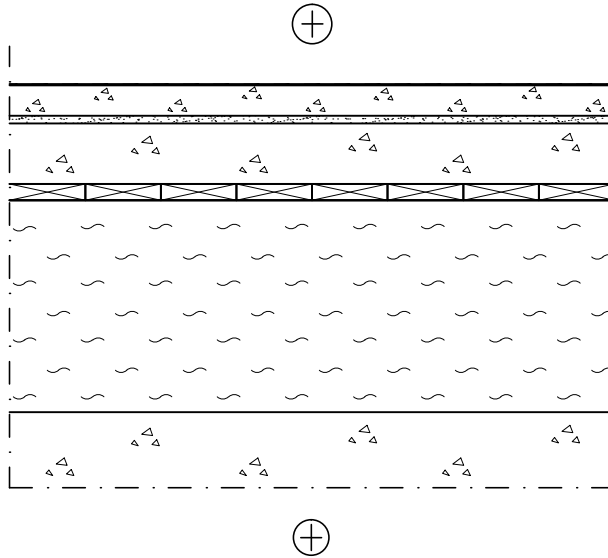
Sisältö  
 Rakenneavaus RA-11

Rakennekerrokset:	2 mm	Muovimatto (v)
	40 mm	Betonilaatta (v)
	10 mm	Hiekka (v)
	80 mm	Betonilaatta (v)
	22 mm	Muottilauta (v)
	280 mm	Turve (v)
		Betonilaatta / palkisto (v)

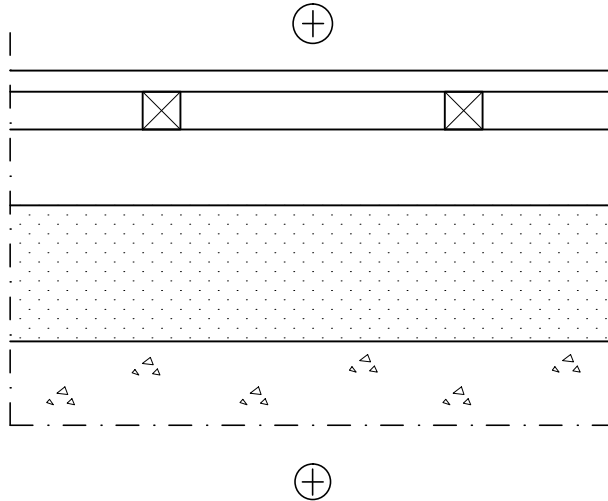
Sisältö  
 Rakenneavaus RA-15

Rakennekerrokset:	28 mm	lankkulattia (v)
	50 mm	Puukoolaus 50x50 (v)
	100 mm	Puukoolaus 50x100 (v)
	180 mm	Pystypuut / kevytbetoni (v)
		Betonilaatta (v)

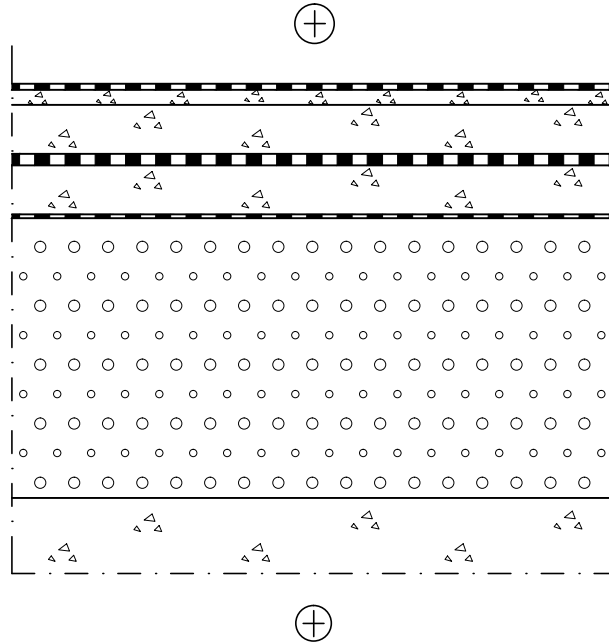
Sisältö  
 Rakenneavaus RA-12

Rakennekerrokset:	8 mm	Epoksinnoite (v)
	20 mm	Betoni (kaatokorjaus) (v)
	65 mm	Betoni (v)
	15 mm	Vesieristys(v)
	65 mm	Betoni (v)
	5 mm	Vesieristys(v)
	370 mm	Kevytsora (v)
		Betonilaatta / palkisto (v)

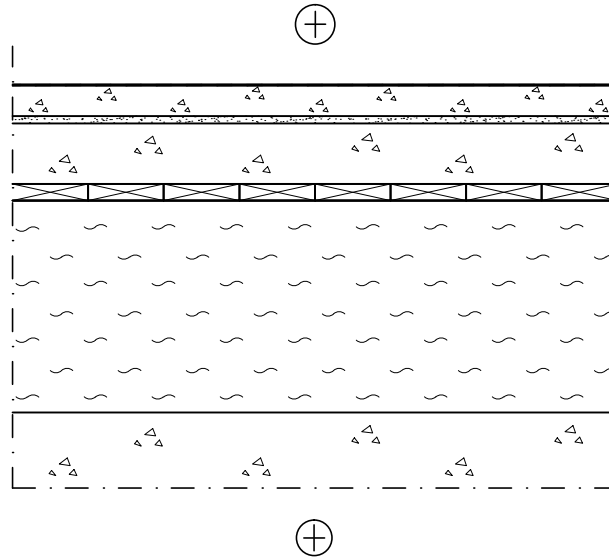
Sisältö  
 Rakenneavaus RA-10

Rakennekerrokset:	2 mm	Muovimatto (v)
	40 mm	Betonilaatta (v)
	10 mm	Hiekka (v)
	80 mm	Betonilaatta (v)
	22 mm	Muottilauta (v)
		Turve (v)
		Betonilaatta / palkisto (v)

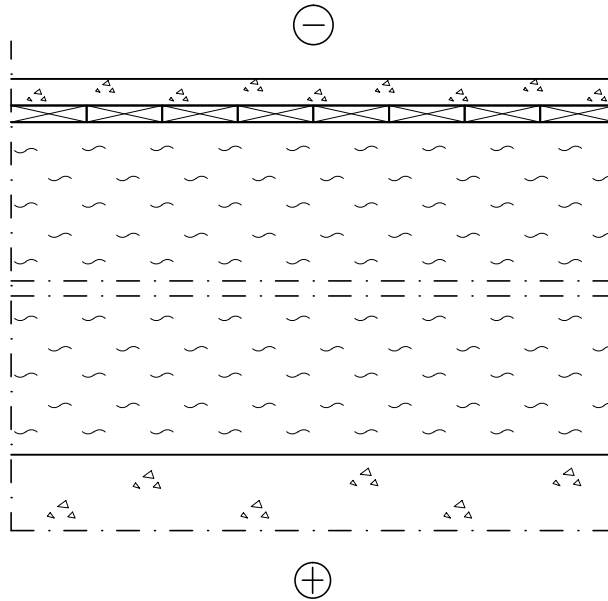
Sisältö  
 Rakenneavaus RA-8

Rakennekerrokset:	35 mm	Betonilaatta (v)
	22 mm	Muottilauta (v)
	660 mm	Turve (v)
		Betonilaatta / palkisto (v)

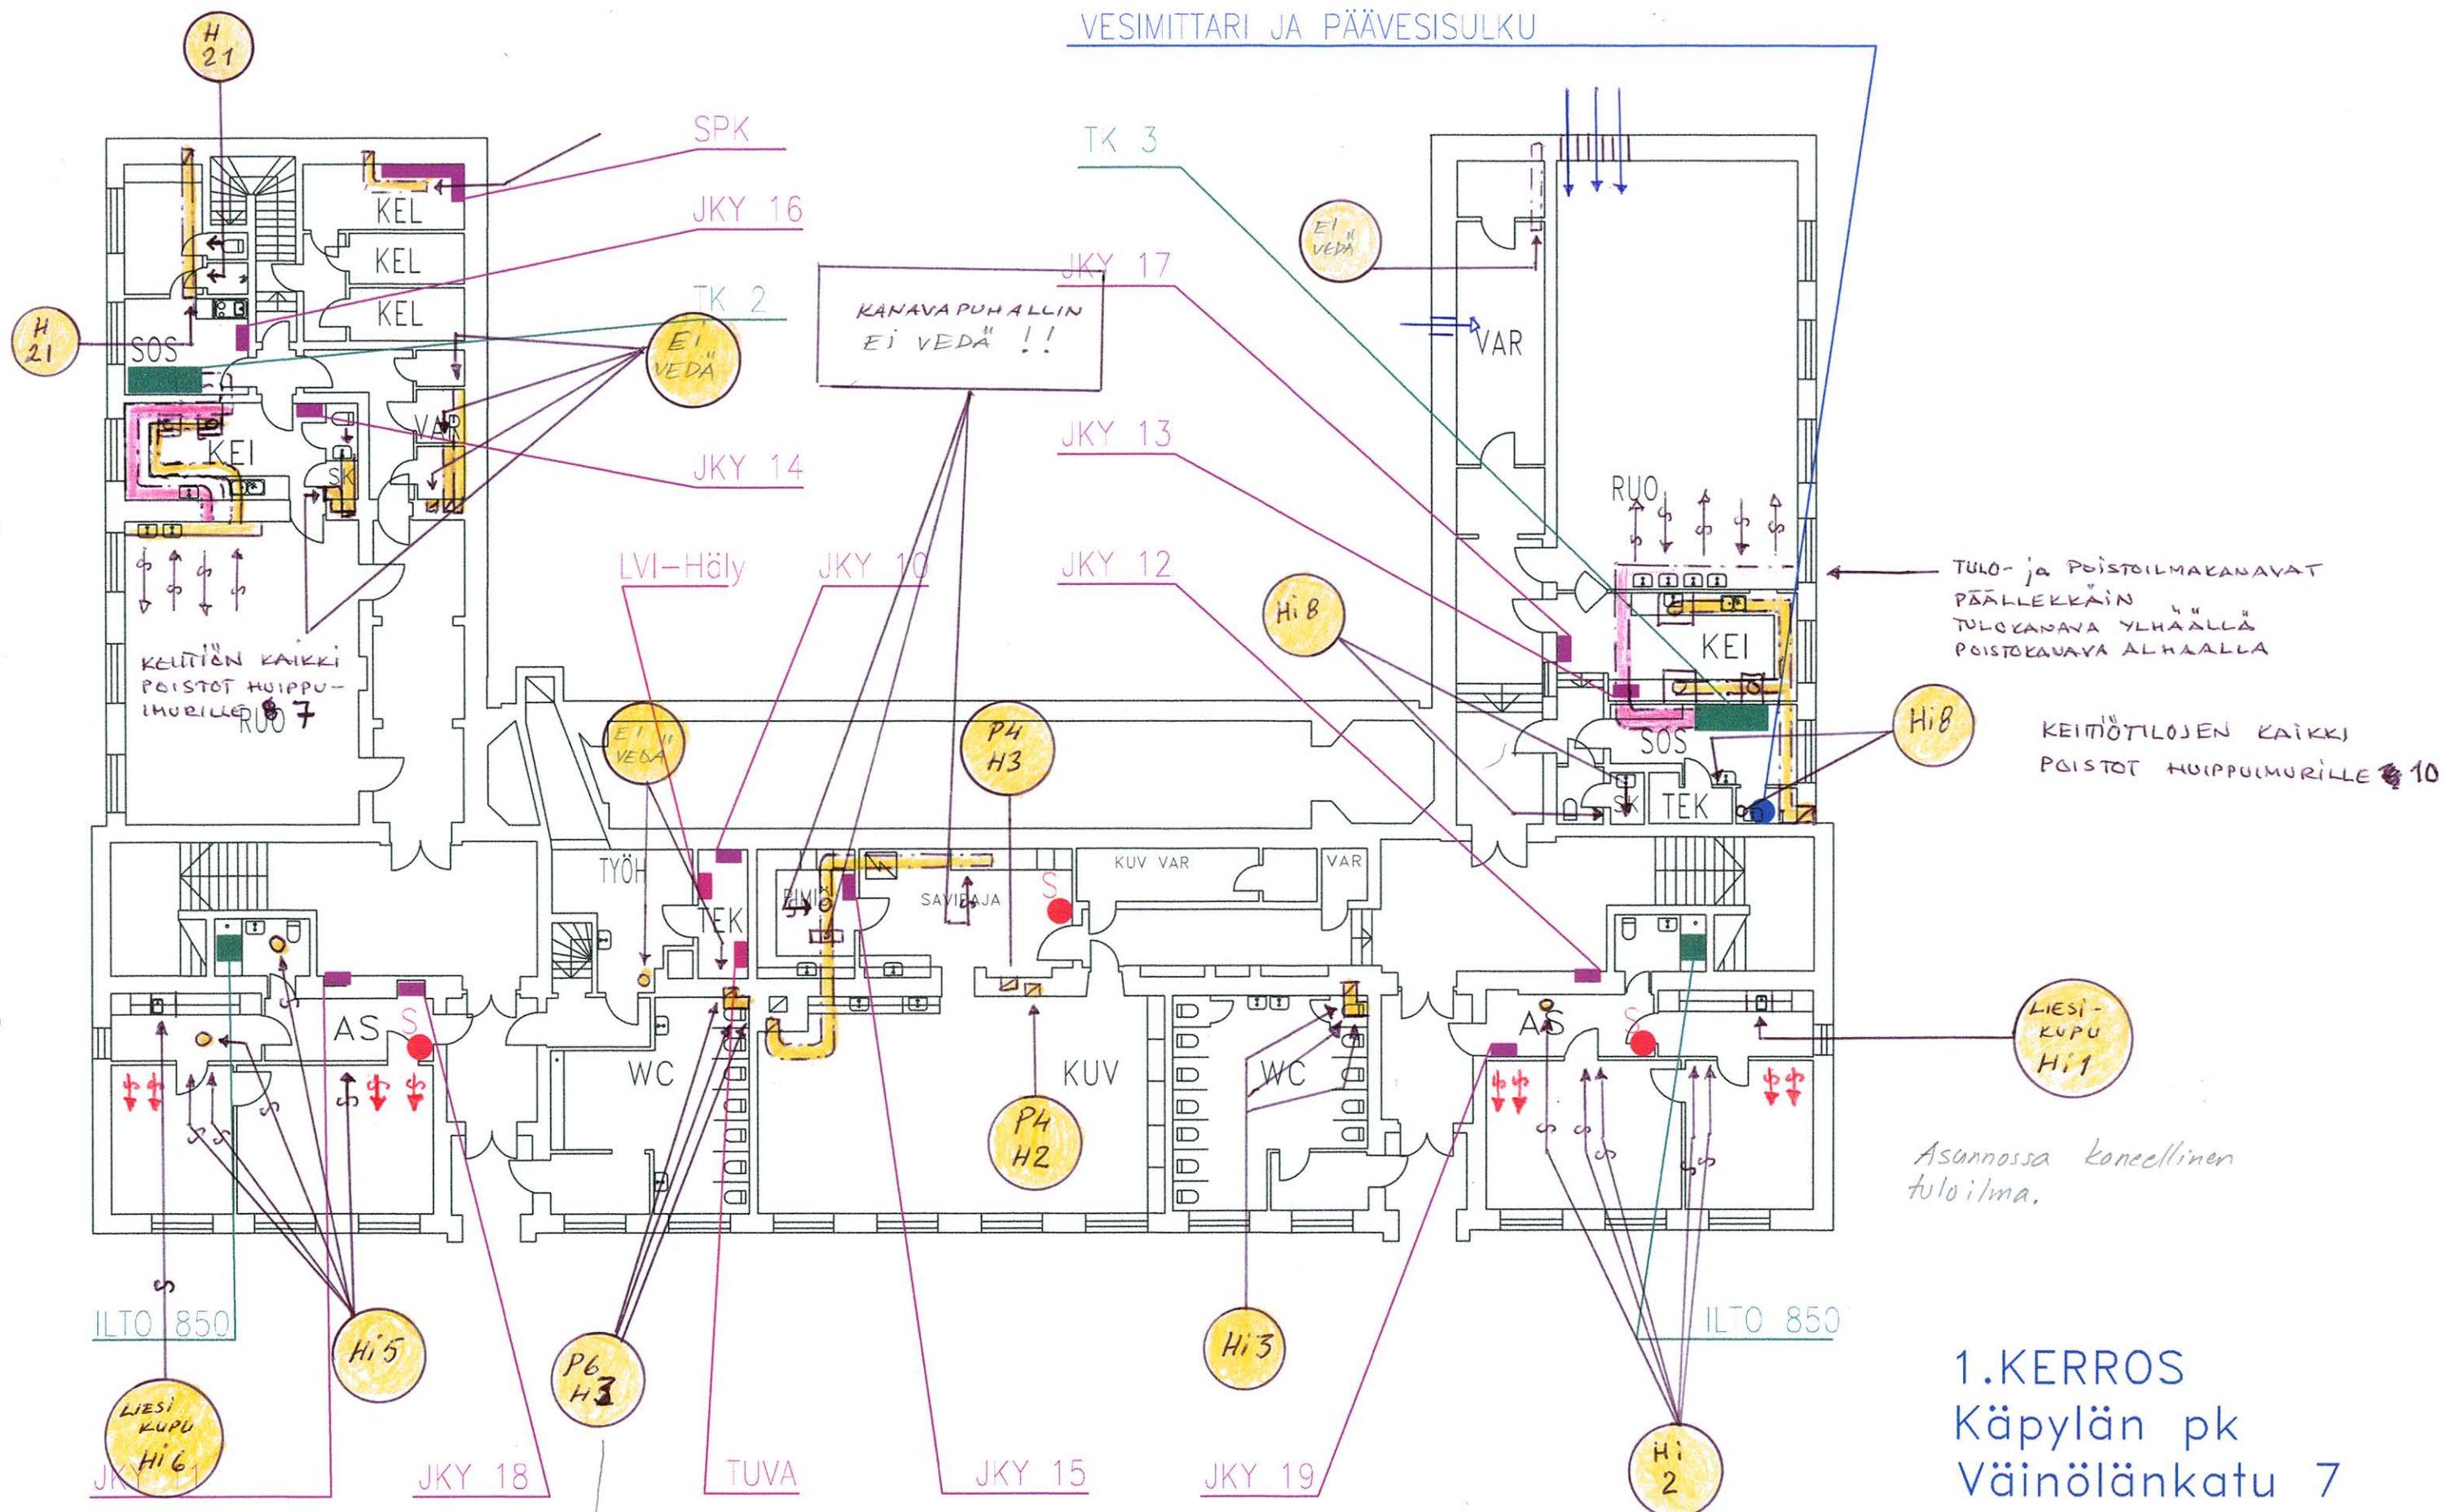
TULO- ja Poistoilmakanavat  
PÄÄLLEKÄIN  
TULOKANAVA YLHÄÄLLÄ  
POISTOKANAVA ALHAALLA

KEIMÖTILOJEN KAIKKI  
POISTOT HUIPPUMURILLE 10
