## 25. HORMIKARTOITUS

Espoossa 15.8.2014

KAUP./OSA/KYLÄ	KORTTELI/TILA	TONNIT/RNro	VRANOM. ARKISTOMERK.	RATU:
25	837	3		5799
Tutkimus			RAKENNEPIIRUSTUS	Nro 2
TYÖN NIMI			Rakenneaavukset ja tutkimukset	MK
Käpylän koulu			Kellari	
Untamontie 2				
00610 HELSINKI				
<b>wise</b> GROUP <small>Korjausrakentaminen Espoo: 0207 436 250</small>	SUUNN.	SUUNN.ALA	TYÖ Nro	PIIR Nro
	HYV Juho Antikainen	RAK		3010
PVM 11.8.2014	TARK	FILE		.DWG

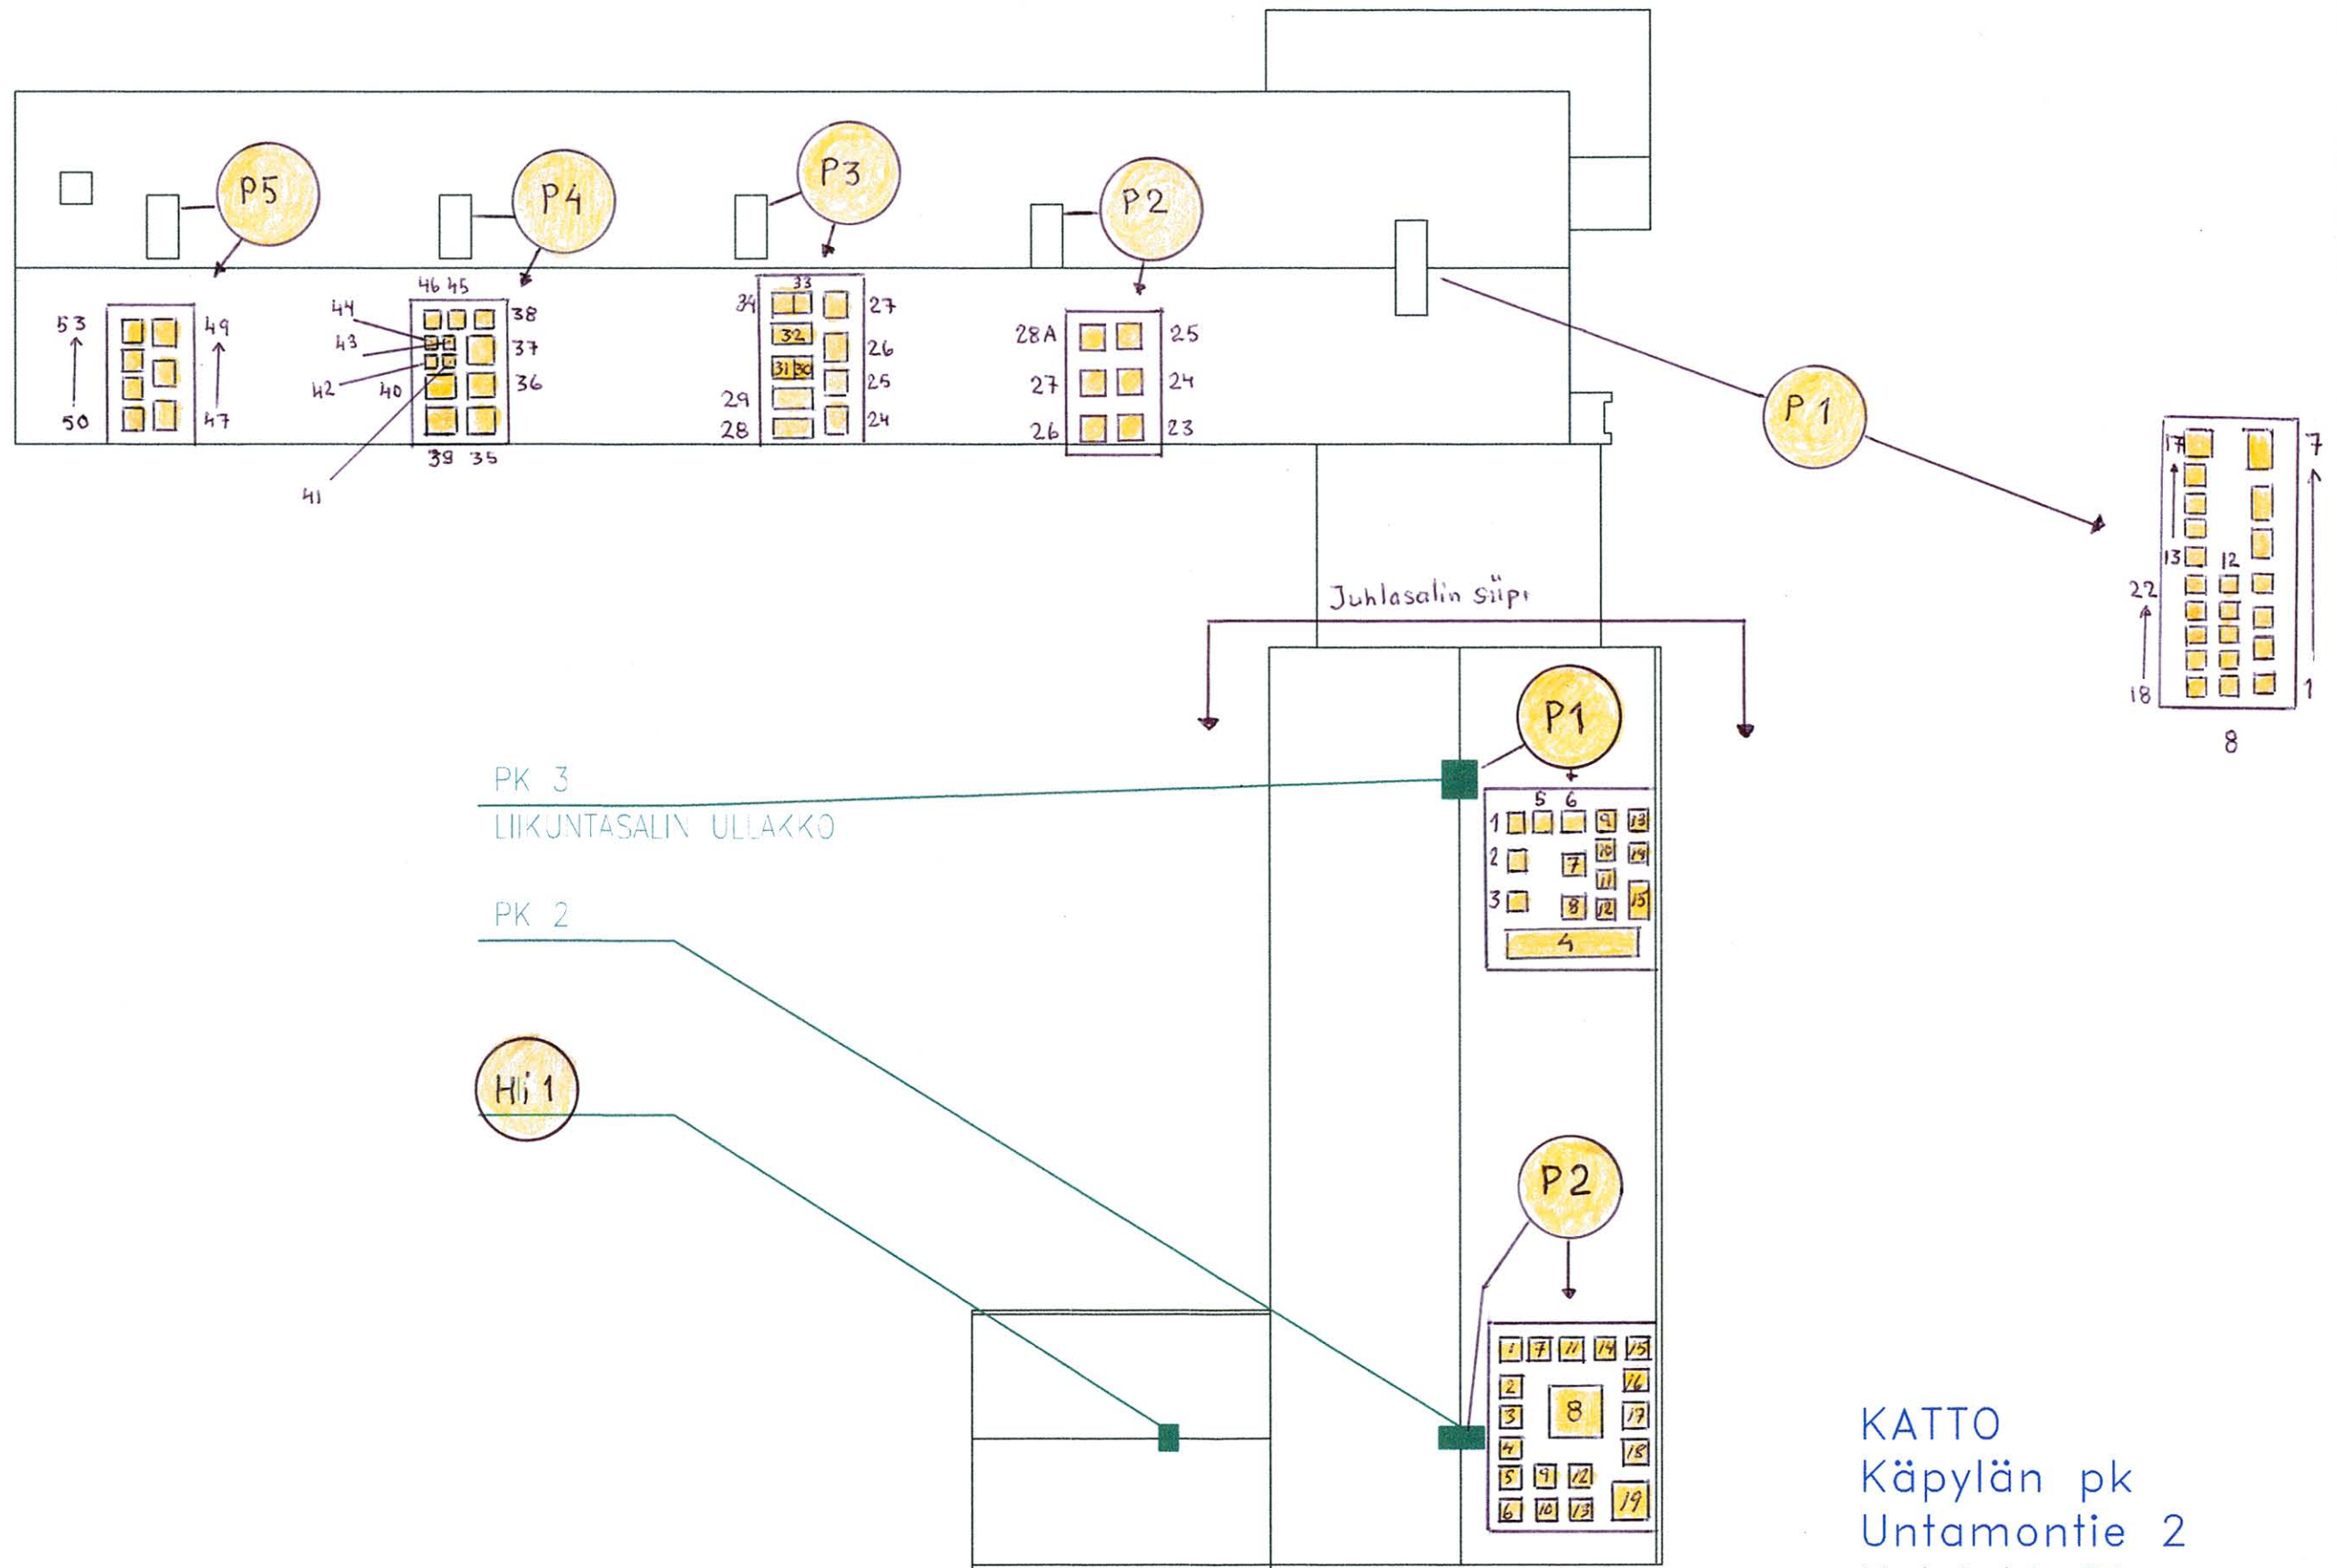
KATTO  
 Käpylän pk  
 Untamontie 2  
 Helsinki 61

Remonttien yhteydessä on ilmeisesti yhdistelty eri tilojen ja kerrosten poistoilmahormeja, jotka ovat merkitty hormi-raporttiin.
