## TUTKIMUSRAPORTTI

### Korjausrakentaminen

PÄIVÄYS	15.08.2014
PROJEKTI	Rakennetekninen kuntotutkimus ja haitta-ainekartoitus
TILAAJA	Helsingin Kaupungin Rakennusvirasto / HKR-Rakennuttaja
KOHDE	Käpylän peruskoulu, Väinöläkatu 7, 00610 HELSINKI

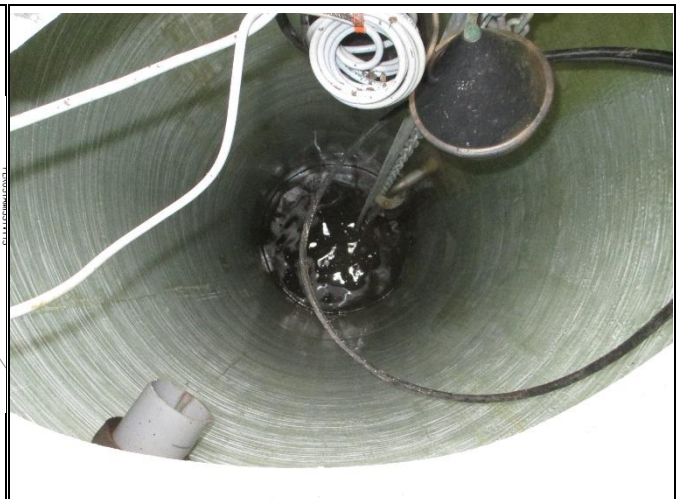
Kuva 5.2 Pumppukaivo

Tarkastuskaivoa numero 9 ei löydetty, (kuva 5.1). Tutkituissa tarkastuskaivoissa ei havaittu lietettä, eikä vettä, (kuva 5.3). Salaojajärjestelmään kuuluu kaksi hälyttimellä varustettua pumppukaivoa. Kaivojen hälytyslaitteiston toiminnasta ei saatu varmuutta / tietoa, (kuva 5.2).

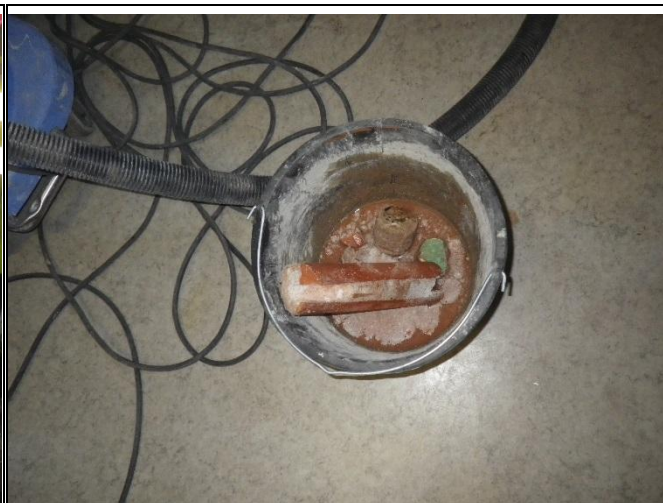
Kuva 6.4 Rakenneavaus

Ryömintätilan putkiston asennustapa / -syvyys eivät vastaa suunnitelmia (kuva 6.4) ja putkiston kyky kuivattaa alapohjaa on suunniteltua heikempi. Ryömintätilan pinnalle suunniteltu kevytsorakerros on korvattu salaojasoralla tai se puuttuu kokonaan. Lisäksi vanhan täyttömaan poisto ja ryömintätilan syventäminen on tehty vain osittain. Tämän johdosta ryömintätilan kosteusrasitus on suunniteltua suurempi ja maan pinnalle on muodostunut mikrobikasvustoa. Ryömintätalassa havaittiin myös purkamatonta muottilaudoitusta, joka kohottaa tilan mikrobipitoisuutta.

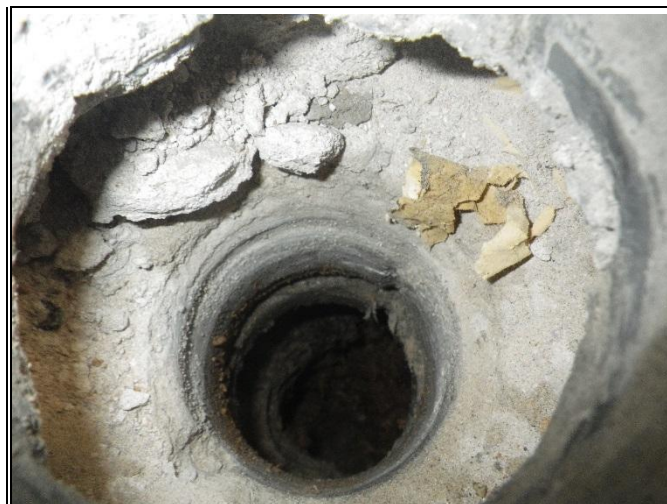
Kuva 9.3 Rakenneavaus.

Rakenneavauksessa todettiin, että lattian alkuperäinen lämmöneriste on murskattua / lohkottua kevytbetonia. Eristetilassa on lisäksi runsaasti pölyä ja hieman orgaanista rakennusjätettä. Eristekerroksen alla on vesieristeenä bitumisively.

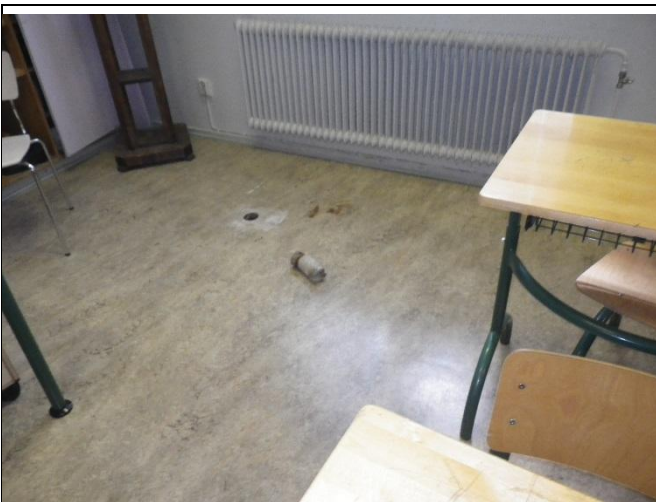
Kuva 12.3 Rakenneavaus.

Välipohjan rakennetta tarkasteltiin neljästä rakenneavauksesta (RA5, RA6, RA10 ja RA11). Rakenneavaukset tehtiin timanttikorilla ( $\varnothing$  50 – 100 mm), (kuva 12.3).

Rakenneavauksessa todettiin rakenteen vastaavan arkkitehtipiirustuksessa esitettyä rakennetta. Työmenetelmistä johtuen pintalaatan valamiseen käytetty muottilaudoitusta ei ole purettu, ja muottilaudoitusta on edelleen rakenteessa. Betonikuorien välissä on täyteenä turve.

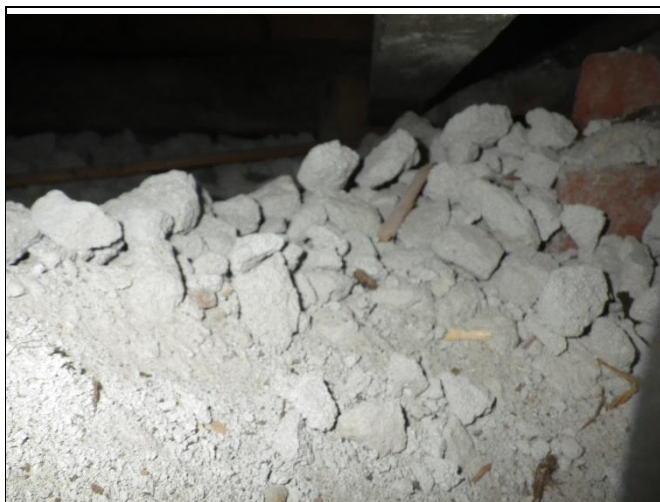
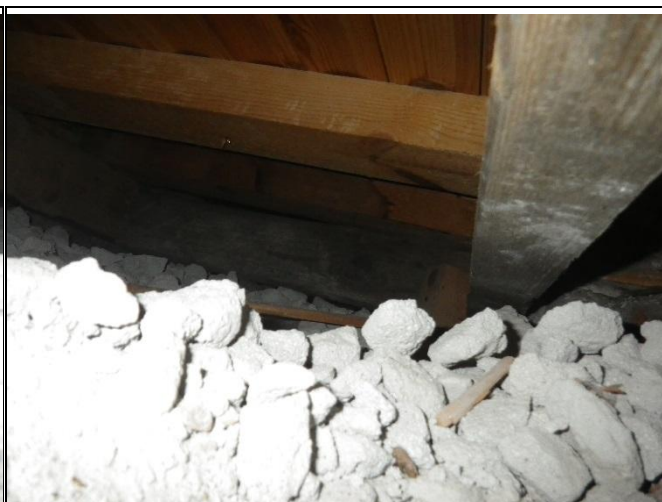
Välipohjan rakennetta tarkasteltiin portaiden ylimmän askelman otsaan tehdystä rakenneavauksesta (RA15). Rakenneavaus tehtiin rasiaporalla ( $\varnothing$  120 mm), (kuvat 13.3 ja 13.4).

Rakenneavauksessa todettiin rakenteen poikkeavan täyttemateriaalin osalta muista välipohjarakenteista (VP1). Välipohjan täytteenä on lohkottua / murskattua kevytbetonia. Kevytbetonin seassa on hieman rakennusjätettä (tiiltä, puumateriaali, yms).

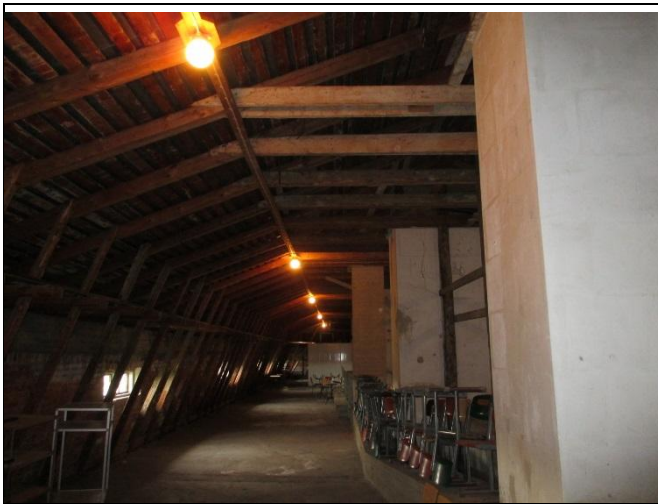
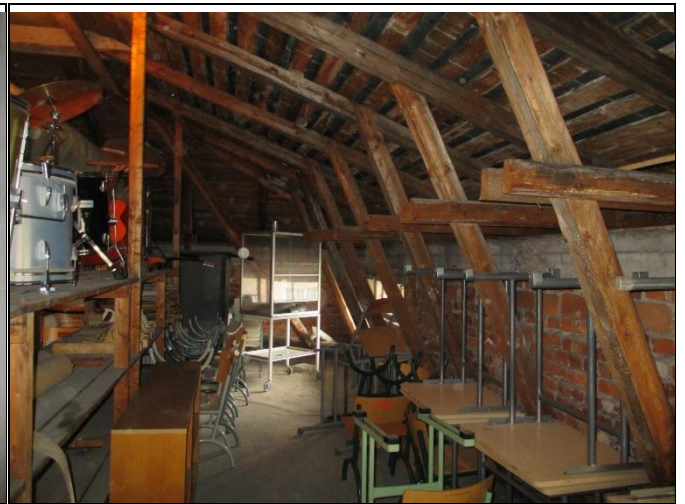
Suoritetuissa aistinvaraisessa tarkastuksessa rakenteessa ei havaittu ulkoisia merkkejä vaurioista, eikä tiloissa havaittu mikrobivaurioon viittaavaa hajua. Yläpohjan ullakkotilassa säilytetään runsaasti sammutustöitä hankaloittavaa ja palokuormaa lisäävä irtainta, (kuvat 16.1 ja 16.2).

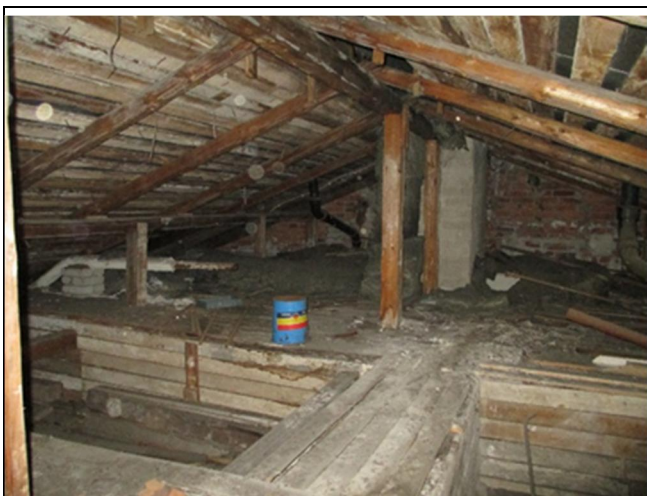
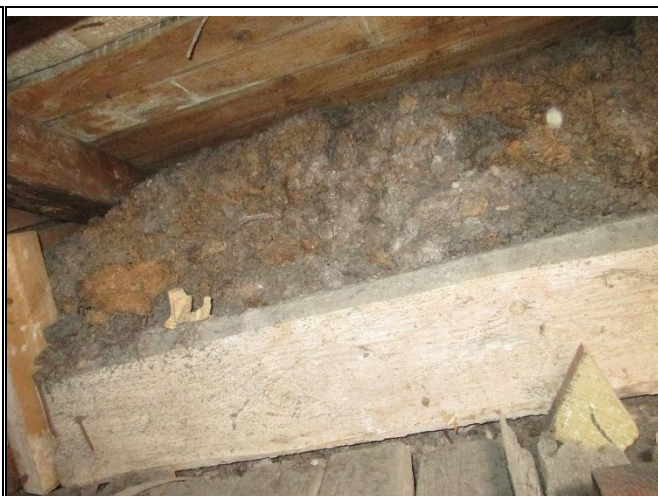
Suoritetuissa aistinvaraisessa tarkastuksessa rakenteessa ei havaittu ulkoisia merkkejä vaurioista, eikä tiloissa havaittu mikrobivaurioon viittaavaa hajua. Yläpohjan ullakkotilassa oin runsaasti palokuormaa ja tilasta puuttuu suunnitelmassa esitetty palopermanto. Yläpohjan ilmanvaihto on rakenteellisesti niukka, koska räystäsalueiden tuuletusreitit on tukittu eristeillä. Niukasta tuulettumisesta aiheutuneita vaurioita ei kuitenkaan havaittu, (kuvat 17.1 ja 17.2).

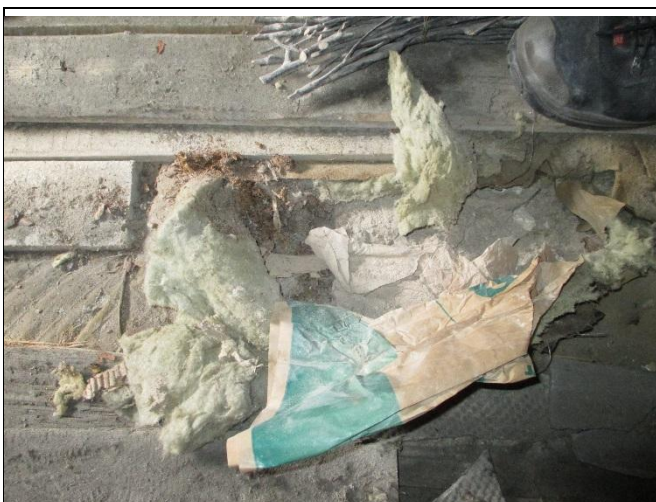
Kuva 17.3 Rakenneavaus.

Yläpohjan rakennetta tarkasteltiin rakenneavauksesta (RA.16). Rakenneavaus tehtiin purkamalla yläpinnan laudoitusta (kuvat 17.3).

Rakenneavauksessa varmistuttiin, ettei rakenne ole palopermannon suhteen arkkitehtikuvan mukainen. Yläpohjan lämmöneristeenä on turve.

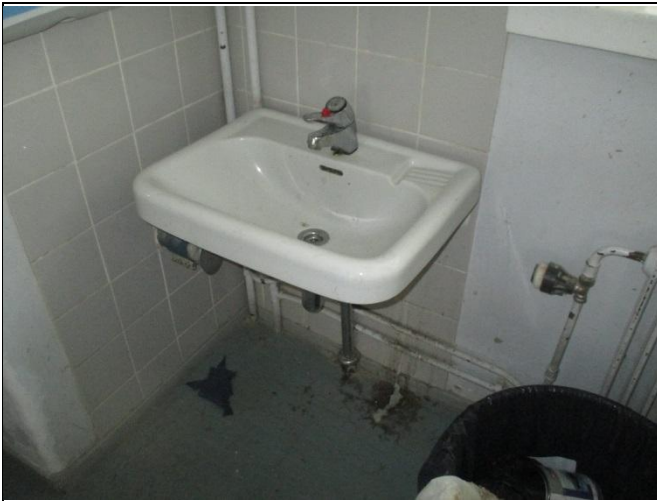
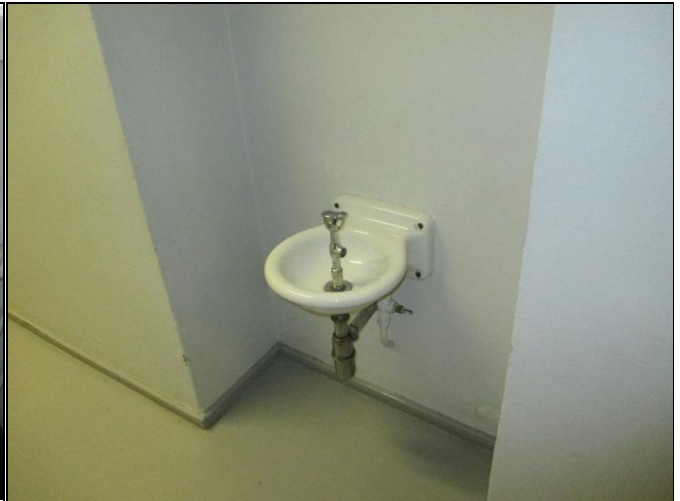
Pintamateriaalien ja havaintojen perusteella märkätilojen ikä vaihtelee, eikä tilojen korjaushistoria ole tiedossa.

Märkätilojen heikentyneestä kunnosta johtuen on peruskorjauksen yhteydessä suositeltavaa uusia märkätilojen rakenteet kauttaaltaan nykymääräysten mukaisiksi. Kaikkiin wc-tiloihin suositellaan asennettavan lattiakaivo ja vedeneristystä kauttaaltaan (vrt. märkätila) suositellaan harkittavan.

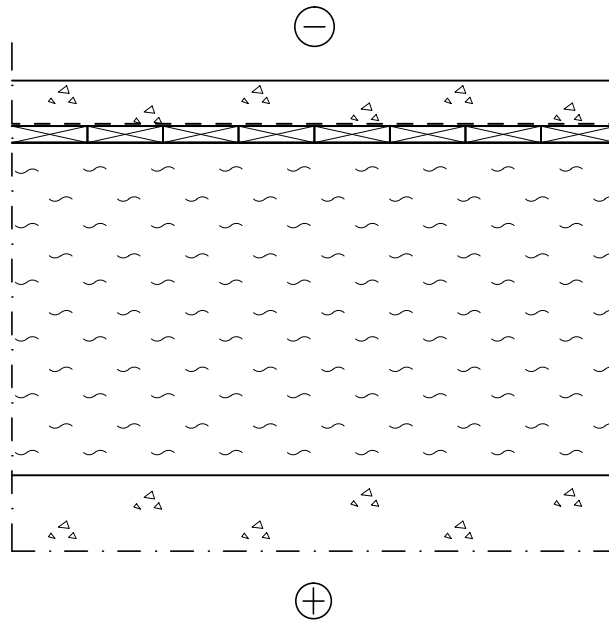
Sisältö  
 Rakenneavaus RA-7

PAH-määrittelyksiä tehtiin kaksi. Muottilaudoituksen päällä olevassa tervapaperissa todettiin runsaasti yli viitearvon PAH-yhdisteitä (9400 mg/kg, eteläsiipi ja 6700 mg/kg, luokkasiipi). Laboratorion analyysivastaus on raportin liitteenä 7, sivut 2 ja 3.

Yläpohjien turve-eristeestä ja muottilaudoituksesta löydettiin mikrobi- ja bakteerikasvustoa. Muottilaudoituksen vaurioituminen on alkanut jo palkistojen valun yhteydessä ja vaurioiden laajuuden perusteella vaurioituminen on jatkunut. Turpeesta, luonnon materiaalina, on erittäin usein mahdollista löytää vanhoja mikrobikasvustoja ja itiöitä. Tällöin mahdollinen sisäilman laatua huonontava tekijä on rihmasto-kappaleiden ja itiöiden pääsy sisäilmaan mikäli rakenteita ”ravistellaan” tai rakenteiden läpi tapahtuu voimakkaita ilmavirtauksia. Rakenteiden läpi tapahtuu hallitsemattomia ilmavirtauksia rakenteiden rajapinnoista ja läpivientien kohdilta. Vesivahinkotilanteissa ko. täytämateriaaleissa tapahtuu voimakasta mikrobikasvua, mikä aiheuttaa homeenhajua huonetilaan.

Rakennekerrokset:	60 mm	Betonilaatta (v)
		Tervapaperi (v)
	22 mm	Muottilauta (v)
	440 mm	Turve (v)
		Betonilaatta / palkisto (v)

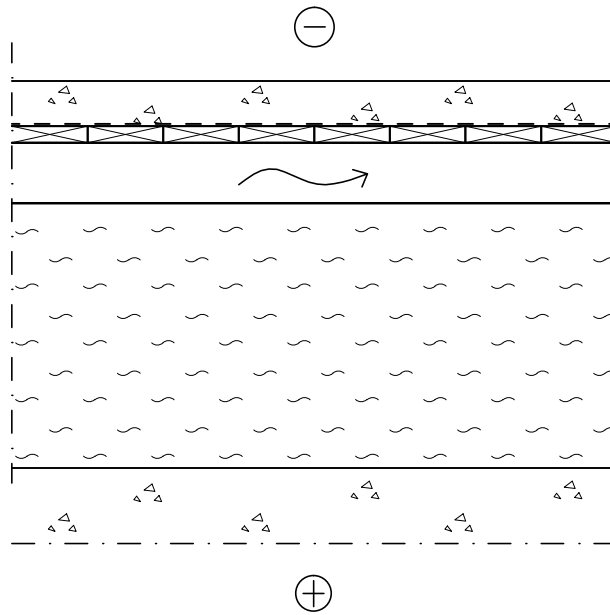
Sisältö  
Rakenneavaus RA-9

Rakennekerrokset:	60 mm	Betoni-laatta (v)
		Tervapaperi (v)
	22 mm	Muottilauta (v)
	80 mm	Ilmarako (v)
	350 mm	Turve (v)
		Betoni-laatta / palkisto (v)

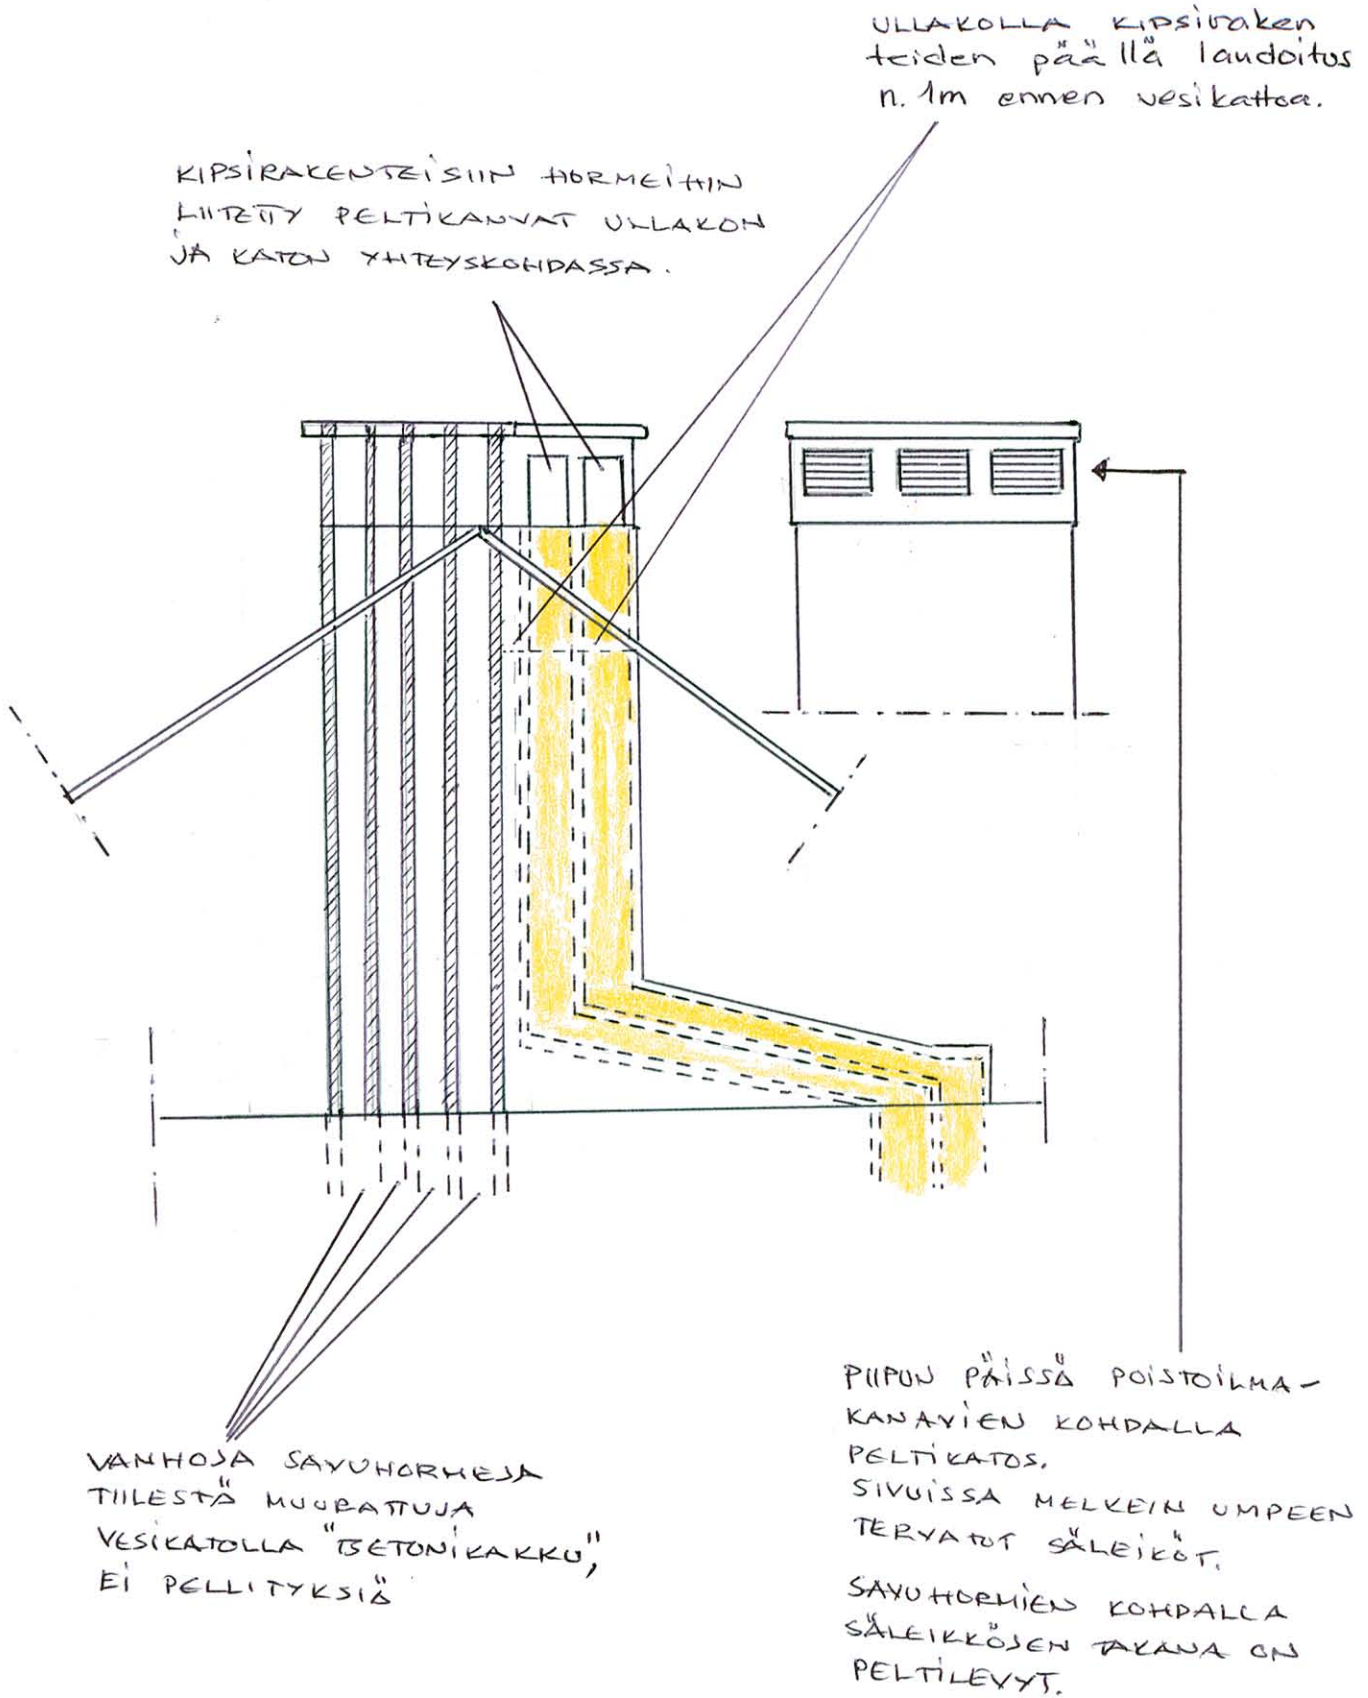
Savumerkki ei mennyt katolle asti
