Ilmanpölyyden mittausraportti

Tapanilan ala-asteen koulu
vuonna 1936 rakennettu kouluosa
Veljestenpiha 2
00730 Helsinki

Laatija: Suunnittelutoimisto Dimensio Oy
29.5.2012

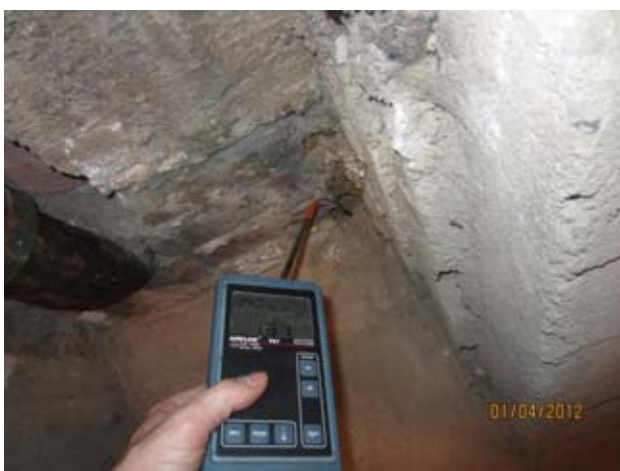
1. Varasto

Kuvat 1-3: Ilmanvuotoja ulkoseinän ja alapohjan liitoksesta (1)

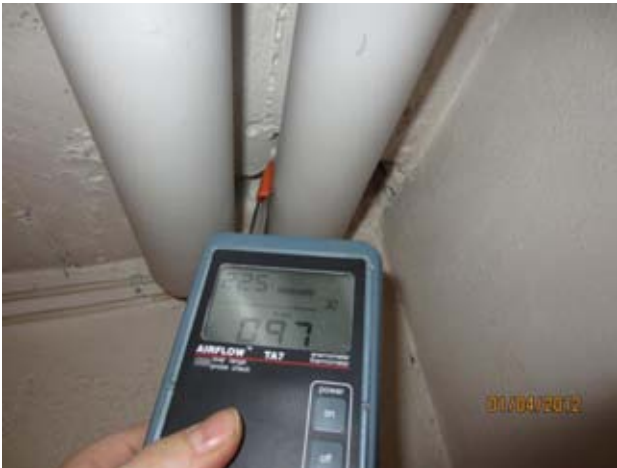
2. Käytävä

Kuvat 8-10: Ilmanvuotoja lämpöputkien läpivienneistä (4)

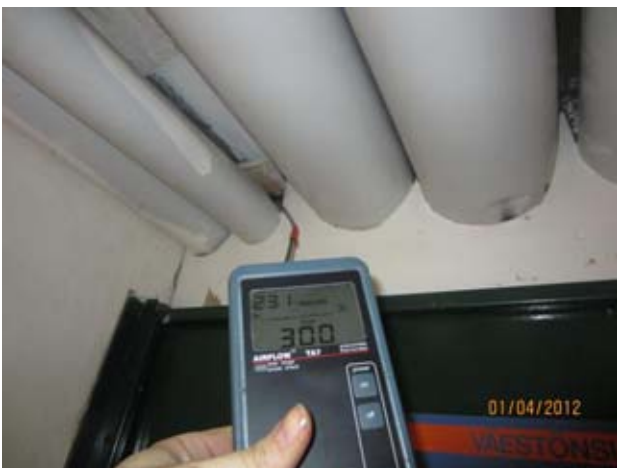
Kuvat 11-13: Ilmanvuotoja väestönsuojan vastaisessa seinässä olevista läpivienneistä (5)

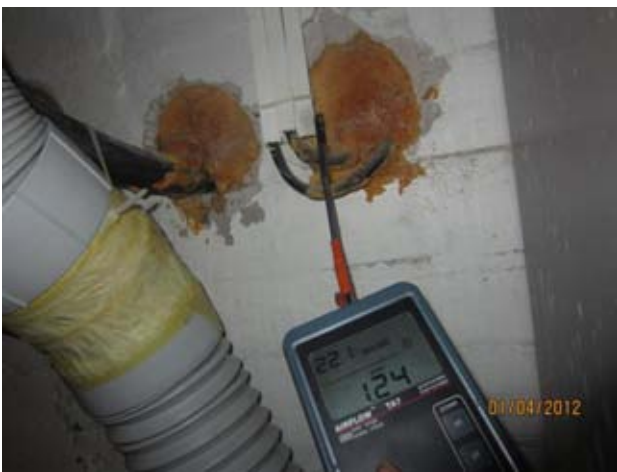
3. Serverihuone

Kuvat 14-16: Ilmanvuotoja ulkoseinässä olevista läpivientien puutteellisista tiivistyksistä (6)

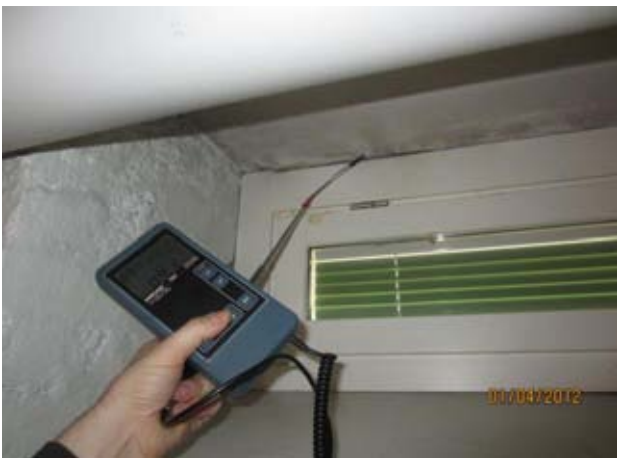
4. SOS (16)

Kuvat 19-21: Ilmanvuotoja ikkunan karmin liitoksesta seinärakenteeseen (8)

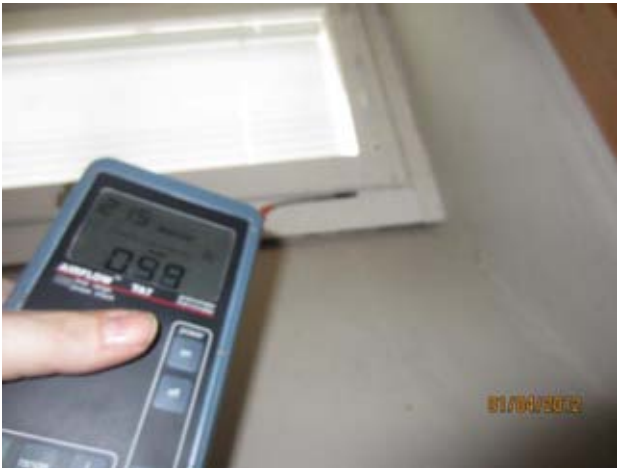
7. Pukuhuone

Kuvat 26-28: Ilmanvuotoja ikkunan karmin ja puitteen välistä (11)

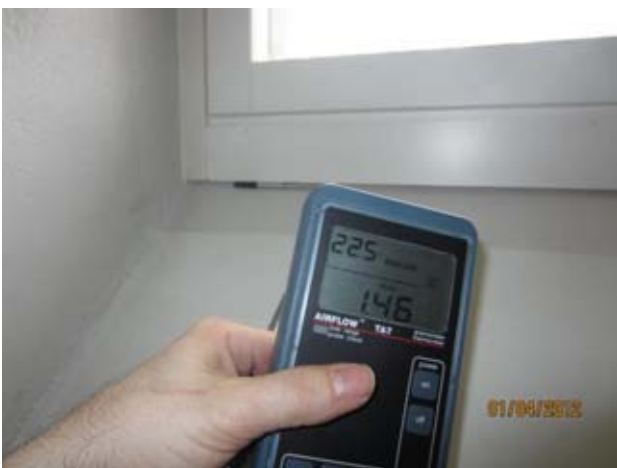
8. KIR (55)

Kuvat 29-31: Ilmanvuotoja ikkunan karmin liitoksesta seinärakenteeseen (12)

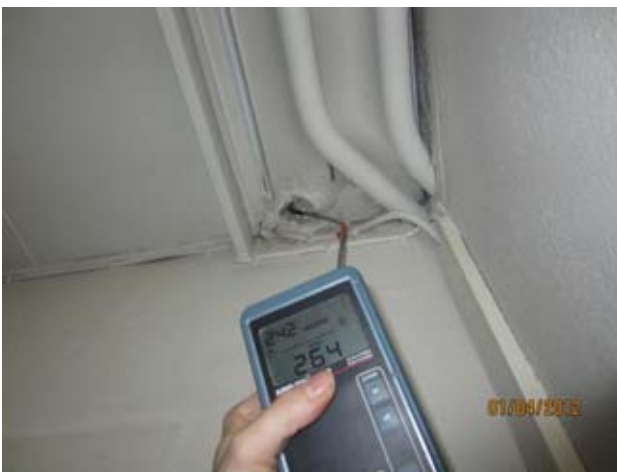
10. VASTAANOTTO

Kuvat 36-38: Ilmanvuotoja välipohjassa olevasta tiivistetystä läpiviennistä rakennuksen ulkonurkassa (15)

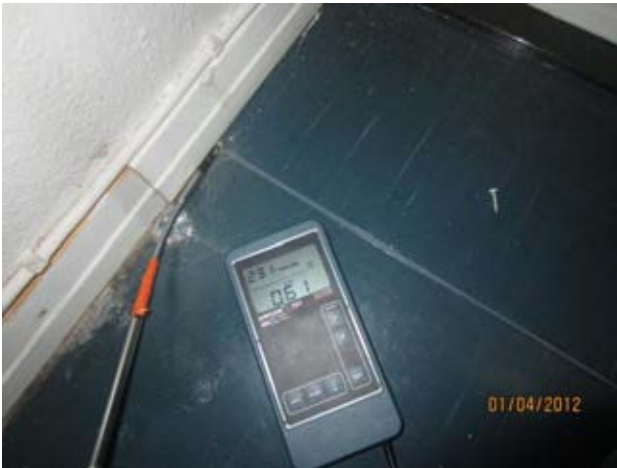
Kuvat 39-41: Ilmanvuotoja alapohjan ja ulkoseinän liitoksesta (16)

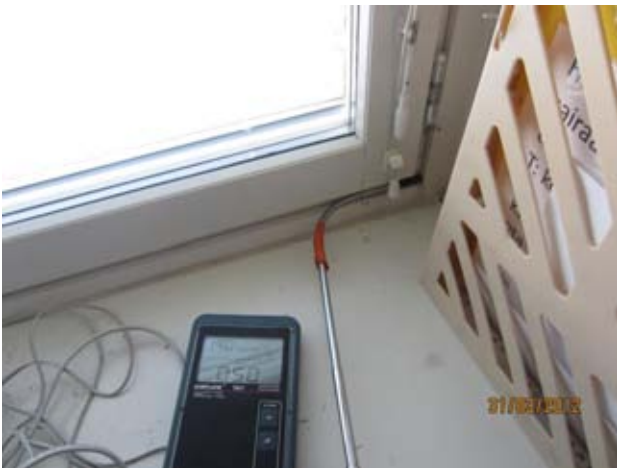
Kuvat 1-3: Ilmanvuotoja ikkunan puitteen ja karmin välistä (1)

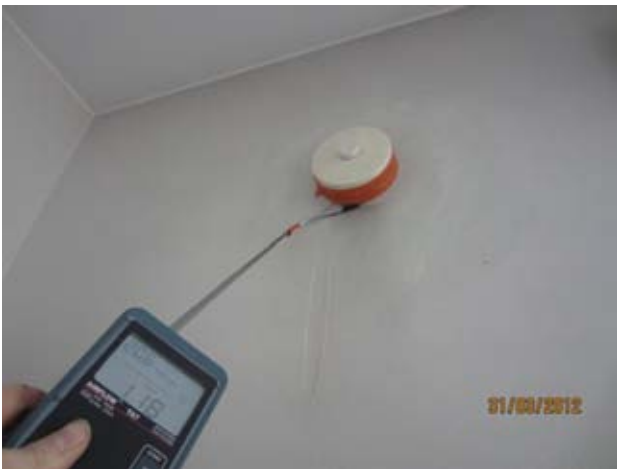
Kuvat 4-6: Ilmanvuotoja korvausilmaventtiin ja seinän liitoksesta (2)

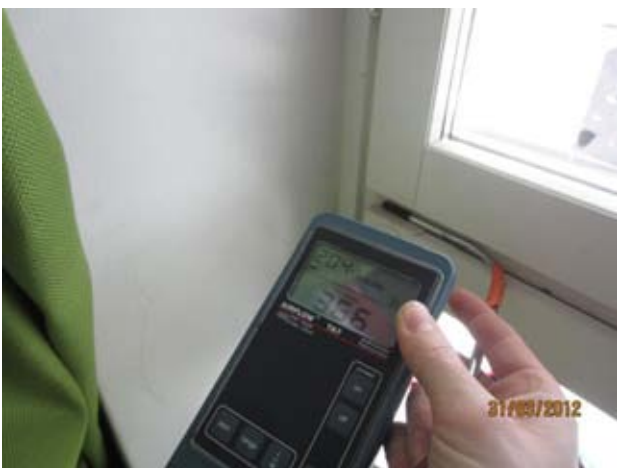
Kuvat 11-13: Ilmanvuotoja ikkunan karmin ja puitteiden välistä (4)

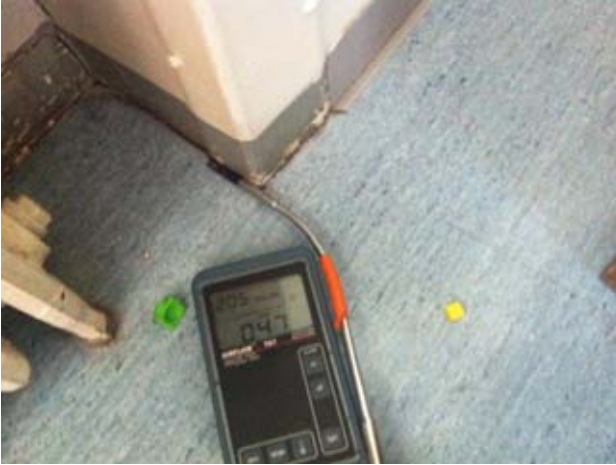
Kuvat 18-20: Ilmanvuotoja lattiapäällysteen ja seinän liitoksesta patterisyvennyksessä (6)

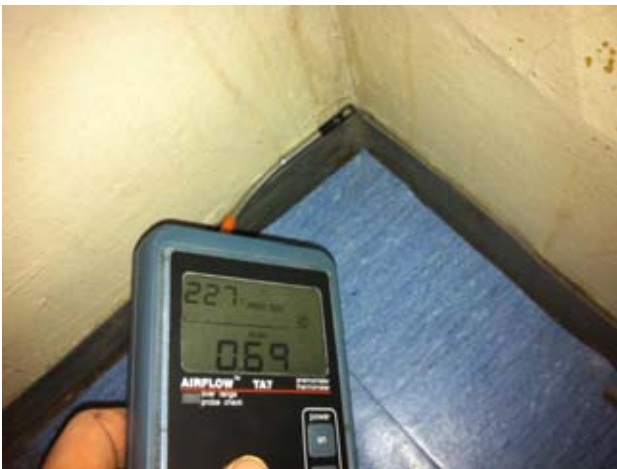
Kuvat 42-44: Ilmanvuotoja OT 3:n vastaisen väliseinän ja ulkoseinän nurkan liitoksesta lattiaan jalkalistan takaa (14)

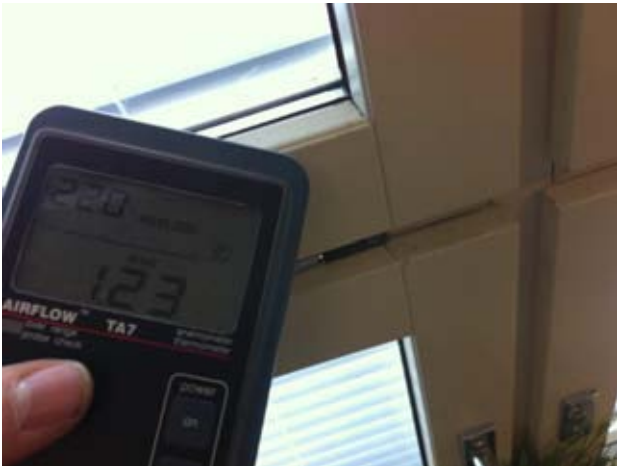
Kuvat 45-47: Ilmanvuotoja vaakavälikarmin ja puitteiden välistä (15)

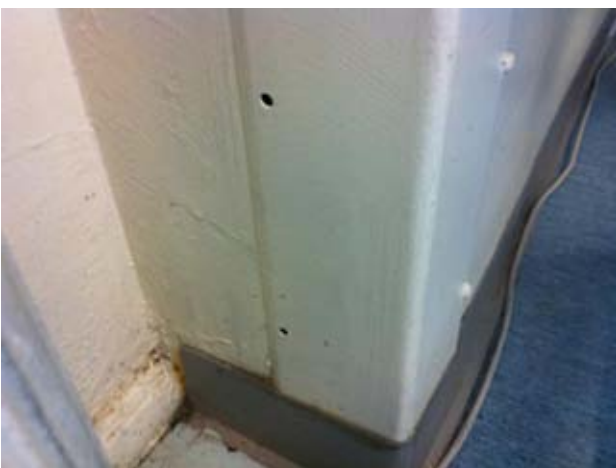
Kuvat 54-56: Ilmanvuotoja patterisyvennyksen nurkkasuojauksen takaa (18)

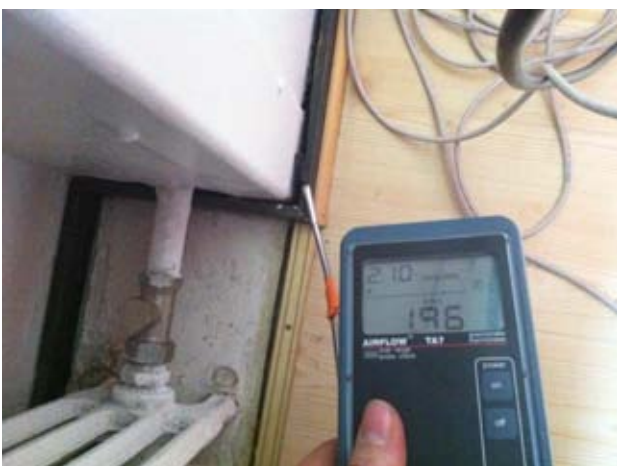
7. OPE (42)

Kuvat 65-67: Ilmanvuotoja ulkoseinän ja lattiapäällysteen liitoksesta jalkalistan takaa (21)

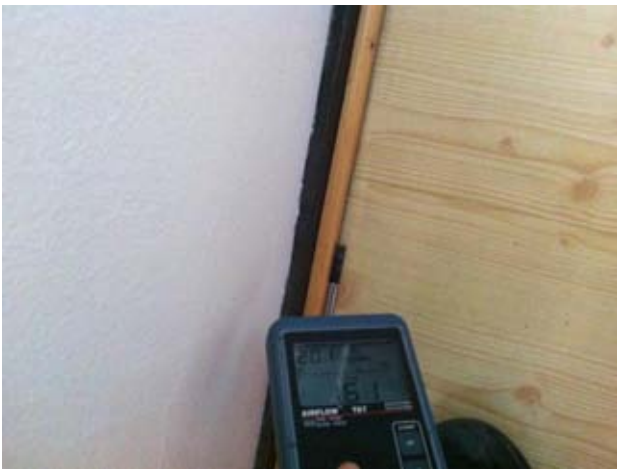
Kuvat 68-70: Suuria ilmanvuojoja ulkoseinän ja lattiapäällysteen liitoksesta jalkalistan takaa (22)

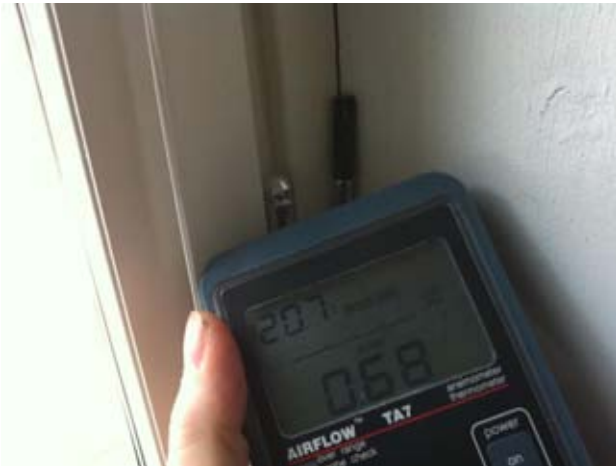
Kuvat 71-73: Ilmanvuotoja ikkunan karmin liitoksesta seinärakenteeseen (23)

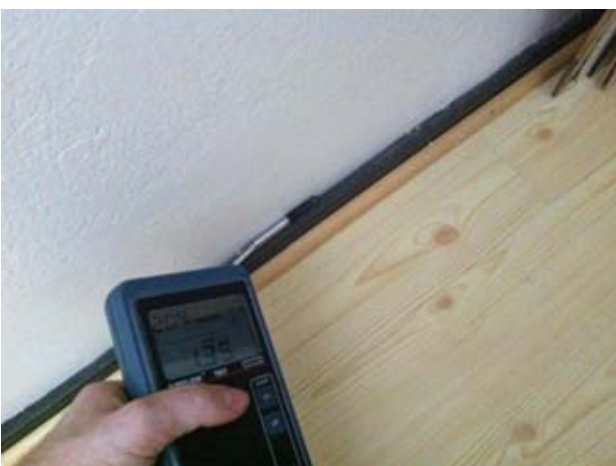
8. JOH (19)

Kuvat 80-82: Ilmanvuotoja ulkoseinän ja kellarin vastaisen välipohjan liitoksesta jalkalistan takaa (26)

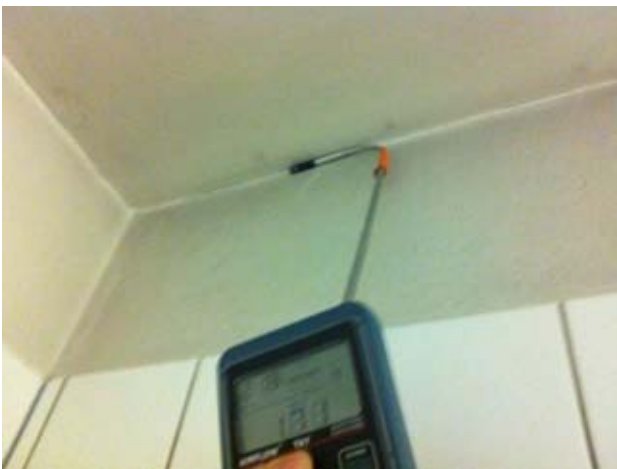
Kuvat 88-90: Ilmanvuotoja kotelorakenteen liitoksesta alaslaskettuun kattoon (29)

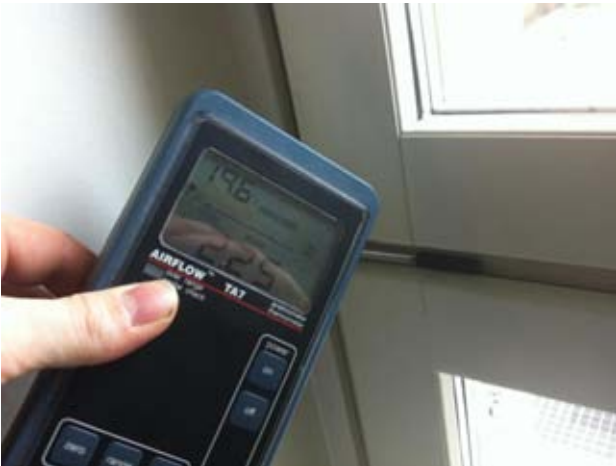
11. KÄY (118)

Kuvat 91-93: Ilmanvuotoja ikkunan karmin ja puitteen liitoksesta (30)

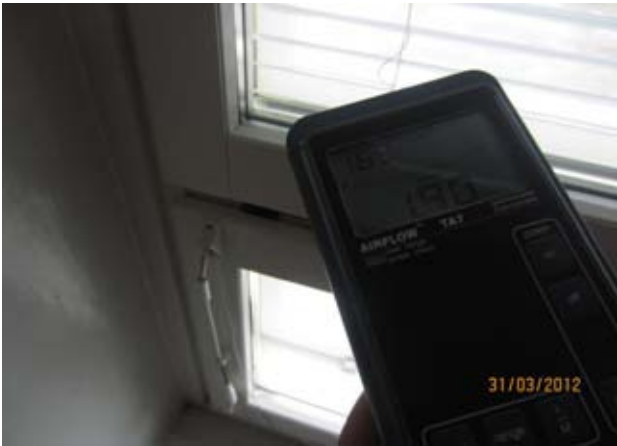
Kuvat 9-10: Ilmanvuotoja ikkunan karmin ja puitteen välistä (4)

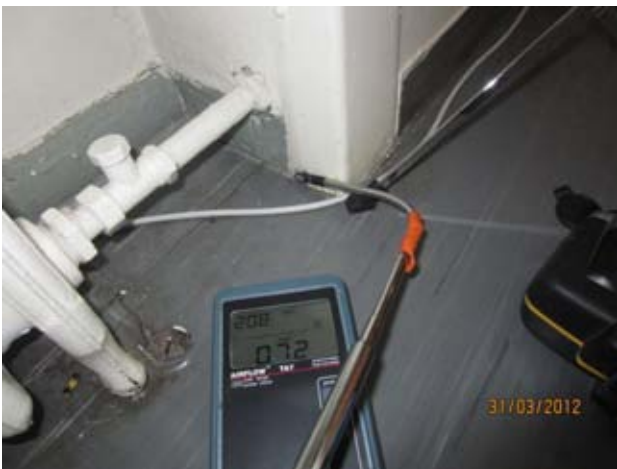
Kuvat 15-17: Ilmanvuotoja ulkoseinän ja välipohjan liitoksesta patterisyvennyksessä (7)

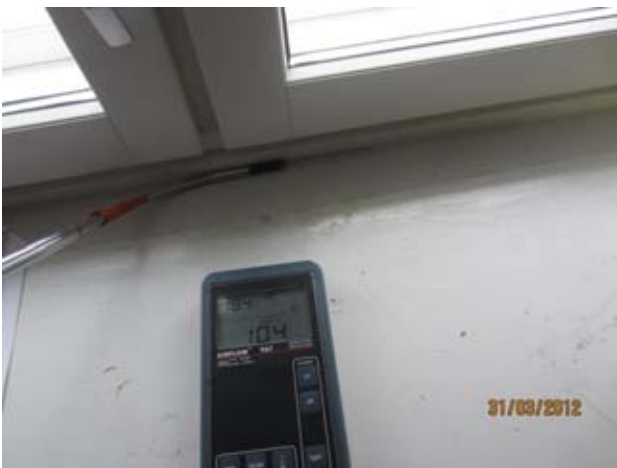
Kuvat 22-24: Ilmanvuotoja ikkunan alakarmin ja seinärakenteen välistä (10)

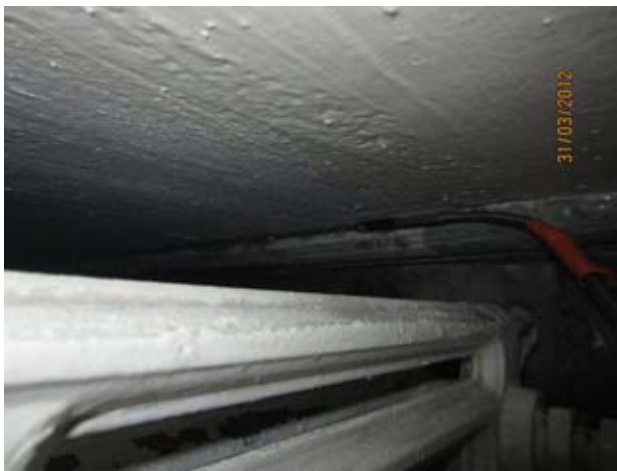
Kuvat 25-27: Ilmanvuotoja ulkoseinän ja välipohjan liitoksesta jalkalistan takaa patterisyvennyksessä (11)

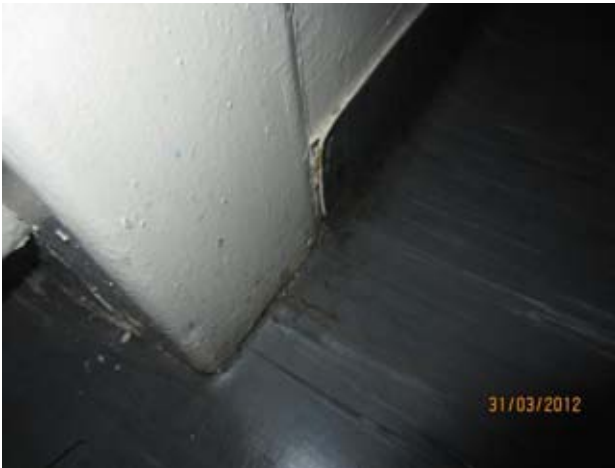
Kuvat 28-30: Ilmanvutoja välipohjan ja ulkoseinän liitoksesta lattiapäällysteen takaa (12)

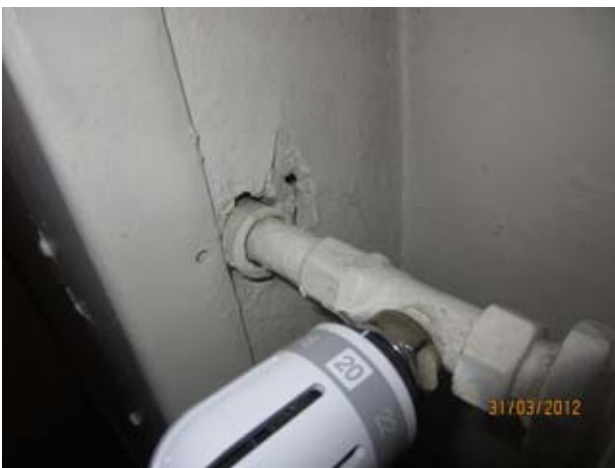
Kuvat31-33: Ilmanvutoja ulkoseinästä patteriputken kohdalla (13)

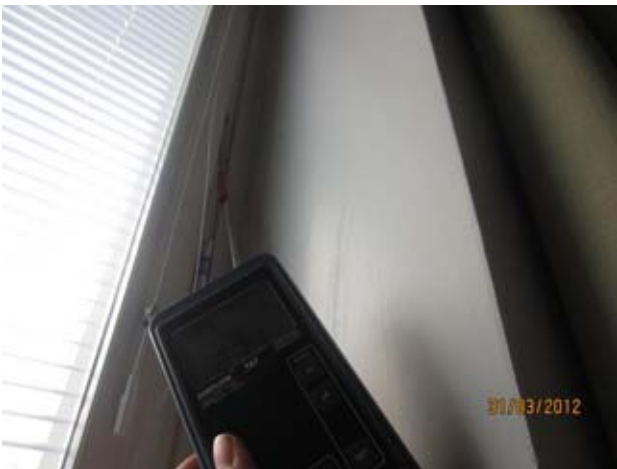
Kuvat 39-41: Ilmanvuotoja ikkunan karmin ja puitteen välistä (16)

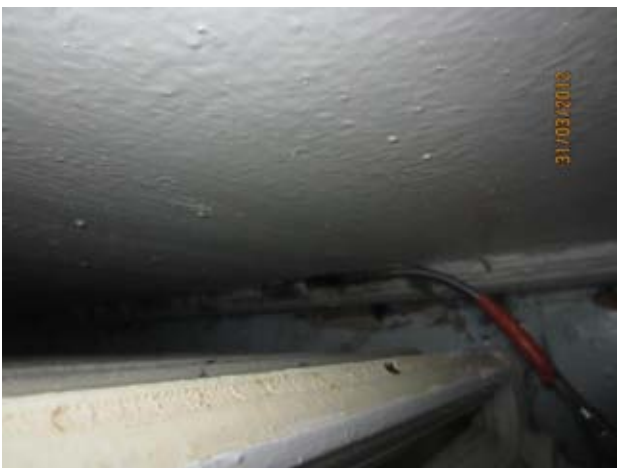
Kuvat 42-45: Ilmanvuotoja ikkunan karmin liitoksesta seinärakenteeseen (17)

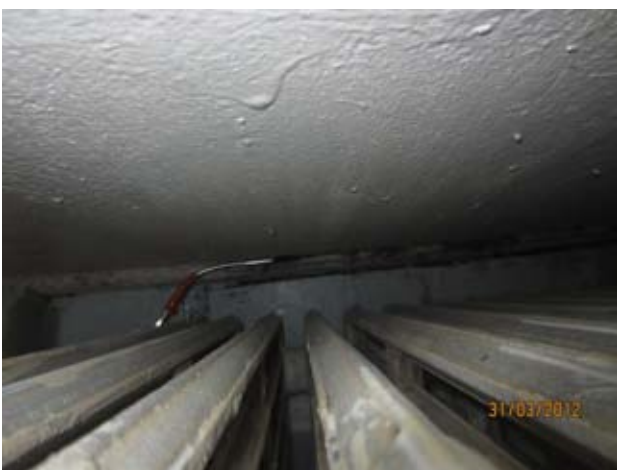
Kuvat 52-54: Ilmanvuotoja ulkoseinästä patteriputken liitoskohdasta (20)

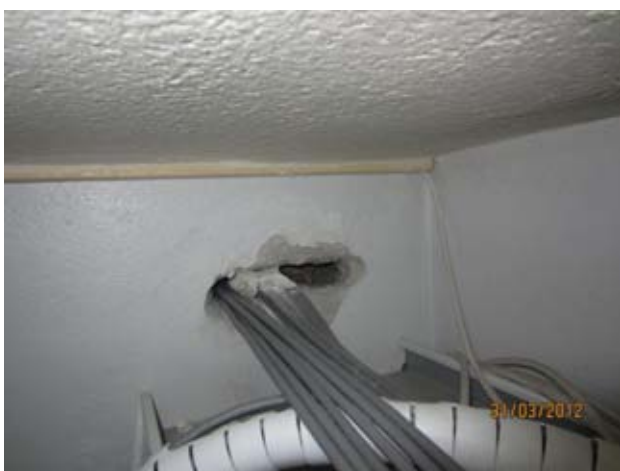
Kuvat 58-61: Ilmanvuotoja ikkunan karmin liitoksesta seinärakenteeseen (22)

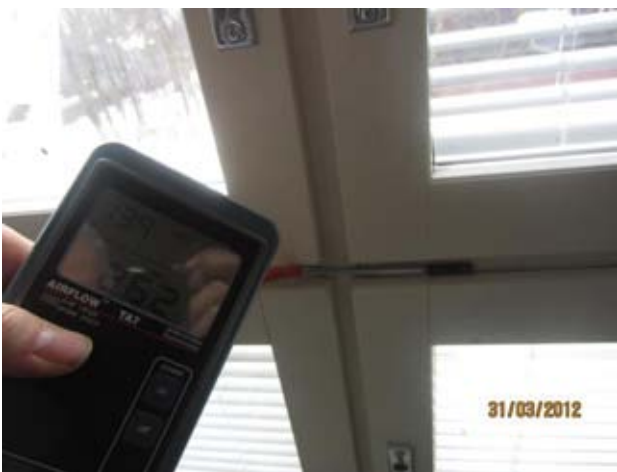
Kuvat 84-86: Ilmanvuotoja ikkunan vaakavälialueen ja puitteen välistä (28)

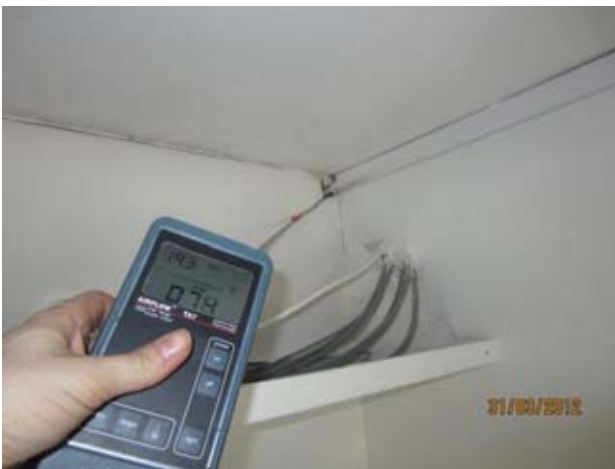
Kuvat 95-97: Ilmanvuotoja seinän läpiviennistä johtoja varten (32)

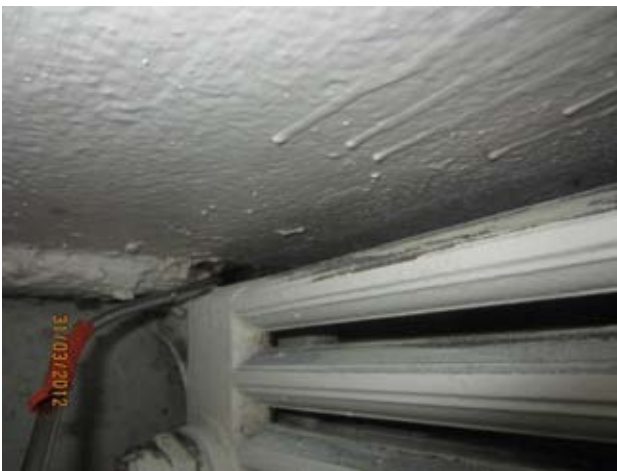
Kuvat 104-106: Ilmanvuotoja patterisyvennyksessä ulkoseinän ja välipohjan liitoksesta jalkalistan takaa (35)

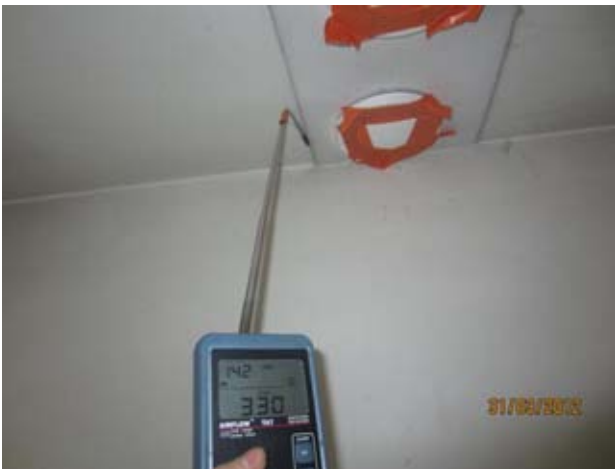
Kuvat 115-117: Ilmanvuotoja IV-venttiilien asennuslevyn takaa (38)

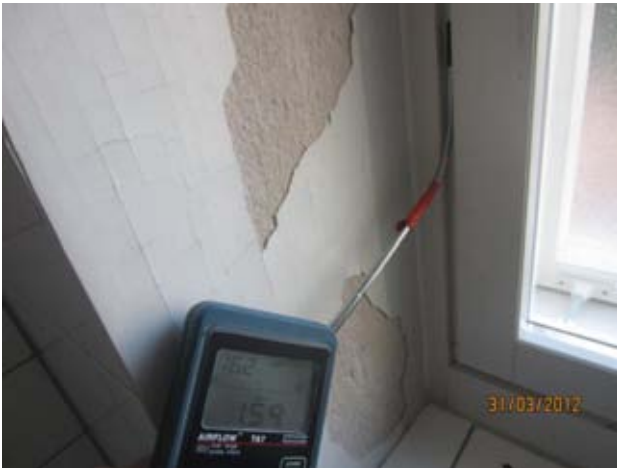
Kuvat 118-120: Ilmanvuotoja ikkunan karmin ja puitteen välistä (39)

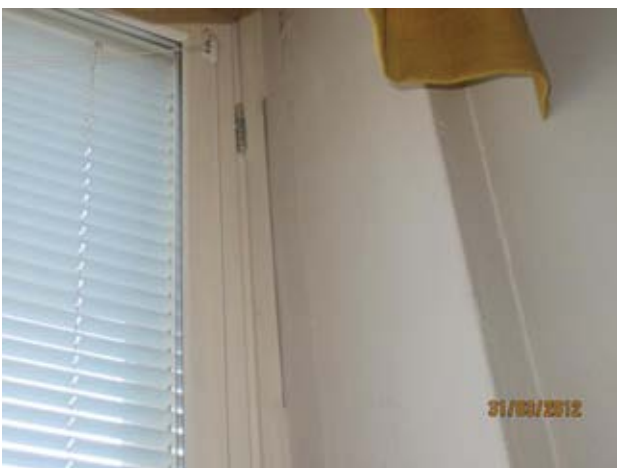
Kuvat 121-123: Ilmanvuotoja tiivistämättä jääneestä ikkunan vuorilistan ja seinän liitoksesta (40)

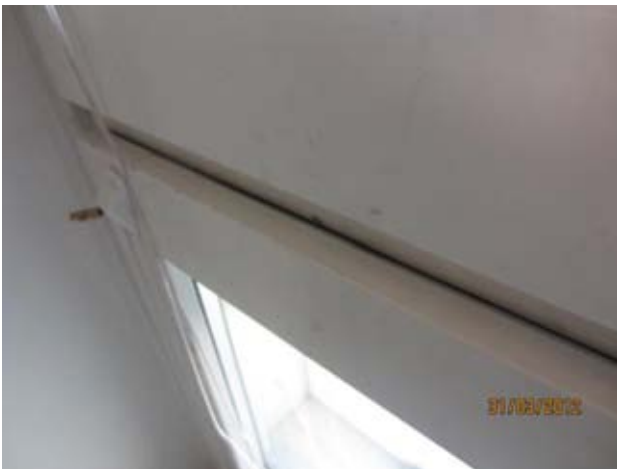
Kuvat 128-130: Ilmanvuotoja vaakavälialueen ja puitteen välistä (43)

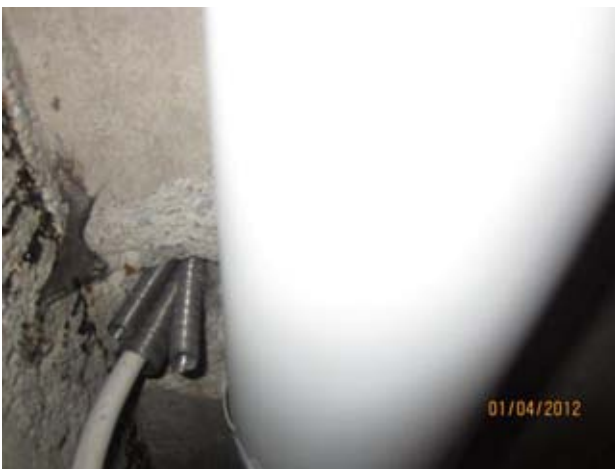
Kuvat 1-3: Ilmanvuotoja välipohjassa olevista sähköläpivientiputkista (1)

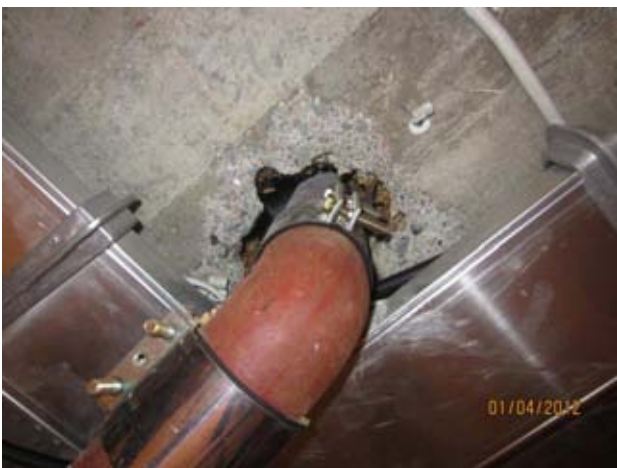
Kuvat 8-11: Ilmanvuotoja viemärin läpiviennin kohdalta (3)

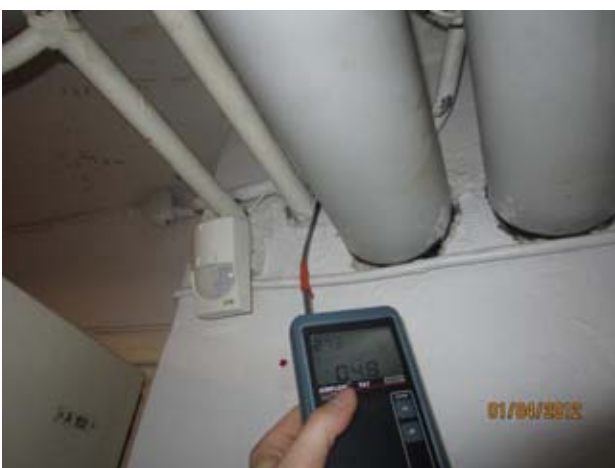
Kuvat 33-35: Ilmanvuotoja lämpöputkien läpiviennistä (11)

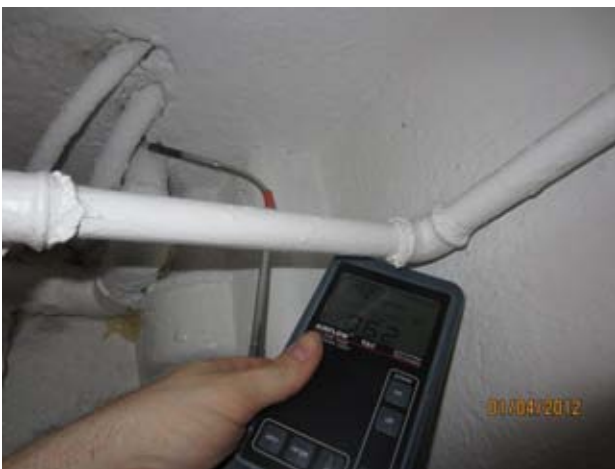
A.7. WC

Kuvat 38-40: Ilmanvuotoja välipohjan läpivienneistä (13)

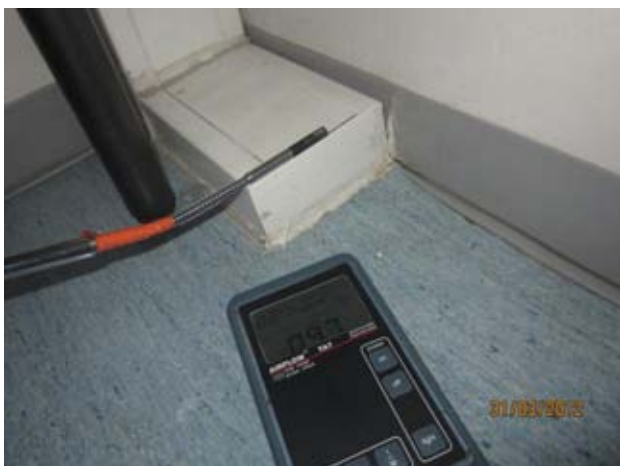
B.2. OT 4 (64)

Kuva 45: Ilmanvuotoja huoneen nurkassa olevasta johtokotelosta, havaittu myös savun avulla (15)

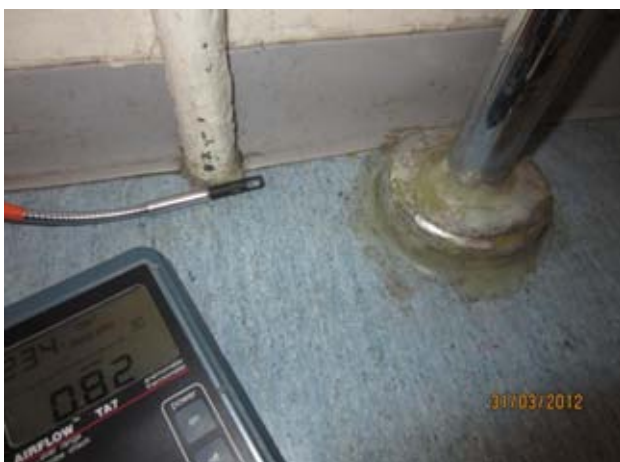
B.3. OT 4 (62)

Kuvat 46-48: Ilmanvuotoja välipohjan läpiviennistä putkea varten (16)

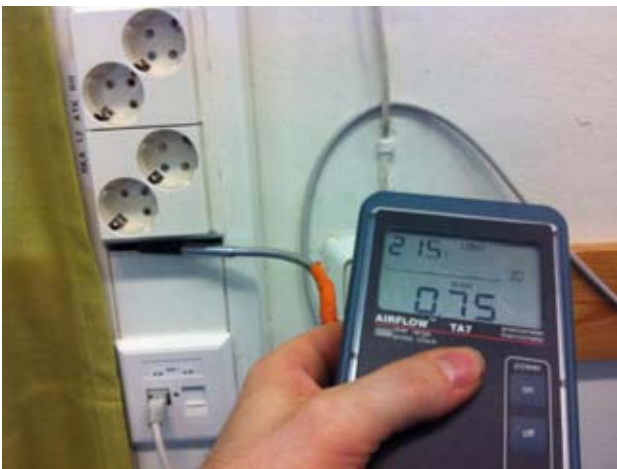
B.4. OT 3 (55)

Kuvat 49-51: Ilmanvuoja sähkökotelosta, havaittu myös savun avulla (17)

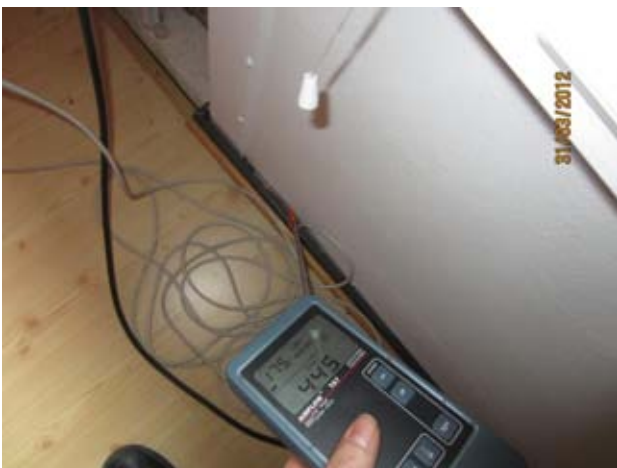
Kuvat 64-66: Suuria ilmanvuotoja ulkoseinän ja lattiapäällysteen liitoksesta, havaittu myös savun avulla (24)

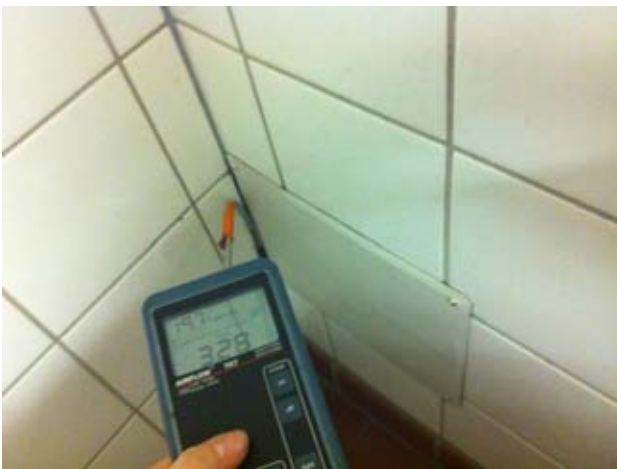
B.9 Inva-WC

Kuvat 81-83: Ilmanvutoja pystykotelon tarkistusluukun reunoista (32)

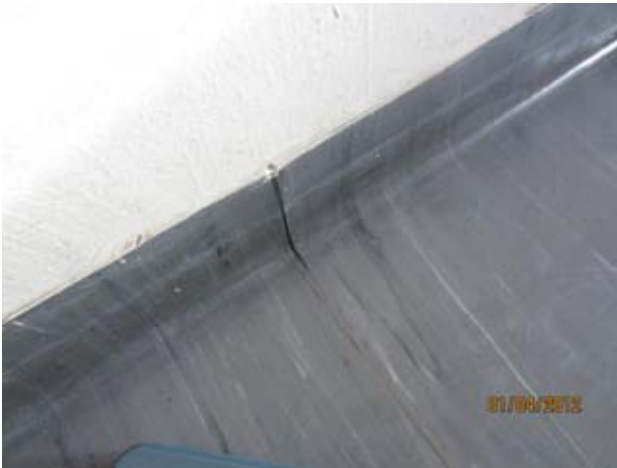
B2. OT 4 (68)

Kuvat 3-5: Ilmanvuotoja lattiapäällysteen saumasta (2)

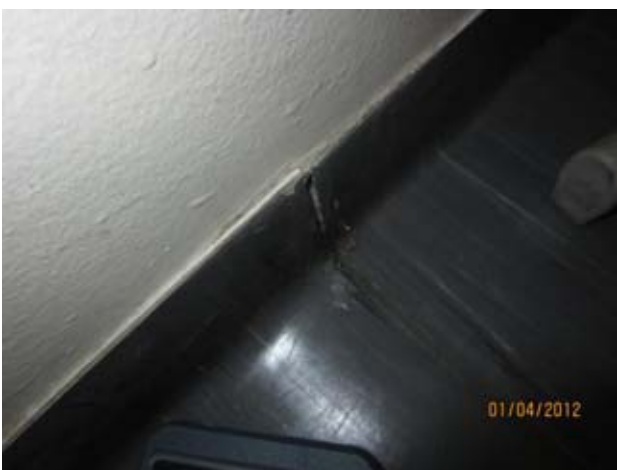
Kuvat 6-8: Ilmanvuotoja lattiapäällysteen saumasta (3)

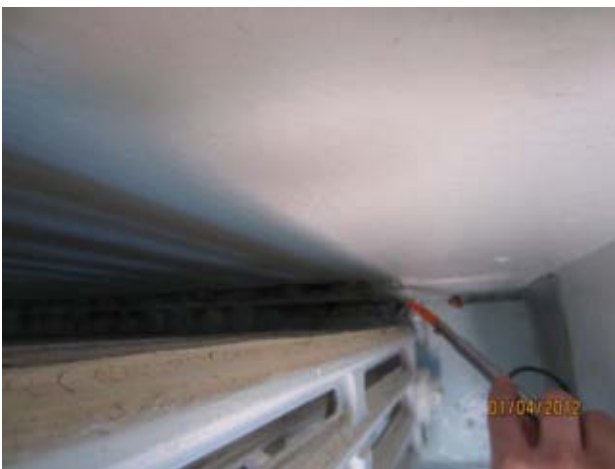
3. OT 4 (67)

Kuvat 20-22: Ilmanvuotoja ulkoseinän ja välipohjan liitoksesta patterin takana (7)

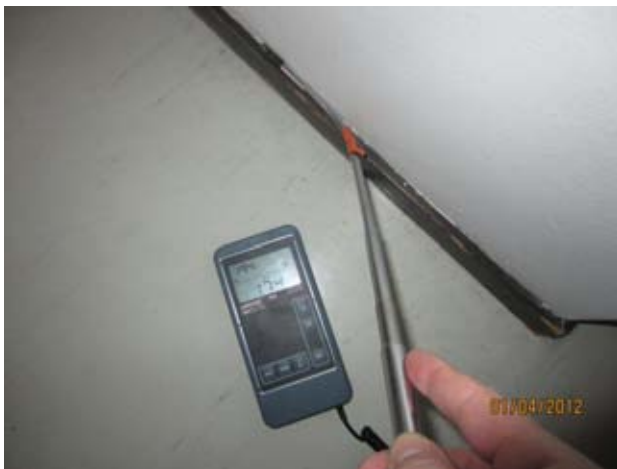
Kuvat 40-42: Ilmanvuotoja väliseinän ja välipohjan liitoksesta (14)

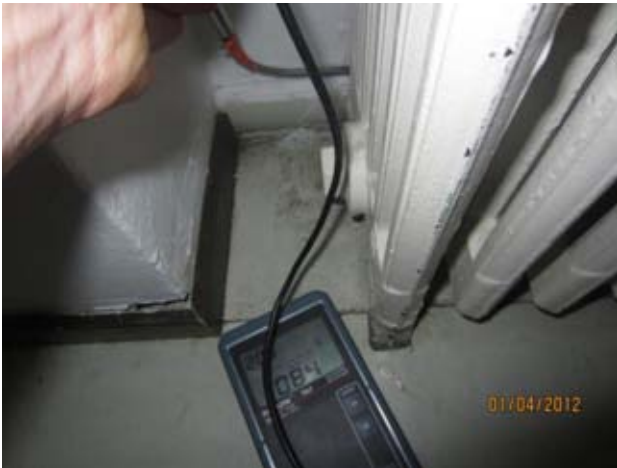
Kuvat 43-45: Ilmanvuotoja ulkoseinän ja välipohjan liitoksesta (15)

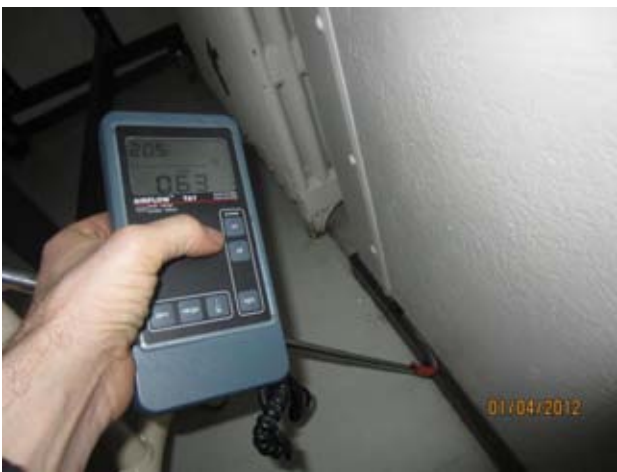
Kuvat 56-58: Ilmanvuotoja ulkoseinän ja välipohjan liitoksesta (19)
