Tapanilan ala-aste: Puukoulu

Veljestenpiha 2

PROJEKTI: 305954

KOSTEUS- JA RAKENNETEKNINEN KUNTOTUTKIMUS

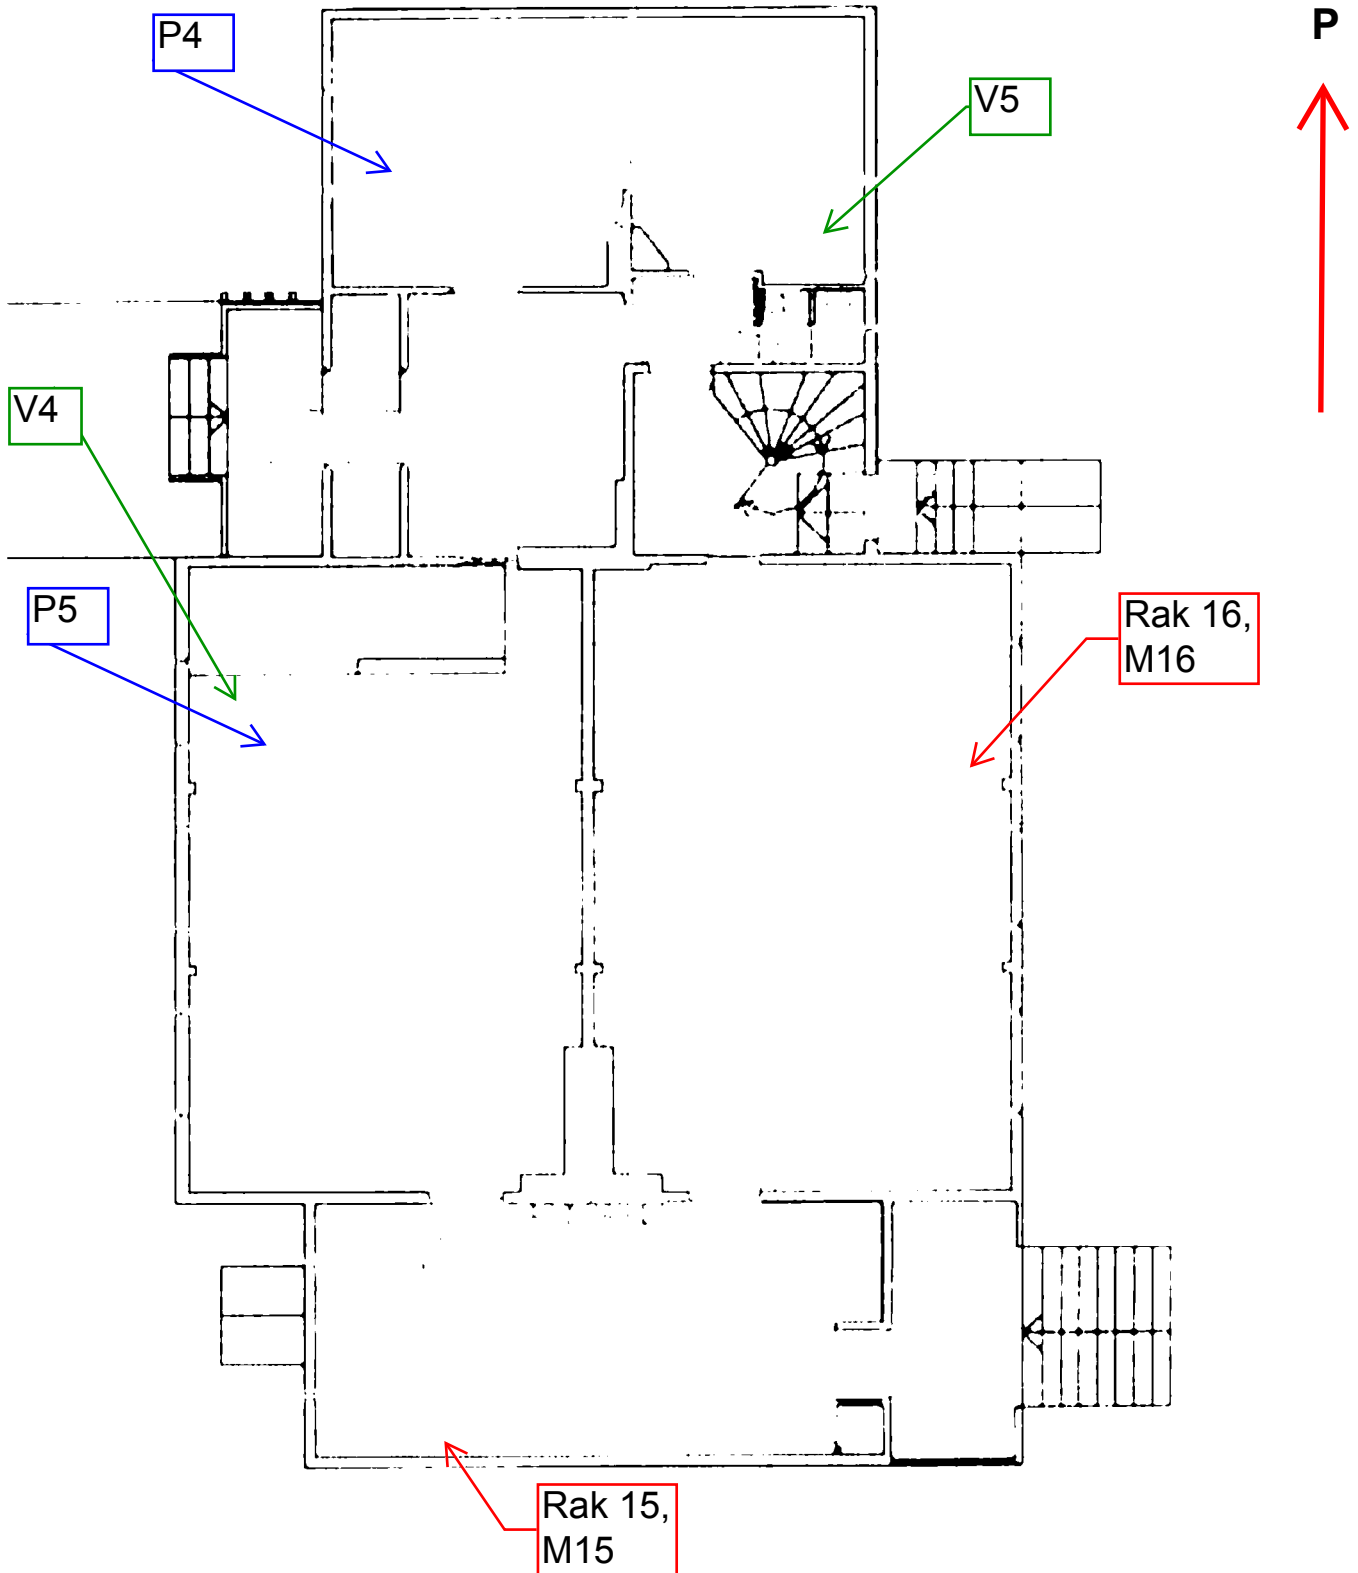
Liite 1 Tutkimuskartta
Tapanilan ala-aste, Puukoulu, 1. krs
3.7.2014
Olli Lipponen / WSP Finland Oy

Alapohjaan tehtiin kaksi rakenneavausta ylhäältä käsin, rakenneavaukset Rak 15 ja Rak 16. Rakenneavauskohdat on merkitty tutkimuskarttaan. Näistä kohdista otettiin vastaavasti mikrobianalyysiin materiaalinäytteet WTA M15 ja WTA M16. Mikrobianalyysin tulokset on esitetty osiossa Alapohjan mikrobinäytteet. Rakenneavausten yhteydessä mitattiin kantavien puisten alapohjarakenteiden kosteuspitoisuus. Puurakenteiden kosteuspitoisuus oli 8 ... 10 paino-%, joka on tavanomainen lukema. Mitattu kosteuspitoisuus ei viittaa alapohjan kosteusvaurioon.
