# TAPANILAN ALA-ASTE A-OSA

## Tutkimusraportti

### LVI- järjestelmien kunto- tutkimukset

Tutkimuksen  
suoritusajankohta: vko 21-23 / 2012  
Raportin päiväys: 27.6.2012

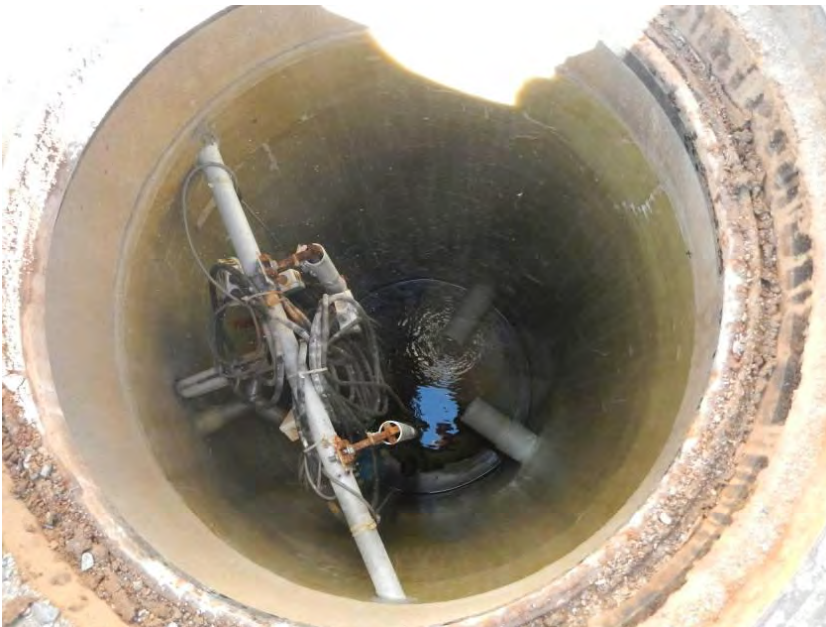
Salaojaverkosto on tutkituin osin uusittu 2000-luvun alussa. Salaojat on asennettu tutkituin osin perusmuurin ulkopuolelle. Salaojat ovat muoviputkea ja niitä kulkee kaksi rinnan. Salaojakaivot ovat tutkituin osin muovikaivoja. Salaojat purkavat rakennuksen nurkalla olevaan perusvesipumppaamoon (kuva 1).

Kuva 1. Yleiskuva perusvesipumppaamosta.

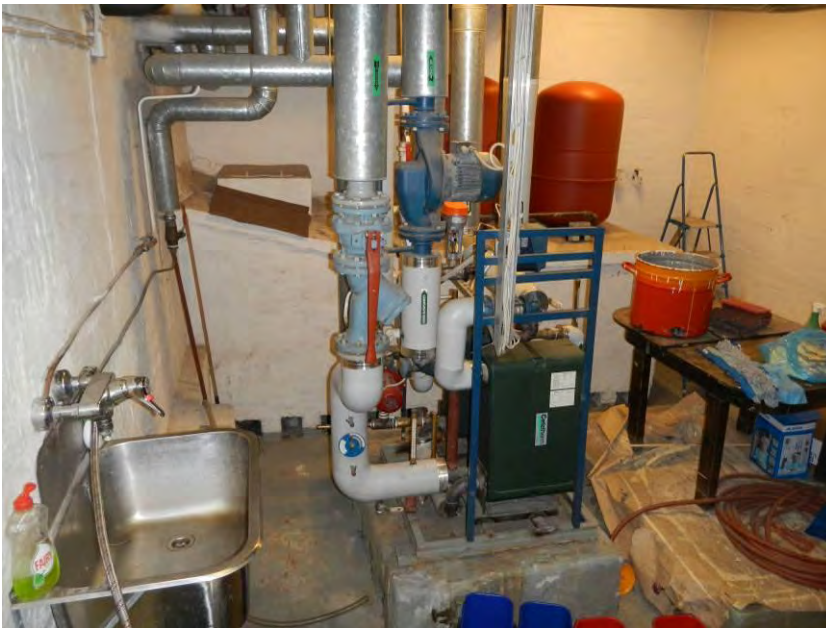
Lämmönsiirtimet sijaitsevat rakennuksen kellarissa olevassa lämmönjakohuoneessa (kuva 3), alakeskuksen kytkentäkaaviota ei havaittu lämmönjakohuoneen seinälle. Kaukolämmön alakeskus sisältää lämpöjohtoverkostojen ja käyttövesiverkoston lämmönsiirtimet. Lämmönsiirtimet ovat juotettuja levysiertimiä ja vuodelta 1999. Siirripaketti on Cetethermin valmistama ja siirtimien tehot ovat seuraavat: lämpöjohtoverkostojen siirrin 400 kW ja lämpimän käyttövesiverkoston siirrin 250 kW. Lämmönjakohuoneen putkistot ja venttiilit ovat sekä alkuperäisiä että siirtimien uusinnan yhteydessä asennettuja. Kalvopaisunta-astiat (2 \* 320 dm<sup>3</sup>) ovat vuodelta 1993 ja varoventtiilit arviolta siirtimien ikäisiä. Osoittavat lämpö- ja painemittarit olivat tarkastetuin osin kunnossa. Lämmönjakohuoneessa ja shuntihuoneessa sijaitsevat pumput ovat Kolmeksin pumppuja, samoin Lv-verkoston pumppu. Pumput ovat asennettu eri aikoina ja ne olivat kunnossa.

Lämmönkehityslaitteet ovat kokonaisuudessaan tyydyttävässä kunnossa eikä laitteiden laajamittaiseen uusintaan arvioitiin olevan tarvetta tarkastelujakson aikana. Pumppuja ja varolaitteita tulee uusia tarpeen mukaan tarkastelujakson aikana, mikäli ne vikaantuvat.

Kuva 3. Yleiskuva lämmönjakuhuoneen laitteista.

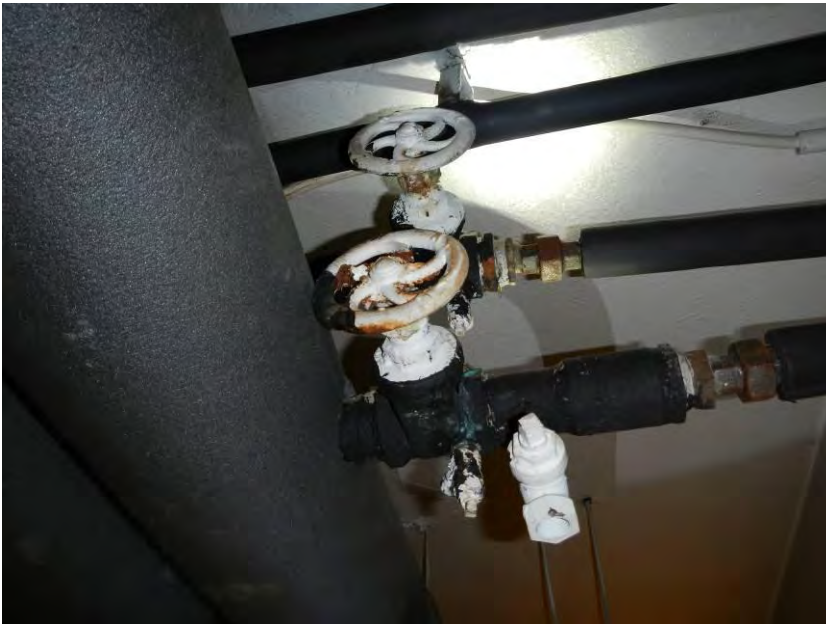
Sulku- ja linjasäätöventtiilit ovat lämmönsiirtimien ja pumppujen yhteydessä olevia venttiileitä lukuun ottamatta alkuperäisiä istukkaventtiileitä (kuva 4). Venttiilit ovat kokonaisuudessaan huonossa tai välttävässä kunnossa. Venttiileiden uusinta tulee tehdä pikaisesti, jotta verkostojen virtaamat voidaan säätää.

Kuva 4. Vanhoilla linjaventtiileillä ei ole mahdollista säätää verkostojen virtaamia.

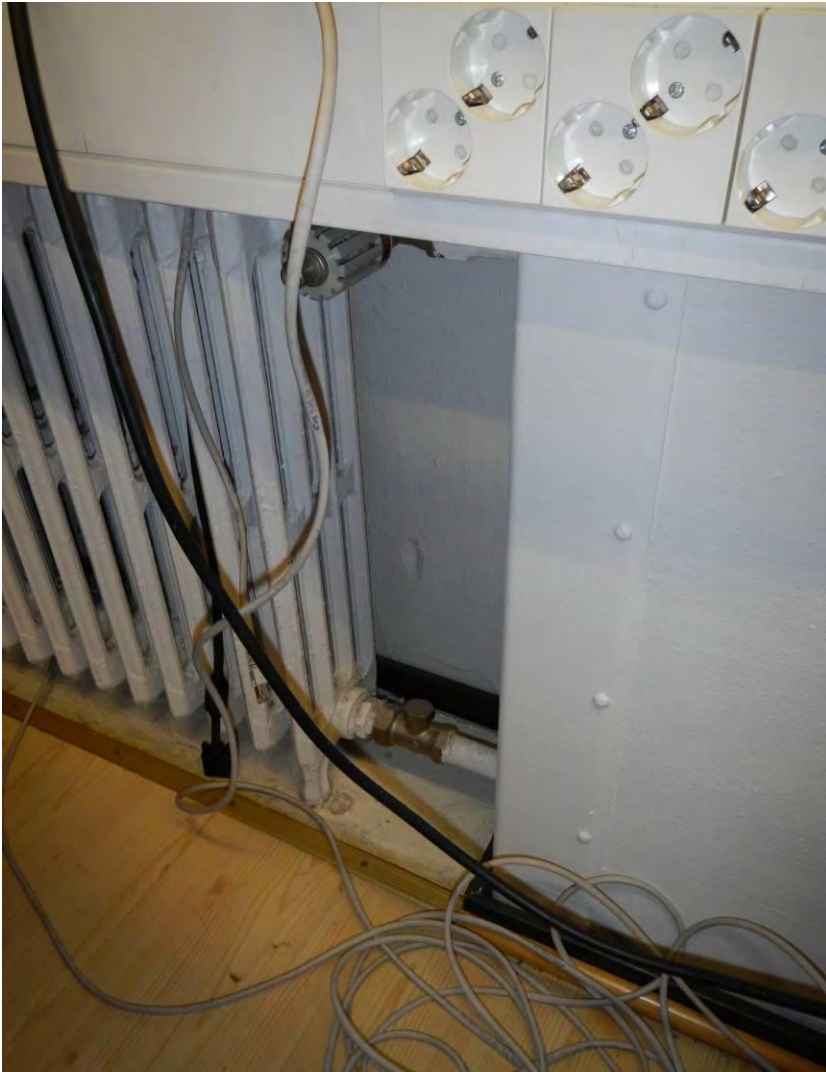
Lämpöpatterit on varustettu pääasiassa eri-ikäisillä, termostaattisilla patteriventtiileillä (kuvat 5-6), tarkastuksessa havaittiin lisäksi alkuperäisillä sulkutulppia. Uusimmat venttiilit ovat tyydyttävässä kunnossa. Vanhojen ja alkuperäisten venttiileiden uusinta tulee tehdä tarkastelujakson alussa, linjaventtiileiden uusinnan yhteydessä. Samalla on suositeltavaa uusien kaikkien patteriventtiilit ja perussäätää verkostojen virtaamat erikseen laadittavan suunnitelman mukaisiksi. Nykyisin huonelämpötilat vaihtelevat lämmityskaudella huomattavasti ovat paikoin huomattavan alhaiset, mikä viittaa verkoston perussäädön puutteisiin ja säätökäyrän puutteisiin.

Kuva 5. Yleiskuva vanhasta patteriventtiilistä.

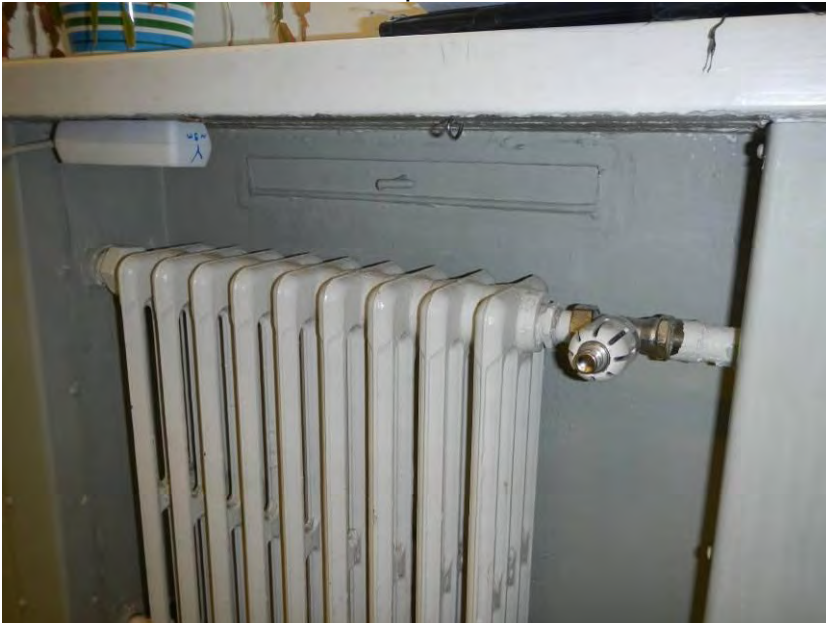
Kuva 6. Yleiskuva uudemmassa patteriventtiilistä.

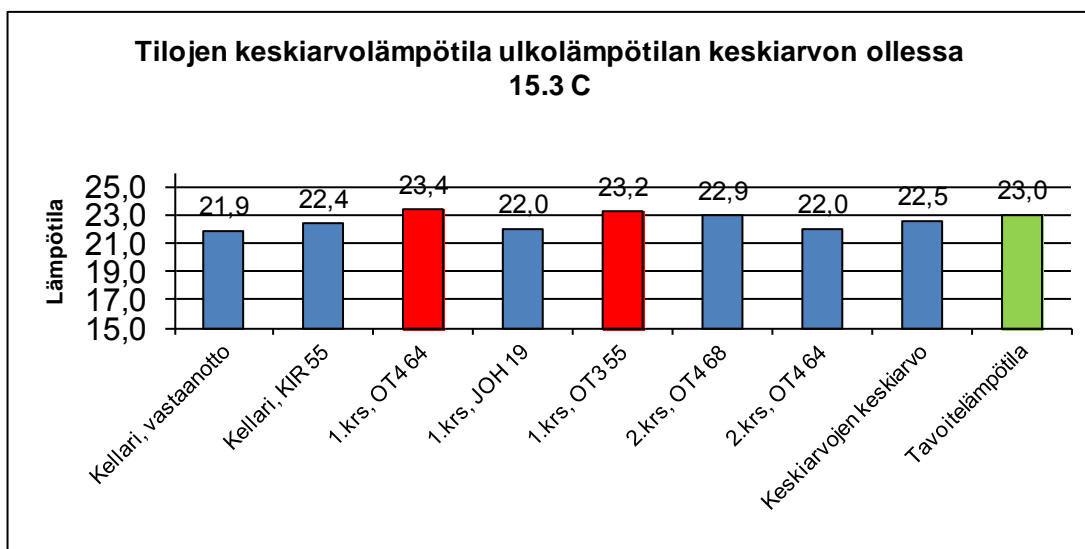
Lämmityskauden ulkopuolella suoritettujen mittausten perusteella kaikkien huoneiden mitattujen huonelämpötilojen keskiarvo on noin 0,5 °C tavoitelämpötilaa alhaisempi. Lähes kaikkien huoneiden mitatut huonelämpötilojen keskiarvot ovat mittausjaksolla pääasiassa tavoitelämpötilaa alhaisempia ja vain kahden huonetilan osalta on havaittavissa alle 0,5 °C ylitys tavoitelämpötilaan nähden. Huonekohtaiset lämpötilat vaihtelevat 21,9...23,4 °C välillä.

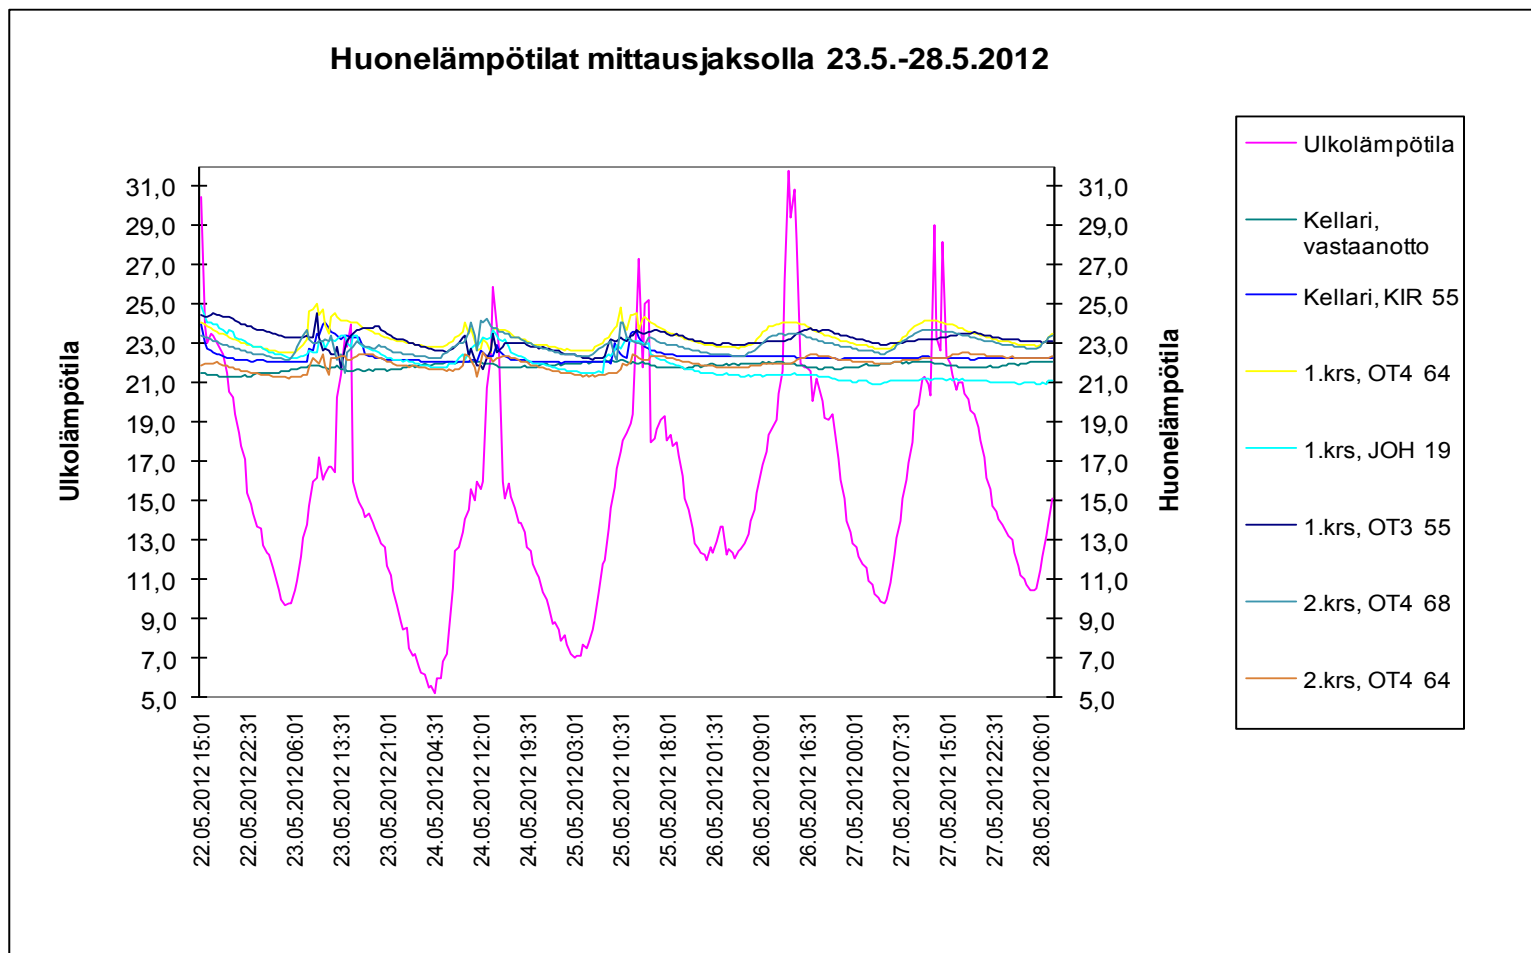
Lämmityskauden ulkopuolisen mittausjakson aikana ulkolämpötilan keskiarvo oli 15,3 °C ja huoneistokohtaiset huonelämpötilat vaihtelevat keskimäärin 2,4 °C, mitä voidaan pitää ulkolämpötilan vaihtelu huomioiden kohtuullisena.

Huoneiden lämpötilavaihtelut ovat suurimmat 1.krs JOH 19 huoneessa (4,0 °C). Muissa mitatuissa huonetiloissa lämpötilavaihtelu on mittausjakson aikana ollut 0,9...2,9 °C. Mittauksissa on havaittavissa huonetilojen lämpötilan kohoaminen ulkolämpötilan nousun myötä. Kaikki mitatut huonelämpötilojen arvot pysyvät S2- luokan enimmäis- ja vähimmäisarvojen sisällä, kun huomioidaan ulkolämpötilan muutokset ja niiden tuomat muuttuvat raja-arvot enimmäislämpötilalle.

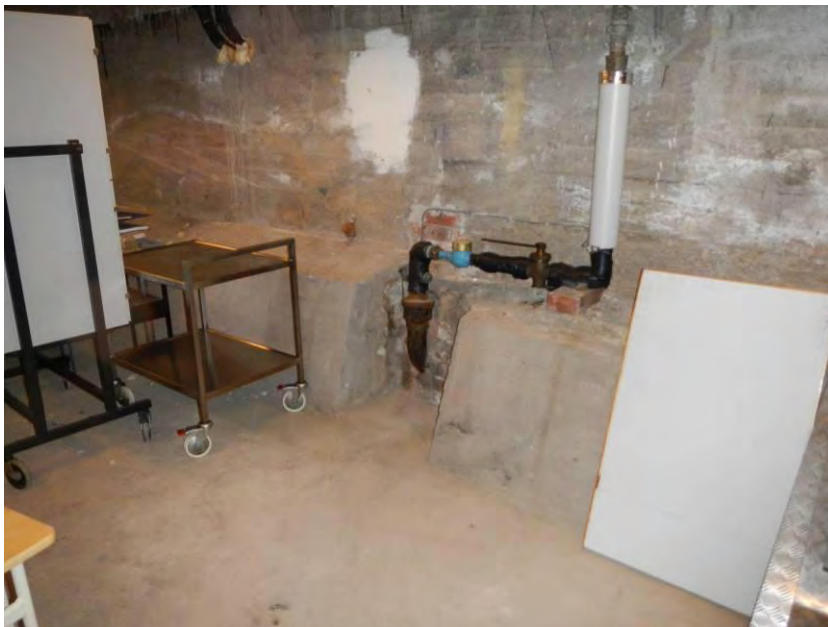
Vesimittari ja pääsulkuventtiilit sijaitsevat kellarivarastossa (kuva 7). Pääsulkuventtiilit ovat vanhoja, jumiutuneita venttiileitä. Pääsulut tulee huoltaa tai uusia pikaisesti. Tonttivesijohdot on valurautaputkea ja sen arvioitiin olevan kohtuullisessa kunnossa.

Kuva 7. Yleiskuva vesimittarista ja pääsulkuventtiileistä.

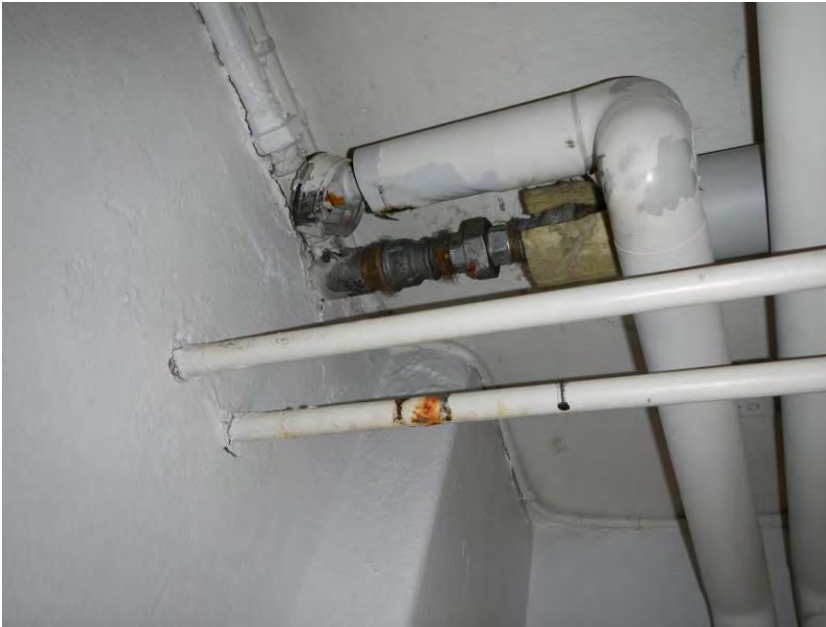
Rakennuksen kylmävesiverkosto on tarkastusten perusteella sekä alkuperäinen 1930-luvulta (kuva 8) että 1980-luvulla uusittu (kuva 9). Runkolinjat kulkevat kellarikerroksen katossa näkyvillä ja nousulinjat horneissa ja rakenteissa. Vanhat kylmävesiverkostot ovat rakennettu kuumasinkitystä teräsputkista, jotka on liitetty kierrelitoksien. Uudemmat kylmävesilinjat ovat kupariputkea, jotka ovat liitetty fosforikuparijuotoksien. Läpivalaisukuvausten perusteella kylmävesiputkien kunto vaihtelee välttävää hyvään. Heikoimman kohdan mukaan määritettynä vanhan verkoston jäljellä oleva käyttöikä on noin 3-5 vuotta ja uudemman verkoston yli 10 vuotta.

Kuva 8. Alkuperäiset ja vanhat kylmävesiputket ovat kuumasinkittyä teräsputkea.

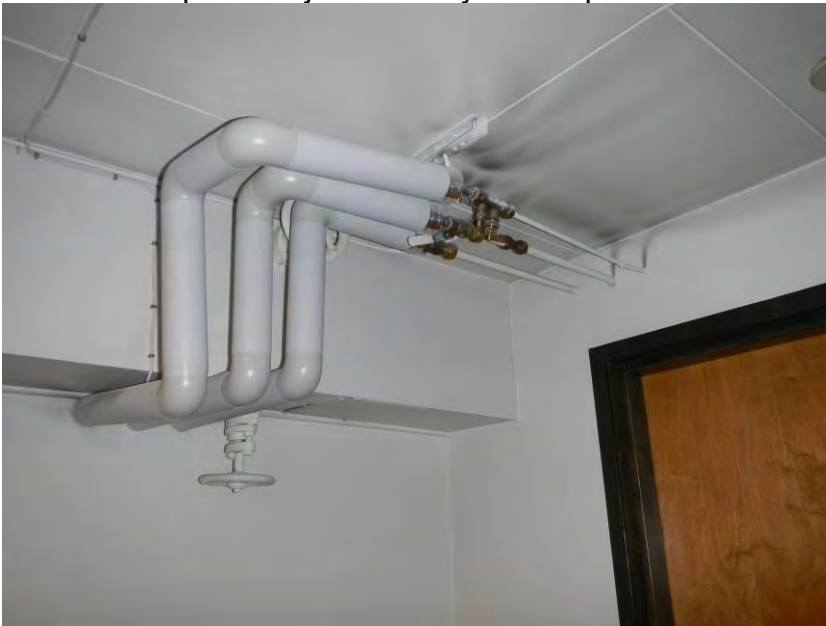
Kuva 9. 1980-luvulla asennetut / uusitut kylmävesiputket ovat kupariputkia.

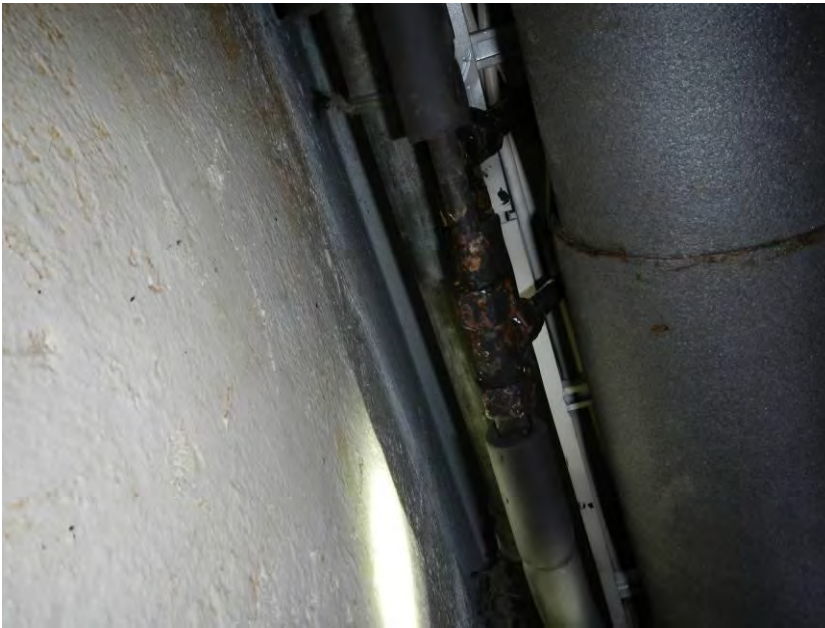
Käyttöveden sulku- ja säätöventtiilit ovat putkien ikäisiä istukkaventtiileitä (kuva 10) ja palloventtiileitä (kuva 11). Alkuperäiset venttiilit ovat huonossa kunnossa, uudemmat tyydyttävässä kunnossa. Vanhat venttiilit tulee uusia tarkastelujakson alussa ja säätöventtiileiden virtaamat tulee säätää erillisen suunnitelman mukaisiin arvoihin.

Kuva 10. Yleiskuva vanhoista linjaventtiileistä.

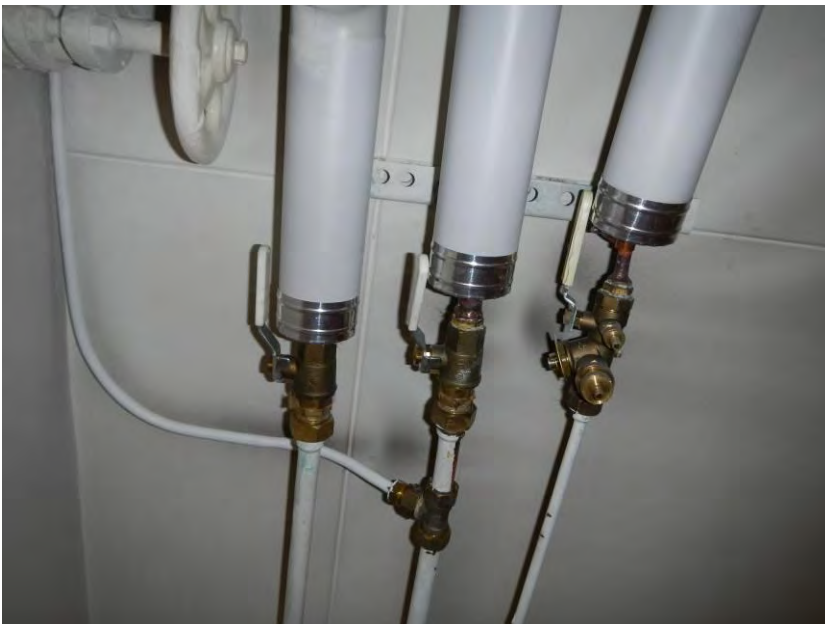
Kuva 11. Yleiskuva uudemmissa linjaventtiileistä.

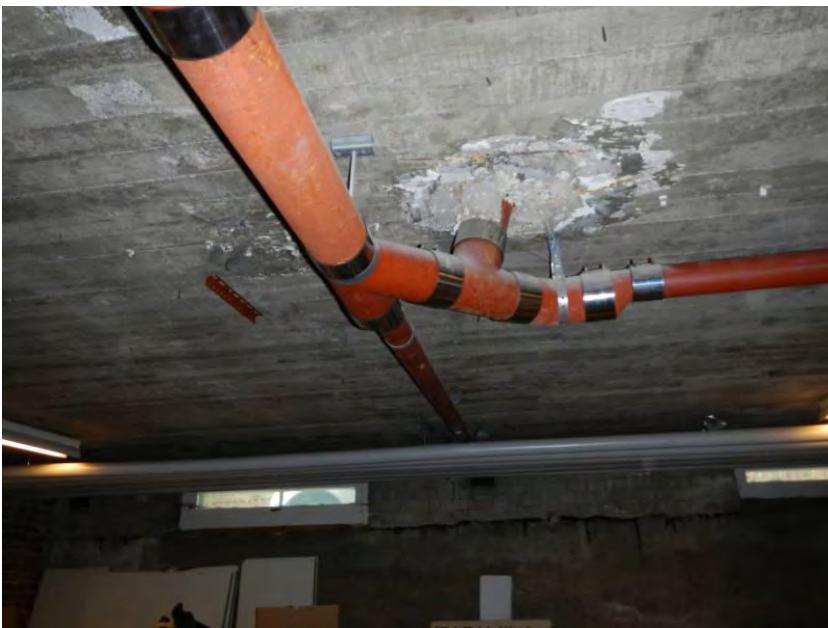
Jätevesiviemärit ovat tarkastetuin osin sekä alkuperäisiä 1930-luvulta (kuva 13) että 1980-luvulla asennettuja (kuva 14). Tutkimuksen perusteella on arvioitu rakennuksen sisäpuolisten viemäreiden olevan valtaosin alkuperäisiä.

Kuva 14. 1980-luvulla on tehty muutoksia ja viemäreitä on lisätty.

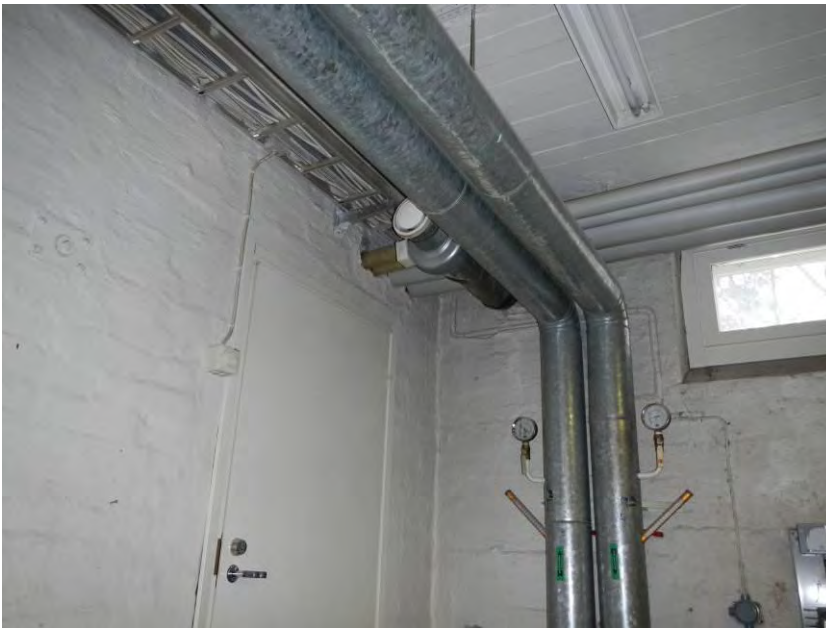
Rakennusta palvelee kolme poistoilmakonetta. 17PK1 kone on kanavapuhallin (kuva 20) ja se palvelee lämmönjakohuonetta. Kone sijaitsee palvelualueella ja sitä ohjataan käsi-kytkimen ja huonetermostaatin avulla. Koneen arvioitiin olevan tyydyttävässä kunnossa. Kone tulee uusia tarpeen mukaan. Koneen suunnitelmien mukainen ilmamäärä on -55 l/s.

Kuva 20. Yleiskuva lämmönjakohuoneen poistoilmapuhaltimesta.

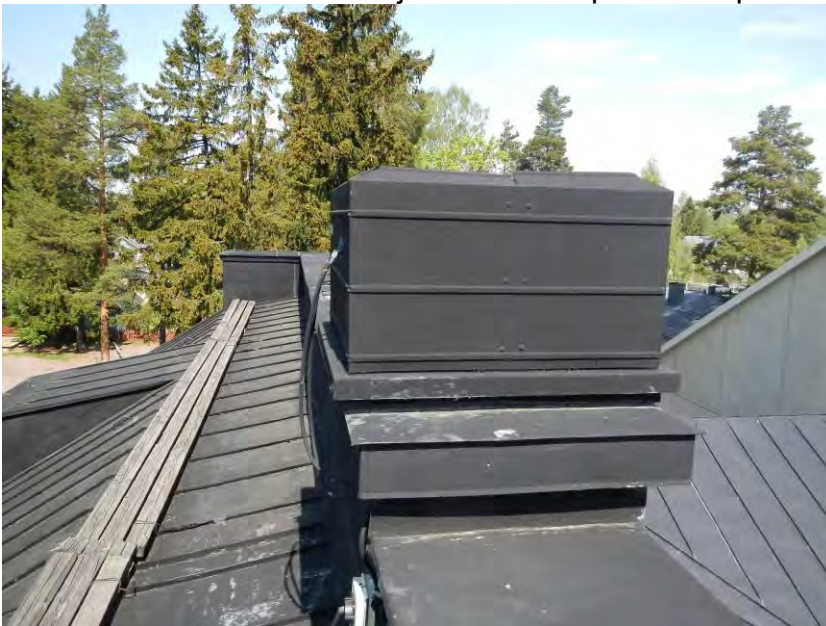
Huippuimuri ilman tunnusta sijaitsee vesikatolla (kuva 21). Kone on Valloxin vuodelta 1996 oleva 2-nopeuksinen huippuimuri ja se palvelee mm. terveydenhoitajan tiloja kellarissa, rehtorin huonetta, 2.kerroksen luokkia OT4 64 ja OT3 53 sekä muita paikallisia huonetiloja (tarkka palvelualue ei selvinnyt puutteellisten suunnitelmien vuoksi). Huippuimurissa ei havaittu sivuääniä tai puutteita. Koneen arvioitiin olevan kunnossa eikä sen välittömään uusintaan arvioitu olevan tarvetta. Tosin ilmanvaihdon korjaukset tuovat koneelle ja sen palvelualueille muutostarpeita. Koneen suunnitelmien mukainen ilmamäärä ei selvinnyt. Koneen mitattu ilmamäärä tutkimushetkellä oli - 441 l/s.

Kuva 21. Yleiskuva suuremmasta huippuimurista.

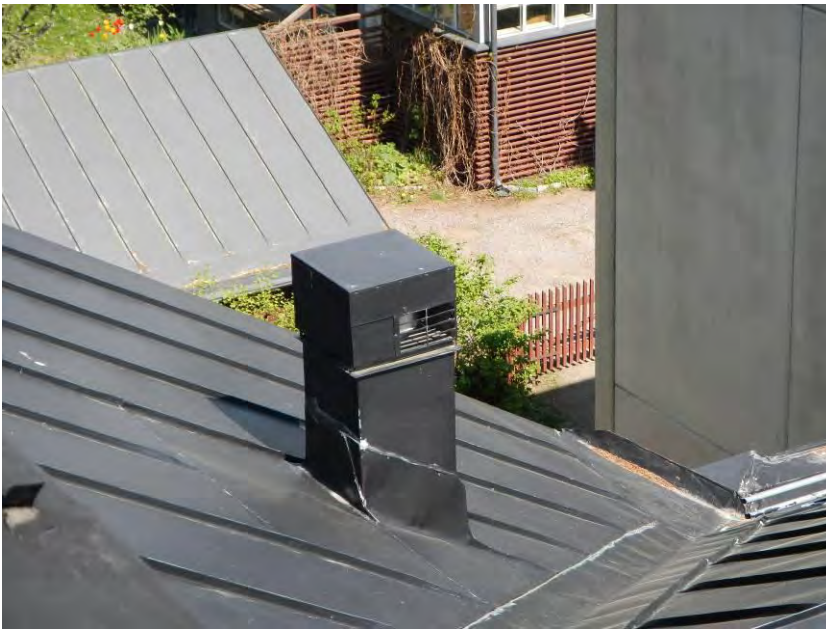
11PK1 kone sijaitsee vesikatolla (kuva 22). Kone on Kojan vanha (arviolta 1980-luvulta) huippuimuri ja se palvelee mm. rakennuksen pohjoispään wc-tiloja ja siivouskomeroita. Huippuimurissa ei havaittu sivuääniä tai merkittäviä puutteita. Koneen arvioitiin olevan kunnossa eikä sen välittömään uusintaan arvioitu olevan tarvetta. Kone tulee uusia tarpeen mukaan tarkastelujakson aikana, mikäli se vikaantuu. Koneen suunniteltu ilmamäärä on -125 l/s ja tutkimushetkellä mitattu ilmamäärä -117 l/s. Mitatun ja suunnitellun ilmamäärän poikkeama (noin -6 %) on sallitun poikkeaman rajoissa (sallittu poikkeama on ± 10 %) ja ilmamäärää voidaan näin ollen pitää suunnitelmien mukaisena.

Kuva 22. Yleiskuva wc-tilojen huippuimurista.

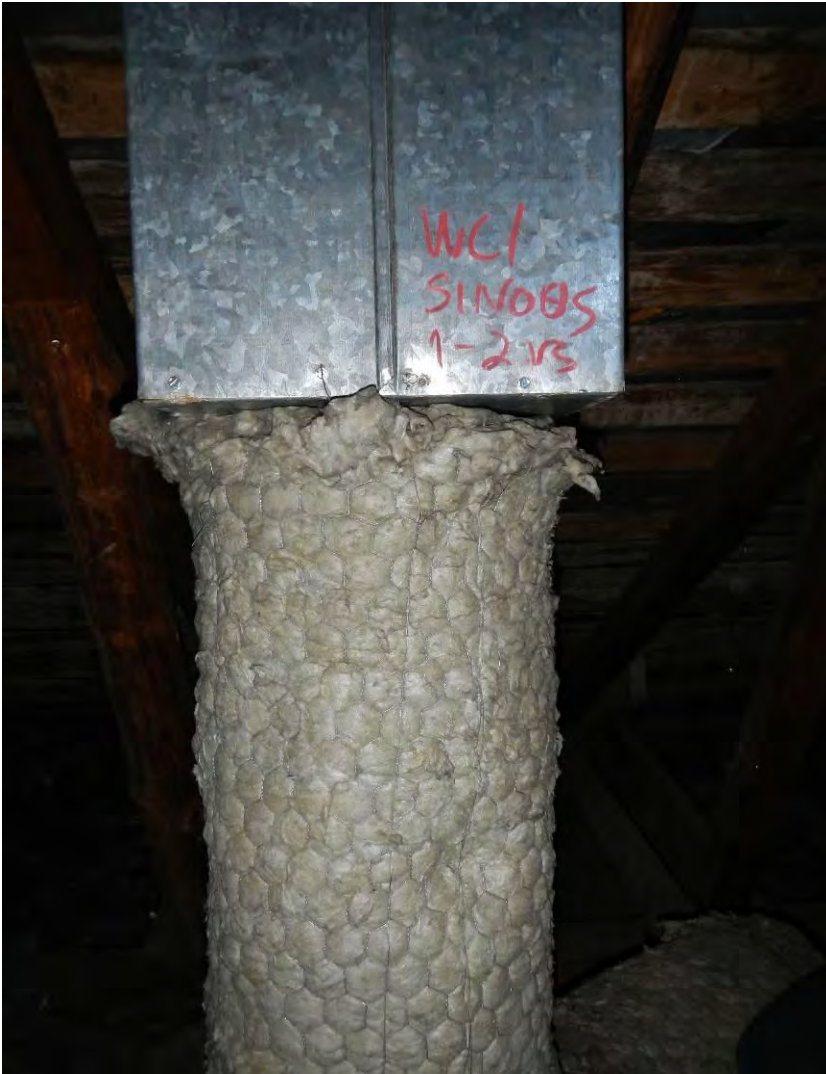
Huippuimureiden kokoojapiiput toimivat äänenvaimentimina (kuva 23). Piippujen arvioitiin olevan kunnossa. Kanavahaaroissa on lisäksi äänenvaimentimia. Suuremman huippuimurin kanavahaaroissa on lisäksi säätöpeltejä (kuva 24), mutta niissä ei havaittu yleisesti ottaen mittayhteitä.

Kuva 23. Yleiskuva poistoilmakoneen poistoilmapiipusta.

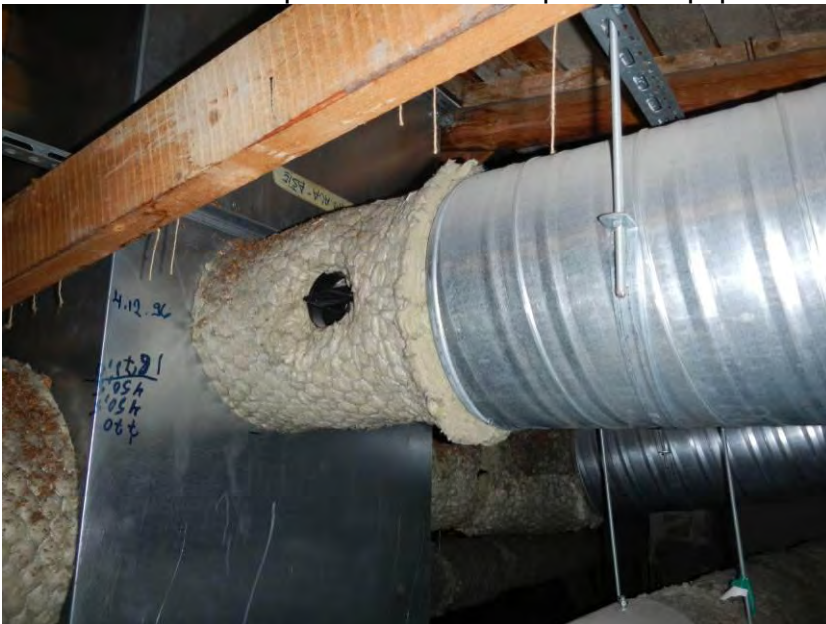
Kuva 24. Säätopelleissä ei havaittu mittayhteitä.

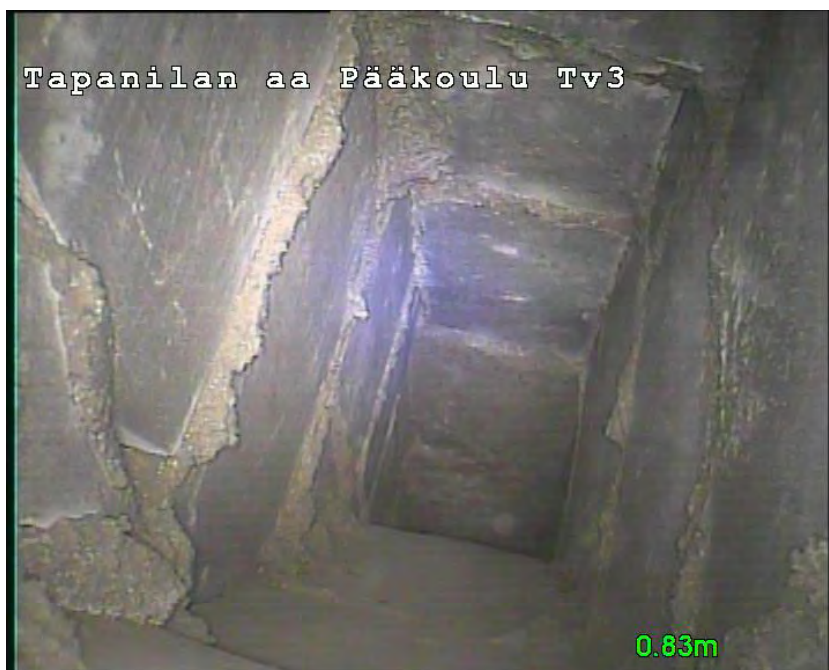
Poistoilmahormien kuntoa kartoitettiin sisäpuolisen tv-kuvauksen avulla yhteensä 17 otoksesta, kuvaukset ovat raportin liitteenä (liite 7). Kuvausten perusteella hormit ovat pääasiassa ehjät (kuvat 25-26), mutta ullakolla olevien puhdistusluukkujen yhteydessä hormoneissa oli havaittavissa rikkoutumista ja tiiveyspuutteita (kuvat 27-28). Hormien saumauksissa on havaittavissa hieman rapautumaa eikä niiden tiiveyden arvioitu olevan parasta mahdollista tasoa. Tiiveyden arvioitiin kuitenkin olevan kohtuullista tasoa nykyinen järjestelmä huomioiden. Tarkastuksen perusteella osa hormoneista on tukossa (kuva 29), koska hormissa on risuja / vastaavaa. Vaakahormeissa on yleisesti ottaen runsaasti rakennusaineista epäpuhtautta (kuva 30). Yhdessä hormissa havaittiin sähkökaapeleita (kuva 31), vaikka niitä ei saisi ilmanvaihtohormiin asentaa ja muutamassa hormissa kierretangot lävistivät hormin (kuva 32). Puhdistusluukkujen liitokset ja muut rikkiäiset näkyvät osuudet tulee kunnostaa ensitilassa. Samalla tulee puhdistaa hormit epäpuhtauksista. Hormien tarpeen mukainen tiivistys tulee suorittaa ilmanvaihtojärjestelmän muutostyön yhteydessä, jotta ne vastaavat koneellisen ilmanvaihdon tarpeita.

Kuva 25. Yleiskuva hormista.

*Ilmanvaihdon ensivaiheessa suoritettavien korjaustöiden yhteydessä tulee nykyinen pairovoimainen ilmanvaihto muuttua koneelliseksi poistoilmavaihtojärjestelmäksi. Rakennusaineiset hormit tulee liittää joko ullakolle tai vesikatolle asennettaviin poistoilmakoneisiin siten, että hormikohtainen ilmamäärä on säädettävissä. Korjaustyön yhteydessä tulee varmistaa hormien palvelualue ja varmistaa näin jokaiseen tilaan riittävä poistoilmavaihto. Hormit tulee tiivistää tarvittavassa laajuudessa. Toisessa vaiheessa tulee rakennuksen ilmanvaihto peruskorjata koneelliseksi tulo- ja poistoilmavaihtojärjestelmäksi, jolloin kaikki kanavat tulevat uusiutumaan.*

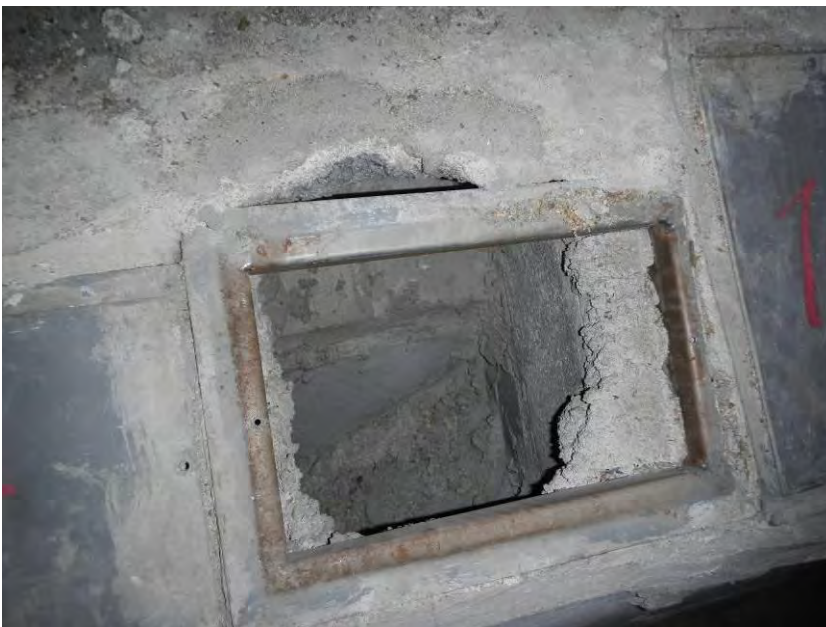
Kuva 28. Hormin puhdistusluukun kehyksen tiiveys on puutteellinen.

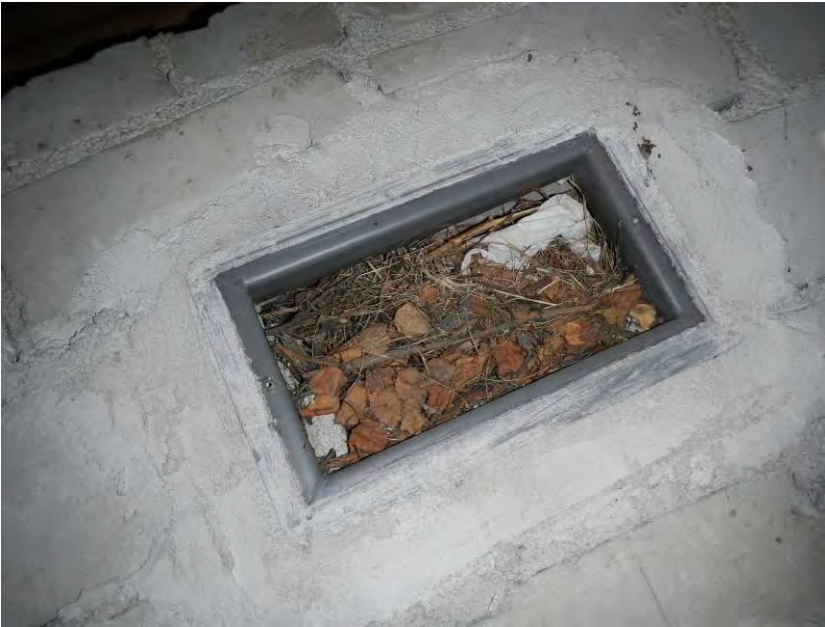
Kuva 29. Hormi on tukossa (mahdollinen linnunpesä / vastaava).

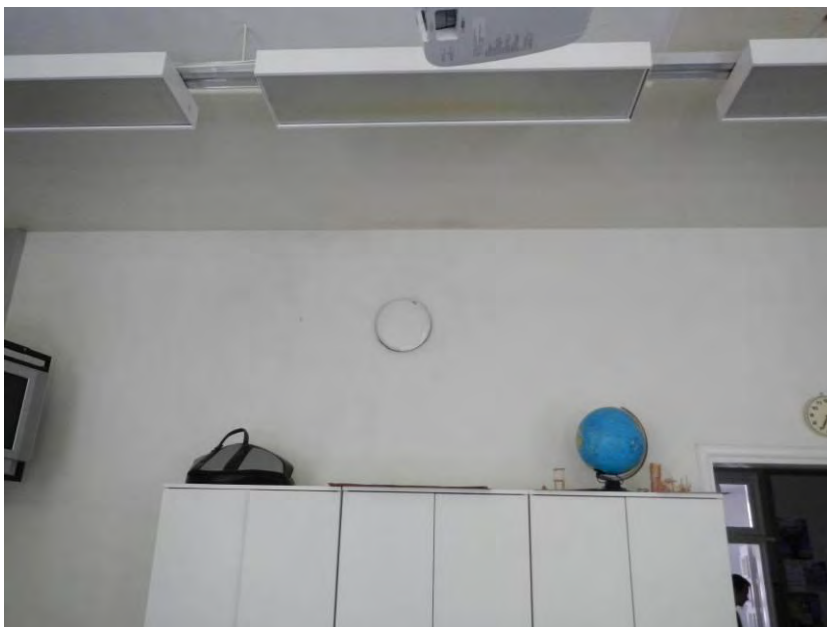
Painovoimaisen ilmanvaihdon tiloissa poistoilmaventtiilit ovat vanhoja / alkuperäisiä lautasventtiileitä (kuva 35). Koneellisen poistoilmanvaihdon tiloissa poistoilmaventtiilit ovat kartiomallisia lautasventtiileitä (kuva 36). Luokahuoneissa olevat alkuperäiset korvausilmaventtiilit ovat ikkunapenkeissä sijaitsevia luokkuventtiileitä (kuva 37), jotka on tukittu ilmeisesti julkisivusaneerauksen tai muun korjauksen yhteydessä. Kellaritiloissa on valurautaisia luokkuventtiileitä vielä käytössä. Uudemmat korvausilmaventtiilit ovat seinälle asennettuja suodattimella ja säätömahdollisuudella varustettuja seinäventtiileitä (kuva 38).

Kuva 35. Yleiskuva painovoimaisen ilmanvaihdon lautasventtiileistä.

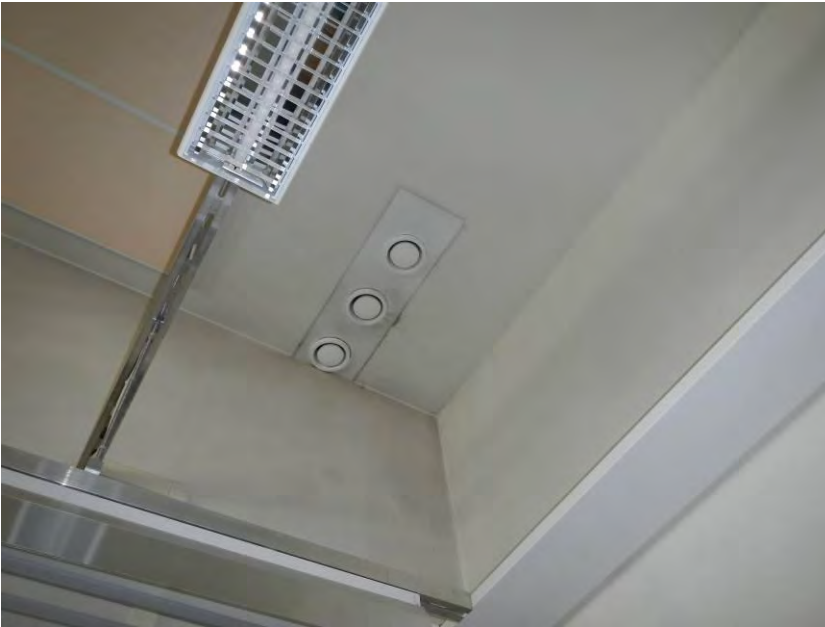
Kuva 36. Yleiskuva koneellisen poiston venttiileistä.

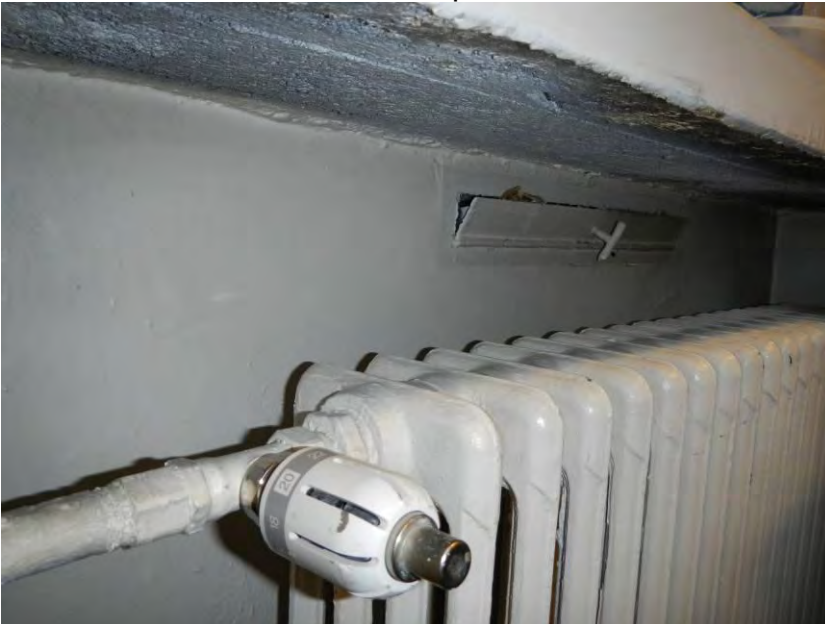
Kuva 37. Alkuperäiset korvausilmaventtiilit ovat tukittu.

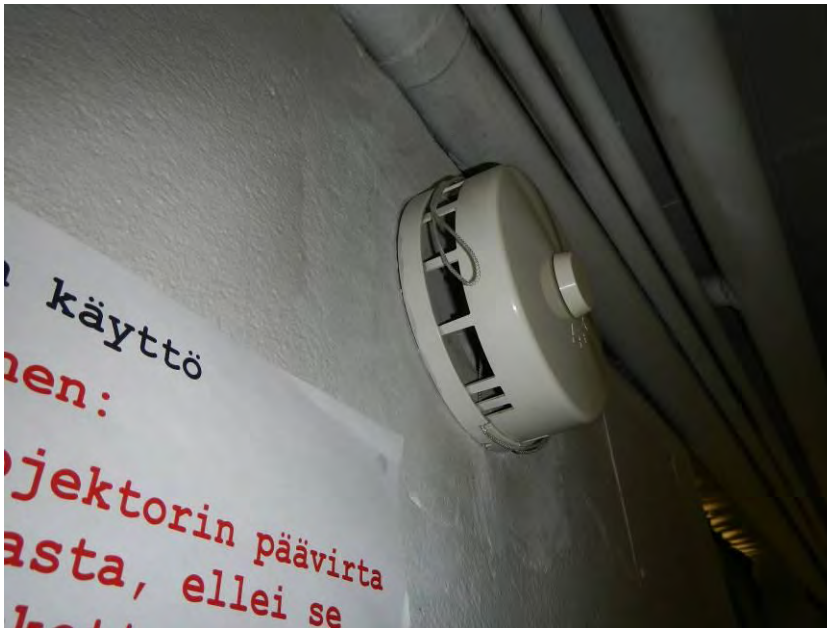
Kuva 38. Uudemmat korvausilmaventtiilit ovat varustettu suodatusmahdollisuudella.

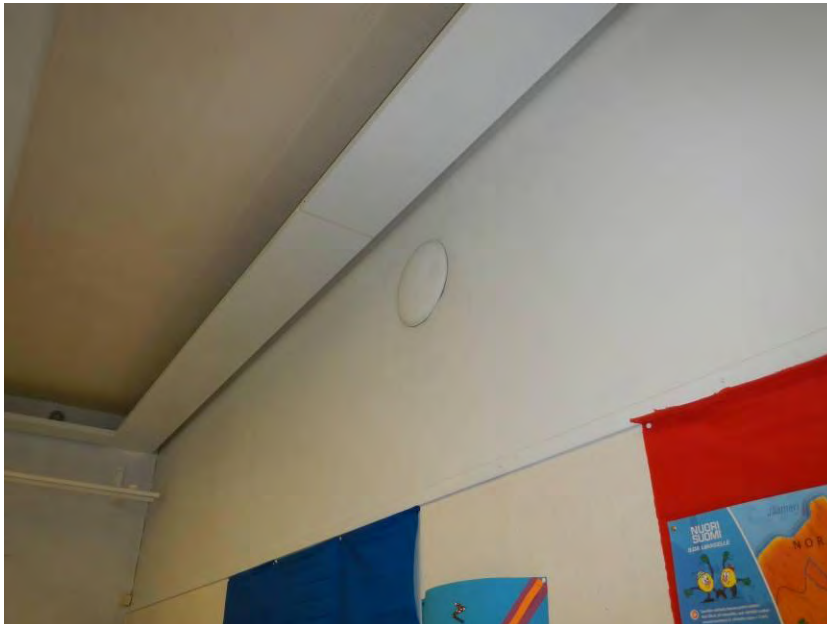
Pääte-elimet ovat valtaosin puhtaita, mutta osa niistä oli teipattu umpeen tai kierretty täysin kiinni (kuva 39).

Kuva 39. Osa venttiileistä on suljettu kokonaan.

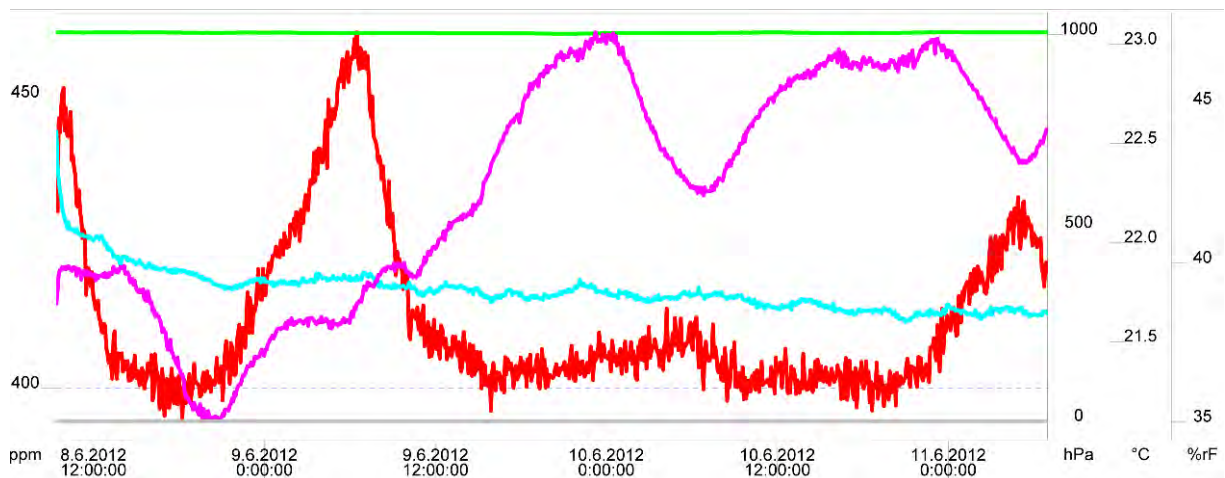
- mittausajanjaksolla ilman hiilidioksidipitoisuus (CO<sub>2</sub>-pitoisuus) vaihteli välillä 394,332...461, 168 ppm keskiarvon ollessa 411,827 ppm ja kaikki mitatut hiilidioksidipitoisuuden arvot alittivat sisäilmastoluokassa S2<sup>\*1)</sup> olevan tavoitearvon (900 ppm) samoin kuin Terveysturvallisuuden perusteella asetetun ihmisperäisen hiilidioksidin enimmäismäärän (1500 ppm)<sup>\*2)</sup>

- mittausajanjaksolla lämpötila vaihteli välillä +21,600...+22,560 °C keskiarvon ollessa +21,761 °C ja mitatut lämpötilat täyttivät sisäilmastoluokassa S2<sup>\*1)</sup> olevan ulkolämpötilaan sidotun tavoitearvon +20,5...+22,5 °C<sup>\*3)</sup>
- mittausajanjaksolla ilman suhteellinen kosteus vaihteli välillä 35,027...47,262 % keskiarvon ollessa 42,340 % ja mitatut suhteellisen kosteuden arvot vaihteluineen olivat tavanomaisia huomioiden mittausajankohdan (kesäaika) ulkoilman suhteellisen kosteuden arvot
- mittausajanjaksolla paine-ero suhteessa ulkoilmaan vaihteli välillä -0,100 hPa (-10,0 Pa)... -0,007 hPa (-0,7 Pa), keskiarvon ollessa -0,054 hPa (-5,4 Pa), toisinaan huonetila oli mittausajankohtana keskimäärin alipaineinen suhteessa ulkoilmaan<sup>\*4)</sup>

**Kaavio 1. CO<sub>2</sub>+T+RH+PE.01-KIR 55.** Huonetilan KIR 55 hiilidioksidipitoisuus (CO<sub>2</sub>-pitoisuus), lämpötila, ilman suhteellinen kosteus ja paine-ero suhteessa ulkoilmaan ajanjaksona 8.6. (klo 9.24) - 11.6.2012 (klo 6.59).

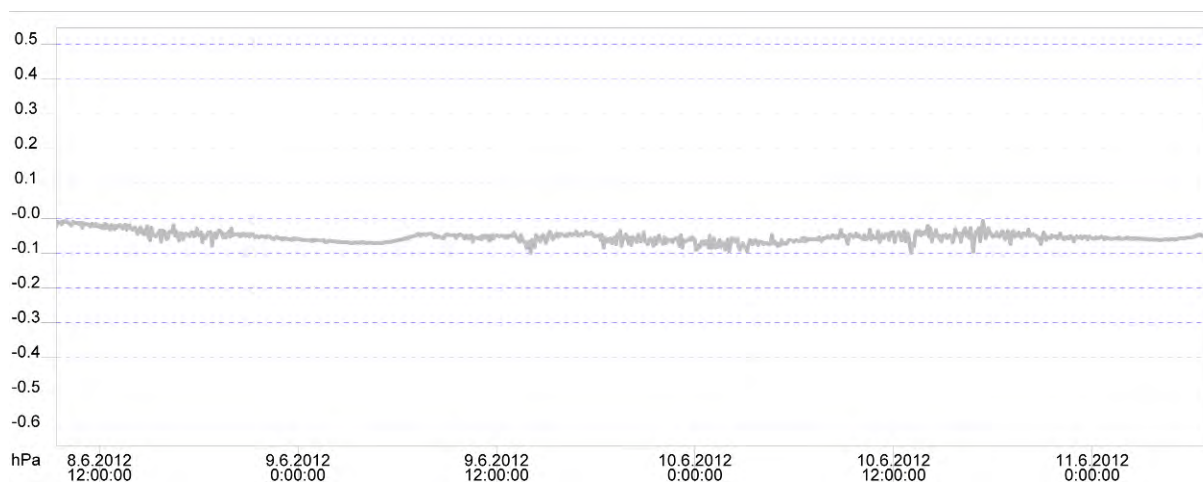
**Kaavio 2. CO<sub>2</sub>+T+RH+PE.01-KIR 55.** Huonetilan KIR 55 paine-ero suhteessa ulkoilmaan ajanjaksona 8.6. (klo 9.24) - 11.6.2012 (klo 6.59). Huonetila oli mittausajankohtana keskimäärin alipaineinen suhteessa ulkoilmaan.

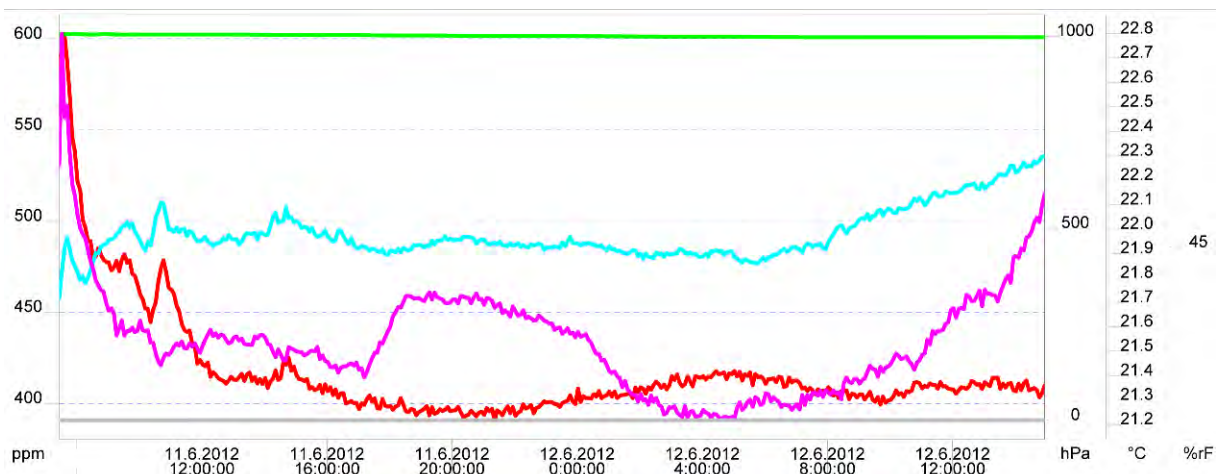
- mittausajanjaksolla ilman suhteellinen kosteus vaihteli välillä 41,462...49,365 % keskiarvon ollessa 43,092 % ja mitatut suhteellisen kosteuden arvot vaihteluineen olivat tavanomaisia huomioiden mittausajankohdan (kesäaika) ulkoilman suhteellisen kosteuden arvot

- mittausajanjaksolla paine-ero suhteessa alapuoliseen kellarikerrokseen vaihteli välillä -0,024 hPa (-2,4 Pa)... +0,021 hPa (+2,1 Pa), keskiarvon ollessa +0,008 hPa (+0,8 Pa), toisin sanoen huonetila oli mittausajankohdalla keskimäärin tasapainossa suhteessa alapuoliseen kellarikerrokseen (ei paine-eroa välipohjarakenteen yli) <sup>\*4)</sup>

Kaavio 3. CO<sub>2</sub>+T+RH+PE.02–OPE 18. Huonetilan OPE hiilidioksidipitoisuus (CO<sub>2</sub>-pitoisuus), lämpötila, ilman suhteellinen kosteus ja paine-ero suhteessa alapuoliseen kellarikerrokseen ajanjaksona 11.6. (klo 7.27) - 12.6.2012 (klo 14.57).

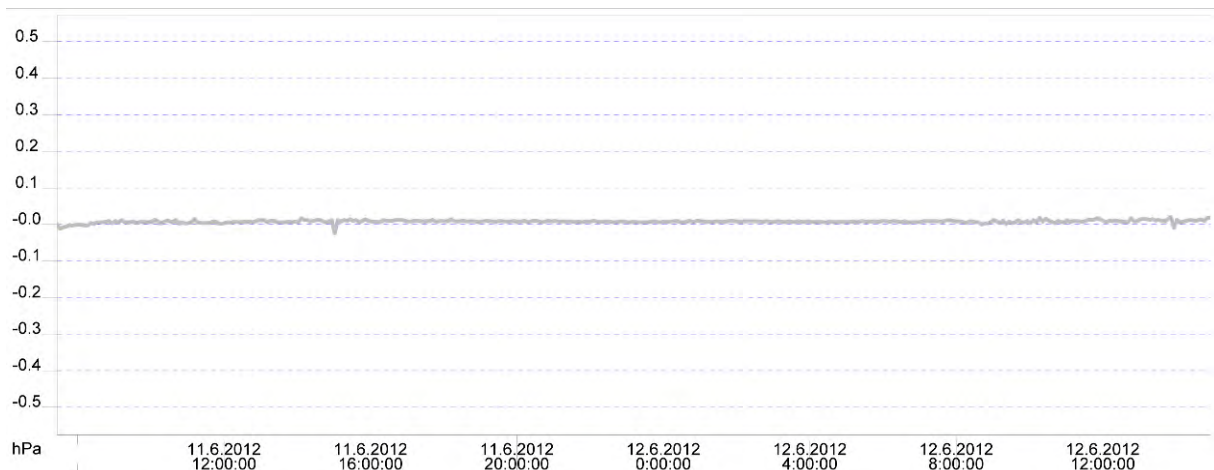
Kaavio 4. **CO<sub>2</sub>+T+RH+PE.02–83**. Huonetilan OPE 183 paine-ero suhteessa alapuoliseen kellarikerrokseen ajanjaksona 11.6. (klo 7.27) - 12.6.2012 (klo 14.57). Paine-ero suhteessa alapuoliseen kellarikerrokseen oli mittausajankohtana tasapainossa.

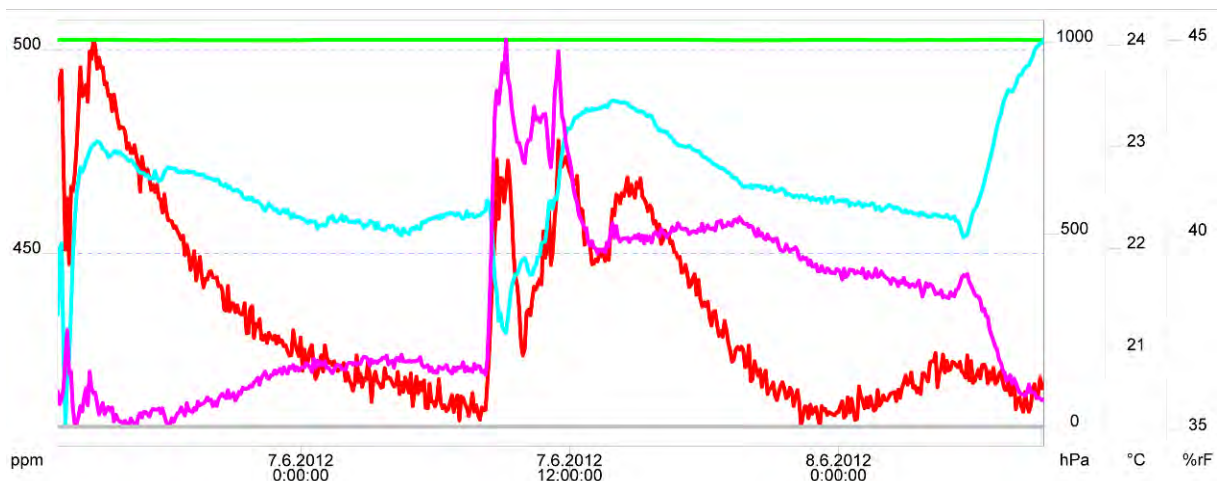
- mittausajanjaksolla ilman suhteellinen kosteus vaihteli välillä 35,098...45,027 % keskiarvon ollessa 38,155 % ja mitatut suhteellisen kosteuden arvot vaihteluineen olivat tavanomaisia huomioiden mittausajankohdan (kesäaika) ulkoilman suhteellisen kosteuden arvot

- mittausajanjaksolla paine-ero suhteessa ulkoilmaan vaihteli välillä -0,070 hPa (-7,0 Pa)... +0,043 hPa (+4,3 Pa), keskiarvon ollessa -0,013 hPa (-1,3 Pa), toisin sanoen huonetila oli mittausajankohtana lievästi alipaineinen suhteessa ulkoilmaan <sup>\*4)</sup>

**Kaavio 5. CO<sub>2</sub>+T+RH+PE.03–OT4 64.** Huonetilan OT4 64 hiilidioksidipitoisuus (CO<sub>2</sub>-pitoisuus), lämpötila, ilman suhteellinen kosteus ja paine-ero suhteessa ulkoilmaan ajanjaksona 6.6. (klo 13.10) - 8.6.2012 (klo 10.10).

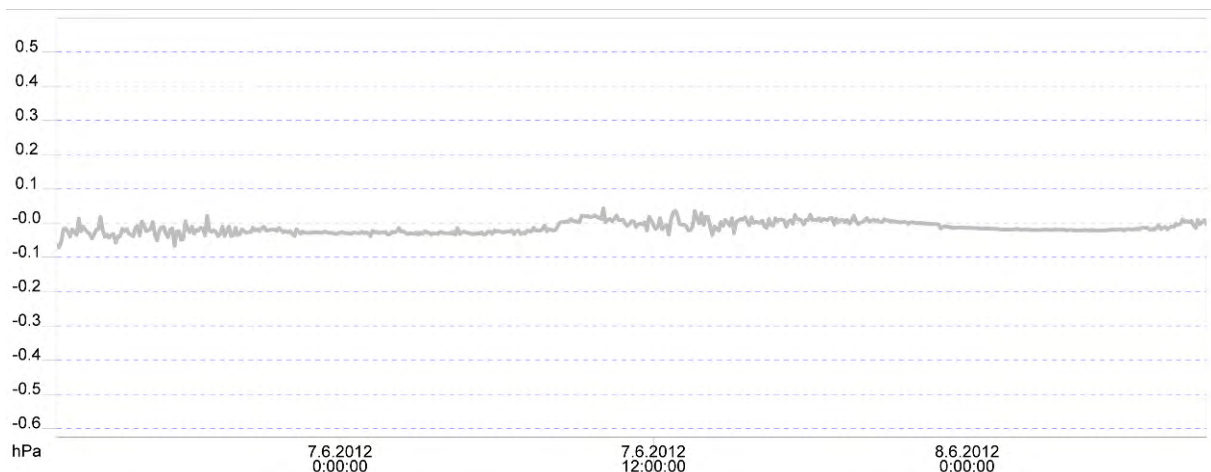
**Kaavio 6. CO<sub>2</sub>+T+RH+PE.03–OT4 64.** Huonetilan OT4 64 paine-ero suhteessa ulkoilmaan ajanjaksona 6.6. (klo 13.10) - 8.6.2012 (klo 10.10). Huonetila oli mittausajankohtana lievästi alipaineinen suhteessa ulkoilmaan.
