# TAPANILAN ALA-ASTE A-OSA

## Tutkimusraportti

### LVI- järjestelmien kunto- tutkimukset

Tutkimuksen  
suoritusajankohta: vko 21-23 / 2012  
Raportin päiväys: 27.6.2012

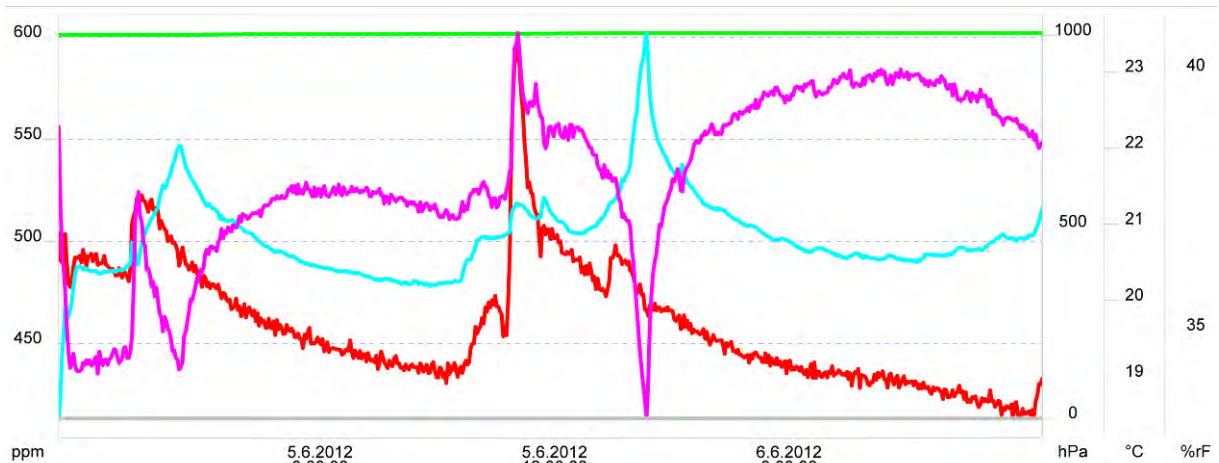
- mittausajanjaksolla ilman hiilidioksidipitoisuus (CO<sub>2</sub>-pitoisuus) vaihteli välillä 413,302...602,046 ppm keskiarvon ollessa 459,473 ppm ja kaikki mitatut hiilidioksidipitoisuuden arvot alittivat sisäilmastoluokassa S2<sup>\*1)</sup> olevan tavoitearvon (900 ppm) samoin kuin Terveysturvallisuuden perusteella asetetun ihmisperäisen hiilidioksidin enimmäismäärän (1500 ppm)<sup>\*2)</sup>
- mittausajanjaksolla lämpötila vaihteli välillä +18,452...+23,510 °C keskiarvon ollessa +20,837 °C ja mitatut lämpötilat eivät ihan täyttäneet sisäilmastoluokassa S2<sup>\*1)</sup> olevaa ulkolämpötilaan sidottua tavoitearvoa +20,5...+22,5 °C eikä myöskään asetetun ääriarvo-arvon vähimmäis- tai enimmäisarvoa (vähimmäisarvo +20,0 °C, enimmäisarvo +23,0 °C)<sup>\*3)</sup>

- mittausajanjaksolla ilman suhteellinen kosteus vaihteli välillä 33,309...40,723 % keskiarvon ollessa 37,921 % ja mitatut suhteellisen kosteuden arvot olivat tavanomaisia huomioiden mittausajankohdan (kesäaika) ulkoilman suhteellisen kosteuden arvot
- mittausajanjaksolla paine-ero suhteessa ulkoilmaan vaihteli välillä -0,049 hPa (-4,9 Pa)... +0,096 hPa (+9,6 Pa), keskiarvon ollessa +0,010 hPa (+1,0 Pa), toisin sanoen huonetila oli mittausajankohtana keskimäärin hieman ylipaineinen suhteessa ulkoilmaan <sup>\*4)</sup>

Kaavio 7. **CO<sub>2</sub>+T+RH+PE.04–OT3 57.** Huonetilan OT3 57 hiilidioksidipitoisuus (CO<sub>2</sub>-pitoisuus), lämpötila, ilman suhteellinen kosteus ja paine-ero suhteessa ulkoilmaan ajanjaksona 4.6. (klo 10.38) – 6.6.2012 (klo 12.58).

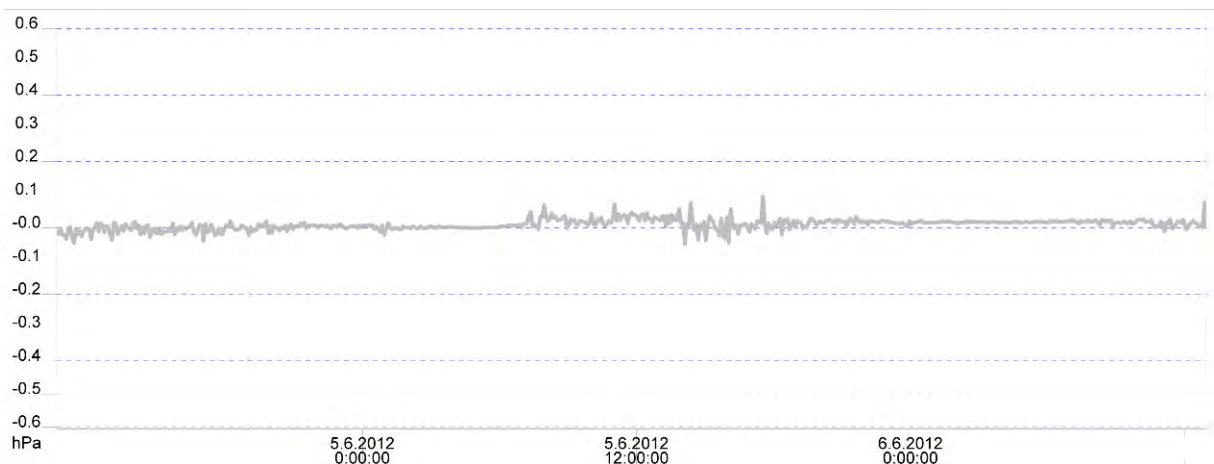
Kaavio 8. **CO<sub>2</sub>+T+RH+PE.04–OT3 57.** Huonetilan OT3 57 paine-ero suhteessa ulkoilmaan ajanjaksona 4.6. (klo 10.38) – 6.6.2012 (klo 12.58). Huonetila oli mittausajankohtana keskimäärin hieman ylipaineinen suhteessa ulkoilmaan.

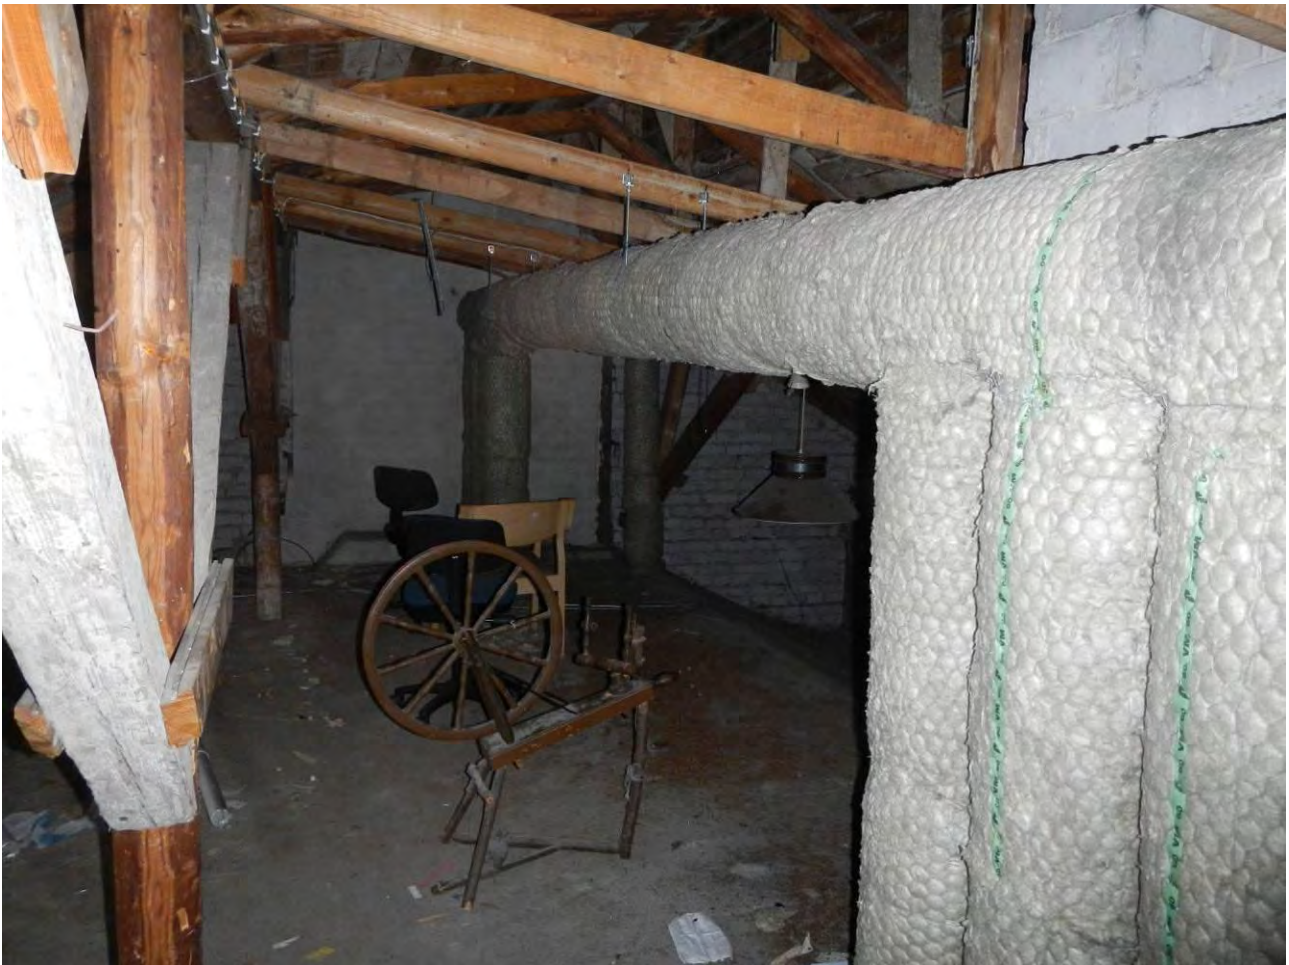
Peltiset ilmanvaihtokanavat ovat paloeristetty (kuva 42) ullakkotiloissa verkkomatolla (villaläeriste), 2.kerroksen läpi menevä, 1.kerroksen kanslistin ja rehtorin huonetta palveleva kanavaosa on paloeristetty ja pellitetty 2.kerroksen osalta (kuva 43). Muilta osin kanavissa ei havaittu eristeitä. Eristykset olivat näkyvin osin kunnossa.

Kuva 42. Yleiskuva ullakon kanavaeristyksistä.

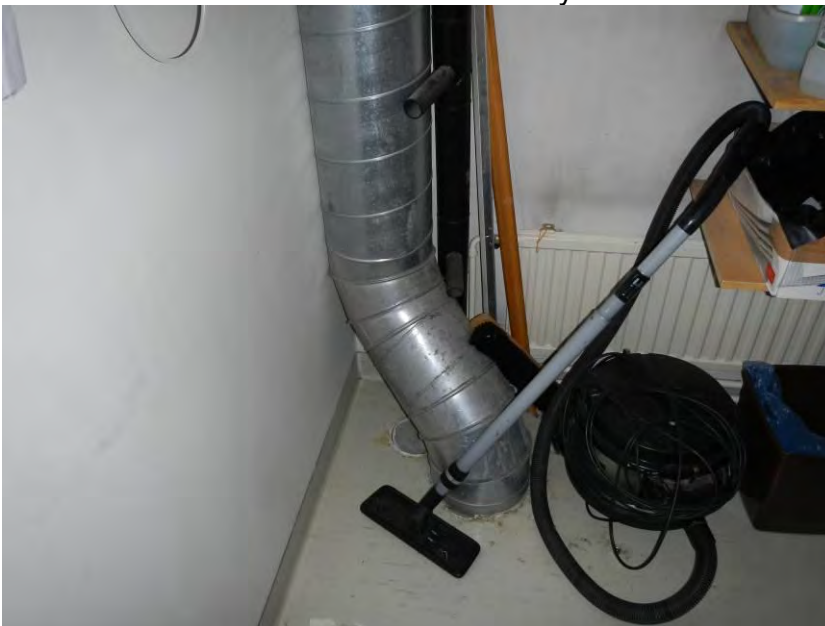
Kuva 43. Yleiskuva paloalueiden välisestä eristetystä nousukanavasta.

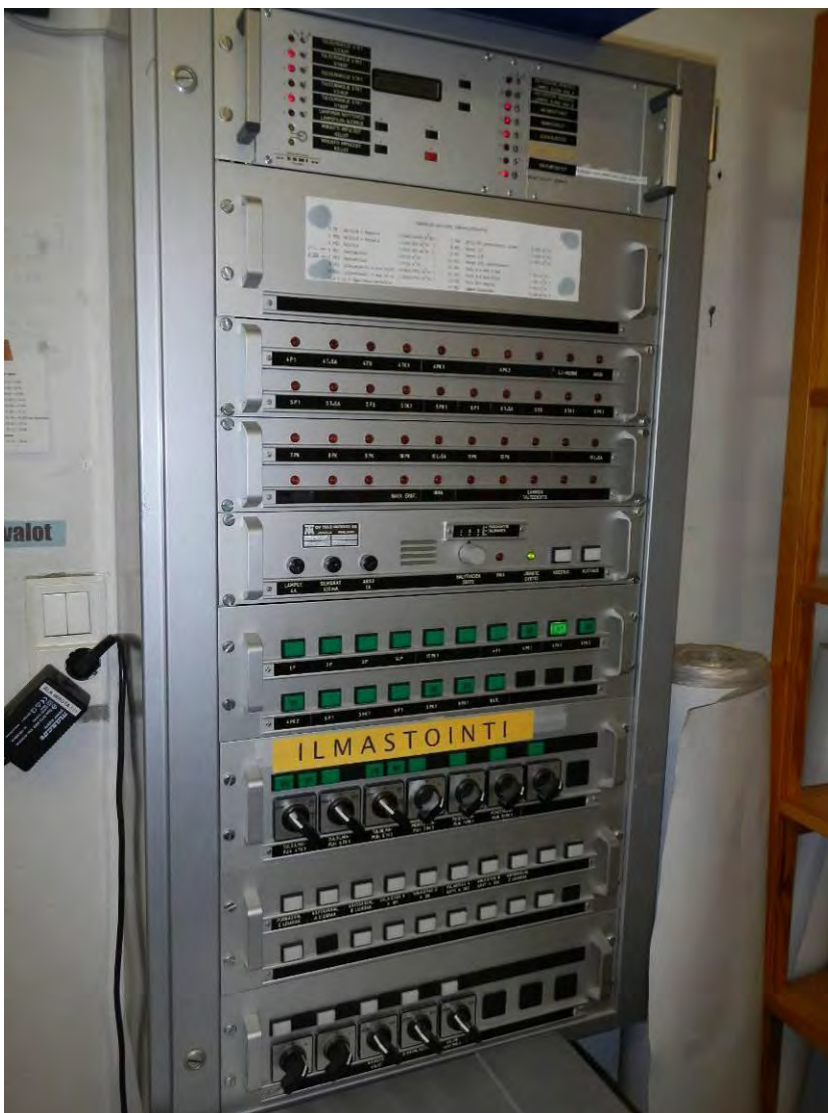
Rakennusosaa palveleva rakennusautomaatiojärjestelmä on toteutettu paikallisilla säätökeskuksilla ja on varsin suppeaa. Lämmönjakohuoneen laitteita palvelevat säätökeskukset ovat paikallisia säätökeskuksia. Ilmanvaihdon ohjauskytkimet sijaitsevat kouluisännän huoneessa olevassa Tele-Merkin valmistamassa hälytys-, indikointi- ja valvontakeskuksessa (kuva 44), jossa sijaitsee myös Esmi monipiirinen ohjauskello. Kellolla ohjataan vain tulo- ja poistoilmakoneita, jotka sijaitsevat tutkimusalueen ulkopuolella olevissa rakennuksissa. Poistoilmakoneille ei ole erillistä ohjauskelloa ja kouluisännän mukaan koneet käyvät jatkuvasti. Lämmönjakohuoneessa on erillinen LVI-hälytyskeskus ja se on mallia Esmi HTY-150, keskus on linkitetty kouluisännän huoneen keskukseseen. Kiinteistöstä tulevat LVI-hälytykset siirtyvät asianmukaisesti huoltoyhtiön valvomoon.

Kuva 44. Yleiskuva kouluisännän huoneessa olevasta hälytys- ja ohjauskeskuksesta.

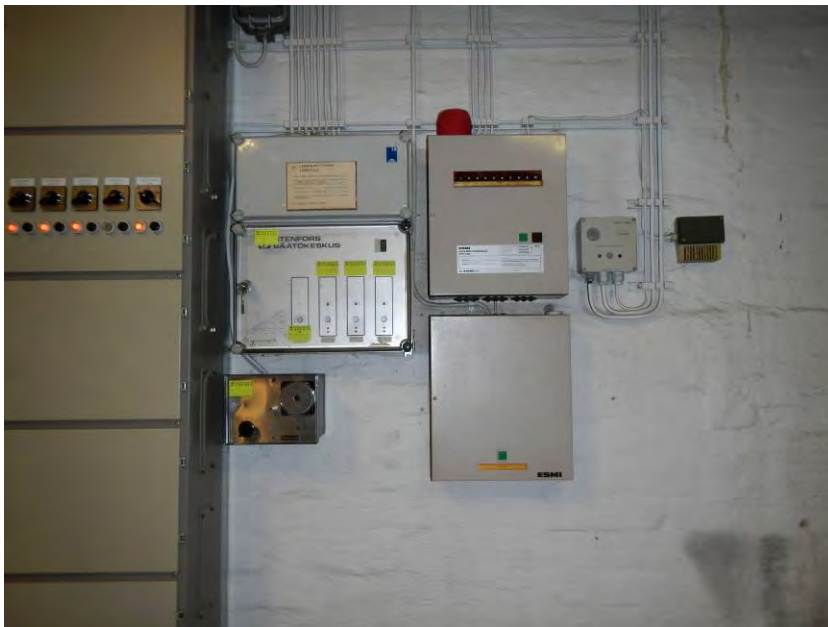
Lämmönjakohuoneessa on lämmönsiirtimien pääsäätopiirejä ja erillisiä aläsäätopiirejä palvelevat paikalliset säätokeskukset. Lämmityksen säätokeskus on Stenforsin vanha (kuva 45), arviolta vuodelta 1984, keskus ja siinä on kolme säätopiiriä, jotka ovat:

Kuva 45. Yleiskuva lämmönjakohuoneen säätokeskuksista.

Lämmityksen säätokeskus on teknisen elinkaarensa lopussa ja sen uusinta tulee tehdä tarkastelujakson alussa linjaventtiileiden uusinnan yhteydessä. Lämmityksen säätokäyrä tulee hienosäättää vastaamaan tarvetta, kunhan linjaventtiilit ovat uusittu ja verkoston vir-  
taamat säädetty suunnitelluiksi, jolloin lämpö jakautuu tasaisesti rakennukseen.

Lämpimän käyttöveden säätokeskus on suositeltavaa uusia samalla, koska keskus alkaa olemaan teknisen elinkaarensa lopussa.

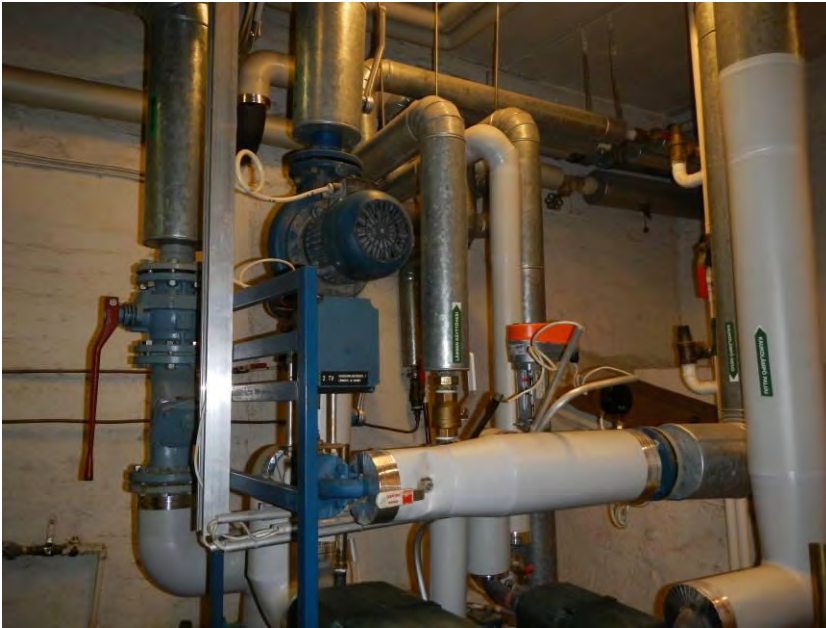
Lämmönjakuhuoneen ja pumppuhuoneen kenttälaitteet ovat tarkastetuin osin pääasiassa Stenforsin säätökeskuksen ikäisiä laitteita (kuva 46) ja vain yksittäisiä uusia Belimon laitteita havaittiin. Vanhat kenttälaitteet ovat teknisen elinkaarensa lopussa ja niiden uusinta tulee tehdä säätökeskusten uusinnan yhteydessä.

Kuva 46. Yleiskuva rakennusautomaation kenttälaitteista.
