Tapanilan ala-aste, Helsinki

Ilmanvaihtojärjestelmä, kuntotutkimus

17.6.2014/ päivitys

projekti 305954

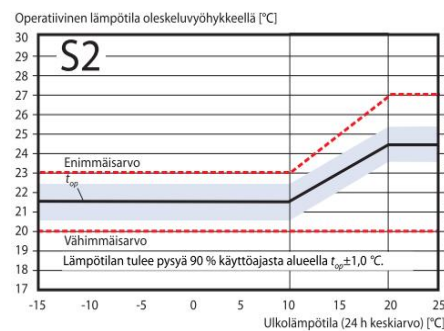
Kuva 12. Sisäilmastoluokka S2

Alla olevissa kaavioissa on Sisäilmastoluokitus 2008 mukaiset lämpötilojen tavoitearvot S2 ja S3 sisäilmastoluokissa ulkolämpötilan suhteen. **Päärakennuksen B-osalla** on koneellinen tulo- ja poistoilmanvaihtojärjestelmä (ei jäähdytystä / huonekohtaista ilmanvaihdon säätömahdollisuutta), vertailuarvona on käytetty S2 luokkaa. **Puukoulussa** on painovoimainen ilmanvaihtojärjestelmä, vertailuarvona on käytetty S3 luokkaa.

Pääkoulun B-osan luokkatiloissa huonelämpötilojen osalta ei taso S2 toteudu kaikin osin (taso S3 toteutuu). Mittausjakson aikana vuorokautinen ulkoilman keskilämpötila oli n. +7 C°, joten huonelämpötilojen tulisi olla välillä 20,5 C° - 22, 5 C° (90 % tilojen käyttöajasta). Kaikkien mitattujen huonetilojen keskiarvolämpötila (21,9 C°) on 0,4 C° tavoitelämpötilaa korkeampi. Huoneen 205 keskiarvolämpötila ylittää käyttöalueen 0,1 C° ja myös enimmäisarvo (+23 C°) ylittyy hetkellisesti 1,1 C°. Tehdyssä vertailussa on käytetty ympärivuorokautisia mittausarvoja (verrattuna rakennuksen luokkatilojen käyttöajan arvoihin, arkisin klo 8:00 – 15:00, tilan 205 huonelämpötilan keskiarvo on 22,7 C°, joten eroa ympärivuorokautiseen keskiarvoon on +0,1 C°).

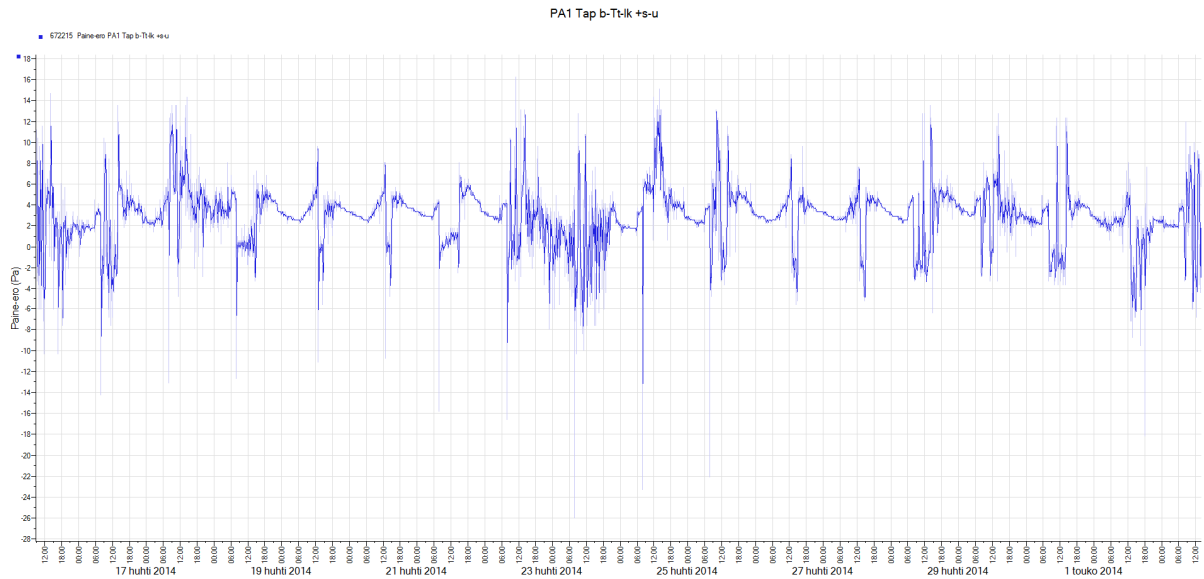
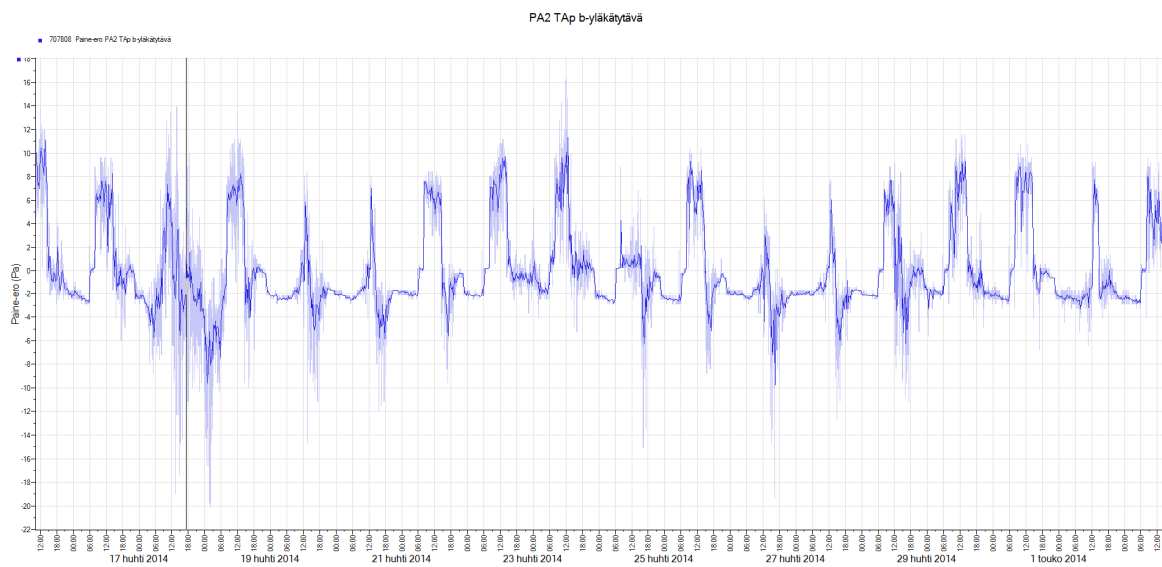
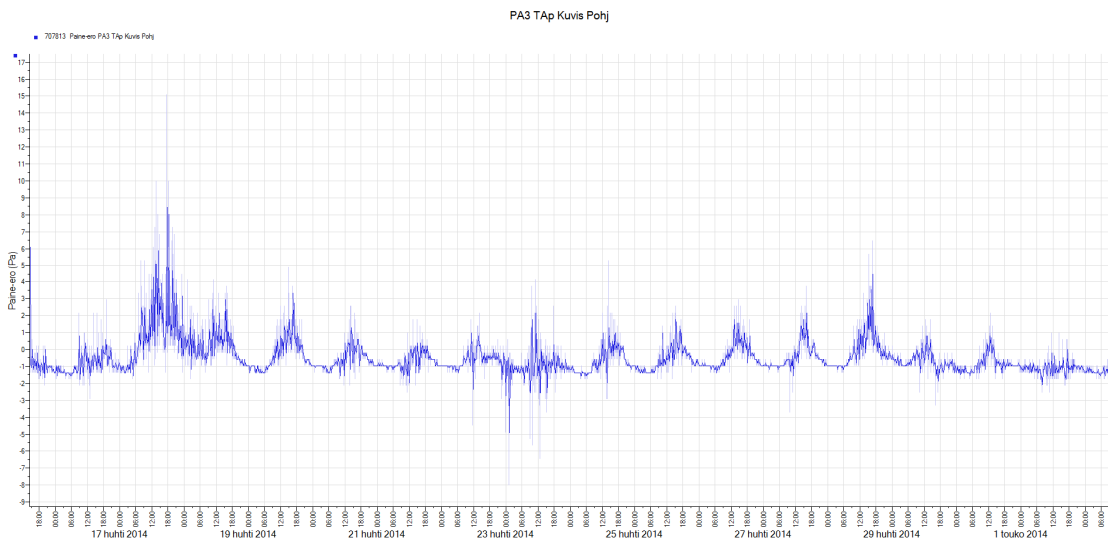
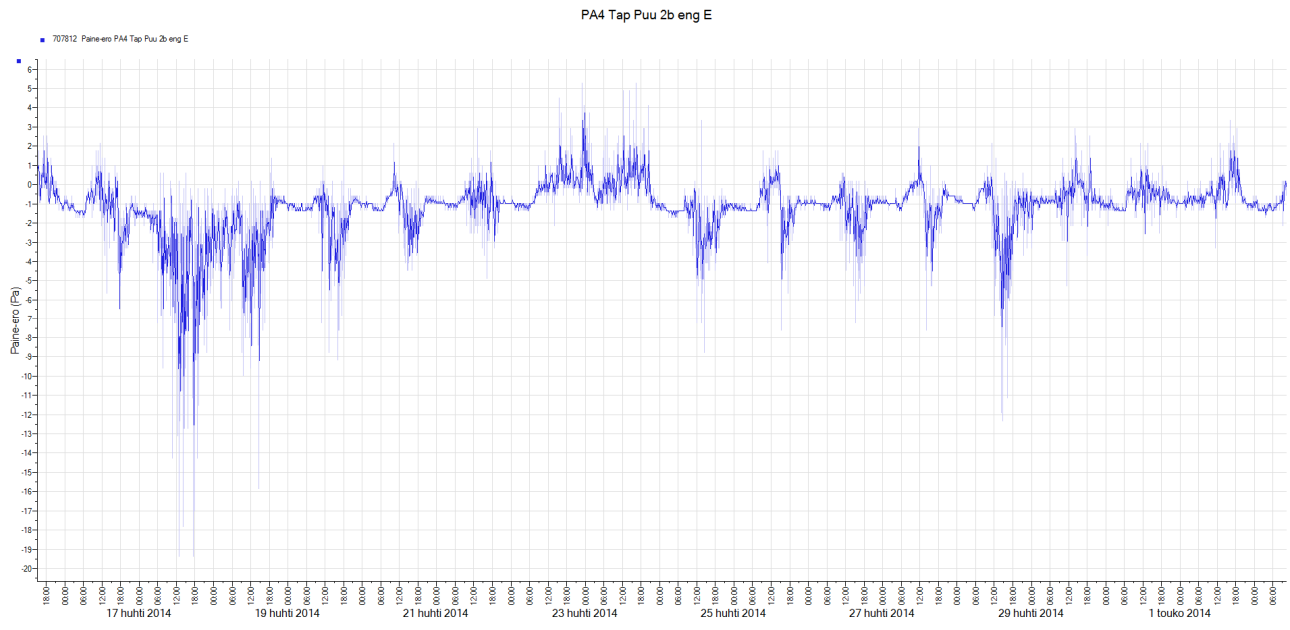
Tilojen paine-eromittaukset ulkoilmaan nähden Tapanilan ala-aste, mittausjakso 15.4 – 2.5.2014. (Negatiivinen paineen arvo merkitsee sisätilojen alipaineisuutta ulkoilmaan nähden).

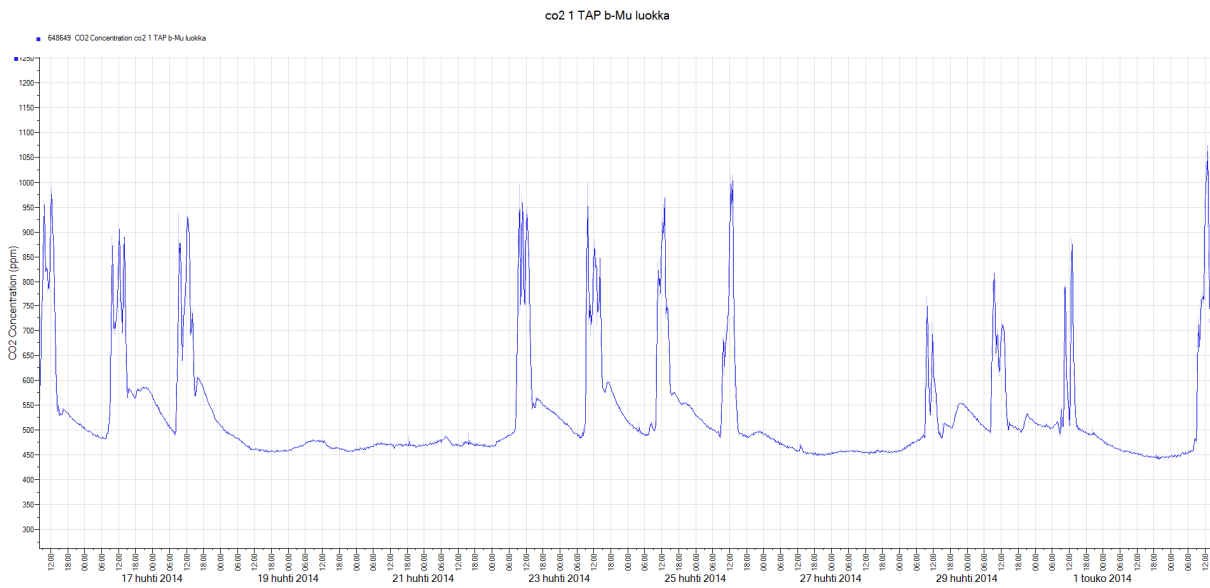
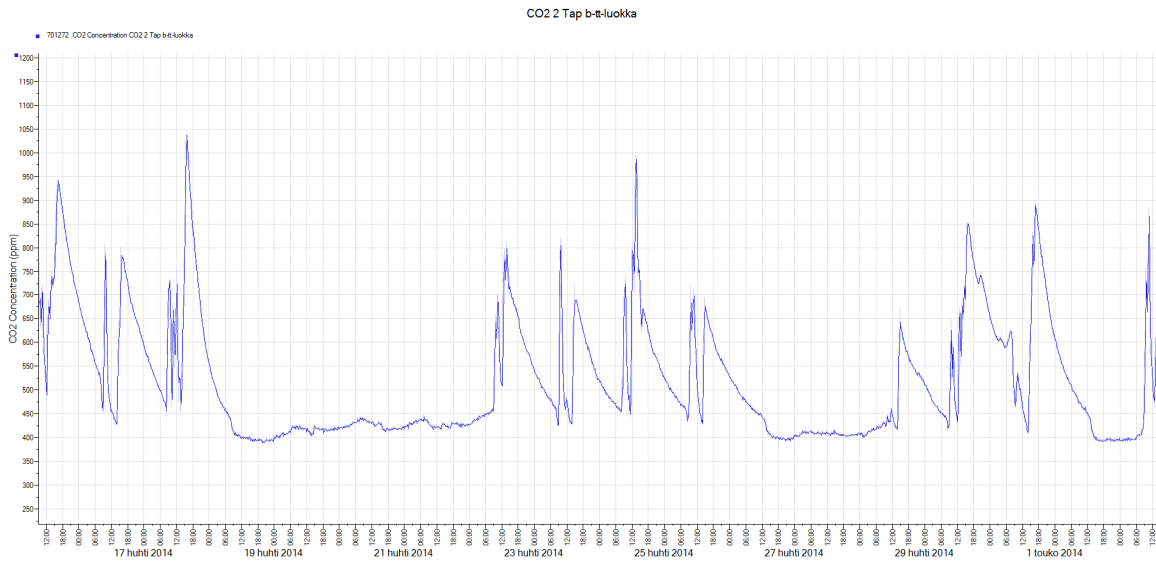
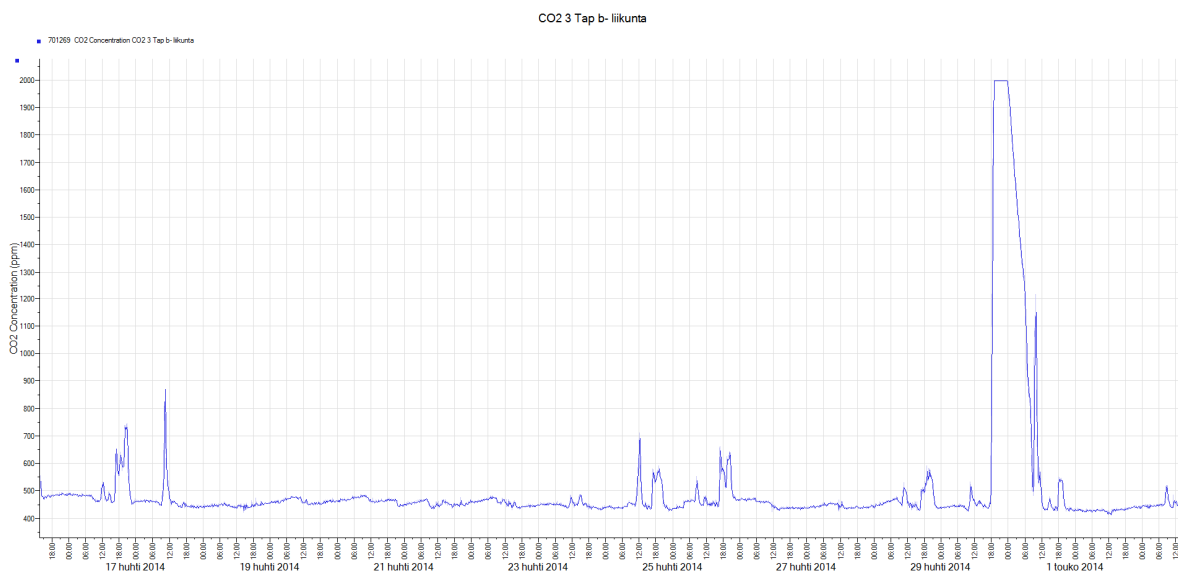
Tilojen sisäilman hiilidioksidipitoisuus Tapanilan ala-aste, mittausjakso 15.4 – 2.5.2014.

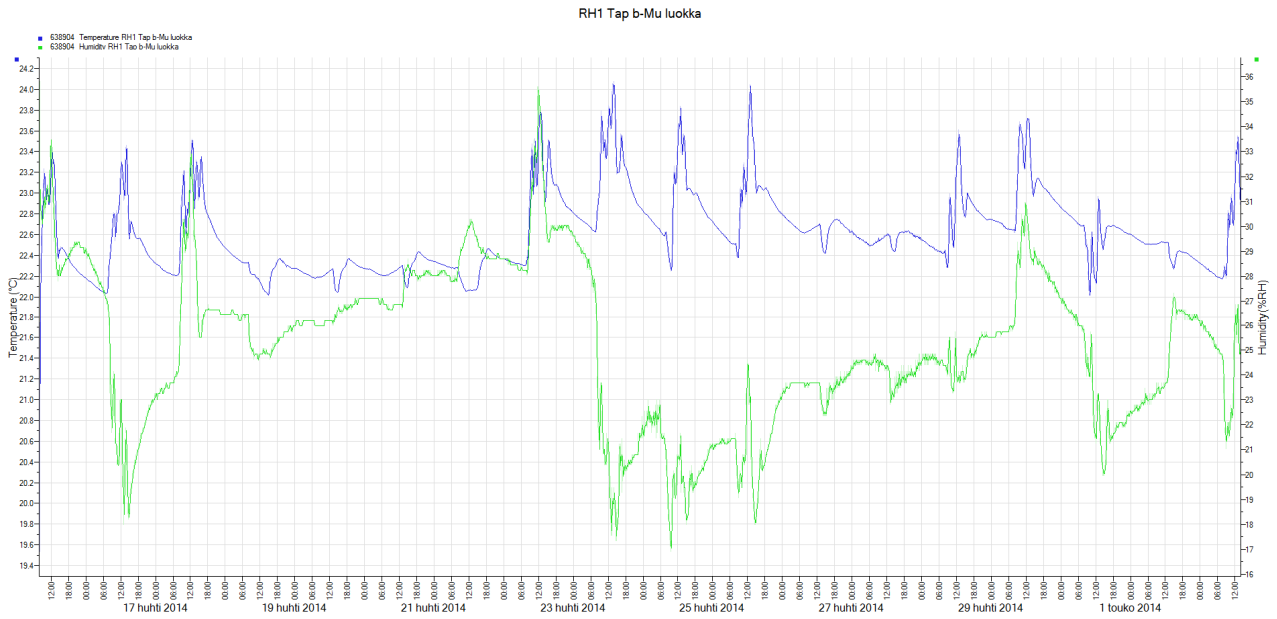
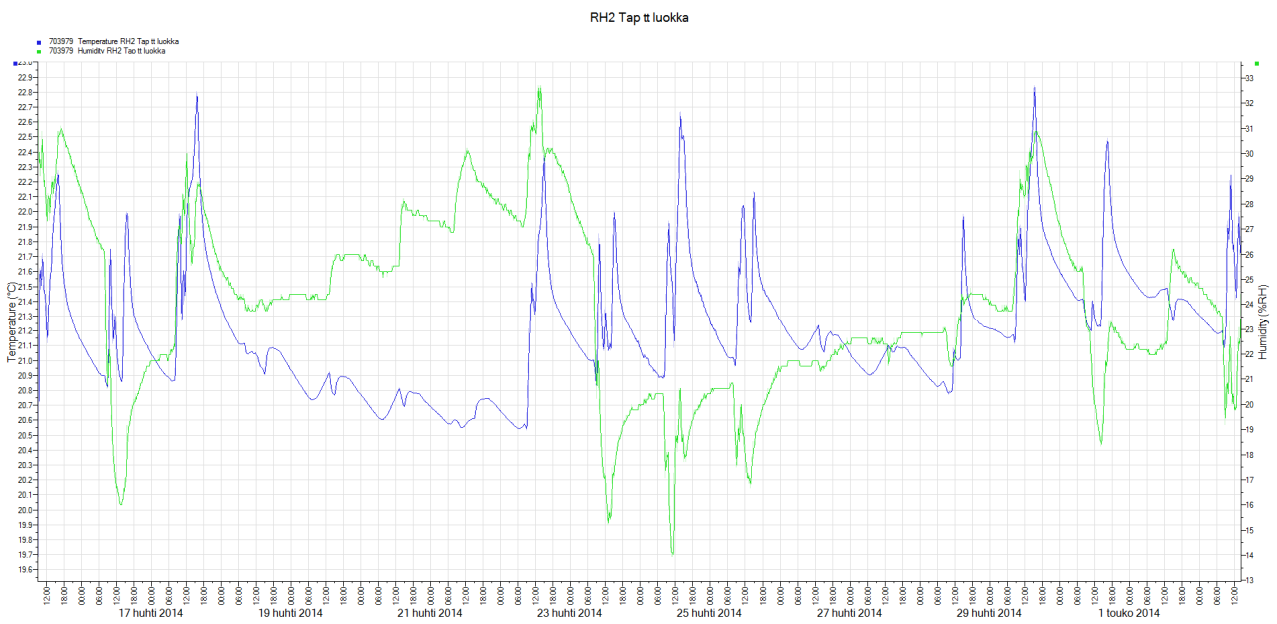
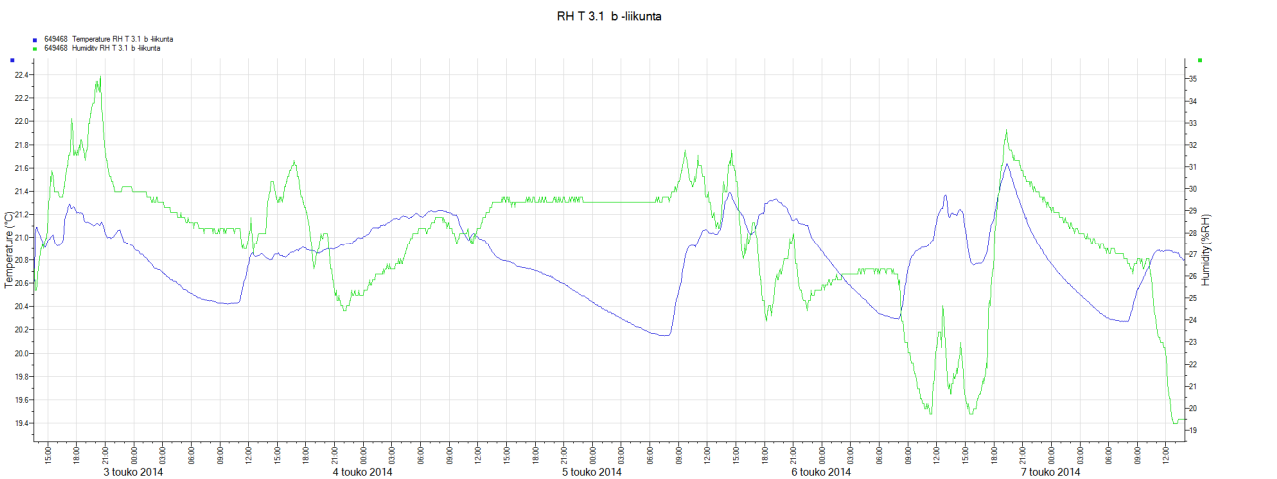
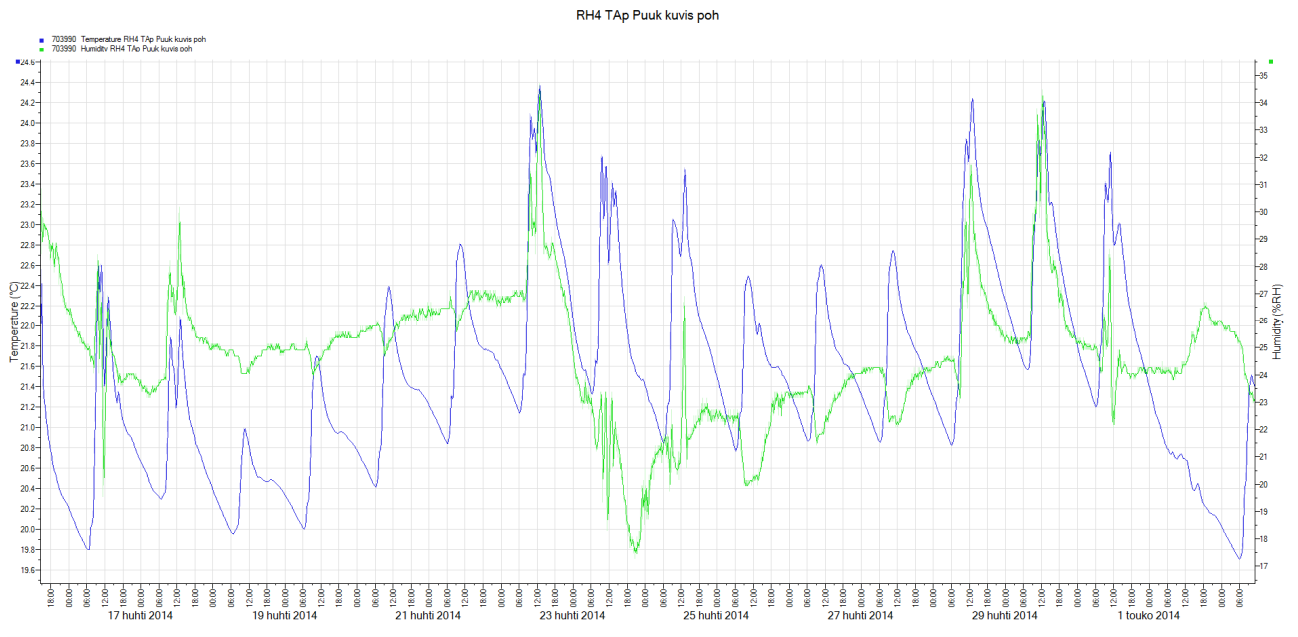
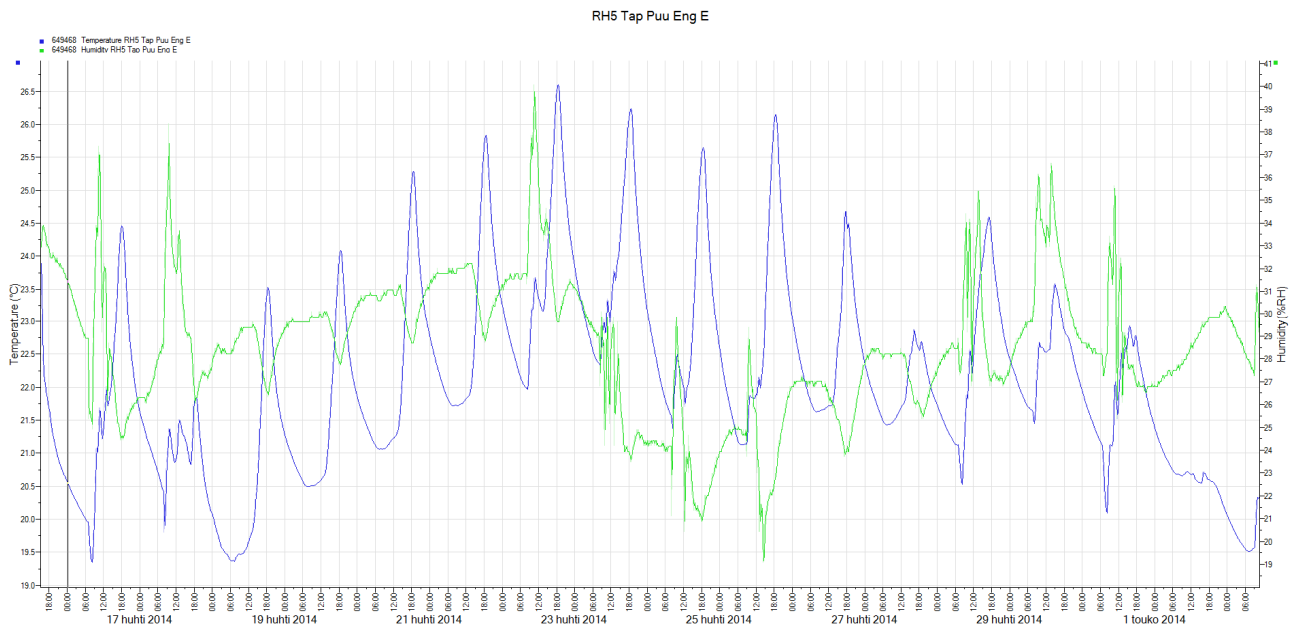
Tilojen sisäilman lämpötila ja suhteellinen kosteus Tapanilan ala-aste, mittausjakso 15.4 – 2.5.2014.
