**TAPANILAN ALA-ASTE,
PÄÄRAKENNUKSEN B-OSA**

Veljestenpiha 2
00730 Helsinki

PROJEKTI: 305954

KOSTEUS- JA RAKENNETEKNINEN KUNTOTUTKIMUS

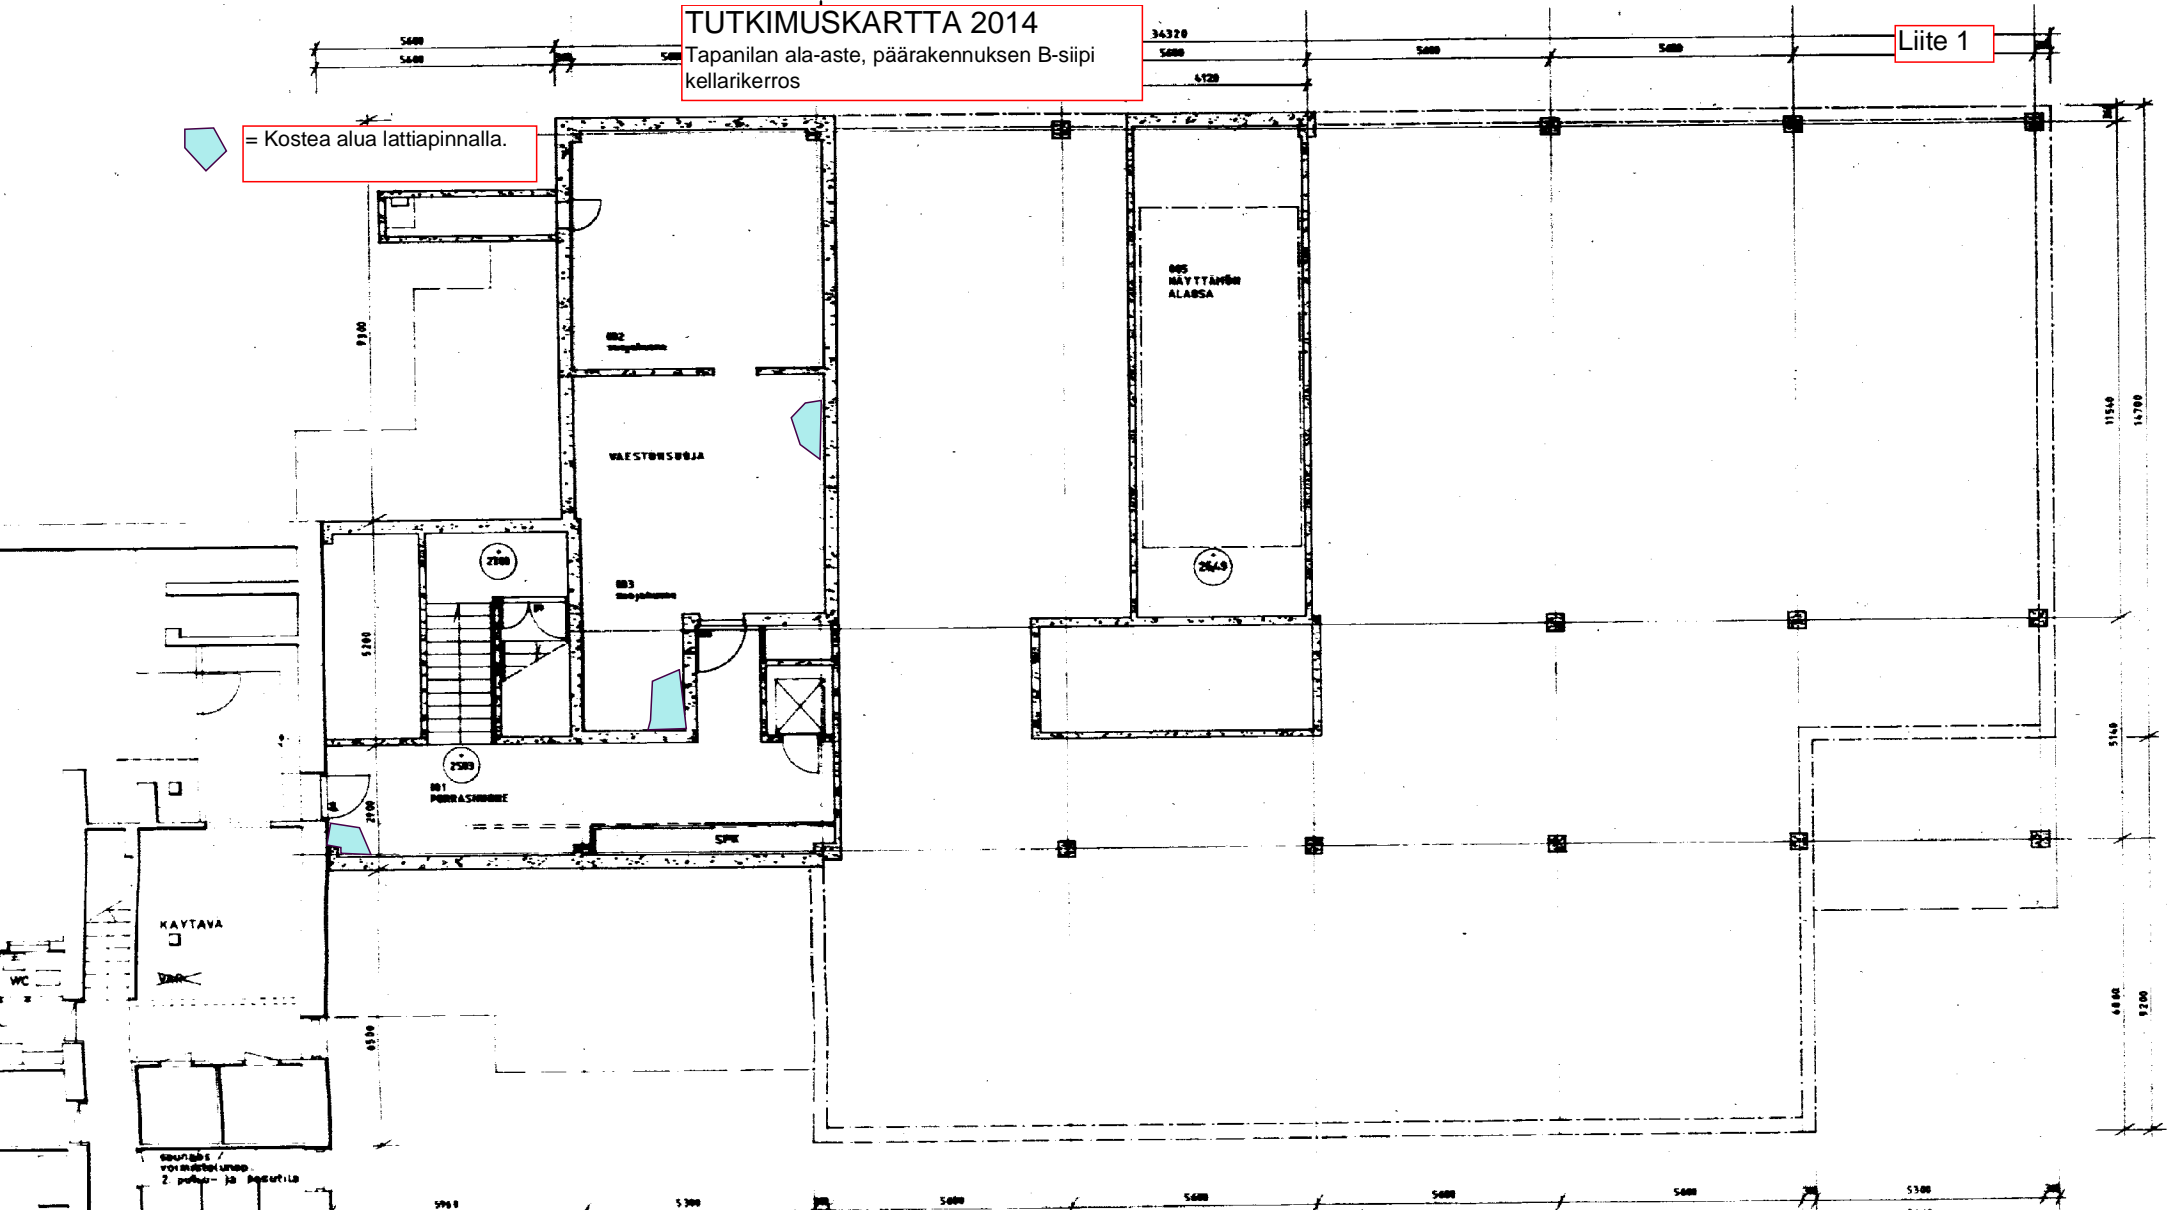
Liite 1

= Kosteaa alua lattiapinnalla.
