TUTKIMUSRAPORTTI

Korjausrakentaminen

PÄIVÄYS	30.4.2014
PROJEKTI	Rakenne- ja kosteustekninen kuntotutkimus, haitta-ainekartoitus
TILAAJA	Helsingin Kiinteistövirasto, Tilakeskus
KOHDE	Louhentie 3, Helsinki, Yhtenäiskoulu

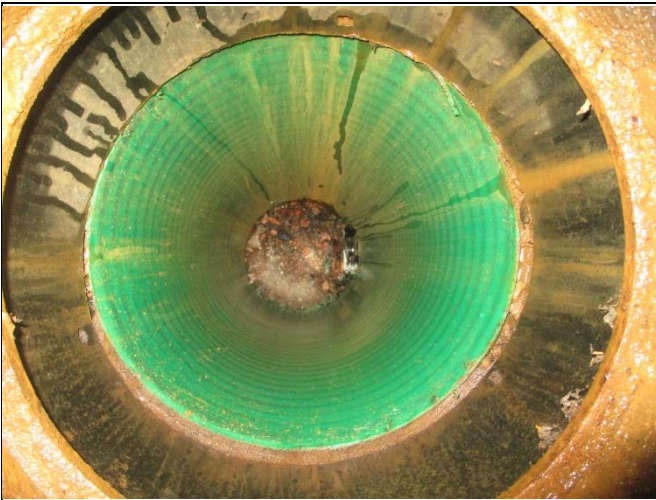
Maa-ainesta kaivossa

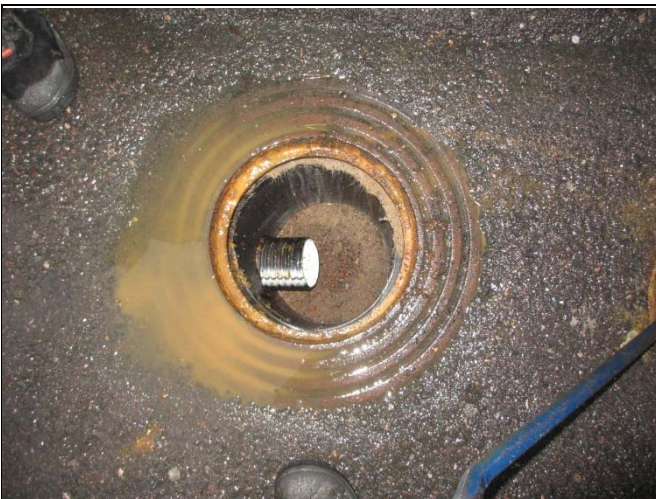
Salaojaputki lähellä maanpintaa

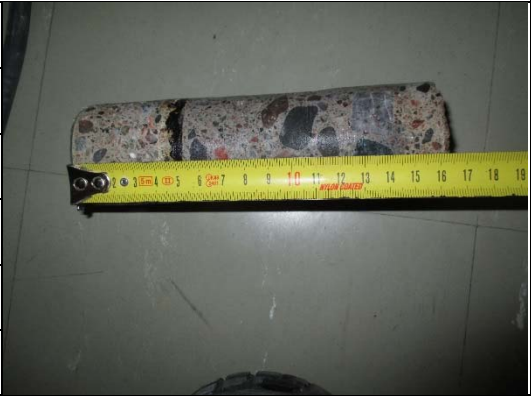
Rakenneavaukset RA-07 (AP5)

Mitta (mm)	Rakenne, materiaali	
	linoleumlaatta	
50	betonilaatta	
2 – 3	vedeneriste, sively	
110	betoni	
-	hiekkatäyttö

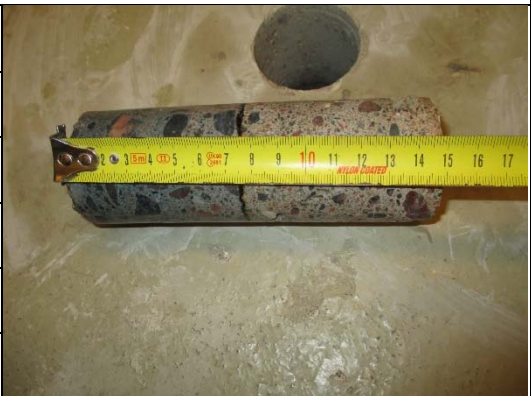
Rakenneavaukset RA-08 ja RA-09 (AP6)

Mitta (mm)	Rakenne, materiaali	
65 – 75	maalattu betonilaatta	
1	vedeneriste, sively	
75	betonilaatta	
-	hiekkatäyttö

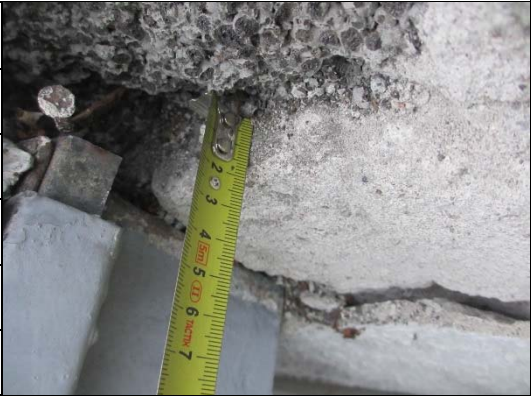
Rapattu julkisivu (pintarakenteet todennettu osin näytteenottojen 3 kpl yhteydessä)	
Mitta (mm)	Rakenne, materiaali
16 – 25	rappaus
-	lecaharkko

Rappausverkkoa on havaintojen mukaan käytetty vain paikallisesti

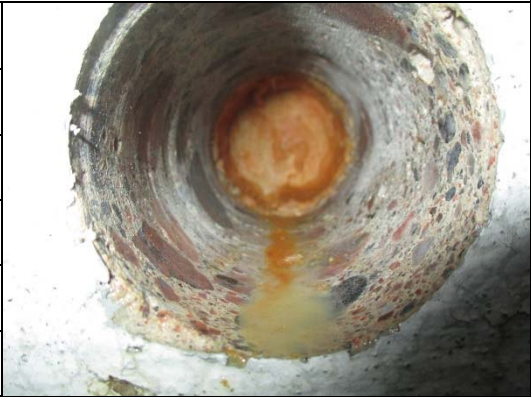
Betonisokkelirakenne maanpinnan yläpuolella	
Mitta (mm)	Rakenne, materiaali
115 - 150	betoni
30	mineraalivilla
160	betoni

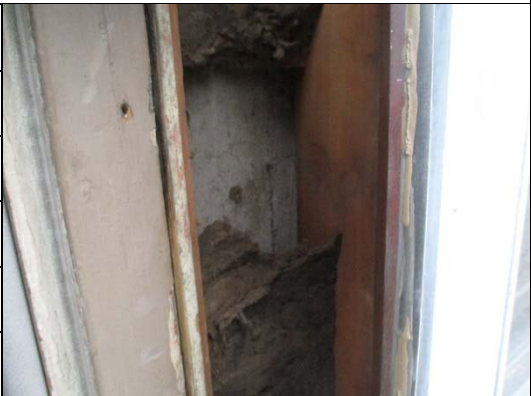
Ikkunoiden välinen ulkoseinä osuus (yläpihalla itään)	
Mitta (mm)	Rakenne, materiaali
0,5	maalattu kuparipelti (reunalla verhoulaudat ovstavn asennettuna)
50 + 50	kovavilla (mahd. puukuitu)
-	betonipilari

Avauskohdalla oli havaittavissa alkuperäinen maalattu puukarmi

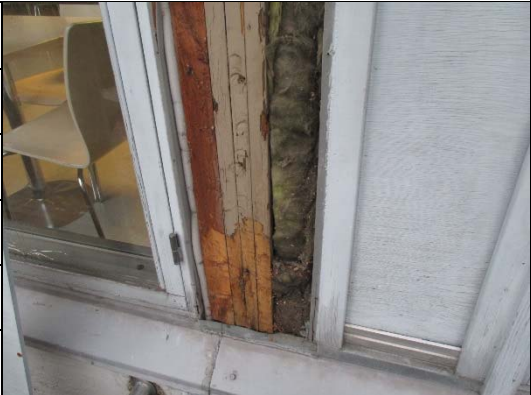
Ikkunoiden välinen ulkoseinä osuus (yläpihalla etelään)	
Mitta (mm)	Rakenne, materiaali
20	maalattu vaneri
-	vanha puukarmi, eristetty sivuilta
100	lämmöneriste, mineraalivilla
-	alkuperäinen metallikarmi / listoitus
-	betonipilari

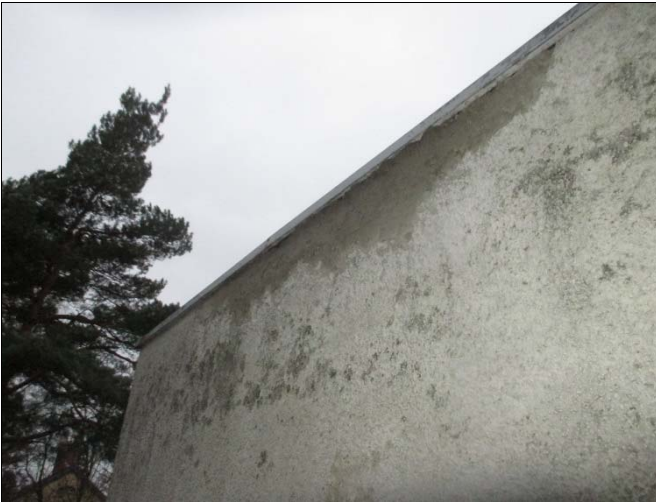
Paikkakorjattu alue räystäällä

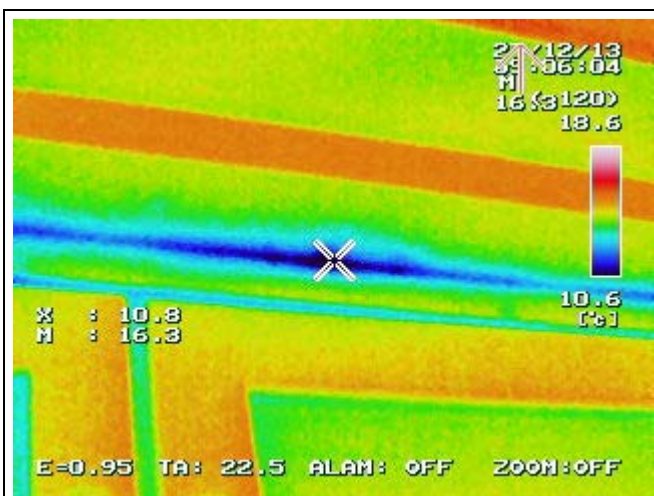
Ilmavuoto karmin yläpuolella

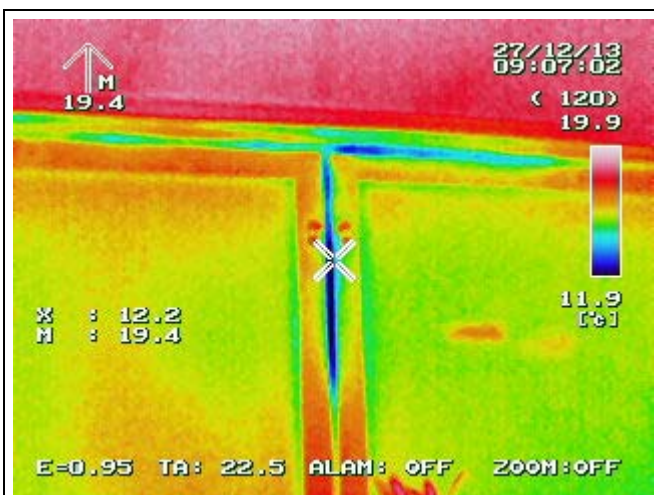
Tiivistevuoto kohtaavien puitteiden välissä

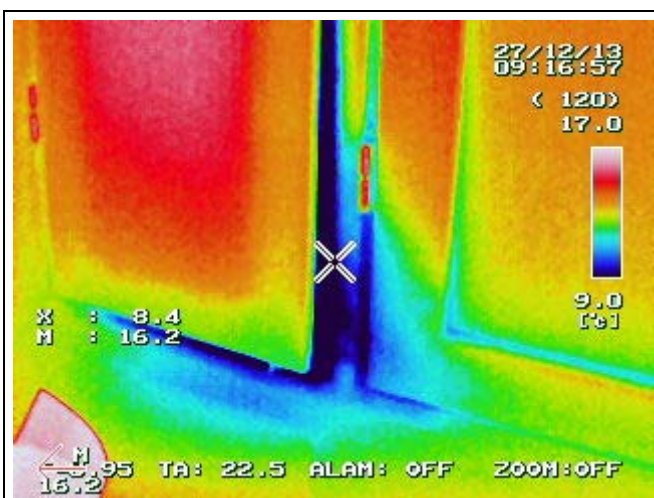
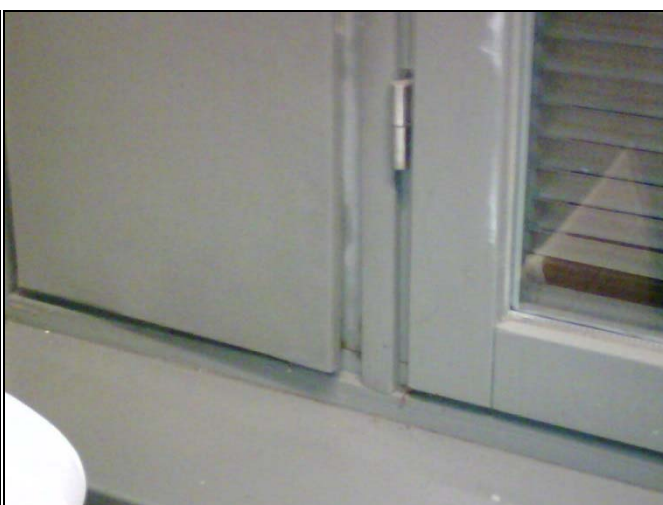
Tiivistevuoto tuuletusikkunassa

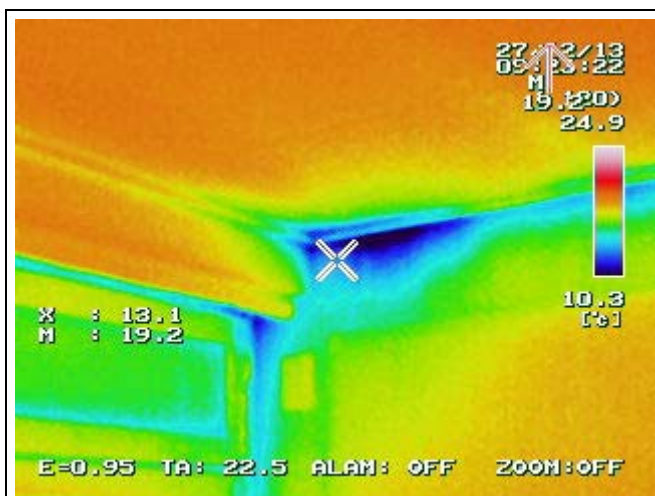
Vuotokohta välipohjan liittymässä

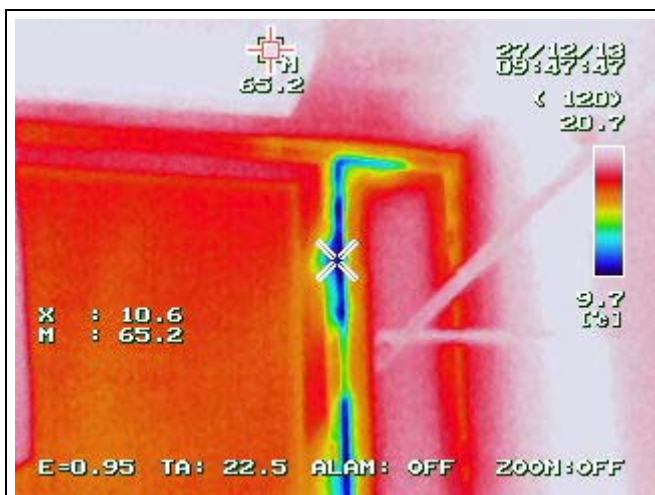
Laaja tiivistevuoto tuuletusikkunassa

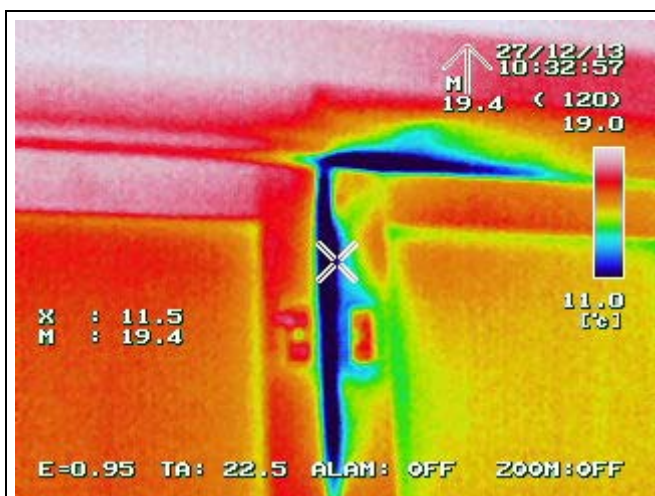
Laaja tiivistevuoto tai ikkunan lukitus ei kiinni

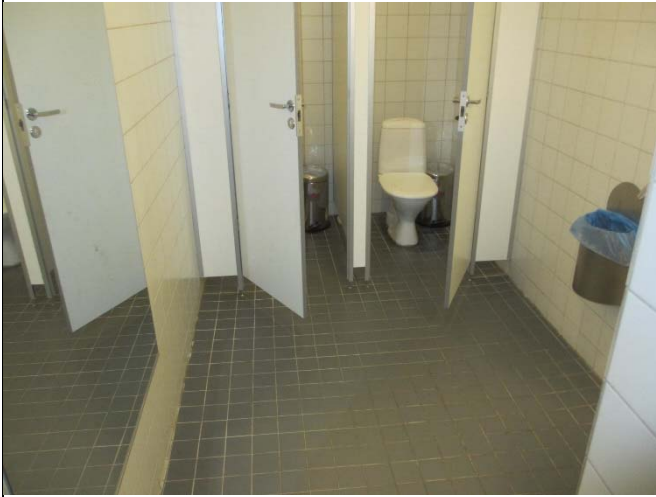
Yleiskuva wc-tilasta

Märkätilojen heikentyneestä kunnosta ja tulevan korjauksen luonteesta johtuen, on suositeltavaa uusia märkätilojen rakenteet kauttaaltaan nykymääräysten mukaisiksi. Kaikkiin wc-tiloihin suositellaan asennettavan lattiakaivo ja vedeneristystä kauttaaltaan (vrt. märkätila) suositellaan harkittavan.
