**YHTENÄISKOULU**  
LOUHENTIE 3  
00610 HELSINKI

## Tutkimusraportti

### Ilmastointijärjestelmän kuntotutkimus

Tutkimuksen  
suoritusajankohta: vko 36–38 / 2009  
Raportin päiväys: 15.10.2009

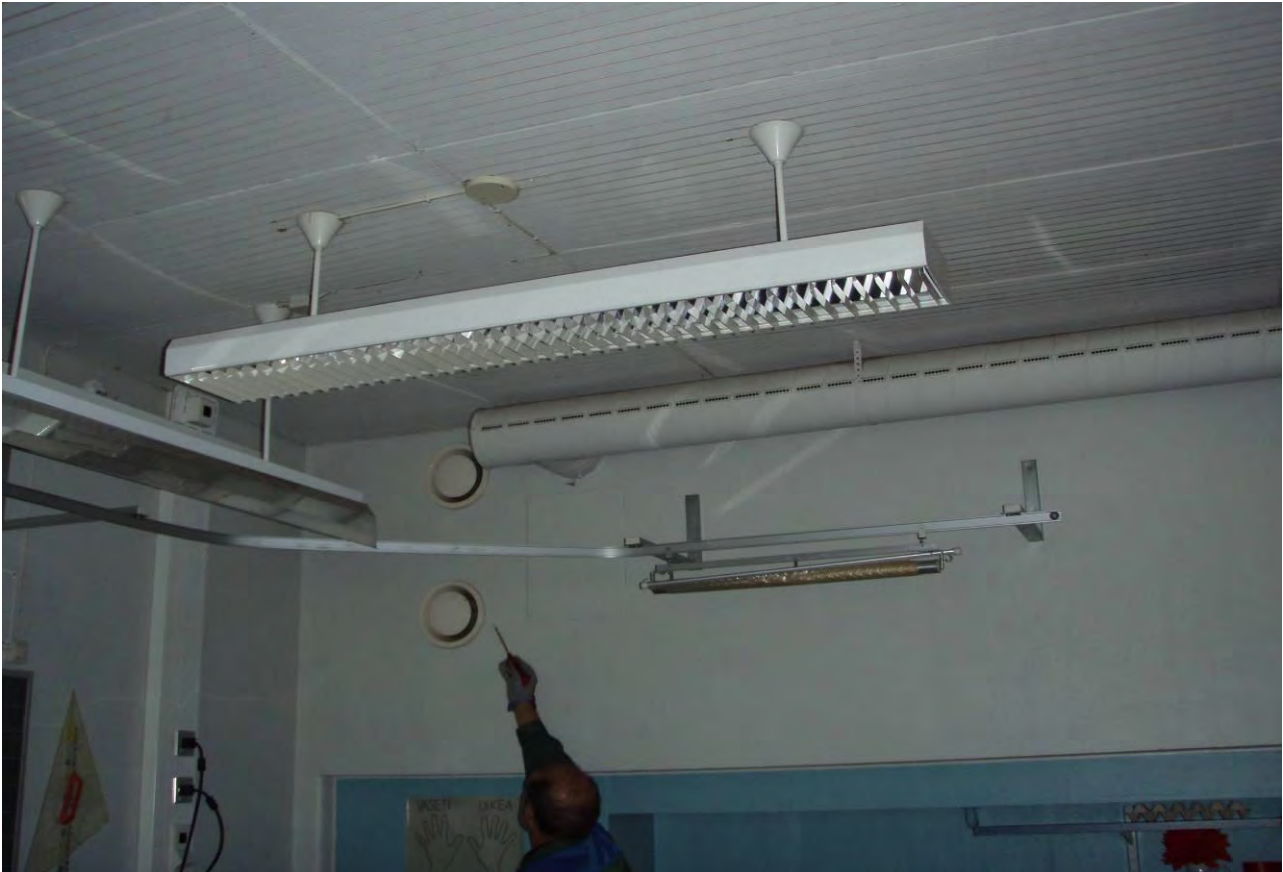
Pohjakerroksen luokkatilojen tuloilmaelimet ovat valtaosin UNO-suutinkanavia (kuva 25) ja ne on asennettu 80-luvun saneerauksen yhteydessä. Jälkikäteen saneerattujen luokkatilojen tuloilmaelimet ovat seinämällisiä hajottajia. Poistoilmaventtiilit ovat 80-luvun puolen välin kartioventtiileitä ja yksittäisten venttiileiden osalta uudempia. Suutinkanavat on asennettu luokkahuoneiden seinälle. Luokkahuoneiden huuhtoutuminen on hyvää tasoa, savutusmittausten perusteella ilmasuihku huuhtelee tasaisesti koko luokkahuoneen. Pääte-elimien muutoksilla tai uusinnoilla ei ole mahdollista parantaa merkittävästi luokkahuoneiden huuhtoutumista.

KUVA 25. Yleiskuva pohjakerroksen luokan päätte-elimistä.

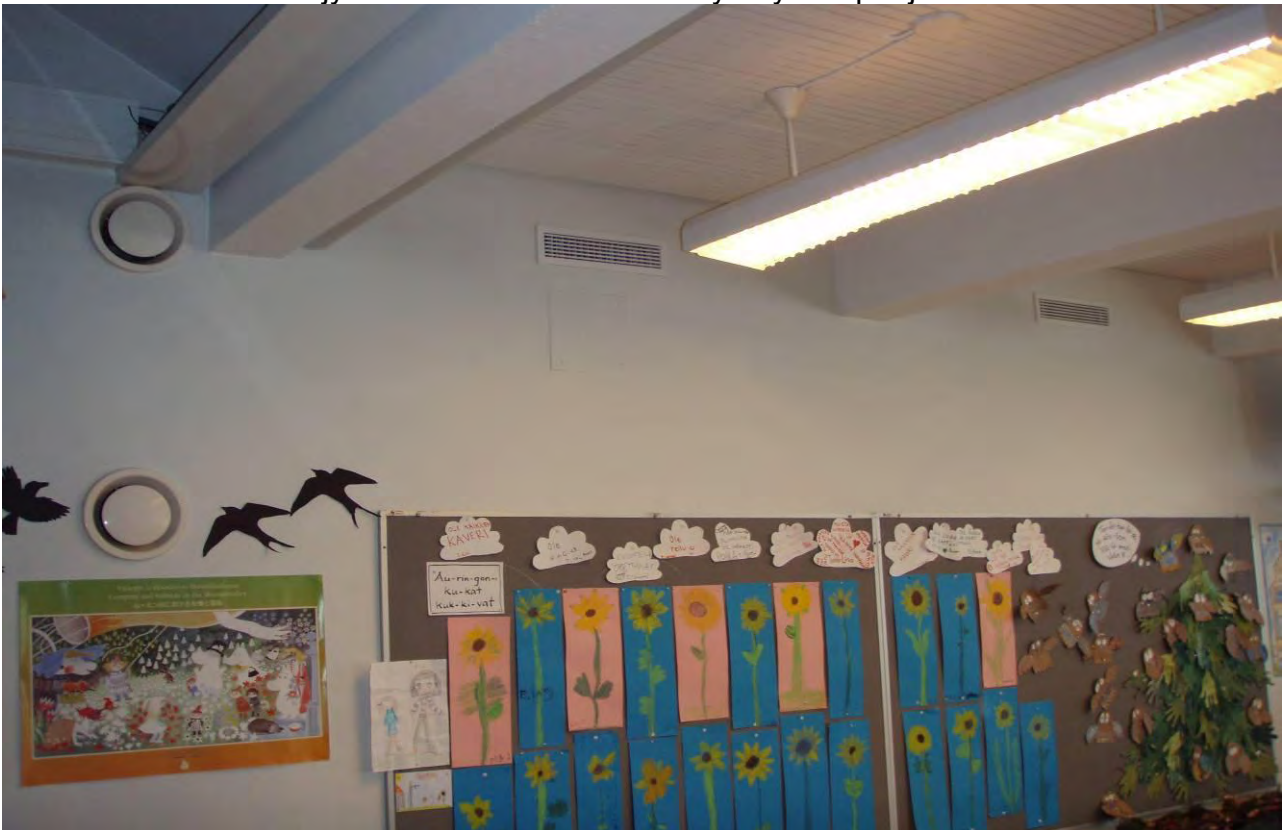
Tuloilmaelimet ovat tarkastetuissa huonetiloissa seinämällisiä säleikköjä (kuva 28), joilla on mahdollista suunnata ilmavirtaa. Poistoilmaventtiilit ovat kartioventtiileitä. Pääte-elimet on asennettu 80-luvun puolen välin saneerauksen yhteydessä. 2.kerroksen tilojen tutkiminen ei kuulunut tutkimusohjelmaan, mutta yhden luokkahuoneen osalta tarkasteltiin ilmanvaihdon tasoa. Tilassa ei tehty savutusmittausta, pelkkä ilmamäärämittaus.

KUVA 28. Yleiskuva 2.kerroksen luokan päätte-elimistä.

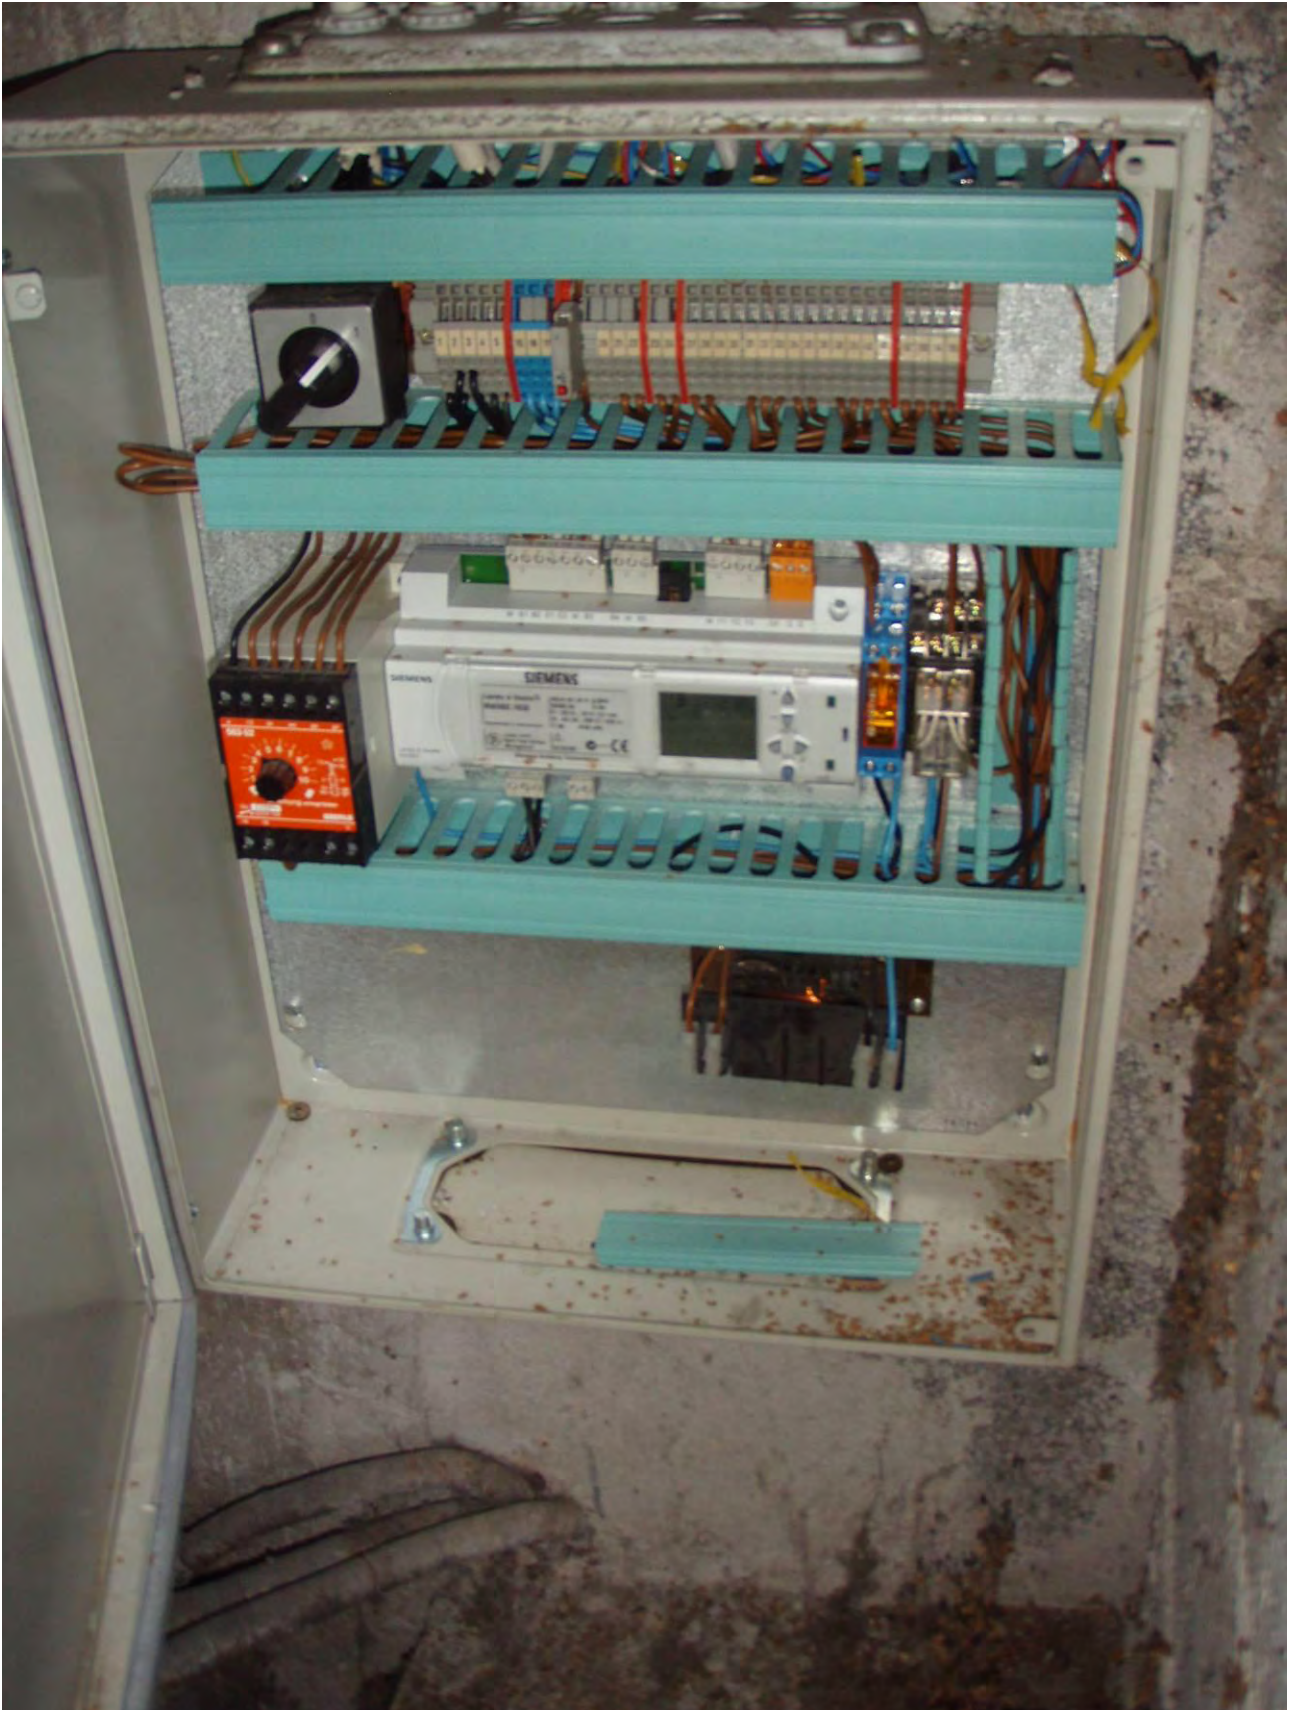
Alakeskukset ovat 5TK ja 6 TK koneiden osalta Siemens RWX 62.7032 mallisia uusittuja DDC-pohjaisia keskuksia (kuva 30). 4TK koneen keskus on alkuperäinen TA325FC ja TA221L tyyppisillä laitteilla varustettu keskus (kuva 31). TK1/01 konetta palveleva säätökeskus on Siemensin L&S RWX62 tyyppinen DDC-pohjainen keskus. Siemensin keskukset ovat hyväkuntoisia. TA:n laitteet ovat teknisen elinkaarensa lopussa ja uusinnan tarpeessa.

KUVA 30. Yleiskuva uusitusta säätökeskuksesta.

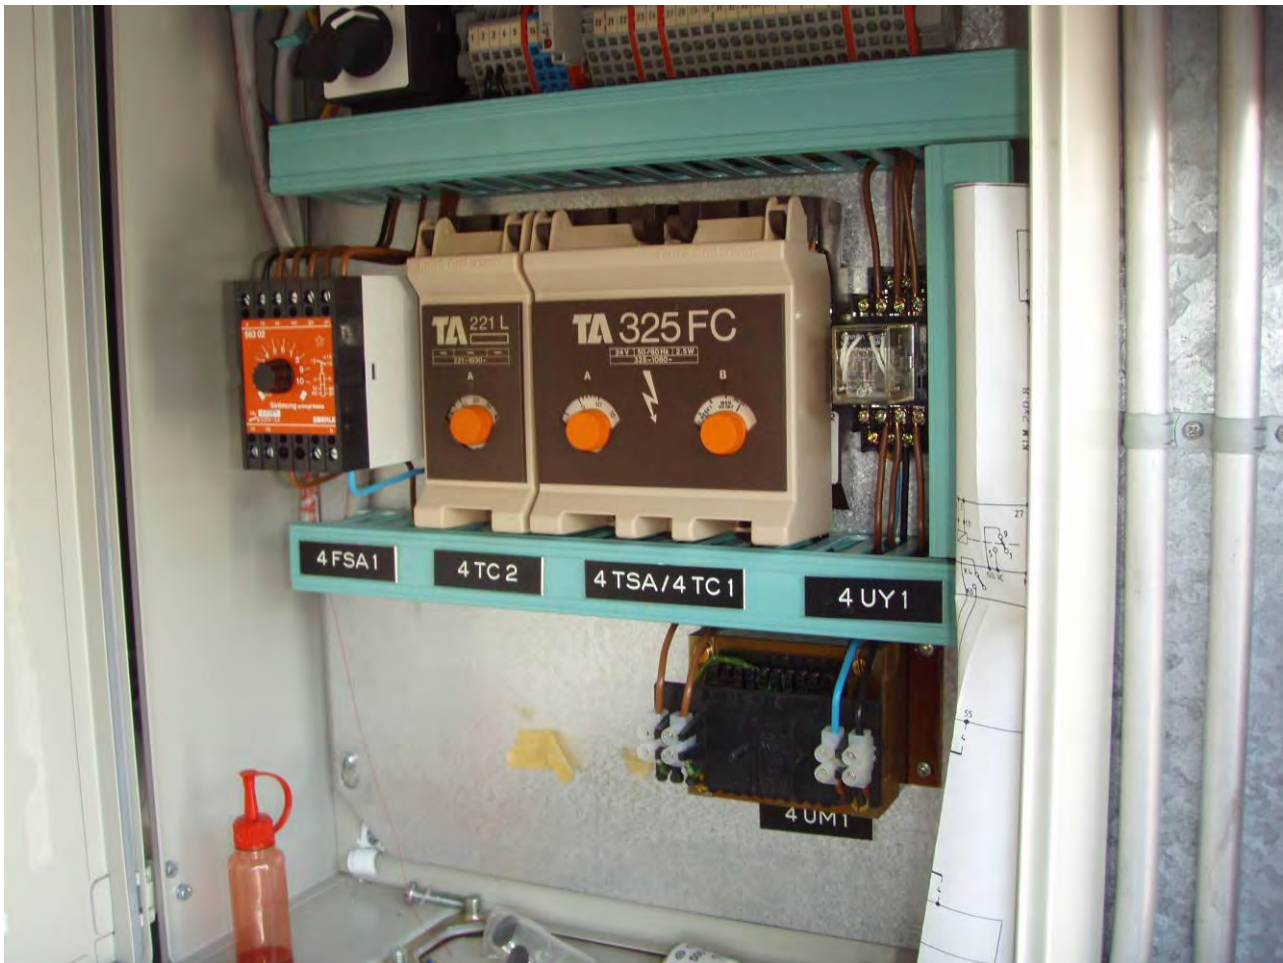
KUVA 31. Yleiskuva vanhasta säätökeskuksesta.
