# SILVOLAN TEKOJÄRVEN MAARAKENTEISTA

LAURI PITKÄKOSKI

## YLEISTÄ

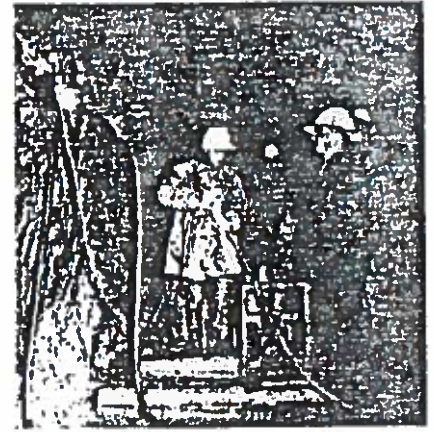
3. Halkeaman injektointia tunnelissa

ta ilman ylimääräisiä työkuiluja. Tunnelleita ei ole suunniteltu verhoitavaksi yhtenäisesti millään tavoin. Yhteensä noin 150 metrin matkalla betonoidaan tunnelin seinämät paikoissa, missä kallio on ollut erittäin ruhjoutunutta. Muutamia yksityisiä halkeamia, joissa on ilmennyt vesivuotoja, on suljettu injektoimalla (kuva 3).
